**รายงานผลการปฏิบัติตามมาตรการป้องกัน
และแก้ไขผลกระทบสิ่งแวดล้อม
และมาตรการติดตามตรวจสอบคุณภาพสิ่งแวดล้อม**

โครงการ โรงแรมเทรเวลลอดจ์ นิมมาน เชียงใหม่

บริษัท ต้นบุญ จำกัด

ฉบับประจำเดือนมกราคม ถึงเดือนมิถุนายน พ.ศ.2568

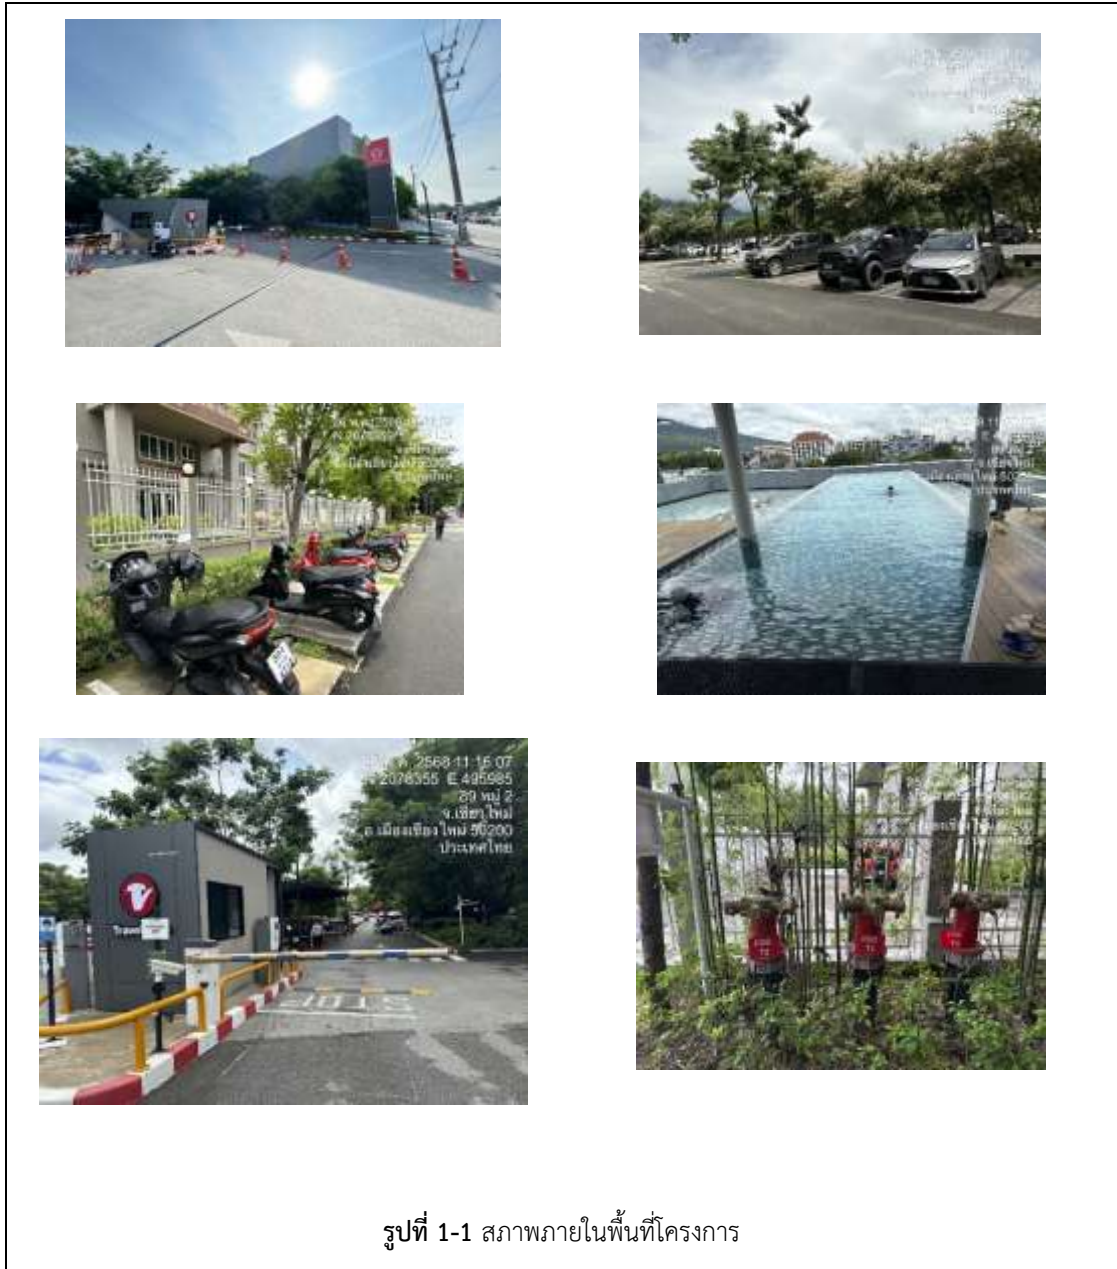
สถานภาพทั่วไปของโครงการ โรงแรมเทรเวลลอดจ์ นิมมาน เชียงใหม่ (ระยะดำเนินการ) ของบริษัท ต้นบุญ จำกัด แสดงดัง รูปที่ 1-1
