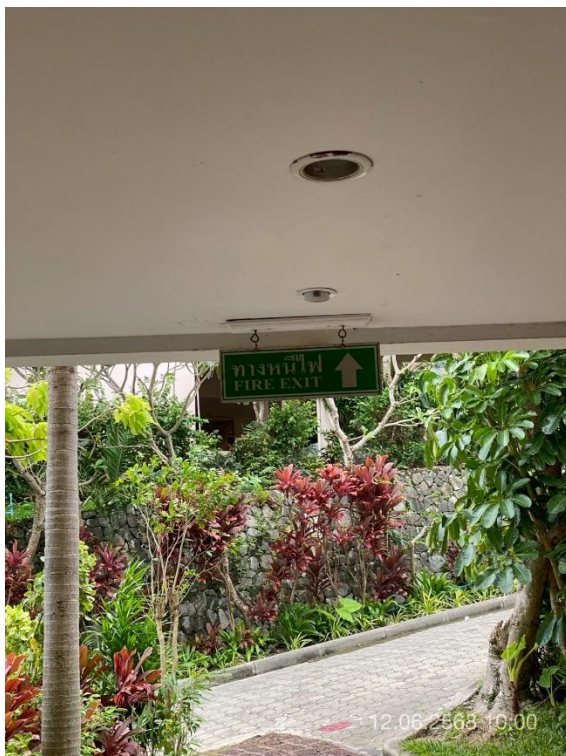
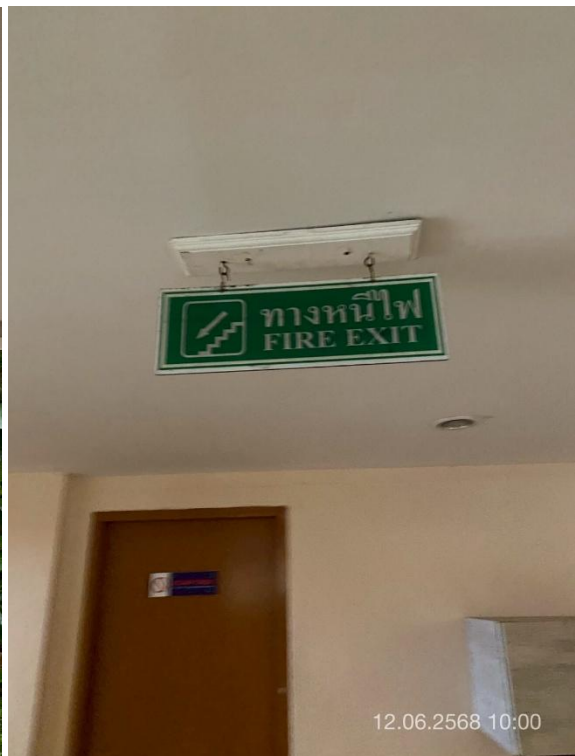
ภาพที่ 2 แสดงป้ายทางหนีไฟ

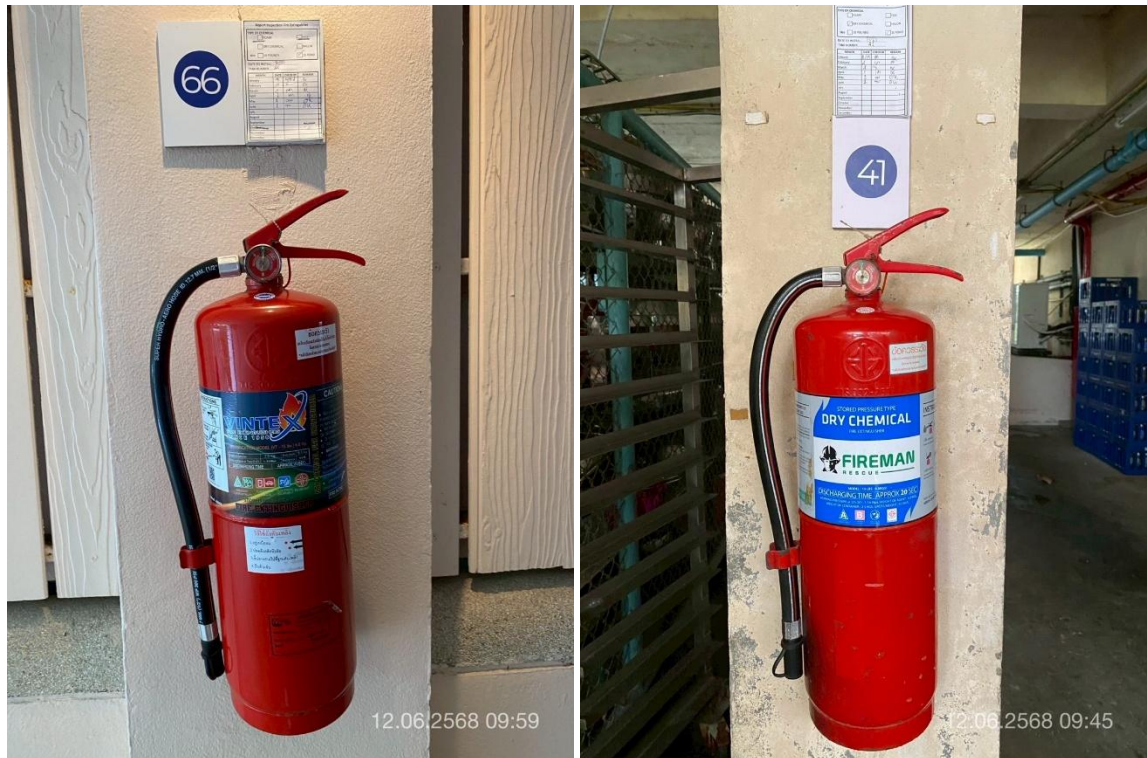
ภาพที่ 3 แสดงถังดับเพลิง

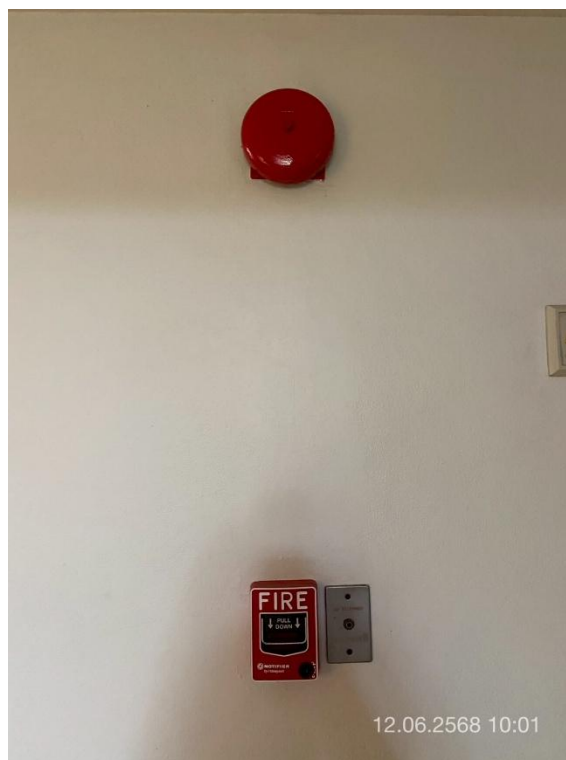
ภาพที่ 4 แสดงสัญญาณเตือนภัยด้วยมือ / Alarm bell

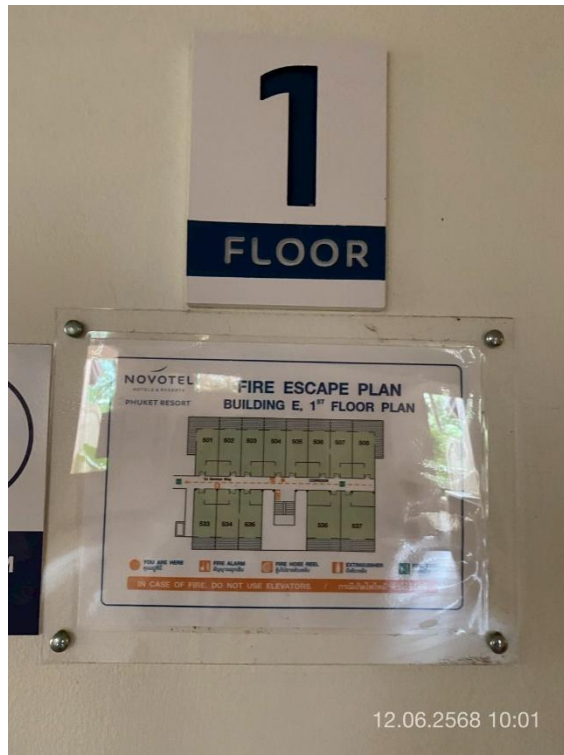
ภาพที่ 5 แสดงผังทางหนีไฟ

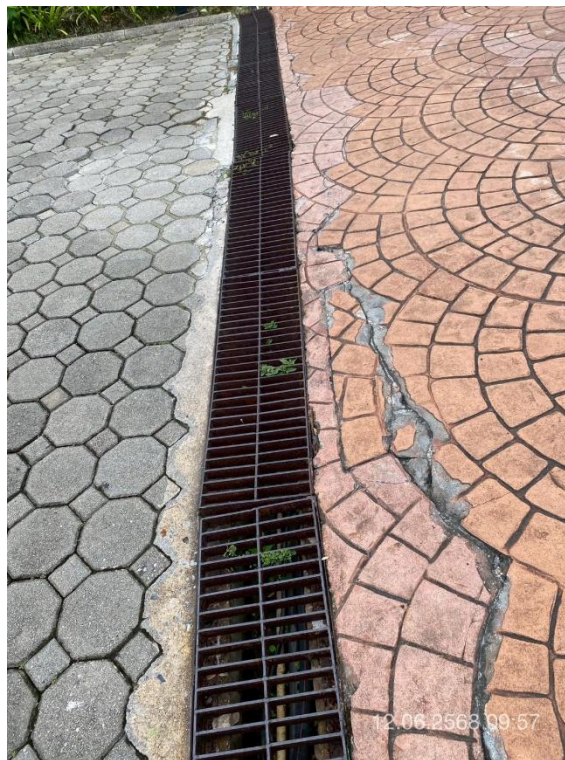
ภาพที่ 6 แสดงรางระบายน้ำภายนอกอาคารและตะแกรงดักขยะ

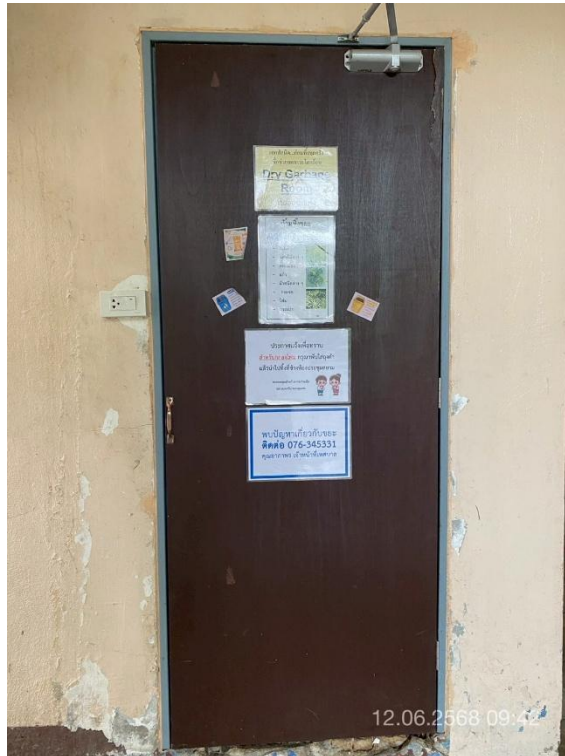
ภาพที่ 7 แสดงห้องพักขยะแห้ง

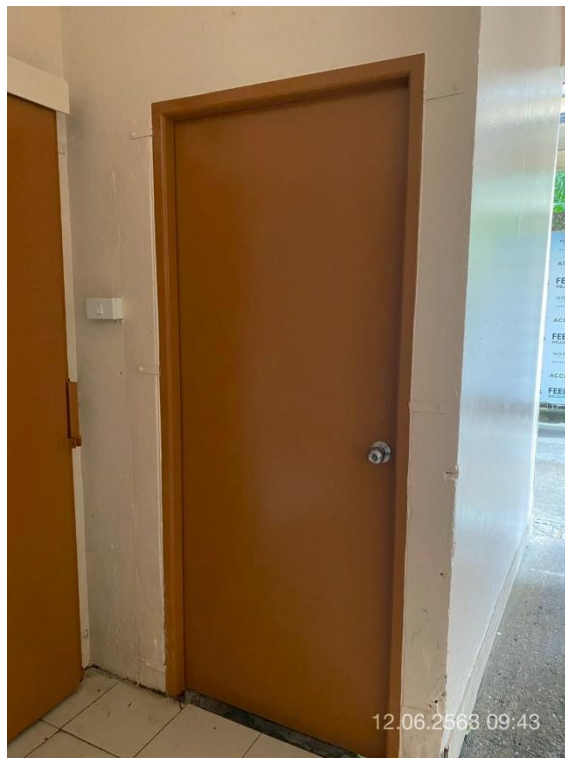
ภาพที่ 8 แสดงห้องพักขยะเปียก

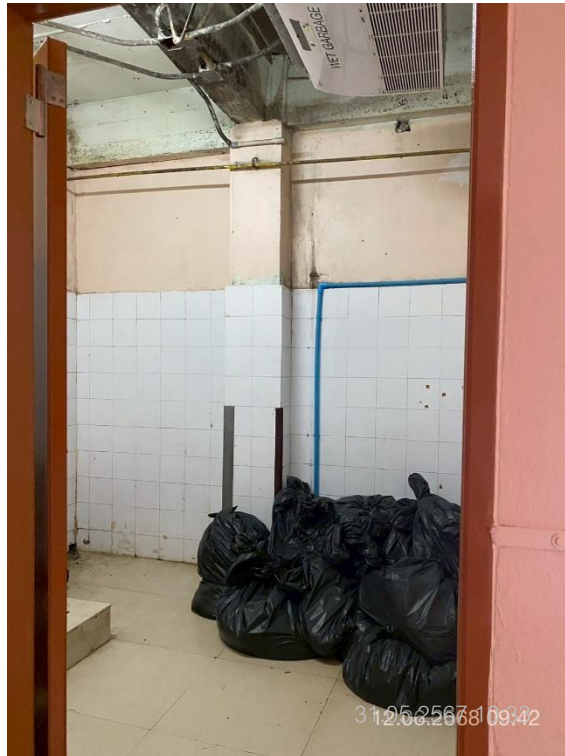
ภาพที่ 9 แสดงภายในห้องพักขยะเปียก

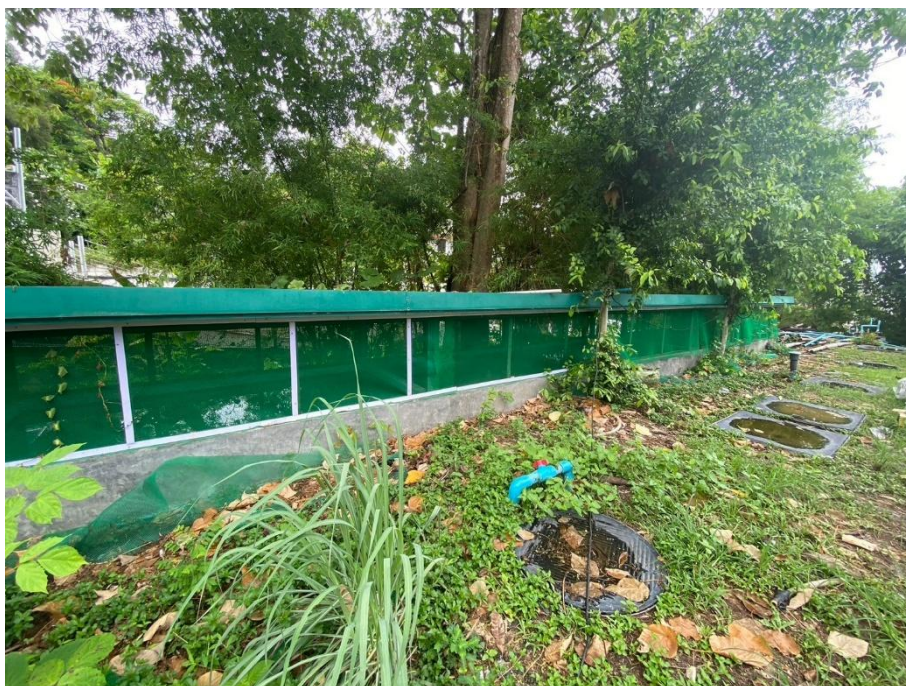
ภาพที่ 30 แสดงระบบบำบัดน้ำเสียของโครงการ 150 ลบ.ม.

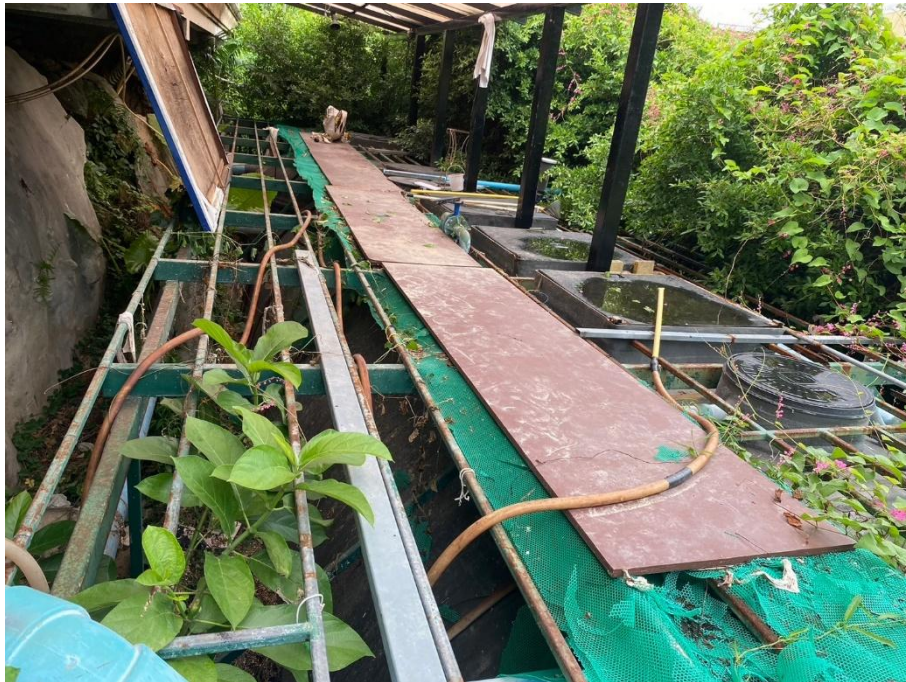
ภาพที่ 31 แสดงระบบบำบัดน้ำเสียของโครงการ 80 ลบ.ม.

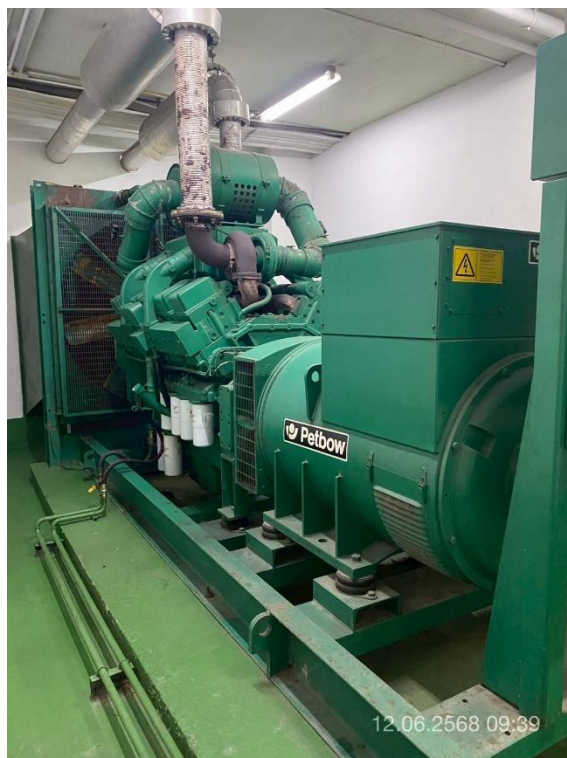
ภาพที่ 32 แสดงเครื่องกำเนิดไฟฟ้า

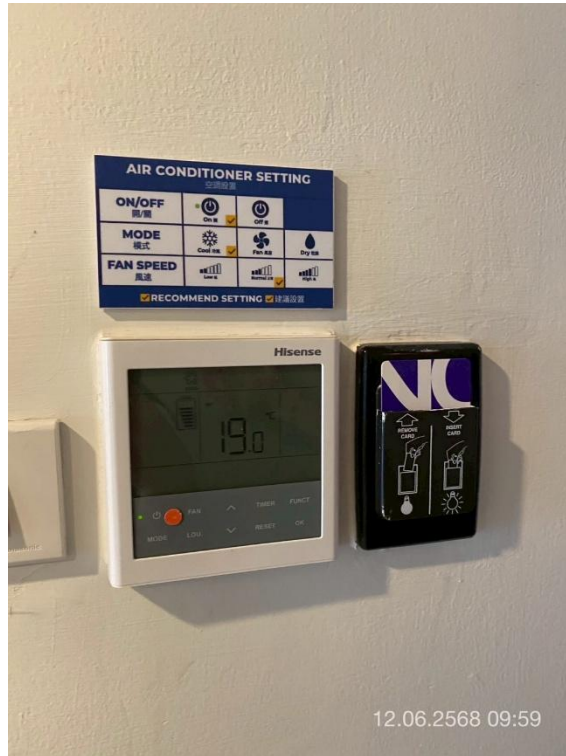
ภาพที่ 33 แสดงระบบควบคุมเครื่องปรับอากาศด้วย Key Card

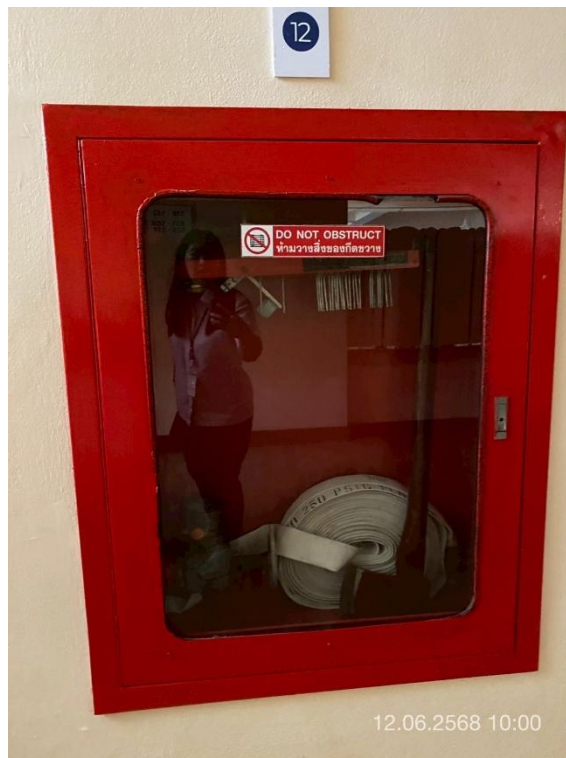
ภาพที่ 34 แสดงตู้เก็บสายน้ำดับเพลิง

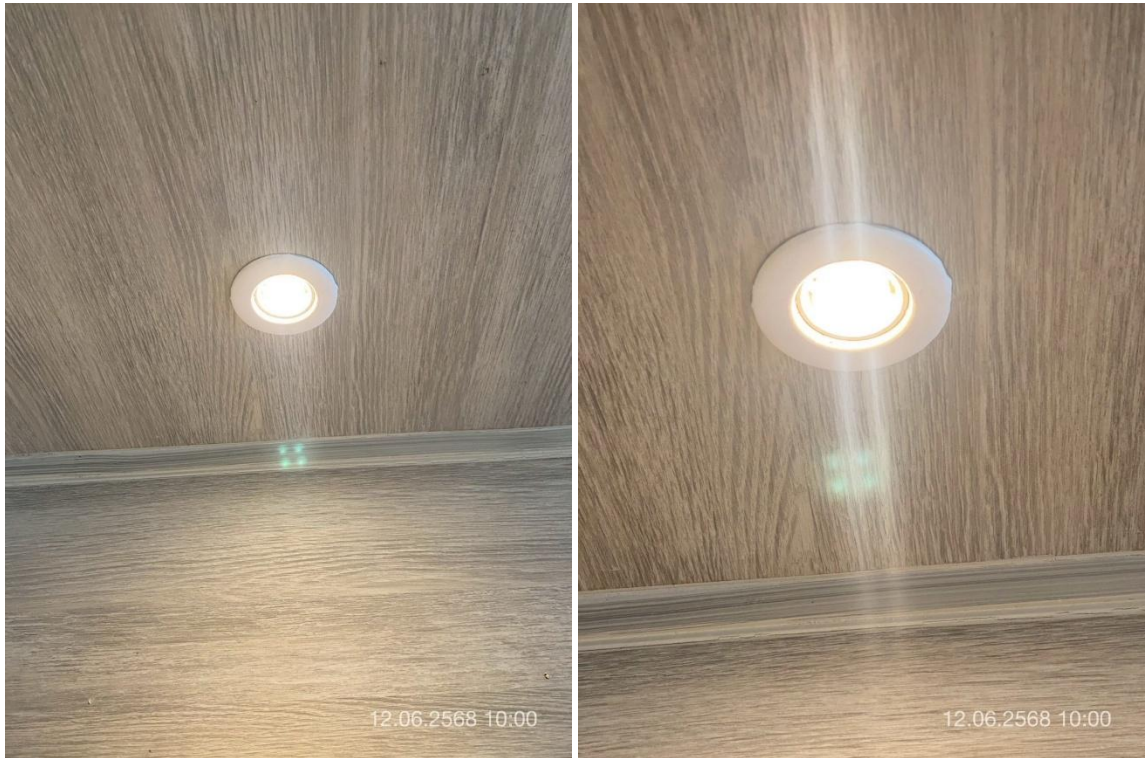
ภาพที่ 35 แสดงหลอดไฟชนิดประหยัดพลังงาน LED

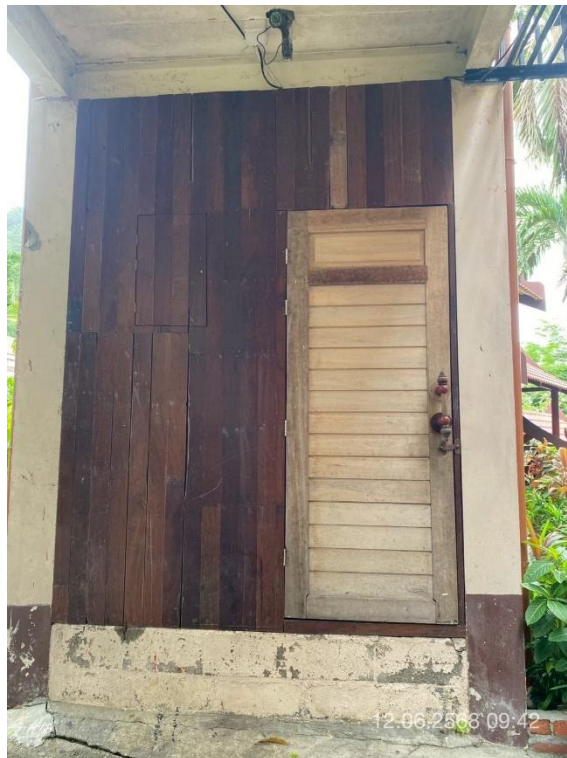
ภาพที่ 36 แสดงห้องพักพวกใบไม้เศษใบไม้

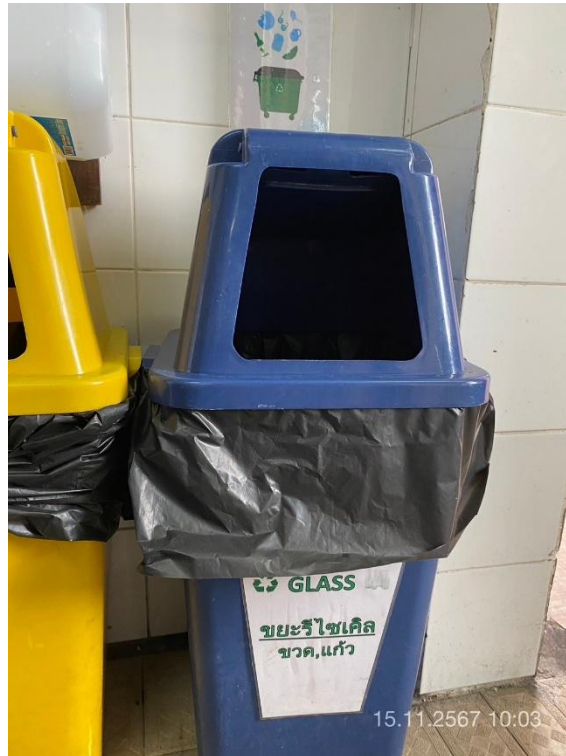
ภาพที่ 37 แสดงห้องพักขยะรีไซเคิล

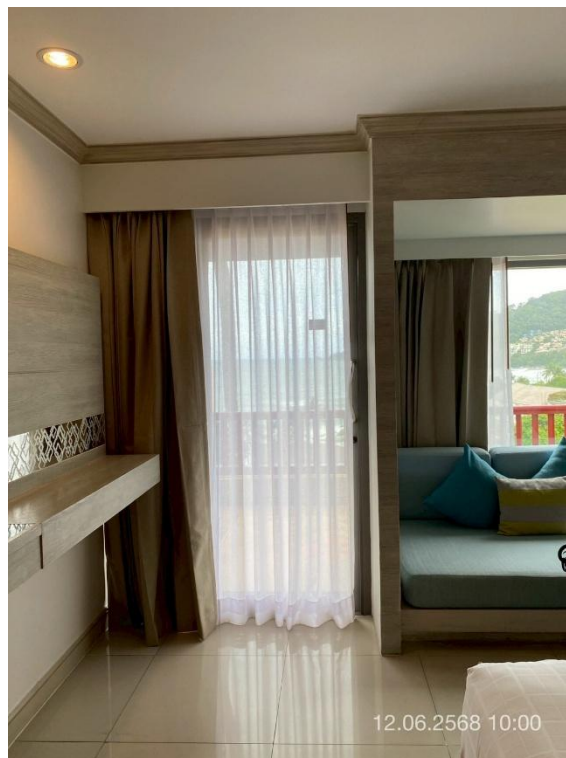
ภาพที่ 38 แสดงหน้าต่างและม่านกันแสงภายในห้องพัก
