## บทที่ 2 ผลการดำเนินการตามมาตรการป้องกันและแก้ไขผลกระทบสิ่งแวดล้อม

### 2.1 ผลการดำเนินการตามเงื่อนไขที่โครงการที่ต้องยึดถือปฏิบัติอย่างเคร่งครัด

ตารางที่ 2.2-1 ผลการตรวจสอบการดำเนินการตามมาตรการป้องกันและแก้ไขผลกระทบสิ่งแวดล้อมของโครงการในระยะดำเนินการ

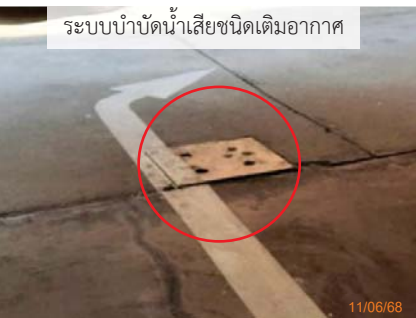
| มาตรการป้องกันและแก้ไขผลกระทบสิ่งแวดล้อม<br>และมาตรการติดตามตรวจสอบผลกระทบสิ่งแวดล้อม | ผลการปฏิบัติตามมาตรการ | ปัญหา อุปสรรค ที่ไม่สามารถปฏิบัติตามมาตรการ และแนวทางแก้ไข | ภาพประกอบมาตรการ |
|---|---|---|---|
| <p>1.2 ทรัพยากรน้ำ</p> <p>1) ติดตั้งระบบบำบัดน้ำเสียชนิดถังบำบัดน้ำเสียสำเร็จรูปของบริษัท สตาร์ 3 รุ่น ดังนี้</p> <ul style="list-style-type: none"> <li>- รุ่น SC-726A (2 ชุด) แต่ละชุดรับน้ำเสียได้ 5.46 ลบ.ม./วัน</li> <li>- รุ่น SC-746A (9 ชุด) แต่ละชุดรับน้ำเสียได้ 9.5 ลบ.ม./วัน</li> <li>- รุ่น SC-776A (9 ชุด) แต่ละชุดรับน้ำเสียได้ 15.5 ลบ.ม./วัน</li> </ul> | <p>- ระบบบำบัดน้ำเสียของโครงการเป็นระบบบำบัดน้ำเสียสำเร็จรูปแบบบ่อเติมอากาศสามารถรองรับน้ำได้ 12 ลบ.ม./วัน</p> <p>- ทางโครงการได้จัดทำแบบบันทึกรายละเอียดสถิติและข้อมูลซึ่งแสดงการทำงานของระบบบำบัดน้ำเสีย และรายงานสรุปผลการทำงานของระบบบำบัดน้ำเสียตามแบบ ทส.1 และ ทส.2 จัดส่งให้แก่สำนักงานเขตพญาไทเป็นประจำทุกเดือน (เอกสารแนบ 7)</p> | - ไม่มี | <p>ระบบบำบัดน้ำเสียชนิดเติมอากาศ</p> <p>11/06/68</p> |

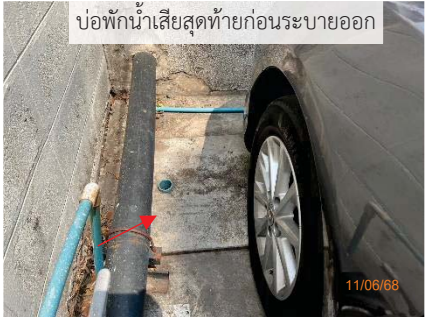
| มาตรการป้องกันและแก้ไขผลกระทบสิ่งแวดล้อม<br>และมาตรการติดตามตรวจสอบผลกระทบสิ่งแวดล้อม | ผลการปฏิบัติตามมาตรการ | ปัญหา อุปสรรค ที่ไม่สามารถปฏิบัติ<br>ตามมาตรการ และแนวทางแก้ไข | ภาพประกอบมาตรการ |
|---|---|---|---|
| <p>2) ควบคุมคุณภาพน้ำทิ้งหลังผ่านการบำบัดให้คุณภาพอยู่ในมาตรฐานน้ำทิ้งจากอาคารประเภท ข. ตามกฎกระทรวง ฉบับที่ 51 (พ.ศ.2541) เรื่อง กำหนดมาตรฐานการระบายน้ำทิ้งจากอาคาร ตามกฎหมายควบคุมอาคาร เช่น ค่าบีโอดีไม่เกิน 30 มิลลิกรัมต่อลิตร ค่าสารแขวนลอย ไม่เกิน 40 มิลลิกรัมต่อลิตร และไขมัน ไม่เกิน 20 มิลลิกรัมต่อลิตร</p> | <p>- จากผลการตรวจวัดคุณภาพน้ำทิ้ง จำนวน 3 จุด ได้แก่ น้ำทิ้งก่อนเข้าระบบบำบัดน้ำเสีย น้ำทิ้งจากบ่อบำบัดน้ำก่อนไหลลงท่อระบายน้ำ สาธารณะทิศเหนือ และน้ำทิ้งจากบ่อบำบัดน้ำก่อนไหลลงท่อระบายน้ำสาธารณะทิศใต้ ใน เดือนมกราคม-มิถุนายน 2568 นำมา เปรียบเทียบกับประกาศกระทรวง ทรัพยากรธรรมชาติและสิ่งแวดล้อม เรื่อง กำหนดมาตรฐานควบคุมการระบายน้ำทิ้งจาก อาคารบางประเภทและบางขนาด ลงวันที่ 29 ธันวาคม 2548 (ประเภท ข) พบว่า ค่าความ เป็น กรด - ด่าง ของ ทั้ง 3 สถานี มีค่าอยู่ในเกณฑ์มาตรฐาน</p> <p>- คุณภาพน้ำทิ้งจากบ่อบำบัดน้ำก่อนไหลลงท่อ ระบายน้ำสาธารณะทิศเหนือ พบว่า ดัชนี คุณภาพน้ำส่วนใหญ่มีค่าสูงกว่าคุณภาพน้ำทิ้ง จากบ่อบำบัดน้ำก่อนไหลลงท่อระบายน้ำ สาธารณะทิศใต้ และคุณภาพน้ำทิ้งของทั้ง 2 สถานี ประกอบด้วย บีโอดี สารแขวนลอย ไขมันและไขมัน และทีเคเอ็น มีค่าไม่เป็นไป ตามเกณฑ์มาตรฐาน ส่วนพีคัลโคลิฟอร์ม แบคทีเรีย ไม่มีการกำหนดค่ามาตรฐานไว้ โดย</p> | <p>- ไม่มี</p> | |

| มาตรการป้องกันและแก้ไขผลกระทบสิ่งแวดล้อม<br>และมาตรการติดตามตรวจสอบผลกระทบสิ่งแวดล้อม | ผลการปฏิบัติตามมาตรการ | ปัญหา อุปสรรค ที่ไม่สามารถปฏิบัติ<br>ตามมาตรการ และแนวทางแก้ไข | ภาพประกอบมาตรการ |
|---|---|---|---|
| | ที่ผ่านมาในกรณีที่พบว่าคุณภาพน้ำมีค่าไม่<br>เป็นไปตามเกณฑ์มาตรฐาน ทางโครงการได้ให้<br>เจ้าหน้าที่ของโครงการทำการตรวจสอบและ<br>ปรับแก้ระบบบำบัดน้ำเสียเพื่อให้สามารถ<br>ทำงานได้อย่างมีประสิทธิภาพ | | |

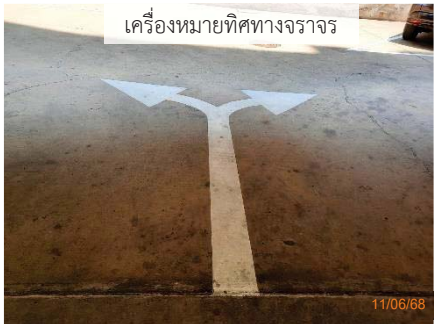
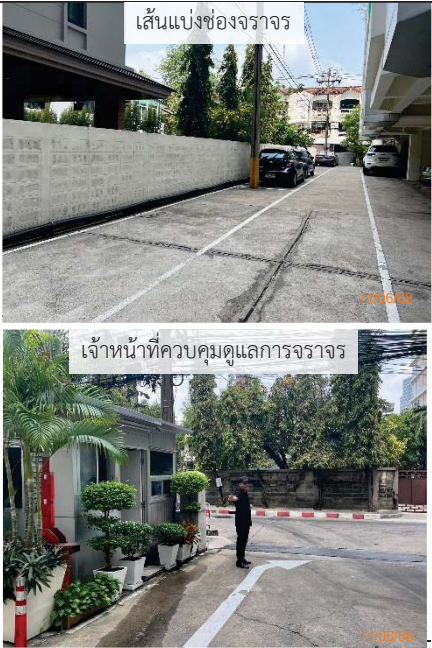
| มาตรการป้องกันและแก้ไขผลกระทบสิ่งแวดล้อม<br>และมาตรการติดตามตรวจสอบผลกระทบสิ่งแวดล้อม | ผลการปฏิบัติตามมาตรการ | ปัญหา อุปสรรค ที่ไม่สามารถปฏิบัติ<br>ตามมาตรการ และแนวทางแก้ไข | ภาพประกอบมาตรการ |
|---|---|---|---|
| <b>2. คุณค่าการใช้ประโยชน์ของมนุษย์</b><br><b>2.1 การคมนาคม</b><br><br>1) การควบคุมการจราจรภายในโครงการ<br>- จัดทำเครื่องหมายบนพื้นทางแสดงทิศทาง<br>การจราจรเส้นแบ่งช่องทางการจราจร<br>- พิจารณาใช้ Overhead Signal โดยเฉพาะ<br>บริเวณทางเข้า-ออกโครงการ<br>- จัดให้มีเจ้าหน้าที่ควบคุมการจราจรภายในโครงการ<br>รวมทั้งบริเวณทางเข้า-ออกโครงการตลอดเวลา | - มีเครื่องหมายบนพื้นทางแสดงทิศทาง<br>การจราจรและแบ่งเส้นช่องทางการจราจรในพื้นที่<br>โครงการ พร้อมทั้งจัดให้มีเจ้าหน้าที่<br>ควบคุมดูแลการจราจรภายในโครงการ | - ไม่มี | |

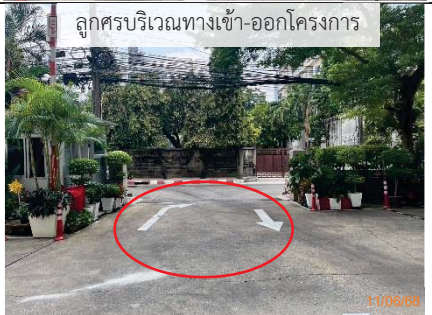
| มาตรการป้องกันและแก้ไขผลกระทบสิ่งแวดล้อม<br>และมาตรการติดตามตรวจสอบผลกระทบสิ่งแวดล้อม | ผลการปฏิบัติตามมาตรการ | ปัญหา อุปสรรค ที่ไม่สามารถปฏิบัติ<br>ตามมาตรการ และแนวทางแก้ไข | ภาพประกอบมาตรการ |
|---|---|---|---|
| 2) ติดตั้งป้ายชี้โครงการลูกศรแสดงทิศทางบริเวณทางเข้า-ออกโครงการที่สามารถเห็นได้ชัดเจนและในระยะทางพอสมควรที่จะชะลอรถได้ทันก่อนเข้าสู่โครงการได้อย่างปลอดภัย | - ดำเนินการติดตั้งป้ายชี้โครงการ และลูกศรแสดงทิศทางบริเวณทางเข้า-ออกโครงการ | - ไม่มี | |

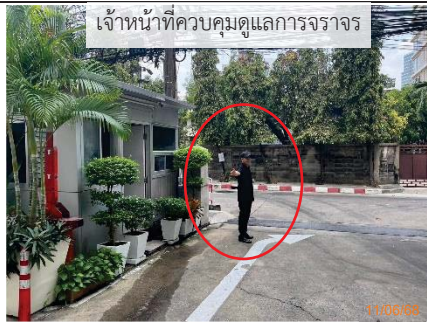
| มาตรการป้องกันและแก้ไขผลกระทบสิ่งแวดล้อม<br>และมาตรการติดตามตรวจสอบผลกระทบสิ่งแวดล้อม | ผลการปฏิบัติตามมาตรการ | ปัญหา อุปสรรค ที่ไม่สามารถปฏิบัติตามมาตรการ และแนวทางแก้ไข | ภาพประกอบมาตรการ |
|---|---|---|---|
| 3) ประสานงานกับเจ้าหน้าที่ตำรวจจราจรในท้องที่<br>ในการอำนวยความสะดวกของการจราจรช่วง<br>ชั่วโมงเร่งด่วน เช้าและเย็น | - การดำเนินงานที่ผ่านมาจัดให้มีเจ้าหน้าที่คอย<br>อำนวยความสะดวกไว้ประจำโครงการ และยังไม่<br>มีปัญหาด้านการจราจรแต่อย่างใด | - ไม่มี | เจ้าหน้าที่ควบคุมดูแลการจราจร<br> |

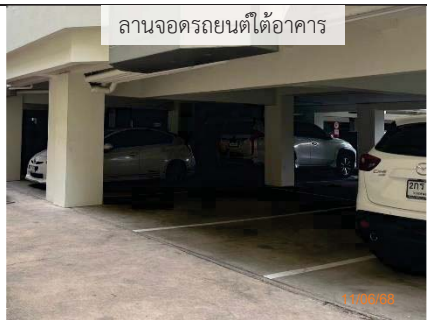
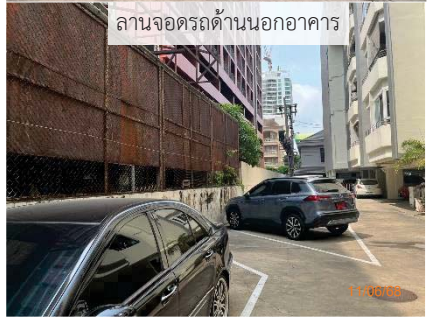
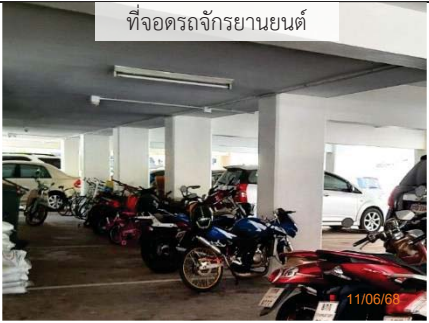
| มาตรการป้องกันและแก้ไขผลกระทบสิ่งแวดล้อม<br>และมาตรการติดตามตรวจสอบผลกระทบสิ่งแวดล้อม | ผลการปฏิบัติตามมาตรการ | ปัญหา อุปสรรค ที่ไม่สามารถปฏิบัติตามมาตรการ และแนวทางแก้ไข | ภาพประกอบมาตรการ |
|---|---|---|---|
| 4) จัดให้มีที่จอดรถบริเวณด้านล่างของอาคารรวม<br>62 ที่ | - จัดให้มีที่จอดรถบริเวณด้านล่างของอาคาร<br>สามารถจอดรถได้ทั้งหมด 150 คัน รถยนต์ 100<br>คัน และรถจักรยานยนต์ 50 คัน ซึ่งเพียงพอต่อ<br>ผู้พักอาศัย | - ไม่มี | ลานจอดรถยนต์ใต้อาคาร<br><br>ลานจอดรถด้านนอกอาคาร<br> |

| มาตรการป้องกันและแก้ไขผลกระทบสิ่งแวดล้อม<br>และมาตรการติดตามตรวจสอบผลกระทบสิ่งแวดล้อม | ผลการปฏิบัติตามมาตรการ | ปัญหา อุปสรรค ที่ไม่สามารถปฏิบัติตามมาตรการ และแนวทางแก้ไข | ภาพประกอบมาตรการ |
|---|---|---|---|
| | | | <p>ที่จอดรถจักรยานยนต์</p> |

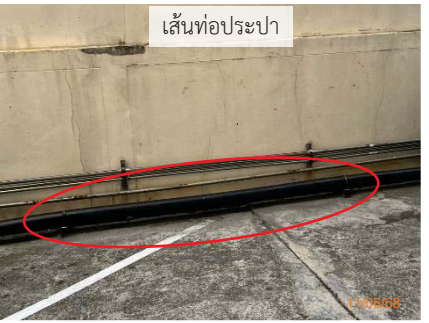
| มาตรการป้องกันและแก้ไขผลกระทบสิ่งแวดล้อม<br>และมาตรการติดตามตรวจสอบผลกระทบสิ่งแวดล้อม | ผลการปฏิบัติตามมาตรการ | ปัญหา อุปสรรค ที่ไม่สามารถปฏิบัติตามมาตรการ และแนวทางแก้ไข | ภาพประกอบมาตรการ |
|---|---|---|---|
| <p>2.2 การใช้น้ำ</p> <p>1) จัดให้มีเจ้าหน้าที่คอยดูแลรักษาระบบเส้นท่อประปาให้อยู่ในสภาพดีอยู่เสมอ หากพบว่าชำรุดเสียหายให้ทำการซ่อมแซมทันที</p> | <p>- มีเจ้าหน้าที่คอยดูแลรักษาระบบเส้นท่อประปาให้อยู่ในสภาพดีอยู่เสมอ หากพบว่าการชำรุดเสียหายจะดำเนินการซ่อมแซมทันที</p> | <p>- ไม่มี</p> | <p>เส้นท่อประปา</p> |

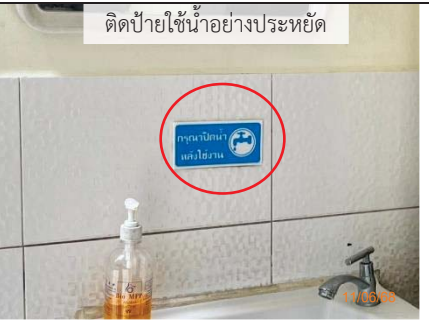
| มาตรการป้องกันและแก้ไขผลกระทบสิ่งแวดล้อม<br>และมาตรการติดตามตรวจสอบผลกระทบสิ่งแวดล้อม | ผลการปฏิบัติตามมาตรการ | ปัญหา อุปสรรค ที่ไม่สามารถปฏิบัติตามมาตรการ และแนวทางแก้ไข | ภาพประกอบมาตรการ |
|---|---|---|---|
| <p>2) ประชาสัมพันธ์ให้ผู้พักอาศัยใช้น้ำอย่างประหยัด</p> | <p>- โครงการได้ติดต่อประชาสัมพันธ์ให้ผู้พักอาศัยใช้น้ำอย่างประหยัด</p> | <p>- ไม่มี</p> | <p>ติดป้ายใช้น้ำอย่างประหยัด</p> |

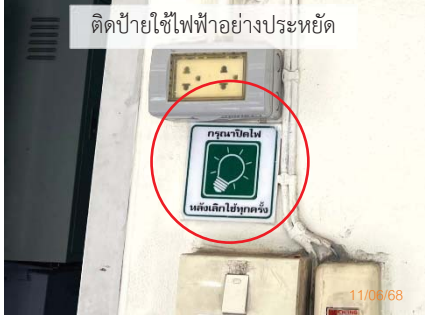
| มาตรการป้องกันและแก้ไขผลกระทบสิ่งแวดล้อม<br>และมาตรการติดตามตรวจสอบผลกระทบสิ่งแวดล้อม | ผลการปฏิบัติตามมาตรการ | ปัญหา อุปสรรค ที่ไม่สามารถปฏิบัติตามมาตรการ และแนวทางแก้ไข | ภาพประกอบมาตรการ |
|---|---|---|---|
| <b>2.3 ไฟฟ้า</b><br>1) รณรงค์ให้ผู้พักอาศัยในโครงการใช้ไฟฟ้าอย่างประหยัด | - มีการรณรงค์ให้ผู้พักอาศัยในโครงการใช้ไฟฟ้าอย่างประหยัด | - ไม่มี | |

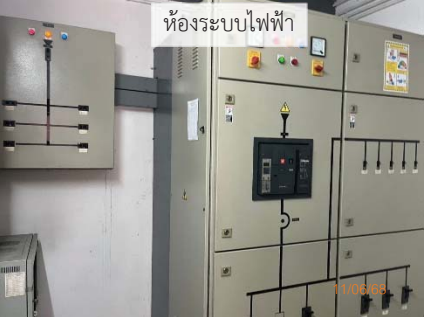
| มาตรการป้องกันและแก้ไขผลกระทบสิ่งแวดล้อม<br>และมาตรการติดตามตรวจสอบผลกระทบสิ่งแวดล้อม | ผลการปฏิบัติตามมาตรการ | ปัญหา อุปสรรค ที่ไม่สามารถปฏิบัติตามมาตรการ และแนวทางแก้ไข | ภาพประกอบมาตรการ |
|---|---|---|---|
| 2) ตรวจสอบดูแลอุปกรณ์สายไฟฟ้าและระบบไฟฟ้าให้มีสภาพดีอยู่เสมอ | - มีเจ้าหน้าที่ตรวจสอบดูแลอุปกรณ์สายไฟฟ้าและระบบไฟฟ้าให้มีสภาพดีอยู่เสมอ ดังเอกสารแนบ 9 | - ไม่มี | |

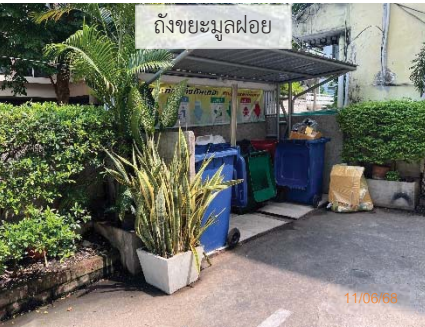
| มาตรการป้องกันและแก้ไขผลกระทบสิ่งแวดล้อม<br>และมาตรการติดตามตรวจสอบผลกระทบสิ่งแวดล้อม | ผลการปฏิบัติตามมาตรการ | ปัญหา อุปสรรค ที่ไม่สามารถปฏิบัติตามมาตรการ และแนวทางแก้ไข | ภาพประกอบมาตรการ |
|---|---|---|---|
| <b>2.4 การจัดการขยะมูลฝอย</b><br>1) จัดให้มีภาชนะรองรับขยะมูลฝอยที่มีขนาดและจำนวนเพียงพอต่อการรองรับปริมาณมูลฝอยที่เกิดขึ้น | - โครงการจัดให้มีภาชนะรองรับขยะมูลฝอยที่มีขนาดและจำนวนเพียงพอต่อการรองรับปริมาณมูลฝอยที่เกิดขึ้นในโครงการทั้งหมด | - ไม่มี | |

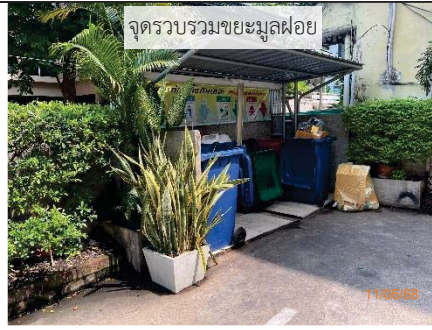
| มาตรการป้องกันและแก้ไขผลกระทบสิ่งแวดล้อม<br>และมาตรการติดตามตรวจสอบผลกระทบสิ่งแวดล้อม | ผลการปฏิบัติตามมาตรการ | ปัญหา อุปสรรค ที่ไม่สามารถปฏิบัติตามมาตรการ และแนวทางแก้ไข | ภาพประกอบมาตรการ |
|---|---|---|---|
| 2) รวบรวมขยะมูลฝอยที่เกิดขึ้นใส่ไว้ในถุงพลาสติกสีดำ (ถุงดำ) มัดปิดปากถุง ก่อนนำไปรวบรวมไว้ในอาคารพักขยะมูลฝอยรวมของโครงการ | - ทางโครงการได้รวบรวมขยะมูลฝอยที่เกิดขึ้นใส่ไว้ในถุงพลาสติกสีดำ (ถุงดำ) มัดปิดปากถุง ก่อนนำไปรวบรวมไว้ในบริเวณจุดพักขยะมูลฝอยรวมของโครงการ | - ไม่มี | |

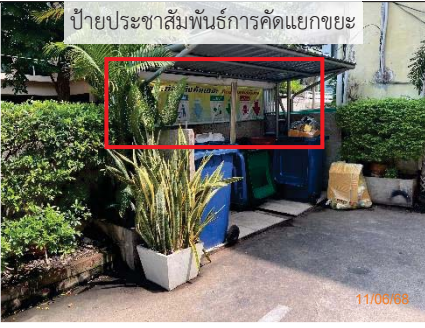
| มาตรการป้องกันและแก้ไขผลกระทบสิ่งแวดล้อม<br>และมาตรการติดตามตรวจสอบผลกระทบสิ่งแวดล้อม | ผลการปฏิบัติตามมาตรการ | ปัญหา อุปสรรค ที่ไม่สามารถปฏิบัติ<br>ตามมาตรการ และแนวทางแก้ไข | ภาพประกอบมาตรการ |
|---|---|---|---|
| 5) ส่งเสริมมาตรการคัดแยกขยะมูลฝอยอย่าง<br>จริงจังให้สอดคล้องกับนโยบายการจัดเก็บขยะมูลฝอย<br>ของ กทม. เช่น ขยะเปียก ขยะแห้ง ขยะอันตราย ขยะรี<br>ไซเคิล เป็นต้น | <ul style="list-style-type: none"> <li>- โครงการมีการประชาสัมพันธ์ส่งเสริมมาตรการ<br/>คัดแยกขยะมูลฝอยให้สอดคล้องกับนโยบายการ<br/>จัดเก็บขยะมูลฝอยของ กทม. เช่น ขยะเปียก ขยะ<br/>แห้ง ขยะอันตราย ขยะรีไซเคิล เป็นต้น</li> <li>- ปัจจุบันทางโครงการมีถังขยะแยกประเภทไว้<br/>บริเวณจุดรวบรวมขยะมูลฝอย</li> </ul> | - ไม่มี | |

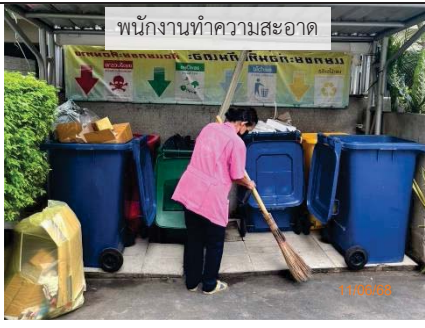
| มาตรการป้องกันและแก้ไขผลกระทบสิ่งแวดล้อม<br>และมาตรการติดตามตรวจสอบผลกระทบสิ่งแวดล้อม | ผลการปฏิบัติตามมาตรการ | ปัญหา อุปสรรค ที่ไม่สามารถปฏิบัติ<br>ตามมาตรการ และแนวทางแก้ไข | ภาพประกอบมาตรการ |
|---|---|---|---|
| 6) ล้างพื้นห้องพักขยะทุกครั้งหลังจากรถเก็บขน<br>ขยะมูลฝอยของสำนักงานเขตพญาไทได้เข้ามาจัดเก็บ<br>ขยะเสร็จเรียบร้อยแล้ว สำหรับน้ำเสียจากการล้างพื้นให้<br>ระบายลงระบบบำบัดน้ำเสียเพื่อทำการบำบัดต่อไป | <ul style="list-style-type: none"> <li>- โครงการจะให้พนักงานล้างพื้นบริเวณจุด<br/>รวบรวมขยะ หลังจากรถเก็บขนขยะมูลฝอยของ<br/>สำนักงานเขตพญาไทเข้ามาจัดเก็บขยะเสร็จ<br/>เรียบร้อยแล้วทุกครั้ง และน้ำเสียที่ล้างพื้นจะไหล<br/>ลงรางระบายน้ำและไหลลงระบบบำบัดน้ำเสีย<br/>ต่อไป</li> </ul> | - ไม่มี | |

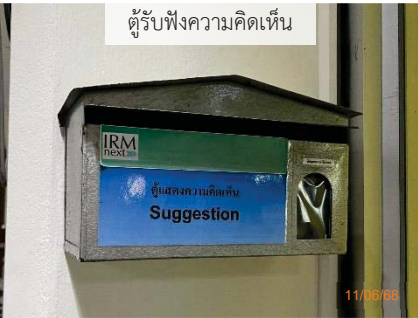
| มาตรการป้องกันและแก้ไขผลกระทบสิ่งแวดล้อม<br>และมาตรการติดตามตรวจสอบผลกระทบสิ่งแวดล้อม | ผลการปฏิบัติตามมาตรการ | ปัญหา อุปสรรค ที่ไม่สามารถปฏิบัติ<br>ตามมาตรการ และแนวทางแก้ไข | ภาพประกอบมาตรการ |
|---|---|---|---|
| <b>3. คุณค่าคุณภาพชีวิต</b><br><b>3.1 สภาพสังคม-เศรษฐกิจ</b><br>1) หากได้รับการร้องเรียนจากผู้พักอาศัยบริเวณ<br>โดยรอบโครงการว่าได้รับความเดือดร้อนรำคาญจาก<br>กิจกรรมการดำเนินงานของโครงการ จะต้องค้นหา<br>สาเหตุและแก้ไขเหตุแห่งความเดือดร้อน รำคาญให้<br>แล้วเสร็จโดยเร็วที่สุด | - การดำเนินงานที่ผ่านมาโครงการยังไม่ได้รับ<br>การร้องเรียนจากผู้พักอาศัยบริเวณโดยรอบ<br>โครงการ สำหรับในโครงการได้ติดตั้งตู้รับฟัง<br>ความคิดเห็นไว้บริเวณประตูทางเข้า-ออกอาคาร | - ไม่มี | |

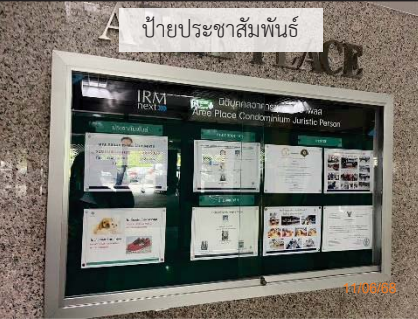
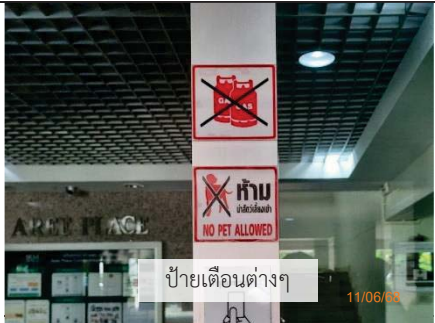
| มาตรการป้องกันและแก้ไขผลกระทบสิ่งแวดล้อม<br>และมาตรการติดตามตรวจสอบผลกระทบสิ่งแวดล้อม | ผลการปฏิบัติตามมาตรการ | ปัญหา อุปสรรค ที่ไม่สามารถปฏิบัติ<br>ตามมาตรการ และแนวทางแก้ไข | ภาพประกอบมาตรการ |
|---|---|---|---|
| 2) มีการกำหนดกฎระเบียบในการพักอาศัยที่<br>ชัดเจน เพื่อความเป็นระเบียบเรียบร้อยภายใน<br>โครงการ | - โครงการมีการกำหนดกฎระเบียบในการพัก<br>อาศัยไว้อย่างชัดเจน เพื่อความเป็นระเบียบ<br>เรียบร้อยภายในโครงการไว้บริเวณป้าย<br>ประชาสัมพันธ์ของโครงการ พร้อมทั้งติดป้าย<br>เตือนต่างๆ ไว้ให้สามารถให้ได้อย่างชัดเจน | - ไม่มี | |

| มาตรการป้องกันและแก้ไขผลกระทบต่อสิ่งแวดล้อม<br>และมาตรการติดตามตรวจสอบผลกระทบต่อสิ่งแวดล้อม | ผลการปฏิบัติตามมาตรการ | ปัญหา อุปสรรค ที่ไม่สามารถปฏิบัติ<br>ตามมาตรการ และแนวทางแก้ไข | ภาพประกอบมาตรการ |
|---|---|---|---|
| | | | <p>ป้ายเตือนต่างๆ</p> |

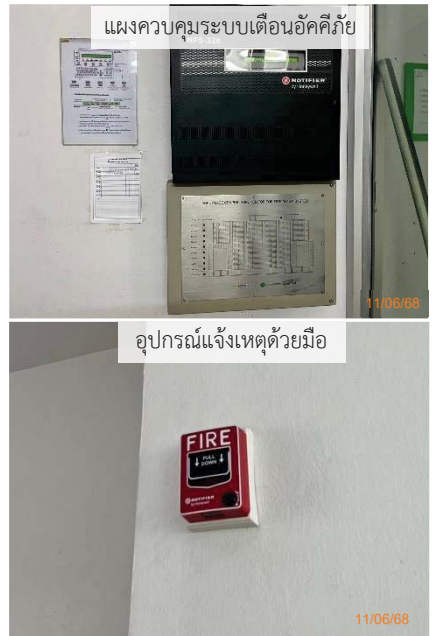
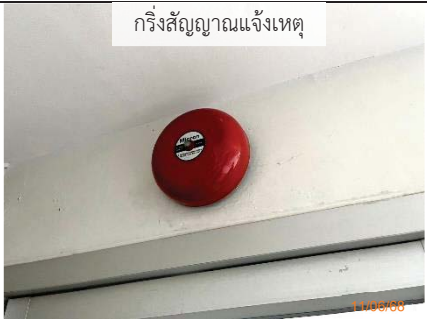
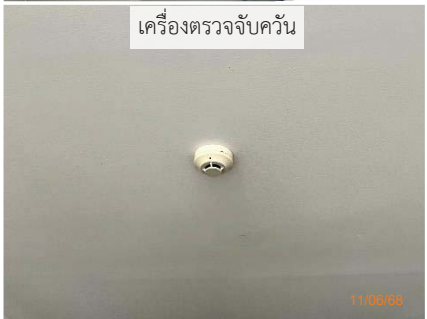
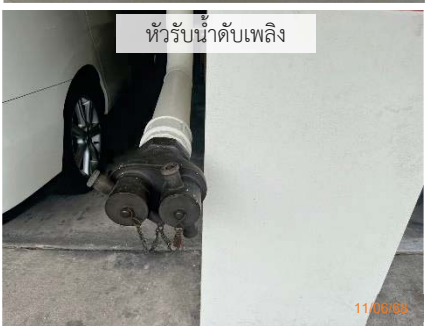
| มาตรการป้องกันและแก้ไขผลกระทบต่อสิ่งแวดล้อม<br>และมาตรการติดตามตรวจสอบผลกระทบต่อสิ่งแวดล้อม | ผลการปฏิบัติตามมาตรการ | ปัญหา อุปสรรค ที่ไม่สามารถปฏิบัติ<br>ตามมาตรการ และแนวทางแก้ไข | ภาพประกอบมาตรการ |
|---|---|---|---|
| <p><b>3.2 อาชีวอนามัยและความปลอดภัย</b></p> <p>1) จัดให้มีระบบป้องกันอัคคีภัยตาม พ.ร.บ. ควบคุมอาคาร พ.ศ.2522 และข้อบัญญัติ กทม. เรื่อง ควบคุมการก่อสร้างอาคาร พ.ศ.2522 อย่างครบถ้วน ซึ่งประกอบด้วย</p> <p>1.1) ระบบสัญญาณเตือนอัคคีภัย ประกอบด้วย</p> <p>1. แผงควบคุมรวมระบบสัญญาณเตือนอัคคีภัย (fire alarm control panel) ติดตั้งอยู่บริเวณ ชั้น 1 ของอาคารภายในห้องไฟฟ้า พร้อมชุดชาร์จแบตเตอรี่ ซึ่งมีกำลังเพียงพอในการใช้งานขณะที่แหล่งจ่ายกำลังไฟฟ้าในภาวะปกติเกิดขัดข้องไม่น้อยกว่า 8 ชม.</p> <p>2. อุปกรณ์แจ้งเหตุด้วยมือ (manual pull down station) ติดตั้งอยู่บริเวณโถงด้านหน้าบันไดกลาง และทางออกบันไดหนีไฟทุกชั้นของอาคาร ทั้ง 2</p> | <p>- ทางโครงการมีระบบป้องกันอัคคีภัยตาม พ.ร.บ. ควบคุมอาคาร พ.ศ.2522 และข้อบัญญัติ กทม. เรื่อง ควบคุมการก่อสร้างอาคาร พ.ศ. 2522 อย่างครบถ้วน ซึ่งระบบสัญญาณเตือนอัคคีภัย ประกอบด้วย แผงควบคุมรวมระบบสัญญาณเตือนอัคคีภัย อุปกรณ์แจ้งเหตุเครื่องตรวจจับควัน เครื่องตรวจจับความร้อน กริ่งสัญญาณแจ้งเหตุ เครื่องตรวจจับควัน เครื่องดับเพลิงชนิดมือถือมีระบบผจญเพลิงและป้องกันเพลิงไหม้ ประกอบด้วย ตู้เก็บสายฉีดน้ำดับเพลิง หัวรับน้ำดับเพลิง อุปกรณ์ดับเพลิงชนิดมือถือ</p> | <p>- ไม่มี</p> | <p>แผงควบคุมระบบเตือนอัคคีภัย</p> <p>อุปกรณ์แจ้งเหตุด้วยมือ</p> |

| มาตรการป้องกันและแก้ไขผลกระทบสิ่งแวดล้อม<br>และมาตรการติดตามตรวจสอบผลกระทบสิ่งแวดล้อม | ผลการปฏิบัติตามมาตรการ | ปัญหา อุปสรรค ที่ไม่สามารถปฏิบัติตามมาตรการ และแนวทางแก้ไข | ภาพประกอบมาตรการ |
|---|---|---|---|
| <p>ฝั่ง รวม 3 จุด/ชั้น อยู่สูงจากพื้นที่ประมาณ 1.50 ม. มีป้าย fire ชัดเจนมี key switch สำหรับไขเพื่อส่ง general alarm</p> <p>3. กริ่งสัญญาณแจ้งเหตุ (alarm bell) ติดตั้งอยู่บริเวณโถงด้านหน้าบันไดกลาง และทางออกบันไดหนีไฟทุกชั้นของอาคาร อยู่สูงจากพื้นที่ประมาณ 2.20 ม.</p> <p>4. เครื่องตรวจจับควัน (smoke detector) โดยจะติดตั้งไว้บริเวณห้องพักอาศัยทุกห้อง ห้องไฟฟ้า และห้องเครื่อง</p> <p>5. เครื่องตรวจจับความร้อน (heat detector) โดยจะติดตั้งไว้บริเวณเพดานโถงทางเดิน และทางออกบันไดหนีไฟทุกชั้นของอาคาร</p> <p>1.2) ระบบผจญเพลิงและป้องกันเพลิงไหม้ ระบบฉีดน้ำดับเพลิง โครงการจะปรับปรุงเพิ่มเติมระบบฉีดน้ำดับเพลิงโดยติดตั้งเครื่องสูบน้ำดับเพลิง (fire pump) ขนาด 1,000 แกลลอน/นาที่ จำนวน 1 เครื่อง และเครื่องสูบน้ำดับเพลิงช่วย (jockey pump) ขนาด 20 แกลลอน/นาที่ จำนวน 1 เครื่อง โดยจะสูบน้ำจากถังเก็บน้ำใต้ดินไปยังตู้เก็บสายฉีดน้ำดับเพลิงพร้อมอุปกรณ์ตามชั้นต่างๆ ตั้งแต่ชั้นที่ 1-10 โดยโครงการจะ</p> | | | <p>กริ่งสัญญาณแจ้งเหตุ</p> <p>เครื่องตรวจจับควัน</p> <p>หัวรับน้ำดับเพลิง</p> |

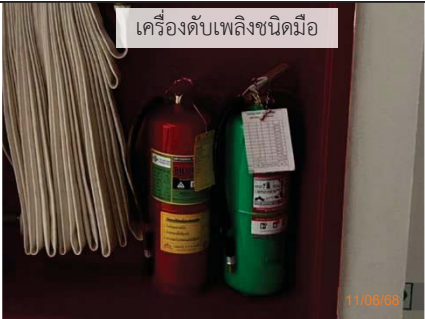
| มาตรการป้องกันและแก้ไขผลกระทบสิ่งแวดล้อม<br>และมาตรการติดตามตรวจสอบผลกระทบสิ่งแวดล้อม | ผลการปฏิบัติตามมาตรการ | ปัญหา อุปสรรค ที่ไม่สามารถปฏิบัติ<br>ตามมาตรการ และแนวทางแก้ไข | ภาพประกอบมาตรการ |
|---|---|---|---|
| <p>ติดตั้งเพิ่มเติมอีก 13 ตู้ รวมเป็นทั้งหมด 23 ตู้ โดยบริเวณชั้น 2-6 จะติดตั้งเพิ่มเติมอีกชั้นละ 2 ตู้ รวมเป็น 3 ตู้/ชั้น สำหรับบริเวณชั้นล่างนั้นจะติดตั้งตู้เก็บสายฉีดน้ำดับเพลิงเพิ่มเติมอีก 3 ตู้ ตรงบริเวณด้านซ้ายและขวาของอาคาร ด้านละ 1 ตู้ และด้านหลัง 1 นอกจากนี้โครงการจะเพิ่มความจุถังเก็บน้ำใต้ดินจาก 120 ลบ.ม. เป็น 170 ลบ.ม. โดยกำหนดให้ระดับน้ำเก็บกักสำรองเพื่อการดับเพลิงไว้ไม่น้อยกว่า 30 นาที หรือปริมาณ 137 ลบ.ม.</p> <p>1. หัวรับน้ำดับเพลิง (fire department connections) ติดตั้งไว้ 1 จุด บริเวณชั้นล่าง</p> | | | |

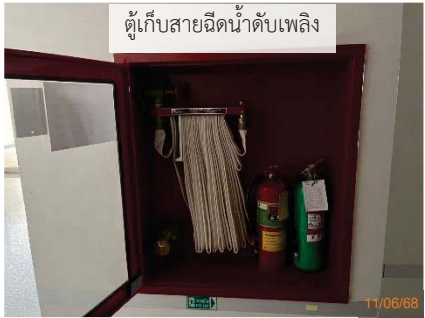
| มาตรการป้องกันและแก้ไขผลกระทบสิ่งแวดล้อม<br>และมาตรการติดตามตรวจสอบผลกระทบสิ่งแวดล้อม | ผลการปฏิบัติตามมาตรการ | ปัญหา อุปสรรค ที่ไม่สามารถปฏิบัติ<br>ตามมาตรการ และแนวทางแก้ไข | ภาพประกอบมาตรการ |
|---|---|---|---|
| <p>2. เครื่องดับเพลิงชนิดมือถือ (fire extinguisher) ติดตั้งไว้ในตู้เก็บสายฉีดน้ำดับเพลิงทุกตู้ๆ ละ 1 เครื่อง โดยติดตั้งไว้บริเวณชั้นล่าง 3 เครื่อง บริเวณชั้น 2-6 ชั้นละ 3 เครื่อง ชั้นตาดฟ้า 1 เครื่อง รวมทั้งหมด 24 เครื่อง</p> | | | |

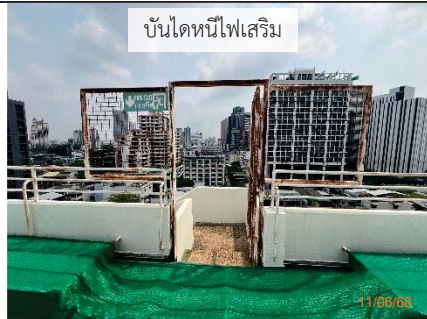
| มาตรการป้องกันและแก้ไขผลกระทบสิ่งแวดล้อม<br>และมาตรการติดตามตรวจสอบผลกระทบสิ่งแวดล้อม | ผลการปฏิบัติตามมาตรการ | ปัญหา อุปสรรค ที่ไม่สามารถปฏิบัติตามมาตรการ และแนวทางแก้ไข | ภาพประกอบมาตรการ |
|---|---|---|---|
| <p>3. บันไดหนีไฟ (stairwell) เพิ่มเติม และปรับปรุง บันไดหนีไฟให้มีความต่อเนื่องโดยตลอดจากชั้นดาดฟ้าลงสู่พื้นที่ชั้นล่าง ดังนี้</p> <p>3.1 ติดตั้งบันไดหนีไฟเสริมจากบริเวณระเบียงชั้น 7 ลงมายังบริเวณชานพักบันไดหนีไฟระหว่างชั้น 5 และชั้น 6 เพื่อเชื่อมเส้นทางหนีไฟระหว่างบันไดหนีไฟช่วงที่ 2 ให้มีความต่อเนื่องกัน</p> | <p>- ติดตั้งบันไดหนีไฟเสริมจากบริเวณระเบียงชั้น 7 ลงมายังบริเวณชานพักบันไดหนีไฟระหว่างชั้น 5 และชั้น ที่ 2 ให้มีความต่อเนื่องกัน</p> | - ไม่มี | |

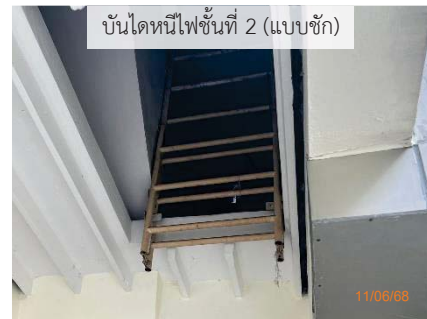
| มาตรการป้องกันและแก้ไขผลกระทบสิ่งแวดล้อม<br>และมาตรการติดตามตรวจสอบผลกระทบสิ่งแวดล้อม | ผลการปฏิบัติตามมาตรการ | ปัญหา อุปสรรค ที่ไม่สามารถปฏิบัติตามมาตรการ และแนวทางแก้ไข | ภาพประกอบมาตรการ |
|---|---|---|---|
| <p>3.2 ติดตั้งบันไดหนีไฟ (แบบชัก) เพิ่มเติมจากบริเวณห้องบันไดหนีไฟชั้น 2 ลงสู่พื้นที่ชั้นล่าง เพื่อเชื่อมเส้นทางหนีไฟจากชั้นดาดฟ้าลงสู่พื้นที่ชั้นล่างเพื่อออกนอกอาคารไปสู่จุดรวมพลให้มีความต่อเนื่องกันโดยตลอดซึ่งจะทำให้มีความสะดวกและปลอดภัยยิ่งขึ้นอีกด้วย</p> | <p>- ติดตั้งบันไดหนีไฟ (แบบชัก) เพิ่มเติมจากบริเวณห้องบันไดหนีไฟชั้น 2 ลงสู่พื้นที่ชั้นล่างเพื่อสะดวกและปลอดภัยยิ่งขึ้น</p> | - ไม่มี | |

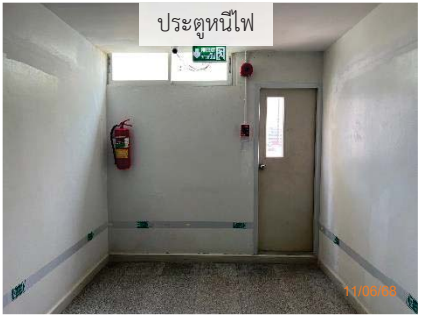
| มาตรการป้องกันและแก้ไขผลกระทบสิ่งแวดล้อม<br>และมาตรการติดตามตรวจสอบผลกระทบสิ่งแวดล้อม | ผลการปฏิบัติตามมาตรการ | ปัญหา อุปสรรค ที่ไม่สามารถปฏิบัติตามมาตรการ และแนวทางแก้ไข | ภาพประกอบมาตรการ |
|---|---|---|---|
| <p>3.3 ปรับปรุงประตูหนีไฟบริเวณชั้น 7-10 จากเดิมซึ่งเป็นแบบผลักเข้าจากโถงบันไดหนีไฟเข้าสู่โถงทางเดินภายในอาคาร ให้เป็นแบบบานเปิดชนิดผลักออกสู่บันไดหนีไฟ พร้อมอุปกรณ์ชนิดที่บังคับให้บานประตูปิดได้เอง</p> | <p>- ประตูหนีไฟบริเวณชั้น 7-10 เป็นแบบบานเปิดชนิดผลักออกสู่บันไดหนีไฟ</p> | ไม่มี | |

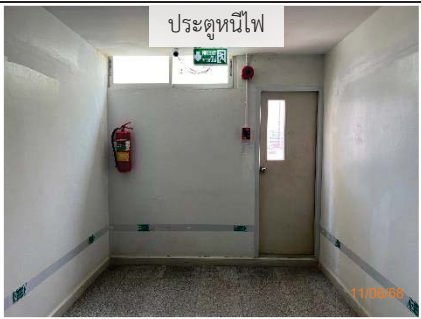
| มาตรการป้องกันและแก้ไขผลกระทบสิ่งแวดล้อม<br>และมาตรการติดตามตรวจสอบผลกระทบสิ่งแวดล้อม | ผลการปฏิบัติตามมาตรการ | ปัญหา อุปสรรค ที่ไม่สามารถปฏิบัติตามมาตรการ และแนวทางแก้ไข | ภาพประกอบมาตรการ |
|---|---|---|---|
| 3.4 ติดตั้งประตูซึ่งทำด้วยวัสดุทนไฟ และไม่<br>ผู้ร่อนที่สามารถเปิดเข้า-ออกได้ทั้ง 2 ด้าน พร้อมอุปกรณ์<br>ชนิดที่บังคับให้บานประตูปิดได้เอง บริเวณหน้าโถงบันได<br>กลางตั้งแต่ชั้น 2-10 และโถงบันไดหนีไฟทั้ง 2 ข้าง ของ<br>ชั้น 2-6 | - ประตูซึ่งทำด้วยวัสดุทนไฟและไม่ผู้ร่อนที่<br>สามารถเปิดเข้า-ออกได้ทั้ง 2 ด้าน | - ไม่มี | |

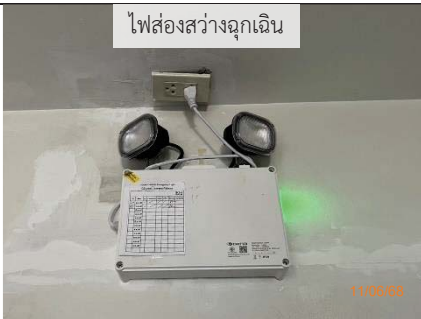
| มาตรการป้องกันและแก้ไขผลกระทบสิ่งแวดล้อม<br>และมาตรการติดตามตรวจสอบผลกระทบสิ่งแวดล้อม | ผลการปฏิบัติตามมาตรการ | ปัญหา อุปสรรค ที่ไม่สามารถปฏิบัติตามมาตรการ และแนวทางแก้ไข | ภาพประกอบมาตรการ |
|---|---|---|---|
| 4. เครื่องส่องสว่างฉุกเฉิน (emergency light)<br>โดยติดตั้งบริเวณโถงบันไดกลางและหน้าบันไดหนีไฟทุก<br>ชั้น | - ติดตั้งเครื่องส่องสว่างฉุกเฉิน (emergency<br>light) โดยติดตั้งบริเวณโถงบันไดกลางและหน้า<br>บันไดหนีไฟทุกชั้น | - ไม่มี | |

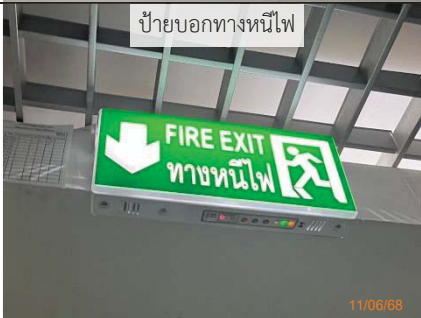
| มาตรการป้องกันและแก้ไขผลกระทบสิ่งแวดล้อม<br>และมาตรการติดตามตรวจสอบผลกระทบสิ่งแวดล้อม | ผลการปฏิบัติตามมาตรการ | ปัญหา อุปสรรค ที่ไม่สามารถปฏิบัติตามมาตรการ และแนวทางแก้ไข | ภาพประกอบมาตรการ |
|---|---|---|---|
| 5. ป้ายบอกทางหนีไฟ (fire exit sign light)<br>ติดตั้งบริเวณโถงบันไดกลางและหน้าบันไดหนีไฟทุกชั้น | - ติดตั้งป้ายบอกทางหนีไฟ ติดตั้งบริเวณโถง<br>บันไดกลางและหน้าบันไดหนีไฟทุกชั้น | - ไม่มี | |

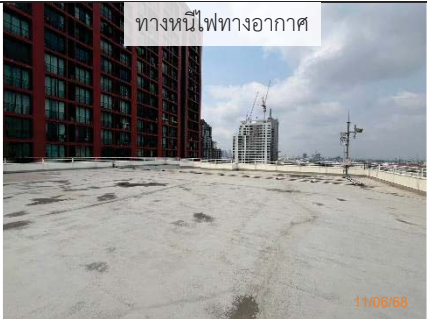
| มาตรการป้องกันและแก้ไขผลกระทบสิ่งแวดล้อม<br>และมาตรการติดตามตรวจสอบผลกระทบสิ่งแวดล้อม | ผลการปฏิบัติตามมาตรการ | ปัญหา อุปสรรค ที่ไม่สามารถปฏิบัติตามมาตรการ และแนวทางแก้ไข | ภาพประกอบมาตรการ |
|---|---|---|---|
| 6. ทางหนีไฟทางอากาศโครงการได้จัดให้มีพื้นที่ว่างขนาด 400 ตร.ม. (20x20 ม.) ไว้บนดาดฟ้าชั้น 10 ของอาคารเพื่อใช้เป็นทางหนีไฟทางอากาศ | - จัดให้มีพื้นที่ว่างเพื่อใช้เป็นทางเดินหนีไฟทางอากาศไว้บนดาดฟ้าชั้น 10 ของอาคาร | - ไม่มี | <p>ทางหนีไฟทางอากาศ</p> |

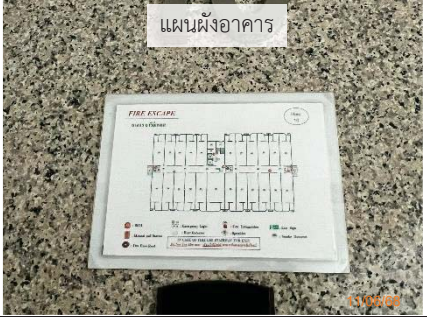
| มาตรการป้องกันและแก้ไขผลกระทบสิ่งแวดล้อม<br>และมาตรการติดตามตรวจสอบผลกระทบสิ่งแวดล้อม | ผลการปฏิบัติตามมาตรการ | ปัญหา อุปสรรค ที่ไม่สามารถปฏิบัติตามมาตรการ และแนวทางแก้ไข | ภาพประกอบมาตรการ |
|---|---|---|---|
| 7. แผนผังอาคาร ติดตั้งไว้บริเวณโถงหน้าบันใดกลางของอาคารทุกชั้น | - ติดตั้งแผนผังอาคาร ไว้บริเวณโถงหน้าบันใดกลางของอาคารทุกชั้น | - ไม่มี | <p>แผนผังอาคาร</p> |

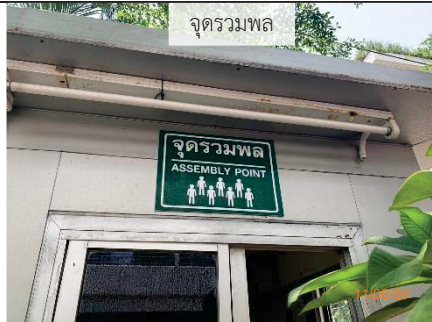
| มาตรการป้องกันและแก้ไขผลกระทบสิ่งแวดล้อม<br>และมาตรการติดตามตรวจสอบผลกระทบสิ่งแวดล้อม | ผลการปฏิบัติตามมาตรการ | ปัญหา อุปสรรค ที่ไม่สามารถปฏิบัติตามมาตรการ และแนวทางแก้ไข | ภาพประกอบมาตรการ |
|---|---|---|---|
| 10. จัดให้มีแผนปฏิบัติการฉุกเฉินโดยระบุถึงวิธีการอพยพผู้ที่อยู่ภายในอาคารได้หมดภายใน 1 ชม. และจัดให้มีเจ้าหน้าที่คอยดูแลการอพยพและจัดกลุ่มคนที่อพยพออกมาจากอาคารไปยังจุดรวมพลที่เหมาะสมและปลอดภัยภายในโครงการ | - ให้มีแผนปฏิบัติการฉุกเฉินโดยระบุถึงวิธีการอพยพผู้ที่อยู่ภายในอาคารได้หมดภายใน 1 ชม. และจัดให้มีเจ้าหน้าที่คอยดูแลการอพยพและจัดกลุ่มคนที่อพยพออกมาจากอาคารไปยังจุดรวมพลที่เหมาะสมและปลอดภัยภายในโครงการ | - ไม่มี | |

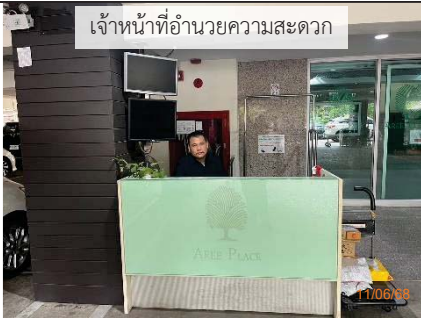
| มาตรการป้องกันและแก้ไขผลกระทบสิ่งแวดล้อม<br>และมาตรการติดตามตรวจสอบผลกระทบสิ่งแวดล้อม | ผลการปฏิบัติตามมาตรการ | ปัญหา อุปสรรค ที่ไม่สามารถปฏิบัติ<br>ตามมาตรการ และแนวทางแก้ไข | ภาพประกอบมาตรการ |
|---|---|---|---|
| 13. จัดให้มีเจ้าหน้าที่ คอยตรวจตราความ<br>เรียบร้อยตลอด 24 ชม. และอำนวยความสะดวกและ<br>ปลอดภัยบริเวณทางเข้า-ออกโครงการ | - โครงการจัดให้มีเจ้าหน้าที่คอยตรวจตรา<br>ความเรียบร้อยตลอด 24 ชม. และอำนวยความสะดวกและ<br>ปลอดภัยบริเวณทางเข้า-ออก<br>โครงการ | - ไม่มี | |

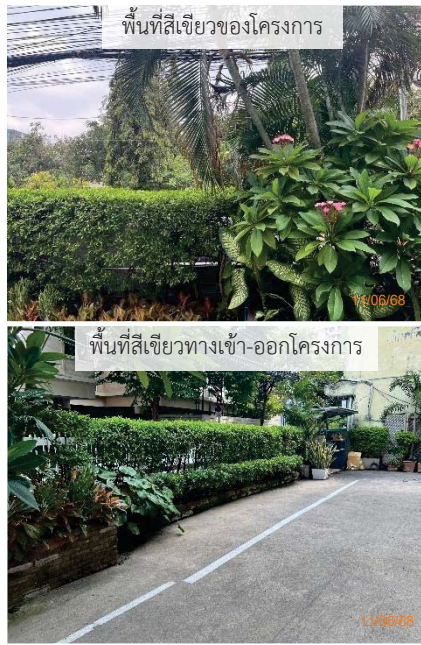
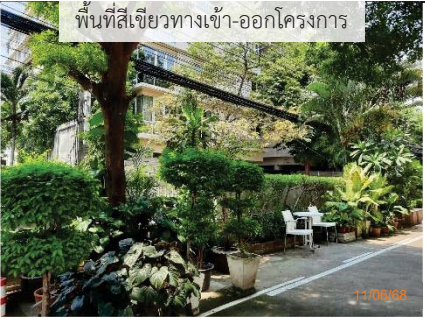
| มาตรการป้องกันและแก้ไขผลกระทบสิ่งแวดล้อม<br>และมาตรการติดตามตรวจสอบผลกระทบสิ่งแวดล้อม | ผลการปฏิบัติตามมาตรการ | ปัญหา อุปสรรค ที่ไม่สามารถปฏิบัติ<br>ตามมาตรการ และแนวทางแก้ไข | ภาพประกอบมาตรการ |
|---|---|---|---|
| <b>3.3 พื้นที่สีเขียว</b><br>1) จัดให้มีพื้นที่สีเขียวคิดเป็นร้อยละ 19.25 ของพื้นที่<br>โครงการ โดยจัดสวนหย่อมและปลูกไม้ยืนต้นบริเวณริมรั้ว<br>ด้านหน้าโครงการและบนชั้นดาดฟ้าชั้น 6 และดาดฟ้าชั้น<br>10 เช่น ต้นไทร ยอดทอง แก้ว เข็มเล็ก ขบา เฟื่องฟ้า<br>เป็นต้น | - โครงการจัดให้มีพื้นที่สีเขียวโดยจัดสวนหย่อม<br>และปลูกต้นไม้ยืนต้นบริเวณริมรั้วด้านหน้า<br>โครงการตลอดแนว เช่น ต้นไทร ยอดทอง แก้ว<br>เข็มเล็ก เป็นต้น บริเวณบนชั้นดาดฟ้าชั้น 6 และ<br>ดาดฟ้าชั้น 10 ไม่ได้ดำเนินการปลูกต้นไม้ เนื่อง<br>ด้วยโครงการได้จัดสร้างอาคารตั้งแต่ปี 2550<br>ทำให้บริเวณดังกล่าวเกิดรอยร้าว รอยแตกของ<br>โครงการได้จึงยังไม่มีมีการปลูกต้นไม้บริเวณบน<br>ชั้นดาดฟ้าชั้น 6 และดาดฟ้าชั้น 10 แต่ได้มีการ<br>ปลูกชั้นล่างของโครงการทดแทน | - ไม่มี | |

| มาตรการป้องกันและแก้ไขผลกระทบสิ่งแวดล้อม<br>และมาตรการติดตามตรวจสอบผลกระทบสิ่งแวดล้อม | ผลการปฏิบัติตามมาตรการ | ปัญหา อุปสรรค ที่ไม่สามารถปฏิบัติตามมาตรการ และแนวทางแก้ไข | ภาพประกอบมาตรการ |
|---|---|---|---|
| | | | <p>พื้นที่สีเขียวทางเข้า-ออกโครงการ</p> |

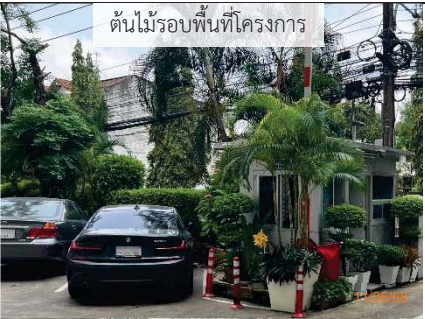
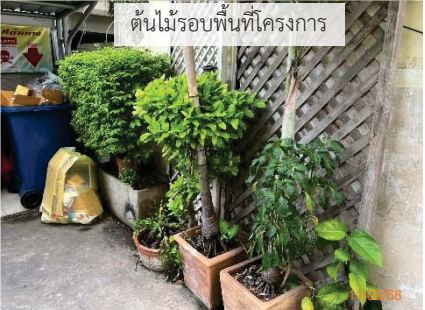
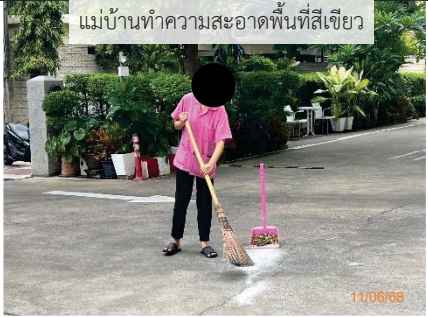
| มาตรการป้องกันและแก้ไขผลกระทบสิ่งแวดล้อม<br>และมาตรการติดตามตรวจสอบผลกระทบสิ่งแวดล้อม | ผลการปฏิบัติตามมาตรการ | ปัญหา อุปสรรค ที่ไม่สามารถปฏิบัติตามมาตรการ และแนวทางแก้ไข | ภาพประกอบมาตรการ |
|---|---|---|---|
| <p>2) หมั่นดูแลพื้นที่สีเขียวในโครงการให้มีสภาพสวยงามอย่างสม่ำเสมอ</p> | <p>- โครงการจัดให้มีแม่บ้านคอยดูแลทำความสะอาดพื้นที่สีเขียวในโครงการทุกจุดให้มีสภาพที่สวยงามเป็นประจำ</p> | <p>- ไม่มี</p> | <p>ต้นไม้รอบพื้นที่โครงการ</p> <p>ต้นไม้รอบพื้นที่โครงการ</p> |

| มาตรการป้องกันและแก้ไขผลกระทบสิ่งแวดล้อม<br>และมาตรการติดตามตรวจสอบผลกระทบสิ่งแวดล้อม | ผลการปฏิบัติตามมาตรการ | ปัญหา อุปสรรค ที่ไม่สามารถปฏิบัติตามมาตรการ และแนวทางแก้ไข | ภาพประกอบมาตรการ |
|---|---|---|---|
| | | | <div>แม่บ้านทำความสะอาดพื้นที่สีเขียว</div> <div>11/06/68</div> |
