ผลการปฏิบัติตามมาตรการป้องกันและ  
แก้ไขผลกระทบสิ่งแวดล้อม

บริษัท วี เอ็น ไวรอนเมนต์ จำกัด ได้ดำเนินการติดตามตรวจสอบมาตรการป้องกันและแก้ไขผลกระทบสิ่งแวดล้อม โครงการ ชุมชนนี้ โพรเวซี (ระยะดำเนินการ) ของนิติบุคคลอาคารชุด ชุมชนนี้ โพรเวซี ที่กำหนดไว้ในรายงานการประเมินผลกระทบสิ่งแวดล้อมซึ่งได้รับความเห็นชอบจากสำนักงานนโยบายและแผนทรัพยากรธรรมชาติและสิ่งแวดล้อม ตามเลขที่ ทส.1009.5/6872 ลงวันที่ 18 มิถุนายน 2557 ซึ่งครอบคลุมปัจจัยทางสิ่งแวดล้อมที่สำคัญ ได้แก่

ผลการติดตามตรวจสอบการปฏิบัติตามมาตรการป้องกันและแก้ไขผลกระทบสิ่งแวดล้อมของโครงการชุมชนนี้ โพรเวซี (ระยะดำเนินการ) ของนิติบุคคลอาคารชุด ชุมชนนี้ โพรเวซี ระหว่างเดือนมกราคม ถึง มิถุนายน 2568 ดังตารางที่ 2.2-1

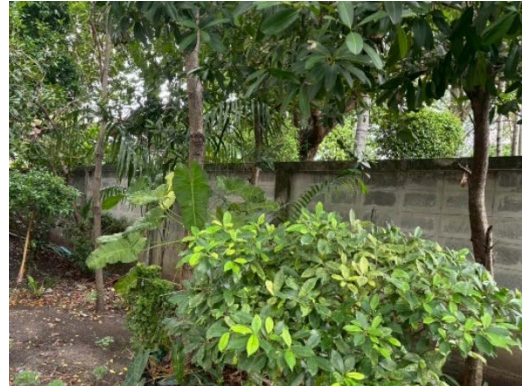
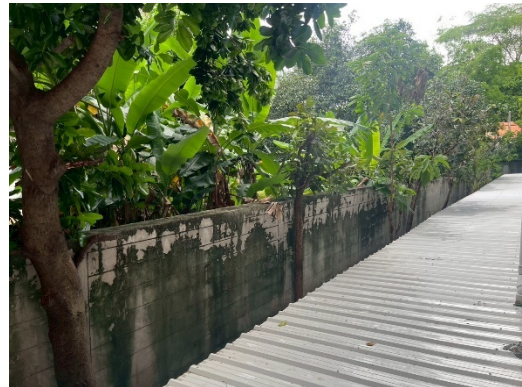
| องค์ประกอบทางสิ่งแวดล้อม | มาตรการป้องกันและแก้ไขผลกระทบสิ่งแวดล้อม | รายละเอียดการปฏิบัติตามมาตรการฯ | ปัญหา/อุปสรรคและแนวทางแก้ไข | เอกสารและภาพถ่ายประกอบ<br>มาตรการฯ |
|---|---|---|---|---|
| 1.1 สภาพภูมิประเทศ | 1) จัดให้มีรั้วคอนกรีตความสูงไม่น้อยกว่า 2 เมตร โดยรอบแนวเขตที่ดินเพื่อกันขอบเขตระหว่างพื้นที่โครงการกับพื้นที่ข้างเคียง | - ทางโครงการมีการจัดแนวรั้วตามแนวเขตที่ดินเพื่อกันขอบเขตระหว่างพื้นที่โครงการกับพื้นที่ข้างเคียง | - | ภาพที่ 2-1 แนวรั้วกันเขตพื้นที่โครงการ |

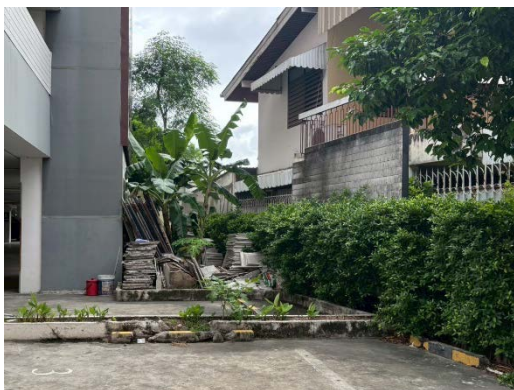
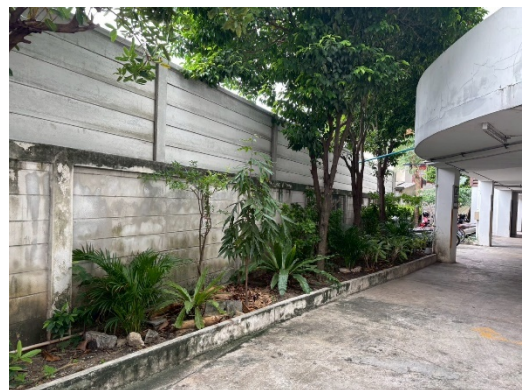
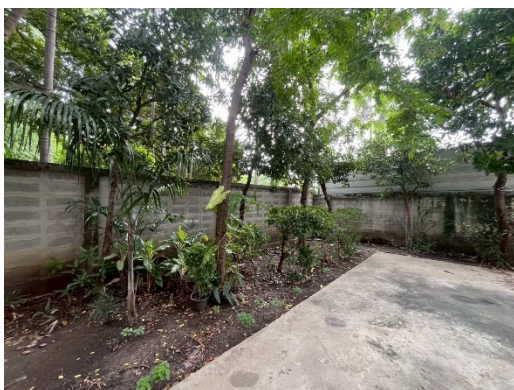
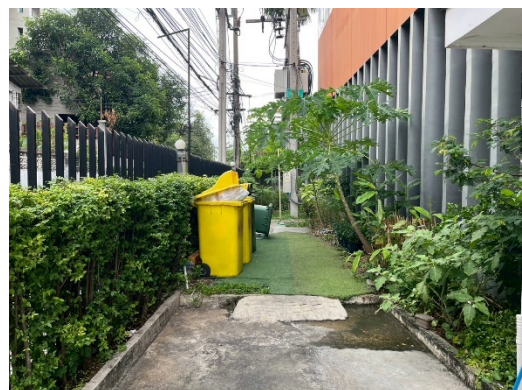
| องค์ประกอบทางสิ่งแวดล้อม | มาตรการป้องกันและแก้ไขผลกระทบสิ่งแวดล้อม | รายละเอียดการปฏิบัติตามมาตรการฯ | ปัญหา/อุปสรรคและแนวทางแก้ไข | เอกสารและภาพถ่ายประกอบ<br>มาตรการฯ |
|---|---|---|---|---|
| | 2) จัดให้มีการปลูกพืชคลุมดินไม่ปล่อยให้มีพื้นที่ว่างที่เป็นดิน เพื่อให้พืชช่วยยึดหน้าดินไม่ให้เกิดการชะล้างพังทลาย | - โครงการจัดพื้นที่สีเขียวให้เหมาะสมกับลักษณะพื้นที่โครงการ ประกอบ ด้วยไม้ยืนต้น ไม้พุ่ม และไม้คลุมดินเป็นต้น | - | ภาพที่ 2-2 พื้นที่สีเขียว |

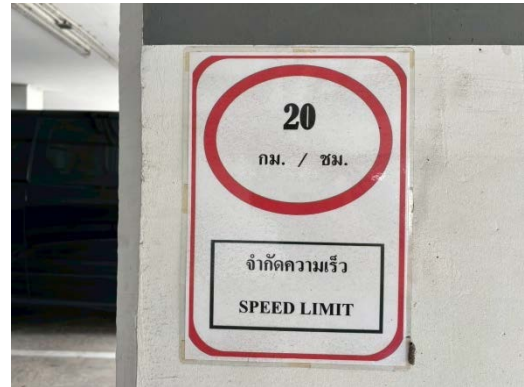
ภาพที่ 2-4 ป้ายจำกัดความเร็ว

| องค์ประกอบทางสิ่งแวดล้อม | มาตรการป้องกันและแก้ไขผลกระทบสิ่งแวดล้อม | รายละเอียดการปฏิบัติตามมาตรการฯ | ปัญหา/อุปสรรคและแนวทางแก้ไข | เอกสารและภาพถ่ายประกอบ<br>มาตรการฯ |
|---|---|---|---|---|
| | 2) ควบคุมความเร็วของรถภายในโครงการ เช่น ป้ายจำกัดความเร็วสัญญาณเพื่อลดความเร็ว เพื่อไม่ให้เกิดการฟุ้งกระจายของฝุ่นบนผิวถนน | - โครงการมีการควบคุมความเร็วของรถภายในโครงการไม่เกิน 20 กม./ชม. พร้อมทั้งมีการจัดทำสัญญาณไว้บริเวณเส้นทางจราจรเพื่อชะลอความเร็ว | - | ภาพที่ 2-4 ป้ายจำกัดความเร็ว<br>ภาพที่ 2-5 สัญญาณชะลอความเร็ว |

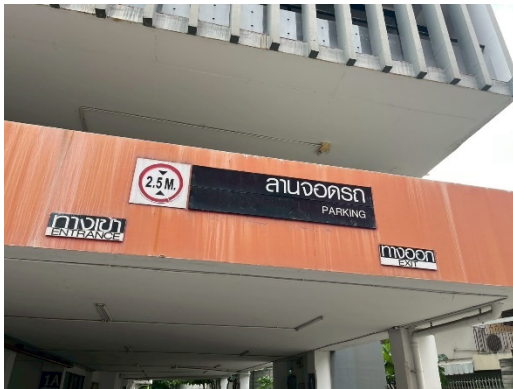
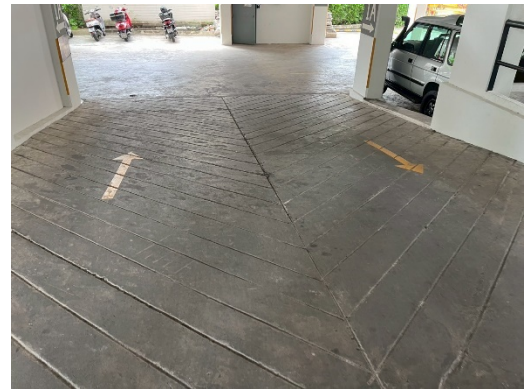
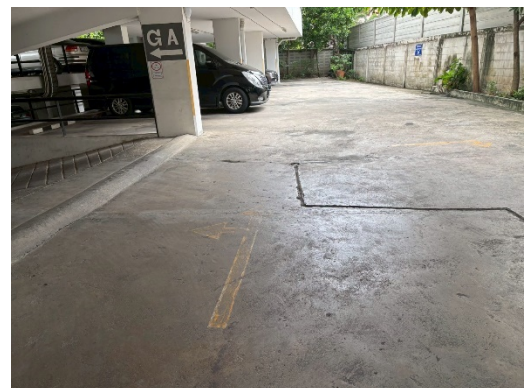
| องค์ประกอบทางสิ่งแวดล้อม | มาตรการป้องกันและแก้ไขผลกระทบสิ่งแวดล้อม | รายละเอียดการปฏิบัติตามมาตรการฯ | ปัญหา/อุปสรรคและแนวทางแก้ไข | เอกสารและภาพถ่ายประกอบ<br>มาตรการฯ |
|---|---|---|---|---|
| | 3) จัดทำป้ายและสัญลักษณ์จราจรบนพื้นทางให้ชัดเจนและไม่ก่อให้เกิดความสับสนของผู้ขับขี่ ทำให้การเคลื่อนตัวของรถในโครงการทำได้ง่ายและปลอดภัย | - ทางโครงการมีการจัดทำสัญลักษณ์และทิศทางการเดินรถภายในพื้นที่โครงการได้อย่างชัดเจนและทั่วถึง | - | ภาพที่ 2-6 สัญลักษณ์/ทิศทางการจราจร |

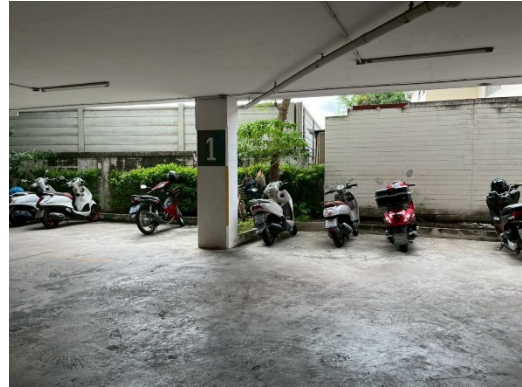
| องค์ประกอบทางสิ่งแวดล้อม | มาตรการป้องกันและแก้ไขผลกระทบสิ่งแวดล้อม | รายละเอียดการปฏิบัติตามมาตรการฯ | ปัญหา/อุปสรรคและแนวทางแก้ไข | เอกสารและภาพถ่ายประกอบ<br>มาตรการฯ |
|---|---|---|---|---|
| 1.2.2 มลพิษทางอากาศ | 1) ออกแบบที่จอดรถภายนอกอาคารทั้งหมด เพื่อมิให้เกิดการสะสมของมลพิษ | - ทางโครงการจัดให้มีพื้นที่จอดรถทั้งภายในและภายนอกอาคาร โดยโครงการได้ออกแบบให้เป็นพื้นที่จอดรถแบบเปิดและมีช่องระบายอากาศ | - | ภาพที่ 2-7 พื้นที่จอดรถ |

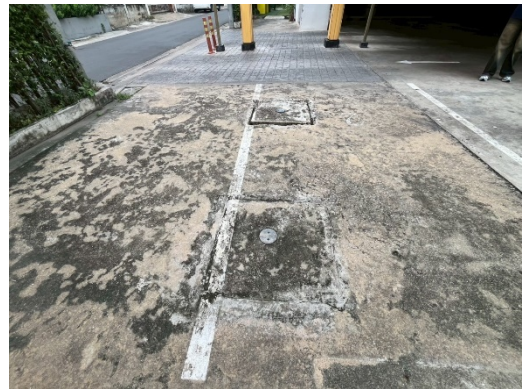
| องค์ประกอบทางสิ่งแวดล้อม | มาตรการป้องกันและแก้ไขผลกระทบสิ่งแวดล้อม | รายละเอียดการปฏิบัติตามมาตรการฯ | ปัญหา/อุปสรรคและแนวทางแก้ไข | เอกสารและภาพถ่ายประกอบ<br>มาตรการฯ |
|---|---|---|---|---|
| 3.2 การบำบัดน้ำเสีย | 1) จัดให้มีระบบบำบัดน้ำเสียแบบเดิมอากาศชนิดมีตัวกลางยัดเกาะ (Contact Aeration System) ออกแบบให้รองรับน้ำเสียได้ 75 ลูกบาศก์เมตร/วัน โดยประสิทธิภาพของระบบบำบัดน้ำเสียเท่ากับร้อยละ 92 คัดค่าความสกปรกเฉลี่ย (BOD) ของน้ำเสียที่เข้าระบบบำบัดน้ำเสียเท่ากับ 356 มิลลิกรัม/ลิตร และมีค่า BOD ที่ออกจากระบบไม่เกิน 20 มิลลิกรัม/ลิตร | - โครงการมีการติดตั้งระบบบำบัดน้ำเสียแบบเดิมอากาศชนิดมีตัวกลางยัดเกาะ (Contact Aeration System) จำนวน 1 ชุด เพื่อรองรับน้ำเสียจากกิจกรรมการใช้น้ำต่างๆ ภายในโครงการได้ 75 ลูกบาศก์เมตร/วัน | - | ภาพที่ 2-9 ระบบบำบัดน้ำเสีย |

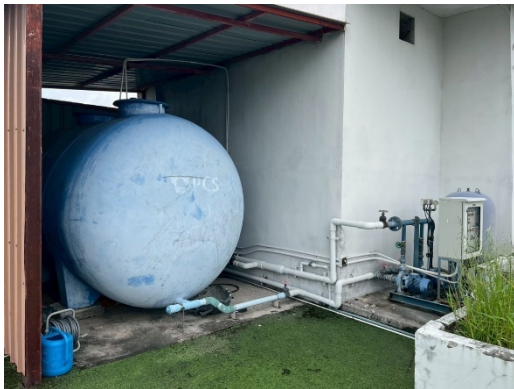
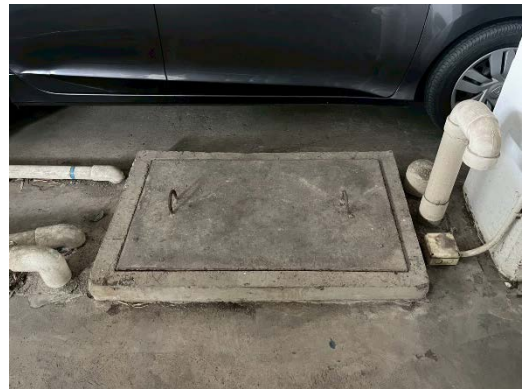
ภาพที่ 2-10 ถังสำรองน้ำ

| องค์ประกอบทางสิ่งแวดล้อม | มาตรการป้องกันและแก้ไขผลกระทบสิ่งแวดล้อม | รายละเอียดการปฏิบัติตามมาตรการฯ | ปัญหา/อุปสรรคและแนวทางแก้ไข | เอกสารและภาพถ่ายประกอบ<br>มาตรการฯ |
|---|---|---|---|---|
| 3.1 การใช้น้ำ | 1) จัดให้มีการสำรองน้ำใช้ ดังนี้ <ul style="list-style-type: none"><li>- ถึงเก็บน้ำใต้ดิน จำนวน 2 ถึงสำรองน้ำเพื่ออุปโภค - บริโภค ปริมาณรวม 50 ลูกบาศก์เมตร</li><li>- ถึงเก็บน้ำชั้นดาดฟ้า จำนวน 2 ถึงสำรองน้ำเพื่ออุปโภค- บริโภครวม 40 ลูกบาศก์เมตร รวมปริมาณน้ำสำรองเพื่ออุปโภค- บริโภค90 ลูกบาศก์เมตร สำรองน้ำใช้ได้นานประมาณ 1 วัน</li></ul> | - โครงการมีการสำรองน้ำใช้ โดยจัดให้มีถังเก็บน้ำใต้ดิน จำนวน 2 ถึงและถึงเก็บน้ำชั้นดาดฟ้าจำนวน 2 ถึงรวมปริมาณน้ำสำรองเพื่ออุปโภค-บริโภครวม 90 ลูกบาศก์เมตร สำรองน้ำใช้ได้นานประมาณ 1 วัน ซึ่งเพียงพอต่อความภายในโครงการต้องการใช้น้ำของผู้พักอาศัย | - | ภาพที่ 2-10 ถึงสำรองน้ำ |

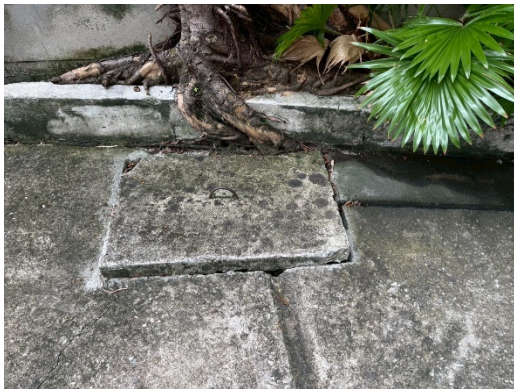
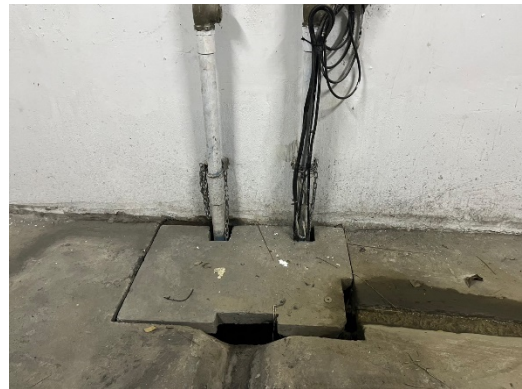
ภาพที่ 2-15 บ่อหน่วงน้ำฝน

| องค์ประกอบทางสิ่งแวดล้อม | มาตรการป้องกันและแก้ไขผลกระทบสิ่งแวดล้อม | รายละเอียดการปฏิบัติตามมาตรการฯ | ปัญหา/อุปสรรคและแนวทางแก้ไข | เอกสารและภาพถ่ายประกอบ<br>มาตรการฯ |
|---|---|---|---|---|
| 3.3 การระบายน้ำ | - จัดให้มีบ่อน้ำขนาดความจุ 52.5 ลูกบาศก์เมตรและจำกัดอัตราการระบายน้ำโดยติดตั้งเครื่องสูบน้ำ อัตราการสูบ 0.012 ลูกบาศก์เมตร/วินาที ซึ่งไม่เกิน0.015 ลูกบาศก์เมตร/วินาที | - โครงการจัดให้มีบ่อน้ำนี้เพื่อรองรับน้ำฝนที่ตกลงสู่พื้นที่โครงการ ซึ่งสามารถรองรับได้อย่างเพียงพอในช่วงที่ฝนตกหนัก จึงไม่ก่อให้เกิดผลกระทบด้านกระแสน้ำหรือน้ำท่วมภายในโครงการ และพื้นที่ข้างเคียงโครงการแต่อย่างใด | - | ภาพที่ 2-15 บ่อน้ำฝน |

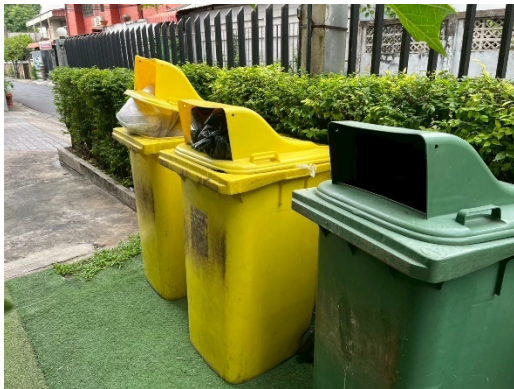
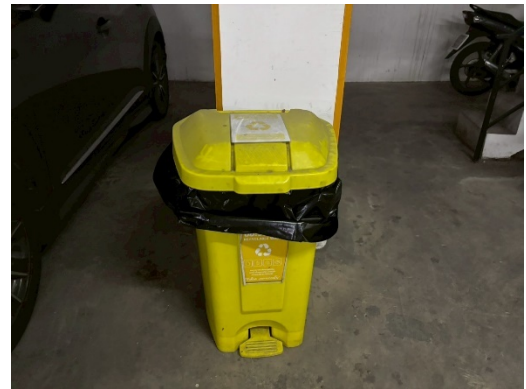
ภาพที่ 2-18 ถังรองรับขยะมูลฝอย

| องค์ประกอบทางสิ่งแวดล้อม | มาตรการป้องกันและแก้ไขผลกระทบสิ่งแวดล้อม | รายละเอียดการปฏิบัติตามมาตรการฯ | ปัญหา/อุปสรรคและแนวทางแก้ไข | เอกสารและภาพถ่ายประกอบ<br>มาตรการฯ |
|---|---|---|---|---|
| | 1) ห้องพักมูลฝอยแห้ง ความกว้าง 1.1 เมตร ความยาว 1.3 เมตร ความจุ 2.15 ลูกบาศก์เมตร (คิดที่ความสูงของมูลฝอย 1.5 เมตร) ซึ่งสามารถรองรับปริมาณมูลฝอยแห้งได้แก่ มูลฝอยทั่วไป และมูลฝอยรีไซเคิล ปริมาณรวม 0.675 ลูกบาศก์เมตร/วัน ได้ อย่างเพียงพอ3.2 เท่า โดยภายในจะตั้งถังมูลฝอยแห้งขนาด 240 ลิตร จำนวน 3 ถัง เพื่อรองรับมูลฝอยอีกชั้นหนึ่งเพื่อป้องกันการกระจัดกระจายของมูลฝอยที่ล้นขนาด | - โครงการจัดให้มีห้องพักมูลฝอยประจำชั้นโดยภายในจะตั้งภาชนะรองรับมูลฝอยแยกประเภท และจัดให้มีแม่บ้านคอยทำความสะอาดและเก็บรวบรวมมูลฝอยไปยังห้องพักมูลฝอยรวมซึ่งสามารถรับได้อย่างเพียงพอโดยไม่มีมูลฝอยตกค้าง เพื่อป้องกันการเป็นแหล่งเพาะพันธุ์ของเชื้อโรคและสัตว์ที่เป็นพาหะนำโรค | - | ภาพที่ 2-18 ถังรองรับขยะมูลฝอย<br>ภาพที่ 2-19 ห้องพักมูลฝอย |

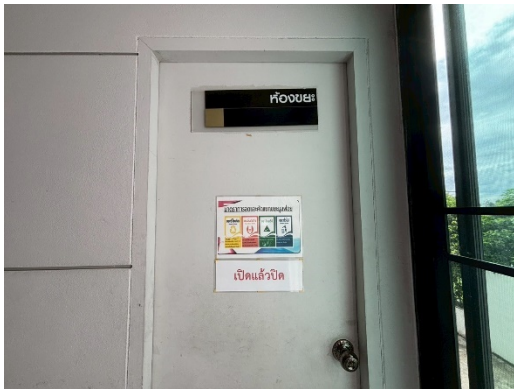
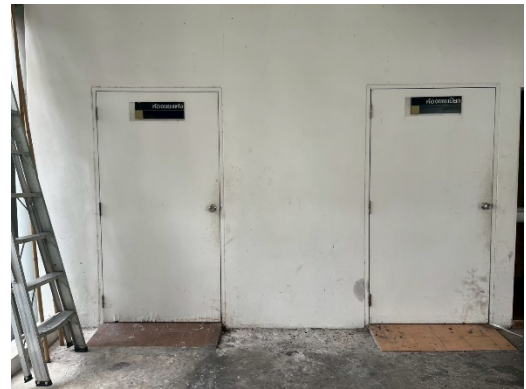
| องค์ประกอบทางสิ่งแวดล้อม | มาตรการป้องกันและแก้ไขผลกระทบสิ่งแวดล้อม | รายละเอียดการปฏิบัติตามมาตรการฯ | ปัญหา/อุปสรรคและแนวทางแก้ไข | เอกสารและภาพถ่ายประกอบ<br>มาตรการฯ |
|---|---|---|---|---|
| | 7) จัดให้มีห้องพักมูลฝอยรวม โดยแบ่งเป็นห้องพักมูลฝอยแห้ง และห้องพักมูลฝอยเปียกอย่างชัดเจน ซึ่งห้องพักมูลฝอยแต่ละห้องสามารถรองรับมูลฝอยแต่ละประเภทได้ไม่น้อยกว่า 3 เท่าของปริมาณมูลฝอยที่เกิดขึ้น ดังนี้ | - โครงการจัดให้มีห้องพักมูลฝอยเปียกและห้องพักมูลฝอยแห้งอย่างชัดเจน ซึ่งห้องพักมูลฝอยแต่ละห้องสามารถรองรับมูลฝอยแต่ละประเภทได้ไม่น้อยกว่า 3 เท่า | - | ภาพที่ 2-19 ห้องพักมูลฝอย |

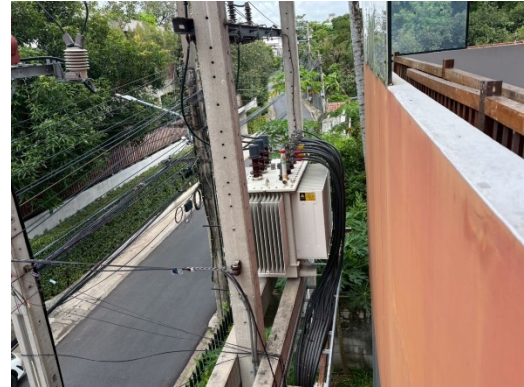
| องค์ประกอบทางสิ่งแวดล้อม | มาตรการป้องกันและแก้ไขผลกระทบสิ่งแวดล้อม | รายละเอียดการปฏิบัติตามมาตรการฯ | ปัญหา/อุปสรรคและแนวทางแก้ไข | เอกสารและภาพถ่ายประกอบ<br>มาตรการฯ |
|---|---|---|---|---|
| | 1) โครงการติดตั้งระบบไฟฟ้า ดังนี้<br>- อุปกรณ์หลักสำหรับระบบแจกจ่ายไฟฟ้าปกติประกอบด้วย สวิตช์บอร์ดแรงสูงชนิดติดตั้งภายในอาคาร สวิตช์บอร์ดแรงต่ำ และหม้อแปลงไฟฟ้าแรงสูงจากการไฟฟ้านครหลวงผ่าน Transformer จำนวน 1 ชุด เพื่อลดแรงดันไฟฟ้าให้เป็นระบบไฟฟ้าแรงต่ำสำหรับจ่ายไปยัง Load ต่าง ๆ | - โครงการมีการติดตั้งระบบไฟฟ้า ประกอบด้วย สวิตช์บอร์ดแรงสูงชนิดติดตั้งภายในอาคาร สวิตช์บอร์ดแรงต่ำ และหม้อแปลงไฟฟ้าแรงสูงจากการไฟฟ้านครหลวงผ่าน Transformer จำนวน 1 ชุด เพื่อลดแรงดันไฟฟ้าให้เป็นระบบไฟฟ้าแรงต่ำสำหรับจ่ายไปยัง Load ต่าง ๆ | - | ภาพที่ 2-22 ระบบไฟฟ้า |
| | 3) ติดตั้งหม้อแปลงแบบบัสบาร์ โดยมีความสูงจากระดับพื้นดินประมาณ 4-5 เมตร ห่างจากแนวรั้วของโครงการประมาณ 2 เมตร | - โครงการติดตั้งหม้อแปลงแบบบัสบาร์ โดยมีความสูงจากระดับพื้นดินประมาณ 4-5 เมตร ห่างจากแนวรั้วของโครงการประมาณ 2 เมตร | - | ภาพที่ 2-22 ระบบไฟฟ้า |

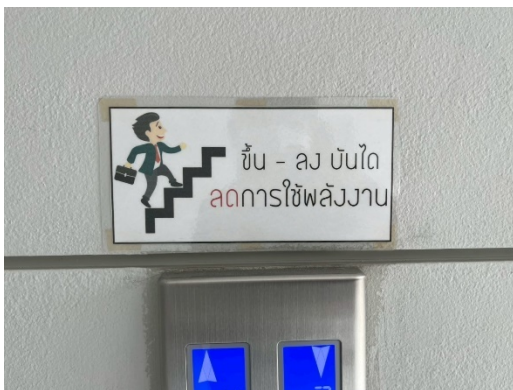
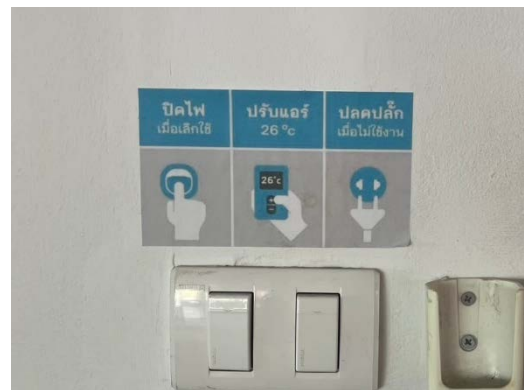
| องค์ประกอบทางสิ่งแวดล้อม | มาตรการป้องกันและแก้ไขผลกระทบสิ่งแวดล้อม | รายละเอียดการปฏิบัติตามมาตรการฯ | ปัญหา/อุปสรรคและแนวทางแก้ไข | เอกสารและภาพถ่ายประกอบ<br>มาตรการฯ |
|---|---|---|---|---|
| 3.5 การใช้ไฟฟ้า | 2) รณรงค์ให้ผู้พักอาศัยและพนักงานใช้ไฟฟ้าอย่างประหยัด | - ทางโครงการมีการประชาสัมพันธ์ให้ผู้พักอาศัยและพนักงานประหยัดพลังงานไฟฟ้า โดยมีการติดบอร์ดประชาสัมพันธ์ และบริเวณพื้นที่ส่วนกลางของโครงการ | - | ภาพที่ 2-23 ป้ายรณรงค์ประหยัดพลังงานไฟฟ้า |

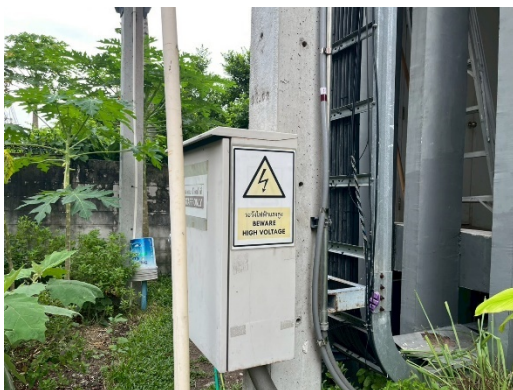
| องค์ประกอบทางสิ่งแวดล้อม | มาตรการป้องกันและแก้ไขผลกระทบสิ่งแวดล้อม | รายละเอียดการปฏิบัติตามมาตรการฯ | ปัญหา/อุปสรรคและแนวทางแก้ไข | เอกสารและภาพถ่ายประกอบ<br>มาตรการฯ |
|---|---|---|---|---|
| 3.5 การใช้ไฟฟ้า (ต่อ) | 5) ติดป้ายเตือนแสดงข้อความ “อันตรายไฟฟ้าแรงสูง” และ “เฉพาะเจ้าหน้าที่ที่เกี่ยวข้องเท่านั้น” ให้เห็นชัดเจนติดไว้ที่จุดติดตั้งหม้อแปลงไฟฟ้า | - ทางโครงการมีการติดป้ายเตือน “อันตรายไฟฟ้าแรงสูง” และ “เฉพาะเจ้าหน้าที่ที่เกี่ยวข้องเท่านั้น” ให้เห็นชัดเจนติดไว้ที่จุดติดตั้งหม้อแปลงไฟฟ้า | - | ภาพที่ 2-24 ป้ายเตือนอันตรายจากไฟฟ้าแรงสูง |

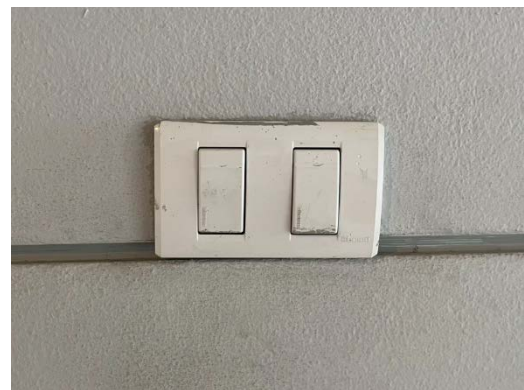
ภาพที่ 2-25 สวิตช์เปิด-ปิดไฟฟ้าสองดวง

| องค์ประกอบทางสิ่งแวดล้อม | มาตรการป้องกันและแก้ไขผลกระทบสิ่งแวดล้อม | รายละเอียดการปฏิบัติตามมาตรการฯ | ปัญหา/อุปสรรคและแนวทางแก้ไข | เอกสารและภาพถ่ายประกอบ<br>มาตรการฯ |
|---|---|---|---|---|
| | (5) แยกสวิตช์ควบคุมอุปกรณ์ไฟฟ้าแสงสว่าง | - ทางโครงการมีการแยกสวิตช์ควบคุมอุปกรณ์ไฟฟ้าแสงสว่างแทนการใช้หนึ่งตัวควบคุมหลอดแสงสว่างจำนวนมาก | - | ภาพที่ 2-25 สวิตช์เปิด-ปิดไฟฟ้าส่องสว่าง |

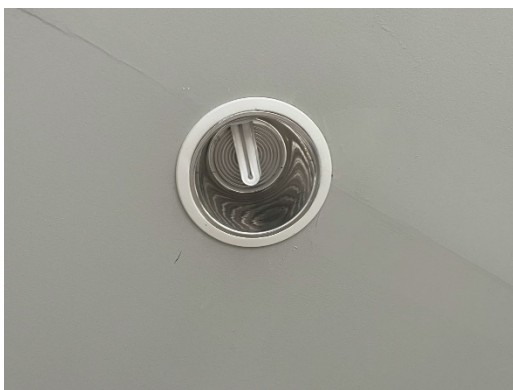
| องค์ประกอบทางสิ่งแวดล้อม | มาตรการป้องกันและแก้ไขผลกระทบสิ่งแวดล้อม | รายละเอียดการปฏิบัติตามมาตรการฯ | ปัญหา/อุปสรรคและแนวทางแก้ไข | เอกสารและภาพถ่ายประกอบ<br>มาตรการฯ |
|---|---|---|---|---|
| | (9) ใช้หลอดไฟประหยัดพลังงานแบบชนิดที่เรียกว่า Compact Fluorescent Light Bulb (CFL) เพราะจะกินไฟเพียง 1 ใน 4 ของหลอดเดิมและมีอายุการใช้งานนานกว่าหลายปีมากกว่าให้แสงสว่างสูง และมีสีที่นุ่มนวลมีอายุการใช้งานยาวนาน และความร้อนที่ตัวหลอดน้อยกว่าเมื่อเทียบกับหลอด Incandescent (หลอดมีไส้) | - โครงการเลือกใช้หลอดไฟประหยัดพลังงานแบบชนิด Compact Fluorescent Light Bulb (CFL) เนื่องจากมีอายุการใช้งานยาวนานกว่า และยังใช้ไฟฟ้าน้อยกว่าหลอดอินแคนเดสเซนต์แบบดั้งเดิม | - | ภาพที่ 2-26 หลอดไฟชนิดประหยัดพลังงาน |

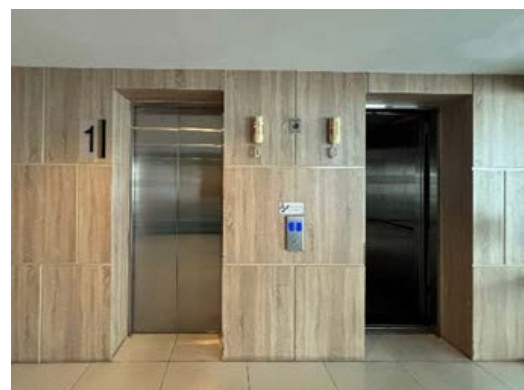
| องค์ประกอบทางสิ่งแวดล้อม | มาตรการป้องกันและแก้ไขผลกระทบสิ่งแวดล้อม | รายละเอียดการปฏิบัติตามมาตรการฯ | ปัญหา/อุปสรรคและแนวทางแก้ไข | เอกสารและภาพถ่ายประกอบ<br>มาตรการฯ |
|---|---|---|---|---|
| | (10) ตั้งเวลาให้ประตูลิฟต์ปิดเองจะช่วยเหลือความจำเป็นในการใช้พลังงานไฟฟ้าของการขับเคลื่อนมอเตอร์เปิด-ปิดประตู | - ทางโครงการมีการตั้งเวลาเพื่อให้อุปกรณ์ลิฟต์ปิดเองเพื่อลดการใช้พลังงานไฟฟ้าของการขับเคลื่อนมอเตอร์เปิด-ปิดประตู | - | ภาพที่ 2-27 ลิฟต์โดยสาร |

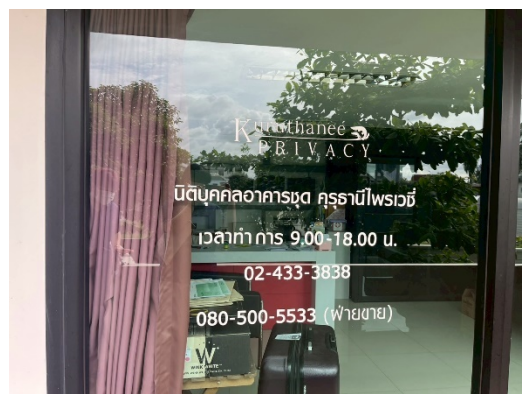
| องค์ประกอบทางสิ่งแวดล้อม | มาตรการป้องกันและแก้ไขผลกระทบสิ่งแวดล้อม | รายละเอียดการปฏิบัติตามมาตรการฯ | ปัญหา/อุปสรรคและแนวทางแก้ไข | เอกสารและภาพถ่ายประกอบ<br>มาตรการฯ |
|---|---|---|---|---|
| 4.6 การดูดกลืนคลื่นสัญญาณวิทยุและบังคับคลื่นสัญญาณโทรทัศน์ | - โครงการจะทำหนังสือแจ้งผู้พักอาศัยที่อยู่ใกล้เคียงพื้นที่โครงการ ซึ่งอาจเป็นผู้ที่ได้รับผลกระทบด้านการบังคับคลื่นสัญญาณโทรทัศน์จากอาคารโครงการ ณ วันที่เริ่มก่อสร้าง เพื่อให้ผู้พักอาศัยที่อยู่ใกล้เคียงโครงการได้รับผลกระทบดังกล่าวสามารถติดต่อกับโครงการได้ โดยโครงการจะดำเนินการติดตั้งจานรับสัญญาณดาวเทียมให้กับผู้ที่ได้รับผลกระทบเหล่านั้นหลังจากได้รับแจ้ง 2 สัปดาห์ รวมทั้งจะดำเนินการปรับจานรับสัญญาณดาวเทียมให้กับบ้านพักอาศัยที่มีจานรับสัญญาณดาวเทียมอยู่แล้ว และได้รับผลกระทบจากอาคารโครงการ แต่หากทั้ง 2 ฝ่าย (บริษัท เสถียรภูมิบ้านและคอนโด จำกัด) และผู้พักอาศัยอยู่ข้างเคียงที่อาจได้รับผลกระทบ ไม่สามารถตกลงร่วมกันได้ ให้ใช้ลักษณะใดกรณี เพื่อเจรจาข้อตกลงร่วมกัน ซึ่งเงื่อนไขในการดำเนินการตามมาตรการดังกล่าวที่โครงการจะเป็นผู้รับผิดชอบ ค่าใช้จ่าย โดยความรับผิดชอบจะสิ้นสุดลงหลังจากจดทะเบียนอาคารชุดแล้วเสร็จ 1 ปี | - โครงการจัดให้มีห้องสำนักงานนิติบุคคลอาคารชุดและมีเจ้าหน้าที่สำหรับเรื่องร้องเรียนจากผู้ที่ได้รับผลกระทบจากการดำเนินโครงการ ทั้งผู้พักอาศัยในโครงการและผู้พักอาศัยบริเวณใกล้เคียง โครงการมีมาตรการชดเชยความเสียหายให้แก่ผู้ที่ได้รับผลกระทบ แต่ ณ ปัจจุบันยังไม่มีกร้องเรียนในเรื่องดังกล่าว | - | ภาพที่ 2-47 สำนักงานนิติบุคคลอาคารชุด |
