ผลการปฏิบัติตามมาตรการป้องกันและ  
แก้ไขผลกระทบสิ่งแวดล้อม

บริษัท วี เอ็น ไวรอนเม้นท์ จำกัด ได้ดำเนินการติดตามตรวจสอบมาตรการป้องกันและแก้ไขผลกระทบสิ่งแวดล้อม โครงการอาคารชุด ไลฟ์ อสโก ไฮป์ (Life Asoke Hype) (ระยะดำเนินการ) ของนิติบุคคลอาคารชุด ไลฟ์ อสโก ไฮป์ ที่กำหนดไว้ในรายงานการประเมินผลกระทบสิ่งแวดล้อมซึ่งได้รับความเห็นชอบจากสำนักงานนโยบายและแผนทรัพยากรธรรมชาติและสิ่งแวดล้อม ตามเลขที่ ทส 1010.5/1172 ลงวันที่ 25 มกราคม พ.ศ. 2562 ซึ่งครอบคลุมปัจจัยทางสิ่งแวดล้อมที่สำคัญ ได้แก่

ตารางที่ 2.2-1 ผลการปฏิบัติตามมาตรการป้องกันและแก้ไขผลกระทบสิ่งแวดล้อม โครงการอาคารชุด โลฟ อโศก ไฮป์ (Life Asoke Hype) (ระยะดำเนินการ)

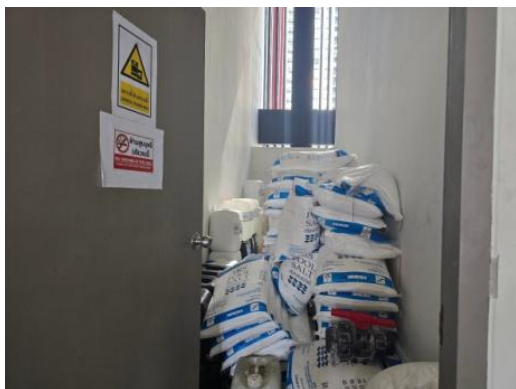
- โครงการมีสถานที่เก็บสารเคมีสระว่ายน้ำ ที่มีประตูปิดอย่างมิดชิด และอนุญาตให้เฉพาะช่างเทคนิคประจำโครงการเท่านั้นที่สามารถเปิดได้ ทั้งนี้ ยังไม่ได้จัดให้มีการติดตั้งป้ายระบุว่า สถานที่เก็บสารเคมีอันตรายห้ามเข้าบริเวณหน้าห้องเก็บสารเคมี	ตารางที่ 4-1	ภาพที่ 2-17 ห้องเก็บสารเคมีสระว่ายน้ำ

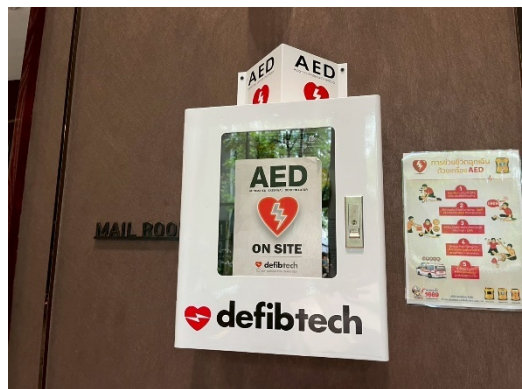
- โครงการมีอุปกรณ์ช่วยชีวิตประจำสระว่ายน้ำ โดยจัดให้มีเสื้อชูชีพจำนวน 2 ตัว ห่วงชูชีพ จำนวน 2 อัน และไม่ช่วยชีวิตจำนวน 1 อัน รวมถึงเครื่องกระตุกไฟฟ้าหัวใจอัตโนมัติ (AED) ติดตั้งไว้ภายในโครงการ และจัดให้มีชุดปฐมพยาบาลเบื้องต้นประจำไว้ที่ห้องสำนักงานนิติบุคคลอาคารชุด	- -	ภาพที่ 2-12 อุปกรณ์ช่วยชีวิตประจำสระว่ายน้ำ ภาพที่ 2-18 เครื่องกระตุกไฟฟ้าหัวใจอัตโนมัติ (AED)
