บทที่ 2 ผลการดำเนินการตามมาตรการป้องกันและแก้ไขผลกระทบสิ่งแวดล้อม

2.1 ผลการดำเนินการตามมาตรการป้องกันและแก้ไขผลกระทบสิ่งแวดล้อมและมาตรการติดตามตรวจสอบผลกระทบสิ่งแวดล้อมที่ต้องยึดถืออย่างเคร่งครัด

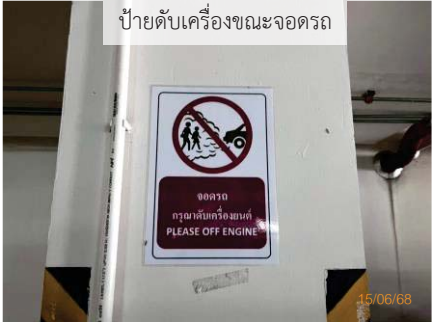
1.2 คุณภาพอากาศ 1) ติดตั้งป้ายเตือน “ห้ามติดเครื่องยนต์จอดรถ” ในพื้นที่จอดรถของอาคารและกำชับให้เจ้าหน้าที่ ควบคุมดูแลอย่างเคร่งครัด	- มีการติดตั้งป้าย “ห้ามติดเครื่องยนต์ จอดรถ” บริเวณพื้นที่ลานจอดรถของ โรงแรม พร้อมทั้งจัดเจ้าหน้าที่ดูแลและ ขอความร่วมมือผู้ที่มาจอดรถ	- ไม่มี

<p>ป้ายดับเครื่องยนต์จอดรถ</p>

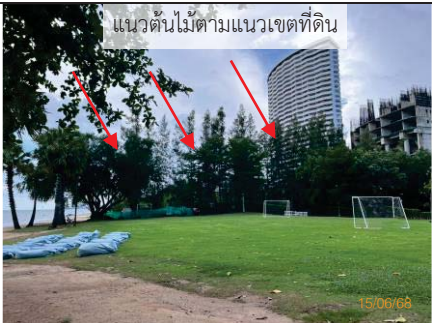
3) จัดให้มีการปลูกต้นไม้โดยรอบอาคารตามแนว เขตที่ดิน เพื่อให้เกิดความร่มรื่นและช่วยลดความร้อน รวมทั้งดูดซับก๊าซคาร์บอนไดออกไซด์ ตรวจสอบและดูแล รักษาช่องเปิดของอาคารไว้ไม่ให้มีวัสดุมาบังเพื่อให้มีการ ระบายอากาศได้ดี	- ปลูกต้นไม้โดยรอบอาคารตามแนวเขต ที่ดิน เพื่อให้เกิดความร่มรื่นและช่วยลด ความร้อน - ดูแลรักษาช่องเปิดของอาคารไว้ไม่ให้มี วัสดุมาบังเพื่อให้มีการระบายอากาศได้ดี	- ไม่มี

<p>แนวต้นไม้ตามแนวเขตที่ดิน</p>

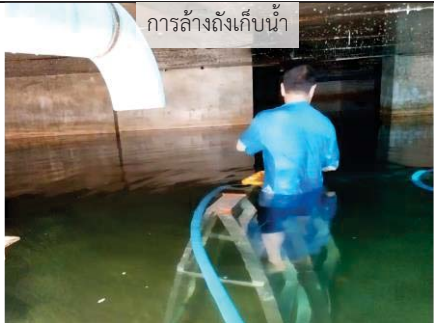
4) ล้างถังเก็บน้ำสำรองของโครงการปีละ 1 ครั้ง	- มีการล้างถังเก็บน้ำสำรองของโรงแรม ปีละ 1 ครั้ง	- ไม่มี

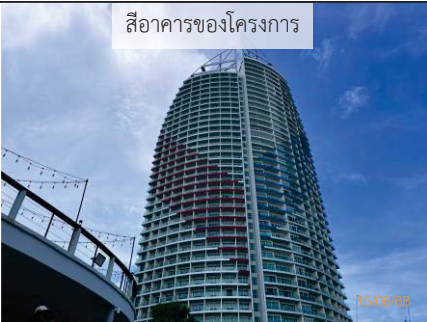
5) ทาสีอาคารด้วยสีโทนอ่อนบริเวณส่วนที่เป็นคอนกรีตเพื่อการสะท้อนแสงที่ดี	- สีสีอาคารของโครงการเป็นสีโทนอ่อน	- ไม่มี	<div style="text-align: center;">

<p>สีอาคารของโครงการ</p> </div>

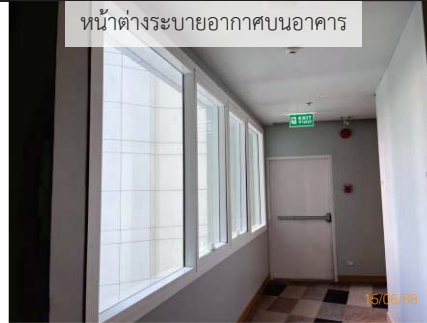
6) ออกแบบตัวอาคารในแต่ละชั้นให้มีพื้นที่เปิดโล่งรับแสงสว่างจากภายนอก และจัดให้มีการระบายอากาศโดยวิธีธรรมชาติให้มากที่สุด เพื่อลดการใช้พลังงานสำหรับให้แสงสว่างและเครื่องปรับอากาศ	- ออกแบบและก่อสร้างอาคารในแต่ละชั้นให้มีพื้นที่เปิดโล่งรับแสงสว่างจากภายนอก และจัดให้มีการระบายอากาศที่ดี	- ไม่มี	<div style="text-align: center;">

<p>หน้าต่างระบายอากาศบนอาคาร</p> </div>

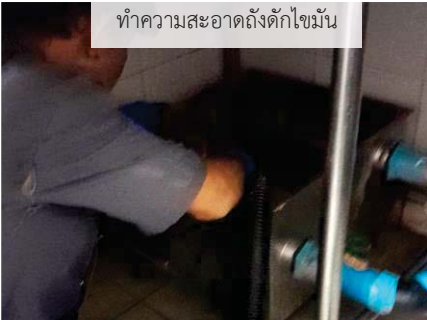
มาตรการป้องกันและแก้ไขผลกระทบสิ่งแวดล้อม และมาตรการติดตามตรวจสอบผลกระทบสิ่งแวดล้อม	ผลการปฏิบัติตามมาตรการ	ปัญหา อุปสรรค ที่ไม่สามารถปฏิบัติ ตามมาตรการ และแนวทางแก้ไข	ภาพประกอบมาตรการ
	เดิมเชื้อจุลินทรีย์ รวมทั้งมีการเติมอากาศ เพิ่มขึ้น เพื่อควบคุมคุณภาพน้ำให้อยู่ใน เกณฑ์มาตรฐาน		
8) ประสานงานให้รถสูบล้างสิ่งปฏิกูลของเทศบาลฯ เข้า สูบล้างออกจากระบบบำบัดน้ำเสียเดือนละ 1 ครั้ง	- มีการตรวจสอบปริมาณตะกอนในถังเก็บ และย่อยสลายตะกอนระบบบำบัดน้ำเสีย สำเร็จรูปอยู่เสมอ เมื่อพบว่าปริมาณมาก จะประสานกับบริษัทเอกชนให้เข้ามาสูบล้าง กำจัด โดยทั่วไปจะดำเนินการ 2-3 เดือน/ครั้ง ตัวอย่างเอกสารการสูบล้าง สิ่งปฏิกูลดังเอกสารแนบ 7	- ไม่มี	-
9) ตักไขมันจากบ่อดักไขมันทุกวัน และนำมาตากให้ แห้งก่อนประสานงานให้เทศบาลฯ เก็บขนต่อไป	- มีการตักไขมันจากถังดักไขมันทุกวัน โดย จะมีการรวบรวมใส่ถุงเพื่อนำไปกำจัดต่อไป	- ไม่มี

<p>ทำความสะอาดถังดักไขมัน</p>

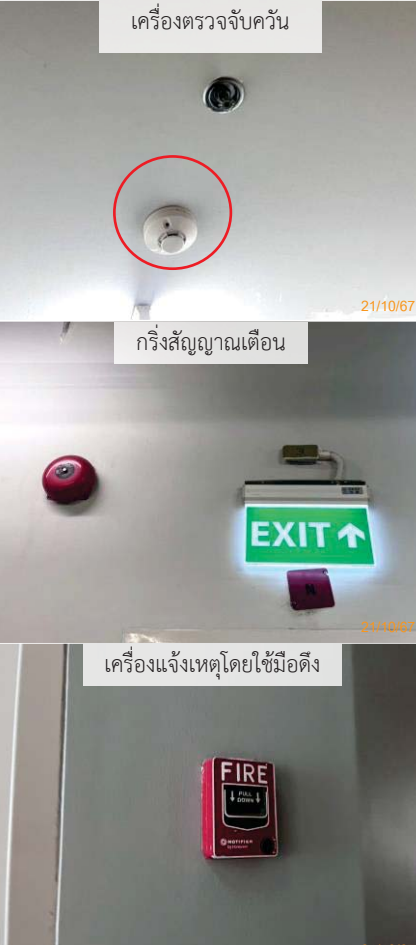
<p>มาตรการป้องกันและแก้ไขผลกระทบสิ่งแวดล้อม และมาตรการติดตามตรวจสอบผลกระทบสิ่งแวดล้อม</p>	<p>ผลการปฏิบัติตามมาตรการ</p>	<p>ปัญหา อุปสรรค ที่ไม่สามารถปฏิบัติ ตามมาตรการ และแนวทางแก้ไข</p>	<p>ภาพประกอบมาตรการ</p>
<p>- ระบบป้องกันอัคคีภัย/ผจญเพลิง เช่น ระบบน้ำ สำรองดับเพลิง ตู้สายฉีดน้ำดับเพลิง ถังดับเพลิง และ ทางหนีไฟ เป็นต้น</p>	<p>- ระบบป้องกันอัคคีภัย/ผจญเพลิง พร้อม ทั้งมีการตรวจสอบระบบป้องกันและเตือน อัคคีภัย ให้สามารถใช้งานได้อยู่เสมอ ตัวอย่างเอกสารการตรวจสอบดังเอกสาร แนบ 11</p>	<p>- ไม่มี</p>

<p>เครื่องตรวจจับควัน</p> <p>กริ่งสัญญาณเตือน</p> <p>เครื่องแจ้งเหตุโดยใช่มือดึง</p>

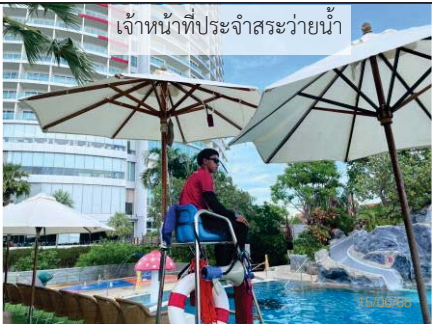
เจ้าหน้าที่ประจำสระว่ายน้ำ

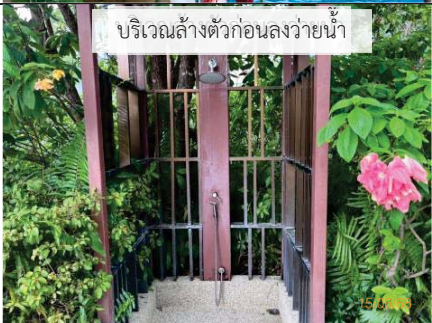
บริเวณล้างตัวก่อนลงว่ายน้ำ

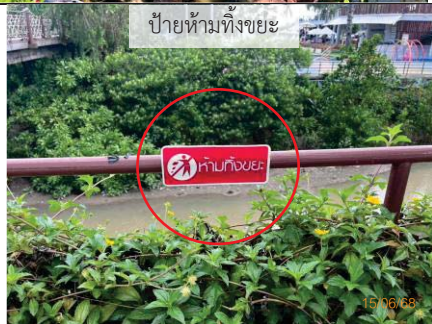
<p>ปลูกต้นไม้เสริมตามแนวคลอง</p>
6) ติดตั้งป้ายห้ามทิ้งขยะลงในคลองน้ำเมา	- ติดป้ายห้ามทิ้งขยะลงในคลองน้ำเมา	- ไม่มี

<p>ป้ายห้ามทิ้งขยะ</p>
7) บำรุงรักษาด้านไม้ที่ปลูกภายในโครงการและบริเวณริมคลองน้ำเมาให้เจริญเติบโตและสวยงามอยู่เสมอ	- บำรุงรักษาด้านไม้ที่ปลูกภายในโครงการและบริเวณริมคลองน้ำเมาให้เจริญเติบโตและสวยงามอยู่เสมอ	- ไม่มี

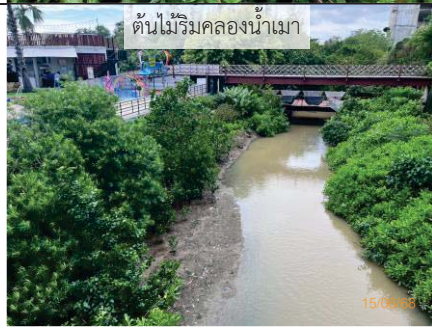
<p>ต้นไม้ริมคลองน้ำเมา</p>

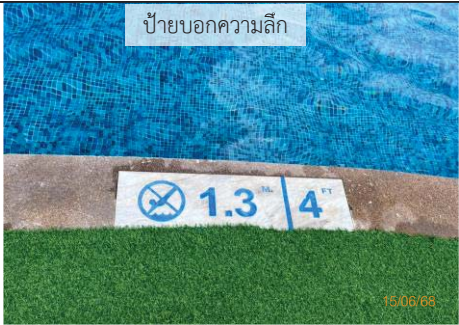
<p>ป้ายบอกความลึก</p>

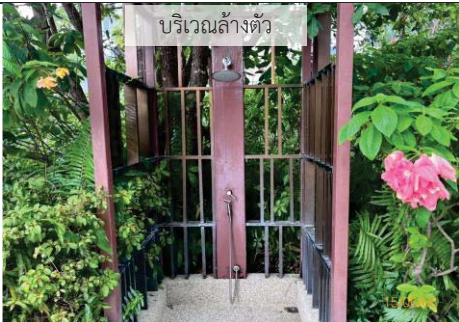
<p>บริเวณล้างตัว</p>
