ภาคผนวก ง.

ภาพแสดงการปฏิบัติตามมาตรการ

รูปการติดตามตรวจสอบผลกระทบสิ่งแวดล้อม

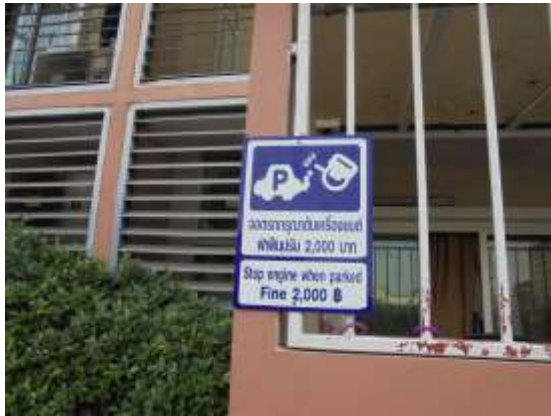
รูปที่ 1 ป้ายห้ามติดเครื่องยนต์ทิ้งไว้

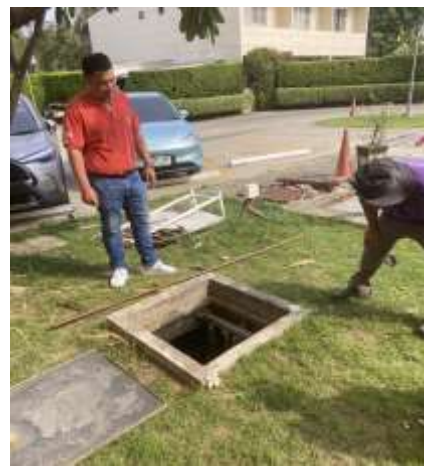
รูปที่ 10 ซ่อมแซมและดูแลระบบบำบัด อพตต 30/01/2567

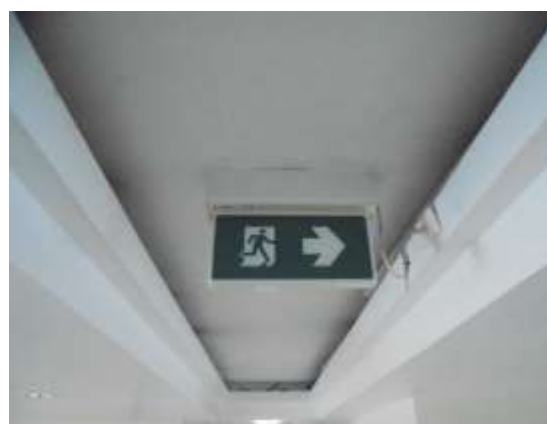
รูปที่ 36 ป้ายบอกทางหนีไฟ
