## ภาคผนวกที่ 7

ภาพถ่ายผลการปฏิบัติตามมาตรการป้องกันและแก้ไขผลกระทบสิ่งแวดล้อม และมาตรการติดตามตรวจสอบคุณภาพสิ่งแวดล้อม  
โครงการ Modiz voyage srinakarin (ระยะก่อสร้างทั่วไป)  
ประจำเดือนมกราคม-มิถุนายน 2568

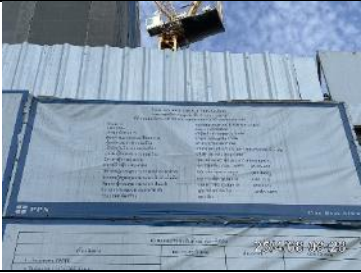
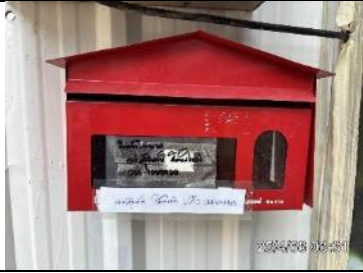
<p>รูปที่ ๗.๑ ป้ายประชาสัมพันธ์ข้อมูลโครงการ</p>

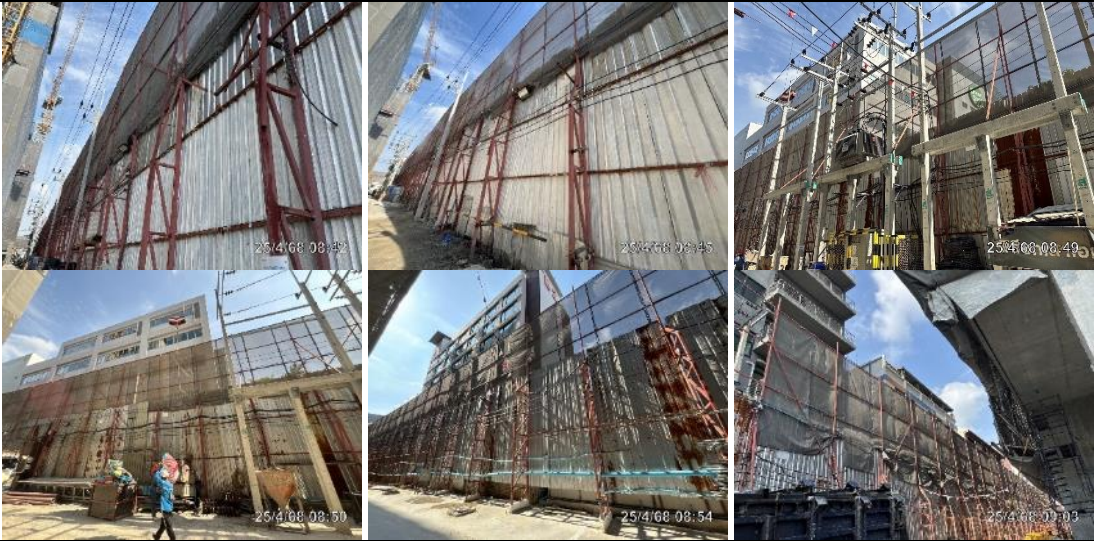
<p>รูปที่ ๗.๔ ป้ายข้อมูลตารางสรุปและตารางฉบับสมบูรณ์ของมาตรการป้องกันและแก้ไขผลกระทบสิ่งแวดล้อมและมาตรการติดตามตรวจสอบผลกระทบสิ่งแวดล้อม</p>
<p>รูปที่ ๗.๕ รั้ว Metal sheet</p>  	
<p>รูปที่ ๗.๖ ท่อระบายน้ำและบ่อดักขยะ</p>

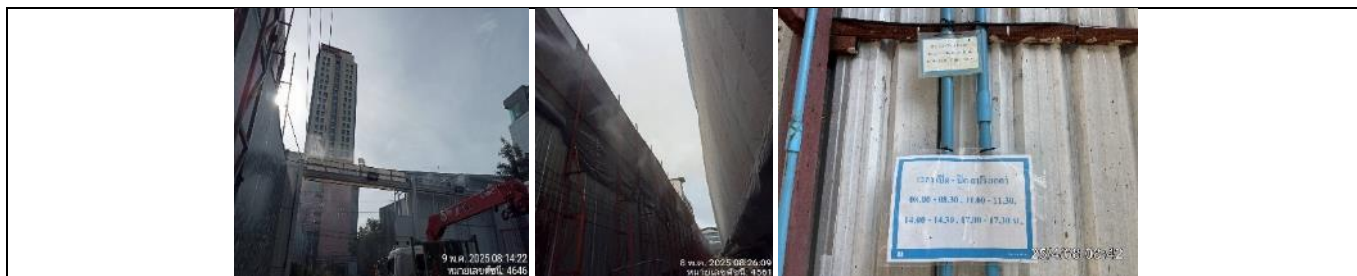
รูปที่ ผ7.7 หัวฉีดสเปรย์น้ำ (Spray nozzles)

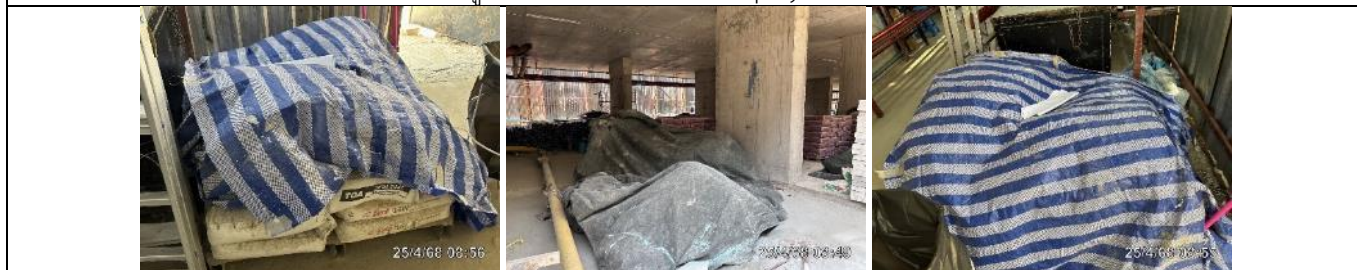
รูปที่ ผ7.8 ปูนซีเมนต์ผง

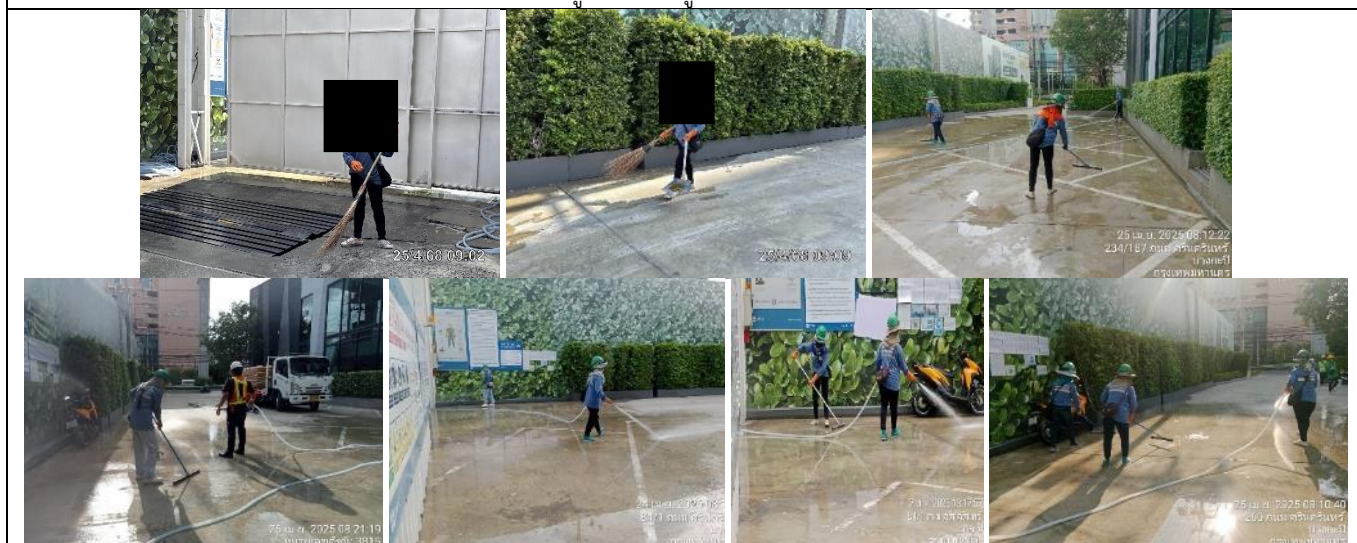
รูปที่ ผ7.9 พนักงานทำความสะอาดพื้น

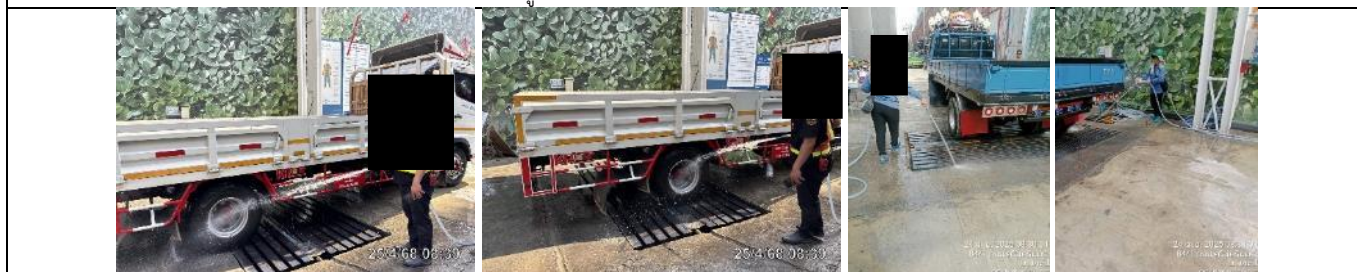
รูปที่ ผ7.10 จุดล้างล้อรถ

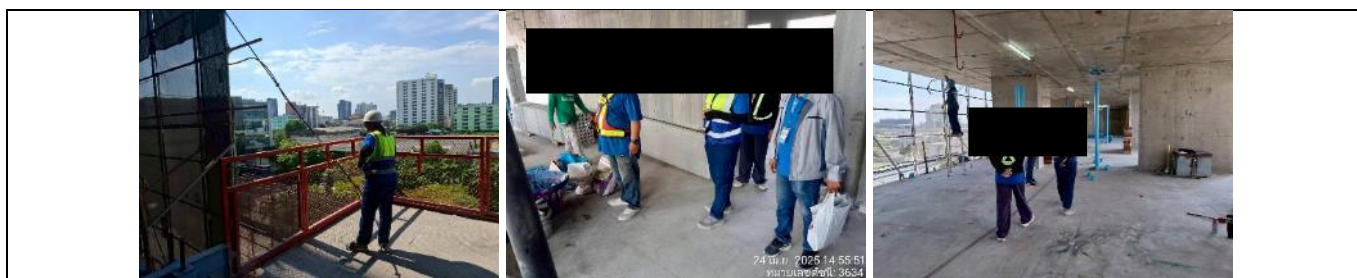
รูปที่ ๗7.17 เจ้าหน้าที่ความปลอดภัย (จป.)

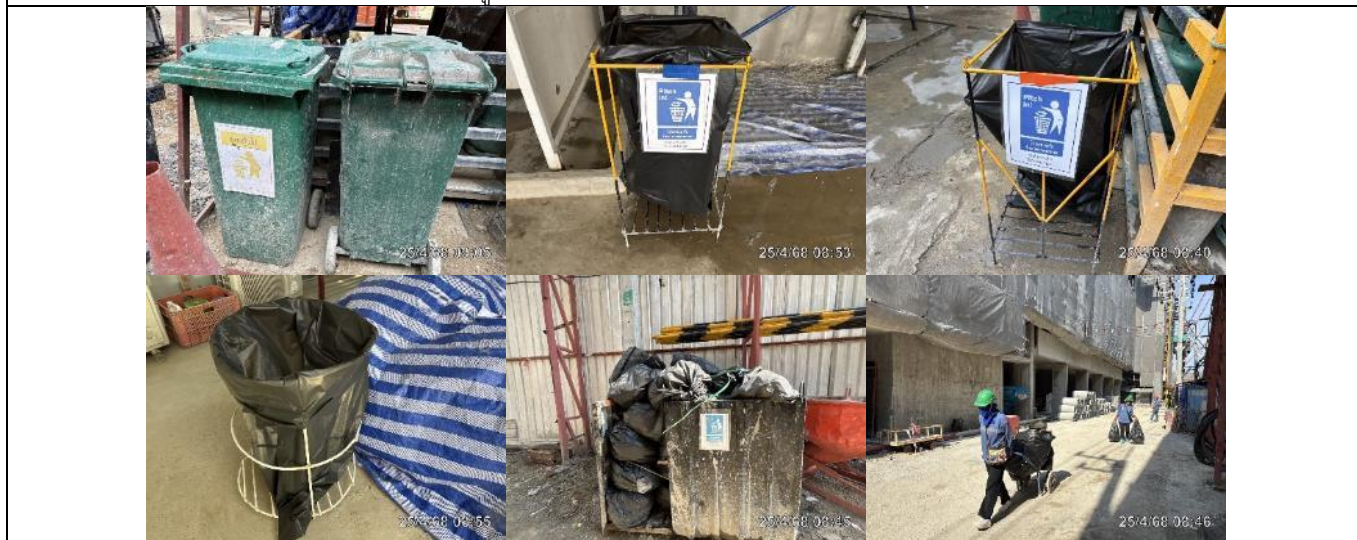
รูปที่ ๗7.18 ถังขยะภายในโครงการและการรวบรวมขยะเพื่อรอรถจากสำนักงานเขตมารับไปกำจัด

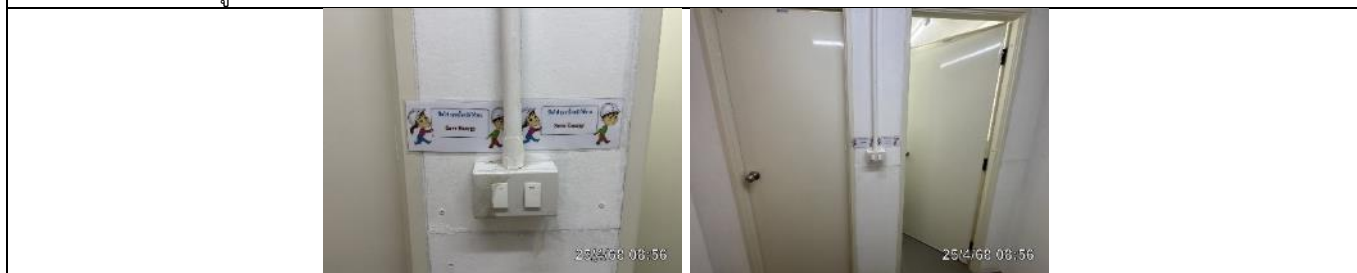
รูปที่ ๗7.19 ป้ายประหยัดไฟฟ้า

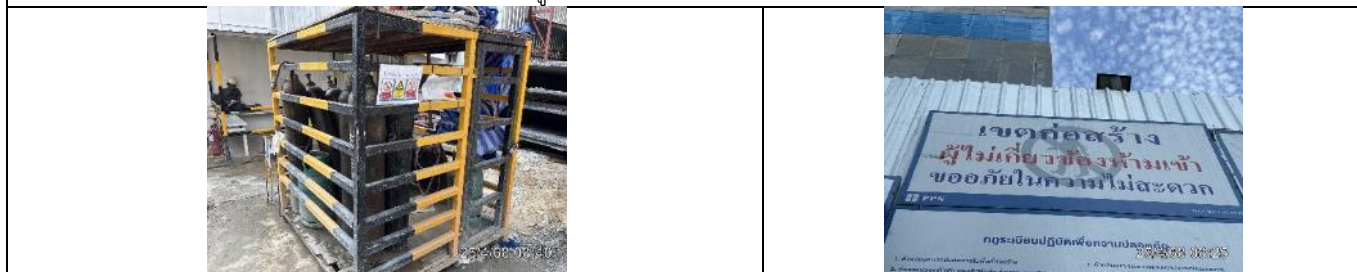
รูปที่ ๗7.20 พื้นที่สำหรับจัดเก็บวัสดุไวไฟ

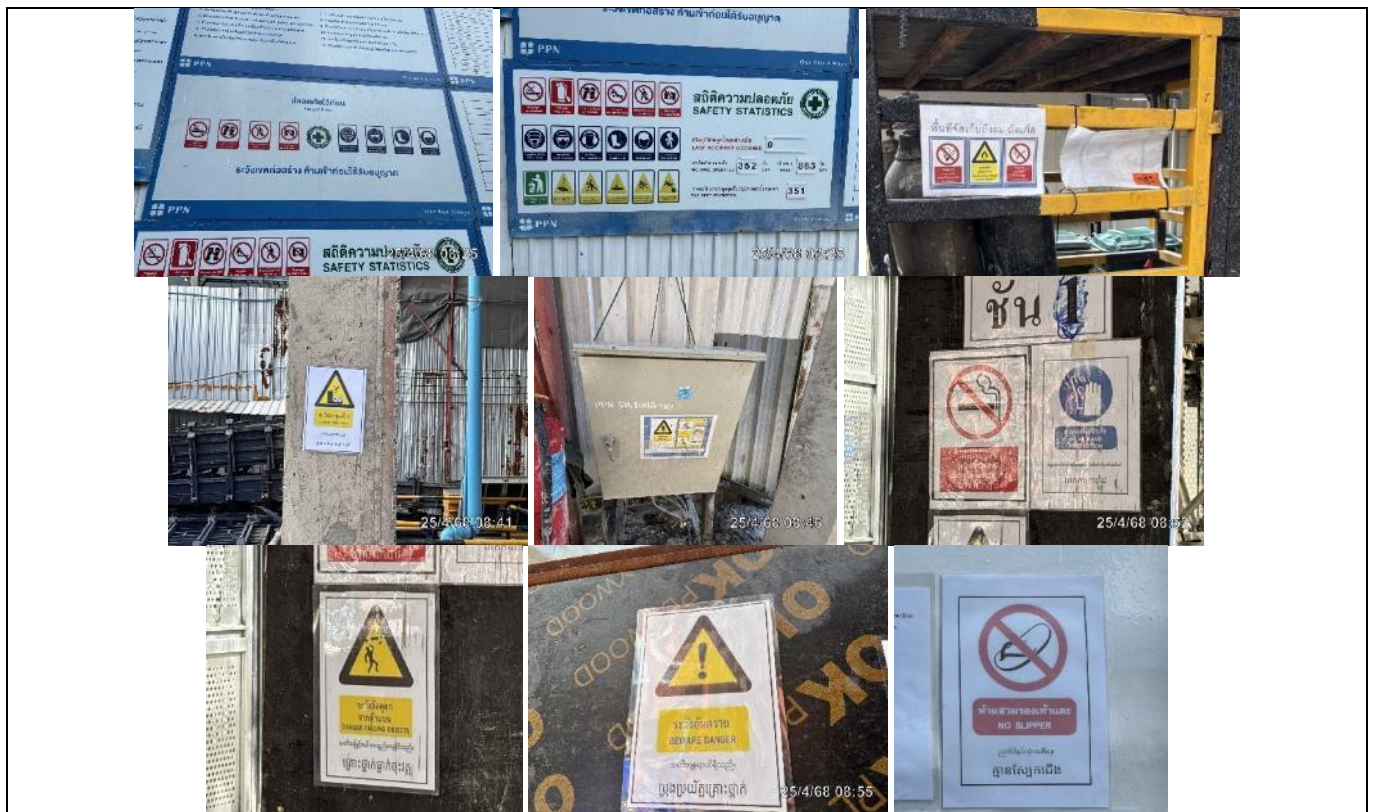
รูปที่ ๗.22 ป้ายเตือนอันตรายต่างๆ

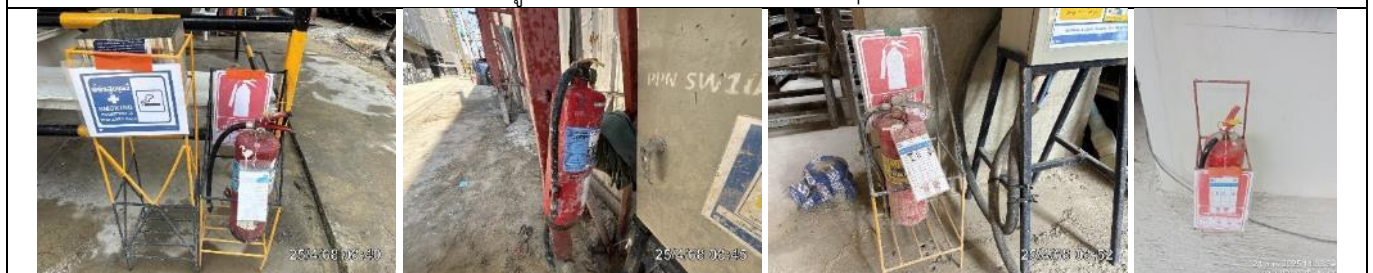
รูปที่ ๗.23 ถังดับเพลิงเคมี

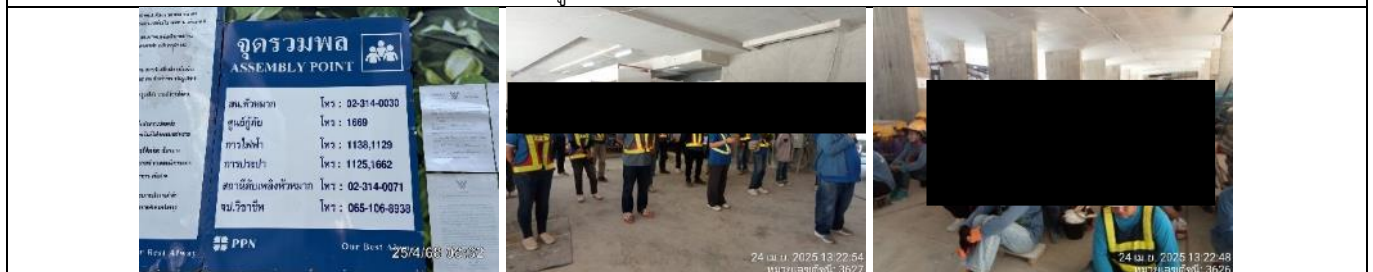
รูปที่ ๗.24 จุดรวมพล

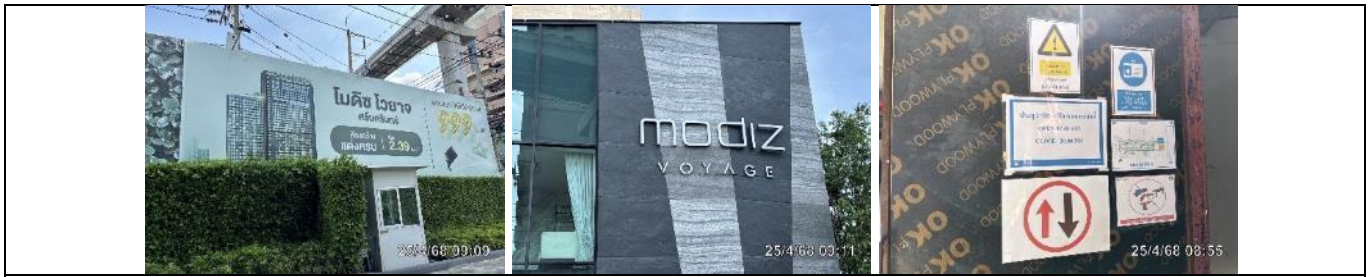
รูปที่ ผ7.25 ป้ายชื่อโครงการและลูกศรแสดงทิศทางบริเวณทางเข้า-ออกโครงการ

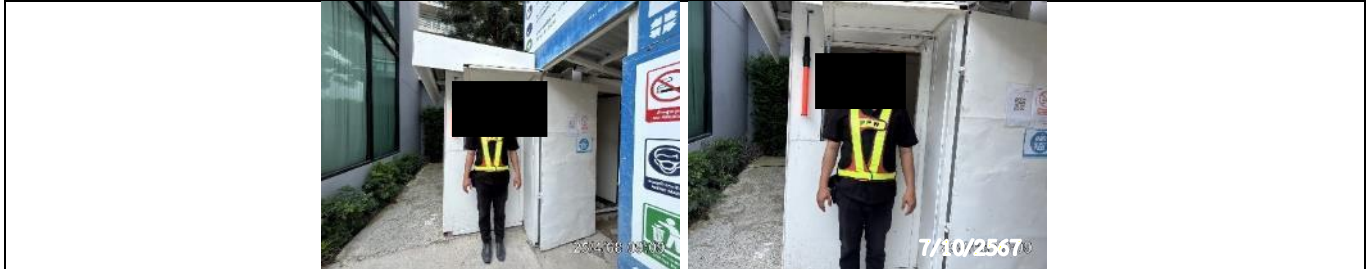
รูปที่ ผ7.26 เจ้าหน้าที่รักษาความปลอดภัย

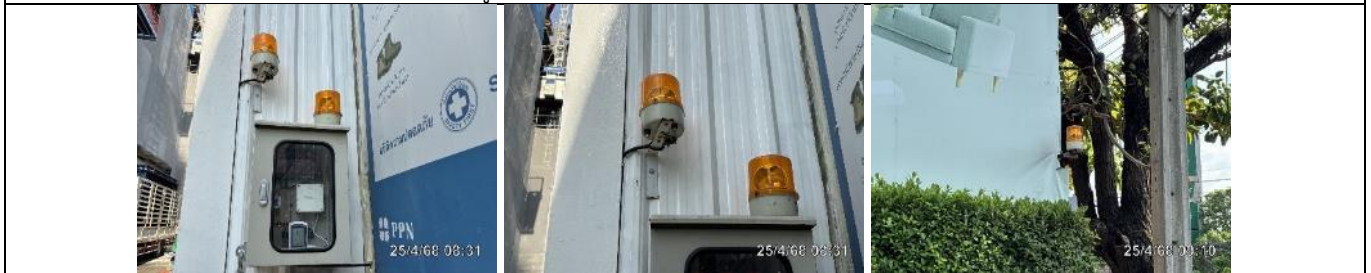
รูปที่ ผ7.27 สัญญาณไฟเตือน ไฟกระพริบ

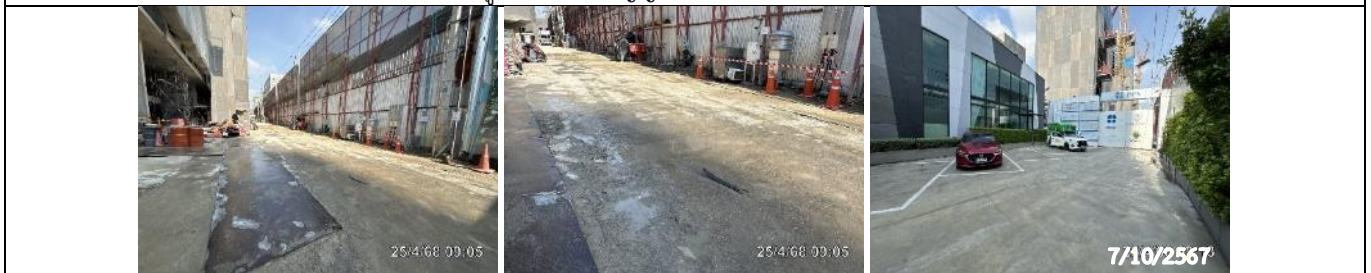
รูปที่ ผ7.28 พื้นที่สำหรับจอดรถบรรทุกไว้ภายในพื้นที่โครงการ

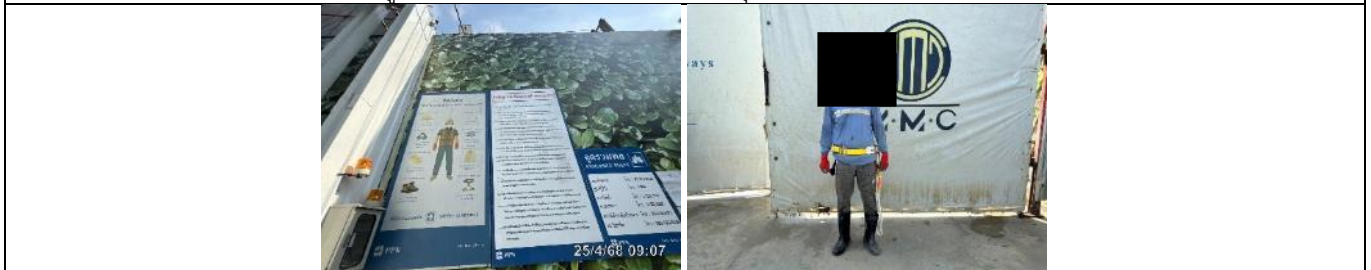
รูปที่ ผ7.29 ข้อกำหนดการแต่งการของคอนงาน

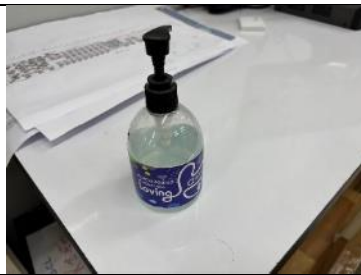
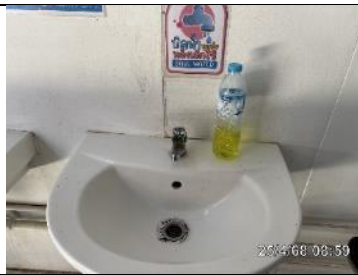
รูปที่ ผ7.30 สบู่เจลล้างมือ และแอลกอฮอล์

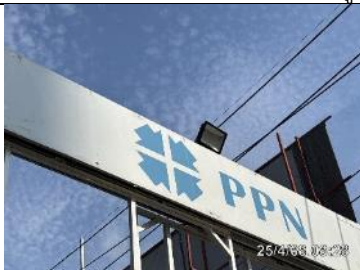
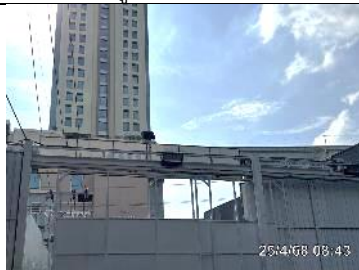
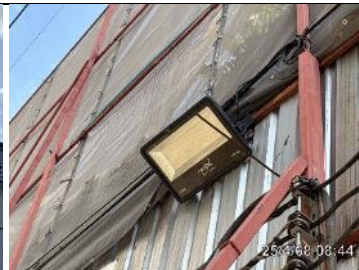
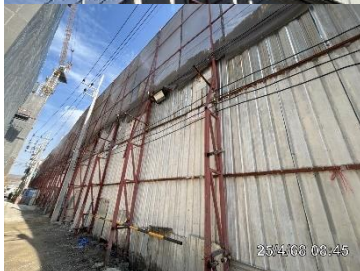
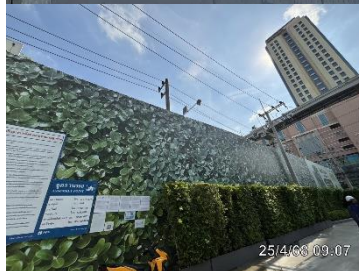
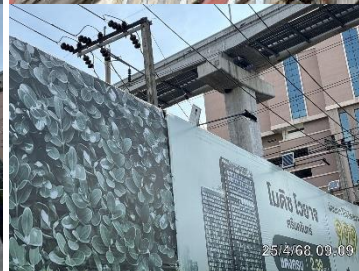
รูปที่ ผ7.31 ไฟสปอร์ตไลท์ส่องสว่าง บริเวณแนวรั้วด้านใน-นอกโครงการ

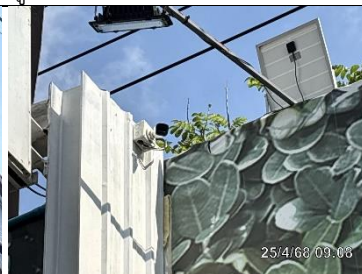
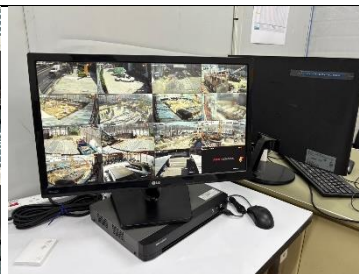
รูปที่ ผ7.32 กล้องวงจรปิด (CCTV)

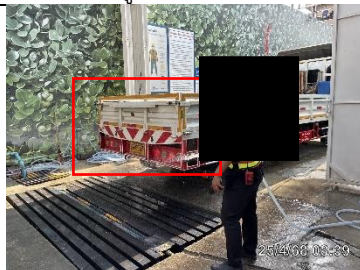
รูปที่ ผ7.33 แผ่นป้ายสะท้อนแสงทำรถยนต์ส่ง

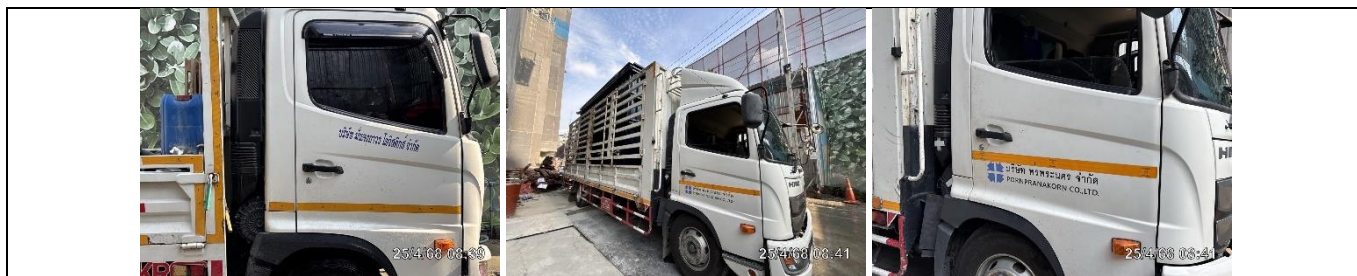
รูปที่ ๗7.34 รายชื่อของบริษัท และเบอร์โทรติดต่อบริเวณด้านข้างของรถขนส่ง

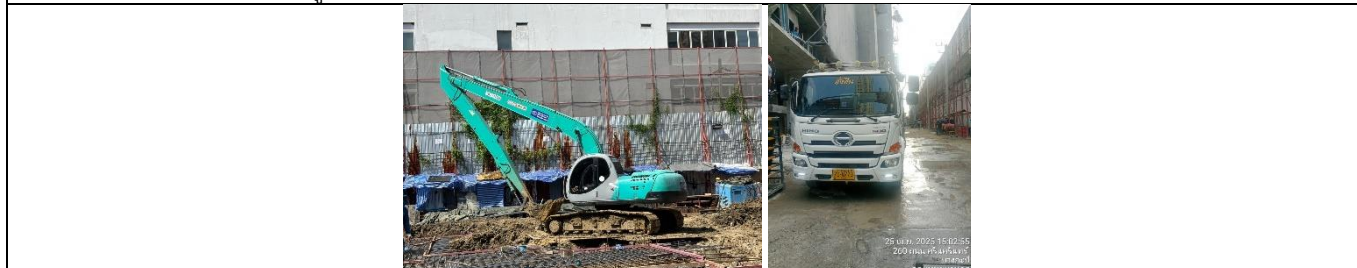
รูปที่ ๗7.35 กระงะกปิดมิดชิดที่ Cabin ของรถบรรทุก

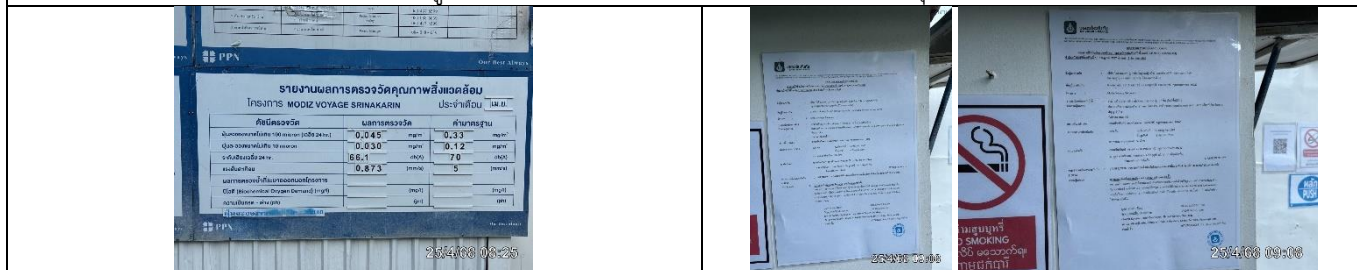
รูปที่ ๗7.36 ป้ายประชาสัมพันธ์ผลการตรวจวัดคุณภาพสิ่งแวดล้อม

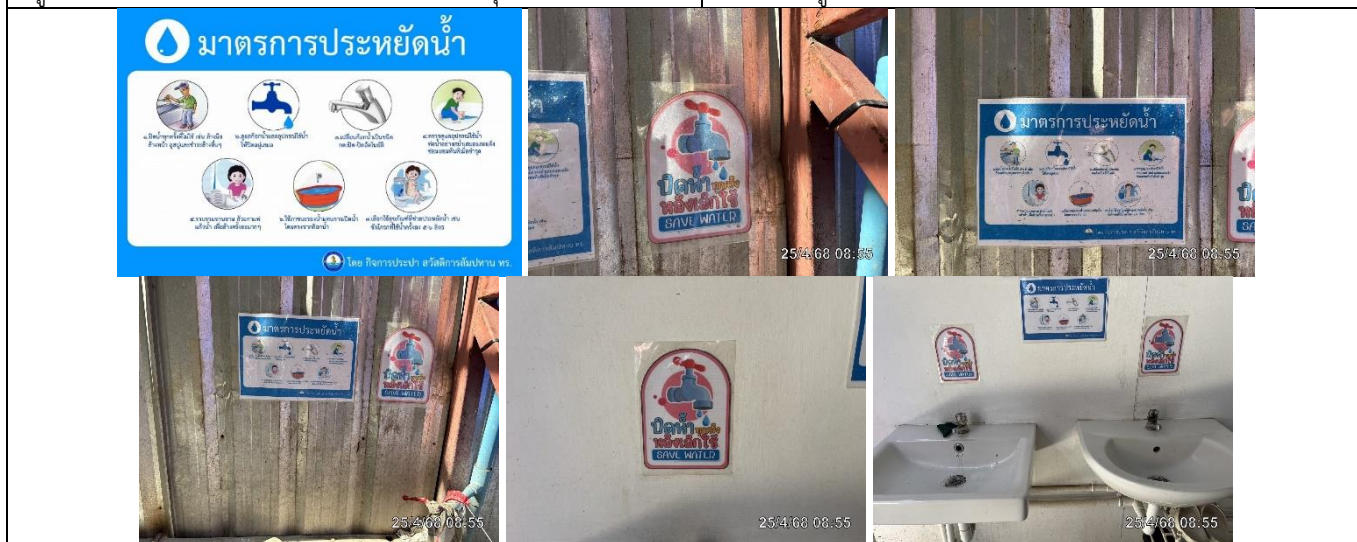
รูปที่ ๗7.38 ป้ายประหยัดน้ำ

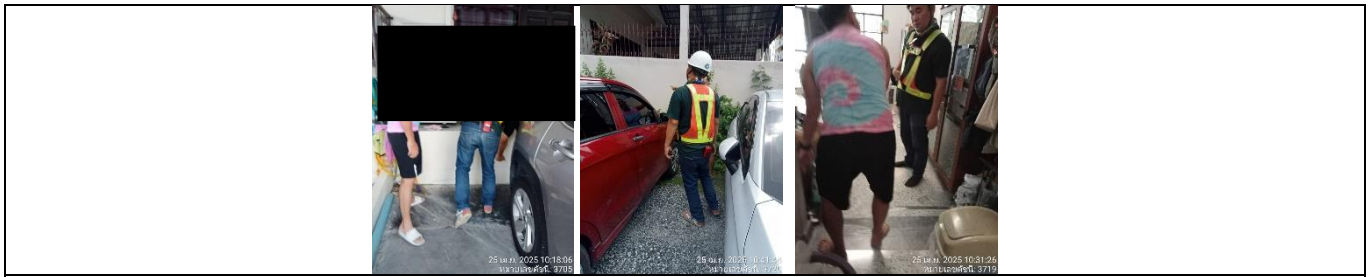
รูปที่ ผ7.39 เจ้าหน้าที่เข้าพบผู้พักอาศัยบริเวณพื้นที่ข้างเคียง เพื่อประชาสัมพันธ์การก่อสร้างโครงการ

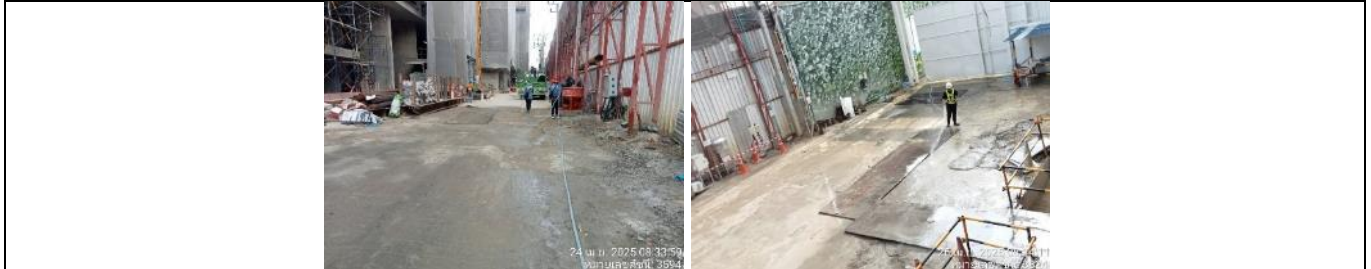
รูปที่ ผ7.40 เจ้าหน้าที่ฉีดพรมน้ำบริเวณพื้นที่ก่อสร้าง

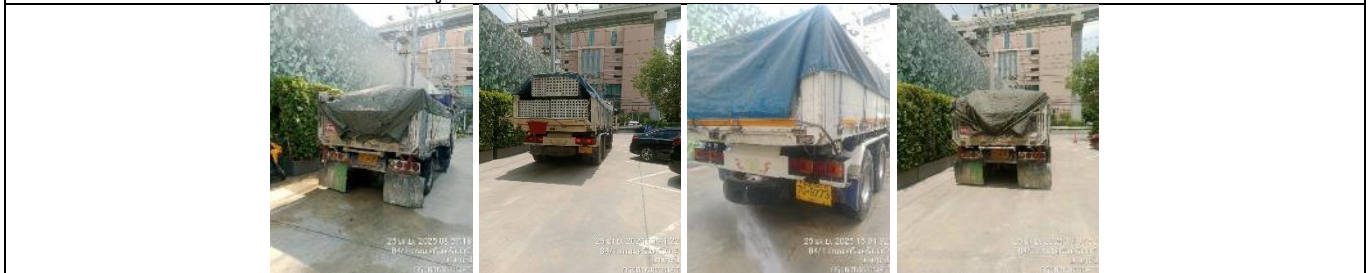
รูปที่ ผ7.41 ผ้าใบคลุมรถบรรทุก

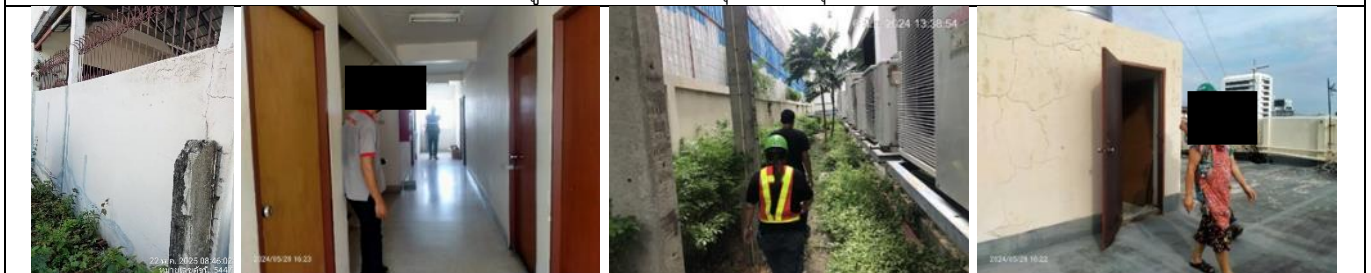
รูปที่ ผ7.42 การสำรวจถ่ายภาพสภาพรั้วกำแพงบ้าน และตัวอาคารของบ้าน/อาคารข้างเคียง

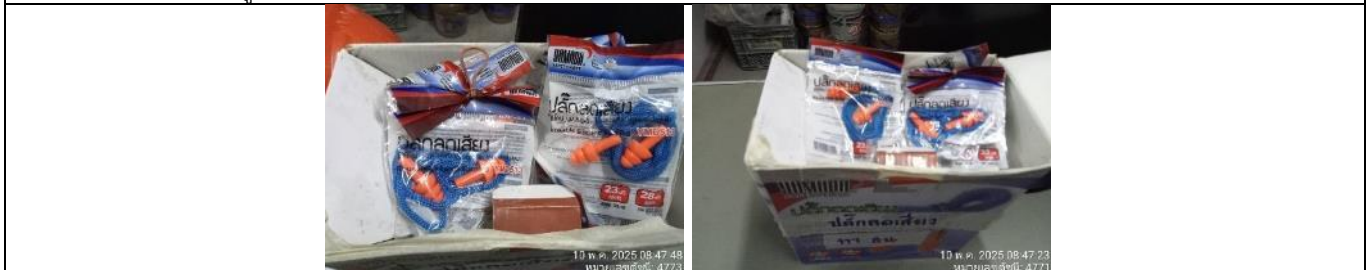
รูปที่ ผ7.43 ปลั๊กอุดหู (Ear Plug)

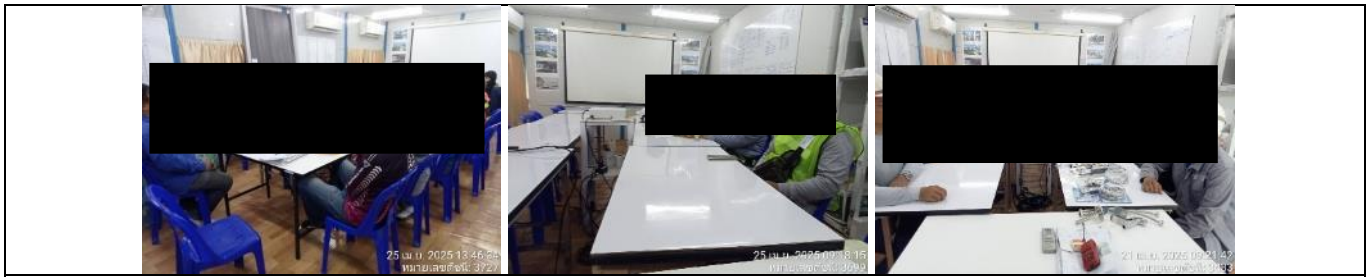
รูปที่ ๗7.44 อบรม Safety Meeting

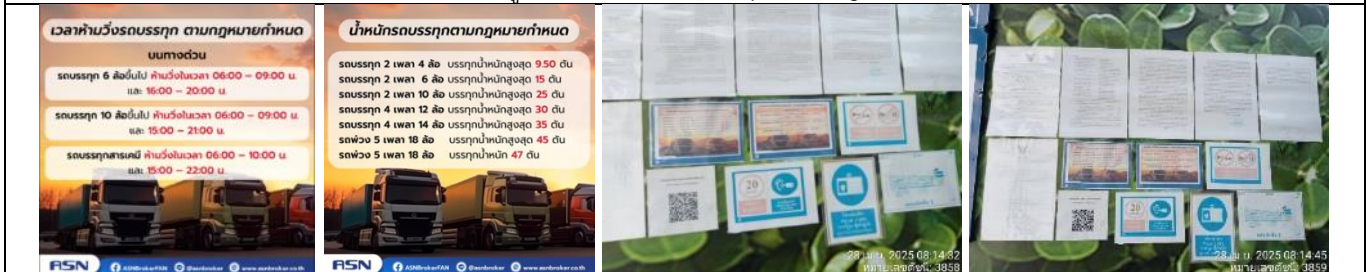
รูปที่ ๗7.45 ป้ายควบคุมน้ำหนักบรรทุก

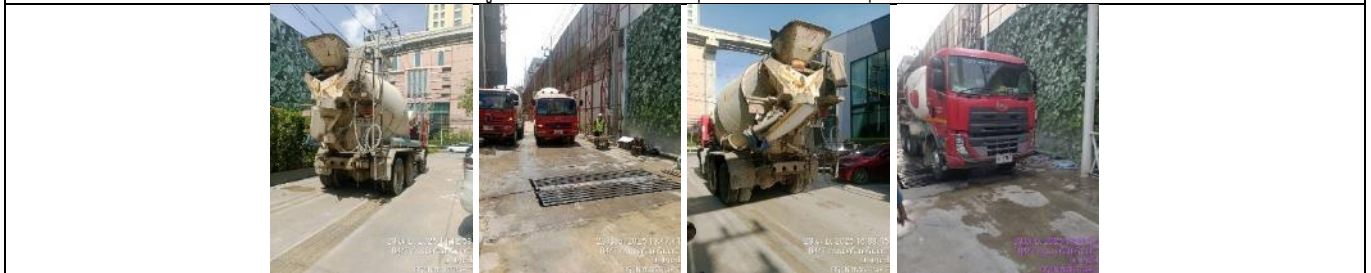
รูปที่ ๗7.46 รถปูน

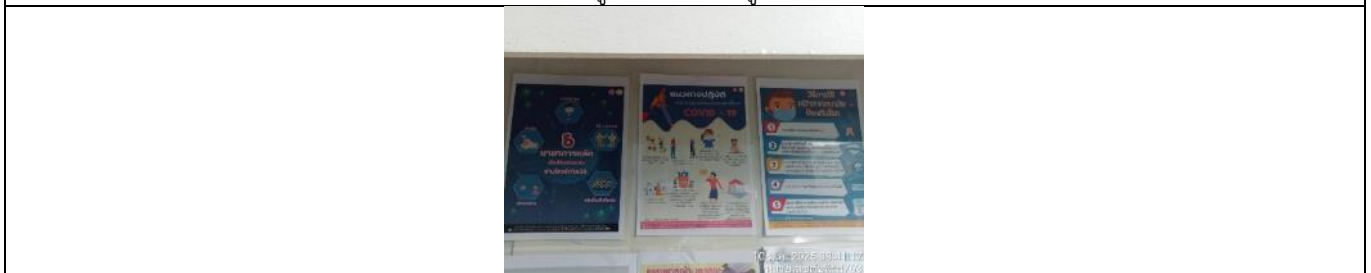
รูปที่ ๗7.47 ป้ายประชาสัมพันธ์ให้ความรู้ คำแนะนำ เกี่ยวกับการแพร่กระจายเชื้อไวรัส COVID-19

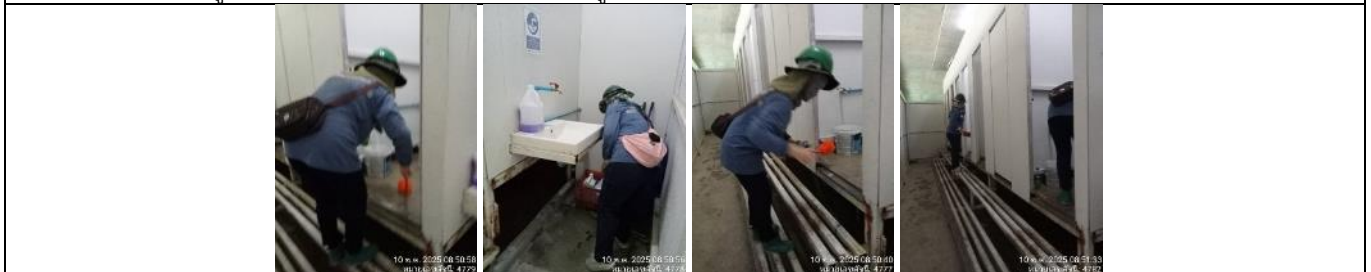
รูปที่ ๗7.48 เจ้าหน้าที่ทำความสะอาดห้องน้ำ

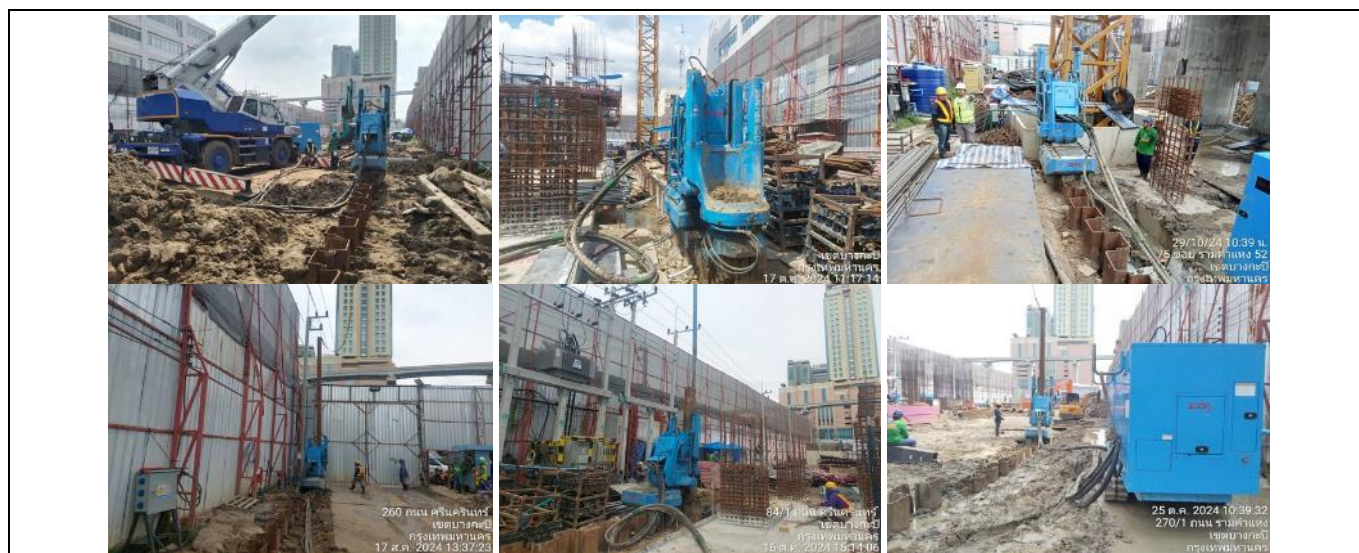
รูปที่ ผ7.49 ระบบ Silent piler

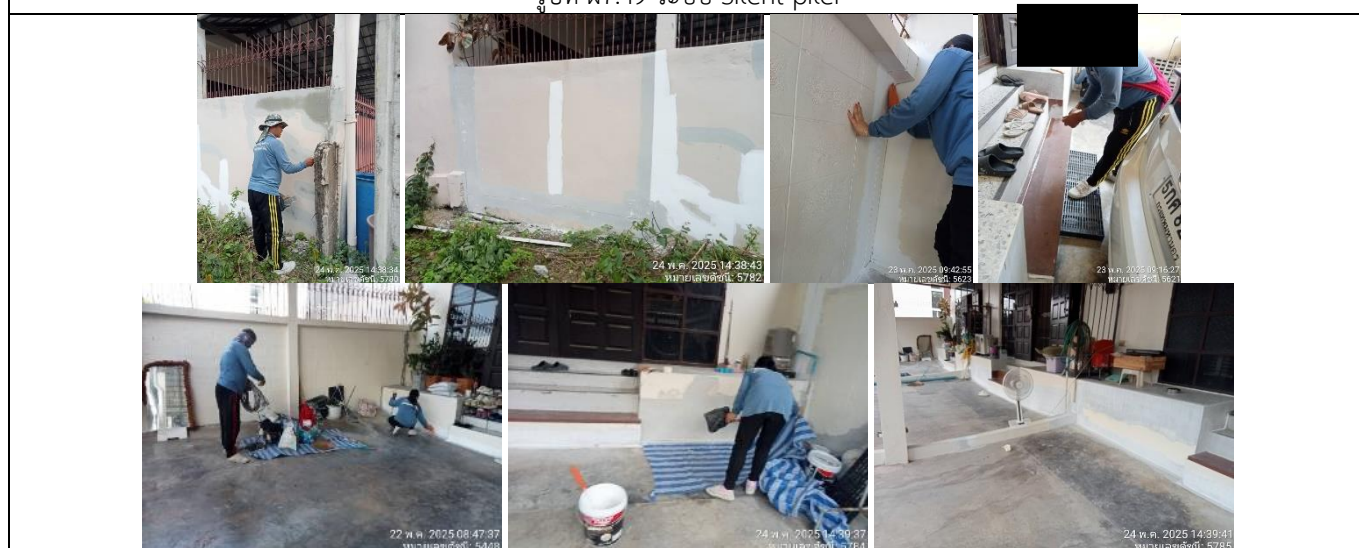
รูปที่ ผ7.50 เจ้าหน้าที่มวชนสัมพันธ์เข้าตรวจสอบ และเข้าช่วยเหลือซ่อมแซมภายในพื้นที่ของบ้านข้างเคียง

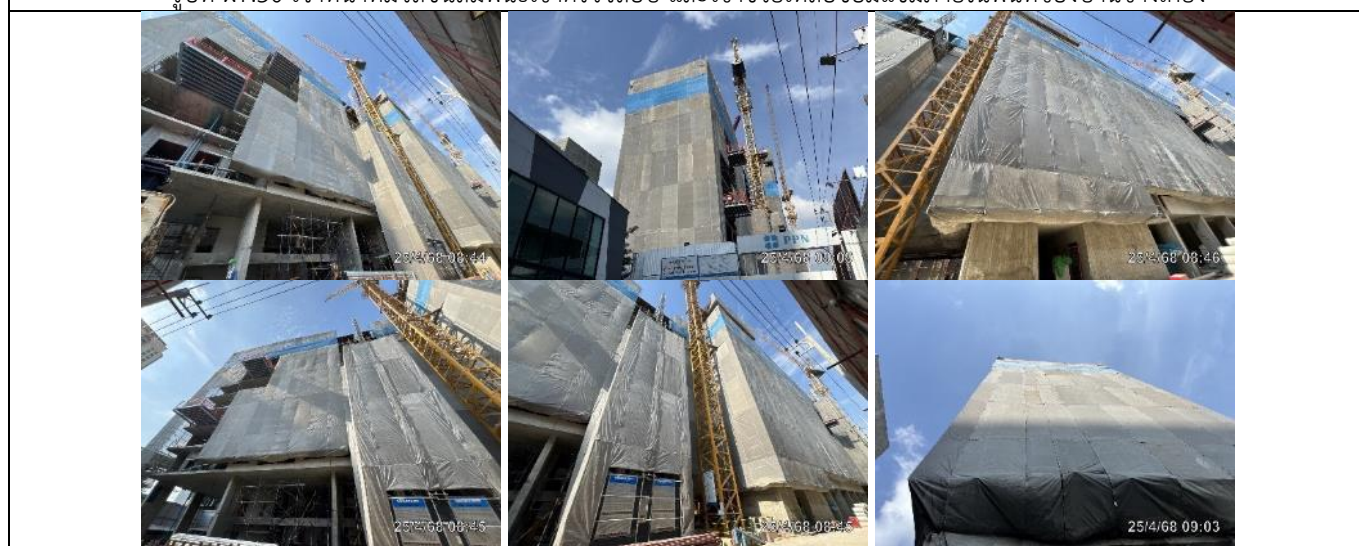
รูปที่ ผ7.51 ผ้าใบก่อสร้าง Mesh sheet

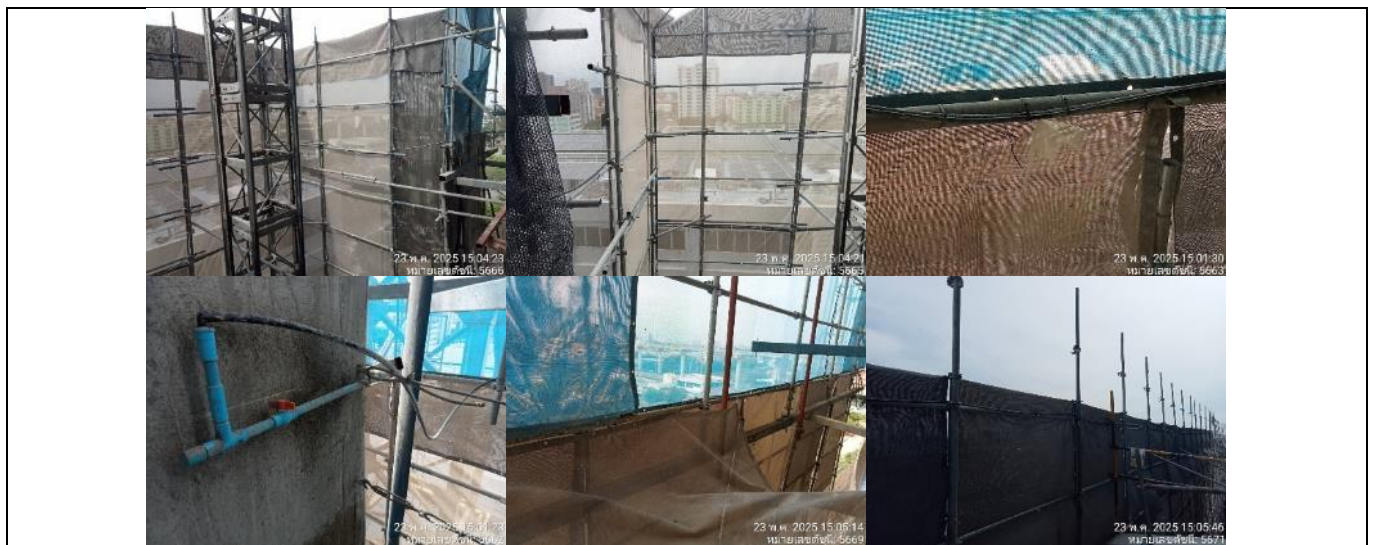
รูปที่ ผ7.52 หัวฉีดสเปรย์น้ำ (Spray nozzles) บนอาคารย้ายไปตามชั้นที่มีการก่อสร้าง

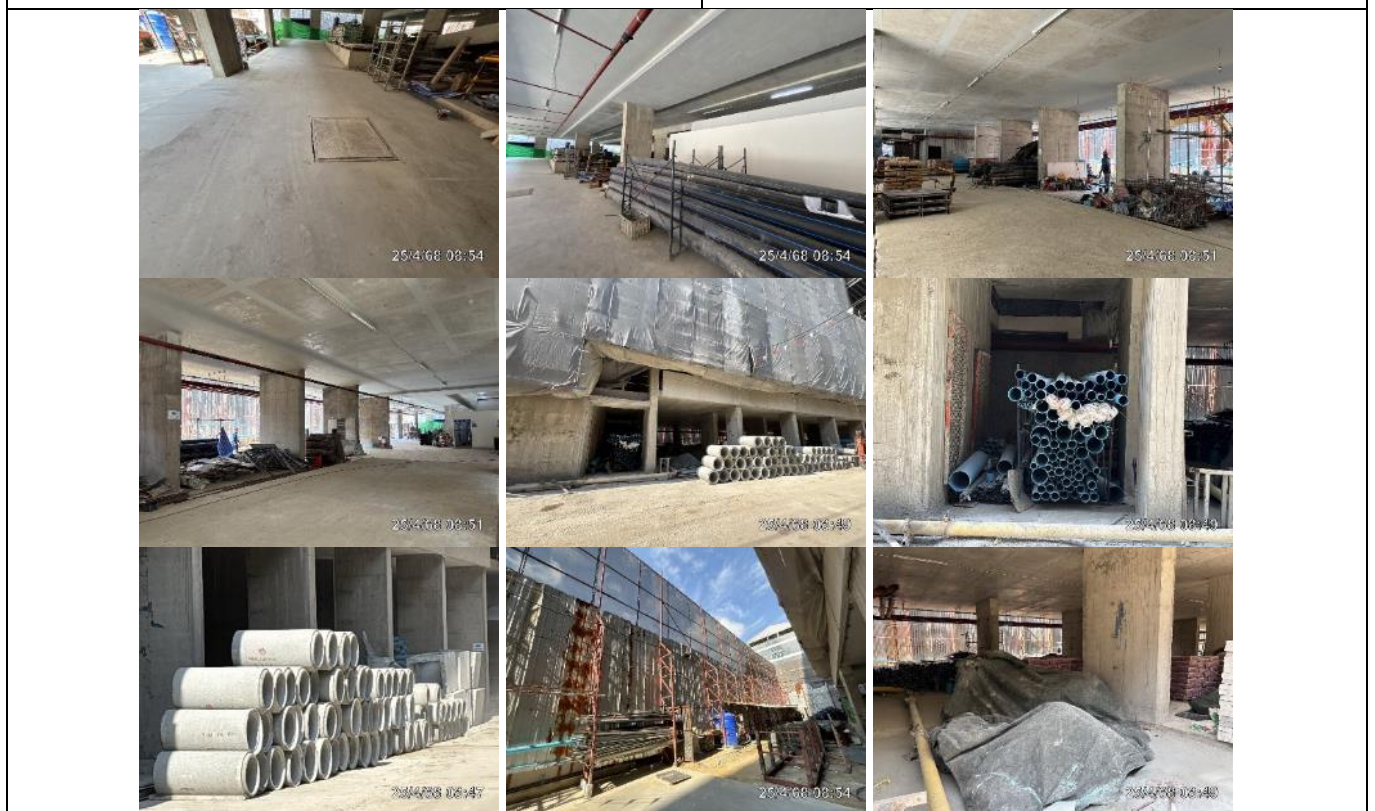
รูปที่ ผ7.55 การจัดพื้นที่ก่อสร้างให้มีความเป็นระเบียบเรียบร้อย

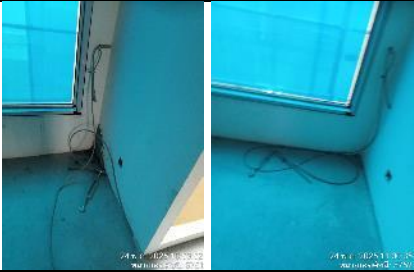
รูปที่ ผ7.56 กระจกอลูมิเนียมกันเสียง

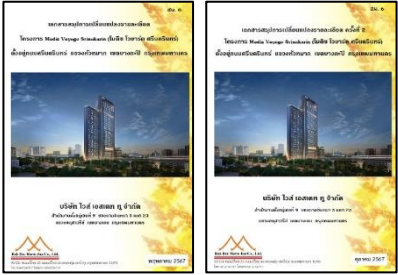
รูปที่ ผ7.57 เอกสารสรุปการเปลี่ยนแปลงรายละเอียดโครงการ 2 ฉบับ
