ผลการดำเนินการตามมาตรการป้องกันและแก้ไขผลกระทบสิ่งแวดล้อม

2.1 การปฏิบัติตามมาตรการป้องกันและแก้ไขผลกระทบสิ่งแวดล้อม

โครงการโรงแรมบันยันทรี กระบี่ (ทับแขก) ตั้งอยู่เลขที่ 279 หมู่ที่ 3 ตำบลหนองทะเล อำเภอเมืองกระบี่ จังหวัดกระบี่ ปัจจุบันเปิดดำเนินการภายใต้ชื่อโรงแรมบันยันทรี กระบี่ โดยบริษัท อันตามัน รีสอร์ท แอสเสท จำกัด โครงการเป็นโครงการประกอบกิจการประเภทโรงแรม ประกอบด้วยอาคารทั้งสิ้น จำนวน 25 อาคาร มีห้องพักรวม ทั้งสิ้น 72 ห้องพัก (81 ห้องนอน) แบ่งเป็นอาคารห้องพัก 13 อาคาร และอาคารส่วนบริการ 12 อาคาร ตั้งอยู่บน ขนาดที่ดิน 26-0-90.1 ไร่ หรือ 41,960.40 ตารางเมตรทั้งนี้ โครงการเข้าข่ายที่จะต้องศึกษาและจัดทำรายงานการวิเคราะห์ผลกระทบสิ่งแวดล้อม ซึ่งโครงการได้ดำเนินการจัดทำรายงานฯ ส่งให้ สผ. พิจารณาจนได้รับความเห็นชอบ แล้วตาม หนังสือที่ ทส 1009.5/5261 ลงวันที่ 1 พฤษภาคม 2560 โดย หนังสือเห็นชอบได้กำหนดมาตรการป้องกัน และแก้ไขผลกระทบสิ่งแวดล้อมและมาตรการติดตามตรวจสอบผลกระทบสิ่งแวดล้อม เพื่อเป็นแนวทางให้โครงการปฏิบัติรวมไปถึงเสนอรายงานผลการปฏิบัติตามมาตรการฯ ต่อหน่วยงานอนุญาต และหน่วยงานที่เกี่ยวข้อง รวมทั้ง สำนักงานนโยบายและแผนทรัพยากรธรรมชาติและสิ่งแวดล้อม (สผ.) ทุก 6 เดือนนั้น

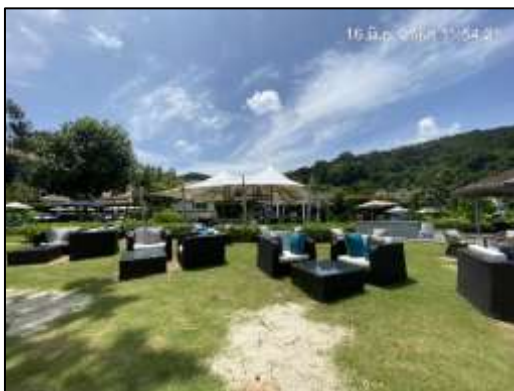
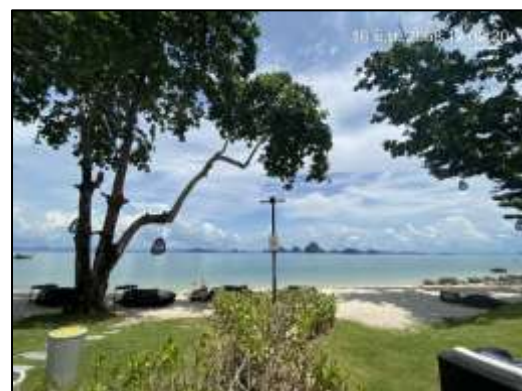
1.ทรัพยากรสิ่งแวดล้อมทางกายภาพ					
1.1 สภาพภูมิประเทศ	-	-	-	-	
1.2 ทรัพยากรดินและ การเกิดดินถล่ม	1. จัดให้มีพื้นที่สีเขียว ร้อยละ 57.96 โดยการปลูกหญ้าไม้พุ่ม และไม้ยืนต้นปกคลุมดินในพื้นที่โครงการ	✓	โครงการจัดให้มีพื้นที่สีเขียวโดยการปลูกหญ้าไม้พุ่ม และ ไม้ยืนต้นปกคลุมดินในพื้นที่โครงการ	ปฏิบัติตามมาตรการ	ภาพที่ 2-1 พื้นที่สีเขียว ภายในโครงการ

5. โครงการจัดให้มีพื้นที่สีเขียวคลุมดิน 24,322 ตร.ม. หรือประมาณร้อยละ 57.96 ของพื้นที่โครงการ	✓ โครงการจัดให้มีพื้นที่สีเขียวโดยการปลูกหญ้าไม้พุ่ม และไม้ยืนต้นปกคลุมดินในพื้นที่โครงการ	ปฏิบัติตามมาตรการ	ภาพที่ 2-1 พื้นที่สีเขียวภายในโครงการ

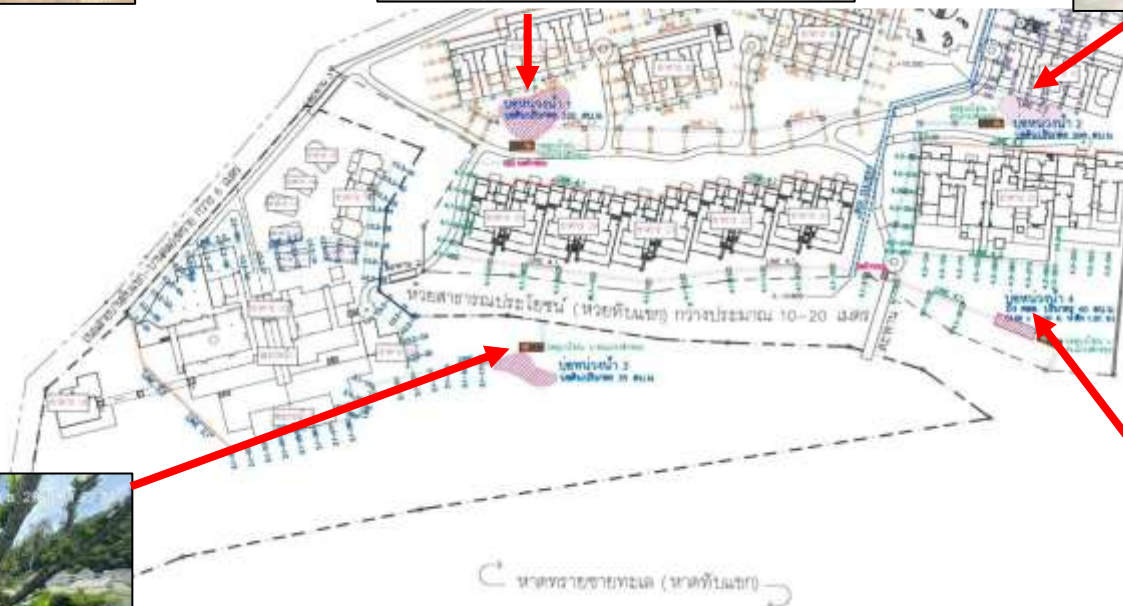
ภาพที่ 2-1 ระบายน้ำฝนของโครงการ

2. จัดให้มีท่อระบายน้ำเส้นผ่านศูนย์กลาง 0.40 ม. และ 0.60 ม. และวางระบายน้ำรูปตัวยู ความกว้าง 0.30 ม. ที่มีบ่อพักน้ำ เป็นระยะอยู่โดยรอบพื้นที่โครงการ โดยอาศัยแรงโน้มถ่วงของโลก (Gravity) ลงสู่บ่อท่อน้ำ จากนั้นน้ำจะไหลผ่านตะแกรง ดักขยะเข้า สู่บ่อสูบน้ำก่อนสูบลงสู่ห้วยสาธารณประโยชน์ (ห้วยทับแขก) ต่อไป	✓	โครงการจัดให้มีท่อระบายน้ำและบ่อพักน้ำเป็นระยะ เพื่อไหลลงสู่บ่อท่อน้ำภายในโครงการ ก่อนปล่อยลงสู่ ห้วยทับแขกต่อไป	ปฏิบัติตามมาตรการ	ภาพที่ 2-2 ระบายน้ำฝน ของโครงการในปัจจุบัน

2.2 นิเวศวิทยาทาง น้ำ	3. โครงการออกแบบให้มีท่อระบายน้ำเส้นผ่านศูนย์กลาง 0.4 ม.และ 0.6 ม. และวางระบายน้ำรูปตัวยู ความกว้าง 0.3 ม. ที่มีบ่อพักน้ำเป็นระยะอยู่โดยรอบพื้นที่โครงการ โดยอาศัยแรงโน้มถ่วงของโลก (Gravity)	✓ โครงการจัดให้มีท่อระบายน้ำและบ่อพักน้ำเป็นระยะเพื่อไหลลงสู่บ่อหนองน้ำภายในโครงการก่อนปล่อยลงสู่ห้วยทับแขกต่อไป	ปฏิบัติตามมาตรการ	ภาพที่ 2-2 ระบายน้ำฝนของโครงการในปัจจุบัน

3.4 การระบายน้ำ และป้องกันน้ำท่วม	1. โครงการออกแบบให้มีท่อระบายน้ำเส้นผ่านศูนย์กลาง 0.4 ม. และ 0.06 ม. และวางระบายน้ำรูปตัวยูขนาดความกว้าง 0.3 ม. มีบ่อพักน้ำเป็นระยะอยู่โดยรอบพื้นที่โครงการโดย อาศัยแรงโน้มถ่วงของโลก (Gravity)	✓	โครงการจัดให้มีท่อระบายน้ำและบ่อพักน้ำเป็นระยะ เพื่อไหลลงสู่บ่อท่อน้ำภายในโครงการก่อนปล่อยลงสู่ ห้วยทับแขกต่อไป	ปฏิบัติตามมาตรการ ภาพที่ 2-2 ระบบระบาย น้ำฝนของโครงการใน ปัจจุบัน

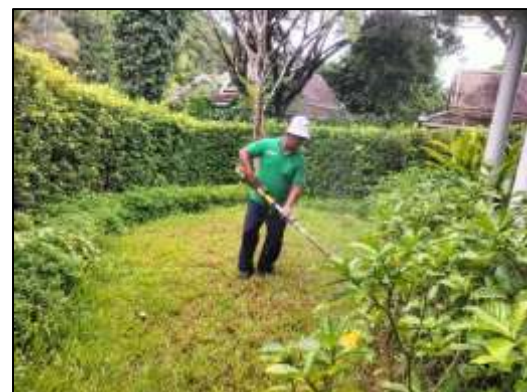
ภาพที่ 2-6 เจ้าหน้าที่ดูแลพื้นที่สีเขียว

2. จัดพื้นที่สีเขียวโดยรอบพื้นที่โครงการ รวมทั้งดูแลรักษาและ เพิ่มพื้นที่สีเขียวบริเวณพื้นที่ว่างเพื่อให้ช่วยดูดซับมลสารที่เกิด จากยานพาหนะที่เข้ามาในพื้นที่โครงการ	✓	โครงการจัดให้มีพื้นที่สีเขียวโดยการปลูกหญ้าไม้พุ่ม และ ไม้ยืนต้นปกคลุมดินในพื้นที่โครงการ และจัดให้มี เจ้าหน้าที่ดูแลพื้นที่สีเขียวให้มีความสมบูรณ์อยู่เสมอ	ปฏิบัติตามมาตรการ ภาพที่ 2-1 พื้นที่สีเขียว ภายในโครงการ ภาพที่ 2-5 เจ้าหน้าที่ ดูแลพื้นที่สีเขียว

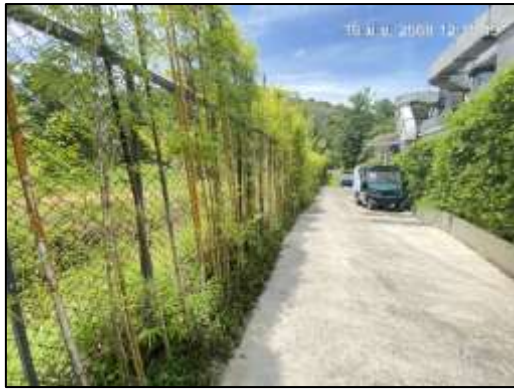
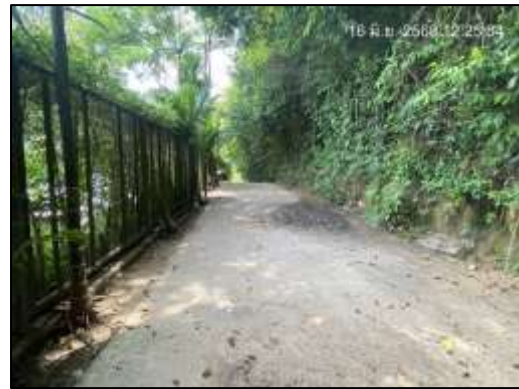
1.4 คุณภาพอากาศ	4. ทำความสะอาดถนนภายในโครงการ โดยการล้างถนนเป็นประจำเพื่อป้องกันการฟุ้งกระจายของฝุ่นบริเวณผิวถนน	✓ โครงการจัดให้มีเจ้าหน้าที่ทำความสะอาดถนนภายในโครงการอย่างสม่ำเสมอ	ปฏิบัติตามมาตรการ	ภาพที่ 2-7 ลักษณะรั้วต้นไม้ตามแนวเขตที่ดิน

3. ปลุกต้นไม้ยืนต้นเป็นรั้วกันเสียงโดยรอบโครงการ	✓ โครงการมีการปลุกต้นไม้เป็นรั้วกันเสียงรอบโครงการ	ปฏิบัติตามมาตรการ	ภาพที่ 2-7 ลักษณะรั้วต้นไม้ตามแนวเขตที่ดิน

2. ทรัพยากรสิ่งแวดล้อมทางชีวภาพ				
2.1 นิเวศวิทยาทาง บก	1. จัดให้มีแนวรั้วบริเวณพื้นที่โครงการ	✓ โครงการมีการปลุกต้นไม้เป็นรั้วรอบโครงการ	ปฏิบัติตามมาตรการ	ภาพที่ 2-7 ลักษณะรั้วต้นไม้ตามแนวเขตที่ดิน

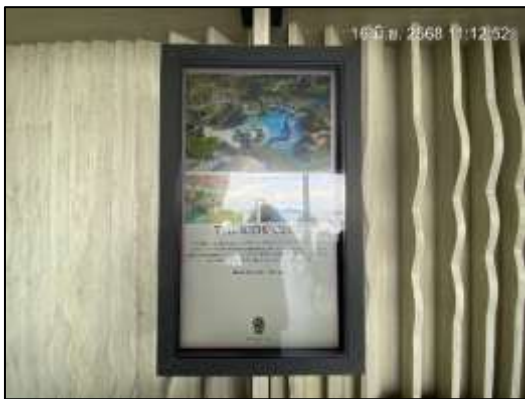
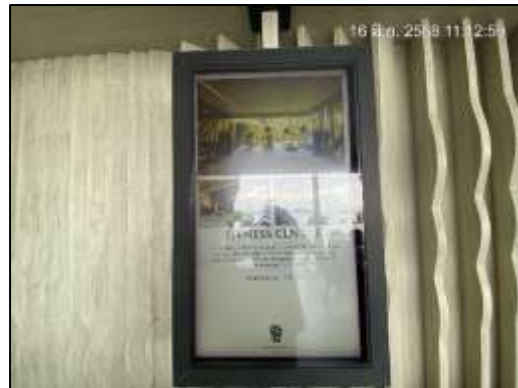
ภาพที่ 2-8 ประชาสัมพันธ์แหล่งท่องเที่ยวใกล้เคียงโครงการ

2. ประชาสัมพันธ์หรือแจ้งให้ทราบถึงข้อควรปฏิบัติตามกฎระเบียบของทางอุทยานฯกำหนดไว้อย่างเคร่งครัด	✓ โครงการมีการประชาสัมพันธ์หรือแจ้งให้ทราบถึงข้อควรปฏิบัติตามกฎระเบียบของทางอุทยานฯ กำหนดไว้อย่างเคร่งครัด	ปฏิบัติตามมาตรการ	ภาพที่ 2-8 ประชาสัมพันธ์แหล่งท่องเที่ยวใกล้เคียงกับโครงการ

3. ห้ามเข้าไปในพื้นที่อุทยาน ฯ โดยไม่ได้รับอนุญาต	✓ อุทยานฯ สามารถเข้าไปได้เมื่อได้รับอนุญาต	ปฏิบัติตามมาตรการ	ภาพที่ 2 8 ประชาสัมพันธ์แหล่งท่องเที่ยวใกล้เคียงกับโครงการ

5. กำหนดกิจกรรมการเดินป่าศึกษาธรรมชาติเป็นทางเลือก หนึ่งในการทำกิจกรรมระหว่างการเข้าพักโครงการ เพื่อส่งเสริม การท่องเที่ยว	✓ โครงการมีการจัดกิจกรรมการเดินป่าศึกษาธรรมชาติ เป็นทางเลือกหนึ่งในการทำกิจกรรมระหว่างการเข้าพัก โครงการ	ปฏิบัติตามมาตรการ	ภาพที่ 2-8 ประชาสัมพันธ์ แหล่งท่องเที่ยว ใกล้กับ โครงการ

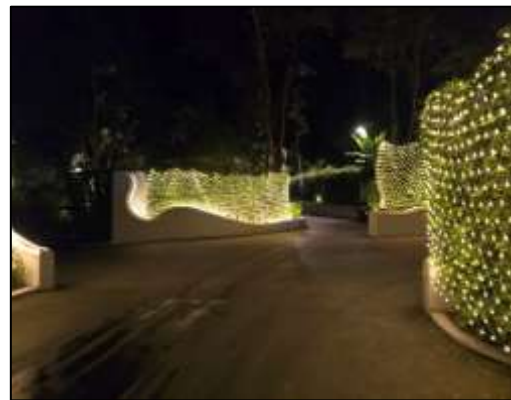
ภาพที่ 2-14 ไฟส่องสว่างภายในโครงการในเวลากลางคืน

4. จัดให้มีระบบไฟฟ้าส่องสว่างบริเวณทางเข้า-ออกโครงการ และทางจราจรให้เพียงพอ	✓ โครงการจัดให้มีระบบไฟฟ้าส่องสว่างบริเวณทางเข้า- ออกโครงการและทางจราจรภายในโครงการ	ปฏิบัติตามมาตรการ	ภาพที่ 2-14 ไฟส่องสว่าง ภายในโครงการในเวลา กลางคืน

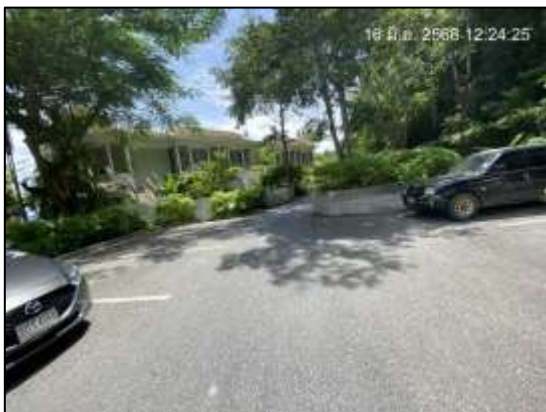
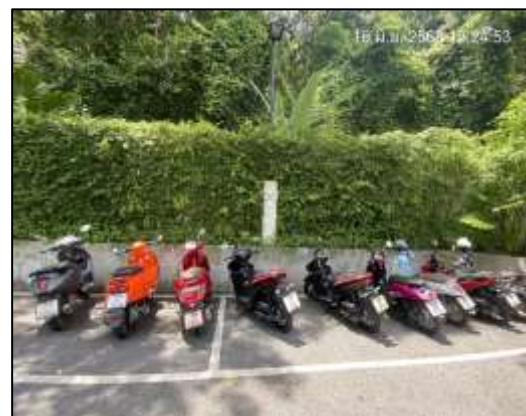
ภาพที่ 2-15 ที่จอดรถภายในโครงการ

5. จัดให้มีที่จอดรถยนต์จำนวน 75 คัน เพื่อเป็นการป้องกัน ไม่ให้รถของผู้พักอาศัยในโครงการจอดกีดขวางเส้นทาง การจราจรภายนอกโครงการ	✓ โครงการจัดให้มีที่จอดรถสำหรับผู้เข้ามาใช้บริการ	ปฏิบัติตามมาตรการ	ภาพที่ 2-15 ที่จอดรถ ภายในโครงการ

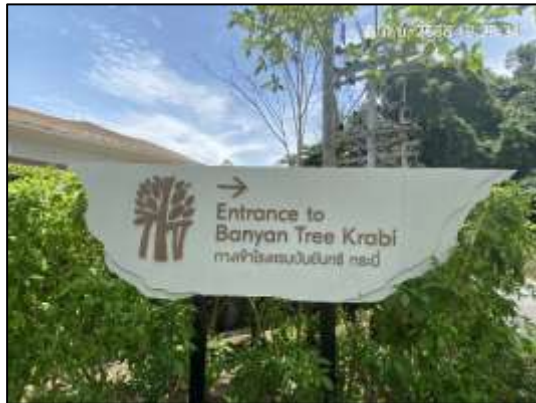
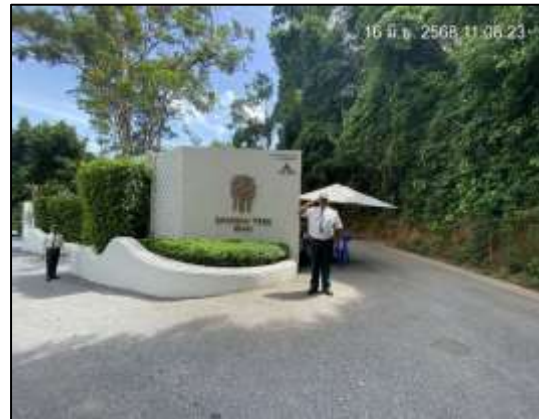
ภาพที่ 2-16 ป้ายชื่อโครงการที่สามารถมองเห็นได้แต่ไกล

7. ติดตั้งป้ายโครงการ ลูกศรแสดงทิศทางบริเวณเข้า-ออก โครงการที่สามารถมองเห็นได้ชัดเจนและในระยะทางที่จะ ชะลอรถได้ทันก่อนเข้าสู่โครงการได้อย่างปลอดภัย	✓ โครงการมีการติดตั้งป้ายชื่อโครงการให้สามารถมองเห็น ได้แต่ไกล และชะลอรถเพื่อเข้าสู่โครงการได้อย่าง ปลอดภัย	ปฏิบัติตามมาตรการ	ภาพที่ 2-16 ป้ายชื่อโครง การที่สามารถ มองเห็นได้ แต่ไกล

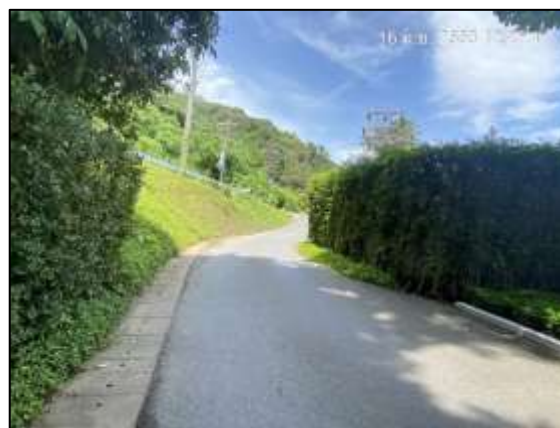
ภาพที่ 2-17 ถนนคอนกรีตที่ได้รับอนุญาตให้ปรับปรุง

3.2 การคมนาคม ขนส่ง (ต่อ)	8. โครงการกับประสานขออนุญาตในการดำเนินการปรับปรุง ถนนสาธารณะที่ติดกับโครงการตลอดแนวเขตที่ดินของ โครงการจากสาม แยกทางหลวงชนบทสายบ้านคลองม่วงถึงบ้านทับ แขกตัดกับถนน สายบ้านทับแขกถึงบ้านคลองทรายถึง ห้วยสาธารณะประโยชน์ (ห้วย ทับแขก) และก่อสร้างท่อ คสล. สี่เหลี่ยมบริเวณภายในโครงการขนาด ความกว้าง1.20x1.20 ม. ความลึก 2.0ม. เพื่อรวบรวมน้ำที่ซึมบริเวณ ถนน สาธารณประโยชน์ฝั่งโครงการให้รายได้ตามปกติสูงห้วย สาธารณประโยชน์ (ห้วยทับแขก) เช่นเดิม	✓ โครงการได้รับอนุญาตให้ปรับปรุงถนนสาธารณะจาก สามแยกทางหลวงชนบทสายบ้านคลองม่วงถึงบ้านทับ แขกตัดกับถนนสายบ้านทับแขกถึงบ้าน คลองทรายถึง ห้วยสาธารณะประโยชน์ และมีการก่อสร้างท่อ คสล. รวบรวมน้ำที่ซึมบริเวณถนนสาธารณประโยชน์ฝั่ง โครงการให้รายได้ตามปกติสูงห้วยทับแขก เป็นระยะทาง 50 เมตร	ปฏิบัติตามมาตรการ	ภาพที่ 2-17 ถนนคอนกรีต ที่ได้รับอนุญาตให้ปรับปรุง

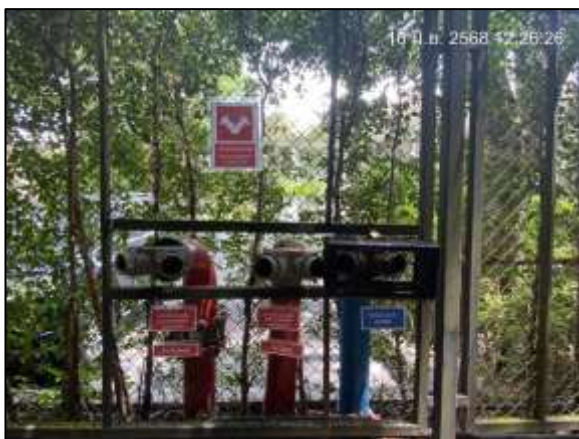
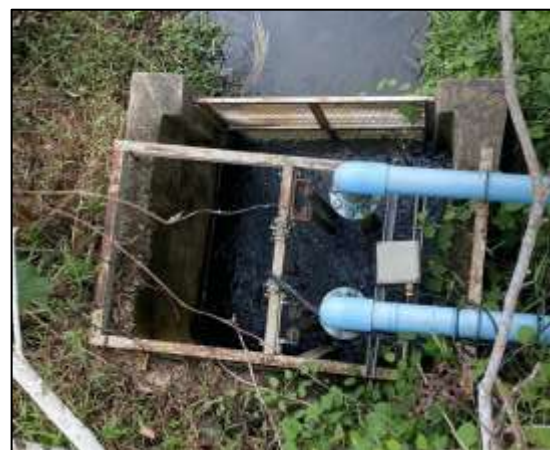
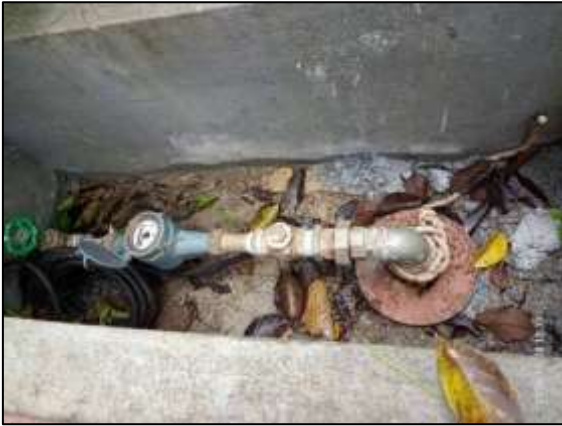
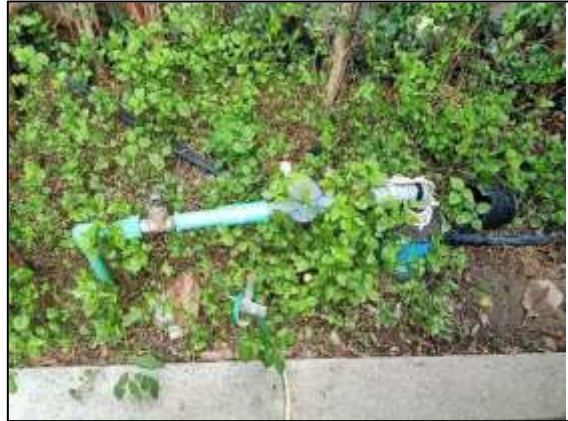
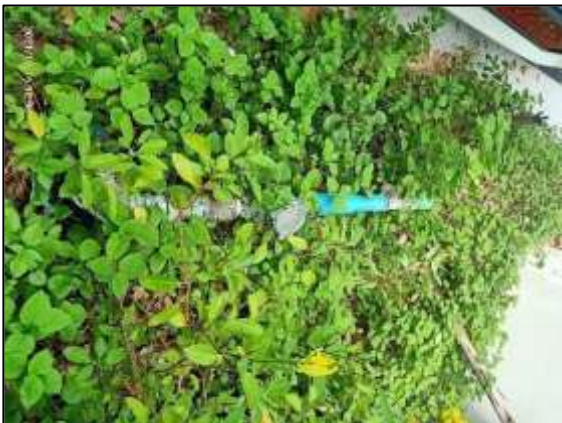
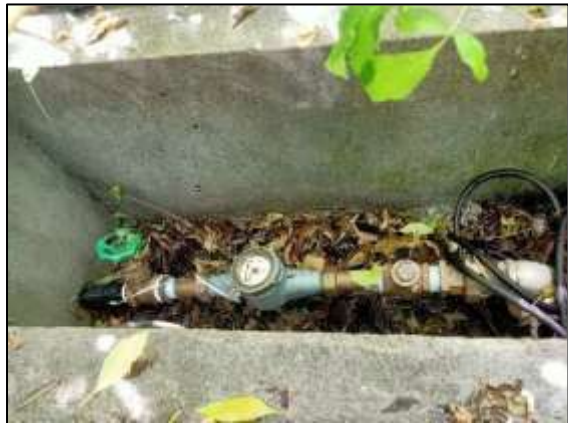
ภาพที่ 2-18 ระบบน้ำใช้ในโครงการ

3.3 การใช้น้ำ	1. โครงการจะใช้น้ำประปาหมู่บ้านจากองค์การบริหารส่วน ตำบลหนองทะเลเป็นแหล่งน้ำใช้หลัก และน้ำฝนจากบ่อหนอง น้ำ 1 ปริมาตร 320 ลบ.ม. ร่วมด้วยและน้ำซื้อจากรถบรรทุก น้ำเอกชนเป็นแหล่งน้ำใช้สำรอง	✓ เนื่องจากระบบน้ำประปาหมู่บ้านจาก อบต.หนองทะเล ยังไม่สามารถต่อท่อมาให้บริการได้ โครงการจึงได้ขอ อนุญาตสูบน้ำบาดาลจำนวน 4 บ่อ และใช้น้ำจากห้วย ทับแขกสูบน้ำไปยังบ่อเก็บน้ำดิบ (หากน้ำไม่พอจะทำการ ซื้อน้ำจากเอกชน)	ปฏิบัติตามมาตรการ	ภาพที่ 2-18 ระบบน้ำใช้ ภายในโครงการ

2. จัดให้มีที่รับน้ำประปาเข้าสู่ถังเก็บน้ำใต้ดินโดยใช้แรงโน้ม ถ่วงก่อนสูบน้ำไปยังแต่ละอาคารโดยไม่ดึงน้ำประปาจากท่อหลัก โดยตรง	✓ โครงการจัดให้มีที่รับน้ำประปาเข้าสู่ถังเก็บน้ำใต้ดินโดย ใช้แรงโน้มถ่วงก่อนสูบน้ำไปยังแต่ละอาคารโดยไม่ดึง น้ำประปาจากท่อหลักโดยตรง	ปฏิบัติตามมาตรการ	ภาพที่ 2-18 ระบบน้ำใช้ ภายในโครงการ

3. จะให้มีถังเก็บน้ำดิบปริมาตร 218 ลบ.ม. ถังเก็บน้ำใต้ดิน 1ปริมาตร 188 ลบ.ม. และถังเก็บน้ำใต้ดิน 2 ปริมาตร 188	✓ โครงการจัดให้มีถังเก็บน้ำดิบและถังเก็บน้ำใช้ตามที่ กำหนด	ปฏิบัติตามมาตรการ	ภาพที่ 2-18 ระบบน้ำใช้ ภายในโครงการ

3.3 การใช้น้ำ (ต่อ)	ลบ.ม. รวมปริมาตรกักเก็บน้ำใช้ของโครงการเท่ากับ 594 ลบ. ม. ซึ่งโครงการ สามารถสำรองน้ำไว้ได้ประมาณ 4 วัน			
	5. จัดให้มีเจ้าหน้าที่คอยดูแลล้างทำความสะอาดถังน้ำเป็น ประจำทุกๆ 6 เดือน	✓	โครงการเริ่มเปิดให้บริการเมื่อวันที่ 24 ตุลาคม 2563 โครงการมีการตรวจสอบปริมาณตะกอนในถังเก็บน้ำ และมีการตรวจสอบคุณภาพน้ำประปาเป็นประจำซึ่ง ในช่วงเดือนกรกฎาคม-ธันวาคม 2567 มีปริมาณตะกอน สะสมน้อย และคุณภาพน้ำประปายังอยู่ในเกณฑ์	ปฏิบัติตามมาตรการ ภาพที่ 2-18 ระบบน้ำใช้ ภายในโครงการ

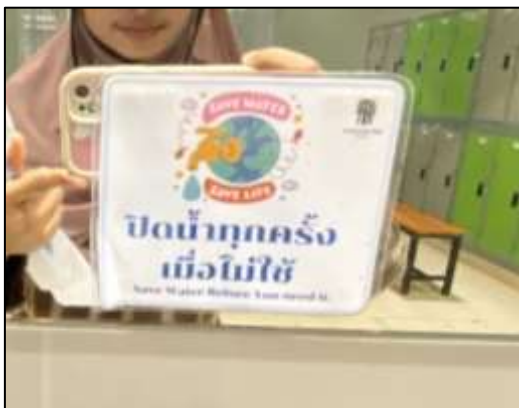
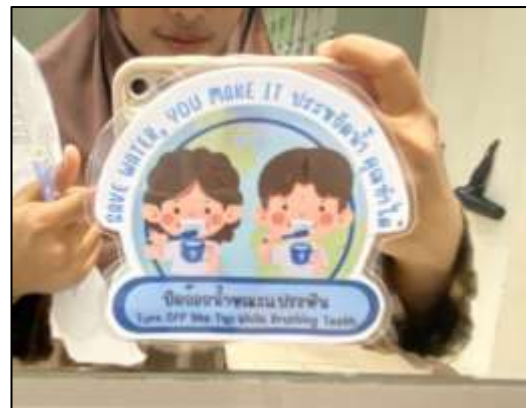
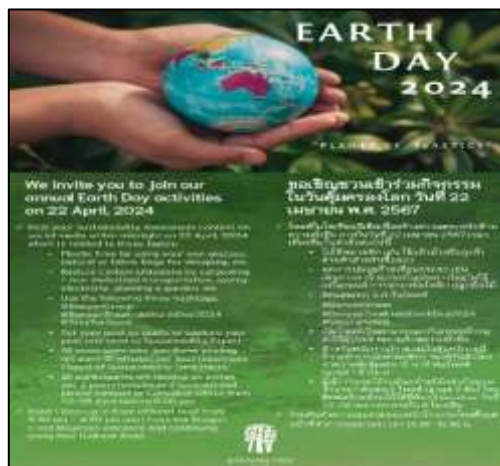
ภาพที่ 2-19 มาตรการประหยัดน้ำภายในโครงการ

6. ธรณีกรัให้ร่วมกันประหยัลดน้ำและเลือกใช้สุขภัณฑ์ประหยัลด น้ำ	✓	ทางโครงการธรณีกรัให้ร่วมกันประหยัลดน้ำและเลือกใช้ สุขภัณฑ์ประหยัลดน้ำ	ปฏิบัติตามมาตรการ ภาพที่ 2-19 มาตรการ ประหยัลดน้ำภายในโครง การ

7. ตรวจสอบการแจกจ่ายน้ำและเส้นท่อให้อยู่ในสภาพดีอยู่ เสมอหากพบว่าชำรุดให้แก้ไขทันทีนอกจากนี้โครงการจะมา ตรวจสอบระบบท่อน้ำรวมถึงเครื่องสุขภัณฑ์ที่อาจจะชำรุดจน เป็นเหตุให้น้ำประปารั่วไหลได้ง่าย	✓	โครงการจัดให้มีเจ้าหน้าที่ตรวจสอบระบบท่อประปา และสุขภัณฑ์ไม่ให้เกิดการชำรุด	ปฏิบัติตามมาตรการ ภาพที่ 2-19 มาตรการ ประหยัลดน้ำภายในโครง การ
