ภาคผนวกที่ 9

สำเนา บันทึกการตรวจสอบและดูแลระบบจ่ายไฟฟ้า

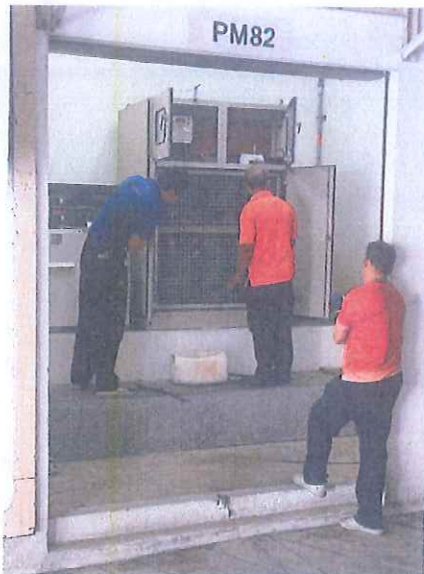
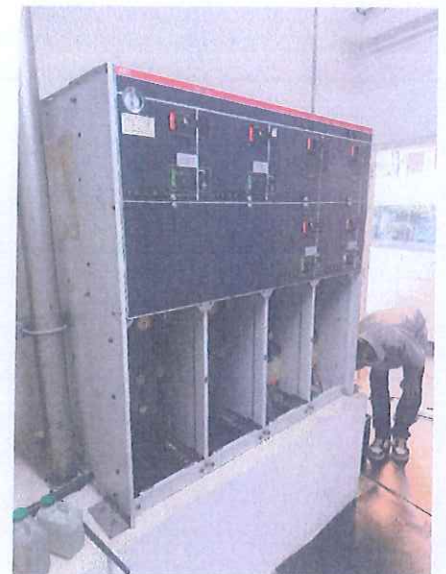
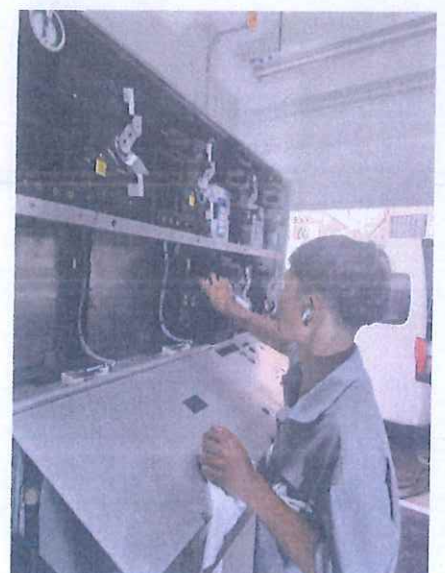
ภาพชุดที่ 1 ขณะดำเนินการตรวจสอบและทำความสะอาดรักษาสภาพภายในตู้ไฟฟ้าแรงสูง
ไม่พบร่องรอยรั่วไหลทางไฟฟ้าที่อาจก่อให้เกิดการ Break down

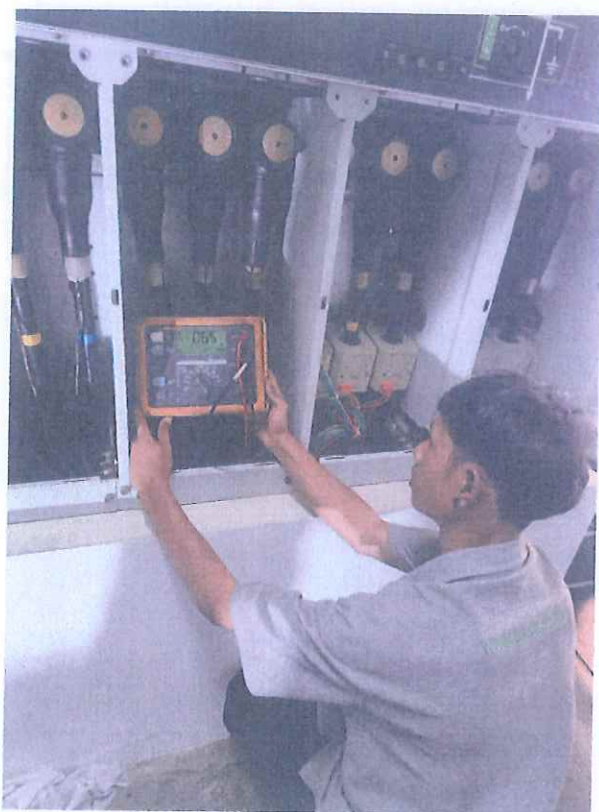
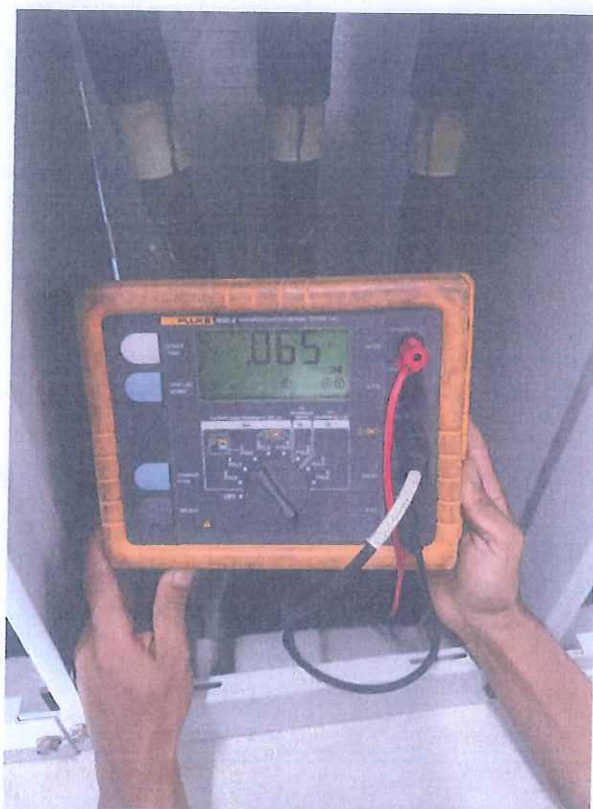
ภาพชุดที่ 2 ขณะดำเนินการตรวจสอบวัดค่าความต้านทานดินภายในตู้ไฟฟ้าแรงสูง

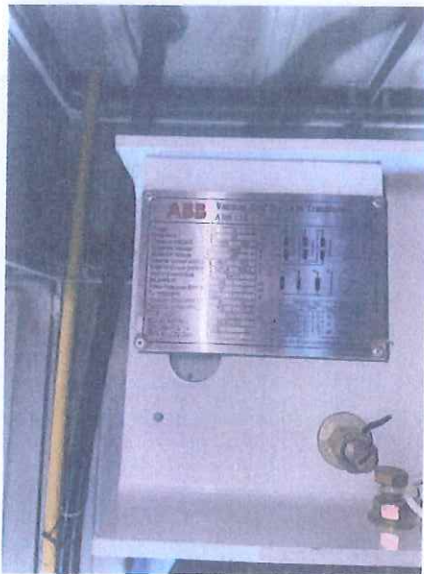
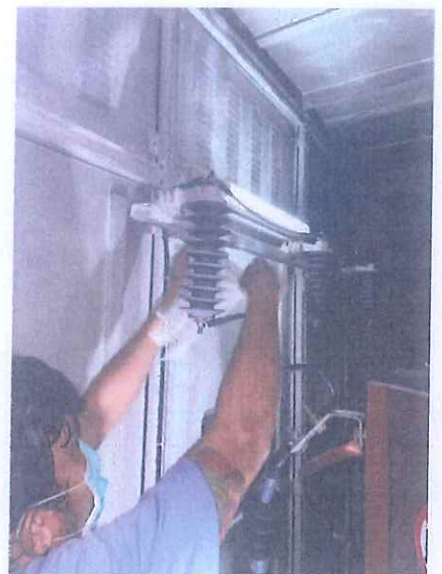
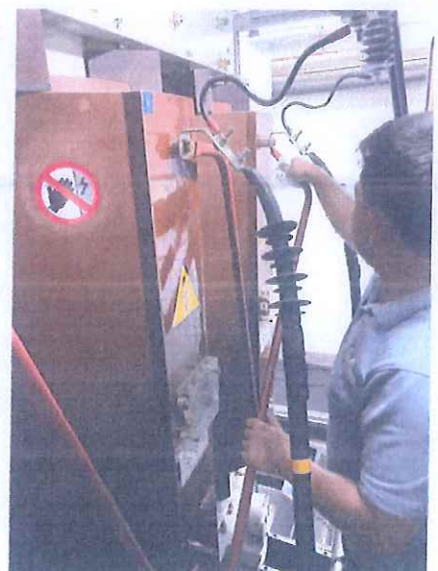
ภาพชุดที่ 3 ขณะดำเนินการทำความสะอาดรักษาสภาพหม้อแปลงไฟฟ้า

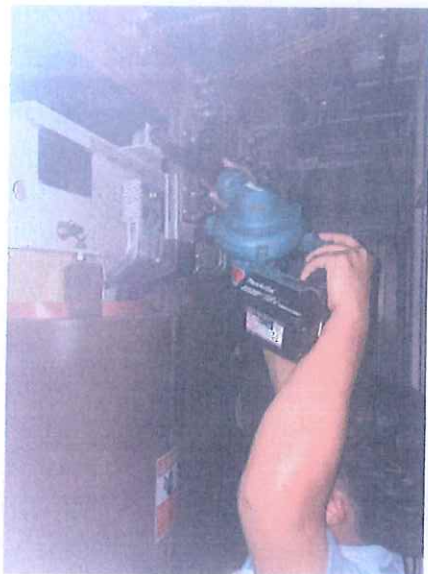
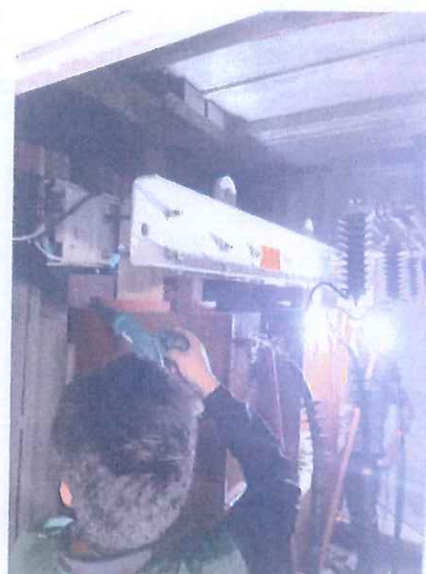
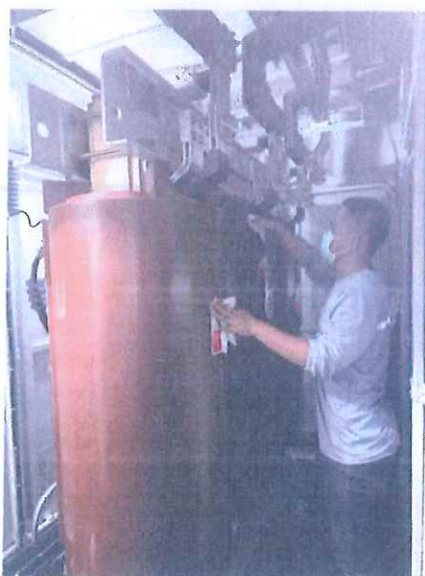
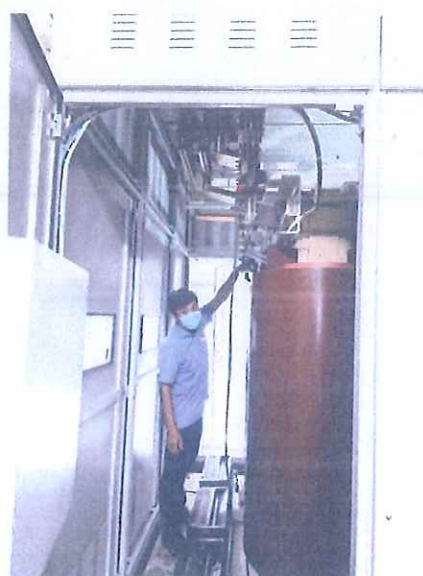
ภาพชุดที่ 4 ขณะดำเนินการทำความสะอาดรักษาสภาพหม้อแปลงไฟฟ้า

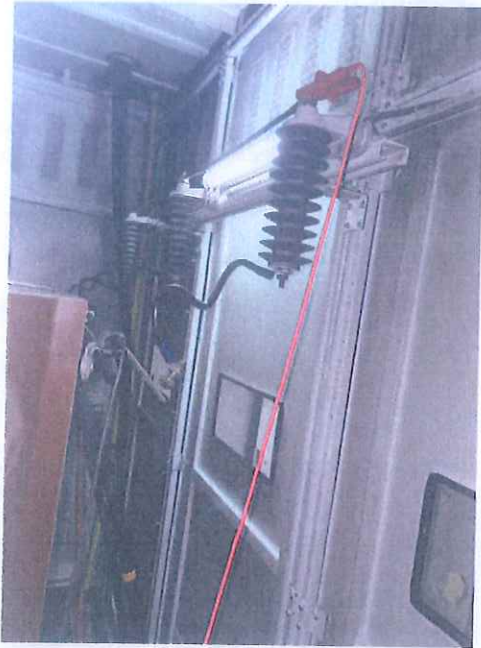
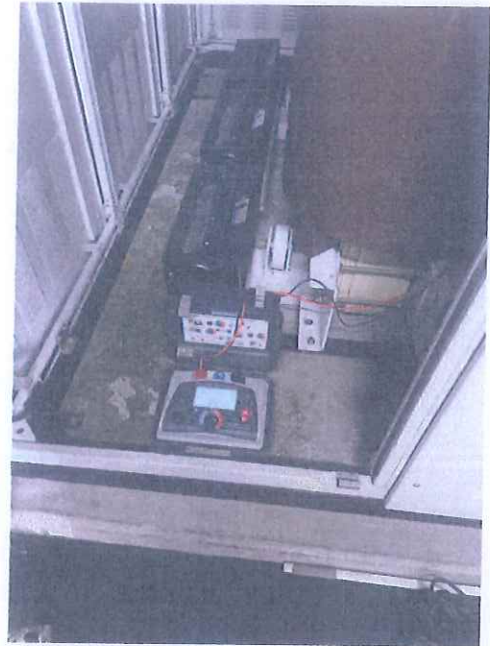
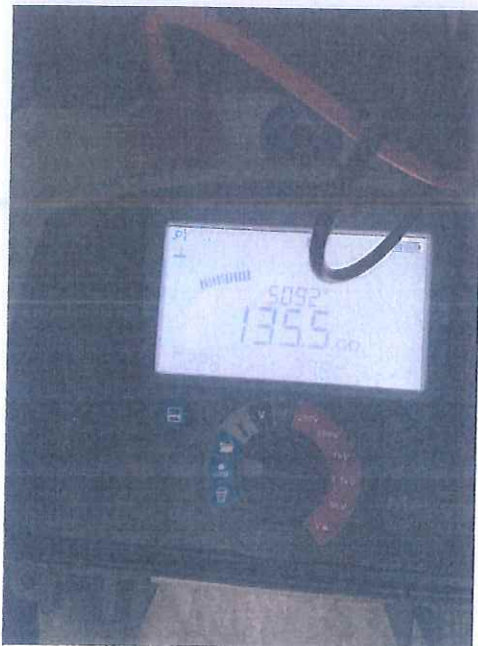
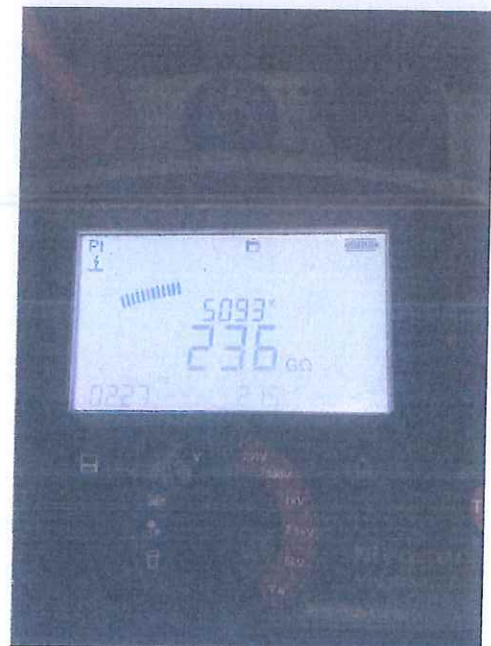
ภาพชุดที่ 5 ขณะดำเนินการตรวจสอบสภาพฉนวนของหม้อแปลงไฟฟ้า
ด้วยวิธีการ Polarization Index เพื่อเป็นข้อมูลติดตามในปีต่อไป

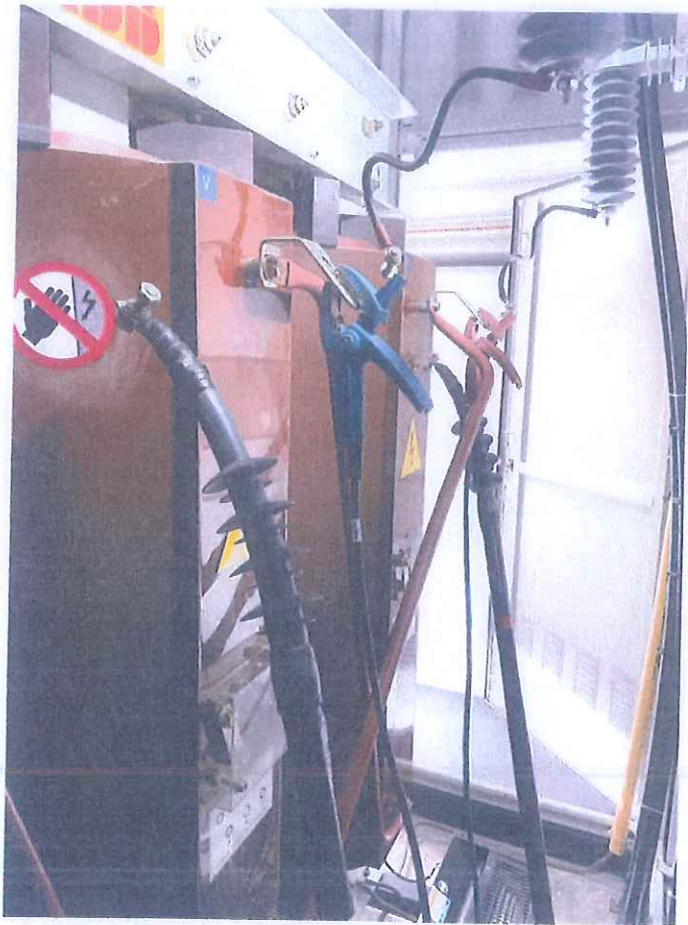
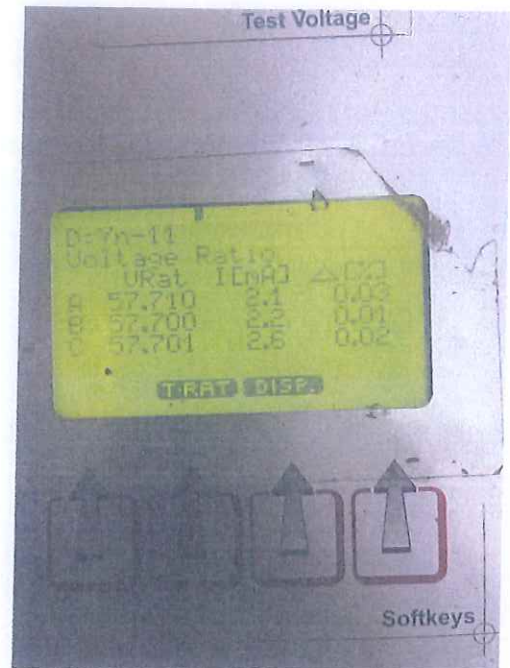
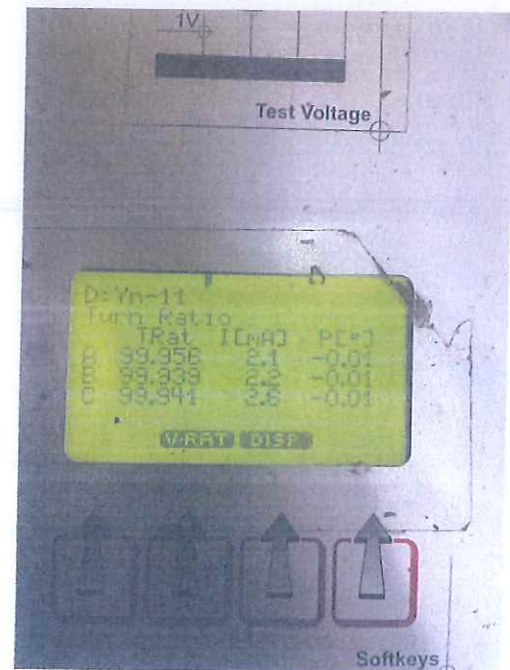
ภาพชุดที่ 6 ขณะดำเนินการตรวจสอบค่า Turn Ratio ระหว่างขดลวดแรงสูงกับแรงต่ำ เพื่อเป็นข้อมูลติดตามในปีต่อไป

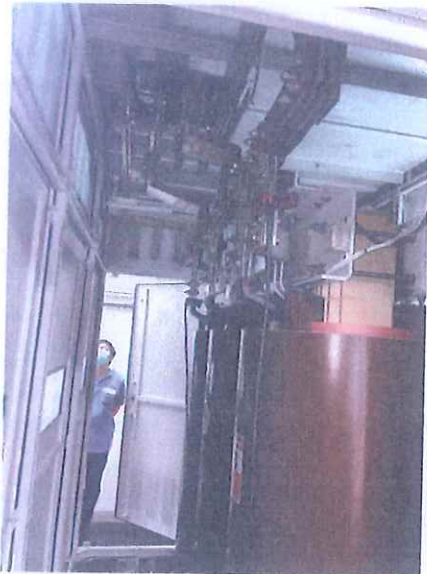
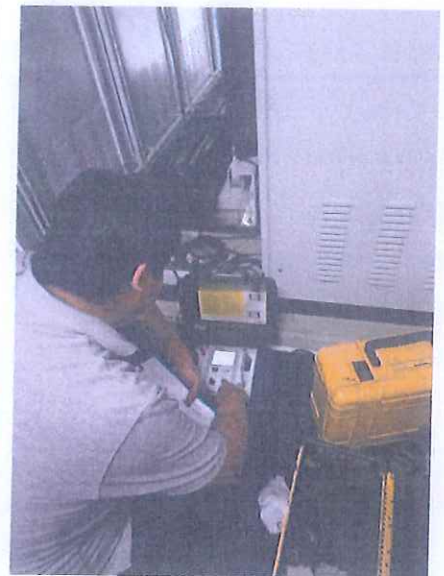
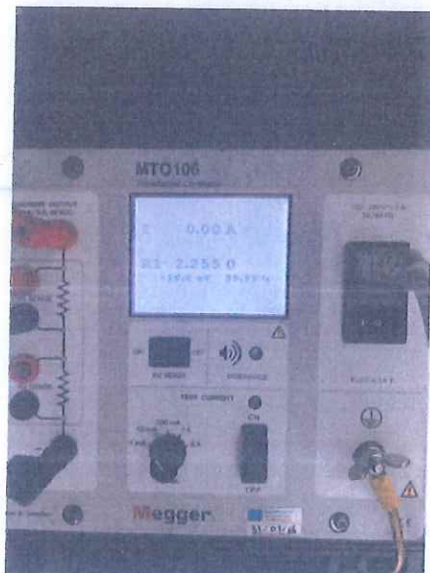
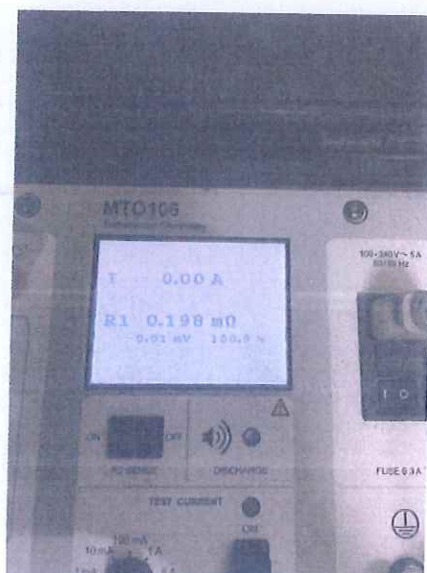
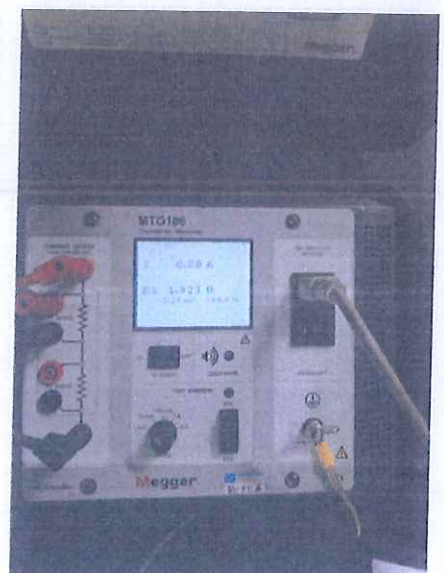
ภาพชุดที่ 7 ขณะดำเนินการตรวจวัดค่าความต้านทานขดลวด (Winding resistance)
เพื่อเป็นข้อมูลติดตามในปีต่อไป

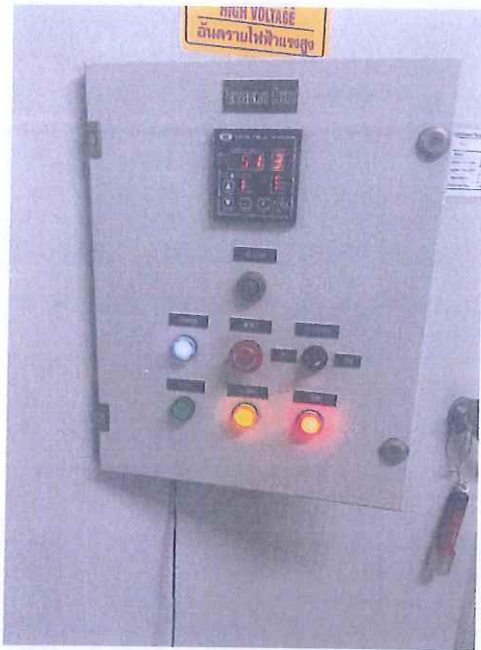
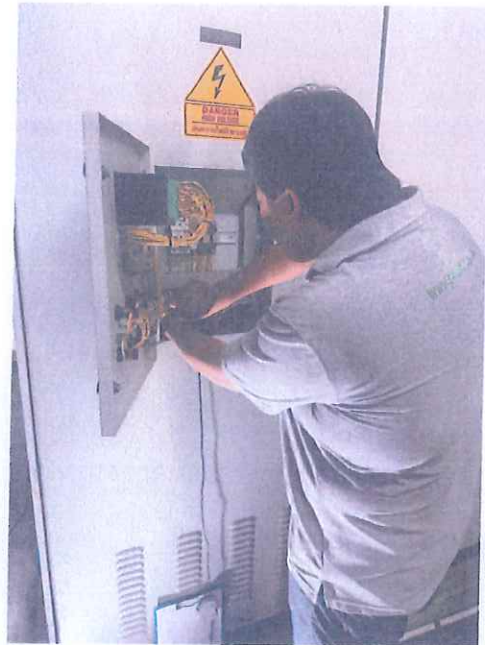
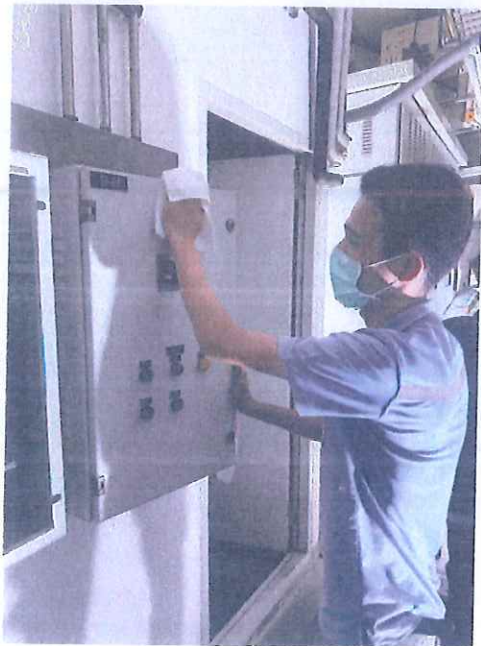
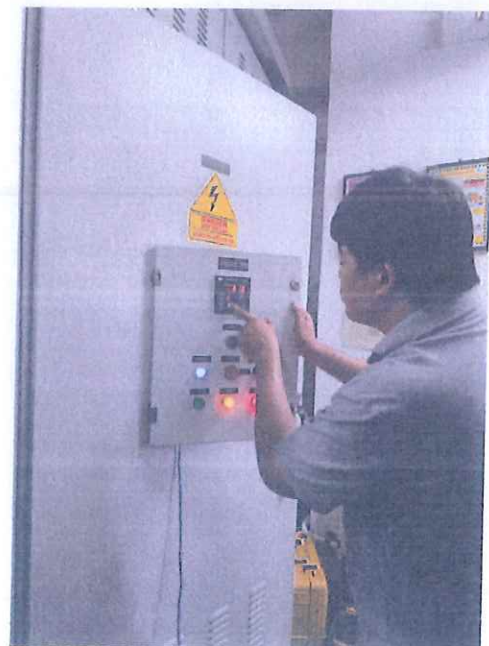
ภาพชุดที่ 8 ขณะดำเนินการตรวจเช็คการทำงานของชุดป้องกันหม้อแปลงไฟฟ้า

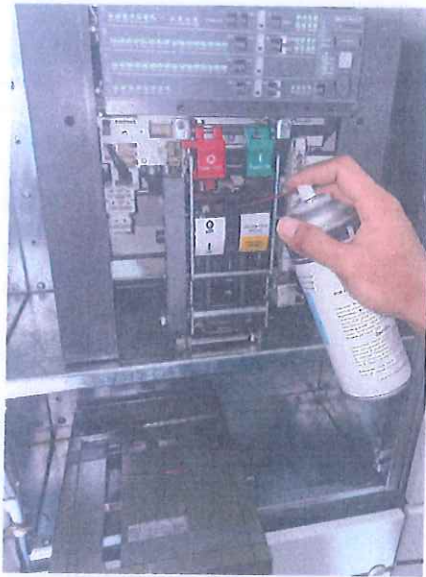
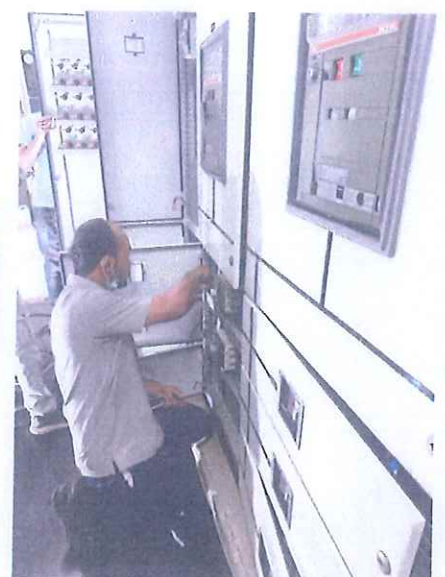
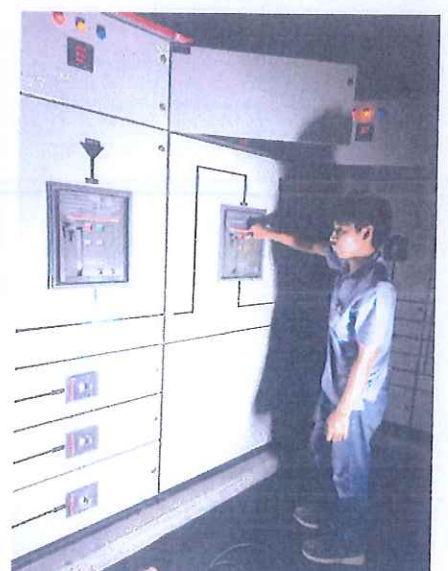
ภาพชุดที่ 9 ขณะดำเนินการเช็คทำความสะอาดทั่วไปของ Air Circuit Breaker

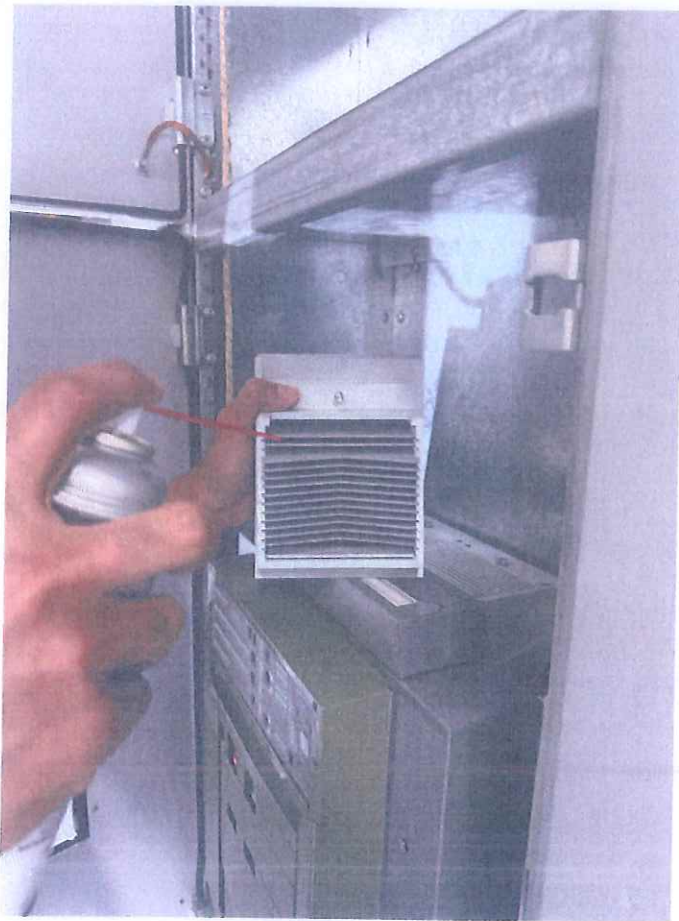
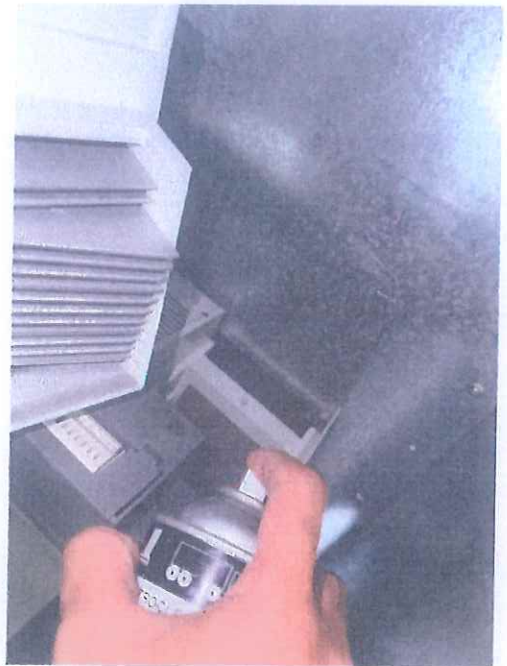
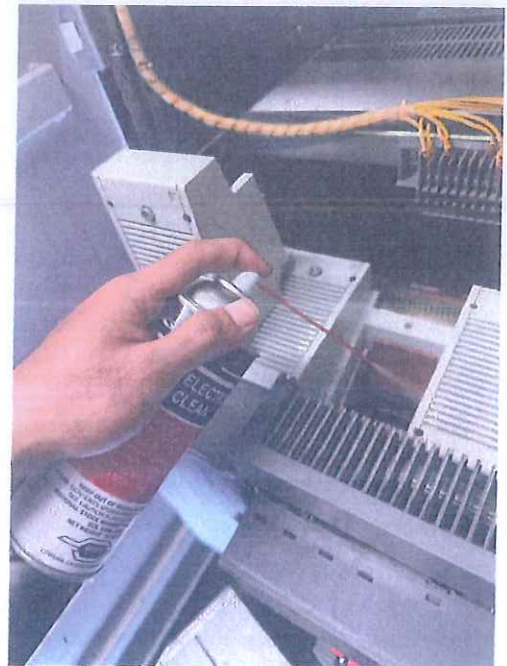
ภาพชุดที่ 10 ขณะดำเนินการทำความสะอาดและฉีดน้ำยาทำความสะอาดหน้าสัมผัส และ
รางดีบอาร์คของ ACB เพื่อยืดอายุการใช้งาน

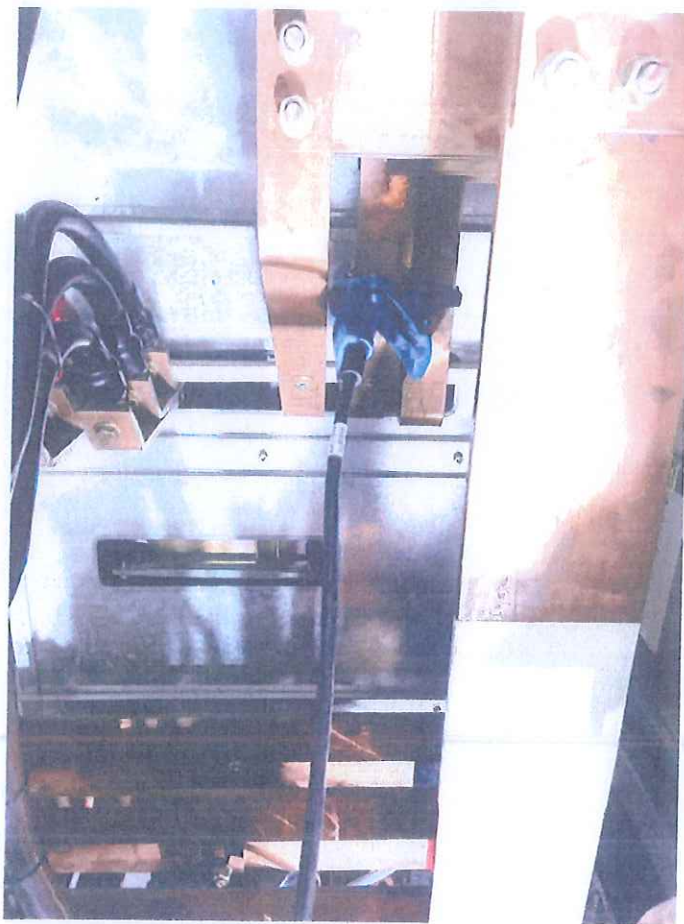
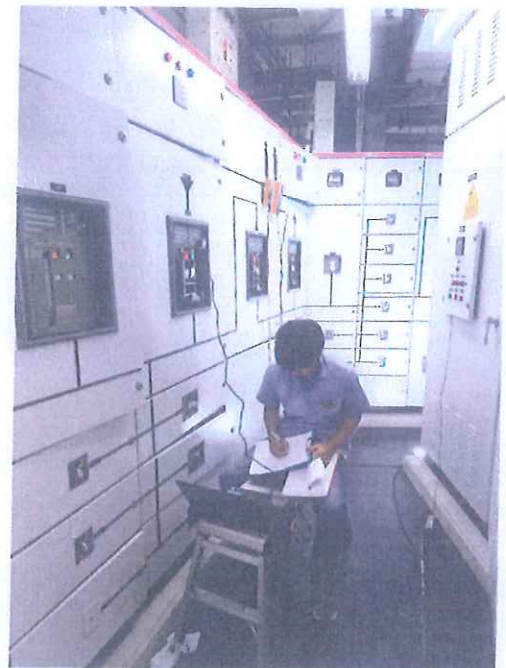
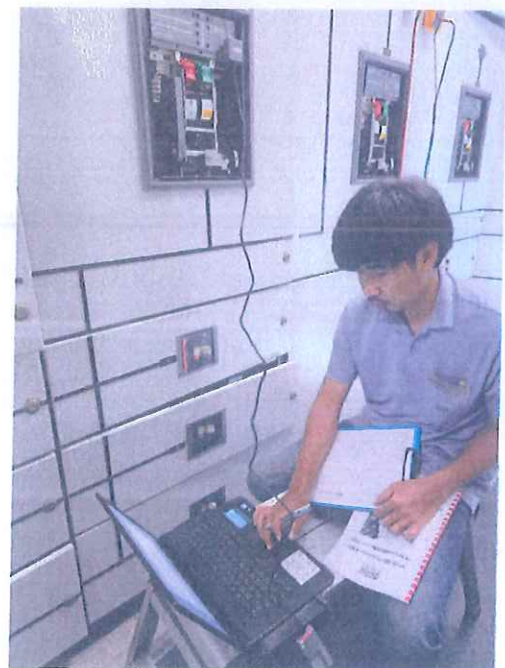
ภาพชุดที่ 11 ขณะดำเนินการจำลองสถานการณ์ fault (overload, short circuit, ground fault) ในระบบ เพื่อให้มั่นใจว่าชุด unit trip สามารถทำงานได้ตามฟังก์ชั่น

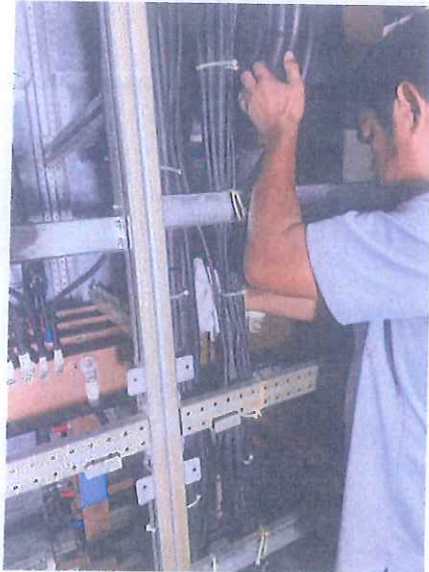
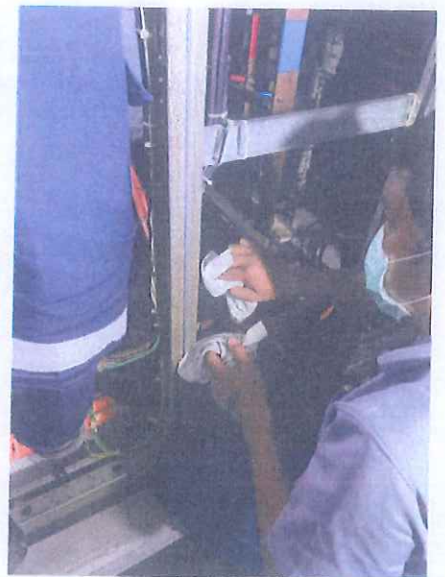
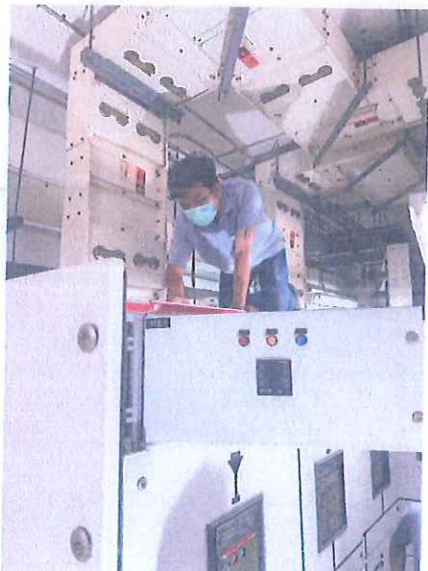
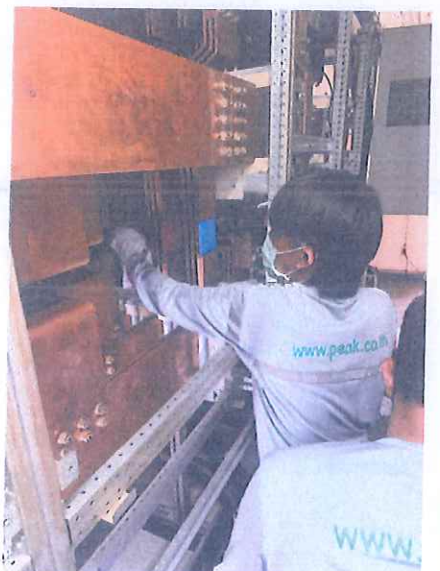
ภาพชุดที่ 12 ขณะดำเนินการเช็คทำความสะอาดสภาพทั่วไปของตู้ MDB

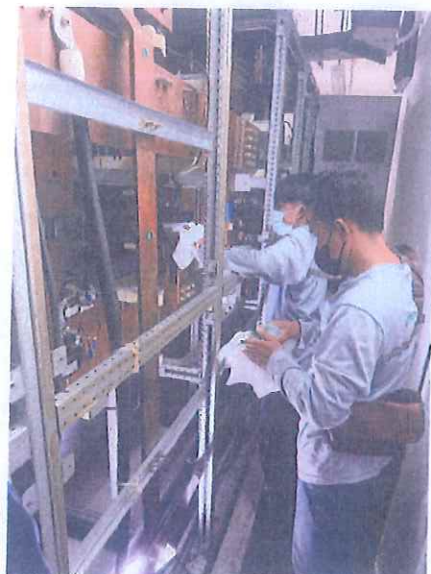
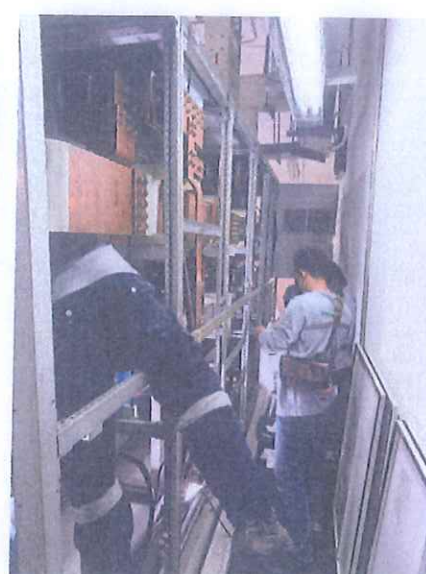
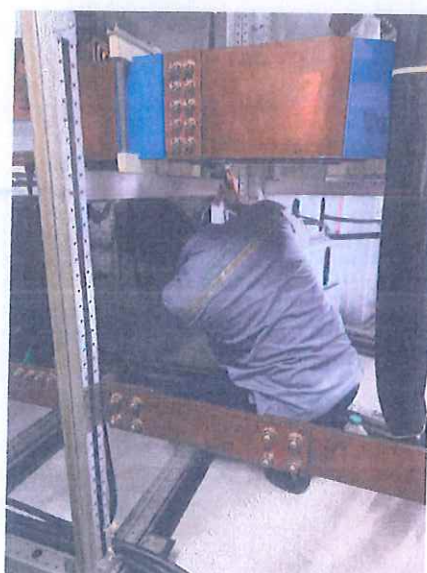
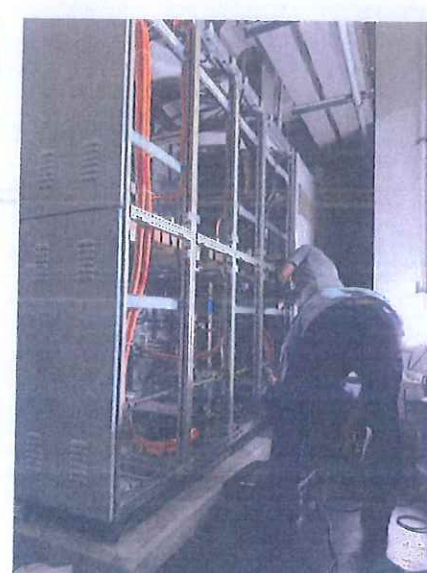
ภาพชุดที่ 13 ขณะดำเนินการเช็คทำความสะอาดสภาพทั่วไปของตู้ MDB

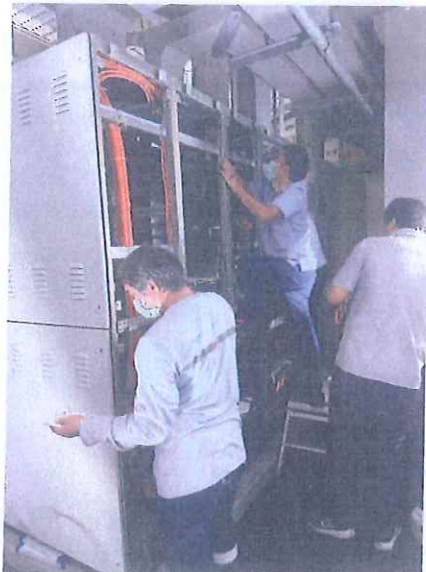
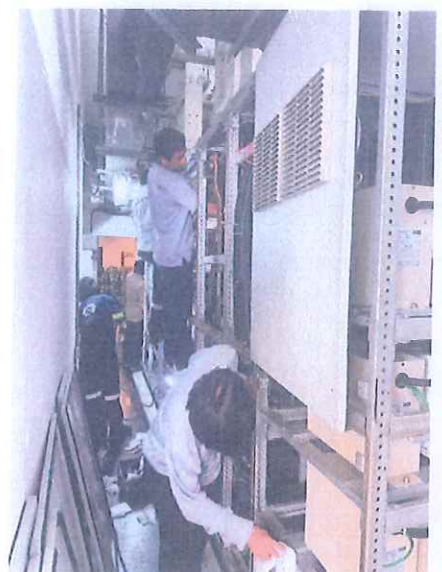
ภาพชุดที่ 14 ขณะดำเนินการเช็ดทำความสะอาดสภาพทั่วไปของตู้ MDB

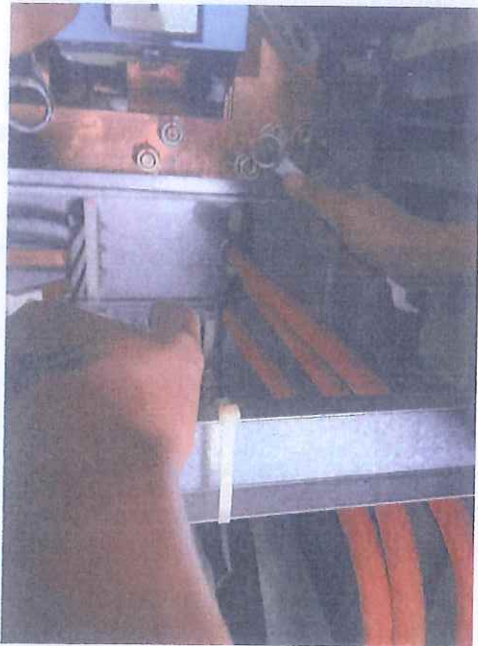
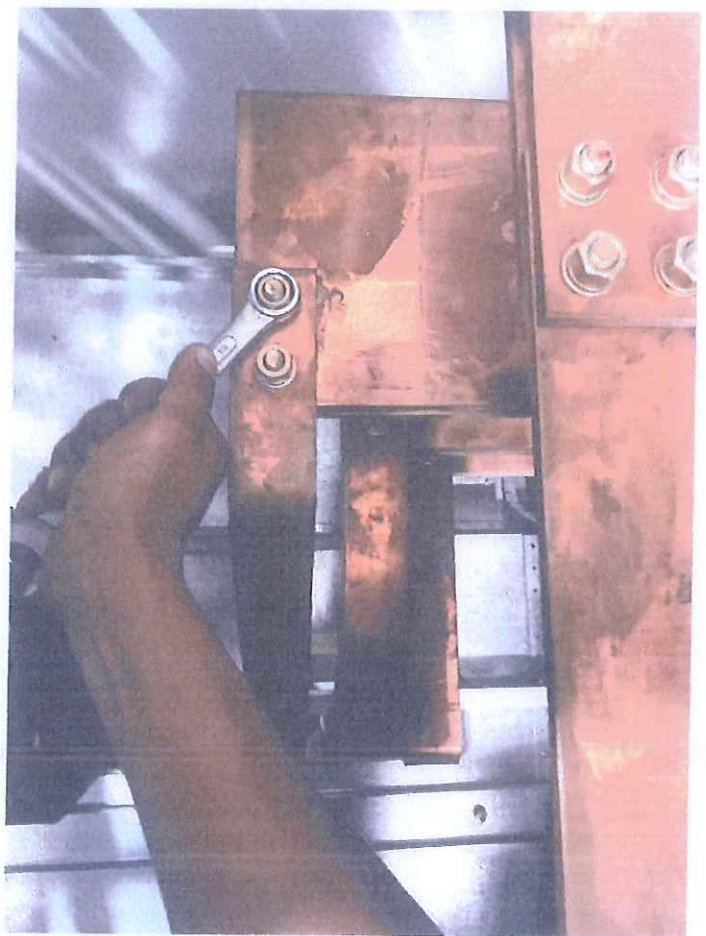
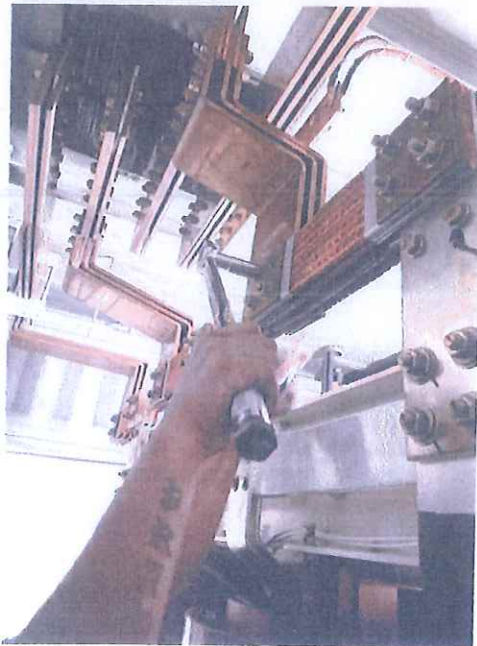
ภาพชุดที่ 15 ขณะดำเนินการกวดขันน็อตภายในตู้ MDB เพื่อป้องกันการคลายตัว

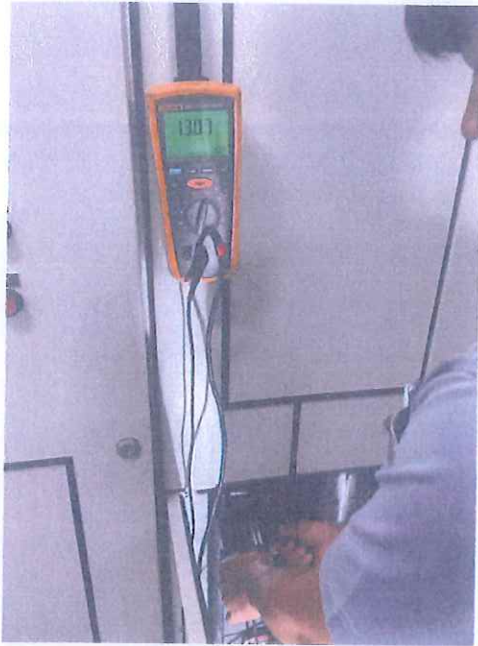
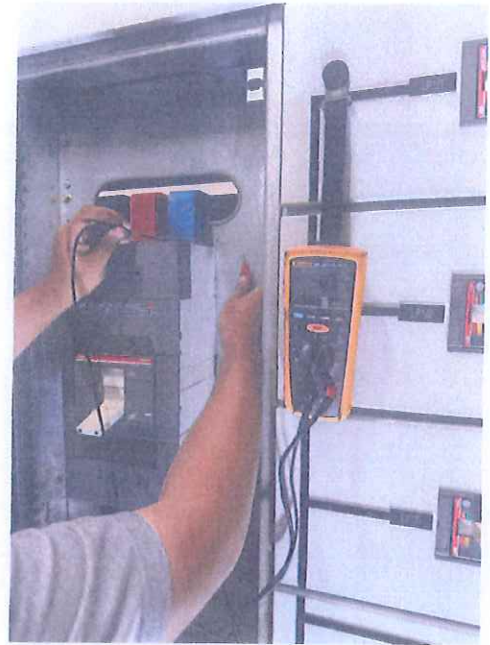
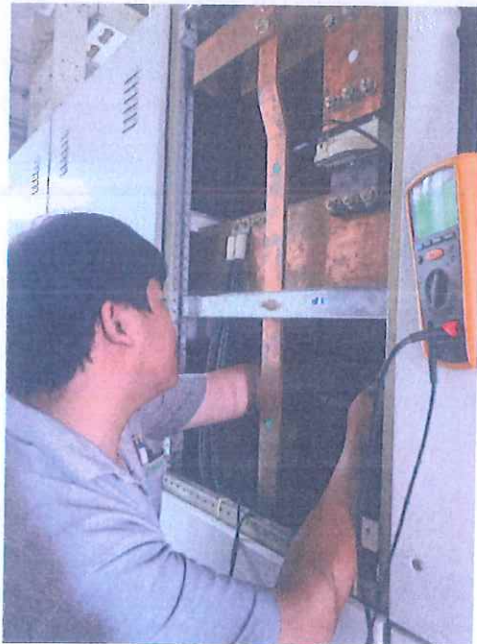
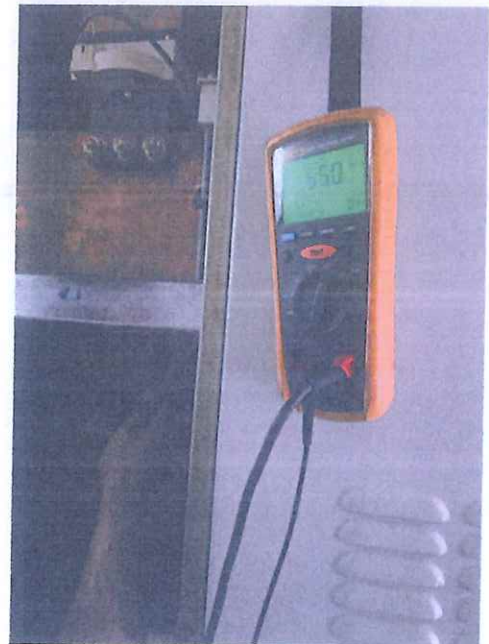
ภาพชุดที่ 16 ขณะดำเนินการตรวจสอบสภาพฉนวนไฟฟ้าภายในตู้ MDB
เพื่อบันทึกข้อมูลและความปลอดภัยก่อนจ่ายไฟกลับคืน

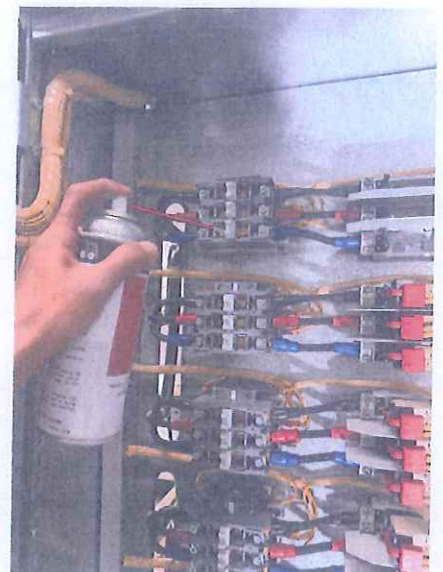
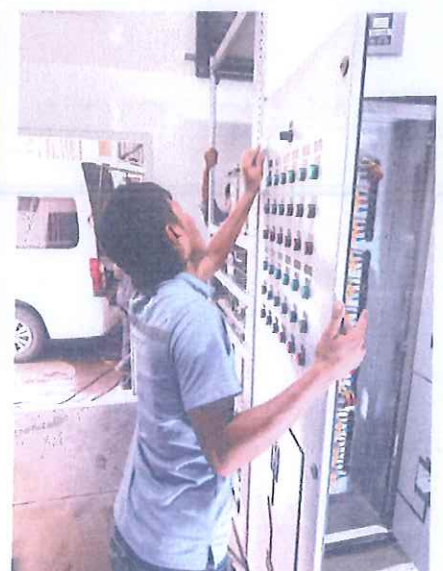
ภาพชุดที่ 17 ขณะดำเนินการทำความสะอาดรักษาสภาพตู้คาปาซิเตอร์

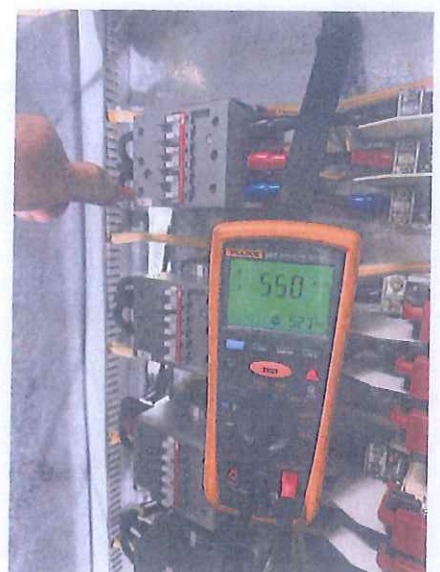
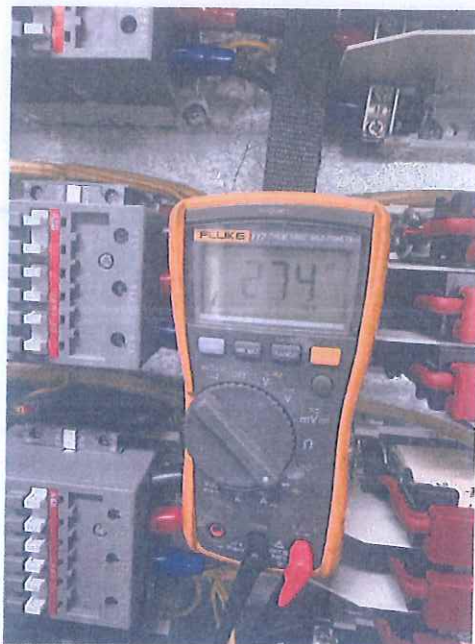
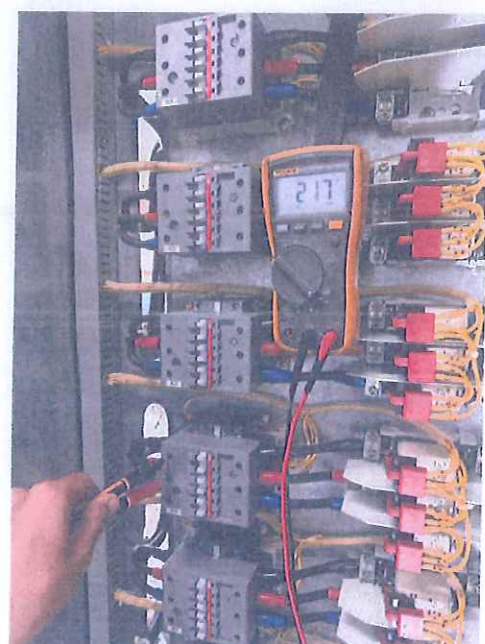
ภาพชุดที่ 18 ขณะดำเนินการทำความสะอาดและตรวจวัดค่าความจุของคาปาซิเตอร์

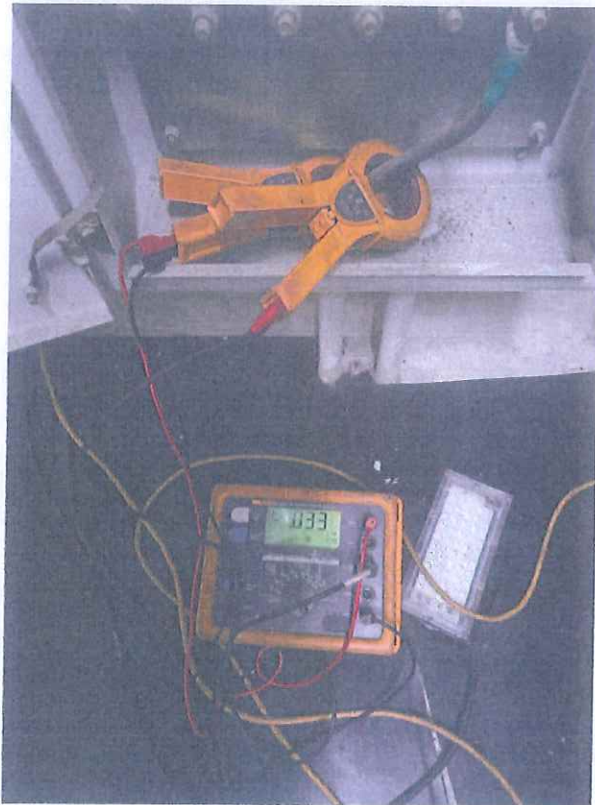
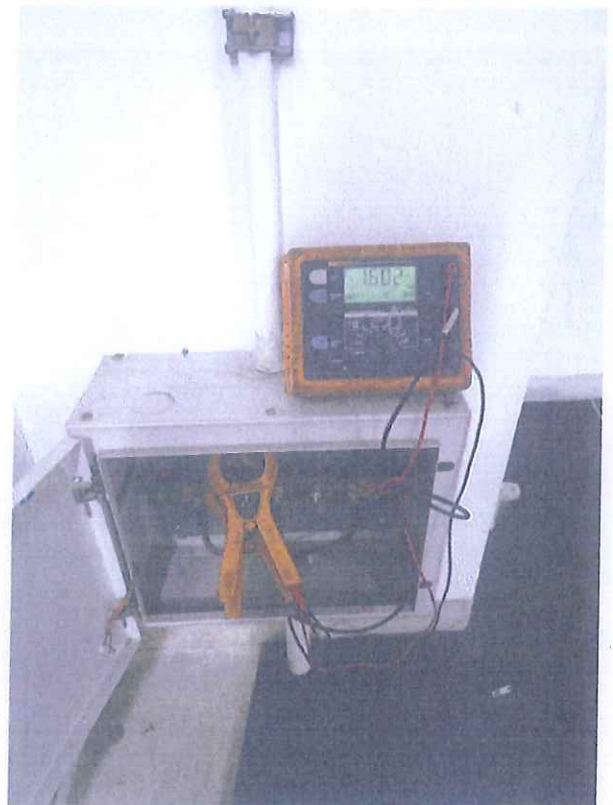
ภาพชุดที่ 20 ขณะดำเนินการตรวจวัดค่าความต้านทานดินของระบบไฟฟ้า

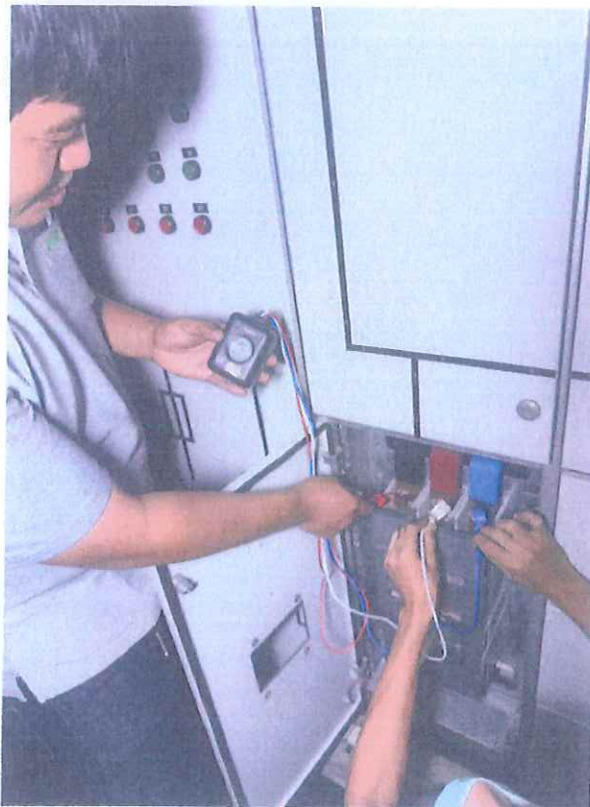
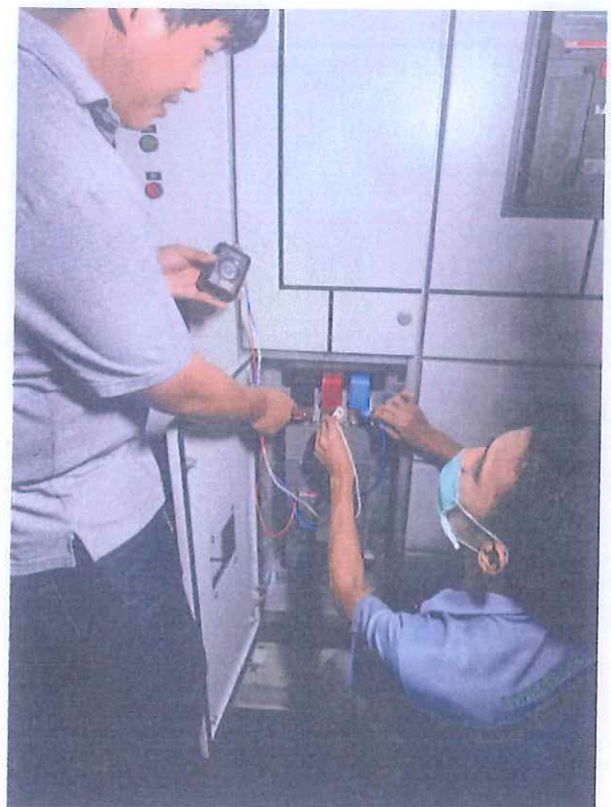
ภาพชุดที่ 21 ขณะดำเนินการตรวจวัดลำดับ Phase (Phase Sequence)

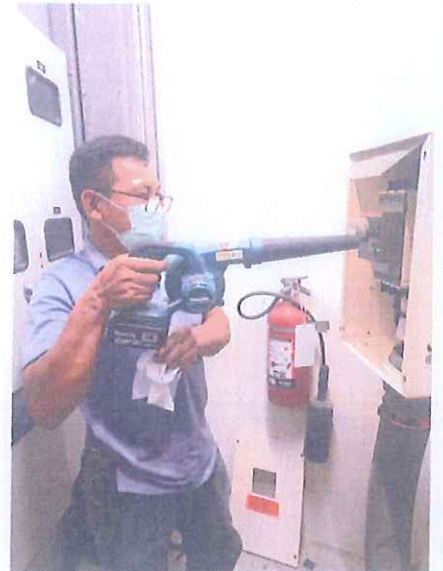
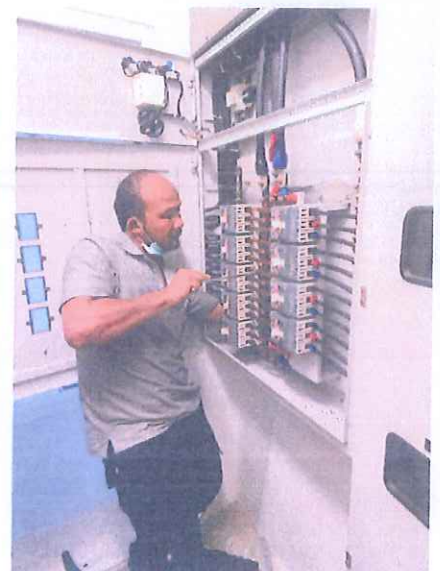
ภาพชุดที่ 22 ขณะดำเนินการทำความสะอาดรักษาภาพ Plug in และตู้ไฟฟ้าประจำชั้น
ให้สะอาดเรียบร้อย
