## บทที่ 2

### ผลการปฏิบัติตามมาตรการป้องกันและแก้ไขผลกระทบสิ่งแวดล้อม

จากการตรวจสอบผลการปฏิบัติตามมาตรการป้องกันและแก้ไขผลกระทบสิ่งแวดล้อมในระยะดำเนินการ ประจำเดือน กรกฎาคม - ธันวาคม 2566 ของโครงการอาคารชุด The Cliff ได้มีการตรวจสอบผลของการ ปฏิบัติงานตามมาตรการฯ ที่ระบุไว้ในรายงานวิเคราะห์ผลกระทบสิ่งแวดล้อม จากการตรวจสอบหน้างานจริง การ สอดถามเจ้าหน้าที่ของโครงการและจากเอกสารที่ได้รับจากโครงการดังแสดงในตารางที่ 2.1-1

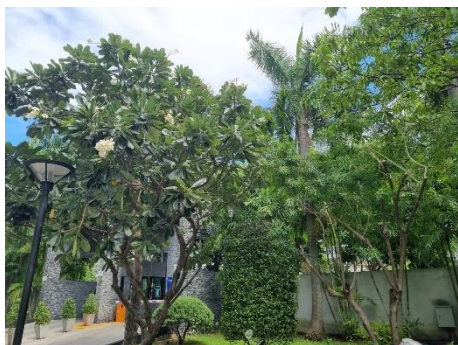
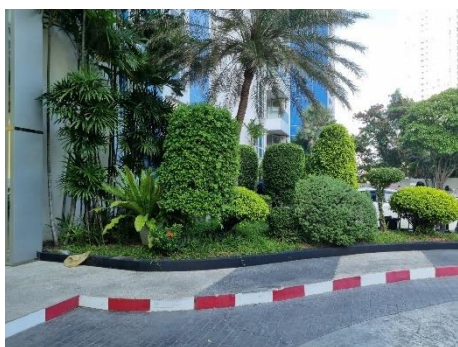
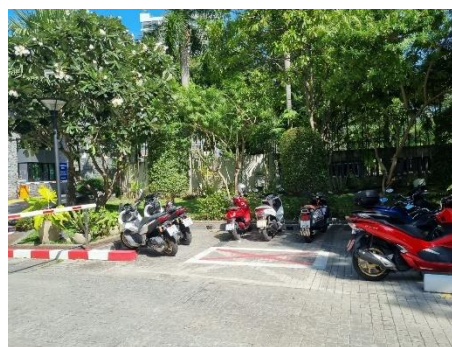
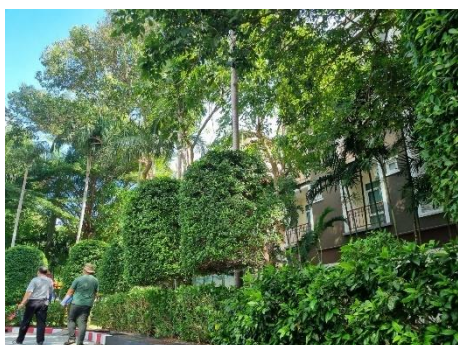
รูปที่ 2.1-1 พื้นที่สีเขียวของโครงการ/ไม้ยืนต้นตามแนวรั้วโครงการ

| มาตรการป้องกันและแก้ไขผลกระทบสิ่งแวดล้อม | ผลการปฏิบัติตามมาตรการ | ปัญหา /การแก้ไข | เอกสารอ้างอิง |
|---|---|---|---|
| 2) สำหรับแนวทางในการลดผลกระทบต่ออาคารข้างเคียงจะได้นำเสนอในหัวข้อผลกระทบด้านทัศนียภาพ | โครงการดำเนินการจัดให้มีพื้นที่สีเขียวตามที่กำหนดไว้ และปลูกไม้ยืนต้นติดกับรั้วรอบโครงการตลอดแนวที่ดินเพื่อลดผลกระทบด้านทัศนียภาพต่ออาคารข้างเคียง | | รูปที่ 2.1-1 |

| มาตรการป้องกันและแก้ไขผลกระทบสิ่งแวดล้อม | ผลการปฏิบัติตามมาตรการ | ปัญหา /การแก้ไข | เอกสารอ้างอิง |
|---|---|---|---|
| <b>1.3 คุณภาพอากาศ</b><br>1) จัดให้มีการปลูกไม้ยืนต้นตามแนวรั้วโครงการ เพื่อเป็นแนวกำบังความร้อนจากเครื่องปรับอากาศ | โครงการได้จัดให้มีการปลูกไม้ยืนต้นตามแนวเขตรั้วของโครงการเพื่อเป็นร่มเงาให้กับอาคารโครงการ | | รูปที่ 2.1-1 |
| 2) จัดให้มีพื้นที่สีเขียว โดยการปลูกต้นไม้ชนิดต่างๆ เพื่อช่วยดูดซับคาร์บอนมอนอกไซด์และลดอุณหภูมิ อันเนื่องจากการคายน้ำของพืช และการระเหยน้ำจากผิวดิน | โครงการดำเนินการจัดให้มีพื้นที่สีเขียวบริเวณชั้นล่างของโครงการ มีการปลูกไม้ยืนต้นตามแนวเขตรั้วของโครงการ ปลูกไม้พุ่ม พืชคลุมดินเพื่อช่วยดูดซับคาร์บอนมอนอกไซด์และลดอุณหภูมิ ภายในพื้นที่โครงการ | | รูปที่ 2.1-1 |

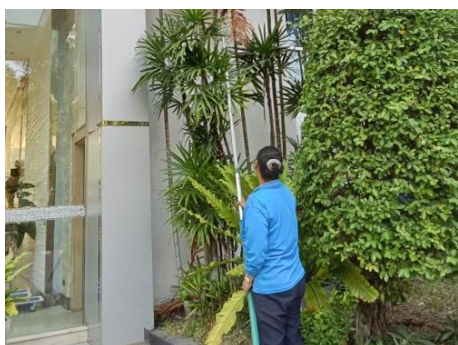
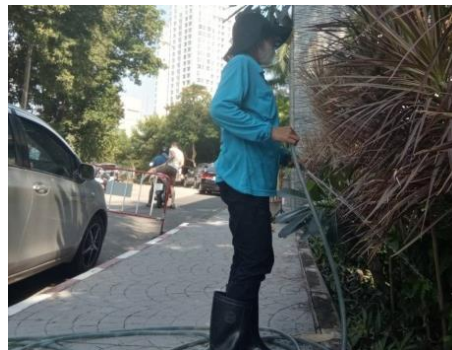
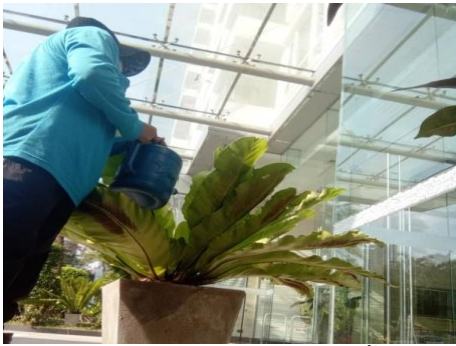
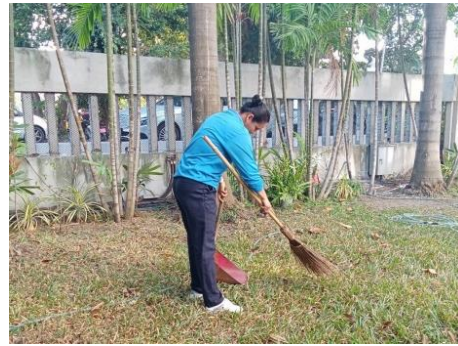
รูปที่ 2.1-2 เจ้าหน้าที่ดูแลรักษาพื้นที่สีเขียวโครงการ

| มาตรการป้องกันและแก้ไขผลกระทบสิ่งแวดล้อม | ผลการปฏิบัติตามมาตรการ | ปัญหา /การแก้ไข | เอกสารอ้างอิง |
|---|---|---|---|
| <b>1. ทรัพยากรกายภาพ</b><br><b>1.1 สภาพภูมิประเทศ</b><br>1) จัดให้มีเจ้าหน้าที่คอยดูแลต้นไม้ และสวนหย่อมภายในพื้นที่โครงการอยู่ในสภาพดี และสวยงามอยู่เสมอตามมาตรการในเรื่องสุนทรียภาพและทัศนียภาพและทัศนียภาพ | โครงการได้จัดให้มีเจ้าหน้าที่คอยบำรุงรักษาต้นไม้ และสวนหย่อม ได้แก่การตัดแต่งกิ่ง ใส่ปุ๋ยบำรุงดิน รดน้ำ กำจัดวัชพืช ปลูกทดแทนที่เสียหาย เพื่อให้ต้นไม้และสวนหย่อมสวยงามสมบูรณ์อยู่เสมอ | | รูปที่ 2.1-2 |

| มาตรการป้องกันและแก้ไขผลกระทบสิ่งแวดล้อม | ผลการปฏิบัติตามมาตรการ | ปัญหา /การแก้ไข | เอกสารอ้างอิง |
|---|---|---|---|
| 4) รักษาสภาพธรรมชาติ และดูแลต้นไม้ในโครงการให้ดีอยู่ เพื่อช่วยเป็นสิ่งป้องกันเสียงจากนอกได้ | โครงการได้จัดให้มีเจ้าหน้าที่คอยบำรุงรักษาด้านไม้ และสวนหย่อม ได้แก่ การตัดแต่งกิ่ง ใส่ปุ๋ยบำรุงดิน รดน้ำ กำจัดวัชพืช ปลุกทดแทนที่เสียหาย เพื่อให้ต้นไม้และสวนหย่อมสวยงามความสมบูรณ์อยู่เสมอ | | รูปที่ 2.1-2 |

| มาตรการป้องกันและแก้ไขผลกระทบสิ่งแวดล้อม | ผลการปฏิบัติตามมาตรการ | ปัญหา /การแก้ไข | เอกสารอ้างอิง |
|---|---|---|---|
| 11) จัดให้มีพื้นที่สีเขียวแบบยั่งยืนรอบอาคาร โครงการซึ่งนอกจากจะให้ความร่มรื่น และเกิดทัศนียภาพที่ดีแล้วยังส่งผลให้เกิดการระบายอากาศ และระบายความร้อนได้ดี ช่วยบังแดด และลดการดูดซับ และถ่ายเทพลังงานความร้อนเข้าสู่ตัวอาคารอีกด้วย ซึ่งการปลูกต้นไม้ขนาดใหญ่ 1 ต้นให้ความเย็นประมาณ 12,000 บีทียู และการปลูกพืชคลุมดินจะช่วยลดความร้อน และเพิ่มความชื้นให้กับดินทำให้อากาศเย็นขึ้น | โครงการดำเนินการจัดให้มีพื้นที่สีเขียวตามที่ได้กำหนดไว้ โดยมี ไม้ยืนต้น ไม้พุ่ม พืชคลุมดิน เพื่อให้ความร่มรื่น และเกิดทัศนียภาพที่ดีภายในโครงการ แล้วยังส่งผลให้เกิดการระบายอากาศ และระบายความร้อนได้ดีช่วยบังแดด | | รูปที่ 2.1-2 |
| 12) ดูแลสวน และต้นไม้ให้เจริญเติบโตอย่างสมบูรณ์เพื่อช่วยบดบังแสงแดดต่ออาคาร ช่วยลดความร้อนและประหยัดพลังงาน | โครงการได้จัดให้มีเจ้าหน้าที่คอยบำรุงรักษาด้านไม้ และสวนหย่อม ได้แก่การตัดแต่งกิ่ง ใส่ปุ๋ยบำรุงดิน รดน้ำ กำจัดวัชพืช ปลูกทดแทนที่เสียหาย เพื่อให้ต้นไม้และสวนหย่อมสวยงามความสมบูรณ์อยู่เสมอ | | รูปที่ 2.1-2 |

| มาตรการป้องกันและแก้ไขผลกระทบสิ่งแวดล้อม | ผลการปฏิบัติตามมาตรการ | ปัญหา /การแก้ไข | เอกสารอ้างอิง |
|---|---|---|---|
| <b>■ การป้องกันด้านสุนทรียภาพและทัศนียภาพ</b><br>1) จัดให้มีพื้นที่สีเขียว และดูแลต้นไม้ภายในโครงการให้ดีและเติบโตอย่างสม่ำเสมอ | โครงการได้จัดให้มีพื้นที่สีเขียว และให้มีเจ้าหน้าที่คอยบำรุงรักษาต้นไม้ และสวนหย่อม ได้แก่การตัดแต่งกิ่ง ใส่ปุ๋ยบำรุงดิน รดน้ำ กำจัดวัชพืช ปลุกทดแทนที่เสียหาย เพื่อให้ต้นไม้และสวนหย่อมสวยงามสมบูรณ์อยู่เสมอ | | รูปที่ 2.1-2 |
| 2) ตัดแต่งกิ่งไม้ภายในโครงการอยู่เสมอ เพื่อป้องกันมิให้ใบร่วงหล่นไปสู่พื้นที่บริเวณข้างเคียงโครงการ | โครงการได้จัดให้มีเจ้าหน้าที่คอยบำรุงรักษาต้นไม้ และสวนหย่อม ได้แก่การตัดแต่งกิ่ง ใส่ปุ๋ยบำรุงดิน รดน้ำ กำจัดวัชพืช ปลุกทดแทนที่เสียหาย เพื่อให้ต้นไม้และสวนหย่อมสวยงามสมบูรณ์อยู่เสมอ | | รูปที่ 2.1-2 |

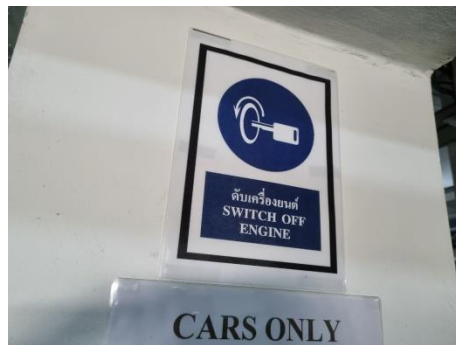
| มาตรการป้องกันและแก้ไขผลกระทบสิ่งแวดล้อม | ผลการปฏิบัติตามมาตรการ | ปัญหา /การแก้ไข | เอกสารอ้างอิง |
|---|---|---|---|
| 7) ติดป้ายห้ามติดเครื่องยนต์ทิ้งไว้บริเวณลานจอดรถยนต์ โดยดับเครื่องยนต์ทันทีเมื่อจอดรถแล้ว | โครงการดำเนินการติดตั้งป้ายแจ้งเตือนให้มีการดับเครื่องยนต์ทันทีหลังจากจอดรถเป็นที่เรียบร้อยแล้ว และมอบหมายให้เจ้าหน้าที่รักษาความปลอดภัยคอยตรวจตราความเรียบร้อยด้านการจราจรภายในโครงการตลอดเวลา และมอบหมายให้พนักงานทำความสะอาดถนนเพื่อลดฝุ่นละอองอยู่เสมอ | | รูปที่ 2.1-3 |

| มาตรการป้องกันและแก้ไขผลกระทบสิ่งแวดล้อม | ผลการปฏิบัติตามมาตรการ | ปัญหา /การแก้ไข | เอกสารอ้างอิง |
|---|---|---|---|
| 2) ทำป้ายประกาศให้ดับเครื่องยนต์ทันทีเมื่อจอดรถ | โครงการดำเนินการติดตั้งป้ายแจ้งเตือนให้มีการดับเครื่องยนต์ทันทีหลังจากจอดรถเป็นที่เรียบร้อยแล้ว และมอบหมายให้เจ้าหน้าที่รักษาความปลอดภัยคอยตรวจตราความเรียบร้อยด้านการจราจรภายในโครงการตลอดเวลา | | รูปที่ 2.1-3 |

ป้ายดับเครื่องยนต์ทุกครั้งขณะจอดรถ

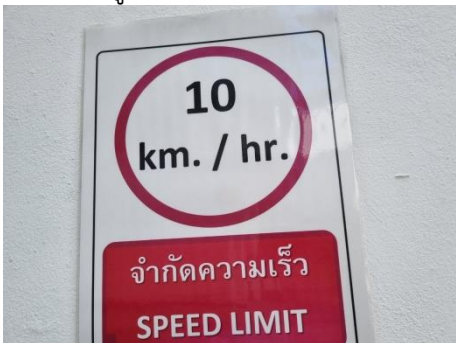
| มาตรการป้องกันและแก้ไขผลกระทบสิ่งแวดล้อม | ผลการปฏิบัติตามมาตรการ | ปัญหา /การแก้ไข | เอกสารอ้างอิง |
|---|---|---|---|
| <b>1.4 เสี่ยงและความสั่นสะเทือน</b><br>1) จำกัดความเร็วรถ ขณะแล่นเข้า-ออกพื้นที่โครงการให้มีความเร็วไม่เกิน 30 กิโลเมตร/ชั่วโมง | โครงการได้ติดตั้งป้ายแจ้งเตือนให้ใช้ความเร็วของรถวิ่งภายในโครงการไม่เกิน 10 km/hr. | | รูปที่ 2.1-3 |

กระຈกนูน/ป้ายจำกัดความเร็วรถ

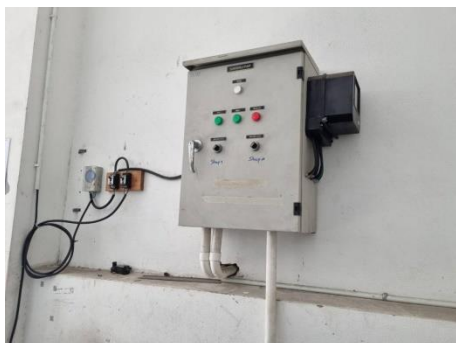
| มาตรการป้องกันและแก้ไขผลกระทบสิ่งแวดล้อม | ผลการปฏิบัติตามมาตรการ | ปัญหา /การแก้ไข | เอกสารอ้างอิง |
|---|---|---|---|
| 5) จัดให้มีการติดตั้งมิเตอร์ไฟฟ้าแยกเฉพาะ<br>ระบบบำบัดน้ำเสียรวมเพื่อประโยชน์ในการ<br>ตรวจสอบประสิทธิภาพในการทำงานของ<br>ระบบบำบัดน้ำเสีย | โครงการได้มีการติดตั้งมิเตอร์ไฟฟ้าของระบบบำบัดน้ำเสีย<br>แยกออกจากเครื่องใช้ไฟฟ้าอื่นๆ เพื่อให้สะดวกต่อการ<br>ตรวจสอบประสิทธิภาพการทำงานของระบบบำบัดน้ำเสีย<br>เพื่อประเมินปริมาณการใช้ไฟฟ้าและเป็นข้อมูล<br>ประกอบการทำรายงาน ทส.1 และ ทส.2 ต่อไป | | รูปที่ 2.1-6<br>ภาคผนวก 2.1 |

ตู้แผงควบคุมระบบบำบัด

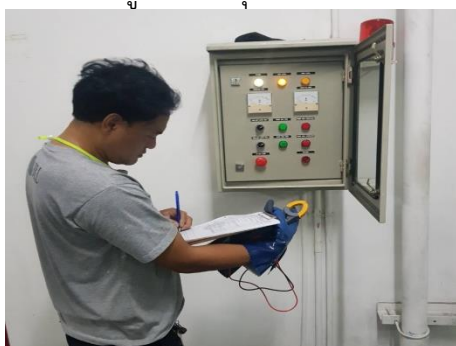
| มาตรการป้องกันและแก้ไขผลกระทบสิ่งแวดล้อม | ผลการปฏิบัติตามมาตรการ | ปัญหา /การแก้ไข | เอกสารอ้างอิง |
|---|---|---|---|
| 6) จัดให้มีเจ้าหน้าที่ที่มีความรู้คอยดูแลระบบ<br>บำบัดน้ำเสียของโครงการให้ใช้งานได้อย่าง<br>มีประสิทธิภาพ | โครงการได้จัดให้มีเจ้าหน้าที่ฝ่ายช่างอาคารโครงการคอย<br>บำรุงรักษาเครื่องจักรและอุปกรณ์ภายในระบบบำบัดน้ำ<br>เสียอย่างสม่ำเสมอ เพื่อให้ระบบสามารถบำบัดน้ำเสียได้<br>อย่างต่อเนื่อง | | รูปที่ 2.1-6<br>ภาคผนวก 2.2 |

| มาตรการป้องกันและแก้ไขผลกระทบสิ่งแวดล้อม | ผลการปฏิบัติตามมาตรการ | ปัญหา /การแก้ไข | เอกสารอ้างอิง |
|---|---|---|---|
| 8) จัดให้มีเจ้าหน้าที่ที่มีความรู้ประจำ เพื่อทำหน้าที่ดูแลบำรุงรักษาและเดินระบบ | โครงการได้จัดให้มีเจ้าหน้าที่ฝ่ายช่างอาคารโครงการคอยบำรุงรักษาเครื่องจักรและอุปกรณ์ภายในระบบอย่างสม่ำเสมอเพื่อให้ระบบสามารถบำบัดน้ำเสียได้อย่างต่อเนื่อง | | ภาคผนวก 2.2<br>รูปที่ 2.1-6 |

เจ้าหน้าที่ตรวจเช็คบำรุงรักษาระบบบำบัดน้ำเสีย

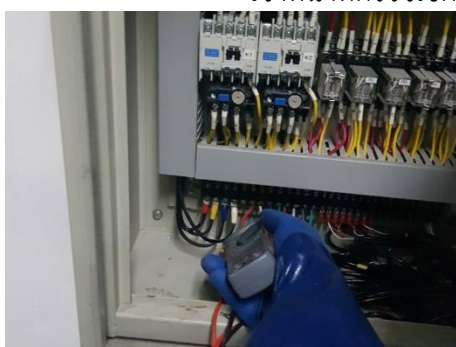
| มาตรการป้องกันและแก้ไขผลกระทบสิ่งแวดล้อม | ผลการปฏิบัติตามมาตรการ | ปัญหา /การแก้ไข | เอกสารอ้างอิง |
|---|---|---|---|
| 10) ตรวจสอบ และซ่อมบำรุงอุปกรณ์ทุกชนิดตามกำหนดระยะเวลาในคู่มือเจ้าของผลิตภัณฑ์ | โครงการได้มอบหมายให้เจ้าหน้าที่ฝ่ายช่างอาคารคอยดูแลและบำรุงรักษาระบบบำบัดน้ำเสียตามรอบอายุการใช้งานของเครื่องจักรและอุปกรณ์ภายในระบบอย่างสม่ำเสมอ | | ภาคผนวก 2.2<br>รูปที่ 2.1-6 |

เจ้าหน้าที่ตรวจเช็คบำรุงรักษาระบบบำบัดน้ำเสีย

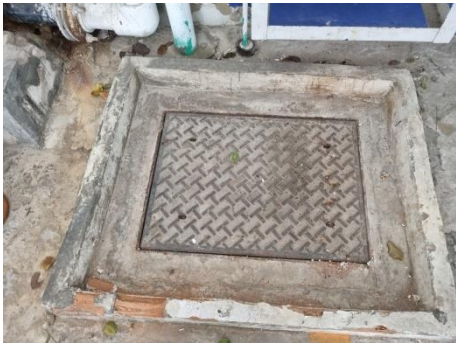
| มาตรการป้องกันและแก้ไขผลกระทบสิ่งแวดล้อม | ผลการปฏิบัติตามมาตรการ | ปัญหา /การแก้ไข | เอกสารอ้างอิง |
|---|---|---|---|
| <b>3. ด้านสังคม/คุณค่าการใช้ประโยชน์ของมนุษย์</b><br><b>3.1 การใช้น้ำ</b><br>1) สำรองน้ำใช้ในโครงการตามที่ออกแบบไว้ โดยจัดให้มีถังเก็บน้ำใต้ดินมีความจุรวม 2,257.92 ลบ.ม. และถังเก็บน้ำดาดฟ้า มีความจุ 123.22 ลบ.ม. ความจุรวมถังเก็บน้ำสำรองของโครงการทั้งหมด 2,381.14 ลบ.ม. ซึ่งสามารถสำรองน้ำใช้ทั่วไปได้นานประมาณ 5 วัน | โครงการได้จัดให้มีถังสำรองน้ำใช้เพื่อการอุปโภคและบริโภคในโครงการ โดยจัดให้มีถังเก็บน้ำใต้ดิน และถังเก็บน้ำชั้นดาดฟ้า ซึ่งเพียงพอต่อกิจกรรมการใช้น้ำของผู้พักอาศัยในโครงการได้นานประมาณ 5 วัน | | รูปที่ 2.1-7 |

ถังเก็บน้ำใต้ดิน

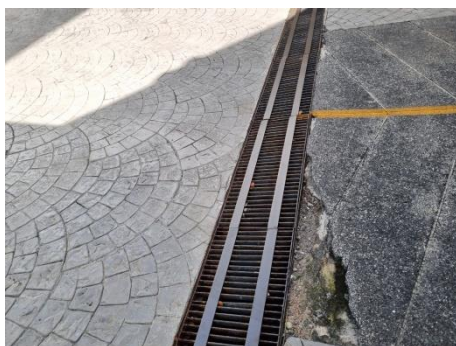
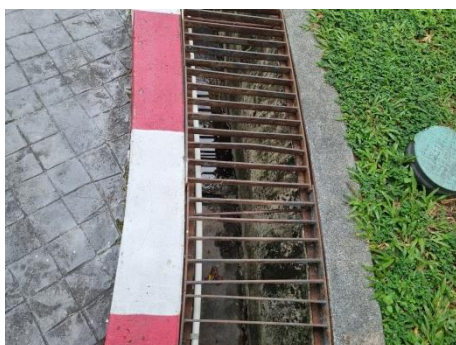
รูปที่ 2.1-9 ระบบระบายน้ำภายในโครงการ

| มาตรการป้องกันและแก้ไขผลกระทบสิ่งแวดล้อม | ผลการปฏิบัติตามมาตรการ | ปัญหา / การแก้ไข | เอกสารอ้างอิง |
|---|---|---|---|
| 4) ถ้าท่อระบายน้ำอุดตัน ให้ฉีดล้างทำความสะอาดและขุดลอกตะกอนออก | โครงการได้มอบหมายให้เจ้าหน้าที่ฝ่ายช่างอาคารโครงการมีการล้างทำความสะอาดท่อระบายน้ำในช่วงก่อนและหลังฤดูฝน | | รูปที่ 2.1-9 |

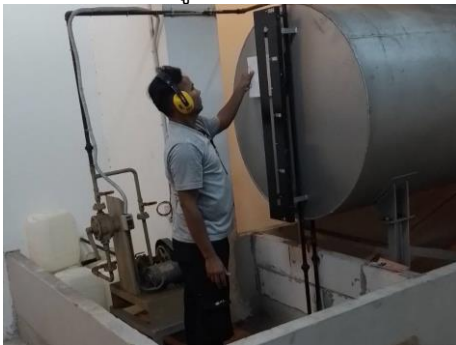
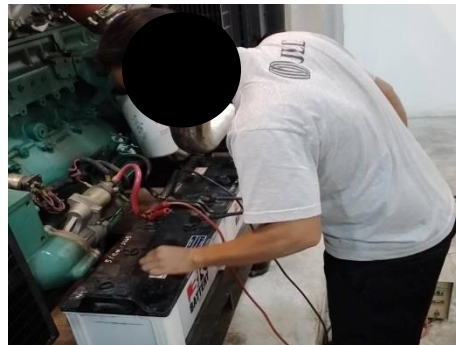
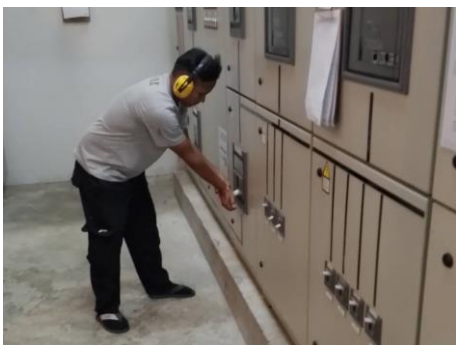
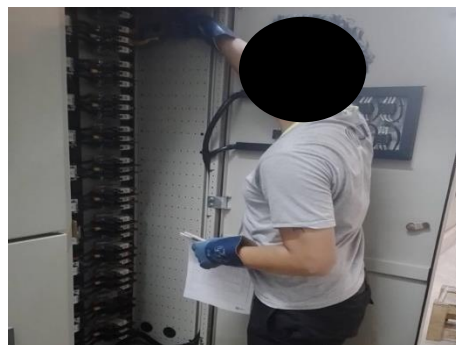
รูปที่ 2.1-10 ระบบไฟฟ้าของโครงการ

| มาตรการป้องกันและแก้ไขผลกระทบสิ่งแวดล้อม | ผลการปฏิบัติตามมาตรการ | ปัญหา /การแก้ไข | เอกสารอ้างอิง |
|---|---|---|---|
| 2) ตรวจสอบสอบดูแลอุปกรณ์เครื่องไฟฟ้าสำรอง และสายไฟฟ้าให้อยู่ในสภาพดีอยู่เสมอ ตามคู่มือของผู้ผลิต | โครงการได้จัดให้มีเจ้าหน้าที่ฝ่ายช่างอาคารโครงการคอยตรวจสอบระบบไฟฟ้าสำรองให้อยู่ในสภาพพร้อมใช้งานอย่างสม่ำเสมอ | | รูปที่ 2.1-10<br>ภาคผนวก 2.2 |

เจ้าหน้าที่ตรวจเช็คระบบไฟฟ้าในโครงการ

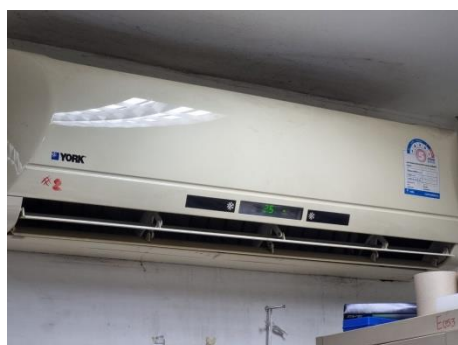
| มาตรการป้องกันและแก้ไขผลกระทบสิ่งแวดล้อม | ผลการปฏิบัติตามมาตรการ | ปัญหา /การแก้ไข | เอกสารอ้างอิง |
|---|---|---|---|
| 5) เจ้าของโครงการต้องการเลือกใช้เครื่องปรับอากาศที่มีฉลากประหยัดไฟเบอร์ 5 และต้องไม่มีสาร CFCs เป็นส่วนประกอบ | โครงการเลือกใช้ผลิตภัณฑ์เครื่องปรับอากาศที่มีประสิทธิภาพในการประหยัดพลังงาน เช่น ฉลากเบอร์ 5 และเป็นผลิตภัณฑ์ที่ป็นมิตรกับสิ่งแวดล้อม เช่น ไม่มีส่วนผสมของสาร CFCs | | รูปที่ 2.1-11 |

| มาตรการป้องกันและแก้ไขผลกระทบสิ่งแวดล้อม | ผลการปฏิบัติตามมาตรการ | ปัญหา /การแก้ไข | เอกสารอ้างอิง |
|---|---|---|---|
| 9) เครื่องปรับอากาศภายในอาคาร เลือกใช้ผลิตภัณฑ์แบบประหยัดไฟเบอร์ 5 และที่ไม่ใช้สาร CFC เป็นส่วนประกอบของเครื่องปรับอากาศ | โครงการเลือกใช้ผลิตภัณฑ์เครื่องปรับอากาศที่มีประสิทธิภาพในการประหยัดพลังงาน เช่น ฉลากเบอร์ 5 และเป็นผลิตภัณฑ์ที่ป็นมิตรกับสิ่งแวดล้อม เช่น ไม่มีส่วนผสมของสาร CFCs | | รูปที่ 2.1-11 |

เครื่องใช้ไฟฟ้ามีประสิทธิภาพในการประหยัดพลังงาน

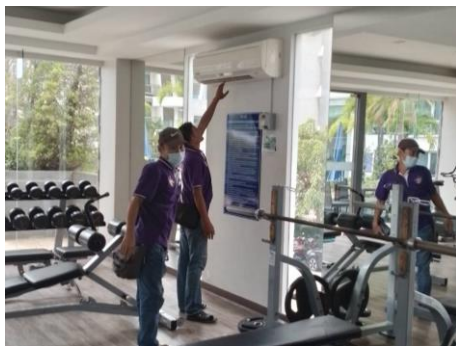
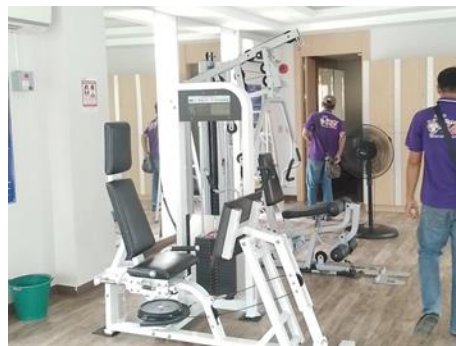
รูปที่ 2.1-12 เจ้าหน้าที่ตรวจเช็คระบบปรับอากาศในโครงการ

| มาตรการป้องกันและแก้ไขผลกระทบสิ่งแวดล้อม | ผลการปฏิบัติตามมาตรการ | ปัญหา /การแก้ไข | เอกสารอ้างอิง |
|---|---|---|---|
| 3) ทำความสะอาดเครื่องปรับอากาศเป็นประจำ เพื่อเพิ่มประสิทธิภาพการทำงานของเครื่องปรับอากาศและยังเป็นการป้องกันการสะสมของเชื้อโรคและเชื้อแบคทีเรียต่างๆ | โครงการดำเนินการให้มีการทำความสะอาดเครื่องปรับอากาศเป็นประจำ (6 เดือน/ครั้ง) และหมั่นตรวจเช็คบำรุงรักษา เพื่อเพิ่มประสิทธิภาพการทำงานของเครื่องปรับอากาศและยังเป็นการป้องกันการสะสมของเชื้อโรค | | รูปที่ 2.1-12 |

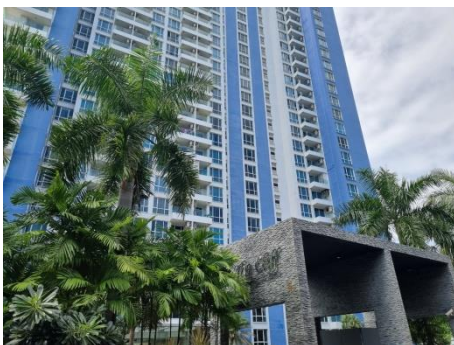
รูปที่ 2.1-19 อาคารโครงการ

| มาตรการป้องกันและแก้ไขผลกระทบสิ่งแวดล้อม | ผลการปฏิบัติตามมาตรการ | ปัญหา /การแก้ไข | เอกสารอ้างอิง |
|---|---|---|---|
| 5) ติดตั้งกระจก หรือติดฟิล์มที่มีคุณสมบัติป้องกันความร้อนแต่ยอมให้แสงสว่างผ่านเข้าได้ เพื่อลดการใช้พลังงานภายในอาคาร | โครงการได้ออกแบบตัวอาคารโดยการเลือกใช้กระจกมาเป็นวัสดุในการช่วยกระจายแสงธรรมชาติจากภายนอกอาคารมายังภายในอาคาร | | รูปที่ 2.1-19 |
