## บทที่ 2

### ผลการปฏิบัติตามมาตรการป้องกันและแก้ไขผลกระทบสิ่งแวดล้อม

ตารางที่ 2.1-1 ผลการปฏิบัติตามมาตรการป้องกันและแก้ไขผลกระทบสิ่งแวดล้อม (ระยะดำเนินการ) ระหว่างเดือน กรกฎาคม - ธันวาคม 2567

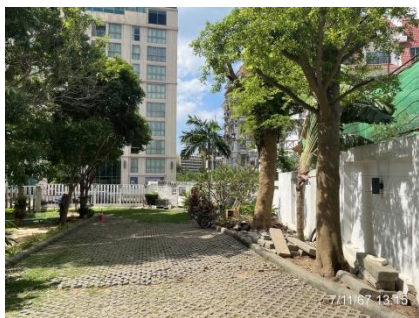
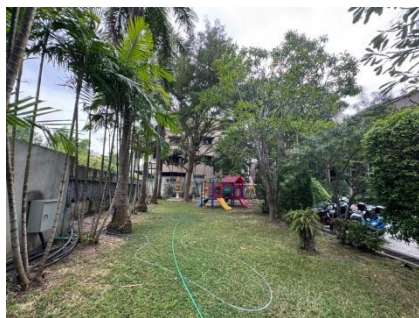
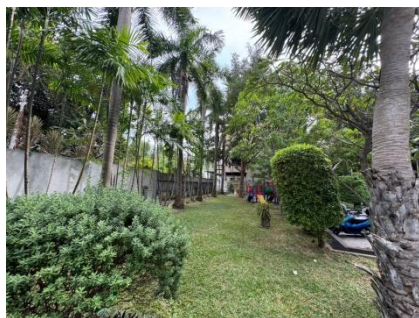
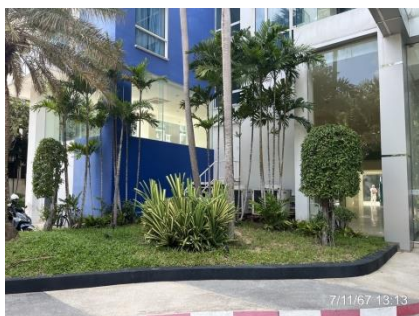
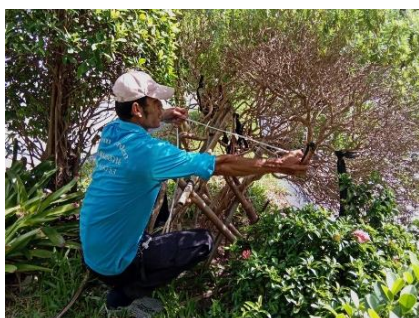
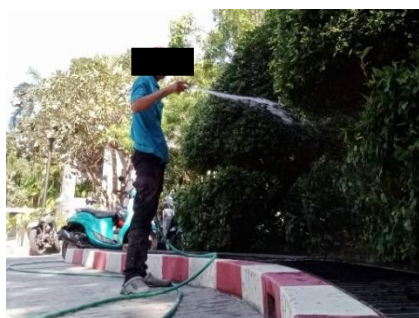
รูปที่ 2.1-1 พื้นที่สีเขียวโครงการและการบำรุงรักษา

| มาตรการป้องกันและแก้ไขผลกระทบสิ่งแวดล้อม | ผลการปฏิบัติตามมาตรการ | ปัญหา/การแก้ไข | เอกสารอ้างอิง |
|---|---|---|---|
| <b>1. ทรัพยากรกายภาพ</b><br><b>1.1 สภาพภูมิประเทศ</b><br>1) จัดให้มีเจ้าหน้าที่คอยดูแลต้นไม้ และสวนหย่อมภายในพื้นที่โครงการอยู่ในสภาพดี และสวยงามอยู่เสมอตามมาตรการในเรื่องสุขอนามัยภาพและทัศนียภาพ | โครงการได้จัดให้มีเจ้าหน้าที่คอยบำรุงรักษาต้นไม้ และสวนหย่อม ได้แก่ การตัดแต่งกิ่ง ใส่ปุ๋ยบำรุงดิน รดน้ำ กำจัดวัชพืช ปกุกทดแทนที่เสียหาย เพื่อให้ต้นไม้และสวนหย่อมสวยงามสมบูรณ์อยู่เสมอ | - | รูปที่ 2.1-1 |
| 2) สำหรับแนวทางในการลดผลกระทบต่ออาคารข้างเคียงจะได้นำเสนอในหัวข้อผลกระทบด้านทัศนียภาพ | โครงการดำเนินการจัดให้มีพื้นที่สีเขียวตามที่กำหนดไว้ และปลูกไม้ยืนต้นติดกับรั้วรอบโครงการตลอดแนวที่ดินเพื่อลดผลกระทบด้านทัศนียภาพต่ออาคารข้างเคียง | - | รูปที่ 2.1-1 |

| มาตรการป้องกันและแก้ไขผลกระทบสิ่งแวดล้อม | ผลการปฏิบัติตามมาตรการ | ปัญหา/การแก้ไข | เอกสารอ้างอิง |
|---|---|---|---|
| <b>1.3 คุณภาพอากาศ</b><br>1) จัดให้มีการปลูกไม้ยืนต้นตามแนวรั้วโครงการ เพื่อเป็นแนวกำบังความร้อนจากเครื่องปรับอากาศ | โครงการได้จัดให้มีการปลูกไม้ยืนต้นตามแนวเขตรั้วของโครงการเพื่อเป็นร่มเงาให้กับอาคารโครงการ | - | รูปที่ 2.1-1 |
| 2) จัดให้มีพื้นที่สีเขียว โดยการปลูกต้นไม้ชนิดต่างๆ เพื่อช่วยดูดซับคาร์บอนมอนอกไซด์และลดอุณหภูมิ อันเนื่องจากการคายน้ำของพืช และการระเหยน้ำจากผิวดิน | โครงการดำเนินการจัดให้มีพื้นที่สีเขียวบริเวณชั้นล่างของโครงการ มีการปลูกไม้ยืนต้นตามแนวเขตรั้วของโครงการปลูกไม้พุ่ม พืชคลุมดินเพื่อช่วยดูดซับคาร์บอนมอนอกไซด์และลดอุณหภูมิ ภายในพื้นที่โครงการ | - | รูปที่ 2.1-1 |

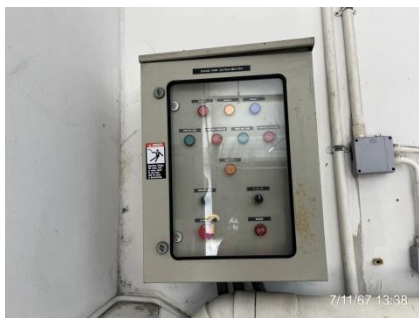
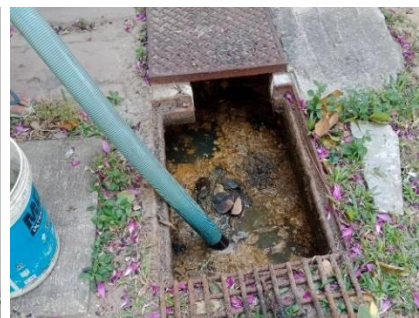
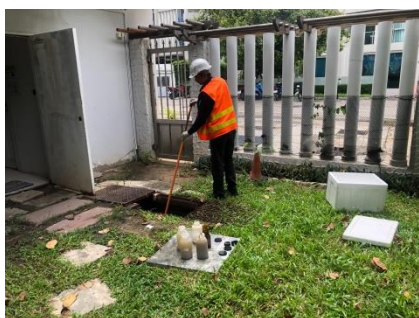
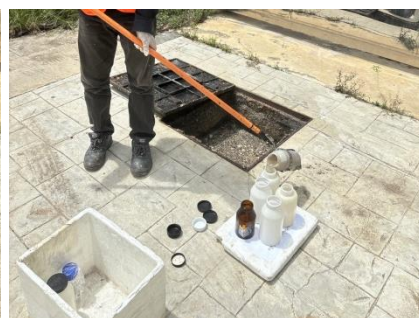
รูปที่ 2.1-6 ระบบบำบัดน้ำเสียโครงการ

| มาตรการป้องกันและแก้ไขผลกระทบสิ่งแวดล้อม | ผลการปฏิบัติตามมาตรการ | ปัญหา/การแก้ไข | เอกสารอ้างอิง |
|---|---|---|---|
| <b>1.6 ทรัพยากรน้ำ</b><br>1) จัดให้มีบ่อดักไขมัน จำนวน 1 บ่อ รองรับน้ำเสียจากครัวได้ 14.40 ลบ.ม./วัน จำนวน 1 ชุด | <p>ระบบบำบัดน้ำเสียของโครงการ ได้มีการติดตั้งถังรองรับไขมัน ที่จะรองรับน้ำเสียจากห้องครัวของผู้พักอาศัย เพื่อทำการแยกไขมันออกจากน้ำเสียก่อนจะส่งเข้าระบบบำบัดน้ำเสียของโครงการ และไขมันที่สะสมในถังตกไขมันจะดำเนินการสูบกักจัดทิ้งเมื่อปริมาณเกินที่ถังจะรองรับได้</p> | - | รูปที่ 2.1-6 |
| 2) จัดให้มีระบบบำบัดน้ำเสียรวมแบบ Intermittent Decant Extended Aeration System ประกอบด้วย ถังตกไขมัน ส่วนปรับสมดุล ส่วนเติมอากาศ ส่วนเก็บตะกอน บ่อสูบน้ำใส และส่วนฆ่าเชื้อโรคด้วยคลอรีน จำนวน 1 ฟังไว้ใต้ดินบริเวณถนนภายในโครงการ ด้านติดกับถนนซอยเกษตรสิน 2 สามารถรองรับน้ำเสียได้ 345.0 ลบ.ม./วัน โดยน้ำที่ผ่านการบำบัดนำไปใช้รดน้ำต้นไม้ภายในโครงการ และเหลือสูบลูบเลี้ยงลานซีเมนต์และปล่อยซึมลงดินต่อไป | <p>โครงการได้จัดให้มีระบบบำบัดน้ำเสียที่รองรับน้ำเสียจากกิจกรรมของผู้พักอาศัยในโครงการโดยปัจจุบันระบบบำบัดของทางโครงการจะบำบัดน้ำเสียในขั้นต้นหลังจากนั้นจะส่งน้ำเสียทั้งหมดไปบำบัดที่ระบบบำบัดน้ำเสียรวมของเทศบาลเมืองพัทยา</p> | - | รูปที่ 2.1-6 |

| มาตรการป้องกันและแก้ไขผลกระทบสิ่งแวดล้อม | ผลการปฏิบัติตามมาตรการ | ปัญหา/การแก้ไข | เอกสารอ้างอิง |
|---|---|---|---|
| 3) จัดให้มีการสุบกาากตะกอนออกจากถังเกรอะ<br>ทุกๆ 1 เดือน | โครงการได้จัดให้มีการตรวจสอบปริมาณกากตะกอนใน<br>บ่อเกรอะเป็นประจำทุกสัปดาห์ หากพบมีปริมาณเกินที่<br>บ่อจะรองรับได้จะดำเนินการสูบน้ำกำจัดทิ้งทันที | - | รูปที่ 2.1-6 |
| 4) จัดให้มีเจ้าหน้าที่ตักกากตะกอนที่บ่อดัก<br>ไขมัน ทุกๆ 7 วัน และเก็บใส่ถุงดำมัดปาก<br>ถุงให้เรียบร้อย แล้วไปเก็บในห้องพักขยะ<br>รวม | โครงการได้จัดให้มีเจ้าหน้าที่คอยตรวจสอบปริมาณไขมัน<br>เป็นประจำทุกสัปดาห์ และให้มีการตักไขมันในบ่อดัก<br>ไขมันอย่างสม่ำเสมอ ตลอดจนมีการสูบน้ำกำจัดทิ้งหาก<br>พบว่ามีปริมาณเกินที่จะสามารถใช้ในการตักไปได้ | - | รูปที่ 2.1-6 |
| 5) จัดให้มีการติดตั้งมิเตอร์ไฟฟ้าแยกเฉพาะ<br>ระบบบำบัดน้ำเสียรวมเพื่อประโยชน์ในการ<br>ตรวจสอบประสิทธิภาพในการทำงานของ<br>ระบบบำบัดน้ำเสีย | โครงการได้มีการติดตั้งมิเตอร์ไฟฟ้าของระบบบำบัดน้ำเสีย<br>แยกออกจากเครื่องใช้ไฟฟ้าอื่นๆ เพื่อให้สะดวกต่อการ<br>ตรวจสอบประสิทธิภาพการทำงานของระบบบำบัดน้ำเสีย<br>เพื่อประเมินปริมาณการใช้ไฟฟ้าและเป็นข้อมูล<br>ประกอบการทำรายงาน ทส.1 และ ทส.2 ต่อไป | - | รูปที่ 2.1-6<br>ภาคผนวก 2.1 |

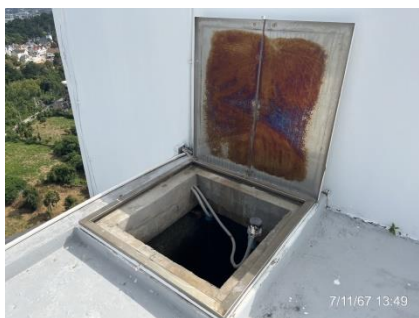
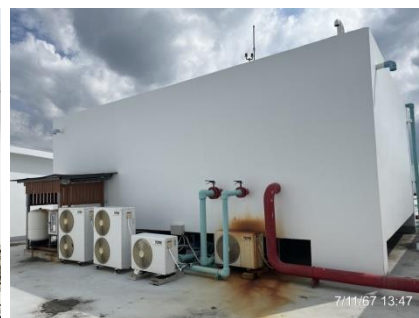
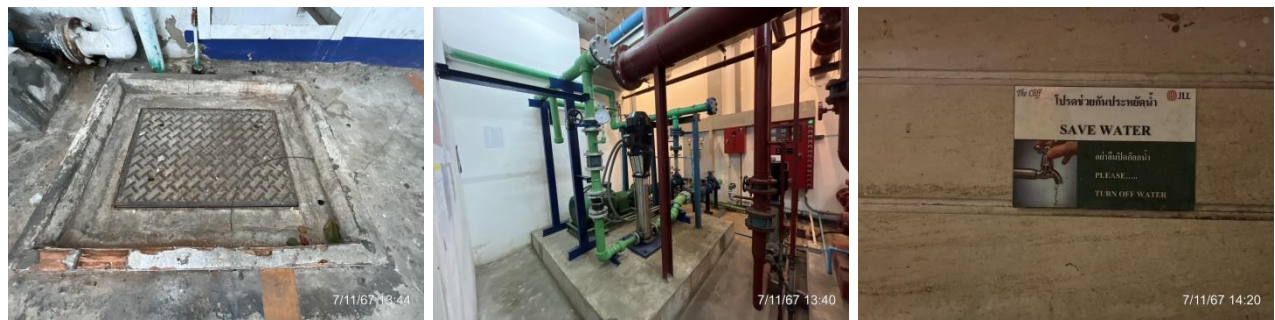
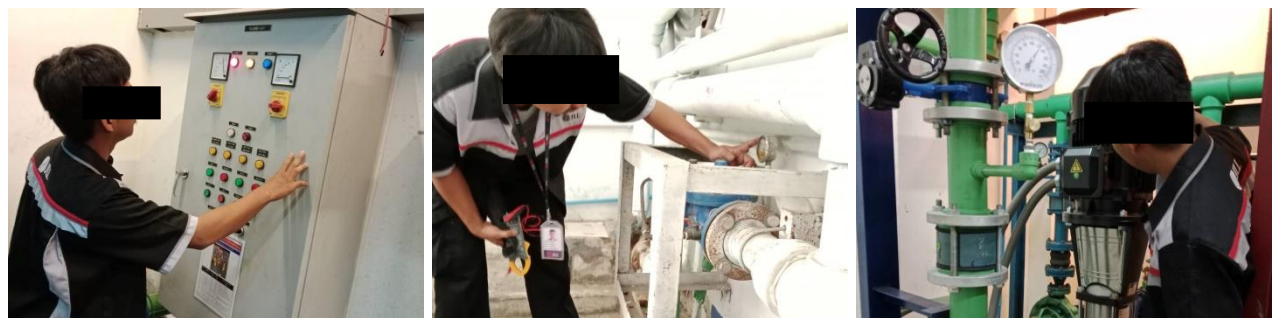
รูปที่ 2.1-7 ระบบน้ำใช้ในโครงการ

| มาตรการป้องกันและแก้ไขผลกระทบสิ่งแวดล้อม | ผลการปฏิบัติตามมาตรการ | ปัญหา/การแก้ไข | เอกสารอ้างอิง |
|---|---|---|---|
| 3. ด้านสังคม/คุณค่าการใช้ประโยชน์ของมนุษย์<br>3.1 การใช้น้ำ<br>1) ดำรงน้ำใช้ในโครงการตามที่ออกแบบไว้ โดยจัดให้มีถังเก็บน้ำใต้ดินมีความจุรวม 2,257.92 ลบ.ม. และถังเก็บน้ำดาดฟ้ามีความจุ 123.22 ลบ.ม. ความจุรวมถังเก็บน้ำสำรองของโครงการทั้งหมด 2,381.14 ลบ.ม. ซึ่งสามารถสำรองน้ำใช้ทั่วไปได้นานประมาณ 5 วัน | โครงการได้จัดให้มีถังสำรองน้ำใช้เพื่อการอุปโภคและบริโภคในโครงการ โดยจัดให้มีถังเก็บน้ำใต้ดิน และถังเก็บน้ำชั้นดาดฟ้า ซึ่งเพียงพอต่อกิจกรรมการใช้น้ำของผู้พักอาศัยในโครงการได้นานประมาณ 5 วัน | - | รูปที่ 2.1-7 |
| 2) ตรวจสอบดูแลระบบจ่ายน้ำ และระบบเส้นท่อประปาให้อยู่ในสภาพดีอยู่เสมอ หากพบว่ามีอาการชำรุดให้รีบแก้ไขทันที | โครงการมอบหมายให้เจ้าหน้าที่ฝ่ายช่างอาคารดำเนินการตรวจสอบ และบำรุงรักษาระบบจ่ายน้ำ และเส้นท่อน้ำในโครงการอย่างสม่ำเสมอ | - | รูปที่ 2.1-7<br>ภาคผนวก 2.2 |

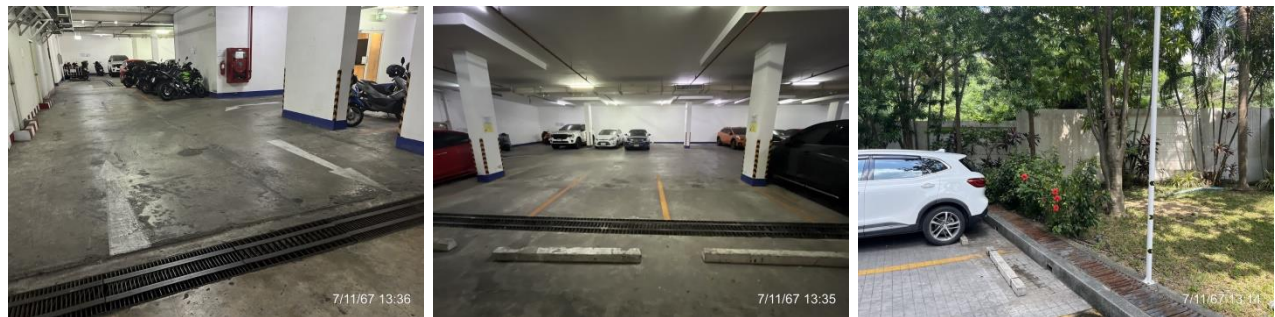
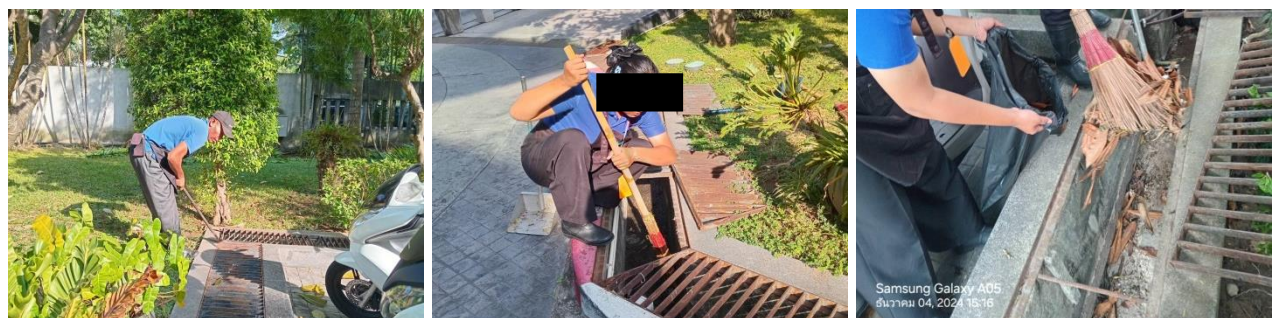
รูปที่ 2.1-8 ระบบระบายน้ำภายในโครงการ

| มาตรการป้องกันและแก้ไขผลกระทบสิ่งแวดล้อม | ผลการปฏิบัติตามมาตรการ | ปัญหา/การแก้ไข | เอกสารอ้างอิง |
|---|---|---|---|
| 3) ดำเนินการตามมาตรการป้องกันและแก้ไขผลกระทบสิ่งแวดล้อม โดยรอบอาคารโครงการ 2 ครั้ง/ปี (ก่อนและหลังฤดูฝน) | โครงการได้มอบหมายให้เจ้าหน้าที่ฝ่ายช่างอาคารโครงการมีการล้างทำความสะอาดท่อระบายน้ำในช่วงก่อนและหลังฤดูฝน | - | รูปที่ 2.1-8 |
| 4) ถ้าท่อระบายน้ำอุดตัน ให้ฉีดล้างทำความสะอาดและดูดลอกตะกอนออก | โครงการได้มอบหมายให้เจ้าหน้าที่ฝ่ายช่างอาคารโครงการมีการล้างทำความสะอาดท่อระบายน้ำในช่วงก่อนและหลังฤดูฝน | - | รูปที่ 2.1-8 |

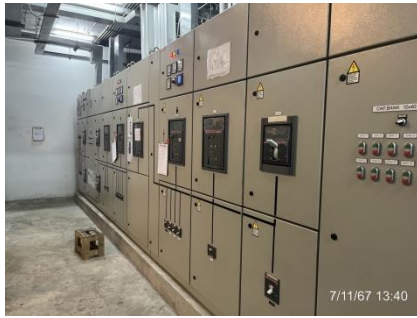
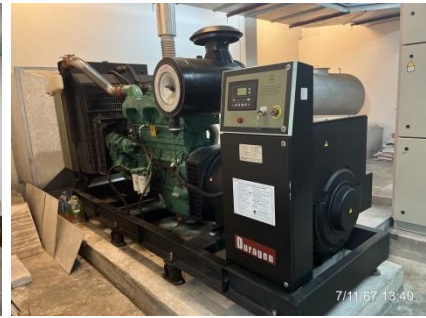
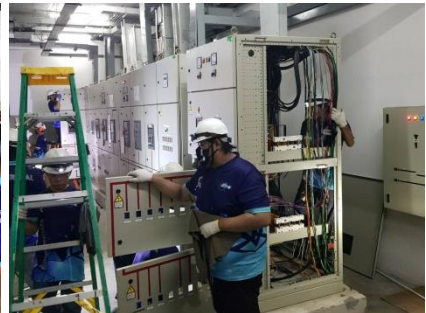
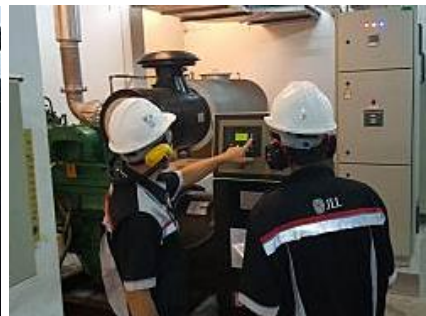
รูปที่ 2.1-9 ระบบไฟฟ้าของโครงการ

| มาตรการป้องกันและแก้ไขผลกระทบสิ่งแวดล้อม | ผลการปฏิบัติตามมาตรการ | ปัญหา/การแก้ไข | เอกสารอ้างอิง |
|---|---|---|---|
| 2) ตรวจสอบสอบดูแลอุปกรณ์เครื่องไฟฟ้า สํารอง และสายไฟฟ้าให้อยู่ในสภาพดีอยู่เสมอ ตามคู่มือของผู้ผลิต | โครงการได้จัดให้มีเจ้าหน้าที่ฝ่ายช่างอาคารโครงการคอยตรวจสอบระบบไฟฟ้าสำรองให้อยู่ในสภาพพร้อมใช้งานอย่างสม่ำเสมอ | - | รูปที่ 2.1-9<br>ภาคผนวก 2.2 |

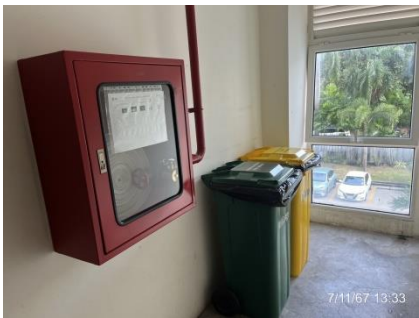
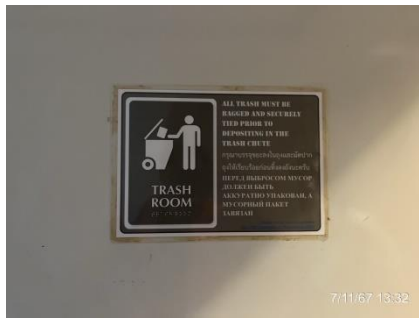
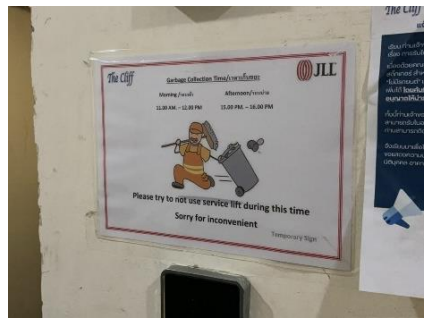
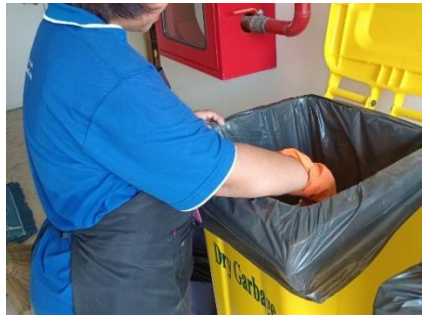
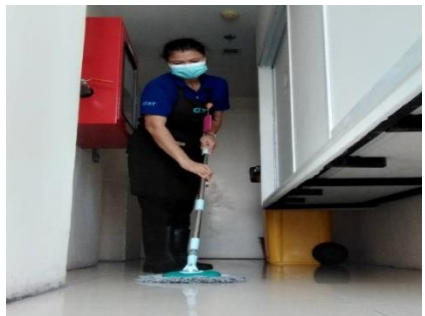
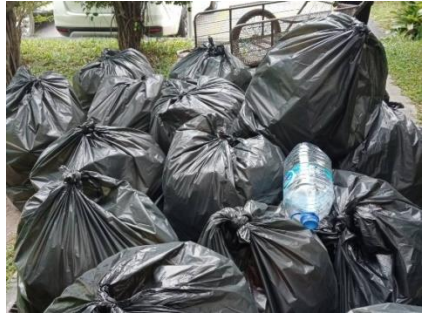
พนักงานทำความสะอาดห้องพักมูลฝอยประจำชั้น  
รูปที่ 2.1-11 การจัดการขยะภายในโครงการ

| มาตรการป้องกันและแก้ไขผลกระทบสิ่งแวดล้อม | ผลการปฏิบัติตามมาตรการ | ปัญหา/การแก้ไข | เอกสารอ้างอิง |
|---|---|---|---|
| <b>3.3 การจัดการขยะ</b><br>1) จัดให้มีห้องพักขยะประจำชั้นขนาด 1.0 ตร.ม. อยู่บริเวณทิศเหนือของอาคารโดยจะจัดให้มีถึงขยะ ขนาด 50 ลิตรจำนวน 2 ถึง 2 ถึง เป็นถึงขยะแยก 1 ถึง ถึงขยะแ่ง 1 ถึง และถึงขยะ ขนาด 20 ลิตรเพื่อเก็บขยะอันตราย จำนวน 1 ถึง | โครงการได้จัดให้มีจุดทิ้งมูลฝอยประจำชั้น และได้มีการติดตั้งถังพักมูลฝอยให้มีถึงขยะ 2 ถึง เป็นถึงขยะเปียก 1 ถึง และถึงขยะแ่ง 1 ถึง ไว้รองรับมูลฝอยจากกิจกรรมต่างๆของผู้พักอาศัยประจำชั้น ส่วนถึงขยะอันตรายจะจัดให้มีอยู่ห้องพักขยะรวม | - | รูปที่ 2.1-11 |
| 2) จัดให้มีห้องพักขยะรวม 1 แห่ง บริเวณชั้นใต้ดินทางด้านทิศเหนือของอาคาร ความจุรวม 68.45 ลบ.ม. แบ่งเป็นห้องพักขยะแ่ง และขยะอันตราย ขนาด 4.40 x 6.20 x 4.30 เมตร (สูงกักเก็บ1.6 ม.) มีความจุ 43.65 ลบ.ม. ห้องพักขยะเปียก ขนาด 2.50 x 6.20 x 4.30 เมตร (สูงกักเก็บ 1.6 ม.) มีความจุ 24.80 ลบ.ม. ความจุรวมของห้องพักขยะสามารถกักเก็บขยะได้นาน 9.67 วัน ภายในห้องพักขยะ มีระบบนำเสียเพื่อรวบรวมเข้าสู่ระบบบำบัดน้ำเสียของโครงการ | โครงการได้จัดให้มีห้องพักมูลฝอยรวม 1 แห่งของโครงการ สำหรับรองรับกิจกรรมของผู้พักอาศัยในโครงการ โดยพนักงานแม่บ้านโครงการจะมีการคัดแยกขยะมาตั้งแต่จุดรวบรวมขยะประจำชั้น แยกใส่ถึงขยะสีดำมัดปากถุงให้แน่นสนิท แล้วรวบรวมมูลฝอยทั้งหมดลงมาไว้ในห้องพักมูลฝอยรวม ภายในห้องพักขยะมีระบบนำเสียเพื่อรวบรวมเข้าสู่ระบบบำบัดน้ำเสียของโครงการ | - | รูปที่ 2.1-11 |

| มาตรการป้องกันและแก้ไขผลกระทบสิ่งแวดล้อม | ผลการปฏิบัติตามมาตรการ | ปัญหา/การแก้ไข | เอกสารอ้างอิง |
|---|---|---|---|
| 3) ตรวจสอบไม่ให้มีขยะตกค้างในโครงการ หากมีขยะตกค้างทางโครงการต้องแจ้งให้กองอนามัย และสิ่งแวดล้อมเมืองพัทยาเข้ามาเก็บเพื่อนำไปกำจัดต่อไป | โครงการได้มีการประสานกับเจ้าหน้าที่เมืองพัทยาในการเข้ามาเก็บขยะมูลฝอยไปกำจัดเป็นประจำทุกวัน จึงไม่มีขยะตกค้างภายในโครงการ | - | รูปที่ 2.1-11 |
| 4) ให้แม่บ้านเก็บขยะ และคัดแยกขยะในแต่ละชั้นทุกวันและทำความสะอาดที่พักขยะรวมทุกครั้งที่ทำกรเก็บขยะ | โครงการได้มอบหมายให้พนักงานแม่บ้านดำเนินการคัดแยกขยะพร้อมจัดเก็บขยะจากจุดพักขยะย่อยประจำชั้นเป็นประจำทุกวัน แล้วรวบรวมไปไว้ที่ห้องพักขยะรวมของโครงการ และทำความสะอาดห้องพักขยะรวมเป็นประจำทุกครั้งที่ทำการเก็บขยะ | - | รูปที่ 2.1-11 |

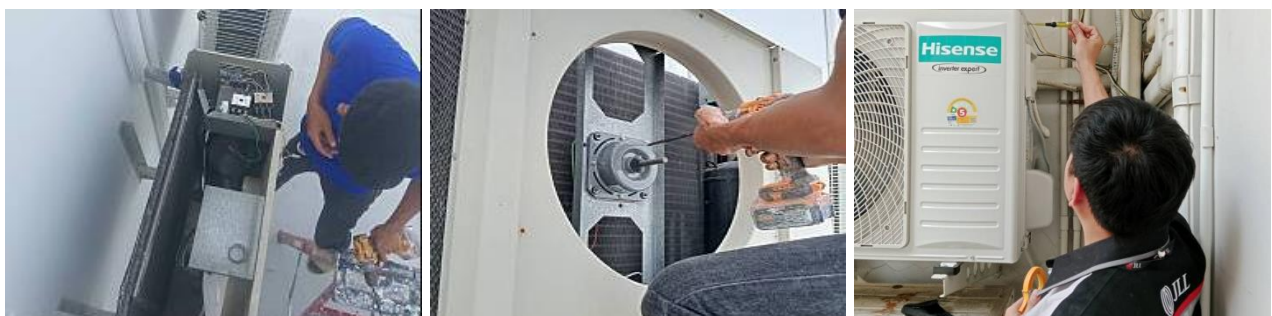
รูปที่ 2.1-15 การบำรุงรักษาเครื่องปรับอากาศส่วนกลาง

| มาตรการป้องกันและแก้ไขผลกระทบสิ่งแวดล้อม | ผลการปฏิบัติตามมาตรการ | ปัญหา/การแก้ไข | เอกสารอ้างอิง |
|---|---|---|---|
| 4) ให้นิติบุคคลอาคารชุด ประชาสัมพันธ์ให้ผู้พักอาศัยทำความสะอาดเครื่องปรับอากาศทุกๆ 6 เดือน/ครั้ง โดยให้นิติบุคคลอาคารชุดจัดหาช่างมาให้บริการ | โครงการได้จัดให้มีการประชาสัมพันธ์ให้ผู้พักอาศัยในโครงการหมั่นทำความสะอาดเครื่องปรับอากาศอย่างสม่ำเสมอ และได้มอบหมายให้ช่างอาคารโครงการดำเนินการตรวจสอบบำรุงรักษาเครื่องปรับอากาศให้สามารถใช้งานได้อย่างมีประสิทธิภาพ | - | รูปที่ 2.1-15 |

| มาตรการป้องกันและแก้ไขผลกระทบสิ่งแวดล้อม | ผลการปฏิบัติตามมาตรการ | ปัญหา/การแก้ไข | เอกสารอ้างอิง |
|---|---|---|---|
| 8) ประชาสัมพันธ์ให้ผู้พักอาศัยในโครงการทำความสะอาดเครื่องปรับอากาศเป็นประจำทุก ๆ 6 เดือน/ครั้ง โดยเฉพาะที่คอยล์ร้อน, คอยล์เย็น, ตัวกรองอากาศและคลิบระบายอากาศให้มีฝุ่นเกาะหนาเกินไปเพื่อเป็นการประหยัดพลังงานไฟฟ้า | โครงการได้ประชาสัมพันธ์ให้ผู้พักอาศัยหมั่นทำความสะอาดเครื่องปรับอากาศอย่างน้อย 6 เดือน/ครั้ง และจัดให้เจ้าหน้าที่ฝ่ายช่างอาคารโครงการทำการบำรุงรักษาเครื่องปรับอากาศส่วนกลางตามรอบการบำรุงรักษาอย่างสม่ำเสมอ | - | รูปที่ 2.1-15 |
