# ผลการปฏิบัติตามมาตรการป้องกันและแก้ไขผลกระทบสิ่งแวดล้อม

นิติบุคคลอาคารชุด สีส้ม เทอเรส ได้ดำเนินการติดตามตรวจสอบ รวบรวมเอกสารและภาพถ่ายประกอบ เพื่อจัดทำรายงานผลการปฏิบัติตามมาตรการป้องกันและแก้ไขผลกระทบสิ่งแวดล้อม โครงการ สีส้ม เทอเรส (อาคารชุดพักอาศัยสีส้ม ซิตี คอนโดมิเนียม) (ระยะดำเนินการ) ช่วงเดือนมกราคม - มิถุนายน 2568 ตามที่กำหนดไว้ในรายงานการวิเคราะห์ผลกระทบสิ่งแวดล้อม ในประเด็นดังนี้

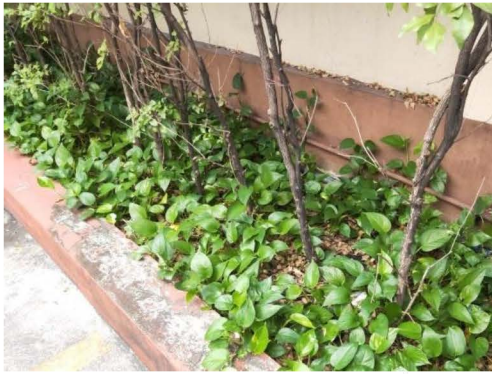
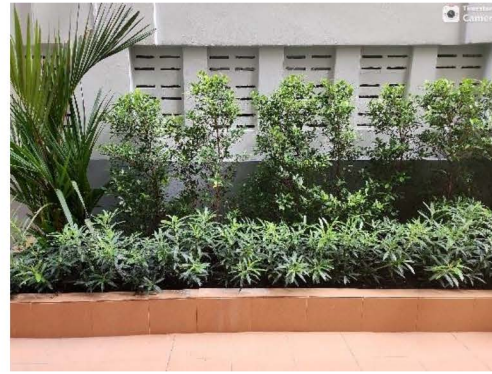
ภาพที่ 2-1 การปลูกพืชคลุมดิน

1.2 ทรัพยากรดินและการชะล้างพังทลาย	ปลูกต้นไม้จัดสวนบริเวณพื้นที่โล่งว่าง เพื่อเป็นสิ่งปกคลุมหน้าดินและป้องกันไม่ให้ดินเกิดการชะล้างพังทลาย	✓		โครงการได้จัดให้มีการปลูกพืชคลุมดินตามมาตรการกำหนด เพื่อให้พืชช่วยยึดหน้าดินไม่ให้เกิดการชะล้างพังทลาย	ภาพที่ 2-1

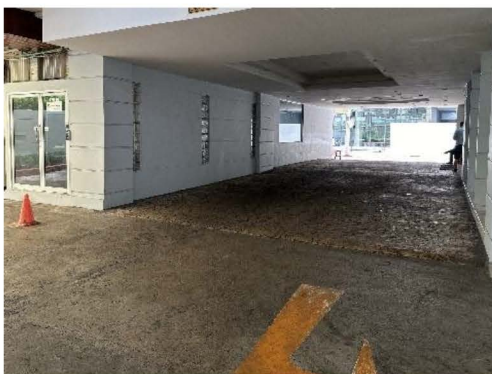
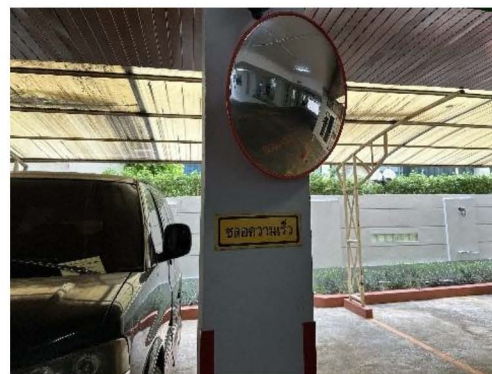
ภาพที่ 2-2 สันนุนชะลอความเร็วและป้ายเตือนลดความเร็ว

1.3 คุณภาพอากาศ	ไม่มีมาตรการ			-	
1.4 เสียงและการสั่นสะเทือน	จำกัดความเร็วรถขณะวิ่งเข้า-ออกพื้นที่โครงการให้มีความเร็วไม่เกิน 30 กิโลเมตร/ชั่วโมง	✓		โครงการได้มีการติดตั้งป้ายสัญลักษณ์จราจรต่างๆ เช่น ป้ายลดความเร็ว จุดจอดรถ และการทำสัญญาณชะลอความเร็วตามมาตรการกำหนดฯ	ภาพที่ 2-2

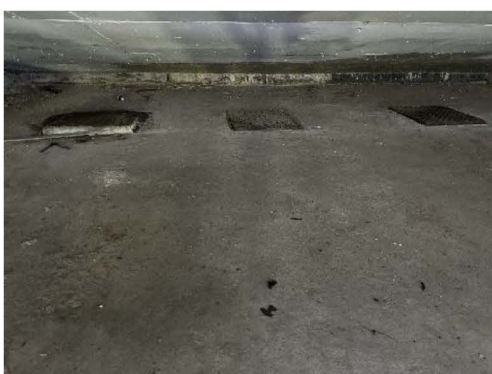
ภาพที่ 2-4 บ่อดักไขมัน

ผลกระทบ/ตัวแปร	มาตรการป้องกันและแก้ไขผลกระทบสิ่งแวดล้อม	ผลการปฏิบัติตามมาตรการ ✓ ปฏิบัติ × ไม่ได้ปฏิบัติ ● ไม่มีประสิทธิภาพ ○ ยังไม่ถึงเวลา	ปัญหาอุปสรรคและ แนวทางแก้ไข	อ้างอิง
1.5 ทรัพยากรน้ำ (ต่อ)	จัดให้มีการสูบน้ำจากตะกอนออกจากบ่อเกรอะของระบบบำบัดน้ำเสียไปกำจัดอย่างสม่ำเสมอ เพื่อรักษาประสิทธิภาพของระบบในแต่ละส่วน	✓	โครงการได้มีการประสานกับสำนักงานเขตเข้ามาสูบน้ำส่วนเกินจากระบบบำบัดอาคารชุดพักอาศัย หรือจนกว่าจะมาตะกอนส่วนเกินเป็นจำนวนมาก	ภาพที่ 2-38
	จัดให้มีการสูบน้ำจากบ่อพักน้ำใสไปกำจัดทุก 11 เดือน	✓	โครงการได้มีการประสานกับสำนักงานเขตเข้ามาสูบน้ำส่วนเกินจากระบบบำบัดอาคารชุดพักอาศัย หรือจนกว่าจะมาตะกอนส่วนเกินเป็นจำนวนมาก	ภาพที่ 2-38
	จัดให้มีการกำจัดไขมันออกจากบ่อดักไขมันของระบบบำบัดน้ำเสียอย่างสม่ำเสมอ โดยดักไขมันใส่งดักนำไปทั้งรวมกับขยะมูลฝอยเพื่อนำไปกำจัดต่อไป	✓	โครงการจัดเจ้าหน้าที่ดูแลระบบบำบัดน้ำเสียและตรวจสอบบ่อดักไขมันเป็นประจำและจะดำเนินการดักไขมันนำไปกำจัดต่อไป	ภาพที่ 2-4

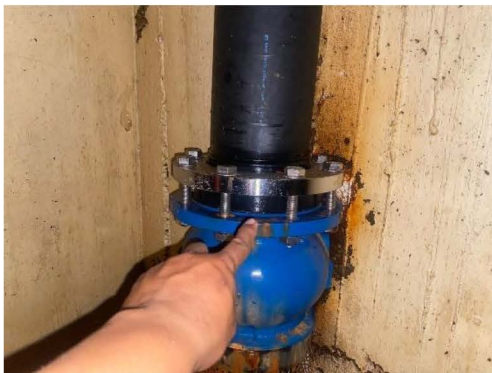
ภาพที่ 2-8 เจ้าหน้าที่ตรวจสอบระบบเส้นท่อ  
ประปา

ผลกระทบ/ตัวแปร	มาตรการป้องกันและแก้ไขผลกระทบสิ่งแวดล้อม	ผลการปฏิบัติตามมาตรการ ✓ ปฏิบัติ × ไม่ได้ปฏิบัติ ● ไม่มีประสิทธิภาพ ○ ยังไม่ถึงเวลา	ปัญหาอุปสรรคและ แนวทางแก้ไข	อ้างอิง
<b>3. คุณค่าการใช้ประโยชน์</b>				
<b>3.1 การใช้น้ำ</b>	รณรงค์ให้ผู้อยู่อาศัยมีการใช้น้ำอย่างประหยัด	✓	โครงการได้จัดทำป้ายรณรงค์ให้มีการใช้น้ำอย่างประหยัด	- ภาพที่ 2-48
	ตรวจสอบการทำงานของระบบจ่ายน้ำโดยช่างประจำโครงการ หากพบเหตุบกพร่องต้องรีบซ่อมแซมแก้ไขหรือเปลี่ยนแปลงโดยทันที โดยตรวจดูเครื่องสูบน้ำ ระบบน้ำมันหล่อลื่นใบพัดเพลลาของใบพัดลูกป็นและวาล์วทุกจุดตามคู่มือ Service Maintenance ของบริษัทผู้ออกแบบ	✓	โครงการจัดให้มีช่างซ่อมบำรุง ทำหน้าที่ตรวจสอบรอยรั่วของอุปกรณ์ที่ใช้อย่างสม่ำเสมอเป็นประจำทุกเดือน หากพบการรั่วซึมให้รีบซ่อมแซมทันที	- ภาพที่ 2-7 ภาคผนวก 5
	ตรวจสอบระบบเส้นท่อประปาให้อยู่ในสภาพดีอยู่เสมอ หากมีรอยรั่ว แตก อุดตันต้องรีบดำเนินการแก้ไขหรือเปลี่ยนแปลงทันที	✓	โครงการได้จัดเจ้าหน้าที่คอยตรวจสอบระบบเส้นท่อประปาภายในพื้นที่โครงการเป็นประจำ	- ภาพที่ 2-8 ภาคผนวก 5

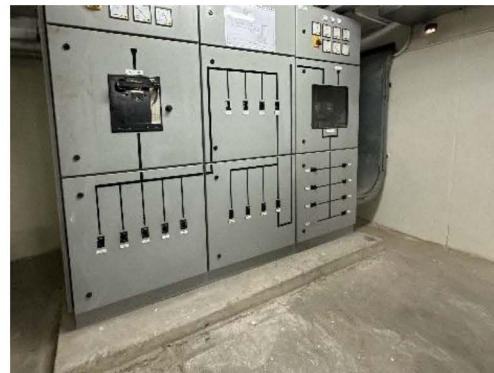
ภาพที่ 2-9 ระบบไฟฟ้าภายในโครงการที่ได้รับ  
การติดตั้ง

<b>3.2 การใช้ไฟฟ้า</b>	จัดให้มีและติดตั้งระบบไฟฟ้าตามที่เสนอในรายละเอียดโครงการทุกประการ	✓	โครงการจัดให้มีและติดตั้งระบบไฟฟ้าตามที่เสนอในรายละเอียดโครงการทุกประการ	- ภาพที่ 2-9

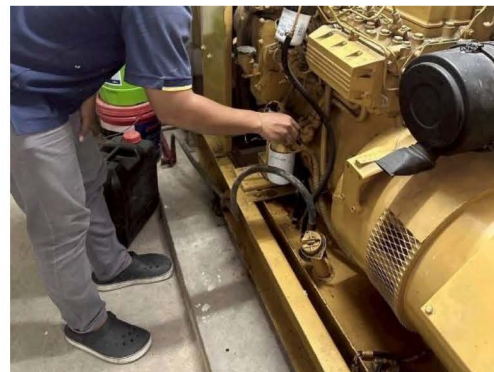
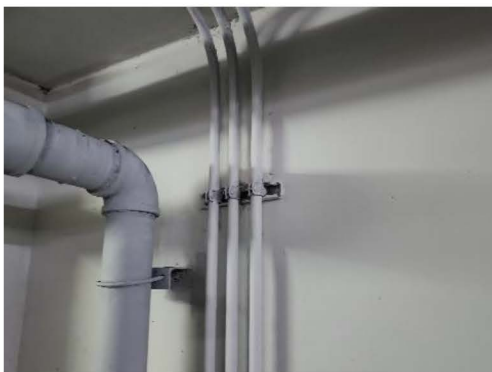
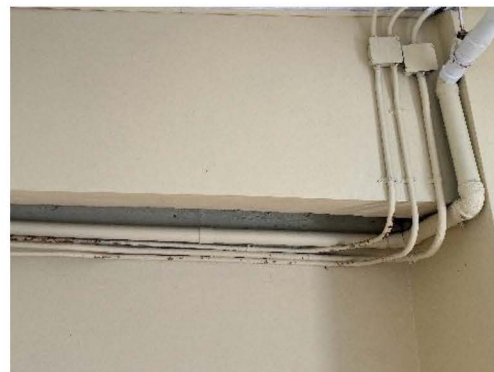
ภาพที่ 2-11 การเดินสายไฟฟ้า สายสัญญาณต่างๆ อย่างเรียบร้อย

ตรวจสอบดูแลอุปกรณ์และสายไฟฟ้าให้อยู่ในสภาพดีอยู่เสมอ	✓	โครงการจัดเจ้าหน้าที่ตรวจสอบดูแลอุปกรณ์และสายไฟฟ้าให้อยู่ในสภาพดีอยู่เสมอ	-	ภาพที่ 2-11

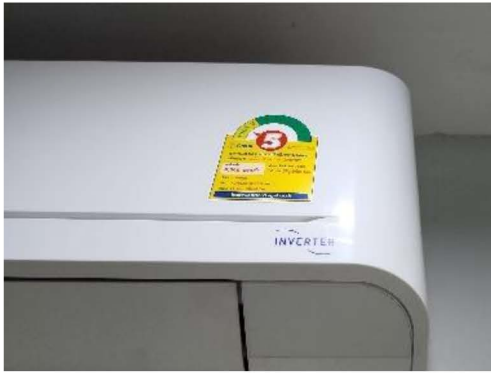
ภาพที่ 2-12 อุปกรณ์ไฟฟ้าประหยัดไฟเบอร์ 5

ผลกระทบ/ตัวแปร	มาตรการป้องกันและแก้ไขผลกระทบสิ่งแวดล้อม	ผลการปฏิบัติตามมาตรการ		ปัญหาอุปสรรคและแนวทางแก้ไข	อ้างอิง
		✓ ปฏิบัติ	✗ ไม่ได้ปฏิบัติ		
3.2 การใช้ไฟฟ้า (ต่อ)	จัดให้มีเครื่องกำเนิดไฟฟ้าสำรองขนาด 75 KVA เป็นเครื่องยนต์ดีเซล จำนวน 1 เครื่อง ติดตั้งไว้ในห้องเครื่องชั้นใต้ดินภายในโครงการที่สามารถสำรองไฟได้น้อย 2 ชั่วโมง เมื่อไฟฟ้าดับ	✓	โครงการจัดให้มีเครื่องกำเนิดไฟฟ้าสำรองจำนวน 1 เครื่อง ติดตั้งไว้ในห้องเครื่องชั้นใต้ดิน	-	ภาพที่ 2-10
	รณรงค์ให้ผู้อยู่อาศัยใช้ไฟฟ้าอย่างประหยัด	✗	โครงการยังไม่ได้จัดทำป้ายรณรงค์ให้ผู้อยู่อาศัยใช้ไฟฟ้าอย่างประหยัด	-	
	ติดตั้งอุปกรณ์เดินสายไฟฟ้า รวมถึงสายสัญญาณทางไฟฟ้าสื่อสารต่างๆ และอุปกรณ์ไฟฟ้าต่างๆ ให้เป็นไปด้วยความเรียบร้อยและถูกต้อง	✓	โครงการทำการติดตั้งอุปกรณ์เดินสายไฟฟ้า รวมถึงสายสัญญาณทางไฟฟ้าสื่อสารต่างๆ และอุปกรณ์ไฟฟ้าต่างๆ ด้วยความเรียบร้อยและถูกต้อง	-	ภาพที่ 2-11
	การใช้ไฟฟ้าของระบบสาธารณูปโภคส่วนกลางให้เลือกใช้ผลิตภัณฑ์ไฟฟ้าชนิดประหยัดพลังงาน และอายุการใช้งานยาวนาน	✓	โครงการได้เลือกใช้อุปกรณ์เครื่องใช้ไฟฟ้าของโครงการเป็นผลิตภัณฑ์ประหยัดพลังงาน	-	ภาพที่ 2-12 ภาพที่ 2-13

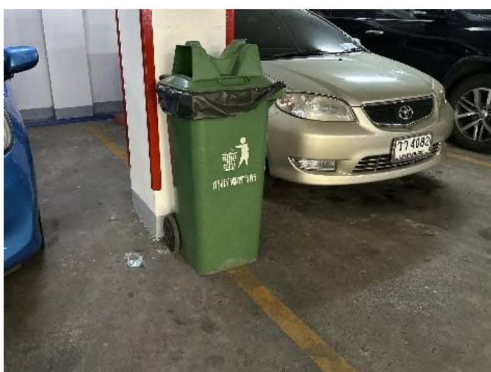
ภาพที่ 2-16 ถังรองรับขยะบริเวณพื้นที่  
ส่วนกลาง

3.3 การจัดการขยะ	จัดให้มีที่พักขยะรวมที่บริเวณด้านนอกของอาคาร แยกเป็นห้องพักขยะเปียกและขยะแห้ง โดยมีผนังคอนกรีตกัน แต่ละห้องมีขนาด 0.95 x 2 x 2. เมตร ปริมาตร 2.85 ลบ.ม. (เก็บกักสูง 1.5 ม.) และผนังด้านข้าง 1 ด้าน จะก่ออิฐบล็อกจากช่องลม จำนวน 1 แถว เพื่อระบายอากาศ	✓	โครงการจัดให้มีห้องพักขยะรวมของโครงการ ซึ่งเพียงพอต่อการรองรับปริมาณมูลฝอยจากโครงการ	-	ภาพที่ 2-14
	จัดให้มีถังรองรับขยะส่วนกลางประจำแต่ละชั้น ขนาด 150 ลิตร จำนวน 2 ถัง มีฝาปิด แยกเป็นถังขยะเปียก/ถังขยะแห้ง ติดป้ายและพิมพ์ข้างถังว่า “ขยะแห้ง” “ขยะเปียก”	✓	โครงการจัดเตรียมภาชนะรองรับขยะมูลฝอยประจำชั้นต่างๆ ของอาคาร และบริเวณห้องสำนักงาน เป็นต้น ซึ่งทางโครงการได้จัดให้แม่บ้านเป็นผู้รวบรวมปริมาณขยะของแต่ละชั้นนำไปเก็บไว้ห้องพักขยะ โดยประสานกับสำนักงานเขตมารับกำจัดต่อไป		ภาพที่ 2-15
	ในส่วนสำนักงาน เซาว์นและออกกำลังกาย สระว่ายน้ำ ในแต่ละส่วนจะจัด ให้มีถังขยะขนาด 50 ลิตร จำนวน 2 ถัง แยกเป็นถังขยะเปียกและถังขยะแห้งมีถุงดำรองรับอีกชั้น ทั้งนี้จะติดป้ายหรือพิมพ์ข้างถัง "ขยะแห้ง" "ขยะเปียก"	✓	โครงการจัดเตรียมภาชนะรองรับขยะมูลฝอยประจำชั้นต่างๆ ของอาคาร และบริเวณห้องสำนักงาน เป็นต้น ซึ่งทางโครงการได้จัดให้แม่บ้านเป็นผู้รวบรวมปริมาณขยะของแต่ละชั้นนำไปเก็บไว้ห้องพักขยะ โดยประสานกับสำนักงานเขตมารับกำจัดต่อไป		ภาพที่ 2-16

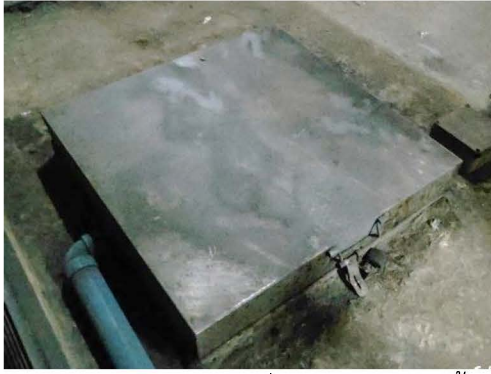
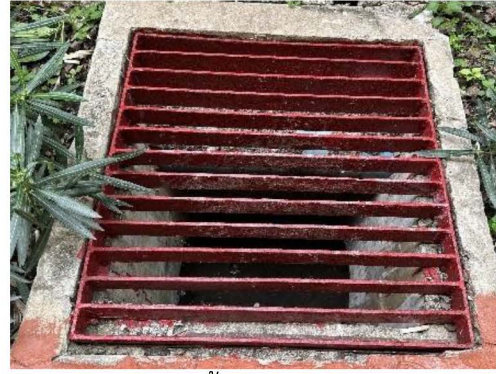
ภาพที่ 2-19 บ่อหนองน้ำใต้ดินและท่อรวบรวมน้ำบนดิน

ผลกระทบ/ตัวแปร	มาตรการป้องกันและแก้ไขผลกระทบสิ่งแวดล้อม	ผลการปฏิบัติตามมาตรการ ✓ ปฏิบัติ × ไม่ได้ปฏิบัติ ● ไม่มีประสิทธิภาพ ○ ยังไม่ถึงเวลา	ปัญหาอุปสรรคและแนวทางแก้ไข	อ้างอิง
3.3 การจัดการขยะ (ต่อ)	จัดให้มีพนักงานทำความสะอาดถึงขยะประจำแต่ละชั้น ถึงพักขยะรวม และบริเวณที่พักขยะรวมและบริเวณที่ใช้ขนถ่ายขยะหลังการเก็บขนขยะทุกครั้ง	✓	-	ภาพที่ 2-49
	ขยะแห้งที่สามารถนำไปใช้ได้ อีก เช่น โลหะ ขวดแก้ว พลาสติก และกระดาษหรือหนังสือพิมพ์ ให้พนักงานทำความสะอาดเก็บไว้ขายให้กับผู้รับซื้อเพื่อเป็นการลดปริมาณมูลฝอย	✓	-	ภาพที่ 2-53
3.4 การระบายน้ำและป้องกันน้ำท่วม	รณรงค์ให้ผู้อยู่อาศัยใช้น้ำอย่างประหยัดเพื่อลดปริมาณน้ำเสียที่ระบายลงสู่ท่อระบายน้ำสาธารณะ	✓	-	ภาพที่ 2-48
	สร้างบ่อหน่วงน้ำใต้ดินขนาด 15.7 x 6.5 x 2 เมตร ปริมาตรเก็บกัก 198.4 ลบ.ม. (ระดับเก็บกัก 1.8 เมตร) สำหรับรับน้ำฝนจากดาดฟ้า เพื่อชะลออัตราการระบายน้ำออกนอกโครงการไม่ให้เปลี่ยนแปลงไปจากช่วงที่ยังไม่มีโครงการ	✓	-	ภาพที่ 2-19

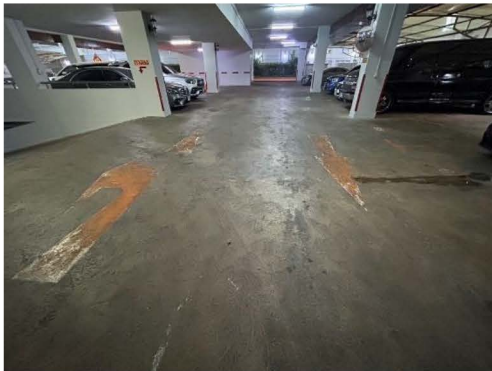
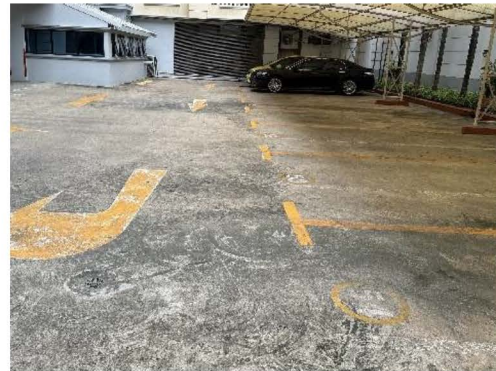
ภาพที่ 2-24 ที่จอดรถภายในโครงการ

3.5 การคมนาคม	จัดให้มีเจ้าหน้าที่หรือยามคอยอำนวยความสะดวก ควบคุมการจราจรบริเวณทางเข้า-ออกพื้นที่โครงการในช่วงเวลาเร่งด่วน	✓ โครงการจัดเจ้าหน้าที่รักษาความปลอดภัยอำนวยความสะดวกด้านการจราจรให้กับผู้พักอาศัย ตลอดจนดูแลความปลอดภัยผู้ที่สัญจรผ่านด้านหน้าทางเข้า-ออกโครงการ	-	ภาพที่ 2-20
	จัดให้มีระบบไฟฟ้าส่องสว่างทางจราจรให้เพียงพอและได้มาตรฐานการออกแบบทางจราจร	✓ โครงการติดตั้งระบบไฟฟ้าส่องสว่างบริเวณด้านหน้าและภายในโครงการ เพื่อให้การเดินภายในโครงการมีความปลอดภัยผู้เดินรถสามารถมองเห็นอย่างชัดเจน	-	ภาพที่ 2-21
	จัดให้มีระบบการจราจรที่มีความปลอดภัย โดยการติดตั้งป้ายสัญญาณจราจรบริเวณทางเข้า-ออกโครงการและที่จอดรถในโครงการ	✓ โครงการได้ติดตั้งป้ายสัญญาณจราจรต่างๆ เช่น ป้ายลดความเร็ว จุดจอดรถ และการทำสัญญาณชะลอความเร็วตามมาตรการกำหนด		ภาพที่ 2-22 ภาพที่ 2-23
	จัดให้มีที่จอดรถ 47 คัน ตามที่ได้แจ้งไว้ในใบอนุญาตก่อสร้าง บริเวณชั้นใต้ดินของอาคาร	✓ โครงการจัดพื้นที่จอดรถภายในพื้นที่โครงการเพียงพอตามกฎหมายกำหนด		ภาพที่ 2-24

ห้ามประกอบกิจการใดๆ รวมทั้งการก่อสร้างในที่จัดไว้ใช้เป็นที่จอดรถยนต์อันจะทำให้พื้นที่จอดรถลดลงจากที่แจ้งไว้ในใบอนุญาตก่อสร้าง	✓ โครงการไม่มีการใช้พื้นที่จอดรถยนต์ไปประกอบกิจการอื่นใด		ภาพที่ 2-24

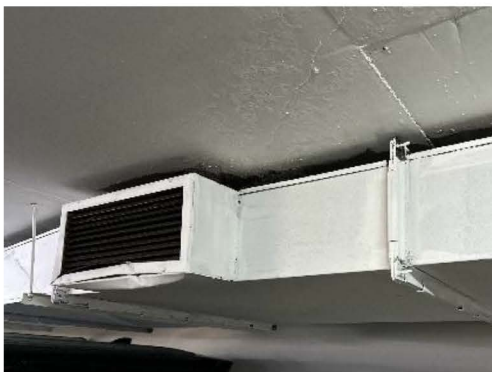
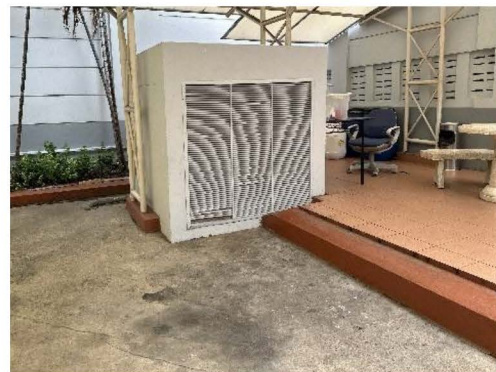
ภาพที่ 2-25 ระบบระบายอากาศออกจากลานจอดรถใต้ดิน

3.5 การคมนาคม (ต่อ)	บริเวณลานจอดรถในท้องที่ดินต้องจัดให้มีพัดลมดูดอากาศ ขนาด 4,200 CFM จำนวน 2 ตัว แต่ละตัวมีช่องดูดอากาศที่มีอัตราการระบายอากาศ 600 CFM	✓ โครงการติดตั้งระบบระบายอากาศบริเวณพื้นที่จอดรถใต้ดิน เพื่อให้อากาศถ่ายเทได้สะดวก		ภาพที่ 2-25

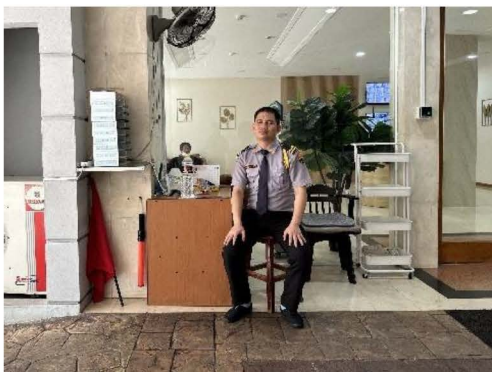
ภาพที่ 2-26 รปภ. ดูแลความปลอดภัยภายในโครงการ

4.4 ความปลอดภัยสาธารณะ	จัดให้มีเวรยามรักษาความปลอดภัยภายในโครงการตลอด 24 ชั่วโมง	✓ โครงการได้จัดให้มีเวรยามรักษาความปลอดภัยภายในโครงการตลอด 24 ชั่วโมง		ภาพที่ 2-26
	จัดสร้างตู้ป้อมยามและจัดยามประจำป้อมรักษาการณ์ตลอด 24 ชั่วโมง ตั้งไว้บริเวณทางเข้า-ออกโครงการ	✓ โครงการได้จัดเจ้าหน้าที่รักษาความปลอดภัย เพื่ออำนวยความสะดวกด้านการจราจร ตลอดจนดูแลความปลอดภัยผู้ที่สัญจรผ่านด้านหน้าทางเข้า-ออกโครงการ		ภาพที่ 2-26

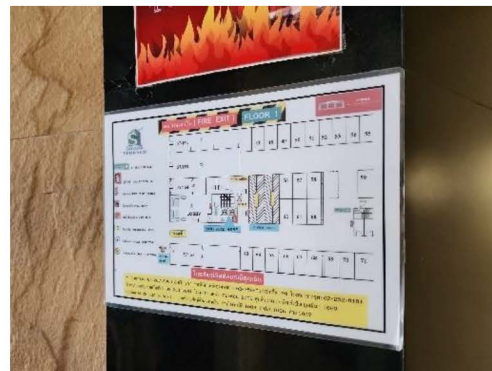
ภาพที่ 2-29 แผนผังตำแหน่งที่ติดตั้งอุปกรณ์ดับเพลิงในแต่ละชั้น

จัดให้มีการติดตั้งแบบแปลนแผนผังตำแหน่งที่ติดตั้งอุปกรณ์ดับเพลิงต่างๆ ในตำแหน่งที่เห็นได้ชัดเจนในแต่ละชั้นของอาคาร	✓	✗	โครงการได้จัดให้มีการติดตั้งแบบแปลนแผนผังตำแหน่งที่ติดตั้งอุปกรณ์ดับเพลิงต่างๆ ในตำแหน่งหน้าลิฟท์แต่ละชั้นของอาคาร ซึ่งเห็นได้ชัดเจน	ภาพที่ 2-29

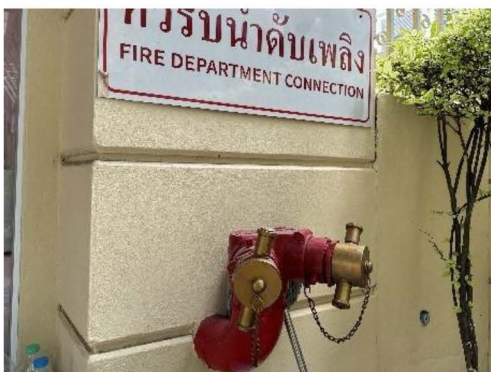
ภาพที่ 2-30 หัวรับน้ำดับเพลิงนอกอาคาร

4.5 การป้องกันอัคคีภัย (ต่อ)	จัดให้มีหัวรับน้ำดับเพลิงนอกอาคารต่อเข้ากับท่อเย็นในอาคาร ขนาด $\varnothing 2\frac{1}{2}$ นิ้ว จำนวน 2 หัว สำหรับรับน้ำจากระบบทุกน้ำดับเพลิงในกรณีเกิดไฟไหม้	✓	โครงการจัดให้มีหัวรับน้ำดับเพลิงนอกอาคารต่อเข้ากับท่อเย็นในอาคารและหัวรับน้ำจากระบบทุกน้ำดับเพลิงในกรณีเกิดไฟไหม้	ภาพที่ 2-30 ภาพที่ 2-31
	ทำการติดตั้งไฟฉุกเฉิน ป้ายบอกทางหนีไฟ ป้ายบอกชั้นเพิ่มในชั้นใต้ดินและชั้นที่ 1 ดังนี้ - ไฟฉุกเฉิน ชั้นละ 2 ตัว - ป้ายบอกทางหนีไฟ ชั้นละ 2 แห่ง - ป้ายบอกชั้น ชั้นละ 2 แห่ง	✓	โครงการได้ทำการติดตั้งไฟฉุกเฉิน ป้ายบอกทางหนีไฟ และป้ายบอกชั้น ตามมาตรการกำหนด	ภาพที่ 2-32 ภาพที่ 2-33 ภาพที่ 2-34
	ที่บันไดหนีไฟทุกแห่งจะต้องมีการติดตั้งป้ายบอกทางหนีไฟ ซึ่งมีตัวอักษร Exit ซึ่งจะเปล่งแสงสะท้อนออกมาให้เห็นได้ชัดเจนเมื่อไฟดับ และทำลูกศรบอกทิศทางไว้ด้วย	✓	โครงการได้ติดตั้งป้ายบอกทางหนีไฟซึ่งมีตัวอักษร Exit มองเห็นได้ชัดเจนในเวลากลางวัน แต่ไม่มีไฟเปล่งแสงสะท้อน และทำลูกศรบอกทิศทางไว้ด้วย	ภาพที่ 2-35

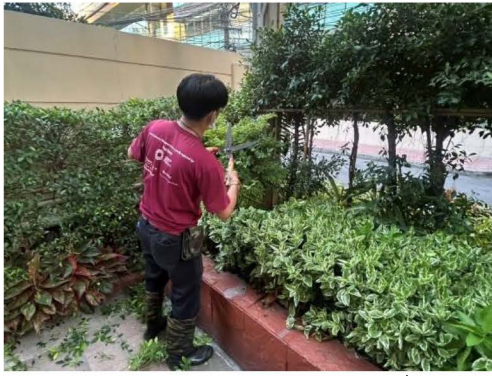
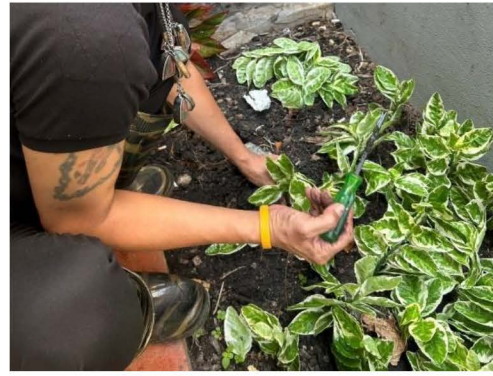
ภาพที่ 2-37 คนสวนดูแลต้นไม้

1.1 ลักษณะภูมิประเทศ	จัดให้มีการดูแลต้นไม้ที่ปลูกไว้อยู่ตามแนวเขตพื้นที่ หรือพื้นที่สีเขียวภายในโครงการให้อยู่ในสภาพดีอยู่เสมอ	✓		โครงการจัดจ้างคนสวนคอยดูแลต้นไม้ให้สวยงามอยู่เสมอ	ภาพที่ 2-37
	ดูแลอาคารและบริเวณต่างๆภายในโครงการให้เรียบร้อยสวยงามอยู่เสมอ	✓		โครงการจัดจ้างแม่บ้านทำความสะอาดภายในโครงการและบริเวณรอบๆโครงการ	ภาพที่ 2-40 ภาคผนวก 10

ผลกระทบ/ตัวแปร	มาตรการป้องกันและแก้ไขผลกระทบสิ่งแวดล้อม	ผลการปฏิบัติตามมาตรการ ✓ ปฏิบัติ × ไม่ได้ปฏิบัติ ● ไม่มีประสิทธิภาพ ○ ยังไม่ถึงเวลา	ปัญหาอุปสรรคและ แนวทางแก้ไข	อ้างอิง
4.8 ทักษะคุณภาพ และ สุนทรียภาพ	จัดให้มีพื้นที่สีเขียวภายในพื้นที่โครงการ เพื่อเพิ่มความสวยงามและทัศนียภาพที่ดี ภายในโครงการ	✓ ทางโครงการจัดจ้างคนสวนคอยดูแลต้นไม้ ให้สวยงามอยู่เสมอ		ภาพที่ 2-36
	ควบคุมดูแลอาคารและบริเวณพื้นที่สีเขียว ให้มีสภาพดีและสวยงามตามแบบ ภูมิสถาปัตย์ที่ออกแบบไว้อยู่เสมอ	✓ ทางโครงการจัดจ้างคนสวนคอยดูแลต้นไม้ ให้สวยงามอยู่เสมอ		ภาพที่ 2-37

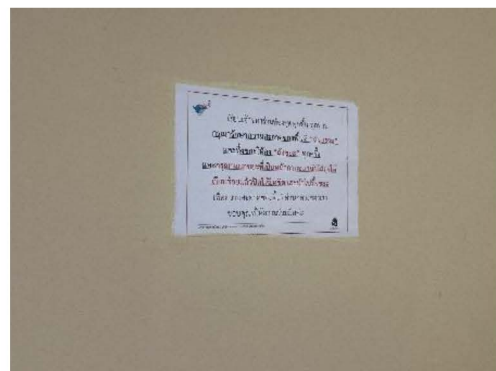
ภาพที่ 2-46 ป้ายประชาสัมพันธ์ให้ผู้พักอาศัยคัดแยกขยะ

ผลกระทบ/ตัวแปร	มาตรการป้องกันและแก้ไขผลกระทบสิ่งแวดล้อม	ผลการปฏิบัติตามมาตรการ		ปัญหาอุปสรรคและแนวทางแก้ไข	อ้างอิง
		✓ ปฏิบัติ	✗ ไม่ได้ปฏิบัติ		
3.3 การจัดการขยะ (ต่อ)	จัดให้มีถังขยะขนาด 200 ลิตร จำนวน 2 ถัง พร้อมฝาปิด สำหรับรองรับขยะพิษ 1 ถัง และรองรับขยะ Recycle/Reuse 1 ถัง ทั้งนี้ จะติดป้ายหรือพิมพ์ข้างถังว่า “ขยะพิษ” “ขยะ Recycle/Reuse” วางไว้ด้านข้างห้องพักขยะรวม	✓		โครงการจัดให้มีถังขยะขนาด 200 ลิตร จำนวน 2 ถังพร้อมฝาปิด สำหรับรองรับขยะพิษ 1 ถัง และรองรับขยะ Recycle 1 ถัง วางไว้ด้านข้างห้องพักขยะรวม	ภาพที่ 2-17
	จัดให้มีแม่บ้านทำการรวบรวม และแยกขยะออกเป็นขยะ Recycle/Reuse จากถังขยะแห่งส่วนกลางแต่ละชั้นไปยังห้องพักขยะรวม	✓		โครงการได้จัดให้แม่บ้านเป็นผู้รวบรวมปริมาณขยะของแต่ละชั้นนำไปเก็บไว้ห้องพักขยะ โดยประสานงานกับสำนักงานเขตมารับกำจัดต่อไป	ภาพที่ 2-49
	ประชาสัมพันธ์ให้ผู้พักอาศัยแต่ละห้องทำการแยกประเภทขยะก่อนทิ้ง และทิ้งขยะลงในภาชนะรองรับที่จัดไว้ให้อย่างถูกต้องทุกวัน	✓		โครงการได้ประชาสัมพันธ์ให้ผู้พักอาศัยแต่ละห้องทำการแยกประเภทขยะก่อนทิ้ง และทิ้งขยะลงในภาชนะรองรับที่จัดไว้	ภาพที่ 2-46
