ผลการปฏิบัติตามมาตรการป้องกันและ  
แก้ไขผลกระทบสิ่งแวดล้อม

ผลการติดตามตรวจสอบการปฏิบัติตามมาตรการป้องกันและแก้ไขผลกระทบสิ่งแวดล้อมของโครงการ KENSINGTON Kaset Campus (ระยะดำเนินการ) ของนิติบุคคลอาคารชุด เคนซิงตัน เกษตร แคมป์ส ระหว่างเดือนมกราคม ถึง มิถุนายน พ.ศ. 2568 ดังตารางที่ 2.2-1

**ตารางที่ 2.2-1 ผลการปฏิบัติตามมาตรการป้องกันและแก้ไขผลกระทบสิ่งแวดล้อม โครงการ KENSINGTON Kaset Campus (ระยะดำเนินการ)**

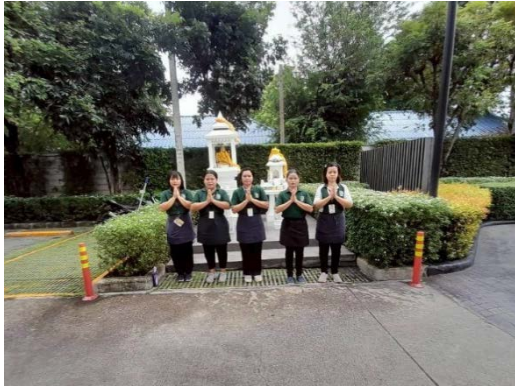
1.1 สภาพภูมิประเทศ	- ดูแลรักษาพื้นที่จัดภูมิทัศน์ภายในโครงการให้มีความสะอาด และเป็นระเบียบเรียบร้อยอยู่เสมอ	- โครงการจัดให้ผู้รับเหมากายนอก ดูแลการเจริญเติบโต ของต้นไม้ ไม้พุ่ม และหญ้า ภายในบริเวณที่ถูกจัดให้เป็นพื้นที่สีเขียว เป็นประจำอย่างสม่ำเสมอ	-	ภาพที่ 2-1 บริษัทผู้ให้บริการทำความสะอาด

- มลพิษทางอากาศ	2) หมั่นดูแลรักษาความสะอาดบริเวณถนนโดยฉีดล้างถนนเป็นครั้งคราวเพื่อป้องกันการฟุ้งกระจายของฝุ่นอันเนื่องจากการสัญจรบนถนน	- ทางโครงการจัดให้มีพนักงานทำความสะอาดของผู้รับเหมากายนอกมีการตรวจสอบและทำความสะอาดพื้นผิวถนน เป็นประจำอย่างสม่ำเสมอ	-	ภาพที่ 2-1 บริษัทผู้ให้บริการทำความสะอาด

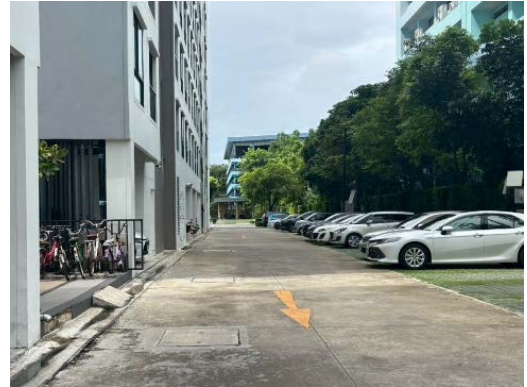
2) จัดระบบการจราจรภายในโครงการให้ชัดเจน รวมถึงการควบคุมการปฏิบัติตามของผู้พักอาศัย	- ทางโครงการมีการจัดระบบการจราจรภายในโครงการให้ชัดเจน รวมถึงการควบคุมการปฏิบัติตามของผู้พักอาศัย	-	ภาพที่ 2-2 สัญลักษณ์/ทิศทางการจราจร

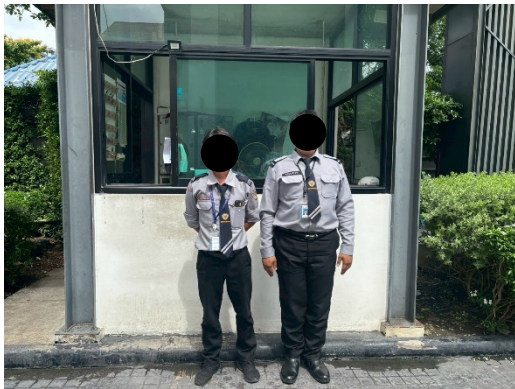
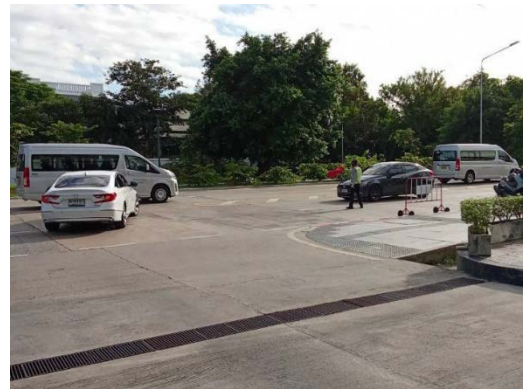
3) จัดให้มีเจ้าหน้าที่อำนวยความสะดวกด้านการจราจรบริเวณทางเข้า - ออก โครงการ	- ทางโครงการมอบหมายให้เจ้าหน้าที่รักษาความปลอดภัยเป็นผู้ดำเนินการ รวมถึงการอำนวยความสะดวกด้านการจราจรสำหรับการเข้า-ออก การบริหารพื้นที่จอดรถ การควบคุมการปฏิบัติตามระเบียบการพักอาศัยและการรักษาความปลอดภัยทั่วไป	-	ภาพที่ 2-3 เจ้าหน้าที่รักษาความปลอดภัย

2) จัดให้มีเจ้าหน้าที่คอยควบคุมและอำนวยความสะดวกบริเวณทางเข้า-ออก เพื่อป้องกันรถติดและชะลอตัวบริเวณด้านหน้าโครงการ โดยเฉพาะในช่วงเวลาเร่งด่วน	- โครงการถูกบริหารจัดการโดยเจ้าหน้าที่รักษาความปลอดภัยประจำโครงการ ทั้งนี้การควบคุมดังกล่าวครอบคลุมถึง การอำนวยความสะดวกด้านการจราจรสำหรับการเข้า-ออก การบริหารพื้นที่จอดรถ การควบคุมการปฏิบัติตามระเบียบการพักอาศัยและการรักษาความปลอดภัยทั่วไป	-	ภาพที่ 2-3 เจ้าหน้าที่รักษาความปลอดภัย

8) จัดเจ้าหน้าที่ในการดูแลและอำนวยความสะดวกให้แก่ผู้ไ้รถยนต์บริเวณพื้นที่จอดรถและบริเวณทางเข้า-ออกโครงการตลอดเวลา	- การบริหารจัดการจราจรและการจัดการความปลอดภัยภายในพื้นที่โครงการ ถูกบริหารจัดการโดยเจ้าหน้าที่รักษาความปลอดภัยประจำโครงการ ทั้งนี้การควบคุมดังกล่าวครอบคลุมถึง การอำนวยความสะดวกด้านการจราจรสำหรับการเข้า-ออกการบริหารพื้นที่จอดรถ การควบคุมการปฏิบัติตามระเบียบการพักอาศัยและการรักษาความปลอดภัยทั่วไป	-	ภาพที่ 2-3 เจ้าหน้าที่รักษาความปลอดภัย

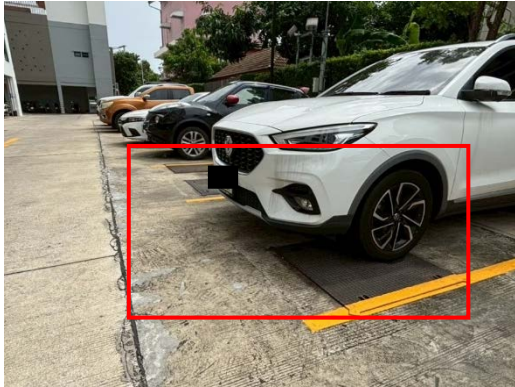
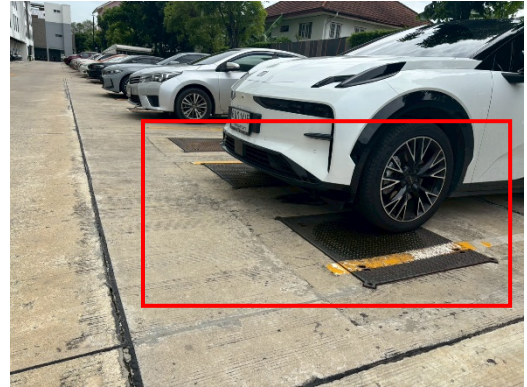
1.4 คุณภาพน้ำ	1) จัดให้มีระบบบำบัดน้ำเสีย จำนวน 3 ชุด เป็นแบบเติมอากาศชนิดมีตัวกลางยัดเกาะ (Fixed Film Aeration Tank) โดยเป็นถังบำบัดสำเร็จรูปฝังอยู่ใต้ดิน สามารถรองรับปริมาณน้ำเสียที่เกิดขึ้นในโครงการประมาณ 250 ลบ.ม./วัน และมีค่า BOD ในน้ำทิ้งไม่เกิน 20 มก./ล	- ทางโครงการได้ดำเนินการก่อสร้างระบบบำบัดน้ำเสียจำนวน 3 ระบบ เป็นระบบบำบัดน้ำเสียชนิดเติมอากาศแบบ Fixed Film โดยเป็นถังชนิดสำเร็จรูป	-	ภาพที่ 2-5 ระบบบำบัดน้ำเสียและสิ่งปฏิกูล

3.2 การบำบัดน้ำเสีย	1) จัดให้มีระบบบำบัดน้ำเสีย จำนวน 3 ชุด เป็นแบบเดิมอากาศชนิดมีตัวกลางยัดเกาะ (Fixed Film Aeration Tank) โดยเป็นถังบำบัดสำเร็จรูปฝังอยู่ใต้ดิน สามารถรองรับปริมาณน้ำเสียที่เกิดขึ้นในโครงการประมาณ 250 ลบ.ม./วัน และมีค่า BOD ในน้ำทิ้งไม่เกิน 20 มก./ล.	- ทางโครงการได้ดำเนินการก่อสร้างระบบบำบัดน้ำเสียจำนวน 3 ระบบ เป็นระบบบำบัดน้ำเสียชนิดเติมอากาศแบบ Fixed Film โดยเป็นถังชนิดสำเร็จรูป	-	ภาพที่ 2-5 ระบบบำบัดน้ำเสียและสิ่งปฏิกูล

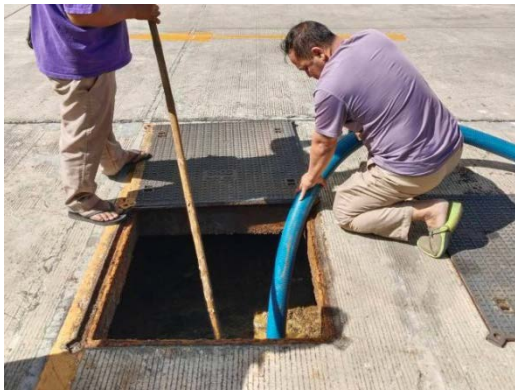
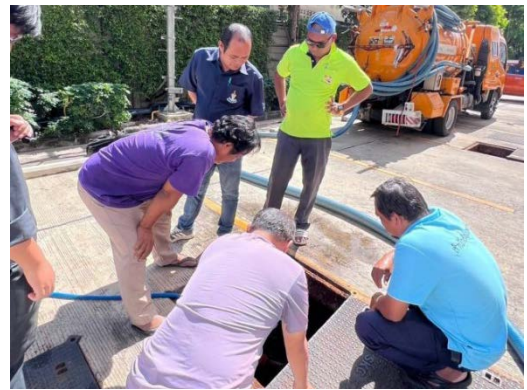
ภาพที่ 2-6 การสูบตะกอนระบบบำบัดน้ำเสีย

4) ประสานให้สำนักงานเขตจุฬจักรมาสูดตะกอนส่วนเกินจากระบบบำบัดน้ำเสียเรื้อรังรูปไปกำจัดเป็นประจำทุกวัน	- ทางโครงการมีระบบบำบัดน้ำเสียแบบเดิมอากาศชนิดมีตัวกลางยัดเกาะ (Fixed Film Aeration Tank) โดยปกติจะมีปริมาณตะกอนเกิดขึ้นต่ำ รวมไปถึงมีการนำตะกอนส่วนเกินจากส่วนตกตะกอนไปยังส่วนบ่อเกรอะ เพื่อทำการย่อยสลายโดยไม่ใช้ออกาตต่อไป ทั้งนี้ ช่างประจำอาคารจะทำการตรวจสอบปริมาณตะกอนที่เกิดขึ้นเป็นระยะ ซึ่งเมื่อตรวจสอบแล้วพบว่าปริมาณตะกอนมีมากจนอยู่ในระดับที่เหมาะสมสำหรับการสูบน้ำกำจัด จะดำเนินการแจ้งต่อนิติบุคคลและทำการแจ้งต่อผู้พักอาศัยต่อไป ทั้งนี้ ระหว่างเดือนมกราคม ถึง มิถุนายน 2568 โครงการได้มีการสูบน้ำตะกอนอย่างต่อเนื่อง โดยกระทำครั้งล่าสุดเมื่อวันที่ 6 ธันวาคม 2567	-	ภาพที่ 2-5 ระบบบำบัดน้ำเสียและสิ่งปฏิกูล ภาพที่ 2-6 การสูบน้ำตะกอนจากระบบบำบัดน้ำเสีย

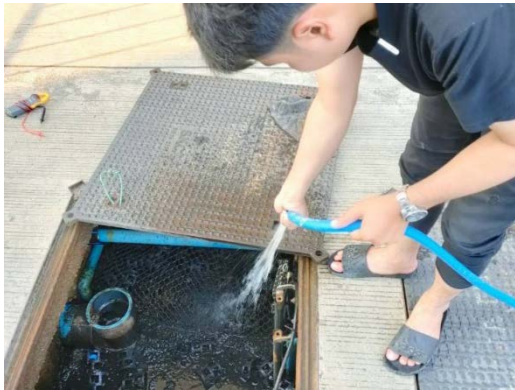
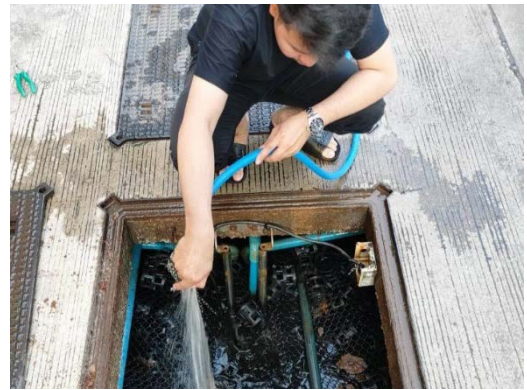
ภาพที่ 2- 7 เจ้าหน้าที่ตรวจสอบระบบบำบัดน้ำเสีย

3.3 การระบายน้ำ	1) หมั่นตรวจสอบท่อระบายน้ำ และบ่อพักน้ำเป็นประจำ เมื่อพบว่าภายในท่อระบายน้ำหรือบ่อพักน้ำมีสิ่งอุดตันที่ เกิดจากการสะสมตัวของดินตะกอนหรือเศษวัสดุอื่นๆ ซึ่ง จะเกิดขวางการระบายน้ำ ให้ทำความสะอาดเก็บขยะ และขุดลอกดินตะกอนที่ตกค้างอยู่ภายในท่อระบายน้ำ และบ่อพักน้ำออกให้หมด โดยเฉพาะก่อนถึงฤดูฝน	- โครงการได้จัดให้เจ้าหน้าที่ของโครงการและพนักงานทำความสะอาดคอย ตรวจสอบดูแลท่อระบายน้ำและบ่อพักน้ำของโครงการเป็นประจำ หากพบการอุดตันหรือมีสิ่งกีดขวางท่ระบายน้ำ เจ้าหน้าที่ของโครงการจะดำเนินการนำออกโดยทันที	-	ภาพที่ 2-7 เจ้าหน้าที่ตรวจสอบระบบบำบัดน้ำเสีย

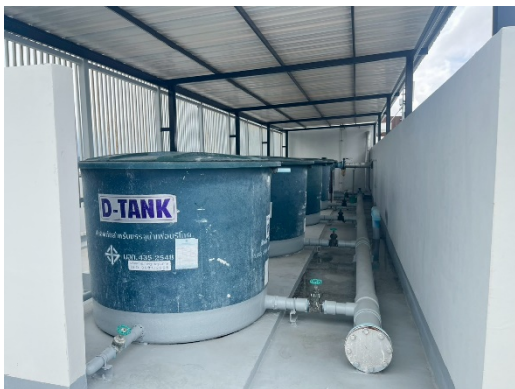
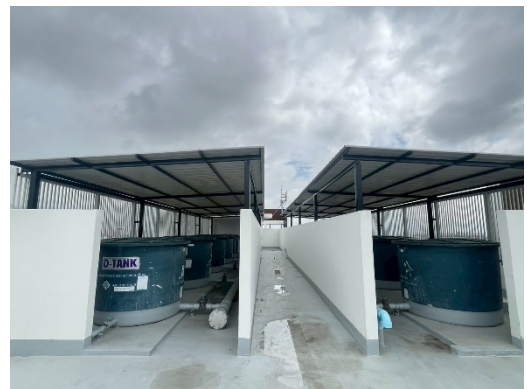
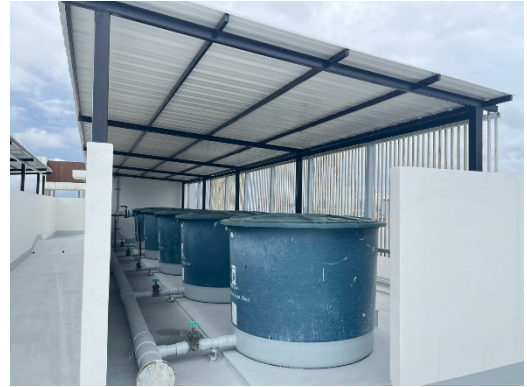
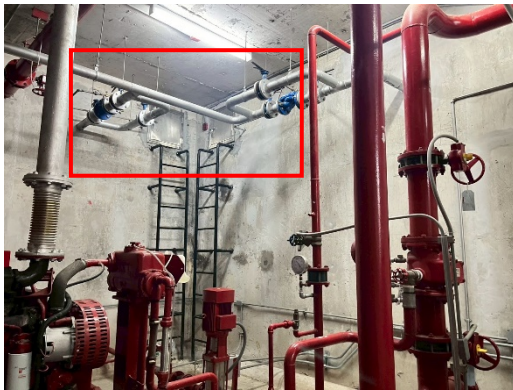
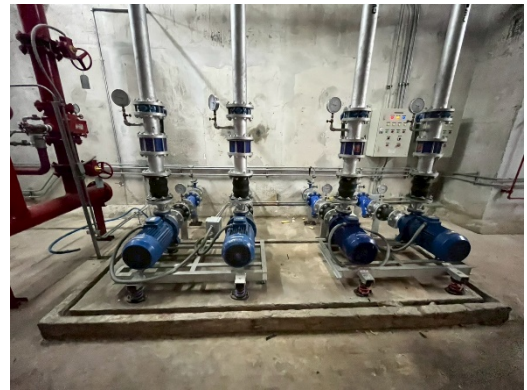
3.1 การใช้น้ำ	1) จัดให้มีถังสำรองน้ำใต้ดิน และถังเก็บน้ำสำรองน้ำขึ้นดาดฟ้า มีปริมาณเก็บน้ำรวมทั้งสิ้น 449 ลบ.ม. แบ่งเป็นปริมาณสำรองเพื่อการอุปโภค-บริโภค 334 ลบ.ม. และสามารถสำรองน้ำสำหรับการอุปโภค-บริโภคได้ 1.07 วัน	- โครงการมีการก่อสร้างถังเก็บน้ำใต้ดินและถังเก็บน้ำขึ้นหลังคา โดยมีคุณลักษณะและคุณสมบัติสอดคล้องต่อมาตรการ	-	ภาพที่ 2-8 ถังเก็บน้ำสำรอง

3) ล้างถังสำรองน้ำใช้ของโครงการ ทุก 6 เดือน ตลอดระยะเวลาเปิดดำเนินการ	- โครงการจะพิจารณาจากปริมาณตะกอนที่เกิดขึ้นจริงภายในถังเป็นหลัก ซึ่งหน้าที่ตรวจสอบข้อมูลดังกล่าวจะถูกมอบหมายให้ช่างประจำอาคารเป็นผู้ดำเนินการ โดยครั้งล่าสุดที่มีการดำเนินการคือวันที่ 8 กรกฎาคม พ.ศ. 2567	ตารางที่ 4-1	ภาพที่ 2-8 ถังเก็บน้ำสำรอง

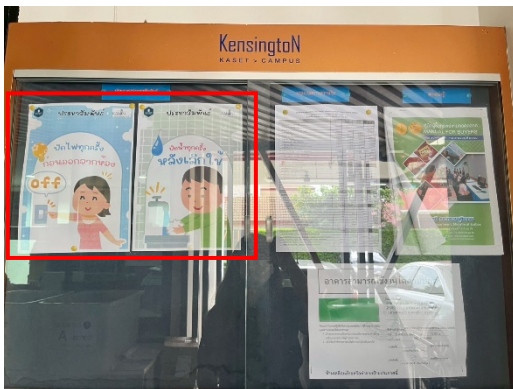
4) รมแรงคิให้ผู้ที่พักอาศัยใช้น้ำอย่างประหยัด	- โครงการมีการรณรงค์ให้ผู้พักอาศัยใช้น้ำอย่างประหยัด ในรูปแบบการติดตั้งป้ายวิธีการใช้น้ำอย่างประหยัด บริเวณบอร์ดประชาสัมพันธ์ รวมไปถึงเครื่องสุขภัณฑ์ที่มีภายในโครงการล้วนมีคุณสมบัติที่ประหยัดน้ำทั้งสิ้น	-	ภาพที่ 2-9 ป้ายรณรงค์การใช้น้ำอย่างประหยัด

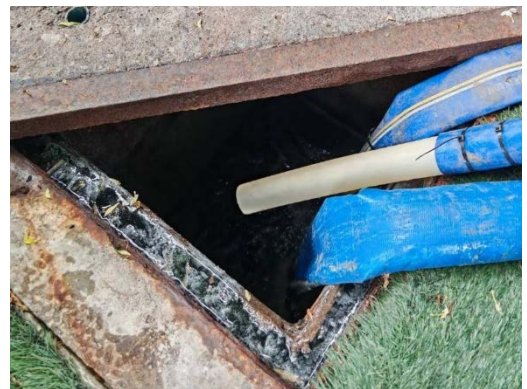
ภาพที่ 2-10 ตะแกรงดักขยะบริเวณบ่อพักน้ำสุดท้าย

องค์ประกอบสิ่งแวดล้อม	มาตรการป้องกันและแก้ไขผลกระทบสิ่งแวดล้อม	รายละเอียดการปฏิบัติตามมาตรการฯ	ปัญหา/อุปสรรค/แนวทางแก้ไข	เอกสารอ้างอิงปัญหา/อุปสรรค
3.3 การระบายน้ำ (ต่อ)	2) เมื่อฝนหยุดตกแล้วให้ตรวจสอบการระบายน้ำหากพบว่ามีกรอุดตันให้รีบดำเนินการทำความสะอาดเก็บขยะและขุดลอกดินตะกอนที่ตกค้างอยู่ภายในท่อระบายน้ำและบ่อบำบัดน้ำ	3) จัดให้มีตะแกรงดักขยะก่อนระบายน้ำออกจากโครงการ	- โครงการได้รับการติดตั้งตะแกรงดักขยะบริเวณบ่อบำบัดน้ำก่อนระบายออกเป็นที่ยอมรับอยู่แล้ว นอกจากนี้ตามจุดระบายต่างๆ ภายในโครงการก็ได้รับการติดตั้งตะแกรงดักขยะด้วยเช่นกัน	ภาพที่ 2-10 ตะแกรงดักขยะบริเวณบ่อบำบัดน้ำสุดท้าย

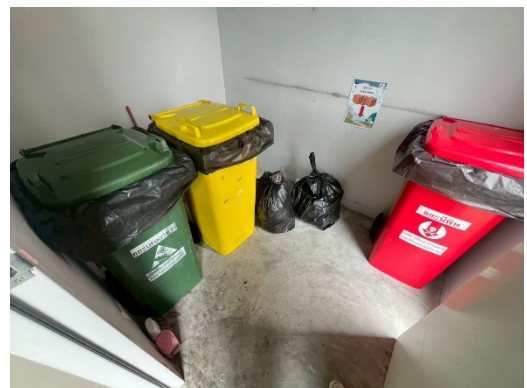
2) จัดให้มีห้องพักมูลฝอยรวมจำนวน 1 แห่ง ตั้งอยู่บริเวณลานจอดรถด้านหลังโครงการ แบ่งเป็นห้องพักมูลฝอยเปียก 5.72 ตร.ม. และห้องพักมูลฝอยแห้ง 6.78 ตร.ม. โดยห้องพักมูลฝอยรวมมีลักษณะเป็นห้องคอนกรีต มีประตูเหล็กชนิดบานพับ และแบ่งเป็นห้องพักมูลฝอยเปียกและแห้งอย่างเป็นสัดส่วน สามารถกักเก็บมูลฝอยที่เกิดขึ้นในโครงการได้ 4.16 วัน ซึ่งไม่น้อยกว่า 3 วัน		- โครงการได้จัดสร้างห้องพักมูลฝอยรวมจำนวน 1 จุด โดยลักษณะของตัวอาคารและตำแหน่งที่ตั้งเป็นไปตามที่มาตรการระบุอย่างสมบูรณ์	ภาพที่ 2-12 ห้องพักมูลฝอยประจำชั้น

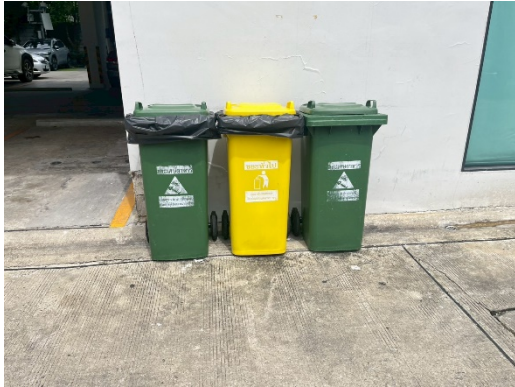
3.4 การจัดการมูลฝอย	3) จัดเตรียมถังรองรับมูลฝอยตั้งไว้บริเวณพื้นที่ส่วนกลาง เช่น บริเวณโถงทางเดิน โถงลิฟท์ โถงพักคอย และอาคารจอดรถ เป็นต้น		- โครงการจัดให้มีถังรองรับมูลฝอยบริเวณพื้นที่ส่วนกลางเป็นที่เรียบร้อยแล้ว	ภาพที่ 2-13 ถังรองรับมูลฝอยพื้นที่ส่วนกลาง

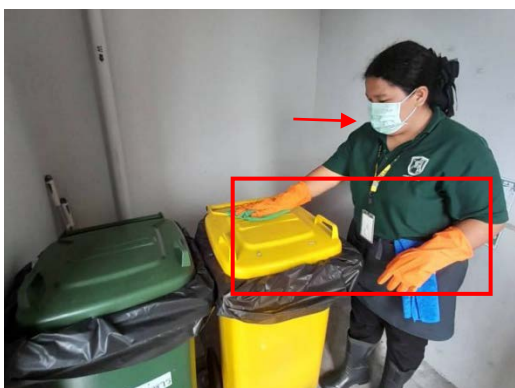
องค์ประกอบสิ่งแวดล้อม	มาตรการป้องกันและแก้ไขผลกระทบสิ่งแวดล้อม	รายละเอียดการปฏิบัติตามมาตรการฯ	ปัญหา/อุปสรรค/แนวทางแก้ไข	เอกสารอ้างอิงปัญหา/อุปสรรค
3.4 การจัดการมูลฝอย (ต่อ)	4) จัดให้มีถังรองรับมูลฝอยอันตราย ขนาด 240 ลิ. ตั้งไว้ในห้องพักมูลฝอยรวมของโครงการ โดยภายในถังจะรองด้วยถุงพลาสติกสีแดง สำหรับใส่มูลฝอยอันตรายเพื่อเก็บรวบรวมมูลฝอยอันตรายไว้ รอการเก็บขนไปกำจัดจากสำนักงานเขตจตุจักร 5) จัดให้มีรางระบายน้ำภายในห้องพักมูลฝอยรวม และเชื่อมต่อระบายน้ำกับระบบบำบัด เพื่อรวบรวมน้ำชะมูลฝอย และน้ำล้างทำความสะอาด เข้าสู่ระบบบำบัดน้ำเสียของโครงการ 6) กำหนดให้พนักงานโครงการจัดเก็บมูลฝอยจากที่พักมูลฝอยประจำชั้นทุกวัน วันละ 1 ครั้ง โดยรวบรวมใส่ถุงแยกตามประเภทขยะและมัดปากถุงให้แน่น จากนั้นบรรจุใส่ภาชนะรองรับมูลฝอย เพื่อป้องกันการปนเปื้อนหรือการรั่วไหลน้ำชะลงสู่พื้น แล้วรวบรวมไปเก็บไว้ในห้องพักมูลฝอยรวม 7) จัดให้มีการล้างทำความสะอาดห้องพักมูลฝอยประจำชั้นของอาคาร และห้องพักมูลฝอยรวมของโครงการ สัปดาห์ละ 1 ครั้ง 8) จัดให้มีอุปกรณ์ป้องกันอันตรายส่วนบุคคลสำหรับพนักงานเก็บขนมูลฝอยของโครงการ ได้แก่ ผ้ากันเปื้อน ผ้าปิดปาก-จมูก ถุงมือยางหนา และรองเท้าบูท และออกกฎระเบียบบังคับอย่างเข้มงวดให้พนักงานต้องสวมใส่อุปกรณ์ป้องกันอันตรายส่วนบุคคล	- โครงการจัดให้มีถังรองรับมูลฝอยอันตราย ขนาด 240 ลิตร ตั้งไว้ในห้องพักมูลฝอยรวมของโครงการ โดยติดตั้งในโซนห้องพักมูลฝอยแห้ง  - โครงการมีการก่อสร้างห้องพักมูลฝอยรวมมีได้แตกต่างจากรายละเอียดโครงการที่ถูกระบุในรายงานการวิเคราะห์ผลกระทบสิ่งแวดล้อม ทั้งนี้ความสอดคล้องดังกล่าวไม่ได้ถึงการมีรางระบายน้ำภายในห้องพักมูลฝอยรวมด้วย  - โครงการจัดให้มีพนักงานทำความสะอาด รับหน้าที่ในการเก็บขนมูลฝอยจากห้องพักมูลฝอยประจำชั้น มายังห้องพักมูลฝอยรวมเป็นประจำทุกวัน วันละ 2 ครั้ง (เช้า-บ่าย)  - โครงการจัดให้มีการดูแลในเรื่องของความสะดวก จำนวน 2 ความถี่ ได้แก่ ดูแลทุกวันภายหลังการจัดเก็บ และอย่างน้อยสัปดาห์ละ 1 ครั้ง เป็นการดูแลรักษาโดยทั่วไป เช่น การตกค้างของมูลฝอย การเปลี่ยนถุงรองรับ ความสะดวกของถังเป็นต้น และการทำความสะอาดครั้งใหญ่ เช่น การฉีดล้าง การขัดถู และการตรวจสอบสภาพถัง รวมถึงทำความสะอาดห้องพักมูลฝอยรวมจะดำเนินการ สัปดาห์ละ 2 ครั้ง โดยทำหลังการเก็บขนของสำนักงานเขต  - โครงการได้จัดให้พนักงานทำความสะอาดที่มีหน้าที่ดูแลรับผิดชอบเกี่ยวกับขยะมูลฝอย ต้องสวมใส่ผ้าปิดปาก-จมูก ถุงมือยางหนา รองเท้าบูท ทุกครั้งที่ปฏิบัติงานเพื่อป้องกันอันตรายที่อาจจะเกิดขึ้น	-  -  -  -	ภาพที่ 2-14 ห้องพักมูลฝอยรวม  ภาพที่ 2-15 รางระบายน้ำห้องพักมูลฝอย  ภาพที่ 2-16 พนักงานเก็บขนมูลฝอย  ภาพที่ 2-17 การทำความสะอาดห้องพักมูลฝอย  ภาพที่ 2-18 อุปกรณ์ป้องกันอันตรายส่วนบุคคล

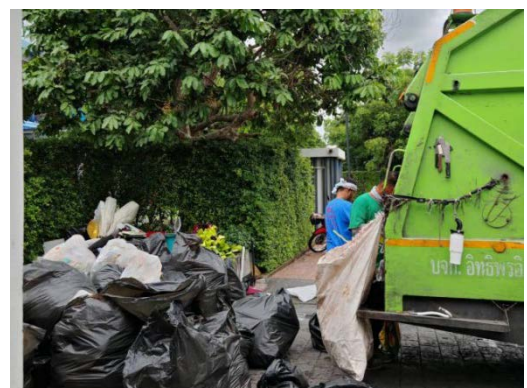
องค์ประกอบสิ่งแวดล้อม	มาตรการป้องกันและแก้ไขผลกระทบสิ่งแวดล้อม	รายละเอียดการปฏิบัติตามมาตรการฯ	ปัญหา/อุปสรรค/แนวทางแก้ไข	เอกสารอ้างอิงปัญหา/อุปสรรค
3.4 การจัดการมูลฝอย (ต่อ)	9) จัดให้มีเจ้าหน้าที่คอยควบคุมและอำนวยความสะดวกแก่ผู้ประกอบการ เมื่อมีรถเก็บขนมูลฝอยของสำนักงานเขต จตุจักร เข้ามาเก็บขนมูลฝอยไปกำจัด โดยจะติดตั้งกรวยสี่ล้อ เพื่อเป็นสัญญาณแจ้งให้รถภายในโครงการทราบ และให้ความร่วมมือระงับในการขับขึ้น	- โครงการจัดให้เจ้าหน้าที่รักษาความปลอดภัย ทำหน้าที่อำนวยความสะดวกแก่ผู้ประกอบการ และจัดเรียงกรวยจราจร ขณะมีการเก็บขนมูลฝอยของสำนักงานเขต จตุจักร	-	ภาพที่ 2-3 เจ้าหน้าที่รักษาความปลอดภัย ภาพที่ 2-19 สำนักงานเขตเก็บขนมูลฝอย

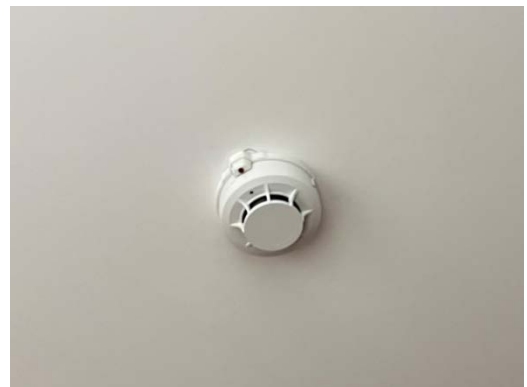
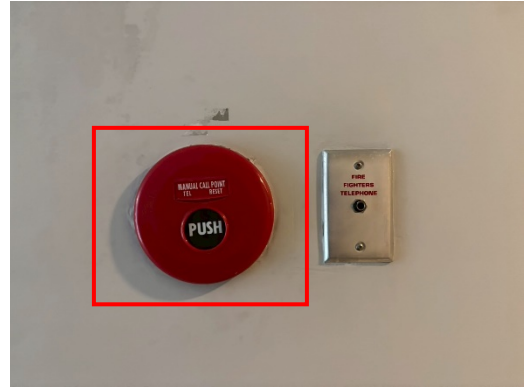
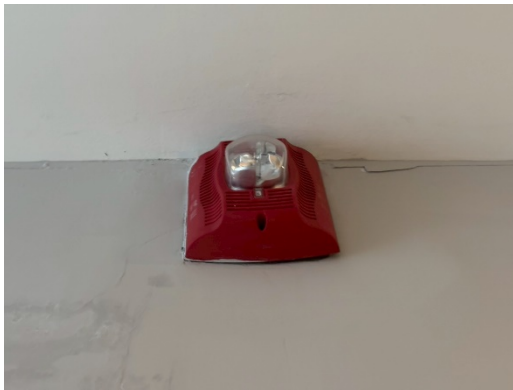
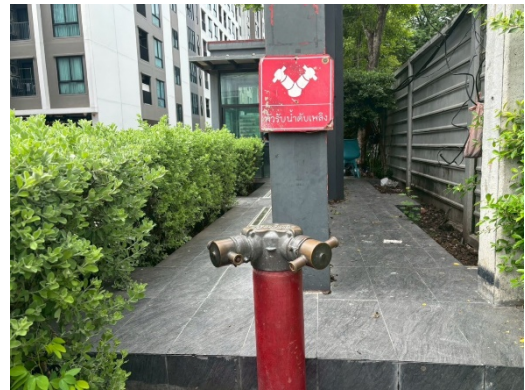
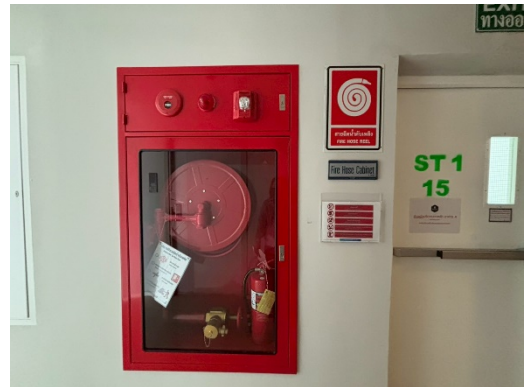
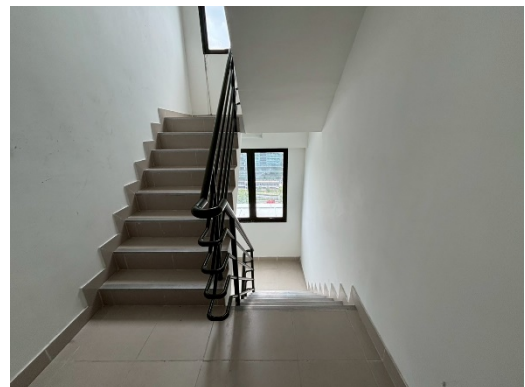
3.6 การป้องกันอัคคีภัย	1) จัดให้มีอุปกรณ์ระบบตรวจสอบและแจ้งเหตุเพลิงไหม้ ได้แก่ แผงควบคุมระบบแจ้งเหตุอัคคีภัย (Fine Alarm Control Panel: FCP) เครื่องตรวจจับควัน (Smoke Detector: SD) ปุ่มกดแจ้งสัญญาณอัคคีภัย (Fine Alarm Station) และอุปกรณ์ส่งสัญญาณแจ้งเหตุแบบกริ่งสัญญาณ (Alarm Bell) 2) จัดให้มีเครื่องสูบน้ำสำหรับดับเพลิงที่มีอัตราการจ่ายน้ำสูงสุด 1,000 GPM หรือ 227.1 ลบ.ม./ชม. การสำรองน้ำดับเพลิงของโครงการจะต้องสำรองน้ำไว้ไม่น้อยกว่า 30 นาที หรือ 87 ลบ.ม. (อัตราการจ่ายน้ำเข้าสู่ระบบดับเพลิง 750 GPM หรือ 174 ลบ.ม./ชม.) ซึ่งโครงการออกแบบให้มีปริมาณน้ำสำรองเพื่อการดับเพลิง 115 ลบ.ม. (มากกว่า 87 ลบ.ม.)	- โครงการได้ดำเนินการติดตั้งเครื่องสูบน้ำดับเพลิงจำนวน 1 เครื่อง โดยติดตั้งบริเวณห้องเครื่องสูบน้ำประจำ นอกจากนี้ยังมีถังสำรองน้ำดับเพลิงขนาด 115 ลบ.ม. ซึ่งสำรองน้ำได้มากกว่า 30 นาที คอยสนับสนุนงานดับเพลิงด้วย	-  -	ภาพที่ 2-25 ระบบป้องกันอัคคีภัย ภาพที่ 2-26 การซ้อมอพยพหนีไฟประจำปี ภาคผนวกที่ 3-4 การซ้อมดับเพลิงและการอพยพหนีไฟ ภาพที่ 2-25 ระบบป้องกันอัคคีภัย

องค์ประกอบสิ่งแวดล้อม	มาตรการป้องกันและแก้ไขผลกระทบสิ่งแวดล้อม	รายละเอียดการปฏิบัติตามมาตรการฯ	ปัญหา/อุปสรรค/แนวทางแก้ไข	เอกสารอ้างอิงปัญหา/อุปสรรค
3.6 การป้องกันอัคคีภัย (ต่อ)	3) จัดให้มีระบบท่อจ่ายน้ำดับเพลิงแยกเป็นอิสระจากท่อจ่ายน้ำดีของอาคาร โดยมีขนาดท่อ 150 มม. จ่ายน้ำให้กับตู้เก็บสายฉีดน้ำดับเพลิง (Fire Hose Cabinet) โดยจ่ายน้ำไปยังตู้เก็บสายฉีดน้ำดับเพลิง และหัวกระจายน้ำอัตโนมัติ (Sprinkler)	- โครงการจัดให้มีระบบท่อจ่ายน้ำดับเพลิง ตู้เก็บสายฉีดน้ำดับเพลิง และหัวกระจายน้ำอัตโนมัติ ได้รับการติดตั้งภายในพื้นที่โครงการเป็นที่เรียบร้อยแล้ว	-	ภาพที่ 2-25 ระบบป้องกันอัคคีภัย

4) จัดให้มีหัวรับน้ำดับเพลิงเป็นชนิดข้อต่อสวมรวมมีฝาครอบและใช้ เป็นหัวรับน้ำ 2 ทาง ขนาด 65 มม. ทั้ง 2 ทาง เพื่อเชื่อมกับระบบท่อน้ำขนาด 150 มม.	- โครงการจัดให้มีหัวรับน้ำดับเพลิง ได้รับการติดตั้งภายในพื้นที่โครงการเป็นที่เรียบร้อยแล้ว	-	ภาพที่ 2-25 ระบบป้องกันอัคคีภัย

5) จัดให้มีบันไดสำหรับใช้เป็นเส้นทางหนีไฟจำนวน 2 แห่ง/อาคาร สามารถรองรับผู้พักอาศัยและพนักงานของโครงการ โดยมีระยะเวลาในการลำเลียงคนไปยังพื้นที่รวมพลประมาณ 11-12 นาที (น้อยกว่า 60 นาที)	- โครงการจัดให้มีบันไดหนีไฟ ได้รับการก่อสร้างเป็นที่เรียบร้อยแล้ว โดยแต่ละอาคารจะมีบันไดจำนวน 2 แห่ง สามารถขึ้น-ลง ได้สะดวก	-	ภาพที่ 2-25 ระบบป้องกันอัคคีภัย

6) จัดให้มีจุดรวมพลจำนวน 1 แห่ง ที่บริเวณพื้นที่สีเขียว และพื้นที่ว่าง 12 ม. หน้าอาคาร โดยมีขนาดพื้นที่สีเขียว และพื้นที่ว่าง 12 ม. หน้าอาคาร โดยมีขนาดพื้นที่ 664.31 ตร.ม. คิดเป็นสัดส่วนพื้นที่รวมพลต่อจำนวนผู้พักอาศัยเท่ากับ 0.44 ตร.ม./คน (ไม่น้อยกว่า 0.25 ตร.ม./คน) โดยการทำหนดจุดรวมพลสามารถปรับเปลี่ยนตำแหน่งได้ ตามความเหมาะสมกับสภาพความเป็นจริงเมื่อมีการชักชวนการหนีไฟกับหน่วยงานที่เกี่ยวข้อง	- โครงการจัดให้มีพื้นที่หนีไฟทางอากาศและจุดรวมคนเบื้องต้น ได้รับการจัดตั้งในบริเวณที่เหมาะสมเป็นที่เรียบร้อยแล้ว	-	ภาพที่ 2-25 ระบบป้องกันอัคคีภัย

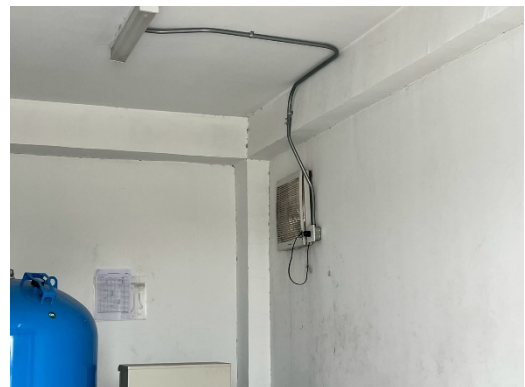
4) ติดตั้งพัดลมระบายอากาศภายในห้องที่ไม่มีมีการติดตั้งระบบปรับอากาศ เช่น ห้องเครื่องปั๊มน้ำ ห้อง MDB ห้องติดตั้งเครื่องกำเนิดไฟฟ้าสำรอง (GEN) ห้องน้ำและห้องปั๊มน้ำ	- พื้นที่โครงการส่วนใหญ่มีการติดตั้งพัดลมระบายอากาศเป็นที่เรียบร้อยแล้ว พร้อมทั้งมีการตรวจสอบ และบำรุงรักษาอย่างสม่ำเสมอ ทั้งนี้มีเพียงบริเวณห้องเครื่องปั๊มน้ำ ที่ไม่ปรากฏการติดตั้ง หรือร่องรอยการติดตั้งระบบระบายอากาศแต่อย่างใด	ตารางที่ 4-1	ภาพที่ 2-24 การล้างเครื่องปรับอากาศส่วนกลาง ภาพที่ 2-27 พัดลมระบายอากาศ

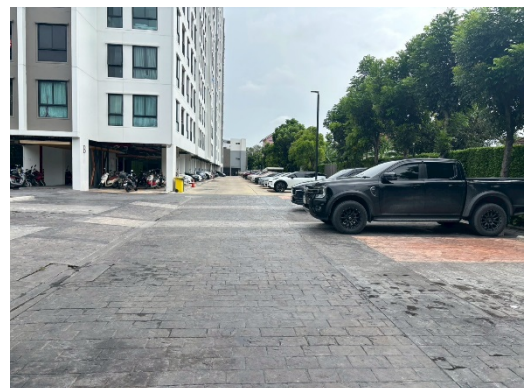
3.8 การจราจร	1) ออกแบบถนนภายในให้มีการเชื่อมโยงกันเป็นโครงข่าย เพื่อให้การจราจรภายในมีความคล่องตัว สามารถเชื่อมโยงกับโครงข่ายถนนนอกพื้นที่โครงการ	- โครงการได้รับการจัดสร้างและควบคุมการเดินรถได้แตกต่างจากรูปแบบที่เสนอไว้ในรายงานการประเมินผลกระทบสิ่งแวดล้อม โดยถนนหลักภายในจะมีการเดินรถแบบทางเดียว และเชื่อมต่อโครงข่ายถนนนอกพื้นที่โครงการอย่างสมบูรณ์	-	ภาพที่ 2-28 ถนนภายในโครงการ

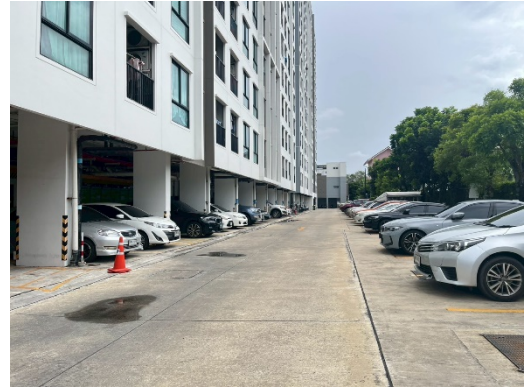
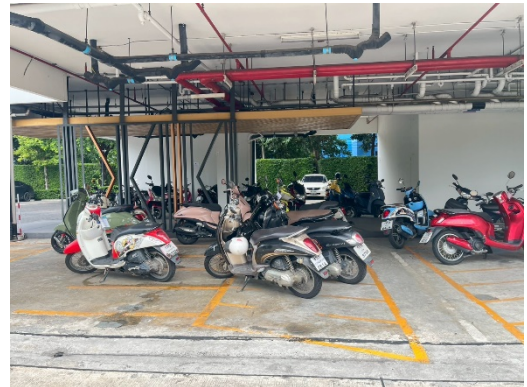
3) จัดเตรียมจำนวนที่จอดรถไว้อย่างเพียงพอ ทั้งรถส่วนบุคคล รวมถึงรถขนส่งประเภทอื่นๆ ที่มีกิจกรรมเกี่ยวข้องกับทางโครงการ ได้แก่ รถชมชยะ โดยมีการออกแบบเส้นทางสัญจรภายในโครงการ รวมทั้งจัดเตรียมความกว้างของช่องทางในการเลี้ยวและกลับรถ โดยเฉพาะอย่างยิ่งรถขนาดใหญ่ และจัดเตรียมช่องจอดรถของรถแต่	- โครงการต้องจัดเตรียมพื้นที่จอดรถจำนวน 160 คัน ทั้งนี้ปัจจุบันโครงการมีที่จอดรถมากกว่าจำนวนที่ได้รับไว้ด้วย เพราะมีการใช้งานพื้นที่สีเขียวบางส่วนเป็นพื้นที่จอดรถ (เป็นมาแต่แรกเริ่มโครงการ)	-	ภาพที่ 2-29 พื้นที่จอดรถ

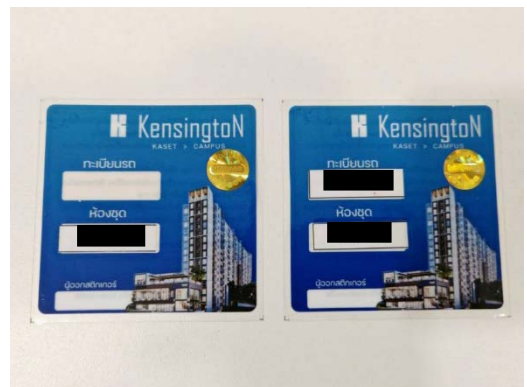
5) จัดให้มีการใช้สติกเกอร์ติดหน้ารถหรือระบบบัตรอิเล็กทรอนิกส์ (Key Card) สำหรับรถยนต์ของผู้พักอาศัย โดยไม่มีการแลกบัตรผ่านเข้า-ออกแต่อย่างใด ทั้งนี้ เพื่อลดระยะเวลาในการเข้า-ออกโครงการ และป้องกันการเกิดระยะแหว่งของรถยนต์ภายในโครงการส่งผลกระทบต่อการจราจรถนนหน้าโครงการ	- โครงการมีการติดตั้งระบบส่งสัญญาณไร้สาย Key Card เป็นระบบหลักที่ผู้พักอาศัยใช้เข้า-ออก พื้นที่โครงการ ซึ่งระบบดังกล่าวจะทำงานโดยอัตโนมัติ อย่างไรก็ตาม โครงการยังคงให้มีการติดสติกเกอร์หน้ารถเพื่อเป็นการระบุตัวตน และง่ายต่อการป้องกันบุคคลภายนอกเข้ามาในพื้นที่โดยไม่ได้รับอนุญาต	-	ภาพที่ 2-30 เครื่องตรวจจับ Key Card ภาพที่ 2-31 สติกเกอร์ติดรถยนต์

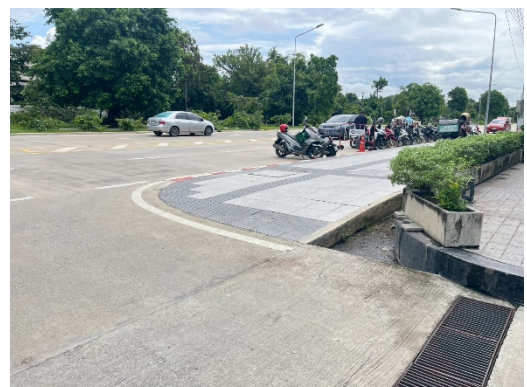
ภาพที่ 2-32 มุมป่านถนนและแถบสีขาว-แดง บริเวณทางเข้า-ออก

7) ปาตขอถนนทางเข้า-ออกโครงการให้บ้านมากขึ้น เพื่อรองรับปริมาณรถที่จะเสี่ยวเข้า-ออก โครงการทำให้ผู้ขับรถยนต์เข้า-ออกโครงการขับรถยนต์ได้สะดวกและปลอดภัยมากยิ่งขึ้น	- โครงการมีลักษณะถนนถนนบริเวณทางเข้า-ออก บ้านมากพอที่จะรองรับรถทุกชนิดที่มีการใช้งานในพื้นที่โครงการ		ภาพที่ 2-32 มุมบ้านถนนและแถบสีขาว-แดง บริเวณทางเข้า-ออก

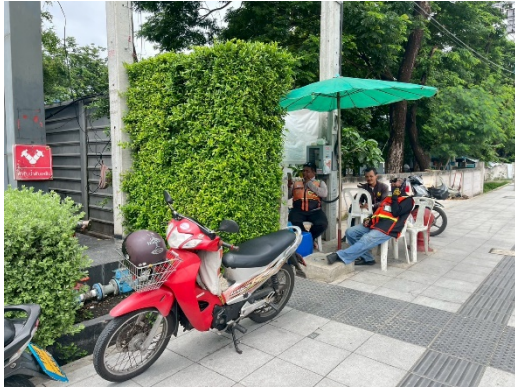
ภาพที่ 2-33 หน่วยบริการรับส่งสาธารณะ

องค์ประกอบสิ่งแวดล้อม	มาตรการป้องกันและแก้ไขผลกระทบสิ่งแวดล้อม	รายละเอียดการปฏิบัติตามมาตรการฯ	ปัญหา/อุปสรรค/แนวทางแก้ไข	เอกสารอ้างอิงปัญหา/อุปสรรค
3.8 การจราจร (ต่อ)	<p>9) ควบคุมการปล่อยรถออกจากโครงการโดยให้เจ้าหน้าที่จัดจราจรของโครงการปล่อยรถออกจากโครงการต่อเนื่องสูงสุดไม่เกิน 10 คัน/ครั้ง ในช่วงชั่วโมงเร่งด่วนเพื่อป้องกันรถจากโครงการไปขวาง (Block) รถบนถนนพหลโยธิน-วิภาวดี ทางเข้า-ออกโครงการ และลดปัญหาการชะลอตัวของยานยนต์บนถนนดังกล่าวเนื่องจากโครงการ</p> <p>10) ใช้ระบบที่จอดรถเป็นแบบอิสระ สามารถเข้าจอดได้เมื่อมีที่ว่าง โดยบุคคลภายนอกไม่สามารถนำรถยนต์ส่วนตัวมาใช้บริการจอดรถแบบประจำได้ โดยจะใช้ระบบบัตรผ่านเพื่อเข้าพื้นที่จอดรถเป็นสิ่งที่แสดงกรรมสิทธิ์ในการเข้าจอดรถภายในอาคาร</p> <p>11) ประชาสัมพันธ์ห้ามไม่ให้ผู้ใช้อาคารสำนักงานจอดรถริมถนนพหลโยธิน-วิภาวดีติดใหม่ หน้าทางเข้า-ออกโครงการ หรือถนนสาธารณะอื่นๆ รอบโครงการโดยจะติดป้ายห้ามจอดรถบนถนนสาธารณะและประสานตำรวจจราจรในการกวาดขยะการปฏิบัติตาม</p> <p>12) รถของบุคคลภายนอกโครงการ เจ้าหน้าที่รักษาความปลอดภัยจะแจกบัตรจอดรถชั่วคราวให้ โดยให้จอดรถยนต์ได้ไม่เกิน 1 ชม. หลังจากนั้นกำหนดให้เสียค่าที่จอดรถ และห้ามเข้ามาจอดค้างคืนภายในโครงการ หากเป็นรถยนต์สาธารณะอนุญาตให้เข้ามาจอดชั่วคราวเพื่อรับส่งผู้ใช้บริการของอาคารได้ครั้งละไม่เกิน 15 นาที</p> <p>13) จัดให้มีการเรียกรถรับจ้างเข้ามากับผู้มาใช้บริการของอาคารเพื่ออำนวยความสะดวก และเป็นระเบียบ</p> <p>14) จัดให้มีบริการเรียกรถรับจ้างเข้ามาให้ผู้ใช้บริการของอาคารเพื่ออำนวยความสะดวก และเป็นระเบียบ</p>	<p>- ในช่วงเวลาเร่งด่วนการบริหารจราจรภายใน และบริเวณเชื่อมต่อกับทางสาธารณะ จะถูกควบคุมด้วยพนักงานรักษาความปลอดภัยเป็นหลัก ทั้งนี้ การพิจารณาจำนวนรถเข้า-ออก จะพิจารณาจากปริมาณการสัญจรขณะนั้น อย่างไรก็ตามปริมาณยังคงอยู่ในปริมาณที่ไม่เกินกว่าที่มาตรการกำหนด</p> <p>- ระบบจอดรถของโครงการเป็นแบบอิสระ ไม่อนุญาตให้ผู้พักอาศัยจับจองพื้นที่ประจำ ข้อกำหนดดังกล่าวปรากฏในระเบียบนิติบุคคลอาคารชุด เคนซิงตัน เกสตร แคมปัส ทั้งน้การควบคุมการใช้งานของบุคคลภายนอกจะถูควบคุมด้วยระบบการแลกบัตร ระบบตรวจสอบการเข้าพื้นที่ และจอดได้เพียงชั่วคราวเท่านั้น</p> <p>- โครงการจัดให้มี “พื้นที่ห้ามจอด” บริเวณทางเข้า-ออกจากโครงการ ถูกประชาสัมพันธ์ด้วยแถบสีขาว-แดง ซึ่งจะหาบริเวณสิ้นสุดพื้นที่ขอบทาง นอกจากนี้ตามระเบียบนิติบุคคลอาคารชุดฯ เรื่อง ระเบียบการจราจรและการใช้พื้นที่จอดรถส่วนบุคคลภายในอาคารชุด ก็มีข้อความที่สอดคล้องต้องข้อกำหนดที่มาตรการระบุเช่นกัน</p> <p>- โครงการจะจัดให้ผู้ที่ไม่มาติดต่อโครงการหรือติดต่อผู้พักอาศัยจะได้รับบัตรจอดรถชั่วคราว และไม่สามารถจอดรถข้ามคืนได้ ทั้งนี้มีการหากจอดรถเกินกว่าระยะเวลาที่กำหนดและไม่มีการตราประทับที่อิเล็กทรอนิกส์ จากนิติบุคคลอาคารชุด บุคคลดังกล่าวจะถูกคิดค่าใช้จ่ายในการจอดรถ สำหรับรับรถสาธารณะ รถสำหรับส่งอาหาร หรือส่งพัสดุ จะอนุญาตให้จอดเพียง 15 นาที</p> <p>- โครงการจัดให้บริการด้านหน้าโครงการมีหน่วยบริการรับส่งสาธารณะคอยบริการ ผู้พักอาศัยสามารถเรียกใช้งานได้ตลอดระยะเวลา</p> <p>- โครงการจัดให้บริการด้านหน้าโครงการมีหน่วยบริการรับส่งสาธารณะคอยบริการ ผู้พักอาศัยสามารถเรียกใช้งานได้ตลอดระยะเวลา</p>	-	<p>ภาพที่ 2-3 เจ้าหน้าที่รักษาความปลอดภัย</p> <p>ภาพที่ 2-32 มุมบ้านถนนและแถบสีขาว-แดง บริเวณทางเข้า-ออก</p> <p>ภาพที่ 2-33 ระเบียบนิติบุคคลอาคารชุดฯ</p> <p>-</p> <p>ภาพที่ 2-33 หน่วยบริการรับส่งสาธารณะ</p> <p>ภาพที่ 2-33 หน่วยบริการรับส่งสาธารณะ</p>
