## บทที่ 2 ผลการดำเนินการตามมาตรการป้องกันและแก้ไขผลกระทบสิ่งแวดล้อม

### 2.1 ผลการดำเนินการตามมาตรการป้องกันและแก้ไขผลกระทบสิ่งแวดล้อมทั่วไป

ตารางที่ 2.2-1 ผลการดำเนินการตามมาตรการป้องกันและแก้ไขผลกระทบสิ่งแวดล้อม ในระยะเตรียมการทำเหมืองและระยะดำเนินการทำเหมือง

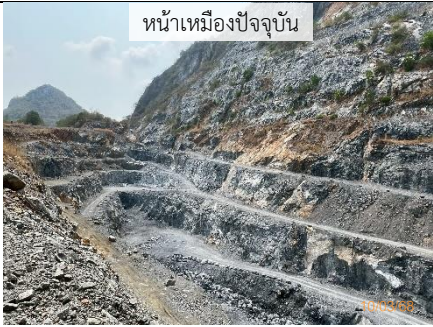
| มาตรการป้องกันและแก้ไขผลกระทบสิ่งแวดล้อม<br>และมาตรการติดตามตรวจสอบผลกระทบสิ่งแวดล้อม | ผลการปฏิบัติตามมาตรการ | ปัญหา อุปสรรคที่ไม่สามารถปฏิบัติ<br>ตามมาตรการและแนวทางแก้ไข | ภาพประกอบมาตรการ |
|---|---|---|---|
| 1.6 กำหนดให้เริ่มเปิดหน้าเหมืองตามแผนผังการทำเหมืองของโครงการอย่างเคร่งครัด โดยเริ่มจากอักษร “ห” แล้วเดินหน้าเหมืองไปตามขอบเขตของการทำเหมืองในแต่ละช่วงจนสิ้นสุดขอบเขตในการทำเหมืองของโครงการ | - การทำเหมืองของโครงการเป็นไปตามที่แผนผังการทำเหมืองกำหนด เริ่มทำเหมืองตามอักษร “ห” ซึ่งเดินหน้าไปทางทิศใต้ ทิศตะวันตก และทิศตะวันออก | - ไม่มี | <div>หน้าเหมืองปัจจุบัน</div> |

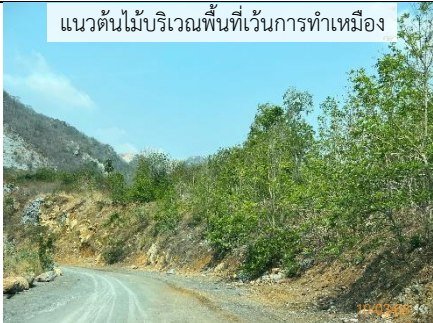
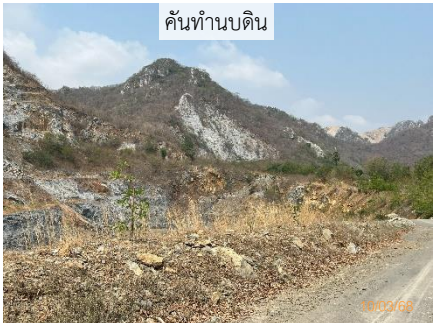
| มาตรการป้องกันและแก้ไขผลกระทบสิ่งแวดล้อม<br>และมาตรการติดตามตรวจสอบผลกระทบสิ่งแวดล้อม | ผลการปฏิบัติตามมาตรการ | ปัญหา อุปสรรคที่ไม่สามารถปฏิบัติ<br>ตามมาตรการและแนวทางแก้ไข | ภาพประกอบมาตรการ |
|---|---|---|---|
| | | | <div>แนวดันไม้บริเวณพื้นที่เว้นการทำเหมือง</div> <div>คันทำนบดิน</div> |

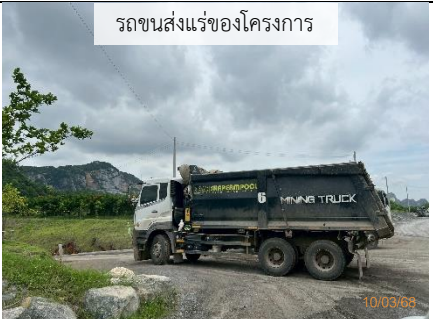
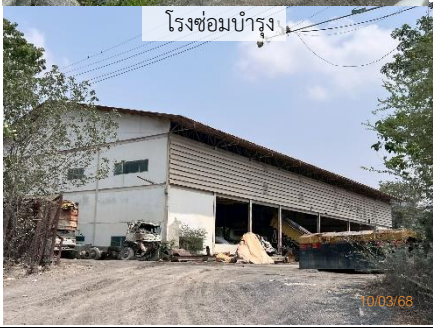
| มาตรการป้องกันและแก้ไขผลกระทบสิ่งแวดล้อม<br>และมาตรการติดตามตรวจสอบผลกระทบสิ่งแวดล้อม | ผลการปฏิบัติตามมาตรการ | ปัญหา อุปสรรคที่ไม่สามารถปฏิบัติ<br>ตามมาตรการและแนวทางแก้ไข | ภาพประกอบมาตรการ |
|---|---|---|---|
| <p>2.3 ตรวจสอบสภาพเครื่องยนต์ยานพาหนะและเครื่องจักรอุปกรณ์ ที่ก่อให้เกิดไอเสียหรือฝุ่นละอองอย่างสม่ำเสมอตามชนิดของยานพาหนะและเครื่องจักรกล</p> | <p>- มีการตรวจเช็คสภาพเครื่องยนต์ของรถบรรทุก รวมทั้งเครื่องจักรอุปกรณ์ให้อยู่ในสภาพที่ใช้งานได้ดี และปลอดภัยอยู่เสมอ โดยเอกสารการตรวจสอบเครื่องจักรแสดงดังเอกสารแนบ 5</p> <p>- หากพบยานพาหนะ หรือเครื่องจักรอุปกรณ์ของโครงการมีปัญหาก่อให้เกิดไอเสียหรือฝุ่นละอองมากผิดปกติ จะรับนำเข้าซ่อมบำรุงทันที</p> | <p>- ไม่มี</p> | <p>รถขนส่งแร่ของโครงการ</p> <p>โรงซ่อมบำรุง</p> |

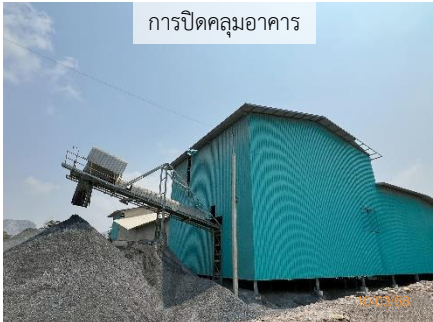
| มาตรการป้องกันและแก้ไขผลกระทบสิ่งแวดล้อม<br>และมาตรการติดตามตรวจสอบผลกระทบสิ่งแวดล้อม | ผลการปฏิบัติตามมาตรการ | ปัญหา อุปสรรคที่ไม่สามารถปฏิบัติ<br>ตามมาตรการและแนวทางแก้ไข | ภาพประกอบมาตรการ |
|---|---|---|---|
| <p>2.4 ให้บำรุงดูแลรักษาระบบสปเรย์น้ำตามจุดต่างๆ และปรับปรุงให้ได้มาตรฐานตามประกาศกรมอุตสาหกรรมพื้นฐานและการเหมืองแร่ เรื่อง ให้โรงโม่บดหรือย่อยหินมีระบบป้องกันผลกระทบสิ่งแวดล้อม ดังนี้</p> <p>1) ให้สร้างอาคารปิดคลุม 3 ด้าน และหลังคาสำหรับเครื่องบดชุดแรก (Primary Crusher) ยั้รับหินใหญ่ (Hopper) และตะแกรงร่อนคัดเศษหิน ดิน ทราย (Scalping Screen) พร้อมทั้งติดตั้งเครื่องฉีดสเปรย์น้ำบริเวณปากยั้รับหินใหญ่ และบริเวณจุดกำเนิดฝุ่นทุกจุด</p> | <p>- มีการดำเนินการสร้างอาคารปิดคลุม 3 ด้าน และหลังคาสำหรับเครื่องบดชุดแรก (Primary Crusher) ยั้รับหินใหญ่ (Hopper) และตะแกรงร่อนคัดเศษหิน ดิน ทราย (Scalping Screen) พร้อมทั้งดำเนินการติดตั้งเครื่องฉีดสเปรย์น้ำบริเวณปากยั้รับหินใหญ่</p> | <p>- ไม่มี</p> | <p>การปิดคลุมอาคาร</p> |

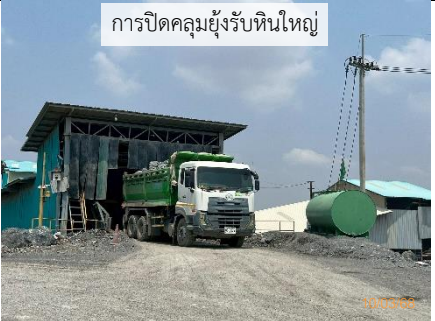
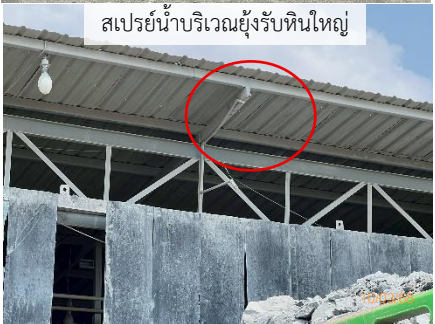
| มาตรการป้องกันและแก้ไขผลกระทบสิ่งแวดล้อม<br>และมาตรการติดตามตรวจสอบผลกระทบสิ่งแวดล้อม | ผลการปฏิบัติตามมาตรการ | ปัญหา อุปสรรคที่ไม่สามารถปฏิบัติ<br>ตามมาตรการและแนวทางแก้ไข | ภาพประกอบมาตรการ |
|---|---|---|---|
| | แนวสายพานลำเลียงและอุปกรณ์ที่จะก่อให้เกิดฝุ่น<br>ละออง เพื่อลดการฟุ้งกระจายของฝุ่นละออง | | <div data-bbox="1632 349 2065 671"> <p>การปิดคลุมยังรับหินใหญ่</p> </div> <div data-bbox="1632 671 2065 995"> <p>สเปรย์น้ำบริเวณยังรับหินใหญ่</p> </div> |

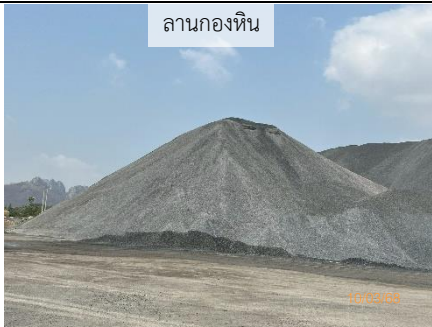
| มาตรการป้องกันและแก้ไขผลกระทบสิ่งแวดล้อม<br>และมาตรการติดตามตรวจสอบผลกระทบสิ่งแวดล้อม | ผลการปฏิบัติตามมาตรการ | ปัญหา อุปสรรคที่ไม่สามารถปฏิบัติ<br>ตามมาตรการและแนวทางแก้ไข | ภาพประกอบมาตรการ |
|---|---|---|---|
| 5) พื้นที่เก็บกองหินต้องเป็นลานคอนกรีตหรือ<br>หินบดอัดแน่น | - ปัจจุบันพื้นที่เก็บกองหินของโครงการเป็นลาน<br>หินบดอัดแน่นเรียบร้อยแล้ว รวมทั้งได้ดูแลพื้นที่<br>เก็บกองหินให้มีสภาพดีอยู่เสมอ | - ไม่มี | <div>ลานกองหิน</div> |

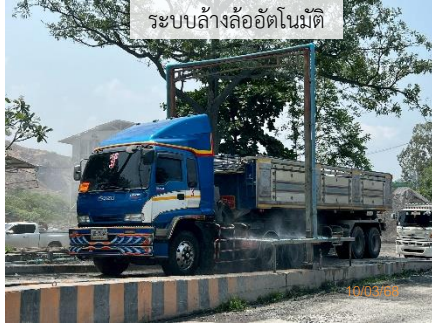
| มาตรการป้องกันและแก้ไขผลกระทบสิ่งแวดล้อม<br>และมาตรการติดตามตรวจสอบผลกระทบสิ่งแวดล้อม | ผลการปฏิบัติตามมาตรการ | ปัญหา อุปสรรคที่ไม่สามารถปฏิบัติ<br>ตามมาตรการและแนวทางแก้ไข | ภาพประกอบมาตรการ |
|---|---|---|---|
| 6) มีระบบลานล้างล้อรถยนต์ที่มีประสิทธิภาพ<br>และทำการล้างล้อรถยนต์บรรทุกหินก่อนออกนอกโรงโม่<br>บดหรือย่อยหิน | - โครงการจัดให้มีระบบล้างล้ออัตโนมัติบริเวณ<br>ทางเข้า-ออกโรงโม่หินของโครงการ และกำหนดให้<br>รถบรรทุกแร่ทุกคันต้องผ่านระบบล้างล้อก่อนออก<br>จากโรงโม่หินทุกครั้ง | - ไม่มี | <div>ระบบล้างล้ออัตโนมัติ</div> |

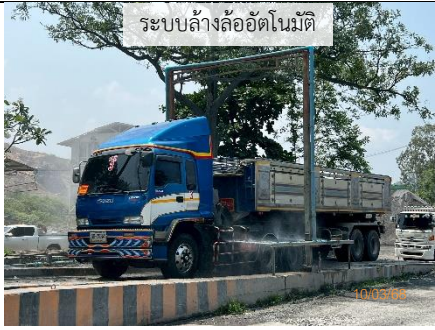
| มาตรการป้องกันและแก้ไขผลกระทบสิ่งแวดล้อม<br>และมาตรการติดตามตรวจสอบผลกระทบสิ่งแวดล้อม | ผลการปฏิบัติตามมาตรการ | ปัญหา อุปสรรคที่ไม่สามารถปฏิบัติ<br>ตามมาตรการและแนวทางแก้ไข | ภาพประกอบมาตรการ |
|---|---|---|---|
| 2.7 จัดสร้างบ่อล้างล้อหรือที่ล้างล้อก่อนออกจาก<br>พื้นที่โครงการ เพื่อลดปริมาณฝุ่นที่ติดมากับล้อรถ | - โครงการจัดให้มีระบบล้างล้ออัตโนมัติบริเวณ<br>ทางเข้า-ออกโรงโม่หินของโครงการ และกำหนดให้<br>รถบรรทุกทุกคันต้องผ่านระบบล้างล้อก่อนออก<br>จากโรงโม่หินทุกครั้ง | - ไม่มี | <p>ระบบล้างล้ออัตโนมัติ</p> |

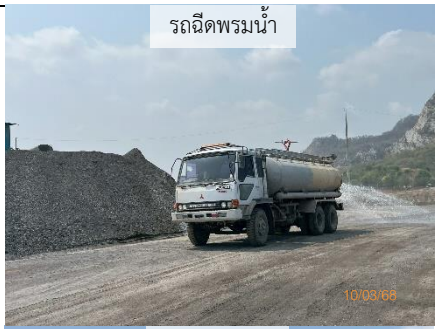
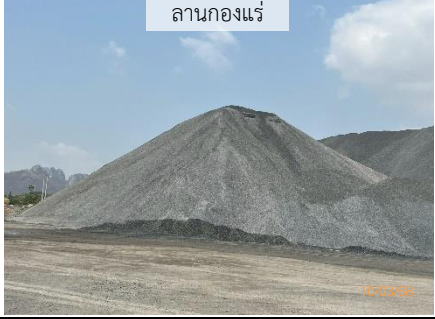
| มาตรการป้องกันและแก้ไขผลกระทบสิ่งแวดล้อม<br>และมาตรการติดตามตรวจสอบผลกระทบสิ่งแวดล้อม | ผลการปฏิบัติตามมาตรการ | ปัญหา อุปสรรคที่ไม่สามารถปฏิบัติ<br>ตามมาตรการและแนวทางแก้ไข | ภาพประกอบมาตรการ |
|---|---|---|---|
| 2.8 ฉีดพรมน้ำบริเวณลานกองแร่ อย่างน้อยวันละ 1<br>ครั้ง โดยเฉพาะในช่วงฤดูแล้ง | - โครงการมีการฉีดพรมน้ำบริเวณลานกองแร่ของ<br>โครงการวันละ 3- 4 ครั้ง ครั้ง หรือพิจารณาตาม<br>สภาพอากาศ | - ไม่มี | <p>รถฉีดพรมน้ำ</p> <p>ลานกองแร่</p> |

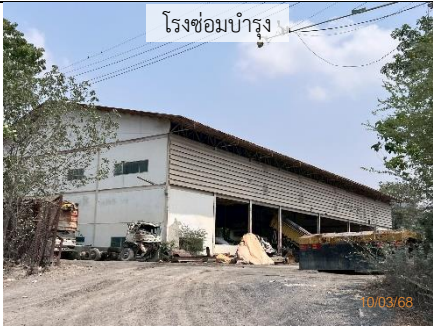
| มาตรการป้องกันและแก้ไขผลกระทบสิ่งแวดล้อม<br>และมาตรการติดตามตรวจสอบผลกระทบสิ่งแวดล้อม | ผลการปฏิบัติตามมาตรการ | ปัญหา อุปสรรคที่ไม่สามารถปฏิบัติ<br>ตามมาตรการและแนวทางแก้ไข | ภาพประกอบมาตรการ |
|---|---|---|---|
| 3.3 ทำการตรวจเช็คการทำงานของเครื่องจักร และ<br>อุปกรณ์ของโรงโม่หินให้สามารถใช้งานได้ตามปกติหาก<br>พบว่าเครื่องจักรและอุปกรณ์ชิ้นใดชำรุดที่ก่อให้เกิดเสียง<br>ดัง และความไม่ปลอดภัยให้ทำการแก้ไขโดยทันที | - มีการตรวจเช็คสภาพเครื่องยนต์ของรถบรรทุก<br>รวมทั้งเครื่องจักรอุปกรณ์ให้อยู่ในสภาพที่ใช้งานได้ดี<br>และปลอดภัยอยู่เสมอ โดยเอกสารการตรวจสอบ<br>เครื่องจักรแสดงดังเอกสารแนบ 5<br><br>- หากพบยานพาหนะ หรือเครื่องจักรอุปกรณ์ของ<br>โครงการมีปัญหาก่อให้เกิดไอเสียหรือฝุ่นละอองมาก<br>ผิดปกติ จะรีบนำเข้าซ่อมบำรุงทันที | - ไม่มี | โรงซ่อมบำรุง |

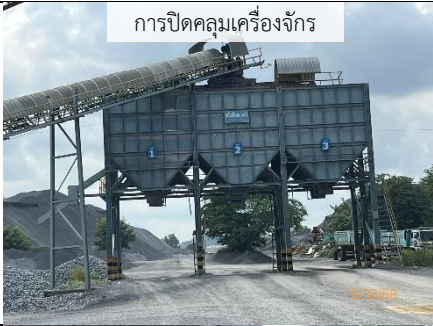
| มาตรการป้องกันและแก้ไขผลกระทบสิ่งแวดล้อม<br>และมาตรการติดตามตรวจสอบผลกระทบสิ่งแวดล้อม | ผลการปฏิบัติตามมาตรการ | ปัญหา อุปสรรคที่ไม่สามารถปฏิบัติ<br>ตามมาตรการและแนวทางแก้ไข | ภาพประกอบมาตรการ |
|---|---|---|---|
| 3.4 ติดตั้งอุปกรณ์ ป้องกันเสียงในจุดที่เป็น<br>แหล่งกำเนิดเสียงดังอย่างเหมาะสม | - โรงโม่หินของโครงการมีการติดตั้งอุปกรณ์ปิด<br>ครอบบริเวณที่ก่อให้เกิดเสียงดัง เช่น ตะแกรงสั่น<br>คัดขนาด เป็นต้น | - ไม่มี | การปิดคลุมเครื่องจักร |

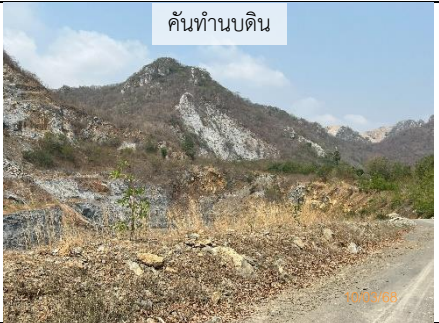
| มาตรการป้องกันและแก้ไขผลกระทบสิ่งแวดล้อม<br>และมาตรการติดตามตรวจสอบผลกระทบสิ่งแวดล้อม | ผลการปฏิบัติตามมาตรการ | ปัญหา อุปสรรคที่ไม่สามารถปฏิบัติ<br>ตามมาตรการและแนวทางแก้ไข | ภาพประกอบมาตรการ |
|---|---|---|---|
| 5.3 สร้างคันทำนบดินอัดแน่น โดยมีฐานล่างกว้าง 2 ม. สันทำนบกว้าง 1 ม. สูง 1.5 ม. พร้อมทั้งปลูกพืชคลุมดินเพื่อป้องกันการพังทลายของดิน และด้านในคันทำนบสร้างคูระบายน้ำ โดยร่องน้ำด้านบนกว้าง 1 ม. ขนาดความกว้างของท้องร่องน้ำ 0.5 ม. และลึก 0.5 ม. เพื่อป้องกันการชะล้างตะกอนมูลดินไหลออกสู่ภายนอก | - จัดสร้างคันทำนบดินอัดแน่นขนาดตามมาตรการกำหนด พร้อมทั้งปล่อยให้พืชขึ้นปกคลุมหน้าดินเพื่อลดการพังทลาย<br>- จัดสร้างคูระบายน้ำบริเวณด้านในคันทำนบขนาดตามมาตรการกำหนด เพื่อป้องกันการชะล้างตะกอนมูลดินไหลออกสู่ภายนอก | - ไม่มี | <div>คันทำนบดิน</div> |

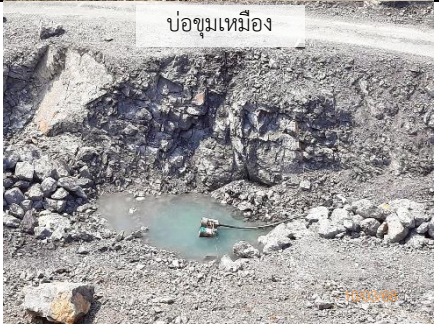
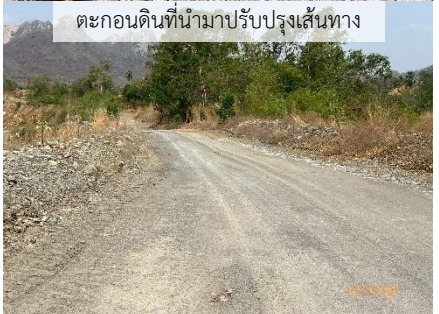
| มาตรการป้องกันและแก้ไขผลกระทบสิ่งแวดล้อม<br>และมาตรการติดตามตรวจสอบผลกระทบสิ่งแวดล้อม | ผลการปฏิบัติตามมาตรการ | ปัญหา อุปสรรคที่ไม่สามารถปฏิบัติ<br>ตามมาตรการและแนวทางแก้ไข | ภาพประกอบมาตรการ |
|---|---|---|---|
| 5.4 หากพบว่าในบ่อขุมเหมืองมีตะกอนมากกว่า 50 เปอร์เซ็นต์ โดยปริมาตรของบ่อต้องมีการขุดลอกตะกอนดินขึ้นมาทำคันทำนบหรือนำไปใช้ประโยชน์อย่างอื่น เพื่อป้องกันการตื้นเขินของแหล่งน้ำ | - มีการตรวจสอบตะกอนดินภายในบ่อขุมเหมือง หากพบว่ามีปริมาณตะกอนดินสะสมมากกว่า 50 เปอร์เซ็นต์ของบ่อขุมเหมืองจะทำการขุดลอกตะกอนดิน ซึ่งตะกอนดินที่ขุดลอกจะนำไปใช้ประโยชน์ในการทำคันทำนบดิน ปลูกต้นไม้ และปรับปรุงเส้นทางขนส่งแร่ภายในโครงการ | - ไม่มี | <div>บ่อขุมเหมือง</div> <div>ตะกอนดินที่นำมาปรับปรุงเส้นทาง</div> |

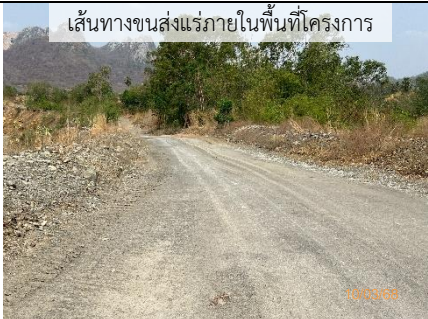
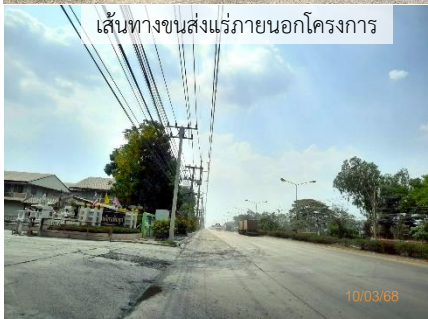
| มาตรการป้องกันและแก้ไขผลกระทบสิ่งแวดล้อม<br>และมาตรการติดตามตรวจสอบผลกระทบสิ่งแวดล้อม | ผลการปฏิบัติตามมาตรการ | ปัญหา อุปสรรคที่ไม่สามารถปฏิบัติ<br>ตามมาตรการและแนวทางแก้ไข | ภาพประกอบมาตรการ |
|---|---|---|---|
| 8.5 ดูแลรักษาสภาพเส้นทางให้อยู่ในสภาพที่ใช้งาน<br>ได้ดีอยู่เสมอ และในกรณีเกิดการชำรุดเสียหายทาง<br>โครงการจะต้องรีบดำเนินการปรับปรุงทันที | - มีการตรวจสอบ ดูแลสภาพถนนเส้นทางขนส่งแร่<br>ทั้งภายในและภายนอกโครงการให้มีสภาพพร้อมใช้<br>งานอยู่เสมอ หากพบว่าการชำรุดโครงการจะ<br>ประสานงานกับหน่วยงานที่เกี่ยวข้องในการ<br>ปรับปรุงซ่อมแซมโดยทันที | - ไม่มี | <div>เส้นทางขนส่งแร่ภายในพื้นที่โครงการ</div> <div>เส้นทางขนส่งแร่ภายนอกโครงการ</div> |
