## บทที่ 2 ผลการดำเนินการตามมาตรการป้องกันและแก้ไขผลกระทบสิ่งแวดล้อม

### 2.1 ผลการดำเนินการตามมาตรการป้องกันและแก้ไขผลกระทบสิ่งแวดล้อมทั่วไป

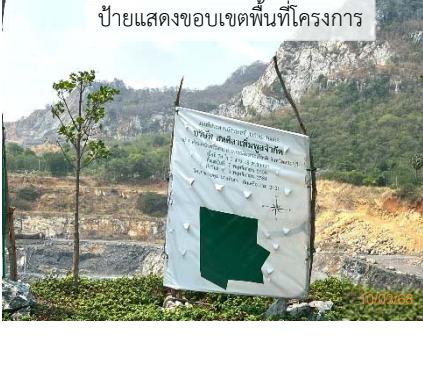
| มาตรการป้องกันและแก้ไขผลกระทบสิ่งแวดล้อม<br>และมาตรการติดตามตรวจสอบผลกระทบสิ่งแวดล้อม | ผลการปฏิบัติตามมาตรการ | ปัญหา อุปสรรคที่ไม่สามารถปฏิบัติ<br>ตามมาตรการและแนวทางแก้ไข | ภาพประกอบมาตรการ |
|---|---|---|---|
| 1.3 จัดทำป้ายแสดงขอบเขตพื้นที่โครงการและ<br>ขอบเขตการทำเหมือง บริเวณโครงการเพื่อให้ง่ายต่อการ<br>ตรวจสอบพื้นที่ และการปฏิบัติงานบริเวณโครงการ โดย<br>บริเวณแนวกันเขตพื้นที่ไม่ทำเหมืองให้จัดทำเสาคอนกรีต<br>เหล็ก หรือวัสดุอื่น ๆ ตามความเหมาะสม | <p>- จัดทำป้ายแสดงรายละเอียดและขอบเขตพื้นที่<br/>โครงการ เพื่อทำเป็นแนวเขตเว้นการทำเหมือง<br/>และบันทึกข้อมูลพิกัดทางภูมิศาสตร์เพื่อใช้ในการ<br/>อ้างอิงสำหรับการป้องกันการเดินหน้าเหมืองเข้ามาใน<br/>พื้นที่แนวเว้นเขตการทำเหมือง โดยได้ติดตั้งไว้<br/>บริเวณด้านหน้าพื้นที่โครงการ</p> <p>- ดำเนินการสร้างคันทำนบดินบริเวณแนวเว้นการ<br/>ทำเหมือง พร้อมทั้งปลูกต้นไม้ด้านบนคันทำนบดิน</p> | - ไม่มี | <p>ป้ายแสดงขอบเขตพื้นที่โครงการ</p> |

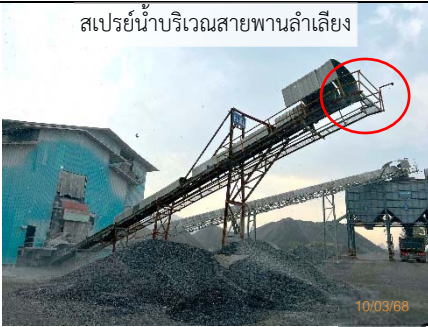
| มาตรการป้องกันและแก้ไขผลกระทบสิ่งแวดล้อม<br>และมาตรการติดตามตรวจสอบผลกระทบสิ่งแวดล้อม | ผลการปฏิบัติตามมาตรการ | ปัญหา อุปสรรคที่ไม่สามารถปฏิบัติ<br>ตามมาตรการและแนวทางแก้ไข | ภาพประกอบมาตรการ |
|---|---|---|---|
| | | | <p>สเปรย์น้ำบริเวณสายพานลำเลียง</p> |

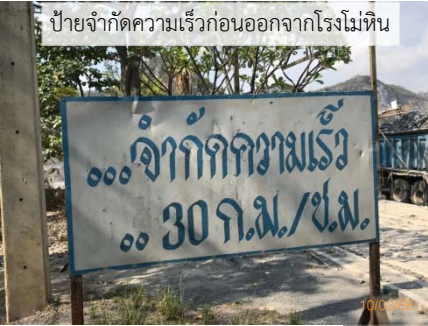
| มาตรการป้องกันและแก้ไขผลกระทบสิ่งแวดล้อม<br>และมาตรการติดตามตรวจสอบผลกระทบสิ่งแวดล้อม | ผลการปฏิบัติตามมาตรการ | ปัญหา อุปสรรคที่ไม่สามารถปฏิบัติ<br>ตามมาตรการและแนวทางแก้ไข | ภาพประกอบมาตรการ |
|---|---|---|---|
| 3. เสี่ยง<br><br>3.1 จำกัดความเร็วรถบรรทุกให้ไม่เกิน 30 กม./ชม.<br>สำหรับรถที่วิ่งเข้า-ออกโครงการบริเวณเส้นทางขนส่งแร่<br>ก่อนออกสู่ทางหลวงหมายเลข 1 | - รถบรรทุกที่วิ่งบริเวณเส้นทางก่อนออกสู่ทาง<br>หลวงหมายเลข 1 เป็นรถของผู้รับซื้อหรือรถของ<br>ผู้รับเหมาในการขนส่ง โครงการจึงได้ขอความ<br>ร่วมมือให้คนขับรถใช้ความเร็วไม่เกิน 30 กม./ชม.<br>พร้อมทั้งติดป้ายควบคุมความเร็วบริเวณก่อนออก<br>จากโรงโม่หินของโครงการ | - ไม่มี | <p>ป้ายจำกัดความเร็วก่อนออกจากโรงโม่หิน</p> |

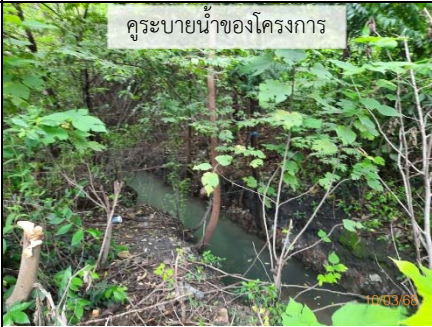
| มาตรการป้องกันและแก้ไขผลกระทบสิ่งแวดล้อม<br>และมาตรการติดตามตรวจสอบผลกระทบสิ่งแวดล้อม | ผลการปฏิบัติตามมาตรการ | ปัญหา อุปสรรคที่ไม่สามารถปฏิบัติ<br>ตามมาตรการและแนวทางแก้ไข | ภาพประกอบมาตรการ |
|---|---|---|---|
| | | | <p>คูระบายน้ำของโครงการ</p> |

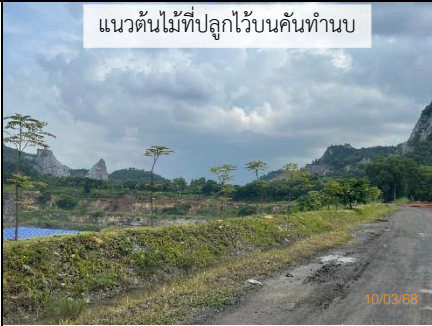
| มาตรการป้องกันและแก้ไขผลกระทบสิ่งแวดล้อม<br>และมาตรการติดตามตรวจสอบผลกระทบสิ่งแวดล้อม | ผลการปฏิบัติตามมาตรการ | ปัญหา อุปสรรคที่ไม่สามารถปฏิบัติ<br>ตามมาตรการและแนวทางแก้ไข | ภาพประกอบมาตรการ |
|---|---|---|---|
| 4.3 ตะกอนที่ขุดลอกจากบ่อดักตะกอน และคูระบายน้ำให้นำไปปรับปรุงคันทำนบหรือนำไปปรับถมพื้นที่ผ่านการทำเหมืองเพื่อทำการปลูกต้นไม้ต่อไป | - ตะกอนที่เกิดจากการขุดลอกบ่อดักตะกอนและคูระบายน้ำได้นำไปปรับถมเพื่อเสริมคันทำนบโดยรอบโครงการพร้อมทั้งปลูกต้นไม้บนคันทำนบและปล่อยให้พืชขึ้นปกคลุมดินตามธรรมชาติ เพื่อป้องกันการพังทลายของหน้าดิน | - ไม่มี | <p>แนวต้นไม้ที่ปลูกไว้บนคันทำนบ</p> |

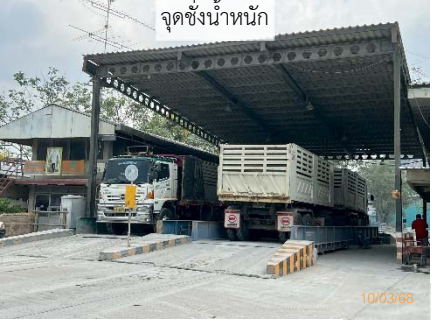
| มาตรการป้องกันและแก้ไขผลกระทบสิ่งแวดล้อม<br>และมาตรการติดตามตรวจสอบผลกระทบสิ่งแวดล้อม | ผลการปฏิบัติตามมาตรการ | ปัญหา อุปสรรคที่ไม่สามารถปฏิบัติ<br>ตามมาตรการและแนวทางแก้ไข | ภาพประกอบมาตรการ |
|---|---|---|---|
| <p>6.2 กำหนดน้ำหนักบรรทุกและความเร็วรถบรรทุก<br/>แรรให้เป็นไปตามที่ทางราชการกำหนด โดยเฉพาะ<br/>เส้นทางภายในโครงการ และเส้นทางภายนอกโครงการ<br/>ก่อนออกสู่ทางหลวงหมายเลข 1 ให้ใช้ความเร็วไม่เกิน<br/>30 กม./ชม. ทั้งนี้เพื่อรักษาสภาพถนนไม่ให้เกิดการ<br/>ชำรุดเสียหายอีกทั้งกำชับพนักงานระมัดระวังเป็นพิเศษ<br/>เพื่อป้องกันการฟุ้งกระจายของฝุ่นละออง และอุบัติเหตุ<br/>ที่จะเกิดขึ้น</p> | <p>- ควบคุมการบรรทุกน้ำหนักของรถบรรทุกแรรที่ออก<br/>จากโรงโม่หินไม่ให้เกิน 25 ตัน ตามที่กฎหมาย<br/>กำหนดโดยรถบรรทุกแรรทุกคันจะต้องเข้าจุดชั่งน้ำหนัก<br/>ก่อนออกจากพื้นที่โครงการทุกครั้ง</p> <p>- รถบรรทุกที่วิ่งภายในโครงการเป็นรถของบริษัทฯ<br/>และบริษัทฯ ได้กำหนดให้คนขับรถบรรทุกใช้ความเร็ว<br/>ไม่เกิน 30 กม./ชม. ส่วนรถบรรทุกที่ขนแรรออกจาก<br/>โรงโม่หินเป็นของผู้รับซื้อหรือผู้รับเหมาขนส่ง บริษัทฯ<br/>ได้ขอความร่วมมือพนักงานให้ขับรถอย่างระมัดระวัง</p> | <p>- ไม่มี</p> | <p>จุดชั่งน้ำหนัก</p> |

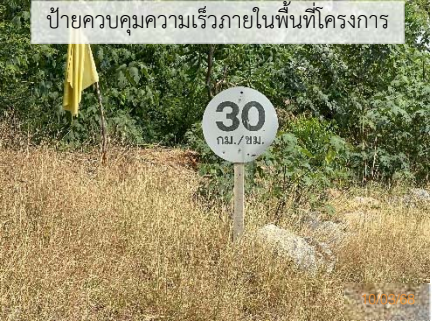
| มาตรการป้องกันและแก้ไขผลกระทบสิ่งแวดล้อม<br>และมาตรการติดตามตรวจสอบผลกระทบสิ่งแวดล้อม | ผลการปฏิบัติตามมาตรการ | ปัญหา อุปสรรคที่ไม่สามารถปฏิบัติ<br>ตามมาตรการและแนวทางแก้ไข | ภาพประกอบมาตรการ |
|---|---|---|---|
| | โดยเฉพาะช่วงที่ผ่านพื้นที่ชุมชน เพื่อป้องกันการฟุ้งกระจายของฝุ่นละอองและป้องกันการเกิดอุบัติเหตุ อีกทั้งได้ติดตั้งป้ายควบคุมความเร็วไว้บริเวณภายในพื้นที่โครงการ และบริเวณริมเส้นทางขนส่งแร่ เพื่อให้พนักงานขับรถเพิ่มความระมัดระวังในการขับขี่มากขึ้น | | <p>ป้ายควบคุมความเร็วภายในพื้นที่โครงการ</p> |

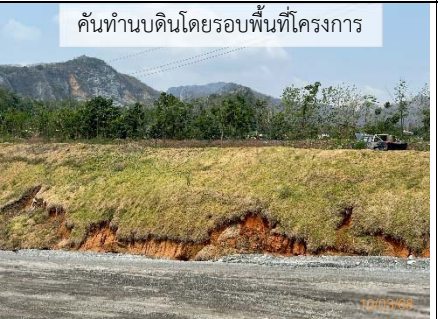
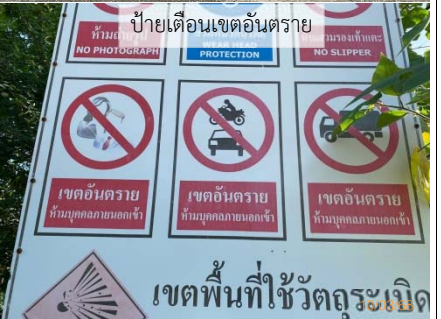
| มาตรการป้องกันและแก้ไขผลกระทบสิ่งแวดล้อม<br>และมาตรการติดตามตรวจสอบผลกระทบสิ่งแวดล้อม | ผลการปฏิบัติตามมาตรการ | ปัญหา อุปสรรคที่ไม่สามารถปฏิบัติ<br>ตามมาตรการและแนวทางแก้ไข | ภาพประกอบมาตรการ |
|---|---|---|---|
| 4) จัดทำรั้วรอบพื้นที่บ่อเหมือง และป้ายสัญญาณแจ้งเตือนอันตรายและห้ามเข้าบริเวณพื้นที่โครงการ | <p>- ปัจจุบันยังไม่มีการสร้างรั้วรอบพื้นที่บ่อเหมืองแต่อย่างใด เนื่องจากยังมีการใช้พื้นที่บริเวณหน้าเหมืองในการทำเหมือง แต่มีการจัดสร้างคันทำนบดินและปลูกต้นไม้โดยรอบโครงการเพื่อแสดงแนวเขตพื้นที่ป้องกันผู้ที่ไม่เกี่ยวข้องเข้าสู่พื้นที่หน้าเหมืองของโครงการ</p> <p>- ได้จัดทำป้ายเตือนอันตราย และห้ามบุคคลภายนอกเข้าพื้นที่โครงการ โดยติดตั้งบริเวณทางเข้า-ออกพื้นที่โครงการ</p> | - ไม่มี | <p>คันทำนบดินโดยรอบพื้นที่โครงการ</p> <p>ป้ายเตือนเขตอันตราย</p> <p>เขตพื้นที่ใช้วัตถุระเบิด</p> |

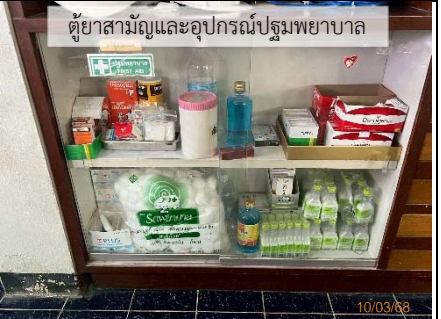
| มาตรการป้องกันและแก้ไขผลกระทบสิ่งแวดล้อม<br>และมาตรการติดตามตรวจสอบผลกระทบสิ่งแวดล้อม | ผลการปฏิบัติตามมาตรการ | ปัญหา อุปสรรคที่ไม่สามารถปฏิบัติ<br>ตามมาตรการและแนวทางแก้ไข | ภาพประกอบมาตรการ |
|---|---|---|---|
| 5) จัดเตรียมปัจจัยในการปฐมพยาบาลเบื้องต้น พร้อมทั้งรถสำหรับนำคนเจ็บส่งโรงพยาบาลกรณีคนงานเกิดอุบัติเหตุ | - โครงการจัดให้มีอุปกรณ์ปฐมพยาบาลเบื้องต้น ไว้บริเวณในสำนักงานโครงการ พร้อมทั้งรถสำหรับนำคนเจ็บส่งโรงพยาบาลกรณีคนงานเกิดอุบัติเหตุ | - ไม่มี | <p>ตู้ยาสามัญและอุปกรณ์ปฐมพยาบาล</p> |

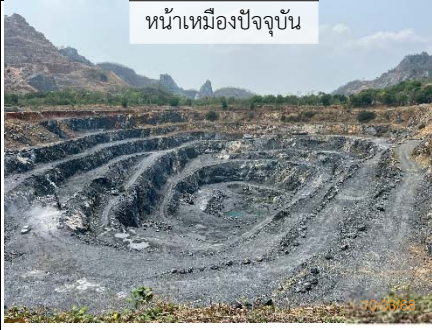
| มาตรการป้องกันและแก้ไขผลกระทบสิ่งแวดล้อม<br>และมาตรการติดตามตรวจสอบผลกระทบสิ่งแวดล้อม | ผลการปฏิบัติตามมาตรการ | ปัญหา อุปสรรคที่ไม่สามารถปฏิบัติ<br>ตามมาตรการและแนวทางแก้ไข | ภาพประกอบมาตรการ |
|---|---|---|---|
| 1.2 เปิดหน้าเหมืองตามแผนผังโครงการกำหนดอย่าง<br>เคร่งครัด โดยเปิดทำเหมืองในลักษณะชั้นบันได กำหนดให้<br>ชั้นบันไดสูงไม่เกิน 10 ม. และมีความกว้างของแต่ละชั้นไม่<br>น้อยกว่า 10 ม. ความลาดชันรวมของหน้าเหมืองไม่เกิน 45<br>องศา | - โครงการกำหนดพื้นที่กิจกรรมการทำเหมืองตาม<br>แผนผังการทำเหมืองไว้ประมาณ 65.2 ไร่ ปัจจุบันเป็น<br>การทำเหมืองซ้ำพื้นที่เดิมบริเวณตอนกลางของพื้นที่<br>และมีทิศทางการเดินหน้าเหมืองไปทางทิศตะวันออก<br>ของประทานบัตร โดยเปิดทำเหมืองในลักษณะชั้นบันได<br>สูงไม่เกิน 10 ม. และมีความกว้างไม่น้อยกว่า 10 ม. ความ<br>ลาดชันรวมของหน้าเหมืองไม่เกิน 45 องศา | - ไม่มี | หน้าเหมืองปัจจุบัน<br> |

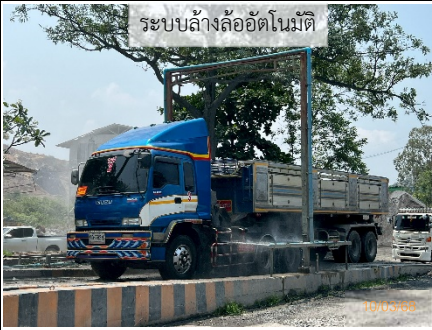
| มาตรการป้องกันและแก้ไขผลกระทบสิ่งแวดล้อม<br>และมาตรการติดตามตรวจสอบผลกระทบสิ่งแวดล้อม | ผลการปฏิบัติตามมาตรการ | ปัญหา อุปสรรคที่ไม่สามารถปฏิบัติ<br>ตามมาตรการและแนวทางแก้ไข | ภาพประกอบมาตรการ |
|---|---|---|---|
| 2.8 ดูแลรักษาล้อยางล้อบริเวณทางเข้าออกโครงการให้อยู่ในสภาพดีอยู่เสมอและ รถบรรทุกแร่ทุกคันก่อนออกจากพื้นที่โครงการต้องผ่านบอลล้างล้อทุกครั้ง | - ดูแลระบบล้างล้ออัตโนมัติบริเวณทางเข้า-ออกโรงโม่หินของโครงการ และกำหนดให้รถบรรทุกแร่ทุกคันต้องผ่านระบบล้างล้อก่อนออกจากโรงโม่หินทุกครั้ง | - ไม่มี | <p>ระบบล้างล้ออัตโนมัติ</p> |

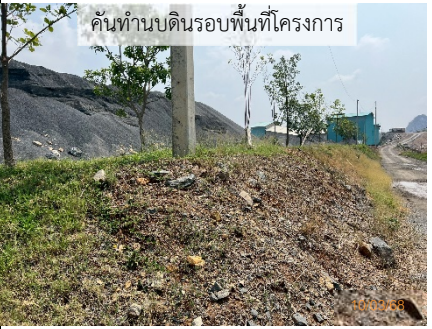
| มาตรการป้องกันและแก้ไขผลกระทบสิ่งแวดล้อม<br>และมาตรการติดตามตรวจสอบผลกระทบสิ่งแวดล้อม | ผลการปฏิบัติตามมาตรการ | ปัญหา อุปสรรคที่ไม่สามารถปฏิบัติ<br>ตามมาตรการและแนวทางแก้ไข | ภาพประกอบมาตรการ |
|---|---|---|---|
| 4.4 ตรวจสอบความมั่นคงแข็งแรงของคันทำนบโดยรอบพื้นที่โครงการอย่างสม่ำเสมอโดยเฉพาะคันทำนบดินทางทิศใต้ของโครงการที่ติดกับถนนสาธารณะเพื่อป้องกันมิให้น้ำไหลออกนอกโครงการ | - ตรวจสอบความแข็งแรงของคันทำนบดินโดยรอบพื้นที่โครงการอยู่เสมอ โดยการดำเนินงานที่ผ่านมาไม่มีน้ำไหลออกนอกโครงการแต่อย่างใด | - ไม่มี | คันทำนบดินรอบพื้นที่โครงการ<br> |

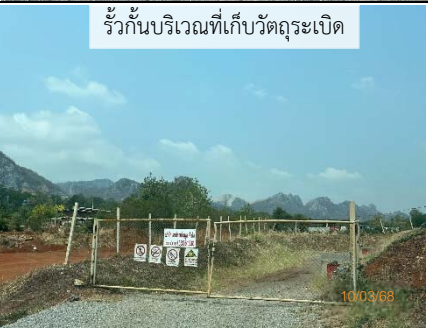
| มาตรการป้องกันและแก้ไขผลกระทบสิ่งแวดล้อม<br>และมาตรการติดตามตรวจสอบผลกระทบสิ่งแวดล้อม | ผลการปฏิบัติตามมาตรการ | ปัญหา อุปสรรคที่ไม่สามารถปฏิบัติ<br>ตามมาตรการและแนวทางแก้ไข | ภาพประกอบมาตรการ |
|---|---|---|---|
| 9.20 จัดให้มีการปิดกั้นหรือป้องกันอันตรายจากบริเวณต่างๆ เช่น ที่เก็บวัตถุระเบิด บริเวณสายพานพื้นเพื่อง หรือบริเวณที่มีรถขุดทำงาน เป็นต้น | - จัดทำรั้วกันบริเวณโดยรอบที่เก็บวัตถุระเบิด พร้อมทั้งติดตั้งป้ายเตือนให้ระวังอันตรายจากคลังเก็บวัตถุระเบิด<br>- จัดให้มีการปิดกั้นบริเวณเครื่องจักรอุปกรณ์ภายในโรงโม่หินเพื่อป้องกันอันตรายจากการทำงานของเครื่องจักรอุปกรณ์ | - ไม่มี | รั้วกันบริเวณที่เก็บวัตถุระเบิด |
