บทที่ 2

ผลการปฏิบัติตามมาตรการ ป้องกัน แก้ไข และลดผลกระทบสิ่งแวดล้อม

บริษัทปูนซีเมนต์ไทย (ลำปาง) จำกัด โครงการเหมืองแร่ดินอุตสาหกรรม ชนิดดินซีเมนต์ ประทานบัตรที่ 30475/15995 ได้ทำการสรุปผลการปฏิบัติตามมาตรการป้องกัน แก้ไข และลดผลกระทบสิ่งแวดล้อม ระหว่างเดือนมกราคม-มิถุนายน 2568 โดยได้รับความเห็นชอบในรายงานการวิเคราะห์ผลกระทบสิ่งแวดล้อมจากสำนักงานนโยบายและแผนทรัพยากรธรรมชาติและสิ่งแวดล้อม ซึ่งครอบคลุมปัจจัยทางสิ่งแวดล้อมทั้งในระยะดำเนินการและสิ้นสุดการทำเหมืองที่สำคัญ ดังนี้

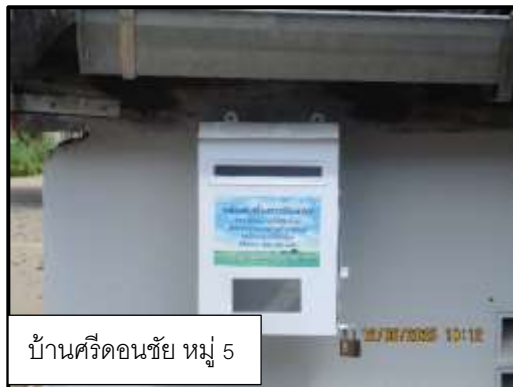
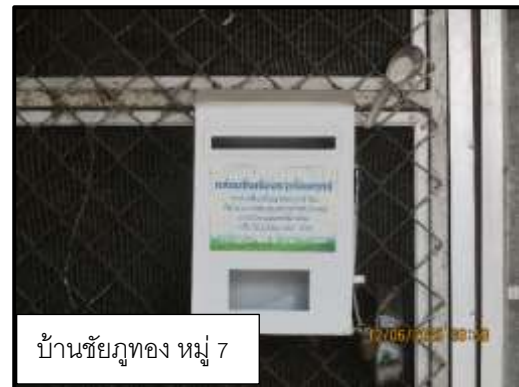
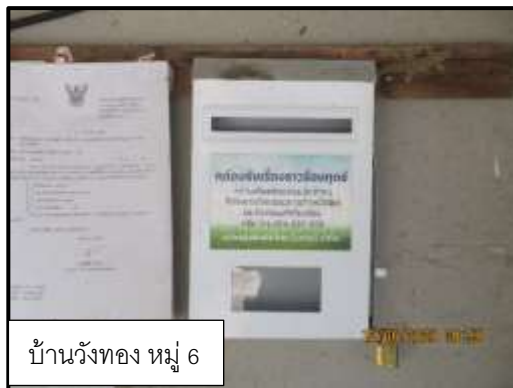
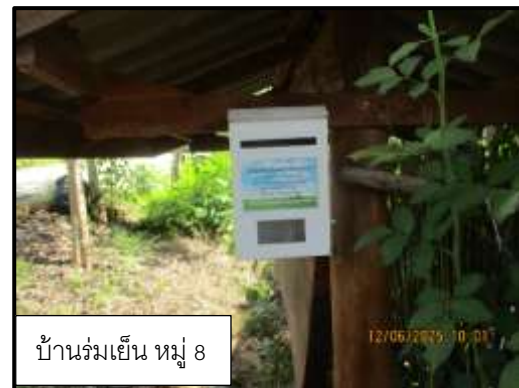
ภาพที่ 2.1 กล้องรับความคิดเห็นของโครงการ

มาตรการป้องกันและแก้ไขผลกระทบสิ่งแวดล้อม	รายละเอียดการปฏิบัติตามมาตรการฯ	ปัญหา อุปสรรค ที่ไม่สามารถปฏิบัติตาม มาตรการ และแนวทางแก้ไข	ภาพถ่าย/เอกสารประกอบผล การปฏิบัติตามมาตรการฯ
<p>ระยะดำเนินการทำเหมืองและสิ้นสุดการทำเหมือง</p> <p>1. ให้เจ้าหน้าที่ประสานงาน ณ จุดรับเรื่องราวจ้างทุกข้อความเดือดร้อนของราษฎรที่ได้รับผลกระทบจากกิจกรรมทำเหมืองของโครงการโดยผู้ถือประทานบัตรจะต้องดำเนินการแก้ไขและให้ความช่วยเหลือด้วยความเป็นธรรมและเร่งด่วน</p>	<p>- ปัจจุบันโครงการยังไม่ได้รับข้อร้องเรียนจากราษฎรที่อาศัยอยู่ในบริเวณใกล้เคียงว่าได้รับความเดือดร้อนรำคาญจากการดำเนินโครงการ อย่างไรก็ตาม ทางโครงการได้มีขั้นตอนการรับเรื่องร้องเรียน เพื่อเป็นแนวทางในการรับเรื่องราวจ้างทุกข้อความและติดตั้งกล่องรับความคิดเห็นของโครงการไว้บริเวณที่องค์การบริหารส่วนตำบลทุ่งผาย และที่ทำการผู้ใหญ่บ้านแพะหนองแดงเพื่อให้ประชาชนสามารถแจ้งได้ตลอดเวลา</p>	-	<p>- เอกสารแนบที่ 2.1 ขั้นตอนการรับเรื่องร้องเรียนของโครงการ</p> <p>- ภาพที่ 2.1 กล่องรับความคิดเห็นของโครงการ</p>

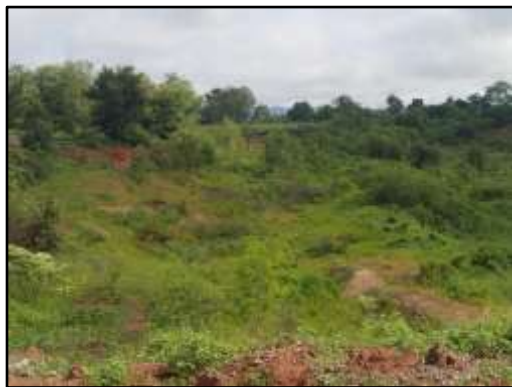
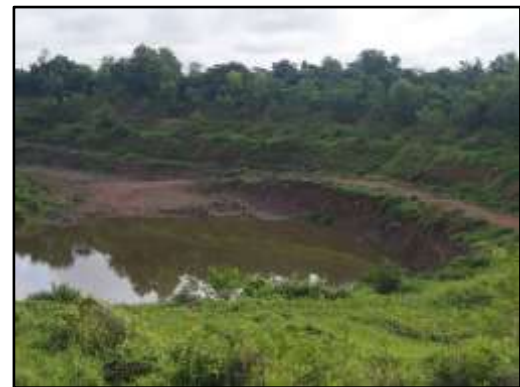
ภาพที่ 2.2 การปลูกต้นไม้ในบริเวณเขตพื้นที่เว้นการทำเหมือง

1. ทรัพยากรสิ่งแวดล้อมด้านกายภาพ 1.1 ลักษณะภูมิประเทศ 1. กำหนดขอบเขตพื้นที่เวนคืนการทำเหมืองในระยะ 10 เมตร ทางด้านทิศตะวันตก (ตั้งแต่หลักเขตที่ 1-8) ทิศเหนือ ทิศตะวันออก และ ทิศใต้ และเตรียมพื้นที่สำหรับปลูกไม้ยืนต้น และพืชคลุมดิน ในพื้นที่เวนคืนการทำเหมือง	- ทางโครงการได้ดำเนินการทำเหมืองควบคู่ไปกับการ ฟื้นฟู ซึ่งปัจจุบันได้ทำการฟื้นฟูบริเวณแนวระยะการทำเหมือง 10 เมตร ซึ่งปัจจุบันมีการฟื้นฟู จำนวน 10 ไร่ และดำเนินการ ปลูกพันธุ์ไม้พื้นถิ่นตามความเหมาะสมกับสภาพพื้นที่ เช่น มะขามป้อม, มะกอกป่า, เสี้ยว, พญาสัต, ชี้เหล็ก เป็นต้น	-	- เอกสารแนบที่ 2.2 รายงานผล การฟื้นฟูพื้นที่โครงการฯ ประจำปี 2567 - ภาพที่ 2.2 การปลูกต้นไม้ใน บริเวณเขตพื้นที่เวนคืนการทำเหมือง

1. ทรัพยากรสิ่งแวดล้อมด้านกายภาพ 1.1 ลักษณะภูมิประเทศ (ต่อ) 3. ปลุกไม้ยืนต้น ได้แก่ กระถินเทพา และนนทรี บริเวณคัน ทำนดิน บริเวณเขตพื้นที่เวนทำการทำเหมืองระยะ 10 เมตร และ 50 เมตร โดยรอบพื้นที่โครงการ ระยะ 2x2 เมตร แบบสลับฟันปลา	- ทางโครงการได้ดำเนินการทำเหมืองควบคู่ไปกับการฟื้นฟู ได้ มีการปลูกพันธุ์ไม้พื้นถิ่นตามความเหมาะสมกับสภาพพื้นที่ เช่น มะขามป้อม, มะกอกป่า, เสี้ยว, พุทธรักษา, ชี้เหล็ก ในบริเวณ เขตพื้นที่เวนทำการทำเหมืองระยะ 10 เมตร และ 50 เมตร	-	- เอกสารแนบที่ 2.2 รายงานผล การฟื้นฟูพื้นที่โครงการฯ ประจำปี 2567 - ภาพที่ 2.2 การปลูกต้นไม้ใน บริเวณเขตพื้นที่เวนทำการทำเหมือง

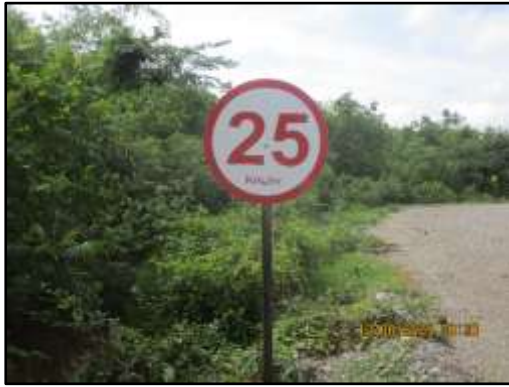
ภาพที่ 2.3 ป้ายจราจร จำกัดความเร็ว ไม่เกิน 25 กิโลเมตร/ชั่วโมง

1. ทรัพยากรสิ่งแวดล้อมด้านกายภาพ 1.2 คุณภาพอากาศ 1. ให้รถบรรทุกวิ่งด้วยความเร็ว ไม่เกิน 25 กิโลเมตร/ชั่วโมง	- โครงการได้กำชับให้รถบรรทุกวิ่งด้วยความเร็วไม่เกิน 25 กิโลเมตรต่อชั่วโมง และมีการติด GPS ในรถบรรทุกทุกคัน โดยตามมาตรการกำหนดอย่างเคร่งครัด	-	- ภาพที่ 2.3 ป้ายจราจร “จำกัดความเร็ว ไม่เกิน 25 กิโลเมตร/ชั่วโมง”

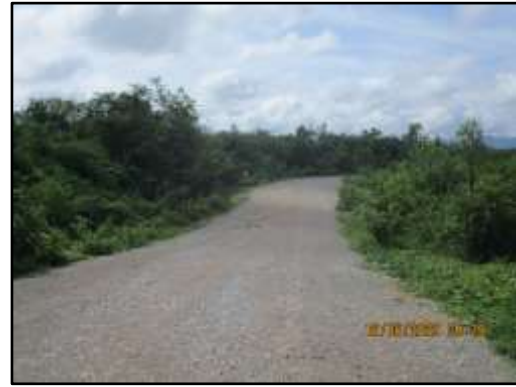
1. ทรัพยากรสิ่งแวดล้อมด้านกายภาพ 1.2 คุณภาพอากาศ (ต่อ) 5. ปรับปรุงเส้นทางขนส่งภายในโครงการให้พร้อมทั้งดูแลและบำรุงรักษาเส้นทางขนส่งให้อยู่ในสภาพดีตลอดระยะเวลาปฏิบัติงาน	- โครงการได้ปรับปรุงเส้นทางขนส่งแร่ภายในโครงการ และได้ก่อสร้างถนนเพื่อเชื่อมต่อกับทางหลวง 1035 เพื่อใช้เป็นเส้นทางขนส่งแร่ภายในโครงการ และจะบำรุงรักษาเส้นทางขนส่งแร่ภายในโครงการให้สามารถใช้งานได้ดียู่เสมอ	-	- ภาพที่ 2.4 เส้นทางขนส่งแร่ภายในโครงการ

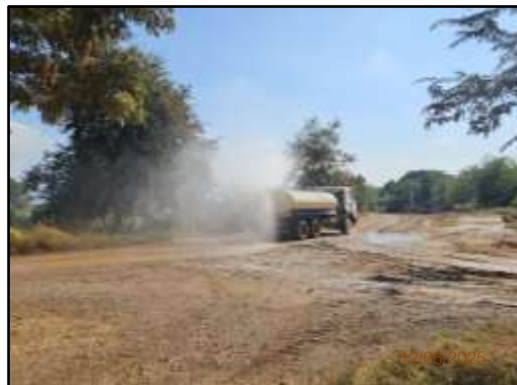
2. ฉีดพรมน้ำบริเวณถนนที่ใช้ในการขนส่งเปลือกดิน โดยพิจารณาจากสภาพอากาศและฤดูกาล เช่น ในช่วงฤดูแล้ง ต้องฉีดพรมน้ำอย่างน้อยวันละ 2 ครั้ง โดยใช้น้ำจากบ่อดักตะกอน หรือทุกครั้งที่มีการขนส่งแร่	- โครงการได้ดำเนินการฉีดพรมน้ำตามมาตรการกำหนดอย่างเคร่งครัด โดยโครงการได้เตรียมการปรับปรุงเส้นทางขนส่งแร่ภายในโครงการ และได้ก่อสร้างถนนลาดยางเชื่อมต่อกับทางหลวง 1035 เพื่อใช้เป็นเส้นทางขนส่งแร่ภายในโครงการ และมีการบำรุงรักษาเส้นทางขนส่งแร่ภายในโครงการให้สามารถใช้งานได้ดี	-	- ภาพที่ 2.4 เส้นทางขนส่งแร่ภายในโครงการ - ภาพที่ 2.5 รถบรรทุกน้ำสำหรับฉีดพรมน้ำบนเส้นทางลำเลียงแร่

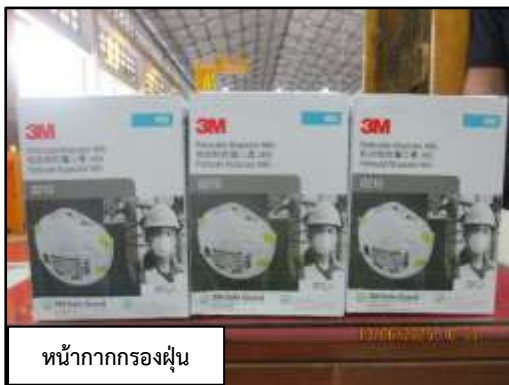
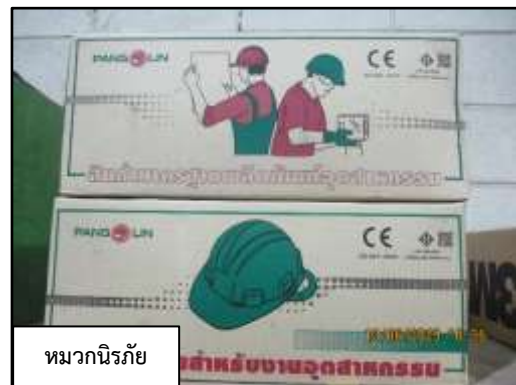
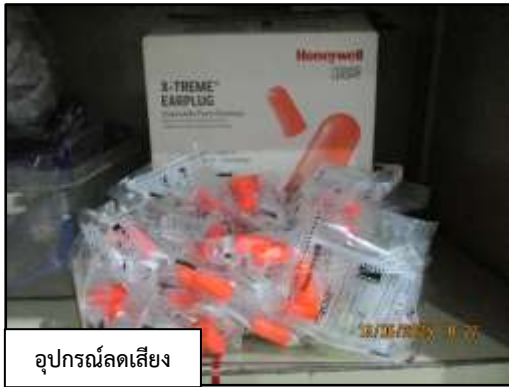
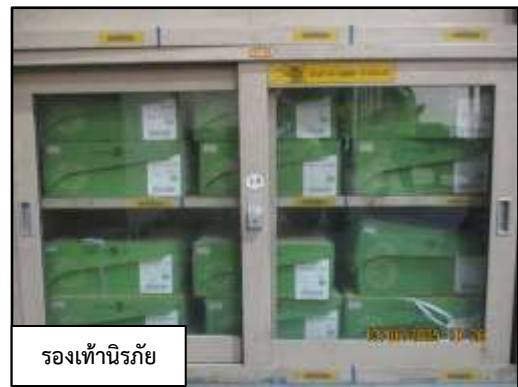
4. จัดหาอุปกรณ์เพื่อป้องกันฝุ่นละอองให้กับพนักงานในขณะที่ปฏิบัติงานในพื้นที่หน้าเหมือง	- โครงการจัดให้มีอุปกรณ์ป้องกันอันตรายส่วนบุคคลให้กับพนักงานขณะปฏิบัติงานในพื้นที่หน้าเหมืองตามมาตรการที่กำหนด	-	- ภาพที่ 2.6 อุปกรณ์ป้องกันอันตรายส่วนบุคคล

3. ให้คนงานสวมใส่เครื่องป้องกันเสียงขณะปฏิบัติงานทุกครั้ง	- โครงการกำหนดให้คนงานสวมใส่อุปกรณ์ป้องกันอันตราย จากเสียงในขณะปฏิบัติงานทุกครั้งตามมาตรการกำหนดอย่าง เคร่งครัด พร้อมทั้งได้มีการจัดเตรียมอุปกรณ์ป้องกันอันตราย ส่วนบุคคลสำรองไว้อย่างเพียงพอ	-	- ภาพที่ 2.6 อุปกรณ์ป้องกัน อันตรายส่วนบุคคล

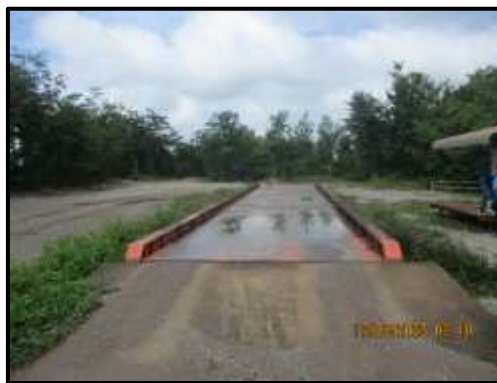
ภาพที่ 2.7 บริเวณบ่อล้างล้อก่อนถึงทางหลวง จังหวัดหมายเลข 1035

7. จัดให้มีที่ล้างล้อรถบรรทุกที่ขนส่งแร่ บริเวณทางเข้า-ออกทางหลวงจังหวัดหมายเลข 1035 เพื่อป้องกันดินที่ติดจากล้อรถบรรทุกทำให้ถนนหลวงสกปรกเปรอะเปื้อน และมีเศษดินตกหล่นบริเวณผิวจราจรทางหลวงจังหวัดหมายเลข 1035 โดยบ่อล้างล้อรถบรรทุกต้องมีลักษณะ ดังนี้ - มีความยาวไม่น้อยกว่าความยาวของรถบรรทุก 10 ล้อ - มีความกว้างมากกว่าความกว้างของล้อรถบรรทุก 10 ล้อไม่น้อยกว่าข้างละ 1 เมตร เพื่อให้รถสามารถวิ่งเข้า-ออกได้โดยสะดวก - มีความลึกไม่น้อยกว่าความสูงของยางรถบรรทุก 10 ล้อ - มีหัวฉีดน้ำแรงดันอย่างน้อย 1 หัวฉีด เพื่อฉีดเศษดินที่ติดแน่นกับล้อรถที่ไม่สามารถล้างออกโดยบ่อล้างล้อ	- โครงการได้ดำเนินการสร้างบ่อล้างล้อรถบรรทุก บริเวณทางเข้า-ออก ทางหลวงจังหวัดหมายเลข 1035 เพื่อป้องกันเศษดินที่ติดล้อรถ เปรอะเปื้อนและตกหล่นบนทางหลวง ทางโครงการได้ติดตั้งเครื่องฉีดน้ำและถังเก็บน้ำเพื่อฉีดเศษดินที่ติดแน่นกับล้อที่ไม่สามารถล้างออกโดยบ่อล้างล้อ	-	- เอกสารแนบที่ 2.7 เอกสารแสดงแบบแปลนการสร้างบ่อล้างล้อรถบรรทุกขนส่งแร่ - ภาพที่ 2.7 บ่อล้างล้อก่อนถึงทางหลวงจังหวัดหมายเลข 1035 - ภาพที่ 2.8 แบบแปลนการสร้างบ่อล้างล้อรถบรรทุกขนส่งแร่

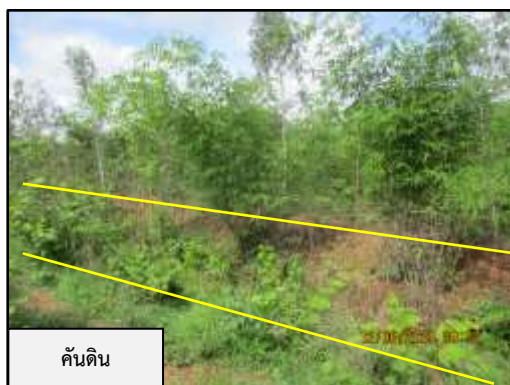
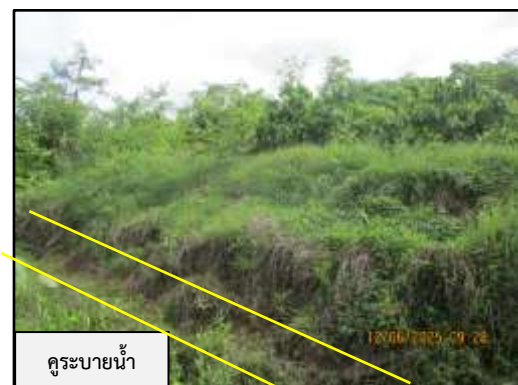
ภาพที่ 2.10 คันดินอัดแน่น และคูระบายน้ำของโครงการ

1. ทรัพยากรสิ่งแวดล้อมด้านกายภาพ 1.4 อุทกวิทยาและคุณภาพน้ำผิวดิน 1. จัดสร้างคันกันน้ำดินอัดแน่นโดยรอบพื้นที่โครงการ โดยกำหนดขนาดคันกันน้ำดินอัดแน่นพื้นที่หน้าตัดเป็นรูปสี่เหลี่ยม ขนาดด้านบนกว้างประมาณ 3 เมตร สูง 1 เมตร	- โครงการได้สร้างคันกันน้ำดินอัดแน่นโดยรอบพื้นที่โครงการ โดยมีลักษณะพื้นที่หน้าตัดเป็นรูปสี่เหลี่ยม มีความกว้างฐาน 6 เมตร ความกว้างด้านบน 2 เมตร	-	- เอกสารแนบที่ 2.12 เอกสารแบบแปลนร่องระบายน้ำ บ่อตกตะกอน ระบายน้ำและคันกันน้ำดิน - ภาพที่ 2.9 แบบแปลนร่องระบายน้ำ บ่อตกตะกอน ระบายน้ำและคันกันน้ำดิน - ภาพที่ 2.10 คันกันน้ำดินอัดแน่นและระบายน้ำของโครงการ

2. จัดสร้างคูระบายน้ำมีพื้นที่หน้าตัดเป็นรูปสี่เหลี่ยม ขนาดความกว้างด้านบน 1.5 เมตร ลึก 1 เมตร ตามแนวคันกันน้ำดิน เพื่อรวบรวมน้ำฝนไหลบ่าผิวดินลงสู่บ่อตกตะกอนของโครงการ	- โครงการได้สร้างคูระบายน้ำ โดยความกว้าง 1.5 เมตร ลึก 1 เมตร โดยชุดคูระบายน้ำไปตามแนวคันกันน้ำดินรอบพื้นที่โครงการ	-	- ภาพที่ 2.9 แบบแปลนร่องระบายน้ำ บ่อตกตะกอน ระบายน้ำและคันกันน้ำดิน - ภาพที่ 2.10 คันกันน้ำดินอัดแน่น และระบายน้ำของโครงการ

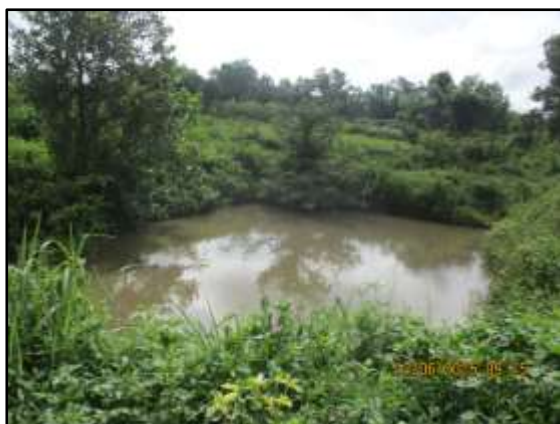
ภาพที่ 2.11 บ่อตกตะกอนทางด้านทิศใต้
ของพื้นที่โครงการ

5. ขุดบ่อดักตะกอน ขนาด 40x20x3 ลูกบาศก์เมตร ความจุใช้ งานประมาณ 1,920 ลูกบาศก์เมตร (คำนวณร้อยละ 80 ของปริมาตร บ่อ) ทางด้านทิศใต้ของพื้นที่โครงการ เพื่อรองรับน้ำฝนไหลบ่าผิวดิน บริเวณพื้นที่เก็บกองเปลือกดิน	- โครงการได้ดำเนินการขุดบ่อดักตะกอนทางด้านทิศใต้ของพื้นที่ โครงการ เพื่อใช้สำหรับกักเก็บน้ำฝนที่ไหลมาจากบริเวณพื้นที่ เก็บกองเปลือกดิน โดยความจุในการใช้งาน 1,920 ลูกบาศก์ เมตร	-	- ภาพที่ 2.9 แบบแปลนร่อง ระบายน้ำ บ่อดักตะกอนคูระบาย น้ำและคันทำนบดิน - ภาพที่ 2.11 บ่อดักตะกอน ทางด้านทิศใต้ของพื้นที่โครงการ

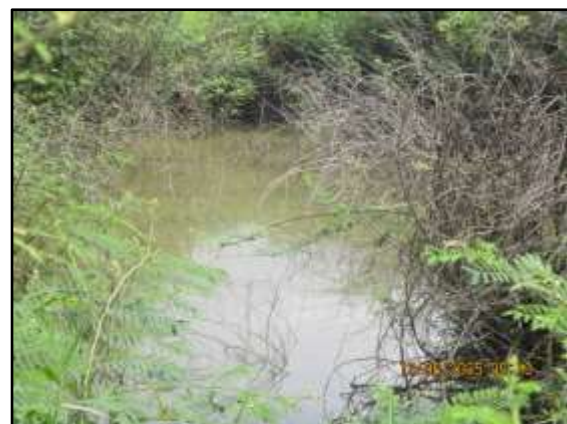
ภาพที่ 2.12 บ่อตกตะกอนทางด้านทิศตะวันตก
เฉียงใต้ของพื้นที่โครงการ

1. ทรัพยากรสิ่งแวดล้อมด้านกายภาพ 1.4 อุทกวิทยาและคุณภาพน้ำผิวดิน (ต่อ) 6. สร้างบ่อดักตะกอนเพิ่มเติม บริเวณบ่อเหมืองด้านทิศตะวันตกเฉียงใต้ของพื้นที่โครงการ เนื้อที่ประมาณ 5 ไร่ ลึกประมาณ 4 เมตร ความจุใช้งานประมาณ 25,600 ลูกบาศก์เมตร (คำนวณร้อยละ 80 ของปริมาณบ่อ) เพื่อรองรับน้ำฝนไหลบ่าผิวดินบริเวณพื้นที่ทำเหมือง พร้อมติดตั้งท่อระบายน้ำที่ระดับเก็บกัก 80 % (ความสูง 3.20 เมตร) เพื่อระบายน้ำส่วนเกินไปกักเก็บในบ่อเหมืองประทานบัตรอนุโลม ซึ่งมีขนาดพื้นที่ประมาณ 90 ไร่ ลึกประมาณ 20 เมตร	- โครงการได้ดำเนินการขุดบ่อดักตะกอนทางด้านทิศตะวันตกเฉียงใต้ของพื้นที่โครงการ เพื่อใช้สำหรับกักเก็บน้ำฝนที่ไหลมาจากบริเวณพื้นที่ทำเหมือง	-	- ภาพที่ 2.9 แบบแปลนร่องระบายน้ำ บ่อดักตะกอน ระบายน้ำและคันทำนบดิน - ภาพที่ 2.11 บ่อดักตะกอนทางด้านทิศตะวันตกเฉียงใต้ของพื้นที่โครงการ

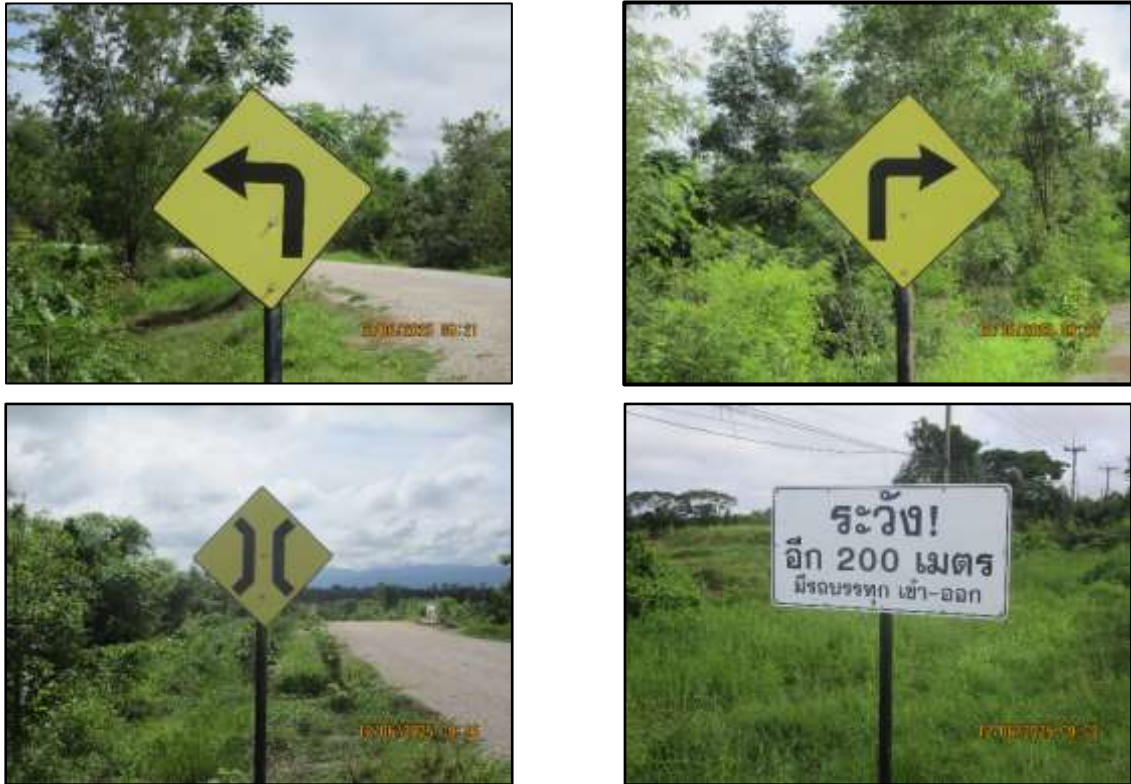
3. ด้านคุณค่าต่อการใช้ประโยชน์ของมนุษย์ 3.1 การคมนาคม 1. จัดทำป้ายสัญญาณการจราจร “มีรถขนส่งแร่เข้า-ออก” ไว้ บริเวณทางเข้า-ออกพื้นที่โครงการ ริมเส้นทางขนส่งแร่ที่ทางหลวงจังหวัดหมายเลข 1035 ทั้งสองฟากถนนให้สามารถมองเห็นได้อย่างชัดเจน เพื่อความปลอดภัยและลดการเกิดอุบัติเหตุ โดยเฉพาะฝั่งพื้นที่โครงการให้ติดตั้งป้ายที่ระยะ 20 เมตร และ 10 เมตร ก่อนถึงทางเข้า-ออกพื้นที่โครงการ	- โครงการได้ดำเนินการติดตั้งสัญญาณจราจร และสัญญาณไฟกระพริบ บริเวณริมเส้นทางขนส่งแร่ตามทางหลวงจังหวัดหมายเลข 1035 ก่อนถึงทางเข้า-ออกพื้นที่โครงการ เพื่อความปลอดภัยและลดอุบัติเหตุแก่ผู้ร่วมใช้เส้นทาง	-	- ภาพที่ 2.13 ป้ายจราจรในพื้นที่โครงการ - ภาพที่ 2.14 สัญญาณไฟกระพริบ

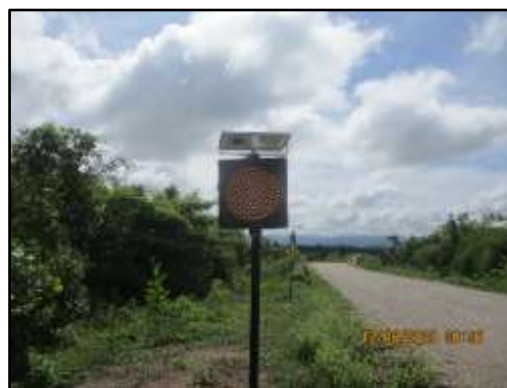
2. ติดตั้งสัญญาณจราจรไฟกระพริบบริเวณทางหลวงจังหวัดหมายเลข 1035 บริเวณปากทางเข้า-ออก ของพื้นที่โครงการ เพื่อความปลอดภัยและลดการเกิดอุบัติเหตุของการขนส่งแร่ของโครงการ	- โครงการได้ดำเนินการติดตั้งป้ายเตือน และสัญญาณไฟกระพริบ บริเวณริมเส้นทางขนส่งแร่ตามทางหลวงจังหวัดหมายเลข 1035 ก่อนถึงทางเข้า-ออกพื้นที่โครงการเพื่อความปลอดภัยและลดอุบัติเหตุแก่ผู้ร่วมใช้เส้นทาง	-	- ภาพที่ 2.13 ป้ายจราจรในพื้นที่โครงการ - ภาพที่ 2.14 สัญญาณไฟกระพริบ
