ผลการดำเนินการตามมาตรการป้องกันและแก้ไขผลกระทบสิ่งแวดล้อม

ตารางที่ 2.1-1 ผลการปฏิบัติตามมาตรการป้องกันและแก้ไขผลกระทบสิ่งแวดล้อมทั่วไป

ตารางที่ 2.2-1 ผลการปฏิบัติตามมาตรการป้องกันและแก้ไขผลกระทบสิ่งแวดล้อม ระยะเตรียมการ

ตารางที่ 2.2-2 ผลการปฏิบัติตามมาตรการป้องกันและแก้ไขผลกระทบสิ่งแวดล้อม ระยะดำเนินการ

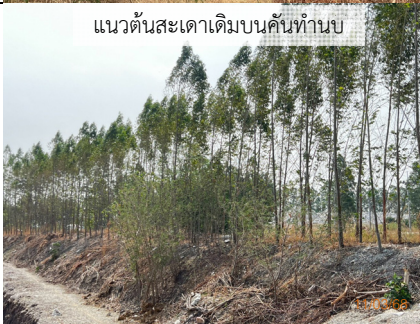
1.2 พื้นที่ที่ไม่มีกิจกรรมการทำเหมืองและกิจกรรมที่เกี่ยวข้องรวมถึงแนวกันเขตพื้นที่ไม่ทำเหมืองระยะ 10 ม. รอบพื้นที่โครงการ แนวกันเขตพื้นที่ไม่ทำเหมืองภายในระยะ 50 ม. จากทางสาธารณประโยชน์ทางด้านทิศ ตะวันออก ให้รักษาสภาพภูมิประเทศเดิมไว้ และกำหนดให้ปลูกต้นไม้เสริมเพื่อเป็น Buffer Zone	- รักษาสภาพภูมิประเทศเดิมในพื้นที่ที่ไม่มีกิจกรรมการทำเหมืองและกิจกรรมที่เกี่ยวข้องรวมถึงแนวกันเขตพื้นที่ไม่ทำเหมืองระยะ 10 ม. และระยะ 50 ม. จากทางสาธารณประโยชน์ - จัดสร้างคันทำนบดินโดยรอบตั้งแต่หลักหมุดที่ 1-4 และ 11-21 ในพื้นที่แนวเว้นการทำเหมืองระยะ 10 ม. รอบพื้นที่โครงการและพื้นที่กันเขตไม่ทำเหมืองระยะ 50 ม. จากทางสาธารณประโยชน์	- ไม่มี

<p>แนวต้นไม้เสริมบนคันทำนบ</p>

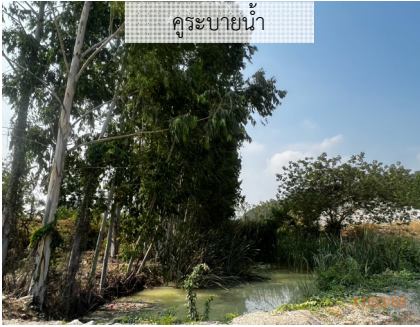
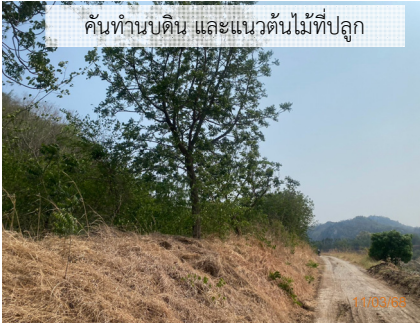
มาตรการป้องกันและแก้ไขผลกระทบสิ่งแวดล้อม และมาตรการติดตามตรวจสอบผลกระทบสิ่งแวดล้อม	ผลการปฏิบัติตามมาตรการ	ปัญหา อุปสรรค ที่ไม่สามารถปฏิบัติ ตามมาตรการและแนวทางแก้ไข	ภาพประกอบมาตรการ
<b>4. อุทกวิทยา และคุณภาพน้ำ</b> 4.1 จัดสร้างคันทำนบและคูระบายน้ำบริเวณรอบพื้นที่โครงการและปลูกต้นไม้เสริมบริเวณคันดินทำนบ โดยขนาดคันทำนบดินฐานกว้าง 6 ม. สูง 2 ม. คันทำนบกว้าง 2 ม. ด้านในของคันทำนบมีขนาดของความกว้างท้องร่องน้ำ 1 ม. ลึก 1.5 ม. และด้านบนกว้าง 2 ม. โดยรอบตั้งแต่หลักหมุดที่ 1-4 และ 11-23 บนพื้นที่แนวเส้นการทำเหมืองระยะ 10 ม. รอบพื้นที่โครงการและพื้นที่กันเขตไม่ทำเหมืองระยะ 50 ม. จากทางสาธารณประโยชน์ทางด้านทิศตะวันออก	- จัดสร้างคันทำนบดินขนาดฐานกว้าง 6 ม. สูง 2 ม. คันทำนบกว้าง 2 ม. โดยความกว้างท้องร่องน้ำ 1 ม. ลึก 1.5 ม. และด้านบนกว้าง 2 ม. โดยรอบตั้งแต่หลักหมุดที่ 1-4 และ 11-23 บนพื้นที่แนวเส้นการทำเหมืองระยะ 10 ม. รอบพื้นที่โครงการและพื้นที่กันเขตไม่ทำเหมืองระยะ 50 ม. จากทางสาธารณประโยชน์ทางด้านทิศตะวันออก	- ไม่มี

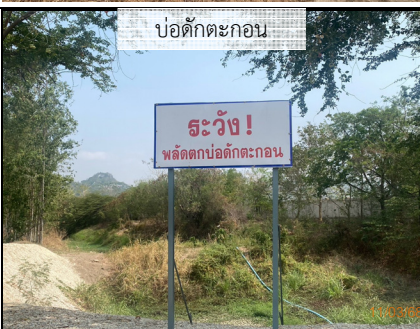
4.2 ปรับปรุงสระน้ำที่อยู่ทางด้านทิศตะวันออกของโครงการให้เป็นบ่อดักตะกอนขนาดพื้นที่ 3 ไร่ ลึก 6 ม. รองรับน้ำได้ 28,800 ลบ.ม.	- ทางโครงการได้ปรับปรุงสระน้ำที่อยู่ทางด้านทิศตะวันออกของโครงการให้เป็นบ่อดักตะกอน ปัจจุบันมีขนาด 3.8 ไร่ ลึก 6 ม. ความจุประมาณ 36,480 ลบ.ม.	- ไม่มี

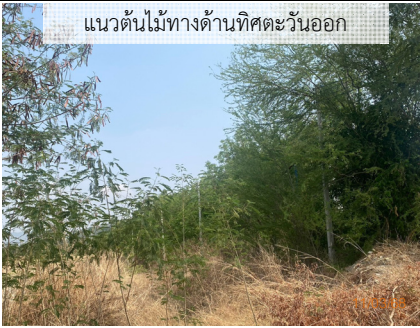
5.3 ปลุกพืชคลุมดินและไม่ไยต้นโตเร็วบนแนวคัน ทำนบดินของโครงการ โดยปลูกจำนวน 1 แถว ให้มีระยะห่างระหว่างต้น 2 ม. เพื่อป้องกันผลกระทบ ด้านการชะล้างพังทลาย โดยเฉพาะบริเวณทางด้านทิศ ตะวันออกของโครงการช่วงที่ใกล้กับทางสาธารณประโยชน์	- ทางโครงการดำเนินการปลูกไม้ยืนต้นโตเร็วบน คันทำนบดินของโครงการทั้งแนวเว้นการทำเหมือง ระยะ 10 ม. และพื้นที่กันเขตไม่ทำเหมืองด้านทิศ ตะวันออก ระยะ 50 ม. ได้แก่ สะเดา และอินทนิล จำนวน 1 แถว ระยะห่าง 2 ม./ต้น และมีการ ปล่อยให้มีหญ้าจำพวกสั้มกบ เกิดขึ้นเองตาม ธรรมชาติ เพื่อช่วยในการคลุมดิน	- ไม่มี

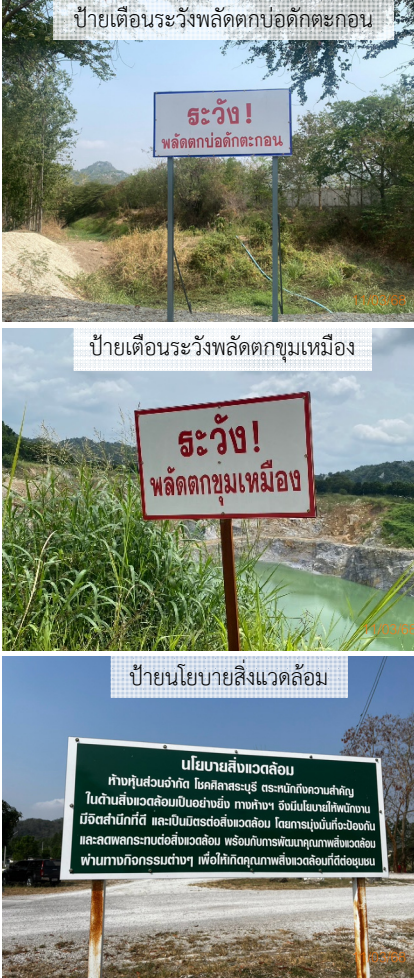
มาตรการป้องกันและแก้ไขผลกระทบสิ่งแวดล้อม และมาตรการติดตามตรวจสอบผลกระทบสิ่งแวดล้อม	ผลการปฏิบัติตามมาตรการ	ปัญหา อุปสรรค ที่ไม่สามารถปฏิบัติ ตามมาตรการและแนวทางแก้ไข	ภาพประกอบมาตรการ
8.4 จัดทำป้านโยบายด้านความปลอดภัยและ นโยบายด้านสิ่งแวดล้อม ป้ายเตือนระวังการพลัดตกบ่อดักตะกอนและขุมเหมืองบริเวณพื้นที่โครงการตั้ง	<ul style="list-style-type: none"> <li>- จัดทำป้านโยบายด้านความปลอดภัยและนโยบายด้านสิ่งแวดล้อม ติดตั้งไว้บริเวณข้างในพื้นที่โครงการ</li> <li>- จัดทำป้ายเตือนระวังการพลัดตกบ่อดักตะกอนและป้ายเตือนระวังพลัดตกขุม</li> </ul>	- ไม่มี

<p>ป้ายเตือนระวังพลัดตกบ่อดักตะกอน</p> <p>ป้ายเตือนระวังพลัดตกขุมเหมือง</p> <p>ป้านโยบายสิ่งแวดล้อม</p>

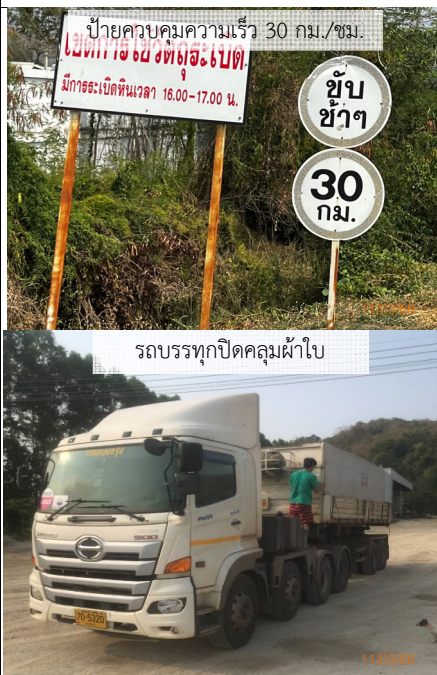
มาตรการป้องกันและแก้ไขผลกระทบสิ่งแวดล้อม และมาตรการติดตามตรวจสอบผลกระทบสิ่งแวดล้อม	ผลการปฏิบัติตามมาตรการ	ปัญหา อุปสรรค ที่ไม่สามารถปฏิบัติ ตามมาตรการและแนวทางแก้ไข	ภาพประกอบมาตรการ
<p>2.5 กำหนดน้ำหนักบรรทุกและความเร็วรถบรรทุก แรมให้เป็นไปตามที่ทางราชการกำหนด โดยเฉพาะ เส้นทางขนส่งแร่ภายในโครงการ และเส้นทางภายนอก โครงการให้ใช้ความเร็วไม่เกิน 30 กม./ชม. พร้อมทั้ง จัดหาผ้าใบปิดคลุมแรมให้มิดชิดตลอดเวลาที่มีการขนส่ง แร่ หากมีการตกลงของแรมให้ทำการจัดเก็บทันที</p>	<ul style="list-style-type: none"> <li>- ทางโครงการควบคุมและกำหนดน้ำหนักบรรทุก ให้เป็นไปตามที่ราชการ โดยกำหนดน้ำหนัก รถบรรทุกปัจจุบัน เป็นไปตามประกาศผู้อำนวยการ ทางหลวงฉบับที่ 1 (พ.ศ.2548) และฉบับที่ 2 (พ.ศ.2552) โดยรถสิบล้ออยู่ในเกณฑ์ 25 ตัน</li> <li>- ควบคุมให้ใช้ความเร็วไม่เกิน 30 กม./ชม.ในช่วง ถนนภายในโครงการ และช่วงก่อนถึงทางหลวง ชนบท สบ.1002 และทางหลวงหมายเลข 1 ให้ใช้ ความเร็วตามกฎหมายกำหนด</li> <li>- ให้มีการปิดคลุมผ้าใบของรถขนส่งแร่ทุกคันก่อน ออกจากโครงการทุกครั้งหากมีการตกลงของแรม จะจัดให้มีเจ้าหน้าที่ทำการจัดเก็บทันที</li> </ul>	<ul style="list-style-type: none"> <li>- ไม่มี</li> </ul>

<p>ป้ายควบคุมความเร็ว 30 กม./ชม. มีกำหนดเปิดเป็นเวลา 16.00-17.00 น. ยับยั้ง 30 กม. รถบรรทุกปิดคลุมผ้าใบ</p>

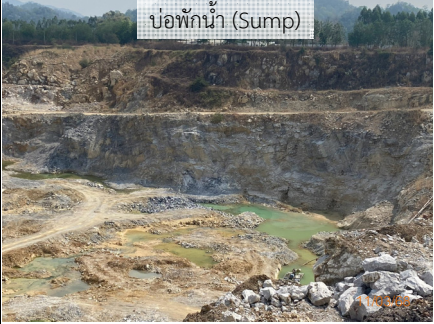
บ่อฟักน้ำ (Sump)

4.3 จัดสร้างบ่อฟักน้ำ (sump) บริเวณพื้นที่เปิดทำเหมืองจุดต่ำสุด ในแต่ละช่วงการทำเหมือง จำนวน 2 บ่อ ขนาดบ่อละ 1 ไร่ ความจุบ่อละ 9,600 ลบ.ม. เพื่อรองรับน้ำฝนที่ไหลบ่าภายในโครงการในแต่ละช่วงการทำเหมือง	- ปัจจุบันมีบ่อฟักน้ำขนาดเล็กที่จุดต่ำสุดของหน้าเหมืองที่ 2 มีบ่อฟักน้ำ (Sump) บริเวณพื้นที่เปิดเหมืองจุดต่ำสุด ซึ่งมีบ่อฟักน้ำ 1 บ่อ อยู่บริเวณ “ห2”	- ไม่มี

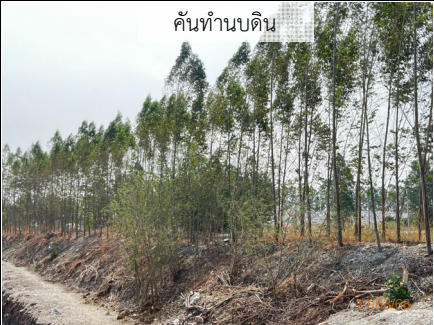
คันทำนบดิน

4.4 ตรวจสอบความมั่นคงแข็งแรงของคันทำนบโดยรอบพื้นที่โครงการอย่างสม่ำเสมอโดยเฉพาะคันทำนบดินทางทิศตะวันออกของโครงการที่ติดกับทางสาธารณประโยชน์เพื่อป้องกันการชะล้างดินตะกอนไหลออกนอกโครงการ	- ทางโครงการทำการตรวจสอบและดูแลคันทำนบโดยรอบพื้นที่โครงการอยู่เสมอเพื่อป้องกันการชะล้างดินตะกอนไหลออกนอกโครงการ	- ไม่มี

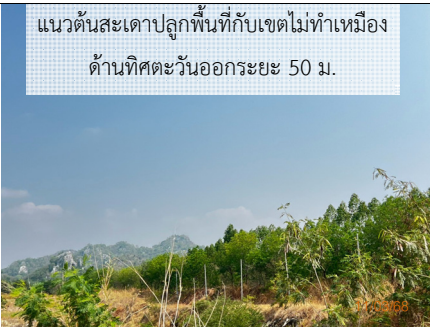
5.2 ปลุกพืชคลุมดินและไม้ยืนต้นโตเร็วบนแนวคัน ทำนบดินของโครงการ โดยปลูกจำนวน 1 แถว ให้มี ระยะห่างระหว่างต้น 2 ม. เพื่อป้องกันผลกระทบด้าน การชะล้างพังทลาย โดยเฉพาะบริเวณทางด้านทิศ ตะวันออกของโครงการช่วงที่ใกล้กับทางสาธารณ- ประโยชน์	- โครงการดำเนินการปลูกต้นไม้ยืนต้นโตเร็วบนคัน ทำนบดินของโครงการทั้งแนวแนวการทำเหมือง ระยะ 10 ม. และพื้นที่กันเขตไม่ทำเหมืองด้านทิศ ตะวันออก ระยะ 50 ม. ได้แก่ สะเดา และอินทนิล จำนวน 1 แถว ระยะห่าง 2 ม./ต้น และมีการ ปล่อยให้มีหญ้าจำพวกสั้มกบ เกิดขึ้นเองตาม ธรรมชาติเพื่อช่วยในการคลุมดิน	- ไม่มี

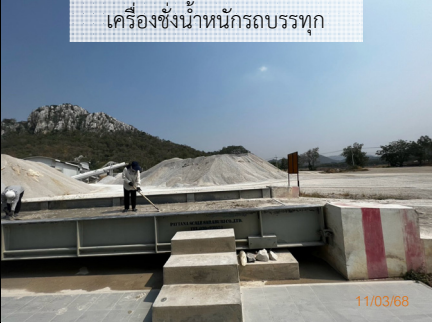
6.5 ควบคุมน้ำหนักบรรทุกทุก และความเร็วยารถบรรทุกแรมให้เป็นไปตามที่ทางราชการกำหนด โดยเฉพาะเส้นทางภายในโครงการและเส้นทางภายนอกโครงการช่วงที่ผ่านบ้านทุ่งแสง ให้ใช้ความเร็วไม่เกิน 30 กม./ชม. ทั้งนี้เพื่อรักษาสภาพถนนไม่ให้เกิดการชำรุดเสียหาย อีกทั้งต้องกำชับให้พนักงานระมัดระวังเป็นพิเศษ โดยเฉพาะช่วงที่ขนส่งผ่านบ้านทุ่งแสงที่ตั้งอยู่ริมเส้นทางเพื่อป้องกันการพังกระจายของฝุ่นละอองและอุบัติเหตุที่อาจเกิดขึ้น	- ทางโครงการควบคุมและกำหนดน้ำหนักบรรทุกให้เป็นไปตามที่ราชการกำหนด - ควบคุมความเร็วไม่ให้เกิน 30 กม./ชม. บนเส้นทางภายนอกโครงการก่อนออกสู่ทางหลวงชนบท สบ.1002 ส่วนบริเวณทางหลวงชนบท สบ. 1002 และทางหลวงหมายเลข 1 ให้ใช้ความเร็วตามกฎหมายกำหนด - กำชับพนักงานขับรถให้ขับรถอย่างระมัดระวัง	- ไม่มี

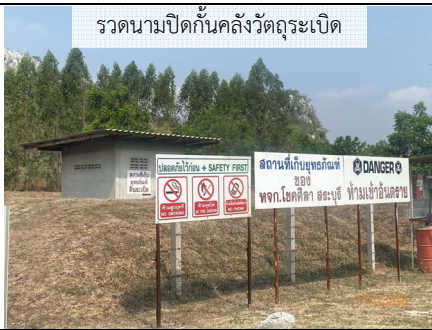
9.19 จัดให้มีการปิดกั้นหรือป้องกันอันตรายจาก บริเวณต่างๆ เช่น ที่เก็บวัสดุระเบิด บริเวณสายพาน พื้นเพื่อง หรือบริเวณที่มีรถชุดดักทำงาน เป็นต้น	- ทางโครงการจัดให้มีการปิดกั้นป้องกันอันตราย เช่น การติดป้าย และมีรั้วปิดกั้น บริเวณอาคารเก็บ วัสดุระเบิด	- ไม่มี

<p>รวดนามปิดกั้นคลังวัสดุระเบิด</p>

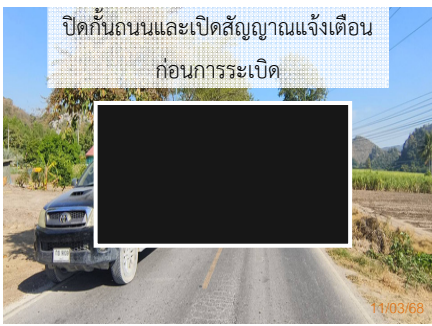
9.20 ก่อนทำการระเบิดทุกครั้งให้ดำเนินการ ดังนี้ - แจ้งให้คนงานทราบเพื่อเคลื่อนย้ายไปอยู่ในที่ ปลอดภัย - จัดให้มีพนักงานตรวจตราในรัศมี 100 ม. - ให้มีสัญญาณเตือนให้ได้ยินในรัศมี 500 ม. - จัดเจ้าหน้าที่ปิดกั้นเส้นทางด้านทิศเหนือและทิศ ใต้ก่อนการระเบิด	- ก่อนทำการระเบิดมีการเปิดสัญญาณเตือน และ จัดให้มีพนักงานตรวจตราและปิดกั้นเส้นทาง บริเวณทางเข้า-ออกด้านทิศเหนือและทิศใต้ของ พื้นที่โครงการ รวมทั้งให้พนักงานที่ไม่เกี่ยวข้องอยู่ ในที่ปลอดภัย	- ไม่มี

<p>ปิดกั้นถนนและเปิดสัญญาณแจ้งเตือน ก่อนการระเบิด</p>

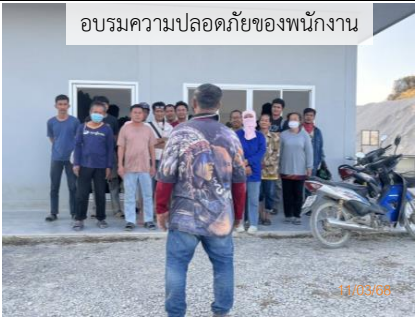
6.3 ให้มีการอบรมพนักงานของโครงการในช่วงการทำงานอย่างต่อเนื่อง เพื่อให้ความรู้เกี่ยวกับความปลอดภัยในการทำงาน และการใช้อุปกรณ์ป้องกันอันตรายส่วนบุคคลและมีการทบทวนฝึกซ้อมอย่างสม่ำเสมอ	- อบรมเพื่อให้ความรู้เกี่ยวกับความปลอดภัยในการทำงาน และการใช้อุปกรณ์ป้องกันอันตรายส่วนบุคคลให้กับคนงาน และดำเนินการฝึกซ้อมอย่างสม่ำเสมอ	-ไม่มี
