## องค์การบริหารส่วนจังหวัดภูเก็ต

รายงานผลการปฏิบัติตามมาตรการป้องกันและแก้ไขผลกระทบสิ่งแวดล้อม  
และมาตรการติดตามตรวจสอบผลกระทบสิ่งแวดล้อม

โครงการทำเทียบเรือท่องเที่ยวอ่าวฉลอง จังหวัดภูเก็ต

ฉบับประจำเดือนมกราคมถึงมิถุนายน พ.ศ. 2568

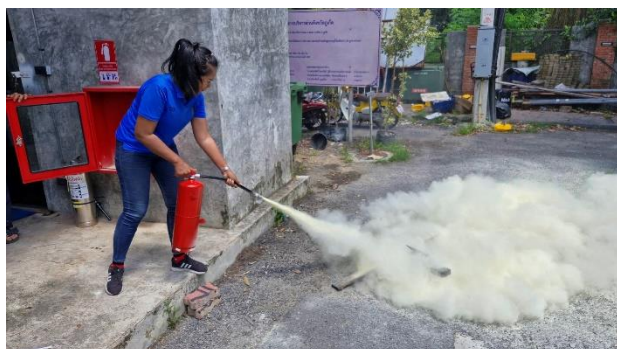
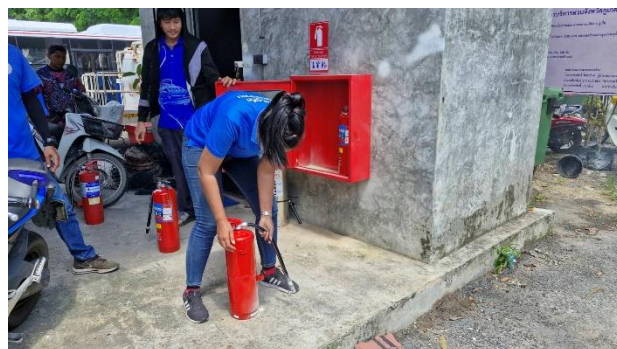
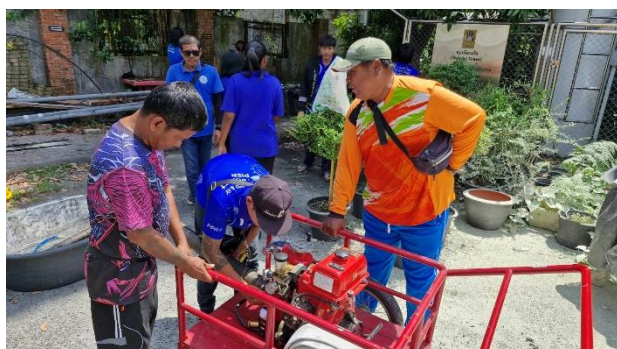
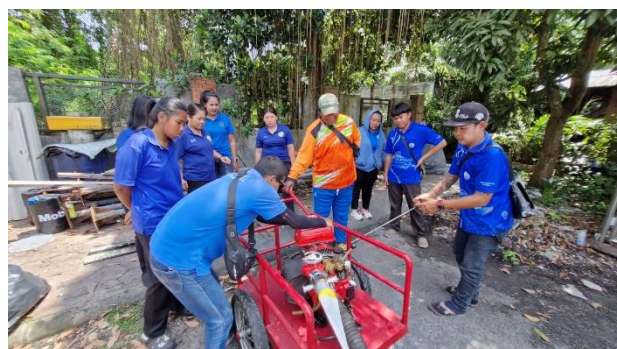
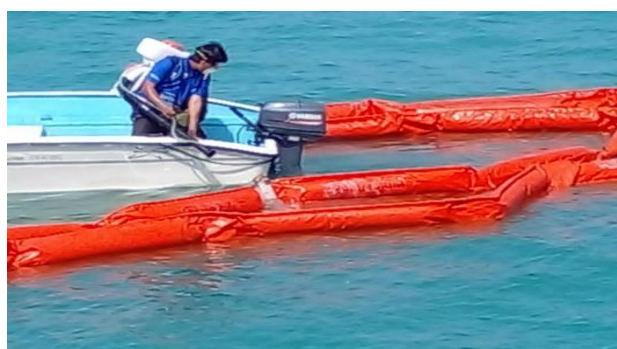
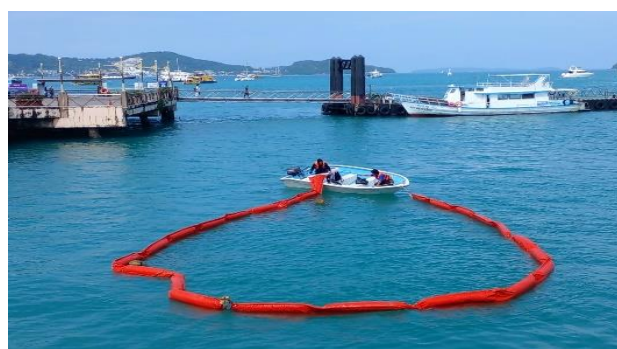
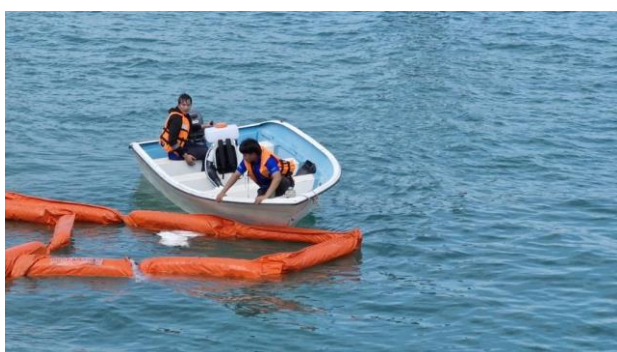
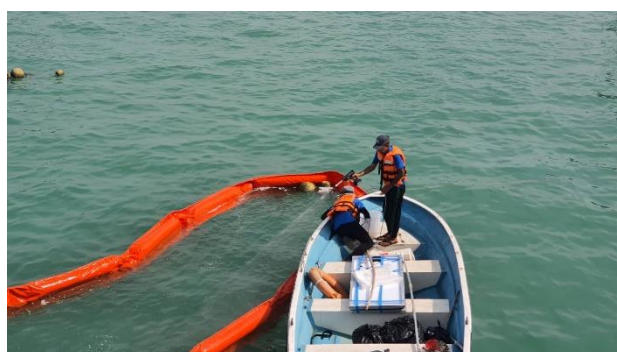
| ผลกระทบสิ่งแวดล้อม | มาตรการป้องกันและแก้ไขผลกระทบสิ่งแวดล้อม | ผลการปฏิบัติตามมาตรการป้องกันและแก้ไขผลกระทบสิ่งแวดล้อม | ปัญหา/อุปสรรคและการแก้ไข | เอกสารอ้างอิง |
|---|---|---|---|---|
| 1. มาตรการทั่วไป (ต่อ) | <ul style="list-style-type: none"><li>จังหวัดภูเก็ตจะต้องฝึกซ้อมการปฏิบัติตามแผนการกำจัดคราบน้ำมันในกรณีน้ำมันรั่วไหล และแผนฉุกเฉินอื่นๆ เช่น กรณีเกิดอัคคีภัย และอุบัติเหตุทางน้ำ เป็นต้น อย่างน้อยปีละ 2 ครั้ง และให้จัดส่งเจ้าหน้าที่ประจำทำเทียบเรือร่วมฝึกซ้อมแผนการกำจัดคราบน้ำมันกับกลุ่มอนุรักษ์สภาพแวดล้อมของวงการอุตสาหกรรมน้ำมัน (IESG) ในกรณีที่มีการฝึกซ้อมในระดับจังหวัดอย่างสม่ำเสมอ</li></ul> | - ทางโครงการได้ทำการฝึกซ้อมแผนการปฏิบัติตามแผนการกำจัดคราบน้ำมันในกรณีน้ำมันรั่วไหลและได้ฝึกซ้อมการรับมือเหตุฉุกเฉิน ไฟไหม้ /นักท่องเที่ยวน้ำ/ น้ำมันหกรั่วไหลบนพื้น อย่างน้อยปีละ 2 ครั้ง โดยในปี 2568 โครงการดำเนินการฝึกซ้อมเมื่อวันที่ 27 มิถุนายน พ.ศ. 2568 | - ไม่พบปัญหาและอุปสรรคในการดำเนินการ | - ภาคผนวก ข-2 แผนฝึกอบรมพนักงานประจำท่าเรือและแผนกำจัดน้ำมันรั่วไหล<br>- ภาพที่ 2.2-3 การซ้อมแผนฝึกอบรมพนักงานประจำท่าเรือและแผนกำจัดน้ำมันรั่วไหล |

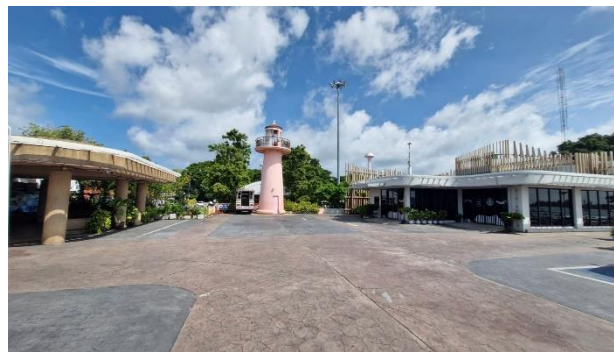
| ผลกระทบสิ่งแวดล้อม | มาตรการป้องกันและแก้ไขผลกระทบสิ่งแวดล้อม | ผลการปฏิบัติตามมาตรการป้องกันและแก้ไขผลกระทบสิ่งแวดล้อม | ปัญหา/อุปสรรคและการแก้ไข | เอกสารอ้างอิง |
|---|---|---|---|---|
| 2. ภูมิอากาศและคุณภาพอากาศ | - พื้นที่บริเวณหน้าท่าเรือที่เป็นที่ว่างต้องปูปิดด้วยคอนกรีตหรือปลูกหญ้า ลดการฟุ้งของฝุ่น | - ทางโครงการได้มีการปูพื้นคอนกรีต และปลูกหญ้าคลุมดินบริเวณหน้าท่าเรือ เพื่อลดการเกิดการฟุ้งกระจายของฝุ่นละออง | - ไม่พบปัญหาและอุปสรรคในการดำเนินการ | - ภาพที่ 2.2-4 พื้นที่สีเขียว<br>- ภาพที่ 2.2-5 พื้นที่คอนกรีตบริเวณหน้าท่าเรือ |

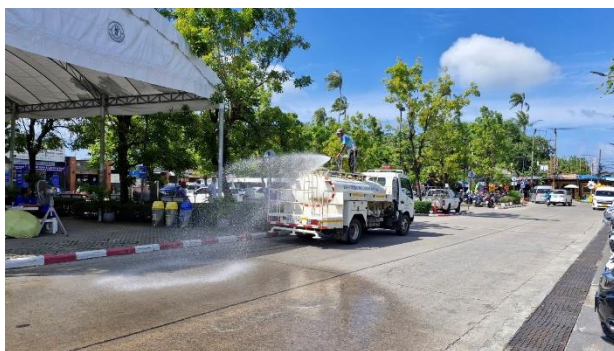
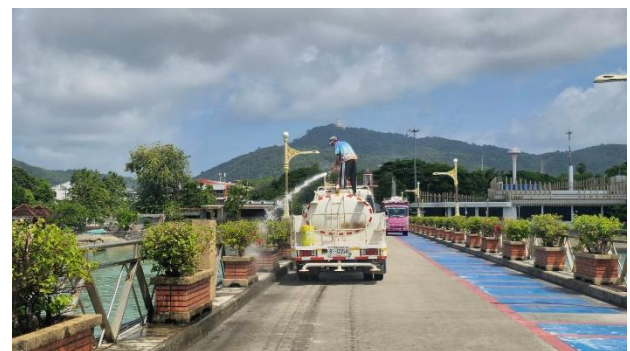
| ผลกระทบสิ่งแวดล้อม | มาตรการป้องกันและแก้ไขผลกระทบสิ่งแวดล้อม | ผลการปฏิบัติตามมาตรการป้องกันและแก้ไขผลกระทบสิ่งแวดล้อม | ปัญหา/อุปสรรคและการแก้ไข | เอกสารอ้างอิง |
|---|---|---|---|---|
| | - ในช่วงเวลาเข้าก่อนนักท่องเที่ยวเข้ามายังท่าเทียบเรือต้องรดน้ำพื้นหญ้าและฉีดพรมน้ำบริเวณที่ว่าง ลดการฟุ้งกระจายของฝุ่นละออง | - ทางโครงการจัดให้มีเจ้าหน้าที่รดน้ำพื้นหญ้า และพื้นที่ว่าง เพื่อลดการฟุ้งกระจายของฝุ่นละออง | - ไม่พบปัญหาและอุปสรรคในการดำเนินการ | - ภาพที่ 2.2-6 เจ้าหน้าที่รดน้ำพื้นหญ้าและพื้นที่ว่าง |

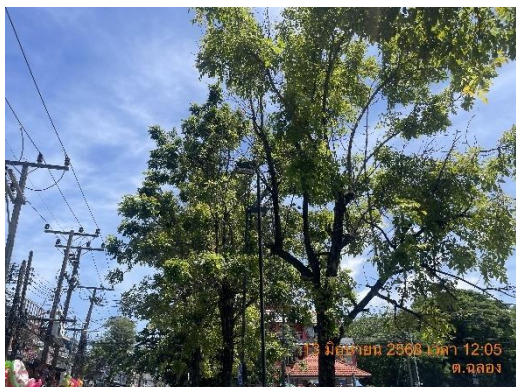
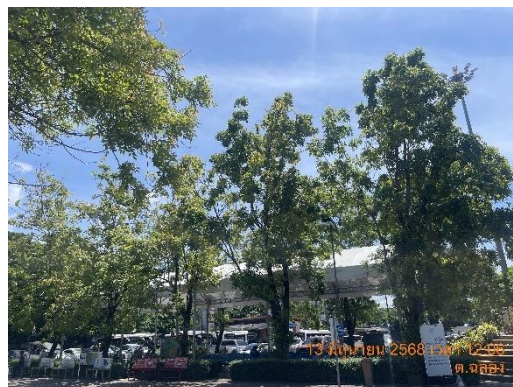
ภาพที่ 2.2-7 ต้นไม้ทรงสูงบริเวณหน้าท่าเรือ

| ผลกระทบสิ่งแวดล้อม | มาตรการป้องกันและแก้ไขผลกระทบสิ่งแวดล้อม | ผลการปฏิบัติตามมาตรการป้องกันและแก้ไขผลกระทบสิ่งแวดล้อม | ปัญหา/อุปสรรคและการแก้ไข | เอกสารอ้างอิง |
|---|---|---|---|---|
| | - ปลูกต้นไม้ทรงสูงด้านนอก เพื่อเป็นแนวกำบังลมในการลดปริมาณของฝุ่นลง | - ทางโครงการปลูกต้นไม้ทรงสูงบริเวณด้านหน้าท่าเรือ เพื่อเป็นแนวกำบังลมในการลดปริมาณฝุ่นละอองลง | - ไม่พบปัญหาและอุปสรรคในการดำเนินการ | - ภาพที่ 2.2-7 ต้นไม้ทรงสูงบริเวณด้านหน้าท่าเรือ |

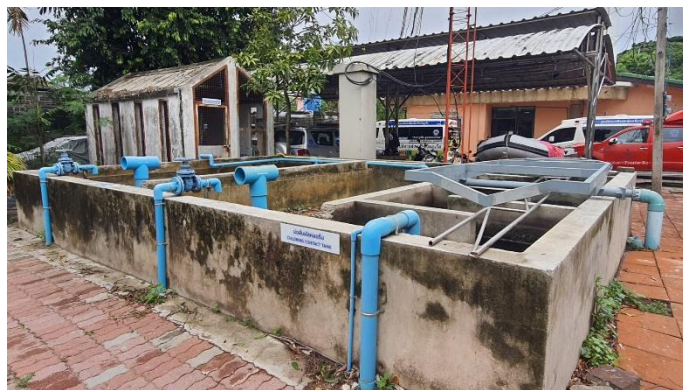
ภาพที่ 2.2-11 ระบบบำบัดน้ำเสียแบบตะกอนเร่ง ชนิด เอสบีอาร์

| ผลกระทบสิ่งแวดล้อม | มาตรการป้องกันและแก้ไขผลกระทบสิ่งแวดล้อม | ผลการปฏิบัติตามมาตรการป้องกันและแก้ไขผลกระทบสิ่งแวดล้อม | ปัญหา/อุปสรรคและการแก้ไข | เอกสารอ้างอิง |
|---|---|---|---|---|
| 3. คุณภาพน้ำ/<br>นิเวศวิทยาทางน้ำ/<br>การจัดการน้ำเสีย<br>(ต่อ) | - โครงการต้องจัดทำระบบรวบรวมสู่บ่อดักไขมัน และระบบบำบัดน้ำเสียก่อนปล่อยทิ้ง | - ทางโครงการมีระบบบำบัดแบบตะกอนเร่งชนิด Sequencing Batch Reactor, SBR เพื่อบำบัดน้ำเสียก่อนปล่อยทิ้ง | - ไม่พบปัญหาและอุปสรรคในการดำเนินการ | - <b>ภาคผนวก ข-5</b> คู่มือการปฏิบัติงานและควบคุมระบบบำบัดน้ำเสียทำเทียบเรือท่องเที่ยวอ่าวฉลอง<br>- <b>ภาพที่ 2.2-11</b> ระบบบำบัดน้ำเสียแบบตะกอนเร่ง ชนิด เอสบีอาร์ (Sequencing Batch Reactor, SBR) |

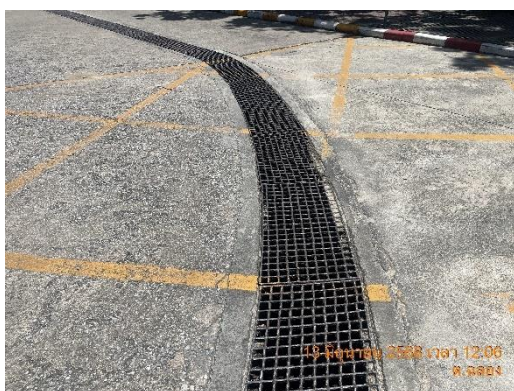
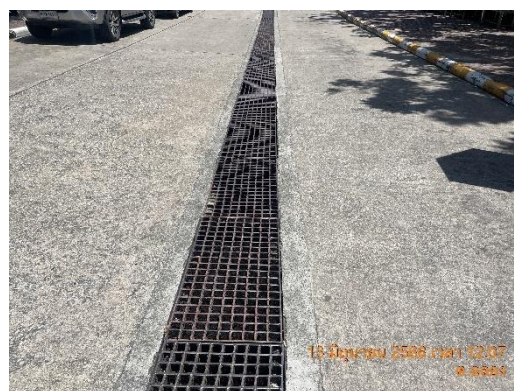
ภาพที่ 2.2-12 ตะแกรงดักขยะรางระบายน้ำฝน

| ผลกระทบสิ่งแวดล้อม | มาตรการป้องกันและแก้ไขผลกระทบสิ่งแวดล้อม | ผลการปฏิบัติตามมาตรการป้องกันและแก้ไขผลกระทบสิ่งแวดล้อม | ปัญหา/อุปสรรคและการแก้ไข | เอกสารอ้างอิง |
|---|---|---|---|---|
| | - สร้างระบบระบายน้ำเสียแยกออกจากระบบระบายน้ำฝน และติดตั้งระบบบำบัดน้ำเสียแบบตะกอนเร่งชนิด Sequencing Batch Reactor, SBR มีความสามารถในการกำจัดน้ำเสียได้ 100 ลบ.ม./ วัน | - ทางโครงการมีการติดตั้งระบบบำบัดน้ำเสียและระบบระบายน้ำเสีย ซึ่งแยกออกจากระบบระบายน้ำฝน โดยระบบบำบัดน้ำเสียเป็นแบบตะกอนเร่งชนิด Sequencing Batch Reactor, SBR | - ไม่พบปัญหาและอุปสรรคในการดำเนินการ | - <b>ภาคผนวก ข-5</b> คู่มือการปฏิบัติงานและควบคุมระบบบำบัดน้ำเสียทำเทียบเรือท่องเที่ยวอ่าวฉลอง<br>- <b>ภาพที่ 2.2-11</b> ระบบบำบัดน้ำเสียแบบตะกอนเร่ง ชนิด เอสบีอาร์ (Sequencing Batch Reactor, SBR)<br>- <b>ภาพที่ 2.2-12</b> ตะแกรงดักขยะรวมระบายน้ำฝน |

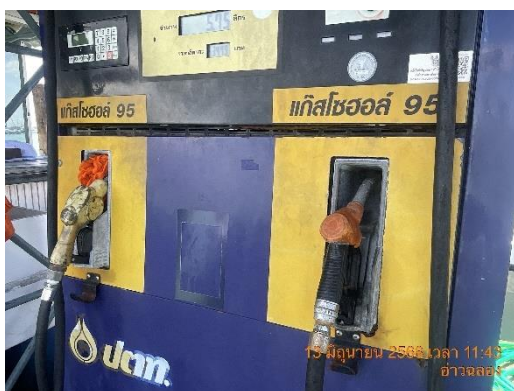
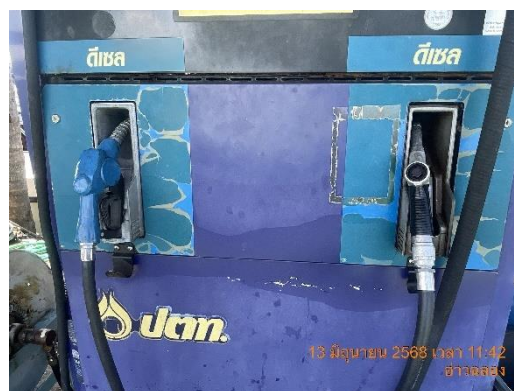
ภาพที่ 2.2-13 หัวจ่ายน้ำมัน

| ผลกระทบสิ่งแวดล้อม | มาตรการป้องกันและแก้ไขผลกระทบสิ่งแวดล้อม | ผลการปฏิบัติตามมาตรการป้องกันและแก้ไขผลกระทบสิ่งแวดล้อม | ปัญหา/อุปสรรคและการแก้ไข | เอกสารอ้างอิง |
|---|---|---|---|---|
| | - ตรงหัวจ่ายน้ำมันจะมี Safety Switch ในกรณีเติมน้ำมันเต็มถัง ถ้าหัวจ่ายสัมผัสกับของเหลวจะสั่งให้ปั๊มหยุดเติม | - ทางโครงการจัดให้มี Safety Switch ตรงหัวจ่ายน้ำมันในกรณีเติมน้ำมันเต็มถัง ถ้าหัวจ่ายสัมผัสกับของเหลวจะสั่งให้ปั๊มหยุดเติม โดยอัตโนมัติ | - ไม่พบปัญหาและอุปสรรคในการดำเนินการ | - ภาพที่ 2.2-13 หัวจ่ายน้ำมัน<br>- ภาพที่ 2.2-14 Safety Switch |

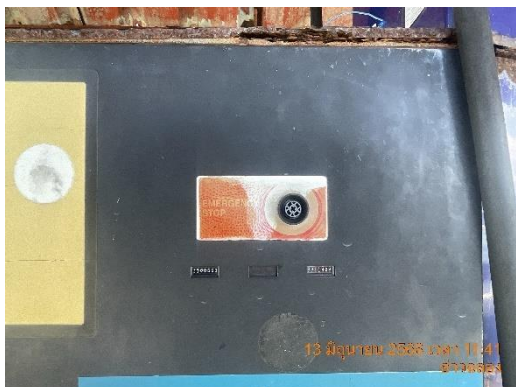
| ผลกระทบสิ่งแวดล้อม | มาตรการป้องกันและแก้ไขผลกระทบสิ่งแวดล้อม | ผลการปฏิบัติตามมาตรการป้องกันและแก้ไขผลกระทบสิ่งแวดล้อม | ปัญหา/อุปสรรคและการแก้ไข | เอกสารอ้างอิง |
|---|---|---|---|---|
| | - ติดตั้งระบบสัญญาณเตือนภัย ที่สามารถมองเห็นได้ ติดตั้งไว้บริเวณปลายท่อ (หัวจ่ายน้ำมัน) และถังเก็บน้ำมันใต้ดิน | - ทางโครงการมีการติดตั้งระบบสัญญาณเตือนภัยบริเวณหัวจ่ายท่อน้ำมัน และมีการติดตั้งป้ายเตือนภัยบริเวณถังเก็บน้ำมัน | - ไม่พบปัญหาและอุปสรรคในการดำเนินการ | - ภาพที่ 2.2-22 สัญญาณเตือนภัยบริเวณหัวจ่าย |

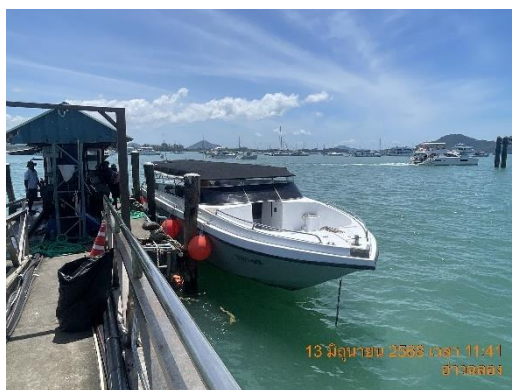
| ผลกระทบสิ่งแวดล้อม | มาตรการป้องกันและแก้ไขผลกระทบสิ่งแวดล้อม | ผลการปฏิบัติตามมาตรการป้องกันและแก้ไขผลกระทบสิ่งแวดล้อม | ปัญหา/อุปสรรคและการแก้ไข | เอกสารอ้างอิง |
|---|---|---|---|---|
| | - ก่อนทำการเติมน้ำมันทุกครั้ง ต้องจอดเรือให้สนิทดับเครื่อง และผูกเรือกับหลักผูกเรือก่อน | - ทางโครงการมีการติดตั้งข้อปฏิบัติก่อนมีการเติมน้ำมันทุกครั้ง | - ไม่พบปัญหาและอุปสรรคในการดำเนินการ | - ภาพที่ 2.2-23 ป้ายเตือนบริเวณถังเก็บน้ำมัน และป้ายปฏิบัติในการเติมน้ำมัน<br>- ภาพที่ 2.2-24 การผูกเรือกับหลักผูกเรือ |

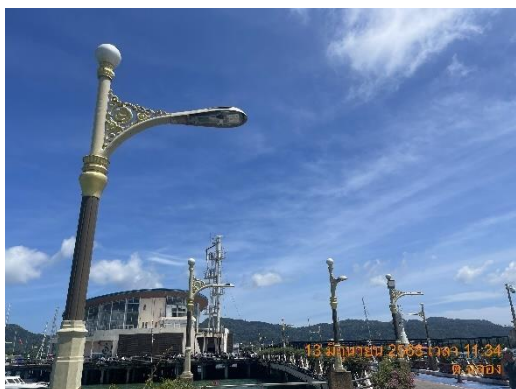
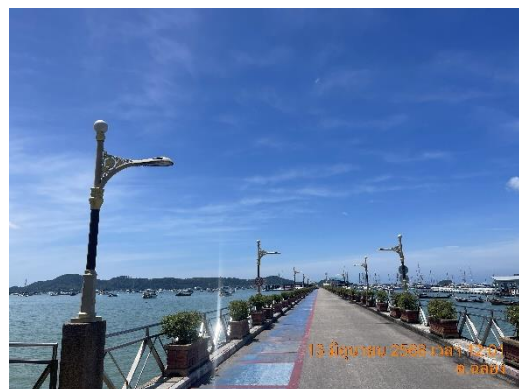
| ผลกระทบสิ่งแวดล้อม | มาตรการป้องกันและแก้ไขผลกระทบสิ่งแวดล้อม | ผลการปฏิบัติตามมาตรการป้องกันและแก้ไขผลกระทบสิ่งแวดล้อม | ปัญหา/อุปสรรคและการแก้ไข | เอกสารอ้างอิง |
|---|---|---|---|---|
| | - ควรติดตั้งไฟฟ้าแสงสว่าง และไฟจราจรบนถนนสะพาน | - ทางโครงการมีการติดตั้งไฟฟ้าแสงสว่าง และไฟจราจรบนถนนสะพาน | - ไม่พบปัญหาและอุปสรรคในการดำเนินการ | - ภาพที่ 2.2-33 ไฟส่องสว่างบนสะพาน |

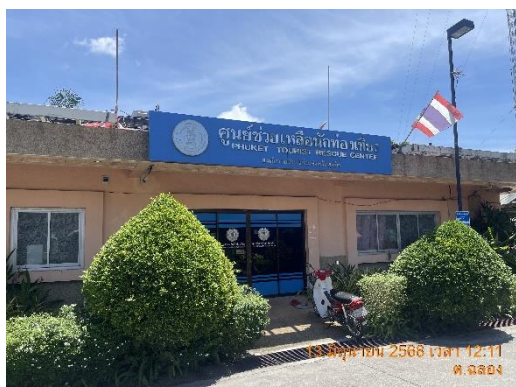
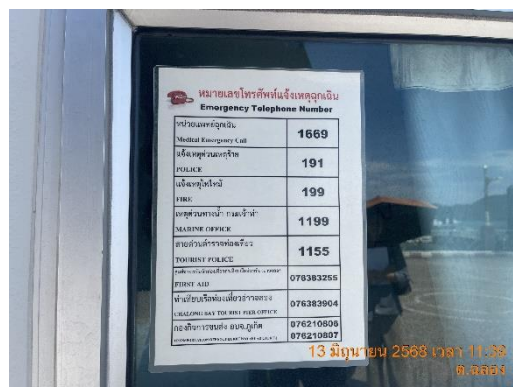
| ผลกระทบสิ่งแวดล้อม | มาตรการป้องกันและแก้ไขผลกระทบสิ่งแวดล้อม | ผลการปฏิบัติตามมาตรการป้องกันและแก้ไขผลกระทบสิ่งแวดล้อม | ปัญหา/อุปสรรคและการแก้ไข | เอกสารอ้างอิง |
|---|---|---|---|---|
| 9. สาธารณสุขและความปลอดภัย | - จัดให้มีหน่วยปฐมพยาบาล และห้องปฐมพยาบาลบริเวณอาคาร สำนักงานท่องเที่ยวท่าเรืออ่าวฉลอง | - ทางโครงการจัดให้มีหน่วยปฐมพยาบาล และห้องพยาบาล บริเวณอาคารสำนักงานท่องเที่ยวท่าเรืออ่าวฉลอง | - ไม่พบปัญหาและอุปสรรคในการดำเนินการ | - ภาพที่ 2.2-37 หน่วยปฐมพยาบาลและเบอร์ติดต่อฉุกเฉิน |

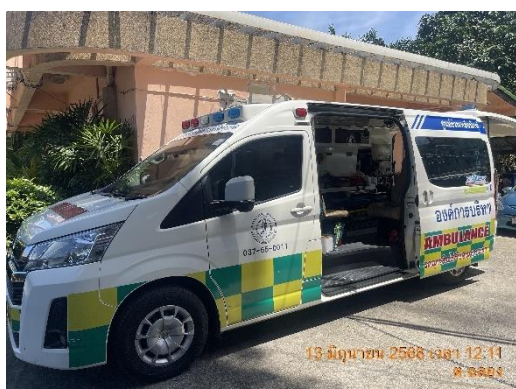
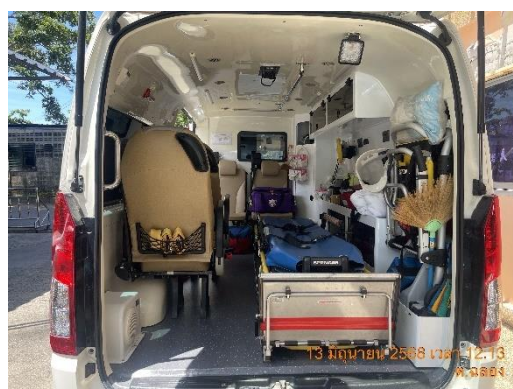
| ผลกระทบสิ่งแวดล้อม | มาตรการป้องกันและแก้ไขผลกระทบสิ่งแวดล้อม | ผลการปฏิบัติตามมาตรการป้องกันและแก้ไขผลกระทบสิ่งแวดล้อม | ปัญหา/อุปสรรคและการแก้ไข | เอกสารอ้างอิง |
|---|---|---|---|---|
| | - จัดให้มีเรือฉุกเฉินอยู่ประจำบริเวณทุ่นเทียบเรือ และรถฉุกเฉินจอดประจำบริเวณพื้นที่ฝั่งท่าเทียบเรือ | - ทางโครงการมีเรือฉุกเฉิน จำนวน 2 ลำ และเรือตรวจการณ์ จำนวน 1 ลำ พร้อมทั้งมีรถฉุกเฉินจอดประจำในพื้นที่บริการ | - ไม่พบปัญหาและอุปสรรคในการดำเนินการ | - ภาพที่ 2.2-21 เรือตรวจการณ์<br>- ภาพที่ 2.2-39 เรือฉุกเฉิน<br>- ภาพที่ 2.2-40 รถฉุกเฉิน |
