ผลการดำเนินการตามมาตรการป้องกันและแก้ไขผลกระทบสิ่งแวดล้อม
และมาตรการตรวจสอบผลกระทบสิ่งแวดล้อม

ผลการดำเนินการตามมาตรการป้องกันและแก้ไขผลกระทบสิ่งแวดล้อมของโครงการในระยะดำเนินการ

รายงานผลการปฏิบัติตามมาตรการป้องกันและแก้ไขผลกระทบสิ่งแวดล้อมและมาตรการติดตามตรวจสอบคุณภาพสิ่งแวดล้อม
โครงการ ดิ ยูนิตี้ ปาตอง (The Unity Patong)
ระยะดำเนินการ ระหว่างเดือนกรกฎาคม - มิถุนายน 2568

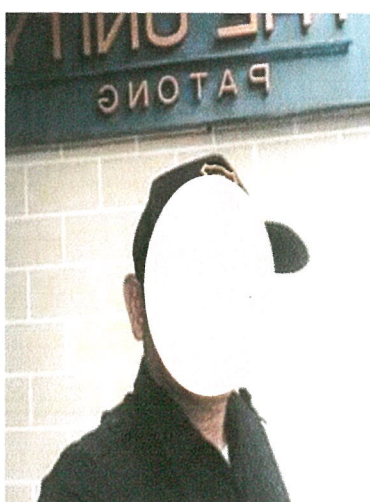
1. การคมนาคมขนส่ง (1) การอำนวยความสะดวกในการเข้าออกโครงการมีตลอด 24 ชั่วโมง	- โครงการมีเจ้าหน้าที่คอยอำนวยความสะดวกตลอด 24 ชั่วโมง ซึ่งจะแบ่งเป็น 2 ส่วน คือ เวลา 7.00 น. – 19.00 น. จะเป็นเจ้าหน้าที่ของโครงการ และ เวลา 19.00 น. – 7.00 น. จะเป็นเจ้าหน้าที่รักษาความปลอดภัยที่ทางโครงการได้ว่าจ้างจากภายนอก	-	รูปภาพที่ 2.2 เจ้าหน้าที่รักษาความปลอดภัย

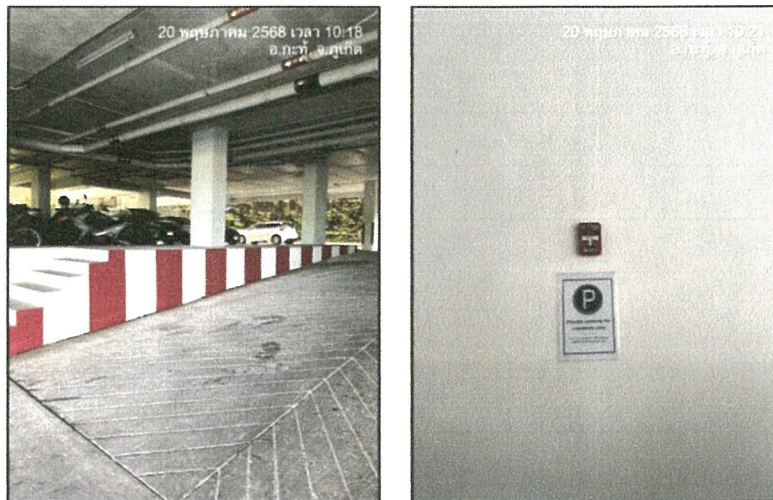
3. คุณค่าการใช้ประโยชน์ของมนุษย์ 3.1 การคมนาคม (1) ติดตั้งเครื่องหมายจราจรทางเข้า-ออกและบริเวณที่จอดรถภายในโครงการ (2) จัดให้มีเจ้าหน้าที่คอยอำนวยความสะดวกในการเข้า-ออกพื้นที่โครงการ (3) บริเวณลานจอดรถ ห้ามจอดรถทุกชนิดบริเวณทางเข้าออกโครงการและบริเวณไหล่ทาง	- โครงการได้ติดตั้งเครื่องหมายจราจร บริเวณทางเข้า-ออก และบริเวณที่จอดรถภายในโครงการ - โครงการมีเจ้าหน้าที่คอยอำนวยความสะดวกตลอด 24 ชั่วโมงซึ่งจะแบ่งเป็น 2 ส่วน คือ เวลา 7.00 น. – 19.00 น. จะเป็นเจ้าหน้าที่ของโครงการ และ เวลา 19.00 น. – 7.00 น. จะเป็นเจ้าหน้าที่รักษาความปลอดภัยที่ทางโครงการได้ว่าจ้างจากภายนอก - โครงการได้ติดตั้งป้ายห้ามจอด บริเวณทางเข้าออกโครงการและบริเวณไหล่ทาง	- - -	รูปภาพที่ 2.4 เครื่องหมายจราจร รูปภาพที่ 2.2 เจ้าหน้าที่รักษาความปลอดภัย รูปภาพที่ 2.5 ป้ายห้ามจอด

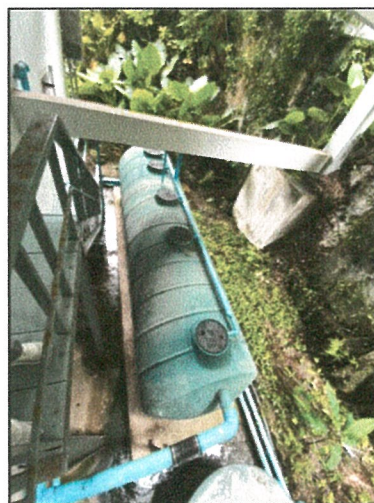
3.4 การจัดการน้ำเสีย 1) การตรวจสอบปริมาณกากตะกอนจากส่วนบ่อเกรอะของถังบำบัดน้ำเสียสำเร็จรูปเป็นประจำ หากมีปริมาณเกิน 70 เปอร์เซ็นต์ จะประสานงานให้ทางเทศบาลเมืองป่าตองเข้ามาดูตะกอน	- โครงการมีเจ้าหน้าที่ตรวจสอบปริมาณกากตะกอนหรือสิ่งปฏิกูล เป็นประจำตลอดระยะเวลาดำเนินการ ซึ่งในรอบเดือนมกราคม - มิถุนายน 2568 ทางโครงการได้ดำเนินการสุบตะกอนหรือสิ่งปฏิกูลจากส่วนเกรอะของถังบำบัดน้ำเสียสำเร็จรูป	-	รูปภาพที่ 2.6 ระบบบำบัดน้ำเสีย เอกสารแนบที่ 7 ใบเสร็จผลการสุบสิ่งปฏิกูล/ใบเสร็จมูลฝอย รูปภาพที่ 2.25 การสุบตะกอน

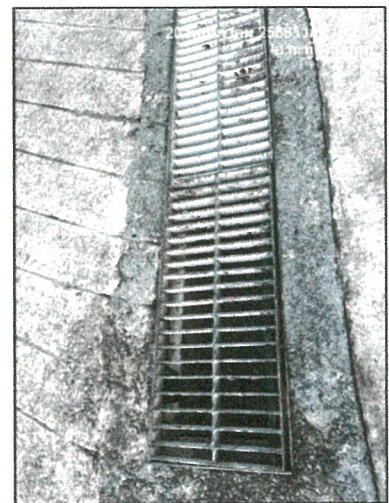
3.3 การระบายน้ำ (1) น้ำเสียที่ผ่านการบำบัดแล้ว จะระบายไปตามท่อระบายน้ำของโครงการ ผ่านบ่อพักคอนกรีตเสริมเหล็ก ที่มีฝาปิดเป็นระยะๆ ก่อนปล่อยลงสู่บ่อตรวจสอบคุณภาพน้ำ เพื่อตรวจสอบคุณภาพน้ำ ก่อนจะปล่อยลงสู่ท่อระบายน้ำไปตามถนนการจราจร	- โครงการได้จัดให้มีช่างคอยดูแลและส่งน้ำตรวจวิเคราะห์ กับห้องปฏิบัติการเอกชน ซึ่งผลเป็นไปตามเกณฑ์มาตรฐานน้ำทิ้งอาคารตลอดระยะเวลาดำเนินการ	-	รูปภาพที่ 2.6 ระบบบำบัดน้ำเสีย รูปภาพที่ 2.7 ท่อระบายน้ำ เอกสารแนบที่ 4 ผลการตรวจติดตามคุณภาพสิ่งแวดล้อม และแบบบันทึก ทส.1 และทส. 2

3. การระบายน้ำและการป้องกันน้ำท่วม (1) ตรวจสอบท่อระบายน้ำของโครงการเป็นประจำ ทุก 6 เดือน (2) เช็เครื่องสูบน้ำ ทุก 6 เดือน	- โครงการได้มอบหมายให้ช่างตรวจสอบท่อระบายน้ำของโครงการเป็นประจำ ทุก 6 เดือน - โครงการได้มอบหมายให้ช่างตรวจสอบเช็คเครื่องสูบน้ำทุก 6 เดือน	- -	รูปภาพที่ 2.7 ท่อระบายน้ำ เอกสารแนบที่ 5 Maintenance System Schedule / รายงาน Monthly Checked / รายงาน Maintenance Work Record เอกสารแนบที่ 10 รายงานการดูแลสวน

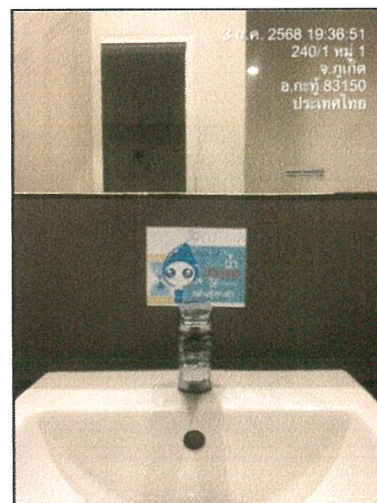
3.2 การใช้น้ำ (1) โครงการมีการประชาสัมพันธ์ให้ร่วมกันประหยัดน้ำ ตรวจสอบการจ่ายน้ำและเส้นท่อให้อยู่ในสภาพดีอยู่เสมอ หากพบว่าชำรุดให้แก้ไขทันที (2) สุขภัณฑ์ในห้องน้ำห้องส้วมประเภทประหยัดน้ำ	- โครงการได้มีการประชาสัมพันธ์ให้ร่วมกันประหยัดน้ำโดยการติดป้ายรณรงค์ไว้ตามจุดต่าง ๆ และได้มอบหมายให้ช่างตรวจสอบการจ่ายน้ำและเส้นท่อให้อยู่ในสภาพดีอยู่เสมอ หากพบว่าชำรุดให้แก้ไขทันที - โครงการได้ใช้สุขภัณฑ์ในห้องน้ำห้องส้วมประเภทประหยัดน้ำตามมาตรการที่กำหนด	- -	รูปภาพที่ 2.9 ป้ายรณรงค์ประหยัดน้ำ/ไฟ รูปภาพที่ 2.10 สุขภัณฑ์ประหยัดน้ำ

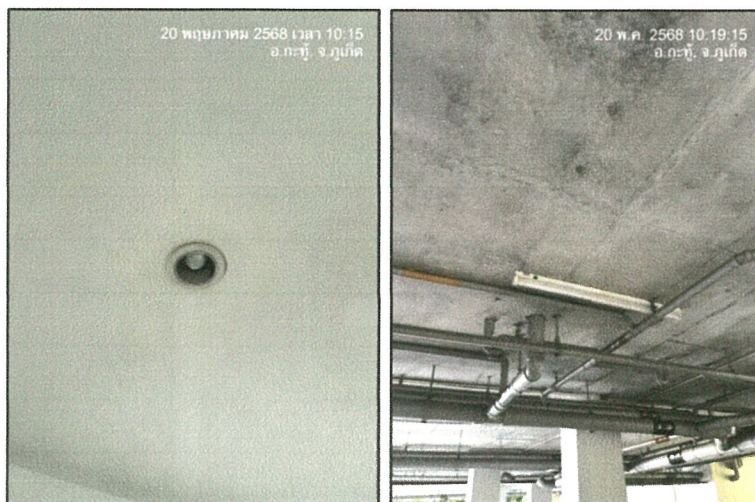
3.6 ไฟฟ้า (1) ติดตั้งหม้อแปลงก่อนจ่ายไฟฟ้าไปยังแต่ละส่วนของโครงการ (2) เลือกใช้อุปกรณ์ไฟฟ้าต่าง ๆ ที่เป็นชนิดประหยัดพลังงาน	<ul style="list-style-type: none"> - โครงการได้ติดตั้งหม้อแปลงไฟฟ้าไว้ภายในโครงการ และได้มีการตรวจสอบหม้อแปลงไฟฟ้าล่าสุด เมื่อ วันที่ 6 พฤศจิกายน 2567 - โครงการได้ทำตามมาตรการที่กำหนด อาทิเช่น ติดตั้งเครื่องปรับอากาศที่มีฉนวนหุ้มหีตไฟเบอร์ 5 หลอดไฟฟ้าประหยัดพลังงาน 	-	รูปภาพที่ 2.8 หม้อแปลงไฟฟ้า รูปภาพที่ 2.22 การตรวจสอบหม้อแปลงไฟฟ้าประจำปี เอกสารแนบที่ 8 รายงานการตรวจสอบหม้อแปลงไฟฟ้า รูปภาพที่ 2.11 อุปกรณ์ไฟฟ้าประหยัดพลังงาน เอกสารแนบที่ 6 รายงานใช้น้ำ / ไฟฟ้า

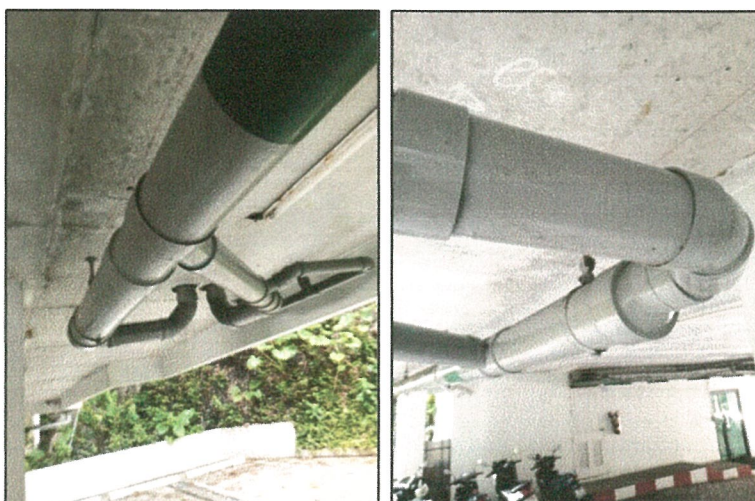
2. การใช้ไฟฟ้า (1) ตรวจสอบการรั่วไหลของน้ำประปาในเส้นท่อ ทุกเดือน	- โครงการได้มอบหมายให้ช่างตรวจสอบการรั่วไหลของน้ำประปาในเส้นท่อ ทุกเดือน	-	รูปภาพที่ 2.12 การตรวจสอบเส้นท่อและเครื่องสูบน้ำ เอกสารแนบที่ 10 รายงานการดูแลสวน

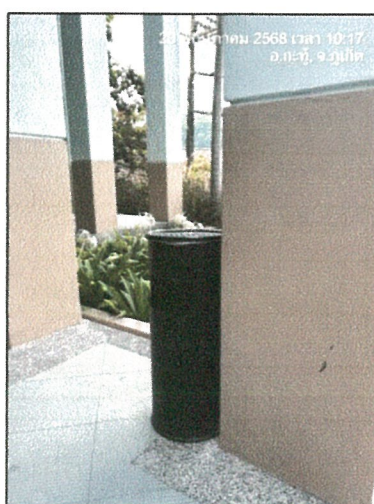
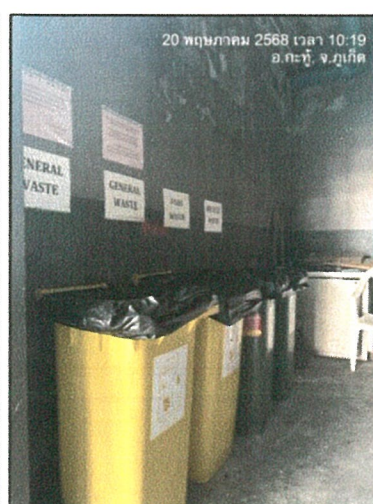
- พบถึงขยะภายในโครงการเป็นถังขยะพลาสติกที่มี มาตรฐาน แข็งแรง ทนทานต่อการใช้งาน	-	รูปภาพที่ 2.20 ถึงขยะภายใน โครงการ

5. การจัดการมูลฝอย (1) ตรวจสอบความสามารถในการรองรับของถังขยะ การ รังซึมของถังขยะ ตลอด 24 ชั่วโมง (2) ตรวจสอบปริมาณมูลฝอยตกค้างและความสะอาด ถังขยะ และห้องพักขยะรวม สัปดาห์ละ 1 ครั้ง	- โครงการได้มอบหมายให้แม่บ้านตรวจสอบความสามารถในการรองรับของถังขยะ การรั่วซึมของถังขยะ เป็นประจำทุกวัน หากพบว่ามี การชำรุด จะจัดการเปลี่ยนถังใหม่โดยทันที - โครงการได้มอบหมายให้แม่บ้านตรวจสอบปริมาณมูลฝอยตกค้างและทำความสะอาดถังขยะ และห้องพักขยะรวม สัปดาห์ละ 1 ครั้ง	-	รูปภาพที่ 2.18 ห้องพักขยะ รูปภาพที่ 2.19 แม่บ้านภายในโครงการ รูปภาพที่ 2.20 ถังขยะภายในโครงการ เอกสารแนบที่ 7 ใบเสร็จการสุขสิ่ง ปฏิบัติ/ใบเสร็จมูลฝอย
