ผลการดำเนินการตามมาตรการป้องกันและแก้ไขผลกระทบสิ่งแวดล้อมและ
มาตรการตรวจสอบผลกระทบสิ่งแวดล้อม

รายงานผลการปฏิบัติตามมาตรการป้องกันและแก้ไขผลกระทบสิ่งแวดล้อมและมาตรการติดตามตรวจสอบคุณภาพสิ่งแวดล้อม

โครงการ ดี คอนโด โคโค

ระยะดำเนินการ ระหว่างเดือนมกราคม - มิถุนายน 2568

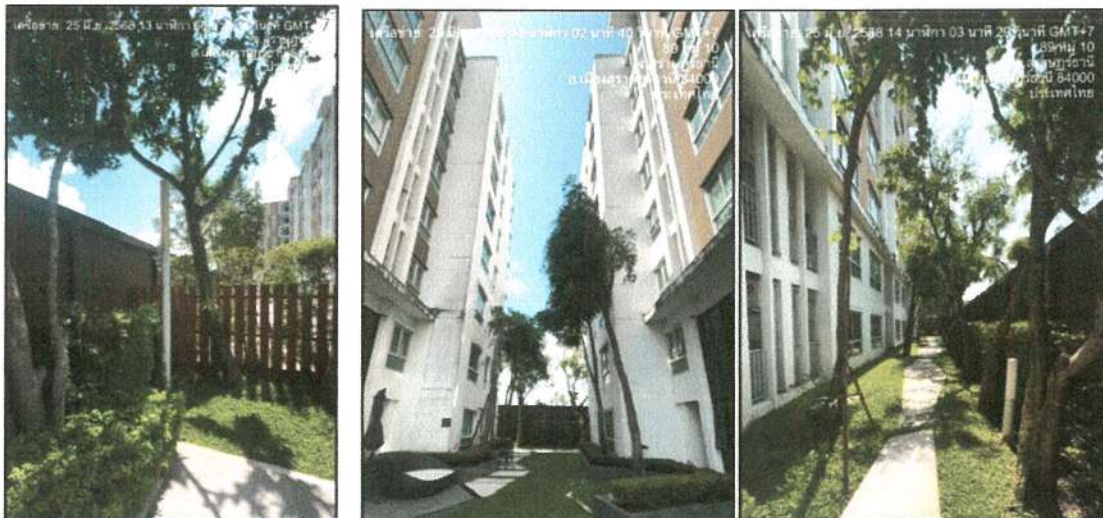
1. ทรัพยากรสิ่งแวดล้อมทางกายภาพ 1.1 สภาพภูมิประเทศ (1) จัดให้มีรั้วรอบพื้นที่โครงการเพื่อกันขอบเขตพื้นที่และป้องกันการพังทลายของดินสู่พื้นที่ข้างเคียง (2) จัดให้มีการปลูกไม้ยืนต้น ไม้พุ่ม ไม้คลุมดิน ภายในโครงการ โดยเฉพาะบริเวณแนวเขตที่ดินเพื่อให้พืชช่วยยึดหน้าดิน	- พบโครงการมีรั้วรอบพื้นที่โครงการเพื่อกันขอบเขตพื้นที่และป้องกันการพังทลายของดินสู่พื้นที่ข้างเคียง - พบโครงการมีการปลูกต้นไม้ยืนต้น ไม้พุ่ม โดยรอบบริเวณพื้นที่โครงการและมีคนสวนคอยดูแล ตลอดระยะเวลาที่เปิดดำเนินการ	-	รูปภาพที่ 2.1 พื้นที่สีเขียวของโครงการ รูปภาพที่ 2.2 งานดูแลสวน

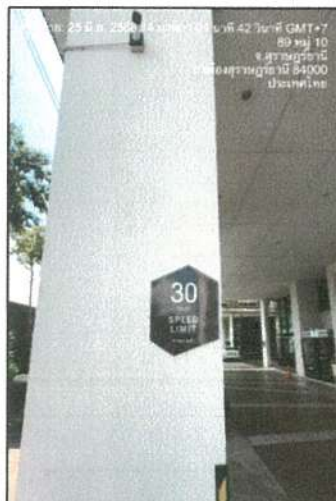
1.2 คุณภาพอากาศ 1.2.1 ผู้ละออง 1) ควบคุมความเร็วของรถภายในโครงการ เช่น ป้ายจำกัดความเร็ว สันนูลดความเร็ว เพื่อไม่ให้เกิดการฟุ้งกระจายของฝุ่นบนผิวถนน	- พบโครงการมีการติดตั้งป้ายจำกัดความเร็ว ของรถยนต์และสันนูลดความเร็วไว้ภายในพื้นที่โครงการ	-	รูปภาพที่ 2.8 ป้ายจำกัดความเร็ว รูปภาพที่ 2.10 สันนูลดความเร็ว

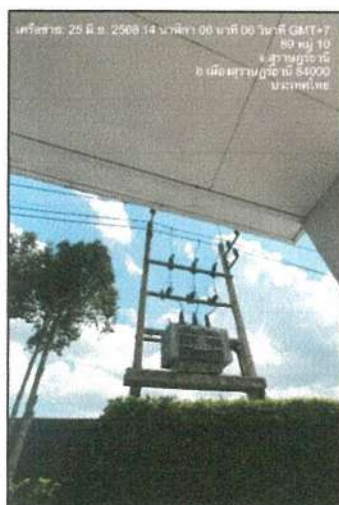
รูปภาพที่ 2.16 หม้อแปลงไฟฟ้า

มาตรการป้องกันและแก้ไขผลกระทบสิ่งแวดล้อม	ผลการปฏิบัติตามมาตรการป้องกันและแก้ไขผลกระทบสิ่งแวดล้อม ช่วงดำเนินการ	ปัญหา อุปสรรค ที่ไม่สามารถปฏิบัติ ตามมาตรการและแนวทางแก้ไข	อ้างอิง
<p>3.6 การใช้ไฟฟ้า (ต่อ)</p> <p>(2) รมรงค์ให้ผู้พักอาศัยและพนักงานใช้ไฟฟ้าอย่างประหยัด</p> <p>(3) โครงการจะติดตั้งหม้อแปลงไฟฟ้าบนม้านั่ง มีความสูงจากพื้นดินถึงระดับม้านั่ง 4 เมตร ซึ่งจะติดตั้งภายนอกอาคารบริเวณใกล้แนวเขตที่ดินด้านทิศใต้ของแต่ละอาคาร มีระยะห่างจากแนวเขตที่ดิน 1,809 และ 1,802 เมตร ตามลำดับ (ไม่น้อยกว่า 1.8 เมตร) ซึ่งสอดคล้องตามมาตรฐานของกรมโยธาธิการและผังเมือง โดยพื้นที่ข้างเคียงที่อยู่ติดกับพื้นที่โครงการทางด้านทิศใต้ส่วนที่ใกล้กันด้านหม้อแปลงไฟฟ้า คือพื้นที่ว่าง และพื้นที่ลานจอดรถของร้านอาหาร (สะพานชล) จึงคาดว่าจะไม่ส่งผลกระทบต่อพื้นที่ข้างเคียง</p>	<p>- ทางโครงการมีการติดป้ายรณรงค์ให้เจ้าหน้าที่และผู้พักอาศัยภายในโครงการตระหนักถึงการประหยัดพลังงาน</p> <p>- พบหม้อแปลงไฟฟ้าของโครงการได้ดำเนินการติดตั้งตามมาตรฐานจากการไฟฟ้าส่วนภูมิภาค ซึ่งจะติดตั้งภายนอกอาคารบริเวณใกล้แนวเขตที่ดินด้านทิศใต้ของแต่ละอาคาร</p>	<p>-</p> <p>-</p>	<p>รูปภาพที่ 2.17 ป้ายรณรงค์ประหยัดน้ำ/ไฟ</p> <p>รูปภาพที่ 2.16 หม้อแปลงไฟฟ้า</p>

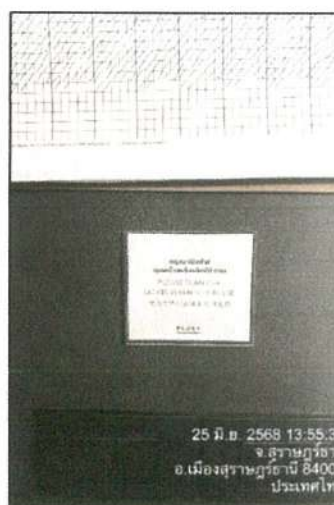
รูปภาพที่ 2.17 ป้ายรณรงค์ประหยัดน้ำ/ไฟฟ้า

มาตรการป้องกันและแก้ไขผลกระทบสิ่งแวดล้อม	ผลการปฏิบัติตามมาตรการป้องกันและแก้ไขผลกระทบสิ่งแวดล้อม ช่วงดำเนินการ	ปัญหา อุปสรรค ที่ไม่สามารถปฏิบัติ ตามมาตรการและแนวทางแก้ไข	อ้างอิง
<p>3.7 การอนุรักษ์พลังงาน (ต่อ)</p> <ul style="list-style-type: none"> - แสดงเลขชี้พื้นที่ชัดเจน สามารถมองเห็นได้ง่ายจะช่วยลดการเดินทางหลังชั้นและลดการใช้ลิฟต์ที่ไม่จำเป็น - ลดการใช้ไฟฟ้าแสงสว่างในพื้นที่ส่วนกลางที่ไม่จำเป็นในช่วงเวลา 22.00 – 06.00 น. - ประชาสัมพันธ์ให้ผู้พักอาศัยตั้งอุณหภูมิเครื่องปรับอากาศให้เหมาะสม ประมาณ 25-26 องศาเซลเซียส <p>(3.2) การอนุรักษ์พลังงานไฟฟ้าที่รณรงค์ให้ผู้พักอาศัยปฏิบัติ โดยโครงการจะจัดให้มีคู่มืออนุรักษ์พลังงานแจกสำหรับห้องชุดพักอาศัยทุกห้องหรือติดป้าย เพื่อเป็นการรณรงค์ให้ปฏิบัติ โดยมีรายละเอียดในคู่มือดังนี้</p> <ul style="list-style-type: none"> - ตั้งอุณหภูมิเครื่องปรับอากาศให้เหมาะสมประมาณ 25-26 องศาเซลเซียส 	<p>ผลกระทบสิ่งแวดล้อม ชั่วคราว</p> <ul style="list-style-type: none"> - พบภายในตัวลิฟต์ของโครงการ แสดงเลขชี้พื้นที่ชัดเจน สามารถมองเห็นได้ง่าย - โครงการมีการปิดไฟส่วนกลางในพื้นที่ไม่จำเป็น - โครงการมีการติดป้ายประชาสัมพันธ์ให้ผู้พักอาศัยตั้งอุณหภูมิเครื่องปรับอากาศให้เหมาะสม ประมาณ 25-26 องศาเซลเซียส - พบโครงการมีการติดป้ายรณรงค์ให้ผู้พักอาศัยภายในโครงการช่วยกันอนุรักษ์พลังงานไฟฟ้า - พบโครงการมีการรณรงค์ให้ปรับอุณหภูมิเครื่องปรับอากาศประมาณ 25-26 องศาเซลเซียส 	<ul style="list-style-type: none"> - - - - 	<p>รูปภาพที่ 2.45 ป้ายแสดงเลขชี้พื้นที่</p> <p>-</p> <p>-</p> <p>รูปภาพที่ 2.17 ป้ายรณรงค์ประหยัดน้ำ/ไฟ</p> <p>-</p>

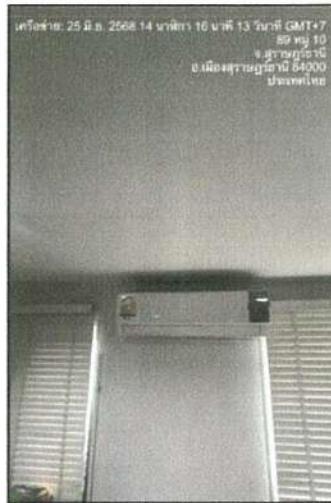
รูปภาพที่ 2.18 เครื่องปรับอากาศ

3.7 การอนุรักษ์พลังงาน (ต่อ) <ul style="list-style-type: none"> - เปิดเครื่องระบายอากาศเท่าที่จำเป็น - บำรุงรักษาเครื่องปรับอากาศอย่างสม่ำเสมอ - ทำความสะอาดแผ่นกรองอากาศด้านหน้า และแผ่นระบายความร้อนด้านหลังทุก ๆ เดือน - เลือกใช้เครื่องปรับอากาศประสิทธิภาพสูงและประหยัดพลังงาน - ให้หมั่นดูแลทำความสะอาดเครื่องปรับอากาศหรือบำรุงรักษาอุปกรณ์ไฟฟ้าแสงสว่างอย่างต่อเนื่องและสม่ำเสมอ 	ผลกระทบสิ่งแวดล้อม ช่วงดำเนินการ <ul style="list-style-type: none"> - โครงการมีการณรงค์ให้พนักงานและผู้พักอาศัยเปิดเครื่องระบายอากาศเท่าที่จำเป็น และบำรุงรักษาและทำความสะอาดเครื่องปรับอากาศอย่างสม่ำเสมอ - โครงการเลือกใช้อุปกรณ์ไฟฟ้าแบบประหยัดพลังงาน - โครงการมีช่างคอยดูแลทำความสะอาด เรื่องฝุ่นละอองและบำรุงรักษาอุปกรณ์ไฟฟ้าแสงสว่างอย่างต่อเนื่องและสม่ำเสมอเพื่อเป็นการลดการใช้พลังงาน ตลอดระยะเวลาที่เปิดดำเนินการ 	<ul style="list-style-type: none"> - - - 	<p>รูปภาพที่ 2.20 การล้างทำความสะอาดเครื่องปรับอากาศ</p> <p>รูปภาพที่ 2.18 เครื่องปรับอากาศ</p>

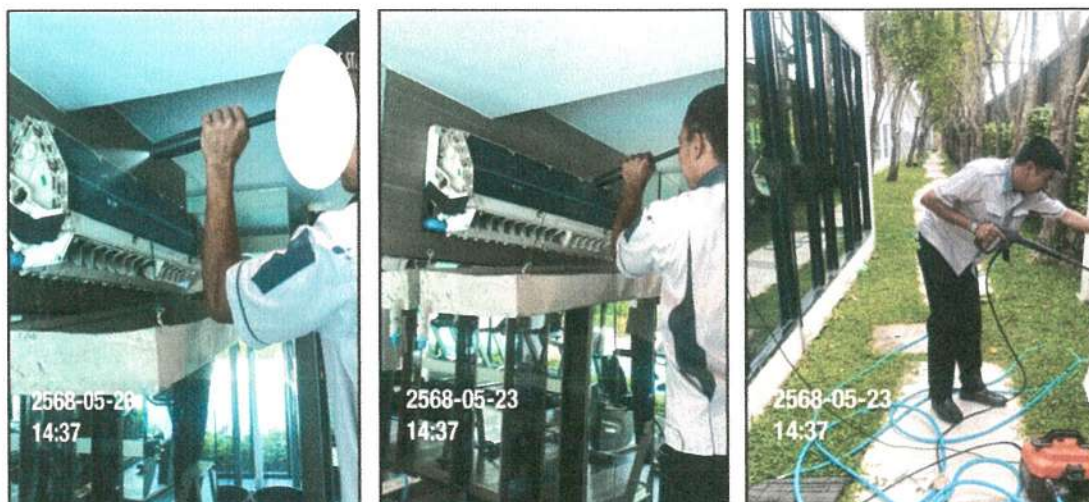
รูปภาพที่ 2.20 การล้างทำความสะอาดเครื่องปรับอากาศ

มาตรการป้องกันและแก้ไขผลกระทบสิ่งแวดล้อม	ผลการปฏิบัติตามมาตรการป้องกันและแก้ไขผลกระทบสิ่งแวดล้อม ช่วงดำเนินการ	ปัญหา อุปสรรค ที่ไม่สามารถปฏิบัติตามมาตรการและแนวทางแก้ไข	อ้างอิง
<p>3.7 การอนุรักษ์พลังงาน (ต่อ)</p> <ul style="list-style-type: none"> - ในการออกแบบระบบไฟฟ้าโครงการเลือกใช้ค่ากำลังไฟฟ้าส่องสว่างสูงสุด (วัตต์/ตารางเมตรของพื้นที่ใช้งาน) ตามที่กำหนดในกฎกระทรวง เพื่อการอนุรักษ์พลังงาน พ.ศ. 2552 กล่าวคือ ใช้ค่ากำลังไฟฟ้าสูงสุดไม่เกิน 12 วัตต์/ตารางเมตร ของพื้นที่ใช้งานแต่ละประเภท - มาตรการอนุรักษ์ภายในโครงการ แยกมาตรการในการอนุรักษ์พลังงานออกเป็น 2 ส่วน ดังนี้ <p>(3.1) การอนุรักษ์พลังงานไฟฟ้าของเจ้าของโครงการ มีดังนี้</p> <ul style="list-style-type: none"> - ปลุกต้นไม้ภายในโครงการให้มากที่สุด ในบริเวณพื้นที่ว่าง ซึ่งไม่ใช่ถนนและทางวิ่ง เพื่ลดภาระการทำงานของเครื่องปรับอากาศ - ติดป้ายประชาสัมพันธ์ภายในพื้นที่โครงการให้ทำการล้างเครื่องปรับอากาศเป็นประจำสม่ำเสมอ พร้อมระบุเบอร์โทรศัพท์ติดต่อช่างซ่อม/ล้างเครื่องปรับอากาศ เพื่ออำนวยความสะดวกแก่ผู้พักอาศัยภายในโครงการ 	<p>ผลกระทบสิ่งแวดล้อม ช่วงดำเนินการ</p> <ul style="list-style-type: none"> - โครงการมีการออกแบบระบบไฟฟ้าภายในโครงการตามที่กำหนดในกฎกระทรวง เพื่อการอนุรักษ์พลังงาน พ.ศ. 2552 ตั้งแต่ระยะก่อสร้าง - พบโครงการมีการปลูกต้นไม้ และจัดพื้นที่สีเขียวไว้โดยรอบบริเวณโครงการ เพื่อลดความร้อนผู้ห้องพัก และมีคนสวนคอยดูแล ตลอดระยะเวลาที่เปิดดำเนินการ - โครงการได้ดำเนินการตามมาตรการที่กำหนด พร้อมทั้งมีเจ้าหน้าที่รับผิดชอบคอยประสานงานกับบริษัทเอกชนในกรณีที่มีผู้พักอาศัยภายในโครงการมีความประสงค์ที่จะล้างเครื่องปรับอากาศ 	-	<p>รูปภาพที่ 2.1 พื้นที่สีเขียวของโครงการ</p> <p>รูปภาพที่ 2.20 การล้างทำความสะอาดเครื่องปรับอากาศ</p>

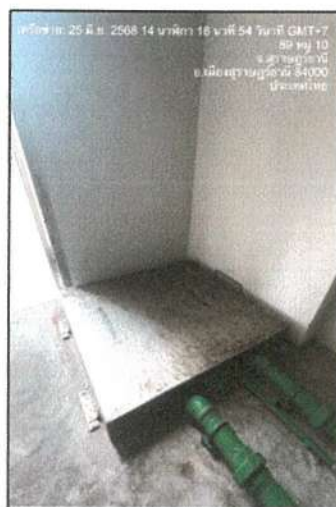
รูปภาพที่ 2.22 ถังเก็บน้ำสำรอง

มาตรการป้องกันและแก้ไขผลกระทบสิ่งแวดล้อม	ผลการปฏิบัติตามมาตรการป้องกัน และแก้ไขผลกระทบสิ่งแวดล้อม ช่วงดำเนินการ	ปัญหา อุปสรรค ที่ไม่สามารถปฏิบัติตาม มาตรการและแนวทางแก้ไข	อ้างอิง
<p>3.1 การใช้น้ำ (ต่อ)</p> <p>(5) ติดป้ายรณรงค์การประหยัดน้ำภายในพื้นที่โครงการ</p> <p>(6) กำหนดให้พนักงานใช้ภาชนะรองน้ำ และชักล้างอุปกรณ์ใน ภาชนะก่อนที่จะนำไปเช็ดถู ซึ่งจะใช้น้ำน้อยกว่าการใช้สาย ยางฉีดล้างทำความสะอาดโดยตรง</p> <p>(7) จัดให้มีถังข้อมบุงซึ่งทำหน้าที่ตรวจสอบรอยรั่วของอุปกรณ์ ที่ข้อยางสม่ำเสมอเป็นประจำทุกเดือน หากพบการรั่วซึมให้ รีบซ่อมแซมทันที</p> <p>(8) กำหนดให้มีการปิดวาล์วควบคุมการจ่ายน้ำจากท่อเมนประปา ด้านหน้าโครงการ เข้าสู่ถังเก็บน้ำของโครงการในช่วง 07.00- 10.00 น. และช่วงเวลา 19.30-21.00 น. ซึ่งเป็นช่วงเวลาที่ผู้พักอาศัยข้างเคียงมีการใช้น้ำเป็นจำนวนมาก</p> <p>(9) ภายในถังเก็บน้ำจะหาเคลือบผิวคอนกรีตที่สัมผัสกับน้ำด้วย สาร NON-TOXIC (CHEMICRETE E) เพื่อป้องกันน้ำซึมเข้าไป จนถึงเหล็กเส้นเกิดสนิม และออกมาปนเปื้อนกับน้ำใช้ ภายในถังเก็บน้ำได้ดิน</p> <p>(10) ออกแบบให้มีฝาลังเก็บน้ำใต้ดิน และถังเก็บน้ำขึ้นหลังคา จำนวน 2 ฝาลัง เพื่อความสะดวกในการดูแลบำรุงรักษา</p>	<p>ผลการปฏิบัติตามมาตรการป้องกัน และแก้ไขผลกระทบสิ่งแวดล้อม ช่วงดำเนินการ</p> <p>- โครงการมีป้ายรณรงค์ให้ร่วมกันประหยัดน้ำไว้ภายในโครงการ</p> <p>- โครงการมีการช่างคอยตรวจสอบรอยรั่วของอุปกรณ์เป็นประจำทุกวันเดือน หากพบการรั่วซึมจะดำเนินการซ่อมแซมโดยทันทีทันที</p> <p>- โครงการช่างคอยควบคุมการจ่ายน้ำ และมีช่างที่มีความรู้ คอยดำเนินการตรวจสอบตรวจสอบตลอดระยะเวลาที่เปิดดำเนินการ</p> <p>- ถังเก็บน้ำภายในโครงการมีการออกแบบตามมาตรการที่ได้วางไว้ตั้งแต่เริ่มดำเนินการ</p> <p>- โครงการมีเจ้าหน้าที่ของโครงการคอยดำเนินการ ตรวจสอบ ล้างทำความสะอาด และบำรุงรักษา อยู่ตลอด ระยะเวลาที่เปิดดำเนินการ</p>	<p>-</p> <p>-</p> <p>-</p> <p>-</p>	<p>รูปภาพที่ 2.17 ป้ายรณรงค์ ประหยัดน้ำ/ไฟ</p> <p>-</p> <p>-</p> <p>รูปภาพที่ 2.22 ถังเก็บน้ำ สำรอง</p> <p>-</p>

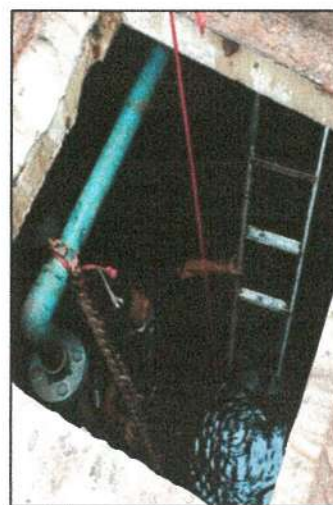
รูปภาพที่ 2.23 บ่อหนองน้ำ

มาตรการป้องกันและแก้ไขผลกระทบสิ่งแวดล้อม	ผลการปฏิบัติตามมาตรการป้องกันและแก้ไขผลกระทบสิ่งแวดล้อม ช่วงดำเนินการ	ปัญหา อุปสรรค ที่ไม่สามารถปฏิบัติตามมาตรการและแนวทางแก้ไข	อ้างอิง
<p>3.4 การระบายน้ำ</p> <p>(1) โครงการจะมีปริมาณน้ำหลายส่วนเกินที่ต้องกักเก็บไว้ในพื้นที่โครงการประมาณ 40 ลูกบาศก์เมตร โครงการจะจัดเก็บน้ำหลากส่วนเกินไว้ในบ่อหนึ่งน้ำ ความจุ 20.7 ลูกบาศก์เมตร และต่อระบายน้ำ ซึ่งสามารถกักเก็บน้ำได้ 139 ลูกบาศก์เมตร รวมกักเก็บน้ำได้ประมาณ 160 ลูกบาศก์เมตร ทั้งนี้ น้ำจากบ่อหนึ่งน้ำจะถูกจำกัดการระบายน้ำด้วยเครื่องสูบน้ำ ซึ่งติดตั้งไว้ภายในบ่อหนึ่งน้ำ จำนวน 2 เครื่อง (ใช้งานจริง 1 เครื่อง สำรอง 1 เครื่อง) แต่ละเครื่องมีอัตราการสูบ 0.042 ลูกบาศก์เมตร/วินาที ซึ่งไม่เกินอัตราการระบายน้ำก่อนพัฒนาโครงการ (0.045 ลูกบาศก์เมตร/วินาที)</p> <p>(2) จัดให้มีการเฝ้าระวัง และการติดตามข่าวสารเหตุการณ์น้ำท่วม หากมีแนวโน้มที่จะทำให้ระดับน้ำท่วมสูง โครงการจะแจ้งผู้อยู่อาศัยภายในโครงการทราบ และประชุมทีมมีบุคคลเพื่อหาแนวทางป้องกันร่วมกันต่อไป</p>	<p>- พบโครงการมีบ่อหนึ่งน้ำและท่อระบายน้ำเพียงพอต่อการปริมาณน้ำภายในโครงการ</p> <p>- โครงการมีเจ้าหน้าที่ติดตามข่าวสารเหตุการณ์น้ำท่วม โดยโครงการจะแจ้งให้ผู้พักอาศัยภายในโครงการทราบโดยทันทีในกรณีที่เกิดเหตุการณ์ และประชุมทีมมีบุคคลเพื่อหาแนวทางป้องกันร่วมกันต่อไป</p>	-	<p>อ้างอิง</p> <p>รูปภาพที่ 2.23 บ่อหนึ่งน้ำ</p>

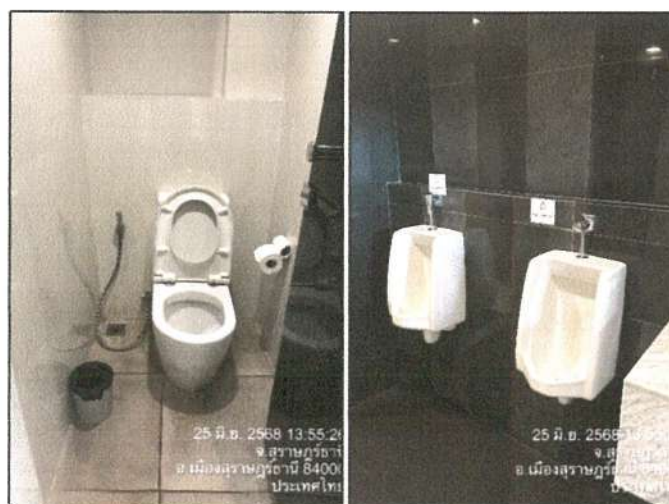
รูปภาพที่ 2.24 สุขภัณฑ์ประหยัdnน้ำ

มาตรการป้องกันและแก้ไขผลกระทบสิ่งแวดล้อม	ผลการปฏิบัติตามมาตรการป้องกันและแก้ไขผลกระทบสิ่งแวดล้อม ช่วงดำเนินการ	ปัญหา อุปสรรค ที่ไม่สามารถปฏิบัติตามมาตรการและแนวทางแก้ไข	อ้างอิง
<p>3. คุณค่าการใช้ประโยชน์ของมนุษย์</p> <p>3.1 การใช้น้ำ</p> <p>(1) จัดให้มีน้ำสำรองเก็บไว้ในถังเก็บน้ำใต้ดิน และถังเก็บน้ำชั้นหลังคาของแต่ละอาคาร โดยสำรองน้ำใช้ได้อย่างน้อย 1.3 วัน</p> <p>(2) จัดให้มีระบบสูบน้ำในโครงการ สูบจ่ายน้ำโดยไม่ส่งน้ำเข้ามาจากท่อประปาโดยตรง และควบคุมการจ่ายน้ำด้วยระบบตั้งเวลา กำหนดเวลาการสูบน้ำในช่วง 24.00-05.00 น. ซึ่งอยู่นอกช่วงเวลาที่พักอาศัยในบริเวณใกล้เคียงพื้นที่โครงการ</p> <p>(3) จัดให้มีเจ้าหน้าที่คอยดูแลรักษาระบบเส้นท่อประปาให้อยู่ในสภาพดี</p> <p>(4) ในการออกแบบเลือกใช้สุขภัณฑ์ที่ประหยัดน้ำ หรืออุปกรณ์ที่มีประสิทธิภาพสูงทั้งก๊อกประหยัดน้ำ ชักโครก และหัวฉีดประหยัดน้ำ</p>	<p>ผลการปฏิบัติตามมาตรการป้องกันและแก้ไขผลกระทบสิ่งแวดล้อม ช่วงดำเนินการ</p> <ul style="list-style-type: none"> - พบโครงการมีถังเก็บน้ำใต้ดินและถังเก็บน้ำชั้นหลังคาของแต่ละอาคารซึ่งเพียงพอต่อการกักเก็บน้ำไว้ใช้ภายในโครงการ - ทางโครงการมีการสูบน้ำด้วยระบบตั้งเวลา โดยดำเนินการนอกช่วงเวลาที่มีการใช้น้ำมาก เพื่อลดผลกระทบที่จะเกิดกับผู้พักอาศัยในบริเวณใกล้เคียงพื้นที่โครงการ - โครงการมีช่างคอยตรวจสอบเส้นท่อ หากชำรุดจะดำเนินการซ่อมแซม หรือเปลี่ยนใหม่ทันที ตลอดระยะเวลาที่เปิดดำเนินการ - พบโครงการเลือกใช้สุขภัณฑ์ประหยัดน้ำภายในโครงการ 	<p>-</p> <p>-</p> <p>-</p> <p>-</p>	<p>รูปภาพที่ 2.22 ถังเก็บน้ำสำรอง</p> <p>-</p> <p>รูปภาพที่ 2.25 การตรวจสอบเส้นท่อน้ำ</p> <p>เอกสารแนบที่ 12 รายงานการตรวจสอบและบำรุงระบบน้ำ</p> <p>รูปภาพที่ 2.24 สุขภัณฑ์ประหยัดน้ำ</p>

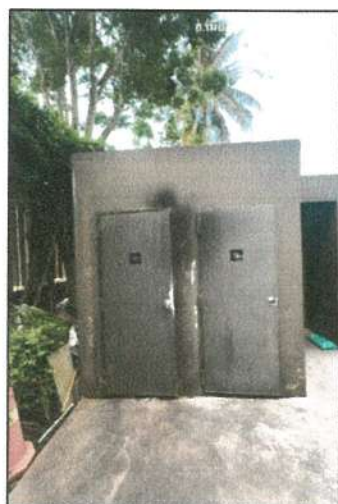
มาตรการป้องกันและแก้ไขผลกระทบสิ่งแวดล้อม	ผลการปฏิบัติตามมาตรการป้องกันและแก้ไข ผลกระทบสิ่งแวดล้อม ช่วงดำเนินการ	ปัญหา อุปสรรค ที่ไม่สามารถปฏิบัติ ตามมาตรการและแนวทางแก้ไข	อ้างอิง
<p>3.5 การจัดการมูลฝอย (ต่อ)</p> <p>(8) จัดให้ห้องพักมูลฝอยรวมแบ่งเป็น ห้องพักมูลฝอยแห้ง ห้องพักมูลฝอยเปียก และห้องพักมูลฝอยอันตราย แยกกันอย่างชัดเจน ซึ่งมีรายละเอียดดังนี้</p> <ul style="list-style-type: none"> - ห้องพักมูลฝอยแห้ง ขนาดความกว้าง 1.15 เมตร ความยาว 3.2 ม. ความจุ 5.52 ลบ.ม. (คิดที่ความสูงกองมูลฝอย 1.5 ม.) ซึ่งสามารถรองรับมูลฝอยแห้งของโครงการ ได้แก่ มูลฝอยทั่วไป และมูลฝอยรีไซเคิลหรือมูลฝอยที่สามารถนำไปขายได้ ปริมาณรวม 1.57 ลบ.ม./วัน ได้อย่างเพียงพอ 3.5 เท่า - ห้องพักมูลฝอยเปียก ความกว้าง 1.15 ม. ความยาว 3.2 ม. ความจุ 5.52 ลบ.ม. (คิดที่ความสูงกองมูลฝอย 1.5 ม.) ซึ่งสามารถรองรับมูลฝอยเปียกของโครงการ ได้แก่ มูลฝอยย่อยสลายได้ 1.61 ลบ.ม./วัน ได้อย่างเพียงพอ 3.4 เท่า โดยภายในจะตั้งถังรองรับมูลฝอยขนาด 240 ลิตร จำนวน 7 ถัง เพื่อรองรับมูลฝอยอีกชั้นหนึ่ง เพื่อป้องกันการกระจัดกระจายของมูลฝอยกรณีฝนหรือลมพัดยั่วยุ 	<p>- โครงการมีห้องพักมูลฝอยรวม โดยภายในแบ่งเป็นห้องพักมูลฝอยแห้ง ห้องพักมูลฝอยเปียก และห้องพักมูลฝอยอันตรายอย่างชัดเจน ซึ่งมีขนาดเพียงพอต่อการรองรับปริมาณมูลฝอยในแต่ละวัน</p> <p>- พบห้องพักมูลฝอยแห้งของโครงการมีขนาดตามที่กำหนดหน้าไว้ในมาตรการ ซึ่งเพียงพอต่อการรองรับมูลฝอยแห้งของโครงการ</p> <p>- พบห้องพักมูลฝอยเปียกของโครงการมีขนาดตามที่กำหนดหน้าไว้ในมาตรการ ภายในมีถังรองรับมูลฝอย ซึ่งมีขนาดเพียงพอต่อการรองรับมูลฝอยเปียกของโครงการ</p>	-	รูปภาพที่ 2.30 ห้องพักขยะรวม

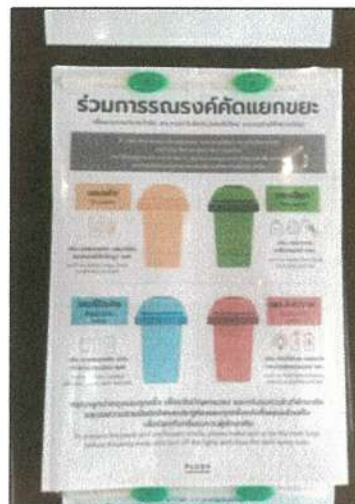
รูปภาพที่ 2.31 ป้ายรณรงค์การทิ้งขยะ

มาตรการป้องกันและแก้ไขผลกระทบสิ่งแวดล้อม	ผลการปฏิบัติตามมาตรการป้องกัน และแก้ไขผลกระทบสิ่งแวดล้อม ช่วงดำเนินการ	ปัญหา อุปสรรค ที่ไม่สามารถปฏิบัติ ตามมาตรการและแนวทางแก้ไข	อ้างอิง
<p>3.5 การจัดการมูลฝอย (ต่อ)</p> <p>(2) จัดทำป้ายข้อความหรือสติ๊กเกอร์ที่มีข้อความเชิญชวนให้ลด ปริมาณมูลฝอยได้ไว้ บริเวณโรงลิฟต์ หรือโถงทางเดิน หรือ บริเวณอื่น ๆ ที่สามารถมองเห็นได้อย่างชัดเจน โดยมี ตัวอย่างข้อความดังนี้</p> <ul style="list-style-type: none"> - ช่อมแซมสิ่งของที่ชำรุดให้อยู่ในสภาพที่ดีสามารถใช้งานได้นาน เพื่อลดปริมาณการทิ้งเป็นมูลฝอย - เลือกใช้ภาชนะบรรจุอาหารที่สามารถถ้าง และนำกลับมาใช้ใหม่ได้ แทนการใช้พลาสติก หรือกล่องโฟมบรรจุอาหาร - เลือกใช้ผลิตภัณฑ์ที่ไม่บรรจุหีบห่อหลายชั้น - เลือกใช้ผลิตภัณฑ์ชนิดเติม (Refill) เพื่อลดปริมาณ ภาชนะบรรจุ 	<p>-โครงการมีป้ายรณรงค์เกี่ยวกับมูลฝอยติดไว้ภายในโครงการ ที่มองเห็นได้อย่างชัดเจน</p>	-	<p>รูปภาพที่ 2.31 ป้ายรณรงค์การทิ้งขยะ</p>

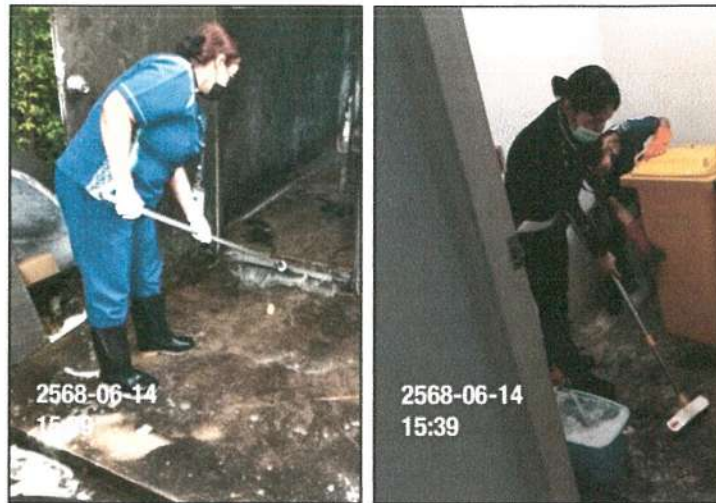
รูปภาพที่ 2.33 การทำความสะอาดถังขยะและห้องพักขยะรวม

มาตรการป้องกันและแก้ไขผลกระทบสิ่งแวดล้อม	ผลการปฏิบัติตามมาตรการป้องกันและแก้ไขผลกระทบสิ่งแวดล้อม ช่วงดำเนินการ	ปัญหา อุปสรรค ที่ไม่สามารถปฏิบัติตามมาตรการและแนวทางแก้ไข	อ้างอิง
<p>3.5 การจัดการมูลฝอย (ต่อ)</p> <p>(3) จัดให้มีพนักงานทำความสะอาด จัดเก็บมูลฝอยจากทุกจุดภายในอาคารทุกวัน โดยคัดแยกมูลฝอยแต่ละประเภทใส่ถุงดำมัดปากถุงให้แน่น และติดฉลากบอกประเภทของมูลฝอยนั้น ๆ ก่อนนำไปรวมไว้ห้องพักรวมต่อไป</p> <p>(4) การเก็บมูลฝอยในถุงต้องไม่ให้มีปริมาณ หรือน้ำหนักมากเกินไป ซึ่งบรรจุปริมาณมูลฝอยประมาณ 3 ใน 4 ของถุง</p> <p>(5) ต้องมัดปากถุงดำให้แน่นเพื่อป้องกันมูลฝอยกระจัดกระจาย</p> <p>(6) ตรวจสอบรอยรั่วของถุงบรรจุมูลฝอยทั้งก่อนและหลังการบรรจุมูลฝอย เพื่อให้มูลฝอยรั่วไหลออกมาภายนอก</p> <p>(7) กำจัดให้พนักงานทำความสะอาดขนย้ายมูลฝอยมาทิ้งถึง เพื่อป้องกันกรณีถุงดำภายในถังสกปรกและมีน้ำขุ่นมูลฝอยรั่วไหลลงพื้น</p>	<p>- โครงการมีแม่บ้านคอยทำความสะอาด และรวบรวมมูลฝอยภายในห้องพักขยะแต่ละชั้นทุกอาคาร บรรจุลงในถุงขยะพร้อมมัดปากถุงให้เรียบร้อย ก่อนนำไปรวบรวมไว้ที่ห้องพักรวมของโครงการ</p> <p>- โครงการมีแม่บ้านคอยตรวจสอบดูแลปริมาณมูลฝอยตกค้าง และเก็บรวบรวมมูลฝอยแต่ละชั้นเป็นประจำ เพื่อรวบรวมก่อนรถขยะมาเก็บขน</p> <p>- โครงการมีแม่บ้านคอยทำความสะอาด และรวบรวมมูลฝอยภายในห้องพักขยะแต่ละชั้นทุกอาคาร บรรจุลงในถุงขยะพร้อมมัดปากถุงให้เรียบร้อย ก่อนนำไปรวบรวมไว้ที่ห้องพักรวมของโครงการ</p>	-	<p>รูปภาพที่ 2.33 การทำความสะอาดถังขยะและห้องพักรวม</p> <p>-</p> <p>รูปภาพที่ 2.33 การทำความสะอาดถังขยะและห้องพักรวม</p>

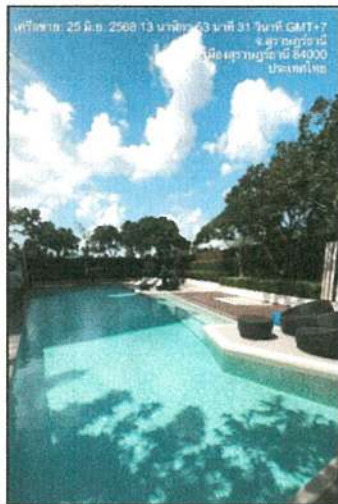
3.2 สระว่ายน้ำ 3.2.1 โครงสร้างสระว่ายน้ำ (1) โครงสร้างของสระว่ายน้ำน้ำเป็นคอนกรีตเสริมเหล็ก มีความมั่นคง แข็งแรง น้ำซึมไม่ได้ ผนังเรียบอยู่ในสภาพดี และทำความสะอาดสะอาดง่าย (2) จัดให้มีรางระบายน้ำน้ำล้น มีฝาปิดรอบสระว่ายน้ำ ความกว้าง 30-40 เซนติเมตร ไม่เป็นสนิม แข็งแรง ทำความสะอาดง่าย อยู่ในสภาพดี และไม่มีน้ำล้นออกจากราง (3) จัดให้มีที่ว่างสำหรับใช้เป็นทางเดินรอบสระว่ายน้ำมีความกว้างไม่น้อยกว่า 1.20 เมตร ไม่ลื่น ไม่มีขัง และทำความสะอาดง่าย (4) พื้นสระว่ายน้ำ ทำด้วยวัสดุ แข็งแรง เรียบ ไม่แตกกร้าว ทำความสะอาดง่าย ไม่ลื่น อยู่ในสภาพดี	- สระว่ายน้ำของโครงการสร้างด้วยคอนกรีตเสริมเหล็ก ผนังไม่ได้ ผนังเรียบ - พบสระว่ายน้ำของโครงการมีรางระบายน้ำล้น มีฝาปิดรอบสระว่ายน้ำน้ำ แข็งแรงไม่เป็นสนิม - สระว่ายน้ำของโครงการมีที่ว่างสำหรับใช้เป็นทางเดินรอบสระว่ายน้ำ และมีพนักงานคอยตรวจสอบน้ำขัง และทำความสะอาดตลอดระยะเวลาที่เปิดดำเนินการ - พื้นสระว่ายน้ำของโครงการสร้างด้วยวัสดุที่แข็งแรง ไม่แตกกร้าว ไม่ลื่น ทำความสะอาดง่าย	-	รูปภาพที่ 2.34 สระว่ายน้ำของโครงการ รูปภาพที่ 2.37 รางระบายน้ำล้น รูปภาพที่ 2.35 ทางเดินรอบสระว่ายน้ำ รูปภาพที่ 2.34 สระว่ายน้ำของโครงการ

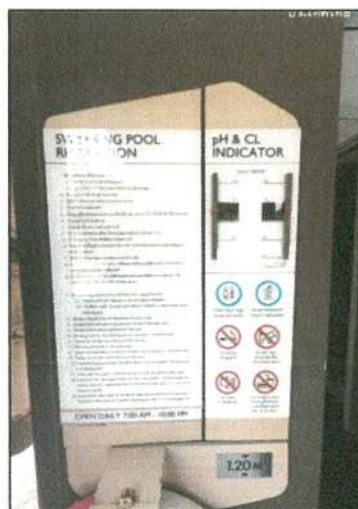
รูปภาพที่ 2.36 กฎระเบียบการใช้สระว่ายน้ำ

มาตรการป้องกันและแก้ไขผลกระทบสิ่งแวดล้อม	ผลการปฏิบัติตามมาตรการป้องกันและแก้ไขผลกระทบสิ่งแวดล้อม ช่วงดำเนินการ	ปัญหา อุปสรรค ที่ไม่สามารถปฏิบัติ ตามมาตรการและแนวทางแก้ไข	อ้างอิง
<p>3.2 สระว่ายน้ำ (ต่อ)</p> <p>3.2.3 คุณภาพสระว่ายน้ำ</p> <p>(4) จัดให้มีป้ายแสดงกฎข้อปฏิบัติสำหรับผู้ใช้สระว่ายน้ำ โดยมีข้อความอย่างน้อย ดังนี้</p> <ul style="list-style-type: none"> - ต้องสวมชุดว่ายน้ำที่สะอาดในการลงใช้สระว่ายน้ำ - จำนวนผู้ใช้สระว่ายน้ำ <ul style="list-style-type: none"> - ต้องชำระร่างกายก่อนลงใช้สระว่ายน้ำทุกครั้งและห้ามทำสระว่ายน้ำสกปรก - ผู้เป็นโรคตาแดง ผิวน้ำหนวัก หรือโรคติดต่ออื่นๆ ห้ามใช้สระว่ายน้ำ <p>(5) จัดให้มีผู้มีความสามารถดูแลปรับปรุงคุณภาพน้ำในสระว่ายน้ำให้อยู่ในเกณฑ์มาตรฐาน</p> <p>(6) จัดให้มีอุปกรณ์ เครื่องมือสำหรับใช้ทำความสะอาดสระว่ายน้ำ ได้แก่ เครื่องดูดตะกอน แบ่งชุดสระชนิดลวดทองเหลืองและพลาสติก รวมทั้งตะแกรงข้อนวัสตุแขวนลอย</p> <p>(7) ดูแลมิให้การนำสัตว์ทุกชนิดเข้าไปในบริเวณสระว่ายน้ำ</p>	<p>ผลการปฏิบัติตามมาตรการป้องกันและแก้ไข</p> <p>ผลกระทบสิ่งแวดล้อม ช่วงดำเนินการ</p> <ul style="list-style-type: none"> - โครงการมีการติดป้ายแสดงกฎข้อปฏิบัติสำหรับผู้ใช้สระว่ายน้ำ ไว้บริเวณสระว่ายน้ำ ซึ่งสามารถมองเห็นได้ชัดเจน และมีเจ้าหน้าที่มีติดบุคลิก ดำเนินการควบคุม ตรวจสอบ อยู่ตลอดระยะเวลาที่เปิดดำเนินการ - พบโครงการมีช่างคอยตรวจสอบดูแลและปรับปรุงคุณภาพน้ำในสระว่ายน้ำให้อยู่ในเกณฑ์มาตรฐานตลอดระยะเวลาที่เปิดดำเนินการ - พบโครงการมีอุปกรณ์สำหรับทำความสะอาดสระว่ายน้ำและมีช่างคอยดูแลตลอดทุกเดือนระยะเวลาที่เปิดดำเนินการ - ทางโครงการไม่อนุญาตให้ผู้พูกอาศัยนำสัตว์เลี้ยงมาเลี้ยงภายในโครงการ 	<p>-</p> <p>-</p> <p>-</p> <p>-</p>	<p>รูปภาพที่ 2.36 กฎระเบียบการใช้สระว่ายน้ำ</p> <p>เอกสารแนบที่ 4 ผลการติดตามตรวจวัดคุณภาพสิ่งแวดล้อมและแบบบันทึก ทส1 และทส2</p> <p>รูปภาพที่ 2.36 กฎระเบียบการใช้สระว่ายน้ำ</p>

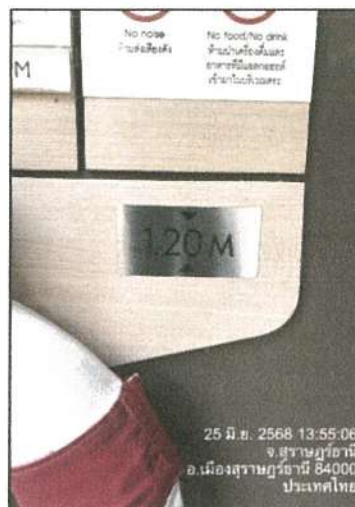
รูปภาพที่ 2.38 ป้ายบอกความลึก

มาตรการป้องกันและแก้ไขผลกระทบสิ่งแวดล้อม	ผลการปฏิบัติตามมาตรการป้องกันและแก้ไขผลกระทบสิ่งแวดล้อม ช่วงดำเนินการ	ปัญหา อุปสรรค ที่ไม่สามารถปฏิบัติ ตามมาตรการและแนวทางแก้ไข	อ้างอิง
<p>3.2 สระว่ายน้ำ (ต่อ)</p> <p>1.2.4 โครงสร้างสระว่ายน้ำ</p> <p>(5) จัดให้มีแสงสว่างเพียงพอทั่วบริเวณสระว่ายน้ำ เพื่อให้เห็นเห็นได้ชัดเจน ในกรณีที่มีการเปิดใช้สระในเวลากลางคืน</p> <p>(6) ตรวจสอบสภาพพื้นสระว่ายน้ำให้อยู่ในสภาพดี ไม่แตกกร้าว เป็นประจําสม่ำเสมอ</p>	<p>ผลกระทบสิ่งแวดล้อม ช่วงดำเนินการ</p> <ul style="list-style-type: none"> - ทางโครงการมีการติดตั้งไฟฟ้าส่องสว่างไว้บริเวณสระว่ายน้ำของโครงการ - โครงการมีช่างคอยตรวจสอบสภาพพื้นสระว่ายน้ำให้อยู่สภาพดี ไม่แตกกร้าว ตลอดระยะเวลาดำเนินการ 	<p>-</p> <p>-</p>	<p>รูปภาพที่ 2.40 ไฟฟ้าส่องสว่าง บริเวณสระว่ายน้ำ</p> <p>-</p>
<p>3.2.2 ความปลอดภัยและอุบัติเหตุการจมน้ำ</p> <p>(1) จัดให้มีป้ายบอกกระดับความเสี่ยงหรือเลขบอกตัวระดับความลึกที่สามารถมองเห็นได้ชัดเจน ในกรณีสระว่ายน้ำนั้นมีความลึกตั้งแต่ 1.5 เมตรขึ้นไป โดยมีตัวเลขแสดงความเสี่ยงเป็นระยะ ๆ อย่างน้อย 3 ระยะ</p> <p>(2) จัดให้มีการรักษาความสะอาดบริเวณโดยรอบสระว่ายน้ำอย่างสม่ำเสมอ</p> <p>(3) จัดให้มีการทำความสะอาดไม่ให้ขอบสระ และทางเดินขอบสระเปียก สลื่น ตลอดระยะเวลาที่เปิดให้บริการบริเวณสระว่ายน้ำ</p>	<ul style="list-style-type: none"> - บริเวณสระว่ายน้ำภายในโครงการมีการติดตั้งป้ายบอกระดับความเสี่ยงที่สามารถมองเห็นได้ชัดเจนเป็นระยะ ๆ ตลอดระยะเวลาดำเนินการ - ภายในโครงการมีพนักงานคอยรักษาความสะอาดบริเวณโดยรอบสระว่ายน้ำตลอดระยะเวลาดำเนินการ - โครงการมีเจ้าหน้าที่รับผิดชอบในการทำความสะอาด บริเวณขอบสระ ไม่ให้เปียก สลื่น มีน้ำขัง ทุกวัน 	<p>-</p> <p>-</p> <p>-</p>	<p>รูปภาพที่ 2.38 ป้ายบอกความลึก</p> <p>-</p> <p>-</p>

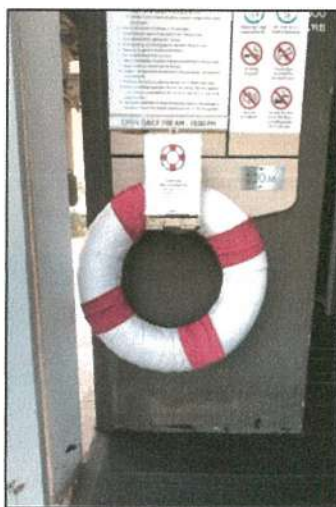
มาตรการป้องกันและแก้ไขผลกระทบสิ่งแวดล้อม	ผลการปฏิบัติตามมาตรการป้องกันและแก้ไขผลกระทบสิ่งแวดล้อม ช่วงดำเนินการ	ปัญหา อุปสรรค ที่ไม่สามารถปฏิบัติตามมาตรการและแนวทางแก้ไข	อ้างอิง
<p>3.2 สระว่ายน้ำ (ต่อ)</p> <p>3.2.2 อุบัติเหตุจากการจมน้ำ</p> <p>(1) จัดให้มีอุปกรณ์ประจําสระว่ายน้ำ ซึ่งอยู่ในตำแหน่งที่เห็นชัดเจนและนำมาใช้ได้ทันที โดยอุปกรณ์ที่จัดให้มี ได้แก่</p> <ul style="list-style-type: none"> - ไม่ช่วยชีวิต ยาวไม่น้อยกว่า 3.5 เมตร น้ำหนักเบาอย่างน้อย 1 อัน - ห่วงชูชีพ ขนาดเส้นผ่านศูนย์กลางภายในไม่น้อยกว่า 15 นิ้วผูกไว้กับเชือกยาวไม่น้อยกว่า 13 เมตร (ไม่น้อยกว่า 13 ซึ่งเป็นความยาวของสระ) - โปมช่วยชีวิตอย่างน้อย 2 อัน - เครื่องช่วยหายใจสำหรับเด็กและผู้ใหญ่อย่างน้อยอย่างละ 1 เครื่อง 	<p>- พบโครงการมีอุปกรณ์ช่วยชีวิต เช่น ห่วงชูชีพ ซึ่งติดตั้งไว้บริเวณข้างสระว่ายน้ำ สามารถมองเห็นได้ชัดเจน และมีสภาพที่สมบูรณ์ แข็งแรง พร้อมใช้งาน</p>	-	รูปภาพที่ 2.39 ห่วงยางชูชีพ

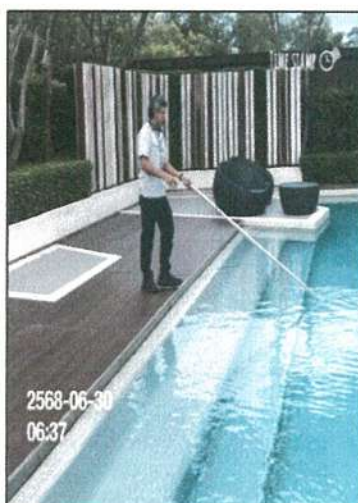
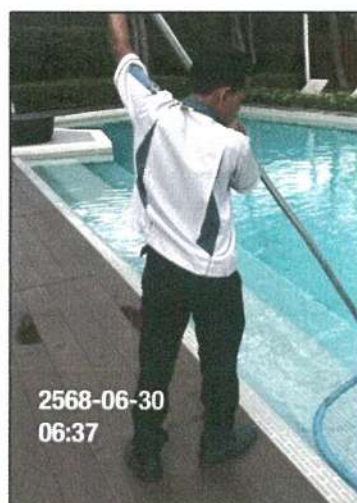
รูปภาพที่ 2.41 การดูแลสระว่ายน้ำ

มาตรการป้องกันและแก้ไขผลกระทบสิ่งแวดล้อม	ผลการปฏิบัติตามมาตรการป้องกันและแก้ไขผลกระทบสิ่งแวดล้อม ช่วงดำเนินการ	ปัญหา อุปสรรค ที่ไม่สามารถปฏิบัติ ตามมาตรการและแนวทางแก้ไข	อ้างอิง
<p>3.2 สระว่ายน้ำ (ต่อ)</p> <p>3.2.2 อุบัติเหตุจากการจมน้ำ</p> <p>(2) จัดให้มีผู้ดูแลสระว่ายน้ำ ที่มีความรู้ด้านการปฐมพยาบาลคนจมน้ำ</p> <p>(3) ติดป้ายแสดงวิธีการปฐมพยาบาลคนจมน้ำในบริเวณสระว่ายน้ำ ให้ชัดเจน</p> <p>(4) ตรวจสอบอุปกรณ์ประจําสระว่ายน้ำ เช่น ไม่ช่วยชีวิต ห่วงชูชีพ โหมช่วยชีวิตให้อยู่ในสภาพพร้อมใช้งานตลอดเวลา</p> <p>3.2.3 คุณภาพสระว่ายน้ำ</p> <p>(1) ในการฆ่าเชื้อโรคในสระว่ายน้ำจะใช้ระบบเกลือ (Salt Chlorinator)</p> <p>(2) เติมน้ำในระบบกรองวันละ 1 ครั้ง ครั้งละ 2 ชั่วโมง ทั้งขึ้นอยู่กับความขุ่นของน้ำในสระว่ายน้ำ กรณีที่น้ำขุ่นให้ดำเนินการเติมน้ำระบบที่เกินกว่าน้ำในสระว่ายน้ำจะไหลหลังจากนั้นดำเนินการเติมน้ำระบบวันละ 1 ครั้ง ครั้งละ 2 ชั่วโมง ในช่วงที่สระว่ายน้ำปิดบริการ</p> <p>(3) ดำเนินการดูดตะกอน ล้างตะไคร่ และตักเศษผง สัปดาห์ละ 1 ครั้ง</p>	<p>สิ่งแวดล้อม ช่วงดำเนินการ</p> <ul style="list-style-type: none"> - ทางโครงการมีอุปกรณ์ช่วยชีวิตวางไว้บริเวณสระว่ายน้ำ แต่ไม่มีเจ้าหน้าที่ความปลอดภัยประจําสระ (Life guard) - พบโครงการมีป้ายแสดงวิธีการปฐมพยาบาลคนจมน้ำไว้บริเวณสระว่ายน้ำ - โครงการมีการตรวจสอบอุปกรณ์ประจําสระว่ายน้ำให้พร้อมสำหรับการใช้งานตลอดเวลาที่เปิดดำเนินการ - ทางโครงการใช้คลอรีนใช้ระบบเกลือ (Salt Chlorinator) ในการฆ่าเชื้อโรคในสระว่ายน้ำ - ทางโครงการมีการเดินระบบกรองของสระว่ายน้ำในช่วง ตั้งแต่ 07.00 น.- 22.00 น. - โครงการมีการดูดตะกอน ล้างตะไคร่ และตักเศษผง โดยดำเนินการสัปดาห์ละ 1 ครั้ง ตลอดระยะเวลาที่สระเปิดดำเนินการ 	<p>-</p> <p>-</p> <p>-</p> <p>-</p> <p>-</p> <p>-</p>	<p>รูปภาพที่ 2.39 ห่วงยางชูชีพ</p> <p>-</p> <p>-</p> <p>รูปภาพที่ 2.28 pH & CL Indicator เอกสารแนบที่ 14 รายงานการตรวจสอบคุณภาพน้ำสระว่ายน้ำ</p> <p>-</p> <p>รูปภาพที่ 2.41 การดูดสระว่ายน้ำ</p>

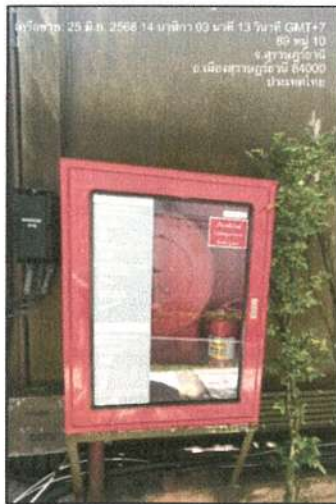
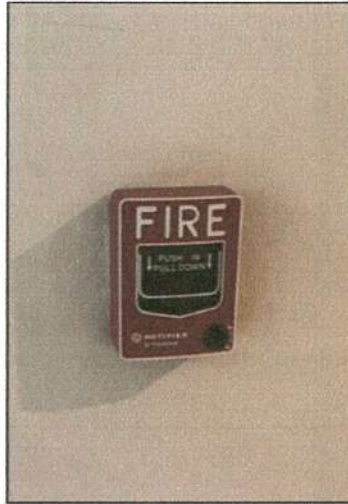
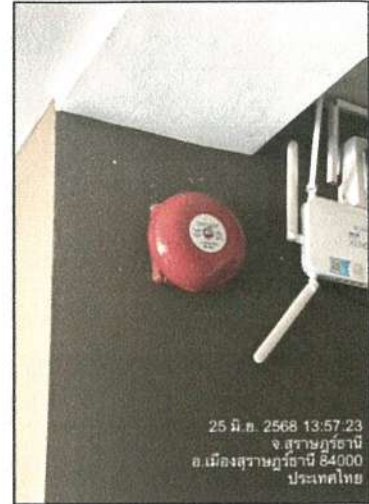
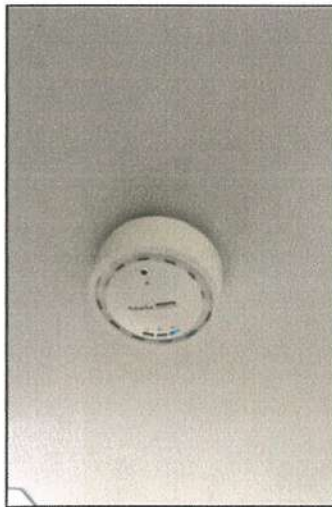
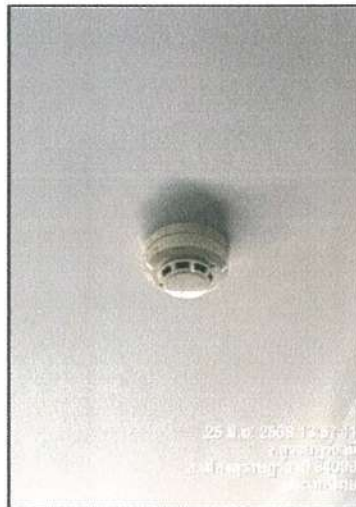
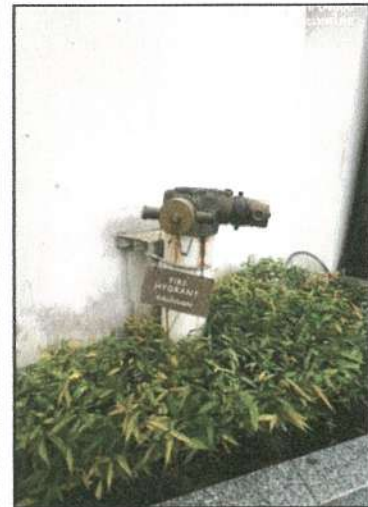
รูปภาพที่ 2.42 ระบบป้องกันและแจ้งเตือนอัคคีภัย (ต่อ)

3.8 การป้องกันอัคคีภัย (1) จัดให้มีระบบป้องกันและเตือนอัคคีภัยของโครงการ รายละเอียด ดังนี้ ระบบป้องกันอัคคีภัย (1.1) ระบบท่อยืน (Stand Pipe) จัดให้มีระบบท่อยืน (Stand Pipe System) ขนาดเส้นผ่านศูนย์กลาง 4 นิ้ว จำนวน 2 ท่อ/อาคาร เพื่อรับน้ำ ดับเพลิงจากถัดดับเพลิงของฝ่ายงานป้องกันและบรรเทาสาธารณภัย เทศบาลตำบลวัดประดู่ (1.2) หัวรับน้ำดับเพลิงภายนอกอาคาร (Fire Department Connector : FDC) โครงการจะติดตั้งหัวรับน้ำดับเพลิงภายนอกอาคาร (Fire Department Connector : FDC) ขนาด 2.5 x 2.5 x 6 นิ้ว พร้อม Check Valve จำนวน 2 ชุด โดยติดตั้งบริเวณด้านทิศตะวันตกของแต่ละ อาคาร ซึ่งตำแหน่งที่ติดตั้งดังกล่าวมีความสะดวกในการรับน้ำจาก ระดับเพลิงจากฝ่ายงานป้องกันและบรรเทาสาธารณภัยเทศบาลตำบลวัด ประดู่ เพื่อส่งน้ำดับเพลิงไปตามท่อยืนและจ่ายไปยังท่อดับเพลิงที่ต่อกับตู้ เก็บสายฉีดน้ำดับเพลิงพร้อมอุปกรณ์ (FHC) ภายในแต่ละอาคารต่อไป	ผลการปฏิบัติตามมาตรการป้องกันและแก้ไข ผลกระทบสิ่งแวดล้อม <u>ช่วงดำเนินการ</u> - โครงการมีการติดตั้งท่อยืน (Stand Pipe) ขนาดเส้นผ่านศูนย์กลาง 4 นิ้ว จำนวน 2 ท่อ/ อาคาร เพื่อรับน้ำดับเพลิงจากถัดดับเพลิงของ ฝ่ายงานป้องกันและบรรเทาสาธารณภัยเทศบาล ตำบลวัดประดู่ - โครงการจะมีหัวรับน้ำดับเพลิงภายนอกอาคาร จำนวน 2 ชุด โดยติดตั้งบริเวณด้านทิศตะวันตก ของแต่ละอาคาร ซึ่งตำแหน่งที่ติดตั้งดังกล่าวมี ความสะดวกในการ	-	รูปภาพที่ 2.42 ระบบป้องกันและแจ้ง เตือนอัคคีภัย รูปภาพที่ 2.42 ระบบป้องกันและแจ้ง เตือนอัคคีภัย

มาตรการป้องกันและแก้ไขผลกระทบสิ่งแวดล้อม	ผลการปฏิบัติตามมาตรการป้องกันและแก้ไขผลกระทบสิ่งแวดล้อม ช่วงดำเนินการ	ปัญหา อุปสรรค ที่ไม่สามารถปฏิบัติตามมาตรการและแนวทางแก้ไข	อ้างอิง
<p>3.8 การป้องกันอัคคีภัย (ต่อ)</p> <p>(1.3) โครงการจะเชื่อมต่อถังเก็บน้ำขึ้นดาดฟ้าแต่ละอาคารกับท่อยื่นน้ำดับเพลิง โดยภายในแต่ละอาคารมีท่อยื่น (Stand Pipe) ขนาดเส้นผ่านศูนย์กลาง 4 นิ้ว จำนวน 2 ท่อ/อาคาร เพื่อให้ท่อยื่นดังกล่าวมีน้ำหล่อเลี้ยงในเส้นท่อดลอดเวลา ให้สามารถใช้น้ำจากถังเก็บน้ำดังกล่าวในการดับเพลิงในเบื้องต้นระหว่างที่รถดับเพลิงเดินทางมายังไม่ถึงโครงการ</p> <p>(1.4) โครงการจะจัดให้มีเครื่องสูบน้ำดับเพลิงแบบพกพา (Portable Fire Pump) ชนิดขับเคลื่อนด้วยเครื่องยนต์ดีเซล อัตราการสูบน้ำ 0.95 ลูกบาศก์เมตร/นาที่ พร้อมสายฉีดดับเพลิงสามารถเคลื่อนย้ายได้ ซึ่งในกรณีเกิดเหตุเพลิงไหม้สามารถนำเครื่องสูบน้ำดังกล่าว สูบน้ำจากสระว่ายน้ำบริเวณทิศตะวันออกของพื้นที่โครงการเพื่อเสริมใช้ในการดับเพลิงในช่วงที่รถดับเพลิงของฝ่ายงานป้องกันสาธารณภัยเทศบาลตำบลประจัญเยังเดินทางมาถึงโครงการ</p>	<p>- โครงการมีการติดตั้งท่อยื่น (Stand Pipe) ขนาดเส้นผ่านศูนย์กลาง 4 นิ้ว จำนวน 2 ท่อ/อาคาร เพื่อให้ท่อยื่นดังกล่าวมีน้ำหล่อเลี้ยงในเส้นท่อดลอดเวลา ให้สามารถใช้น้ำจากถังเก็บน้ำดังกล่าวในการดับเพลิงในเบื้องต้นระหว่างที่รถดับเพลิงเดินทางมายังไม่ถึงโครงการ</p> <p>- ทางโครงการมีการติดตั้งเครื่องสูบน้ำดับเพลิงแบบพกพาชนิดขับเคลื่อนด้วยเครื่องยนต์ดีเซล พร้อมสายฉีดดับเพลิงสามารถเคลื่อนย้ายได้ เพื่อเสริมใช้ในการดับเพลิงในช่วงที่รถดับเพลิงของฝ่ายงานป้องกันสาธารณภัยเทศบาลตำบลประจัญเยังเดินทางมาถึงโครงการ</p>	<p>-</p>	<p>รูปภาพที่ 2.42 ระบบป้องกันและแจ้งเตือนอัคคีภัย</p> <p>รูปภาพที่ 2.42 ระบบป้องกันและแจ้งเตือนอัคคีภัย</p>
