ผลการปฏิบัติตามมาตรการป้องกันและแก้ไขผลกระทบสิ่งแวดล้อม
และมาตรการติดตามตรวจสอบผลกระทบสิ่งแวดล้อม

ผลการดำเนินการตามมาตรการป้องกันและแก้ไขผลกระทบสิ่งแวดล้อมของโครงการในระยะดำเนินการ

รายงานผลการปฏิบัติตามมาตรการป้องกันและแก้ไขผลกระทบสิ่งแวดล้อมและมาตรการติดตามตรวจสอบคุณภาพสิ่งแวดล้อม

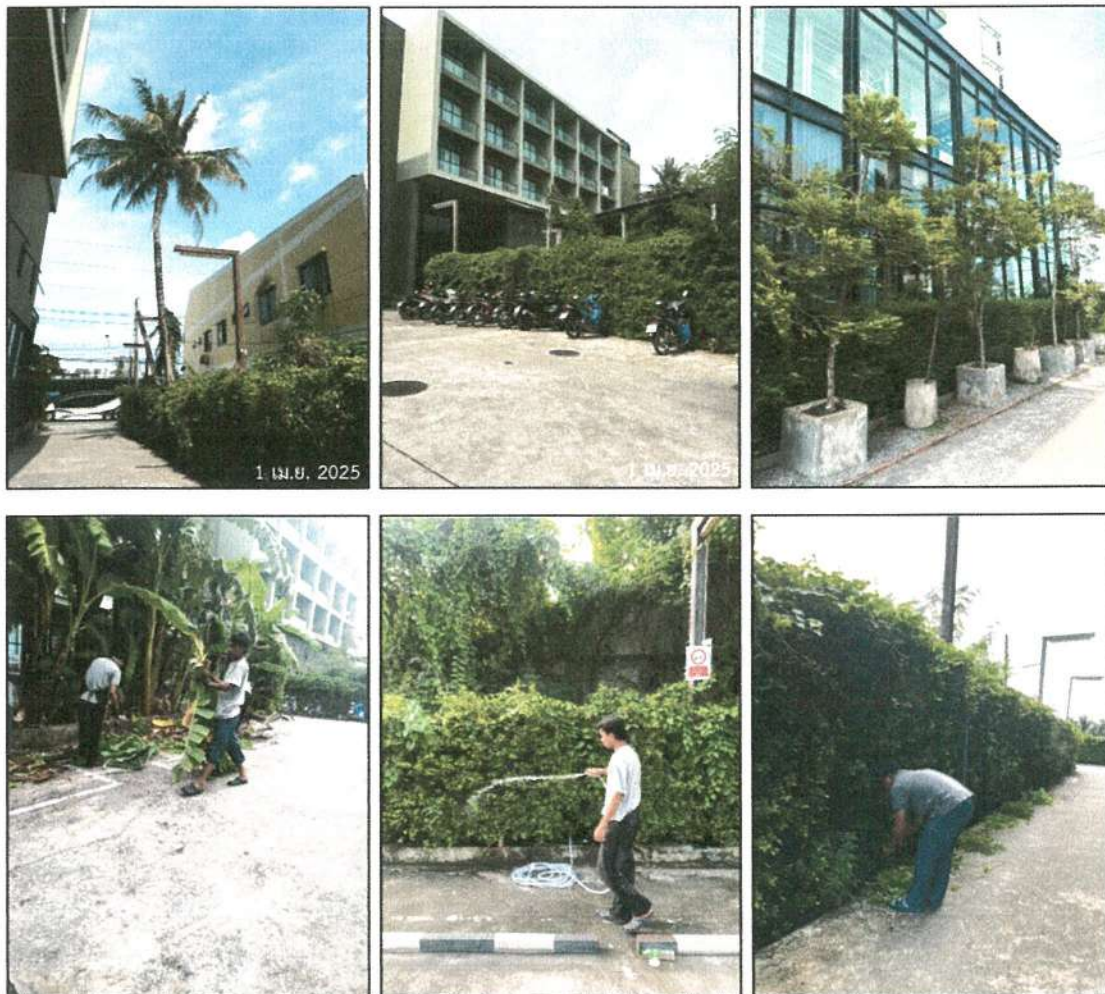
| มาตรการป้องกันและแก้ไขผลกระทบสิ่งแวดล้อม | ผลการปฏิบัติตามมาตรการป้องกันและแก้ไขผลกระทบสิ่งแวดล้อม ช่วงดำเนินการ | ปัญหา อุปสรรค ที่ไม่สามารถปฏิบัติตามมาตรการและแนวทางแก้ไข | อ้างอิง |
|---|--|---|---|
| 1. ทรัพยากรทางกายภาพ 1.1 สภาพภูมิประเทศ (1) จัดให้มีพื้นที่ว่างปราศจากสิ่งปกคลุมคิดเป็นร้อยละ 57.85 ของพื้นที่โครงการทั้งหมดและจัดสภาพภูมิสถาปัตย์โครงการให้มีความกลมกลืนใกล้เคียงกับสภาพภูมิประเทศเดิมมากที่สุด (2) ดูแลรักษาสภาพแวดล้อมของโครงการ และพื้นที่โดยรอบ รวมถึงพื้นที่สีเขียวให้อยู่ในสภาพดีอยู่เสมอ | - ทางโครงการได้จัดให้มีพื้นที่สีเขียวตามที่กำหนดไว้ในมาตรการ โดยมีการปลูกพืชคลุมดินบริเวณพื้นที่ว่างเพื่อช่วยให้ช่วยดูดซับมลสารที่เกิดจากยานพาหนะที่เข้ามาในพื้นที่โครงการ | - | รูปภาพที่ 2.1 พื้นที่สีเขียวและงานสวน |
| 1.2 การชะล้างพังทลายของดิน (1) จัดให้มีพื้นที่สีเขียว ซึ่งโครงการเน้นการปลูก ไมยราบ ไม้พุ่ม และพืชคลุมดิน เพื่อช่วยปกคลุมหน้าดิน และช่วยดูดซับน้ำฝน ชะลอการไหลของน้ำฝนและลดการกัดเซาะหน้าดินได้เป็นอย่างดี (2) ดูแลรักษาพื้นที่สีเขียว ต้นไม้ และหญ้าคลุมดินใหม่ตามสมบูรณ์อยู่เสมอ | - โครงการจัดให้มีการปลูกพืชคลุมดิน ปลูกหญ้า ไม้พุ่ม และไมยราบ ตามมาตรการกำหนด เพื่อให้พืชช่วยยึดหน้าดินไม่ให้เกิดการชะล้างพังทลาย | - | รูปภาพที่ 2.1 พื้นที่สีเขียวและงานสวน |

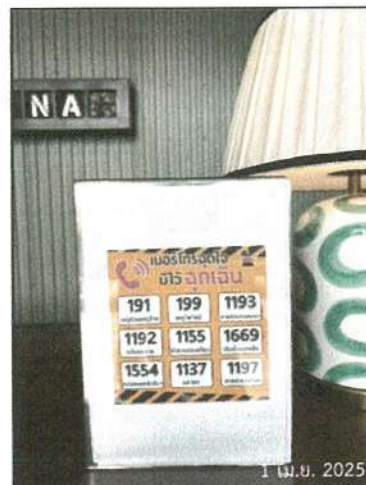
รูปภาพที่ 2.3 หมายเลขโทรศัพท์ฉุกเฉิน

| มาตรการป้องกันและแก้ไขผลกระทบสิ่งแวดล้อม | ผลการปฏิบัติตามมาตรการป้องกันและแก้ไขผลกระทบสิ่งแวดล้อม ช่วงดำเนินการ | ปัญหา อุปสรรค ที่ไม่สามารถปฏิบัติตามมาตรการและแนวทางแก้ไข | อ้างอิง |
|---|---|--|--|
| <p>1.3 การเกิดแผ่นดินไหวและสึนามิ</p> <p>(1) จัดทำแผนที่แสดงเส้นทางอพยพหนีภัยเพื่อประชาสัมพันธ์ให้ผู้ใช้บริการในโครงการทราบถึงเส้นทางหนีภัยภายในบริเวณโครงการ กรณีเกิดเหตุฉุกเฉิน ผู้พักอาศัยสามารถอพยพได้อย่างรวดเร็ว และปลอดภัย ติดไว้บริเวณห้องพักและโถงทางเดินอาคารของโครงการ</p> <p>(2) จัดให้มีการซ้อมอพยพเพื่อความปลอดภัยของเจ้าหน้าที่ฝ่ายต่างๆ ในโครงการอย่างน้อยปีละครั้ง หรือหากมีจังหวัดมีการฝึกซ้อมอพยพหนีภัยเจ้าหน้าที่ฝ่ายต่างๆ ของโครงการจะต้องเข้าร่วมการฝึกดังกล่าว เพื่อให้เกิดความเข้าใจและปฏิบัติตามถูกต้องเมื่อเกิดเหตุการณ์จริง</p> <p>(3) ประสานงานกับหน่วยงานที่รับผิดชอบหากเกิดกรณีแผ่นดินไหว/สึนามิ ได้แก่ หน่วยงานบรรเทาสาธารณภัยดับบลอง เพื่อช่วยเหลือผู้พักอาศัยในการอพยพได้ทันทั่วทั้ง</p> | <p>ผลการปฏิบัติตามมาตรการป้องกันและแก้ไขผลกระทบสิ่งแวดล้อม ช่วงดำเนินการ</p> <ul style="list-style-type: none"> - พบโครงการมีการจัดเส้นทางหนีภัยไว้ภายในโครงการ พร้อมทั้งมีป้ายบอกเส้นทางอพยพมองเห็นได้อย่างชัดเจน - พบโครงการมีการซ้อมแผนอพยพของผู้ที่พักอาศัยและเจ้าหน้าที่ในโครงการเช่นเดียวกับ- โครงการการปฏิบัติตามมาตรการกำหนดไว้ โดยมีการจัดทำแผนป้องกันและระงับอัคคีภัย เพื่อเป็นแนวทางในการปฏิบัติเมื่อเกิดเหตุฉุกเฉิน พร้อมทั้งมีการฝึกอบรมเป็นประจำทุกปี โครงการมีการฝึกซ้อมมา ดำเนินการล่าสุด เมื่อวันที่ 19 สิงหาคม 2567 - พบโครงการมีการรวบรวมหมายเลขโทรศัพท์ของหน่วยงานที่เกี่ยวข้องเพื่อใช้ในการกรณีฉุกเฉิน ติดไว้ภายในโครงการ | <p>-</p> <p>- ในรอบเดือนมกราคม - มิถุนายน 2568 ทางโครงการยังไม่ได้ดำเนินการซ้อมอพยพหนีไฟ เนื่องจากยังไม่ถึงรอบดำเนินการ ซึ่งมีแผนดำเนินการในรอบเดือน กรกฎาคม - ธันวาคม 2568</p> <p>-</p> | <p>รูปภาพที่ 2.2 แผนที่แสดงเส้นทางอพยพหนีภัย</p> <p>รูปภาพที่ 2.45 การซ้อมอพยพหนีไฟ</p> <p>เอกสารแนบที่ 11 รายงานการฝึกซ้อมดับเพลิงและฝึกซ้อมอพยพหนีไฟ</p> <p>เอกสารแนบที่ 12 แผนฉุกเฉิน</p> <p>รูปภาพที่ 2.3 หมายเลขโทรศัพท์ฉุกเฉิน</p> |

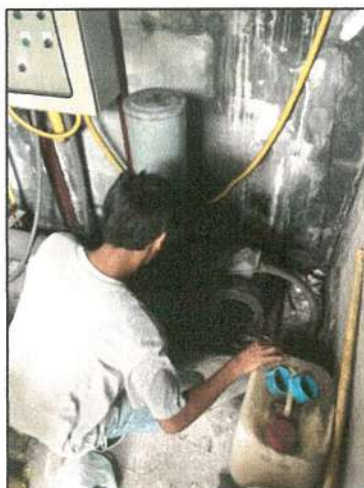
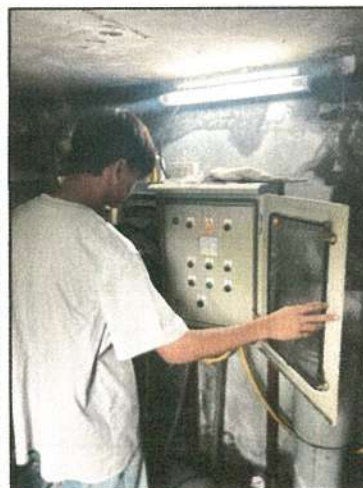
| มาตรการป้องกันและแก้ไขผลกระทบสิ่งแวดล้อม | ผลการปฏิบัติตามมาตรการป้องกันและแก้ไขผลกระทบสิ่งแวดล้อม ช่วงดำเนินการ | ปัญหา อุปสรรค ที่ไม่สามารถปฏิบัติตามมาตรการและแนวทางแก้ไข | อ้างอิง |
|--|--|---|---|
| <p>2. ทรัพยากรชีวภาพ (ต่อ)</p> <p>2.2 ทรัพยากรชีวภาพในน้ำ</p> <p>(1) จัดให้มีเจ้าหน้าที่เทคนิคดูแลการเดินระบบบำบัดน้ำเสีย ให้มีประสิทธิภาพอยู่เสมอ</p> <p>(2) จัดให้มีการสุบตะกอนส่วนเกินจากระบบบำบัดน้ำเสียไปกำจัดอย่างสม่ำเสมอ เพื่อประสิทธิภาพการทำงานของระบบบำบัดน้ำเสียของโครงการ</p> <p>(3) ดูแลให้ระบบบำบัดน้ำเสียเปิดทำงานตลอดเวลา โดยการจัดตั้งมิเตอร์ไฟฟ้าของระบบบำบัดน้ำเสียแยกจากระบบอื่นๆ</p> | <p>ผลการปฏิบัติตามมาตรการป้องกันและแก้ไขผลกระทบสิ่งแวดล้อม</p> <p>สิ่งแวดล้อม ช่วงดำเนินการ</p> <ul style="list-style-type: none"> - พบโครงการจัดให้มีเจ้าหน้าที่ชำนาญการคอยตรวจสอบระบบบำบัดน้ำเสีย และจัดทำเอกสาร ทส.1/2 เพื่อตรวจสอบประสิทธิภาพการบำบัดน้ำเสียอยู่เสมอ - พบโครงการจัดให้มีการสุบตะกอนส่วนเกินจากระบบบำบัดน้ำเสียเพื่อนำไปกำจัดอย่างสม่ำเสมอ - พบโครงการจัดให้มีเจ้าหน้าที่ชำนาญการคอยตรวจสอบระบบบำบัดน้ำเสีย และจัดทำเอกสาร ทส.1/2 เพื่อตรวจสอบประสิทธิภาพการบำบัดน้ำเสียอยู่เสมอ | <p>-</p> <p>-</p> | <p>เอกสารแนบที่ 4 ผลการตรวจติดตามคุณภาพสิ่งแวดล้อม และแบบบันทึก ทส.1/2</p> <p>รูปภาพที่ 2.7 เจ้าหน้าที่ดูแลตรวจสอบการเดินระบบบำบัดน้ำเสีย</p> |

| มาตรการป้องกันและแก้ไขผลกระทบสิ่งแวดล้อม | ผลการปฏิบัติตามมาตรการป้องกันและแก้ไขผลกระทบสิ่งแวดล้อม ช่วงดำเนินการ | ปัญหา อุปสรรค ที่ไม่สามารถปฏิบัติตามมาตรการและแนวทางแก้ไข | อ้างอิง |
|---|---|---|---|
| 3.3 การจัดการน้ำเสีย (1) จัดให้มีระบบบำบัดน้ำเสียชนิดเติมอากาศเสียตะกอนเวียนกลับ (Aeration activated sludge process,AS) ขนาดรองรับน้ำเสีย 80 ลูกบาศก์เมตร จำนวน 1 ชุด เพื่อรองรับน้ำทิ้งจากอาคารต่างๆ ภายในโครงการอย่างเพียงพอ โดยน้ำทิ้งสุดท้ายมีคุณภาพวัดในรูปของค่าบีโอดี (BOD) ที่ออกจากระบบได้ไม่เกิน 20 มิลลิกรัม/ลิตร และ 30 มิลลิกรัม/ลิตร (2) โครงการต้องติดตามตรวจสอบคุณภาพน้ำทิ้งหลังผ่านระบบบำบัดน้ำเสียเป็นระยะๆ เพื่อตรวจสอบประสิทธิภาพของระบบบำบัด ทำให้อาคารแก้ไขปัญหาระบบได้ทันเหตุการณ์และเป็นการช่วยเหลือยื้ออายุการใช้งานของถังบำบัดน้ำเสีย (3) จัดให้มีเจ้าหน้าที่เทคนิคดูแลการเดินระบบบำบัดน้ำเสียให้มีประสิทธิภาพอยู่เสมอ โดยจัดจ้างบริษัทที่ติดตั้งระบบบำบัดน้ำเสียมาดูแลระบบและจัดหาอะไหล่สำรองของระบบบำบัดน้ำเสียที่สำคัญไว้ อันได้แก่ แอร์ปั๊ม เครื่องสูบน้ำเสีย เป็นต้น | - พบโครงการจัดให้มีการติดตั้งระบบบำบัดน้ำเสียชนิดเติมอากาศเสียตะกอนเวียนกลับ (AS) จำนวน 1 ชุด ขนาด 80 ลูกบาศก์เมตร เพื่อรองรับน้ำทิ้งจากอาคารต่างๆ ภายในโครงการ ให้ระบบบำบัดน้ำเสียบำบัดน้ำได้อย่างมีประสิทธิภาพ - พบโครงการจัดให้เจ้าหน้าที่ชำนาญการตรวจสอบดูแลการเดินระบบบำบัดน้ำเสีย เพื่อให้ระบบบำบัดน้ำเสียมีประสิทธิภาพในการบำบัดน้ำเสีย อีกทั้งจัดทำเอกสารทส.1/2 เพื่อตรวจสอบประสิทธิภาพการบำบัดน้ำเสียอยู่เสมอ | - | รูปภาพที่ 2.35 เครื่องเติมอากาศระบบบำบัดน้ำเสีย เอกสารแนบที่ 4 ผลการตรวจติดตามคุณภาพสิ่งแวดล้อมและแบบบันทึก ทส.1/2 รูปภาพที่ 2.7 เจ้าหน้าที่ดูแลตรวจสอบการเดินระบบบำบัดน้ำเสีย |

| มาตรการป้องกันและแก้ไขผลกระทบสิ่งแวดล้อม | ผลการปฏิบัติตามมาตรการป้องกันและแก้ไขผลกระทบสิ่งแวดล้อม ช่วงดำเนินการ | ปัญหา อุปสรรค ที่ไม่สามารถปฏิบัติ ตามมาตรการและแนวทางแก้ไข | อ้างอิง |
|---|--|--|---|
| <p>3.3 การจัดกั้นน้ำเสีย (ต่อ)</p> <p>(4) จัดเจ้าหน้าที่โครงการเข้ารับการอบรมให้ความรู้เกี่ยวกับการใช้ระบบบำบัดน้ำเสียของโครงการอย่างเข้าใจ โดยให้เข้ารับการอบรมกับบริษัทตัวแทนจำหน่ายระบบบำบัดน้ำเสีย ของโครงการ เพื่ออยู่ประจำในการเดินเครื่องและบำรุงรักษาระบบตลอดระยะเวลาเปิดดำเนินการ</p> <p>(5) จัดทำตารางกำหนดระยะเวลาซ่อมบำรุงอุปกรณ์ที่ประกอบอยู่ในระบบบำบัดน้ำเสียรวมทุกชิ้นตามคู่มือของแต่ละประเภท ได้แก่ เครื่องสูบน้ำเสีย เครื่องเติมอากาศ และเครื่องสูบลูกกลอน เพื่อความสะดวกในการซ่อมบำรุงในแต่ละครั้ง และเพื่อให้ อุปกรณ์และระบบทุกส่วนทำงานได้อย่างมีประสิทธิภาพตลอดระยะเวลาให้เป็นไปตามกฎกระทรวง เรื่อง กำหนดหลักเกณฑ์ วิธีการและแบบการเก็บสถิติและข้อมูลการจัดทำบันทึก รายละเอียดและรายงานสรุปผลการทำงานของระบบบำบัดน้ำเสีย พ.ศ.2555</p> | <ul style="list-style-type: none"> - พบโครงการจัดให้มีเจ้าหน้าที่ชำนาญการเข้าอบรมความรู้เกี่ยวกับการทำงานของระบบบำบัดน้ำเสีย - พบโครงการจัดให้เจ้าหน้าที่ชำนาญการตรวจสอบดูแล การเดินระบบบำบัดน้ำเสีย เพื่อให้ระบบบำบัดน้ำเสียมีประสิทธิภาพในการบำบัดน้ำเสีย อีกทั้งจัดทำเอกสาร ทส.1/2 เพื่อตรวจสอบประสิทธิภาพการบำบัดน้ำเสียอยู่เสมอ | <p>-</p> | <p>เอกสารแนบที่ 4 ผลการตรวจติดตามคุณภาพสิ่งแวดล้อม และแบบบันทึก ทส.1/2 รูปภาพที่ 2.7 เจ้าหน้าที่ดูแล ตรวจสอบการเดินระบบบำบัดน้ำเสีย</p> |

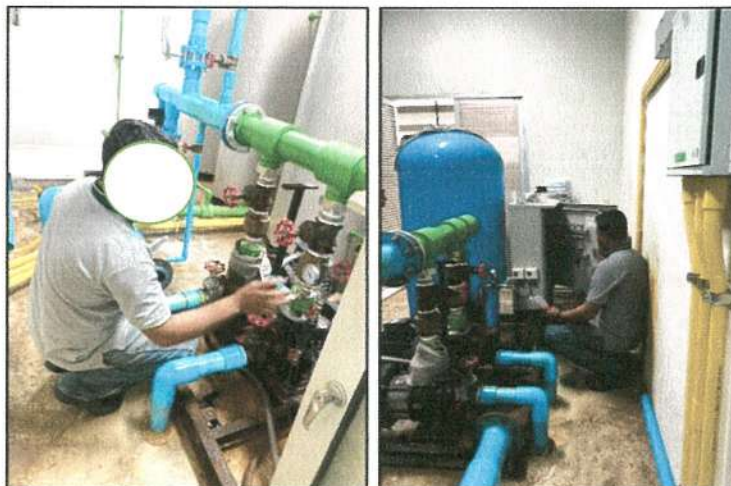
รูปภาพที่ 2.9 การตรวจสอบดูแลระบบจ่ายน้ำและระบบเส้นท่อประปา

| มาตรการป้องกันและแก้ไขผลกระทบสิ่งแวดล้อม | ผลการปฏิบัติตามมาตรการป้องกันและแก้ไขผลกระทบสิ่งแวดล้อม ช่วงต้นปี | ปัญหา อุปสรรค ที่ไม่สามารถปฏิบัติตามมาตรการและแนวทางแก้ไข | อ้างอิง |
|--|--|---|---|
| <p>3.2 การใช้น้ำ (ต่อ)</p> <p>(3) เก็บตัวอย่างน้ำในบ่อเก็บน้ำใต้ดินมาวิเคราะห์หาเชื้อ <i>E. coli</i> ทุกๆ 3 เดือน เพื่อตรวจสอบว่ามีการปนเปื้อนของน้ำจากภายนอกถึงหรือไม่</p> <p>(4) ดำเนินการตรวจสอบอย่างต่อเนื่องทุกๆ 6 เดือน/ครั้ง</p> <p>(5) ตรวจสอบดูแลระบบจ่ายน้ำ และระบบเส้นท่อประปา ให้อยู่ในสภาพดีอยู่เสมอ หากพบว่ามีการชำรุดให้รีบแก้ไขทันที</p> | <ul style="list-style-type: none"> - พบโครงการจัดให้มีการตรวจวิเคราะห์คุณภาพน้ำเพื่อวิเคราะห์หาค่า <i>E. coli</i> เป็นประจำ ทุก 3 เดือน เพื่อตรวจสอบว่ามีการปนเปื้อนของน้ำจากภายนอกถึง - พบโครงการจัดให้มีเจ้าหน้าที่คอยทำความสะอาดถังเก็บน้ำเป็นประจำ ทุก 6 เดือน หรือปีละ 2 ครั้ง - พบโครงการจัดให้มีเจ้าหน้าที่ประจำโครงการ ตรวจสอบดูแลระบบจ่ายน้ำ และระบบเส้นท่อประปา ให้อยู่ในสภาพดีอยู่เสมอ และหากพบการชำรุดเสียหาย เร่งดำเนินการซ่อมแซมแก้ไขโดยทันที | <p>-</p> <p>-</p> <p>-</p> | <p>เอกสารแนบที่ 4 ผลการตรวจติดตามคุณภาพสิ่งแวดล้อมและแบบบันทึก ทส.1/2</p> <p>-</p> <p>รูปภาพที่ 2.9 การตรวจสอบดูแลระบบจ่ายน้ำ และระบบเส้นท่อประปา</p> |

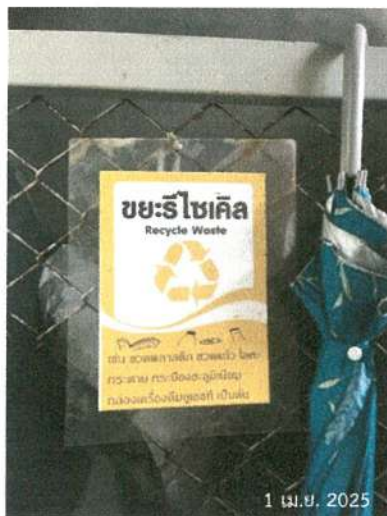
รูปภาพที่ 2.12 ป้ายรณรงค์ทิ้งมูลฝอย

| มาตรการป้องกันและแก้ไขผลกระทบสิ่งแวดล้อม | ผลการปฏิบัติตามมาตรการป้องกันและแก้ไขผลกระทบสิ่งแวดล้อม ช่วงดำเนินการ | ปัญหา อุปสรรค ที่ไม่สามารถปฏิบัติ ตามมาตรการและแนวทางแก้ไข | อ้างอิง |
|---|---|--|--|
| <p>3.5 การจัดการมูลฝอย และสิ่งปฏิกูล (ต่อ)</p> <p>(8) ติดตั้งกุญแจล็อคห้องพักมูลฝอยรวม โดยให้แม่บ้านเป็นผู้เก็บ รักษาถูกลูกกุญแจไว้ เพื่อป้องกันการนำไปใช้เพื่อกิจกรรมอื่น</p> <p>(9) รมรงศ์ให้ผู้ใช้บริการลดการใช้วัสดุที่ก่อให้เกิดมูลฝอย ตลอดจน ประชาสัมพันธ์ให้ผู้ใช้บริการทิ้งมูลฝอยให้เป็นที่ตลอดจนรณรงค์ ให้มีการรักษาความสะอาดในการใช้ส้วมว่ายน้ำ เพื่อรักษาความ สะอาดและป้องกันมูลฝอยตกค้างในแต่ละวัน</p> <p>(10) โครงการต้องปฏิบัติตามประกาศจังหวัดภูเก็ต เรื่อง กำหนด ประเภท ราคา และหลักเกณฑ์การนำส่งมูลฝอยอันตราย ณ ศูนย์ กำจัดมูลฝอยมูลฝอยจังหวัดภูเก็ต พ.ศ. 2557</p> | <p>สิ่งแวดล้อม ช่วงดำเนินการ</p> <ul style="list-style-type: none"> - พบห้องพักมูลฝอยรวมของโครงการมีความมืดจัด เป็น ห้องที่ปิดสนิท - พบโครงการมีการรณรงค์การทิ้งขยะภายในขยะภายใน โครงการ โดยการติดป้ายรณรงค์ในการทิ้งขยะ รวมทั้งจัด ให้มีเจ้าหน้าที่คอยทำความสะอาดบริเวณส้วมว่ายน้ำ และ ภายในส้วมว่ายน้ำเป็นประจำ เพื่อรักษาความสะอาด และป้องกันมูลฝอยตกค้าง - พบโครงการปฏิบัติตามประกาศจังหวัดภูเก็ต เรื่อง กำหนดประเภท ราคา และหลักเกณฑ์การนำส่งมูลฝอย อันตราย ณ ศูนย์กำจัดมูลฝอยมูลฝอยจังหวัดภูเก็ต พ.ศ. 2557 | <p>-</p> <p>-</p> <p>-</p> | <p>รูปภาพที่ 2.36 ห้องพักมูลฝอยรวม</p> <p>รูปภาพที่ 19 การทำความสะอาดส้วมส้วมว่ายน้ำ</p> <p>รูปภาพที่ 2.12 ป้ายรณรงค์ทิ้งมูลฝอย</p> <p>-</p> |

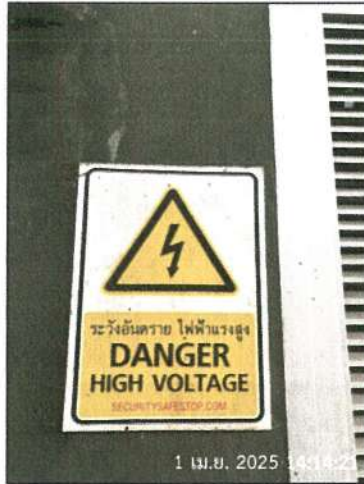
รูปภาพที่ 2.25 ป้ายเตือน “ระวังอันตรายภัยไฟฟ้าแรงสูง”

| มาตรการป้องกันและแก้ไขผลกระทบสิ่งแวดล้อม | ผลการปฏิบัติตามมาตรการป้องกันและแก้ไขผลกระทบสิ่งแวดล้อม ช่วงดำเนินการ | ปัญหา อุปสรรค ที่ไม่สามารถปฏิบัติ ตามมาตรการและแนวทางแก้ไข | อ้างอิง |
|---|--|--|--|
| 3.6 การใช้ไฟฟ้า (1) จัดให้มีหม้อแปลงไฟฟ้า แยกเฉพาะของโครงการเพื่อไม่ให้เกิด Over Load ของหม้อแปลงไฟฟ้าสาธารณะ (2) ตำแหน่งติดตั้งหม้อแปลงไฟฟ้าจะตั้งอยู่ในสถานที่ซึ่งบุคคลที่มีหน้าที่เกี่ยวข้องเข้าได้โดยสะดวก เพื่อตรวจสอบและบำรุงรักษาให้อยู่ในสภาพดีอยู่เสมอ (3) การติดตั้งหม้อแปลงไฟฟ้าของโครงการจะต้องออกแบบให้เป็นไปตามข้อกำหนดของการไฟฟ้านครหลวง เรื่อง ระยะห่างระหว่างเสา หรือป้ายโฆษณาที่ปลอติยระหว่างอาคาร/สิ่งปลูกสร้าง หรือป้ายโฆษณา กับสายไฟฟ้าแรงสูง ซึ่งกำหนดให้มีระยะห่างไม่น้อยกว่า 1.8 เมตร (4) จัดทำแผงกันที่ตัววัสดุทนไฟล้อมรอบหม้อแปลงไฟฟ้า เพื่อป้องกันผลกระทบจากการเกิดไฟฟ้าช็อต หรือเกิดประกายไฟ (5) จัดทำป้ายหรือสัญลักษณ์เตือนให้ระวังอันตรายจากหม้อแปลงไฟฟ้าติดไว้บริเวณหม้อแปลงไฟฟ้าให้เห็นชัดเจน | <ul style="list-style-type: none"> - พบโครงการจัดให้มีหม้อแปลงไฟฟ้าภายในโครงการ เพื่อป้องกัน Over Load ของหม้อแปลงไฟฟ้าสาธารณะ - พบโครงการจัดให้เจ้าหน้าที่ชำนาญการคอยตรวจสอบการทำงานของระบบไฟฟ้าและซ่อมบำรุงระบบไฟฟ้าเป็นประจำ - พบโครงการติดตั้งหม้อแปลงไฟฟ้าของโครงการเป็นไปตามข้อกำหนดของการไฟฟ้านครหลวง - พบโครงการติดตั้งหม้อแปลงไฟฟ้าของโครงการเป็นไปตามข้อกำหนดของการไฟฟ้านครหลวง - พบโครงการได้ติดตั้งป้ายเตือน “ระวังอันตรายจากไฟฟ้าแรงสูง” | <ul style="list-style-type: none"> - - - - | รูปภาพที่ 2.18 หม้อแปลงไฟฟ้า - รูปภาพที่ 2.18 หม้อแปลงไฟฟ้า รูปภาพที่ 2.18 หม้อแปลงไฟฟ้า รูปภาพที่ 2.25 ป้ายเตือน “ระวังอันตรายจากไฟฟ้าแรงสูง” |

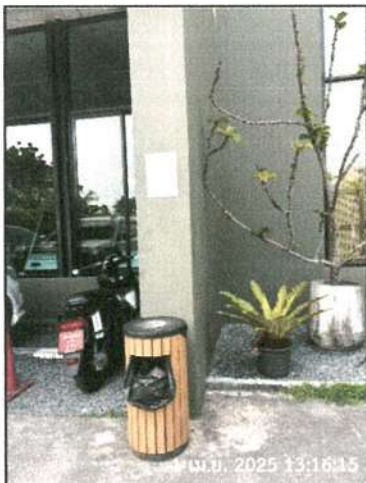
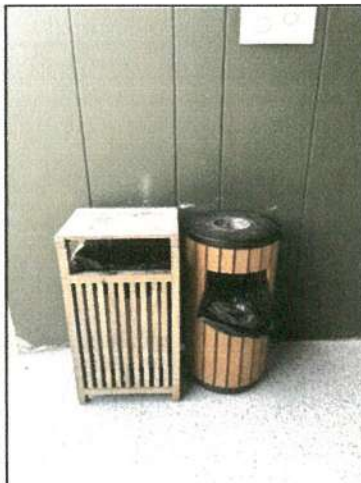
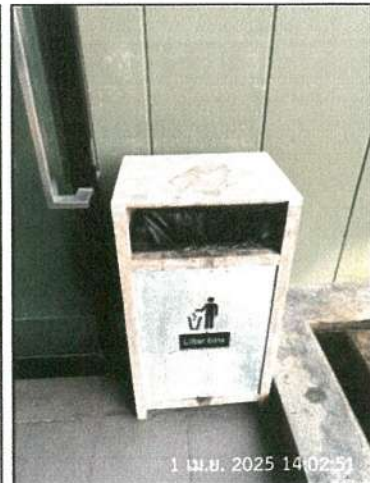
รูปภาพที่ 2.29 ถังมูลฝอยประจำโครงการ

| มาตรการป้องกันและแก้ไขผลกระทบสิ่งแวดล้อม | ผลการปฏิบัติตามมาตรการป้องกันและแก้ไขผลกระทบสิ่งแวดล้อม ช่วงดำเนินการ | ปัญหา อุปสรรค ที่ไม่สามารถปฏิบัติตามมาตรการและแนวทางการแก้ไข | อ้างอิง |
|---|--|--|---|
| <p>3.5 การจัดจัดการมูลฝอย และสิ่งปฏิกูล (ต่อ)</p> <p>(5) จัดให้มีเจ้าหน้าที่คอยสังเกตการณ์ความสะอาดพื้นที่ห้องพักมูลฝอยรวมทุกครั้งที่รถเก็บขนมูลฝอยเข้ามาเก็บขนมูลฝอย ในส่วนของน้ำเสียที่เกิดจากการล้างทำความสะอาดจะถูกรวบรวมผ่านท่อน้ำทิ้ง เข้าสู่ระบบบำบัดน้ำเสียสำเร็จรูปต่อไป</p> <p>(6) โครงการจะต้องทำความสะอาดถังมูลฝอยไม่ให้มีคราบหรือกลิ่นเหม็นรวมทั้งหมดจะต้องตรวจสอบสภาพของถังมูลฝอย หากพบว่ามี การชำรุดแตก หรือรั่วซึม ให้ทำการเปลี่ยนถังใหม่โดยทันที</p> <p>(7) ติดตั้งป้ายบริเวณห้องพักมูลฝอยรวม โดยจัดทำป้ายขนาดเหมาะสม มีตัวหนังสือความสูงขนาดไม่ต่ำกว่า 10 เซนติเมตร ติดตั้งไว้หน้าห้องพักมูลฝอย ได้แก่ ป้าย “ห้องพักมูลฝอยอินทรีย์/มูลฝอยสามารถย่อยสลาย” “ห้องพักมูลฝอยทั่วไป” และ “มูลฝอยอันตราย” ตามลำดับ</p> | <p>ผลการปฏิบัติตามมาตรการป้องกันและแก้ไขผลกระทบสิ่งแวดล้อม</p> <p>สิ่งแวดล้อม ช่วงดำเนินการ</p> <ul style="list-style-type: none"> - พบโครงการจัดให้มีเจ้าหน้าที่ทำความสะอาดห้องพักมูลฝอยรวมทุกครั้งที่รถเก็บขนมูลฝอยเข้ามาเก็บขนมูลฝอย โดยทางโครงการได้จัดจ้างบริษัทเอกชน เข้ามาเก็บขนมูลฝอย เวลา 22.00 น. ของทุกวัน - พบโครงการจัดให้มีเจ้าหน้าที่คัดแยกมูลฝอยก่อนนำมาเก็บภายในห้องพักมูลฝอย พร้อมทั้งทำความสะอาดและตรวจสอบถังมูลฝอยเป็นประจำ เพื่อป้องกันการสักรังกลิ่นเหม็นรบกวนผู้เข้าพักอาศัย อีกทั้งหากรพบการชำรุดของถังมูลฝอย ให้ดำเนินการเปลี่ยนถังใหม่ทันที - พบโครงการจัดใหม่การจัดตั้งป้ายแยกชนิดมูลฝอยบริเวณห้องพักมูลฝอย ประกอบด้วย ป้ายห้องพักมูลฝอยรีไซเคิล และมูลฝอยทั่วไป | <p>-</p> <p>-</p> <p>-</p> | <p>เอกสารแนบที่ 7 ใบเสร็จมูลฝอย</p> <p>-</p> <p>รูปภาพที่ 2.36 ห้องพักมูลฝอยรวม</p> <p>รูปภาพที่ 2.29 ถังมูลฝอยประจำโครงการ</p> |

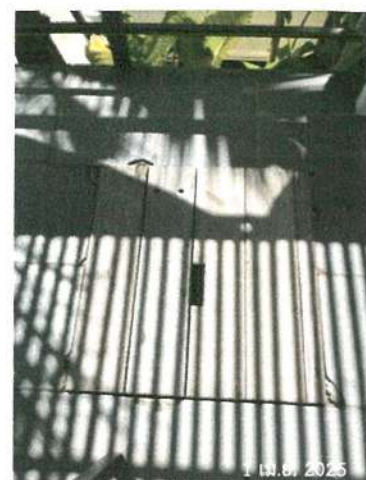
รูปถ่ายที่ 2.32 บ่อเก็บน้ำใต้ดิน

| มาตรการป้องกันและแก้ไขผลกระทบสิ่งแวดล้อม | ผลการปฏิบัติตามมาตรการป้องกันและแก้ไขผลกระทบสิ่งแวดล้อม ช่วงดำเนินการ | ปัญหา อุปสรรค ที่ไม่สามารถปฏิบัติตามมาตรการและแนวทางแก้ไข | อ้างอิง |
|--|---|---|---|
| 3.2 การใช้ชี้นำ มาตรการป้องกันกักกันความร้อนและรั่วซึมของบ่อเก็บน้ำใต้ดิน (1) ใช้คอนกรีตผสมน้ำยากันซึม และให้มีอัตราส่วนระหว่างน้ำต่อซีเมนต์ไม่เกิน 0.5 ต่อ 1 และบริเวณรอยต่อระหว่างคอนกรีตจะใส่ PVC WATER STOP ด้วย (2) ผิวของผนังและพื้นใต้ดินด้านที่สัมผัสด้านนอกของตัวถังน้ำ จะมีการป้องกันการรั่วซึมด้วย WATER PROOFING MEMBRANE หนาไม่น้อยกว่า 2 มิลลิเมตร และก่ออิฐบล็อคป้องกันการศึกษาต (3) ผิวของผนัง และพื้นด้านที่สัมผัสของถังเก็บน้ำจะเพิ่มผิวคอนกรีตฉาบอีก 15 มิลลิเมตร ส่วนเสาที่สัมผัสน้ำจะเพิ่มระยะหุ้มเสาอีก 5 เซนติเมตร และทาเคลือบผิวคอนกรีตด้วยสาร NON-TOXIC (CHEMICRETE) เพื่อป้องกันน้ำซึมเข้าไปจนถึงเหล็กเส้นภายในเสาจนเกิดสนิม ออกมาปนเปื้อนกับน้ำภายในบ่อเก็บน้ำใต้ดิน และปิดทางน้ำไม่รั่วซึม | - โครงการจัดให้มีการป้องกันกักกันความร้อนและรั่วซึมของบ่อเก็บน้ำใต้ดิน ตามมาตรการดังแต่ละระยะก่อสร้าง | - | รูปภาพที่ 2.32 บ่อเก็บน้ำใต้ดิน |

| มาตรการป้องกันและแก้ไขผลกระทบสิ่งแวดล้อม | ผลการปฏิบัติตามมาตรการป้องกันและแก้ไขผลกระทบ สิ่งแวดล้อม ช่วงดำเนินการ | ปัญหา อุปสรรค ที่ไม่สามารถปฏิบัติ ตามมาตรการและแนวทางแก้ไข | อ้างอิง |
|---|--|---|--|
| <p>3.2 การใช้น้ำ (ต่อ)</p> <p>การป้องกันการปนเปื้อนที่เกิดจากวัสดุที่ใช้ทำถังสำหรับน้ำ</p> <p>(1) ใช้คอนกรีตผสมน้ำยากันซึมด้วยสาร NON-TOXIC (CHEMICRETE) และให้มีอัตราส่วนระหว่างน้ำต่อซีเมนต์ไม่เกิน 0.50 ต่อ 1 บริเวณรอยต่อระหว่างคอนกรีตจะใส่ PVC WATER STOP ด้วย</p> <p>การดูแลรักษาและทำความสะอาดถังสำหรับน้ำ</p> <p>(1) ฝาปิดเก็บน้ำได้สนิทให้มี 2 ฝา ปิดมิดชิด และป้องกันน้ำซึมผ่านลงสู่ภายในถัง เพื่อป้องกันการปนเปื้อนของน้ำภายนอกเข้าสู่บ่อเก็บน้ำทางฝาบ่อได้</p> <p>(2) ตรวจสอบโครงสร้างบ่อเก็บน้ำใต้ดิน ให้ความมั่นคงแข็งแรง ไม่มีรอยร้าว และรอยร้าว ที่จะทำให้ให้มีการปนเปื้อนของน้ำภายนอกเข้าสู่บ่อเก็บน้ำได้</p> | <ul style="list-style-type: none"> - พบโครงการจัดให้มีการใช้คอนกรีตผสมน้ำยากันซึมด้วยสาร NON-TOXIC (CHEMICRETE) - พบโครงการจัดให้บ่อเก็บน้ำใต้ดินมีฝาปิดมิดชิด เพื่อป้องกันการปนเปื้อนของน้ำภายนอกเข้าสู่บ่อเก็บน้ำใต้ดิน - พบโครงการจัดให้มีการตรวจสอบโครงสร้างบ่อเก็บน้ำใต้ดินเป็นประจำ ทุก 6 เดือน | <ul style="list-style-type: none"> - - - | <p>รูปภาพที่ 2.32 บ่อเก็บน้ำใต้ดิน</p> <p>รูปภาพที่ 2.32 บ่อเก็บน้ำใต้ดิน</p> <p>เอกสารแนบที่ 9 ใบเสร็จการสูบน้ำ</p> |

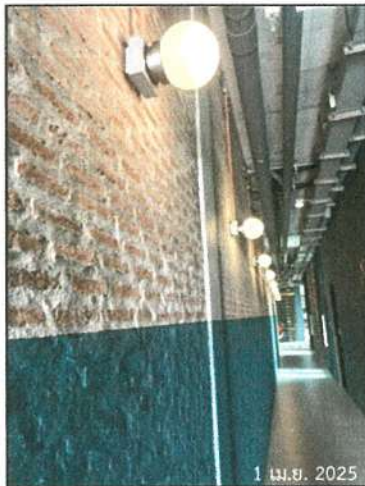
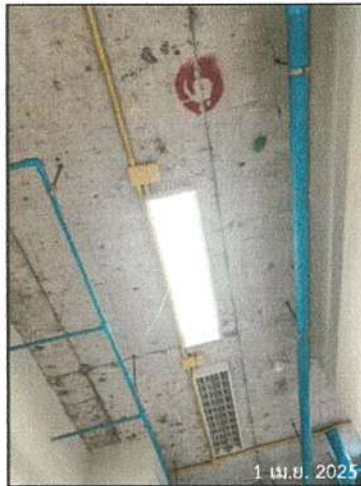
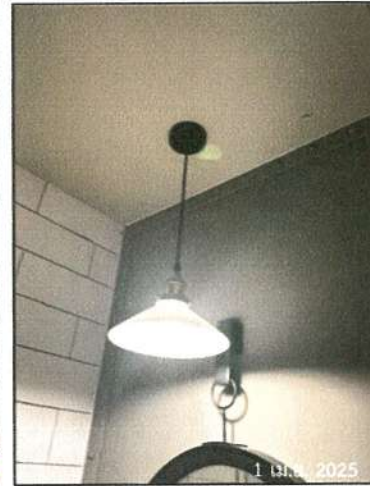
| มาตรการป้องกันและแก้ไขผลกระทบสิ่งแวดล้อม | ผลการปฏิบัติตามมาตรการป้องกันและแก้ไขผลกระทบสิ่งแวดล้อม ช่วงดำเนินการ | ปัญหา อุปสรรค ที่ไม่สามารถปฏิบัติตามมาตรการและแนวทางแก้ไข | อ้างอิง |
|---|---|---|---|
| 3.6 การใช้ไฟฟ้า (ต่อ) (6) จัดให้มีการตรวจสอบความปลอดภัยของหม้อแปลงไฟฟ้าให้อยู่ในสภาพปลอดภัยอย่างน้อยทุก 1 ปี ตลอดระยะเวลาดำเนินการ (7) จัดให้วิศวกรไฟฟ้าที่มีความรู้และความเชี่ยวชาญด้านไฟฟ้าคอยดูแล ซ่อมแซม และบำรุงรักษาหม้อแปลงไฟฟ้าให้อยู่ในสภาพพร้อมใช้งานอยู่เสมอ (8) จัดให้มีป้ายและคำเตือน เพื่อป้องกันอันตรายจากการถูกไฟฟ้าช็อตที่ตัวหม้อแปลงหรือรั้วกันจะมีเครื่องหมายสัญลักษณ์เตือนให้ระมัดระวังอันตราย จากการเข้าใกล้หรือสัมผัสชิ้นส่วนอุปกรณ์ของหม้อแปลง (9) โครงการได้จัดให้มีการวางระบบไฟฟ้า ที่ได้รับการออกแบบให้มีการใช้วัสดุที่มีคุณภาพได้ตามมาตรฐานวิธีการเดินสายและการวางระบบจะอยู่ภายใต้การควบคุมดูแลของวิศวกรที่มีความรู้และความชำนาญเท่านั้น (10) เลือกใช้อุปกรณ์ไฟฟ้าชนิดประหยัดพลังงานและมีการใช้งานยาวนาน | ผลการปฏิบัติตามมาตรการป้องกันและแก้ไขผลกระทบสิ่งแวดล้อม ช่วงดำเนินการ - พบโครงการจัดให้มีเจ้าหน้าที่ชำนาญการคอยตรวจสอบการทำงานของระบบไฟฟ้าและซ่อมบำรุงระบบไฟฟ้าเป็นประจำ - พบโครงการจัดให้มีเจ้าหน้าที่ชำนาญการคอยตรวจสอบการทำงานของระบบไฟฟ้าและซ่อมบำรุงระบบไฟฟ้าเป็นประจำ - พบโครงการได้ติดตั้งป้ายเตือน “ระวังอันตรายจากไฟฟ้าแรงสูง” - พบโครงการได้จัดวางระบบไฟฟ้า และใช้วัสดุที่มีคุณภาพตามมาตรฐานวิธีการเดินสายและการวางระบบจะอยู่ภายใต้การควบคุมดูแลของวิศวกรที่มีความรู้และความชำนาญเท่านั้น - พบโครงการเลือกใช้อุปกรณ์ไฟฟ้าชนิดประหยัดพลังงาน เช่น หลอดไฟฟ้า LED | - - - - - | - - รูปภาพที่ 2.25 ป้ายเตือน “ระวังอันตรายจากไฟฟ้าแรงสูง” - รูปภาพที่ 2.37 หลอดไฟ LED |
