ผลการปฏิบัติตามมาตรการป้องกันและ
แก้ไขผลกระทบสิ่งแวดล้อม

2.1 การปฏิบัติตามมาตรการป้องกันและแก้ไขผลกระทบสิ่งแวดล้อม

ผลการติดตามตรวจสอบการปฏิบัติตามมาตรการป้องกันและแก้ไขผลกระทบสิ่งแวดล้อมของโครงการ Dazzle (ระยะดำเนินการ) ของนิติบุคคลอาคารชุด ดาซเซิล สุขุมวิท ระหว่างเดือนมกราคม ถึง มิถุนายน พ.ศ. 2568 ดังตารางที่ 2.2-1

ตารางที่ 2.2-1 ผลการปฏิบัติตามมาตรการป้องกันและแก้ไขผลกระทบสิ่งแวดล้อม โครงการ Dazzle (ระยะดำเนินการ)

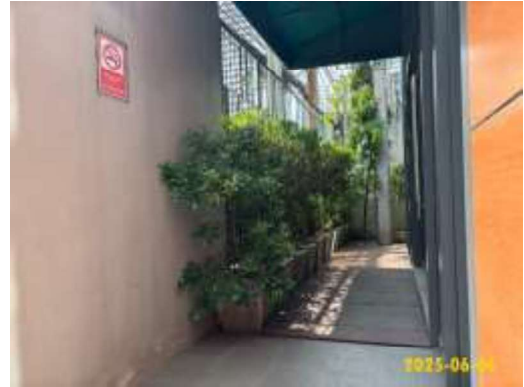
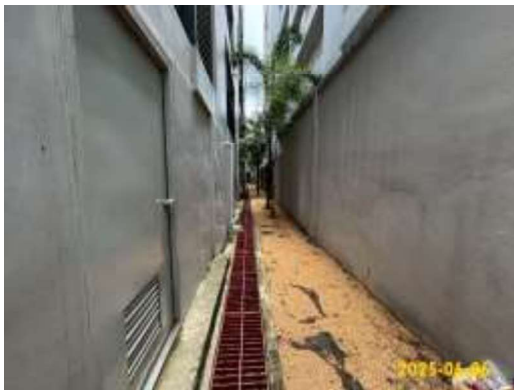
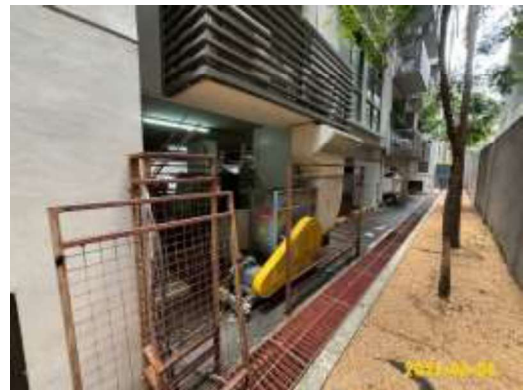
พื้นที่สีเขียวบริเวณชั้น 1

1. ทรัพยากรสิ่งแวดล้อมทางกายภาพ				
1.1 สภาพภูมิอากาศ	- ควบคุมและดูแลสภาพในโครงการให้เป็นไปตามแบบภูมิสถาปัตย์ได้ออกแบบไว้และดูแลพื้นที่สีเขียวภายในโครงการให้มีสภาพดี	- จากการตรวจสอบโครงสร้างให้พื้นที่สีเขียว 2 แห่ง ได้แก่ ชั้นที่ 1 และ ชั้นดาดฟ้า ทั้งนี้ จากการตรวจสอบบริเวณพื้นที่ที่โครงการจัดให้เป็นพื้นที่สีเขียวบริเวณชั้นที่ 1 ซึ่งเป็นพื้นที่สีเขียวที่ยังมีระบบเทียบเคียงกับผังการจัดภูมิสถาปัตย์ภายในโครงการบริเวณชั้นที่ 1 พบว่า ทางโครงการยังมีการปลูกต้นไม้ไม่ตรงตามแบบ	-	ภาพที่ 2-1 พื้นที่สีเขียว

6) จัดให้มีการปลูกไม้ยืนต้นบริเวณแนวเขตที่ดินของโครงการ เพื่อเป็นแนวป้องกัน (Buffer Zone) ฝุ่นละอองและเสียง ดังจากการดำเนินโครงการ ให้กับชุมชนโดยรอบพื้นที่ โครงการ	- จากการตรวจสอบโครงการจัดให้มีพื้นที่สีเขียว 2 แห่ง ได้แก่ ชั้นที่ 1 และ ชั้นดาดฟ้า ทั้งนี้ จากการตรวจสอบบริเวณพื้นที่ที่ โครงการจัดให้เป็นพื้นที่สีเขียวบริเวณชั้นที่ 1 ซึ่งเป็นพื้นที่สี เขียวยังยืนเปรียบเทียบกับผังการจัดภูมิสถาปัตยกรรมภายใน โครงการบริเวณชั้นที่ 1 พบว่า ทางโครงการยังมีการปลูกต้นไม้ ไม่ตรงตามแบบ		ภาพที่ 2-1 พื้นที่สีเขียว

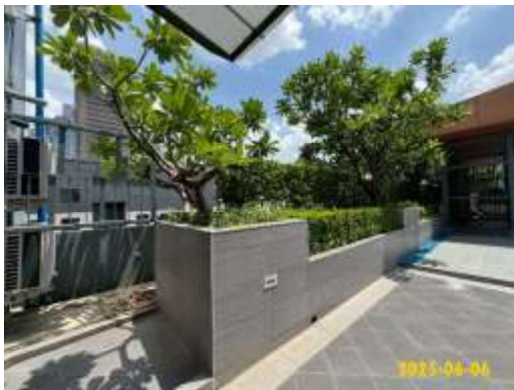
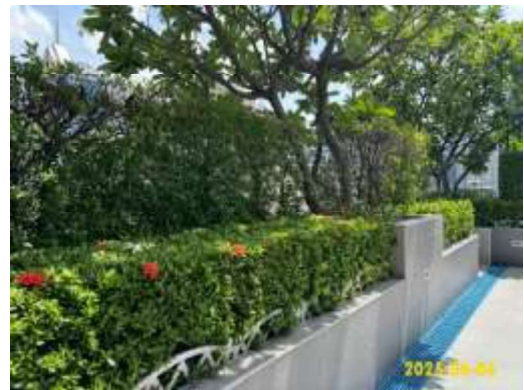
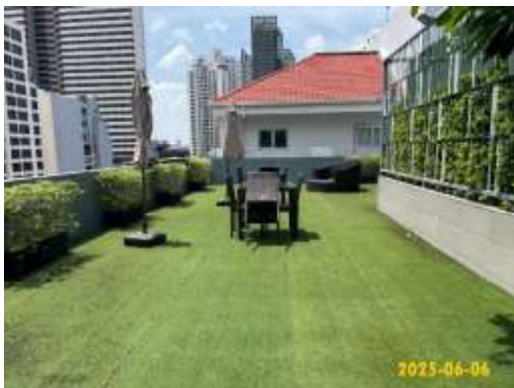
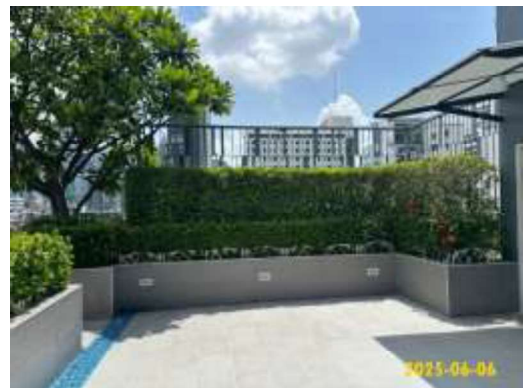
พื้นที่สีเขียวชั้นที่ 6

1.4 สภาพภูมิอากาศ และ คุณภาพอากาศ (ต่อ)	2) จัดให้มีพื้นที่สีเขียวภายในโครงการ เพื่อให้เกิดความ สวยงามและทัศนียภาพที่ดีและช่วยลดซับมลพิษทาง อากาศ	- จากการตรวจสอบโครงการจัดให้มีพื้นที่สีเขียว 2 แห่ง ได้แก่ ชั้นที่ 1 และ ชั้นดาดฟ้า พร้อมทั้งจัดให้มีคนสวนในการดูแลรักษา พื้นที่บริเวณพื้นที่สีเขียวให้มีความสมบูรณ์อยู่เสมอ	-	ภาพที่ 2-1 พื้นที่สีเขียว

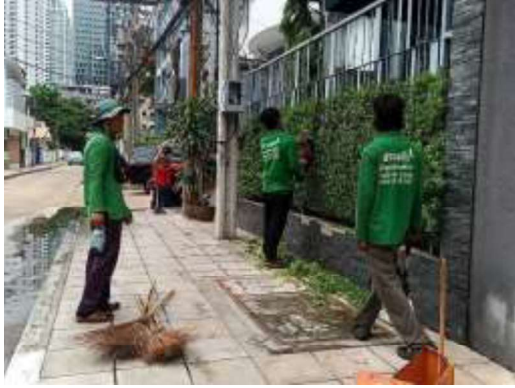
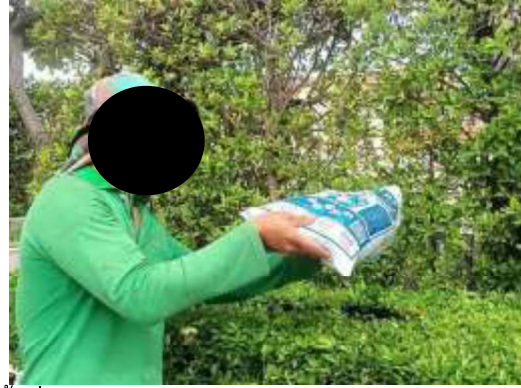
คนสวนดูแลบริเวณพื้นที่สีเขียว

2) จัดให้มีเจ้าหน้าที่ดูแลรดน้ำต้นไม้ภายในโครงการทุกวัน	- โครงการจัดให้มีคนสวนในการตรวจสอบดูแล และบำรุงรักษาพันธุ์ไม้บริเวณพื้นที่สีเขียว ให้มีความสมบูรณ์อยู่เสมอ	-	ภาพที่ 2.2-2 การดูแลภูมิทัศน์

3) ปลูกลำต้นไม้ทดแทนต้นไม้มที่ตายเพื่อให้พื้นที่สีเขียวของโครงการอยู่ในสภาพดีตลอดเวลา	- โครงการจัดให้มีคนสวนในการตรวจสอบดูแล และบำรุงรักษาพันธุ์ไม้บริเวณพื้นที่สีเขียวภายในโครงการ และจะดำเนินการปลูกทดแทนต้นไม้มที่ตายให้มีความสมบูรณ์อยู่เสมอ	-	ภาพที่ 2.2-2 การดูแลภูมิทัศน์

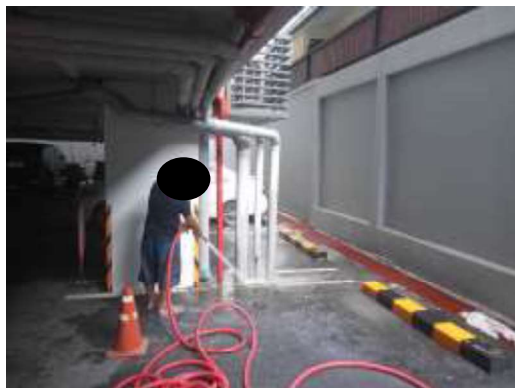
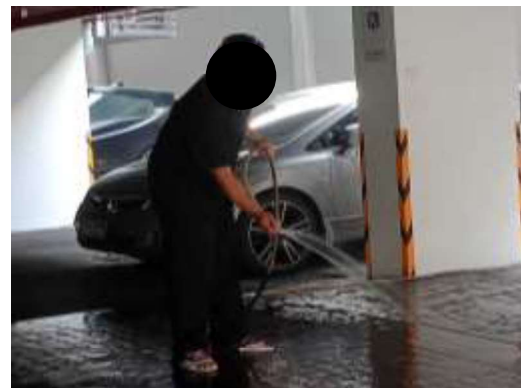
ล้างทำความสะอาดถนน

1.4 สภาพภูมิอากาศ และคุณภาพอากาศ	1) ดูแลถนนในโครงการให้มีสภาพดี ไม่ชำรุด และสะอาด ป้องกันไม่ให้เกิดฝุ่น	- ทางโครงการมอบหมายให้แม่บ้านทำการล้างทำความสะอาดถนนและบริเวณพื้นที่จอดรถภายในโครงการอย่างสม่ำเสมอ	-	ภาพที่ 2.2-2 การดูแลภูมิทัศน์

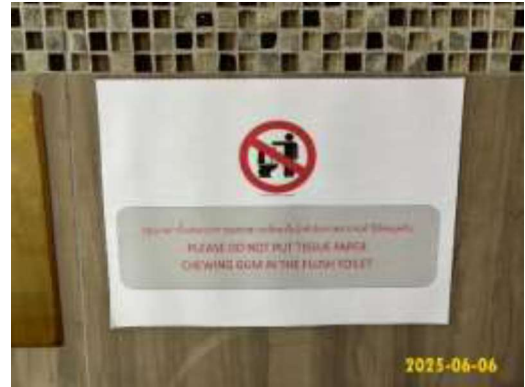
ป้ายห้ามทิ้งขยะลงในโถส้วม

9) ประชาสัมพันธ์ให้ผู้พักอาศัยภายในโครงการทราบว่าไม่ควรทิ้งสิ่งอื่นใดที่ย่อยสลายไม่ได้ลงในโถส้วม โถปัสสาวะ และอ่างล้างมือ ที่อาจทำให้ท่อระบายน้ำอุดตัน	- นิติบุคคลอาคารชุดมีการติดป้ายประกาศห้ามทิ้งสิ่งอื่นใดที่ย่อยสลายไม่ได้ลงในชักโครก โถปัสสาวะ และอ่างล้างมือ ไว้บริเวณห้องน้ำพื้นที่ส่วนกลาง	-	ภาพที่ 2.2-3 ระบบการระบายน้ำ และป้องกันน้ำท่วม

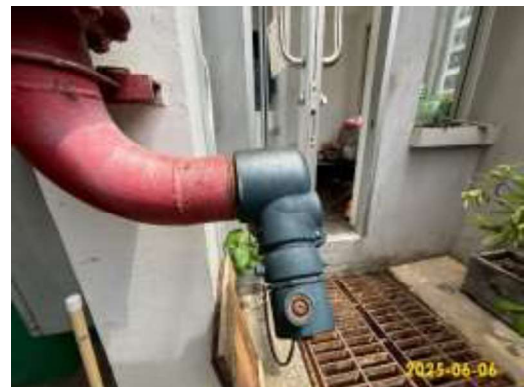
ตะแกรงดักขยะก่อนระบายออกนอกโครงการ

3.3 การระบายน้ำ	<div>1. การระบายน้ำฝน</div> <div>1) ขุดลอกที่อระบายน้ำและบ่อพักน้ำทั้งอย่างน้อยปีละ 1 ครั้ง (เดือนเมษายนของทุกปี)</div> <div>2) ติดตั้งตะแกรงดักมูลฝอยบริเวณจุดระบายน้ำเข้าสู่ท่อระบายน้ำและมีการลอกตะแกรงทุกเดือน</div> <div>3) ตรวจสอบสภาพท่อน้ำไปและตรวจสอบรอยแตก/ชำรุดและการอุดตันหรือที่อระบายน้ำเสีย/น้ำฝนและบ่มีระบายน้ำ 1 ครั้ง/เดือนและแก้ไขทันทีเมื่อเกิดปัญหา</div>	<div>- ทางโครงการจัดให้มีเจ้าหน้าที่ฝ่ายช่างประจำอาคารดำเนินการตรวจสอบระบบระบายน้ำภายในโครงการอย่างสม่ำเสมอ ทั้งนี้หากพบว่าปริมาณตะกอนสะสมก่อให้เกิดการกีดขวางการระบายน้ำ จะดำเนินการขุดลอกและล้างทำความสะอาด</div> <div>- โครงการได้มีการติดตั้งตะแกรงดักมูลฝอยบริเวณจุดสุดท้ายก่อนระบายลงสู่ที่อระบายน้ำสาธารณะด้านหน้าโครงการพร้อมทั้งมอบหมายให้เจ้าหน้าที่ฝ่ายช่างมีการตรวจสอบอย่างสม่ำเสมอ</div> <div>- เจ้าหน้าที่ช่างประจำอาคารได้ดำเนินการตรวจสอบสภาพท่อน้ำไปและระบบการทำงานในส่วนของระบบระบายน้ำและระบบสาธารณูปโภค-สาธารณูปการภายในโครงการตามแผนการบำรุงรักษา</div>	-	ภาพที่ 2.2-3 ระบบการระบายน้ำ และป้องกันน้ำท่วม

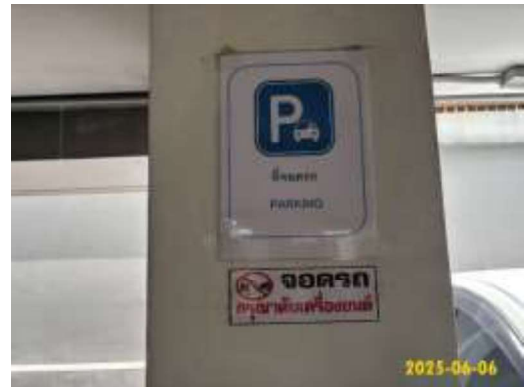
ป้ายห้ามติดเครื่องยนต์

5) ติดตั้งป้ายห้ามติดเครื่องยนต์ทิ้งไว้ภายในบริเวณที่จอด รถของโครงการ ให้สามารถสังเกตเห็นได้อย่างชัดเจนและ ทั่วถึง	- ทางโครงการมีการติดตั้งป้าย “ จอดเครื่องยนต์เครื่องยนต์” ไว้ยังบริเวณพื้นที่จอดรถของโครงการอย่างทั่วถึง	-	ภาพที่ 2.2-4 ระบบการจราจร

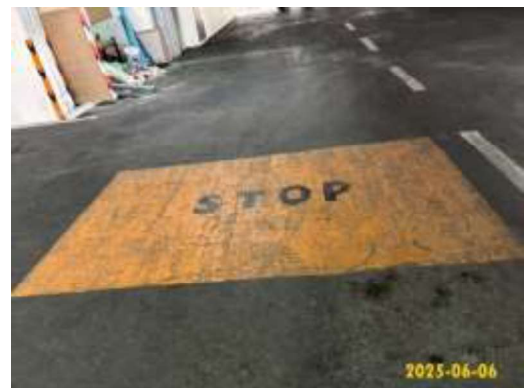
ป้าย และเครื่องหมายจราจร

4) จำกัดความเร็วของรถที่เข้า-ออกโครงการ บริเวณถนน หน้าโครงการและภายในโครงการให้มีความเร็วไม่เกิน 20 กิโลเมตร/ชั่วโมง	- ทางโครงการไม่มีการติดตั้งป้ายจำกัดความเร็วไม่เกิน 20 กม./ ชม. บริเวณทางเข้า-ออกโครงการ ทั้งนี้ โครงการได้จัดให้มี เจ้าหน้าที่รักษาความปลอดภัยคอยอำนวยความสะดวกกับบริเวณ ทางเข้า-ออกร่วมด้วย	-	ภาพที่ 2.2-4 ระบบการจราจร

1.5 เสียงและควา มสั่นสะเทือน (ต่อ)	2) ติดตั้งป้ายจำกัดความเร็วของรถที่เข้า-ออกโครงการบริเวณถนนหน้าโครงการและภายในโครงการให้มีความเร็วไม่เกิน 20 กิโลเมตร / ชั่วโมง	- ทางโครงการได้มีการติดตั้งป้ายจำกัดความเร็วไม่เกิน 20 กม./ชม. บริเวณทางเข้า-ออกโครงการ ทั้งนี้ โครงการได้จัดให้มีเจ้าหน้าที่รักษาความปลอดภัยอำนวยความสะดวกบริเวณทางเข้า-ออกด้วย	-	ภาพที่ 2.2-4 ระบบการจราจร

3.5 การคมนาคมขนส่ง (ต่อ)	5) จำกัดความเร็วของรถที่วิ่งในพื้นที่โครงการไม่ให้เกิน 20 กิโลเมตร/ชั่วโมง เพื่อป้องกันการเกิดอุบัติเหตุภายในพื้นที่โครงการ โดยติดตั้งป้ายจำกัดความเร็ว	- ทางโครงการไม่มีการติดตั้งป้ายจำกัดความเร็วไม่เกิน 20 กม./ชม. บริเวณทางเข้า-ออกโครงการ โครงการได้จัดให้มีเจ้าหน้าที่รักษาความปลอดภัยอำนวยความสะดวกบริเวณทางเข้า-ออกแล้วด้วย	-	ภาพที่ 2.2-4 ระบบการจราจร

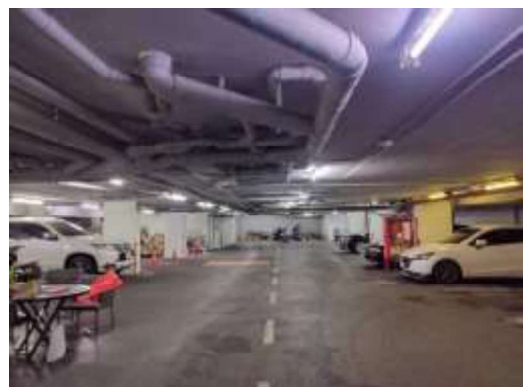
ไฟฟ้าส่องสว่างทางเข้า-ออกโครงการเวลากลางคืน

4) ติดตั้งไฟฟ้าส่องสว่างตามแนวถนนภายในโครงการให้เป็นไปตามมาตรฐานการไฟฟ้า	- โครงการมีการติดตั้งระบบไฟฟ้าส่องสว่างบริเวณ เส้นทางจราจรและพื้นที่จอดรถไว้อย่างทั่วถึงและได้มาตรฐาน	-	ภาพที่ 2.2-4 ระบบการจราจร

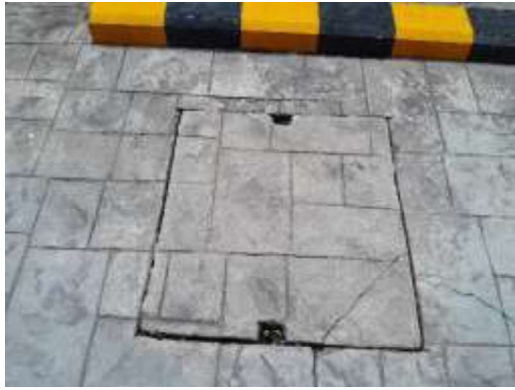
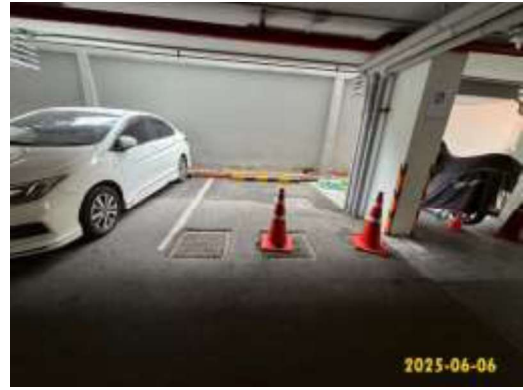
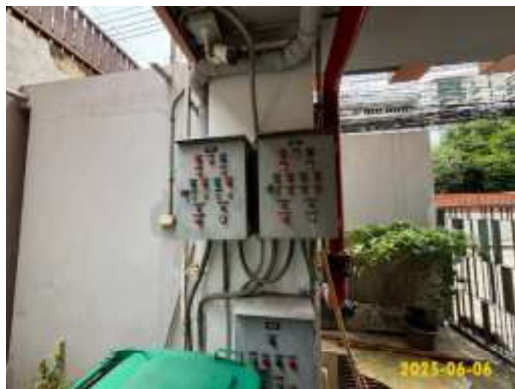
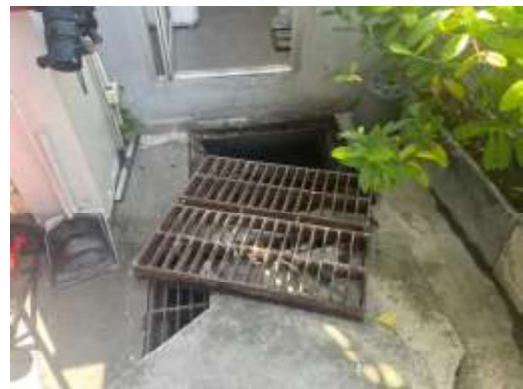
ระบบบำบัดน้ำเสีย

1.6 ทรัพยากรน้ำ	1) ติดตั้งระบบบำบัดน้ำเสียให้เป็นไปตามที่ออกแบบเพื่อบำบัดน้ำเสียจากโครงการให้มีคุณภาพเป็นไปตามเกณฑ์มาตรฐานน้ำทิ้งก่อนระบายออกสู่ท่อระบายน้ำสาธารณะ	- โครงการได้จัดให้มีระบบบำบัดน้ำเสียรวมแบบเดิมอากาศเลี้ยงตะกอนเวียนกลับ (Conventional Activated Sludge Process) จำนวน 1 ชุด ตั้งอยู่บริเวณพื้นที่ดินของตัวอาคารโครงการทางด้านทิศตะวันตก โดยระบบบำบัดน้ำเสียรวมของโครงการมีความสามารถในการบำบัดน้ำเสียได้ประมาณ 50 ลูกบาศก์เมตร/วัน ซึ่งมีความสามารถเพียงพอ	-	ภาพที่ 2.2-5 ระบบการจัดการน้ำเสีย และสิ่งปฏิกูล

2. การระบายน้ำเสีย 1) ติดตั้งระบบบำบัดน้ำเสียตามข้อกำหนด และควบคุมให้มีการเดินระบบบำบัดน้ำเสียตลอดเวลา เพื่อให้สามารถบำบัดน้ำเสียที่เกิดขึ้นภายในโครงการให้คุณภาพเป็นไปตามมาตรฐานน้ำทิ้ง	- โครงการได้จัดให้มีระบบบำบัดน้ำเสียแบบเดิมอากาศเสียตะกอนเวีย นกลับ (Conventional Activated Sludge Process) จำนวน 1 ชุด ตั้งอยู่บริเวณชั้นใต้ดินของตัวอาคารโครงการทางด้านทิศตะวันตก โดยระบบบำบัดน้ำเสียรวมของโครงการมีความสามารถในการบำบัดน้ำเสียได้ประมาณ 50 ลูกบาศก์เมตร/วัน ซึ่งมีความสามารถเพียงพอ	-	ภาพที่ 2.2-5 ระบบการจัดการน้ำเสีย และสิ่งปฏิกูล
