รายงานผลการปฏิบัติตามมาตรการป้องกันและแก้ไขผลกระทบสิ่งแวดล้อม และมาตรการติดตามตรวจสอบผลกระทบสิ่งแวดล้อม
ระยะดำเนินการ ประจำปีเดือนมกราคม-มิถุนายน 2568 โครงการ โรงแรม อนันตรา เวทีชั้น คลับ ไม้ขาว ภูเก็ต (เฟส 3)

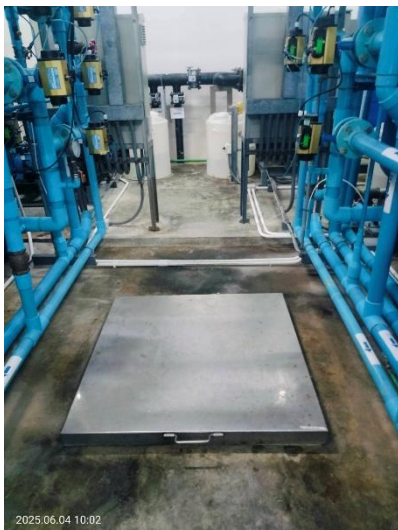
ภาพที่ 3 แสดงถังเก็บน้ำใต้ดิน

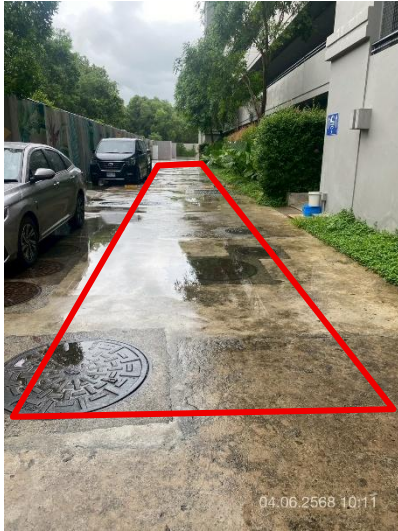
ภาพที่ 7 แสดงระบบบำบัดน้ำเสียส่วนกลาง(ใต้ทางวิ่ง)

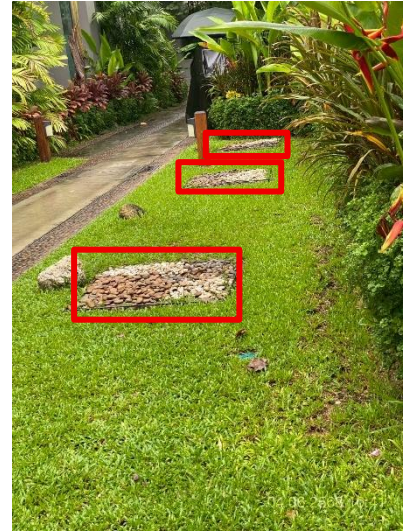
ภาพที่ 8 แสดงถังบำบัดน้ำเสียสำเร็จรูป

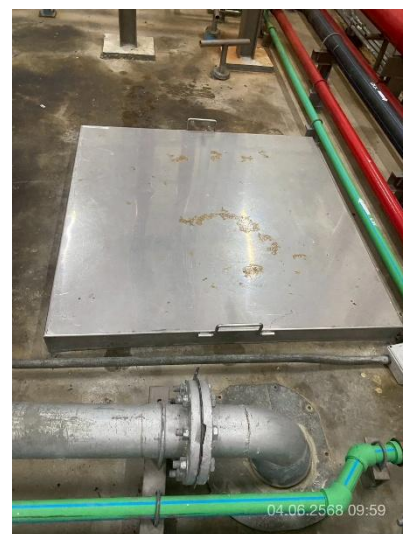
ภาพที่ 12 แสดงบ่อเก็บน้ำดับเพลิง

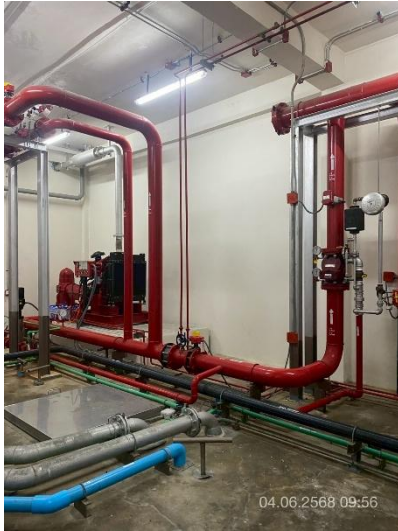
ภาพที่ 13 แสดงระบบท่อน้ำดับเพลิง

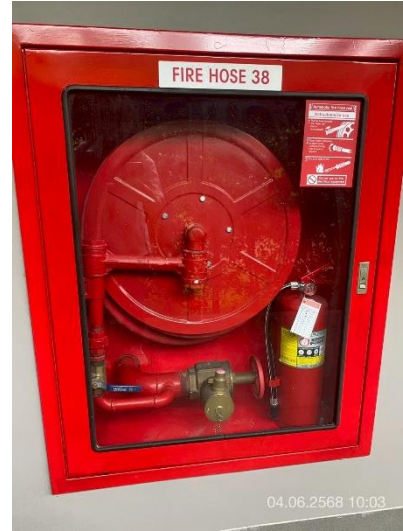
ภาพที่ 14 แสดงตู้เก็บสายน้ำดับเพลิง

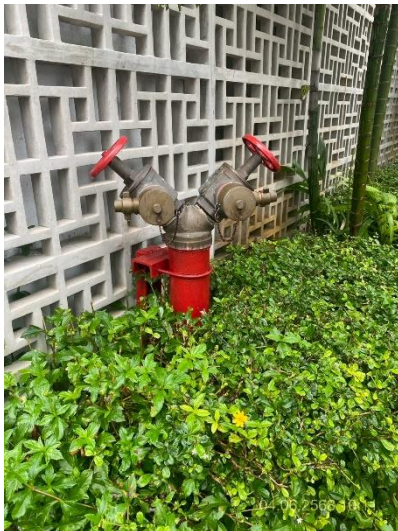
ภาพที่ 15 แสดงหัวจ่ายน้ำดับเพลิง

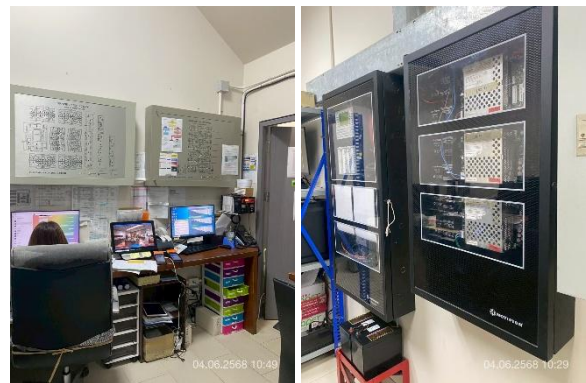
ภาพที่ 16 แสดงตู้ควบคุม/แผงควบคุมเพลิงไหม้

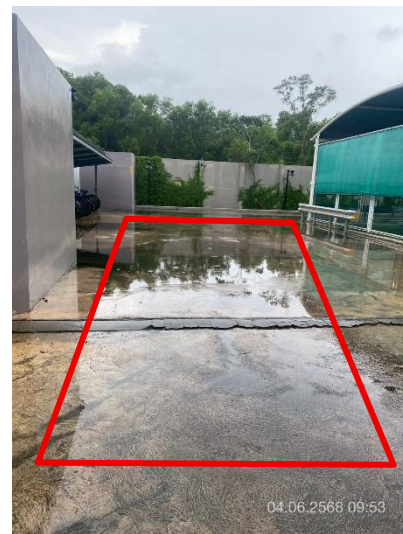
ภาพที่ 18 แสดงบ่อหน่วงน้ำฝน (ใต้พื้น)

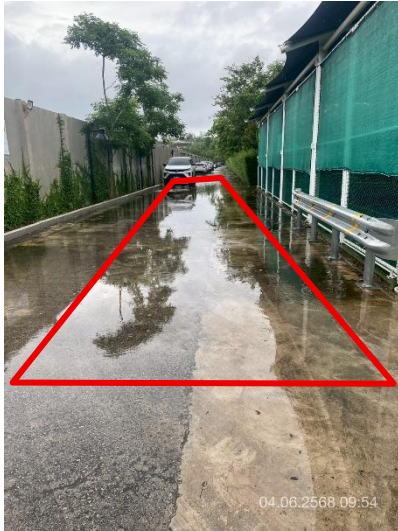
ภาพที่ 19 แสดงบ่อซึม (ใต้ทางรถวิ่ง)

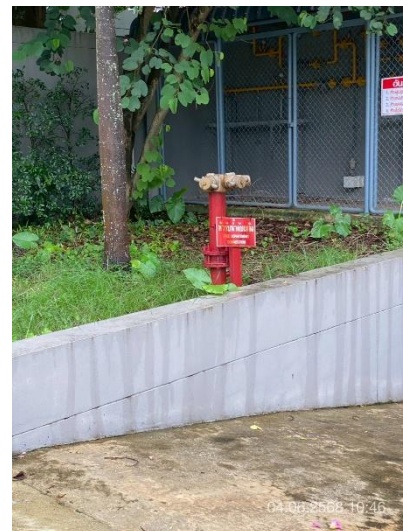
ภาพที่ 30 แสดงหัวรับน้ำดับเพลิง

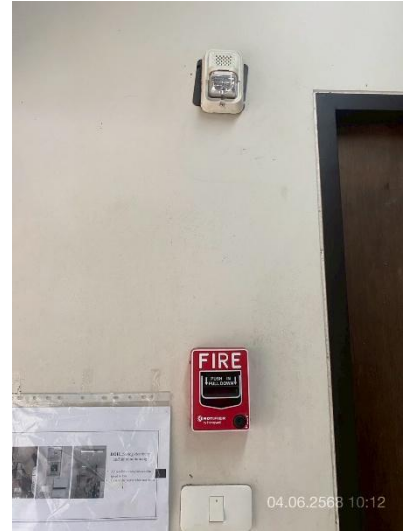
ภาพที่ 56 แสดงสัญญาณเตือนอัคคีภัย (Fire Alarm)

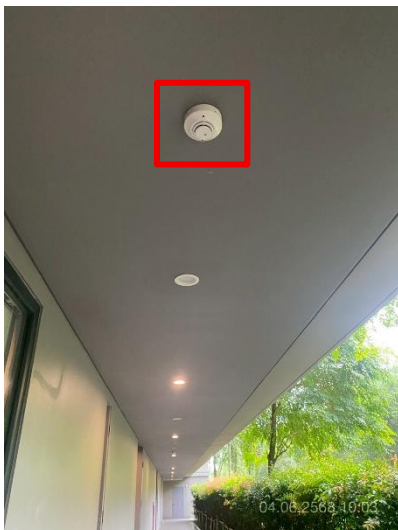
ภาพที่ 57 แสดงเครื่องตรวจจับควัน (Smoke Detector)

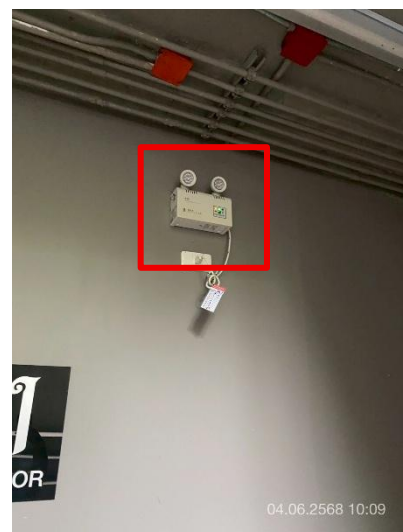
ภาพที่ 60 แสดงไฟส่องสว่างฉุกเฉิน

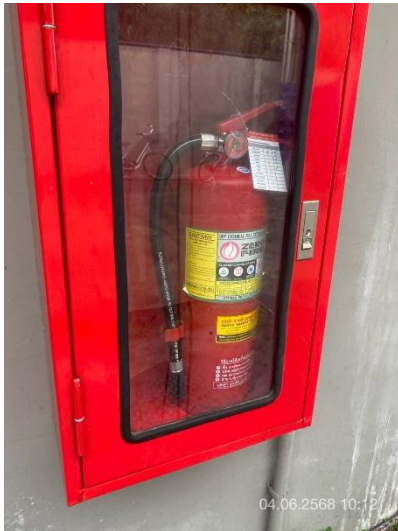
ภาพที่ 61 แสดงถังดับเพลิง
