## บทที่ 2

### ผลการดำเนินการตามมาตรการป้องกันและแก้ไขผลกระทบ สิ่งแวดล้อมและมาตรการตรวจสอบผลกระทบสิ่งแวดล้อม

ผลการดำเนินการตามมาตรการป้องกันและแก้ไขผลกระทบสิ่งแวดล้อมของโครงการในระยะดำเนินการ

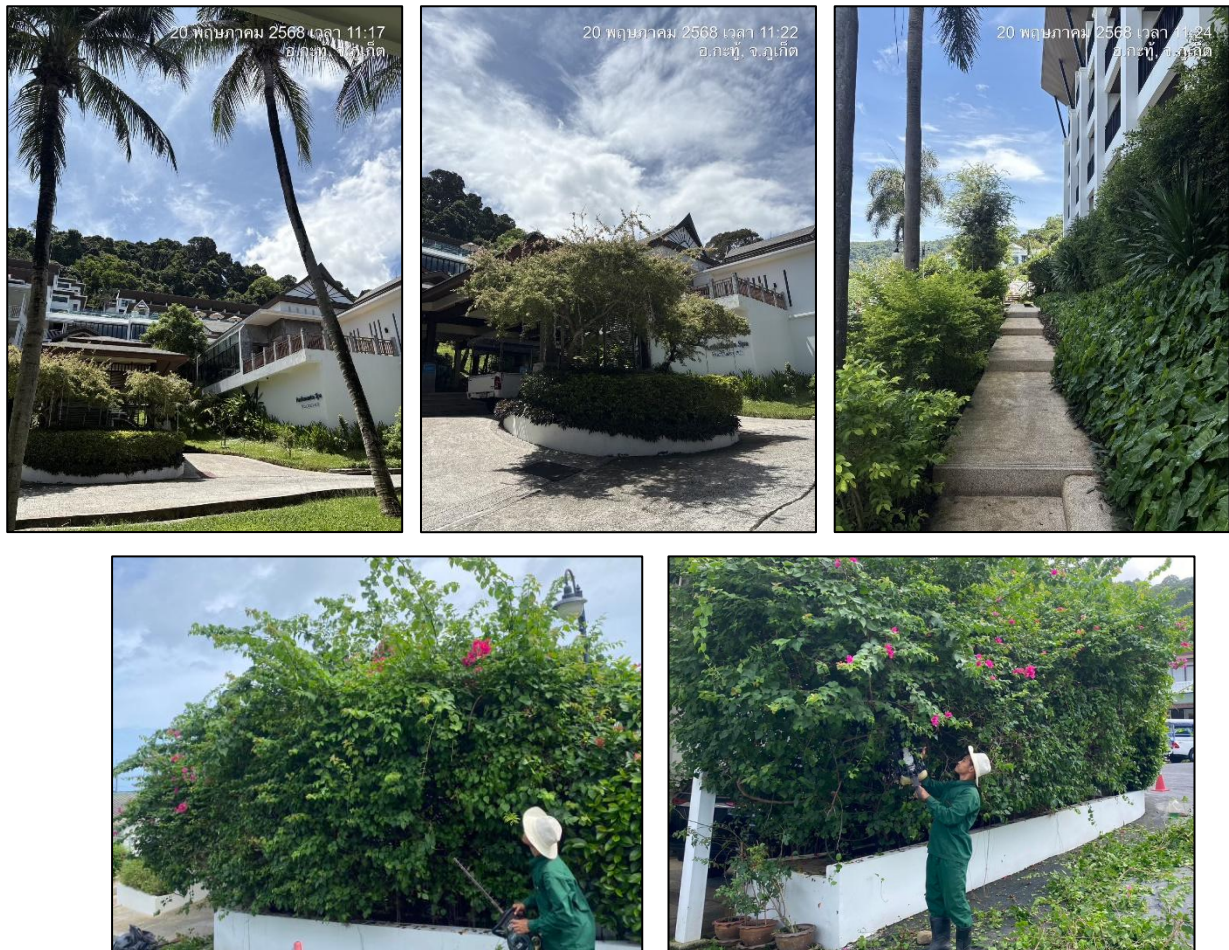
| มาตรการป้องกันและแก้ไขผลกระทบสิ่งแวดล้อม | ผลการปฏิบัติตามมาตรการป้องกันและแก้ไขผลกระทบสิ่งแวดล้อม ช่วงดำเนินการ | ปัญหา อุปสรรค ที่ไม่สามารถปฏิบัติตามมาตรการและแนวทางแก้ไข | อ้างอิง |
|---|---|---|---|
| <b>1. ทรัพยากรทางด้านกายภาพ</b><br><b>1.1 สภาพภูมิประเทศ</b><br>(1) ดินไม้เดิมที่มีขนาดใหญ่ให้คงสภาพเดิมไว้<br>(2) ตัดต้นไม้เฉพาะในบริเวณที่มีการก่อสร้างและที่จำเป็นเท่านั้น | - พบบริเวณพื้นที่โครงการมีต้นไม้เดิมที่มีขนาดใหญ่ และมีการปลูกทดแทนเพิ่มเติม รวมทั้งมีคนสวนคอยดูแลรักษา | - | รูปภาพที่ 2.1 พื้นที่สีเขียวและงานคนสวน |

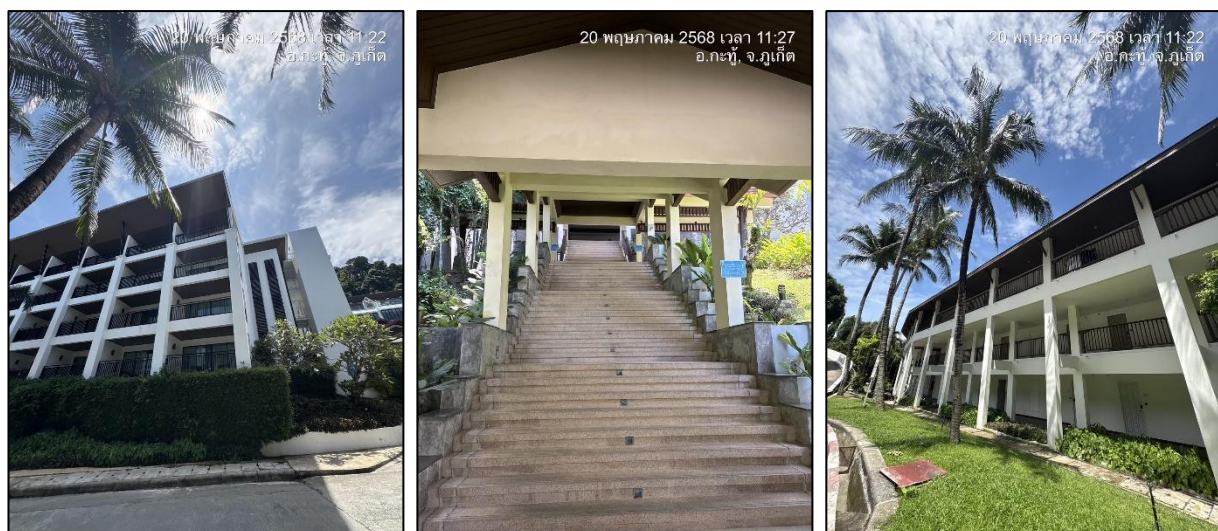
รูปภาพที่ 2.2 รูปแบบอาคาร

| มาตรการป้องกันและแก้ไขผลกระทบสิ่งแวดล้อม | ผลการปฏิบัติตามมาตรการป้องกันและแก้ไขผลกระทบสิ่งแวดล้อม ช่วงดำเนินการ | ปัญหา อุปสรรค ที่ไม่สามารถปฏิบัติตามมาตรการและแนวทางแก้ไข | อ้างอิง |
|---|---|---|---|
| <b>3.6 การใช้ประโยชน์ที่ดิน</b><br><br>(1) ก่อสร้างตามแบบก่อสร้างที่ผ่านการตรวจรับรองจากหน่วยงานที่เกี่ยวข้องแล้วเท่านั้น<br><br>(2) ก่อสร้างรั้วแสดงแนวเขตโครงการอย่างชัดเจน<br><br>(3) การต่อเติมหรือดัดแปลงอาคารจะต้องเป็นไปตามเกณฑ์หรือข้อกำหนดของหน่วยงานที่เกี่ยวข้องอย่างเคร่งครัด | <br><br>- โครงการมีการก่อสร้างอาคารตามแบบก่อสร้างที่ผ่านการตรวจรับรองจากหน่วยงานที่เกี่ยวข้องตามที่กำหนดไว้ตั้งแต่ระยะก่อสร้าง<br><br>- พบบริเวณพื้นที่โครงการมีรั้วแสดงแนวเขตซึ่งอยู่ในสภาพที่สมบูรณ์ แข็งแรง<br><br>- โครงการได้ดำเนินการตามมาตรการอย่างเคร่งครัด | <br><br>-<br><br>-<br><br>- | <br><br>-<br><br><br>รูปภาพที่ 2.3 รั้วกันเขต<br><br>รูปภาพที่ 2.2 รูปแบบอาคาร |

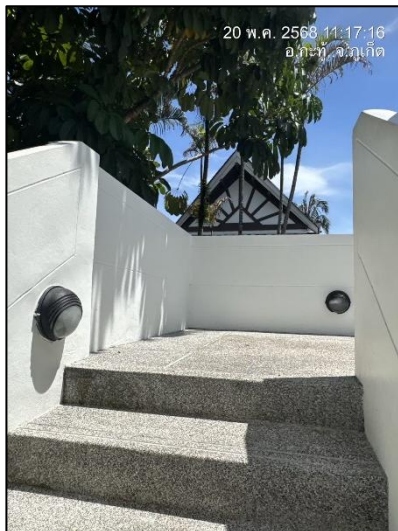
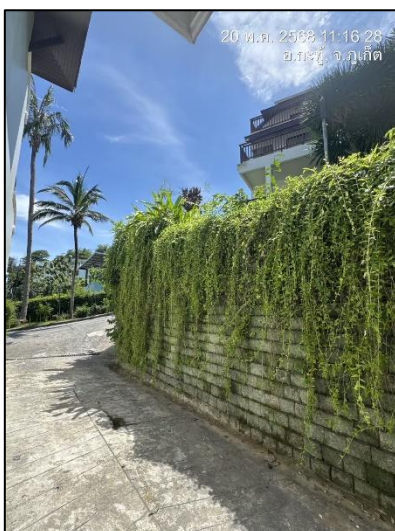
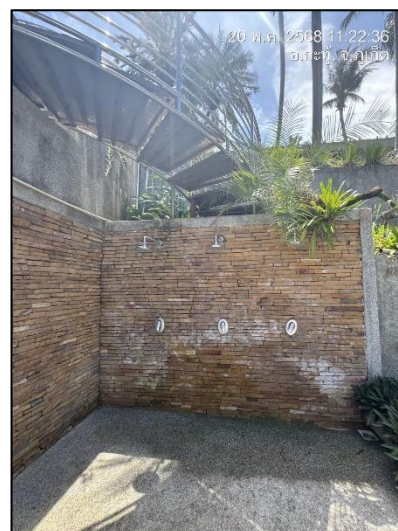
รูปภาพที่ 2.3 รั้วกันเขต

| มาตรการติดตามตรวจสอบผลกระทบสิ่งแวดล้อม | ผลการปฏิบัติตามมาตรการติดตามตรวจสอบ<br>ผลกระทบสิ่งแวดล้อม <u>ช่วงดำเนินการ</u> | ปัญหา อุปสรรค ที่ไม่สามารถปฏิบัติ<br>ตามมาตรการและแนวทางแก้ไข | อ้างอิง |
|---|---|---|---|
| <b>1.4 ทรัพยากรดิน (การพังทลายของดิน)</b><br>(1) ตรวจสอบสภาพกำแพงกันดินโดยรอบให้มีสภาพดีอยู่เสมอ | - โครงการมีเจ้าหน้าที่ตรวจสอบกำแพงกันดินโดยรอบ<br>ให้มีสภาพที่ดีอยู่เสมอ ซึ่งปัจจุบันมีสภาพสมบูรณ์<br>แข็งแรง | - | <b>รูปภาพที่ 2.3</b> รั้วกันเขต |

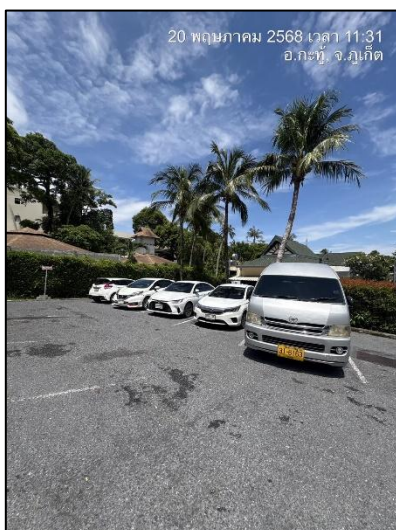
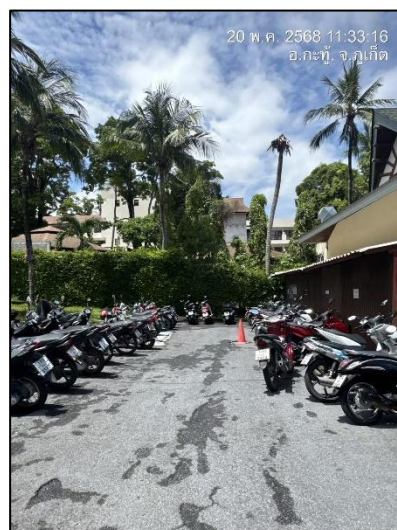
รูปภาพที่ 2.4 พื้นที่จอดรถ

| มาตรการป้องกันและแก้ไขผลกระทบสิ่งแวดล้อม | ผลการปฏิบัติตามมาตรการป้องกันและแก้ไขผลกระทบสิ่งแวดล้อม <u>ช่วงดำเนินการ</u> | ปัญหา อุปสรรค ที่ไม่สามารถปฏิบัติตามมาตรการและแนวทางแก้ไข | อ้างอิง |
|---|---|---|---|
| <b>3.7 การคมนาคม</b><br><br>(1) จัดให้มีระบบการจราจรที่มีความปลอดภัย โดยการติดตั้งป้ายชื่อโครงการ ป้ายชี้ทางเข้า ทางออก และป้ายสัญลักษณ์จราจรภายในพื้นที่โครงการ<br><br>(2) บริเวณทางเข้า-ออก ต้องมีการติดตั้งแนวกระดุกงหรือลูกระนาดเล็ก ๆ เพื่อให้รถที่จะออกจากพื้นที่โครงการชะลออัตราเร็ว<br><br>(3) ติดป้ายบอกพื้นที่จอดรถ และตีเส้นแบ่งช่องให้เห็นชัดเจน<br><br>(4) ถ้ามีการปลูกต้นไม้ริมถนน จะต้องมีการตัดแต่งกิ่งก้าน ให้เป็นระเบียบอยู่เสมอ ไม่กีดขวางหรือทำให้ลดทัศนวิสัยในการขับขี่<br><br>(5) แนะนำให้ผู้พักในพื้นที่โครงการจอดรถให้เป็นระเบียบบริเวณทางเข้า-ออกโครงการ จะต้องไม่มีต้นไม้หรือวัสดุอื่นใดที่จะทำให้ทัศนวิสัยในทางเข้า-ออกไปยังถนนลดลง | <br><br>- ทางโครงการมีเจ้าหน้าที่รักษาความปลอดภัยคอยอำนวยความสะดวกให้รถที่สัญจรเข้าออกโครงการได้รับความสะดวกและปลอดภัย รวมถึงทางโครงการมีการติดป้ายชื่อโครงการ ป้ายชี้ทางเข้าออกรวมถึงป้ายสัญลักษณ์จราจรภายในพื้นที่โครงการอย่างชัดเจน<br><br>- บริเวณทางเข้าออกโครงการมีไม้กระดุกง และมีเจ้าหน้าที่รักษาความปลอดภัยคอยอำนวยความสะดวก<br><br>- โครงการติดป้ายบอกพื้นที่จอดรถ และตีเส้นแบ่งช่องให้แก่บุคคลที่เข้ามาใช้บริการซึ่งสามารถมองเห็นได้ชัดเจน และมีเจ้าหน้าที่คอยตรวจสอบดูแล<br><br>- โครงการมีคนสวนคอยตัดแต่งกิ่งของต้นไม้บริเวณริมถนน ซึ่งปัจจุบันไม่มีกิ่งไม้ยื่นออกมาบริเวณริมถนน<br><br>- ทางโครงการมีเจ้าหน้าที่คอยดูแลความเรียบร้อยบริเวณพื้นที่จอดรถและบริเวณทางเข้าออกโครงการตลอดระยะเวลาดำเนินการ | <br><br>-<br><br>-<br><br>-<br><br>-<br><br>- | <br><br>รูปภาพที่ 2.8 ป้ายชื่อโครงการ<br>รูปภาพที่ 2.9 สัญลักษณ์จราจร<br><br><br><br>รูปภาพที่ 2.10 ไม้กระดุกง<br><br><br>รูปภาพที่ 2.4 พื้นที่จอดรถ<br><br><br>รูปภาพที่ 2.1 พื้นที่สีเขียวและงานคนสวน<br>รูปภาพที่ 2.11 เจ้าหน้าที่รักษาความปลอดภัย<br>รูปภาพที่ 2.4 พื้นที่จอดรถ |

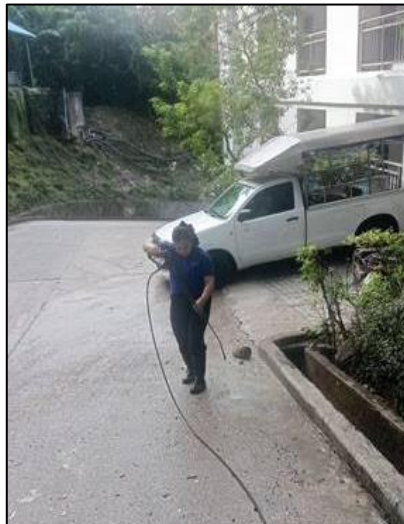
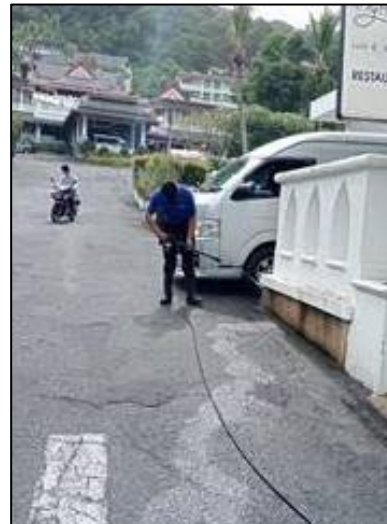
รูปภาพที่ 2.12 การล้างทำความสะอาดถนน

| มาตรการติดตามตรวจสอบผลกระทบสิ่งแวดล้อม | ผลการปฏิบัติตามมาตรการติดตามตรวจสอบ<br>ผลกระทบสิ่งแวดล้อม <u>ช่วงดำเนินการ</u> | ปัญหา อุปสรรค ที่ไม่สามารถปฏิบัติ<br>ตามมาตรการและแนวทางแก้ไข | อ้างอิง |
|---|---|---|---|
| <b>1.2 คุณภาพอากาศ</b><br>(1) สังเกตวัตถุทั้งในพื้นที่ก่อสร้างและพื้นที่ข้างเคียงว่ามีฝุ่นเกาะมากน้อย<br>เพียงใด และฝุ่นนั้นมาจากพื้นที่โครงการหรือไม่<br>(2) ตรวจสอบการปฏิบัติตามมาตรการป้องกันผลกระทบสิ่งแวดล้อมด้าน<br>คุณภาพอากาศ | - พบบริเวณพื้นที่โครงการไม่มีการฟุ้งกระจายของฝุ่น<br>มีการจัดให้มีการล้างทำความสะอาดถนนเพื่อลดการ<br>ฟุ้งกระจายของฝุ่น<br>- ทางโครงการมีการปฏิบัติตามมาตรการป้องกัน<br>ผลกระทบสิ่งแวดล้อมด้านคุณภาพอากาศอย่าง<br>เคร่งครัดตลอดระยะเวลาดำเนินการ | -<br><br>- | <b>รูปภาพที่ 2.12</b> การล้างทำ<br>ความสะอาดถนน<br><br>- |

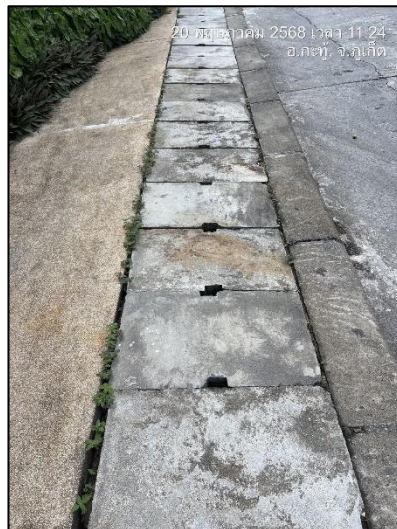
รูปภาพที่ 2.18 รางระบายน้ำ

| มาตรการติดตามตรวจสอบผลกระทบสิ่งแวดล้อม | ผลการปฏิบัติตามมาตรการติดตามตรวจสอบผลกระทบสิ่งแวดล้อม ช่วงดำเนินการ | ปัญหา อุปสรรค ที่ไม่สามารถปฏิบัติตามมาตรการและแนวทางแก้ไข | อ้างอิง |
|---|---|---|---|
| <b>3.3 การระบายน้ำและการป้องกันน้ำท่วม</b><br>(1) ตรวจสอบความเร็วของน้ำในท่อ หรือรางระบายน้ำ ว่ามีความเร็วที่สม่ำเสมอหรือไม่<br>(2) ตรวจสอบปริมาณตะกอนในบ่อพักน้ำ และรางระบายน้ำว่ามีหรือไม่ มากน้อยเพียงใด | - โครงการมีช่างคอยตรวจสอบความเร็วของน้ำในท่อ หรือรางระบายน้ำ หากมีการอุดตันจะทำการแก้ไขโดยทันที<br>- โครงการมีช่างคอยตรวจสอบปริมาณตะกอน การอุดตันของขยะในบ่อพักน้ำ หากมีปริมาณมากจะดำเนินการกำจัดทันที | -<br><br>- | รูปภาพที่ 2.18 รางระบายน้ำ<br><br>รูปภาพที่ 2.31 การขุดลอกตะกอน |

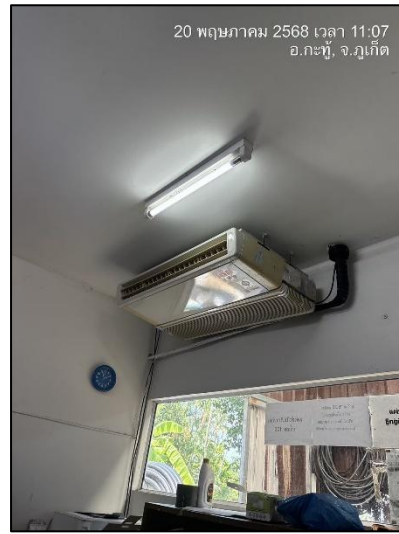
รูปภาพที่ 2.25 เครื่องปรับอากาศ

| มาตรการป้องกันและแก้ไขผลกระทบสิ่งแวดล้อม | ผลการปฏิบัติตามมาตรการป้องกันและแก้ไขผลกระทบสิ่งแวดล้อม <u>ช่วงดำเนินการ</u> | ปัญหา อุปสรรค ที่ไม่สามารถปฏิบัติตามมาตรการและแนวทางแก้ไข | อ้างอิง |
|---|---|---|---|
| <b>3.8 การระบายอากาศ</b><br><br>(1) ติดตั้งเครื่องปรับอากาศที่ได้คุณภาพมาตรฐานจากกระทรวงอุตสาหกรรม เน้นการใช้ผลิตภัณฑ์ที่ประหยัดพลังงาน | <br><br>- โครงการมีการเลือกใช้เครื่องปรับอากาศที่เน้นการประหยัดพลังงานที่มีคุณภาพมาตรฐานจากกระทรวงอุตสาหกรรม | <br><br>- | <br><br>รูปภาพที่ 2.25<br>เครื่องปรับอากาศ |

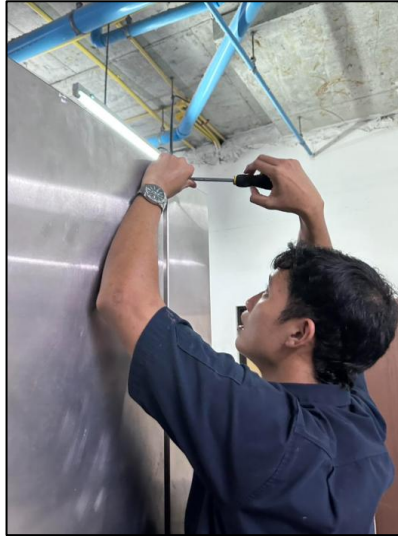
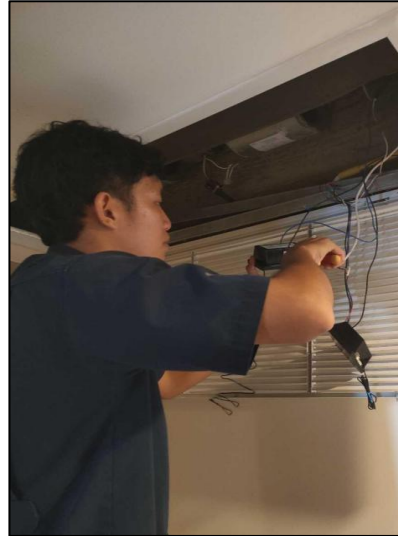
| มาตรการติดตามตรวจสอบผลกระทบสิ่งแวดล้อม | ผลการปฏิบัติตามมาตรการติดตามตรวจสอบผลกระทบสิ่งแวดล้อม <u>ช่วงดำเนินการ</u> | ปัญหา อุปสรรค ที่ไม่สามารถปฏิบัติตามมาตรการและแนวทางแก้ไข | อ้างอิง |
|---|---|---|---|
| <b>3.8 การระบายอากาศ</b><br>(1) ตรวจสอบการทำงานของเครื่องปรับอากาศเป็นประจำหากชำรุดต้องรับแก้ไขทันที | - โครงการมีช่างคอยตรวจสอบการทำงานของเครื่องปรับอากาศเป็นประจำ หากเกิดการชำรุดจะทำการแก้ไขทันที | - | รูปภาพที่ 2.28 งานซ่อมบำรุง |
