## บทที่ 2

### ผลการดำเนินการตามมาตรการป้องกันและแก้ไขผลกระทบ สิ่งแวดล้อมและมาตรการตรวจสอบผลกระทบสิ่งแวดล้อม

ตารางที่ 2.1 แบบรายงานผลการปฏิบัติตามมาตรการป้องกัน และแก้ไขผลกระทบสิ่งแวดล้อมของ โครงการ โรงแรม อมตะ ปาตอง

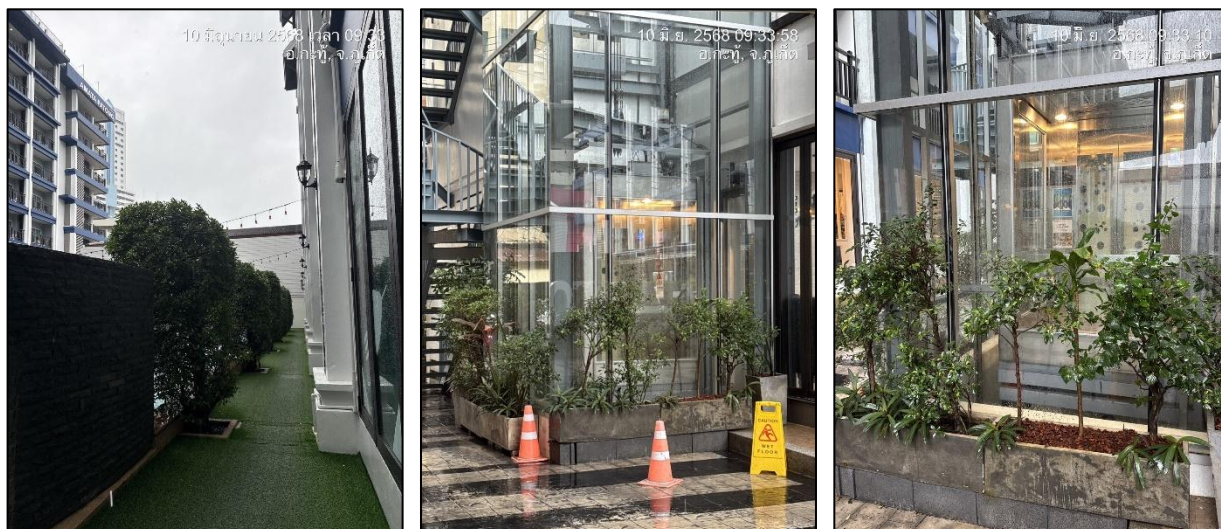
รูปภาพที่ 2.1 พื้นที่สีเขียว

| มาตรการป้องกันและแก้ไขผลกระทบสิ่งแวดล้อม | ผลการปฏิบัติตามมาตรการป้องกันและแก้ไขผลกระทบสิ่งแวดล้อม ช่วงดำเนินการ | ปัญหา อุปสรรค ที่ไม่สามารถปฏิบัติ ตามมาตรการและแนวทางแก้ไข | อ้างอิง |
|---|---|---|---|
| <b>1.2 ทรัพยากรดิน</b><br>(1) ปรับปรุงพื้นที่ว่างให้เป็นพื้นที่สีเขียว ที่มีการปลูกไม้ยืนต้น ไม้ดอก ไม้ประดับ เพื่อสร้างความร่มรื่นและเกิดภูมิทัศน์ที่สวยงามขึ้น<br>(2) ตรวจสอบและดูแลระบบระบายน้ำภายในพื้นที่โครงการให้มีประสิทธิภาพอยู่เสมอ เพื่อป้องกันการพังทลายของดิน<br>(3) มีการดูแลทำความสะอาดพื้นที่โครงการ ให้สะอาดอยู่เสมอเพื่อไม่ให้มีฝุ่นฟุ้งกระจาย | - พบบริเวณพื้นที่ว่างภายในโครงการมีการปลูกต้นไม้ และจัดพื้นที่สีเขียวไว้ ตามที่กำหนดในมาตรการและมีคนสวนคอยดูแลเป็นประจำทุกเดือนตลอดระยะเวลาที่เปิดดำเนินการ โดยมี ความถี่ 2 ครั้ง/เดือน<br>- โครงการมีระบบระบายน้ำฝนจากหลักคา ระเบียงห้องพักจะถูกรวบรวมลงสู่ท่อรวบรวมน้ำฝน (RD) ขนาด 3 นิ้ว และบริเวณโดยรอบพื้นที่โครงการจะรวบรวมลงสู่ท่อระบายน้ำคอนกรีตเพื่อลงสู่บ่อหน่วงน้ำฝน หลังจากนั้นจะเข้าสู่ท่อระบายน้ำริมถนน<br>- บริเวณโดยรอบพื้นที่โครงการมีเจ้าหน้าที่คอยดูแลความสะอาดอยู่ตลอดระยะเวลาที่เปิดดำเนินการ | -<br>-<br>- | รูปภาพที่ 2.1 พื้นที่สีเขียว<br>รูปภาพที่ 2.2 งานสวน<br>-<br>- |

| มาตรการป้องกันและแก้ไขผลกระทบสิ่งแวดล้อม | ผลการปฏิบัติตามมาตรการป้องกันและแก้ไขผลกระทบสิ่งแวดล้อม ช่วงดำเนินการ | ปัญหา อุปสรรค ที่ไม่สามารถปฏิบัติตามมาตรการและแนวทางแก้ไข | อ้างอิง |
|---|---|---|---|
| <b>2. ทรัพยากรสิ่งแวดล้อมชีวภาพ</b><br><b>2.1 ทรัพยากรชีวภาพทางบก</b><br>(1) ปลูกไม้ยืนต้น ไม้ดอก และไม้ประดับ เพื่อให้ร่มเงาและสร้างความสดชื่นและหมั่นดูแลรักษาอยู่เสมอ<br><br>(2) ดูแลระบบสาธารณูปโภคต่างๆ ให้มีประสิทธิภาพในการทำงานเสมอ | - โครงการมีการปลูกต้นไม้ ไม้ดอก ไม้ประดับ และจัดพื้นที่สีเขียวไว้ตามที่กำหนดในมาตรการ โดยมีคนสวนคอยดูแลรักษาอยู่ตลอดระยะเวลาที่เปิดดำเนินการ เพื่อให้ต้นไม้ยืนต้น ให้ร่มเงา และความสดชื่น แก่ผู้พักอาศัย<br><br>- โครงการมีเจ้าหน้าที่คอยดูแล บำรุงรักษาระบบสาธารณูปโภคต่างๆ ภายในโครงการให้มีประสิทธิภาพในการทำงานเสมออยู่ตลอดระยะเวลาที่เปิดดำเนินการ | -<br><br>- | รูปภาพที่ 2.1 พื้นที่สีเขียว<br><br><br>รูปภาพที่ 2.15 การตรวจสอบการทำงานของระบบสาธารณูปโภคต่างๆ |

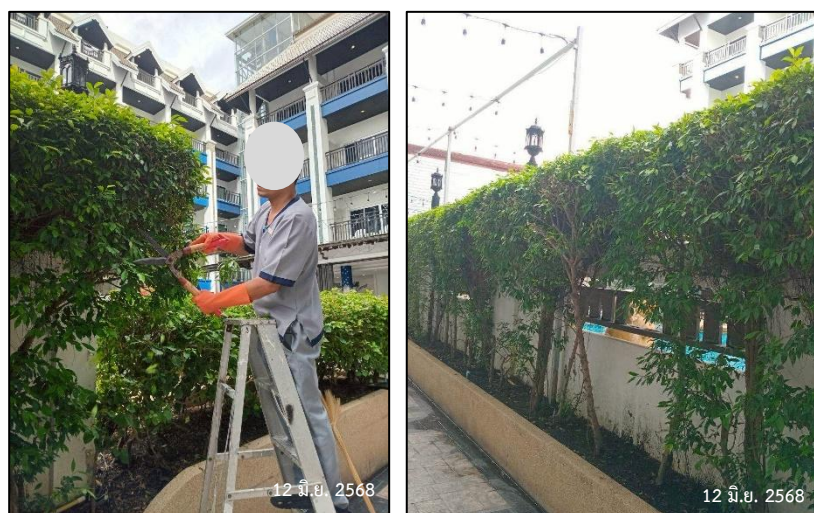
| มาตรการติดตามตรวจสอบผลกระทบสิ่งแวดล้อม | ผลการปฏิบัติตามมาตรการติดตามตรวจสอบผลกระทบสิ่งแวดล้อม ช่วงดำเนินการ | ปัญหา อุปสรรค ที่ไม่สามารถปฏิบัติตามมาตรการและแนวทางแก้ไข | อ้างอิง |
|---|---|---|---|
| <b>4.3 สุขภาพ/ทัศนียภาพ</b><br>(1) ดูแลรักษาดันไม้ให้เจริญงอกงามอยู่เสมอและปลุกต้นไม้ทดแทนกรณีต้นไม้ตายหรือไม่เจริญเติบโตในพื้นที่สีเขียว | - ทางโครงการมีคนสวนคอยดูแล และบำรุงรักษาบริเวณพื้นที่สีเขียวภายในโครงการ อยู่ตลอดระยะเวลาที่เปิดดำเนินการ เพื่อรักษาดันไม้ภายในโครงการให้เจริญงอกงามอยู่เสมอ หากต้นไม้เหี่ยวเฉา หรือตาย ทางโครงการจะดำเนินการปลุกต้นไม้เข้าทดแทนในทันที | - | รูปภาพที่ 2.2 งานสวน |

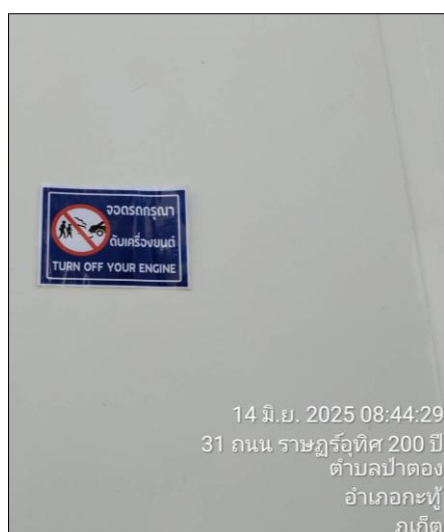
รูปภาพที่ 2.3 ป้ายดับเครื่องยนต์

| มาตรการป้องกันและแก้ไขผลกระทบสิ่งแวดล้อม | ผลการปฏิบัติตามมาตรการป้องกันและแก้ไขผลกระทบสิ่งแวดล้อม ช่วงดำเนินการ | ปัญหา อุปสรรค ที่ไม่สามารถปฏิบัติตามมาตรการและแนวทางแก้ไข | อ้างอิง |
|---|---|---|---|
| <b>1.3 คุณภาพอากาศ</b><br>(1) จัดให้มีพื้นที่สีเขียวในโครงการเท่ากับ 133.60 ตารางเมตร เพื่อให้ช่วยดูดซับมลสารที่เกิดจากยานพาหนะที่เข้ามาในพื้นที่โครงการ<br>(2) ติดป้ายให้ผู้พักอาศัย หรือผู้ที่มาติดต่อในโครงการดับเครื่องยนต์ทุกครั้ง ในกรณีที่ไม่มีรถขับเคลื่อน<br>(3) ควบคุมดูแลไม่ให้ผู้พักอาศัยประกอบกิจกรรมที่ก่อให้เกิดฝุ่นละอองหรือก๊าซพิษ ที่ก่อให้เกิดผลกระทบต่อคุณภาพอากาศ | - โครงการมีการปลูกต้นไม้ และจัดพื้นที่สีเขียวไว้ตามที่กำหนดในมาตรการและมีคนสวนคอยดูแล อยู่ตลอดระยะเวลาที่เปิดดำเนินการ เพื่อให้ต้นไม้ช่วยดูดซับมลพิษที่เกิดจากยานพาหนะที่เข้ามาใช้ในพื้นที่โครงการ<br>- พบโครงการมีการติดป้ายดับเครื่องยนต์ไว้บริเวณภายในพื้นที่โครงการ ซึ่งสามารถมองเห็นได้อย่างชัดเจน<br>- การดำเนินการโครงการไม่มีกิจกรรมอันก่อให้เกิดมลพิษทางอากาศ มีเพียงกิจกรรมการพักอาศัยและการท่องเที่ยวเพียงเท่านั้น ควั่นโดยส่วนใหญ่จากท่อไอเสียจากยานพาหนะของผู้พักอาศัยเพียง ซึ่งก่อให้เกิดผลกระทบในระดับต่ำ | -<br>-<br>- | รูปภาพที่ 2.1 พื้นที่สีเขียวภายในโครงการ<br>รูปภาพที่ 2.3 ป้ายดับเครื่องยนต์<br>- |

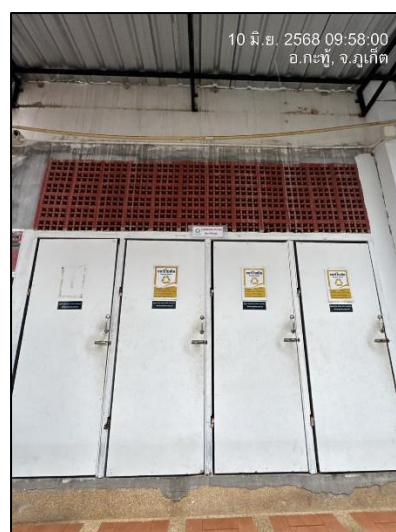
รูปภาพที่ 2.4 ถังขยะมูลฝอยแยกประเภท

| มาตรการป้องกันและแก้ไขผลกระทบสิ่งแวดล้อม | ผลการปฏิบัติตามมาตรการป้องกันและแก้ไขผลกระทบสิ่งแวดล้อม ช่วงดำเนินการ | ปัญหา อุปสรรค ที่ไม่สามารถปฏิบัติตามมาตรการและแนวทางแก้ไข | อ้างอิง |
|---|---|---|---|
| <b>3.4 การจัดการมูลฝอย</b><br>(1) มีการคัดแยกประเภทมูลฝอย เป็นมูลฝอย เป็นมูลฝอย ประเภทที่สามารถนำกลับมาใช้ใหม่ได้ มูลฝอยที่สามารถย่อยสลายได้ มูลฝอยทั่วไป และมูลฝอยอันตราย<br>(2) ตรวจสอบภาชนะรองรับมูลฝอยและจุดที่พักมูลฝอยรวมให้อยู่ในสภาพดีและพร้อมที่จะใช้งานได้อยู่เสมอ<br>(3) กวดขันให้แม่บ้านประจำโครงการรวบรวมมูลฝอยอย่างน้อยวันละ 1 ครั้ง บรรจุลงในถุงมูลฝอยพร้อมมัดปากถุงให้เรียบร้อย ก่อนนำไปรวบรวมไว้ยังจุดพักมูลฝอยรวมของโครงการ<br>(4) ทำความสะอาดที่พักมูลฝอยรวมทุกครั้งหลังจากรถมาเก็บขนมูลฝอย เพื่อป้องกันกลิ่นรบกวน และน้ำเสียที่เกิดจากการทำความสะอาดที่พักมูลฝอยรวมต้องเข้าสู่ระบบบำบัดน้ำเสียสำเร็จของโครงการต่อไป<br>(5) ประชาสัมพันธ์การคัดแยกมูลฝอยที่สามารถนำกลับมาใช้ใหม่และมูลฝอยที่เป็นอันตราย ต้องทำการแยกโดยแบ่งประเภทตามประกาศจังหวัดภูเก็ต ฯ | - พบโครงการมีถังขยะมูลฝอยวางไว้ภายในห้องพัก พื้นที่ส่วนกลางโดยมีแม่บ้านเป็นผู้คัดแยกประเภทมูลฝอย ก่อนนำไปพักไว้ที่ห้องพักมูลฝอยรวมของโครงการ<br>- โครงการมีแม่บ้านคอยทำความสะอาดและตรวจสอบภาชนะรองรับมูลฝอย ให้พร้อมใช้งานอยู่ตลอดเวลา และหากมีการชำรุดเสียหายจะเปลี่ยนใหม่ทันที<br>- โครงการได้ปฏิบัติตามมาตรการ โดยมีแม่บ้านคอยตรวจสอบปริมาณมูลฝอยในภาชนะรองรับ บรรจุลงในถุงมูลฝอยพร้อมมัดปากถุงก่อนนำไปรวบรวมไว้ยังจุดพักมูลฝอยรวมของโครงการ<br>- โครงการได้ปฏิบัติตามมาตรการ โดยมีแม่บ้านคอยทำความสะอาดห้องพักมูลฝอยรวม ภาชนะ รถเข็น และอุปกรณ์ต่างๆ ที่ใช้ในการเก็บขนมูลฝอย ทุกครั้งหลังจากที่รถเก็บมูลฝอยได้เข้ามาเก็บขนแล้ว ด้วยน้ำยาฆ่าเชื้อก่อนนำมาใช้ใหม่ และน้ำเสียจะถูกรวบรวมเข้าสู่ระบบบำบัด<br>- ทางโครงการได้ปฏิบัติตามมาตรการที่กำหนด โดยมีแม่บ้านเป็นผู้ดำเนินการคัดแยกมูลฝอย | -<br>-<br>-<br>-<br>- | รูปภาพที่ 2.4 ถังขยะแยกประเภท<br>รูปภาพที่ 2.5 การทำความสะอาดถังขยะ/ห้องพักขยะ<br>รูปภาพที่ 2.4 ถังขยะแยกประเภท<br>รูปภาพที่ 2.5 การทำความสะอาดถังขยะ/ห้องพักขยะ<br>รูปภาพที่ 2.4 ถังขยะแยกประเภท |

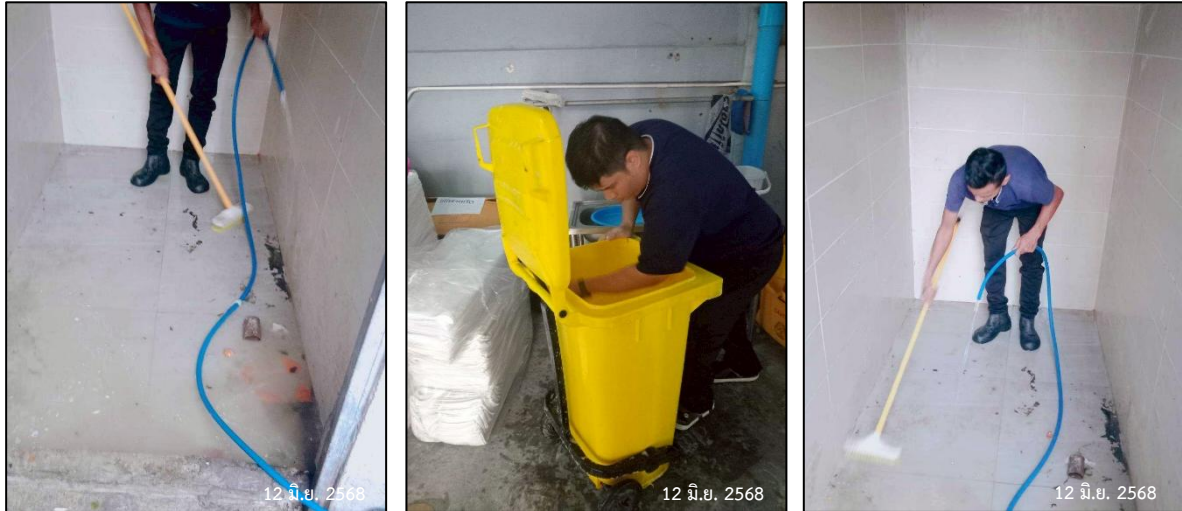
| มาตรการติดตามตรวจสอบผลกระทบสิ่งแวดล้อม | ผลการปฏิบัติตามมาตรการติดตามตรวจสอบผลกระทบสิ่งแวดล้อม ช่วงดำเนินการ | ปัญหา อุปสรรค ที่ไม่สามารถปฏิบัติตามมาตรการและแนวทางแก้ไข | อ้างอิง |
|---|---|---|---|
| <b>3.4 การจัดการมูลฝอย</b><br>(1) ตรวจสอบถังมูลฝอยและห้องพักมูลฝอยรวมให้อยู่ในสภาพดีอยู่เสมอ ถ้ามีการชำรุดต้องดำเนินการแก้ไขทันที | - โครงการมีแม่บ้านคอยทำความสะอาดและตรวจสอบภาชนะรองรับมูลฝอย หากพบการชำรุดเสียหายจะดำเนินการเปลี่ยนชุดใหม่เข้าทดแทนทันที รวมทั้งคอยทำความสะอาดห้องพักมูลฝอยรวม ภาชนะ รถเข็น และอุปกรณ์ต่างๆ ที่ใช้ในการเก็บขนมูลฝอย ทุกครั้งหลังจากที่รถเก็บมูลฝอยได้เข้ามาเก็บขนแล้ว ด้วยน้ำยาฆ่าเชื้อก่อนนำมาใช้ใหม่ และน้ำเสียจะถูกรวบรวมเข้าสู่ระบบบำบัด | - | รูปภาพที่ 2.5 การทำความสะอาดถังขยะ/ห้องพักขยะ |

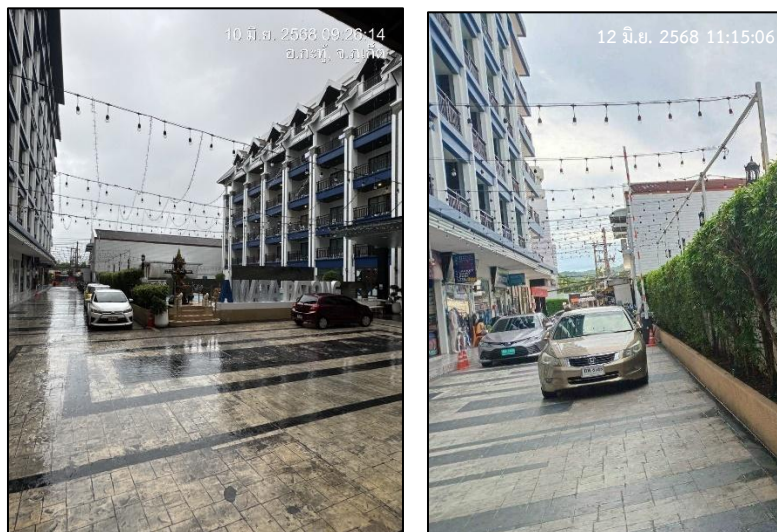
รูปภาพที่ 2.7 พื้นที่สำหรับจอดรถ

| มาตรการป้องกันและแก้ไขผลกระทบสิ่งแวดล้อม | ผลการปฏิบัติตามมาตรการป้องกันและแก้ไขผลกระทบสิ่งแวดล้อม ช่วงดำเนินการ | ปัญหา อุปสรรค ที่ไม่สามารถปฏิบัติตามมาตรการและแนวทางแก้ไข | อ้างอิง |
|---|---|---|---|
| <b>3.5 การคมนาคม</b><br>(1) จัดให้มีป้ายชื่อโครงการ ป้ายแสดงทางเข้าออก ป้ายแสดงพื้นที่จอดรถ เพื่อให้ผู้ที่ต้องเข้าโครงการสามารถมองเห็นได้ และมีความเข้าใจตรงกัน<br>(2) ติดป้ายประชาสัมพันธ์ให้ดับเครื่องยนต์ทุกครั้งที่จอดรถ<br>(3) ติดป้ายบอกพื้นที่จอดรถ และตีเส้นแบ่งช่องที่ให้เห็นชัดเจน<br>(4) ในเวลากลางคืน บริเวณทางเข้า-ออก และที่จอดรถ ต้องมีไฟส่องสว่างอยู่ตลอดเวลา<br>(5) แนะนำให้ผู้เข้าพักในพื้นที่โครงการ จอดรถให้เป็นระเบียบ<br>(6) ติดป้ายกำหนดให้ผู้ใช้บริการโครงการห้ามจอดรถกีดขวางการจราจรบริเวณถนนสาธารณะ<br>(7) โครงการต้องจัดให้มีเจ้าหน้าที่รักษาความปลอดภัยคอยอำนวยความสะดวกในการเข้า -ออกโครงการ เพื่อป้องกันอุบัติเหตุด้านการจราจรบริเวณถนนราษฎร์อุทิศ 200 ปี ก่อนเข้าสู่พื้นที่โครงการ | - พบโครงการมีการติดตั้งป้ายชื่อโครงการและลูกศรแสดงทิศทางบริเวณเข้า-ออกโครงการ ซึ่งสามารถมองเห็นได้อย่างชัดเจน<br>- พบโครงการมีการติดป้ายดับเครื่องยนต์ไว้บริเวณภายในพื้นที่โครงการ ซึ่งสามารถมองเห็นได้ชัดเจน<br>- โครงการมีการจัดพื้นที่สำหรับจอดรถ พร้อมทั้งติดป้ายบอกพื้นที่จอดรถ และตีเส้นแบ่งช่องที่ให้เห็นชัดเจน<br>- พบบริเวณทางเข้า-ออก และพื้นที่จอดรถภายในโครงการมีการติดตั้งไฟฟาส่องสว่างไว้ตามที่กำหนดในมาตรการ<br>- ทางโครงการได้จัดเจ้าหน้าที่รักษาความปลอดภัย เพื่ออำนวยความสะดวกให้ผู้เข้าพักในพื้นที่โครงการ ตลอดระยะเวลาที่เปิดดำเนินการ<br>- โครงการมีเจ้าหน้าที่รักษาความปลอดภัยคอยอำนวยความสะดวกเรื่องการจราจรตลอดระยะเวลาที่เปิดดำเนินการ<br>- ทางโครงการได้จัดเจ้าหน้าที่รักษาความปลอดภัย เพื่ออำนวยความสะดวกด้านการจราจรให้กับผู้พักอาศัย ตลอดจนดูแลความปลอดภัยผู้ที่สัญจรผ่านด้านหน้าทางเข้า-ออกโครงการ | -<br>-<br>-<br>-<br>-<br>-<br>- | รูปภาพที่ 2.18 ป้ายชื่อโครงการ/ลูกศรเข้า-ออก โครงการ<br>รูปภาพที่ 2.3 ป้ายดับเครื่องยนต์<br>รูปภาพที่ 2.6 ป้ายสัญลักษณ์จราจรในโครงการ<br>รูปภาพที่ 2.7 พื้นที่สำหรับจอดรถ<br>รูปภาพที่ 2.8 เจ้าหน้าที่รักษาความปลอดภัย<br>-<br>- |

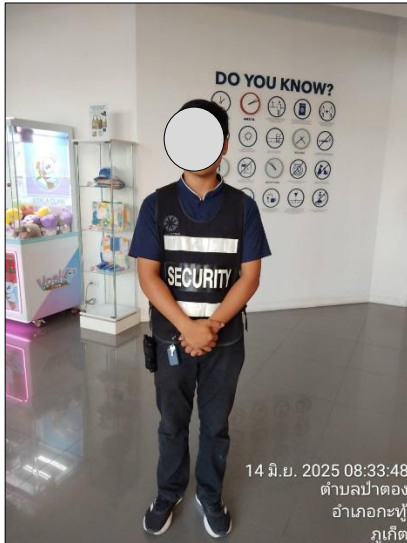
รูปภาพที่ 2.8 เจ้าหน้าที่รักษาความปลอดภัย

| มาตรการติดตามตรวจสอบผลกระทบสิ่งแวดล้อม | ผลการปฏิบัติตามมาตรการติดตามตรวจสอบผลกระทบสิ่งแวดล้อม ช่วงดำเนินการ | ปัญหา อุปสรรค ที่ไม่สามารถปฏิบัติตามมาตรการและแนวทางแก้ไข | อ้างอิง |
|---|---|---|---|
| <b>3.5 การคมนาคม</b><br>(1) ตรวจสอบความคล่องตัวของการจราจรในขณะที่รถเข้า - ออก จากโครงการ<br><br>(2) สอบถามประชาชนในพื้นที่ข้างเคียงว่าการเข้า - ออกของรถโครงการ ก่อให้เกิดปัญหาอย่างไรบ้างและต้องให้แก้ไขอย่างไร | - ทางโครงการได้จัดเจ้าหน้าที่รักษาความปลอดภัย เพื่ออำนวยความสะดวกด้านการจราจรให้กับผู้พักอาศัย พร้อมทั้งดูแลความปลอดภัยผู้ที่สัญจรผ่านด้านหน้าทางเข้า-ออกโครงการ ตลอดระยะเวลาการเปิดดำเนินการ<br>- ในปัจจุบันยังไม่มีกรร้องเรียนจากประชาชนในพื้นที่ข้างเคียงในกรณีดังกล่าว | - | รูปภาพที่ 2.8 เจ้าหน้าที่รักษาความปลอดภัย<br><br>- |

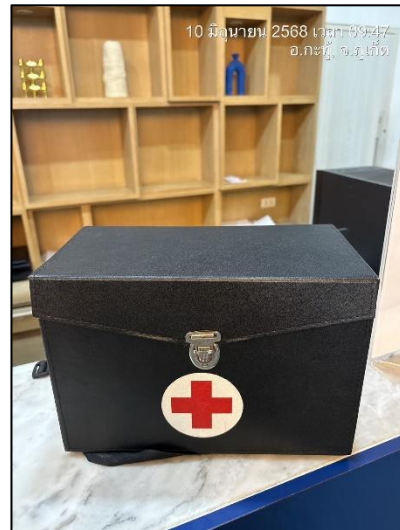
รูปภาพที่ 2.9 อุปกรณ์ปฐมพยาบาล

| มาตรการป้องกันและแก้ไขผลกระทบสิ่งแวดล้อม | ผลการปฏิบัติตามมาตรการป้องกันและแก้ไขผลกระทบสิ่งแวดล้อม ช่วงดำเนินการ | ปัญหา อุปสรรค ที่ไม่สามารถปฏิบัติตามมาตรการและแนวทางแก้ไข | อ้างอิง |
|---|---|---|---|
| <b>4.2 อาชีวอนามัยและความปลอดภัย</b><br>(1) จัดให้มีพนักงานอยู่ประจำอาคาร เพื่อให้ผู้พักอาศัยสามารถติดต่อหรือแจ้งเหตุได้ตลอด 24 ชั่วโมง<br>(2) ติดป้ายแนะนำการใช้อุปกรณ์แต่ละตัว ไว้บริเวณที่ติดตั้งอุปกรณ์นั้นเพื่อให้ผู้อยู่อาศัยสามารถนำมาใช้งานได้ทันที<br>(3) จัดเตรียมเครื่องมือปฐมพยาบาลเบื้องต้น พร้อมทั้งเตรียมประสานงานกับโรงพยาบาลเพื่อนำผู้ได้รับบาดเจ็บส่งโรงพยาบาล หากเกิดอุบัติเหตุ<br>(4) ติดตั้งไฟฟ้าส่องสว่างตลอดแนวถนนการจราจรซึ่งเป็นทางเข้า-ออกของโครงการ พร้อมทั้งเปิดไฟฟ้าส่องสว่างตลอดเวลากลางวัน และจัดให้มีเจ้าหน้าที่รักษาความปลอดภัยอำนวยความสะดวกในการเข้า-ออก โครงการตลอดเวลา เพื่อป้องกันการเกิดอุบัติเหตุ | - พบโครงการมีพนักงานอยู่ประจำโครงการตลอด 24 ชั่วโมง รวมทั้งมีเจ้าหน้าที่รักษาความปลอดภัยคอยตรวจสอบดูแลภายในโครงการอยู่ตลอดระยะเวลาที่เปิดดำเนินการ<br>- บริเวณอุปกรณ์ดับเพลิง มีการติดป้ายบอกวิธีการใช้งาน ซึ่งสามารถมองเห็นได้ชัดเจน<br>- โครงการมีการจัดเตรียมอุปกรณ์ปฐมพยาบาลเบื้องต้นไว้ยังสำนักงาน เพื่อเตรียมพร้อมหากเกิดเหตุฉุกเฉิน และจัดหาเจ้าหน้าที่ประจำโครงการปฏิบัติงานตลอดระยะเวลาในการเปิดดำเนินการ เพื่อติดต่อประสานงานไปยังหน่วยงานที่เกี่ยวข้องในพื้นที่โดยทันทีในกรณีที่เกิดเหตุฉุกเฉิน<br>- พบบริเวณทางเข้า-ออก และพื้นที่จอดรถภายในโครงการมีการติดตั้งไฟฟ้าส่องสว่างไว้ตามที่กำหนดในมาตรการ พร้อมทั้งมีเจ้าหน้าที่รักษาความปลอดภัยอำนวยความสะดวกในการเข้า-ออก โครงการตลอดระยะเวลาที่เปิดดำเนินการ | -<br>-<br>-<br>- | รูปภาพที่ 2.8 เจ้าหน้าที่รักษาความปลอดภัย<br>รูปภาพที่ 2.19 อุปกรณ์ดับเพลิง/ป้ายบอกวิธีการใช้งาน<br>รูปภาพที่ 2.9 อุปกรณ์ปฐมพยาบาล<br>รูปภาพที่ 2.8 เจ้าหน้าที่รักษาความปลอดภัย<br>รูปภาพที่ 2.7 พื้นที่สำหรับจอดรถ |

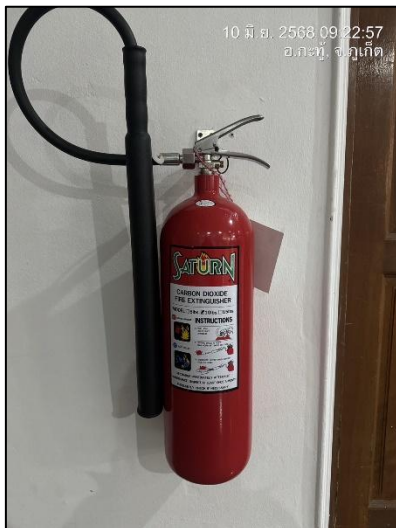
รูปภาพที่ 2.10 การตรวจสอบป้องกันอัคคีภัย

| มาตรการป้องกันและแก้ไขผลกระทบสิ่งแวดล้อม | ผลการปฏิบัติตามมาตรการป้องกันและแก้ไขผลกระทบสิ่งแวดล้อม ช่วงดำเนินการ | ปัญหา อุปสรรค ที่ไม่สามารถปฏิบัติตามมาตรการและแนวทางแก้ไข | อ้างอิง |
|---|---|---|---|
| <b>4.3 การป้องกันอัคคีภัย</b><br>(1) ตรวจสอบและดูแลระบบการป้องกันอัคคีภัยต่างๆ ภายในโครงการ ให้มีสภาพพร้อมที่ต้องใช้งานอยู่เสมอ เป็นประจำทุก 1 เดือน และซ่อมแซมทันทีเมื่อเกิดการชำรุด<br>(2) แสดงป้ายตำแหน่งของระบบป้องกันอัคคีภัย ภายในโครงการให้เห็นได้อย่างชัดเจน<br>(3) ตรวจสอบสภาพของถังดับเพลิงให้มีสภาพดีอยู่เสมอ เช่น ตรวจสอบวันผลิต วันหมดอายุการใช้งาน ตรวจสอบสลักให้มีความพร้อมใช้งานอยู่เสมอเป็นต้น<br>(4) ต้องติดตั้งเครื่องตัดไฟอัตโนมัติ เพื่อป้องกันเหตุเพลิงไหม้ที่อาจเกิดขึ้น<br>(5) จัดให้มีพนักงานควบคุมดูแล ตรวจสอบระบบไฟฟ้าอย่างน้อย 1 คน<br>(6) จัดให้มีจุดรวมพลอยู่บริเวณที่เหมาะสมแก่การอพยพผู้ใช้อาศัยออกนอกอาคาร | - โครงการมีช่างคอยดำเนินการตรวจสอบการทำงานของระบบป้องกันและระงับอัคคีภัยเป็นประจำทุกเดือน เพื่อให้เตรียมพร้อมระบบป้องกันอัคคีภัย เมื่อเกิดเหตุฉุกเฉิน และหากพบมีการชำรุดเสียหายจะดำเนินการซ่อมแซม หรือเปลี่ยนใหม่ทันที<br>- โครงการมีการติดตั้งป้ายเส้นทางอพยพหนีไฟ และป้ายทางหนีไฟไว้บริเวณทางเดินในอาคาร ซึ่งสามารถมองเห็นได้ชัดเจน<br>- โครงการมีช่างคอยดำเนินการตรวจสอบสภาพของถังดับเพลิงอยู่เป็นประจำ เพื่อให้ถังดับเพลิงพร้อมใช้งานอยู่เสมอ<br>- โครงการได้ดำเนินการติดตั้งเครื่องตัดไฟอัตโนมัติ และมีช่างคอยดำเนินการตรวจสอบการทำงานของระบบไฟฟ้าอยู่ตลอดเวลาในการเปิดทำการ<br>- โครงการมีการติดตั้งป้ายจุดรวมพล และจัดเตรียมพื้นที่สำหรับรวมพล เมื่อเกิดเหตุการฉุกเฉิน ซึ่งเหมาะสมแก่การอพยพผู้ใช้อาศัยออกนอกอาคาร | -<br>-<br>-<br>-<br>- | รูปภาพที่ 2.10 การตรวจสอบการทำงานของระบบป้องกันอัคคีภัย<br>รูปภาพที่ 2.11 ป้ายเส้นทางอพยพหนีไฟ/ทางหนีไฟ<br>รูปภาพที่ 2.10 การตรวจสอบการทำงานของระบบป้องกันอัคคีภัย<br>-<br>รูปภาพที่ 2.12 พื้นที่สำหรับรวมพล |

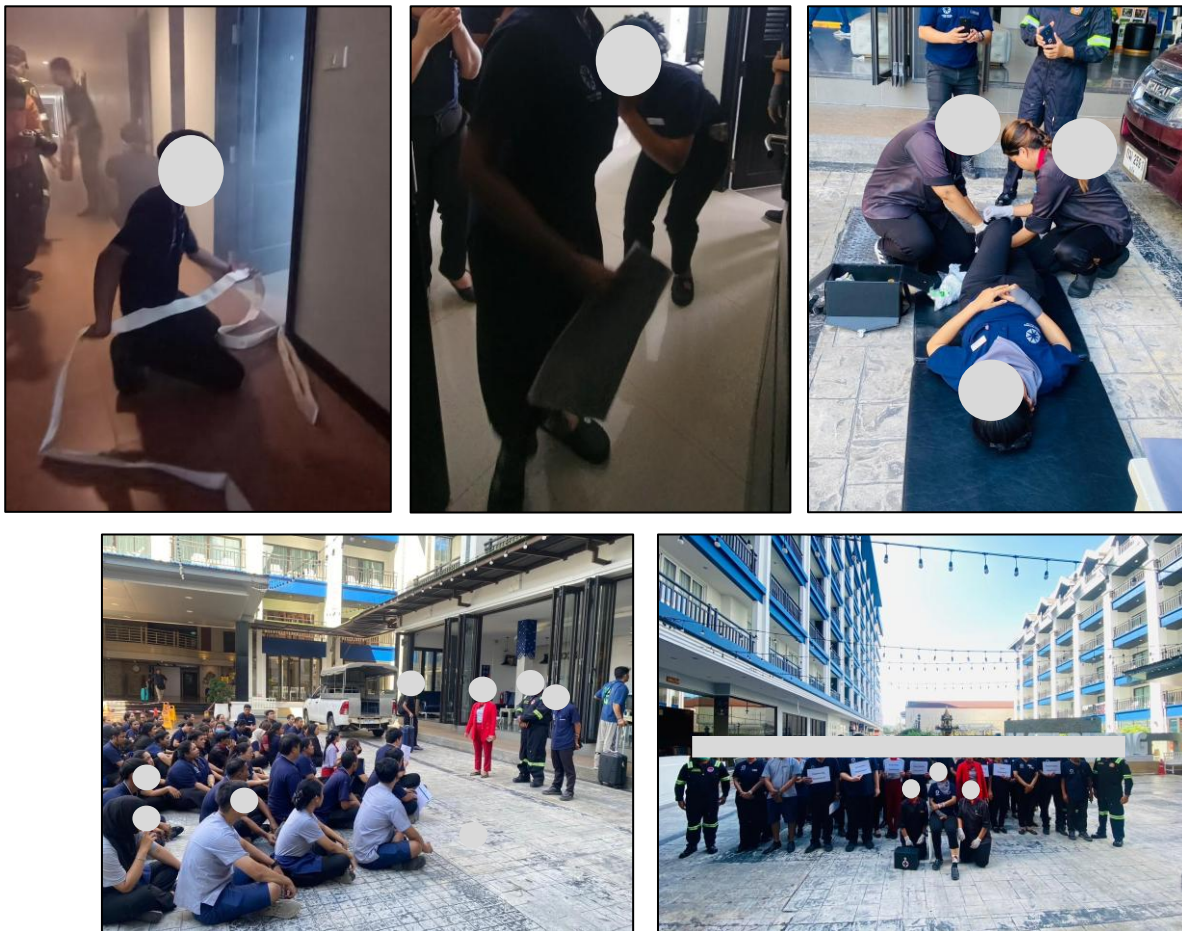
รูปภาพที่ 2.14 การซ้อมอพยพหนีไฟ

| มาตรการติดตามตรวจสอบผลกระทบสิ่งแวดล้อม | ผลการปฏิบัติตามมาตรการติดตามตรวจสอบผลกระทบสิ่งแวดล้อม ช่วงดำเนินการ | ปัญหา อุปสรรค ที่ไม่สามารถปฏิบัติตามมาตรการและแนวทางแก้ไข | อ้างอิง |
|---|---|---|---|
| <b>4.2 อาชีวอนามัยและความปลอดภัย</b><br>(1) ตรวจสอบอุปกรณ์ปฐมพยาบาลว่ามีการเตรียมพร้อมหรือเพียงพอหรือไม่<br>(2) ตรวจสอบอุปกรณ์ส่งสัญญาณเตือนภัย ว่าอยู่ในสภาพที่พร้อมใช้งานตลอดเวลาหรือไม่พร้อมทั้งมีการบันทึกเป็นลายลักษณ์อักษร<br>(3) ตรวจสอบความพร้อมความเข้าใจของพนักงานในการใช้อุปกรณ์ส่งสัญญาณเตือนภัย และอุปกรณ์ดับเพลิง ว่ามีความเข้าใจมาก - น้อยเพียงใด | - โครงการมีเจ้าหน้าที่คอยดำเนินการตรวจสอบความพร้อมของอุปกรณ์ปฐมพยาบาลเบื้องต้น หากมีไม่เพียงพอจะมีการซื้อใหม่มาเพิ่มเติมทันที<br>- โครงการมีช่างคอยดำเนินการตรวจสอบการทำงานของระบบป้องกันและระงับอัคคีภัยเป็นประจำทุกเดือน หากพบมีการชำรุดเสียหายจะดำเนินการซ่อมแซม หรือเปลี่ยนใหม่ทันที<br>- บริเวณติดตั้งอุปกรณ์มีการติดป้ายแสดงวิธีการใช้งาน และจัดเตรียมเอกสารให้ความรู้เกี่ยวกับการหนีไฟ อีกทั้งมีการจัดฝึกอบรมการใช้อุปกรณ์ และมีการฝึกอบรมเป็นประจำทุกปี ล่าสุดโครงการยังไม่ได้ดำเนินการซ้อมอพยพหนีไฟ ซึ่งดำเนินการล่าสุดเมื่อวันที่ 21-22 พฤษภาคม 2567 | -<br>-<br>- ในรอบเดือนมกราคม - มิถุนายน 2568 ทางโครงการยังไม่ได้ดำเนินการซ้อมอพยพหนีไฟ เนื่องจากยังไม่ถึงรอบดำเนินการ ซึ่งมีแผนดำเนินการในรอบเดือนกรกฎาคม - ธันวาคม 2568 | รูป ภาพ ที่ 2.9 อุปกรณ์รักษาพยาบาล<br>เอกสารแนบที่ 6 บันทึกการตรวจสอบอุปกรณ์ป้องกันอัคคีภัย<br>รูปภาพที่ 2.14 การซ้อมอพยพหนีไฟ<br>เอกสารแนบที่ 8 การฝึกซ้อมอพยพอัคคีภัย |

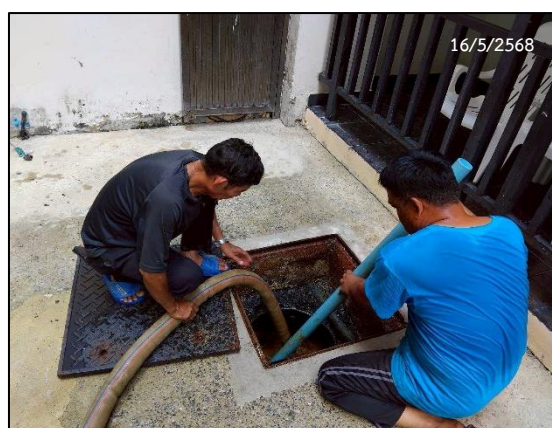
รูปภาพที่ 2.17 การสูบน้ำออก

| มาตรการติดตามตรวจสอบผลกระทบสิ่งแวดล้อม | ผลการปฏิบัติตามมาตรการติดตามตรวจสอบผลกระทบสิ่งแวดล้อม ช่วงดำเนินการ | ปัญหา อุปสรรค ที่ไม่สามารถปฏิบัติตามมาตรการและแนวทางแก้ไข | อ้างอิง |
|---|---|---|---|
| <b>3.2 การระบายน้ำ</b><br>ตรวจสอบบ่อบำบัดน้ำทิ้งจากอาคารที่พักอาศัยบริเวณจุดเชื่อมต่อของโครงการกับท่อระบายน้ำสาธารณะเป็นประจำทุก 6 เดือน ตลอดระยะเวลาดำเนินการ | - พบโครงการมีการติดตั้งตะแกรงดักมูลฝอยบริเวณจุดระบายน้ำออกจากท่อระบายน้ำบ่อบำบัดน้ำเสียสุดท้ายของโครงการและมีช่างคอยตรวจสอบ ดูแล อยู่ตลอดระยะเวลาที่เปิดดำเนินการ รวมทั้งมีการดำเนินการดำเนินการสูบน้ำออกจากถังเกราะ และหากปริมาณของกากตะกอนถึงปริมาณที่กำหนด จะมีการจัดจ้างรถร่วมเทศบาลเข้ามาสูบน้ำกำจัด | - | เอกสารแนบที่ 5 ใบเสร็จสูบน้ำตะกอน/มูลฝอย<br>รูปภาพที่ 2.17 การสูบน้ำตะกอน |
