ผลการดำเนินการตามมาตรการป้องกันและแก้ไขผลกระทบ สิ่งแวดล้อมและมาตรการตรวจสอบผลกระทบสิ่งแวดล้อม

ผลการดำเนินการตามมาตรการป้องกันและแก้ไขผลกระทบสิ่งแวดล้อมของโครงการ โรงแรมศรีพันวา โฮเต็ล ในระยะดำเนินการ แสดงดังตารางที่ 2.1

ตารางที่ 2.1 แบบรายงานผลการปฏิบัติตามมาตรการป้องกัน และแก้ไขผลกระทบสิ่งแวดล้อมของ โครงการ โรงแรมศรีพันวา โฮเต็ล

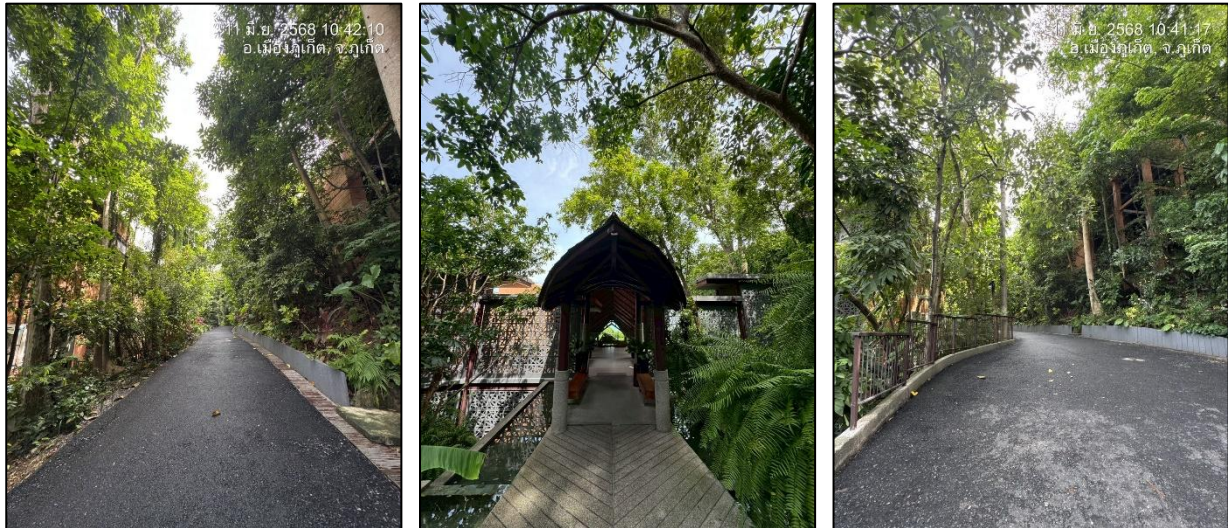
4.3 ทิศนียภาพ (1) ในการจัดพื้นที่สีเขียวให้มีการปลูกไม้ยืนต้นที่สอดคล้องกับสภาพพื้นที่ในบริเวณพื้นที่ว่างของโครงการ (2) โครงการได้จัดให้มีพื้นที่สีเขียวคิดเป็นพื้นที่ทั้งหมด 138 ตารางเมตร (ร้อยละ 10.05 ของพื้นที่โครงการ) (3) จัดให้มีเจ้าหน้าที่ดูแลรักษาพื้นที่สีเขียวให้มีสภาพน่าดูอยู่เสมอ เพื่อความสวยงามและความปลอดภัยของผู้พักอาศัย	- ภายโรงแรมมีพื้นที่สีเขียวสำหรับการปลูกไม้ยืนต้นที่สอดคล้องกับสภาพพื้นที่ว่างของโครงการ ตามมาตรการกำหนด รวมถึงมีคนสวนที่คอยดูแลรักษาพื้นที่สีเขียวภายในโรงแรมให้มีสภาพน่าดูอยู่เสมอ และสวยงามอยู่ตลอดเวลา ระยะดำเนินการ	-	รูปภาพที่ 2.1 พื้นที่สีเขียว

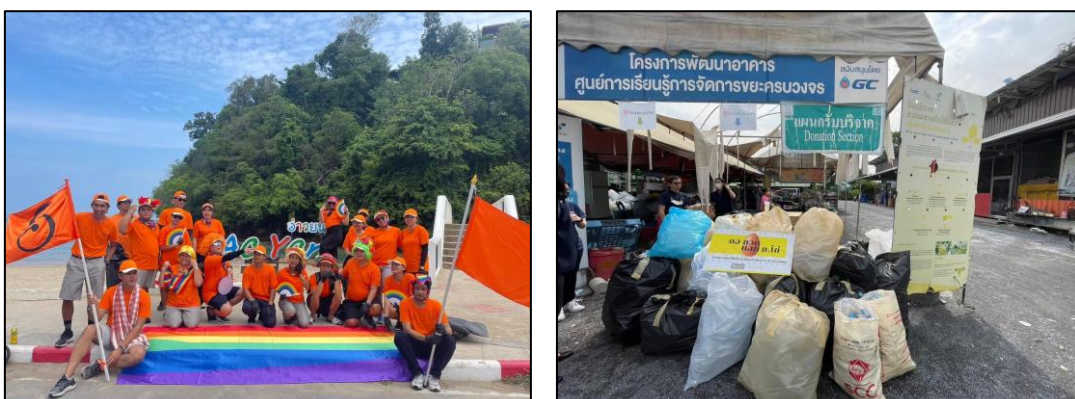
4. คุณภาพชีวิต 4.1 สภาพสังคมและเศรษฐกิจ (1) โครงการจะพิจารณาประชาชนในท้องถิ่นเพื่อเข้าทำงาน ก่อน เพื่อเป็นการส่งเสริมการมีรายได้ของประชาชนในท้องถิ่น และสนับสนุนพร้อมส่งเสริมกิจกรรมและประเพณีของท้องถิ่น และกิจกรรมทางศาสนา (2) จัดให้มีเจ้าหน้าที่ของโครงการสำหรับติดตามและประชาสัมพันธ์ รวมถึงรับฟังความคิดเห็นของประชาชน โดยรอบอย่างสม่ำเสมอ	- ทางโรงแรมมีนโยบายในการพิจารณาการรับบุคคลในท้องถิ่นเพื่อเข้าทำงาน ซึ่งตามเหมาะสมของงานและบุคคล - ทางโรงแรมส่งเสริมสนับสนุนกิจกรรมของชุมชน เช่น บริจาคโลหิต บริจาคสิ่งของ กิจกรรมปลูกป่า และทำความสะอาดพื้นที่ในชุมชน เป็นต้น - โรงแรมมีการจัดกิจกรรมที่สร้างความเข้าใจกับประชาชนใกล้เคียงพื้นที่โรงแรมในโอกาสต่าง ๆ เพื่อเข้าไปดูแลเปลี่ยนข้อคิดเห็นต่างๆกับประชาชนโดยรอบ	- -	รูปภาพที่ 2.3 การร่วมกิจกรรมกับชุมชน -

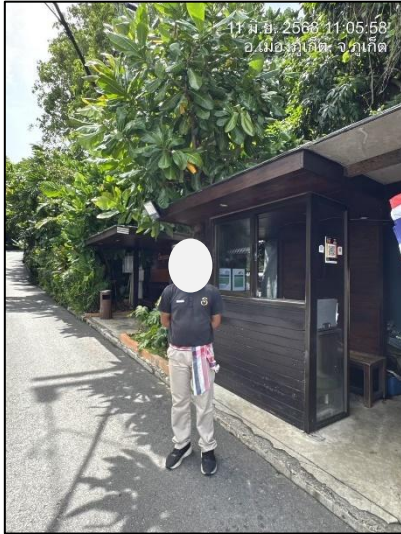
3.2 การคมนาคมขนส่ง (1) จัดให้มีระบบการจราจรที่ปลอดภัย โดยติดตั้งป้ายแสดงทิศทางเดินรถเข้า-ออกภายในพื้นที่โครงการ	- โรงแรมมีเจ้าหน้าที่รักษาความปลอดภัยตั้งแต่ทางเข้าของโรงแรม ซึ่งคอยสอบถามข้อมูลบุคคลและสถานที่ที่ต้องการติดต่อ แล้วใช้วิทยุสื่อสารเพื่อแจ้งแก่เจ้าหน้าที่ประจำแต่ละจุดบนเส้นทางเดินรถ เพื่อให้ผู้มาติดต่อสามารถดูสัญญาณมือบอกทางไปยังพื้นที่โรงแรมได้ สำหรับพนักงานของโรงแรมได้มีนโยบายเตือนด้านการขับขี่ด้วยความระมัดระวัง เพื่อป้องกันอุบัติเหตุในโรงแรม	-	รูปภาพที่ 2.4 เจ้าหน้าที่รักษาความปลอดภัย

(3) ควบคุมการจราจรบริเวณทางเข้า-ออกพื้นที่โครงการ โดยจัดให้เจ้าหน้าที่รักษาความปลอดภัยคอยควบคุมดูแลและตรวจรถเข้า-ออกตลอดเวลา	- โรงแรมจัดให้มีเจ้าหน้าที่รักษาความปลอดภัยคอยควบคุมดูแลการจราจรตั้งแต่ทางเข้า-ออกเป็นกะ ตลอด 24 ชั่วโมง	-	รูปภาพที่ 2.4 เจ้าหน้าที่รักษาความปลอดภัย

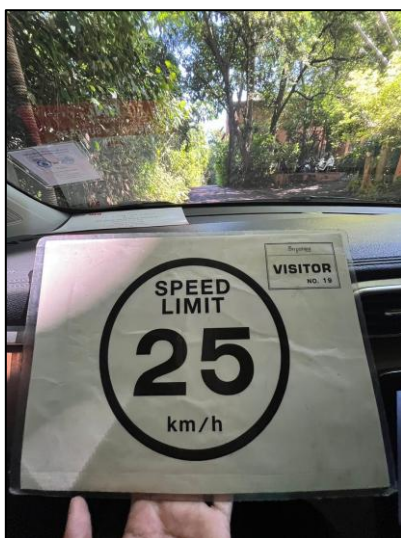
(2) ติดตั้งป้ายจำกัดความเร็วภายในพื้นที่โครงการ	- โรงแรมมีการติดตั้งป้ายจำกัดความเร็วไม่เกิน 20 กม./ชม. ไว้บริเวณที่มองเห็นได้ชัดเจน และได้ติดตั้งสัญญาณเพื่อควบคุมความเร็วของรถภายในโครงการ เพื่อป้องกันการฟุ้งกระจายของฝุ่นบริเวณผิวถนน และช่วยลดระดับเสียงที่เกิดจากการแล่นของรถยนต์ลงไปด้วย	-	รูปภาพที่ 2.8 ป้ายจำกัดความเร็ว 20 กม./ชม.

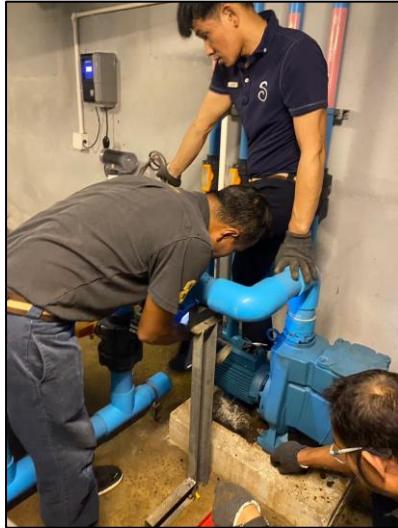
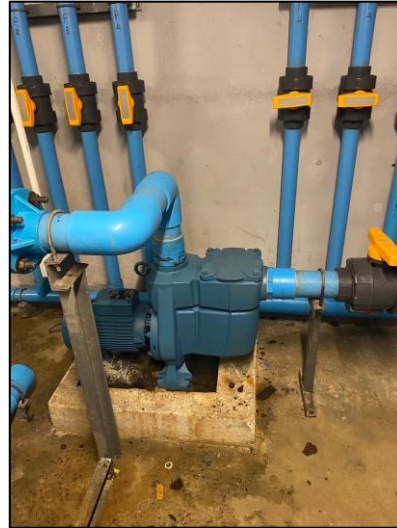
รูปภาพที่ 2.13 การตรวจเช็คเส้นท่อน้ำใช้/ระบบการจ่ายน้ำ

3.3 การใช้น้ำ (1) จัดให้มีถังเก็บน้ำใต้ดิน ปริมาตร 60 ลูกบาศก์เมตร จำนวน 2 ถัง รวมปริมาตรกักเก็บน้ำของโครงการทั้งสิ้น 120 ลูกบาศก์เมตร โครงการสามารถสำรองน้ำไว้ใช้ได้ประมาณ 3 วัน (2) จัดให้มีเจ้าหน้าที่คอยดูแลล้างทำความสะอาดถังน้ำใต้ดิน และถังเก็บน้ำสำรองเป็นประจำทุก ๆ 6 เดือน (3) มีการรณรงค์ให้ร่วมกันประหยัดน้ำ และเลือกใช้สุขภัณฑ์ ประหยัดน้ำ (4) ตรวจสอบการแจกจ่ายน้ำและเส้นท่อให้อยู่ในสภาพดีอยู่เสมอ หากพบว่าชำรุดให้แก้ไขทันที นอกจากนี้โครงการจะ หมั่นตรวจสอบระบบท่อน้ำ รวมถึงเครื่องสุขภัณฑ์ที่อาจจะ ชำรุด จนเป็นเหตุให้น้ำประปารั่วไหลได้ง่าย	 - โรงแรมมีถังเก็บน้ำที่ผ่านการปรับปรุงคุณภาพน้ำแล้ว และ ได้มีการสำรองน้ำโดยการซื้อน้ำจากบริษัทเอกชน เพื่อให้สามารถมีน้ำใช้ภายในโรงแรมอย่างเพียงพอ - โรงแรมมีเจ้าหน้าที่ คอยตรวจสอบและล้างทำความสะอาดถังเก็บน้ำใช้ เป็นประจำ ทุกๆ 6 เดือน - ทางโรงแรมได้มีการเลือกใช้สุขภัณฑ์ที่ประหยัดน้ำหรือ อุปกรณ์ที่มีประสิทธิภาพสูง ตามที่กำหนดในมาตรการ - โรงแรมมีเจ้าหน้าที่แผนกช่างคอยตรวจสอบการชำรุด ของระบบการแจกจ่ายน้ำและเส้นท่อ ให้อยู่ในสภาพดี เสมอตลอดระยะเวลาดำเนินการ หากพบการชำรุดทาง เจ้าหน้าที่จะดำเนินการซ่อมแซมโดยทันที	 - - - -	 รูปภาพที่ 2.10 ถังเก็บน้ำใช้ เอกสารแนบที่ 9 ระบบ สาธารณูปโภค - รูปภาพที่ 2.11 สุขภัณฑ์ที่ ประหยัดน้ำ รูปภาพที่ 2.13 การตรวจเช็ค เส้นท่อน้ำใช้/ระบบการจ่ายน้ำ

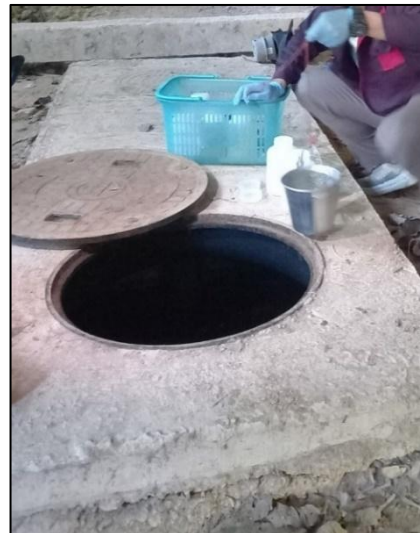
(2) โครงการจัดให้มีบ่อซึมขนาดเส้นผ่านศูนย์กลาง 1 เมตร ลึก 1.7 เมตร จำนวน 8 และบ่อสูบน้ำเส้นขนาดเส้นผ่านศูนย์กลาง 1.20 เมตร ลึก 1.70 เมตร โดยน้ำจากบ่อสูบน้ำจะถูกนำไปรดน้ำต้นไม้และพื้นที่สีเขียวภายในโครงการแบบหัวหยดซึมดิน น้ำที่เหลือจากการรดน้ำต้นไม้ โครงการจะจัดให้มีการระบายน้ำทิ้งดังกล่าว โดยรวบรวมผ่านบ่อตรวจคุณภาพน้ำก่อนระบายออกสู่ทางระบายน้ำตามแนวถนนส่วนบุคคล (เจ้าของเดียวกัน) ด้านหน้าโครงการ	- โรงแรมจัดให้มีระบบบำบัดน้ำเสียชนิดสำเร็จรูป จำนวน 2 ชุด และถังดักไขมัน จำนวน 1 ชุด เพื่อบำบัดน้ำทิ้งให้มีคุณภาพตามเกณฑ์มาตรฐาน โดยได้ทำการติดตั้งเรียบร้อยแล้วตั้งแต่การก่อสร้างโรงแรม สำหรับน้ำที่ผ่านการบำบัดแล้วจะเข้าสู่บ่อพักน้ำ และติดตั้งตะแกรงดักมูลฝอย บริเวณจุดระบายน้ำก่อนระบายออกสู่ทางระบายน้ำสาธารณะ	-	รูปภาพที่ 2.15 ระบบบำบัดน้ำเสีย

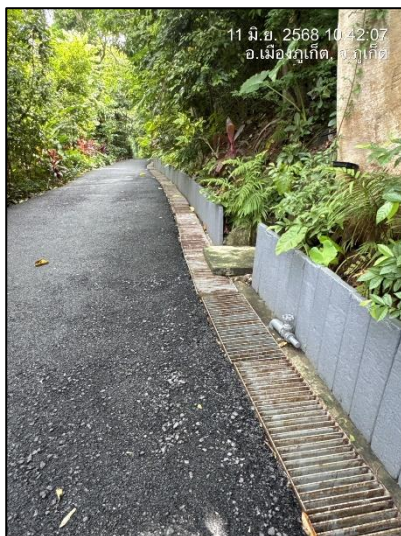
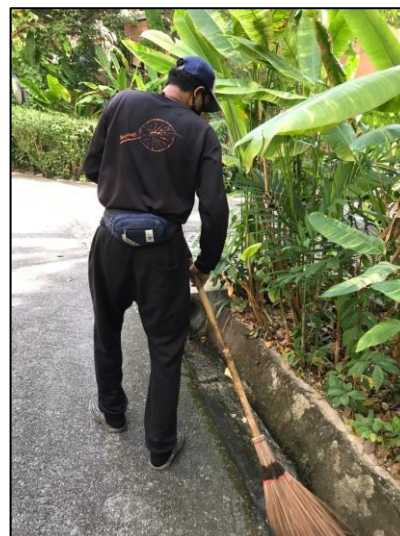
3.4 การระบายน้ำและการป้องกันน้ำท่วม (1) จัดให้มีบ่อหน่วงน้ำของโครงการ มีปริมาตร 135 ลูกบาศก์เมตร จำนวน 1 บ่อ บริเวณด้านทิศตะวันตกของโครงการ เพื่อหน่วงน้ำฝนไว้ในโครงการ (2) ออกแบบให้มีบ่อพักน้ำ และติดตั้งตะแกรงดักมูลฝอย บริเวณจุดระบายน้ำออกจากท่อระบายน้ำของโครงการ (3) จัดให้ชุดลอกตะกอนในรางระบาย ท่อระบายน้ำ รวมถึงบ่อพักน้ำอย่างสม่ำเสมอ เพื่อให้การระบายน้ำในพื้นที่โครงการมีประสิทธิภาพตลอดเวลา (4) จัดเจ้าหน้าที่คอยตรวจสอบดูแลรวบรวมระบบระบายน้ำของโครงการเป็นประจำ โดยเฉพาะช่วงฤดูฝน หากพบว่าชำรุดต้องแก้ไขทันที	- โรงแรมมีบ่อหน่วงน้ำ ปริมาตรตามที่กำหนด บริเวณด้านทิศตะวันตกของโครงการ เพื่อหน่วงน้ำฝนไว้ในโครงการก่อนระบายน้ำออกสู่ทางทางระบายน้ำสาธารณะ พร้อมออกแบบให้มีบ่อพักน้ำ และติดตั้งตะแกรงดักมูลฝอย บริเวณจุดระบายน้ำก่อนระบายออกสู่ทางระบายน้ำอย่างสม่ำเสมอ - โรงแรมมีเจ้าหน้าที่แผนกช่างคอยตรวจสอบสิ่งอุดตัน ขวางทางไหลของน้ำในรางระบายน้ำและภายในบ่อพักน้ำ และทำความสะอาดเป็นประจำ หรือตามความเหมาะสม - โรงแรมมีเจ้าหน้าที่แผนกช่างคอยตรวจสอบดูแลระบบรวบรวมระบายน้ำเป็นประจำ โดยเฉพาะช่วงฤดูฝน หากพบว่าการชำรุดจะดำเนินการแก้ไขโดยทันที	- - - -	รูปภาพที่ 2.14 บ่อหน่วงน้ำและบ่อพักน้ำ - รูปภาพที่ 2.16 รางระบายน้ำและการทำความสะอาด -

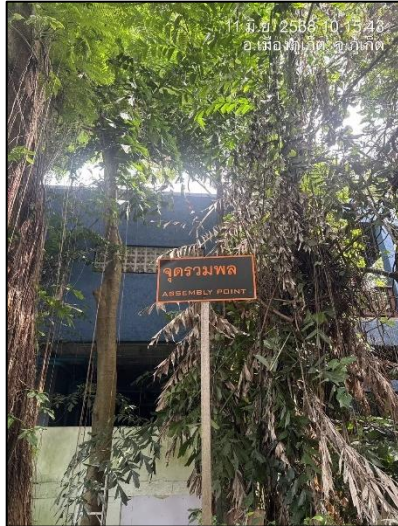
1. ทรัพยากรทางกายภาพ			
1.1 สภาพภูมิประเทศ ไม่มีมาตรการกำหนด	-	-	-
1.2 ทรัพยากรดินและการเกิดดินถล่ม ไม่มีมาตรการกำหนด	-	-	-
1.3 การเกิดแผ่นดินไหว			
(1) จัดเส้นทางหนีภัยในบริเวณโครงการ เมื่อเกิดเหตุการณ์ภัยพิบัติขึ้นผู้อาศัยในพื้นที่โครงการก็สามารถอพยพไปยังจุดที่ปลอดภัยได้อย่างรวดเร็วและไม่เกิดการชุลมุน	- โรงแรมจัดเส้นทางหนีไฟพร้อมป้ายเส้นทางอพยพหนีภัยไว้บริเวณทางเดินในอาคาร ซึ่งเป็นเส้นทางเดียวกับเส้นทางอพยพหนีไฟ ที่มองเห็นได้ชัดเจนและสามารถไปยังจุดที่ปลอดภัยได้อย่างรวดเร็วและไม่เกิดการชุลมุน	-	รูปภาพที่ 2.17 บริเวณพื้นที่จุดรวมพล

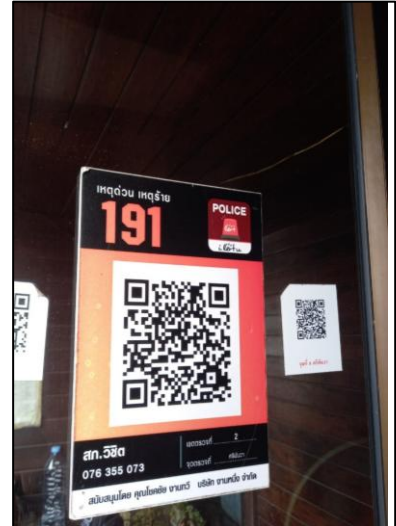
4.2 อาชีวอนามัยและความปลอดภัย (1) จัดให้มีเจ้าหน้าที่รักษาความปลอดภัยให้ปฏิบัติหน้าที่อย่างเคร่งครัด และหมั่นตรวจตราพื้นที่ดูแลความปลอดภัยภายในโครงการตลอด 24 ชั่วโมง หากพบเหตุผิดปกติให้รีบติดต่อขอความช่วยเหลือจากหน่วยราชการที่มีหน้าที่ดูแลและบรรเทาสาธารณภัยทันที (2) โครงการจัดให้มีระบบโทรทัศน์วงจรปิด (Closed Circuit Television System : CCTV) ซึ่งจะติดตั้งไว้กระจายโดยรอบพื้นที่โครงการ (3) ติดประกาศแจ้งเบอร์โทรศัพท์ฉุกเฉินของเจ้าหน้าที่โครงการหรือหน่วยงานราชการที่เกี่ยวข้องไว้อย่างชัดเจนในทุกชั้นในกรณีที่เกิดอัคคีภัย	 - โรงแรมมีเจ้าหน้าที่รักษาความปลอดภัยตั้งแต่ทางเข้าของโรงแรม โดยแบ่งเป็นกะ ตลอด 24 ชั่วโมง เพื่อบริการอำนวยความสะดวกแก่ผู้พักอาศัย เจ้าหน้าที่ รวมถึงผู้มาติดต่อ - ภายในโรงแรมมีระบบโทรทัศน์วงจรปิด (CCTV) ซึ่งจะติดตั้งไว้กระจายโดยรอบพื้นที่โครงการ - ทางโรงแรมได้แจ้งเบอร์ติดต่อของเจ้าหน้าที่ให้แก่ผู้พักโดยมีการติดตั้งโทรศัพท์ภายในห้องพัก รวมถึงเบอร์ติดต่อเพื่อติดต่อในกรณีเกิดเหตุฉุกเฉิน	 - - -	 รูปภาพที่ 2.4 เจ้าหน้าที่รักษาความปลอดภัย รูปภาพที่ 2.12 ระบบโทรทัศน์วงจรปิด (CCTV) รูปภาพที่ 2.7 โทรศัพท์ติดต่อภายในห้องพัก รูปภาพที่ 2.19 เบอร์โทรฉุกเฉิน

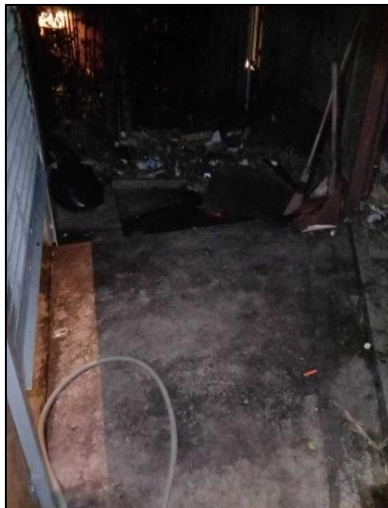
รูปภาพที่ 2.23 การทำความสะอาดห้องพัสดุรวมและถังขยะ

3.6 การจัดการขยะมูลฝอย (4) การเก็บแยกขยะเปียก ขยะแห้งให้กระทำตรงแหล่งเก็บขยะ ไม่ควรให้เก็บรวบรวมและนำมาแยกภายหลัง (5) รณรงค์ให้ผู้เข้าพักทิ้งขยะลงถังรองรับมูลฝอยที่ทางโครงการจัดเตรียมให้เท่านั้น โดยแยกเป็นขยะเปียก ขยะแห้ง ขยะรีไซเคิล และขยะอันตราย (6) ทำความสะอาดห้องพักรวมทุกครั้งหลังจากกรุณาเก็บขนขยะ เพื่อป้องกันกลิ่นรบกวน และน้ำเสียที่เกิดจากการทำความสะอาดห้องพักรวมจะรวบรวมเข้าสู่ระบบบำบัดน้ำเสียสำเร็จรูปของโครงการเพื่อทำการบำบัดต่อไป	- ทางโรงแรมมีแม่บ้านคอยรวบรวมขยะทั้งหมดภายในโรงแรม โดยกำหนดให้แม่บ้านเก็บขยะแยกขยะเปียก-ขยะแห้ง รวมทั้งขยะรีไซเคิล ทิ้งทีในแต่ละวันก่อนที่จะนำไปรวบรวมยังจุดพักขยะของโรงแรม - โรงแรมมีการติดป้ายรณรงค์ให้ผู้เข้าพักทิ้งขยะลงถังรองรับมูลฝอยที่ทางโครงการจัดเตรียมให้เท่านั้น ที่มองเห็นได้ชัดเจน โดยมีการเตรียมถังขยะไว้ในห้องพักทุกห้องพัก - ทางโรงแรมมอบหมายให้แม่บ้าน ตรวจสอบดูแลความสะอาดบริเวณห้องพักขยะรวม ทุกครั้งที่มีการเก็บขน เพื่อป้องกันมูลฝอยตกหล่น ป้องกันกลิ่นรบกวน และเพื่อความสะอาดเรียบร้อย	- - -	- - รูปภาพที่ 2.23 การทำความสะอาดห้องพักรวมและถังขยะ

4.2 อาชีวอนามัยและความปลอดภัย (ต่อ) (7) ตรวจสอบระบบสุขาภิบาลต่างๆ ภายในโครงการอย่างสม่ำเสมอ ทั้งระบบบำบัดน้ำเสีย และการจัดการมูลฝอย (8) กำชับให้มีการทำความสะอาดถังขยะ และที่พักมูลฝอยรวมของโครงการทุกวัน หลังจากการเก็บขยะเข้ามาเก็บขนมูลฝอย	- โรงแรมมีเจ้าหน้าที่คอยตรวจสอบระบบสุขาภิบาล ระบบบำบัดน้ำเสีย และการจัดการมูลฝอย เป็นประจำ หากเกิดการชำรุดจะดำเนินการแก้ไขโดยทันที - โรงแรมมีเจ้าหน้าที่แผนกแม่บ้านคอยตรวจเช็คและทำความสะอาดถังขยะและห้องพักขยะรวมของโรงแรมทุกวัน หลังจากเก็บขนมูลฝอย	- -	รูปภาพที่ 2.23 การทำความสะอาดห้องพักขยะรวมและถังขยะ

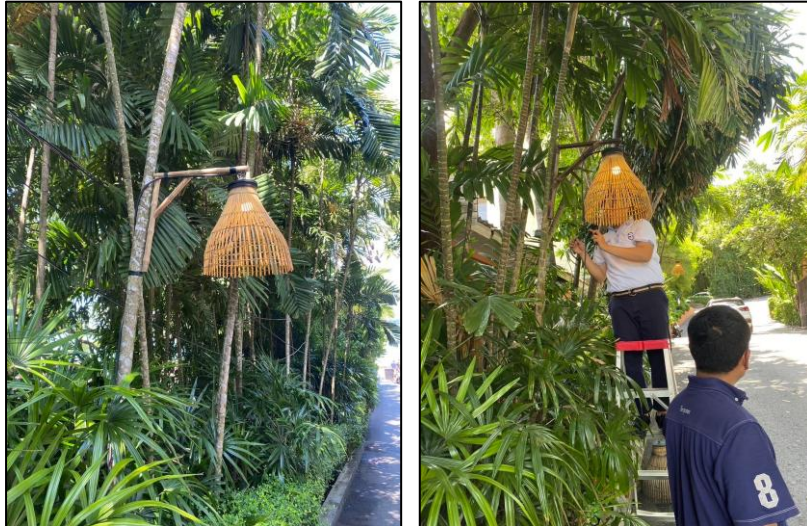
3.7 ไฟฟ้า (ต่อ) (4) บำรุงรักษาอุปกรณ์ระบบไฟฟ้าส่วนกลางเพื่อรักษาระดับการใช้ไฟฟ้าให้ต่ำ (5) ตรวจสอบและซ่อมบำรุงระบบไฟฟ้าส่วนกลางภายในโครงการให้อยู่ในสภาพดีอยู่เสมอ (6) อบรมเจ้าหน้าที่ทุกคนให้ตระหนักในเรื่องการประหยัดพลังงานเป็นประจำ (7) รณรงค์ให้ผู้พักอาศัยใช้ไฟฟ้าอย่างประหยัด (8) จัดเจ้าหน้าที่หมั่นทำความสะอาดหลอดไฟ และโคมไฟส่วนกลางอยู่เสมอ เพราะฝุ่นละอองที่เกาะหลอดไฟจะทำให้แสงสว่างลดน้อยลง	- โรงแรมมีเจ้าหน้าที่แผนกช่างคอยตรวจสอบและบำรุงรักษาระบบไฟฟ้าส่วนกลางเป็นประจำ หากเกิดการเสียหายทางเจ้าหน้าที่จะดำเนินการแก้ไขโดยทันที - โรงแรมมีการติดป้ายรณรงค์ประหยัดงานที่มองเห็นได้อย่างชัดเจน เพื่อให้เจ้าหน้าที่หรือผู้พักอาศัยภายในโรงแรมตระหนักในเรื่องการประหยัดพลังงาน - โรงแรมมีเจ้าหน้าที่แผนกช่างคอยตรวจสอบและบำรุงรักษาระบบไฟฟ้าส่วนกลางเป็นประจำ หากเกิดการเสียหายทางเจ้าหน้าที่จะดำเนินการแก้ไขโดยทันที	- - -	รูปภาพที่ 2.26 การซ่อมบำรุงอุปกรณ์ระบบไฟฟ้าส่วนกลาง - รูปภาพที่ 2.26 การซ่อมบำรุงอุปกรณ์ระบบไฟฟ้าส่วนกลาง

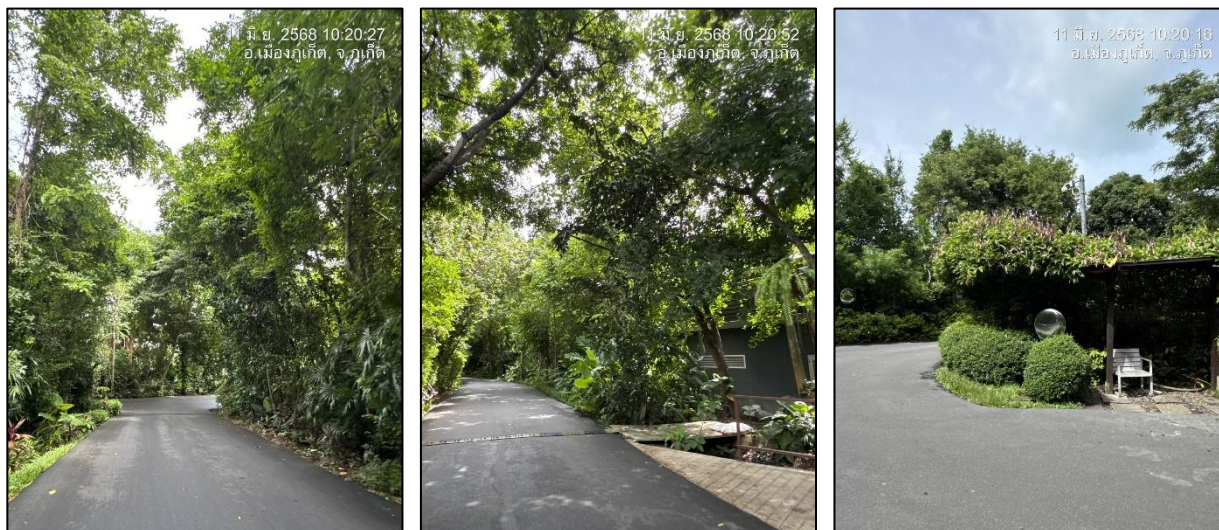
1.4 คุณภาพอากาศ (1) ติดป้ายให้ผู้พักอาศัยดับเครื่องยนต์ในกรณีที่ไม่มีการขับเคลื่อน เช่น กรณีที่จอดรถผู้พักอาศัยคนอื่น และลดความเร็วของยานพาหนะภายในโครงการเพื่อลดปัญหาเรื่องฝุ่นฟุ้งกระจาย (2) จำกัดความเร็วของรถภายในโครงการ เพื่อป้องกันการฟุ้งกระจายของฝุ่นบริเวณผิวถนน โดยติดป้ายจำกัดความเร็วหรือทำสัญญาณบนผิวถนน (3) จัดพื้นที่สีเขียวโดยรอบพื้นที่โครงการ รวมทั้งดูแลรักษาและเพิ่มพื้นที่สีเขียวบริเวณพื้นที่ว่าง เพื่อให้ช่วยดูดซับมลสารที่เกิดจากยานพาหนะที่เข้ามาในพื้นที่โครงการ	- โรงแรมมีการติดตั้งป้าย “ป้ายดับเครื่องยนต์ในพื้นที่ ” จอดรถ ซึ่งสามารถมองเห็นได้ชัดเจน และได้กำชับให้เจ้าหน้าที่ควบคุมดูแลอย่างเคร่งครัด - โรงแรมมีการติดตั้งป้ายจำกัดความเร็วไม่เกิน 20 กม./ชม. ไว้บริเวณที่มองเห็นได้ชัดเจน และได้ติดตั้งสัญญาณ เพื่อควบคุมความเร็วของรถภายในโครงการ เพื่อป้องกันการฟุ้งกระจายของฝุ่นบริเวณผิวถนน และช่วยลดระดับเสียงที่เกิดจากการแล่นของรถยนต์ลดลงไปด้วย - ทางโรงแรมได้จัดให้มีพื้นที่สีเขียว โดยรอบพื้นที่โครงการ ตามที่กำหนดไว้ในมาตรการ เพื่อช่วยลดความร้อน รวมทั้งดูดซับก๊าซคาร์บอนไดออกไซด์ เพื่อช่วยลดมลสารที่เกิดจากยานพาหนะที่เข้ามาในพื้นที่โครงการ และจัดให้มีคนสวน ดูแลรักษาพื้นที่จัดภูมิทัศน์ภายในโรงแรมให้มีความสวยงามเป็นระเบียบตลอดระยะเวลาดำเนินการ	- - -	- รูปภาพที่ 2.35 ป้ายจำกัดความเร็ว 20 กม./ชม. รูปภาพที่ 2.28 พื้นที่สีเขียว

1.5 เสียงและความสั่นสะเทือน (1) จำกัดความเร็วของรถยนต์ภายในพื้นที่โครงการให้ไม่เกิน 30 กิโลเมตร/ชั่วโมง (2) ทำป้ายประชาสัมพันธ์ให้ดับเครื่องยนต์เมื่อจอดรถ (3) ปลุกต้นไม้ยืนต้นเป็นรั้วกันเสียงโดยรอบโครงการ	- โรงแรมมีการติดตั้งป้ายจำกัดความเร็วไม่เกิน 20 กม./ชม. ไว้บริเวณที่มองเห็นได้ชัดเจน และได้ติดตั้งสนุน เพื่อควบคุมความเร็วของรถภายในโครงการ เพื่อป้องกันการฟุ้งกระจายของฝุ่นบริเวณผิวถนน และช่วยลดระดับเสียงที่เกิดจากการแล่นของรถยนต์ลงไปด้วย - โรงแรมมีการติดตั้งป้าย “ป้ายดับเครื่องยนต์ในพื้นที่ ” จอดรถ ซึ่งสามารถมองเห็นได้ชัดเจน และได้กำชับให้เจ้าหน้าที่ควบคุมดูแลอย่างเคร่งครัด - โครงการได้มีการปลูกไม้ยืนต้นเป็นรั้วกันเสียง โดยรอบโครงการ เพื่อให้เกิดความร่มรื่นเพื่อช่วยลดความร้อน รวมทั้งดูดซับก๊าซคาร์บอนไดออกไซด์ และช่วยลดเสียงที่เกิดจากรถยนต์ของโครงการ	- - -	รูปภาพที่ 2.35 ป้ายจำกัดความเร็ว 20 กม./ชม. - รูปภาพที่ 2.28 พื้นที่สีเขียว

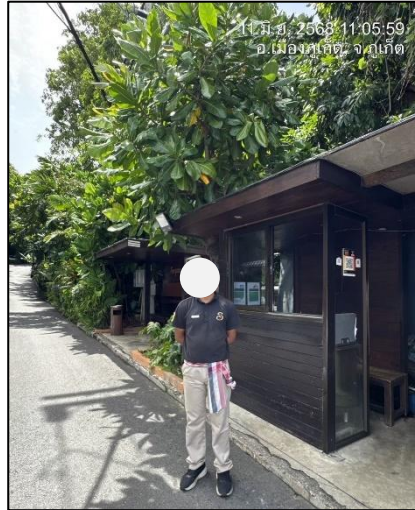
3.2 การคมนาคมขนส่ง			
(1) จัดให้มีระบบการจราจรที่ปลอดภัย โดยติดตั้งป้ายแสดงทิศทางเดินรถเข้า-ออกภายในพื้นที่โครงการ	- โรงแรมมีเจ้าหน้าที่รักษาความปลอดภัยตั้งแต่ทางเข้าของโรงแรม ซึ่งคอยสอบถามข้อมูลบุคคลและสถานที่ที่ต้องการติดต่อ แล้วใช้วิทยุสื่อสารเพื่อแจ้งแก่เจ้าหน้าที่ประจำแต่ละจุดบนเส้นทางเดินรถ เพื่อให้ผู้มาติดต่อสามารถดูสัญญาณมือบอกทางไปยังพื้นที่โรงแรมได้ สำหรับพนักงานของโรงแรมได้มีนโยบายเตือนด้านการขับขี่ด้วยความระมัดระวัง เพื่อป้องกันอุบัติเหตุในโรงแรม	-	รูปภาพที่ 2.31 เจ้าหน้าที่รักษาความปลอดภัย

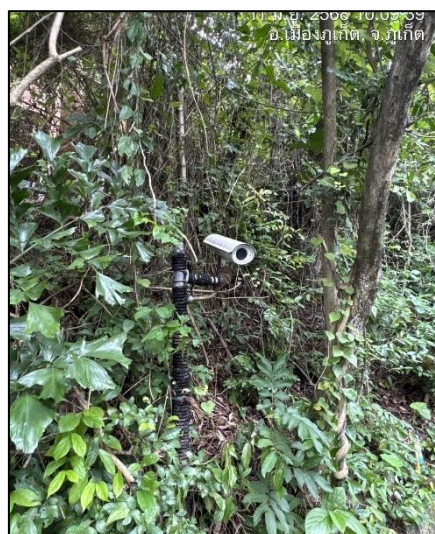
3.9 การระบายอากาศและความร้อน ไม่มีมาตรการกำหนด	-	-	-
4. คุณภาพชีวิต 4.1 สภาพสังคมและเศรษฐกิจ ไม่มีมาตรการกำหนด	-	-	-
4.2 อาชีวอนามัยและความปลอดภัย (1) ตรวจสอบการทำงานของระบบโทรทัศน์วงจรปิด (CCTV) บริเวณจุดติดตั้งทุก 6 เดือน ตลอดระยะเวลาดำเนินการ	- โรงแรมมีเจ้าหน้าที่ทำการตรวจสอบการทำงานของระบบโทรทัศน์วงจรปิด (CCTV) บริเวณจุดติดตั้ง หากชำรุดทางโรงแรมจะดำเนินการซ่อมแซมหรือเปลี่ยนใหม่โดยทันที	-	รูปภาพที่ 2.39 ระบบโทรทัศน์วงจรปิด (CCTV)

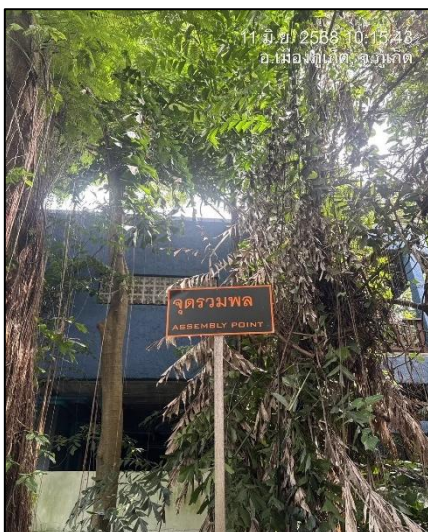
1. ทรัพยากรทางกายภาพ			
1.1 สภาพภูมิประเทศ ไม่มีมาตรการกำหนด	-	-	-
1.2 ทรัพยากรดินและการเกิดดินถล่ม ไม่มีมาตรการกำหนด	-	-	-
1.3 การเกิดแผ่นดินไหว			
(1) จัดเส้นทางหนีภัยในบริเวณโครงการ เมื่อเกิดเหตุการณ์ภัยพิบัติขึ้นผู้อาศัยในพื้นที่โครงการก็สามารถอพยพไปยังจุดที่ปลอดภัยได้อย่างรวดเร็วและไม่เกิดการขุละมุน	- โรงแรมจัดเส้นทางหนีไฟพร้อมป้ายเส้นทางอพยพหนีภัยไว้บริเวณทางเดินในอาคาร ซึ่งเป็นเส้นทางเดียวกับเส้นทางอพยพหนีไฟ ที่มองเห็นได้ชัดเจนและสามารถไปยังจุดที่ปลอดภัยได้อย่างรวดเร็วและไม่เกิดการขุละมุน	-	รูปภาพที่ 2.44 บริเวณพื้นที่จุดรวมพล
