บทที่ 2

ผลการปฏิบัติตามมาตรการป้องกันและแก้ไขผลกระทบสิ่งแวดล้อม

โครงการ โรงแรม โกลด์ ออร์คิด ตั้งอยู่ที่ ถนนวิภาวดีรังสิต แขวงสามเสนใน เขตพญาไท กรุงเทพมหานคร ดำเนินการโดยบริษัท อีเอสวี เรสซิเดนซ์ จำกัด ซึ่งเป็นโครงการประเภทโรงแรมสูง ประกอบด้วย อาคารโรงแรมสูง 17 ชั้น จำนวน 1 อาคาร มีห้องพักอาศัยจำนวนทั้งสิ้น 154 ห้อง และอาคารจอดรถขนาดความสูง 5 ชั้น จำนวน 1 อาคาร โดยโครงการได้จัดทำรายงานการประเมินผลกระทบสิ่งแวดล้อม และได้ผ่านการพิจารณาเห็นชอบรายงานฯ ตามหนังสือจากสำนักงานนโยบายและแผนทรัพยากรธรรมชาติและสิ่งแวดล้อม เลขที่ ทส 1009/8032 ลงวันที่ 4 สิงหาคม 2547 โดยหนังสือเห็นชอบได้กำหนดมาตรการป้องกันและแก้ไขผลกระทบสิ่งแวดล้อมและมาตรการติดตามตรวจสอบผลกระทบสิ่งแวดล้อม เพื่อเป็นแนวทางให้โครงการปฏิบัติ รวมไปถึงเสนอรายงานผลการปฏิบัติตามมาตรการฯ ต่อหน่วยงานอนุญาต และหน่วยงานที่เกี่ยวข้อง รวมทั้งสำนักงานนโยบายและแผนทรัพยากรธรรมชาติและสิ่งแวดล้อม (สผ.) ทุก 6 เดือน

ตารางที่ 2.2-1 มาตรการป้องกันและแก้ไขผลกระทบสิ่งแวดล้อมของโครงการ โรงแรม โกลด์ ออร์คิด (ระยะดำเนินการ)

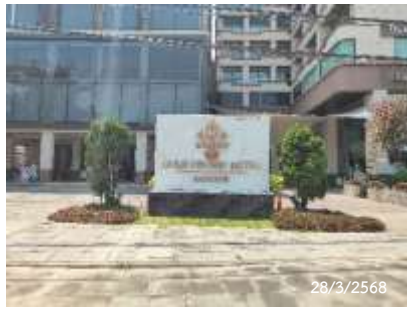
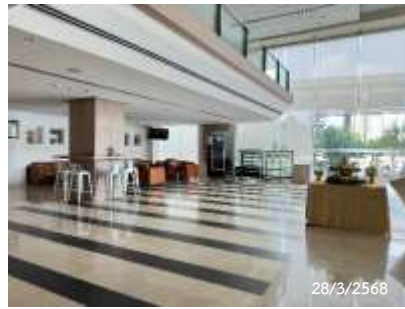
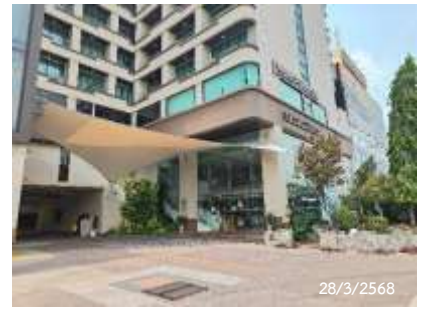
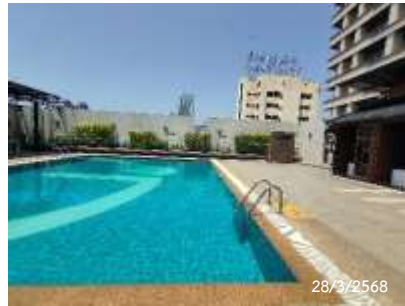
ภาพที่ 2.2-1 สภาพพื้นที่ปัจจุบัน

3. คุณค่าการใช้ประโยชน์ของมนุษย์					
3.1 การใช้ประโยชน์ที่ดิน	1. ห้ามดำเนินการก่อสร้าง ต่อเติม ดัดแปลงอาคารหรือพื้นที่โครงการโดยปราศจากการขออนุญาตจากหน่วยงานราชการที่เกี่ยวข้อง	✓	- ปัจจุบันโครงการยังไม่มีมีการก่อสร้าง ต่อเติม หรือดัดแปลงโครงสร้างอาคาร	ภาพที่ 2.2-1	-

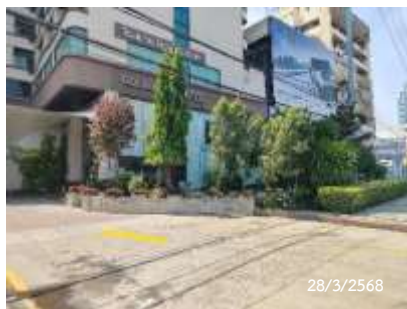
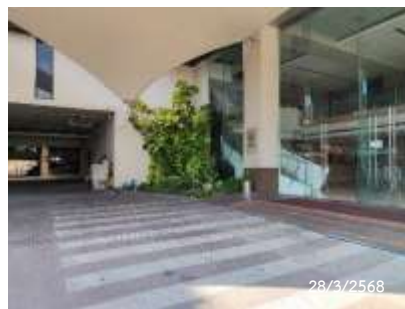
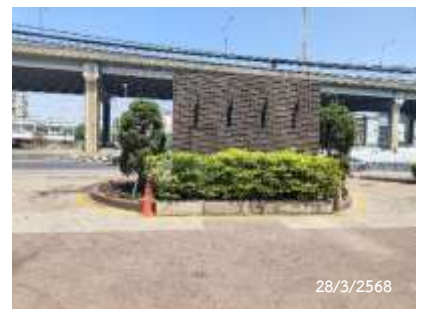
ภาพที่ 2.2-2 พื้นที่สีเขียว

1. ทรัพยากรสิ่งแวดล้อมทางกายภาพ					
1.1 สภาพภูมิประเทศธรณีวิทยาและแผ่นดินไหว	-	-	-	-	-
1.2 ฝุ่นละอองและเสียง	1. ปลุกไม้ยืนต้น และไม้ดอกไม้ประดับไว้บริเวณต่างๆ ของโครงการ เพื่อช่วยสกัดการฟุ้งกระจายของฝุ่นละอองและช่วยลดระดับเสียงจากยานพาหนะ	✓	- โครงการจัดให้มีพื้นที่สีเขียวบริเวณด้านหน้าโครงการ และบริเวณพื้นที่สระว่ายน้ำ เพื่อช่วยสกัดการฟุ้งกระจายของฝุ่นละอองและช่วยลดระดับเสียงจากยานพาหนะ	ภาพที่ 2.2-2	-

4.3 สถานที่ท่องเที่ยวพักผ่อนหย่อนใจ และสถานที่สำคัญทางศาสนาและประวัติศาสตร์	-	-	-	-
4.4 ทัศนียภาพ และสภาพธรรมชาติอันควรอนุรักษ์	1. จัดให้มีพื้นที่สีเขียวไว้บริเวณต่างๆ พื้นที่รวม 586.14 ตร.ม. แบ่งเป็นบริเวณด้านหน้าโครงการ พื้นที่ 151.12 ตร.ม. ปลูกหมากเขียว ประดู่ ฝรั่ง ก้ามกุ้ง เฟิร์น ข่าหลวงและลิลาวดี บริเวณทางเดินระหว่างอาคารจอดรถกับอาคารโรงแรมชั้น 2 ถึงชั้น 4 พื้นที่	✓ - โครงการจัดให้มีพื้นที่สีเขียวบริเวณด้านหน้าโครงการ และบริเวณพื้นที่สระว่ายน้ำ โดยเลือกพันธุ์ไม้ที่มีความเหมาะสมในการปลูกในพื้นที่โครงการ	ภาพที่ 2.2-2	-

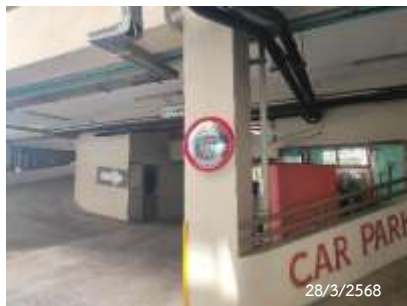
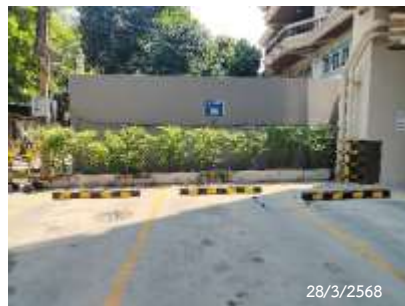
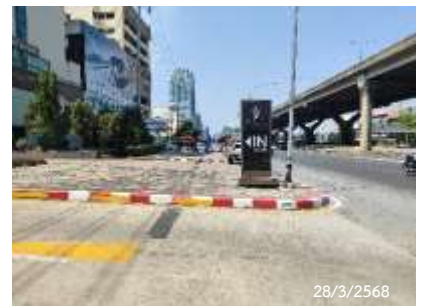
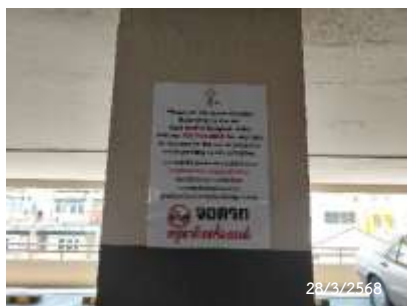
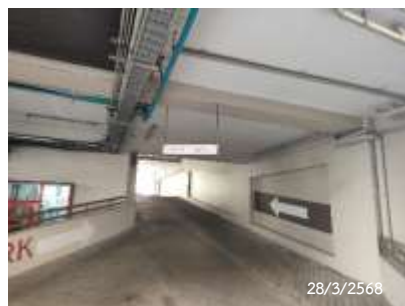
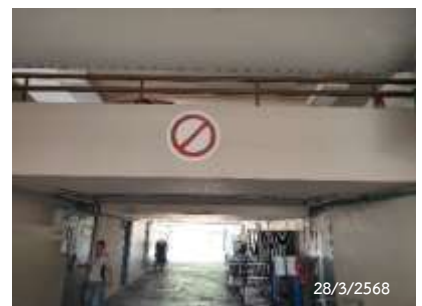
ภาพที่ 2.2-3 ระบบจราจรภายในโครงการ

3.2 การคมนาคม	1. จัดให้มียามรักษาการณ์ในโครงการตลอด 24 ชั่วโมงเพื่อคอยอำนวยความสะดวกในการเข้า-ออก พื้นที่โครงการ	✓	- โครงการจัดให้เจ้าหน้าที่รักษาความปลอดภัยคอยอำนวยความสะดวกด้านการจราจรบริเวณทางเข้า-ออกพื้นที่โครงการ ตลอด 24 ชั่วโมง	ภาพที่ 2.2-3	-

2. จัดให้มีอุปกรณ์ชะลอความเร็วของรถในโครงการเพื่อป้องกันการใช้ความเร็วเกินกำหนดในพื้นที่โครงการ	✓	- โครงการจัดให้มีการติดตั้งสัญญาณชะลอความเร็วบริเวณทางเข้า-ออกพื้นที่โครงการ	ภาพที่ 2.2-3	-

3. จัดให้มีป้ายแสดงทางเข้า-ออกพื้นที่โครงการในจุดที่ผู้ขับขี่รถยนต์สามารถมองเห็นได้ชัดเจน	✓	- โครงการจัดให้มีการติดตั้งป้ายแสดงทางเข้า-ออก บริเวณหน้าโครงการในจุดที่ผู้ขับขี่สามารถมองเห็นได้ชัดเจน	ภาพที่ 2.2-3	-

3.2 การคมนาคม (ต่อ)	5. จัดให้มีที่กันถนนบริเวณทางเข้าออกด้านหน้าโครงการและทางออกสู่ถนนวิภาวดีรังสิตด้านทิศใต้ของโครงการ เพื่อชะลอความเร็วของรถที่สัญจรเข้า-ออกโครงการ	✓ - โครงการจัดให้มีที่กันถนนบริเวณทางออกด้านหน้าโครงการ และทางออกสู่ถนนวิภาวดีรังสิตด้านทิศใต้ของโครงการ	ภาพที่ 2.2-3	-

6. กำหนดทิศทางการเดินทางเดียวให้สอดคล้องกับขนาดของถนน เพื่อป้องกันการติดขัดของรถที่สัญจรเข้าออกพื้นที่โครงการ	✓ - โครงการกำหนดให้การเดินรถในโครงการเป็นแบบทางเดียว เพื่อป้องกันการติดขัดของรถที่สัญจรเข้าออกพื้นที่โครงการ	ภาพที่ 2.2-3	-

7. กำหนดเขตพื้นที่จอดรถและพื้นที่ถนนให้ชัดเจน ทั้งบนอาคารจอดรถและบริเวณริมถนนทางด้านทิศใต้ของโครงการ โดยใช้สีทาเป็นช่องจอดรถให้เป็นระเบียบและสามารถมองเห็นได้ชัดเจน	✓ - โครงการจัดให้มีการกำหนดพื้นที่จอดรถในบริเวณต่างๆ อย่างชัดเจน โดยใช้สีทาเป็นช่องจอดรถให้เป็นระเบียบและสามารถมองเห็นได้อย่างชัดเจน	ภาพที่ 2.2-3	-

12. ติดตั้งป้ายสัญญาณเตือนและสัญญาณการจราจรต่างๆ อย่างชัดเจน	✓ - โครงการจัดให้มีการติดตั้งป้ายเตือนและสัญญาณจราจรต่างๆ ไว้ในพื้นที่โครงการอย่างชัดเจน	ภาพที่ 2.2-3	-

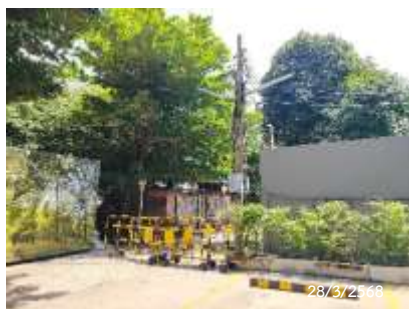
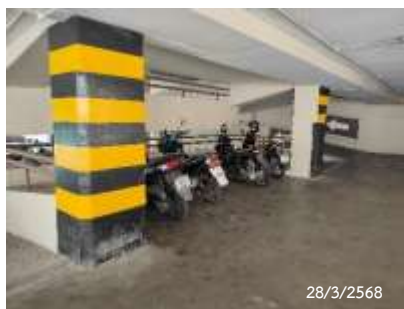
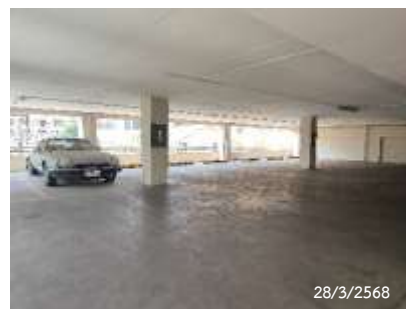
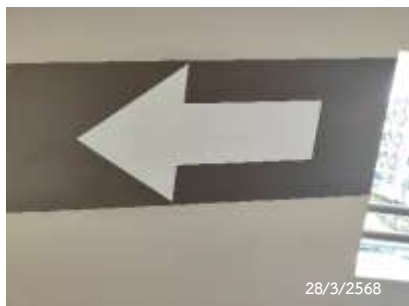
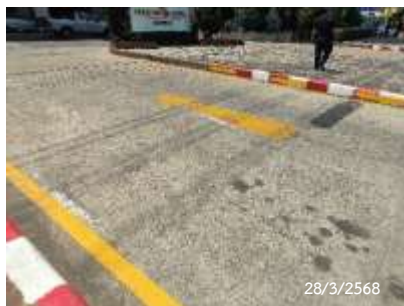
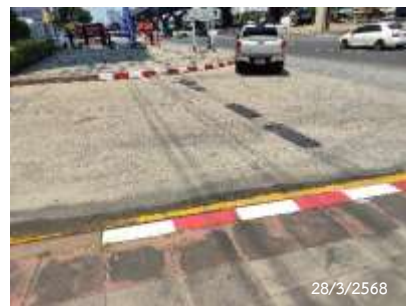
ภาพที่ 2.2-3 ระบบจราจรภายในโครงการ (ต่อ)

4. จัดให้มีจอดรถยนต์จำนวน 78 คัน แบ่งเป็น - ภายในอาคารจอดรถยนต์ จำนวน 40 คัน - บริเวณชั้นล่างอาคารจอดรถและหน้าอาคารโรงแรม จำนวน 8 คัน - บริเวณริมถนนด้านทิศใต้ของโครงการ จำนวน 21 คัน - บริเวณชั้นล่างอาคารสำนักงาน ซึ่งโครงการซื้อเพิ่มจำนวน 9 คัน	✓	- โครงการจัดให้มีอาคารจอดรถในพื้นที่โครงการ สามารถจอดรถได้ประมาณ 100 คัน ซึ่งเพียงพอต่อความต้องการตามที่ระบุไว้ในมาตรการ	ภาพที่ 2.2-3	-

9. จัดให้มีไฟฟ้าส่องสว่างตลอดแนวเส้นทางภายในโครงการ และถนนทางด้านทิศใต้ของโครงการ	✓ - โครงการจัดให้มีการติดตั้งไฟส่องสว่างตลอดแนวเส้นทางภายในโครงการ และถนนทางด้านทิศใต้ของโครงการ	ภาพที่ 2.2-3	-

11. ห้ามจอดรถบริเวณทางถนนเข้า-ออก ด้านหน้าโครงการ และบริเวณถนนการจราจรทางด้านทิศใต้ ซึ่งใช้เป็นทางสัญจร เพื่อความคล่องตัวในการจราจร	✓ - โครงการจัดให้มีเจ้าหน้าที่รักษาความปลอดภัยอำนวยความสะดวกด้านการจราจรบริเวณทางเข้า-ออกพื้นที่โครงการ ตลอด 24 ชั่วโมง	ภาพที่ 2.2-3	-

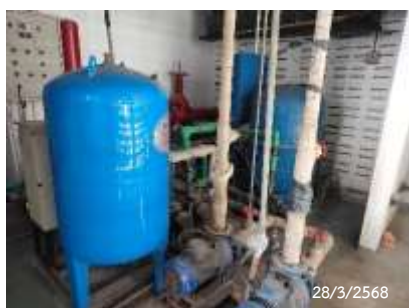
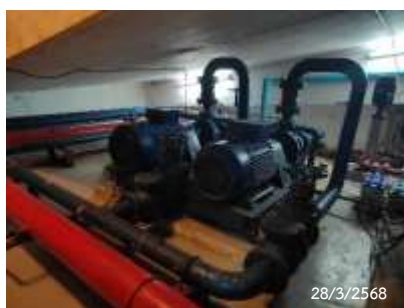
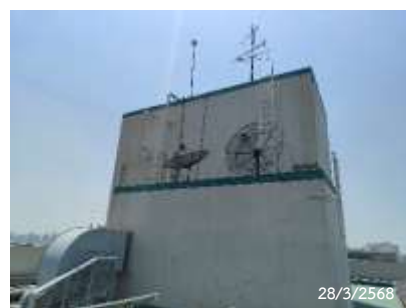
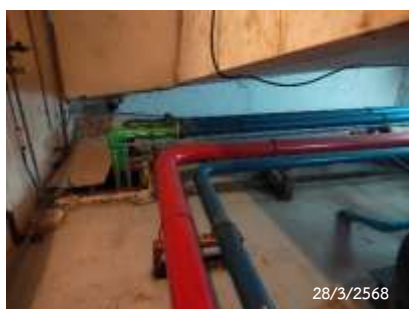
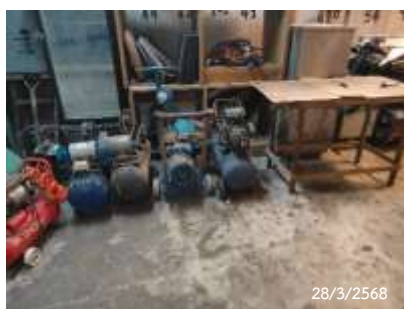
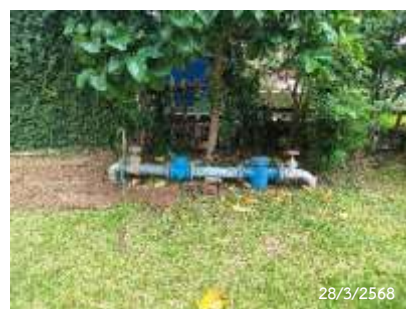
ภาพที่ 2.2-4 ระบบน้ำใช้ในโครงการ

3.3 การใช้น้ำ	1. จัดให้มีถังเก็บน้ำใต้ดินกว้าง 6.5 เมตร ยาว 13.0 เมตร ลึก 3.5 เมตร ขนาดความจุ 253.50 ลบ.ม. จำนวน 1 ถัง	✓ - โครงการจัดให้มีถังเก็บน้ำใต้ดิน จำนวน 1 ถัง ในพื้นที่โครงการ	ภาพที่ 2.2-4	-

2. จัดให้มีถังเก็บน้ำชั้นหลังคากว้าง 3.4 เมตร ยาว 9.5 เมตร สูง 3.0 เมตร ขนาดความจุ 87.21 ลบ.ม. จำนวน 1 ถัง	✓ - โครงการจัดให้มีถังเก็บน้ำชั้นหลังคา จำนวน 1 ถัง ในพื้นที่โครงการ	ภาพที่ 2.2-4	-

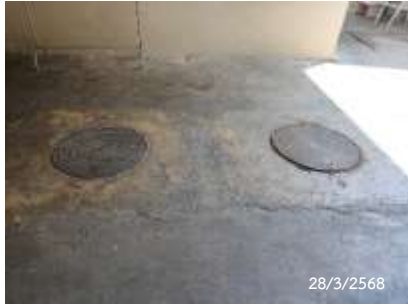
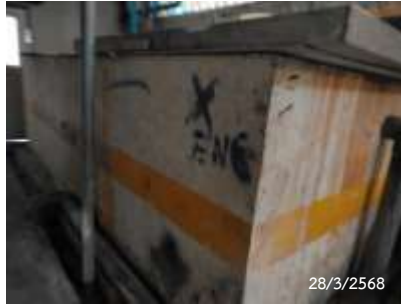
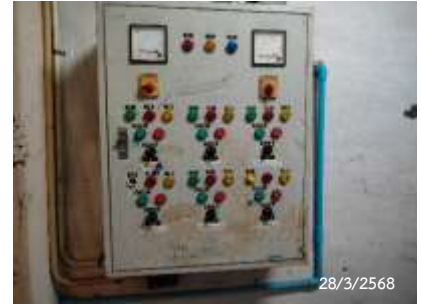
ภาพที่ 2.2-5 ระบบบำบัดน้ำเสียภายในโครงการ

1.3 อุทกวิทยาและคุณภาพน้ำ	1. น้ำเสียที่เกิดขึ้นภายในโครงการจะต้องผ่านระบบบำบัดน้ำเสีย เพื่อบำบัดค่าคุณภาพน้ำให้เป็นไปตามมาตรฐานคุณภาพน้ำทิ้งอาคารประเภท ข โดยมีค่า BOD ไม่เกิน 30 มก./ลิตร	✓	- โครงการจัดให้ระบบบำบัดน้ำเสียชนิดเติมอากาศ (Activated Sludge Process) ภายในพื้นที่โครงการ เพื่รองรับน้ำเสียที่เกิดขึ้นจากกิจกรรมต่างๆ มาบำบัดก่อนปล่อยออกนอกพื้นที่โครงการ	ภาพที่ 2.2-5	-

3.6 การกำจัดน้ำเสียและสิ่งปฏิกูล	1. เลือกใช้ระบบบำบัดน้ำเสียแบบเติมอากาศ (Activated Sludge Process) ชนิด Extended Activated Sludge Process สำหรับบำบัดน้ำเสียที่เกิดขึ้นภายในโครงการ	✓ - โครงการจัดให้ระบบบำบัดน้ำเสียชนิดเติมอากาศ (Activated Sludge Process) ภายในพื้นที่โครงการ เพื่รองรับน้ำเสียที่เกิดขึ้นจากกิจกรรมต่างๆ มาบำบัดก่อนปล่อยออกนอกพื้นที่โครงการ	ภาพที่ 2.2-5	-

2. ให้มีการควบคุมดูแลระบบบำบัดน้ำเสียตลอดระยะเวลาดำเนินการ โดยมีการตรวจตราการทำงานปกติประจำวัน รวมทั้งตรวจสอบประสิทธิภาพของระบบ หากพบว่ามีส่วนใดชำรุดเสียหายต้องทำการซ่อมแซมให้สามารถใช้งานได้ดียิ่งขึ้น	✓ - โครงการจัดให้มีเจ้าหน้าที่คอยตรวจสอบระบบบำบัดน้ำเสียให้สามารถทำงานได้อย่างปกติ และมีประสิทธิภาพอยู่เสมอ หากพบว่ามีส่วนใดชำรุด หรือผิดปกติจะดำเนินการแก้ไขทันที	ภาพที่ 2.2-5 เอกสารแนบ 3	-

4. ให้มีการนำน้ำทิ้งจากโครงการมาใช้ประโยชน์ภายในโครงการให้มากที่สุด เช่น นำมารดน้ำต้นไม้ หรือสวนหย่อมภายในโครงการ เพื่อลดการระบายออกนอกโครงการให้น้อยที่สุด	✓	- โครงการมีนำน้ำทิ้งที่ผ่านการบำบัดแล้วมาใช้ประโยชน์ในพื้นที่โครงการ โดยการติดตั้งปั๊มเพื่อสูบน้ำมารดต้นไม้ในพื้นที่โครงการ	ภาพที่ 2.2-5	-

2. ตรวจสอบประสิทธิภาพของระบบบำบัดน้ำเสีย ให้สามารถบำบัดน้ำเสียได้อยู่ในเกณฑ์มาตรฐาน ซึ่งน้ำทิ้งออกจากระบบบำบัดต้องมีค่า BOD ไม่เกิน 30 มก./ล. พร้อมทั้งปฏิบัติตามคำแนะนำของผู้ออกแบบอย่างเคร่งครัด	✓	- โครงการจัดให้ระบบบำบัดน้ำเสียชนิดเติมอากาศ (Activated Sludge Process) ภายในพื้นที่โครงการ เพื่รองรับน้ำเสียที่เกิดขึ้นจากกิจกรรมต่างๆ มาบำบัดก่อนปล่อยออกนอกพื้นที่โครงการ	ภาพที่ 2.2-5	-

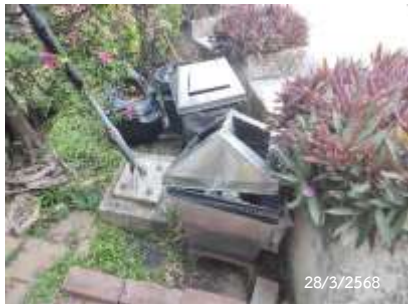
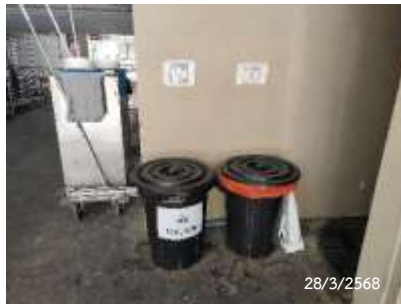
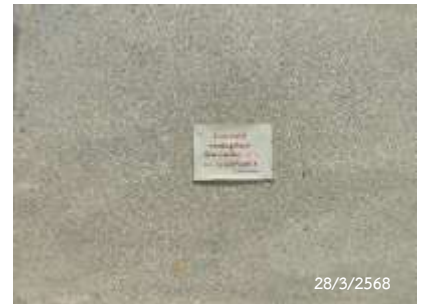
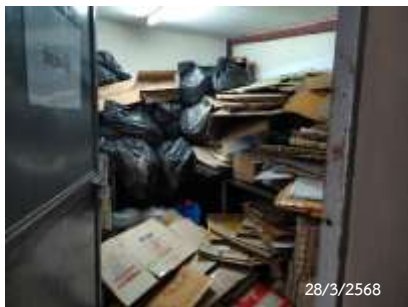
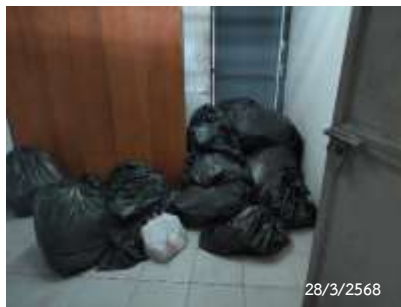
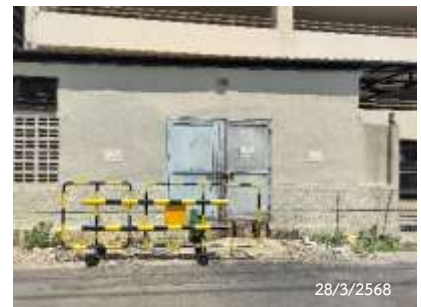
ภาพที่ 2.2-6 ห้องพัสดุฝอยภายในโครงการ

14. ทำการคัดแยกขยะและจัดเก็บในห้องพักขยะมูลฝอยรวมให้เป็นสัดส่วน เพื่อความเป็นระเบียบเรียบร้อย และเจ้าหน้าที่ของเขตพญาไทสามารถเข้ามาเก็บขยะได้อย่างรวดเร็ว เป็นการลดผลกระทบด้านการจราจรที่อาจเกิดขึ้นกับซอยอินทามระ 31	✓ - โครงการจัดให้มีห้องพักขยะมูลฝอยรวม แบ่งออกเป็น 2 ห้อง ได้แก่ ห้องพักมูลฝอยแห้ง และห้องพักมูลฝอยเปียก โดยเจ้าหน้าที่ทำการรวบรวมมูลฝอยจะทำการแยกมูลฝอยก่อนการนำมาทิ้งยังห้องพักมูลฝอยรวมทุกครั้ง เพื่อรอการเก็บจากสำนักงานเขต	ภาพที่ 2.2-6	-

3.5 การจัดการขยะมูลฝอย	1. จัดให้มีถังขยะสแตนเลส ขนาด 10 ลิตร จำนวนรวม 170 ใบ วางไว้บริเวณห้องพักทุกห้อง ร้านค้า ห้องสำนักงาน ห้องประชุม ห้องพักเจ้าหน้าที่สระเวย์น้ำ และห้องพักเจ้าหน้าที่ รปภ. และถังขนาดบรรจุ 50 ลิตร จำนวนรวม 6 ใบ วางไว้บริเวณห้องครัวและห้องอาหาร และพื้นที่เอนกประสงค์และนันทนาการ	✓ - โครงการทำการตั้งถังขยะสแตนเลส ขนาด 10 ลิตร วางไว้บริเวณห้องพัก ห้องสำนักงาน สระเวย์น้ำ และห้องพักเจ้าหน้าที่ รปภ. และถังขนาดบรรจุ 50 ลิตร วางไว้บริเวณห้องครัวและห้องอาหาร และพื้นที่เอนกประสงค์และนันทนาการของโครงการ	ภาพที่ 2.2-6	-

3. จัดให้มีห้องพักขยะมูลฝอยรวม บริเวณหลังอาคารจอดรถ มีขนาดกว้าง 1.83 ม. ยาว 7.55 ม. และสูง 2.2 ม. มีพื้นที่ภายในสำหรับรองรับขยะมูลฝอยประมาณ 13 ลบ.ม. นานประมาณ 10 วัน	✓ - โครงการจัดให้มีห้องพักขยะมูลฝอยรวม แบ่งออกเป็น 2 ห้อง ได้แก่ ห้องพักมูลฝอยแห้ง และห้องพักมูลฝอยเปียก ตั้งอยู่บริเวณหลังอาคารจอดรถ สามารถรองรับมูลฝอยภายในโครงการได้อย่างเพียงพอ	ภาพที่ 2.2-6	-

4. โครงสร้างของห้องพักขยะมูลฝอยรวมต้องก่อสร้างตามหลักสุขาภิบาล โดยมีผนังทั้ง 4 ด้าน มีประตูเปิด-ปิด 2 ด้าน และมีหลังคาคลุม เพื่อป้องกันกลิ่นเหม็นรบกวนและป้องกันปัญหาน้ำชะขยะ	✓ - โครงการออกแบบให้ห้องพักขยะมูลฝอยรวมก่อสร้างตามหลักสุขาภิบาล โดยมีผนังทั้ง 4 ด้าน มีประตูเปิด-ปิด 2 ด้าน และมีหลังคาคลุม เพื่อป้องกันกลิ่นเหม็นรบกวนและป้องกันปัญหาน้ำชะขยะ	ภาพที่ 2.2-6	-

4. คุณค่าต่อคุณภาพชีวิต					
4.1 เศรษฐกิจ-สังคม	-	-	-	-	-
4.2 สาธารณสุข อาชีวอนามัยและความปลอดภัย	1. จัดให้มีแม่บ้านทำความสะอาด เก็บรวบรวมขยะมูลฝอย และเปลี่ยนถุงดำในถังขยะทุกห้อง และส่วนต่างๆ ของโครงการเป็นประจำทุกวัน จากนั้นจึงนำขยะที่รวบรวมได้ไปไว้ยังห้องพักขยะมูลฝอยรวมซึ่งอยู่บริเวณด้านหลังอาคาร เพื่อให้รถเก็บขนขยะของเขตพญาไทเก็บขนออกไป	✓	- โครงการจัดให้มีแม่บ้านทำการเก็บรวบรวมมูลฝอยจากส่วนต่างๆ ภายในโครงการไปไว้ยังห้องพักขยะมูลฝอยรวมทุกวัน เพื่อรอให้รถเก็บขนขยะของเขตพญาไทมาเก็บขนไปกำจัด	ภาพที่ 2.2-6	-

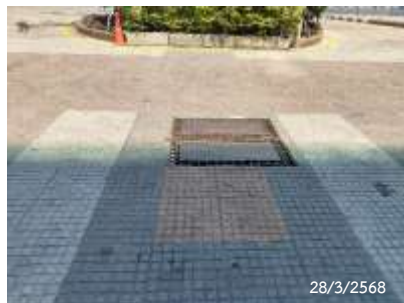
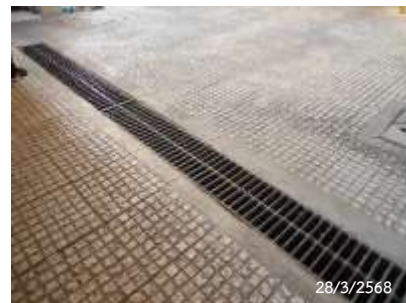
ภาพที่ 2.2-7 การระบายน้ำภายในโครงการ

2. น้ำทิ้งที่ระบายออกจากพื้นที่โครงการจะต้องระบายลงสู่ท่อระบายน้ำสาธารณะของเขตพญาไทบริเวณซอยอินทามระ 31 (ด้านหลังโครงการ) เท่านั้น	✓	- น้ำทิ้งที่ผ่านการบำบัดเรียบร้อยแล้ว โครงการจะระบายลงสู่ท่อระบายน้ำสาธารณะของเขตพญาไท บริเวณซอยอินทามระ 31	ภาพที่ 2.2-7	-

3.7 การระบายน้ำและป้องกันน้ำท่วม	1. น้ำทิ้งที่ผ่านการบำบัดแล้วจะต้องระบายลงสู่ท่อระบายน้ำสาธารณะของเขตพญาไท (ซอยอินทามระ 31) ซึ่งอยู่ด้านหลังโครงการเท่านั้น	✓	- น้ำทิ้งที่ผ่านการบำบัดเรียบร้อยแล้ว โครงการจะระบายลงสู่ท่อระบายน้ำสาธารณะของเขตพญาไท บริเวณซอยอินทามระ 31	ภาพที่ 2.2-7	-

2. จัดให้มีท่อระบายน้ำคอนกรีตเสริมเหล็กขนาดเส้นผ่าศูนย์กลาง 200 มม. และบ่อพักขนาด 0.4 x 0.4 ม. มีความลาดชันเท่ากับ 1 : 200 ใ้รอบพื้นที่โครงการ	✓	- โครงการจัดให้มีท่อระบายน้ำคอนกรีตเสริมเหล็กใ้รอบพื้นที่โครงการ	ภาพที่ 2.2-7	-

3.7 การระบายน้ำและป้องกันน้ำท่วม (ต่อ)	3. จัดให้มีบ่อหน่วงน้ำขนาดความจุ 57.6 ลบ.ม. (กว้าง 2 เมตร ยาว 24 เมตร ลึก 1.5 เมตร) จำนวน 1 บ่อ เพื่อรองรับน้ำฝนที่ตกลงมาภายในโครงการก่อนระบายน้ำออกจากพื้นที่โครงการ	✓	- โครงการจัดให้มีบ่อหน่วงน้ำในพื้นที่โครงการ เพื่อรองรับน้ำฝนที่ตกลงมาภายในโครงการก่อนระบายน้ำออกจากพื้นที่โครงการ	ภาพที่ 2.2-7	-

4. เมื่อฝนหยุดตก ต้องระบายน้ำฝนออกจากบ่อหน่วงน้ำโดยใช้เครื่องสูบน้ำด้วยอัตราสูบ 0.01 ลบ.ม./วินาที ซึ่งไม่เกินอัตราการระบายน้ำเดิมก่อนพัฒนาโครงการ (0.013 ลบ.ม./วินาที) โดยกำหนดรอบในการสูบน้ำออก 20 นาที หยุดพักเครื่อง 10 นาที สลับกันไปจนกว่าน้ำในบ่อหน่วงน้ำจะหมด	✓	- โครงการกำหนดให้มีการระบายน้ำฝนออกจากบ่อหน่วงน้ำโดยใช้เครื่องสูบน้ำ เพื่อไม่ให้เกินอัตราการระบายน้ำเดิมก่อนพัฒนาโครงการ	ภาพที่ 2.2-7	-

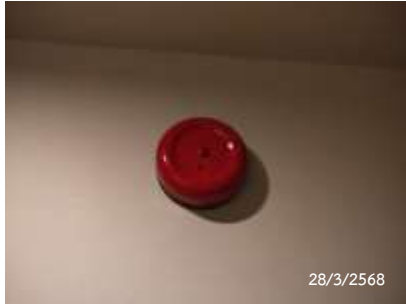
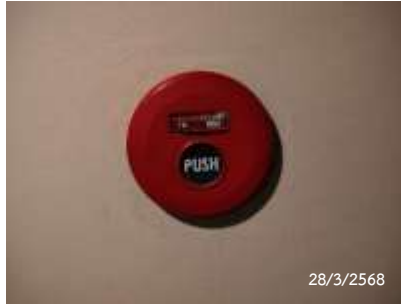
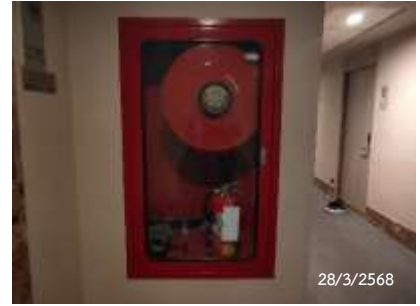
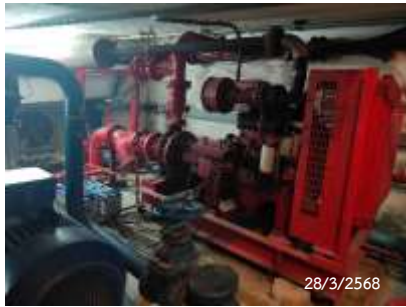
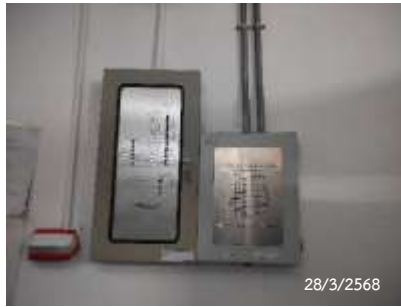
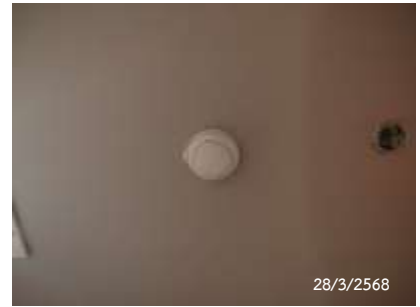
ภาพที่ 2.2-8 ระบบป้องกันและเตือนอัคคีภัย

6. จัดให้มีป้ายแสดงเส้นทางหนีไฟ และตำแหน่งของอุปกรณ์ดับเพลิง รวมทั้งวิธีการใช้อุปกรณ์อย่างชัดเจน	✓	- โครงการจัดให้มีการติดตั้งป้ายแสดงเส้นทางหนีไฟ และตำแหน่งของอุปกรณ์ดับเพลิง รวมทั้งวิธีการใช้อุปกรณ์อย่างชัดเจนไว้บริเวณโถงทางเดิน โถงลิฟต์ และบริเวณพื้นที่ส่วนกลางต่างๆ อย่างชัดเจน	ภาพที่ 2.2-8	-

7. จัดให้มีระบบตรวจจับเพลิงไหม้ ประกอบด้วย ระบบตรวจจับควัน (Smoke Detector) และระบบตรวจจับความร้อน (Heat Detector) กระจายตามเพดานห้องพักทุกห้อง ห้องละ 1 ตำแหน่ง และพื้นที่อื่นๆ ทั่วทั้งอาคารโรงแรม	✓	- โครงการมีการติดตั้งระบบตรวจจับควัน (Smoke Detector) และระบบตรวจจับความร้อน (Heat Detector) กระจายตามเพดานห้องพักทุกห้อง และพื้นที่อื่นๆ ทั่วทั้งอาคารโรงแรม	ภาพที่ 2.2-8	-

8. จัดให้มีสัญญาณแสงแจ้งเหตุเพลิงไหม้เป็นโคมสีแดงครอบหลอดไฟ และระบบสัญญาณเสียงเตือนภัย (Bell Alarm) เป็นกระดิ่งขนาด 6 นิ้ว ระดับเสียง 90 เดซิเบลทุกระยะ 10 ฟุต ซึ่งเมื่อมีเหตุเพลิงไหม้จะต้องมีพนักงานกดกริ่งดังกล่าวเพื่อเป็นสัญญาณให้ผู้ที่พักอาศัยอยู่ในโครงการทราบภายใน 3-5 นาที หลังจากเกิดเหตุ และจัดให้มีเสียงประกาศเตือนภัย 5 ภาษา เพื่อแจ้งให้ผู้เข้าพักภายในโครงการทราบ	✓	- โครงการจัดให้มีการติดตั้งระบบสัญญาณเสียงเตือนภัย (Bell Alarm) เป็นกระดิ่ง ในพื้นที่โครงการเพื่อเป็นสัญญาณให้ผู้ที่พักอาศัยอยู่ในโครงการทราบเมื่อเกิดเหตุเพลิงไหม้	ภาพที่ 2.2-8	-

4.2 สาธารณสุข อาชีวอนามัยและความปลอดภัย (ต่อ)	9. จัดให้มีท่อเย็น เป็นท่อโลหะผิวเรียบขนาดเส้นผ่าศูนย์กลาง 4 นิ้ว ติดตั้งตั้งแต่ชั้นล่างจนถึงชั้นบนสุดของอาคาร โดยท่อเย็นทั้งหมดต้องต่อเข้ากับท่อประทาส่งน้ำและระบบจ่ายน้ำจากเครื่องสูบน้ำดับเพลิงเข้าสู่ระบบสายฉีดน้ำดับเพลิงและระบบหัวจ่ายน้ำดับเพลิงอัตโนมัติ (Sprinkler)	✓ - โครงการจัดให้มีการติดตั้งท่อเย็นขนาดเส้นผ่าศูนย์กลาง 4 นิ้ว ต่อเข้ากับท่อประทาส่งน้ำและระบบจ่ายน้ำจากเครื่องสูบน้ำดับเพลิง เข้าสู่ระบบสายฉีดน้ำดับเพลิงและระบบหัวจ่ายน้ำดับเพลิงอัตโนมัติ (Sprinkler) ทั้งทั้งพื้นที่โครงการ	ภาพที่ 2.2-8	-

10. จัดให้มีตู้อุปกรณ์ดับเพลิง (Fire Hose System) ไว้ภายในอาคารโรงแรมทุกชั้นตั้งแต่ชั้นล่างจนถึงชั้นดาดฟ้าชั้นละ 1 ตำแหน่ง โดยภายในตู้ต้องประกอบด้วยสายฉีดน้ำ ขวานผจญเพลิง ถังมือทนความร้อน และเครื่องดับเพลิงเคมีชนิดมือถือ ประเภทเคมีแห้งขนาดถังละ 4 กก.	✓ - โครงการจัดให้มีการติดตั้งตู้อุปกรณ์ดับเพลิง (Fire Hose System) ไว้ภายในอาคารโรงแรม โดยภายในตู้ประกอบด้วยสายฉีดน้ำ และเครื่องดับเพลิงเคมีชนิดมือถือ	ภาพที่ 2.2-8	-

11. จัดให้มีถังเคมีดับเพลิงชนิดมือถือ (Fire Extinguisher) ไว้ภายนอกตู้อุปกรณ์ดับเพลิง โดยติดตั้งไว้ภายในห้องเครื่อง ห้องปั๊ม และห้องครัว ห้องละ 1 ถัง และบริเวณทางเดินตรงข้ามประตูทางเข้าบันไดหนีไฟของอาคารโรงแรมทุกชั้น ชั้นละ 1 ถัง	✓ - โครงการจัดให้มีถังเคมีดับเพลิงชนิดมือถือ (Fire Extinguisher) ไว้ภายนอกตู้อุปกรณ์ดับเพลิง และติดตั้งไว้ในพื้นที่ส่วนกลางต่างๆ ทั่วทั้งโครงการ	ภาพที่ 2.2-8	-

4.2 สาธารณสุข อาชีวอนามัยและความปลอดภัย (ต่อ)	12. จัดให้มีระบบฉีดพ่นอัตโนมัติ (Sprinkler) ติดตั้งไว้ในห้องพักห้องละ 1 ตำแหน่ง และพื้นที่อื่นๆ ทั่วทั้งอาคารโรงแรมในอัตรา 10 ตร.ม./หัว	✓ - โครงการจัดให้มีการติดตั้งระบบฉีดพ่นอัตโนมัติ (Sprinkler) ติดตั้งไว้ในห้องพักห้องละ 1 ตำแหน่ง และพื้นที่อื่นๆ ทั่วทั้งอาคารโรงแรม	ภาพที่ 2.2-8	-

13. ติดตั้งหัวรับน้ำสำรองและหัวรับน้ำดับเพลิงเชื่อมต่อกับระบบท่อน้ำของอาคาร สามารถต่อเข้ากับสายฉีดน้ำดับเพลิงของตำรวจดับเพลิงได้อย่างสะดวกและรวดเร็ว	✓ - โครงการจัดให้มีการติดตั้งหัวรับน้ำสำรองและหัวรับน้ำดับเพลิงเชื่อมต่อกับระบบท่อน้ำของอาคาร สามารถต่อเข้ากับสายฉีดน้ำดับเพลิงของตำรวจดับเพลิงได้อย่างสะดวกและรวดเร็ว	ภาพที่ 2.2-8	-

14. จัดเตรียมอุปกรณ์สำรองสำหรับการดับเพลิงไว้ในตู้สีแดง บริเวณชั้นล่างของอาคารจอดรถภายในตู้ประกอบด้วยอุปกรณ์ต่างๆ ได้แก่ ขวานผจญเพลิงขนาดต่างๆ หมวกนิรภัย ถังดับเพลิง สายยาง รองเท้าบูธ และถุงมือเป็นอุปกรณ์สำคัญสำหรับการดับเพลิงเบื้องต้น ก่อนรถดับเพลิงจากสถานีตำรวจดับเพลิงสุทธินารจะเข้ามาช่วยเหลือ	✓ - โครงการมีการจัดเตรียมอุปกรณ์สำรองสำหรับการดับเพลิงไว้ในตู้สีแดงบริเวณชั้นล่างของอาคารจอดรถ ภายในตู้ประกอบด้วยอุปกรณ์ต่างๆ ได้แก่ ขวานผจญเพลิงขนาดต่างๆ หมวกนิรภัย ถังดับเพลิง สายยาง รองเท้าบูธ และถุงมือ เป็นอุปกรณ์สำคัญสำหรับการดับเพลิงเบื้องต้น ก่อนรถดับเพลิงจากสถานีตำรวจดับเพลิงสุทธินารจะเข้ามาช่วยเหลือ	ภาพที่ 2.2-8	-

4.2 สาธารณสุข อาชีวอนามัยและความปลอดภัย (ต่อ)	16. ประสานงานกับสถานตำรวจดับเพลิงสุทธีสาร ในการจัดฝึกซ้อมกรณีเกิดเพลิงไหม้อย่างน้อยปีละ 1 ครั้ง เพื่อซักซ้อมความเข้าใจและการปฏิบัติตนในกรณีเกิดเพลิงไหม้ รวมทั้งฝึกซ้อมการอพยพออกจากอาคาร ตามแผนกำหนดความปลอดภัยของโครงการ	✓ - โครงการจัดให้มีการซ้อมดับเพลิงในโครงการ ปีละ 1 ครั้ง เพื่อซักซ้อมความเข้าใจและการปฏิบัติตนในกรณีเกิดเพลิงไหม้	ภาพที่ 2.2-8 เอกสารแนบ 2	-

17. ติดตั้งป้ายแสดงจุดรวมพลไว้บริเวณด้านหน้าโครงการ	✓ - โครงการจัดให้มีพื้นที่จุดรวมพลอยู่บริเวณด้านหน้าโครงการ	ภาพที่ 2.2-8	-
	18. ปฏิบัติตามมาตรการป้องกันแก้ไขและลดผลกระทบสิ่งแวดล้อมในระยะดำเนินการทั้งหมดอย่างเคร่งครัด	✓ - โครงการมีการปฏิบัติตามมาตรการป้องกันแก้ไขและลดผลกระทบสิ่งแวดล้อมในระยะดำเนินการทั้งหมดอย่างเคร่งครัด	-	-

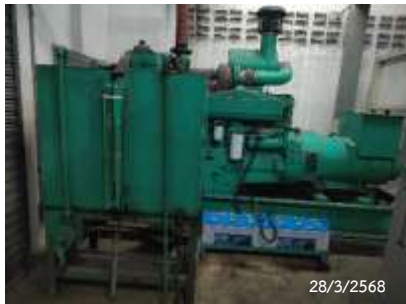
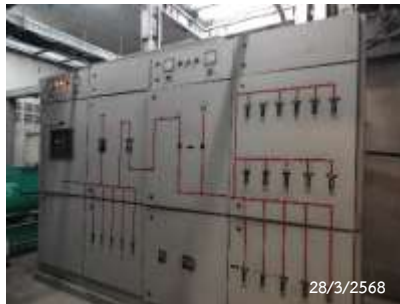
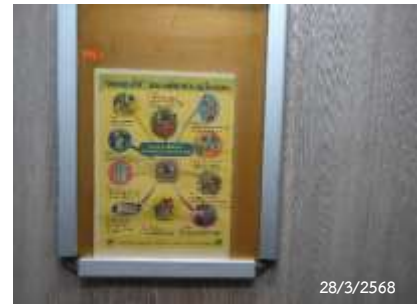
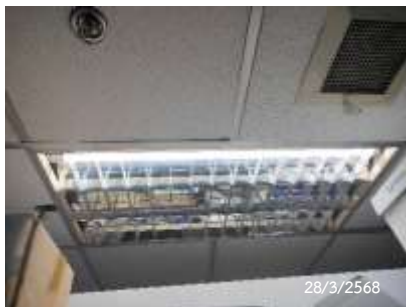
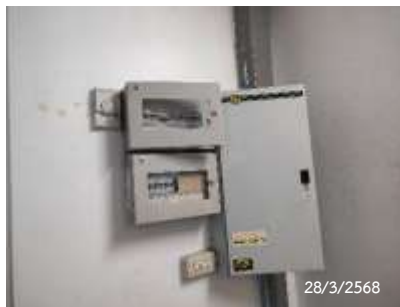
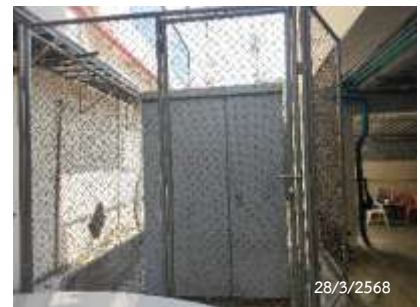
ภาพที่ 2.2-9 ระบบไฟฟ้าภายในโครงการ

3.4 การใช้พลังงานและไฟฟ้า	1. ดำเนินการติดตั้งมิเตอร์ไฟฟ้าแรงสูง หม้อแปลง และอุปกรณ์ป้องกันตามมาตรการของการไฟฟ้านครหลวง ที่เสาไฟฟ้าที่อยู่ใกล้เคียงพื้นที่โครงการที่สุด	✓ - โครงการทำการติดตั้งมิเตอร์ไฟฟ้าแรงสูง หม้อแปลง และอุปกรณ์ป้องกันตามมาตรการของการไฟฟ้านครหลวง	ภาพที่ 2.2-9	-

2. ทำการรับกระแสไฟฟ้าแรงดันสูงจากการไฟฟ้านครหลวงเท่านั้น	✓ - โครงการรับกระแสไฟฟ้าแรงดันสูงจากการไฟฟ้านครหลวงตามที่ระบุไว้ในมาตรการฯ	ภาพที่ 2.2-9	-
	3. จัดให้มีการติดตั้งดวงไฟส่องสว่าง ทั้งในห้องพักทางเดินภายในอาคาร และบริเวณพื้นที่รอบโครงการ เพื่อให้แสงสว่างและความสะดวกในการทำกิจกรรมต่างๆ	✓ - โครงการจัดให้มีการติดตั้งไฟส่องสว่างตลอดแนวเส้นทางภายในโครงการ และถนนทางด้านทิศใต้ของโครงการ เพื่อให้แสงสว่างและความสะดวกในการทำกิจกรรมต่างๆ ในเวลากลางคืน	ภาพที่ 2.2-3	-
