ผลการปฏิบัติตามมาตรการป้องกันและแก้ไขผลกระทบสิ่งแวดล้อม

ตารางที่ 2-1 สรุปผลการปฏิบัติตามมาตรการป้องกันและแก้ไขผลกระทบสิ่งแวดล้อม

โครงการโรงแรมเซ็นทาราแกรนด์มิดราจบิซริสอร์ท พัทยา ระหว่างเดือนมกราคม-มิถุนายน พ.ศ. 2568

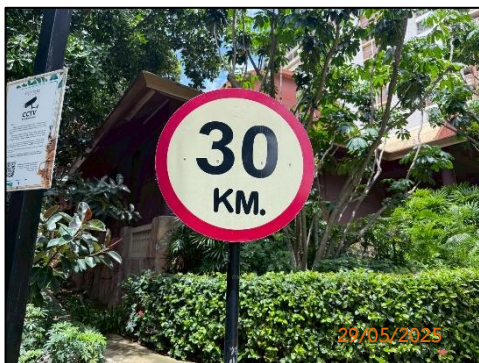
1. คุณภาพอากาศและเสียง	- จำกัดความเร็วของรถที่เข้า-ออกโครงการ ให้มีความเร็วไม่เกิน 30 กิโลเมตรต่อชั่วโมง	- มีการติดป้ายจำกัดความเร็วของรถเข้า-ออกที่ 30 กิโลเมตรต่อชั่วโมง บริเวณทางเข้า-ออก และลานจอดรถ	-	รูปที่ 2-1

รูปที่ 2-1 ป้ายจำกัดความเร็ว
ไม่เกิน 30 กิโลเมตรต่อชั่วโมง

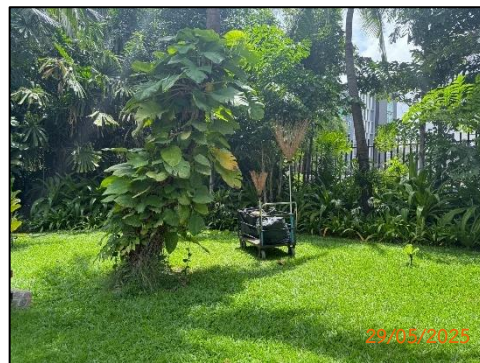
- ดูแลรักษาดันไม้ และพื้นที่สีเขียวภายในโครงการให้มีสภาพดีอยู่เสมอ	- มีเจ้าหน้าที่ดูแลรักษาดันไม้ และพื้นที่สีเขียวภายในโรงแรมเป็นประจำทุกวัน	-	รูปที่ 2-2 รูปที่ 2-3

รูปที่ 2-2 การดูแลรักษาต้นไม้ และพื้นที่สีเขียว

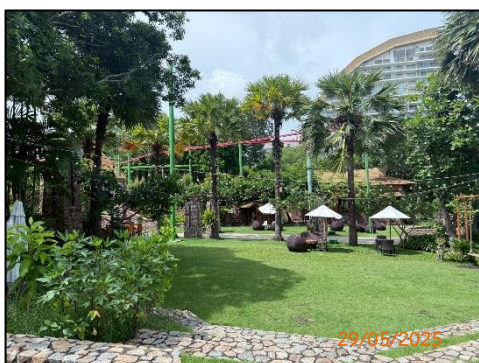
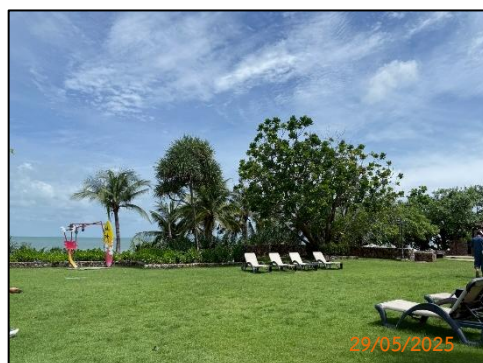
รูปที่ 2-3 พื้นที่สีเขียว

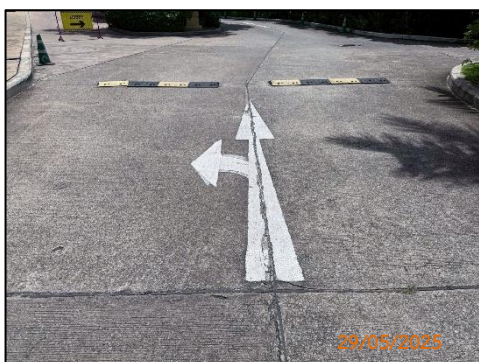
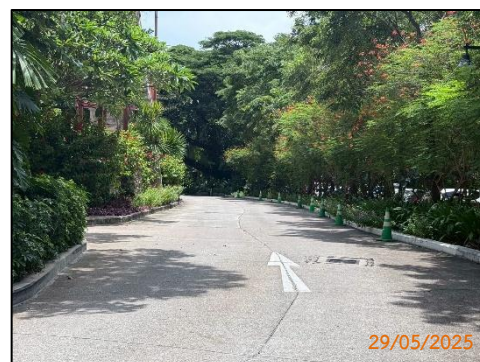
- ดูแลรักษาดน และที่จอดรถภายในโครงการให้อยู่ในสภาพดีอยู่เสมอ	- มีเจ้าหน้าที่ดูแลรักษาความสะอาดบริเวณถนน และลานจอดรถเป็นประจำทุกวัน	-	รูปที่ 2-4
2. แหล่งน้ำทะเล	- โครงการฯ ทำการต่อเชื่อมท่อน้ำเสียและน้ำฝนของโครงการเข้ากับระบบระบายน้ำของเมืองพัทยา	- มีการดำเนินการเชื่อมท่อน้ำเสีย และน้ำฝนของโรงแรมเข้ากับระบบระบายน้ำของเมืองพัทยา	-	รูปที่ 2-5 ภาคผนวก ค

รูปที่ 2-4 สภาพถนนและลานจอดรถ

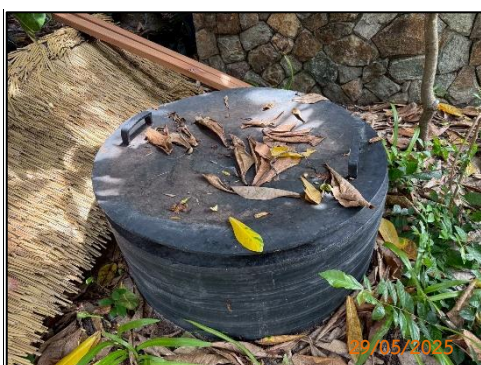
6. การบำบัดน้ำเสีย (ต่อ)	- ทำการเชื่อมต่อท่อระบายน้ำเสีย-น้ำทิ้งของโครงการกับระบบระบายน้ำของเมืองพัทยา	- โรงแรมได้รับอนุญาตให้เชื่อมต่อระบายน้ำเสียเข้ากับระบบระบายน้ำของเมืองพัทยา	-	รูปที่ 2-5

รูปที่ 2-5 บ่อพักน้ำเสียและน้ำฝน ที่ต่อเข้ากับ
ระบบระบายน้ำของเมืองพัทยา

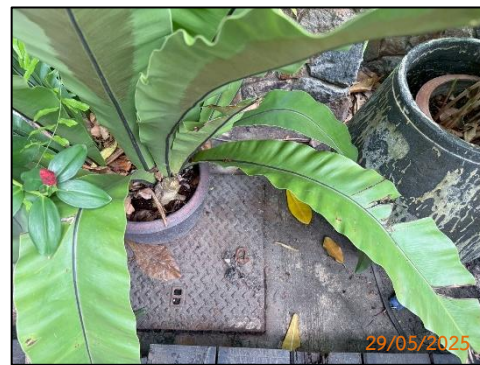
รูปที่ 2-6 บ่อพักน้ำเสีย

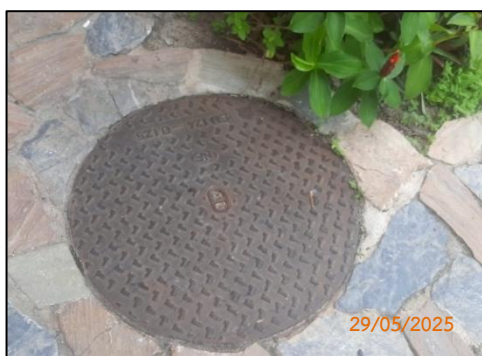
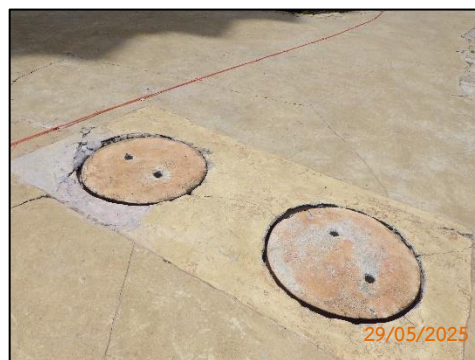
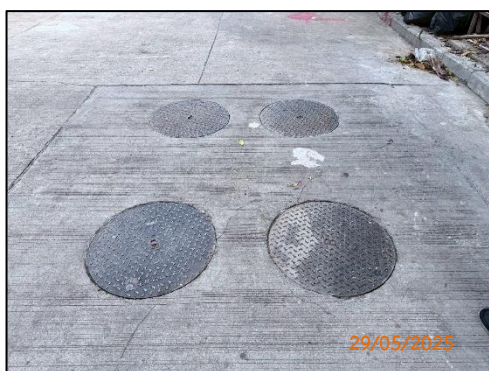
รูปที่ 2-7 บ่อบำบัดน้ำเสียเบื้องต้นบริเวณต่างๆ ของโรงแรม

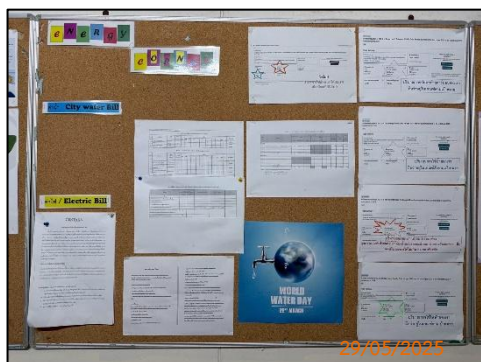
3. น้ำใช้	- รมรณรงค์ให้พนักงานโครงการ และผู้มาพักในโครงการร่วมมือกันประหยัดน้ำ อาทิ การติดป้ายเตือนในบริเวณห้องน้ำ-ห้องส้วม หรือการติดป้ายคำขวัญตามบอร์ดประชาสัมพันธ์ต่างๆ	- มีการติดป้ายคำขวัญบริเวณก๊อกน้ำ และจัดบอร์ดประชาสัมพันธ์เกี่ยวกับการประหยัดน้ำในบริเวณส่วนสำนักงานของโรงแรม	-	รูปที่ 2-8

รูปที่ 2-8 ป้ายและบอร์ดประชาสัมพันธ์
การรณรงค์ประหยัดน้ำ

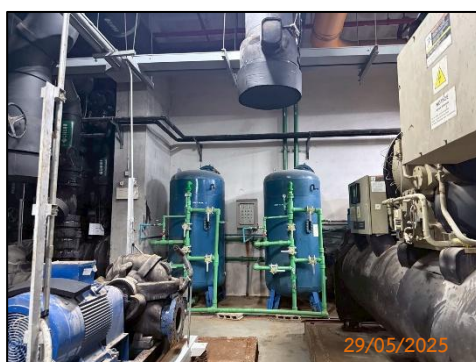
รูปที่ 2-10 ระบบน้ำประปา

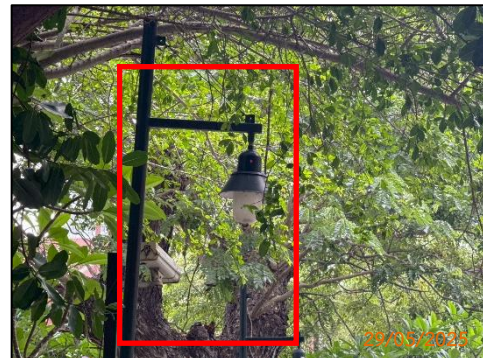
รูปที่ 2-15 ไฟส่องสว่างบริเวณถนนภายในโครงการ

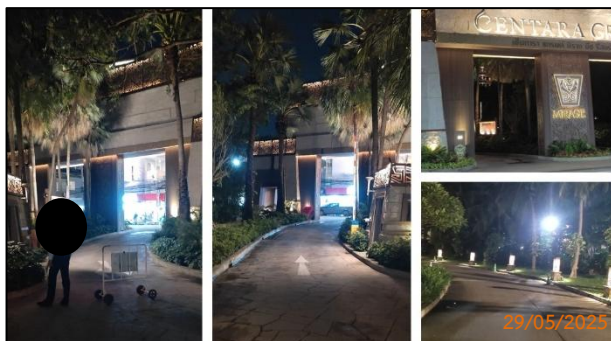
รูปที่ 2-16 ไฟส่องสว่างบริเวณทางเข้า-ออกโครงการ

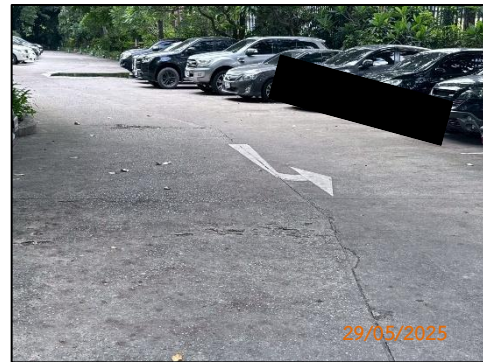
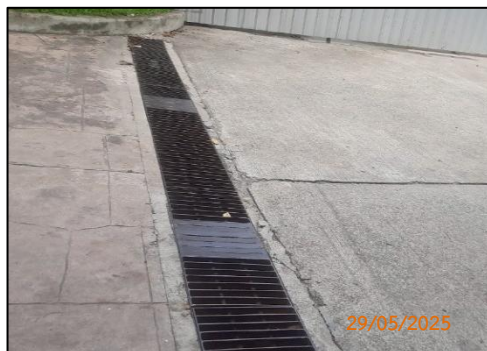
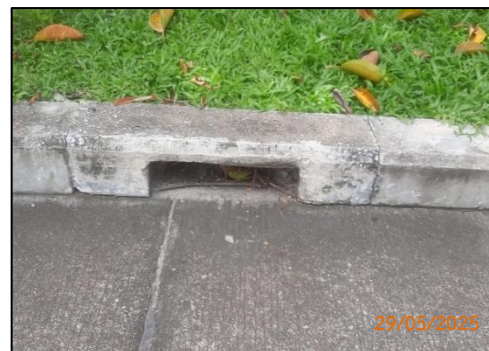
- ทำความสะอาดระบบระบายน้ำภายในโครงการเป็นประจำ	- มีเจ้าหน้าที่ดูแลทำความสะอาดระบบระบายน้ำภายในอาคารเป็นประจำ รวมถึงการทำความสะอาดระบบระบายน้ำภายนอกอาคารปีละ 2-3 ครั้ง	-	รูปที่ 2-23 รูปที่ 2-24

รูปที่ 2-23 รางระบายน้ำภายนอกอาคาร

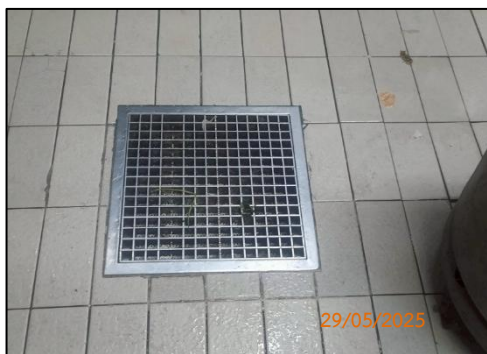
รูปที่ 2-24 รางระบายน้ำภายในอาคาร

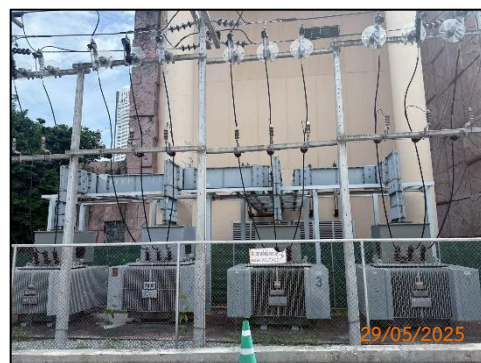
- ใช้หม้อแปลงไฟฟ้าประสิทธิภาพสูงที่มีค่าความสูญเสีย (Total Loss) ต่ำ	- มีการใช้หม้อแปลงไฟฟ้าประสิทธิภาพสูง และมีการตรวจสอบสภาพอยู่เสมอ โดยฝ่ายวิศวกรรมของโรงแรม	-	รูปที่ 2-30

รูปที่ 2-30 หม้อแปลงไฟฟ้า

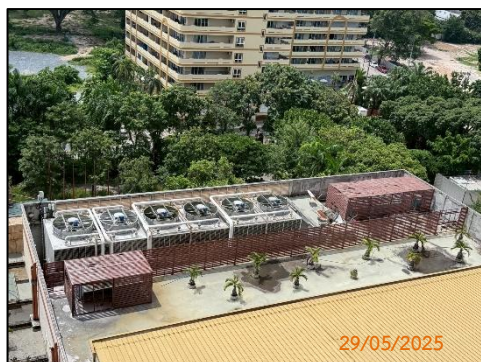
- ตำแหน่งของหอผึ่งเย็นต้องอยู่ห่างจากช่องเปิดของอาคาร เช่น ประตูและหน้าต่าง และช่องทางเข้า-ระบายลมของอาคารไม่น้อยกว่า 5 เมตร	- จัดให้อาคารหอผึ่งเย็นอยู่ห่างจากอาคารหลัก และระบบระบายอากาศจากอาคารมากกว่า 5 เมตร	-	รูปที่ 2-33

รูปที่ 2-33 อาคารหอผึ่งเย็น
