### บทที่ 3

## ผลการติดตามตรวจสอบผลกระทบสิ่งแวดล้อม

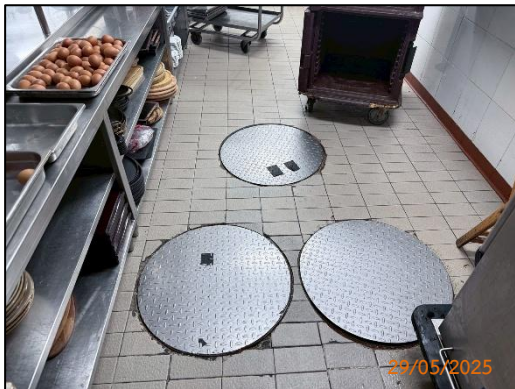
(ก) บ่อดักไขมัน

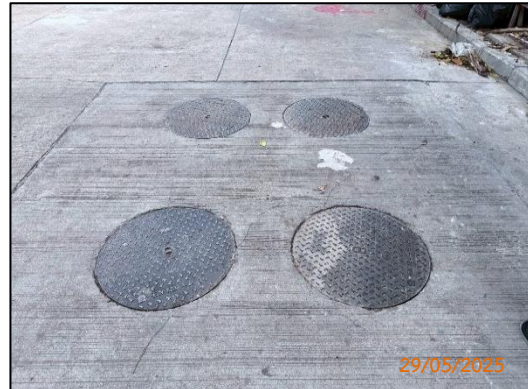
(ข) บ่อเกรอะ

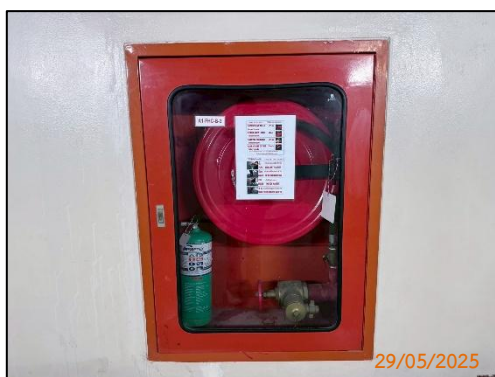
(ก) ตู้เก็บอุปกรณ์ดับเพลิงภายในอาคาร

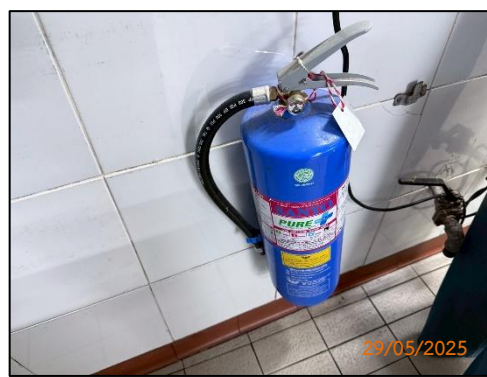
(ข) ถังดับเพลิง

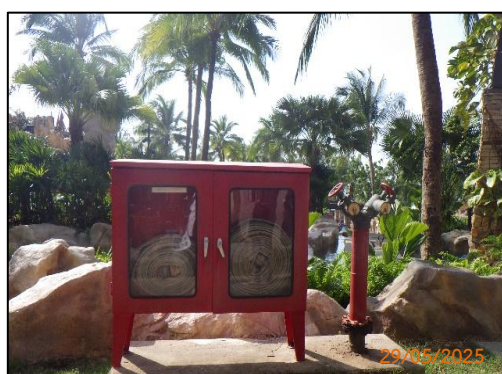
(ค) ตู้เก็บอุปกรณ์ดับเพลิงภายนอกอาคาร

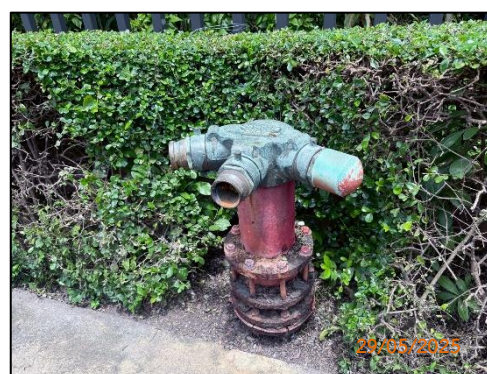
(ง) หัวจ่ายน้ำดับเพลิง

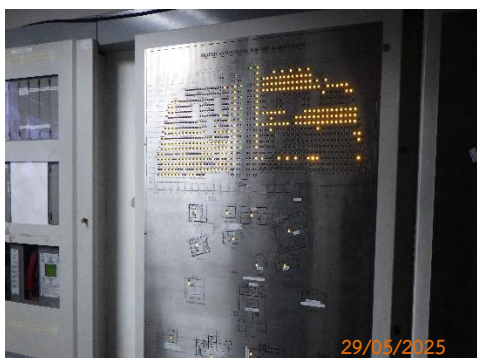
(จ) ระบบแจ้งเตือนเหตุเพลิงไหม้

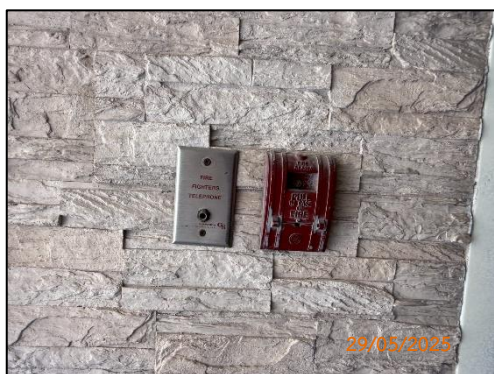
(ช) สัญญาณแจ้งเหตุไฟไหม้

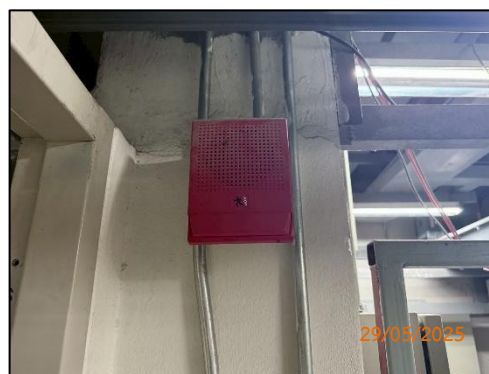
(ซ) ระบบประกาศเตือน 4 ภาษา

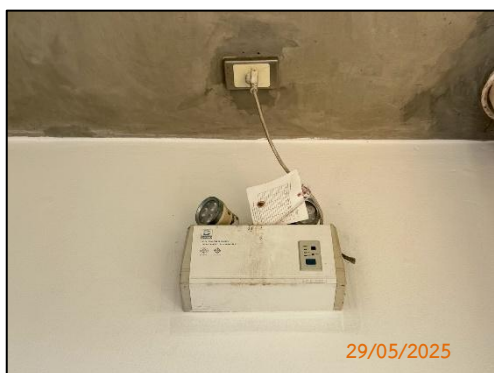
(ณ) ไฟฉุกเฉิน

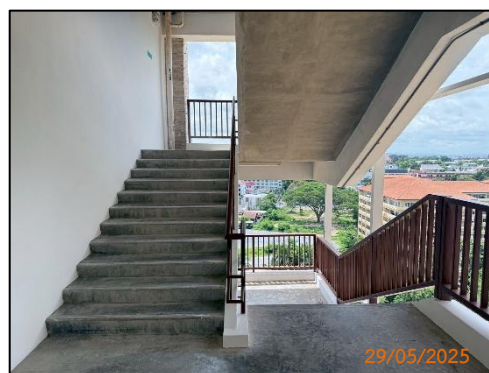
(ญ) บันไดหนีไฟ

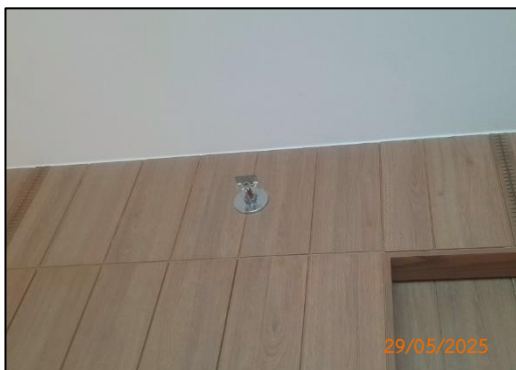
(ฎ) หัวฉีดน้ำอัตโนมัติ

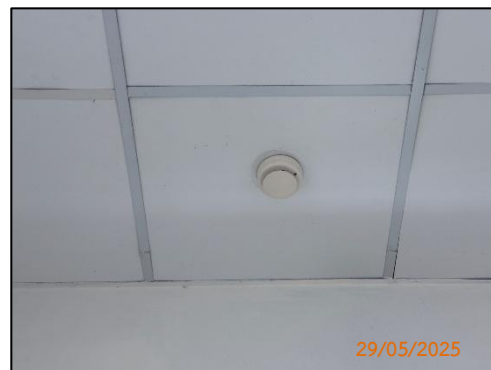
(ฏ) อุปกรณ์ตรวจจับควัน

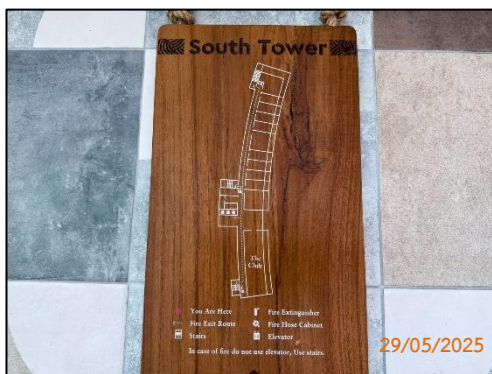
(ฐ) แผนผังแสดงเส้นทางหนีไฟ  
และตำแหน่งอุปกรณ์ดับเพลิงหน้าลิฟต์

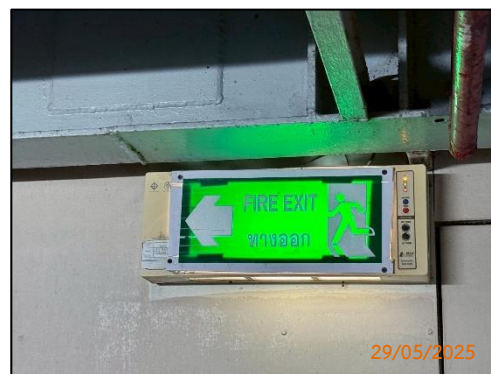
(ฑ) ป้ายแสดงเส้นทางหนีไฟ
