ผลการดำเนินการตามมาตรการป้องกันและแก้ไขผลกระทบสิ่งแวดล้อม  
และมาตรการตรวจสอบผลกระทบสิ่งแวดล้อม

ผลการดำเนินการตามมาตรการป้องกันและแก้ไขผลกระทบสิ่งแวดล้อมของโครงการในระยะดำเนินการ

โครงการ โรงแรม พีช บลอสซั่ม ของ บริษัท ภูเก็ตยรรยง จำกัด

จัดทำรายงานโดย บริษัท บีเค เนเจอร์ ทอริส จำกัด

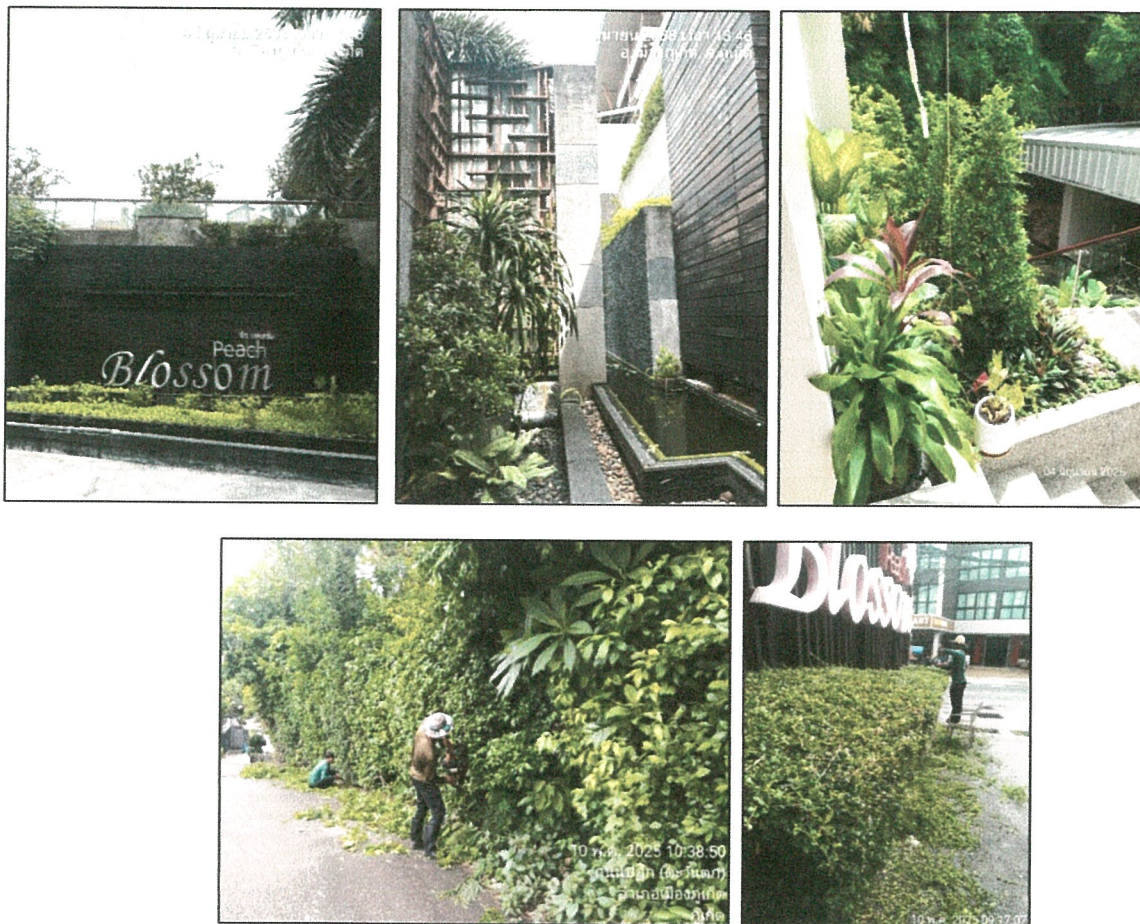
1.2 การชะล้างพังทลายของดิน (1) นำฝนจากหลังคา ถนน และพื้นที่จอดรถ โครงการจะรวบรวมลงสู่ท่อระบายน้ำของโครงการ แล้วปล่อยออกสู่ท่อระบายสาธารณะ (2) จัดเตรียมพื้นที่สีเขียวที่มีพืชคลุมดินร้อยละ 19.4 ของพื้นที่ ที่ช่วยดูดซับน้ำฝนได้	- พบโครงการรวบรวมน้ำฝนจากส่วนต่างของโครงการลงสู่ท่อระบายน้ำ และปล่อยสู่ท่อระบายน้ำสาธารณะ - พบโครงการได้จัดให้มีพื้นที่สีเขียวกระจายโดยรอบพื้นที่โครงการ ซึ่งพื้นที่สีเขียวเป็นพื้นยืนต้น และพืชคลุมดินเพื่อช่วยในการดูดซับน้ำฝน	-	รูปภาพที่ 2.1 งานสวนและพื้นที่สีเขียว

มาตรการติดตามตรวจสอบผลกระทบสิ่งแวดล้อม	ผลการปฏิบัติตามมาตรการติดตามตรวจสอบผลกระทบสิ่งแวดล้อม ช่วงดำเนินการ	ปัญหา อุปสรรค ที่ไม่สามารถปฏิบัติตามมาตรการและแนวทางแก้ไข	อ้างอิง
<b>4.6 ทัศนียภาพ</b> (1) จัดพื้นที่สีเขียวบริเวณพื้นที่ว่าง ซึ่งช่วยลดความกระดังงจากโครงสร้างของอาคาร และลดผลกระทบด้านทัศนียภาพของผู้ที่สัญจรผ่านไปมา  (2) สีทางหลังคาและตัวอาคาร ที่มีความกลมกลืนกับสภาพแวดล้อมโดยรอบ	- พบโครงการได้จัดให้มีพื้นที่สีเขียวกระจายโดยรอบพื้นที่โครงการ เพื่อช่วยดูดซับมลพิษทางอากาศที่เกิดจากกิจกรรมภายในโครงการ และช่วยให้ทัศนียภาพโดยรวมของพื้นที่โครงการสวยงาม ร่มรื่น  - พบตัวโครงสร้างของโครงการมีสีสีหลังคา และตัวอาคารกลมกลืนกับสภาพโดยรอบ	-	รูปภาพที่ 2.1 งานดูแลสวนและพื้นที่สีเขียว

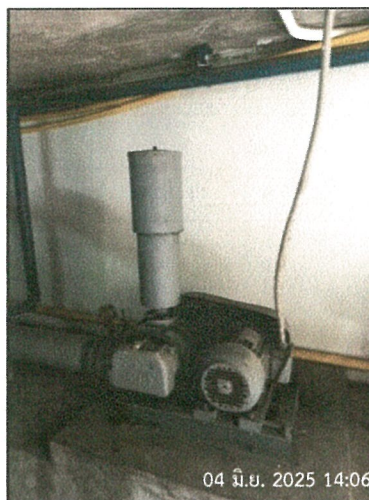
<b>3.5 การจัดหาน้ำเสีย</b> (1) ติดตั้งระบบบำบัดน้ำเสียชนิดผสมระหว่างระบบเกรอะ-กรองไร้ออกาศและเติมอากาศผ่านตัวกลาง HICLEAR รุ่น BIC-80DC (หรือเทียบเท่า) จำนวน 1 ชุด	- พบโครงการได้ติดตั้งระบบบำบัดน้ำเสียระบบ Aerobic Bio-Film สำหรับบำบัดน้ำเสียภายในโครงการ	-	รูปภาพที่ 2.4 เครื่องเติมอากาศระบบบำบัดน้ำเสีย

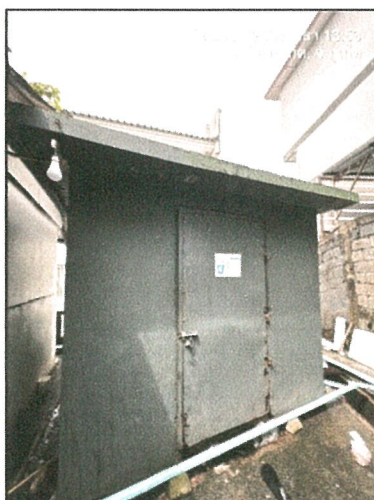
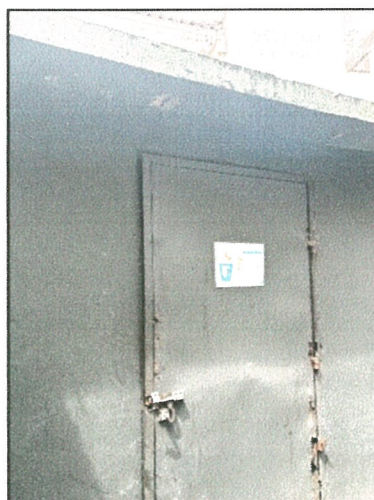
รูปภาพที่ 2.5 ห้องพักขยะรวม

มาตรการป้องกันและแก้ไขผลกระทบสิ่งแวดล้อม	ผลการปฏิบัติตามมาตรการป้องกันและแก้ไขผลกระทบสิ่งแวดล้อม ช่วงดำเนินการ	ปัญหา อุปสรรค ที่ไม่สามารถปฏิบัติตามมาตรการและแนวทางแก้ไข	อ้างอิง
<p>3.6 การจัดการมูลฝอย (ต่อ)</p> <p>(3) โดยในหอน้ำรวมของแต่ละอาคารจะมีถังขยะขนาด 10 ลิตร จำนวน 1 ถัง/ห้อง</p> <p>(4) แม่บ้านจะรวบรวมขยะจากส่วนต่างๆนำมาคัดแยกประเภทขยะเป็นขยะเปียก ขยะแห้ง และขยะที่รีไซเคิลได้เก็บใส่ถุงดำ และนำไปพักไว้ยังห้องพักขยะรวมโดยขยะที่รีไซเคิลได้จะขายให้ร้านรับซื้อของเก่า</p> <p>(5) ห้องครัวของอาคารส่วนต้อนรับจะรองรับเศษอาหารขนาด 10 ลิตร ไว้และให้เอกชนที่รักซื้อเศษอาหารนำไปทำอาหารสัตว์หรือปุ๋ยอินทรีย์ต่อไป</p> <p>(6) ห้องพักขยะรวมของโครงการตั้งอยู่บริเวณทางออกโครงการ ซึ่งห้องพักขยะรวมโครงการแยกออกเป็นห้องขยะเปียก และห้องขยะแห้ง แต่ละห้องจะมีความจุ 2 ลบ.ม รวมปริมาตรถังเก็บ 4 ลบ.ม. สามารถรองรับขยะทั้งโครงการได้นาน 7 วัน ทางโครงการจะขอรับความอนุเคราะห์จากเทศบาลตำบลกะรนให้เข้าขนเก็บทุกวัน</p>	<p>- พบภายในห้องพักทุกห้องของโครงการ จัดให้มีถังรองรับมูลฝอย จำนวน 2 ถัง โดยอยู่บริเวณห้องน้ำ จำนวน 1 ถัง และบริเวณห้องพัก จำนวน 1 ถัง</p> <p>- พบโครงการจัดให้มีแม่บ้านมีหน้าที่รวบรวมขยะจากส่วนต่างๆภายในโครงการมาคัดแยกประเภทก่อนนำไปพักบริเวณห้องพักมูลฝอยรวม</p> <p>- พบภายในห้องครัวของโครงการมีถังรองรับมูลฝอย อีกทั้งทางโครงการ จัดให้มีแม่บ้านมีหน้าที่รวบรวมขยะจากส่วนต่างๆภายในโครงการมาคัดแยกประเภทก่อนนำไปพักบริเวณห้องพักมูลฝอยรวม</p> <p>- พบห้องพักขยะรวมภายในโครงการตั้งอยู่บริเวณทางออกโครงการ ซึ่งแบ่งออกเป็น 3 ห้อง คือ ห้องพักขยะรีไซเคิล ห้องพักขยะเปียก และห้องพักขยะทั่วไป ทางโครงการได้รับการอนุเคราะห์จากเทศบาลตำบลกะรน และได้จัดจ้างบริษัทเอกชน เข้ามาเก็บขยะเป็นประจำทุกวัน</p>	<p>-</p> <p>-</p> <p>-</p> <p>-</p>	<p>รูปภาพที่ 2.29 ถึงขยะภายในห้องพัก</p> <p>-</p> <p>-</p> <p>เอกสารแนบที่ 7 ใบเสร็จค่ากำจัดมูลฝอย รูปภาพที่ 2.5 ห้องพักขยะรวม</p>

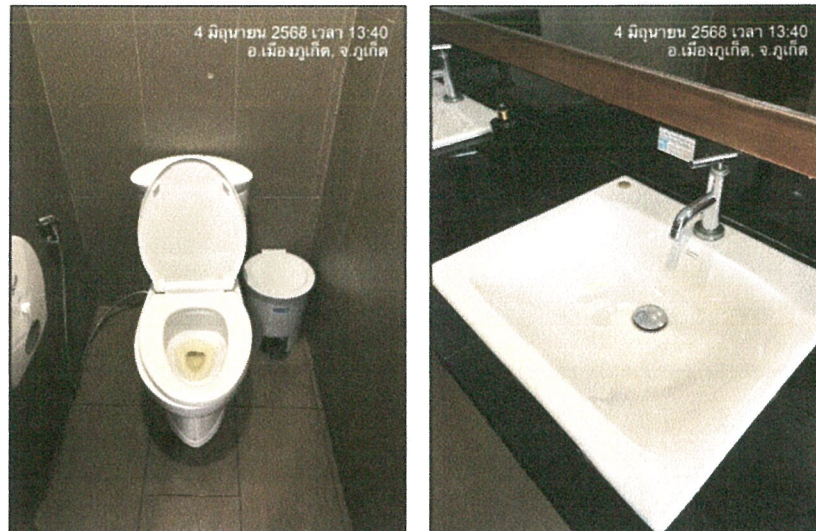
มาตรการป้องกันและแก้ไขผลกระทบสิ่งแวดล้อม	ผลการปฏิบัติตามมาตรการป้องกันและแก้ไขผลกระทบสิ่งแวดล้อม ช่วงดำเนินการ	ปัญหา อุปสรรค ที่ไม่สามารถปฏิบัติตามมาตรการและแนวทางแก้ไข	อ้างอิง
<b>3.3 การใช้น้ำ</b> (1) เข้ากักเก็บน้ำดื่มเก็บน้ำใต้ดินสำเร็จรูป AQUA รุ่น AUF-50000H (หรือเทียบเท่า) จำนวน 2 ถึง ปริมาตรถึงละ50 ลูกบาศก์เมตร ก่อนปั๊มแจกจ่ายไปยังแต่ละส่วนของทุกอาคาร รวมปริมาตรกักเก็บน้ำของโครงการเท่ากับ 100 ลูกบาศก์เมตร สามารถรองรับน้ำไว้ใช้ได้ประมาณ 1.4 วัน (2) กรณีขาดแคลนน้ในในช่วงหน้าแล้ง โครงการจะซื้อน้ำจากรถบรรทุกน้ำเอกชนโดยจะผ่านระบบปรับปรุงคุณภาพน้ำที่ประกอบไปด้วยขั้นตอนสำคัญ 4 ขั้นตอน คือ การปรับปรุงคุณภาพน้ำดิบ การตกตะกอน การกรอง การกำจัดสีและกลิ่นก่อนจ่ายจ่ายไปยังผู้ใช้บริการในอาคาร (3) ประชาสัมพันธ์ให้ร่วมกันประหยัดน้ำ (4) ตรวจสอบการจ่ายน้ำและเส้นท่อน้ำอยู่ในสภาพดีอยู่เสมอ หากพบว่าชำรุดให้แก้ทันที (5) ใช้สุขภัณฑ์ในห้องน้ำห้องส้วมสภาพประหยัดน้ำ	- พบทางโครงการได้จัดให้มีถังเก็บน้ำใต้ดินสำเร็จรูปขนาด 200 ลูกบาศก์เมตร ซึ่งเพียงพอต่อการใช้งานทั้งโครงการหากเกิดการฉุกเฉิน  - พบโครงการได้ใช้น้ำประปาและน้ำบ่อใต้ดินของโครงการเป็นหลัก แต่หากปริมาณความต้องการน้ำมากกว่าปริมาณน้ำหลักที่มีของโครงการ ทางโครงการดำเนินการนำน้ำบ่อใต้ดินจากแหล่งนอกเสริมให้เพียงพอต่อการใช้งานทันที  - พบโครงการติดตั้งป้ายประชาสัมพันธ์รณรงค์ประหยัดน้ำไว้บริเวณจุดต่างๆของโครงการ พร้อมทั้งทางโครงการเลือกใช้สุขภัณฑ์ประหยัดน้ำ  - พบทางโครงการมีเจ้าหน้าที่ชำนาญการตรวจสอบการจ่ายน้ำและเส้นท่อน้ำเป็นประจำ เพื่อให้อยู่ในสภาพพร้อมใช้งานอยู่เสมอ หากพบชำรุด เสียหาย จะดำเนินการเปลี่ยนในทันที  - พบทางโครงการเลือกใช้สุขภัณฑ์ประหยัดน้ำ	-  -  -  -  -	-  เอกสารแนบที่ 5 ใบแจ้งค่าน้ำ/ไฟฟ้า  รูปภาพที่ 2.20 ป้ายรณรงค์ประหยัดพลังงาน  รูปภาพที่ 2.19 สุขภัณฑ์ประหยัดน้ำ  รูปภาพที่ 2.19 สุขภัณฑ์ประหยัดน้ำ

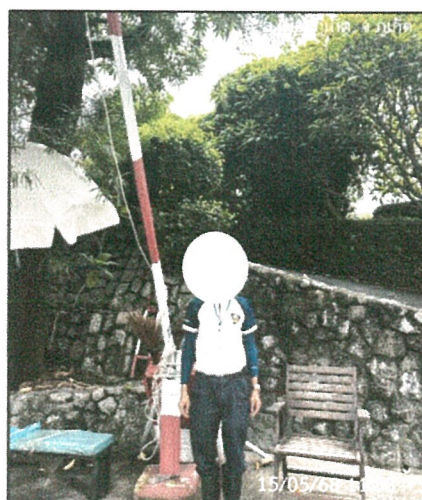
3.1.4 กฎกระทรวงฉบับที่ 20 (พ.ศ.2532)ออกตามความในพระราชบัญญัติควบคุมอาคาร พ.ศ.2522	- ไม่มีมาตรการ	-	-
3.2 การคมนาคมขนส่ง			
(1) การอำนวยความสะดวกในการเข้าออกโครงการ	- พบโครงการจัดให้มีเจ้าหน้าที่รักษาความปลอดภัยคอยอำนวยความสะดวกแก่ผู้เข้าพักรักษาตัวตลอดระยะเวลาการเปิดดำเนินการ	-	รูปภาพที่ 2.27 เจ้าหน้าที่รักษาความปลอดภัย

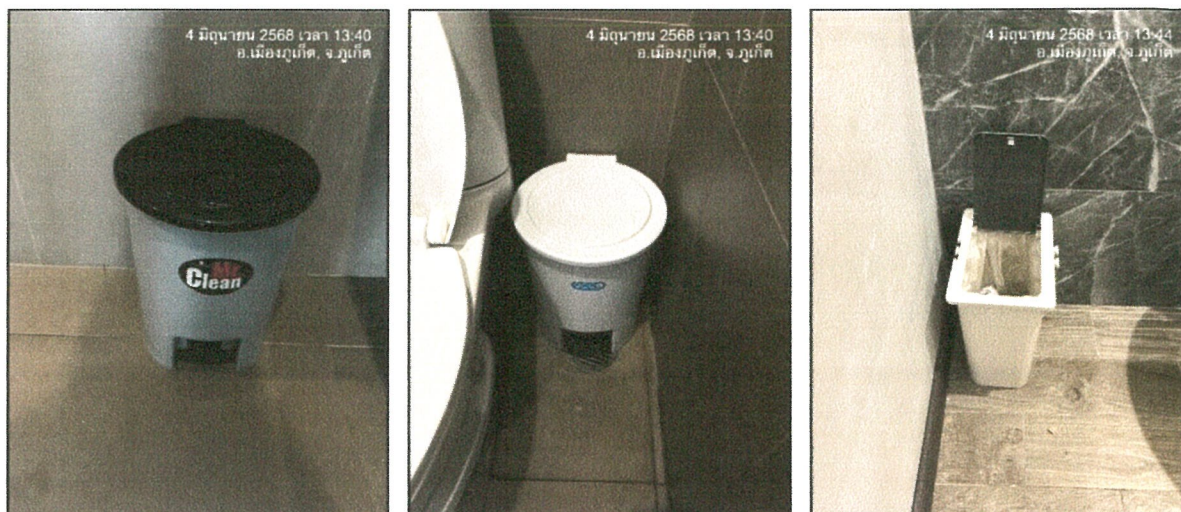
รูปภาพที่ 2.29 ถังขยะภายในโครงการ

<b>3.6 การจัดการมูลฝอย</b> <p>(1) อาคารแบบ A และแบบ B จะจัดให้มีถังขยะย่อยขนาด 50 ลิตร จำนวน 3 ถัง แยกเป็นขยะเปียก ขยะแห้ง และขยะอันตราย ไว้บริเวณโถงบันไดของอาคารทุกชั้น</p> <p>(2) ภายในห้องพักทุกห้องจัดให้มีถังขยะย่อยขนาด 15 ลิตร จำนวน 2 ถัง แยกเป็นขยะเปียกและขยะแห้ง</p>	<p>- พบโครงการได้จัดให้มีถังรองรับมูลฝอยแบบแยกประเภท ประกอบด้วย ถังรองรับมูลฝอยรีไซเคิล ถังรองรับมูลฝอยทั่วไป และถังรองรับมูลอินทรีย์ จำนวน 3 ถัง อยู่ภายในพื้นที่ของโครงการ</p> <p>- พบภายในห้องพักทุกห้องของโครงการจัดให้มีถังรองรับมูลฝอย จำนวน 2 ถัง โดยอยู่บริเวณห้องน้ำ จำนวน 1 ถัง และบริเวณห้องพัก จำนวน 1 ถัง</p>	-	<p>รูปภาพที่ 2.26 ถังรองรับขยะแยกประเภท</p> <p>รูปภาพที่ 2.29 ถังขยะภายในห้องพัก</p>

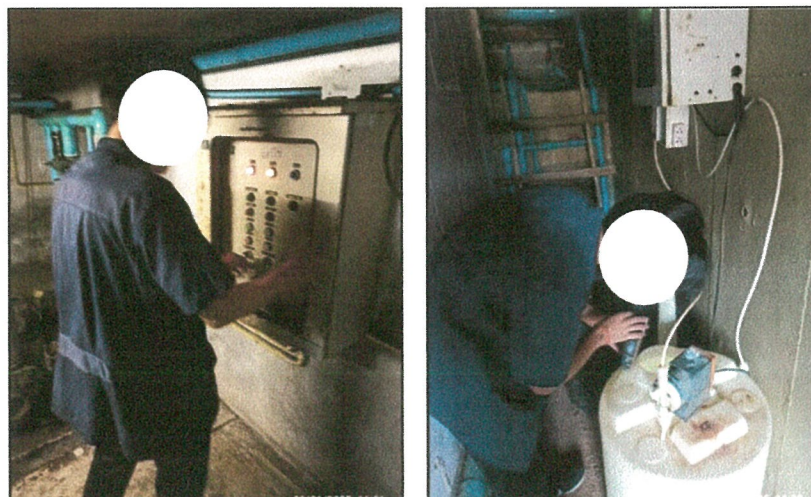
มาตรการป้องกันและแก้ไขผลกระทบสิ่งแวดล้อม	ผลการปฏิบัติตามมาตรการป้องกันและแก้ไขผลกระทบสิ่งแวดล้อม ช่วงดำเนินการ	ปัญหา อุปสรรค ที่ไม่สามารถปฏิบัติ ตามมาตรการและแนวทางแก้ไข	อ้างอิง
<b>2.2 ทรัพยากรชีวภาพในน้ำ</b> (1) บำบัดน้ำเสียให้ได้ตามมาตรฐาน แล้วจะปล่อยสู่ท่อระบายน้ำ ของโครงการลงสู่บ่อตรวจคุณภาพน้ำ ก่อนถึงบ่อหนวนน้ำ 2 จุด คือบ่อหนวนน้ำขนาด 150 ลูกบาศก์เมตร ซึ่งจะตั้งอยู่ พื้นที่ส่วนที่เป็นพื้นที่ก่อสร้างโรงแรม และบ่อหนวนน้ำขนาด 160 ลูกบาศก์เมตร ซึ่งจะตั้งอยู่ส่วนล่างบริเวณพื้นที่จอดรถของ โครงการ ซึ่งน้ำในบ่อหนวนน้ำจะนำไปรดน้ำต้นไม้และล้างพื้นที่ จอดรถของโครงการ ซึ่งน้ำที่เหลือจะล้นออกสู่ทางระบายน้ำ สาธารณะต่อไปสำหรับน้ำฝนจากหลังคา และจากนโนโครงการ จะรวบรวมลงสู่ท่อระบายของโครงการ ก่อนไหลลงบ่อหนวนน้ำ 2 จุดเช่นกัน บ่อหนวนน้ำนี้สามารถรองรับน้ำฝนที่ตกติดต่อกได้ นานกว่า 3 ชั่วโมง	- พบโครงการได้ติดตั้งระบบบำบัดน้ำเสีย โดยใช้ระบบ Aerobic Bio-Film พร้อมทั้งจัดให้มีเจ้าหน้าที่ชำนาญ การควบคุมและดูแลระบบบำบัดน้ำเสีย อีกทั้งได้ จัดทำเอกสาร แบบบันทึก ทส.1-2 เพื่อตรวจสอบ ประสิทธิภาพการทำงานของระบบบำบัดน้ำเสีย	-	เอกสารแนบที่ 4 ผลการ ตรวจสอบคุณภาพสิ่งแวดล้อม และบันทึก ทส.1-2 รูปภาพที่ 2.37 เจ้าหน้าที่ดูแล ระบบบำบัดน้ำเสีย

มาตรการป้องกันและแก้ไขผลกระทบสิ่งแวดล้อม	ผลการปฏิบัติตามมาตรการป้องกันและแก้ไขผลกระทบสิ่งแวดล้อม ช่วงดำเนินการ	ปัญหา อุปสรรค ที่ไม่สามารถปฏิบัติตามมาตรการและแนวทางแก้ไข	อ้างอิง
<b>3.4 การระบายน้ำ</b> (1) น้ำเสียจะรวบรวมเข้าระบบบำบัด น้ำเสียที่ผ่านการบำบัดจนได้มาตรฐานแล้วจะปล่อยสู่ท่อระบายน้ำของโครงการ ลงสู่บ่อตรวจสอบคุณภาพน้ำก่อนถึงบ่อท่าง 2 จุด คือบ่อท่างน้ำขนาด 150 ลูกบาศก์เมตร ซึ่งจะตั้งอยู่พื้นที่ส่วนบนที่เป็นพื้นที่ก่อสร้างโรงแรม และบ่อท่างน้ำขนาด 160 ลูกบาศก์เมตร ซึ่งตั้งอยู่ส่วนล่างบริเวณพื้นที่จอดรถของโครงการ ซึ่งน้ำในบ่อท่างน้ำจะนำไปบำบัดน้ำดื่มและล้างพื้นที่โรงการ ส่วนน้ำที่เหลือจะส่งออกสู่ทางระบายน้ำสาธารณะต่อไป (2) สำหรับน้ำฝนจากหลังคา และจากถนนโครงการจะรวบรวมลงสู่ท่อระบายของโครงการ ก่อนไหลลงบ่อท่างน้ำ 2 จุดเช่นกัน บ่อท่างน้ำนั้นสามารถรองรับน้ำฝนที่ตกติดต่อกันได้นานกว่า 3 ชั่วโมง	- พบน้ำเสียจากทุกกิจกรรมภายในโครงการจะรวบรวมเข้าระบบบำบัดน้ำเสีย ซึ่งมีเจ้าหน้าที่ชำนาญการดูแลให้การบำบัดน้ำเสียภายในโครงการมีประสิทธิภาพ พร้อมทั้งจัดทำเอกสารบันทึก ทส.1-2 เพื่อตรวจสอบประสิทธิภาพการทำงานของระบบบำบัดน้ำเสีย และนำผ่านการบำบัดนำไปรดน้ำต้นไม้ภายในโครงการ - พบภายในโครงการมีบ่อท่างน้ำ สามารถรองรับปริมาณน้ำฝนที่ตกติดต่อกันนานถึง 3 ชั่วโมง	-	เอกสารแนบที่ 4 ผลการตรวจสอบคุณภาพสิ่งแวดล้อมและบันทึก ทส.1-2 รูปภาพที่ 2.37 เจ้าหน้าที่ดูแลระบบบำบัดน้ำเสีย

มาตรการติดตามตรวจสอบผลกระทบสิ่งแวดล้อม	ผลการปฏิบัติตามมาตรการติดตามตรวจสอบผลกระทบสิ่งแวดล้อม ช่วงดำเนินการ	ปัญหา อุปสรรค ที่ไม่สามารถปฏิบัติ ตามมาตรการและแนวทางแก้ไข	อ้างอิง
<b>3.4 การระบายน้ำ</b> (1) ตรวจสอบท่อระบายน้ำของโครงการเป็นประจำทุก 6 เดือน	- พบทางโครงการมีเจ้าหน้าที่ชำนาญการตรวจสอบการ ท่อระบายน้ำของโครงการเป็นประจำ เพื่อป้องกันการอุดตันของท่อระบายน้ำ	-	-
<b>3.5 การจัดกรน้ำเสีย</b> (1) เก็บตัวอย่างน้ำหลังการบำบัดน้ำเสียรวมของโครงการ ตาม วิธีการวิเคราะห์ของ Standard Methods	- โครงการได้มอบหมายให้ บริษัท ปีเค เนเจอร์ ทอรัส จำกัด เป็นผู้ดำเนินการเก็บตัวอย่างและตรวจ วิเคราะห์คุณภาพน้ำตามวิธีการวิเคราะห์ของ Standard Methods ซึ่งมีเจ้าหน้าที่ชำนาญการดูแล ให้การบำบัดน้ำเสียภายในโครงการมีประสิทธิภาพ พร้อมทั้งจัดทำเอกสารบันทึก ทส.1-2 เพื่อตรวจสอบ ประสิทธิภาพการทำงานของระบบบำบัดน้ำเสีย และ นำผ่านการบำบัดน้ำไปรดน้ำต้นไม้ภายในโครงการ	-	เอกสารแนบที่ 4 ผลการ ตรวจสอบคุณภาพสิ่งแวดล้อม และบันทึก ทส.1-2 รูปภาพที่ 2.37 เจ้าหน้าที่ดูแลระบบบำบัดน้ำเสีย

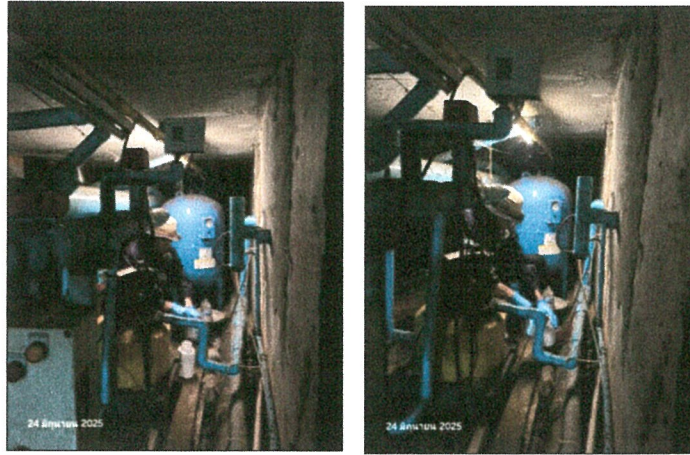
รูปภาพที่ 3.1 การเก็บตัวอย่างน้ำ

โครงการได้จัดได้มอบหมายให้ บริษัท บีเค เนเจอร์ ทอริส จำกัด เป็นผู้ดำเนินการเก็บตัวอย่างและตรวจวิเคราะห์คุณภาพน้ำตามวิธีการวิเคราะห์ของ Standard Methods ซึ่งมีเจ้าหน้าที่ชำนาญการดูแลให้การบำบัดน้ำเสียภายในโครงการมีประสิทธิภาพ พร้อมทั้งจัดทำเอกสารบันทึก ทส.1-2 เพื่อตรวจสอบประสิทธิภาพการทำงานของระบบบำบัดน้ำเสีย และน้ำผ่านการบำบัดน้ำไปรดน้ำต้นไม้ภายในโครงการโดยไม่มีการปล่อยออกสู่ภายนอกโครงการ ภาพถ่ายการเข้าเก็บตัวอย่างน้ำทั้ง แสดงดังรูปภาพที่ 3.1
