ผลการปฏิบัติตามมาตรการป้องกันและแก้ไขผลกระทบสิ่งแวดล้อม
และมาตรการติดตามตรวจสอบผลกระทบสิ่งแวดล้อม

โครงการ โรงแรม อีป อินน์ แঙ্গ้ววัฒนะ

ระยะดำเนินการ ระหว่างเดือนมกราคม - มิถุนายน 2568

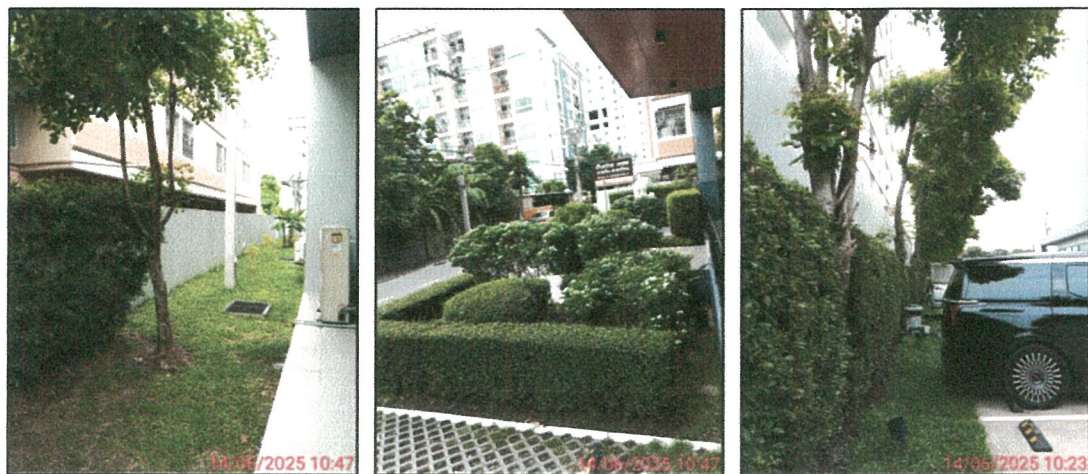
รูปภาพที่ 2.1 พื้นที่สีเขียวของโครงการ

1.3 การปรับปรุง และแสดงแผน มาตรการป้องกันและแก้ไขผลกระทบจากการปรับปรุงทัศนภาพ (1) ออกแบบและจัดวางอาคาร โดยจัดให้มีที่ว่างปราศจากสิ่ง ปกคลุมถึงร้อยละ 63.55 เพื่อให้ลมพัดผ่าน (2) ปลุกต้นไม้บริเวณที่ว่างโดยรอบอาคารเพื่อให้อากาศเกิด การหมุนเวียน และช่วยลดความร้อนให้กับโครงการและ พื้นที่ใกล้เคียง (3) โครงการต้องแจ้งผู้พักอาศัยในอาคารใกล้เคียงพื้นที่ โครงการ ที่คาดว่าจะได้รับผลกระทบจากการปรับปรุง ทัศนภาพ และแสงแดดจากการพัฒนาโครงการให้ทราบ ว่า ในกรณีที่ได้รับผลกระทบด้านการปรับปรุงทัศนภาพ และแสงแดดจากการก่อสร้างอาคารโครงการ ซึ่งผู้ที่ได้รับ ผลกระทบดังกล่าวสามารถแจ้งหรือหารือกับผู้เจ้าของ โครงการ ในการแก้ไขผลกระทบดังกล่าวได้ตั้งแต่เริ่มการ ก่อสร้างอาคารจนถึงก่อสร้างแล้วเสร็จ และเปิด ดำเนินการเป็นเวลา 1 ปี (4) ในกรณีที่ไม่สามารถตกลงเรื่องค่าชดเชยค่าเสียหายได้ ทาง โครงการต้องจัดตั้งคณะกรรมการประสานงานแก้ไข ปัญหาจากการพัฒนาโครงการก่อนการดำเนินการ ก่อสร้างเพื่อหาข้อตกลงเรื่องค่าชดเชยความเสียหาย	<ul style="list-style-type: none">- โครงการได้ปฏิบัติตามมาตรการกำหนด- โครงการมีปลูกต้นไม้บริเวณที่ว่างโดยรอบอาคาร และมี คนสวนคอยดำเนินการดูแลรักษาพื้นที่สีเขียว อยู่ตลอด ระยะเวลาที่เปิดดำเนินการ- ทางโครงการได้มอบหมายเจ้าหน้าที่ฝ่ายอาคาร เป็นผู้ ตรวจสอบและรับฟังความคิดเห็นต่อผู้พักอาศัยใกล้เคียง ของโครงการ ปัจจุบัน ไม่พบกรณีข้อร้องเรียนแต่อย่าง ใด หากพบว่ามีผู้ที่ได้รับผลกระทบจากโครงการ ทาง โครงการจะมีการตรวจสอบและแก้ไขปัญหาโดยทันที- ทางโครงการได้มอบหมายเจ้าหน้าที่ฝ่ายอาคาร เป็นผู้ ตรวจสอบและรับฟังความคิดเห็นต่อผู้พักอาศัยใกล้เคียง ของโครงการ ปัจจุบัน ไม่พบกรณีข้อร้องเรียนแต่อย่าง ใด หากพบว่ามีผู้ที่ได้รับผลกระทบจากโครงการ ทาง โครงการจะมีการตรวจสอบและแก้ไขปัญหาโดยทันที	<ul style="list-style-type: none">----	รูปภาพที่ 2.1 พื้นที่สีเขียวของ โครงการ -

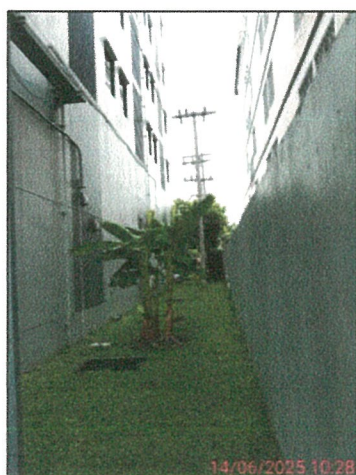
รูปภาพที่ 2.3 ร้วกำแพงคอนกรีตเสริมเหล็ก

1.7 ทรัพยากรดิน (1) จัดปลูกต้นไม้ปกคลุมดินบริเวณที่ว่างเพื่อยึดอนุภาคดินไม่ให้ชะล้างไปยังพื้นที่ข้างเคียงได้ (2) จัดให้มีรั้วโดยรอบพื้นที่โครงการ เพื่อป้องกันไม่ให้นดินจากโครงการไหลไปยังพื้นที่ข้างเคียงในช่วงฝนตก	<ul style="list-style-type: none"> - โครงการจัดให้มีพื้นที่สีเขียวโดยการปลูกต้นไม้ปกคลุมดินภายในโครงการ และมีเจ้าหน้าที่ดูแลพื้นที่สีเขียวตลอดระยะเวลาดำเนินการ - โครงการจัดให้มีรั้วรอบพื้นที่โครงการ เพื่อป้องกันดินไหลไปยังพื้นที่ข้างเคียง 	-	รูปภาพที่ .21 พื้นที่สีเขียวของโครงการ รูปภาพที่ 2.2 งานดูแลสวน รูปภาพที่ 1.5 การใช้พื้นที่ของโครงการ รูปภาพที่ .23 รั้วกำแพงคอนกรีตเสริมเหล็ก

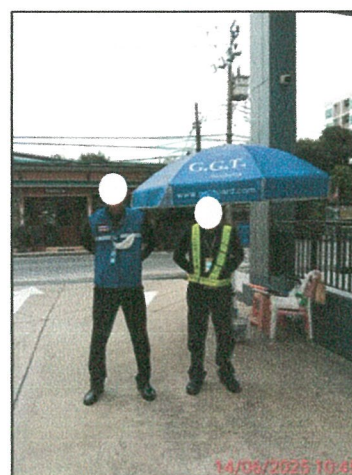
รูปภาพที่ 2.4 เจ้าหน้าที่รักษาความปลอดภัย

มาตรการป้องกันและแก้ไขผลกระทบสิ่งแวดล้อม	ผลการปฏิบัติตามมาตรการป้องกันและแก้ไขผลกระทบสิ่งแวดล้อม ช่วงดำเนินการ	ปัญหา อุปสรรค ที่ไม่สามารถปฏิบัติ ตามมาตรการและแนวทางแก้ไข	อ้างอิง
<p>3.1 คุณค่าการใช้ประโยชน์ของมนุษย์</p> <p>3.1 การใช้ประโยชน์ที่ดิน</p> <p>(1) ควบคุมค่าอัตราส่วนพื้นที่อาคารรวมต่อพื้นที่ดินเท่ากับ 2.10 : 1 ค่าอัตราส่วนพื้นที่อาคารปกคลุมดินต่อพื้นที่ ร้อย ละ 36.45 อัตราส่วนพื้นที่ว่างต่อพื้นที่อาคารรวม ร้อยละ 30.23 และค่าอัตราส่วนพื้นที่ว่างต่อพื้นที่อาคารในชั้นที่มีพื้นที่มากที่สุด 1.76</p>	<p>- โครงการได้มีการกำหนดอัตราพื้นที่ว่างอย่างเหมาะสม โดยมีการออกแบบแบ่งแต่ละระยะก่อสร้าง</p>	-	-
<p>3.2 การคมนาคม</p> <p>(1) จัดให้มีเจ้าหน้าที่หรือยามคอยดูแลและตรวจสอบป้าย สัญลักษณ์จราจรต่างๆ ให้อยู่ในสภาพดีอยู่เสมอ</p> <p>(2) ประสานงานกับผู้ดูแลหรือพนักงานขับรถขนาดใหญ่โดยขอความร่วมมือให้รับส่งผู้พักอาศัยภายในโครงการในช่วงเวลาเร่งด่วน และห้ามนำรถไปจอดด้านนอกโครงการ บริเวณริมถนนสาธารณะเด็ดขาด</p> <p>(3) จัดให้มีเจ้าหน้าที่ดูแลและคอยอำนวยความสะดวกให้กับรถยนต์ใหญ่ที่เข้ามารับส่งผู้พักภายในโครงการ โดยเฉพาะบริเวณทางเข้า-ออกของโครงการที่เชื่อมต่อกับถนนซอยแฉ่งวัฒนะ-ปากเกล็ด 23 เพื่อให้ไม่ส่งผลกระทบต่อจราจรบริเวณถนนด้านหน้าโครงการ</p>	<p>- ทางโครงการมีเจ้าหน้าที่รักษาความปลอดภัยคอยควบคุมดูแลระบบจราจรบริเวณทางเข้า-ออกโครงการ และภายในโครงการ อยู่ตลอดระยะเวลาที่เปิดดำเนินการ</p>	-	<p>รูปภาพที่ 2.4 เจ้าหน้าที่รักษาความปลอดภัย</p>

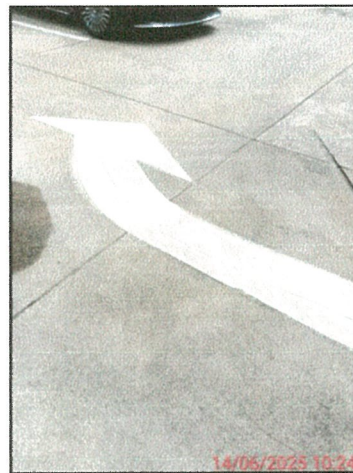
3.2 การคมนาคม (ต่อ) (13) ช่วงเวลาในการดูแลระบบบำบัดน้ำเสีย จะมีป้ายเตือนภัย แก่ผู้สัญจรในโครงการ มีการวางแนวรั้วเหล็กหรือกรวย ยางเพื่อป้องกันอุบัติเหตุ (14) มาตรการบริการจัดการพื้นที่จอดรถในโครงการ (15) จัดทำบัตรจอดรถหรือสติ๊กเกอร์จอดเฉพาะที่แสดงถึง ลักษณะประเภทการเข้ามาดำเนินกิจกรรมภายในโครงการ เพื่ออำนวยความสะดวกในการบริหารจัดการที่จอดรถ (16) จัดเจ้าหน้าที่ดูแลและคอยอำนวยความสะดวกในการจอดรถ รถยนต์ของโครงการและห้ามไม่ให้นำรถไปจอดด้านนอก โครงการริมถนนสาธารณะเด็ดขาด (17) จัดให้มีระบบนำทางที่จอดรถ เช่น ป้ายแสดงการสัญจร เจ้าหน้าที่ดูแล เป็นต้น เพื่ออำนวยความสะดวก และลด ผลกระทบด้านการจราจรภายในโครงการและความ เพียของของที่จอดรถ	ผลการปฏิบัติตามมาตรการป้องกันและแก้ไขผลกระทบ - ในช่วงที่มีการการดูแล หรือ ซ่อมแซมระบบบำบัดน้ำเสีย ทางโครงการมีการจัดการด้านความปลอดภัยโดยการมี ป้ายเตือน และวางแนวรั้วเหล็กหรือกรวยกันไว้ เพื่อ ป้องกันอุบัติเหตุ มีเจ้าหน้าที่รักษาความปลอดภัยคอย ควบคุมดูแลระบบจราจรภายในโครงการ - ทางโครงการมีเจ้าหน้าที่รักษาความปลอดภัยคอย ควบคุมดูแลระบบจราจรภายในโครงการ ในขณะที่มีการ เข้ามาดำเนินการกิจกรรมต่างๆ ภายในโครงการ - ทางโครงการมีเจ้าหน้าที่รักษาความปลอดภัยคอย ควบคุมดูแลระบบจราจรบริเวณทางเข้า-ออกโครงการ และภายในโครงการ อยู่ตลอดระยะเวลาที่เปิดดำเนินการ รวมทั้งมีการติดตั้งสัญลักษณ์จราจรและทิศทางการเดิน รถ เพื่ออำนวยความสะดวกภายในโครงการ	-	รูปภาพที่ 2.11 พื้นที่สำหรับจอด รถ รูปภาพที่ 2.3 รั้วกำแพงคอนกรีต เสริมเหล็ก รูปภาพที่ 2.4 เจ้าหน้าที่รักษา ความปลอดภัย รูปภาพที่ 2.8 สัญลักษณ์จราจร

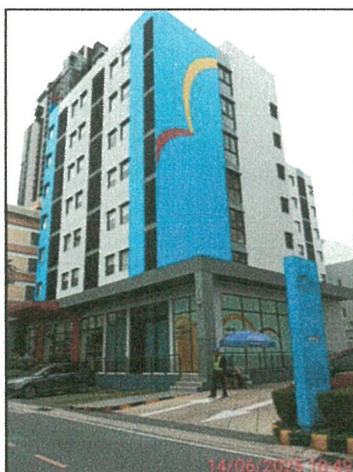
รูปภาพที่ 2.9 ทางเข้า-ออกโครงการ

มาตรการป้องกันและแก้ไขผลกระทบสิ่งแวดล้อม	ผลการปฏิบัติตามมาตรการป้องกันและแก้ไขผลกระทบสิ่งแวดล้อม ช่วงดำเนินการ	ปัญหา อุปสรรค ที่ไม่สามารถปฏิบัติ ตามมาตรการและแนวทางแก้ไข	อ้างอิง
<p>3.2 การคมนาคม (ต่อ)</p> <p>(4) ติดตั้งกล้องวงจรปิด (CCTV) ภายในโครงการ และบริเวณถนนด้านหน้าโครงการ 2 ตัว โดยจะหันกล้องไปทางซ้าย 1 ตัว และหันไปข้างถนนทางขวา 1 ตัว เพื่อให้สามารถจับภาพความเคลื่อนไหวต่างๆ ได้ชัดเจน</p> <p>(5) จัดให้มีป้ายจราจรภายในโครงการ แนะนำการใช้เส้นทางอย่างเหมาะสมและชัดเจน ระบบเส้นทางจราจรทางเข้า-ออก อาคารในส่วนที่จอดรถ เพื่อให้รถสามารถเคลื่อนตัวไปได้โดยไม่ติดขัดและปลอดภัย</p> <p>(6) ออกแบบทางเข้าออกที่มีรัศมีวงเลี้ยวที่เหมาะสมกับรถประเภทต่างๆ รวมทั้งมีระยะขยาย (Taper) ในระยะที่สามารถดำเนินการได้เพื่อให้รถที่ออกจากโครงการสามารถแทรกเข้าสู่กระแสจราจรบนถนนด้านหน้าโครงการได้สะดวก</p> <p>(7) ส่งเสริมและประชาสัมพันธ์ให้ผู้พักภายในโครงการใช้ระบบขนส่งสาธารณะ เพื่อลดการเดินทางด้วยรถยนต์ส่วนบุคคลในช่วงเวลาเร่งด่วนเช้าและเย็น โดยจัดเตรียมแผ่นพับประชาสัมพันธ์เพื่อแนะนำการเดินทางโดยใช้ระบบขนส่งสาธารณะประเภทต่างๆ</p>	<p>ผลการปฏิบัติตามมาตรการป้องกันและแก้ไขผลกระทบสิ่งแวดล้อม ช่วงดำเนินการ</p> <ul style="list-style-type: none"> - โครงการมีการติดตั้งกล้องวงจรปิด (CCTV) ภายในโครงการตามมาตรการกำหนด - โครงการมีการติดตั้งป้ายจราจร และเส้นทางจราจรที่เหมาะสมและมองเห็นชัดเจน เพื่อให้สามารถเคลื่อนที่ได้โดยไม่ติดขัดและปลอดภัย ตลอดระยะเวลาดำเนินการ - โครงสร้างของโครงการมีการออกแบบทางเข้า-ออกให้เป็นไปตามมาตรการกำหนด เพื่อให้รถที่เข้า-ออกจากโครงการสามารถแทรกเข้าสู่กระแสบนถนนด้านหน้าโครงการได้สะดวก - โครงการได้มีการประชาสัมพันธ์ให้ผู้พักอาศัยภายในโครงการใช้ระบบขนส่งสาธารณะ เพื่อลดการเดินทางด้วยรถยนต์ส่วนบุคคลในช่วงเวลาเร่งด่วนเช้าและเย็น โดยการประชาสัมพันธ์ในตอนที่ผู้พักอาศัยเข้าติดต่อห้องพัก 	<p>-</p> <p>-</p> <p>-</p> <p>-</p>	<p>รูปภาพที่ 2.47 กล้องวงจรปิด</p> <p>รูปภาพที่ 2.7 ป้ายแสดงทิศทาง การเดินรถเข้า-ออกโครงการ</p> <p>รูปภาพที่ 2.9 ทางเข้า-ออกโครงการ</p> <p>-</p>

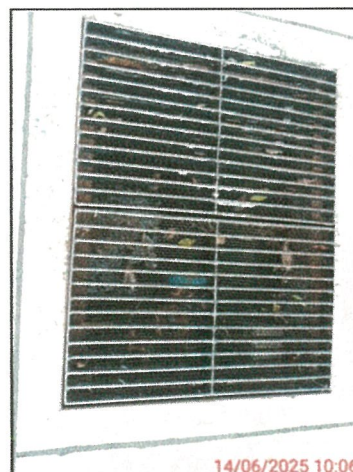
รูปภาพที่ 2.10 ตะแกรงครอบรูท่อระบายน้ำ

มาตรการป้องกันและแก้ไขผลกระทบสิ่งแวดล้อม	ผลการปฏิบัติตามมาตรการป้องกันและแก้ไขผลกระทบสิ่งแวดล้อม ช่วงดำเนินการ	ปัญหา อุปสรรค ที่ไม่สามารถปฏิบัติ ตามมาตรการและแนวทางแก้ไข	อ้างอิง
<p>3.6 การจัดการขยะมูลฝอยและสิ่งปฏิกูล (ต่อ)</p> <p>(9) จัดกิจกรรม 5 ส ในพื้นที่โครงการ และประสานงานให้ ผู้รับซื้อขยะรีไซเคิลเข้ามารับซื้อกับทางโครงการทุกเดือน</p> <p>(10) จัดทำป้ายติดบริเวณประตูที่พักขยะรวมในตำแหน่งที่เห็น ได้ชัดเจนว่า “ปิดฝาเหล็กให้สนิท” เพื่อเป็นการเตือนให้ พนักงานรักษาความสะอาดปิดฝาเหล็กให้สนิททุกครั้ง หลังจากนำขยะมาเก็บรวบรวม เพื่อป้องกันปัญหาแมลง รบกวน และสัตว์นำโรค</p> <p>(11) จัดทำฝา/ตะแกรงครอบท่อระบายน้ำบริเวณโดยรอบ อาคารให้มีดัดขัด เพื่อป้องกันแมลงต่างๆ โดยเฉพาะ แมลงสาบและหนูที่มักจะเข้าไปอาศัยในท่อระบายน้ำและ ออกจากท่อระบายน้ำเข้าไปสู่ตู้ขยะในห้องพักขยะ</p> <p>(12) นำเสียที่เกิดจากการล้างทำความสะอาดที่พักขยะรวม จะต้องรวบรวมเข้าสู่ระบบบำบัดน้ำเสียชนิดตะกอนเร่ง แบบมีตัวกลางไยดีเกาะ</p> <p>(13) รวบรวมน้ำล้างที่พักขยะไปบำบัดให้ได้ตามมาตรฐานฯ น้ำทิ้งก่อนปล่อยระบายออกสู่ท่อระบายน้ำสาธารณะ</p>	<p>ผลการปฏิบัติตามมาตรการป้องกันและแก้ไขผลกระทบ สิ่งแวดล้อม ช่วงดำเนินการ</p> <ul style="list-style-type: none"> - โครงการได้ปฏิบัติตามมาตรการกำหนด - โครงการได้มีการติดป้าย “กรุณาปิดประตูทุกครั้ง” บริเวณประตูห้องพักขยะรวม - โครงการได้จัดทำฝาหรือตะแกรงครอบท่อระบายน้ำ บริเวณโดยรอบอาคารอย่างมิดชิด - น้ำเสียที่เกิดจากการล้างทำความสะอาดห้องพักขยะ จะเข้าสู่ระบบบำบัดน้ำเสีย เพื่อบำบัดให้เป็นไปตาม มาตรการกำหนด - น้ำเสียที่เกิดจากการล้างทำความสะอาดห้องพักขยะ จะเข้าสู่ระบบบำบัดน้ำเสีย เพื่อบำบัดให้เป็นไปตาม มาตรการกำหนดก่อนปล่อยออกสู่ลำรางสาธารณะ 	<p>-</p> <p>-</p> <p>-</p> <p>-</p> <p>-</p>	<p>-</p> <p>รูปภาพที่ 2.23 บ้ายกรุณาปิดประตู ทุกครั้ง</p> <p>รูปภาพที่ 2.10 ตะแกรงครอบท่อ ระบายน้ำ</p>

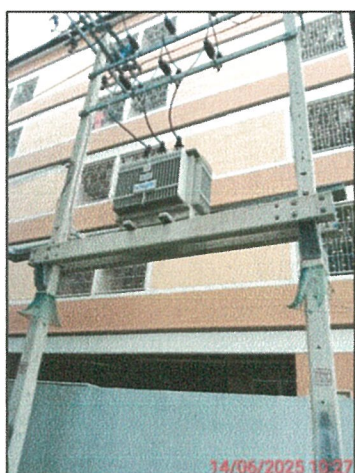
รูปภาพที่ 2.12 หม้อแปลงไฟฟ้า

มาตรการป้องกันและแก้ไขผลกระทบสิ่งแวดล้อม	ผลการปฏิบัติตามมาตรการป้องกันและแก้ไขผลกระทบสิ่งแวดล้อม ช่วงดำเนินการ	ปัญหา อุปสรรค ที่ไม่สามารถปฏิบัติ ตามมาตรการและแนวทางแก้ไข	อ้างอิง
<p>3.4 การใช้ไฟฟ้า</p> <p>(1) โครงการจัดให้มีหม้อแปลงไฟฟ้าที่มีขนาดเพียงพอสามารถจ่ายไฟฟ้าไปยัง Load ต่างๆ ในสภาวะปกติของอาคารได้เพียงพอ และเป็นปริมาณที่การไฟฟ้านครหลวงมีศักยภาพเพียงพอที่จะสามารถจ่ายกระแสไฟฟ้าให้กับโครงการ</p> <p>(2) โครงการจะติดตั้งหม้อแปลงไฟฟ้าไว้บริเวณภายนอกอาคารบริเวณพื้นที่สีเขียวด้านทิศตะวันตกเฉียงใต้ของโครงการ มีระยะห่างจากแนวอาคารโครงการประมาณ 1.65 เมตร และมีระยะห่างจากแนวเขตที่ดินทางด้านทิศใต้ประมาณ 1 เมตร ซึ่งตำแหน่งหม้อแปลงไฟฟ้าจะอยู่ห่างจากโครงสร้างอื่น (แนวอาคารของโครงการ) และแนวขอบเขตที่ดินของโครงการ ไม่น้อยกว่า 1.00 เมตร สอดคล้องตามมาตรฐานงานติดตั้งทางไฟฟ้าสำหรับประเทศไทย พ.ศ. 2556 (คณะกรรมการสาขาวิศวกรรมไฟฟ้า วิศวกรรมสถานแห่งประเทศไทย ในพระบรมราชูปถัมภ์ (วสท.)) ที่กำหนดว่าหม้อแปลงไฟฟ้าต้องอยู่ห่างจากโครงสร้างอื่นไม่น้อยกว่า 1 เมตร</p>	<p>โครงการมีการติดตั้งหม้อแปลงไฟฟ้าอยู่ภายนอกอาคารบริเวณพื้นที่สีเขียวด้านทิศตะวันตกเฉียงใต้ของโครงการที่มีขนาดเพียงพอ และสามารถจ่ายกระแสไฟฟ้าให้กับโครงการได้เพียงพอต่อตามมาตรการกำหนด</p>	-	<p>รูปภาพที่ 2.12 หม้อแปลงไฟฟ้า เอกสารแนบที่ 10 ใบเสร็จไฟฟ้า/น้ำ</p>

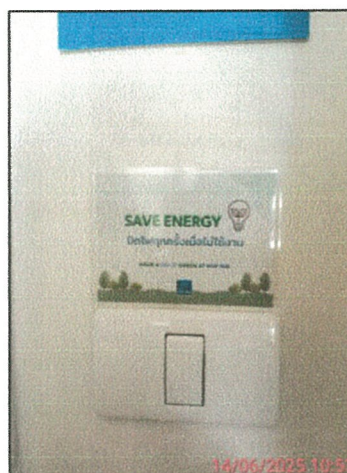
รูปภาพที่ 2.13 ป้ายรณรงค์ให้ประหยัดพลังงาน

<p>มาตรการป้องกันและแก้ไขผลกระทบสิ่งแวดล้อม</p> <p>3.4 การใช้ไฟฟ้า (ต่อ)</p> <p>(10) รณรงค์และขอความร่วมมือให้พนักงาน ผู้พักอาศัยและผู้ใช้อาคารภายในโครงการช่วยกันประหยัดพลังงานและลดการใช้พลังงานไฟฟ้า โดยไม่จำเป็นต้องการประชาสัมพันธ์ให้พนักงาน ผู้พักอาศัย และผู้ใช้อาคารทราบ เช่น ติดป้ายณรงค์และประชาสัมพันธ์บริเวณโถงทางเข้าอาคารโครงการ</p> <p>ตัวอย่างมาตรการประหยัดพลังงานสำหรับประชาชนผู้เข้าพักงานและผู้ให้บริการ ดังนี้</p> <ul style="list-style-type: none"> - ปิดหลอดไฟดวงที่ไม่ได้ใช้หรือไม่จำเป็น - ถอดปลั๊กเครื่องใช้ไฟฟ้าทุกชนิดเมื่อเลิกใช้งาน - ปิดโทรทัศน์เมื่อไม่มีคนดู - ถอดปลั๊กเตารีดก่อนรีดเสื้อผ้าเสร็จ 2-3 นาที - ปิดหน้าจอคอมพิวเตอร์เมื่อไม่ได้ใช้งาน - ดับเครื่องยন্ত্রทุกเครื่องเมื่อต้องจอดรอ - ตรวจสอบสภาพเครื่องยন্ত্রตามกำหนดอย่างสม่ำเสมอ 	<p>ผลการปฏิบัติตามมาตรการป้องกันและแก้ไขผลกระทบสิ่งแวดล้อม ช่วงดำเนินการ</p> <p>- โครงการมีการติดป้ายรณรงค์ประหยัดพลังงานไฟและประหยัดพลังงานน้ำไว้ภายในอาคารของโครงการ ที่มองเห็นได้ชัดเจน</p>	<p>ปัญหา อุปสรรค ที่ไม่สามารถปฏิบัติตามมาตรการและแนวทางแก้ไข</p> <p>-</p>	<p>อ้างอิง</p> <p>รูปภาพที่ 2.13 ป้ายรณรงค์ให้ประหยัดพลังงาน</p>

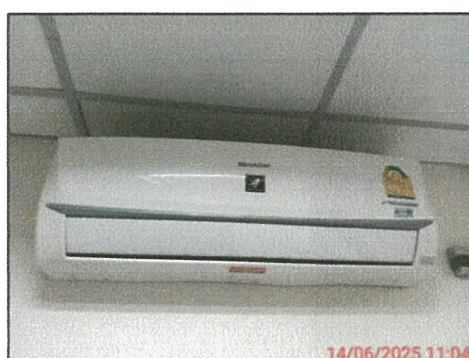
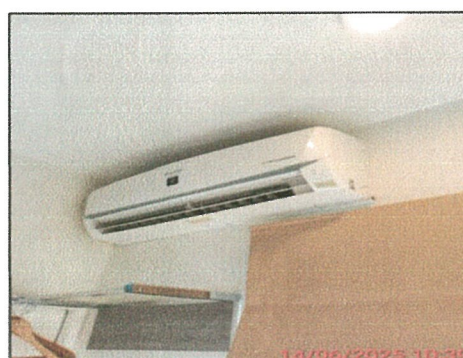
3.4 การใช้ไฟฟ้า (ต่อ) (3) กำหนดแผนการตรวจสอบและบำรุงรักษาหม้อแปลงไฟฟ้าอย่างสม่ำเสมอ (4) ปรับเปลี่ยนอุปกรณ์ไฟฟ้าเมื่อครบอายุการใช้งานและตรวจสอบบำรุงระบบไฟฟ้าอย่างสม่ำเสมอ (5) กำหนดเวลาเปิด-ปิดไฟแสงสว่างให้เหมาะสมกับช่วงเวลาที่ใช้งาน (6) เลือกใช้หลอดไฟ แบบ LED และหลอดไฟประหยัดพลังงาน สำหรับระบบไฟฟ้าส่องสว่างภายในโครงการ เพื่อเป็นการประหยัดพลังงาน (7) ตั้งอุณหภูมิของเครื่องปรับอากาศบริเวณพื้นที่ส่วนกลางให้เหมาะสมที่ 25 องศาเซลเซียส (8) จัดให้มีการบำรุงรักษาเครื่องปรับอากาศอย่างสม่ำเสมอ เพื่อการใช้งานอย่างมีประสิทธิภาพ (9) ใช้น้ำที่ผ่านการบำบัดแล้วนำกลับมาใช้น้ำดื่มไม่ เพื่อการประหยัดน้ำ	ผลการปฏิบัติตามมาตรการป้องกันและแก้ไขผลกระทบสิ่งแวดล้อม ช่วงดำเนินการ - โครงการมีการกำหนดแผนการตรวจสอบและบำรุงรักษาหม้อแปลงไฟฟ้า ตลอดระยะเวลาดำเนินการ - โครงการเจ้าหน้าที่คอยตรวจสอบอุปกรณ์ไฟฟ้าภายในโครงการเป็นประจำ หากเกิดการชำรุด จะดำเนินการเปลี่ยนโดยทันที - โครงการมีการกำหนดเวลา เปิด-ปิด ไฟฟ้าส่องสว่าง บริเวณส่วนกลาง โดยใช้ Timer เปิด-ปิดอัตโนมัติ - ไฟฟ้าส่องสว่างภายในโครงการ โครงการมีการเลือกใช้หลอดไฟแบบ LED และหลอดไฟประหยัดพลังงาน - โครงการมีการเลือกใช้เครื่องปรับอากาศที่มีประสิทธิภาพ และเป็นแบบประหยัดพลังงาน และตั้งอุณหภูมิของเครื่องปรับอากาศบริเวณพื้นที่ส่วนกลางในอุณหภูมิที่เหมาะสม - โครงการมีการนำน้ำที่ผ่านการบำบัดแล้ว กลับมาใช้รดน้ำต้นไม้ภายในโครงการ เพื่อเป็นการประหยัดน้ำ	- - - - -	รูปภาพที่ 2.41 การตรวจสอบและบำรุงหม้อแปลงไฟฟ้า เอกสารแนบที่ 8 รายงานการตรวจสอบระบบสาธารณูปโภค รูปภาพที่ 2.49 Timer เปิด-ปิดอัตโนมัติ - รูปภาพที่ 2.15 หลอดไฟประหยัดพลังงาน รูปภาพที่ 2.14 เครื่องปรับอากาศ

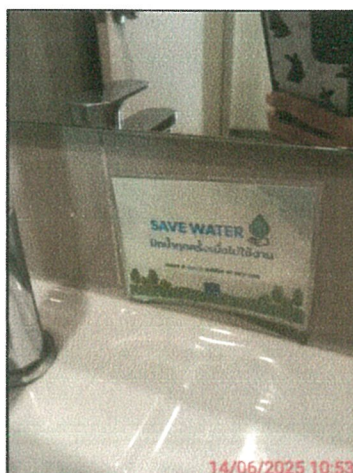
3.3 การใช้น้ำ (1) ทำความสะอาดถังสำรองน้ำปีละ 1 ครั้ง และในการทำความสะอาดถังสำรองน้ำใช้จะทำในช่วงเวลาที่ผู้พักอาศัยออกไปทำงาน เพื่อไม่ให้กระทบกับผู้ใช้ใช้น้ำภายในโครงการ (2) จัดให้มีถังสำรองน้ำไว้ใช้ โดยมีปริมาณน้ำความจุรวมทั้งสิ้น 106 ลบ.ม. สามารถสำรองน้ำได้ไม่น้อยกว่า 1.14 วัน หรือสามารถจ่ายน้ำในช่วงไม่ใช้น้ำสูงสุดได้ 4.67 ชม. (3) เลือกใช้สุขภัณฑ์ที่ช่วยประหยัดน้ำ เช่น ฝักบัวและก๊อกกาน้ำประหยัสดน้ำและชักโครกแบบประหยัดน้ำหรือแบบถัง 3/6 ลิตร (ปุ่มกด 2 ปุ่ม ปุ่มเล็กสำหรับล้างปัสสาวะใช้ปริมาณน้ำ 3 ลิตร และปุ่มใหญ่สำหรับล้างอุจจาระ ใช้ปริมาณน้ำ 6 ลิตร) เป็นต้น (4) ตรวจสอบระบบเส้นท่อประปาให้อยู่ในสภาพดีอยู่เสมอ และซ่อมแซมกรณีที่มีการชำรุด (5) รณรงค์และขอความร่วมมือให้ผู้ใช้บริการช่วยกันใช้น้ำอย่างประหยัด	- ทางโครงการได้มีการทำความสะอาดถังสำรองน้ำปีละ 1 ครั้ง ในช่วงเวลาทำงานที่ไม่มีผู้พักอาศัย - ทางโครงการได้มีการจัดเตรียมถังสำรองน้ำใช้ ตามที่กำหนดในมาตรการซึ่งเพียงพอสำหรับการอุปโภค-บริโภค ภายในโครงการ - ทางโครงการได้มีการเลือกใช้สุขภัณฑ์ที่ประหยัดน้ำหรืออุปกรณ์ที่มีประสิทธิภาพสูง ตามที่กำหนดในมาตรการ - ทางโครงการได้จัดเจ้าหน้าที่คอยตรวจสอบระบบเส้นท่อประปาภายในพื้นที่โครงการเป็นประจำให้มีสภาพดีอยู่เสมอ ตลอดจนระยะเวลาดำเนินการ - ทางโครงการได้มีการติดป้ายรณรงค์ให้ประหยัดน้ำไว้บริเวณห้องน้ำส่วนกลาง ซึ่งสามารถมองเห็นได้ชัดเจน	-	รูปภาพที่ 2.16 ถังสำรองน้ำใช้ รูปภาพที่ 2.16 ถังสำรองน้ำใช้ รูปภาพที่ 2.19 สุขภัณฑ์ประหยัดน้ำ รูปภาพที่ 2.42 การตรวจเช็คระบบเส้นท่อประปา รายงานการตรวจสอบระบบสาธารณูปโภค เอกสารแนบที่ 10 ใบเสร็จไฟฟ้า/น้ำ รูปภาพที่ 2.18 ป้ายรณรงค์ประหยัดน้ำ

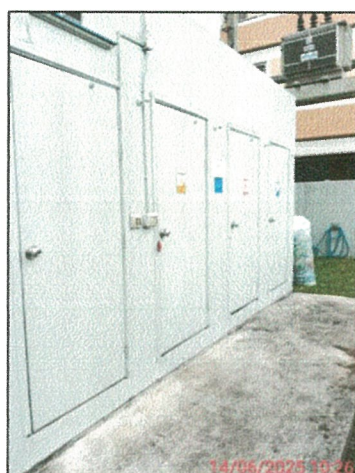
รูปภาพที่ 2.20 ห้องพักรวม

มาตรการป้องกันและแก้ไขผลกระทบสิ่งแวดล้อม	ผลการปฏิบัติตามมาตรการป้องกันและแก้ไขผลกระทบสิ่งแวดล้อม ช่วงดำเนินการ	ปัญหา อุปสรรค ที่ไม่สามารถปฏิบัติ ตามมาตรการและแนวทางแก้ไข	อ้างอิง
<p>3.6 การจัดการขยะมูลฝอยและสิ่งปฏิกูล</p> <p>(1) จัดวางถังรองรับขยะประจำห้องต่างๆ ให้เพียงพอ สำหรับปริมาณขยะที่เกิดขึ้นในแต่ละวัน</p> <p>(2) จัดให้ที่พักขยะรวม แบ่งเป็น 4 ห้อง คือ ห้องพักขยะแห้ง สำหรับขยะทั่วไป ห้องพักขยะอันตราย และห้องพักขยะ ที่น้ำกลับมาใหม่ โดยห้องพักขยะแห้งและห้องพักขยะเปียก สามารถรองรับปริมาณขยะเปียกที่สามารถรองรับ ปริมาณขยะมูลฝอยทั้งหมดที่เกิดขึ้นจากโครงการได้ ประมาณ 4 วัน</p> <p>(3) จัดให้มีพนักงานทำความสะอาดของโครงการ คอย รวบรวมขยะที่เกิดขึ้นในแต่ละชั้นของอาคารไปยังที่พัก ขยะรวมทุกวัน</p> <p>(4) ประสานให้เทศบาลปากเกร็ดเข้ามาจัดเก็บขยะสัปดาห์ละ 2 วัน และกรณีมีขยะตกค้างจะติดต่อให้เอกชนมาเก็บขน ไปกำจัดเพื่อให้ไม่มีขยะตกค้างในโครงการและลดปัญหา เรื่องกลิ่นเหม็นรบกวน</p>	<p>ผลการปฏิบัติตามมาตรการป้องกันและแก้ไขผลกระทบ สิ่งแวดล้อม ช่วงดำเนินการ</p> <ul style="list-style-type: none"> - โครงการมีการจัดเตรียมถังขยะแบบแยกประเภทเพื่อใช้ สำหรับแยกประเภทของขยะภายในโครงการ - โครงการมีห้องพักขยะรวม จำนวน 4 ห้อง แบ่งเป็นขยะ เปียก ขยะแห้ง ขยะรีไซเคิล และขยะอันตราย ตาม มาตรการกำหนด ซึ่งเพียงพอต่อการรองรับมูลฝอยของ โครงการ - โครงการได้มอบหมายให้แม่บ้านทำหน้าที่ในการ รวบรวมขยะที่เกิดขึ้นในแต่ละชั้นไปยังห้องพักขยะรวม เป็นประจำทุกวัน - โครงการมีการจัดการขยะเพื่อไม่ให้ตกค้างภายใน โครงการ โดยการจัดต่อประสานงานกับเทศบาลปาก เกร็ดเข้ามาเก็บขยะภายในโครงการ เป็นประจำตลอด ระยะเวลาดำเนินการ 	<p>-</p> <p>-</p> <p>-</p> <p>-</p>	<p>รูปภาพที่ 2.21 ถึงขยะแบบแยก ประเภท</p> <p>รูปภาพที่ 2.22 ถึงขยะภายใน โครงการ</p> <p>รูปภาพที่ 2.20 ห้องพักขยะรวม</p> <p>เอกสารแนบที่ 7 ใบเสร็จมูลฝอย</p>

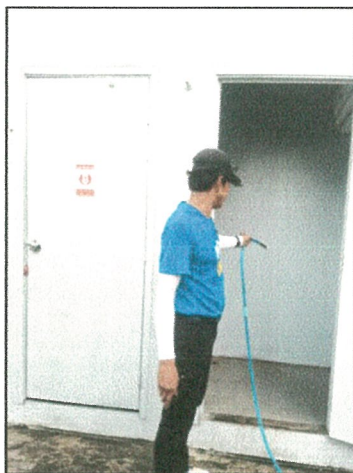
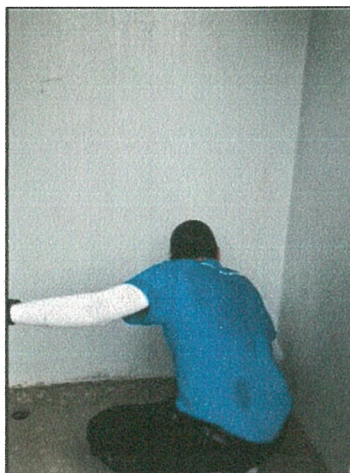
รูปภาพที่ 2.24 การล้างทำความสะอาดห้องพักมูลฝอย

มาตรการป้องกันและแก้ไขผลกระทบสิ่งแวดล้อม	ผลการปฏิบัติตามมาตรการป้องกันและแก้ไขผลกระทบสิ่งแวดล้อม ช่วงดำเนินการ	ปัญหา อุปสรรค ที่ไม่สามารถปฏิบัติ ตามมาตรการและแนวทางแก้ไข	อ้างอิง
<p>3.6 การจัดกิจกรรมเผยแพร่และสิ่งปลูกสร้าง (ต่อ)</p> <p>(5) ติดป้ายประชาสัมพันธ์ให้ผู้พักอาศัยภายในโครงการคัดแยกขยะทั่วไป ขยะเศษอาหาร ขยะอันตรายและรีไซเคิลก่อนทิ้งลงถังรองรับขยะ</p> <p>(6) ตรวจสอบภาชนะรองรับขยะมูลฝอยอยู่เสมอหากพบว่ามีแตก ชำรุด หรือรั่วซึม จะต้องซ่อมแซมหรือแก้ไขให้พร้อมที่จะใช้งานได้อยู่เสมอ</p> <p>(7) รวบรวมขยะใส่ถุงดำหรือถุงพลาสติกและมัดปากถุงให้แน่นก่อนนำมาทิ้งยังที่พักรวมเพื่อป้องกันปัญหาเรื่องกลิ่นและแมลงรบกวน</p> <p>(8) ทำความสะอาดที่พักรวม ห้องพักรวม และถังขยะ อย่างน้อยสัปดาห์ละ 1 ครั้ง เพื่อป้องกันการเกิดกลิ่นเหม็น อันเนื่องมาจากการหมักหมมของขยะมูลฝอย และเป็นการป้องกันแมลงวันหรือสัตว์พาหนะนำโรคอื่นๆ มาใช้เป็นแหล่งเพาะพันธุ์</p>	<p>ผลการปฏิบัติตามมาตรการป้องกันและแก้ไขผลกระทบสิ่งแวดล้อม ช่วงดำเนินการ</p> <ul style="list-style-type: none"> - โครงการได้มีการติดป้ายประชาสัมพันธ์ให้ผู้พักแรมภายในโครงการคัดแยกขยะ - โครงการมอบหมายให้แม่บ้านของโครงการ ตรวจสอบภาชนะรองรับมูลฝอยอยู่เสมอ หากพบการชำรุดหรือรั่วซึม ทางโครงการดำเนินการซ่อมแซมหรือเปลี่ยนใหม่โดยทันที และยังกำชับให้แม่บ้านรวบรวมขยะใส่ถุงดำและมัดปากถุงให้แน่นก่อนที่จะนำมาทิ้งยังที่พักรวม เพื่อป้องกันปัญหาเรื่องกลิ่นและแมลง - ทางโครงการได้มอบหมายให้แม่บ้านเป็นผู้ดูแลตรวจสอบทำความสะอาดถังขยะ และห้องพักรวม ทุกครั้งที่มีการเก็บขยะมูลฝอย เพื่อป้องกันการเกิดกลิ่นเหม็น อันเนื่องมาจากการหมักหมมของขยะมูลฝอย และเป็นการป้องกันแมลงวันหรือสัตว์พาหนะนำโรคอื่นๆ มาใช้เป็นแหล่งเพาะพันธุ์ 	<ul style="list-style-type: none"> - - - 	<p>รูปภาพที่ 2.37 ป้ายณรงค์คัดแยกขยะ</p> <p>รูปภาพที่ 2.36การฉีดพ่นแมลง</p> <p>รูปภาพที่ 2.24 การล้างทำความสะอาดห้องพักรวม</p>

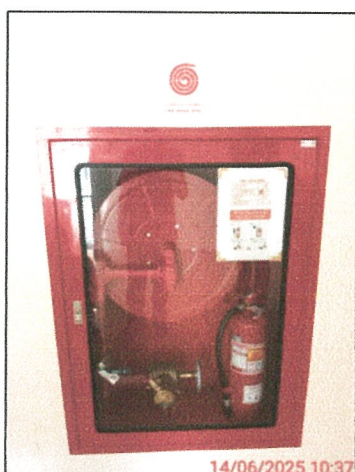
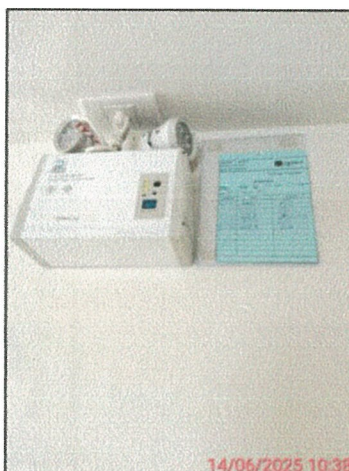
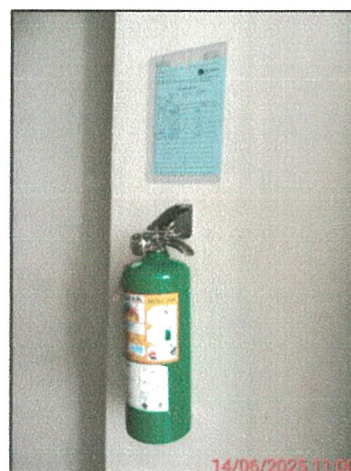
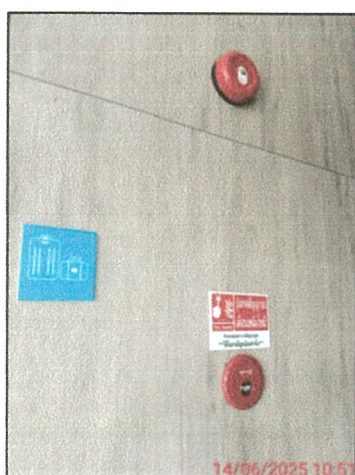
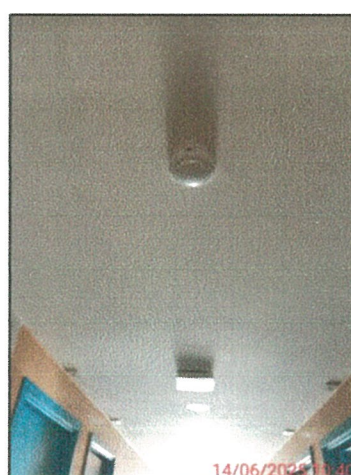
รูปภาพที่ 2.27 ระบบป้องกันและแจ้งเตือนอัคคีภัย

มาตรการป้องกันและแก้ไขผลกระทบสิ่งแวดล้อม	ผลการปฏิบัติตามมาตรการป้องกันและแก้ไขผลกระทบสิ่งแวดล้อม ช่วงดำเนินการ	ปัญหา อุปสรรค ที่ไม่สามารถปฏิบัติตามมาตรการและแนวทางแก้ไข	อ้างอิง
<p>3.9 การป้องกันและบรรเทาสาธารณภัย (ต่อ)</p> <p>(7) จัดมาตรการเกี่ยวกับกาใช้ลิฟต์เมื่อเกิดเพลิงไหม้</p> <ul style="list-style-type: none"> - เมื่อทราบว่าเกิดไฟไหม้ให้เจ้าหน้าที่รักษาความปลอดภัย ประสานอาคารตรวจสอบและช่วยเหลือผู้ติดอยู่ในลิฟต์ โดยควบคุมลิฟต์ให้ลงมายกระดับที่ชั้น 1 เพื่อช่วยเหลือผู้ที่ติดอยู่ในลิฟต์ให้ออกจากลิฟต์ได้อย่างปลอดภัย - เมื่อตรวจสอบจนมั่นใจแล้วว่าไม่มีผู้ติดอยู่ในลิฟต์ เจ้าหน้าที่จะต้องตัดสินใจสั่งลิฟต์ที่จ่ายไฟให้กับลิฟต์ เพื่อป้องกันไม่ให้ผู้พักอาศัย ผู้เข้าอาคารและพนักงานของโครงการใช้ลิฟต์ในขณะที่เกิดเพลิงไหม้ - ติดป้ายประกาศเตือน “ห้ามใช้ลิฟต์ในขณะที่เกิดเพลิงไหม้เด็ดขาด” ไว้บริเวณหน้าลิฟต์ <p>(8) จัดเตรียมอุปกรณ์ที่จำเป็นในการผจญเพลิง เช่น ชุดผจญเพลิง หน้ากากป้องกันอัคคีภัย และอุปกรณ์ช่วยชีวิต ในอาคารโครงการไว้อย่างเพียงพอ</p>	<ul style="list-style-type: none"> - โครงการปฏิบัติตามมาตรการกำหนดไว้ โดยมีการจัดทำแผนป้องกันและระงับอัคคีภัย เพื่อเป็นแนวทางในการปฏิบัติเมื่อเกิดเหตุฉุกเฉิน พร้อมทั้งมีการฝึกอบรมเป็นประจำทุกปี - โครงการปฏิบัติตามมาตรการกำหนดไว้ โดยมีการจัดทำแผนป้องกันและระงับอัคคีภัย เพื่อเป็นแนวทางในการปฏิบัติเมื่อเกิดเหตุฉุกเฉิน พร้อมทั้งมีการฝึกอบรมเป็นประจำทุกปี - โครงการมีการติดป้ายเตือน ห้ามใช้ลิฟต์ในขณะที่เกิดเพลิงไหม้ ไว้บริเวณหน้าลิฟต์ - โครงการมีการจัดเตรียมแผนในการปฏิบัติเมื่อเกิดเหตุฉุกเฉิน พร้อมทั้งมีเจ้าหน้าที่ในการประสานงานกับหน่วยงานที่มีความรู้ความชำนาญเข้ามาระงับเหตุ 	<p>-</p> <p>-</p> <p>-</p> <p>-</p>	<p>รูปภาพที่ 2.46 ป้ายประกาศวิธีการช่วยเหลือคนออกจากลิฟต์</p> <p>รูปภาพที่ 2.46 ป้ายประกาศวิธีการช่วยเหลือคนออกจากลิฟต์</p> <p>รูปภาพที่ 2.29 ป้ายเตือนห้ามใช้ลิฟต์ในขณะที่เกิดเพลิงไหม้</p> <p>รูปภาพที่ 2.27 ระบบป้องกันและแจ้งเตือนอัคคีภัย</p>

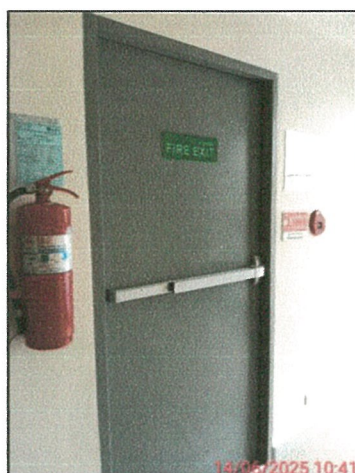
มาตรการป้องกันและแก้ไขผลกระทบสิ่งแวดล้อม	ผลการปฏิบัติตามมาตรการป้องกันและแก้ไขผลกระทบสิ่งแวดล้อม ช่วงดำเนินการ	ปัญหา อุปสรรค ที่ไม่สามารถปฏิบัติตามมาตรการและแนวทางแก้ไข	อ้างอิง
<p>1.6 สภาพทางธรณีวิทยาและสภาพทางธรณีสัณฐาน</p> <p>(1) จัดให้มีวิศวกรตรวจสอบโครงสร้างอาคารอย่างสม่ำเสมอ</p> <p>(2) จัดแผนการอพยพรอกรังกรณีเกิดแผ่นดินไหว และจัดให้มีการซักซ้อมการอพยพผู้พักอาศัยกรณีมีเหตุฉุกเฉินอย่างน้อยปีละ 1 ครั้ง</p> <p>(3) จัดทำข้อควรปฏิบัติขณะเกิดแผ่นดินไหวสำหรับติดประกาศไว้บริเวณห้องโถงของอาคาร</p> <p>(4) จัดพื้นที่จุดรวมคนภายในโครงการ จำนวน 1 จุด มีตำแหน่งอยู่บริเวณพื้นที่สีเขียวทางด้านทิศตะวันออกของอาคาร มีขนาดพื้นที่สุทธิที่พื้นที่ลาดชันของเนินดินเท่ากับ 69.39 ตร.ม. สามารถรองรับประชากรของอาคารทั้งหมด จำนวน 229 คน หรือคิดเป็นสัดส่วนพื้นที่จุดรวมคนต่อจำนวนประชากรทั้งหมดเท่ากับ 0.30 ตร.ม./คน (69.39 ตร.ม./229 คน)</p>	<ul style="list-style-type: none"> - โครงการมีวิศวกรตรวจสอบโครงสร้างอาคารอย่างสม่ำเสมอตลอดระยะเวลาดำเนินการ - โครงการปฏิบัติตามมาตรการกำหนดไว้ โดยมีการจัดทำแผนป้องกันและระงับอัคคีภัย เพื่อเป็นแนวทางในการปฏิบัติเมื่อเกิดเหตุฉุกเฉิน พร้อมทั้งมีการฝึกอบรมเป็นประจำทุกปี ในรอบเดือนมกราคม - มิถุนายน 2568 ทางโครงการยังไม่ได้ดำเนินการซ้อมอพยพหนีไฟ ซึ่งโครงการได้ฝึกซ้อมเมื่อวันที่ 22 พฤศจิกายน 2567 - โครงการได้ติดตั้งข้อควรปฏิบัติขณะเกิดเหตุแผ่นดินไหวไว้บริเวณห้องโถงของโครงการ ที่มองเห็นได้ชัดเจน - ทางโครงการมีพื้นที่จุดรวมพลที่เพียงพอต่อผู้ใช้บริการ และได้ติดตั้งป้ายจุดรวมพลไว้บริเวณพื้นที่สีเขียวที่มองเห็นได้ชัดเจน 	<ul style="list-style-type: none"> - - ในรอบเดือนมกราคม - มิถุนายน 2568 ทางโครงการยังไม่ได้ดำเนินการซ้อมอพยพหนีไฟ เนื่องจากยังไม่ถึงรอบดำเนินการ ซึ่งมีแผนดำเนินการในรอบเดือนมกราคม - ธันวาคม 2568 - - 	<ul style="list-style-type: none"> - - เอกสารแนบที่ 12 รายงานการซ้อมอพยพดับเพลิง รูปภาพที่ 2.44 การซ้อมอพยพดับเพลิง - เอกสารแนบที่ 13 แผนฉุกเฉิน รูปภาพที่ 2.45 ผังเส้นทางหนีไฟ - รูปภาพที่ 2.43 ข้อควรปฏิบัติขณะเกิดแผ่นดินไหว - รูปภาพที่ 2.33 จุดรวมพล - รูปภาพที่ 2.30 ป้ายทางหนีไฟ - รูปภาพที่ 2.45 ผังเส้นทางหนีไฟ

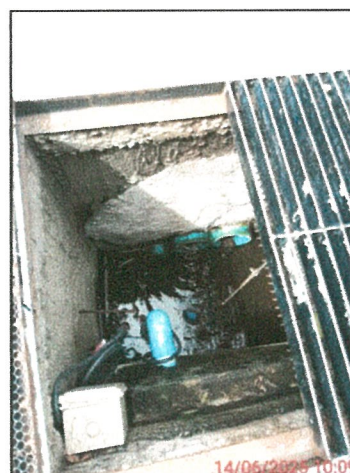
1.8 แหล่งน้ำผิวดินและคุณภาพน้ำผิวดิน (1) จัดให้มีระบบบำบัดน้ำเสียของโครงการเป็นระบบบำบัดน้ำเสียชนิดตกตะกอนแรงแบบมีตัวกลางให้ยึดเกาะ โดยออกแบบให้สามารถรองรับน้ำเสียที่เกิดขึ้นจากโครงการได้เพียงพอ (2) จัดให้มีการกำจัดกากอาหารระจก (มีเทน) โดยการใช้จุลินทรีย์ที่มีอยู่ในดิน โดยทำการต่อท่อระบายก๊าซไปยังพื้นที่บำบัดก๊าซมีเทน ซึ่งบำบัดด้วยปุ๋ยหมักพร้อมใช้งาน (Mature Compost) ซึ่งระบบบำบัดน้ำเสียมีพื้นที่บำบัดก๊าซมีเทนขนาด 1.50 ตร.ม. ที่โครงการจัดเตรียมไว้ และการปลูกต้นไม้ไว้ด้านบนของพื้นที่บำบัดก๊าซมีเทน	<ul style="list-style-type: none"> - ระบบบำบัดน้ำเสียของโครงการเป็นแบบชนิดตกตะกอนแรงแบบมีตัวกลางให้ยึดเกาะ ตามที่ออกแบบสามารถรองรับน้ำเสียทั้งหมดภายในโครงการ - โครงการได้จัดให้มีการกำจัดกากอาหารซึ่งบำบัดด้วยปุ๋ยหมัก โดยมีการปลูกต้นไม้ไว้ด้านบนพื้นที่กำจัด 	-	รูปภาพที่ 2.31 ระบบบำบัดน้ำเสีย -

2. ทรัพยากรสิ่งแวดล้อมทางชีวภาพ 2.1 ทรัพยากรชีวภาพบก - ไม่มีมาตรการกำหนด	- ไม่มีมาตรการกำหนด	-	-
2.2 ทรัพยากรชีวภาพในน้ำ (1) จัดให้มีระบบบำบัดน้ำเสียของโครงการเป็นระบบ บำบัดน้ำเสียชนิดตกตะกอนแรงแบบมีตัวกลางให้ยัด เกาะ โดยออกแบบให้สามารถรองรับน้ำเสียที่เกิดขึ้น จากโครงการได้เพียงพอ (2) จัดให้มีการกำจัดกากชีวะเนื้อมนกระจุก (มีเทน) โดยการใช้ จุลินทรีย์หมักอยู่ในดิน โดยทำการต่อท่อระบายก๊าซไป ยังพื้นที่บำบัดก๊าซมีเทน ซึ่งบำบัดด้วยปุ๋ยหมักพร้อมใช้ งาน (Mature Compost) ซึ่งระบบบำบัดน้ำเสียมี พื้นที่บำบัดก๊าซมีเทนขนาด 1.50 ตร.ม. ที่โครงการ จัดเตรียมไว้ และการปลูกลำไยไม้ไว้ด้านบนของพื้นที่ บำบัดก๊าซมีเทน	- ระบบบำบัดน้ำเสียของโครงการเป็นแบบชนิดตกตะกอน แรงแบบมีตัวกลางให้ยัดเกาะ ตามที่ออกแบบสามารถ รองรับน้ำเสียทั้งหมดภายในโครงการ - โครงการได้จัดให้มีการกำจัดก๊าซมีเทนซึ่งบำบัดด้วยปุ๋ย หมัก โดยมีการปลูกลำไยไม้ไว้ด้านบนพื้นที่ที่กำลังจัด	-	รูปภาพที่ 2.31 ระบบบำบัดน้ำเสีย -

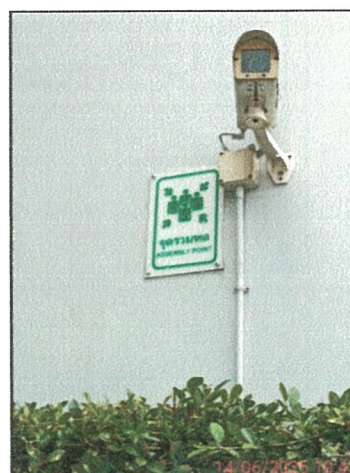
รูปภาพที่ 2.33 จุดรวมพล

มาตรการป้องกันและแก้ไขผลกระทบสิ่งแวดล้อม	ผลการปฏิบัติตามมาตรการป้องกันและแก้ไขผลกระทบสิ่งแวดล้อม ช่วงดำเนินการ	ปัญหา อุปสรรค ที่ไม่สามารถปฏิบัติ ตามมาตรการและแนวทางแก้ไข	อ้างอิง
<p>3.9 การป้องกันและบรรเทาสาธารณภัย (ต่อ)</p> <p>(4) ประชาสัมพันธ์และติดประกาศแสดงวิธีการใช้เครื่องมือและอุปกรณ์ดับเพลิงบริเวณตำแหน่งที่ติดตั้งระบบดับเพลิง เพื่อให้ผู้ที่อาศัยได้ทราบและสามารถปฏิบัติได้กรณีฉุกเฉิน</p> <p>(5) ตรวจสอบประสิทธิภาพของระบบดับเพลิงทุกตำแหน่งและอุปกรณ์ที่ใช้ในการดำเนินการรักษาความปลอดภัยต่างๆ อย่างสม่ำเสมอ</p> <p>(6) จัดพื้นที่จุดรวมคนภายในโครงการ จำนวน 1 จุด มีตำแหน่งอยู่บริเวณพื้นที่สีเขียวทางด้านทิศตะวันออกของอาคาร มีขนาดพื้นที่สุทธิพื้นที่ที่ลำต้นของไม้ยืนต้น เท่ากับ 69.39 ตร.ม. สามารถรองรับประชากรของอาคารทั้งหมด จำนวน 229 คน หรือคิดเป็นสัดส่วนพื้นที่จุดรวมคนต่อจำนวนประชากรทั้งหมดเท่ากับ 0.30 ตร.ม.คน (69.39 ตร.ม./229 คน) ซึ่งจุดรวมคนดังกล่าวเพียงพอในการรองรับประชากรทั้งหมดของโครงการ และเป็นไปตามแนวทางในการจัดทำรายงานฯ ของสำนักงานนโยบายและแผนทรัพยากรธรรมชาติและสิ่งแวดล้อมที่กำหนดพื้นที่จุดรวมคนภายในเท่ากับ 0.25 ตารางเมตร/คน</p>	<p>ผลการปฏิบัติตามมาตรการป้องกันและแก้ไขผลกระทบสิ่งแวดล้อม ช่วงดำเนินการ</p> <ul style="list-style-type: none"> - โครงการมีป้ายแนะนำนำวิธีการใช้ถังดับเพลิงติดไว้ข้างถังดับเพลิงทุกถังภายในโครงการ - โครงการการตรวจสอบประสิทธิภาพของระบบดับเพลิงและอุปกรณ์ที่ใช้ในการรักษาความปลอดภัยต่างๆ ทุกเดือน - โครงการมีการจัดเตรียมพื้นที่รวมพลไว้บริเวณพื้นที่สีเขียวของโครงการ ซึ่งเพียงพอต่อการรวมคน ในกรณีที่เกิดเหตุฉุกเฉิน 	-	<p>รูปภาพที่ 2.28 ป้ายแนะนำการใช้ถังดับเพลิง</p> <p>รูปภาพที่ 2.40 การตรวจเช็คความพร้อมของถังดับเพลิง</p> <p>เอกสารแนบที่ 5 บันทึกการตรวจสอบระบบป้องกันและระงับอัคคีภัย</p> <p>รูปภาพที่ 2.33 จุดรวมพล</p>

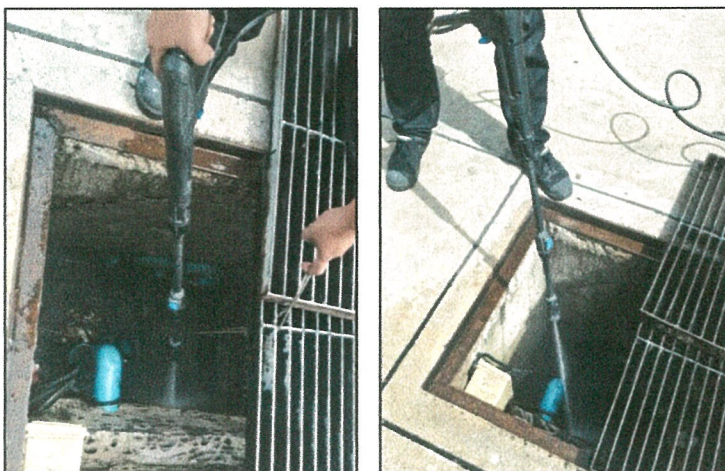
รูปภาพที่ 2.35 การขุดลอกตะกอนในรางระบายน้ำ

มาตรการป้องกันและแก้ไขผลกระทบสิ่งแวดล้อม	ผลการปฏิบัติตามมาตรการป้องกันและแก้ไขผลกระทบสิ่งแวดล้อม ช่วงดำเนินการ	ปัญหา อุปสรรค ที่ไม่สามารถปฏิบัติตามมาตรการและแนวทางแก้ไข	อ้างอิง
<p>3.8 การระบายน้ำและการป้องกันน้ำท่วม</p> <p>(1) จัดให้มีการชะลอน้ำไว้ในท่อระบายน้ำภายในโครงการซึ่งปริมาตรน้ำที่สามารถชะลอได้เท่ากับ 45.20 ลบ.ม.</p> <p>(2) กำหนดอัตราการระบายน้ำออกจากโครงการด้วยอัตราการระบายสูงสุด 1.14 ลบ.ม./นาที</p> <p>(3) จัดให้มีบ่อพักน้ำเป็นระยะๆ สำหรับตรวจสอบการตกตะกอนภายในระบบท่อระบายน้ำ รวมทั้งจัดให้มีบ่อตกขยะก่อนปล่อยระบายน้ำลงท่อระบายน้ำสาธารณะ</p> <p>(4) หมุนเวียนน้ำทิ้งที่ผ่านการบำบัดกลับใช้ประโยชน์ด้วยท่อซึมดินในพื้นบริเวณพื้นที่สีเขียวของโครงการ</p> <p>(5) จัดให้มีการลอกท่อระบายน้ำฝนของโครงการปีละ 1 ครั้ง เพื่อให้ไม่เกิดการอุดตันภายในเส้นท่อ</p> <p>(6) จัดให้มีการทำความสะอาดตะกอนของบ่อตกขยะของโครงการอย่างสม่ำเสมอ เพื่อให้ไม่เกิดการกีดขวางการระบายน้ำจากโครงการสู่ท่อระบายน้ำสาธารณะบริเวณถนนซอยแฉ่งวัฒนะ-ปากเกร็ด 23</p> <p>(7) มีการบำรุงรักษาและซ่อมแซมระบบระบายน้ำอย่างน้อยปีละ 1 ครั้ง เพื่อให้ระบบระบายน้ำของโครงการสามารถใช้งานได้อย่างมีประสิทธิภาพ</p>	<p>- โครงการมีบ่อพองน้ำ ซึ่งเพียงพอปริมาณน้ำที่ต่อชะลอไว้ภายในโครงการในช่วงที่เกิดฝนตกหนัก ตามที่มาตรการกำหนด</p> <p>- ทางโครงการได้มอบหมายให้ช่างของโครงการเป็นผู้ดูแลตรวจสอบท่อระบายน้ำ บำรุงรักษา ตลอดจนการสำรวจสิ่งอุดตัน ตะกอนดิน ขยะ หากพบมีการขัดขวางการระบายน้ำจะดำเนินการขุดลอกโคตันที่</p>	<p>-</p> <p>-</p>	<p>อ้างอิง</p> <p>-</p> <p>รูปภาพที่ 2.35 การขุดลอกตะกอนในรางระบายน้ำ</p>

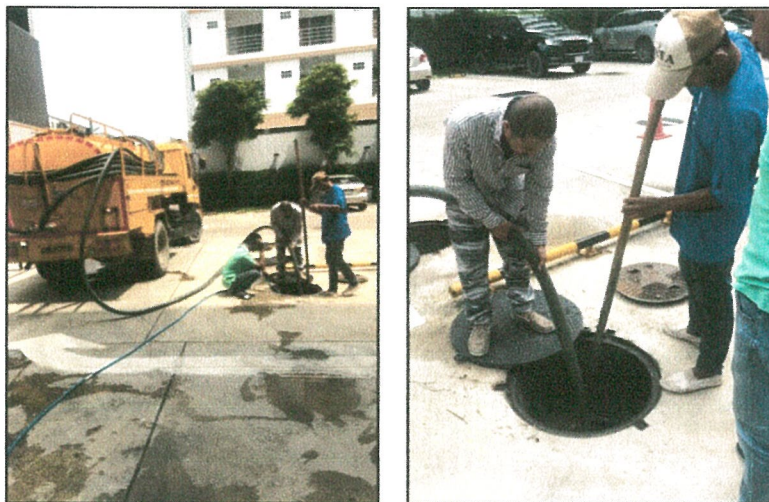
รูปภาพที่ 2.38 การสูบล้าง

มาตรการป้องกันและแก้ไขผลกระทบสิ่งแวดล้อม	ผลการปฏิบัติตามมาตรการป้องกันและแก้ไขผลกระทบสิ่งแวดล้อม ช่วงดำเนินการ	ปัญหา อุปสรรค ที่ไม่สามารถปฏิบัติ ตามมาตรการและแนวทางแก้ไข	อ้างอิง
<p>3.6 การจัดกระจายข้อมูลและสิ่งปฏิกูล</p> <p>(14) จัดให้มีพนักงานทำความสะอาดของโครงการ คอยรวบรวมขยะที่เกิดขึ้นในแต่ละชั้นของอาคารไปยังที่พักขยะรวมทุกวัน และระหว่างทางขนถ่ายขยะมูลฝอยหากเกิดการหกหล่นระหว่างทาง พนักงานทำความสะอาดจะต้องรีบดำเนินการจัดเก็บขยะมูลฝอยที่หกหล่นและทำความสะอาดให้เรียบร้อยทันที</p> <p>(15) จัดให้มีเจ้าหน้าที่คอยอำนวยความสะดวกในการเก็บขยะของเทศบาลนครปากเกร็ด และปฏิบัติตามคำแนะนำของเจ้าหน้าที่เทศบาลนครปากเกร็ดในกรณีที่เกิดปัญหาและอุปสรรคในการจัดเก็บ</p> <p>(16) โครงการต้องแจ้งเจ้าหน้าที่เทศบาลฯ ให้เข้ามาตรวจสอบสถานที่จริงเมื่อโครงการก่อสร้างแล้วเสร็จ และก่อนเปิดใช้อาคาร</p> <p>(17) เมื่อโครงการเปิดดำเนินการ โครงการจะยื่นคำร้องขอให้เก็บขยะมูลฝอยที่เทศบาลนครปากเกร็ด พร้อมชำระค่าธรรมเนียมเก็บขยะมูลฝอย</p> <p>(18) ประสานให้เทศบาลฯ เข้ามาสุบตะกอนจากบ่อเก็บตะกอนไปกำจัด 2 เดือน/ครั้ง หรือตามสภาพการใช้จริง</p>	<p>ผลการปฏิบัติตามมาตรการป้องกันและแก้ไขผลกระทบสิ่งแวดล้อม ช่วงดำเนินการ</p> <ul style="list-style-type: none"> - ทางโครงการได้มอบหมายให้แม่บ้านเป็นผู้ดูแลตรวจสอบและรวบรวมมูลฝอยในแต่ละชั้นของอาคารไปยังห้องพักขยะรวม รวมทั้งล้างทำความสะอาดห้องพักมูลฝอยรวมหลังจากมีการเก็บขนมูลฝอย - โครงการมีเจ้าหน้าที่รักษาความปลอดภัยคอยอำนวยความสะดวกด้านการจราจรภายในโครงการ และการเก็บขนขยะภายในโครงการ อยู่ตลอดระยะเวลาที่เปิดดำเนินการ - โครงการมีการให้เจ้าหน้าที่เทศบาลฯ เข้ามาตรวจสอบสถานที่โครงการก่อนการเปิดให้บริการแล้ว - โครงการมีการจัดการขยะเพื่อไม่ให้ตกค้าง โดยการติดต่อประสานงานกับเทศบาลปากเกร็ดเข้ามาเก็บขยะภายในโครงการ เป็นประจำตลอดระยะเวลาดำเนินการ - โครงการมีการประสานให้เทศบาลฯ เข้าสุบตะกอนจากบ่อเก็บตะกอน ตามความเหมาะสม ซึ่ง ทางโครงการได้สุบตะกอน 18 กันยายน 2567 โดยมีติดต่อดูแลสิ่งปฏิกูลจากเทศบาลนครปากเกร็ด 	<p>-</p> <p>-</p> <p>-</p> <p>-</p> <p>-</p>	<p>รูปภาพที่ 2.24 การล้างทำความสะอาดห้องพัมูลฝอย</p> <p>รูปภาพที่ 2.4 เจ้าหน้าที่รักษาความปลอดภัย</p> <p>เอกสารแนบที่ 7 ใบเสร็จมูลฝอย</p> <p>-</p> <p>รูปภาพที่ 2.38 การสุบตะกอน เอกสารแนบที่ 11 ใบเสร็จสุบตะกอน</p>

มาตรการป้องกันและแก้ไขผลกระทบสิ่งแวดล้อม	ผลการปฏิบัติตามมาตรการป้องกันและแก้ไขผลกระทบสิ่งแวดล้อม ช่วงดำเนินการ	ปัญหา อุปสรรค ที่ไม่สามารถปฏิบัติ ตามมาตรการและแนวทางแก้ไข	อ้างอิง
<p>3.7 การบำบัดน้ำเสีย</p> <p>(1) จัดให้มีระบบบำบัดน้ำเสียของโครงการเป็นระบบบำบัดน้ำเสียชนิดตกตะกอนแรงแบบมีตัวกลายให้ยึดเกาะ โดย ออกแบบให้สามารถรองรับน้ำเสียที่เกิดขึ้นจากโครงการได้เพียงพอ</p> <p>(2) จัดให้มีการกำจัดกากขยะออร์แกนิก (มีเทน) โดยการใช้จุลินทรีย์ที่มีอยู่ในดิน โดยทำการต่อท่อระบายก๊าซไปยังพื้นที่บำบัดกากขยะมีเทน ซึ่งบำบัดด้วยปุ๋ยหมักพร้อมใช้งาน (Mature Compost) ซึ่งระบบบำบัดน้ำเสียมีพื้นที่บำบัดกากขยะมีเทนขนาด 1.50 ตร.ม. ที่โครงการจัดเตรียมไว้ และการปลูกต้นไม้ไว้ด้านบนของพื้นที่บำบัดกากขยะมีเทน</p> <p>(3) จัดให้มีการกำจัดละอองน้ำเสีย (Aerosol) โดยการใช้จุลินทรีย์ที่มีอยู่ในดิน ด้วยการต่อท่อระบายอากาศ เพื่อนำละอองน้ำเสีย (Aerosol) ไปยังพื้นที่บำบัดละอองน้ำเสีย (Mature Compost) ขนาด 1.50 ตร.ม. ที่โครงการจัดเตรียมไว้ และมีการปลูกต้นไม้ไว้ด้านบนของพื้นที่บำบัดละอองน้ำเสีย (Aerosol)</p> <p>(4) จัดให้มีการตรวจสอบและสุบตะกอนจากบ่อพักตะกอน 2 เดือน/ครั้ง</p>	<p>ผลการปฏิบัติตามมาตรการป้องกันและแก้ไขผลกระทบสิ่งแวดล้อม</p> <ul style="list-style-type: none"> - ทางโครงการได้จัดให้มีระบบบำบัดน้ำเสียตามที่มาตราการกำหนด ซึ่งเพียงพอต่อการรองรับน้ำเสียทั้งหมดภายในโครงการ - โครงการได้จัดให้มีการกำจัดกากขยะมีเทนซึ่งบำบัดด้วยปุ๋ยหมัก โดยมีการปลูกต้นไม้ไว้ด้านบนพื้นที่ที่กำจัด - ทางโครงการได้จัดให้มีการกำจัดละอองน้ำเสียด้วยการต่อท่อระบายอากาศไปยังพื้นที่บำบัดละอองน้ำเสีย และมีการปลูกต้นไม้ไว้ด้านบนของพื้นที่บำบัด - โครงการมีการประสานให้เทศบาลฯ เข้าสูบตะกอนจากบ่อเก็บตะกอน ตามความเหมาะสม ซึ่งทางโครงการได้สุบตะกอน 18 กันยายน 2567 โดยมีติดต่อดูแลสิ่งปฏิกูลจากเทศบาลนครปากเกร็ด 	<ul style="list-style-type: none"> - - - - 	<p>รูปภาพที่ 2.31 ระบบบำบัดน้ำเสีย</p> <p>รูปภาพที่ 2.38 การสูบตะกอน เอกสารแนบที่ 11 ใบเสร็จสูบตะกอน</p>

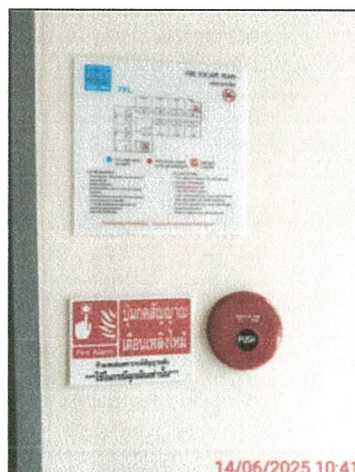
รูปภาพที่ 2.45 ผังเส้นทางหนีไฟ

มาตรการป้องกันและแก้ไขผลกระทบสิ่งแวดล้อม	ผลการปฏิบัติตามมาตรการป้องกันและแก้ไขผลกระทบสิ่งแวดล้อม ช่วงดำเนินการ	ปัญหา อุปสรรค ที่ไม่สามารถปฏิบัติ ตามมาตรการและแนวทางแก้ไข	อ้างอิง
<p>3.9 การป้องกันและบรรเทาสาธารณภัย</p> <p>(1) จัดให้มีระบบเตือนภัยและป้องกันอัคคีภัยตามข้อกำหนดของกฎกระทรวงฉบับที่ 33 (พ.ศ. 2535) ซึ่งมีแก้ไขเพิ่มเติม ตามกฎกระทรวงฉบับที่ 50 (พ.ศ. 2540) กฎกระทรวงฉบับที่ 39 (พ.ศ. 2537) กฎกระทรวงฉบับที่ 47 (พ.ศ. 2540) และกฎกระทรวงฉบับที่ 55 (พ.ศ. 2543) ออกตามความในพระราชบัญญัติควบคุมอาคาร พ.ศ. 2522 รวมทั้งข้อกำหนดที่เกี่ยวข้องอย่างครบถ้วน</p> <p>(2) จัดให้มีบุคลากรเพื่อให้ความรู้กับเจ้าหน้าที่โครงการเกี่ยวกับอันตรายจากควันไฟ วิธีป้องกันควันไฟและการอพยพในสภาพที่มีควันไฟอยู่โดยรอบ</p> <p>(3) จัดซ้อมการอพยพกรณีเกิดเพลิงไหม้อย่างน้อยปีละ 1 ครั้ง</p> <p>ฝึกอบรมพนักงานของโครงการ ได้แก่ พนักงานรักษาความปลอดภัยและเจ้าหน้าที่ประจำโครงการให้มีความรู้ในเรื่องการดับเพลิงเบื้องต้น โดยการจัดส่งไปอบรมกับหน่วยงานของราชการที่เกี่ยวข้อง</p>	<p>ผลการปฏิบัติตามมาตรการป้องกันและแก้ไขผลกระทบสิ่งแวดล้อม ช่วงดำเนินการ</p> <p>- โครงการได้ติดตั้งระบบเตือนภัยและป้องกันอัคคีภัยตามข้อกำหนดของกฎกระทรวงตามมาตรฐานการกำหนดยุทธศาสตร์ระยะก่อสร้าง</p> <p>- โครงการปฏิบัติตามมาตรการกำหนดไว้ โดยมีการจัดทำแผนป้องกันและระงับอัคคีภัย เพื่อเป็นแนวทางในการปฏิบัติเมื่อเกิดห้องฉุกเฉิน พร้อมทั้งมีการฝึกอบรมเป็นประจำทุกปี ในรอบเดือนมกราคม - มิถุนายน 2568 ทางโครงการยังไม่ได้ดำเนินการซ้อมอพยพหนีไฟ ซึ่งโครงการได้ฝึกซ้อมเมื่อวันที่ 22 พฤศจิกายน 2567</p>	-	<p>รูปภาพที่ 2.27 ระบบป้องกันและแจ้งเตือนอัคคีภัย</p> <p>เอกสารแนบที่ 13 แผนฉุกเฉิน</p> <p>เอกสารแนบที่ 12 รายการการซ้อมอพยพดับเพลิง</p> <p>รูปภาพที่ 2.44 การซ้อมอพยพดับเพลิง</p> <p>เอกสารแนบที่ 13 แผนฉุกเฉิน</p> <p>รูปภาพที่ 2.45 ผังเส้นทางหนีไฟ</p>
