บทที่ 2

รายงานผลการปฏิบัติตามมาตรการป้องกันและแก้ไขผลกระทบสิ่งแวดล้อมและมาตรการติดตามตรวจสอบคุณภาพสิ่งแวดล้อม  
โครงการ โรงแรม ซูการ์ มาร์น่า รีสอร์ทท เซิร์ฟ กะตะ บีช  
ระยะดำเนินการ ระหว่างเดือนมกราคม - มิถุนายน 2568

โครงการ โรงแรม ซูการ์ มาร์รีน่า รีสอร์ทท เซิร์ฟ กะตะ บีช

ระยะดำเนินการ ระหว่างเดือนมกราคม - มิถุนายน 2568

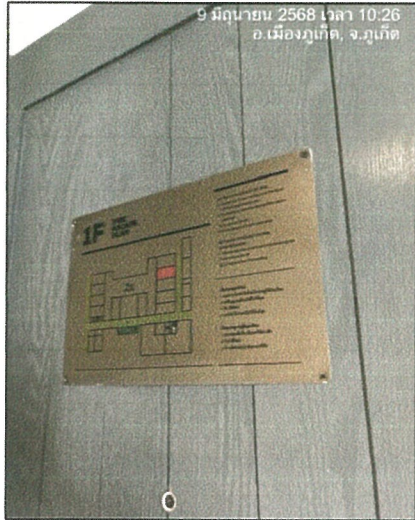
รูปภาพที่ 2.1 แผนผังอพยพ

1.3 การเกิดแผ่นดินไหว			
(1) จัดเส้นทางหนีภัยไว้ภายในบริเวณโครงการ เมื่อเกิดเหตุการณ์ภัยพิบัติขึ้นผู้อาศัยในพื้นที่โครงการก็สามารถอพยพไปยังจุดที่ปลอดภัยได้อย่างรวดเร็วและไม่เกิดการชุมนุม	- โครงการมีการติดตั้งแบบแปลนที่แสดงตำแหน่งของระบบป้องกันอัคคีภัยและเส้นทางอพยพหนีภัยจะไว้บริเวณประตูห้องพักทุกห้อง ซึ่งอยู่ในตำแหน่งที่สามารถมองเห็นได้ชัดเจน	-	รูปภาพที่ 2.1 ผังเส้นทางอพยพหนีภัย

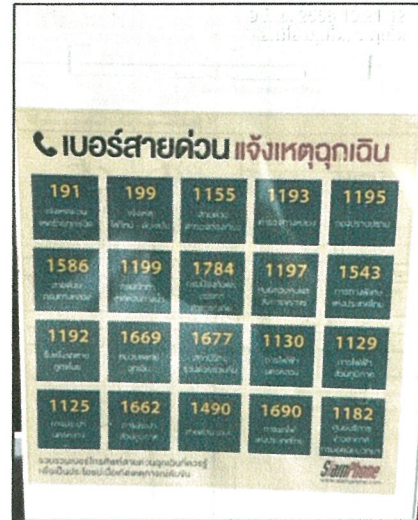
รูปภาพที่ 2.2 เบอร์ดึงสายด่วนฉุกเฉิน

(2) เตรียมพร้อมประสานงานกับหน่วยงานที่รับผิดชอบหากเกิดธรณีภัยพิบัติ ได้แก่ หน่วยงานบรรเทาสาธารณภัย เพื่อให้ความช่วยเหลือผู้อาศัยในการอพยพออกจากอาคารได้ทันทั่วทั้ง	- โครงการจะประสานงานกับเทศบาลตำบลกะรน ให้เข้ามาช่วยเหลืออพยพผู้พักอาศัยภายในโครงการไปยังพื้นที่ที่ปลอดภัย และภายในโครงการมีการรวบรวมเบอร์โทรศัพท์ฉุกเฉิน ติดไว้บริเวณแผนกต้อนรับของโครงการ ซึ่งสามารถมองเห็นได้ชัดเจน	-	รูปภาพที่ 2.2 เบอร์โทรศัพท์ฉุกเฉิน

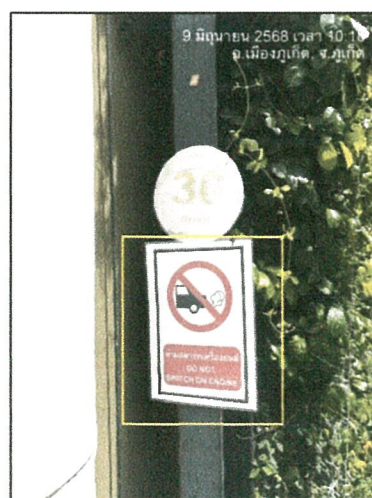
รูปภาพที่ 2.5 ป้ายดับเครื่องยนต์

มาตรการป้องกันและแก้ไขผลกระทบสิ่งแวดล้อม	ผลการปฏิบัติตามมาตรการป้องกันและแก้ไขผลกระทบสิ่งแวดล้อม ช่วงดำเนินการ	ปัญหา อุปสรรค ที่ไม่สามารถปฏิบัติ ตามมาตรการและแนวทางแก้ไข	อ้างอิง
<b>4.3 สุขภาพ</b> <b>(1) โรคระบบทางเดินหายใจ</b> <ul style="list-style-type: none"> <li>- ล้างทำความสะอาดรองรับน้ำเครื่องปรับอากาศ</li> <li>- จัดให้มีการถ่ายเทอากาศหมุนเวียนจากภายนอกอาคาร โดยออกแบบอาคารให้มีช่องเปิดโล่ง เช่น ประตู หน้าต่าง เพื่อให้อากาศถ่ายเทได้สะดวก</li> <li>- ล้างทำความสะอาดถนน และที่จอดรถในโครงการอย่างสม่ำเสมอ</li> <li>- มีการติดป้ายให้ผู้พักอาศัยดับเครื่องยนต์ในกรณีที่ไม่มีการขับเคลื่อน เช่น กรณีที่จอดรถผู้พักอาศัยคนอื่น และลดความเร็วของยานพาหนะภายในโครงการเพื่อลดปัญหาเรื่องฝุ่นฟุ้งกระจาย</li> </ul>	<ul style="list-style-type: none"> <li>- โครงการมีการทำความสะอาดเครื่องปรับอากาศเป็นประจำ เพื่อเพิ่มประสิทธิภาพในการทำงาน และป้องกันการสะสมของเชื้อโรค</li> <li>- โครงการมีการออกแบบอาคารให้มีการถ่ายเทอากาศ โดยมีช่องเปิดต่างๆ เช่น ประตู หน้าต่าง มีระเบียง เพื่อให้อากาศถ่ายเทได้</li> <li>- โครงการมีการติดตั้งล้างทำความสะอาดถนน และที่จอดรถภายในโครงการอยู่เป็นประจำ</li> <li>- โครงการมีการติดตั้งป้ายดับเครื่องยนต์ขณะจอดรถ ไว้บริเวณพื้นที่จอดรถของโครงการ ซึ่งสามารถมองเห็นได้อย่างชัดเจน รวมทั้งมีเจ้าหน้าที่รักษาความปลอดภัยคอยควบคุมดูแลอยู่ตลอดระยะเวลาที่เปิดดำเนินการ</li> </ul>	<ul style="list-style-type: none"> <li>-</li> <li>-</li> <li>-</li> <li>-</li> </ul>	<ul style="list-style-type: none"> <li>-</li> <li>รูปภาพที่ 2.39 พื้นที่ภายในอาคาร</li> <li>รูปภาพที่ 2.4 เจ้าหน้าที่รักษาความปลอดภัย</li> <li>รูปภาพที่ 2.5 ป้ายดับเครื่องยนต์</li> </ul>

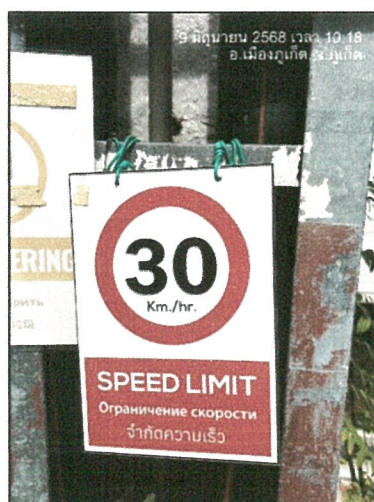
รูปภาพที่ 2.8 ป้ายจำกัดความเร็ว 30 km/hr.

มาตรการป้องกันและแก้ไขผลกระทบสิ่งแวดล้อม	ผลการปฏิบัติตามมาตรการป้องกันและแก้ไขผลกระทบสิ่งแวดล้อม ช่วงดำเนินการ	ปัญหา อุปสรรค ที่ไม่สามารถปฏิบัติตามมาตรการและแนวทางแก้ไข	อ้างอิง
<b>1.4 คุณภาพอากาศ</b> (1) ติดป้ายให้ผู้ใช้บริการดับเครื่องยนต์ในกรณีที่ไม่มีการขับเคลื่อน เช่น กรณีที่จอดรถผู้พักอาศัยคนอื่น และลดความเร็วของยานพาหนะภายในโครงการเพื่อลดปัญหาเรื่องฝุ่นฟุ้งกระจาย (2) จัดพื้นที่สีเขียวโดยรอบพื้นที่โครงการ รวมทั้งดูแลรักษาและเพิ่มพื้นที่สีเขียวบริเวณพื้นที่ว่าง เพื่อให้ช่วยดูดซับมลสารที่เกิดจากยานพาหนะที่เข้ามาในพื้นที่โครงการ (3) จำกัดความเร็วของรถภายในโครงการ เพื่อป้องกันการกระจายของฝุ่นบริเวณผิวถนน โดยติดป้ายจำกัดความเร็วหรือทำสัญญาณบนผิวถนน	- โครงการมีการติดตั้งป้ายดับเครื่องยนต์ขณะจอดรถ ไว้บริเวณพื้นที่จอดรถของโครงการ ซึ่งสามารถมองเห็นได้อย่างชัดเจน รวมทั้งมีเจ้าหน้าที่รักษาความปลอดภัยคอยควบคุมดูแลอยู่ตลอดระยะเวลาที่เปิดดำเนินการ - โครงการจัดให้มีการดำเนินการปลูกพืชคลุมดิน รวมถึงไม้ยืนต้น ไม้ประดับ ไว้โดยรอบพื้นที่โครงการ รวมทั้งได้จัดให้มีคนสวนคอยดูแลและรักษาสภาพดี สวยงาม อยู่ตลอดเวลาในการเปิดทำการ - โครงการมีการติดตั้งป้ายจำกัดความเร็ว ไม่เกิน 30 กิโลเมตร/ชั่วโมง ไว้บริเวณหน้าโครงการ และอยู่บริเวณที่สามารถมองเห็นได้อย่างชัดเจน	-	รูปภาพที่ 2.4 เจ้าหน้าที่รักษาความปลอดภัย รูปภาพที่ 2.5 ป้ายดับเครื่องยนต์ รูปภาพที่ 2.6 พื้นที่สีเขียว รูปภาพที่ 2.7 งานสวน รูปภาพที่ 2.8 ป้ายจำกัดความเร็ว 30 กิโลเมตร/ชั่วโมง/

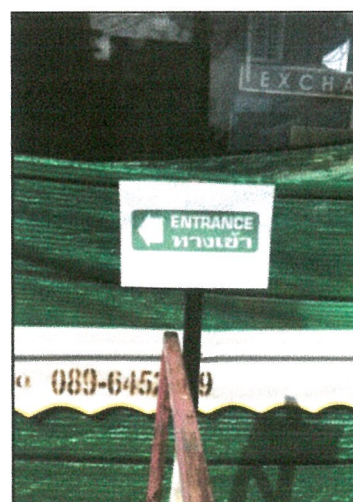
มาตรการป้องกันและแก้ไขผลกระทบสิ่งแวดล้อม	ผลการปฏิบัติตามมาตรการป้องกันและแก้ไขผลกระทบสิ่งแวดล้อม ช่วงดำเนินการ	ปัญหา อุปสรรค ที่ไม่สามารถปฏิบัติ ตามมาตรการและแนวทางแก้ไข	อ้างอิง
<b>4.4 สุขภาพ (ต่อ)</b> <ul style="list-style-type: none"> <li>- ควบคุมการจราจรบริเวณทางเข้า-ออกพื้นที่โครงการ โดยจัดให้เจ้าหน้าที่รักษาความปลอดภัย ควบคุมดูแลและตรวจรถเข้า-ออกตลอดเวลา</li> <li>- จัดให้มีระบบไฟฟ้าส่องสว่าง บริเวณทางเข้า-ออก โครงการ และทางจราจรให้เพียงพอ</li> <li>- ติดตั้งป้ายโครงการ ลูกศรแสดงทิศทางบริเวณเข้า-ออก โครงการ ที่สามารถมองเห็นได้ชัดเจนและในระยะทางที่ ชะลอรถได้ทันก่อนเข้าสู่โครงการได้อย่างปลอดภัย</li> </ul>	<ul style="list-style-type: none"> <li>-โครงการมีเจ้าหน้าที่รักษาความปลอดภัยคอยอำนวยความสะดวก ควบคุมการจราจรบริเวณทางเข้า-ออกโครงการ</li> <li>-โครงการมีการติดตั้งระบบไฟฟ้าส่องสว่าง บริเวณทางเข้า-ออกโครงการ และทางจราจรภายในโครงการที่เพียงพอ</li> <li>-โครงการมีการติดตั้งป้ายชื่อโครงการ ที่สามารถมองเห็นได้ อย่างชัดเจน ในระยะทางที่จะชะลอรถได้ทัน ก่อนเข้าสู่โครงการ พร้อมทั้งมีป้ายเส้นทางเข้า-ออก เพื่อให้ง่ายต่อการ เดินทางภายในโครงการ</li> </ul>	-	รูปภาพที่ 2.4 เจ้าหน้าที่รักษาความปลอดภัย  รูปภาพที่ 2.10 ไฟส่องสว่างบริเวณทางเข้า - ออก รูปภาพที่ 2.12 ป้ายชื่อโครงการ รูปภาพที่ 2.9 ป้ายบอกทางเข้า-ออก

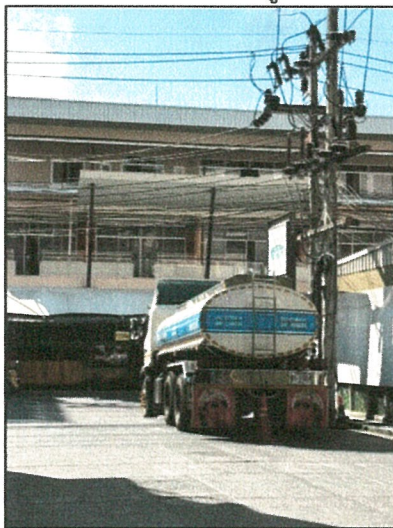
มาตรการป้องกันและแก้ไขผลกระทบสิ่งแวดล้อม	ผลการปฏิบัติตามมาตรการป้องกันและแก้ไขผลกระทบสิ่งแวดล้อม ช่วงดำเนินการ	ปัญหา อุปสรรค ที่ไม่สามารถปฏิบัติตามมาตรการและแนวทางแก้ไข	อ้างอิง
<b>3.2 การคมนาคม (ต่อ)</b> (1) ห้ามจอดรถทุกชนิดบริเวณทางเข้าออก และบริเวณไหล่ทางเพื่อป้องกันการกีดขวางจราจร (2) ติดตั้งป้ายโครงการ ลูกศรแสดงทิศทางการเข้า-ออกโครงการ ที่สามารถมองเห็นได้อย่างชัดเจน และในระยะเวลาที่จะชะลอได้ทันก่อนเข้าสู่โครงการได้อย่างปลอดภัย	- โครงการมีเจ้าหน้าที่รักษาความปลอดภัยคอยอำนวยความสะดวก และตรวจสอบเรื่องการจอดรถ อยู่ตลอดระยะเวลา - โครงการมีการติดตั้งป้ายชื่อโครงการ ที่สามารถมองเห็นได้อย่างชัดเจน ในระยะทางที่จะชะลอได้ทัน ก่อนเข้าสู่โครงการ พร้อมทั้งมีเจ้าหน้าที่รักษาความปลอดภัยคอยอำนวยความสะดวก เพื่อให้ง่ายต่อการเดินรถภายในโครงการ	- -	รูปภาพที่ 2.4 เจ้าหน้าที่รักษาความปลอดภัย รูปภาพที่ 2.12 ป้ายชื่อโครงการ รูปภาพที่ 2.9 ป้ายบอกทางเข้า-ออก รูปภาพที่ 2.4 เจ้าหน้าที่รักษาความปลอดภัย
<b>3.3 การใช้ไฟฟ้า</b> (1) จัดให้มีถังเก็บน้ำได้ตมปริมาตร 140 ลูกบาศก์เมตร จำนวน 1 ถึง โครงการสามารถสำรองน้ำไว้ใช้ได้มากกว่า 1 วัน (2) โครงการจะกำหนดช่วงเวลาสูบน้ำเข้าถังเก็บน้ำสำรองได้ตมระหว่างเวลา 24.00-05.00 น. ซึ่งอยู่นอกเวลาที่ชุมชนใกล้เคียงมีการใช้น้ำ	- โครงการมีถังเก็บน้ำจำนวน 2 ถัง ใช้สำหรับเก็บน้ำดิบ 1 ถัง และนำผ่านกรอง 1 ถัง ซึ่งเพียงพอต่อปริมาณการใช้น้ำภายในโครงการ - โครงการใช้น้ำบาดาลเป็นแหล่งน้ำหลัก ซึ่งไม่มีผลกระทบต่อชุมชนใกล้เคียงที่มีการใช้น้ำ	- -	รูปภาพที่ 2.13 ถังเก็บน้ำดิบ / ถังเก็บน้ำผ่านกรอง รูปภาพที่ 2.14 รถส่งน้ำบาดาล เอกสารแนบที่ 7 ใบเสร็จไฟฟ้าและการสูบน้ำ

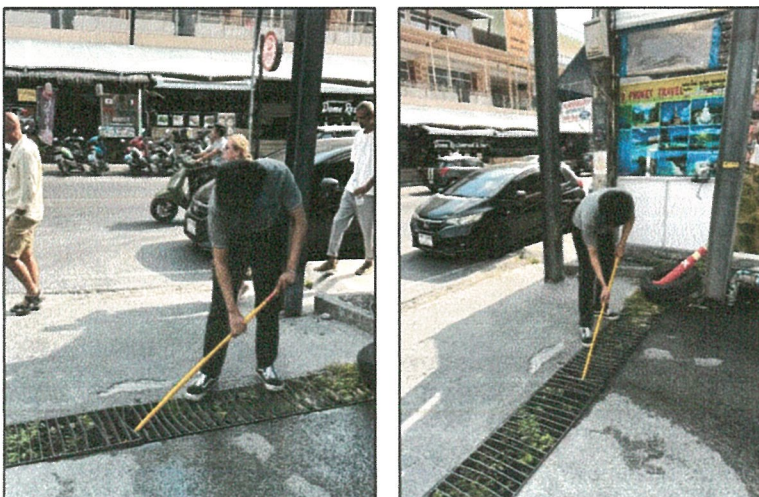
รูปภาพที่ 2.19 ขุดลอกตะกอน

<b>3.4 การระบายน้ำและป้องกันน้ำท่วม</b> (1) ตรวจสอบท่อระบายน้ำของโครงการเป็นประจำ	- โครงการมีเจ้าหน้าที่ประจำโครงการคอยดำเนินการตรวจสอบการทำงานจากระบบระบายน้ำ และชุดลอกตะกอนในรางระบายน้ำอยู่เป็นประจำ โดยเพิ่มความถี่ในช่วงฤดูฝน	-	รูปภาพที่ 2.19 ชุดลอกตะกอน

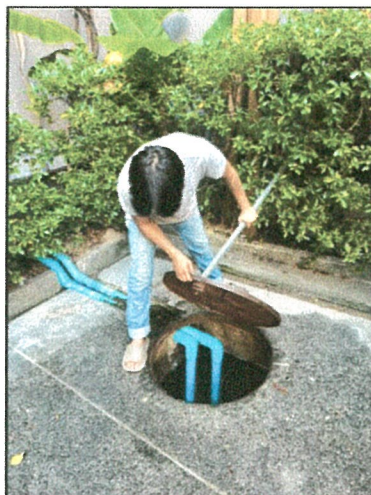
รูปภาพที่ 2.20 บำรุงรักษาระบบบำบัดน้ำเสีย

มาตรการป้องกันและแก้ไขผลกระทบสิ่งแวดล้อม	ผลการปฏิบัติตามมาตรการป้องกันและแก้ไขผลกระทบสิ่งแวดล้อม ช่วงดำเนินการ	ปัญหา อุปสรรค ที่ไม่สามารถปฏิบัติตามมาตรการและแนวทางแก้ไข	อ้างอิง
<b>3.5 การจัดการน้ำเสีย</b> (1) โครงการต้องบำบัดน้ำเสียทั้งหมดจากทุกกิจกรรมของโครงการ รวมถึงน้ำเสียจากห้องพักมูสลอยให้มีคุณภาพตามมาตรฐานน้ำทิ้งอาคารประเภท ข (โรงแรมที่มีจำนวนห้องพักสำหรับใช้เป็นห้องพักรวมทุกชั้นของอาคารหรือกลุ่มอาคารตั้งแต่ 60 ห้อง แต่ไม่ถึง 200 ห้อง) ก่อนปล่อยสู่ท่อระบายน้ำสาธารณะ (2) ติดตั้งมีเตอร์ระบบบำบัดน้ำเสียแยกจากระบบไฟฟ้าส่วนอื่น เพื่อตรวจสอบและควบคุมให้มีการเดินระบบบำบัดน้ำเสียตลอดเวลา (3) จัดให้มีการตรวจสอบและบำรุงรักษาระบบบำบัดน้ำเสียของโครงการ เพื่อให้มีประสิทธิภาพในการบำบัดน้ำเสียเป็นไปตามที่ออกแบบไว้อยู่เสมอ รวมทั้งจัดให้มีการอบรมหรือให้ความรู้เกี่ยวกับระบบบำบัดน้ำเสียแก่เจ้าหน้าที่ที่ดูแลรับผิดชอบระบบบำบัดน้ำเสีย	-โครงการบำบัดน้ำเสียทั้งหมดจากทุกกิจกรรมของโครงการ รวมถึงน้ำเสียจากห้องพักรมูสลอยให้มีคุณภาพตามมาตรฐานน้ำทิ้งอาคารประเภท ก่อนปล่อยสู่ท่อระบายน้ำสาธารณะ  - มีเตอร์ระบบบำบัดน้ำเสียของโครงการไม่ได้แยกออกจากระบบไฟฟ้าส่วนอื่น แต่โครงการมีตู้ควบคุมการทำงานของระบบบำบัดน้ำเสียเพื่อตรวจสอบและควบคุมให้มีการเดินระบบบำบัดน้ำเสียตลอดเวลา  - โครงการมีเจ้าหน้าที่ประจำโครงการ คอยดำเนินการ ดูแล และควบคุมการทำงานของระบบบำบัดน้ำเสีย พร้อมตรวจสอบอุปกรณ์ต่างๆ ให้สามารถทำงานได้อย่างเต็มประสิทธิภาพอยู่ตลอดระยะเวลาที่เปิดดำเนินการ	-   -	-   รูปภาพที่ 2.20 เจ้าหน้าที่บำรุงรักษา ระบบบำบัดน้ำเสีย

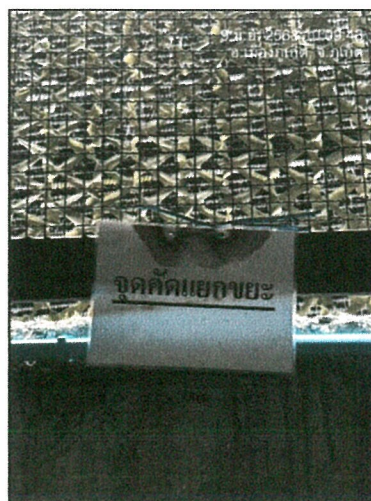
รูปภาพที่ 2.23 จุดพักมูลฝอยรีไซเคิล

มาตรการป้องกันและแก้ไขผลกระทบสิ่งแวดล้อม	ผลการปฏิบัติตามมาตรการป้องกันและแก้ไขผลกระทบสิ่งแวดล้อม ช่วงดำเนินการ	ปัญหา อุปสรรค ที่ไม่สามารถปฏิบัติตามมาตรการและแนวทางแก้ไข	อ้างอิง
<p>3.6 การจัดการขยะมูลฝอย (ต่อ)</p> <p>(4) ให้ความสำคัญต่อห้องพักขยะรวมทุกครั้งที่หลังจากการเก็บขยะ เพื่อป้องกันกลิ่นรบกวน และน้ำเสียที่เกิดจากการทำความสะอาดห้องพักขยะรวมจะรวบรวมเข้าสู่ระบบบำบัดน้ำเสียสำเร็จรูปของโครงการเพื่อทำการบำบัดต่อไป</p> <p>(5) การเก็บแยกขยะเปียก ขยะแห้ง ขยะรีไซเคิล และขยะอันตราย ให้กระทำตรงแหล่งเก็บขยะ ไม่ควรให้เก็บรวบรวมและนำมาแยกภายหลัง</p> <p>(6) รณรงค์ให้ผู้ใช้บริการทิ้งขยะลงถังขยะปลายทางโครงการจัดเตรียมให้เท่านั้น โดยแยกเป็นขยะเปียก ขยะแห้ง ขยะรีไซเคิล และขยะอันตราย</p> <p>(7) ห้องพักขยะรวมจะต้องเป็นระบบปิด และมีพื้นที่ให้พนักงานแยกขยะอันตรายและขยะรีไซเคิลออกจากขยะแห้งด้วย</p>	<p>- โครงการมีเจ้าหน้าที่ดูแลตรวจสอบ ถังรองรับมูลฝอยในแต่ละวัน รวมทั้งล้างทำความสะอาดบริเวณจุดพักมูลฝอยรวมหลังจากมีการเก็บขนมูลฝอย</p> <p>- โครงการมีเจ้าหน้าที่คัดแยกขยะ โดยแบ่งออกเป็นขยะมูลฝอยเปียก ขยะมูลฝอยทั่วไป ขยะมูลฝอยรีไซเคิล และขยะมูลฝอยอันตราย บริเวณแหล่งเก็บ</p> <p>- โครงการมีการรณรงค์ให้ผู้ใช้บริการลดการใช้วัสดุที่ก่อให้เกิดขยะตลอดจนประชาสัมพันธ์ให้ผู้บริการทิ้งมูลฝอยให้เป็นที่เป็นที่ โดยแยกเป็นขยะมูลฝอยเปียก ขยะมูลฝอยแห้ง ขยะมูลฝอยรีไซเคิล และขยะมูลฝอยอันตราย</p> <p>- โครงการมีจุดพักมูลฝอยรวม โดยแยกเป็นมูลฝอยทั่วไป และมูลฝอยรีไซเคิล ซึ่งมีเจ้าหน้าที่แม่บ้าน เป็นผู้รวบรวมขยะมูลฝอยส่วนต่างอย่างน้อยวันละ 1 ครั้ง โดยบรรจุลงถุงดำ พร้อมมัดปากถุงให้เรียบร้อยก่อนนำไปพักไว้ยังจุดพักมูลฝอยรวม</p>	<p>-</p> <p>-</p> <p>-</p> <p>-</p>	<p>รูปภาพที่ 2.24 ทำความสะอาดจุดพักมูลฝอย</p> <p>-</p> <p>รูปภาพที่ 2.25 ป้ายรณรงค์คัดแยกมูลฝอย</p> <p>รูปภาพที่ 2.22 จุดพักมูลฝอยทั่วไป รูปภาพที่ 2.23 จุดพักมูลฝอยรีไซเคิล</p>

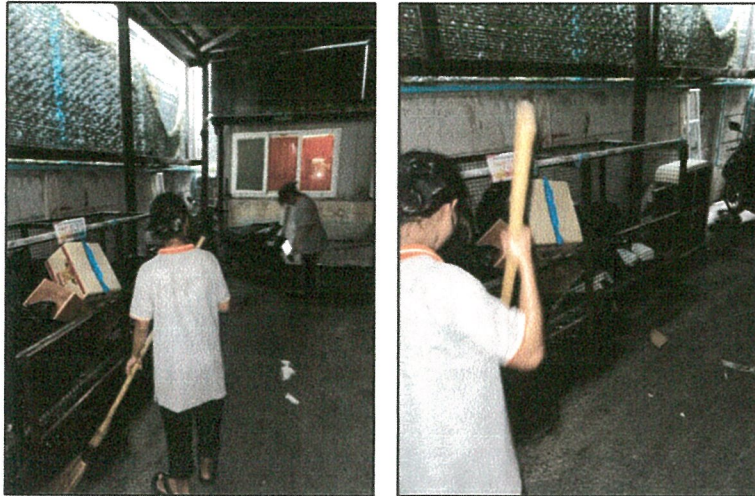
รูปภาพที่ 2.24 การทำความสะอาดจุดพักมูลฝอยรวม

<b>(2) โรคที่พบเป็นพาหะนำโรค</b> <ul style="list-style-type: none"> <li>- จัดเก็บขยะมูลฝอยในถังรองรับที่ทำด้วยวัสดุแข็งแรง ใช้งานได้ดี ไม่รั่วซึม มีฝาปิดมิดชิด หรือเก็บมูลฝอยใส่ถุงดำก่อนนำไปกำจัด</li> <li>- ทำความสะอาดท่อระบายน้ำทิ้ง ไม่ให้เศษอาหารค้างหรืออุดตัน</li> </ul>	<ul style="list-style-type: none"> <li>- โครงการมีเจ้าหน้าที่ตรวจสอบถังรองรับมูลฝอยที่ ใช้งานได้ดี ไม่รั่วซึม มีฝาปิดมิดชิด</li> <li>- โครงการมีเจ้าหน้าที่ประจำโครงการคอยดำเนินการตรวจสอบการทำงานของระบบระบายน้ำ และชุดออกตะกอนในรางระบายน้ำอยู่เป็นประจำ</li> </ul>	<ul style="list-style-type: none"> <li>-</li> <li>-</li> </ul>	<ul style="list-style-type: none"> <li>รูปภาพที่ 2.19 ชุดออกตะกอน</li> <li>รูปภาพที่ 2.24 ทำความสะอาดจุดพักมูลฝอย</li> </ul>

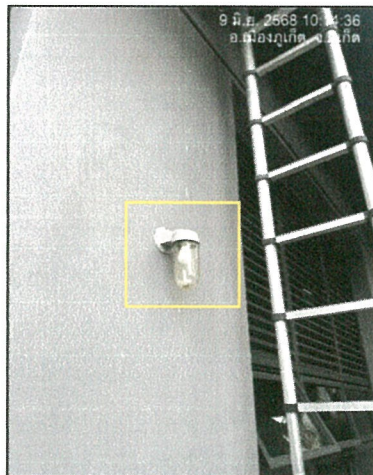
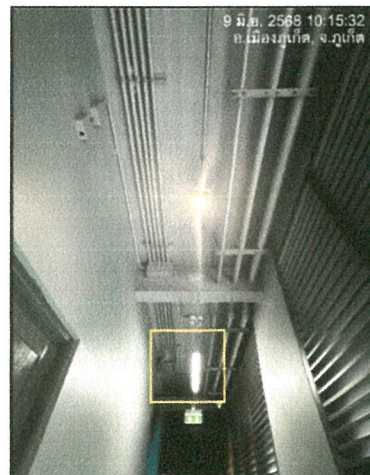
มาตรการป้องกันและแก้ไขผลกระทบสิ่งแวดล้อม	ผลการปฏิบัติตามมาตรการป้องกันและแก้ไขผลกระทบสิ่งแวดล้อม ช่วงดำเนินการ	ปัญหา อุปสรรค ที่ไม่สามารถปฏิบัติ ตามมาตรการและแนวทางแก้ไข	อ้างอิง
<b>3.7 ไฟฟ้า</b> (1) ติดตั้งหม้อแปลงไฟฟ้าชนิดน้ำมัน (Oil Immerse Type Transformers) ขนาด 400 kVA จำนวน 1 ชุด เพื่อลดแรงดันต่ำเข้าสู่แผงจ่ายไฟฟ้าหลัก (2) ติดตั้งเครื่องกำเนิดไฟฟ้าสำรอง ขนาด 110 kVA จำนวน 1 เครื่อง เพื่อจ่ายไฟฟ้าให้ระบบที่สำคัญ เมื่อการจ่ายไฟฟ้าขัดข้อง (3) ติดตั้ง Circuit Breaker : CB ด้านแรงต่ำ ซึ่งทำหน้าที่ตัดกระแสไฟฟ้าที่มีค่าสูงจากการลัดวงจรได้ (4) เปิดไฟส่วนกลางระหว่าง เวลา 18.00-06.00 น. (5) เลือกใช้ไฟฟ้าส่องสว่างและอุปกรณ์ไฟฟ้าต่างๆ ส่วนกลางแบบประหยัดพลังงาน และดูแลเรื่องการเปิดไฟส่องสว่างเวลากลางคืนไม่ให้อายุการใช้งานสั้นเกินไป	- โครงการมีการติดตั้งหม้อแปลงไฟฟ้าไว้ตามที่กำหนดในมาตรการ พร้อมทั้งมีการตรวจสอบและบำรุงรักษาอยู่ตลอดเวลา - โครงการมีการติดตั้งเครื่องกำเนิดไฟฟ้าสำรอง ไว้ตามที่กำหนดในมาตรการ พร้อมทั้งมีการตรวจสอบและบำรุงรักษาอยู่ตลอดเวลาที่เปิดดำเนินการ - โครงการติดตั้ง Circuit Breaker ด้านแรงดันต่ำ ซึ่งทำหน้าที่ตัดกระแสไฟฟ้าที่มีค่าสูงจากการลัดวงจร - โครงการมีการกำหนดให้เปิดไฟส่วนกลางระหว่าง เวลา 18.00-06.00 น. โดยใช้เครื่อง Digital Timer สำหรับตั้งเวลาเปิดปิดอุปกรณ์ไฟฟ้า- - โครงการเลือกใช้ไฟฟ้าส่องสว่างและอุปกรณ์ไฟฟ้าที่ประหยัดพลังงาน เช่น หลอดไฟ LED รวมทั้งมีเจ้าหน้าที่ดูแลเรื่องการเปิดไฟช่วงเวลากลางคืน เพื่อให้ไม่ส่งผลกระทบท่อผู้อยู่อาศัยข้างเคียง	- - - - -	รูปภาพที่ 2.26 หม้อแปลงไฟฟ้า รูปภาพที่ 2.27 ตรวจสอบตู้ควบคุมไฟฟ้า/เครื่องกำเนิดไฟฟ้า รูปภาพที่ 2.28 ตรวจสอบเครื่องกำเนิดไฟฟ้า รูปภาพที่ 2.29 Circuit Breaker เอกสารแนบที่ 7 ใบเสร็จไฟฟ้าและการซื้อน้ำ รูปภาพที่ 2.30 อุปกรณ์ไฟฟ้าประหยัดพลังงาน

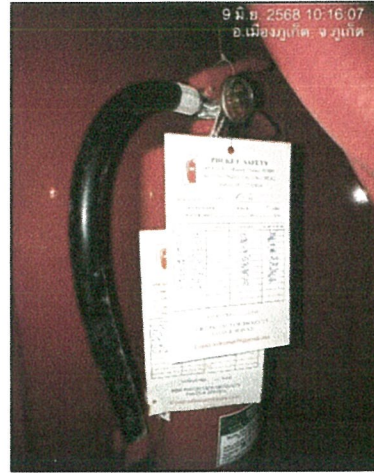
รูปภาพที่ 2.35 ป้ายแสดงวิธีการใช้งานอุปกรณ์ดับเพลิง

มาตรการป้องกันและแก้ไขผลกระทบสิ่งแวดล้อม	ผลการปฏิบัติตามมาตรการป้องกันและแก้ไขผลกระทบสิ่งแวดล้อม ช่วงดำเนินการ	ปัญหา อุปสรรค ที่ไม่สามารถปฏิบัติตามมาตรการและแนวทางแก้ไข	อ้างอิง
<p>4.2 อาชีวอนามัยและความปลอดภัย</p> <p>(1) จัดให้มีเจ้าหน้าที่รักษาความปลอดภัยให้ปฏิบัติหน้าที่อย่างเคร่งครัด และหมั่นตรวจตราพื้นที่ดูแลความปลอดภัยภายในโครงการตลอด 24 ชั่วโมง หากพบเหตุผิดปกติให้รีบติดต่อขอความช่วยเหลือจากหน่วยราชการที่มีหน้าที่ดูแลและบรรเทาสาธารณภัยทันที</p> <p>(2) จัดให้มีระบบ โทรทัศน์วงจรปิด (Closed Circuit Television System : CCTV) ซึ่งจะติดตั้งไว้กระจายโดยรอบพื้นที่โครงการ</p> <p>(3) ติดประกาศแจ้งเบอร์โทรศัพท์ฉุกเฉินของเจ้าหน้าที่โครงการหรือหน่วยงานราชการที่เกี่ยวข้องไว้อย่างชัดเจนในทุกชั้นในกรณีที่เกิดอัคคีภัย</p> <p>(4) ติดป้ายแนะนำการใช้อุปกรณ์แต่ละตัว ไว้บริเวณที่ติดตั้งอุปกรณ์นั้น เพื่อให้ผู้ใช้อาศัยสามารถนำมาใช้งานได้ทันที</p>	<p>- โครงการมีเจ้าหน้าที่รักษาความปลอดภัยคอยควบคุมดูแลความเรียบร้อยอยู่ตลอดระยะเวลาที่เปิดดำเนินการ หากพบเหตุผิดปกติจะรีบติดต่อขอความช่วยเหลือจากหน่วยราชการที่มีหน้าที่ดูแลและบรรเทาสาธารณภัยทันที</p> <p>- โครงการมีการตรวจสอบการทำงานของระบบโทรทัศน์วงจรปิดอยู่เป็นประจำทุกเดือนตลอดระยะเวลาดำเนินการ</p> <p>- โครงการมีการรวบรวมเบอร์โทรศัพท์ฉุกเฉิน ติดไว้บริเวณแผนกต้อนรับของโครงการ ซึ่งสามารถมองเห็นได้ชัดเจน</p> <p>- โครงการมีการติดตั้งป้ายแสดงวิธีการใช้งานอุปกรณ์ดับเพลิงไว้บริเวณจุดติดตั้งอุปกรณ์ทุกจุด ซึ่งสามารถมองเห็นได้ชัดเจน</p>	<p>-</p> <p>-</p> <p>-</p> <p>-</p>	<p>รูปภาพที่ 2.4 เจ้าหน้าที่รักษาความปลอดภัย</p> <p>รูปภาพที่ 2.37 โทรทัศน์วงจรปิด</p> <p>รูปภาพที่ 2.2 เบอร์โทรศัพท์ฉุกเฉิน</p> <p>รูปภาพที่ 2.35 ป้ายบอกวิธีการใช้งานอุปกรณ์ดับเพลิง</p>

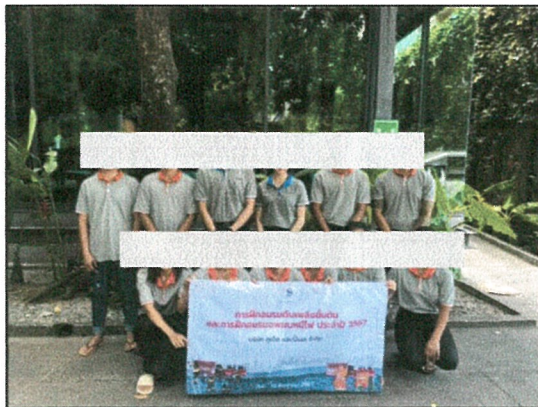
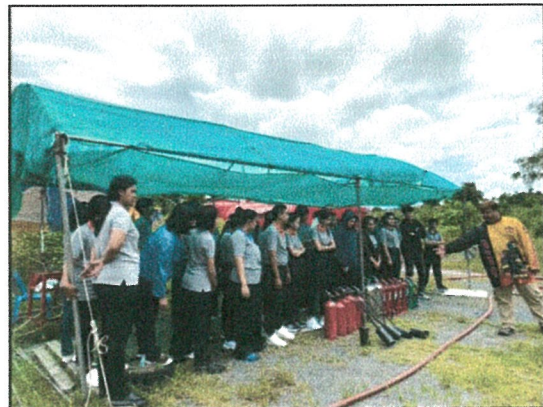
มาตรการป้องกันและแก้ไขผลกระทบสิ่งแวดล้อม	ผลการปฏิบัติตามมาตรการป้องกันและแก้ไขผลกระทบสิ่งแวดล้อม ช่วงดำเนินการ	ปัญหา อุปสรรค ที่ไม่สามารถปฏิบัติตามมาตรการและแนวทางแก้ไข	อ้างอิง
<b>3.8 การป้องกันอัคคีภัย</b> (1) จัดให้มีระบบป้องกันและแจ้งเตือนอัคคีภัยของโครงการให้เป็นไปตามข้อกำหนดของกฎกระทรวงฉบับที่ 39 (พ.ศ.2537) ฉบับที่ 47 (พ.ศ.2540) และฉบับที่ 55 (พ.ศ.2543) ออกตามความในพระราชบัญญัติควบคุมอาคาร พ.ศ.2522 (2) ตรวจสอบความพร้อมและประสิทธิภาพการทำงานของระบบป้องกันและระงับอัคคีภัยเป็นประจำทุก 6 เดือน หรือตามข้อกำหนดอายุการใช้งานของผลิตภัณฑ์/อุปกรณ์นั้น (3) จัดให้มีการซ้อมป้องกันอัคคีภัย และการใช้อุปกรณ์ดับเพลิงภายในโครงการอย่างน้อยปีละ 1 ครั้ง แก่พนักงานของโครงการ เพื่อให้พนักงานและเจ้าหน้าที่ของโครงการเกิดความคุ้นเคย สามารถรับมือกับเหตุการณ์ที่อาจจะเกิดขึ้น รวมทั้งสามารถปฏิบัติงานและใช้เครื่องมือ/อุปกรณ์ต่างๆ ได้อย่างถูกต้อง	- โครงการมีการติดตั้งระบบป้องกันและแจ้งเตือนอัคคีภัยภายในโครงการ ตามที่มาตรการกำหนด - โครงการมีเจ้าหน้าที่ช่างประจำโครงการ ดำเนินการตรวจสอบความพร้อมของอุปกรณ์อัคคีภัย เป็นประจำทุกเดือน และมีการแจ้งผู้เกี่ยวข้องจากหน่วยงานภายนอกเข้ามาดำเนินการตรวจสอบความพร้อมของอุปกรณ์อัคคีภัยทุก 6 เดือน ตลอดจนระยะเวลาที่เปิดดำเนินการ - โครงการมีการฝึกซ้อมอพยพคนเพื่อความปลอดภัย กรณีเมื่อเกิดแผ่นดินไหว ไปพร้อมกับการฝึกอบรมวิธีการใช้อุปกรณ์ป้องกันอัคคีภัยและฝึกอบรมแผนการซ้อมหนีไฟและอพยพย้ายคน เมื่อเกิดเหตุเพลิงไหม้แก่เจ้าหน้าที่พนักงานของโครงการ และผู้เข้าพักในโครงการ โดยดำเนินการ 1 ครั้ง/ปี ทางโครงการได้ซ้อมอพยพหนีไฟล่าสุดเมื่อวันที่ 19 สิงหาคม 2567	-	รูปภาพที่ 2.32 อุปกรณ์ป้องกันและแจ้งเตือนอัคคีภัย  รูปภาพที่ 2.33 การตรวจเช็คอุปกรณ์ป้องกันและแจ้งเตือนอัคคีภัย เอกสารแนบที่ 8 รายงานการตรวจเช็คอุปกรณ์ป้องกันและแจ้งเตือนอัคคีภัย เอกสารแนบที่ 5 แผนการอพยพกรณีเกิดเหตุฉุกเฉิน รูปภาพที่ 2.36 การซ้อมอัคคีภัย เอกสารแนบที่ 12 รายงานการซ้อมอพยพอัคคีภัย

ในรอบเดือนมกราคม - มิถุนายน 2568 โครงการยังไม่ได้ดำเนินการซ้อมอพยพหนีไฟ เนื่องจากยังไม่ถึงรอบดำเนินการ ซึ่งมีแผนดำเนินการในรอบเดือนมกราคม - ธันวาคม 2568

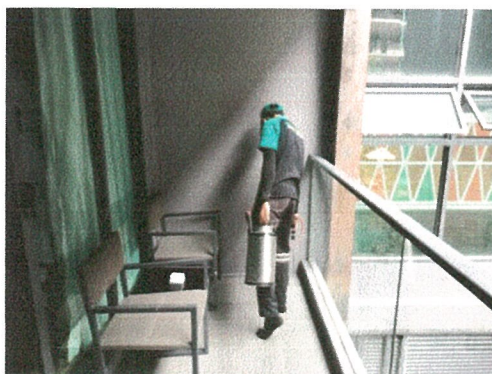
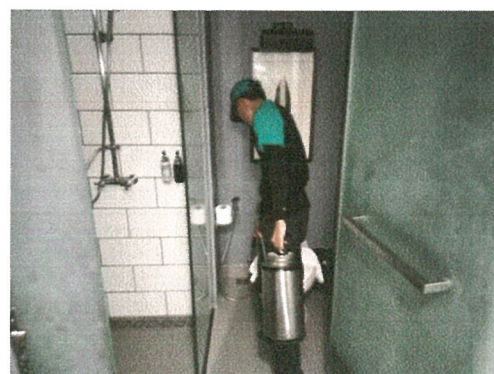
รูปภาพที่ 2.40 การฉีดพ่นแมลง

มาตรการป้องกันและแก้ไขผลกระทบสิ่งแวดล้อม	ผลการปฏิบัติตามมาตรการป้องกันและแก้ไขผลกระทบสิ่งแวดล้อม ช่วงดำเนินการ	ปัญหา อุปสรรค ที่ไม่สามารถปฏิบัติตามมาตรการและแนวทางแก้ไข	อ้างอิง
<b>4.4 สุขภาพ (ต่อ)</b> <ul style="list-style-type: none"> <li>- หลีกเลี่ยงการสัมผัสกับสัตว์พื้นแทะ และสัตว์อื่นๆ โดยเฉพาะอย่างยิ่งหมัดที่อาศัยอยู่ตามตัวสัตว์ในแหล่งที่เกิดโรค</li> <li>- กำจัดหนูด้วยวิธี วางกาวดักหนูหรือสารเคมีชนิดตายช้า โดยวางในบริเวณที่อยู่อาศัยหากิน ท่อน้ำทิ้ง และในบริเวณที่มีประวัติเคยพบเห็นหนู และจัดให้มีการตรวจสอบและเก็บซากอย่างสม่ำเสมอ</li> </ul> <b>(3) โรคที่แมลงสาบเป็นพาหะนำโรค</b> <ul style="list-style-type: none"> <li>- ปิดห้องพักขยะให้สนิท</li> <li>- เก็บอาหารสดและอาหารแห้งในภาชนะที่ปิดมิดชิด</li> <li>- ดูแลและรักษาความสะอาดบริเวณห้องพักอย่างสม่ำเสมอ</li> <li>- จัดเจ้าหน้าที่รักษาความสะอาดห้องส้วมและห้องอาบน้ำ</li> <li>- ใช้สารเคมีที่มีความปลอดภัยยฉีดพ่นภายในและบริเวณห้องพักทุก 1 เดือน</li> </ul>	<ul style="list-style-type: none"> <li>- โครงการว่าจ้างหน่วยงานเอกชนเข้าทำบริการกำจัดสัตว์พาหะ เช่น หนู แมลง เป็นประจำทุกเดือน ตลอดระยะการดำเนินงาน</li> <li>- โครงการว่าจ้างหน่วยงานเอกชนเข้าทำบริการกำจัดสัตว์พาหะ เช่น หนู แมลง เป็นประจำทุกเดือน ตลอดระยะการดำเนินงาน</li> <li>- โครงการมีเจ้าหน้าที่ดูแลตรวจสอบ ถึงรองรับผลอยู่ในแต่ละวัน รวมทั้งล้างทำความสะอาดบริเวณจุดพักคนโดยสาร หลังจกมีการเก็บขนมูลฝอย ซึ่งน้ำเสียที่เกิดจากการล้างพื้นห้องพักคนโดยสารรวมจะถูกรวบรวมเข้าสู่ระบบบำบัดน้ำเสียของโครงการ และมีการฉีดพ่นกำจัดแมลงเป็นประจำทุกเดือน</li> </ul>	<p>-</p> <p>-</p> <p>-</p>	<p>รูปภาพที่ 2.40 ฉัดพ่นแลง เอกสารแนบที่ 9 รายงานการฉีดพ่นแมลง</p> <p>รูปภาพที่ 2.40 ฉัดพ่นแลง เอกสารแนบที่ 9 รายงานการฉีดพ่นแมลง</p> <p>รูปภาพที่ 2.24 ทำความสะอาดจุดพักมุลฝอย</p> <p>รูปภาพที่ 2.40 ฉัดพ่นแลง เอกสารแนบที่ 9 รายงานการฉีดพ่นแมลง</p>

4.3 สุขภาพ (1) ตรวจสอบปัจจัย และอาคารห้องพักขยะให้อยู่ในสภาพดี พร้อมใช้งาน (2) ตรวจสอบและทำลายแหล่งเพาะพันธุ์ลูกน้ำยุงลาย	<ul style="list-style-type: none"> <li>- โครงการมีเจ้าหน้าที่ตรวจสอบการรับมูลฝอยในแต่ละวัน รวมทั้งล้างทำความสะอาดถังขยะ และจุดพักมูลฝอย</li> <li>- โครงการแจ้งการเก็บขนมูลฝอย</li> <li>- โครงการว่าจ้างหน่วยงานเอกชนเข้าให้บริการกำจัดสัตว์พาหนะ เช่น หนู แมลง เป็นประจำทุกเดือน ตลอดระยะการดำเนินงาน</li> </ul>	<ul style="list-style-type: none"> <li>-</li> <li>-</li> </ul>	<p>รูปภาพที่ 2.24 ทำความสะอาดจุดพักมูลฝอย</p> <p>รูปภาพที่ 2.40 ฉีดยาฆ่าแมลง</p> <p>เอกสารแนบที่ 9 รายงานการฉีดพ่น</p>
