ผลการดำเนินการตามมาตรการป้องกันและแก้ไขผลกระทบ สิ่งแวดล้อมและมาตรการตรวจสอบผลกระทบสิ่งแวดล้อม

ตารางที่ 2.1 แบบรายงานผลการปฏิบัติตามมาตรการป้องกันและแก้ไขผลกระทบสิ่งแวดล้อมของ โครงการ อีสท์ โคสต์ โอเชียน วิลล่าส์

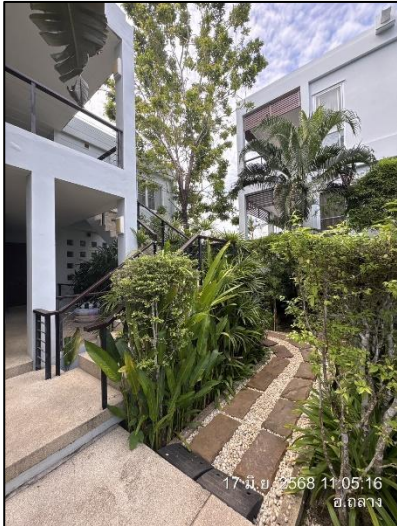
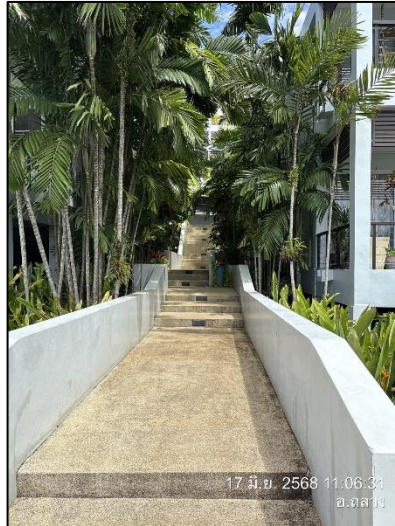
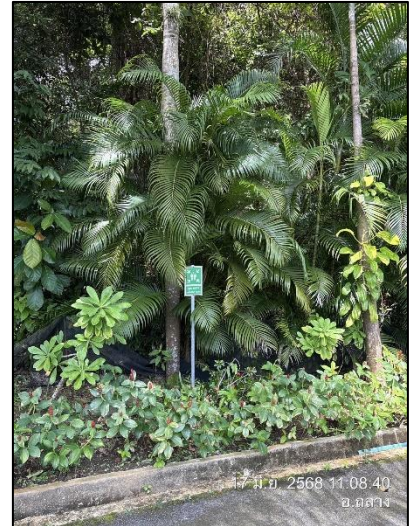
รูปภาพที่ 2.1 พื้นที่สีเขียว

มาตรการป้องกันและแก้ไขผลกระทบสิ่งแวดล้อม	ผลการปฏิบัติตามมาตรการป้องกันและแก้ไขผลกระทบสิ่งแวดล้อม ช่วงดำเนินการ	ปัญหา อุปสรรค ที่ไม่สามารถปฏิบัติตามมาตรการและแนวทางแก้ไข	อ้างอิง
<p>3. คุณค่าการใช้ประโยชน์ของมนุษย์</p> <p>3.4. การระบายน้ำ</p> <p><u>โครงการอีสท์ โคสต์ โอเชียน วิลล่าส์</u></p> <p>(1) แยกระบบระบายน้ำฝนและน้ำเสียที่ผ่านการบำบัดแล้วออกจากกัน</p> <p>(2) จัดเตรียมพื้นที่สีเขียวประมาณร้อยละ 70 ของพื้นที่ ซึ่งช่วยดูดซับน้ำฝนได้เป็นอย่างดี</p> <p>(3) จัดเตรียมบ่อพักตะกอนขนาด 20.25 ลูกบาศก์เมตร รองรับน้ำฝนจากโครงการมาตกตะกอนดินก่อนปล่อยน้ำไหลลงสู่ทางระบายน้ำต่อไป</p> <p><u>โครงการอีสท์ โคสต์ โอเชียน วิลล่าส์ (ส่วนขยาย)</u></p> <p>(1) แยกระบบระบายน้ำฝนและน้ำเสียที่ผ่านการบำบัดแล้วออกจากกัน</p> <p>(2) จัดเตรียมพื้นที่สีเขียวประมาณร้อยละ 52.39 ของพื้นที่ ซึ่งช่วยดูดซับน้ำฝนได้เป็นอย่างดี</p> <p>(3) จัดเตรียมบ่อหน่วงน้ำขนาด 40 ลูกบาศก์เมตร รองรับน้ำฝนจากโครงการได้ประมาณ 30 นาที ก่อนปล่อยน้ำไหลลงสู่ทางระบายน้ำต่อไป</p>	<p>- โครงการมีการแยกระบบระบายน้ำฝน และน้ำเสียที่ผ่านการบำบัด พร้อมทั้งมีพื้นที่สีเขียวคอยดูดซับน้ำฝน</p> <p>- โครงการได้จัดให้มีพื้นที่สีเขียวคอยดูดซับน้ำฝน พร้อมทั้งมีบ่อพักตะกอนรองรับน้ำฝนเพื่อให้เกิดการตกตะกอนของดินก่อนที่จะระบายน้ำออกสู่ทางระบายน้ำ และปล่อยออกสู่ลำรางสาธารณะในเวลาถัดไป</p> <p>- โครงการมีการแยกระบบระบายน้ำฝน และน้ำเสียที่ผ่านการบำบัด พร้อมทั้งมีพื้นที่สีเขียวคอยดูดซับน้ำฝน</p> <p>- โครงการดำเนินการจัดเตรียมบ่อหน่วงน้ำ เพื่อรองรับปริมาณน้ำในช่วงฤดูฝน โดยใช้ถังรองรับน้ำบาดาลและน้ำฝน ซึ่งสามารถรองรับน้ำฝนจากโครงการได้ 30 นาที</p>	<p>-</p> <p>-</p> <p>-</p> <p>-</p>	<p>-</p> <p>รูปภาพที่ 2.1 พื้นที่สีเขียว</p> <p>-</p> <p>-</p>

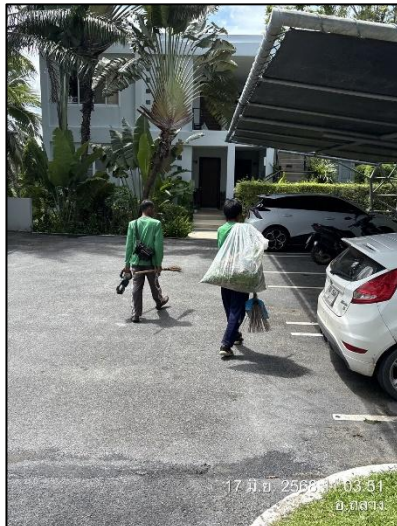
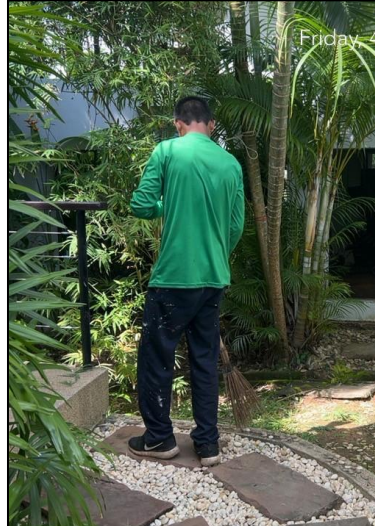
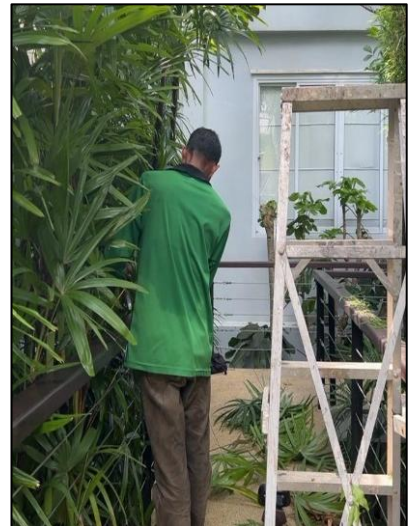
รูปภาพที่ 2.2 งานดูแลสวน

มาตรการป้องกันและแก้ไขผลกระทบสิ่งแวดล้อม	ผลการปฏิบัติตามมาตรการป้องกันและแก้ไขผลกระทบสิ่งแวดล้อม ช่วงดำเนินการ	ปัญหา อุปสรรค ที่ไม่สามารถปฏิบัติตามมาตรการและแนวทางแก้ไข	อ้างอิง
<p>1.2. การชะล้างพังทลายของดิน</p> <p><u>โครงการ อีสท์ โคสต์ โอเชียน วิลล่าส์</u></p> <ul style="list-style-type: none"> - จัดเตรียมพื้นที่สีเขียวที่มีพืชคลุมดินประมาณร้อยละ 70 ของพื้นที่ ซึ่งช่วยดูดซับน้ำฝนและลดการชะล้างพังทลายได้เป็นอย่างดี <p><u>โครงการ อีสท์ โคสต์ โอเชียน วิลล่าส์ (ส่วนขยาย)</u></p> <ul style="list-style-type: none"> - จัดเตรียมพื้นที่สีเขียวที่มีพืชคลุมดินประมาณร้อยละ 52.39 ของพื้นที่ ซึ่งช่วยดูดซับน้ำฝนและลดการชะล้างพังทลายได้เป็นอย่างดี 	<ul style="list-style-type: none"> - โครงการได้ดำเนินการจัดเตรียมพื้นที่สีเขียวไว้ตามมาตรการที่กำหนด และได้จัดจ้างบริษัทเอกชนเข้ามาดูแลสวนคอย และความสะอาดเรียบร้อยของพื้นที่สีเขียวภายในโครงการ โดยมีแผนการปฏิบัติงานสัปดาห์ละ 3 วัน แบ่งคือ ทุกวันอังคาร วันพฤหัสบดี และวันเสาร์ - โครงการได้ดำเนินการจัดเตรียมพื้นที่สีเขียวไว้ตามมาตรการที่กำหนด และได้จัดจ้างบริษัทเอกชนเข้ามาดูแลสวนคอย และความสะอาดเรียบร้อยของพื้นที่สีเขียวภายในโครงการ โดยมีแผนการปฏิบัติงานสัปดาห์ละ 3 วัน แบ่งคือ ทุกวัน อังคาร พฤหัสบดี และ เสาร์ 	<p>-</p> <p>-</p>	<p>รูปภาพที่ 2.1 พื้นที่สีเขียว</p> <p>รูปภาพที่ 2.2 งานดูแลสวน</p> <p>เอกสารแนบที่ 5 ใบเสร็จงานสวนและใบเสร็จมูลฝอย</p> <p>-</p>

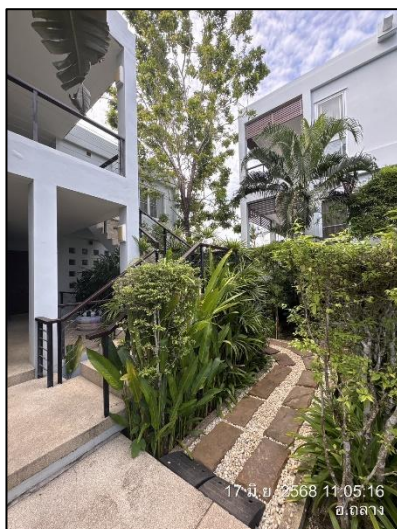
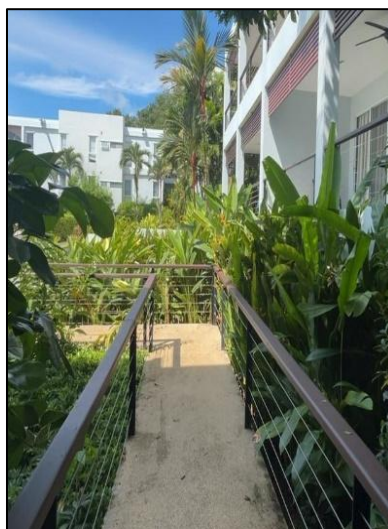
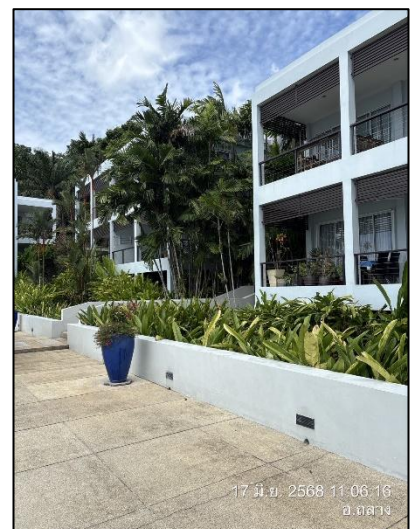
รูปภาพที่ 2.3 อาคารภายในโครงการ

มาตรการป้องกันและแก้ไขผลกระทบสิ่งแวดล้อม	ผลการปฏิบัติตามมาตรการป้องกันและแก้ไขผลกระทบสิ่งแวดล้อม ช่วงดำเนินการ	ปัญหา อุปสรรค ที่ไม่สามารถปฏิบัติตามมาตรการและแนวทางแก้ไข	อ้างอิง
<p>3. คุณค่าการใช้ประโยชน์ของมนุษย์</p> <p>3.1. การใช้ที่ดิน (ต่อ)</p> <p>3.1.3. เขตพื้นที่และมาตรการคุ้มครองสิ่งแวดล้อม</p> <p><u>โครงการ อีสท์ โคสต์ โอเชียน วิลล่าส์</u></p> <p>(1) โครงการจัดอยู่ในบริเวณที่ 2 ให้มีได้เฉพาะอาคารที่สูงไม่เกิน 12 เมตร และต้องมีพื้นที่ว่างอันปราศจากสิ่งปกคลุมไม่น้อยกว่าร้อยละ 30 ของพื้นที่ดินที่ขออนุญาตก่อสร้างอาคารนั้น โครงการมีความสูง 7.9 เมตร มีที่ว่างอันปราศจากสิ่งปกคลุมน้อยละ 68 ดังนั้น การใช้ประโยชน์พื้นที่ของโครงการจึงสอดคล้องตามประกาศกระทรวงทรัพยากรธรรมชาติดังกล่าว</p> <p><u>โครงการ อีสท์ โคสต์ โอเชียน วิลล่าส์ (ส่วนขยาย)</u></p> <p>(1) โครงการจัดอยู่ในบริเวณที่ 2 ให้มีได้เฉพาะอาคารที่สูงไม่เกิน 12 เมตร และต้องมีพื้นที่ว่างอันปราศจากสิ่งปกคลุมไม่น้อยกว่าร้อยละ 30 ของพื้นที่ดินที่ขออนุญาตก่อสร้างอาคารนั้น โครงการมีความสูง 10.3 เมตร มีที่ว่างอันปราศจากสิ่งปกคลุมน้อยละ 51.03 ดังนั้น การใช้ประโยชน์พื้นที่ของโครงการจึงสอดคล้องตามประกาศกระทรวงทรัพยากรธรรมชาติดังกล่าว</p>	<p>- ไม่มีมาตรการกำหนด</p> <p>- ไม่มีมาตรการกำหนด</p>	<p>-</p> <p>-</p>	<p>รูปภาพที่ 2.3 อาคารภายในโครงการ</p> <p>รูปภาพที่ 2.3 อาคารภายในโครงการ</p>

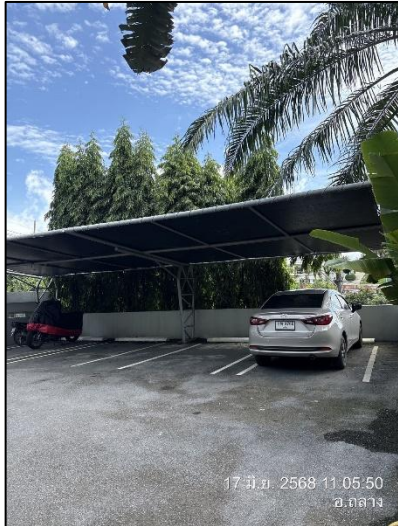
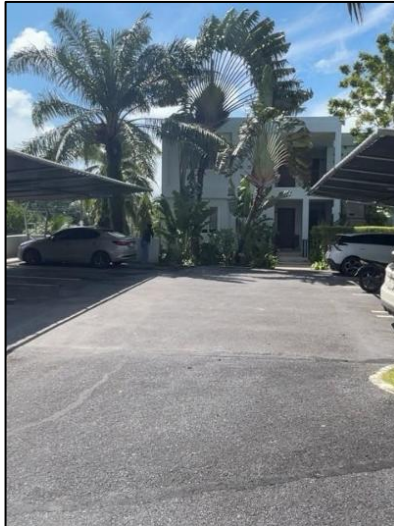
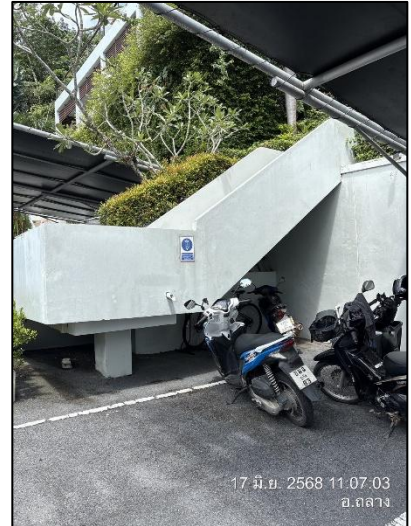
รูปภาพที่ 2.4 พื้นที่จอดรถ

3. คุณค่าการใช้ประโยชน์ของมนุษย์ 3.2. การคมนาคมขนส่ง (1) ติดตั้งเครื่องหมายจราจรเข้า-ออก และที่จอดรถ (2) จัดเจ้าหน้าที่อำนวยความสะดวกในการเข้า-ออกพื้นที่ โครงการและบริเวณลาดจอดรถห้ามจอดรถตรง ทางเข้า-ออกโครงการและไหล่ทาง (3) จัดพื้นที่จอดรถยนต์จำนวน 40 คัน พื้นที่โครงการ <u>อีสท์ โคสต์ โอเชียน วิลล่าส์</u> และจำนวน 18 คัน พื้นที่ <u>โครงการอีสท์ โคสต์ โอเชียน วิลล่าส์ (ส่วนขยาย)</u> ขนาดพื้นที่และจำนวนที่จอดรถเป็นไปตามกฎหมาย	<ul style="list-style-type: none">- โครงการมีเจ้าหน้าที่รักษาความปลอดภัยประจำจุด ทางเข้า-ออก โครงการเพื่ออำนวยความสะดวกแก่ผู้ เข้าใช้บริการ- โครงการมีเจ้าหน้าที่รักษาความปลอดภัยประจำจุด ทางเข้า-ออก โครงการเพื่ออำนวยความสะดวกแก่ผู้ เข้าใช้บริการ- โครงการได้จัดพื้นที่จอดรถยนต์ จำนวน 40 คัน บริเวณพื้นที่โครงการ<u>อีสท์ โคสต์ โอเชียน วิลล่าส์</u> และ พื้นที่สำหรับจอดรถจักรยานยนต์ จำนวน 18 คัน พื้นที่โครงการ<u>อีสท์ โคสต์ โอเชียน วิลล่าส์ (ส่วนขยาย)</u> และมีเจ้าหน้าที่รักษาความปลอดภัยคอยตรวจตรา ซึ่ง เพียงพอต่อปริมาณผู้เข้าพักอาศัย	<ul style="list-style-type: none">---	<p>รูปภาพที่ 2.5 เจ้าหน้าที่รักษาความปลอดภัย</p> <p>รูปภาพที่ 2.5 เจ้าหน้าที่รักษาความปลอดภัย</p> <p>รูปภาพที่ 2.4 พื้นที่จอดรถ รูปภาพที่ 2.6 ทางเข้า-ออก โครงการ</p>

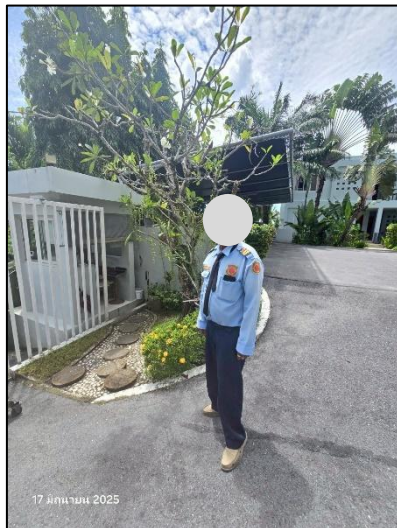
รูปภาพที่ 2.5 เจ้าหน้าที่รักษาความปลอดภัย

1. การคมนาคมขนส่ง 1.1 การอำนวยความสะดวกในการเข้าออกโครงการตลอดเวลา ดำเนินการ	- โครงการมีเจ้าหน้าที่รักษาความปลอดภัยประจำจุด ทางเข้า-ออก โครงการเพื่ออำนวยความสะดวกแก่ผู้ เข้าใช้บริการ	-	รูปภาพที่ 2.5 เจ้าหน้าที่รักษาความ ปลอดภัย

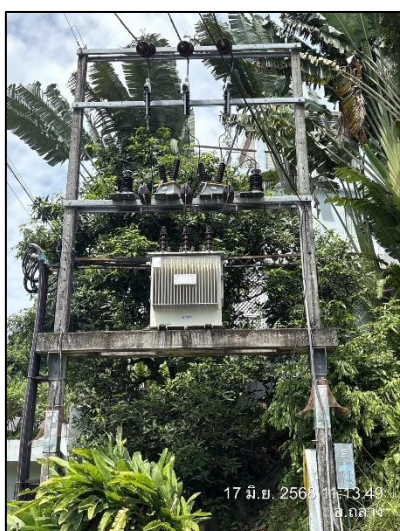
มาตรการป้องกันและแก้ไขผลกระทบสิ่งแวดล้อม	ผลการปฏิบัติตามมาตรการป้องกันและแก้ไขผลกระทบสิ่งแวดล้อม <u>ช่วงดำเนินการ</u>	ปัญหา อุปสรรค ที่ไม่สามารถปฏิบัติตามมาตรการและแนวทางแก้ไข	อ้างอิง
3. คุณค่าการใช้ประโยชน์ของมนุษย์ 3.7. ไฟฟ้า <ul style="list-style-type: none"> - ติดตั้งหม้อแปลงขนาด 350 KVA ก่อนจ่ายไฟฟ้าไปยังแต่ละส่วนของโครงการ - เลือกใช้อุปกรณ์ไฟฟ้าต่างๆที่เป็นชนิดประหยัดพลังงาน 	<ul style="list-style-type: none"> - โครงการได้ดำเนินการติดตั้งหม้อแปลง ก่อนจ่ายไฟไปยังส่วนต่างๆของโครงการ และเลือกใช้อุปกรณ์ไฟฟ้าชนิดประหยัดพลังงาน 	-	รูปภาพที่ 2.11 หม้อแปลงไฟฟ้า

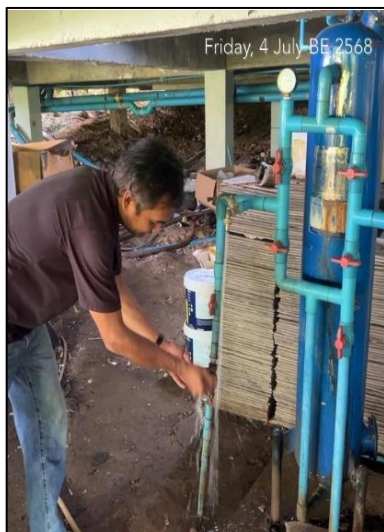
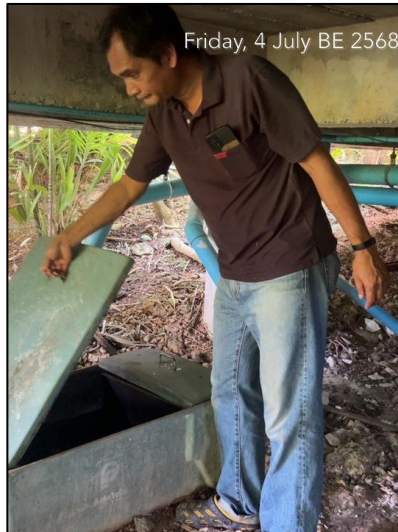
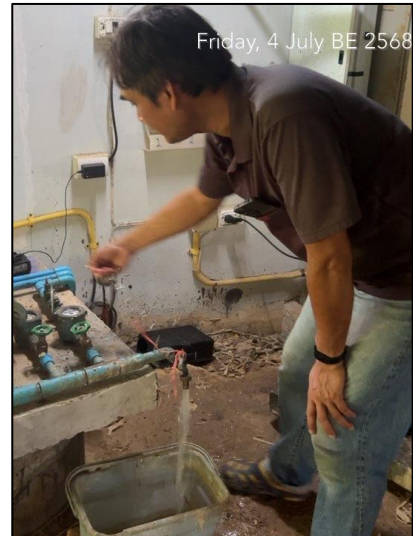
รูปภาพที่ 2.14 งานซ่อมบำรุงระบบสาธารณูปโภค

2. การใช้น้ำ 2.1 การจ่ายน้ำและเส้นท่อให้อยู่ในสภาพดีอยู่เสมอหากพบชำรุด ให้แก้ไขทันที	- โครงการมีช่างคอยตรวจสอบการแจกจ่ายน้ำ เส้นท่อ รวมถึงเครื่องสูบน้ำ ให้มีสภาพดีพร้อมใช้งานอยู่ สม่ำเสมอ	-	รูปภาพที่ 2.14 งานซ่อมบำรุงระบบ สาธารณูปโภค เอกสารแนบที่ 7 การตรวจสอบ ระบบสาธารณูปโภค

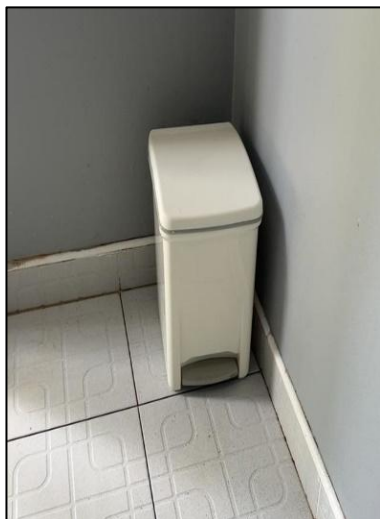
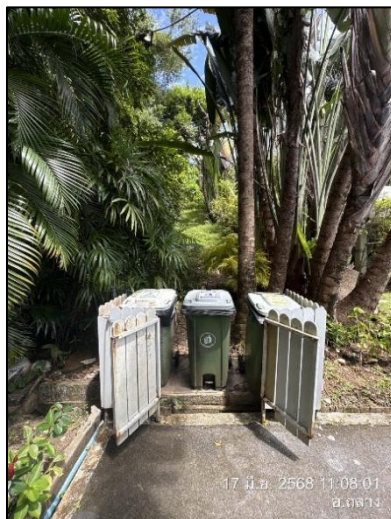
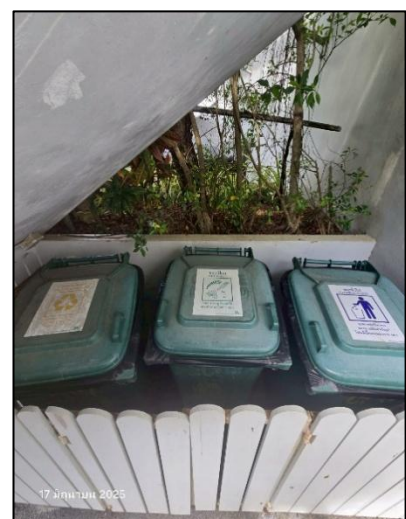
3. คุณค่าการใช้ประโยชน์ของมนุษย์ 3.6. การจัดการมูลฝอย (1) จัดถังขยะขนาด 120 ลิตร จำนวน 2 ถัง/ชั้น แยกเป็นขยะเปียกและขยะแห้ง รองรับขยะได้นานประมาณ 10 วัน มีฝาปิดมิดชิด วางไว้บริเวณบันไดของแต่ละชั้น มีพนักงานของโครงการ เข้ามาทำความสะอาด และรวบรวมขยะไปพักไว้ที่ที่พักขยะรวมด้านหลังโครงการทุกวัน (2) จัดที่พักขยะรวมด้านหลังโครงการ มีถังขยะขนาด 240 ลิตร จำนวน 4 ถัง แยกเป็นถังขยะเปียก 2 ถังและถังขยะแห้ง 2 ถัง มีฝาปิดมิดชิด รวมปริมาตรกักเก็บ 960 ลิตร รองรับขยะได้ประมาณ 5 วัน (3) บรรทุกขยะไปกำจัดที่เตาเผาขยะเทศบาลเมืองภูเก็ตทุกวัน จัดเก็บขยะในถุงดำแยกตามประเภทขยะ และมีผ้าใบคลุมทับอีกครั้ง และเมื่อใดที่ อบต.ป่าคลอกมีความพร้อมที่จะเก็บขนขยะทางโครงการก็ยินดีให้ทาง อบต. รับไป	- โครงการเตรียมถังรองรับมูลฝอยขนาด 120 ลิตร โดยแยกเป็น ขยะทั่วไป ขยะเปียก และขยะรีไซเคิล วางไว้ภายในโครงการ พร้อมทั้งมีฝาปิดมิดชิด - โครงการจัดเตรียมถังมูลฝอยขนาด 240 ลิตร วางไว้ 3 จุด แต่ละจุดมีถังมูลฝอย จำนวน 3 ถัง แยกเป็นถังขยะทั่วไป 1 ถัง ถังขยะเปียก 1 ถัง และถังขยะรีไซเคิล 1 ถัง มีฝาปิดมิดชิด รวมปริมาตร 2,160 ลิตร สามารถรองรับขยะได้เพียงพอต่อปริมาณขยะทั้งหมดของโครงการ - โครงการจ้างบริษัทเอกชนเข้าเก็บขนย้ายขยะไปกำจัด โดยมีแผนการขนย้ายสัปดาห์ละ 3 ครั้ง คือ วันอังคาร พฤหัสบดี และเสาร์	- - -	รูปภาพที่ 2.15 ถังขยะภายในโครงการ รูปภาพที่ 2.15 ถังขยะภายในโครงการ -

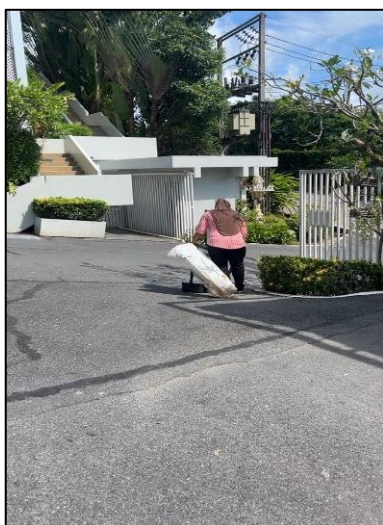
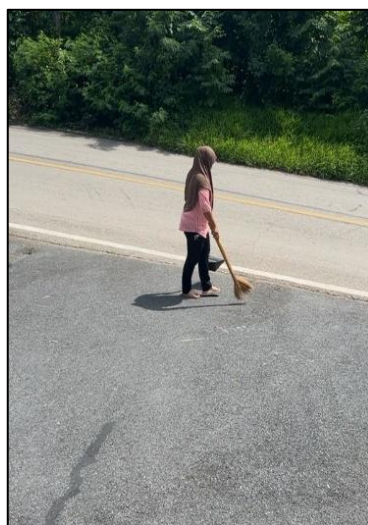
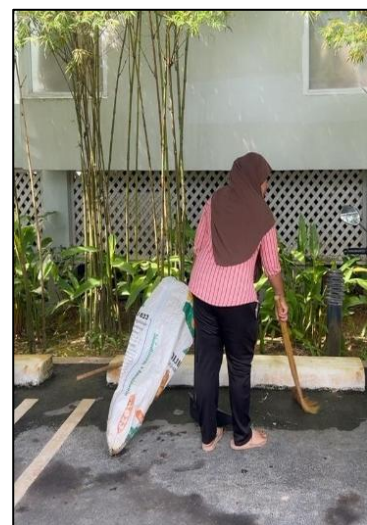
4. การจัดการมูลฝอย 4.1 ความสามารถในการรองรับมูลฝอย ของถังขยะแห้งและเปียก การรื้อซึม เป็นต้น ทุกครั้งที่มีการทิ้งมูลฝอย ลงในที่พักขยะรวม	<ul style="list-style-type: none"> - โครงการจัดเตรียมถังมูลฝอยขนาด 240 ลิตร วางไว้ 3 จุด แต่ละจุดมีถังมูลฝอย จำนวน 3 ถัง แยกเป็นถังขยะทั่วไป 1 ถัง ถังขยะเปียก 1 ถัง และถังขยะรีไซเคิล 1 ถัง มีฝาปิดมิดชิด รวมปริมาตร 2,160 ลิตร สามารถรองรับขยะได้เพียงพอต่อปริมาณขยะทั้งหมดของโครงการ - โครงการจ้างบริษัทเอกชนเข้าเก็บขนย้ายขยะไปกำจัด โดยมีแผนการขนย้ายสัปดาห์ละ 3 ครั้ง คือ วันอังคาร พฤหัสบดี และเสาร์ 	-	รูปภาพที่ 2.16 การรักษาความสะอาด

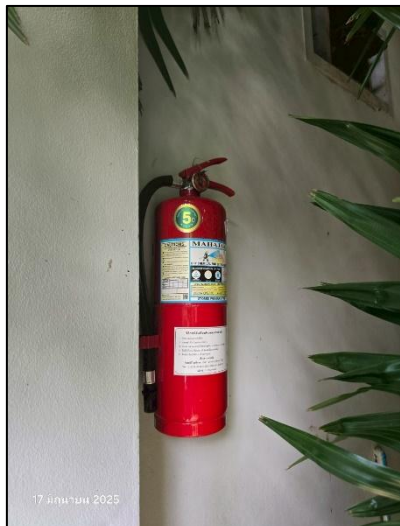
5. การป้องกันอัคคีภัย 5.1 สภาพการใช้งาน หากพบว่าชำรุดต้องเปลี่ยนใหม่ทันที ทุก 6 เดือน	<ul style="list-style-type: none"> - โครงการติดตั้งอุปกรณ์ป้องกันอัคคีภัยไว้ภายในพื้นที่ของโครงการ และมีทีมช่างตรวจสอบเป็นประจำ หากพบวันหมดอายุการใช้งาน หรือชำรุดเสียหาย จะดำเนินการเปลี่ยนอุปกรณ์ชุดใหม่เข้าทดแทนโดยทันที เพื่อเตรียมพร้อมหากเกิดเหตุการณ์ฉุกเฉิน 	-	รูปภาพที่ 2.10 การตรวจสอบถังดับเพลิง เอกสารแนบที่ 6 บันทึกการตรวจสอบอุปกรณ์อัคคีภัย รูปภาพที่ 2.17 ถังดับเพลิง รูปภาพที่ 2.18 ผังเส้นทางหนีไฟ
