## บทที่ 2

# ผลการดำเนินการตามมาตรการป้องกันและแก้ไขผลกระทบสิ่งแวดล้อม และมาตรการตรวจสอบผลกระทบสิ่งแวดล้อม

ผลการดำเนินการตามมาตรการป้องกันและแก้ไขผลกระทบสิ่งแวดล้อมของโครงการ สปช คอนโดมิเนียม ในระยะดำเนินการ แสดงดังตารางที่ 2.1 ตารางที่ 2.1 แบบรายงานผลการปฏิบัติตามมาตรการป้องกัน และแก้ไขผลกระทบสิ่งแวดล้อมของ โครงการ สปช คอนโดมิเนียม

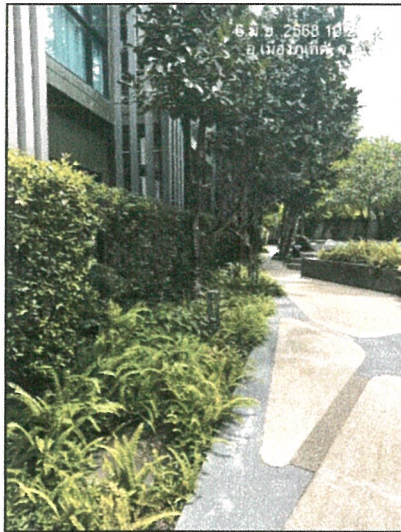
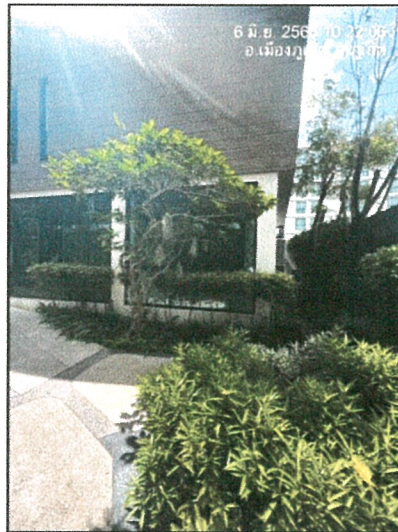
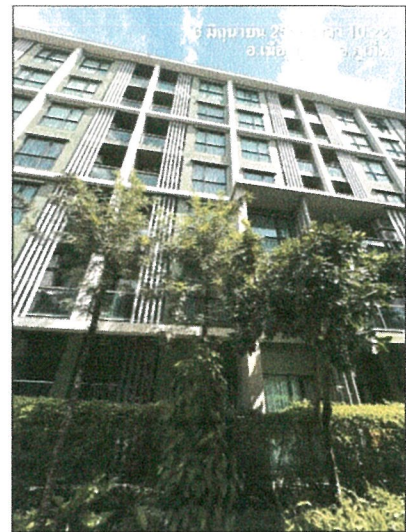
รูปภาพที่ 2.1 พื้นที่สีเขียวภายในโครงการ

| มาตรการป้องกันและแก้ไขผลกระทบสิ่งแวดล้อม | ผลการปฏิบัติตามมาตรการป้องกันและแก้ไขผลกระทบสิ่งแวดล้อม ช่วงดำเนินการ | ปัญหา อุปสรรค ที่ไม่สามารถปฏิบัติตามมาตรการและแนวทางแก้ไข | อ้างอิง |
|---|---|---|---|
| <p>1.2 ทรัพยากรดินและการเกิดดินถล่ม</p> <p>(1) จัดให้มีพื้นที่สีเขียว ร้อยละ 17.54 ของพื้นที่โครงการทั้งหมด โดยการปลูกหญ้า ไม้พุ่ม และไม้ยืนต้นปกคลุมดินในพื้นที่โครงการ</p> <p>(2) จัดให้มีท่อระบายน้ำคอนกรีตเสริมเหล็ก ขนาดเส้นผ่านศูนย์กลาง 0.40 เมตร ความลาดชัน 1 : 200 โดยอาศัยแรงโน้มถ่วงของโลก (Gravity) ลงสู่บ่อห้วงน้ำ แล้วระบายออกสู่ท่อระบายน้ำตามแนวถนนการจ่ายบ่อด้านหน้าโครงการ ก่อนไหลออกสู่ท่อระบายน้ำสาธารณะต่อไป</p> | <p>- โครงการจัดให้มีการปลูกพืชคลุมดิน ปลูกหญ้า ไม้พุ่ม และไม้ยืนต้น ตามมาตรการกำหนด เพื่อให้พืชช่วยยึดหน้าดิน ไม่ให้เกิดการชะล้างพังทลาย</p> <p>- โครงการมีการติดตั้งท่อระบายน้ำคอนกรีตเสริมเหล็ก โดยออกแบบท่อให้มีขนาดเส้นผ่านศูนย์กลางประมาณ 0.4 เมตร การไหลของน้ำอาศัยแรงโน้มถ่วงของโลก (Gravity) ไหลลงสู่บ่อห้วงน้ำ และระบายออกสู่ท่อระบายน้ำตามแนวถนนการจ่ายบ่อด้านหน้าโครงการก่อนไหลออกสู่ท่อระบายน้ำสาธารณะต่อไป</p> | - | <p>รูปภาพที่ 2.1 พื้นที่สีเขียวภายในโครงการ</p> <p>-</p> |

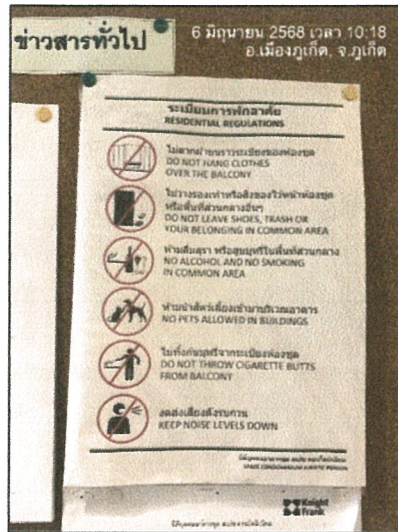
| มาตรการป้องกันและแก้ไขผลกระทบสิ่งแวดล้อม | ผลการปฏิบัติตามมาตรการป้องกันและแก้ไขผลกระทบสิ่งแวดล้อม ช่วงดำเนินการ | ปัญหา อุปสรรค ที่ไม่สามารถปฏิบัติ ตามมาตรการและแนวทางแก้ไข | อ้างอิง |
|---|---|---|---|
| <p><b>4.1 สภาพสังคมและเศรษฐกิจ (ต่อ)</b></p> <ul style="list-style-type: none"> <li>- กรณีผ่านเข้า-ออกบริเวณภายในอาคารโปรดให้ความร่วมมือกับเจ้าหน้าที่ปฏิบัติตามกฎระเบียบที่ฝ่ายจัดการโครงการกำหนดไว้อย่างเคร่งครัด</li> <li>- ห้ามแท่นหรือเศษอาหาร ขยะหรือสิ่งของต่างๆ ออกไปนอกกระเบียงห้องพักและห้ามทิ้งน้ำปุน เศษวัสดุตกแต่งก่อสร้าง ผ้าม่านมัย และน้ำที่เป็นตะกอนจับแข็ง ลงในท่อระบายน้ำทิ้งโสจุภัณฑ์โดยเด็ดขาด</li> <li>- ห้ามกระทำการติดตั้งพิมพ์ เครื่องหมายสัญลักษณ์ป้ายโฆษณาทุกชนิด ในบริเวณพื้นที่ส่วนกลางและประตูหน้าต่าง ผนัง ระเบียงหรือส่วนใดภายนอกห้องพัก</li> <li>- ผู้ใช้บริการต้องให้ความร่วมมือกับเจ้าหน้าที่รักษาความปลอดภัย</li> </ul> | <p>ผลการมีกรกำหนดกฎระเบียบสำหรับผู้เข้ามาพักอาศัยภายในโครงการ เช่น ต้องดูแลรักษาห้องชุดและทรัพย์สินส่วนกลาง หากมีการตกแต่งหรือต่อเติมห้องชุดต้องมีการแจ้งนิติบุคคลให้ทราบล่วงหน้า ไม่กระทำการใดๆ ที่มีผลต่อการเปลี่ยนแปลงรูปลักษณ์ทั้งภายในและภายนอกอาคาร ห้ามไม่ให้ผู้เข้าพักนำวัสดุระเบิด หรือวัตถุไวไฟ แก๊ส หุ่นตุ้มหรืออุปกรณ์ที่ทำให้เกิดอัคคีภัย เข้ามาภายในอาคารชุด กรณีที่มีการผ่านเข้า-ออกภายในบริเวณโครงการ ต้องให้ความร่วมมือกับเจ้าหน้าที่โดยปฏิบัติตามกฎระเบียบ ห้ามไม่ให้มีการทะเลาะ หรือนำบริเวณระเบียบลงข้างล่าง ห้ามปิดกวดฝุ่นหรือขยะวางไว้หน้าห้อง และบริเวณพื้นที่ส่วนกลาง ห้าม ทำมกระทำกรติดตั้งพิมพ์ หรือป้ายโฆษณาทุกชนิด</p> | - | รูปภาพที่ 2.5 ระเบียบการพักอาศัย |

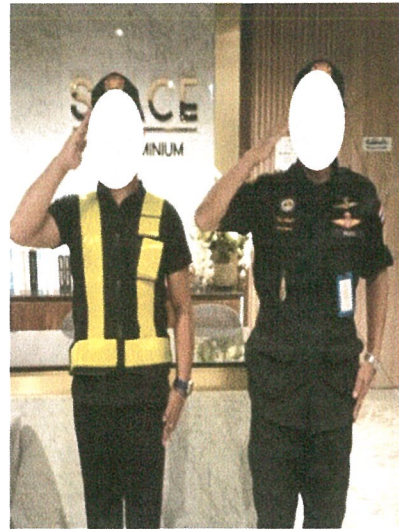
| มาตรการป้องกันและแก้ไขผลกระทบสิ่งแวดล้อม | ผลการปฏิบัติตามมาตรการป้องกันและแก้ไขผลกระทบสิ่งแวดล้อม ช่วงดำเนินการ | ปัญหา อุปสรรค ที่ไม่สามารถปฏิบัติตามมาตรการและแนวทางแก้ไข | อ้างอิง |
|---|---|---|---|
| <b>4.2 อาชีวอนามัยและความปลอดภัย</b> <ol style="list-style-type: none"> <li>(1) จัดให้มีเจ้าหน้าที่รักษาความปลอดภัยให้กับเจ้าหน้าที่อย่างเคร่งครัด และหมั่นตรวจตราพื้นที่ดูแลความปลอดภัยภายในโครงการตลอด 24 ชั่วโมง หากพบเหตุผิดปกติให้รีบติดต่อขอความช่วยเหลือจากหน่วยราชการที่มีหน้าที่ดูแลและบรรเทาสาธารณภัยทันที</li> <li>(2) จัดให้มีพนักงานอยู่ประจำ เพื่อให้ผู้พักอาศัยสามารถติดต่อหรือแจ้งเหตุได้ตลอด 24 ชั่วโมง</li> </ol> | <ul style="list-style-type: none"> <li>- โครงการมีเจ้าหน้าที่รักษาความปลอดภัยอยู่ประจำโครงการในช่วงเวลา 19.00-07.00 น. และในช่วงเวลา 07.00 – 19.00 น. จะมีเจ้าหน้าที่นิติบุคคลเป็นผู้ดูแลความเรียบร้อยภายในโครงการ หากพบเหตุผิดปกติจะรีบติดต่อขอความช่วยเหลือจากหน่วยราชการที่มีหน้าที่ดูแลและบรรเทาสาธารณภัยทันที</li> </ul> | - | รูปภาพที่ 2.6 เจ้าหน้าที่รักษาความปลอดภัย |

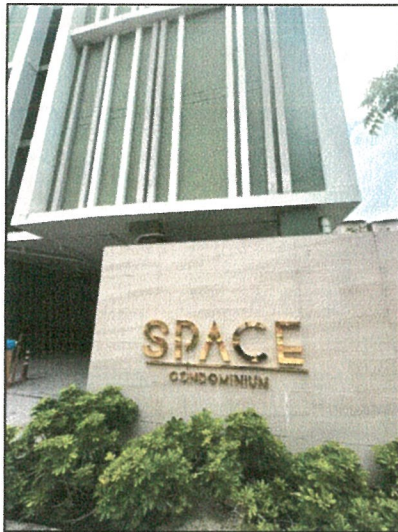
รูปภาพที่ 2.10 ป้ายโครงการ

| มาตรการป้องกันและแก้ไขผลกระทบสิ่งแวดล้อม | ผลการปฏิบัติตามมาตรการป้องกันและแก้ไขผลกระทบสิ่งแวดล้อม ช่วงดำเนินการ | ปัญหา อุปสรรค ที่ไม่สามารถปฏิบัติตามมาตรการและแนวทางแก้ไข | อ้างอิง |
|---|---|---|---|
| <p>3.2 การคมนาคมขนส่ง (ต่อ)</p> <p>(8) จัดให้มีระบบไฟฟ้าส่องสว่าง บริเวณทางเข้า-ออกโครงการ และทางจราจรให้เพียงพอ</p> <p>(9) จัดให้มีที่จอดรถยนต์ จำนวน 54 คัน เพื่อเป็นการป้องกันไม่ให้เกิดของผู้พักอาศัยในโครงการจอดรถกีดขวางเส้นทางการจราจรภายนอกโครงการ</p> <p>(10) ห้ามจอดรถทุกชนิดบริเวณทางเข้าออกโครงการบนถนนสาธารณะ และบริเวณไหล่ทางด้านหน้าโครงการ</p> <p>(11) ติดตั้งป้ายโครงการ ลูกศรแสดงทิศทางบริเวณเข้า-ออกโครงการ ที่สามารถมองเห็นได้อย่างชัดเจน และในระยะทางที่จะชะลอได้ทันก่อนเข้าสู่โครงการได้อย่างปลอดภัย</p> | <p>ผลการปฏิบัติตามมาตรการป้องกันและแก้ไขผลกระทบสิ่งแวดล้อม ช่วงดำเนินการ</p> <ul style="list-style-type: none"> <li>- โครงการมีการติดตั้งไฟฟ้าส่องสว่าง บริเวณทางเข้า-ออก และภายในพื้นที่โครงการ ซึ่งสว่างเพียงพอต่อการสัญจรภายในโครงการ</li> <li>- โครงการจัดให้มีที่จอดรถ ซึ่งจัดให้สำหรับผู้เข้าพักอาศัยประมาณ 54 คัน ซึ่งเพียงพอต่อความต้องการของผู้พักอาศัยภายในโครงการ</li> <li>- บริเวณไหล่ทางด้านหน้าโครงการ เป็นถนนการจราจร เจ้าของโครงการอนุญาตให้จอดรถได้ โดยมีเจ้าหน้าที่รักษาความปลอดภัยคอยอำนวยความสะดวก และตรวจสอบเรื่องการจอดรถ อยู่ตลอดระยะเวลาที่เปิดดำเนินการ</li> <li>- โครงการมีการติดตั้งป้ายโครงการ ที่สามารถมองเห็นได้อย่างชัดเจน ในระยะทางที่จะชะลอได้ทัน ก่อนเข้าสู่โครงการ</li> </ul> | <p>-</p> <p>-</p> <p>-</p> <p>-</p> | <p>รูปภาพที่ 2.15 ไฟฟ้าส่องสว่างบริเวณทางเข้า-ออก และพื้นที่สำหรับจอดรถ</p> <p>รูปภาพที่ 2.7 พื้นที่สำหรับจอดรถ</p> <p>-</p> <p>รูปภาพที่ 2.10 ป้ายโครงการ</p> |

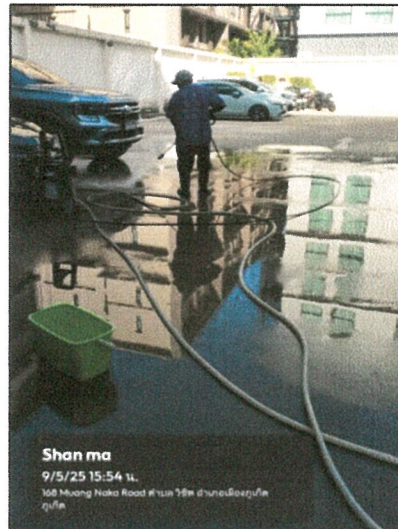
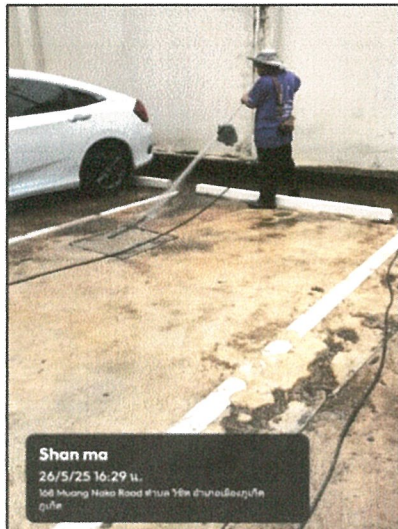
รูปภาพที่ 2.16 ล้างทำความสะอาดถนน

| มาตรการป้องกันและแก้ไขผลกระทบสิ่งแวดล้อม | ผลการปฏิบัติตามมาตรการป้องกันและแก้ไขผลกระทบสิ่งแวดล้อม ช่วงดำเนินการ | ปัญหา อุปสรรค ที่ไม่สามารถปฏิบัติ ตามมาตรการและแนวทางแก้ไข | อ้างอิง |
|---|---|---|---|
| <b>1.4 คุณภาพอากาศ</b><br>(1) ติดป้ายให้ผู้ที่พักอาศัยระดับเครื่องยนต์ในกรณีที่ไม่มีการ ขับเคลื่อน เช่น กรณีที่จอดรถผู้พักอาศัยคนอื่น และลด ความเร็วของยานพาหนะภายในโครงการเพื่อลดปัญหา เรื่องฝุ่นฟุ้งกระจาย<br>(2) จัดพื้นที่สีเขียวโดยรอบพื้นที่โครงการ รวมทั้งดูแลรักษา และเพิ่มพื้นที่สีเขียวบริเวณพื้นที่ว่าง เพื่อให้ช่วยลดซับมส สารที่เกิดจากยานพาหนะที่เข้ามาในพื้นที่โครงการ<br>(3) จำกัดความเร็วของรถภายในโครงการ เพื่อป้องกันการฟุ้ง กระจายของฝุ่นบริเวณผิวถนน โดยติดป้ายจำกัดความเร็ว<br>(4) ทำความสะอาดถนนภายในโครงการ โดยการล้างถนน เป็นประจำ เพื่อป้องกันการฟุ้งกระจายของฝุ่นบริเวณผิว ถนน | ผลการปฏิบัติตามมาตรการป้องกันและแก้ไขผลกระทบ สิ่งแวดล้อม ช่วงดำเนินการ<br>- โครงการได้ติดตั้งป้ายระดับเครื่องยนต์ ไว้บริเวณลานจอดรถ ของโครงการ เพื่อให้ผู้ที่เข้ามาภายในโครงการมองเห็นได้ ชัดเจน รวมถึงให้มีการลดความเร็วของยานพาหนะ เพื่อลด ปัญหาเรื่องฝุ่นที่เกิดขึ้น<br>- ทางโครงการได้จัดให้มีพื้นที่สีเขียวตามที่กำหนดไว้ใน มาตรการ โดยมีการปลูกพืชคลุมดินบริเวณพื้นที่ว่างเพื่อ เพื่อช่วยลดซับมสสารที่เกิดจากยานพาหนะที่เข้ามาใน พื้นที่โครงการ<br>- โครงการมีการติดตั้งป้ายจำกัดความเร็ว และมีไม้กั้น บริเวณทางเข้าโครงการ เพื่อป้องกันการฟุ้งกระจายของฝุ่น<br>- ทางโครงการได้มอบหมายให้แม่บ้านประจำตึกเป็นผู้ดูแล ความสะอาดภายในโครงการและบริเวณด้านนอกโครงการ | -<br>-<br>-<br>- | รูปภาพที่ 2.12 ป้ายระดับเครื่องยนต์<br>รูปภาพที่ 2.1 พื้นที่สีเขียวภายใน โครงการ<br>รูปภาพที่ 2.13 ป้ายจำกัดความเร็ว<br>รูปภาพที่ 2.11 ไม้กั้น บริเวณทางเข้า โครงการ<br>รูปภาพที่ 2.16 ล้างทำความสะอาด ถนน |

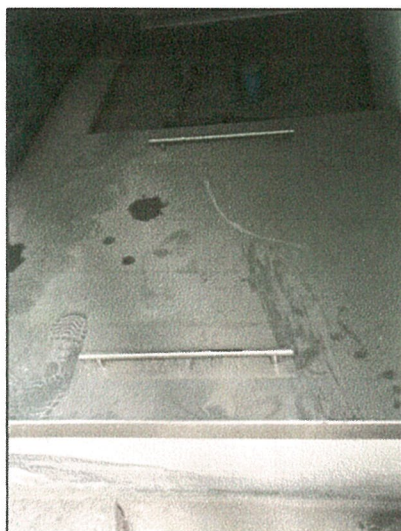
รูปภาพที่ 2.17 ถังเก็บน้ำใต้ดิน

| มาตรการป้องกันและแก้ไขผลกระทบสิ่งแวดล้อม | ผลการปฏิบัติตามมาตรการป้องกันและแก้ไขผลกระทบสิ่งแวดล้อม <u>ช่วงดำเนินการ</u> | ปัญหา อุปสรรค ที่ไม่สามารถปฏิบัติตามมาตรการและแนวทางแก้ไข | อ้างอิง |
|---|---|---|---|
| <b>3.3 การใช้น้ำ</b><br>(1) โครงการจะใช้น้ำประปาจากการประปาส่วนภูมิภาค สาขากูเก็ด เป็นแหล่งน้ำใช้หลัก และใช้น้ำซื้อจากรถบรรทุกน้ำเอกชน เป็นแหล่งน้ำสำรอง<br>(2) โครงการมีถังเก็บน้ำดิบใต้ดิน จำนวน 1 ถึง ปริมาตร 50 ลูกบาศก์เมตร ถึงเก็บน้ำใต้ดินปริมาตร 100 ลูกบาศก์เมตร จำนวน 2 ถึง โดยมีส่วนที่นำมาใช้เป็นน้ำใช้อุปโภคบริโภคปริมาตร 80 ลูกบาศก์เมตร/ถัง และส่วนที่เป็นสำรองดับเพลิงปริมาตร 20 ลูกบาศก์เมตร/ถัง รวมปริมาตรเก็บกักปริมาตรเก็บกักถังเก็บน้ำใต้ดิน 160 ลูกบาศก์เมตร และถังเก็บน้ำสำรองขึ้นหลังคา จำนวน 2 ถึง ปริมาตรถึงละ 30 ลูกบาศก์เมตร ดังนั้น ปริมาตรการกักเก็บน้ำเพื่อใช้ในการอุปโภคบริโภคจะเท่ากับ 270 ลูกบาศก์เมตร | - โครงการมีการเลือกใช้น้ำประปาจากการประปาส่วนภูมิภาค สาขากูเก็ด เป็นแหล่งน้ำใช้หลักภายในโครงการ ในกรณีที่มีน้ำประปาไม่พอใช้ ทางโครงการจะมีการจัดซื้อน้ำจากรถบรรทุกน้ำเอกชน เพื่อใช้เป็นแหล่งน้ำสำรอง<br>- โครงการจัดให้มีถังเก็บน้ำใต้ดิน จำนวน 1 ถึง ปริมาตร 50 ลูกบาศก์เมตร ถึงเก็บน้ำใต้ดินปริมาตร 100 ลูกบาศก์เมตร จำนวน 2 ถึง โดยมีส่วนที่นำมาใช้เป็นน้ำใช้อุปโภคบริโภคปริมาตร 80 ลูกบาศก์เมตร/ถัง และส่วนที่เป็นสำรองดับเพลิงปริมาตร 20 ลูกบาศก์เมตร/ถัง รวมปริมาตรเก็บกักถังเก็บน้ำใต้ดิน 160 ลูกบาศก์เมตร ก่อนสูบขึ้นไปยังถังเก็บน้ำขึ้นหลังคา จำนวน 2 ถึง มีปริมาตรถึงละ 30 ลูกบาศก์เมตร ซึ่งสามารถสำรองน้ำได้มากกว่า 1 วัน | -<br>- | เอกสารแนบที่ 9 ใบแจ้งหนี้ค่าไฟฟ้า/น้ำ<br><br>รูปภาพที่ 2.17 ถึงเก็บน้ำใต้ดิน |

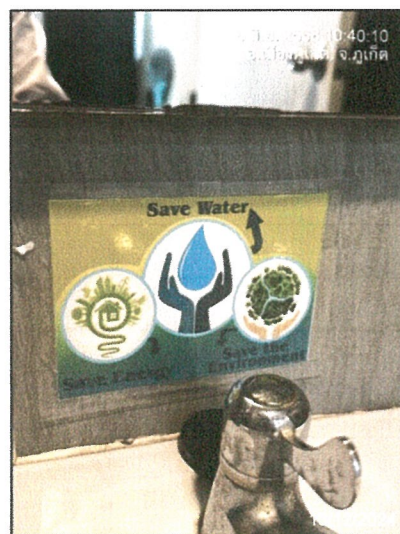
| มาตรการป้องกันและแก้ไขผลกระทบสิ่งแวดล้อม | ผลการปฏิบัติตามมาตรการป้องกันและแก้ไขผลกระทบสิ่งแวดล้อม ช่วงดำเนินการ | ปัญหา อุปสรรค ที่ไม่สามารถปฏิบัติ ตามมาตรการและแนวทางแก้ไข | อ้างอิง |
|---|---|---|---|
| <b>3.3 การใช้น้ำ (ต่อ)</b><br>(3) จัดให้มีเจ้าหน้าที่คอยดูแลล้างทำความสะอาดถังน้ำเป็น ประจำทุก ๆ 6 เดือน<br><br>(4) รณรงค์ให้ร่วมกันประหยัดน้ำและเลือกใช้สุขภัณฑ์ ประหยัดน้ำ<br><br>(5) ตรวจสอบการแจกจ่ายน้ำและเส้นท่อที่อยู่ในสภาพดีอยู่ เสมอ หากพบชำรุดให้แก้ไขทันที นอกจากนี้โครงการ จะหมั่นตรวจสอบระบบท่อน้ำ รวมถึงเครื่องสุขภัณฑ์ที่ อาจจะชำรุด จงเป็นเหตุให้น้ำประปารั่วไหลได้ง่าย | - ในรอบเดือนมกราคม - มิถุนายน 2568 ยังไม่มีการล้าง ทำความสะอาดถังเก็บน้ำ แต่โครงการได้มีการจัดทำแผนสำหรับ ทำความสะอาดถังเก็บน้ำในรอบปี 2568<br><br>- โครงการมีการติดตั้งป้ายรณรงค์ประหยัดน้ำ ไว้บริเวณ พื้นที่ส่วนกลาง ซึ่งสามารถมองเห็นได้ชัดเจน<br><br>- โครงการมอบหมายให้แผนกช่าง เป็นผู้ตรวจสอบเส้นท่อให้อยู่ในสภาพดี พร้อมใช้งาน รวมถึงสุขภัณฑ์ต่างๆ ที่ใช้ภายใน โครงการ หากชำรุดจะดำเนินการซ่อมแซมหรือเปลี่ยนใหม่ทันที | - | รูปภาพที่ 2.18 ป้ายรณรงค์ประหยัดน้ำ |

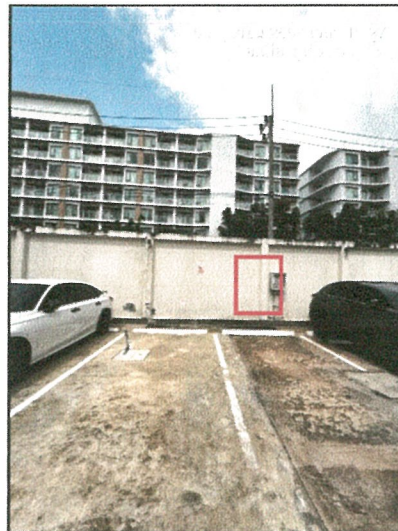
รูปภาพที่ 2.20 ตู้ควบคุมการทำงานของระบบบำบัดน้ำเสีย

| มาตรการป้องกันและแก้ไขผลกระทบสิ่งแวดล้อม | ผลการปฏิบัติตามมาตรการป้องกันและแก้ไขผลกระทบสิ่งแวดล้อม ช่วงดำเนินการ | ปัญหา อุปสรรค ที่ไม่สามารถปฏิบัติตามมาตรการและแนวทางแก้ไข | อ้างอิง |
|---|---|---|---|
| <p>3.5 การจัดกั้นน้ำเสีย (ต่อ)</p> <p>(3) กำหนดให้มีการใช้ถุงแฉะลือคก้นารวมถึงมีป้ายบอกให้ทราบว่ามีการนำน้ำหลังบำบัดมาใช้สำหรับรดน้ำต้นไม้ และจะมีการแจ้งเวลารดน้ำต้นไม้ให้ผู้ผ่านไปมาได้ทราบด้วย และกำชับให้พนักงานสวมถุงมือทุกครั้งทั้งปฏิบัติหน้าที่เพื่อป้องกันการสัมผัสน้ำทิ้ง</p> <p>(4) จัดให้ระบบบำบัดละอองน้ำเสียชนิด Carbon Filter Unit ประกอบด้วยท่อ PVC ภายในบรรจุถ่านติดตั้งบนดาดฟ้าของอาคาร</p> <p>(5) จัดให้มีพื้นที่สีเขียวที่ใช้ในการกำจัดก๊าซมีเทนเท่ากับ 6.00 ตารางเมตร จำนวน 1 ป่อ</p> <p>(6) ติดตั้งมีเตอร์ระบบบำบัดน้ำเสียแยกจากระบบไฟฟ้าส่วนอื่น เพื่อตรวจสอบและควบคุมให้มีการเดินระบบบำบัดน้ำเสียตลอดเวลา</p> | <p>สิ่งแวดล้อม ช่วงดำเนินการ</p> <p>- ปัจจุบันโครงการไม่มีการนำน้ำเสียที่ผ่านการบำบัดแล้วกลับมาใช้ประโยชน์ โดยน้ำเสียที่ผ่านการบำบัดใหม่คุณภาพตามเกณฑ์มาตรฐานควบคุมการระบายน้ำทิ้งจากอาคาร จะถูกระบายลงสู่ท่อระบายน้ำตามแผนงานการจะจ่ายอมด้านหน้าโครงการ ออกสู่ท่อระบายน้ำสาธารณะต่อไป</p> <p>- โครงการมีการติดตั้งระบบบำบัดละอองน้ำเสียชนิด Carbon Filter Unit ต่อด้วยท่อ PVC ภายในบรรจุถ่านติดตั้งบนดาดฟ้าของอาคาร</p> <p>- โครงการจัดให้มีการปลูกพืชคลุมดิน ปลูกหญ้า ไม้พุ่ม และไม้ยืนต้น ตามมาตรการกำหนด เพื่อช่วยกำจัดก๊าซมีเทนที่เกิดจากการบำบัดน้ำเสีย ปัจจุบันระบบบำบัดน้ำเสียของโครงการเป็นระบบบำบัดแบบเติมอากาศ ทำให้มีก๊าซมีเทนในปริมาณน้อย จึงไม่ส่งผลกระทบต่อในด้านนี้</p> <p>- มีเตอร์ระบบบำบัดน้ำเสียของโครงการไม่ได้แยกออกจากระบบไฟฟ้าส่วนอื่น แต่โครงการมีตู้ควบคุมการทำงานของระบบบำบัดน้ำเสียเพื่อตรวจสอบและควบคุมให้มีการเดินระบบบำบัดน้ำเสียตลอดเวลา</p> | <p>-</p> <p>-</p> <p>-</p> <p>-</p> | <p>เอกสารแนบที่ 4 ผลการติดตามตรวจวัดคุณภาพสิ่งแวดล้อม</p> <p>รูปภาพที่ 2.53 Carbon Filter Unit</p> <p>รูปภาพที่ 2.1 พื้นที่สีเขียวภายในโครงการ</p> <p>รูปภาพที่ 2.20 ตู้ควบคุมการทำงานของระบบบำบัดน้ำเสีย</p> |

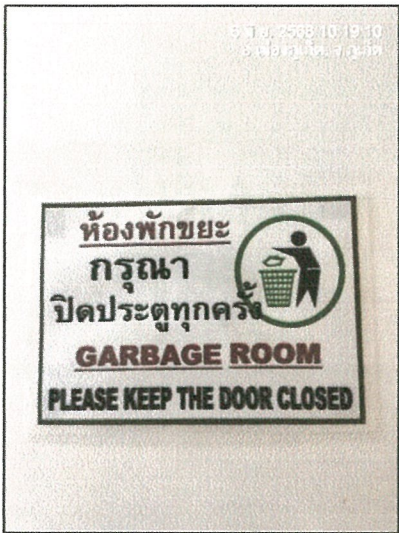
รูปภาพที่ 2.24 ป้าย “กรุณาปิดประตูทุกครั้ง”

| มาตรการป้องกันและแก้ไขผลกระทบสิ่งแวดล้อม | ผลการปฏิบัติตามมาตรการป้องกันและแก้ไขผลกระทบสิ่งแวดล้อม ช่วงดำเนินการ | ปัญหา อุปสรรค ที่ไม่สามารถปฏิบัติ ตามมาตรการและแนวทางแก้ไข | อ้างอิง |
|---|---|---|---|
| <p>3.6 การจัดการขยะมูลฝอย (ต่อ)</p> <p>(9) ระบบห้องขยะจะต้องเป็นระบบปิด</p> <p>(10) จัดทำป้ายติดบริเวณประตูอาคารห้องพักขยะในตำแหน่งที่ เห็นได้ชัดเจนว่า “ปิดประตูให้สนิท” เพื่อเป็นการเตือนให้ พนักงานรักษาความสะอาดทำการปิดประตูให้สนิททุกครั้ง หลังจากนำขยะมารวบรวมเพื่อป้องกัน กลิ่น และแมลง รบกวน</p> | <ul style="list-style-type: none"> <li>- ห้องพักมูลฝอยของโครงการมีประตูปิดมิดชิด โดยจะเปิด เฉพาะช่วงเวลาที่มีการเก็บขนมูลฝอย</li> <li>- ห้องพักมูลฝอยของโครงการมีการติดป้าย “กรุณาปิด ประตูทุกครั้ง” บริเวณประตูห้องพักขยะในตำแหน่งที่เห็น ได้ชัดเจน</li> </ul> | <ul style="list-style-type: none"> <li>-</li> <li>-</li> </ul> | <p>รูปภาพที่ 2.21 ห้องพักมูลฝอย</p> <p>รูปภาพที่ 2.24 ป้าย “กรุณาปิดประตู ทุกครั้ง”</p> |

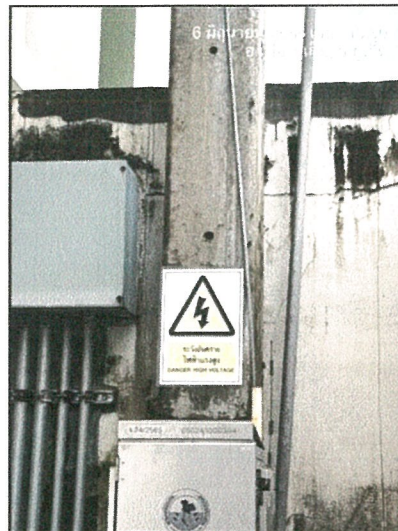
รูปภาพที่ 2.28 ป้ายเตือนให้ระวังอันตรายจากไฟฟ้าแรงสูง

| มาตรการป้องกันและแก้ไขผลกระทบสิ่งแวดล้อม | ผลการปฏิบัติตามมาตรการป้องกันและแก้ไขผลกระทบสิ่งแวดล้อม ช่วงดำเนินการ | ปัญหา อุปสรรค ที่ไม่สามารถปฏิบัติ ตามมาตรการและแนวทางแก้ไข | อ้างอิง |
|---|---|---|---|
| <b>3.7 ไฟฟ้า (ต่อ)</b><br>(3) ติดตั้ง Circuit Breaker : CB ด้านแรงต่ำ ซึ่งทำหน้าที่ตัดกระแสไฟฟ้าที่มีค่าสูงจากการลัดวงจร<br>(4) ติดตั้งหม้อแปลงไฟฟ้าของโครงการให้เป็นไปตามมาตรฐานการติดตั้งทางไฟฟ้าสำหรับประเทศไทย พ.ศ.2556 ได้แก่ บริเวณหม้อแปลง ต้องห่างจากโครงสร้างอื่นไม่น้อยกว่า 1.80 เมตร<br>(5) หม้อแปลงต้องอยู่ในสถานที่ซึ่งบุคคลที่มีหน้าที่เกี่ยวข้องเข้าถึงได้โดยสะดวก เพื่อทำการตรวจสอบและบำรุงรักษาให้อยู่ในสภาพดีอยู่เสมอ และต้องจัดให้มีการระบายอากาศอย่างเพียงพอกับการใช้งาน<br>(6) ต้องมีแผ่นป้ายหรือสัญลักษณ์เตือนให้ระวังอันตรายจากไฟฟ้าแรงสูงติดตั้งไว้ในบริเวณที่เห็นได้ชัดเจน<br>(7) เปิดไฟส่วนกลางระหว่าง เวลา 18.00-06.00 น. | - โครงการติดตั้ง Circuit Breaker ด้านแรงต่ำ ซึ่งทำหน้าที่ตัดกระแสไฟฟ้าที่มีค่าสูงจากการลัดวงจร<br>- โครงการมีการติดตั้งหม้อแปลงไฟฟ้าไว้ตามที่มาตราการกำหนด ซึ่งเป็นไปตามมาตรฐานการติดตั้งทางไฟฟ้าสำหรับประเทศไทย พ.ศ.2556<br>- หม้อแปลงไฟฟ้าของโครงการอยู่ในสถานที่ ที่ง่ายต่อการตรวจสอบและบำรุงรักษา รวมทั้งมีการระบายอากาศอย่างเพียงพอกับการใช้งาน<br>- โครงการมีการติดตั้งแผ่นป้ายสัญลักษณ์เตือนให้ระวังอันตรายจากไฟฟ้าแรงสูง ซึ่งติดตั้งไว้ในบริเวณที่มองเห็นได้ชัดเจน<br>- โครงการมีการกำหนดให้เปิดไฟส่วนกลางระหว่าง เวลา 18.00-06.00 น. และขึ้นอยู่กับสภาพอากาศในแต่ละวัน | -<br>-<br>-<br>-<br>- | รูปภาพที่ 2.29 ตู้ MDB<br>รูปภาพที่ 2.27 หม้อแปลงไฟฟ้า เอกสารแนบที่ 6 รายงานการ ตรวจสอบหม้อแปลง<br>รูปภาพที่ 2.27 หม้อแปลงไฟฟ้า<br>รูปภาพที่ 2.28 ป้ายเตือนให้ระวังอันตรายจากไฟฟ้าแรงสูง<br>- |

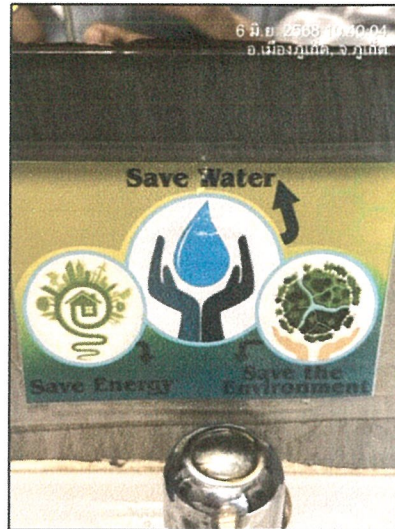
รูปภาพที่ 2.31 ป้ายรณรงค์ประหยัดไฟฟ้า

| มาตรการป้องกันและแก้ไขผลกระทบสิ่งแวดล้อม | ผลการปฏิบัติตามมาตรการป้องกันและแก้ไขผลกระทบสิ่งแวดล้อม ช่วงดำเนินการ | ปัญหา อุปสรรค ที่ไม่สามารถปฏิบัติ ตามมาตรการและแนวทางแก้ไข | อ้างอิง |
|---|---|---|---|
| <b>3.7 ไฟฟ้า (ต่อ)</b><br>(8) เลือกใช้ไฟฟ้าส่องสว่างและอุปกรณ์ไฟฟ้าต่างๆ ส่วนกลาง แบบประหยัดพลังงาน และดูแลเรื่องการเปิดไฟส่องสว่าง เวลากลางคืนไม่ได้รับกวนผู้ที่อยู่อาศัยใกล้เคียง<br>(9) เลือกใช้อุปกรณ์ไฟฟ้าส่องสว่างเป็นชนิด LED ทั้งโครงการ<br>(10) บำรุงรักษาอุปกรณ์ระบบไฟฟ้าส่วนกลางเพื่อรักษาระดับ การใช้ไฟฟ้าให้ต่ำ<br>(11) ตรวจสอบและซ่อมบำรุงระบบไฟฟ้าส่วนกลางภายใน โครงการให้อยู่ในสภาพดีอยู่เสมอ<br>(12) อบรมเจ้าหน้าที่ทุกคนให้ตระหนักในเรื่องการประหยัด พลังงานเป็นประจำ<br>(13) รมณรงคิให้ผู้ที่อาศัยใช้ไฟฟ้าอย่างประหยัด | - โครงการเลือกใช้ไฟฟ้าส่องสว่างและอุปกรณ์ไฟฟ้าที่ ประหยัดพลังงาน เช่น หลอดไฟ LED รวมทั้งมีเจ้าหน้าที่ ดูแลเรื่องการเปิดไฟช่วงเวลากลางคืน เพื่อให้ไม่ส่งผลและ กระทบต่อผู้อยู่อาศัยข้างเคียง<br>- โครงการได้มีช่างคอยดำเนินการตรวจสอบและบำรุงรักษา อุปกรณ์ระบบไฟฟ้าส่วนกลาง หากพบชำรุด จะดำเนินการ ซ่อมแซมหรือเปลี่ยนใหม่ทันที<br>- โครงการมีแผนช่าง เป็นผู้ตรวจสอบและซ่อมบำรุงระบบ ไฟฟ้าส่วนกลางอยู่เสมอ<br>- เจ้าหน้าที่ของโครงการตระหนักในเรื่องการประหยัด พลังงาน พร้อมทั้งติดตั้งป้ายรณรงค์ให้มีการประหยัดไฟฟ้า | -<br>-<br>-<br>- | รูปภาพที่ 2.30 หลอดไฟ LED<br><br>รูปภาพที่ 2.32 การซ่อมบำรุงไฟฟ้า ส่องสว่างส่วนกลาง<br><br>รูปภาพที่ 2.33 การซ่อมบำรุงไฟฟ้า ระบบส่วนกลาง<br>รูปภาพที่ 2.31 ป้ายรณรงค์ประหยัด ไฟฟ้า |

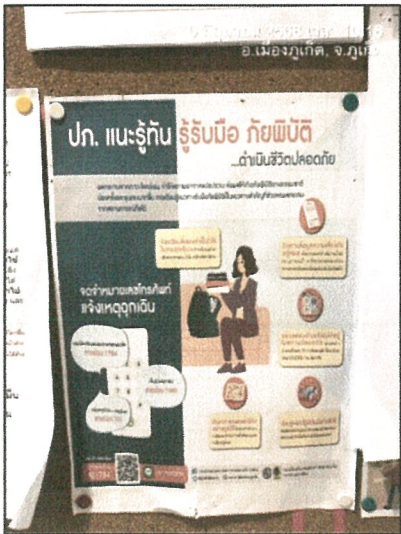
รูปภาพที่ 2.39 ป้ายประชาสัมพันธ์ให้ความรู้กรณีเกิดแผ่นดินไหว

| มาตรการป้องกันและแก้ไขผลกระทบสิ่งแวดล้อม | ผลการปฏิบัติตามมาตรการป้องกันและแก้ไขผลกระทบสิ่งแวดล้อม ช่วงดำเนินการ | ปัญหา อุปสรรค ที่ไม่สามารถปฏิบัติ ตามมาตรการและแนวทางแก้ไข | อ้างอิง |
|---|---|---|---|
| <p>1.3 ธรณีวิทยา และการเกิดแผ่นดินไหว</p> <p>(1) จัดเส้นทางหนีภัยไว้ภายในบริเวณโครงการ เมื่อเกิดเหตุการณ์ภัยพิบัติขึ้นสามารถอพยพไปยังจุดที่ปลอดภัยได้อย่างรวดเร็ว และไม่เกิดการชุมนุม</p> <p>(2) เตรียมพร้อมประสานงานกับหน่วยงานที่รับผิดชอบหากเกิดธรณีภัยพิบัติ ได้แก่ หน่วยงานบรรเทาสาธารณภัย เพื่อให้ความช่วยเหลือเจ้าหน้าที่ฝ่ายต่างๆ และผู้อาศัยในการอพยพออกจากอาคารได้ทันทั่วทั้ง</p> <p>(3) ติดป้ายประชาสัมพันธ์หรือทำแผ่นพับประชาสัมพันธ์ เพื่อให้ความรู้ด้านการปฏิบัติตนกรณีเกิดธรณีภัยพิบัติแก่เจ้าหน้าที่ฝ่ายต่างๆ และผู้พักอาศัยในโครงการ</p> | <p>- โครงการติดตั้งป้ายแสดงเส้นทางอพยพหนีภัยไว้ภายในโครงการ เพื่อให้ผู้อยู่อาศัยสามารถอพยพไปยังจุดที่ปลอดภัยได้ เมื่อเกิดเหตุฉุกเฉิน</p> <p>- โครงการเตรียมพร้อมประสานงานกับหน่วยงานที่เกี่ยวข้องหากเกิดกรณีแผ่นดินไหว โดยมีการรวบรวมหมายเลขโทรศัพท์ของหน่วยงานที่เกี่ยวข้องส่งติดไว้ภายในโครงการ และมีเจ้าหน้าที่ฝ่ายอาคารเป็นผู้นำเนินการติดต่อประสานงานเมื่อเกิดเหตุฉุกเฉิน</p> <p>- โครงการมีการติดป้ายประชาสัมพันธ์ให้ความรู้แก่ผู้พักอาศัยด้านการปฏิบัติตน กรณีเกิดภัยพิบัติ</p> | <p>-</p> <p>-</p> <p>-</p> | <p>รูปภาพที่ 2.36 ป้ายแสดงเส้นทางอพยพหนีภัย</p> <p>รูปภาพที่ 2.37 เบอร์โทรศัพท์ฉุกเฉิน</p> <p>รูปภาพที่ 2.39 ป้ายประชาสัมพันธ์ให้ความรู้กรณีภัยพิบัติ</p> |

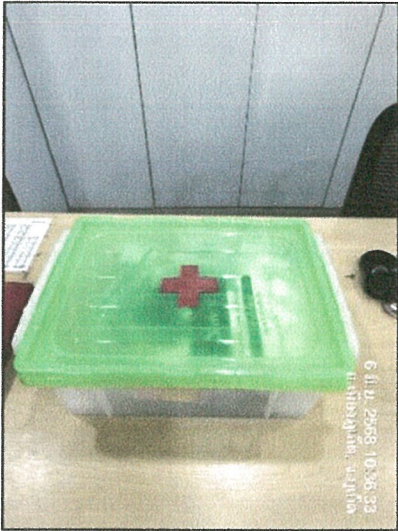
รูปภาพที่ 2.40 อุปกรณ์ปฐมพยาบาลเบื้องต้น

| มาตรการป้องกันและแก้ไขผลกระทบสิ่งแวดล้อม | ผลการปฏิบัติตามมาตรการป้องกันและแก้ไขผลกระทบสิ่งแวดล้อม ช่วงดำเนินการ | ปัญหา อุปสรรค ที่ไม่สามารถปฏิบัติ ตามมาตรการและแนวทางแก้ไข | อ้างอิง |
|---|---|---|---|
| <p>4.2 อาชีวอนามัยและความปลอดภัย (ต่อ)</p> <p>(3) โครงการจัดให้มีระบบโทรทัศน์วงจรปิด (Closed Circuit Television System : CCTV) กระจายโดยรอบพื้นที่โครงการ จำนวนทั้งสิ้น 57 จุด</p> <p>(4) ติดประกาศแจ้งเบอร์โทรศัพท์ฉุกเฉินของเจ้าหน้าที่โครงการหรือหน่วยงานราชการที่เกี่ยวข้องไว้อย่างชัดเจนในทุกชั้นในกรณีที่เกิดอัคคีภัย</p> <p>(5) ติดป้ายแนะนำการใช้อุปกรณ์แต่ละตัว ไว้บริเวณที่ติดตั้งอุปกรณ์นั้น เพื่อให้ผู้อยู่อาศัยสามารถนำมาใช้งานได้ทันที</p> <p>(6) จัดเตรียมเครื่องมือปฐมพยาบาลเบื้องต้น พร้อมทั้งเตรียมพร้อมประสานงานกับโรงพยาบาลเพื่อนำผู้ได้รับบาดเจ็บส่งโรงพยาบาล หากเกิดอุบัติเหตุรุนแรง</p> | <p>- โครงการมีการตรวจสอบการทำงานของระบบโทรทัศน์วงจรปิดอยู่เป็นประจำทุกวันตลอดระยะเวลาดำเนินการ</p> <p>- โครงการมีการรวบรวมหมายเลขเบอร์โทรศัพท์ฉุกเฉินของเจ้าหน้าที่โครงการและหน่วยงานราชการที่เกี่ยวข้อง ติดประกาศไว้ในบริเวณที่มองเห็นได้ชัดเจน</p> <p>- โครงการมีการติดตั้งป้ายแสดงวิธีการใช้งานอุปกรณ์ดับเพลิงไว้บริเวณจุดติดตั้งอุปกรณ์ทุกจุด ซึ่งสามารถมองเห็นได้ชัดเจน</p> <p>- โครงการมีการจัดเตรียมอุปกรณ์ปฐมพยาบาลเบื้องต้นไว้ภายในโครงการ พร้อมทั้งมีเจ้าหน้าที่ประจำโครงการเป็นผู้ดำเนินการติดต่อประสานงานกับหน่วยงานที่เกี่ยวข้องเมื่อเกิดอุบัติเหตุรุนแรง</p> | <p>-</p> <p>-</p> <p>-</p> <p>-</p> | <p>รูปภาพที่ 2.42 กล้องวงจรปิด เอกสารแนบที่ 5 ตารางแผนการปฏิบัติงาน และสรุปผลการซ่อมบำรุงระบบสาธารณูปโภค</p> <p>รูปภาพที่ 2.37 เบอร์โทรศัพท์ฉุกเฉิน</p> <p>รูปภาพที่ 2.35 ป้ายแสดงวิธีการใช้งานอุปกรณ์ดับเพลิง</p> <p>รูปภาพที่ 2.40 อุปกรณ์ปฐมพยาบาลเบื้องต้น</p> |

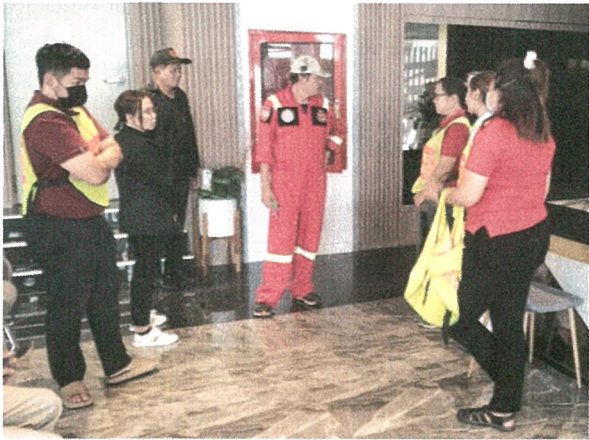
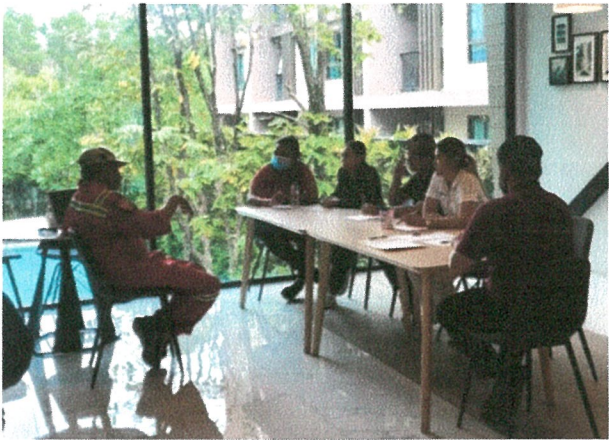
รูปภาพที่ 2.41 การซ้อมอพยพหนีภัย

| มาตรการป้องกันและแก้ไขผลกระทบสิ่งแวดล้อม | ผลการปฏิบัติตามมาตรการป้องกันและแก้ไขผลกระทบสิ่งแวดล้อม ช่วงดำเนินการ | ปัญหา อุปสรรค ที่ไม่สามารถปฏิบัติ ตามมาตรการและแนวทางแก้ไข | อ้างอิง |
|---|---|---|---|
| <p>1.3 ธรณีวิทยา และการเกิดแผ่นดินไหว (ต่อ)</p> <p>(4) จัดให้มีการซ่อมแซมอพยพเพื่อความปลอดภัยของเจ้าหน้าที่ฝ่ายต่างๆ และผู้พักอาศัยในโครงการด้วย หรือหากจำเป็นมีการฝึกซ้อมอพยพหนีภัย พนักงานของโครงการจะต้องเข้าร่วมโครงการดังกล่าวด้วย เพื่อให้เกิดความเข้าใจและปฏิบัติได้ถูกต้องเมื่อเกิดเหตุการณ์จริงขึ้น โดยกำหนดให้ใช้แผนในการอพยพผู้พักอาศัยภายในอาคารออกนอกตัวอาคารเช่นเดียวกับแผนอพยพหนีไฟ และให้มีการซักซ้อมอย่างน้อยปีละ 1 ครั้ง</p> | <p>-โครงการไม่ได้ดำเนินการซ่อมแซมอพยพเพื่อความปลอดภัยของผู้พักอาศัยในโครงการ 2568 ซึ่งทางโครงการดำเนินการซ่อมแซมอพยพครั้งสุดท้ายเมื่อ 24 มกราคม 2566</p> | <p>ในรอบเดือนมกราคม - มิถุนายน 2568 ทางโครงการยังไม่ดำเนินการซ้อมอพยพ ซึ่งมีแผนดำเนินการในรอบเดือนกรกฎาคม - ธันวาคม 2568</p> | <p>รูปภาพที่ 2.41 การซ้อมอพยพหนีภัย</p> |

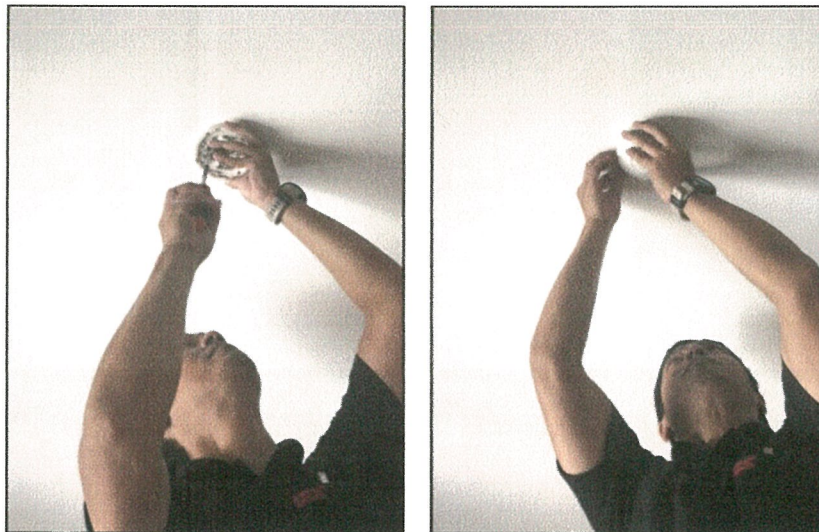
รูปภาพที่ 2.55 การตรวจสอบอุปกรณ์ป้องกันอัคคีภัย

| มาตรการป้องกันและแก้ไขผลกระทบสิ่งแวดล้อม | ผลการปฏิบัติตามมาตรการป้องกันและแก้ไขผลกระทบสิ่งแวดล้อม ช่วงดำเนินการ | ปัญหา อุปสรรค ที่ไม่สามารถปฏิบัติตามมาตรการและแนวทางแก้ไข | อ้างอิง |
|---|---|---|---|
| <b>3.8 การป้องกันอัคคีภัย</b><br>(1) จัดให้มีระบบป้องกันและแจ้งเตือนอัคคีภัยของโครงการให้เป็นไปตามกฎหมายกระทรวงฉบับที่ 39 (พ.ศ.2537) กฎกระทรวงฉบับที่ 47 (พ.ศ.2540)และกฎหมายกระทรวงฉบับที่ 55 (พ.ศ.2543) ออกตามความในพระราชบัญญัติควบคุมอาคาร พ.ศ.2522<br>(2) ตรวจสอบความพร้อมและประสิทธิภาพการทำงานของระบบป้องกันและระงับอัคคีภัยเป็นประจำทุก 6 เดือน หรือตามข้อกำหนดอายุการใช้งานของผลิตภัณฑ์/อุปกรณ์นั้น | - โครงการมีการติดตั้งระบบป้องกันและแจ้งเตือนอัคคีภัยภายในโครงการ ตามที่มาตรการกำหนด<br>- โครงการมีช่างประจำโครงการ ดำเนินการตรวจสอบความพร้อมของอุปกรณ์อัคคีภัย เป็นประจำทุกเดือน และมีการว่าจ้างผู้เชี่ยวชาญจากหน่วยงานภายนอกเข้ามาดำเนินการตรวจสอบความพร้อมของอุปกรณ์อัคคีภัยทุก 6 เดือน ตลอดระยะเวลาที่เปิดดำเนินการ | - | รูปภาพที่ 2.34 อุปกรณ์ป้องกันและแจ้งเตือนอัคคีภัย<br><br>เอกสารแนบที่ 5 ตารางแผนการปฏิบัติงาน และสรุปผลการซ่อมบำรุงระบบสาธารณูปโภค<br>รูปภาพที่ 2.55 การตรวจสอบอุปกรณ์ป้องกันอัคคีภัย |
