ผลการดำเนินการตามมาตรการป้องกันและแก้ไขผลกระทบสิ่งแวดล้อมและ
มาตรการตรวจสอบผลกระทบสิ่งแวดล้อม

รายงานผลการปฏิบัติตามมาตรการป้องกันและแก้ไขผลกระทบสิ่งแวดล้อมและมาตรการติดตามตรวจสอบคุณภาพสิ่งแวดล้อม

โครงการ โรงแรม ไร่พิช

ระยะดำเนินการ ระหว่างเดือนมกราคม - มิถุนายน 2568

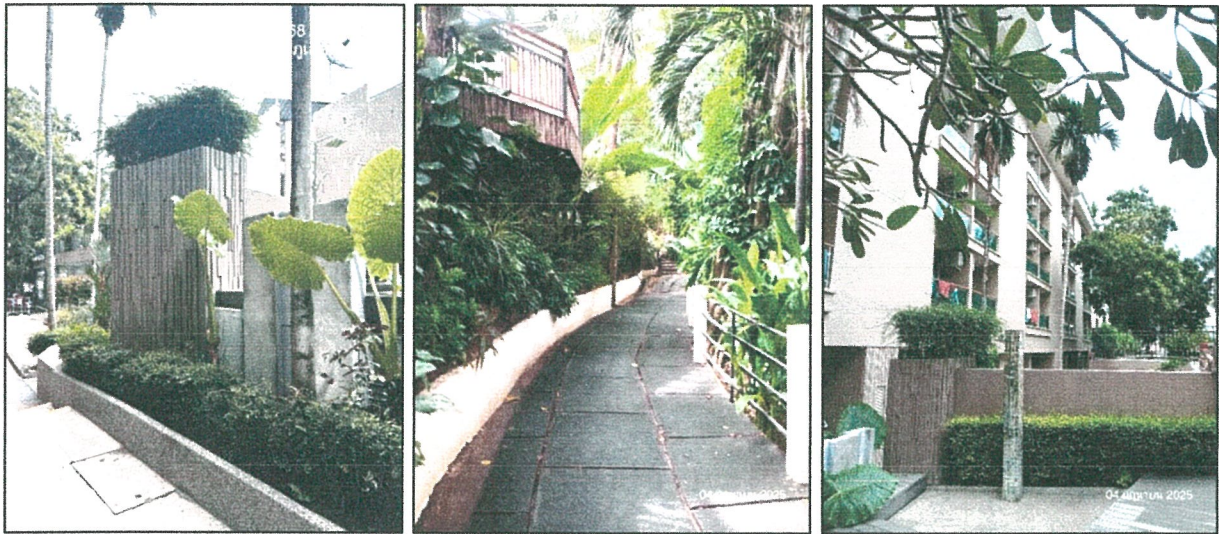
1. ทรัพยากรทางกายภาพ 1.1 สภาพภูมิประเทศ (1) จัดพื้นที่ว่างกว่าร้อยละ 57.08 ของพื้นที่โครงการ (2) รักษาภูมิประเทศเดิมไว้ให้มากที่สุด	<ul style="list-style-type: none"> - ภายในโครงการมีการปลูกไม้ยืนต้น ไม้ดอก และไม้ประดับ รอบๆโครงการ ตามมาตรการกำหนด และมีคนสวนดูแลรักษาพื้นที่สีเขียวเป็นประจำ - พื้นที่โครงการและบริเวณข้างเคียง มีการปรับปรุงให้กลมกลืนและใกล้เคียงกับสภาวะภูมิประเทศเดิมมากที่สุด 	-	รูปภาพที่ 2.1 พื้นที่สีเขียวภายในโครงการ รูปภาพที่ 2.2 งานดูแลสวน รูปภาพที่ 1.3 การใช้พื้นที่โครงการ

1.2 การชะล้างพังทลายของดิน (2) จัดเตรียมพื้นที่สีเขียวที่มีพืชคลุมดินกว่าร้อยละ 11.49 ของพื้นที่ ที่ช่วยดูดซับน้ำฝนได้ส่วนหนึ่ง	- ภายในโครงการมีการปลูกไม้ยืนต้น ไม้ดอก และไม้ประดับ รอบๆโครงการ ตามมาตรการกำหนด เพื่อสร้างความร่มรื่นและความสวยงามของโครงการ ยังช่วยยึดหน้าดินไม่ให้เกิดการชะล้างของหน้าดิน และมีคนคนสวนดูแลรักษาพื้นที่สีเขียวเป็นประจำตลอดระยะเวลาดำเนินการ	-	รูปภาพที่ 2.1 พื้นที่สีเขียวภายในโครงการ รูปภาพที่ 2.2 งานดูแลสวน

1.3 คุณภาพอากาศ (1) จัดให้มีการปลูกไม้ยืนต้น 210 ตารางเมตร ประมาณ 42 ต้น (2) จัดให้มีพื้นที่สีเขียวที่มีพืชคลุมดินกว่าร้อยละ 11.49 ของพื้นที่โครงการ	- โครงการได้จัดให้มีพื้นที่สีเขียวตามที่มาตรการกำหนด เพื่อช่วยในการดูดซับมวลสารที่เกิดจากยานพาหนะที่เข้ามาในพื้นที่โครงการ รวมถึงทำให้มีความร่มรื่นและมีความสวยงาม และมีคนคนสวนดูแลรักษาพื้นที่สีเขียวเป็นประจำตลอดระยะเวลาดำเนินการ	-	รูปภาพที่ 2.1 พื้นที่สีเขียวภายในโครงการ รูปภาพที่ 2.2 งานดูแลสวน

3.7 การระบายน้ำ (1) ปลุกต้นไม้ยืนต้น และพืชคลุมดินให้มากที่สุด บริเวณภายนอกอาคาร ซึ่งจะช่วยลดความร้อนที่จะเข้ามาในอาคาร นอกจากนี้ การปลูกต้นไม้จะช่วยลดแสงจ้า (Glare) ได้ โดยรวมของอาคารจากทั้งทางพื้นโดยใต้พืชคลุมดิน และจากท้องฟ้า โดยใช้ไม้ยืนต้น ซึ่งโครงการพิจารณาการจัด Landscape เพื่อช่วยลดความร้อนที่จะเข้ามาสู่อาคาร (2) โครงการปลูกต้นไม้ประเภทไม้ยืนต้น จำนวน 210 ตารางเมตร หรือประมาณ 42 ต้น	- ภายในโครงการมีการปลูกไม้ยืนต้น ไม้ดอก และไม้ประดับ รอบอาคาร ตามมาตรการกำหนด เพื่อสร้างความร่มรื่นและความสวยงามของโครงการ และมีคนสวนดูแลรักษาพื้นที่สีเขียวเป็นประจำตลอดระยะเวลาดำเนินการ	-	รูปภาพที่ 2.1 พื้นที่สีเขียวภายในโครงการ รูปภาพที่ 2.2 งานดูแลสวน

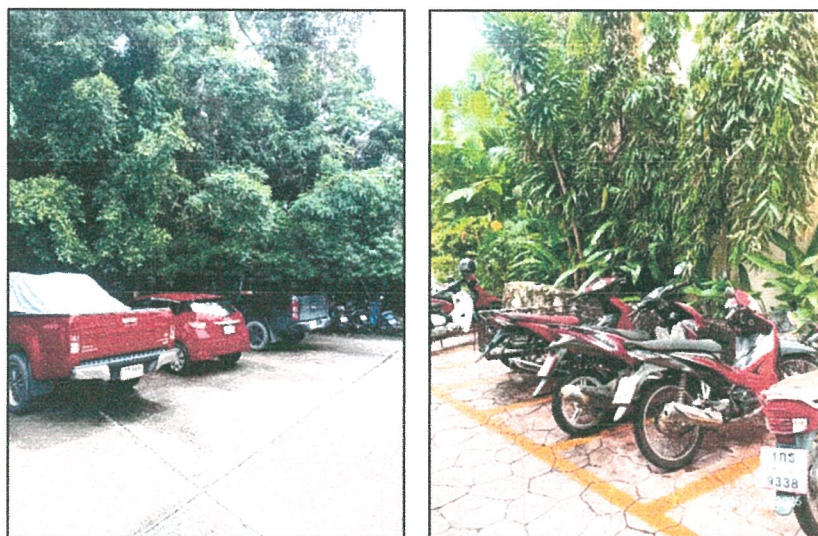
3.2 การคมนาคม (1) ติดตั้งเครื่องหมายจราจรทางเข้า-ออกและที่จอดรถ (2) จัดเจ้าหน้าที่อำนวยความสะดวกบริเวณที่จอดรถ (3) ห้ามจอดรถตรงทางเข้า-ออกโครงการและไหล่ทาง (4) จัดที่จอดรถยนต์ภายในพื้นที่โครงการจำนวน 12 คัน โดยขนาดพื้นที่และจำนวนที่จอดรถยนต์ เป็นไปตามที่กฎหมายกำหนด	- โครงการมีการติดตั้งป้ายจราจรภายในพื้นที่โครงการ รวมทั้งมีเจ้าหน้าที่รักษาความปลอดภัยคอยควบคุมการจราจรบริเวณทางเข้า-ออก และภายในโครงการตลอด 24 ชั่วโมง และควบคุมดูแลไม่ให้เกิดการจอดรถกีดขวางทางจราจร บริเวณถนนสาธารณะ - โครงการมีที่จอดรถยนต์ประมาณ 15 คัน รถจักรยานยนต์ 15 ซึ่งแยกที่มากักภายในโครงการ 95 เปอร์เซนต์ เป็นชาวต่างชาติ ไม่มียานพาหนะใดๆ มาด้วย จึงไม่มีปัญหาเรื่องที่จอดรถ	-	รูปภาพที่ 2.4 ป้ายดับเครื่องยนต์ รูปภาพที่ 2.5 เจ้าหน้าที่รักษาความปลอดภัย รูปภาพที่ 2.3 พื้นที่สำหรับจอดรถ

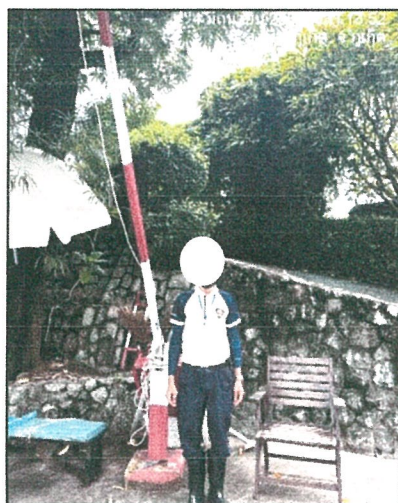
3.2 การคมนาคมขนส่ง (1) การอำนวยความสะดวกในการเข้า-ออกโครงการ	- โครงการมีเจ้าหน้าที่รักษาความปลอดภัยประจำโครงการคอยตรวจตราและอำนวยความสะดวกเรื่องการจราจรและการจอดรถภายในโครงการและบริเวณทางเข้า-ออก ตลอด 24 ชั่วโมง	-	รูปภาพที่ 2.5 เจ้าหน้าที่รักษาความปลอดภัย

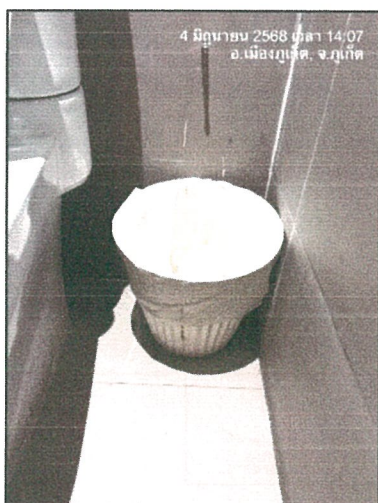
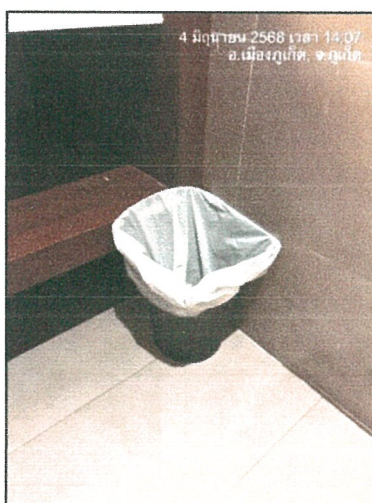
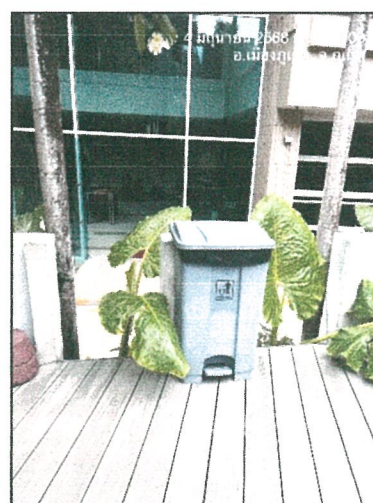
รูปภาพที่ 2.7 ถังขยะภายในโครงการ

3.6 การจัดการมูลฝอย (1) จัดให้มีถังขยะย่อยขนาด 50 ลิตร จำนวน 2 ถัง แยกเป็นขยะเปียกและแห้ง ไว้บริเวณโถงบันไดของอาคารทุกชั้นสำหรับภายในห้องทุกห้องจัดให้มีถังขยะย่อยขนาด 15 ลิตร จำนวน 2 ถัง แยกเป็นขยะเปียกและขยะแห้ง โดยในโถงนักรวมจะมีถังขยะขนาด 10 ลิตร จำนวน 1 ถัง/ห้อง (2) ส่วนอาคารร้านค้า จะจัดให้มีถังขยะย่อยขนาด 50 ลิตร จำนวน 2 ถัง แยกเป็นขยะเปียกและขยะแห้ง ไว้บริเวณด้านข้างของร้านค้าทุกร้าน (3) ขยะที่รีไซเคิลได้จะขายให้แก่ร้านรับซื้อของเก่า (4) นอกจากนั้น ในห้องครัวของร้านอาหาร จะจัดถังรองรับเศษอาหารขนาด 100 ลิตรไว้ และให้เอกชนที่รับซื้อเศษอาหารนำไปทำอาหารสัตว์หรือปุ๋ยอินทรีย์ต่อไป	- โครงการจัดวางถังขยะ โดยแยกเป็นถังขยะเปียก ถึงขยะทั่วไป และถังขยะรีไซเคิล เพื่อรองรับขยะที่เกิดจากกิจกรรมต่างๆ ภายในโครงการ ซึ่งแม่บ้านประจำโครงการจะรวบรวมมูลฝอยมาไว้ยังห้องพักรวมของโครงการ เพื่อรอการเก็บขนมูลฝอย ซึ่งขยะรีไซเคิลทางโครงการได้ขายให้แก่ร้านรับซื้อของเก่า ส่วนภายในห้องครัวของร้านอาหาร - โครงการได้จัดวางถังขยะเปียก เพื่อรองรับเศษอาหารจากห้องครัว และจะมีแม่บ้านทำการรวบรวมขยะทุกวันเพื่อนำมารวมไว้ยังห้องพักรวมของโครงการ	-	2.7 ถึงขยะภายในโครงการ

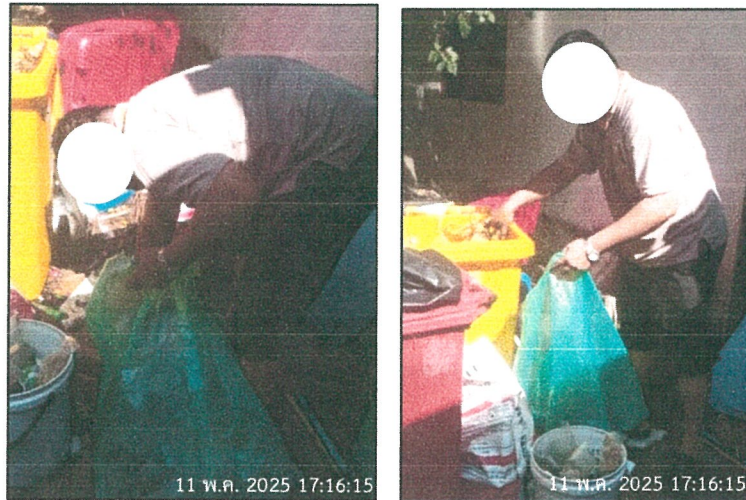
3.6 การจัดการมูลฝอย (1) ตรวจสอบความสามารถในการรองรับ การรั่วซึม (2) ตรวจสอบปริมาณมูลฝอยตกค้างและทำความสะอาดที่ปักขยะรวมสัปดาห์ละ 1 ครั้ง	- ทางโครงการได้มอบหมายให้แม่บ้านเป็นผู้ดูแลตรวจสอบการรองรับมูลฝอยในแต่ละวัน รวมทั้งล้างทำความสะอาดถังขยะและห้องพักมูลฝอยรวมหลังจากมีการเก็บขนมูลฝอย	-	รูปภาพที่ 2.8 การทำความสะอาดห้องพักขยะรวม

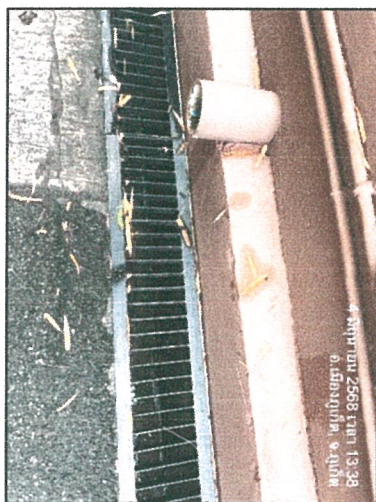
1.2 การชะล้างพังทลายของดิน (1) จัดทำท่อระบายน้ำรอบพื้นที่โครงการ	<ul style="list-style-type: none"> - พบโครงการมีท่อระบายน้ำโดยรอบพื้นที่โครงการ มีเจ้าหน้าที่แผนกช่างของโครงการเป็นผู้ดูแลตรวจสอบท่อระบายน้ำ รวมถึงสำรวจจุดต้น ตะกอนดิน หรือขยะ หากพบมีการขัดขวางการระบายน้ำจะดำเนินการขุดลอกดินทันที 	-	รูปภาพที่ 2.9 รางระบายน้ำ รูปภาพที่ 2.12 การขุดลอกตะกอน

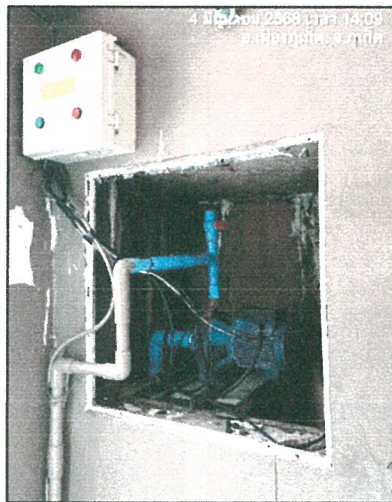
3.5 การจัดการน้ำเสีย (1) โครงการได้จัดให้มีระบบบำบัดน้ำเสียโดยเลือกใช้ถังบำบัดน้ำเสีย HICLEAR รุ่น BIC-60DC (เทียบเท่า) จำนวน 1 ชุด ระบบดังกล่าวเป็นระบบบำบัดน้ำเสีย ชนิดผสมระหว่างตัวกลาง โดยน้ำเสียจากส่วนห้องครัวจะ อากาศผ่านตัวกลาง โดยน้ำเสียจากส่วนห้องครัวจะ ผ่านถังดักไขมันได้ซิงค์ รุ่น G-Trap 20 จำนวน 1 ชุด	- โครงการมีการติดตั้งระบบบำบัดน้ำเสียแบบ Aerotel รุ่น AT-150E จำนวน 1 ถัง เพื่อบำบัดน้ำเสียภายในโครงการให้มีคุณภาพตามเกณฑ์มาตรฐาน ก่อนนำกลับมารดน้ำต้นไม้ ภายในโครงการ โดยไม่มีการปล่อยออกสู่ภายนอกโครงการ และมีเจ้าหน้าที่ดำเนินการตรวจสอบการทำงานอยู่เป็นประจำ เพื่อให้ประสิทธิภาพในการบำบัดน้ำเสียเป็นไปตามที่ออกแบบไว้	-	รูปภาพที่ 2.10 ระบบบำบัดน้ำเสีย รูปภาพที่ 2.14 การตรวจสอบระบบ บำบัดน้ำเสีย

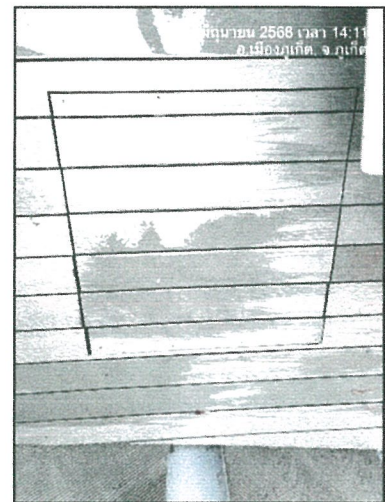
3.3 การใช้น้ำ (1) แหล่งน้ำใช้ของโครงการใช้น้ำประปาจากสำนักงาน ประปาภูเก็ต การประปาส่วนภูมิภาค โดยมีท่อประปา ของโครงการต่อเข้ากับท่อเมนของการประปา ผ่านมิเตอร์ น้ำ เข้ากักเก็บในถังเก็บน้ำใต้ดิน บริเวณอาคารห้องพัก ปริมาตร 60 ลูกบาศก์เมตร และถังเก็บน้ำชั้นที่ 5 ปริมาตร 15 ลูกบาศก์เมตร ก่อนปั๊มแจกจ่ายไปยังแต่ละ ส่วนของอาคาร รวมปริมาตรกักเก็บน้ำของโครงการ เท่ากับ 75 ลูกบาศก์เมตร (2) น้ำส่วนหนึ่งจะสำรองไว้สำหรับการดับเพลิง (3) ประชาสัมพันธ์ให้ร่วมกันประหยัดน้ำ (4) ตรวจสอบการจ่ายน้ำและเส้นท่อให้อยู่ในสภาพดีอยู่เสมอ หากพบว่าชำรุดให้รีบแก้ไขทันที (5) ใช้สุขภัณฑ์ในห้องน้ำห้องส้วมประเภทประหยัดน้ำ	<ul style="list-style-type: none"> - โครงการใช้น้ำประปาจากการประปาส่วนภูมิภาคสาขา ภูเก็ต และบ่อน้ำใต้ดินของโครงการ โดยนำน้ำดังกล่าว มาเก็บไว้ในถังเก็บน้ำใต้ดิน ขนาด 200 ลบ.ม. จำนวน 1 ถัง ในการแจกจ่ายไปยังส่วนต่างๆ ของโครงการ และ สำรองไว้ใช้ในการดับเพลิง - โครงการสำรองน้ำเพื่อไว้สำหรับการดับเพลิงเพียงพอ - โครงการมีการติดป้ายณรงค์และประชาสัมพันธ์ให้ผู้ เข้าพักอาศัยช่วยกันประหยัดน้ำ และดูแลเรื่องการใช้ น้ำ ภายในโครงการ - โครงการมีช่างตรวจสอบระบบท่อจ่ายน้ำภายใน โครงการเป็นประจำ ให้อยู่ในสภาพดีพร้อมใช้งาน หาก ชำรุดจะดำเนินการซ่อมแซมหรือเปลี่ยนใหม่ทันที - โครงการเลือกใช้สุขภัณฑ์ประหยัดน้ำภายในโครงการ 	-	รูปภาพที่ 2.11 ถังเก็บน้ำใต้ดิน เอกสารแนบที่ 6 ใบแจ้งค่าน้ำ

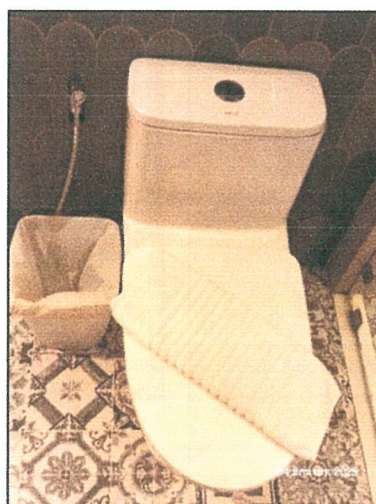
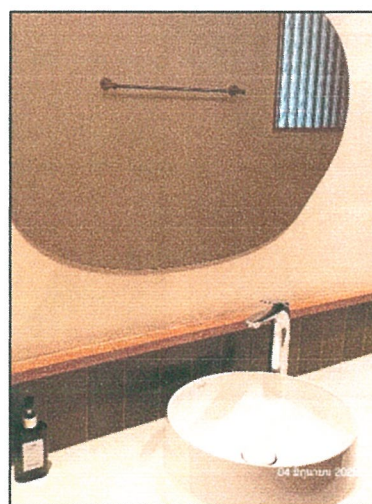
รูปภาพที่ 2.12 สุขภัณฑ์ประหยัdnน้ำ

-	รูปภาพที่ 2.12 สุขภัณฑ์ประหยัดน้ำ

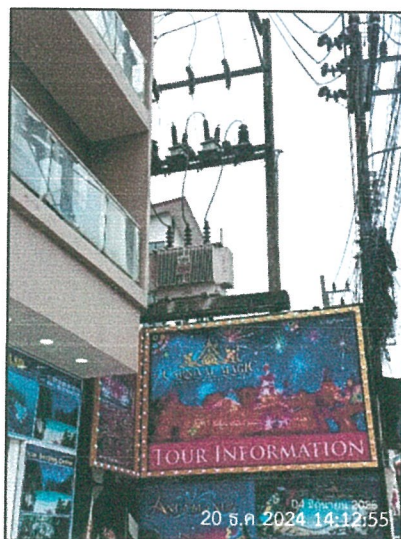
3.8 ไฟฟ้า (1) ติดตั้งหม้อแปลง เพื่อลดแรงดันต่ำเข้าสู่แผงจ่ายไฟฟ้าหลัก ก่อนจ่ายไฟฟ้าไปยังแต่ละส่วนของโครงการ (2) เลือกใช้อุปกรณ์ไฟฟ้าต่างๆ ที่เป็นชนิดประหยัดพลังงาน	- โครงการมีการติดตั้งหม้อแปลงไฟฟ้าอยู่บริเวณด้านนอกอาคาร และมีการตรวจสอบหม้อแปลงตามมาตรการกำหนด - โครงการเลือกใช้ไฟฟ้าส่องสว่างและอุปกรณ์ไฟฟ้าที่ประหยัดพลังงาน เช่น หลอดไฟ LED รวมทั้งมีเจ้าหน้าที่ดูแลเรื่องการเปิดไฟช่วงเวลากลางคืน เพื่อให้ไม่ส่งผลกระทบต่อผู้อยู่อาศัยข้างเคียง	- -	รูปภาพที่ 2.15 หม้อแปลงไฟฟ้า เอกสารแนบที่ 7 ใบแจ้งค่าไฟฟ้า รูปภาพที่ 2.16 อุปกรณ์ประหยัดพลังงาน เอกสารแนบที่ 12 บันทึกการตรวจสอบและบำรุงรักษาตู้ไฟฟ้า (MDB)

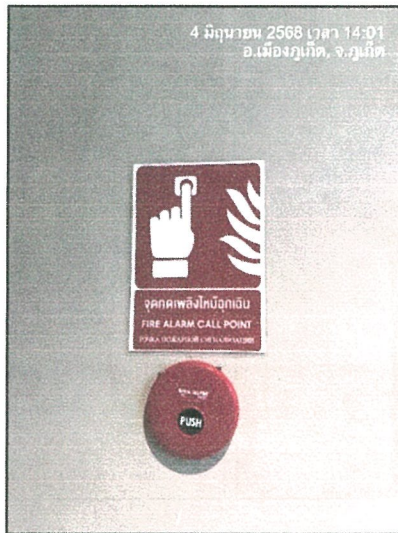
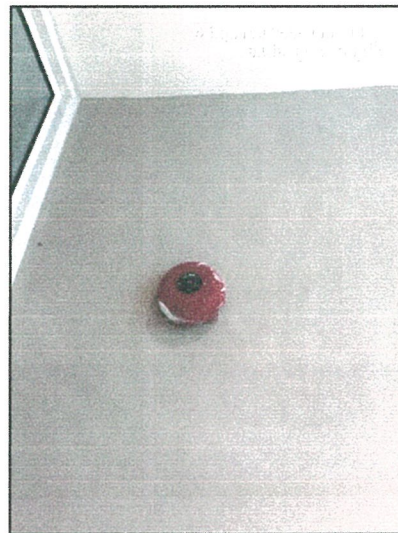
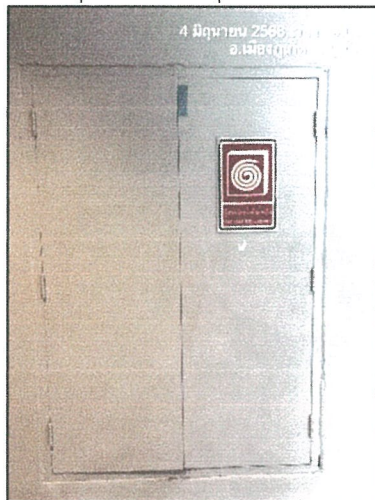
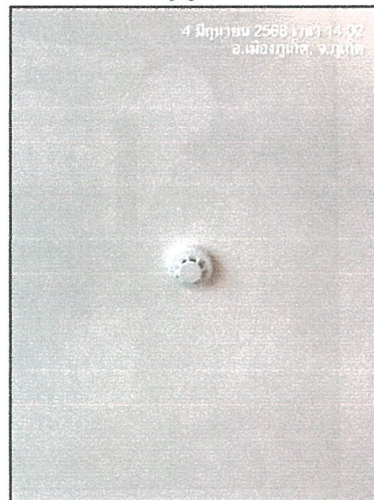
รูปภาพที่ 2.17 ระบบป้องกันและแจ้งเตือนอัคคีภัย

<p>4.5 การป้องกันอัคคีภัย</p> <p>(1) โครงการจะติดตั้งถังดับเพลิงแบบมือถือชนิดก๊าซคาร์บอนไดออกไซด์ขนาด 4 กิโลกรัม และสัญญาณเตือนเหตุเพลิงไหม้ไว้บริเวณโถงทางเดินของอาคารห้องพักรีสละ 1 จุด และอาคารร้านค้า 1 จุด</p>	<ul style="list-style-type: none"> - โครงการมีการติดตั้งระบบป้องกันและแจ้งเตือนอัคคีภัยภายในโครงการ ตามที่มาตรการกำหนด กระจายอยู่ตามจุดต่างๆ ทั่วบริเวณพื้นที่โครงการ และมีเจ้าหน้าที่คอยดูแลตรวจสอบระบบป้องกันและแจ้งเตือนภัย ให้มีสภาพพร้อมใช้งานอยู่เสมอ 	<p>-</p>	<p>รูปภาพที่ .217 ระบบป้องกันและแจ้งเตือนอัคคีภัย</p> <p>รูปภาพที่ 2.20 การตรวจสอบอุปกรณ์ป้องกันและแจ้งเตือนอัคคีภัย</p>
