บทที่ 2

ผลการดำเนินการตามมาตรการป้องกันและแก้ไขผลกระทบสิ่งแวดล้อมของโครงการในระยะดำเนินการ

โครงการ โรงแรมอิมเพรส รีสอร์ท (Impress Resort) (ดัดแปลงและเปลี่ยนการใช้อาคาร)

ระยะดำเนินการ ระหว่างเดือนมกราคม - มิถุนายน 2568

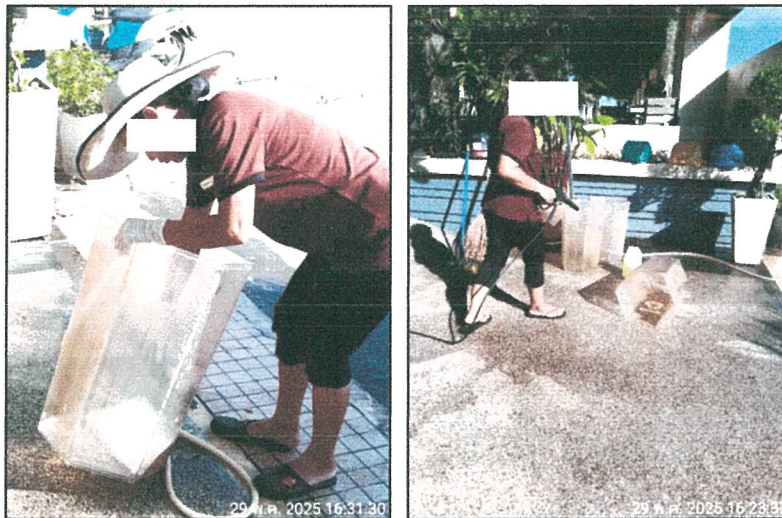
มาตรการป้องกันและแก้ไขผลกระทบสิ่งแวดล้อม	ผลการปฏิบัติตามมาตรการป้องกันและแก้ไขผลกระทบสิ่งแวดล้อม ช่วงดำเนินการ	ปัญหา อุปสรรค ที่ไม่สามารถปฏิบัติตามมาตรการและแนวทางแก้ไข	อ้างอิง
<b>3.4 การจัดกัมมูผลอย</b> (1) มีการคัดแยกประเภทขยะมูลฝอย เป็นมูลฝอยประเภทที่สามารถนำกลับมาใช้ใหม่ได้ มูลฝอยที่ไม่สามารถนำกลับไปใช้ใหม่ได้ และมูลฝอยอันตราย  (2) ตรวจสอบภาชนะรองรับมูลฝอยและห้องพักมูลฝอยรวมให้อยู่ในสภาพดีอยู่เสมอ และพร้อมใช้งานได้อยู่เสมอ	- โครงการมีการจัดเตรียมถังรองรับมูลฝอยแบบแยกประเภทไว้ภายในพื้นที่โครงการ และมีบ้านทำการคัดแยกมูลฝอยจากต้นทาง ก่อนนำใส่ถุงดำวางพักไว้ยังจุดพักมูลฝอยรวมของโครงการ  - โครงการมีการตรวจสอบสภาพของภาชนะรองรับมูลฝอยอยู่เป็นประจำ หากพบชำรุดเสียหายจะดำเนินการซ่อมแซมหรือเปลี่ยนใหม่โดยทันที	-	รูปภาพที่ 2.11 ถังขยะแบบแยกประเภท  รูปภาพที่ 2.12 การรวบรวมมูลฝอย  รูปภาพที่ 2.13 จุดพักมูลฝอยรวม  เอกสารแนบที่ 5 ใบเสร็จมูลฝอย  รูปภาพที่ 2.15 การตรวจสอบสภาพและล้างทำความสะอาดถังรองรับมูลฝอย

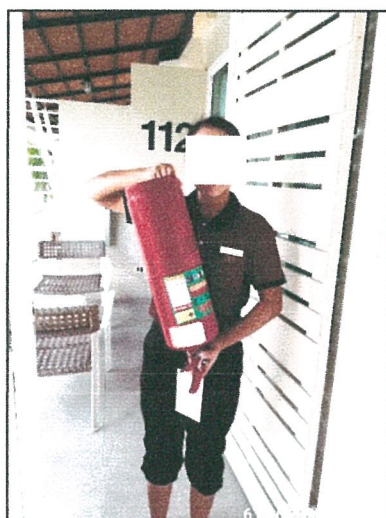
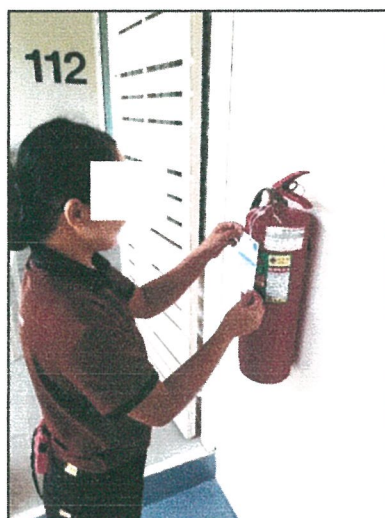
มาตรการติดตามตรวจสอบผลกระทบสิ่งแวดล้อม	ผลการปฏิบัติตามมาตรการติดตามตรวจสอบผลกระทบสิ่งแวดล้อม ช่วงดำเนินการ	ปัญหา อุปสรรค ที่ไม่สามารถปฏิบัติตามมาตรการและแนวทางแก้ไข	อ้างอิง
<b>4. คุณภาพชีวิต</b> <b>4.1 อาชีวอนามัยและความปลอดภัย</b> (1) ตรวจสอบอุปกรณ์ปฐมพยาบาล ว่ามีการเตรียมพร้อมหรือไม่ เพียงใด	- โครงการมีการจัดเตรียมเครื่องมือปฐมพยาบาลเบื้องต้น ไว้บริเวณแผนกต้อนรับ และมีเจ้าหน้าที่ของโครงการคอยประสานงานกับโรงพยาบาลเพื่อนำผู้ได้รับบาดเจ็บส่งโรงพยาบาล หากเกิดอุบัติเหตุรุนแรง	-	รูปภาพที่ 2.22 เครื่องมือปฐมพยาบาลเบื้องต้น
<b>4.2 การป้องกันอัคคีภัย</b> (1) ตรวจสอบอุปกรณ์ส่งสัญญาณเตือนภัย ว่าอยู่ในสภาพที่พร้อมใช้งานตลอดเวลาหรือไม่ (2) ตรวจสอบความพร้อม ความเข้าใจของพนักงานในการใช้อุปกรณ์ส่งสัญญาณเตือนภัยและอุปกรณ์ดับเพลิง ว่ามีความเข้าใจมาก-น้อยเพียงใด (3) มีการตรวจสอบเป็นพิเศษสำหรับจุดที่มีความเสี่ยงต่อการเกิดเหตุเพลิงไหม้ เช่น แผงควบคุมไฟฟ้า เครื่องสูบน้ำ เป็นต้น	- โครงการมีการตรวจสอบประสิทธิภาพการทำงานของระบบป้องกันและระงับอัคคีภัยเป็นประจำทุกเดือน ตลอดระยะเวลาที่เปิดดำเนินการ - ในรอบเดือนมกราคม - มิถุนายน 2568 ทางโครงการยังไม่ได้มีการส่งตัวแทนเข้าร่วมฝึกอบรมการดับเพลิงขั้นต้น กับทางเทศบาลตำบลรัชฎา ซึ่งได้ดำเนินการล่าสุดเมื่อวันที่ 25 มกราคม 2567 - โครงการมีเจ้าหน้าที่ประจำโครงการดำเนินการตรวจสอบและดูแลระบบสาธารณูปโภคต่างๆ ภายในโครงการให้สามารถทำงานได้อย่างมีประสิทธิภาพ อยู่ตลอดระยะเวลาที่เปิดดำเนินการ	-	รูปภาพที่ 2.21 การตรวจสอบการทำงานของระบบป้องกันและระงับอัคคีภัย เอกสารแนบที่ 6 หลักฐานการเข้าร่วมฝึกอบรม

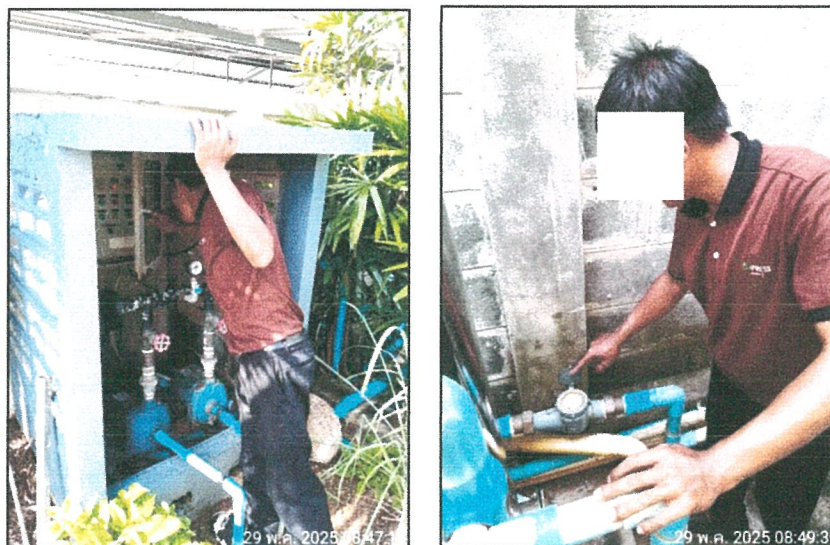
รูปภาพที่ 2.25 การตรวจสอบเส้นท่อระบบประปา

มาตรการป้องกันและแก้ไขผลกระทบสิ่งแวดล้อม	ผลการปฏิบัติตามมาตรการป้องกันและแก้ไขผลกระทบสิ่งแวดล้อม ช่วงดำเนินการ	ปัญหา อุปสรรค ที่ไม่สามารถปฏิบัติ ตามมาตรการและแนวทางแก้ไข	อ้างอิง
<p>1.4 เสียงและความสั่นสะเทือน</p> <p>(1) ผู้พักอาศัยควรหลีกเลี่ยงกิจกรรมที่อาจก่อให้เกิดเสียงดัง รบกวนห้องข้างเคียง</p> <p>(2) หากมีกิจกรรมที่ทำให้เกิดเสียงดังรบกวนบ้านข้างเคียง ควรแจ้งให้ผู้อยู่อาศัยทราบล่วงหน้า</p>	<p>- โครงการมีการออกแบบให้ความเป็นส่วนตัว และการ ดำเนินกิจกรรมของผู้พักอาศัยภายในโครงการ ก็สอดคล้อง กับการดำเนินชีวิตปกติของคนทั่วไป ดังนั้นกิจกรรมต่างๆ จึง ถูกควบคุมให้อยู่ภายในพื้นที่ส่วนตัว และมีเจ้าหน้าที่ของ โครงการคอยควบคุมดูแล อยู่ตลอดระยะเวลาที่เปิด ดำเนินการ</p>	-	-
<p>2. ทรัพยากรชีวภาพ</p> <p>2.1 นิเวศวิทยาทางบก</p> <p>(1) ป่าไม้ยืนต้น ไม้ดอก และไม้ประดับ ในบริเวณพื้นที่ว่าง รอบๆ โครงการ และหมั่นบำรุงดูแลรักษาอยู่เสมอ</p> <p>(2) ดูแลระบบสาธารณูปโภคต่างๆ ให้มีประสิทธิภาพในการทำงานเสมอ</p>	<p>- โครงการได้มีการปลูกไม้ยืนต้น ไม้พุ่ม ไม้ประดับ และพืช กลุ่มดินตามมาตรการกำหนด เพื่อให้พืชช่วยยึดหน้าดินไม่ให้ เกิดการชะล้างพังทลาย และมีคนสวนคอยดูแล บำรุงรักษา อยู่ตลอดระยะเวลาที่เปิดดำเนินการ</p> <p>- โครงการมีเจ้าหน้าที่ประจำโครงการดำเนินการตรวจสอบ และดูแลระบบสาธารณูปโภคต่างๆ ภายในโครงการให้ สามารถทำงานได้อย่างมีประสิทธิภาพ อยู่ตลอดระยะเวลาที่ เปิดดำเนินการ</p>	-	<p>รูปภาพที่ 2.1 พื้นที่สีเขียวภายใน โครงการ</p> <p>รูปภาพที่ 2.2 งานดูแลสวน</p> <p>รูปภาพที่ 2.26 การตรวจสอบระบบ บำบัดน้ำเสีย</p> <p>รูปภาพที่ 2.25 การตรวจสอบเส้นท่อ ระบบประปา</p>

มาตรการป้องกันและแก้ไขผลกระทบสิ่งแวดล้อม	ผลการปฏิบัติตามมาตรการป้องกันและแก้ไขผลกระทบสิ่งแวดล้อม ช่วงดำเนินการ	ปัญหา อุปสรรค ที่ไม่สามารถปฏิบัติ ตามมาตรการและแนวทางแก้ไข	อ้างอิง
<p>3.1 การใช้น้ำ (ต่อ)</p> <p>(4) ดูแลถึงเก็บน้ำ ให้มีสภาพดีไม่รั่วซึมพร้อมทั้งบำรุงรักษา เครื่องสูบน้ำ ระบบท่อส่วนจ่ายน้ำ ให้อยู่ในสภาพดีอยู่เสมอ</p> <p>(5) เลือกใช้สุขภัณฑ์ประหยัดน้ำ</p> <p>(6) ตรวจสอบดูแลเครื่องสุขภัณฑ์ต่างๆ ให้มีสภาพดีอยู่เสมอ</p>	<p>สิ่งแวดล้อม ช่วงดำเนินการ</p> <p>-โครงการมีช่างคอยดำเนินการตรวจสอบสภาพของถังเก็บน้ำ เครื่องสูบน้ำ และระบบท่อน้ำภายในโครงการ ให้อยู่ในสภาพดี พร้อมใช้งาน หากชำรุดจะดำเนินการซ่อมแซมหรือเปลี่ยนใหม่ทันที</p> <p>-โครงการมีการเลือกใช้ สุขภัณฑ์ประหยัดน้ำภายในโครงการ และมอบหมายให้ช่าง เป็นผู้ตรวจสอบดูแลเครื่อง สุขภัณฑ์ต่างๆ ระบบจ่ายน้ำ เครื่องสูบน้ำ ท่อส่งน้ำให้อยู่ในสภาพดี พร้อมใช้งาน ตลอดระยะเวลาที่เปิดดำเนินการ หากชำรุดจะดำเนินการซ่อมแซมหรือเปลี่ยนใหม่ทันที</p>	<p>-</p> <p>-</p>	<p>รูปภาพที่ 2.25 การตรวจสอบเส้นท่อ ระบบประปา</p> <p>รูปภาพที่ 2.16 สุขภัณฑ์ประหยัดน้ำ</p>

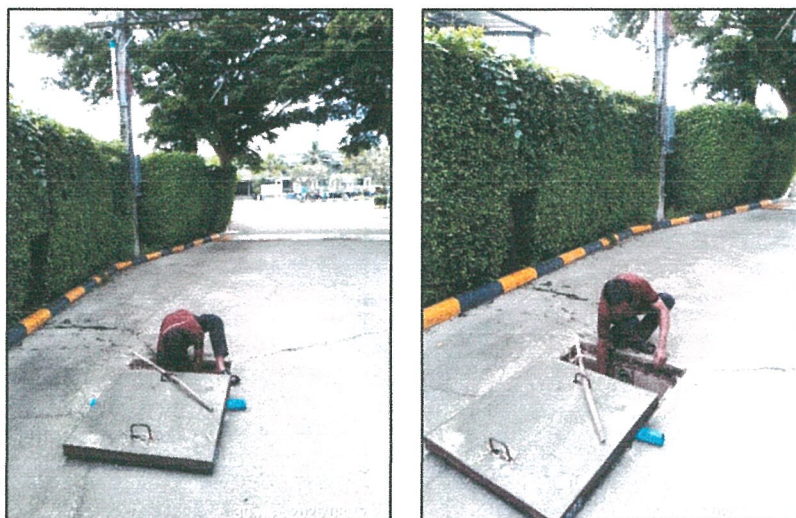
3.3 การจัดหาน้ำเสีย (1) ตรวจสอบคุณภาพน้ำทิ้งที่ผ่านการบำบัดแล้วเป็นประจำทุกเดือน (2) ตรวจสอบกลิ่น และสีของน้ำทิ้งที่ผ่านการบำบัดแล้วว่าส่งผลกระทบต่อสิ่งแวดล้อมหรือไม่ และได้ตามเกณฑ์มาตรฐานหรือไม่ (3) ตรวจสอบอุปกรณ์ที่เกี่ยวข้องกับระบบบำบัดน้ำเสียอยู่ในสภาพสมบูรณ์หรือไม่	- โครงการมีการตรวจสอบคุณภาพน้ำที่ผ่านการบำบัดโดยห้องปฏิบัติการเอกชน ทุกเดือนตลอดระยะเวลาที่เปิดดำเนินการ - โครงการมีการติดตั้งระบบบำบัดน้ำเสียไว้ตามที่มาตรการกำหนด และมีฝ่ายช่างดำเนินการตรวจสอบการทำงานอยู่เป็นประจำ ตลอดระยะเวลาที่เปิดดำเนินการ เพื่อให้ประสิทธิภาพในการบำบัดน้ำเสียเป็นไปตามที่ออกแบบไว้ รวมถึงได้จัดให้มีการจัดทำแบบบันทึกสถิติข้อมูลบำบัดน้ำเสีย ทส. 2 ทุกเดือนตลอดระยะเวลาดำเนินการ	-  -	รูปภาพที่ 2.26 การตรวจสอบระบบบำบัดน้ำเสีย  เอกสารแนบที่ 4 ผลการตรวจติดตามคุณภาพสิ่งแวดล้อมและแบบบันทึก ทส.1/2

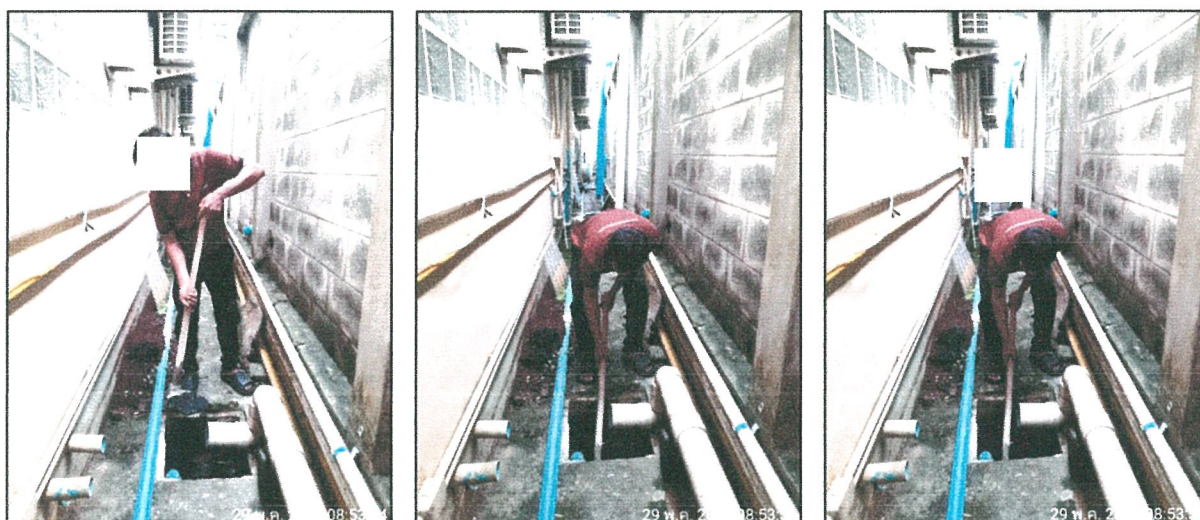
<p>3.2 การระบายน้ำ</p> <p>(1) มีการตรวจสอบอุปกรณ์ ระบบท่อระบายน้ำให้อยู่ใน สภาพดีอยู่เสมอ เมื่อพบรอยรั่วหรือชำรุดต้องมีการ ซ่อมแซม</p> <p>(2) มีการขุดลอกตะกอนภายในท่อระบายน้ำเป็นประจำ และ ต้องดูแลทำความสะอาดภายในพื้นที่โครงการอย่างสม่ำเสมอ เพื่อป้องกันเศษวัสดุ เศษดินทราย ลงไปอุดตัน ในท่อระบายน้ำ</p>	<p>-โครงการมีช่างคอยตรวจสอบดูแลระบบระบายน้ำของโครงการ โดยเฉพาะช่วงฤดูฝน หากพบว่าชำรุดจะ ดำเนินการแก้ไขทันที</p> <p>-โครงการได้มอบหมายให้ช่างของโครงการเป็นผู้ดูแล ตรวจสอบท่อระบายน้ำ ตลอดจนการสำรวจสิ่งอุดตัน ตะกอนดิน ขยะ หากพบมีการขัดขวางการระบายน้ำจะ ดำเนินการขุดลอกได้ทันที</p>	<p>-</p> <p>-</p>	<p>รูปภาพที่ 2.27 การขุดลอกตะกอน</p> <p>-</p>

3. คุณค่าการใช้ประโยชน์ของมนุษย์ 3.1 การใช้น้ำ ไม่มีมาตรการกำหนด	- ไม่มีมาตรการกำหนด	-	-
3.2 การระบายน้ำ (1) ตรวจสอบท่อระบายน้ำของโครงการ ทุก 6 เดือน	- โครงการได้มอบหมายให้ช่างของโครงการเป็นผู้ดูแลตรวจสอบท่อระบายน้ำ ตลอดจนการสำรวจสิ่งอุดตันตะกอนดิน ขยะ ทุก 6 เดือน หากพบมีการอุดตันขวางการระบายน้ำจะดำเนินการขุดลอกโดยทันที	-	รูปภาพที่ 2.27 การขุดลอกตะกอน
