บทที่ 2

ผลการดำเนินการตามมาตรการป้องกันและแก้ไขผลกระทบสิ่งแวดล้อม และมาตรการตรวจสอบผลกระทบสิ่งแวดล้อม

รายงานผลการปฏิบัติตามมาตรการป้องกันและแก้ไขผลกระทบสิ่งแวดล้อมและมาตรการติดตามตรวจสอบคุณภาพสิ่งแวดล้อม
โครงการ แมนดาลา คอนโดมิเนียม
ระยะดำเนินการ ระหว่างเดือนมกราคม - มิถุนายน 2568

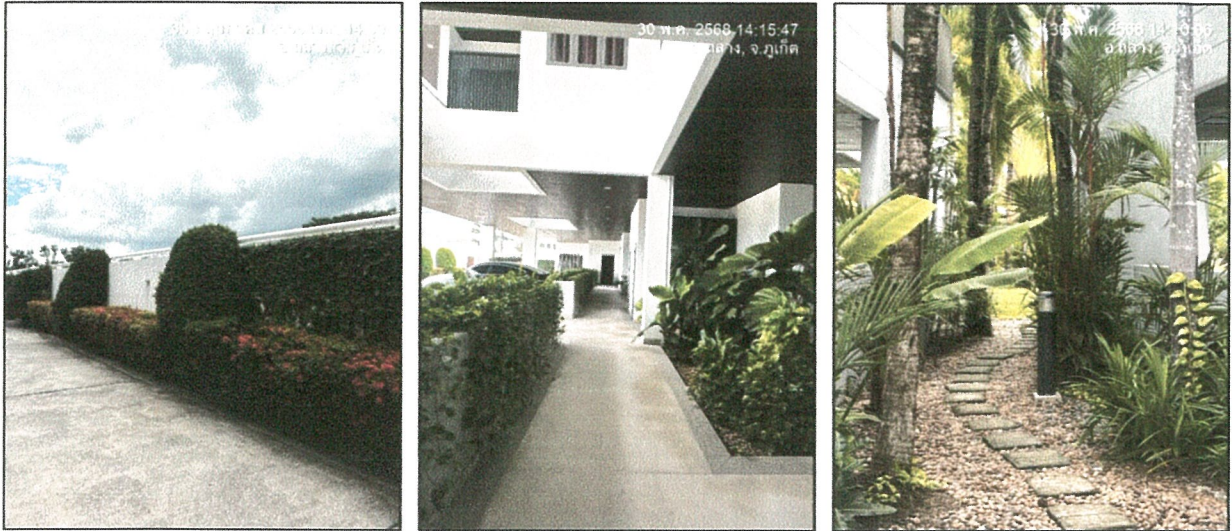
1. ทรัพยากรทางกายภาพ 1.1 สภาพภูมิประเทศ (1) จัดพื้นที่ว่างร้อยละ 54.14 ของพื้นที่โครงการ เพื่อจัดเป็นพื้นที่สีเขียว (2) รักษาภูมิประเทศเดิมไว้ให้มากที่สุด	- โครงการได้จัดพื้นที่ว่างและพื้นที่สีเขียวไว้ตามที่มาตรการกำหนด และยังคงรักษาสภาพภูมิประเทศเดิมไว้ให้มากที่สุด รวมทั้งมีการบำรุงรักษาพื้นที่สีเขียว อยู่ตลอดระยะเวลาที่เปิดดำเนินการ	-	รูปภาพที่ 2.1 พื้นที่สีเขียวภายในโครงการ

1.3 คุณภาพอากาศ (1) จัดให้มีการปลูกต้นไม้บริเวณพื้นที่ว่าง	- โครงการได้จัดให้มีพื้นที่สีเขียวไว้ตามที่มาตรการกำหนด และในปัจจุบันต้นไม้ทั้งหมดภายในโครงการอยู่ในสภาพที่สมบูรณ์ สวยงามทั่วบริเวณ ช่วยสร้างความร่มรื่นและช่วยลดอุณหภูมิของทางอากาศที่เกิดขึ้นได้เป็นอย่างดี	-	รูปภาพที่ 2.1 พื้นที่สีเขียวภายในโครงการ

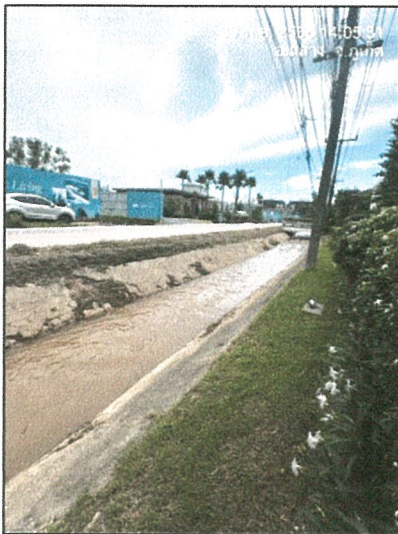
รูปภาพที่ 2.2 คลองสาธารณะประโยชน์ด้านหน้าโครงการ

1.2 การชะล้างพังทลายของดิน (1) จัดเตรียมระบบระบายน้ำในโครงการ โดยรวบรวมน้ำฝนจากหลังคา จากพื้น และจากถนนลงท่อระบายน้ำของโครงการ ก่อนออกสู่คลองสาธารณะตามนโยบาย (2) พื้นที่สีเขียวที่มีพืชคลุมดินกว่าร้อยละ 43.17 ของพื้นที่ที่ช่วยสร้างความร่มรื่นและดูดซับน้ำฝน	- โครงการได้มีการรวบรวมน้ำฝนจากหลังคา จากพื้นและจากถนน ลงสู่ท่อระบายน้ำของโครงการ ก่อนปล่อยออกสู่คลองสาธารณะตามนโยบายด้านหน้าโครงการ - โครงการมีการปลูกพืชคลุมดินตามที่มีมาตรการกำหนด เพื่อช่วยสร้างความร่มรื่นและช่วยดูดซับน้ำฝนของโครงการ	-	รูปภาพที่ 2.2 คลองสาธารณะรอบโครงการ รูปภาพที่ 2.1 พื้นที่สีเขียวภายในโครงการ

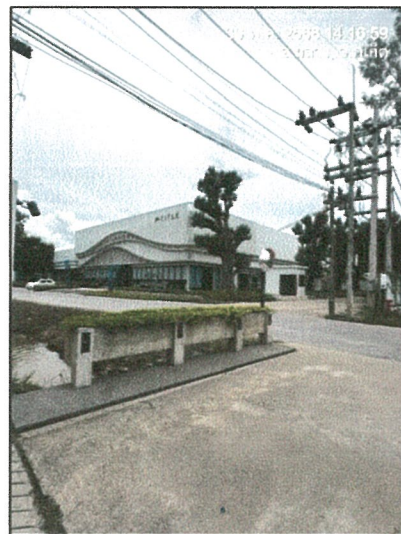
3.2 การคมนาคมขนส่ง (1) ติดตั้งเครื่องหมายจราจรทางเข้า-ออก และที่จอดรถ (2) จัดเจ้าหน้าที่อำนวยความสะดวก บริเวณทางเข้า-ออก และที่จอดรถ (3) ห้ามจอดรถตรงทางเข้า-ออกโครงการ และไหล่ทาง (4) จัดให้มีที่จอดรถยนต์ภายในอาคาร ซึ่งจอดรถยนต์ได้ 27 คัน เป็นที่จอดรถยนต์แบบตั้งฉากกับถนน โดยที่จอดรถ 1 คัน กว้างและยาว 2.5 และ 5 เมตร ตามลำดับ	- โครงการมีการติดตั้งเครื่องหมายจราจรทางเข้า-ออก และจัดให้มีเจ้าหน้าที่รักษาความปลอดภัย คอยควบคุมดูแลเรื่องการจราจรและการจอดรถบริเวณทางเข้า-ออก และไหล่ทางด้านหน้าโครงการ ซึ่งโครงการได้จัดให้มีพื้นที่สำหรับจอดรถจำนวน 28 คัน เป็นที่จอดรถยนต์แบบตั้งฉากกับถนน แต่ละห้องชุดจะมีที่จอดรถประจำ จำนวน 1 คัน/ห้องชุด	-	รูปภาพที่ 2.5 ทางเข้า - ออกโครงการ รูปภาพที่ 2.4 พื้นที่สำหรับจอดรถ รูปภาพที่ 2.3 ไหล่ทางด้านหน้าโครงการ

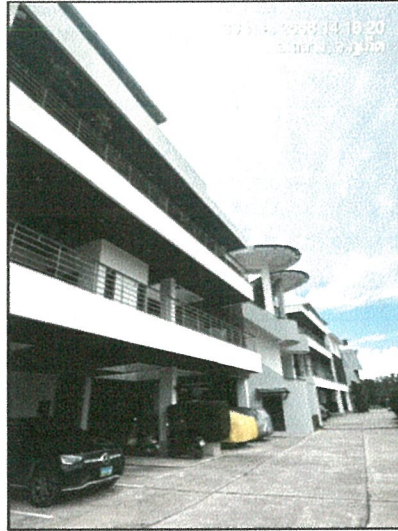
รูปภาพที่ 2.6 สีของหลังคาและตัวอาคาร

<p>4.6 ทัศนียภาพ</p> <p>(1) จัดพื้นที่สีเขียวบริเวณที่ว่าง ซึ่งช่วยลดความดังจาก โครงสร้างของอาคาร และลดผลกระทบด้านทัศนียภาพของผู้ที่สัญจรไปมา</p> <p>(2) ใช้สีหลังคาและตัวอาคาร ที่มีความกลมกลืนกับสภาพแวดล้อมโดยรอบ</p>	<p>- โครงการมีการจัดพื้นที่สีเขียวไว้ตามที่มาตรการกำหนดและมีการดูแล บำรุงรักษาอยู่ตลอดระยะเวลาที่เปิดดำเนินการ รวมถึงมีการเลือกใช้สีหลังคาและตัวอาคารเป็นสี Earth Tone ซึ่งมีความกลมกลืนกับสภาพแวดล้อมโดยรอบ จึงสามารถช่วยลดผลกระทบด้านทัศนียภาพของผู้ที่สัญจรไปมา</p>	-	<p>รูปภาพที่ 2.1 พื้นที่สีเขียวภายในโครงการ</p> <p>รูปภาพที่ 2.6 สีของหลังคาและตัวอาคาร</p> <p>รูปภาพที่ 2.66 งานดูแลสวน</p>

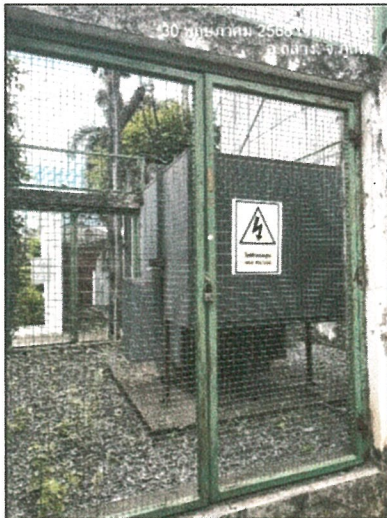
3.7 ไฟฟ้า (1) โครงการเลือกใช้หม้อแปลง ขนาด 400 KVA จำนวน 1 เครื่อง	- โครงการมีการติดตั้งหม้อแปลงไฟฟ้าขนาด 800 KVA จำนวน 1 เครื่อง และที่ผ่านมาพบว่า การใช้ไฟฟ้าอยู่ในระดับปกติ	-	รูปภาพที่ 2.7 หม้อแปลงไฟฟ้า เอกสารแนบที่ 8 รายงานการตรวจสอบหม้อแปลงไฟฟ้า และผู้ควบคุมไฟฟ้า เอกสารแนบที่ 9 รายงานการใช้ไฟฟ้า/น้ำ

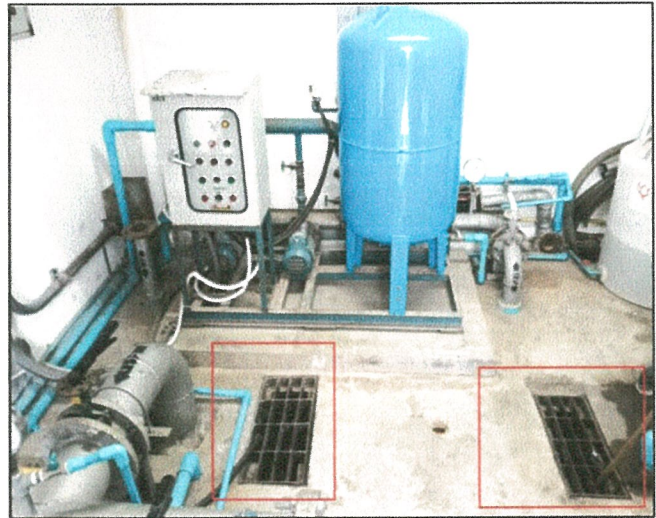
รูปภาพที่ 2.8 บ่อพักน้ำที่ผ่านการบำบัด

2.2 นิเวศวิทยาทางน้ำ (1) บำบัดน้ำเสียให้ได้มาตรฐานก่อนปล่อยลงสู่บ่อพักคอนกรีตเสริมเหล็ก เพื่อตรวจสอบคุณภาพน้ำ ก่อนออกสู่คลองสาธารณะประโยชน์	- โครงการมีการบำบัดน้ำเสียภายในโครงการให้ได้มาตรฐานก่อนปล่อยลงสู่บ่อพักคอนกรีตเสริมเหล็กเพื่อตรวจสอบคุณภาพน้ำ ก่อนปล่อยออกสู่คลองสาธารณะประโยชน์ด้านหน้าโครงการ	-	รูปภาพที่ 2.8 บ่อพักน้ำสำหรับการบำบัด เอกสารแนบที่ 4 ผลการติดตามตรวจวัดคุณภาพสิ่งแวดล้อม เอกสารแนบที่ 6 ตารางการดำเนินงานตรวจสอบและดูแลระบบต่างๆในโครงการ

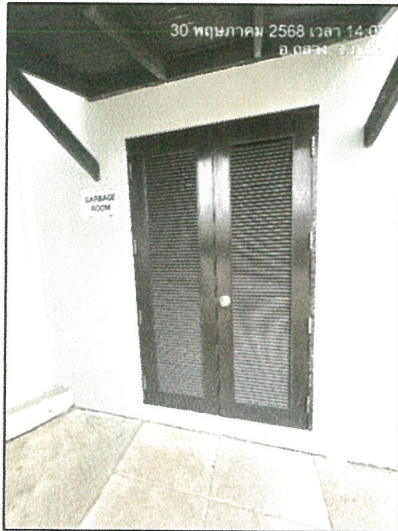
3.6 การจัดจัดการขยะมูลฝอย (1) จัดให้มีถังขยะขนาด 50 ลิตร จำนวน 2 ถังแยกเป็นถังขยะเปียก/ขยะแห้ง และขยะอันตราย ไว้บริเวณโถงบันไดหลักของอาคารชุดชั้นละ 3 จุด โดยในถังนี้รวมจะมีถังขยะขนาด 10 ลิตร จำนวน 1 ถัง/ห้อง ซึ่งแม่บ้านจะจัดเก็บขยะจากแต่ละชั้นใส่ถุงดำ โดยแยกเป็นขยะเปียก/ขยะแห้ง และขยะอันตราย แล้วนำไปพักไว้ที่จุดพักขยะรวมบริเวณด้านหน้าอาคาร โดยขยะที่รีไซเคิลได้จะขายให้แก่ร้านรับซื้อของเก่า (2) จุดพักขยะรวมตั้งอยู่ด้านหน้าพื้นที่โครงการใกล้กับถนนซอยเชิงทะเล 14 แยกเป็นถังขยะเปียก และถังขยะแห้ง อย่างละ 2 ถัง ปริมาตรถังละ 240 ลิตร รวมปริมาตรก็เก็บขยะรวมของโครงการ เท่ากับ 960 ลิตร สามารถรองรับขยะทั้งโครงการได้นานประมาณ 3 วัน และทางโครงการจะขอรับความอนุเคราะห์จากองค์การบริหารส่วนตำบลเชิงทะเล ให้เข้ามาเก็บขนไปกำจัดทุกวัน	- โครงการจัดให้มีถังขยะตามทีออกแบบไว้ แต่ยกเลิกจุดวางขยะส่วนกลาง เนื่องจากโครงการมีขนาดเล็ก จำนวนห้องชุดเพียง 24 ห้อง เน้นความเป็นส่วนตัว แต่ละห้องมีแม่บ้านเข้ามาทำงานประจำ จึงสามารถจัดเก็บและแยกประเภทขยะได้มีประสิทธิภาพกว่า - โครงการโดยยกเลิกจุดพักขยะรวมด้านหน้าพื้นที่โครงการ แต่มาเพิ่มที่พักขยะภายในโครงการแทน เนื่องจากมีความกังวลเรื่องสภาพทัศนียภาพที่อาจเกิดขึ้น รวมถึงการดูแลรักษาความสะอาดพื้นที่ภายหลังการเก็บขนมูลฝอย โดยโครงการได้จัดให้มีห้องพักขยะรวมของแต่ละส่วน บริเวณชั้น 1 ติดกับบันไดหลักแต่ละส่วน ด้านในมีถังขยะขนาด 240 ลิตร จำนวน 3 ถัง ขยะเปียก ขยะทั่วไป และขยะรีไซเคิล รวมทั้งมีแม่บ้านรับผิดชอบในการดูแลทำความสะอาดเป็นประจำทุกวัน	-	รูปภาพที่ 2.11 ห้องพักขยะรวม รูปภาพที่ 2.12 ถังขยะแบบแยกประเภท

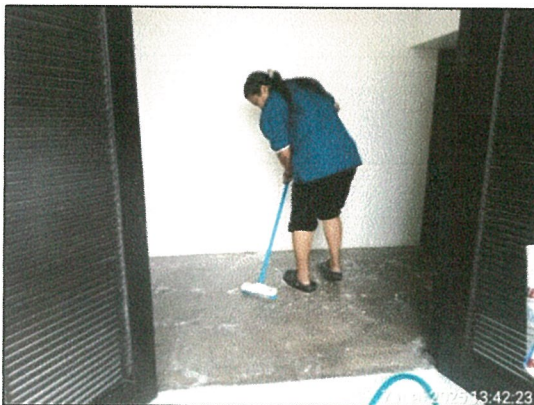
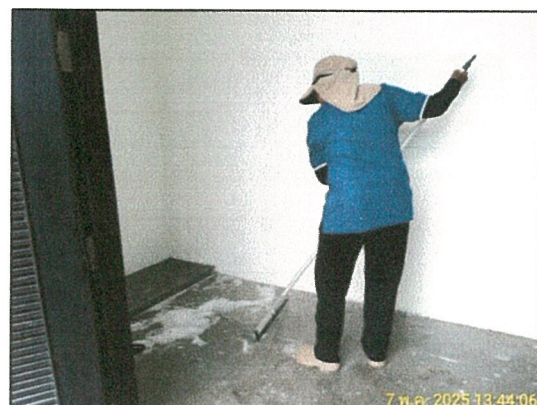
รูปภาพที่ 2.13 การล้างทำความสะอาดห้องพักขยะ

3.5 การจัดการมูลฝอย (1) ตรวจสอบความสามารถในการรองรับของถังขยะ รื้อซึมของถังขยะ (2) ตรวจสอบปริมาณมูลฝอยตกค้างตรวจสอบการทำ ความสะอาดถังขยะ และห้องพักขยะรวม	- ทางโครงการได้มอบหมายให้แม่บ้านเป็นผู้ดูแลตรวจสอบการ รองรับมูลฝอยในแต่ละวัน รวมทั้งล้างทำความสะอาดถังขยะ และห้องพักมูลฝอยรวมทุกครั้งหลังจากมีการเก็บขนมูลฝอย	-	รูปภาพที่ 2.13 ภาพการล้างทำความสะอาดห้องพักขยะ

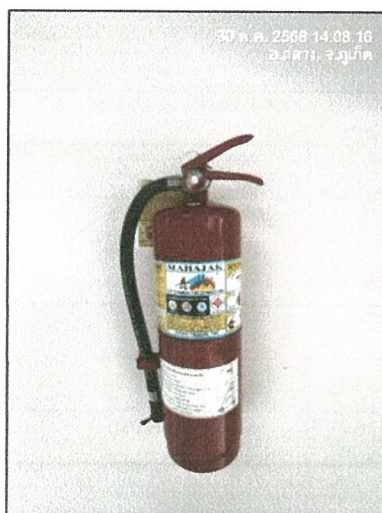
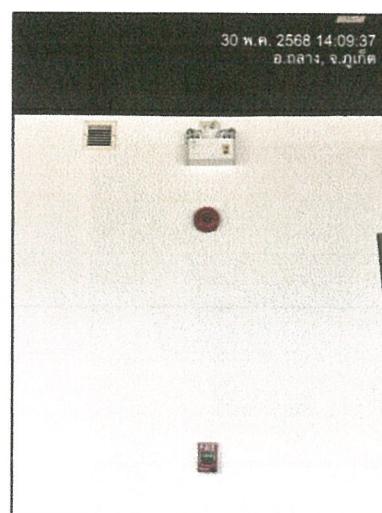
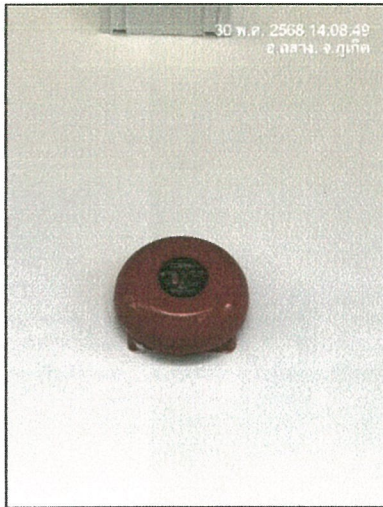
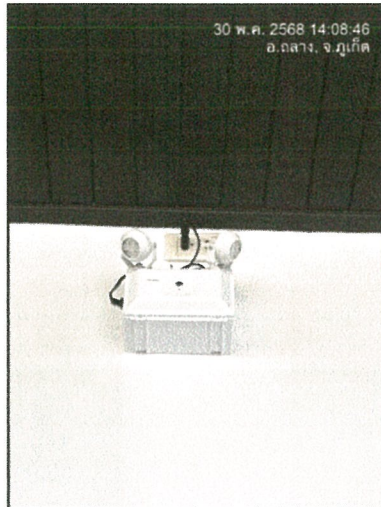
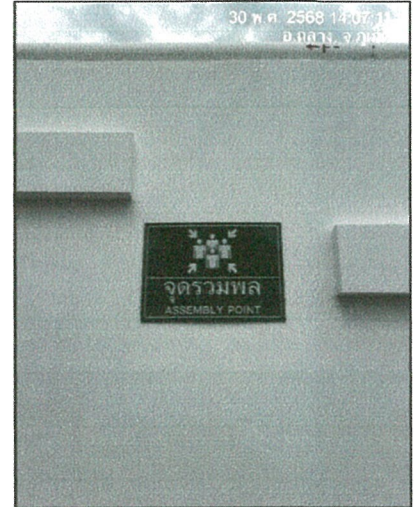
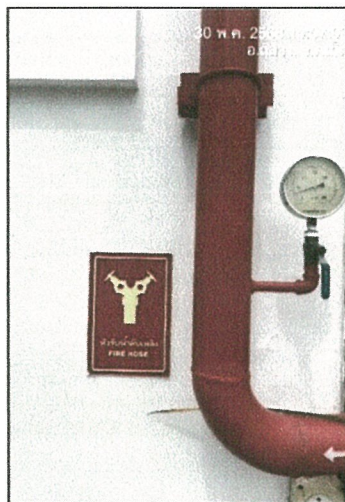
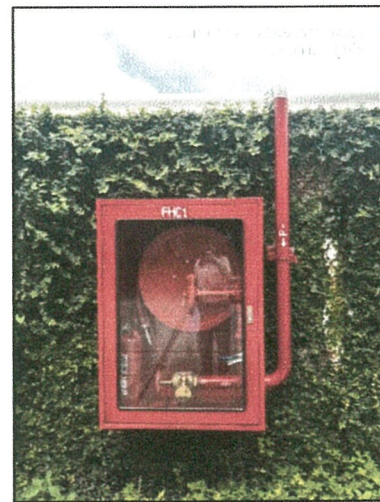
รูปภาพที่ 2.14 อุปกรณ์ป้องกันและระงับอัคคีภัย

มาตรการป้องกันและแก้ไขผลกระทบสิ่งแวดล้อม	ผลการปฏิบัติตามมาตรการป้องกันและแก้ไขผลกระทบสิ่งแวดล้อม ช่วงดำเนินการ	ปัญหา อุปสรรค ที่ไม่สามารถปฏิบัติ ตามมาตรการและแนวทางแก้ไข	อ้างอิง
<p>4.5 การป้องกันอัคคีภัย (ต่อ)</p> <p>(2) ตรวจจับความร้อน (HEAT DETECTOR : H) ชนิด RATE-OF-RISE อุปกรณ์ชนิดนี้ทำงานเมื่อมีอัตราการเพิ่มของอุณหภูมิเปลี่ยนแปลงไปตั้งแต่ 10 องศาเซลเซียส ใน 1 นาที ส่วนลักษณะการทำงานอากาศในส่วนด้านบนของส่วนรับความร้อน เมื่อถูกความร้อน จะขยายตัวอย่างรวดเร็วจากจนอากาศที่ขยายไม่สามารถเล็ดลอดออกมาในช่องระบายได้ ทำให้เกิดความดันสูงมากขึ้นและดันแผ่นไดอะแฟรมให้ดันขาดจนแตกแต่ละกัน ทำให้อุปกรณ์ตรวจจับความร้อนนี้ส่งสัญญาณไปยังตู้ควบคุม โดยโครงการจะติดตั้งไว้ภายในอาคารทุกชั้น ชั้นละ 6 จุด</p> <p>(3) อุปกรณ์แจ้งเหตุเพลิงไหม้ด้วยเสียง (ALARM BELL : B) ขนาดเส้นผ่านศูนย์กลาง 6 นิ้ว เมื่อได้รับสัญญาณจากระบบแจ้งเหตุเพลิง อุปกรณ์จะทำหน้าที่ส่งสัญญาณเสียงและไฟกระพริบเตือน โดยอุปกรณ์ส่งสัญญาณเตือนโครงการจะติดตั้งภายในอาคารทุกชั้น ชั้นละ 3 จุด</p>	<p>ผลการปฏิบัติตามมาตรการป้องกันและแก้ไขผลกระทบสิ่งแวดล้อม ช่วงดำเนินการ</p> <p>- โครงการมีการติดตั้งอุปกรณ์ตรวจจับความร้อน (HEAT DETECTOR : H) ชนิด RATE-OF-RISE ตามที่ กำหนดใน มาตรการ ไว้ภายในอาคารทุกชั้น พร้อมทั้งมีตรวจเช็คความพร้อมของอุปกรณ์ทุกเดือน และมีการว่าจ้างผู้เชี่ยวชาญเข้ามาดำเนินการตรวจสอบความพร้อมของอุปกรณ์เป็นประจำทุก 6 เดือน ตลอดระยะเวลาที่เปิดดำเนินการ</p>	-	<p>เอกสารแนบที่ 5 รายงานการ ตรวจสอบอุปกรณ์ป้องกันและ ระงับอัคคีภัย</p> <p>เอกสารแนบที่ 6 ตารางการ ดำเนินงานตรวจสอบและดูแล ระบบต่างๆในโครงการ</p> <p>รูปภาพที่ 2.14 อุปกรณ์ป้องกัน และระงับอัคคีภัย</p>

มาตรการป้องกันและแก้ไขผลกระทบสิ่งแวดล้อม	ผลการปฏิบัติตามมาตรการป้องกันและแก้ไขผลกระทบ สิ่งแวดล้อม ช่วงดำเนินการ	ปัญหา อุปสรรค ที่ไม่สามารถปฏิบัติ ตามมาตรการและแนวทางแก้ไข	อ้างอิง
<p>4.5 การป้องกันอัคคีภัย (ต่อ)</p> <p>(4) อุปกรณ์แจ้งเหตุเพลิงไหม้แบบมีมือกด (MANUAL FIRE ALARM : F) ชนิดทุบแล้วดัง (BREAK GLASS) เป็นระบบแจ้งเหตุเพลิงไหม้ที่จะทำงานเมื่อมีคนทุบแล้วดังสวิตช์ฉุกเฉิน โดยสัญญาณจะถูกส่งไปที่แผงควบคุม เครื่องจะส่งสัญญาณต่อไปยังอุปกรณ์แจ้งเหตุเพลิงไหม้ ทั้งนี้ ระบบแจ้งเหตุด้วยมือจะติดตั้งภายในอาคารทุกชั้น ชั้นละ 3 จุด</p> <p>(5) ไลน์ไฟป้ายทางออกฉุกเฉิน ทำงานด้วยแบตเตอรี่หลอดไฟคอมแพคฟลูออเรสเซนต์ 1 x 11W พร้อมอุปกรณ์อัตโนมัติ เครื่องสามารถจ่ายกระแสไฟต่อเนื่องนาน 2 ชั่วโมง ทั้งนี้ ไลน์ไฟป้ายทางออกฉุกเฉินจะติดตั้งภายในอาคารทุกชั้น บริเวณทางเดินและบันไดหลัก</p>	<p>สิ่งแวดล้อม ช่วงดำเนินการ</p> <p>- โครงการมีการติดตั้งอุปกรณ์แจ้งเหตุเพลิงไหม้แบบมีมือกด (MANUAL PULL DOWN) และป้ายทางออกฉุกเฉิน ตามที่กำหนดในมาตรการ ไว้ภายในอาคารทุกชั้น พร้อมทั้งมีตรวจเช็คความพร้อมของอุปกรณ์ทุกเดือน และมีการว่าจ้างผู้เชี่ยวชาญเข้ามาดำเนินการตรวจสอบความพร้อมของอุปกรณ์เป็นประจำทุก 6 เดือน ตลอดระยะเวลาที่เปิดดำเนินการ</p>	-	<p>เอกสารแนบที่ 5 รายงานการตรวจสอบอุปกรณ์ป้องกันและระงับอัคคีภัย</p> <p>เอกสารแนบที่ 6 ตารางการดำเนินงานตรวจสอบและดูแลระบบต่างๆในโครงการ</p> <p>รูปภาพที่ 2.14 อุปกรณ์ป้องกันและระงับอัคคีภัย</p> <p>รูปภาพที่ 2.15 ป้ายทางออกฉุกเฉิน</p>

มาตรการป้องกันและแก้ไขผลกระทบสิ่งแวดล้อม	ผลการปฏิบัติตามมาตรการป้องกันและแก้ไขผลกระทบสิ่งแวดล้อม ช่วงดำเนินการ	ปัญหา อุปสรรค ที่ไม่สามารถปฏิบัติ ตามมาตรการและแนวทางแก้ไข	อ้างอิง
<p>4.5 การป้องกันอัคคีภัย (ต่อ)</p> <p>ระบบดับเพลิง</p> <p>(1) โครงการจะจัดให้มีชุดดับเพลิง (Fire Hose Cabinet : FHC) ที่ประกอบด้วย หัวฉีดน้ำดับเพลิง (Hose Valve) ขนาดเส้นผ่านศูนย์กลาง 2 นิ้วครึ่ง และสายฉีดน้ำดับเพลิง (Hose Reel) ขนาดเส้นผ่านศูนย์กลาง 1 นิ้ว ถึงดับเพลิงแบบมีถอยชนิดผงเคมีแห้งขนาด 4 กิโลกรัม ติดตั้งในอาคารชุดทุกชั้น แบ่งการติดตั้งเป็นส่วนละ 1 จุด</p>	<p>- โครงการมีการติดตั้งระบบป้องกันอัคคีภัยไว้ตามที่กำหนดใน มาตรการ ยกเว้นระบบดับเพลิง ที่ต้องติดตั้งชุดดับเพลิง (Fire Hose Cabinet : FHC) ซึ่งโครงการได้ทำการติดตั้งเฉพาะถังดับเพลิงแบบมีถอยชนิดผงเคมีแห้งขนาด 4 กิโลกรัม ในอาคารชุดทุกชั้น แบ่งการติดตั้งเป็นส่วนละ 1 จุด สำหรับชุดดับเพลิง (Fire Hose Cabinet : FHC) โครงการได้ติดตั้งไว้บริเวณภายนอกอาคารของโครงการ เพื่อสะดวกต่อการใช้งาน เมื่อเกิดเหตุฉุกเฉิน</p>	-	<p>รูปภาพที่ 2.14 อุปกรณ์ป้องกัน และระงับอัคคีภัย</p>

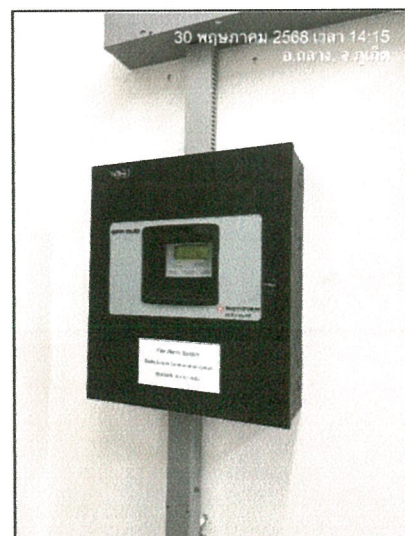
4.5 การป้องกันอัคคีภัย ระบบสัญญาณแจ้งเหตุเพลิงไหม้ (1) แผงควบคุมรวม (Fire Alarm Control Panel : FCP) เป็นส่วนควบคุมและตรวจสอบการทำงานของอุปกรณ์ และส่วนต่างๆ ในระบบทั้งหมด จะประกอบด้วย วงจร ตรวจสอบครออยรับสัญญาณจากอุปกรณ์เริ่มสัญญาณ, วงจรทดสอบการทำงาน, วงจรป้องกันระบบ, วงจร สัญญาณแจ้งการทำงานในสภาวะปกติ และภาวะขัดข้อง เช่น สายไฟจากอุปกรณ์ตรวจจับขาด, แบตเตอรี่ตำหรือ ไฟจ่ายตู้แผงควบคุมโดนตัดขาด เป็นต้น ตู้แผงควบคุม (FCP) จะมีสัญญาณไฟและเสียงแสดงสภาวะต่างๆ บน หน้าตู้ แผงควบคุมรวม (Fire Alarm Control Panel : FCP) จะถูกติดตั้งไว้ห้องไฟฟ้าของอาคารชุดชั้นล่างทั้ง ส่วน A, B และ C	- โครงการมีการติดตั้งแผงควบคุมรวม (Fire Alarm Control Panel : FCP) ทำหน้าที่เป็นส่วนควบคุมและตรวจสอบการ ทำงานของอุปกรณ์และส่วนต่างๆ ในระบบ ตามที่กำหนดใน มาตรการ พร้อมทั้งมีการว่าจ้างผู้เชี่ยวชาญเข้ามาดำเนินการ ตรวจสอบความพร้อมของอุปกรณ์เป็นประจำทุก 6 เดือน ตลอดระยะเวลาที่เปิดดำเนินการ	-	เอกสารแนบที่ 5 รายงานการ ตรวจสอบอุปกรณ์ป้องกันและ ระงับอัคคีภัย เอกสารแนบที่ 6 ตารางการ ดำเนินงานตรวจสอบและดูแล ระบบต่างๆในโครงการ รูปภาพที่ 2.16 แผงควบคุมรวม

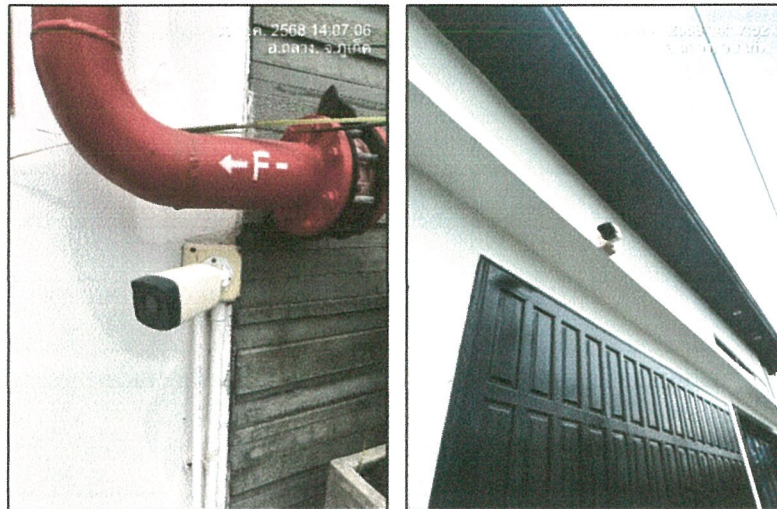
3.1.4 กฎกระทรวงฉบับที่ 20 (พ.ศ.2532) ออกตามความใน พระราชบัญญัติควบคุมอาคาร พ.ศ. 2522 ไม่มีมาตรการกำหนด	- ไม่มีมาตรการกำหนด	-	-
3.2 การคมนาคมขนส่ง (1) การอำนวยความสะดวกในการเข้าออกโครงการ	- โครงการมีเจ้าหน้าที่รักษาความปลอดภัยคอยอำนวยความสะดวกในการเข้า -ออกโครงการ และมีการติดตั้ง CCTV บนที่กั้นการเข้าออกตลอดเวลาร่วมด้วย ทั้งนี้การเข้าออกปกติของเจ้าของร่วม จะมีรั้วไม่พองจำกัดที่ห้องชุดที่สามารถเปิด-ปิด โดยแต่ละห้องชุดเองได้ ซึ่งสามารถอำนวยความสะดวกแก่ผู้พักอาศัยได้เป็นอย่างดี	-	รูปภาพที่ 2.18 เจ้าหน้าที่รักษาความปลอดภัย รูปภาพที่ 2.17 ระบบ CCTV

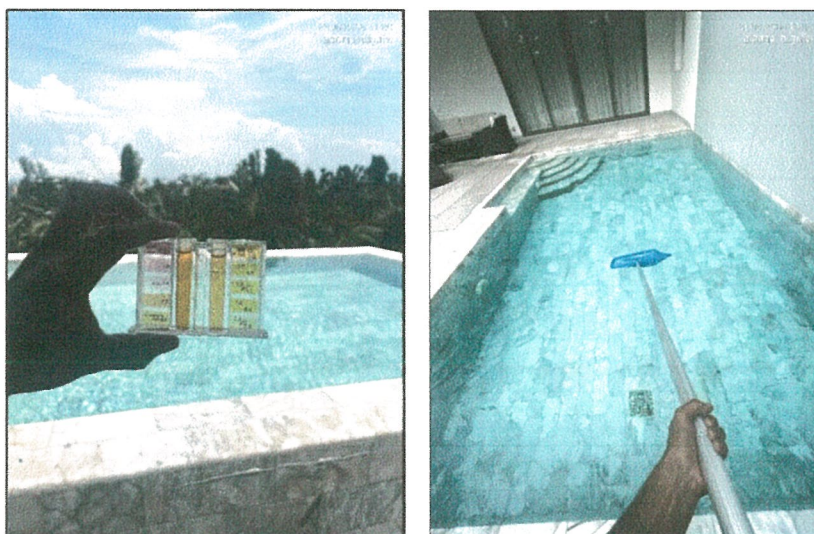
รูปภาพที่ 2.19 การดูแลระบบสระว่ายน้ำ

มาตรการป้องกันและแก้ไขผลกระทบสิ่งแวดล้อม	ผลการปฏิบัติตามมาตรการป้องกันและแก้ไขผลกระทบสิ่งแวดล้อม ช่วงดำเนินการ	ปัญหา อุปสรรค ที่ไม่สามารถปฏิบัติ ตามมาตรการและแนวทางแก้ไข	อ้างอิง
<p>4.4 อาชีวอนามัยและความปลอดภัย</p> <p>(4) ดูแลส้วมว่ายน้ตามมาตรการที่กำหนดเป็นระยะๆ</p>	<p>- ส้วมว่ายน้ภายในโครงการ จะแยกเป็นสระเล็กของแต่ละห้องชุด ดังนั้นการดูแลรักษาจะจัดจ้างผู้รับเหมาให้ดูแลรายปี โดยควบคุมทุกด้านของการดูแลส้วมว่ายน้ รวมถึงการตรวจวัดคุณภาพน้ำในสระด้วย สำหรับความถี่ในการเข้าดูแลของผู้รับเหมา คือ 2 ครั้ง/สัปดาห์ ทำการตรวจวัดคลอรีนและค่าความเป็นกรดต่าง ทั้งนี้บางห้องชุดมีการเปลี่ยนระบบส้วมเป็นสระเกลือ แทนการใช้คลอรีน ในส่วนการดูแลระบบส้วมว่ายน้นั้น นิติบุคคลฯ ได้จัดจ้างผู้รับเหมาเข้ามาดูแลเอง อย่างไรก็ตาม นิติบุคคลฯ จะจัดเจ้าหน้าที่เข้าไปดูแลความเรียบร้อยโดยรวมด้วยทุกครั้ง เพื่อความสะดวกเรียบร้อย และเพื่อความปลอดภัยของชุดนั้น</p>	-	<p>รูปภาพที่ 2.19 ภาพการดูแลระบบส้วมว่ายน้</p>

4.3 ความคิดเห็นของประชาชนต่อระดับความสำคัญของ มาตรการป้องกัน แก้ไขผลกระทบจากโครงการ ไม่มีมาตรการกำหนด	- ไม่มีมาตรการกำหนด	-	-
4.4 อาชีวอนามัยและความปลอดภัย (1) ตรวจสอบปริมาณคลอรีนคงเหลือและความเป็นกระ-ต่างใน สระว่ายน้ำทุก 1 ชั่วโมง (2) ตรวจวิเคราะห์คุณภาพน้ำทางชีววิทยาในสระว่ายน้ำเดือนละ 1 ครั้ง	- สระว่ายน้ำภายในโครงการ จะแยกเป็นสระเล็กของแต่ละห้อง ชุด ดังนั้นการดูแลรักษาจะจัดจ้างผู้รับเหมาให้ดูแลรายปี โดย ควบคุมทุกด้านของการดูแลสระว่ายน้ำนี้ รวมถึงการตรวจวัด คุณภาพน้ำในสระด้วย สำหรับความถี่ในการเข้าดูแลของ ผู้รับเหมา คือ 2 ครั้ง/สัปดาห์ ทำการตรวจวัดคลอรีนและค่า ความเป็นกรดต่าง ทั้งนี้ห้องชุดมีการเปลี่ยนระบบสระเป็น สระเกลือ แทนการใช้คลอรีน ในส่วนการดูแลระบบสระว่าย น้ำนั้น นิติบุคคลฯ ได้ว่าจ้างผู้รับเหมาเข้ามาดูแลเอง อย่างไรก็ตาม นิติบุคคลฯ จะจัดเจ้าหน้าที่เข้าไปดูแลความเรียบร้อย โดยรวมร่วมด้วยทุกครั้ง เพื่อความสะดวกเรียบร้อย และเพื่อ ความปลอดภัยของห้องชุดนั้น	-	รูปภาพที่ 2.19 ภาพการดูแล ระบบสระว่ายน้ำ

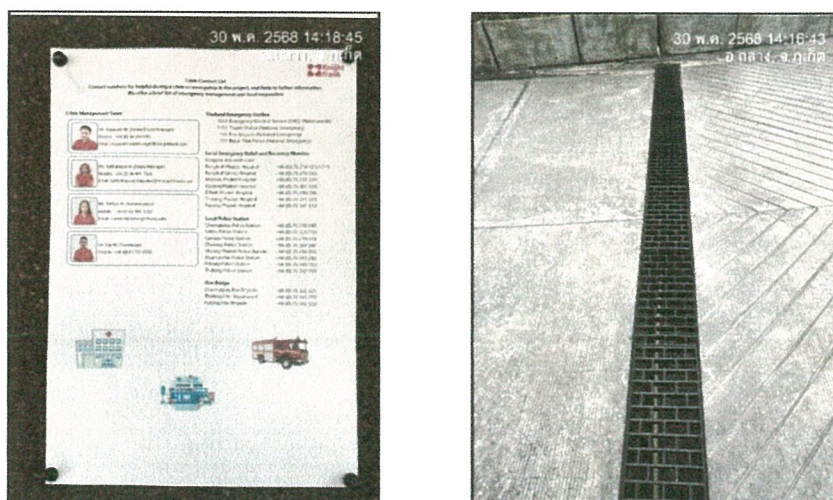
รูปภาพที่ 2.22 เบอร์โทรศัพท์ฉุกเฉิน

มาตรการป้องกันและแก้ไขผลกระทบสิ่งแวดล้อม	ผลการปฏิบัติตามมาตรการป้องกันและแก้ไขผลกระทบสิ่งแวดล้อม ช่วงดำเนินการ	ปัญหา อุปสรรค ที่ไม่สามารถปฏิบัติ ตามมาตรการและแนวทางแก้ไข	อ้างอิง
<p>4.4 อธิษณามัยและความปลอดภัย</p> <p>(1) โครงการจะติดตั้งระบบป้องกันอัคคีภัยไว้ทุกชั้นของอาคาร (ตามหัวข้อ 4.5)</p> <p>(2) เตรียมความพร้อมด้านการประสานงานกับโรงพยาบาล</p> <p>(3) จัดยารักษาความปลอดภัยไว้ตลอด 24 ชั่วโมง</p>	<p>- โครงการมีการติดตั้งระบบป้องกันอัคคีภัยไว้ตามที่มาตราการ กำหนดไว้ทุกชั้นของอาคาร</p> <p>- โครงการมีนิติบุคคลทำหน้าที่ในการติดต่อบริษัทประกันภัยกับ หน่วยงานที่เกี่ยวข้องในกรณีที่เกิดเหตุฉุกเฉิน พร้อมทั้งมี การรวบรวมหมายเลขโทรศัพท์ฉุกเฉินประจำสำนักงานไว้ ตลอดเวลา</p> <p>- โครงการเจ้าหน้าที่รักษาความปลอดภัยอยู่ประจำโครงการ 2 ช่วงเวลา ช่วงกลางวันเวลา 07.00 – 19.00 น. และช่วง กลางคืนเวลา 19.00 น. – 07.00 น. ตลอดระยะเวลาดำเนินการ</p>	<p>-</p> <p>-</p> <p>-</p>	<p>รูปภาพที่ 2.14 อุปกรณ์ป้องกัน และระงับอัคคีภัย</p> <p>เอกสารแนบที่ 5 รายงานการ ตรวจสอบอุปกรณ์ป้องกันและ ระงับอัคคีภัย</p> <p>รูปภาพที่ 2.21 การตรวจสอบ อุปกรณ์ป้องกันและระงับอัคคีภัย</p> <p>รูปภาพที่ 2.22 เบอร์โทรศัพท์ฉุกเฉิน</p> <p>รูปภาพที่ 2.18 เจ้าหน้าที่รักษา ความปลอดภัย</p>
