TERRA RESIDENCE II (เทอร์รา เรสซิเดนซ์ 2)

รายงานผลการปฏิบัติตามมาตรการป้องกัน และแก้ไขผลกระทบสิ่งแวดล้อม และมาตรการติดตามตรวจสอบผลกระทบสิ่งแวดล้อม (ระยะก่อสร้าง)

(รอบเดือนมกราคม-มิถุนายน พ.ศ.2568) / ๐ ๑ ๒ ๓ ๔ ๕ ๖ ๗ ๘ ๙

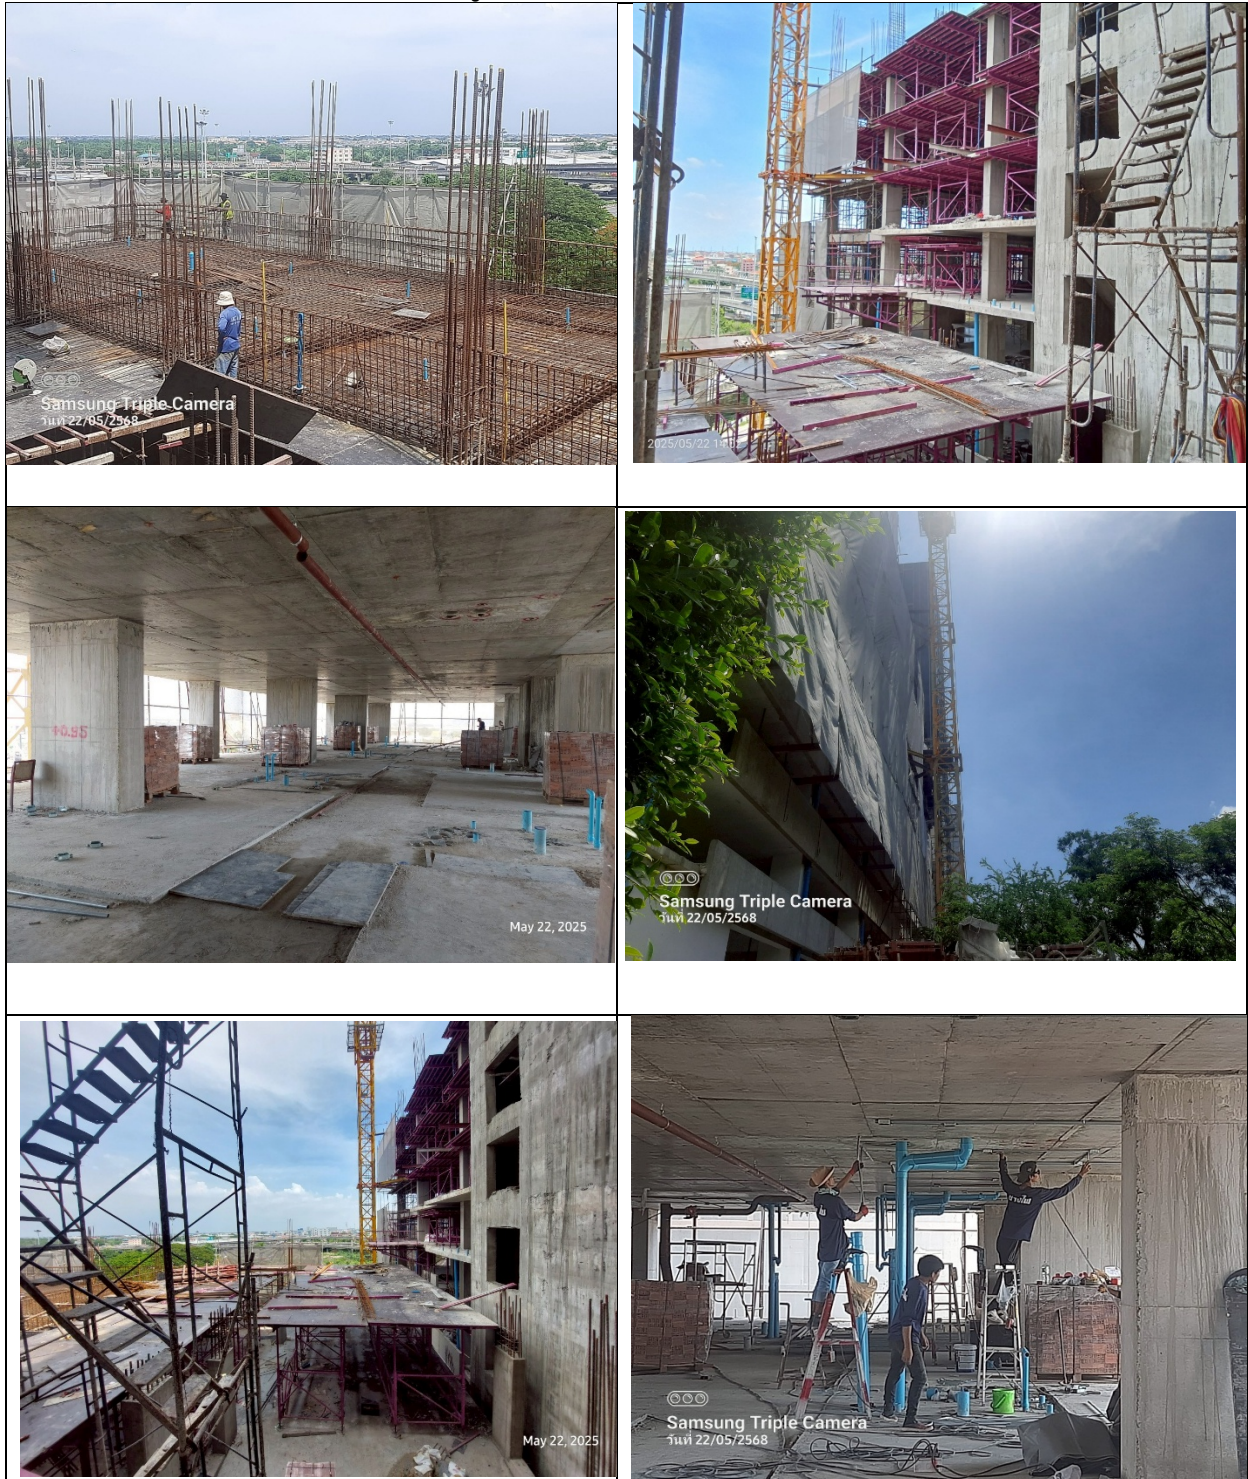
รูปที่ 1.5-1 สถานภาพปัจจุบันของพื้นที่โครงการ (ณ วันที่ 22 พฤษภาคม พ.ศ. 2568)

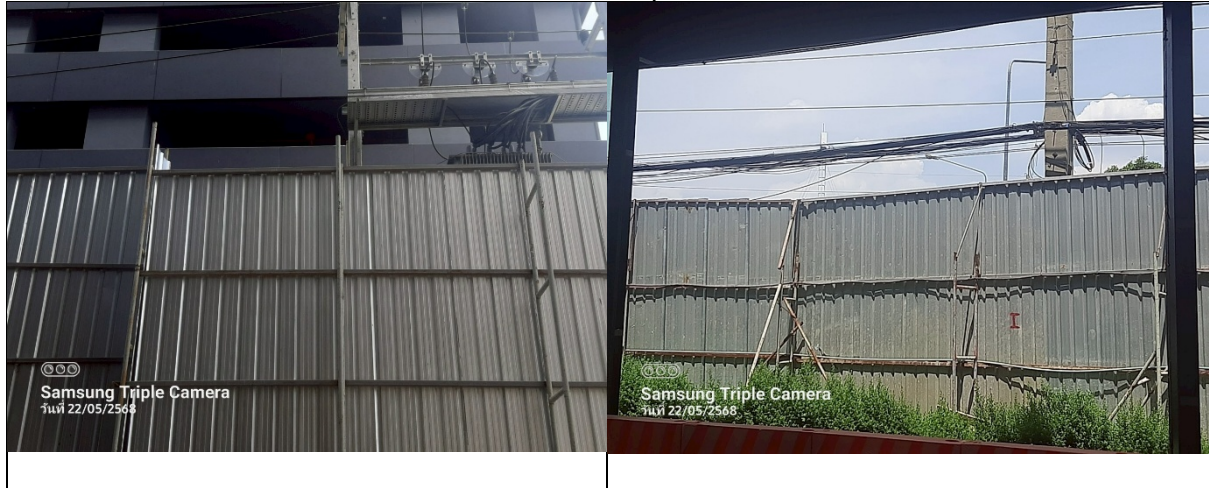
รูปที่ 2-1 รั้ว Metal Sheet รอบแนวเขตพื้นที่โครงการ

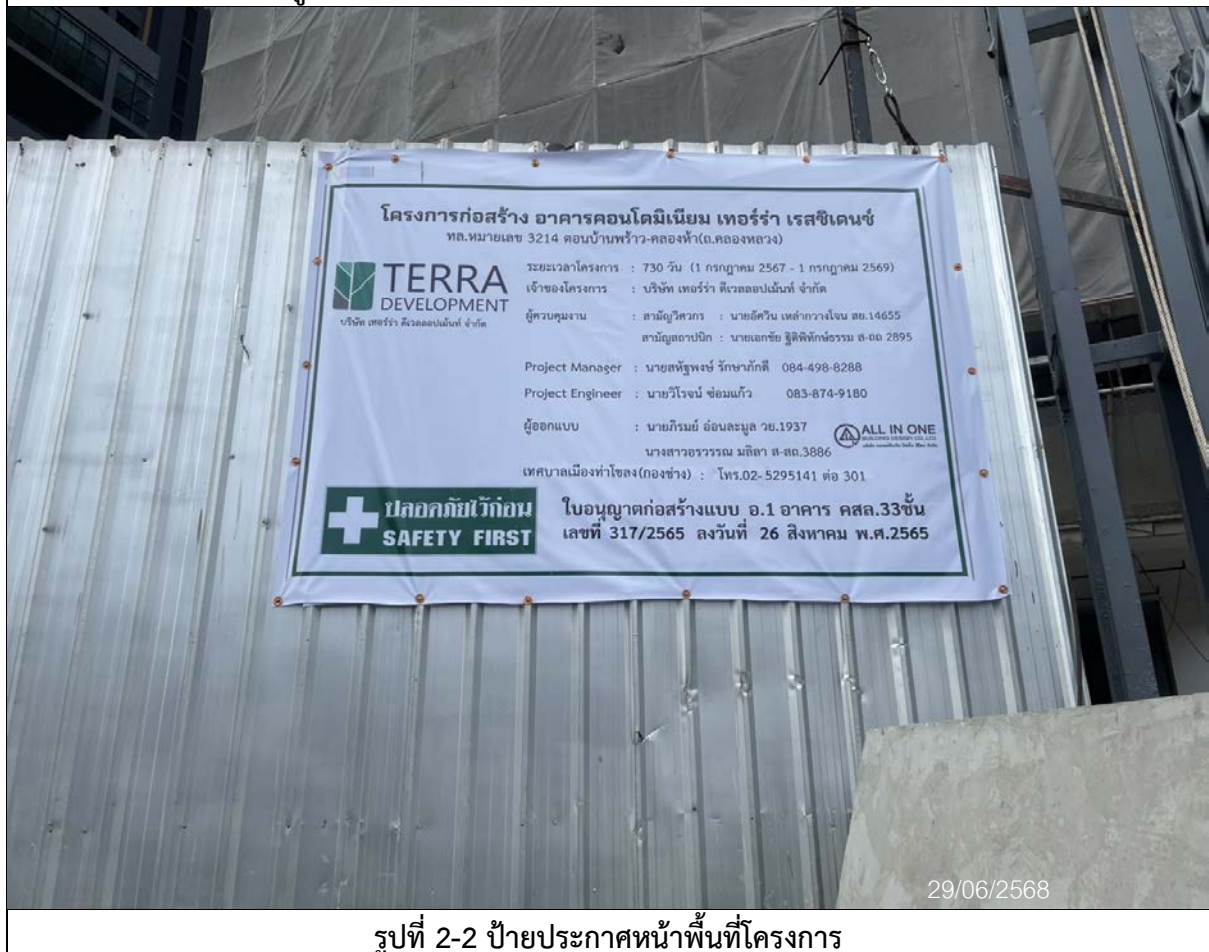
รูปที่ 2-2 ป้ายประกาศหน้าพื้นที่โครงการ

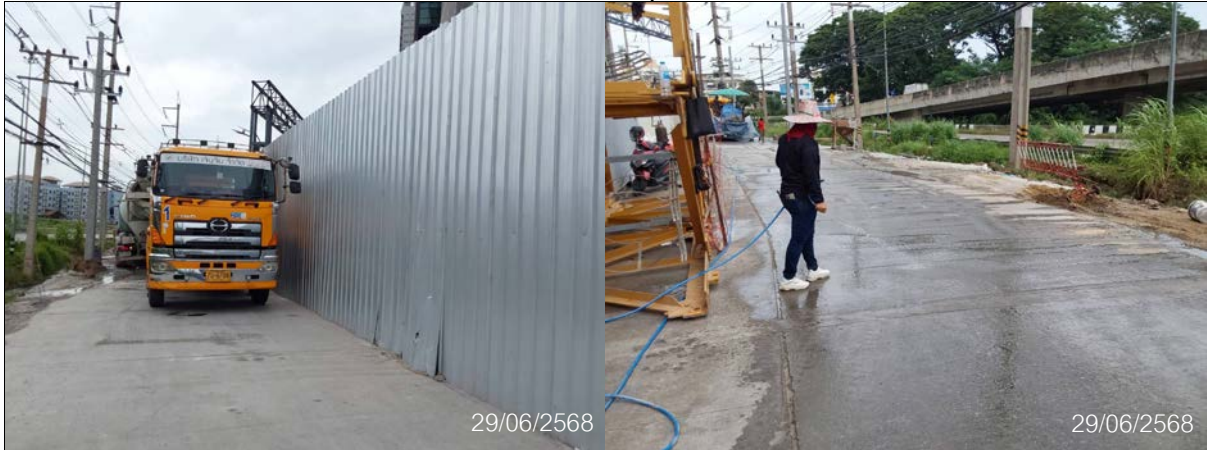
รูปที่ 2-3 รถบรรทุก

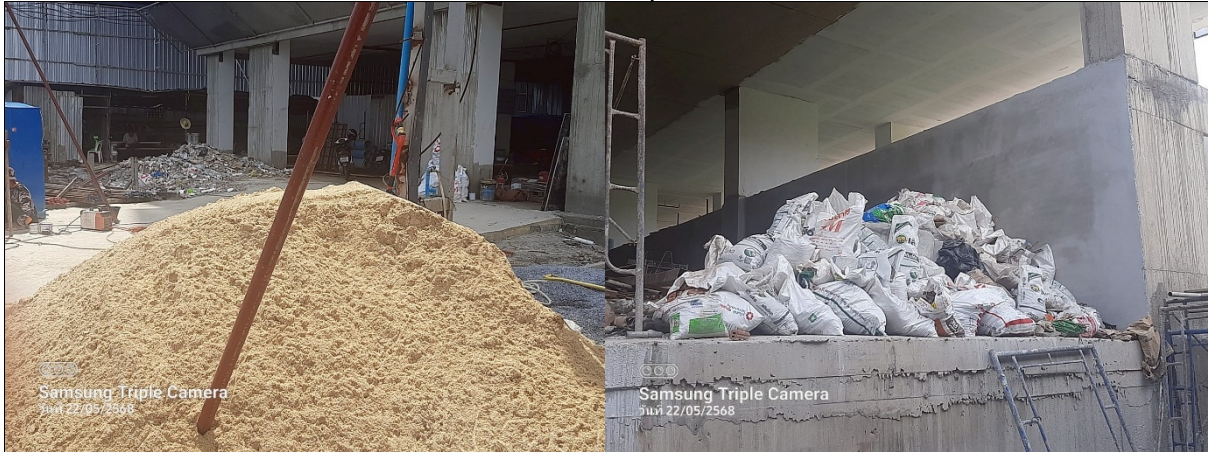
รูปที่ 2-5 พื้นที่สำหรับกองวัสดุ (ต่อ)

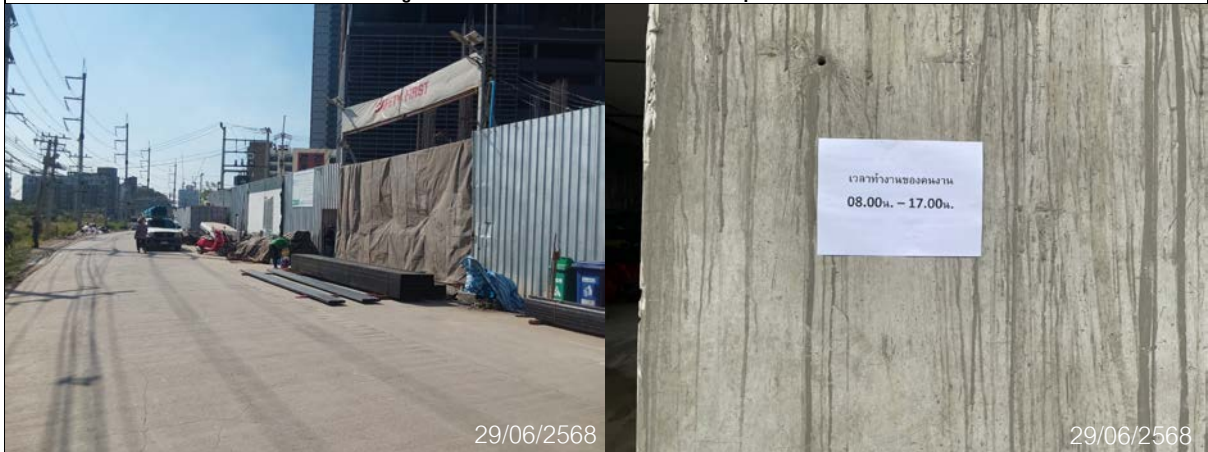
รูปที่ 2-6 ประตูเข้า-ออก

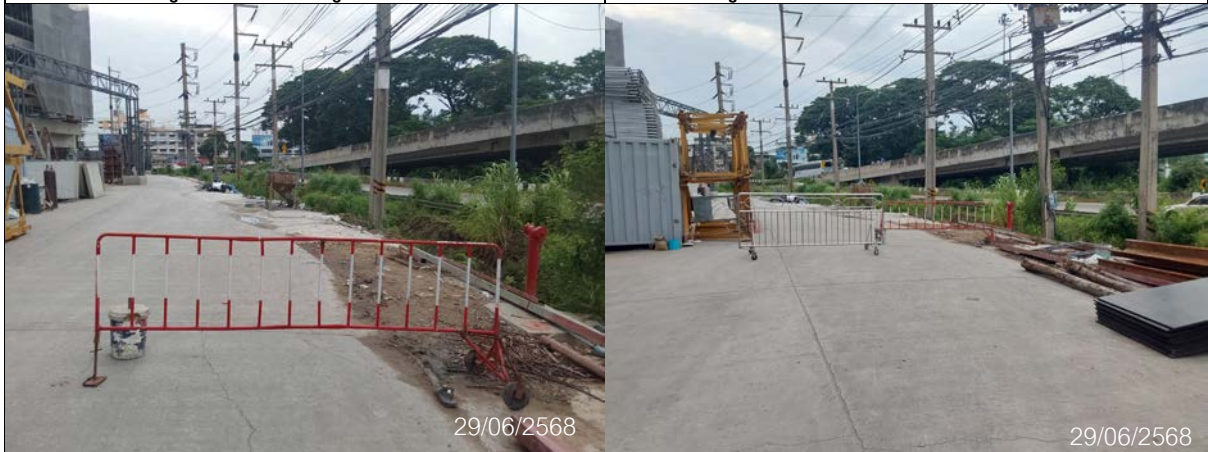
รูปที่ 2-8 แผงปิดกั้นการจราจร

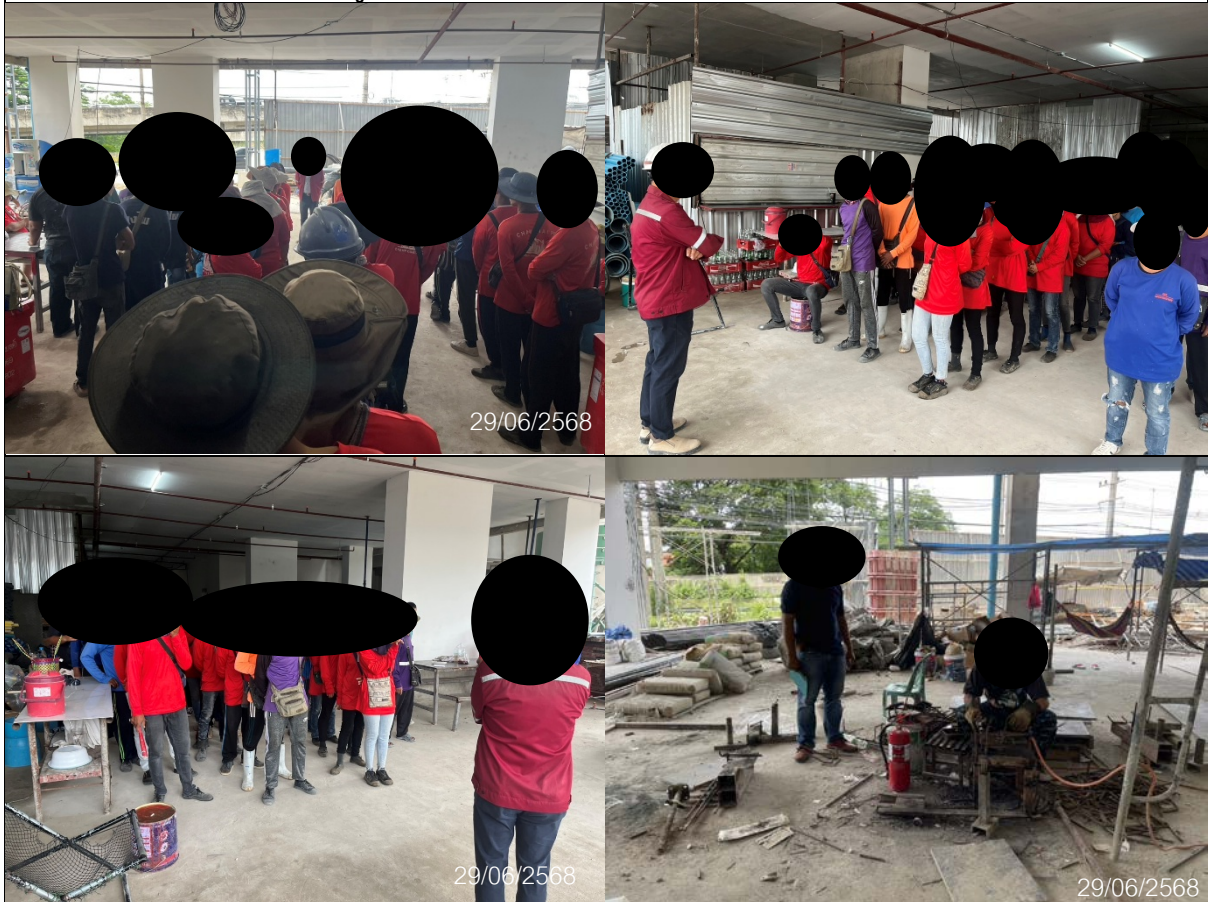
รูปที่ 2-10 Safety Talk และอุปกรณ์ป้องกันส่วนบุคคล

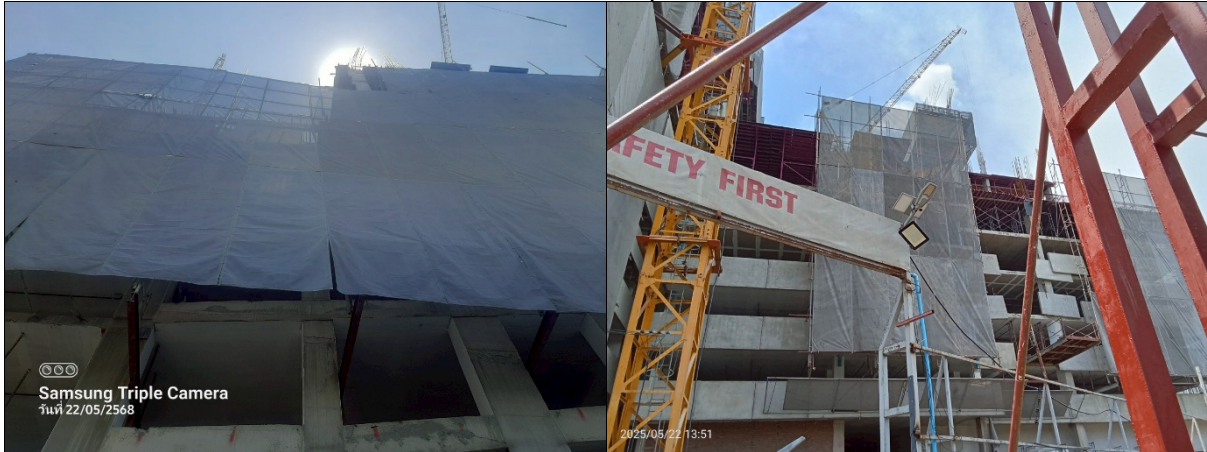
รูปที่ 2-25 ผ้าใบ Mesh Sheet

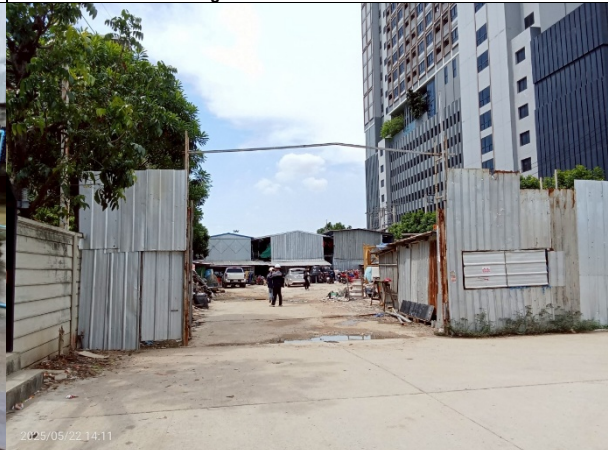
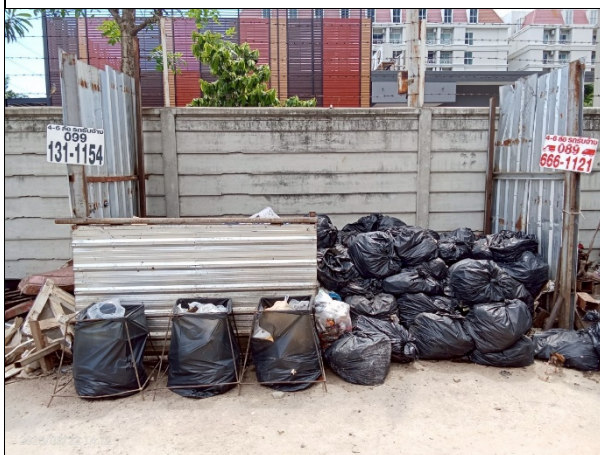
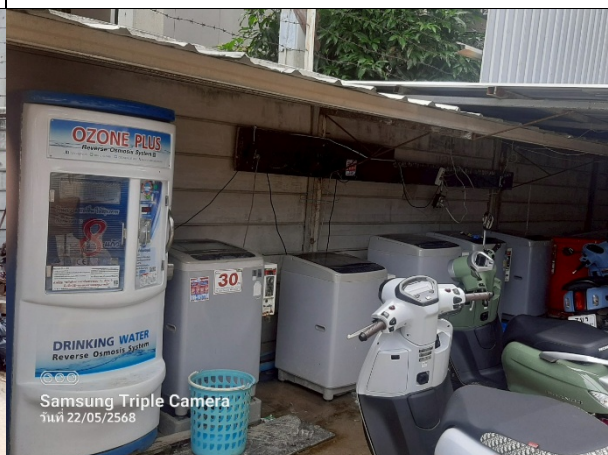
รูปที่ 2-27 บ้านพักคนงาน

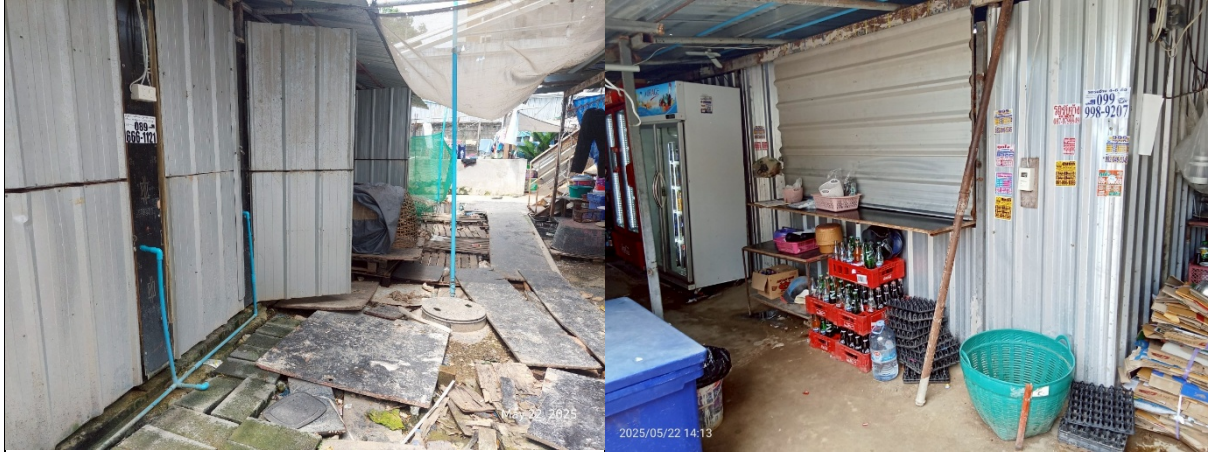
รูปที่ 2-27 บ้านพักคนงาน (ต่อ)

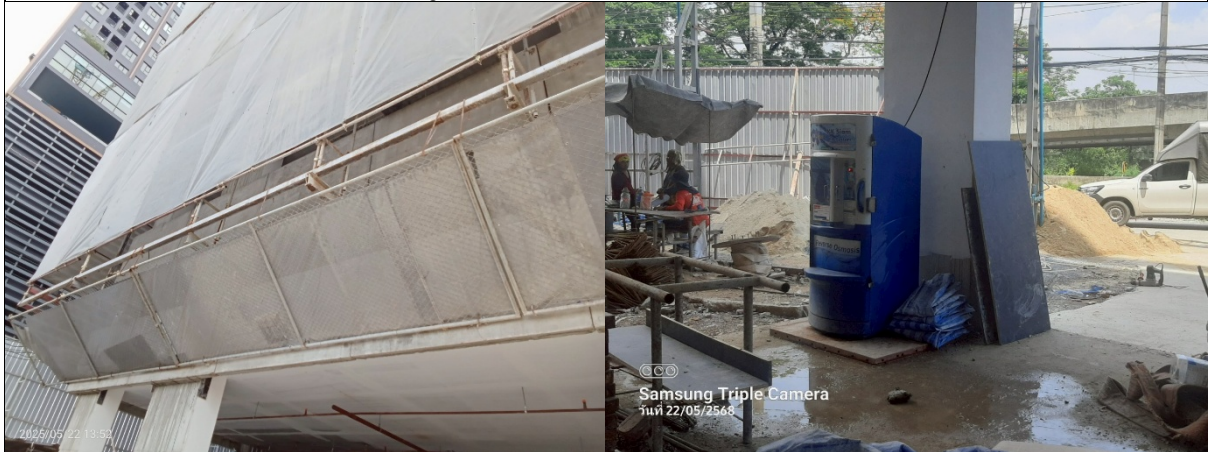
รูปที่ 2-28 Chain Link

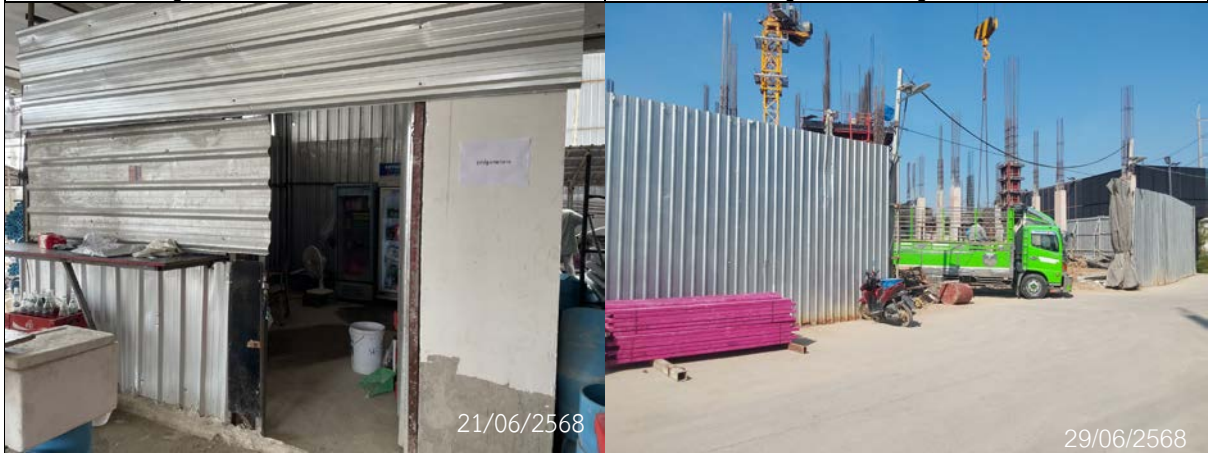
รูปที่ 2-30 จุดปฐมพยาบาล

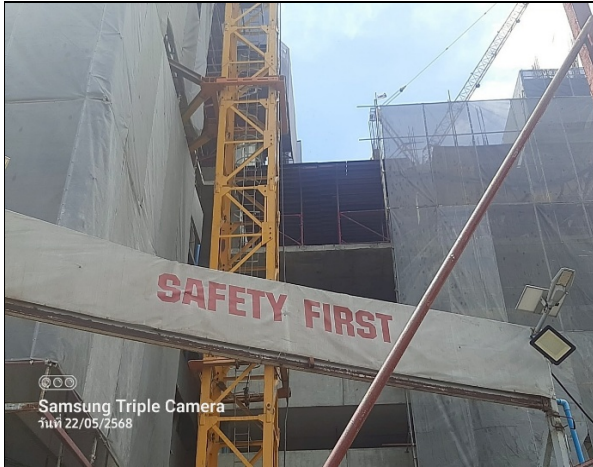
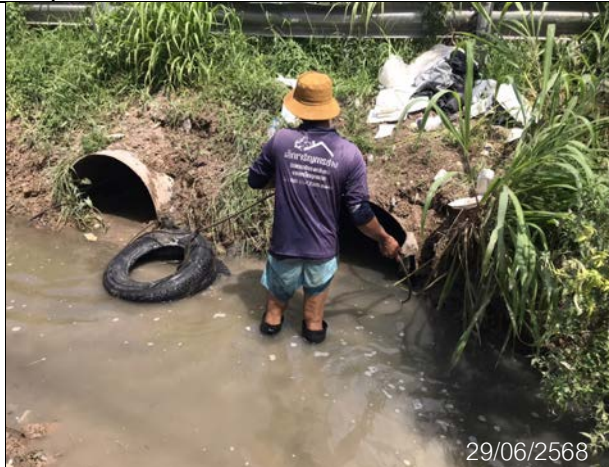
รูปที่ 2-32 ป้ายเตือนการทำงาน
