ผลการดำเนินการตามมาตรการป้องกันและแก้ไขผลกระทบสิ่งแวดล้อม
และมาตรการตรวจสอบผลกระทบสิ่งแวดล้อม

รายงานผลการปฏิบัติตามมาตรการป้องกันและแก้ไขผลกระทบสิ่งแวดล้อมและมาตรการติดตามตรวจสอบคุณภาพสิ่งแวดล้อม

โครงการ โรงแรม พืชอิฐลี้ ภูเก็ต

ระยะดำเนินการ ระหว่างเดือนมกราคม - มิถุนายน 2568

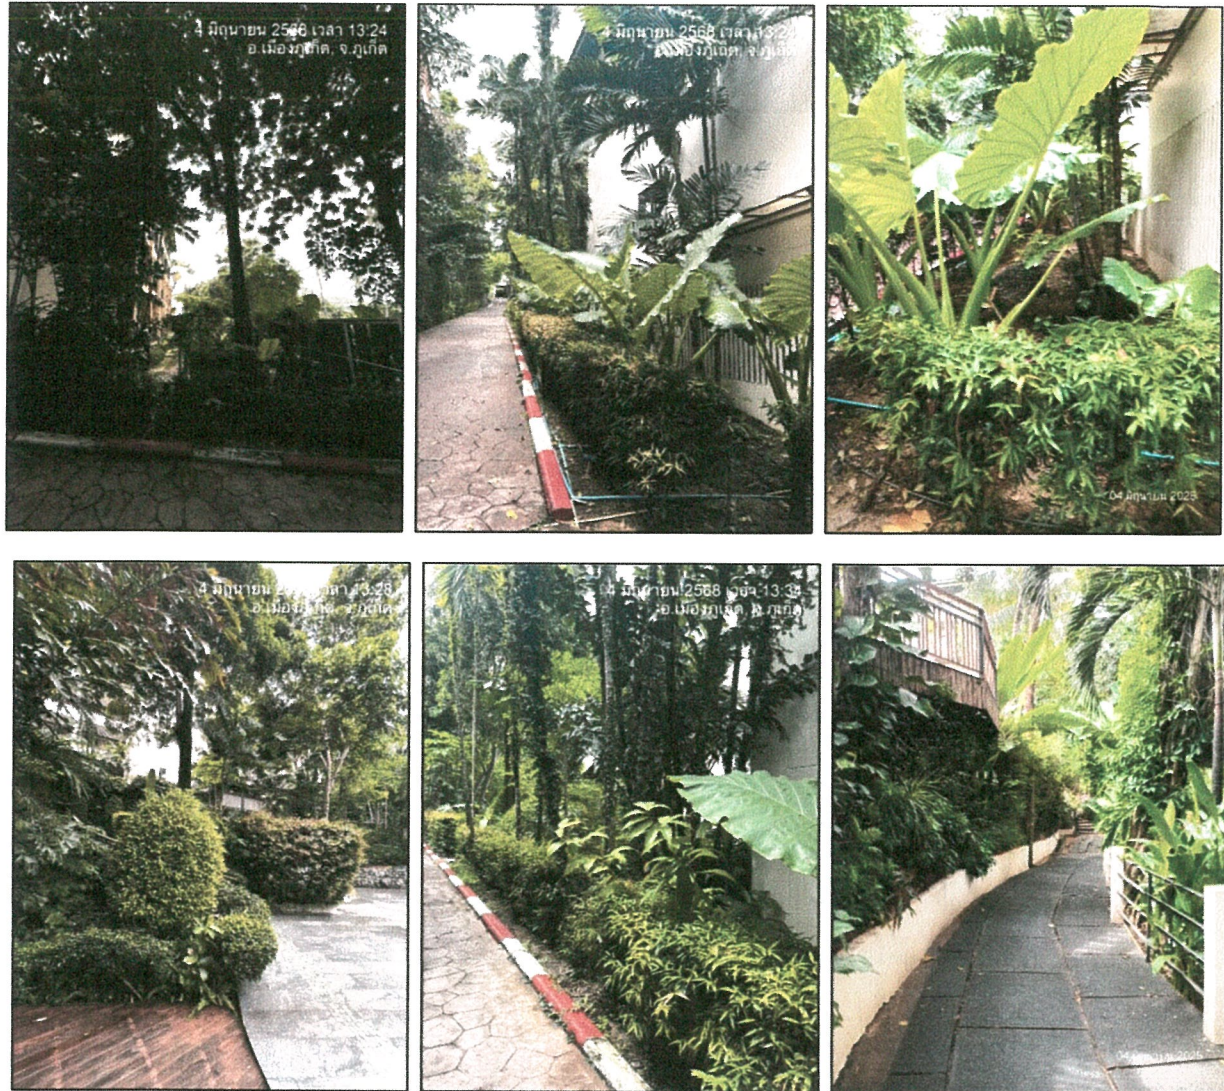
| มาตรการป้องกันและแก้ไขผลกระทบสิ่งแวดล้อม | ผลการปฏิบัติตามมาตรการป้องกันและแก้ไขผลกระทบสิ่งแวดล้อม ช่วงดำเนินการ | ปัญหา อุปสรรค ที่ไม่สามารถปฏิบัติ ตามมาตรการและแนวทางแก้ไข | อ้างอิง |
|--|--|--|--|
| 4.2 สุขภาพ (1) โครงการจัดให้มีสวนและปลูกต้นไม้เพื่อเพิ่มพื้นที่สีเขียวโดยปลูกอรอบสระว่ายน้ำ, ล้อมรอบต้นมะพร้าวเดิมที่ยังคงรักษาไว้กลางสระว่ายน้ำ, ด้านหน้าโรงแรม, บริเวณที่จอดรถด้านหน้า และบริเวณรอบบ่อบำบัดด้านหน้า และหลังครัวและร้านอาหาร | - เนื่องจากการดำเนินกิจกรรมของโครงการเป็นสถานที่พักผ่อนตากอากาศ ทางโครงการจึงเน้นให้ภายในพื้นที่โครงการมีสภาพเป็นธรรมชาติ ร่มรื่น น่าพักผ่อน จึงได้มีการจัดพื้นที่สีเขียวไว้ตามที่มาตรการกำหนด รวมทั้งมีคนสวนคอยดูแล บำรุงรักษา รดน้ำ ใส่ปุ๋ย ตัดแต่งกิ่ง และปลูกทดแทนในกรณีที่มีต้นไม้ตาย | - | รูปภาพที่ 2.1 พื้นที่สีเขียวภายในโครงการ รูปภาพที่ 2.2 งานดูแลสวน |

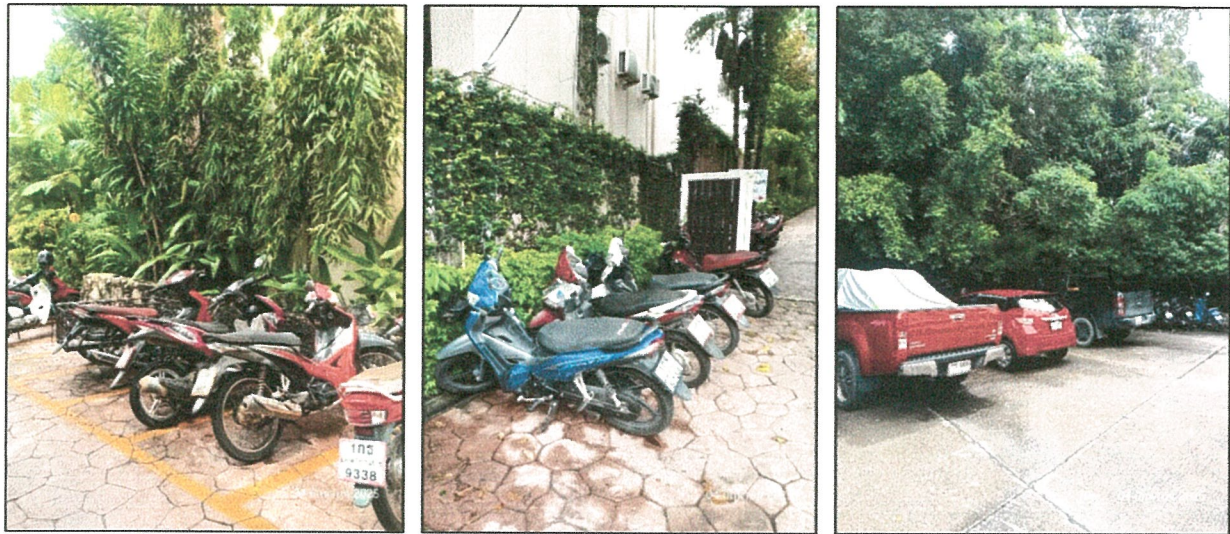
| มาตรการป้องกันและแก้ไขผลกระทบสิ่งแวดล้อม | ผลการปฏิบัติตามมาตรการป้องกันและแก้ไขผลกระทบสิ่งแวดล้อม ขว้ตามเป็นกร | ปัญหา อุปสรรค ที่ไม่สามารถปฏิบัติ ตามมาตรการและแนวทางแก้ไข | อ้างอิง |
|---|--|--|---|
| 3.7 การคมนาคม (1) ในโครงการมีที่จอดรถยนต์ได้ประมาณ 15 คัน รถจักรยานยนต์ 37 คัน ซึ่งเป็นไปตามกฎหมายที่กำหนด (กฎกระทรวงฉบับที่ 7 (พ.ศ. 2517) | - โครงการมีที่จอดรถยนต์ประมาณ 15 คัน รถจักรยานยนต์ 15 ซึ่งแยกที่มาจากภายในโครงการ 95 เปอร์เซ็นต์ เป็นชาวต่างชาติ ไม่มียานพาหนะใดๆ มาด้วย จึงไม่มีปัญหาเรื่อง ที่จอดรถ | - | รูปภาพที่ 2.3 พื้นที่สำหรับจอดรถ รูปภาพที่ 2.11 ป้ายห้ามจอดรถ รูปภาพที่ 2.12 ป้ายดับเครื่องยนต์ |

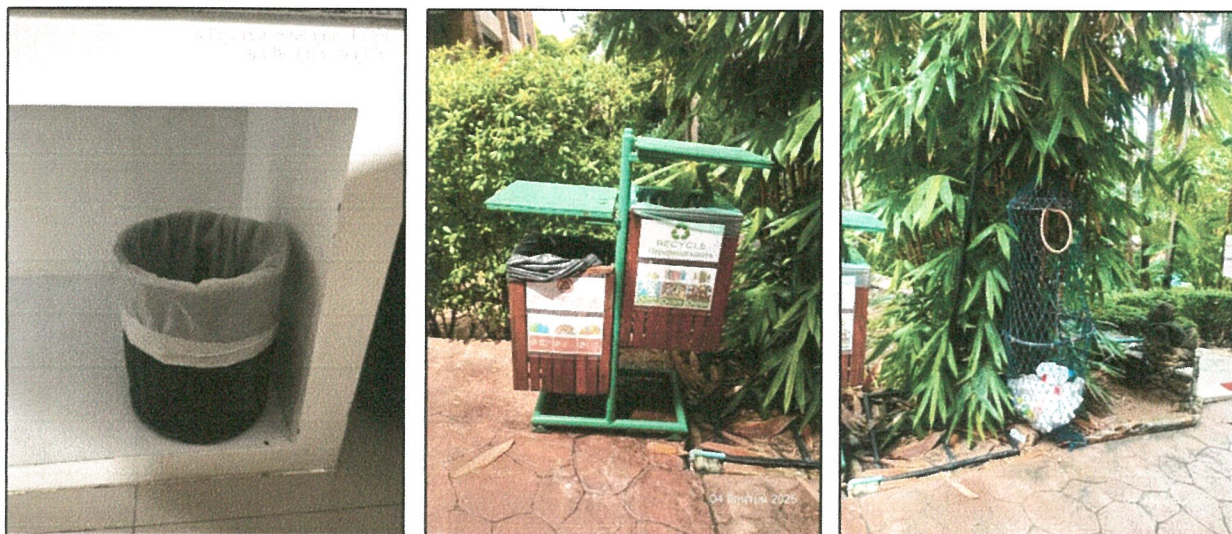
รูปภาพที่ 2.4 ถังขยะภายในโครงการ

| มาตรการป้องกันและแก้ไขผลกระทบสิ่งแวดล้อม | ผลการปฏิบัติตามมาตรการป้องกันและแก้ไขผลกระทบสิ่งแวดล้อม ขว้ตามเป็นกร | ปัญหา อุปสรรค ที่ไม่สามารถปฏิบัติ ตามมาตรการและแนวทางแก้ไข | อ้างอิง |
|---|--|--|---|
| 3.4 การจัดการมูลฝอยและกากของเสีย (1) โครงการจัดให้มีการจัดการมูลฝอยและกากของเสียภายในโครงการเป็นประจำ | - ขยะมูลฝอยที่เกิดขึ้นจากโครงการเป็นขยะชุมชนทั่วไป ได้แก่ ถังพลาสติก เศษอาหาร เศษกระดาษ ขวดน้ำพลาสติก ซึ่งทางโครงการมีพนักงานทำความสะอาดของโครงการ ทำการเก็บรวบรวม และคัดแยกมูลฝอยจากแหล่งกำเนิด บรรจุใส่ถุงพลาสติกสีดำและนำไปวางไว้ถังจุดพักขยะเพื่อรอการเก็บขน โครงการจะขอรับความอนุเคราะห์จากเทศบาลตำบลกะรน ให้เข้ามาเก็บขนไปกำจัดทุกวัน หากเกิดกรณีฉุกเฉินที่รถเก็บขนขยะของเทศบาลตำบลกะรน ไม่สามารถเข้ามาเก็บขนได้ โครงการจะจัดจ้างบริษัทเอกชนที่ขึ้นทะเบียนกับเทศบาลตำบลกะรนไว้เข้ามาจัดเก็บขยะ | - | เอกสารแนบที่ 8 ใบเสร็จการกำจัดมูลฝอย/ใบเสร็จสูบลบตะกอน รูปภาพที่ 2.4 ถึงขยะภายในโครงการ |

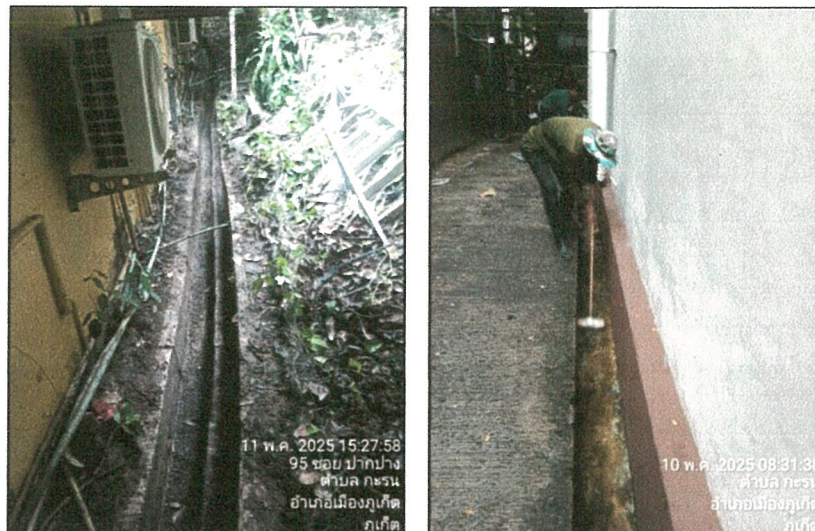
| มาตรการป้องกันและแก้ไขผลกระทบสิ่งแวดล้อม | ผลการปฏิบัติตามมาตรการป้องกันและแก้ไขผลกระทบสิ่งแวดล้อม ช่วงดำเนินการ | ปัญหา อุปสรรค ที่ไม่สามารถปฏิบัติตามมาตรการและแนวทางแก้ไข | อ้างอิง |
|---|--|---|--|
| 3.3 การระบายน้ำและป้องกันท่วม (1) ทางโครงการต้องหมั่นตรวจสอบดูแลทางระบายน้ำฝนของโครงการปีละ 2 ครั้ง ก่อนและหลังฝนตกไม่ให้เกิดการอุดตันจากเศษวัสดุต่างๆ (2) โครงการจะต้องทำความสะอาดขุดลอกท่อระบายน้ำ | - โครงการมีช่างคอยตรวจสอบดูแลระบบระบายน้ำของโครงการตลอดจนการสำรวจสิ่งอุดต้น ตะกอนดิน ขยะ หากพบมีการขัดขวางการระบายน้ำจะดำเนินการขุดลอกท่อทันที โดยเฉพาะช่วงฤดูฝนทั้งก่อนและหลังฝนตก | - | รูปภาพที่ 2.7 การขุดลอกตะกอน |

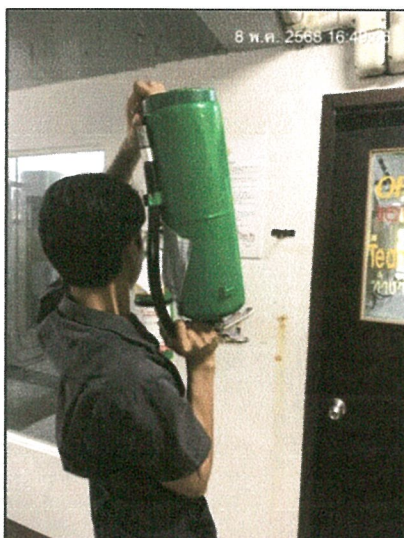
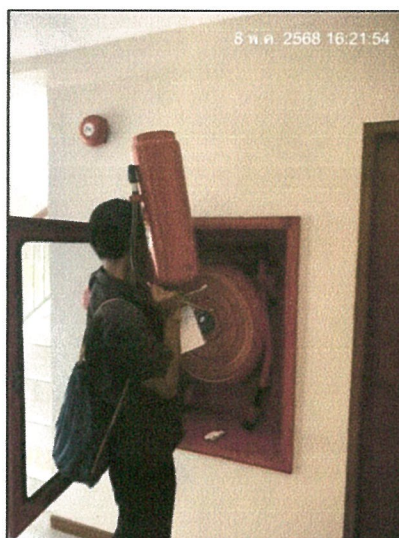
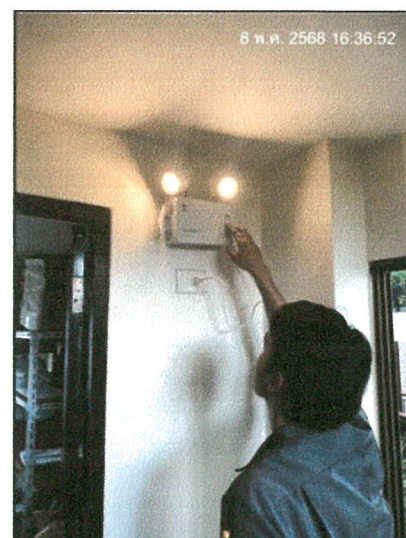
รูปภาพที่ 2.8 การตรวจสอบอุปกรณ์ป้องกันและแจ้งเตือนอัคคีภัย

| มาตรการป้องกันและแก้ไขผลกระทบสิ่งแวดล้อม | ผลการปฏิบัติตามมาตรการป้องกันและแก้ไขผลกระทบสิ่งแวดล้อม ช่วงดำเนินการ | ปัญหา อุปสรรค ที่ไม่สามารถปฏิบัติ ตามมาตรการและแนวทางแก้ไข | อ้างอิง |
|--|---|--|--|
| <p>3.8 การป้องกันอัคคีภัย (ต่อ)</p> <p>ปริมาณน้ำสำรอง</p> <p>(4) ถึงเก็บน้ำได้ดินอาคารเอ จำนวน 250 ลบ.ม. (ตามมาตรฐาน วสท.ถึงพักน้ำหรือส่วนของถังพักน้ำเพื่อการดับเพลิงควรมีปริมาตรไม่น้อยกว่า 120 ลบ.ม.) ในกรณีที่สูบน้ำ 2 ลบ.ม./นาที จากหัวฉีด 1 1/2 นิ้ว สามารถใช้ดับเพลิงได้นานเกินกว่า 60 นาที</p> <p>แหล่งน้ำสำรองในกรณีฉุกเฉิน</p> <p>(5) สระว่ายน้ำโครงการใหม่ 200 ลบ.ม.</p> <p>(6) สระว่ายน้ำโครงการเดิม 100 ลบ.ม.</p> <p>ในกรณีฉุกเฉินสามารถใช้ขีมน้ำสูบน้ำโดยรถดับเพลิงไปใช้ในการดับเพลิงได้</p> <p>(7) มีการตรวจสอบอุปกรณ์ดับเพลิงทุก 6 เดือน</p> | <p>- โครงการมีถังเก็บน้ำดับสำรอง ขนาด 200 ลบ.ม. จำนวน 2 ถึง อยู่บริเวณหน้า อาคารโรงแรมใหม่ จำนวน 1 ถึง และ บริเวณอาคารโรงแรมเดิม จำนวน 1 ถึง ซึ่งสามารถได้ดับเพลิงได้นานกว่า 60 นาที</p> <p>- โครงการจัดให้มีสระว่ายน้ำจำนวน 2 สระ ตั้งอยู่บริเวณโครงการใหม่ขนาด 200 ลบ.ม. จำนวน 1 สระ และตั้งอยู่บริเวณโครงการเดิมขนาด 100 ลบ.ม. จำนวน 1 สระ ซึ่งในกรณีที่เกิดเหตุเพลิงไหม้สามารถใช้น้ำสูบน้ำโดยรถดับเพลิงไปใช้ในการดับเพลิงได้</p> <p>- โครงการมีการตรวจสอบประสิทธิภาพการทำงานของระบบป้องกันและระงับอัคคีภัยเป็นประจำทุกเดือน</p> | - | <p>รูปภาพที่ 2.6 ถึงเก็บน้ำดับสำรอง</p> <p>รูปภาพที่ 2.13 ป้ายรณรงค์ประหยัดน้ำ</p> <p>เอกสารแนบที่ 10 ใบเสร็จรับน้ำ/ไฟฟ้า</p> <p>รูปภาพที่ 2.5 สระว่ายน้ำของโครงการ</p> <p>เอกสารแนบที่ 5 บันทึกการตรวจสอบอุปกรณ์ป้องกันและแจ้งเตือนอัคคีภัย</p> <p>รูปภาพที่ 2.8 การตรวจสอบอุปกรณ์ป้องกันและแจ้งเตือนอัคคีภัย</p> |

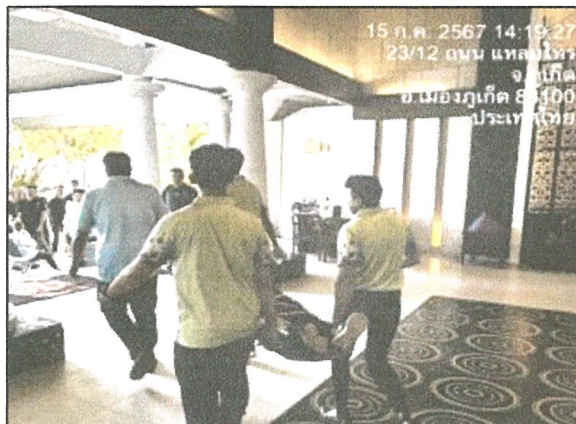
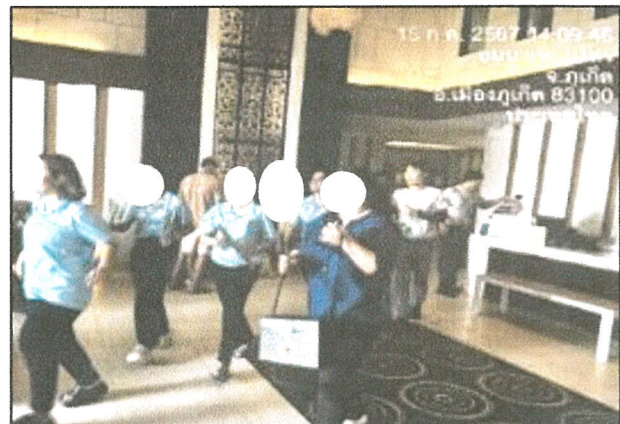
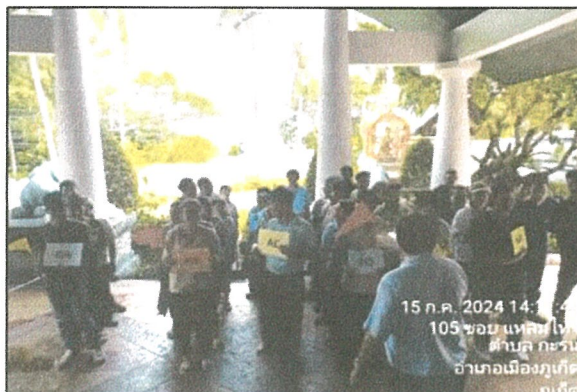
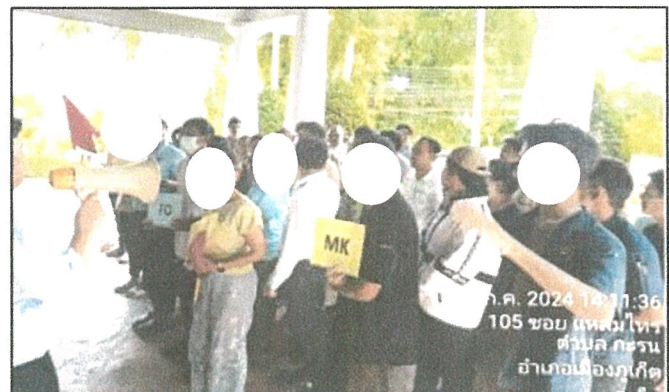
รูปภาพที่ 2.10 การซ้อมอพยพหนีไฟ

| มาตรการติดตามตรวจสอบผลกระทบสิ่งแวดล้อม | ผลการปฏิบัติตามมาตรการติดตามตรวจสอบผลกระทบสิ่งแวดล้อม ช่วงดำเนินการ | ปัญหา อุปสรรค ที่ไม่สามารถปฏิบัติตามมาตรการและแนวทางแก้ไข | อ้างอิง |
|--|---|--|--|
| 3.8 การป้องกันอัคคีภัย (1) มีการตรวจสอบอุปกรณ์ดับเพลิงทุก 6 เดือน (2) โครงการจัดให้มีการอบรม/ซักซ้อมดับเพลิงและการช่วยเหลือผู้ช่วยเมื่อเกิดเหตุฉุกเฉินปีละ 2 ครั้ง | <ul style="list-style-type: none"> - โครงการมีการตรวจสอบประสิทธิภาพการทำงานของระบบป้องกันและระงับอัคคีภัย เป็นประจำทุกเดือน และยังมีการตรวจสอบ บำรุงรักษาตู้ไฟฟ้า MDB ทุกเดือน เช่นเดียวกัน - โครงการปฏิบัติตามมาตรการกำหนดไว้ โดยมีการจัดทำแผนฝึกซ้อมและระงับอัคคีภัย เพื่อเป็นแนวทางในการปฏิบัติเมื่อเกิดเหตุฉุกเฉิน พร้อมทั้งมีฝึกอบรมเป็นประจำทุกปี ล่าสุดโครงการยังไม่ได้ดำเนินการซ้อมอพยพหนีไฟ ซึ่งดำเนินการล่าสุดเมื่อวันที่ 15 กรกฎาคม 2567 | <ul style="list-style-type: none"> - ในรอบเดือนมกราคม - มิถุนายน 2568 ทางโครงการยังไม่ได้ดำเนินการซ้อมอพยพหนีไฟ เนื่องจากยังไม่ถึงรอบดำเนินการ ซึ่งมีแผนดำเนินการในรอบเดือนกรกฎาคม - ธันวาคม 2568 | <p>เอกสารแนบที่ 5 บันทึกการตรวจสอบอุปกรณ์ป้องกันและระงับอัคคีภัย</p> <p>เอกสารแนบที่ 9 บันทึกการตรวจสอบและบำรุงรักษาตู้ไฟฟ้า (MDB)</p> <p>รูปภาพที่ 2.8 การตรวจสอบอุปกรณ์ป้องกันและระงับอัคคีภัย</p> <p>เอกสารแนบที่ 7 รายงานการฝึกอบรมดับเพลิง และฝึกซ้อมอพยพหนีไฟ</p> <p>รูปภาพที่ 2.10 การซ้อมอพยพหนีไฟ</p> |

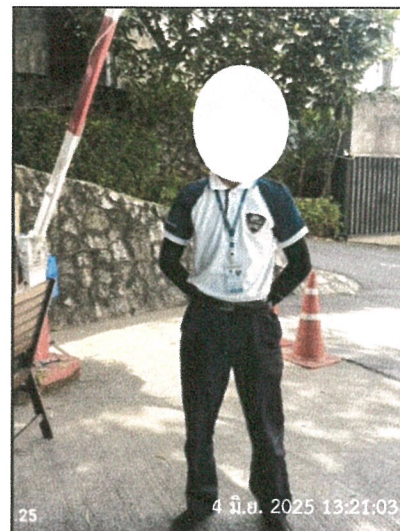
รูปภาพที่ 2.13 เจ้าหน้าที่รักษาความปลอดภัย

| มาตรการป้องกันและแก้ไขผลกระทบสิ่งแวดล้อม | ผลการปฏิบัติตามมาตรการป้องกันและแก้ไขผลกระทบสิ่งแวดล้อม ช่วงดำเนินการ | ปัญหา อุปสรรค ที่ไม่สามารถปฏิบัติตามมาตรการและแนวทางแก้ไข | อ้างอิง |
|---|---|---|--|
| <p>3.8 การป้องกันอัคคีภัย</p> <p>(1) โครงการจัดให้มีการอบรม/ซักซ้อมดับเพลิงและการช่วยเหลือผู้ช่วยเมื่อเกิดเหตุฉุกเฉินปีละ 2 ครั้ง</p> <p>(2) โครงการมีผู้ดับเพลิงจำนวน 12 ชุด พร้อมสาย</p> <p>(3) ติดต่อประสานงานหน่วยงานภายนอก เพื่อขอความช่วยเหลือ ในกรณีที่เกิดเหตุเพลิงไหม้</p> | <p>- โครงการปฏิบัติตามมาตรการกำหนดไว้ โดยมีการจัดทำแผนฝึกซ้อมและระงับอัคคีภัย เพื่อเป็นแนวทางในการปฏิบัติเมื่อเกิดห้องฉุกเฉิน พร้อมทั้งมีฝึกอบรมเป็นประจำทุกปี ล่าสุดโครงการยังไม่ได้ดำเนินการซ้อมอพยพหนีไฟ ซึ่งดำเนินการล่าสุดเมื่อวันที่ 15 กรกฎาคม 2567</p> <p>- โครงการมีการติดตั้งระบบป้องกันและแจ้งเตือนอัคคีภัยภายในโครงการ ตามที่มาตรการกำหนด กระจายอยู่ตามจุดต่างๆ ทั่วบริเวณพื้นที่โครงการ</p> <p>- โครงการมีเจ้าหน้าที่อยู่ประจำโครงการ 24 ชั่วโมง เมื่อเกิดเหตุเพลิงไหม้ โครงการจะดำเนินการติดประสานงานไปยังหน่วยงานที่เกี่ยวข้อง พร้อมทั้งดำเนินการตามแผนฉุกเฉินและระงับอัคคีภัย</p> | <p>- ในรอบเดือนมกราคม - มิถุนายน 2568 ทางโครงการยังไม่ได้ดำเนินการซ้อมอพยพหนีไฟ เนื่องจากยังไม่ถึงรอบดำเนินการ ซึ่งมีแผนดำเนินการในรอบเดือนกรกฎาคม - ธันวาคม 2568</p> <p>-</p> <p>-</p> | <p>เอกสารแนบที่ 6 แผนฉุกเฉินและโครงสร้างหน่วยงานป้องกันระงับอัคคีภัย</p> <p>เอกสารแนบที่ 7 รายงานการฝึกอบรบดับเพลิง และฝึกซ้อมอพยพหนีไฟ</p> <p>รูปภาพที่ 2.10 การซ้อมอพยพหนีไฟ</p> <p>รูปภาพที่ 2.9 ระบบป้องกันและแจ้งเตือนอัคคีภัย</p> <p>เอกสารแนบที่ 6 แผนฉุกเฉินและโครงสร้างหน่วยงานป้องกันระงับอัคคีภัย</p> <p>รูปภาพที่ 2.13 เจ้าหน้าที่รักษาความปลอดภัย</p> |
