# ผลการดำเนินการตามมาตรการป้องกันและแก้ไขผลกระทบสิ่งแวดล้อม และมาตรการตรวจสอบผลกระทบสิ่งแวดล้อม

บทที่ 2  
 ผลการดำเนินการตามมาตรการป้องกันและแก้ไขผลกระทบสิ่งแวดล้อมของโครงการในระยะดำเนินการ

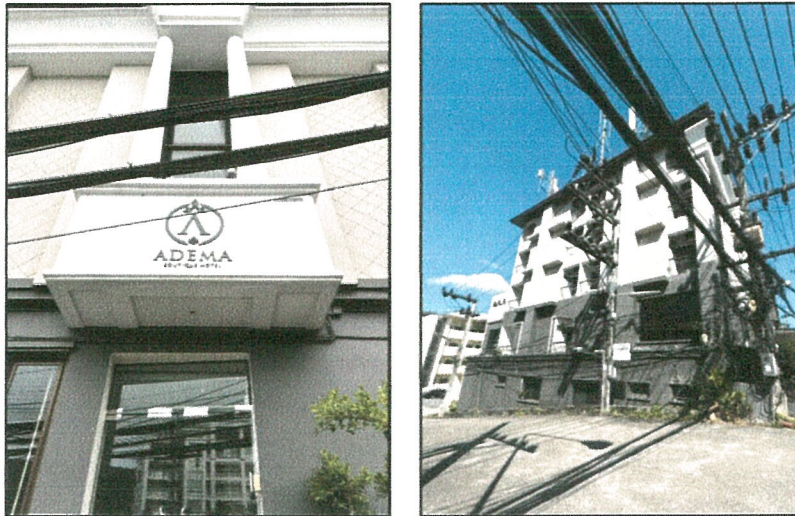
รูปภาพที่ 2.1 รูปภาพภายนอกโครงการ

| มาตรการป้องกันและแก้ไขผลกระทบสิ่งแวดล้อม | ผลการปฏิบัติตามมาตรการป้องกันและแก้ไขผลกระทบสิ่งแวดล้อม ช่วงดำเนินการ | ปัญหา อุปสรรค ที่ไม่สามารถปฏิบัติ ตามมาตรการและแนวทางแก้ไข | อ้างอิง |
|---|---|---|---|
| <b>1. ทรัพยากรดิน และการชะล้างพังทลายของดิน</b><br>(1) ในส่วนการป้องกันการเปลี่ยนแปลงคุณสมบัติของดิน จาก การนำดินจากแหล่งอื่นมาใช้ในงาน landscape กรณี จำเป็น โครงการจะต้องกำกับผู้รับเหมาให้มีการคัดเลือก ที่ดินที่มีคุณภาพดี ไม่มีเศษหิน หรือพันธุ์พืชอื่นๆ ปนมาด้วย | - โครงการได้ปฏิบัติตามการป้องกันการเปลี่ยนแปลง คุณสมบัติของดิน โดยกำกับผู้รับเหมาให้มีการคัดเลือกที่ดิน ที่มีคุณภาพดี ไม่มีเศษหิน หรือพันธุ์พืชอื่นๆ ปนมาด้วย | - | รูปภาพที่ 2.1 รูปภาพภายนอก โครงการ |

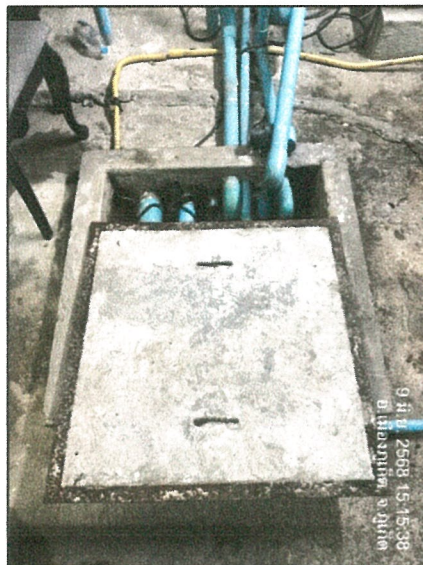
| มาตรการป้องกันและแก้ไขผลกระทบสิ่งแวดล้อม | ผลการปฏิบัติตามมาตรการป้องกันและแก้ไขผลกระทบสิ่งแวดล้อม ช่วงดำเนินการ | ปัญหา อุปสรรค ที่ไม่สามารถปฏิบัติ ตามมาตรการและแนวทางแก้ไข | อ้างอิง |
|---|---|---|---|
| <b>3. คุณภาพน้ำ</b><br>(1) จัดให้มีการติดตั้งระบบบำบัดน้ำเสียรวมที่เป็นถังบำบัดน้ำ เสียสำเร็จรูป คือ ระบบเกราะ-กรองไร้อากาศบำบัดน้ำเสีย ในชั้นต้น และมีระบบบำบัดน้ำเสียขั้นที่สองเป็นระบบเติม อากาศแบบมีตัวกลางยัดเกาะ (Fix Film Aeration) ที่มี ประสิทธิภาพในการบำบัดน้ำเสียได้ตามมาตรฐานคุณภาพ น้ำทิ้งอาคารประเภท ค (BOD <sub>out</sub> ไม่เกิน 40 มิลลิกรัม/ลิตร) รายละเอียดมีดังนี้ | - โครงการมีการติดตั้งระบบบำบัดน้ำเสีย ไว้ตามที่มาตรการ กำหนด และมีเจ้าหน้าที่ฝ่ายช่างดำเนินการตรวจสอบการ ทำงานอยู่เป็นประจำ ตลอดระยะเวลาที่เปิดดำเนินการ เพื่อให้ประสิทธิภาพในการบำบัดน้ำเสียเป็นไปตามที่ ออกแบบไว้ | - | รูปภาพที่ 2.2 ระบบบำบัดน้ำเสีย |

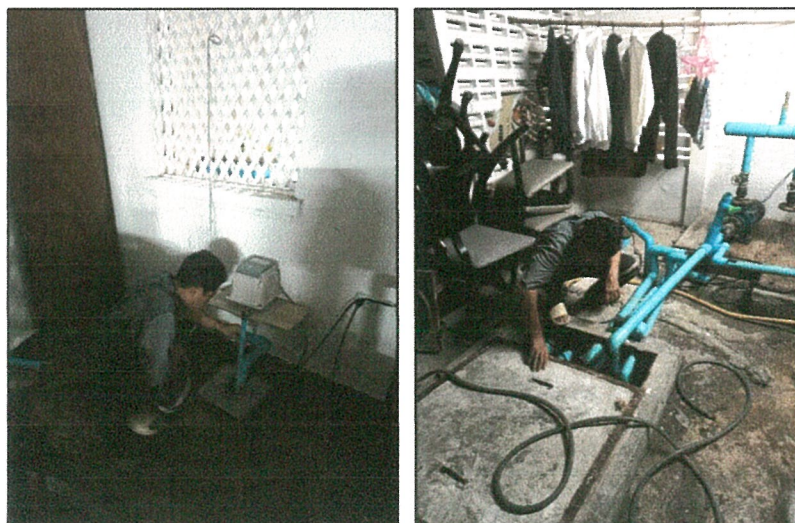
รูปภาพที่ 2.3 การตรวจเช็คระบบบำบัดน้ำเสีย

| มาตรการป้องกันและแก้ไขผลกระทบสิ่งแวดล้อม | ผลการปฏิบัติตามมาตรการป้องกันและแก้ไขผลกระทบสิ่งแวดล้อม ช่วงดำเนินการ | ปัญหา อุปสรรค ที่ไม่สามารถปฏิบัติตามมาตรการและแนวทางแก้ไข | อ้างอิง |
|---|---|---|---|
| <p>3. คุณภาพน้ำ (ต่อ)</p> <p><input type="checkbox"/> เลือกใช้ถังบำบัดน้ำเสียรวมที่มีระบบเกราะ-กรองไร้อากาศ และระบบเติมอากาศแบบมีตัวกลางยึดเกาะ (Fix Film Aeration) รุ่น AT-70 จำนวน 3 ชุด น้ำทิ้งที่ผ่านระบบฯ จะมีค่า BOD ไม่เกิน 20 มิลลิกรัม/ลิตร</p> <p>(2) จัดให้มีวิศวกรสุขาภิบาลและช่างเทคนิคที่มีความชำนาญ ใ้ดูแล ควบคุม และปรับปรุงคุณภาพระบบบำบัดน้ำเสียให้มีประสิทธิภาพที่อยู่ตลอดเวลา และตลอดระยะเวลาเปิดดำเนินการ</p> <p>(3) จัดให้มีการตรวจสอบประสิทธิภาพ และสภาพการทำงานทั่วไปของระบบบำบัดน้ำเสีย ในกรณีที่ระบบบำบัดน้ำเสียเกิดการเสียหายหรือมีอุปกรณ์ขัดข้องให้โครงการรับดำเนินการแก้ไขทันที ตลอดระยะเวลาเปิดดำเนินการ</p> <p>(4) จัดให้มีการสุ่มตะกอนในถังกรองระบบบำบัดน้ำเสีย รวมไปถึงการจัดอย่างสม่ำเสมอ เพื่อรักษาประสิทธิภาพของระบบ อย่างน้อย 7.78 ปี/ครั้ง ตลอดระยะเวลาเปิดดำเนินการ โดยขอความอนุเคราะห์จากเทศบาลตำบลเป็ดเรนเข้ามาดำเนินการสุ่มกากตะกอนตลอดระยะเวลาเปิดดำเนินการ</p> | <p>-โครงการมีเจ้าหน้าที่ฝ่ายช่างดำเนินการตรวจสอบการทำงานของระบบบำบัดน้ำเสียอยู่เป็นประจำ ตลอดระยะเวลาที่เปิดดำเนินการ</p> <p>-โครงการมีเจ้าหน้าที่ฝ่ายช่างดำเนินการตรวจสอบการทำงานของระบบบำบัดน้ำเสียอยู่เป็นประจำ ตลอดระยะเวลาที่เปิดดำเนินการ เพื่อให้ประสิทธิภาพในการบำบัดน้ำเสียเป็นไปตามที่ออกแบบไว้</p> <p>-โครงการมีช่างคอยดำเนินการตรวจสอบปริมาณของตะกอน หากมีปริมาณมากจะดำเนินการติดตั้งสิ่งปฏิกูลเข้ามาดำเนินการสูบลูกก่อนโดยทันที</p> | <p>-</p> <p>-</p> <p>-</p> | <p>รูปภาพที่ 2.3 การตรวจเช็คระบบบำบัดน้ำเสีย</p> <p>รูปภาพที่ 2.3 การตรวจเช็คระบบบำบัดน้ำเสีย</p> |

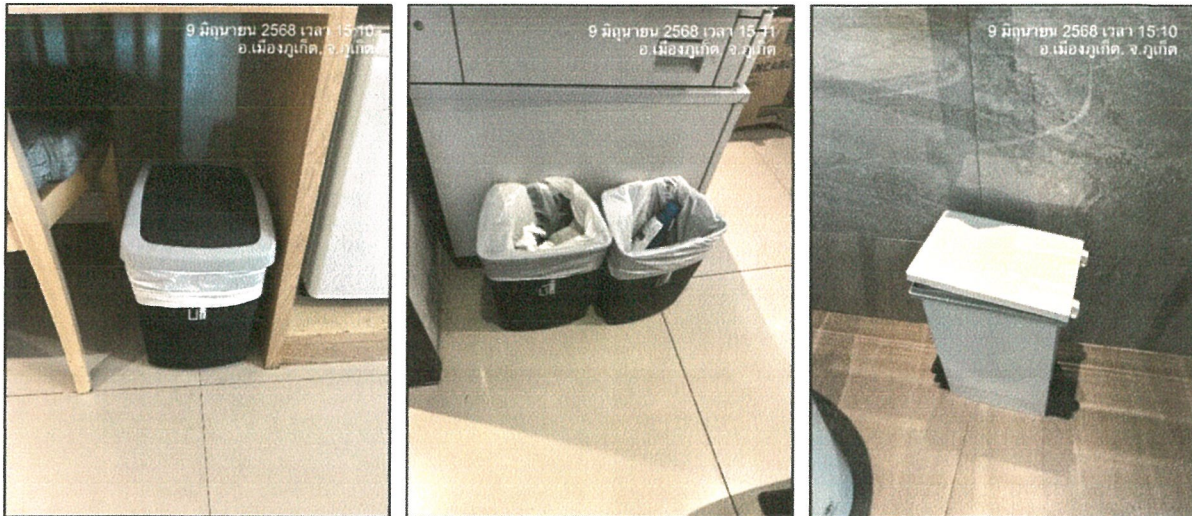
| มาตรการป้องกันและแก้ไขผลกระทบสิ่งแวดล้อม | ผลการปฏิบัติตามมาตรการป้องกันและแก้ไขผลกระทบสิ่งแวดล้อม ช่วงดำเนินการ | ปัญหา อุปสรรค ที่ไม่สามารถปฏิบัติ ตามมาตรการและแนวทางแก้ไข | อ้างอิง |
|---|---|---|---|
| <b>5. การกำจัดมูลฝอยและสิ่งปฏิกูล</b><br>(1) จัดให้มีถังรองรับขยะเปียกและขยะแห้ง ขนาด 10 ลิตร อย่างละ 1 ถัง ในแต่ละห้องพัก ซึ่งสามารถรองรับขยะได้ประมาณ 2 วัน | - โครงการจัดให้มีถังรองรับมูลฝอยขนาด 10 ลิตร จำนวน 2 ถัง ภายในห้องพักแต่ละห้อง โดยจัดวางในห้องน้ำ 1 ถัง และภายในห้อง 1 ถัง ซึ่งสามารถรองรับมูลฝอยได้เพียงพอ | - | รูปภาพที่ 2.4 ถังรองรับขยะภายในโครงการ |

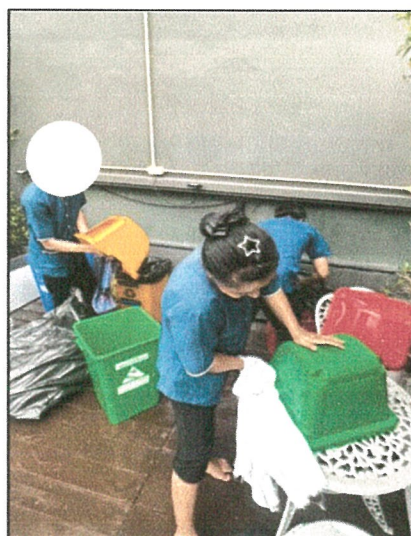
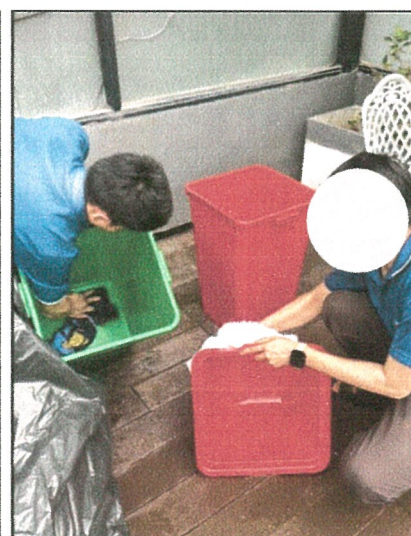
รูปภาพที่ 2.7 ทำความสะอาดถังรองรับขยะ

| มาตรการป้องกันและแก้ไขผลกระทบสิ่งแวดล้อม | ผลการปฏิบัติตามมาตรการป้องกันและแก้ไขผลกระทบสิ่งแวดล้อม ช่วงดำเนินการ | ปัญหา อุปสรรค ที่ไม่สามารถปฏิบัติ ตามมาตรการและแนวทางแก้ไข | อ้างอิง |
|---|---|---|---|
| <p>5. การกำจัดมูลฝอยและสิ่งปฏิกูล (ต่อ)</p> <p>(2) จัดเตรียมถังขยะเปียก ขยะแห้ง และถังสำหรับขวดและ กระป๋อง ขนาด 50 ลิตร/ถัง อย่างละ 1 ถึง บริเวณส่วนต้อนรับ</p> <p>(3) จัดเตรียมถังขยะเปียก ขยะแห้ง และขยะประเภทที่นำ กลับมาใช้ประโยชน์ใหม่ได้ เช่น ขวด กระป๋อง ทุกครั้ง ก่อนการเก็บขยะในแต่ละส่วน เพื่อไปเก็บรวบรวมไว้ยังห้องพักขยะรวมทุกวัน</p> <p>(4) จัดให้มีที่พักขยะรวม ขนาด 200 ลิตร อยู่บริเวณทางเข้า-ออกด้านหน้าโครงการที่อยู่ติดกับถนนปฎัก (ตะวันออก) โดยแยกเป็นถังขยะเปียก ถึงขยะแห้งและถังสำหรับขวด และกระป๋อง อย่างละ 1 ถึง สามารถรองรับขยะได้ ประมาณ 1.5 วัน</p> <p>(5) ตรวจสอบไม่ให้มีขยะตกค้างภายในโครงการ หากพบว่ามี ขยะตกค้างให้รีบแจ้งทางเทศบาลตำบลกะรนเข้ามาทำการเก็บขนนำไปกำจัดขยะทุกวัน</p> <p>(6) ตรวจสอบถึงขยะขนาดต่างๆ ที่ใช้โครงการและที่พัก ขยะรวมให้มีสภาพดีอยู่เสมอ หากมีการผูกมัดและชำรุด ต้องรีบดำเนินการแก้ไขทันที</p> <p>(7) จัดให้มีพนักงานทำความสะอาดที่พักรวมทุกครั้ง หลังจากการเก็บขยะของเทศบาลตำบลกะรน</p> | <p>ผลการปฏิบัติตามมาตรการป้องกันและแก้ไขผลกระทบสิ่งแวดล้อม ช่วงดำเนินการ</p> <ul style="list-style-type: none"> <li>- โครงการมีการจัดเตรียมถังรองรับขยะแบบแยกประเภทไว้ ภายในพื้นที่โครงการ แยกเป็นขยะเปียก ขยะแห้ง ขยะรีไซเคิล และขยะอันตรายขนาด 50 ลิตร/ถัง อย่างละ 1 ถึง</li> <li>- โครงการมีการจัดเตรียมถังรองรับมูลฝอยแบบแยกประเภทไว้ภายในพื้นที่โครงการ และมีเจ้าหน้าที่ทำการคัดแยกมูลฝอยจากต้นทาง ก่อนนำใส่ถุงดำมาวางพักไว้ยังจุดพักมูลฝอยรวมของโครงการ</li> <li>- โครงการมีการจัดเตรียมถังรองรับมูลฝอยแบบแยกประเภทไว้ภายในพื้นที่โครงการ และมีเจ้าหน้าที่ทำการคัดแยกมูลฝอยจากต้นทาง ก่อนนำใส่ถุงดำมาวางพักไว้ยังจุดพักมูลฝอยรวมของโครงการ</li> <li>- โครงการมีเจ้าหน้าที่ตรวจสอบขยะตกค้าง และจะมีการประสานงานให้ทางเทศบาลตำบลกะรนเข้ามาทำการเก็บขนนำไปกำจัดขยะทุกวัน</li> <li>- โครงการมีเจ้าหน้าที่คอยดำเนินการตรวจสอบสภาพของถังรองรับขยะให้มีสภาพดี ล้างทำความสะอาดถังรองรับขยะ ทุกครั้งที่มีการเก็บขนมูลฝอย</li> <li>- โครงการมีเจ้าหน้าที่คอยดำเนินการทำความสะอาดถังรองรับขยะ ทุกครั้งที่มีการเก็บขนมูลฝอย</li> </ul> | <p>-</p> <p>-</p> <p>-</p> <p>-</p> <p>-</p> | <p>รูปภาพที่ 2.5 ถังขยะแยกประเภท</p> <p>รูปภาพที่ 2.6 คัดแยกขยะ</p> <p>รูปภาพที่ 2.6 คัดแยกขยะ</p> <p>-</p> <p>รูปภาพที่ 2.7 ทำความสะอาดถังรองรับขยะ</p> <p>รูปภาพที่ 2.7 ทำความสะอาดถังรองรับขยะ</p> |

| มาตรการติดตามตรวจสอบผลกระทบสิ่งแวดล้อม | ผลการปฏิบัติตามมาตรการติดตามตรวจสอบผลกระทบสิ่งแวดล้อม ช่วงดำเนินการ | ปัญหา อุปสรรค ที่ไม่สามารถปฏิบัติ ตามมาตรการและแนวทางแก้ไข | อ้างอิง |
|---|---|---|---|
| 5 การกำจัดมูลฝอยและสิ่งปฏิกูล<br>(1) จัดให้มีการทำความสะอาดที่พักรวมย่อยรวมใน โครงการทุกครั้งหลังเก็บขน<br>(2) จัดให้มีการสูบลบตะกอนในถังเกราะของระบบบำบัดน้ำ เสียขึ้นต้นในแต่ละอาคารอย่างสม่ำเสมอ | - โครงการมีเจ้าหน้าที่คอยดำเนินการทำความสะอาดถังรองรับ ขยะ ทุกครั้งที่มีการเก็บขนมูลฝอย<br>- โครงการมีช่างคอยดำเนินการตรวจสอบปริมาณของตะกอน หากมีปริมาณมากจะดำเนินการติดต่อบริษัทผู้ดูแลเข้ามา ดำเนินการสูบลบตะกอนโดยทันที | -<br>-<br>- | รูปภาพที่ 2.7 ทำความสะอาดถัง รองรับขยะ<br>- |

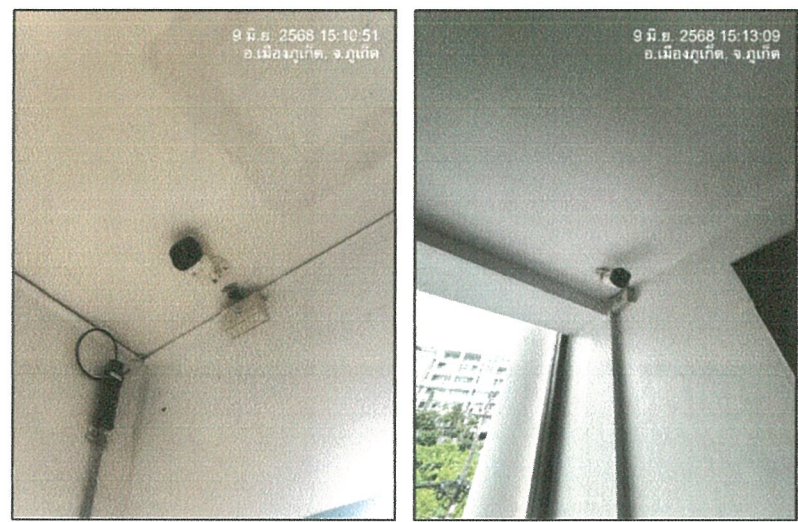
รูปภาพที่ 2.8 กล้องวงจรปิด

| มาตรการป้องกันและแก้ไขผลกระทบสิ่งแวดล้อม | ผลการปฏิบัติตามมาตรการป้องกันและแก้ไขผลกระทบสิ่งแวดล้อม ช่วงดำเนินการ | ปัญหา อุปสรรค ที่ไม่สามารถปฏิบัติตามมาตรการและแนวทางแก้ไข | อ้างอิง |
|---|---|---|---|
| <b>6. การจราจร</b><br>(1) จัดให้มีมาตรการบริเวณด้านหน้าโครงการตลอด 24 ชั่วโมง เพื่อดูแลความปลอดภัย และอำนวยความสะดวกแก่ผู้พักอาศัยและผู้สัญจรไปมา | - โครงการมีเจ้าหน้าที่ประจำโครงการคอยตรวจตราพื้นที่ดูแลความปลอดภัยภายในโครงการตลอด 24 ชั่วโมง หากพบเหตุผิดปกติ จะรีบติดต่อขอความช่วยเหลือจากหน่วยงานราชการที่มีหน้าที่ดูแลโดยทันที และมีการติดตั้งกล้องวงจรปิดทั้งภายในและภายนอกโครงการ | - | รูปภาพที่ 2.8 กล้องวงจรปิดเอกสารแนบที่ 6 ใบเสร็จไฟฟ้า |

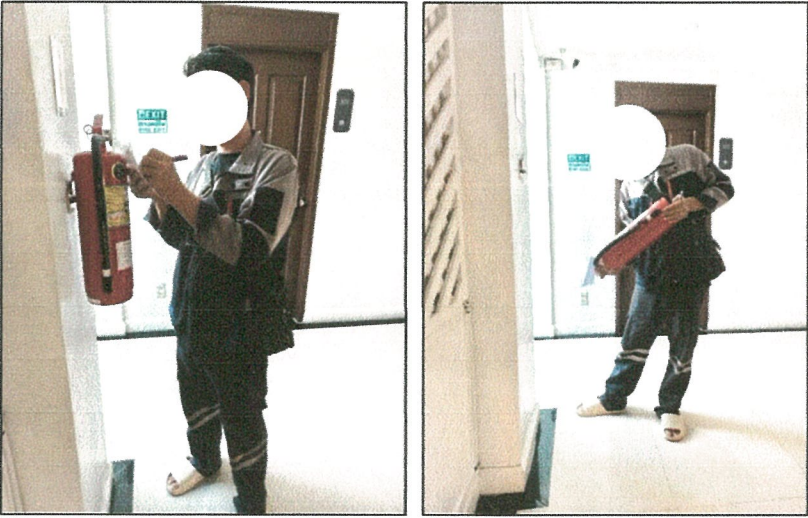
รูปภาพที่ 2.9 การตรวจสอบการทำงานของระบบป้องกันและระงับอัคคีภัย

| มาตรการป้องกันและแก้ไขผลกระทบสิ่งแวดล้อม | ผลการปฏิบัติตามมาตรการป้องกันและแก้ไขผลกระทบสิ่งแวดล้อม ช่วงดำเนินการ | ปัญหา อุปสรรค ที่ไม่สามารถปฏิบัติตามมาตรการและแนวทางแก้ไข | อ้างอิง |
|---|---|---|---|
| <b>7. การป้องกันอัคคีภัย</b><br>(1) ติดตั้งป้ายแสดงทางออกเพื่อหนีไฟ ติดตั้งบริเวณโถงบันไดทุกชั้น ซึ่งเป็นด้านหน้าทางเข้าของห้องพัก<br>(2) ระบบป้องกันอันตรายจากฟ้าผ่าซึ่งประกอบด้วย เสาล่อฟ้า สายล่อฟ้า สายนำลงดินและหลักสายดินที่เชื่อมโยงกันเป็นระบบ<br>(3) จัดให้มีการตรวจสอบระบบป้องกันอัคคีภัยทุกๆ 6 เดือน/ครั้ง เพื่อตรวจสอบและเปลี่ยนสารเคมีในถังดับเพลิงชนิดเคมีแห้งให้สามารถใช้งานได้เสมอ และหากพบอุปกรณ์ว่ามีความเสียหายหรือใช้การไม่ได้ให้รีบดำเนินการแก้ไขทันที<br>(4) จัดให้มีการอบรมเรื่องวิธีการใช้อุปกรณ์ของระบบป้องกันอัคคีภัย และฝึกซ้อมแผนเรื่องการซ้อมอพยพย้ายคนเมื่อเกิดเหตุเพลิงไหม้แก่เจ้าหน้าที่ของโครงการทุกๆ 1 ปี/ครั้ง เพื่อให้สามารถใช้งานได้ทันที | - โครงการมีการติดตั้งระบบป้องกันและแจ้งเตือนอัคคีภัยภายในโครงการ ตามที่มาตรการกำหนด<br>- โครงการมีการติดตั้งระบบป้องกันอันตรายจากฟ้าผ่าซึ่งประกอบด้วย เสาล่อฟ้า สายล่อฟ้า สายตัวนำ สายนำลงดินและหลักสายดิน<br>- โครงการมีการตรวจสอบประสิทธิภาพการทำงานของระบบป้องกันและระงับอัคคีภัยเป็นประจำทุกเดือน ตลอดระยะเวลาที่เปิดดำเนินการ<br>- โครงการมีการจัดอบรมเรื่องวิธีการใช้อุปกรณ์ของระบบป้องกันอัคคีภัย และฝึกซ้อมแผนเรื่องการซ้อมอพยพย้ายคนเมื่อเกิดเหตุเพลิงไหม้ ซึ่งในรอบเดือนมกราคม - มิถุนายน 2568 ยังไม่มีการดำเนินการ | -<br>-<br>- | รูปภาพที่ 2.10 อุปกรณ์ป้องกันและแจ้งเตือนอัคคีภัย<br>-<br>รูปภาพที่ 2.9 การตรวจสอบการทำงานของระบบป้องกันและระงับอัคคีภัย<br>รูปภาพที่ 2.9 การตรวจสอบการทำงานระบบป้องกันและระงับอัคคีภัย |

| มาตรการติดตามตรวจสอบผลกระทบสิ่งแวดล้อม | ผลการปฏิบัติตามมาตรการติดตามตรวจสอบผลกระทบสิ่งแวดล้อม ช่วงดำเนินการ | ปัญหา อุปสรรค ที่ไม่สามารถปฏิบัติ ตามมาตรการและแนวทางแก้ไข | อ้างอิง |
|---|---|---|---|
| <b>7. การป้องกันอัคคีภัย</b><br>(1) ตรวจสอบอุปกรณ์เตือนภัยและป้องกันอัคคีภัยให้อยู่ใน สภาพที่พร้อมใช้งาน<br>(2) จัดให้มีการซ้อมแผนดับเพลิงอย่างน้อยปีละ 1 ครั้ง | - โครงการมีการตรวจสอบประสิทธิภาพการทำงานของ ระบบป้องกันและระงับอัคคีภัยเป็นประจำทุกเดือน ตลอด ระยะเวลาที่เปิดดำเนินการ<br>- โครงการมีการจัดอบรมเรื่องวิธีการใช้อุปกรณ์ของระบบ ป้องกันอัคคีภัย และมีฝึกอบรมเรื่องการซ้อมอพยพย้ายคน เมื่อเกิดเหตุเพลิงไหม้ ซึ่งในรอบเดือนมกราคม - มิถุนายน 2568 ยังไม่มีการดำเนินการ | - | เอกสารแนบที่ 5 การตรวจสอบการ ทำงานของระบบป้องกันและระงับ อัคคีภัย |

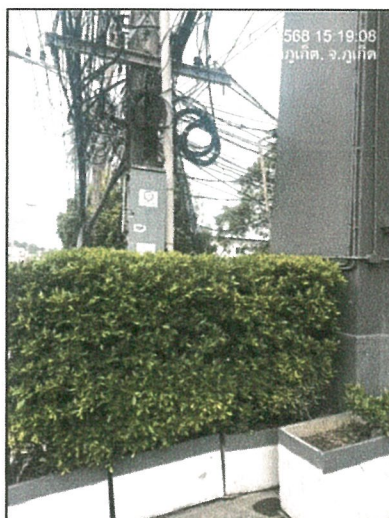
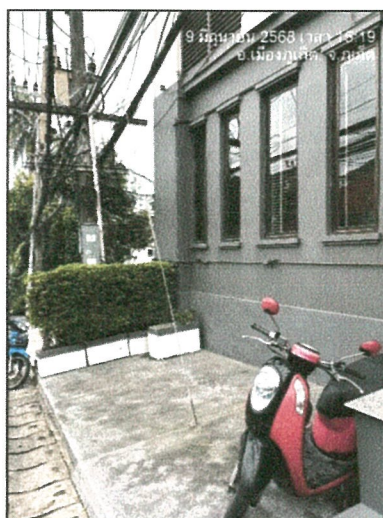
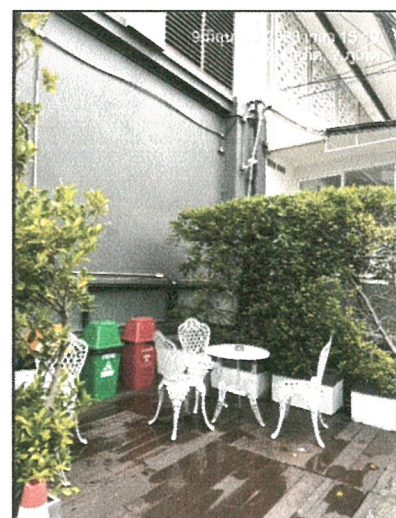
รูปภาพที่ 2.11 พื้นที่สีเขียว

| มาตรการป้องกันและแก้ไขผลกระทบสิ่งแวดล้อม | ผลการปฏิบัติตามมาตรการป้องกันและแก้ไขผลกระทบสิ่งแวดล้อม ช่วงดำเนินการ | ปัญหา อุปสรรค ที่ไม่สามารถปฏิบัติ ตามมาตรการและแนวทางแก้ไข | อ้างอิง |
|---|---|---|---|
| <b>8. ทัศนียภาพ</b><br>(1) ควบคุมดูแลอาคารและบริเวณต่างๆ ภายในโครงการให้อยู่ในสภาพดีและสวยงามตามแบบภูมิสถาปัตย์ที่ ออกแบบไว้อยู่เสมอ<br>(2) โครงการจะต้องรักษาพื้นที่สีเขียวและพื้นที่ว่างร้อยละ 32.92 ให้ได้ตามที่เสนอนี้ตลอดไป | -โครงการมีเจ้าหน้าที่ดูแลอาคารและบริเวณต่างๆ ภายในโครงการให้อยู่ในสภาพดีและสวยงามตามแบบภูมิสถาปัตย์ที่ออกแบบไว้อยู่เสมอ<br>-โครงการได้จัดให้มีพื้นที่สีเขียวตามที่กำหนดไว้ในมาตรการ เพื่อสร้างความร่มรื่นและภูมิทัศน์ที่สวยงาม รวมถึง มีคนสวนคอยดูแลทำความสะอาด ตัดแต่งกิ่ง ใส่ปุ๋ย รดน้ำ พรวนดิน และปลูกทดแทนในกรณีที่ดินไม้ตาย อยู่ตลอดระยะเวลาที่เปิดดำเนินการ | - | รูปภาพที่ 2.11 พื้นที่สีเขียว<br>รูปภาพที่ 2.12 งานสวน<br>รูปภาพที่ 2.11 พื้นที่สีเขียว<br>รูปภาพที่ 2.12 งานสวน |

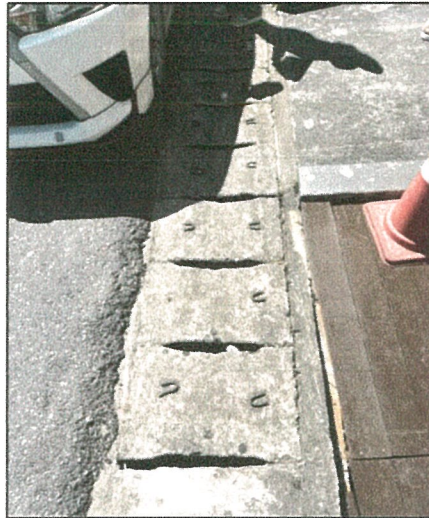
รูปภาพที่ 2.13 วางระบายน้ำหน้าโครงการ

| มาตรการป้องกันและแก้ไขผลกระทบสิ่งแวดล้อม | ผลการปฏิบัติตามมาตรการป้องกันและแก้ไขผลกระทบสิ่งแวดล้อม ช่วงดำเนินการ | ปัญหา อุปสรรค ที่ไม่สามารถปฏิบัติ ตามมาตรการและแนวทางแก้ไข | อ้างอิง |
|---|---|---|---|
| <b>4. การระบายน้ำและการป้องกันน้ำท่วม</b><br>(1) โครงการจะต้องทำการขุดลอกตะกอนในรางระบายน้ำ สาธารณะด้านหน้าโครงการ เพื่อสามารถรองรับการระบายน้ำได้อย่างมีประสิทธิภาพ โดยการขุดลอกดังกล่าวโครงการจะต้องแจ้งให้ทางเทศบาลตำบลกะรนทราบก่อนดำเนินการ<br>(2) ปฏิบัติตามมาตรการป้องกันและแก้ไขด้านคุณภาพน้ำ อย่างเคร่งครัด | - โครงการได้มอบหมายให้ช่างของโครงการเป็นผู้ดูแล ตรวจสอบท่อระบายน้ำ ตลอดจนการสำรวจสิ่งอุดตันตะกอนดิน ชยะ หากพบมีการขัดขวางการระบายน้ำจะดำเนินการขุดลอกโค่นทันที<br>- โครงการมีการตรวจสอบคุณภาพน้ำที่ผ่านการบำบัด โดยห้องปฏิบัติการเอกชน ทุกเดือนตลอดระยะเวลาที่เปิดดำเนินการ | - | รูปภาพที่ 2.13 รางระบายน้ำหน้าโครงการ<br><br>เอกสารแนบที่ 4 ผลการติดตามตรวจวัดคุณภาพสิ่งแวดล้อม |
