## บทที่ 2

# ผลการดำเนินการตามมาตรการป้องกันและแก้ไขผลกระทบสิ่งแวดล้อม และมาตรการตรวจสอบผลกระทบสิ่งแวดล้อม

รายงานผลการปฏิบัติตามมาตรการป้องกันและแก้ไขผลกระทบสิ่งแวดล้อมและมาตรการติดตามตรวจสอบคุณภาพสิ่งแวดล้อม  
โครงการ โรงแรม ดี เอลิเซียม เรสซิเดนซ์ (ดัดแปลง เปลี่ยนการใช้อาคาร)  
ระยะดำเนินการ ระหว่างเดือนมกราคม - มิถุนายน 2568

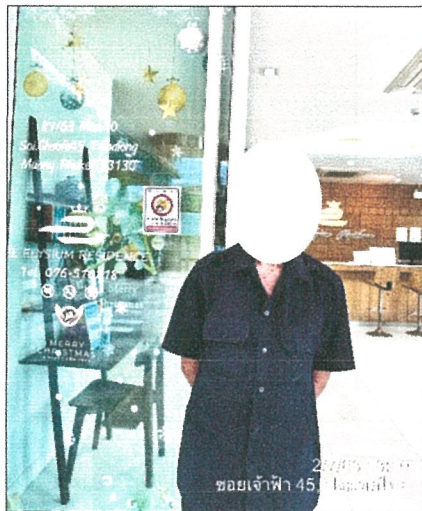
รูปภาพที่ 2.6 เจ้าหน้าที่รักษาความปลอดภัย

| มาตรการติดตามตรวจสอบผลกระทบสิ่งแวดล้อม | ผลการปฏิบัติตามมาตรการติดตามตรวจสอบผลกระทบสิ่งแวดล้อม ช่วงดำเนินการ | ปัญหา อุปสรรค ที่ไม่สามารถปฏิบัติ<br>ตามมาตรการและแนวทางแก้ไข | อ้างอิง |
|---|---|---|---|
| <b>3.5 การคมนาคม</b><br>(1) ตรวจสอบความคล่องตัวของจราจร ในขณะที่รถเข้า-<br>ออกจากโครงการ<br>(2) สอบถามประชาชนในพื้นที่ข้างเคียง ว่าการเข้า-ออกของ<br>รถโครงการ ก่อให้เกิดปัญหาอย่างไรบ้าง และจะให้แก้ไข<br>อย่างไร | - โครงการมีเจ้าหน้าที่รักษาความปลอดภัยประจำโครงการ<br>คอยตรวจตราและอำนวยความสะดวกเรื่องการจราจรและ<br>การจอดรถภายในโครงการและบริเวณทางเข้า-ออก เวลา<br>18.00 - 06.00 น. ปัจจุบันทางโครงการยังไม่ได้รับข้อ<br>ร้องเรียนจากประชาชนในพื้นที่ข้างเคียง | - | รูปภาพที่ 2.6 เจ้าหน้าที่รักษา<br>ความปลอดภัย |

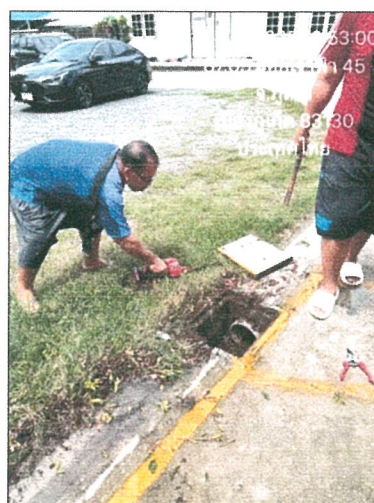
| มาตรการติดตามตรวจสอบผลกระทบสิ่งแวดล้อม | ผลการปฏิบัติตามมาตรการติดตามตรวจสอบผลกระทบสิ่งแวดล้อม ช่วงดำเนินการ | ปัญหา อุปสรรค ที่ไม่สามารถปฏิบัติตามมาตรการและแนวทางแก้ไข | อ้างอิง |
|---|---|---|---|
| <p>3.2 การระบายน้ำ</p> <p>(1) ตรวจสอบท่อระบายน้ำของโครงการเป็นประจำทุกๆ 6 เดือน</p> | <p>- โครงการได้มอบหมายให้ช่างของโครงการเป็นผู้ดูแลตรวจสอบท่อระบายน้ำ ตลอดจนการสำรวจสิ่งอุดตันตะกอนดิน ขยะ หากพบมีการขัดขวางการระบายน้ำจะดำเนินการขุดลอกโดยทันที</p> | - | รูปภาพที่ 2.19 การขุดลอกตะกอน |

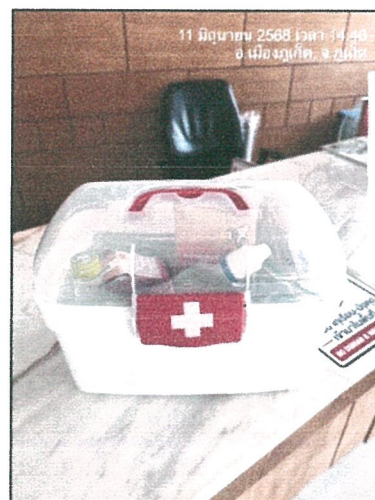
| มาตรการติดตามตรวจสอบผลกระทบสิ่งแวดล้อม | ผลการปฏิบัติตามมาตรการติดตามตรวจสอบผลกระทบสิ่งแวดล้อม ช่วงดำเนินการ | ปัญหา อุปสรรค ที่ไม่สามารถปฏิบัติ ตามมาตรการและแนวทางแก้ไข | อ้างอิง |
|---|---|---|---|
| <b>4. คุณภาพชีวิต</b><br><b>4.1 อาชีวอนามัยและความปลอดภัย</b><br>(1) ตรวจสอบอุปกรณ์ความปลอดภัย ว่ามีการเตรียมพร้อมหรือไม่ เพียงใด | - โครงการมีการจัดเตรียมเครื่องมือปฐมพยาบาลเบื้องต้น ไว้บริเวณแผนกต้อนรับ และมีเจ้าหน้าที่ของโครงการคอยประสานงานกับโรงพยาบาลเพื่อนำผู้ได้รับบาดเจ็บส่งโรงพยาบาล หากเกิดอุบัติเหตุรุนแรง | - | รูปภาพที่ 2.28 อุปกรณ์ปฐมพยาบาล |

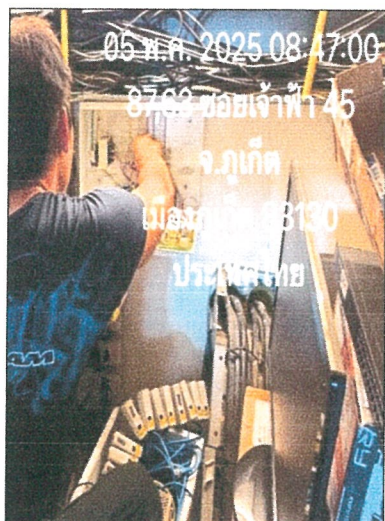
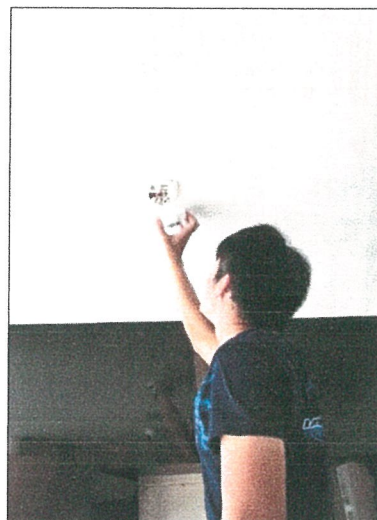
รูปภาพที่ 2.29 การตรวจสอบการทำงานของระบบป้องกันและแจ้งเตือนอัคคีภัยอัคคีภัย

| มาตรการติดตามตรวจสอบผลกระทบสิ่งแวดล้อม | ผลการปฏิบัติตามมาตรการติดตามตรวจสอบผลกระทบสิ่งแวดล้อม ช่วงดำเนินการ | ปัญหา อุปสรรค ที่ไม่สามารถปฏิบัติ ตามมาตรการและแนวทางแก้ไข | อ้างอิง |
|---|---|---|---|
| <b>4.2 การป้องกันอัคคีภัย</b><br>(1) ตรวจสอบอุปกรณ์ส่งสัญญาณเตือนภัย ว่าอยู่ในสภาพที่พร้อมใช้งานตลอดเวลาหรือไม่ พร้อมทั้งมีการบันทึกเป็นลายลักษณ์อักษร | - ทางโครงการมีช่างคอยตรวจสอบสภาพการใช้งานของอุปกรณ์ป้องกันอัคคีภัยทุกชนิดภายในโครงการเป็นประจำทุก 6 เดือน หากเกิดการชำรุดจะทำการแก้ไขหรือเปลี่ยนทดแทน | - | เอกสารแนบที่ 5 บันทึกการตรวจสอบถึงดับเพลิง<br>รูปภาพที่ 2.29 การตรวจสอบการทำงานของระบบป้องกันและแจ้งเตือนอัคคีภัยอัตโนมัติ |

| มาตรการติดตามตรวจสอบผลกระทบสิ่งแวดล้อม | ผลการปฏิบัติตามมาตรการติดตามตรวจสอบผลกระทบสิ่งแวดล้อม ช่วงดำเนินการ | ปัญหา อุปสรรค ที่ไม่สามารถปฏิบัติ ตามมาตรการและแนวทางแก้ไข | อ้างอิง |
|---|---|---|---|
| 4.2 การป้องกันอัคคีภัย (ต่อ)<br>(3) มีการตรวจสอบเป็นพิเศษสำหรับจุดที่มีความเสี่ยงต่อการเกิดเหตุเพลิงไหม้ เช่น แผงควบคุมไฟฟ้า เครื่องสูบน้ำ เป็นต้น | - ทางโครงการมีช่างคอยตรวจสอบสภาพการใช้งานของ อุปกรณ์ป้องกันอัคคีภัยทุกชนิดภายในโครงการเป็นประจำทุกเดือน หากเกิดการชำรุดจะทำการแก้ไขหรือเปลี่ยนทดแทน | - | เอกสารแนบที่ 5 บันทึกการตรวจสอบถึงดับเพลิง<br>รูปภาพที่ 2.29 การตรวจสอบการทำงานของระบบป้องกันและแจ้งเตือนอัคคีภัยอัคคีภัย |

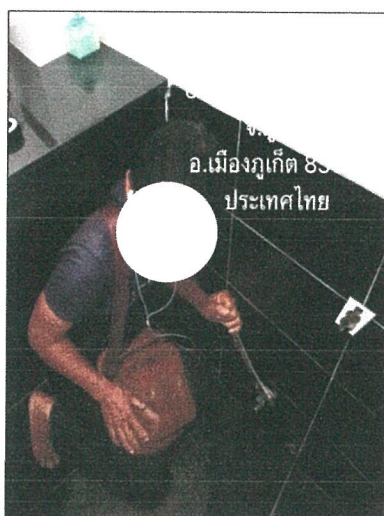
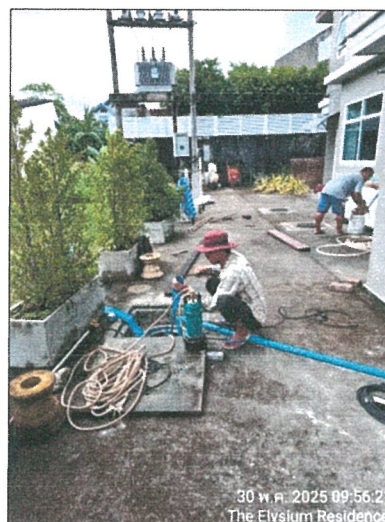
รูปภาพที่ 2.30 การตรวจสอบระบบสาธารณูปโภค

| มาตรการป้องกันและแก้ไขผลกระทบสิ่งแวดล้อม | ผลการปฏิบัติตามมาตรการป้องกันและแก้ไขผลกระทบสิ่งแวดล้อม ช่วงดำเนินการ | ปัญหา อุปสรรค ที่ไม่สามารถปฏิบัติ ตามมาตรการและแนวทางแก้ไข | อ้างอิง |
|---|---|---|---|
| <b>3.1 การใช้น้ำ (ต่อ)</b><br>(8) จัดให้มีระบบปรับปรุงคุณภาพน้ำก่อนแจกจ่ายน้ำไปยัง ผู้ใช้บริการในโครงการ<br>(9) จัดให้มีเจ้าหน้าที่คอยดูแลรักษาระบบเส้นท่อสำหรับส่งน้ำให้อยู่ในสภาพดีอยู่เสมอ หากพบว่า ชำรุดเสียหายให้ทำการซ่อมแซมทันที | <ul style="list-style-type: none"> <li>- โครงการมีการตรวจสอบและปรับปรุงคุณภาพน้ำก่อนแจกจ่ายไปยังส่วนต่างๆ ของโครงการ</li> <li>- โครงการมีเจ้าหน้าที่คอยดำเนินการตรวจสอบระบบท่อน้ำ ท่อน้ำและสุขภัณฑ์ต่างๆ ภายในโครงการเป็นประจำ หากพบชำรุดเสียหายจะดำเนินการซ่อมแซมหรือเปลี่ยนใหม่โดยทันที</li> </ul> | - | -<br><br>รูปภาพที่ 2.30 การตรวจสอบระบบสาธารณูปโภค |

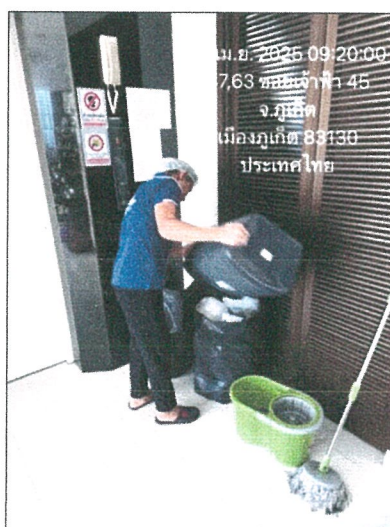
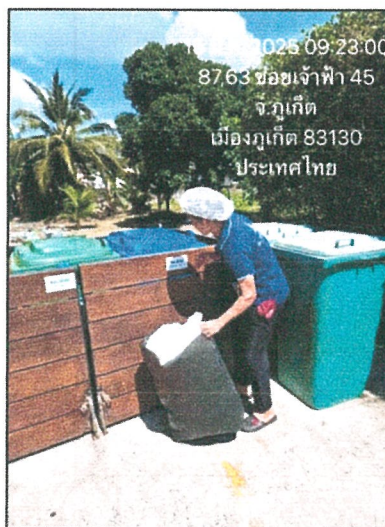
รูปภาพที่ 2.31 การเก็บรวบรวมขยะมูลฝอย

| มาตรการติดตามตรวจสอบผลกระทบสิ่งแวดล้อม | ผลการปฏิบัติตามมาตรการติดตามตรวจสอบผลกระทบสิ่งแวดล้อม ช่วงดำเนินการ | ปัญหา อุปสรรค ที่ไม่สามารถปฏิบัติ<br>ตามมาตรการและแนวทางแก้ไข | อ้างอิง |
|---|---|---|---|
| <b>3.4 การจัดการมูลฝอย</b><br>(1) ตรวจสอบปริมาณมูลฝอยตกค้างภายในจุดที่พักมูลฝอย<br>รวม ว่ามีมากน้อยเพียงใดในแต่ละวัน<br>(2) ตรวจสอบความสามารถในการรองรับ และการรื้อฟื้น | - ทางโครงการมีแม่บ้านตรวจสอบปริมาณมูลฝอยตกค้าง โดย<br>จะมีรถมาขนขยะ 2 วัน/ครั้ง และหลังจากนั้นจะมีการทำ<br>ความสะอาดห้องพักขยะรวม<br>- พบทางโครงการมีแม่บ้านคอยตรวจสอบการรับขยะและ<br>การรื้อฟื้นของถังขยะเป็นประจำทุกวัน หากเกิดการชำรุด<br>ให้ทำการเปลี่ยนใหม่ทดแทน | - | รูปภาพที่ 2.20 การทำความสะอาดถังขยะและที่พักขยะรวม<br>รูปภาพที่ 2.31 การเก็บรวบรวม<br>ขยะมูลฝอย<br>รูปภาพที่ 2.21 ถังขยะแยก<br>ประเภท<br>เอกสารแนบที่ 7 ใบเสร็จมูลฝอย |
