รายงานผลการปฏิบัติตามมาตรการป้องกัน  
และแก้ไขผลกระทบสิ่งแวดล้อม  
และมาตรการติดตามตรวจสอบผลกระทบสิ่งแวดล้อม

โครงการ STAY WITH NIMMAN (ขยายกิจการ)  
ตั้งอยู่ที่ถนนศิริมงคลจารย์ ตำบลสุเทพ อำเภอเมืองเชียงใหม่ จังหวัดเชียงใหม่  
ของบริษัท โฮเทล คัลเจอร์ (เชียงใหม่) จำกัด

ฉบับประจำเดือนมกราคม ถึงเดือนมิถุนายน พ.ศ. 2568  
(ระยะดำเนินการ)

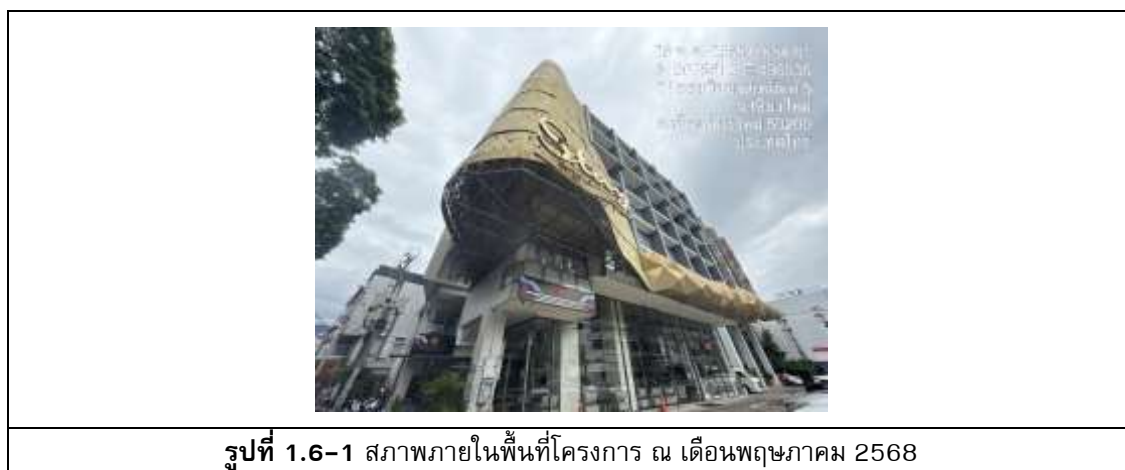
รูปที่ 1.6-1 สภาพภายในพื้นที่โครงการ ณ เดือนพฤษภาคม 2568

สถานภาพทั่วไปของโครงการ STAY WITH NIMMAN (ระยะดำเนินการ) ณ เดือนพฤษภาคม 2568 แสดงดัง รูปที่ 1.6-1

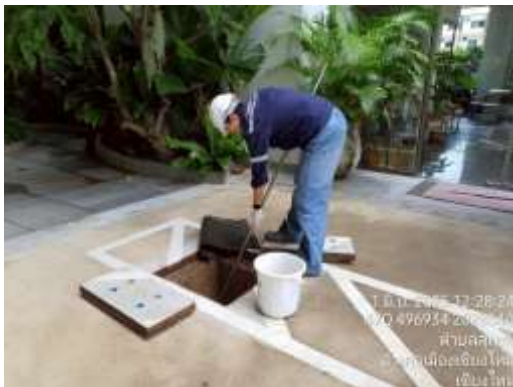
จุดที่ 1 น้ำทิ้งก่อนเข้าระบบบำบัด

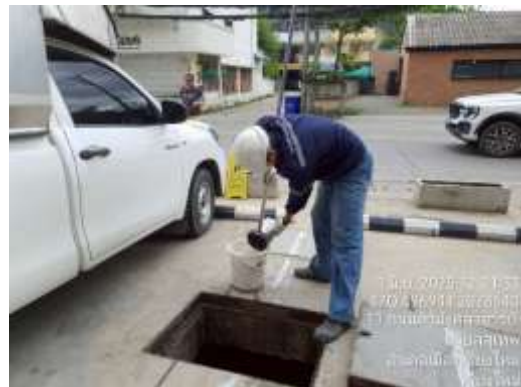
จุดที่ 2 บ่อพักน้ำสุดท้ายก่อนระบายออกสู่ท่อรับน้ำทิ้ง

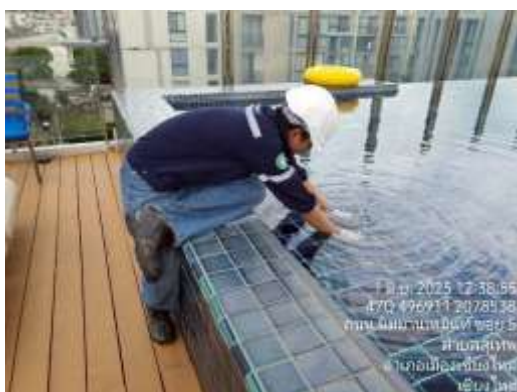
จุดที่ 1 สระว่ายน้ำส่วนต้น

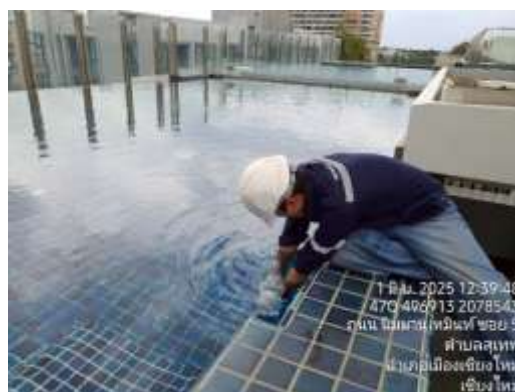
จุดที่ 2 สระว่ายน้ำส่วนลึก
