ผลการดำเนินการตามมาตรการป้องกันและแก้ไขผลกระทบสิ่งแวดล้อมและ
มาตรการตรวจสอบผลกระทบสิ่งแวดล้อม

โครงการ The Front Village

ระยะดำเนินการ ระหว่างเดือนกรกฎาคม - มิถุนายน 2568

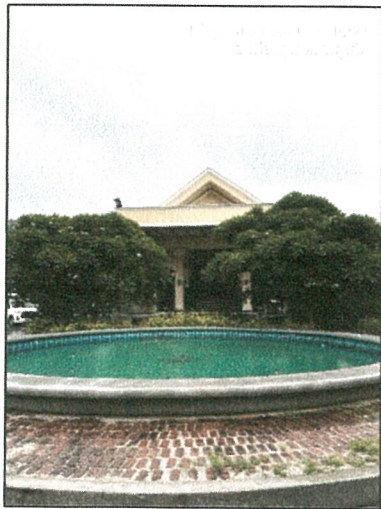
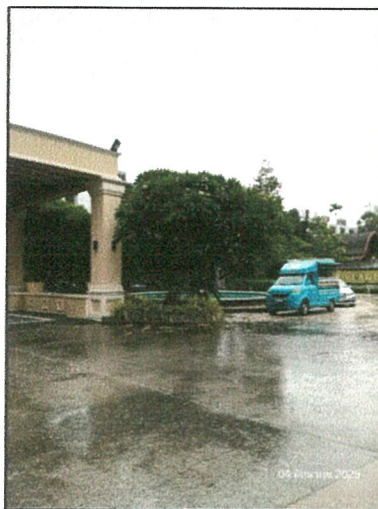
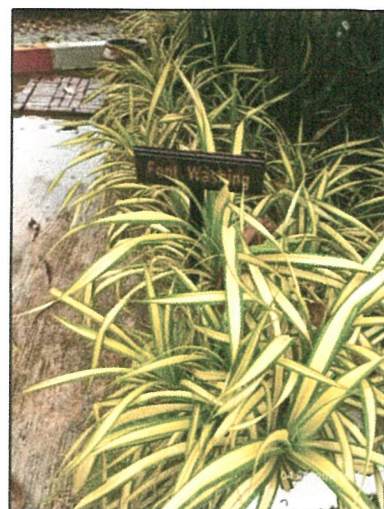
1. ทรัพยากรทางกายภาพ 1.1 สภาพภูมิประเทศ - ไม่มีมาตรการกำหนด	- ไม่มีมาตรการกำหนด	-	-
1.2 ทรัพยากรดินและการชะล้างพังทลาย (1) ปฏิกิริยาไม่คลุมนดินในบริเวณพื้นที่ว่างและดูแลให้มีสภาพดี อยู่เสมอ	- โครงการมีการปลูกพืชคลุมดินไว้ตามที่มาตรการกำหนด และในปัจจุบันอยู่ในสภาพที่สมบูรณ์สวยงามทั่วบริเวณ ช่วยสร้างความร่มรื่นและช่วยลดอุณหภูมิของโครงการ	-	รูปภาพที่ 2.1 พื้นที่สีเขียวภายในโครงการ

รูปภาพที่ 2.1 พื้นที่สีเขียวภายในโครงการ

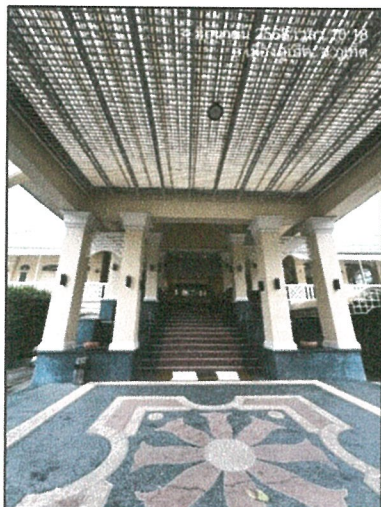
<p>4.4 สุนทรียภาพและทัศนียภาพ</p> <p>(1) ควบคุมดูแลอาคารและบริเวณต่างๆ ภายในโครงการให้อยู่ในสภาพดีและสวยงาม ตามแบบภูมิสถาปัตยกรรม ออกแบบไว้อยู่เสมอ</p>	<p>- โครงการมีการจัดพื้นที่สีเขียวและตัวอาคารไว้ตาม ที่มาตรฐานกำหนดและมีการดูแล บำรุงรักษาอยู่ตลอด ระยะเวลาที่เปิดดำเนินการ รวมถึงมีการเลือกใช้สี หลังคาและตัวอาคารเป็นสี Earth Tone ซึ่งมีความกลมกลืนกับสภาพแวดล้อมโดยรอบ จึงสามารถช่วยลดผลกระทบด้านทัศนียภาพของผู้ที่สัญจรไปมา</p>	-	<p>รูปภาพที่ 2.1 พื้นที่สีเขียวภายใน โครงการ</p> <p>รูปภาพที่ 2.2 สีของตัวอาคาร</p> <p>รูปภาพที่ 2.26 งานดูแลสวน</p>

รูปภาพที่ 2.2 สีของตัวอาคาร

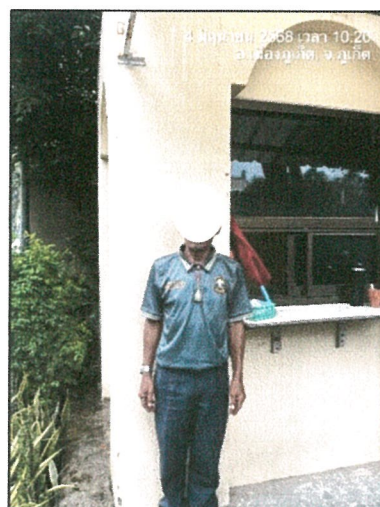
รูปภาพที่ 2.3 เจ้าหน้าที่รักษาความปลอดภัย

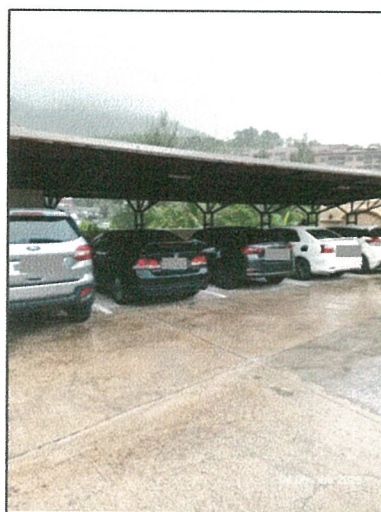
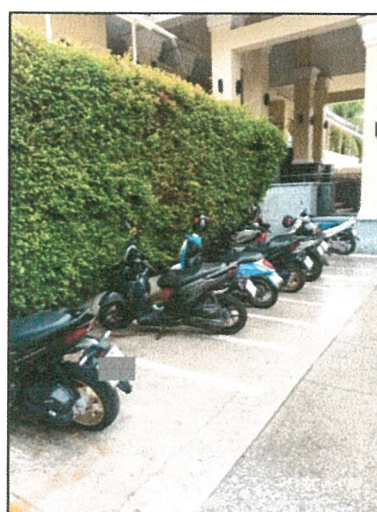
3.5 การคมนาคม และการขนส่ง (1) จัดให้มีระบบการจราจรที่มีความปลอดภัย โดยการติดตั้งสัญลักษณ์จราจรบริเวณทางเข้า-ออก และที่จอดรถภายในโครงการ (2) จัดให้มีที่จอดรถของโครงการให้เพียงพอตามกฎหมายกระทรวง ฉบับที่ 7 (พ.ศ. 2517) ออกตามความในพระราชบัญญัติควบคุมการก่อสร้างอาคาร พ.ศ. 2479 (3) ห้ามประกอบกิจการใดๆ รวมทั้งการก่อสร้างในที่จัดไว้ใช้เป็นที่จอดรถยนต์ อันจะทำให้พื้นที่ที่จอดรถลดลงจากที่เสนอไว้ในรายงานฯ (4) จัดให้มีเจ้าหน้าที่ หรืออำนวยความสะดวกและ จัดระบบการจราจรบริเวณทางเข้า-ออกพื้นที่โครงการ	ผลการปฏิบัติตามมาตรการป้องกันและแก้ไขผลกระทบสิ่งแวดล้อม ช่วงดำเนินการ - โครงการมีสัญลักษณ์แสดงทิศทางเดินรถภายในโครงการ ซึ่งสามารถมองเห็นได้อย่างชัดเจน และอยู่ในระยะทางที่จะชะลอรถได้ทันก่อนเข้าสู่โครงการได้อย่างปลอดภัย - โครงการจัดให้มีพื้นที่จอดรถสำหรับผู้เข้าพักอาศัย ประมาณ 24 คัน โดยแบ่งเป็นที่จอดรถยนต์ 9 คัน ที่จอดรถจักรยานยนต์ 15 คัน ซึ่งเพียงพอต่อความต้องการของผู้ที่เข้ามาพักอาศัยภายในโครงการ - ปัจจุบันโครงการไม่มีการดำเนินกิจกรรมใดๆ บริเวณพื้นที่สำหรับจอดรถอันจะทำให้พื้นที่ที่จอดรถลดลงจากที่เสนอไว้ในมาตรการ - โครงการมีเจ้าหน้าที่รักษาความปลอดภัยคอยอำนวยความสะดวกและจัดระบบการจราจรบริเวณทางเข้า-ออก และพื้นที่สำหรับจอดรถภายในโครงการ ตลอด 24 ชั่วโมง	- - - -	รูปภาพที่ 2.6 ป้ายโครงการ รูปภาพที่ 2.7 ป้ายแสดงทิศทางเดินรถภายในโครงการ รูปภาพที่ 2.4 พื้นที่สำหรับจอดรถ รูปภาพที่ 2.4 พื้นที่สำหรับจอดรถ รูปภาพที่ 2.3 เจ้าหน้าที่รักษาความปลอดภัย

รูปภาพที่ 2.4 พื้นที่สำหรับจอดรถ

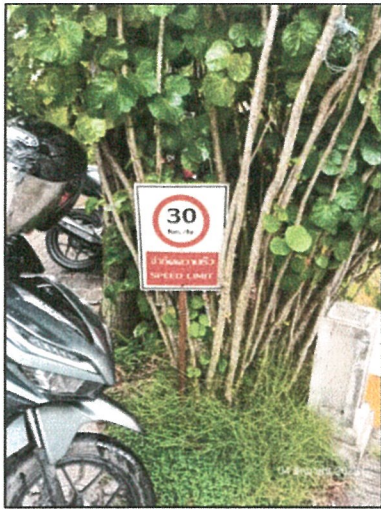
1.3 คุณภาพอากาศ - ไม่มีมาตรการกำหนด	- ไม่มีมาตรการกำหนด	-	-
1.4 เสียงและความสั่นสะเทือน (1) จำกัดความเร็วของรถ ขณะแล่นเข้า-ออกพื้นที่โครงการ ให้ มีความเร็วไม่เกิน 30 กิโลเมตร/ชั่วโมง	- โครงการมีการติดตั้งป้ายจำกัดความเร็วไม่เกิน 30 กม./ ชม. ไว้ภายในบริเวณพื้นที่โครงการ ซึ่งสามารถมองเห็นได้ ชัดเจน เพื่อควบคุมความเร็วของรถภายในโครงการ	-	รูปภาพที่ 2.5 ป้ายจำกัดความเร็ว

1.3 คุณภาพอากาศ - ไม่มีมาตรการกำหนด	- ไม่มีมาตรการกำหนด	-	-
1.4 เสียงและกลิ่นสะเทือน (1) จำกัดความเร็วของรถ ชมเล่นเข้า-ออกพื้นที่โครงการ ให้มีความเร็วไม่เกิน 30 กิโลเมตร/ชั่วโมง	- โครงการมีการติดตั้งป้ายจำกัดความเร็วไม่เกิน 30 กม./ชม. ไว้ภายในบริเวณพื้นที่โครงการ ซึ่งสามารถมองเห็นได้ชัดเจน เพื่อควบคุมความเร็วของรถภายในโครงการ	-	รูปภาพที่ 2.5 ป้ายจำกัดความเร็ว

รูปภาพที่ 2.5 ป้ายจำกัดความเร็ว

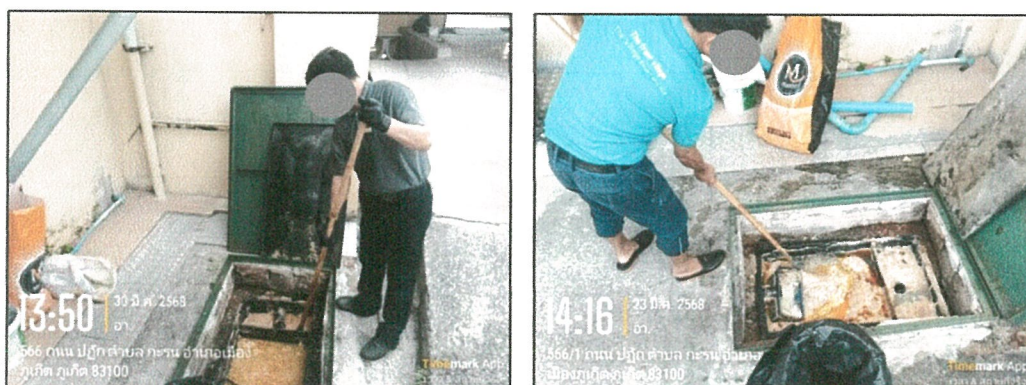
1.5 ทรัพยากรน้ำ (ต่อ) (5) จัดให้มีการสูบน้ำดิบจากบ่อน้ำดิบน้ำเสียไปกำจัดอย่าง สม่าเสมอ เพื่อรักษาประสิทธิภาพของระบบ ดังนี้ - ถึงระยะเวลาของระบบบำบัดน้ำเสียขึ้นต้น ทุกๆ 2 ปี/ครั้ง - ป้อนกับตะกอนของระบบบำบัดน้ำเสียรวมทุกๆ 4 เดือน/ครั้ง (6) จัดให้มีการกำจัดกากไขมันออกจากบ่อดักไขมัน (Grease Trap) ทุกวัน โดยตัดกากไขมันใส่ถุงดำมัดปากถุงให้แน่นสนิท ก่อนทิ้งรวมกับขยะเปียก	- โครงการมีช่างคอยดำเนินการตรวจสอบปริมาณของ เกรอะ และตะกอน หากมีปริมาณมากจะดำเนินการ ตัดต่อสูบน้ำสิ่งปฏิกูลเข้ามาดำเนินการโดยทันที โดยใน รอบเดือนรอบเดือนมกราคม – มิถุนายน 2568 ทาง โครงการได้ดำเนินการสูบน้ำตะกอนแล้ว - โครงการมีเจ้าหน้าที่คอยดำเนินการตรวจสอบปริมาณ ของไขมันจากบ่อดักไขมัน (Grease Trap) ทุกวัน หากมี ปริมาณมากจะทำการตัดกากไขมันโดยทันที	-	เอกสารแนบที่ 9 ใบเสร็จสูบน้ำ ปฏิกูลและไขมัน รูปภาพที่ 2.13 การตัดกากไขมัน

รูปภาพที่ 2.13 การตัดกากไขมัน

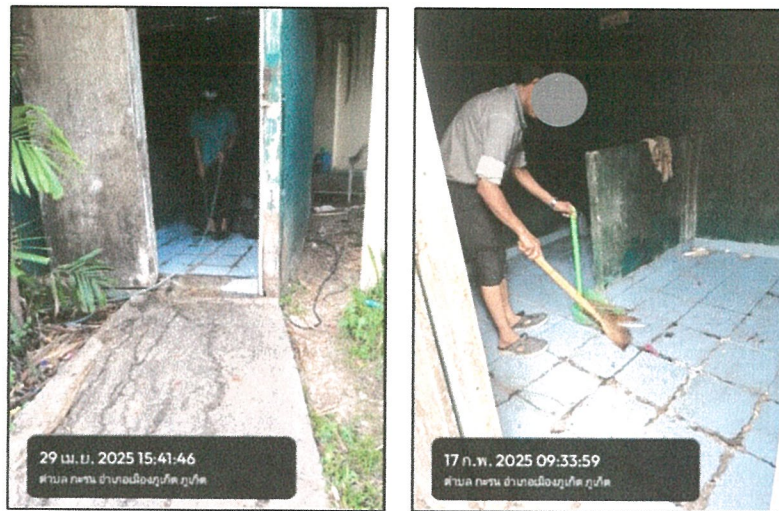
มาตรการป้องกันและแก้ไขผลกระทบสิ่งแวดล้อม	ผลการปฏิบัติตามมาตรการป้องกันและแก้ไขผลกระทบสิ่งแวดล้อม ช่วงดำเนินการ	ปัญหา อุปสรรค ที่ไม่สามารถปฏิบัติ ตามมาตรการและแนวทางแก้ไข	อ้างอิง
<p>3.3 การจัดการขยะ (ต่อ)</p> <p>(2) จัดให้มีพนักงานเก็บขยะจากถังขยะในแต่ละส่วนไปเก็บรวบรวมไว้ยังห้องขยะรวมทุกวัน</p> <p>(3) จัดให้มีห้องพักขยะรวม จำนวน 2 ห้อง บริเวณชั้นล่างอาคาร โดยแบ่งเป็นห้องพักขยะเปียกและห้องพักขยะแห้ง</p> <p>(4) ตรวจสอบไม่ให้มีขยะตกค้างภายในโครงการ หากมีขยะ ตกค้างภายในโครงการให้รีบแจ้งให้ทางเทศบาลตำบลละรณ เข้ามาทำการเก็บขนนำไปกำจัดทันที</p> <p>(5) ตรวจสอบถังขยะและห้องพักขยะรวมให้มีสภาพดีอยู่เสมอ ถ้า มีการฝกร้อน หรือชำรุดต้องรีบดำเนินการแก้ไขทันที</p> <p>(6) จัดให้มีพนักงานทำความสะอาดที่พักขยะรวมทุกครั้ง หลังจาก การเก็บขยะของเทศบาลตำบลละรณ</p>	<p>ผลการปฏิบัติตามมาตรการป้องกันและแก้ไขผลกระทบสิ่งแวดล้อม</p> <ul style="list-style-type: none"> - โครงการได้มีการมอบหมายให้แม่บ้านรวบรวมมูลฝอยจากส่วนต่างๆภายในโครงการ ไปยังห้องพักมูลฝอยรวมทุกวัน - ห้องพักขยะรวมของโครงการ ตั้งอยู่ในบริเวณด้านหน้าโครงการ ติดกับป้อมยาม ริมถนนสาธารณะประโยชน์จำนวน 2 ห้อง โดยเป็นห้องพักขยะเปียกและแห้งอย่างละ 1 ห้อง แต่ละห้องมีประตูปิดมิดชิด - โครงการมีแม่บ้านคอยตรวจสอบปริมาณมูลฝอยทั้งหมดภายในโครงการ และได้ประสานงานกับเทศบาลตำบลละรณ ให้เข้ามาดำเนินการเก็บขนมูลฝอยทุกวัน แต่ในช่วงที่เทศบาลตำบลละรณไม่สามารถเข้ามาดำเนินการได้ โครงการจะจัดจ้างรถเก็บขนมูลฝอยของภาคเอกชนให้เข้ามาดำเนินการแทน - โครงการมีแม่บ้านของโครงการดำเนินการตรวจสอบความเรียบร้อยของห้องพักขยะรวม สภาพของถังขยะ หากพบชำรุดเสียหายจะดำเนินการซ่อมแซมหรือเปลี่ยนใหม่ทันที รวมทั้งดำเนินการคัดแยกมูลฝอย และทำความสะอาด ถังรองรับมูลฝอย ห้องพักขยะรวม ทุกครั้งหลังจากการมาเก็บขยะ เพื่อป้องกันกลิ่นรบกวน 	<p>-</p> <p>-</p> <p>-</p> <p>-</p>	<p>รูปภาพที่ 2.15 การเก็บขนมูลฝอยจากส่วนต่างๆ ภายในโครงการ</p> <p>รูปภาพที่ 2.14 ห้องพักขยะรวม</p> <p>เอกสารแนบที่ 8 ใบเสร็จมูลฝอย</p> <p>รูปภาพที่ 2.17 การล้างทำความสะอาดห้องพักขยะรวม</p>

3.2 การใช้ไฟฟ้า - ไม่มีมาตรการกำหนด	- ไม่มีมาตรการกำหนด	-	-
3.3 การจัดการขยะ (1) ตรวจสอบถังขยะและห้องพักขยะรวมให้มีสภาพอยู่เสมอ ถ้ามีการผูกก่อน หรือชำรุดต้องรีบดำเนินการแก้ไขทันที	- โครงการมีแม่บ้านของโครงการดำเนินการตรวจสอบความ เรียบร้อยของห้องพักขยะรวม สภาพของถังขยะ หากพบ ชำรุดเสียหายจะดำเนินการซ่อมแซมหรือเปลี่ยนใหม่ทันที รวมทั้งดำเนินการคัดแยกมูลฝอย และทำความสะอาด ถึง ร่องรับมูลฝอย ห้องพักขยะรวม ทุกครั้งหลังจากการรื้อมาเก็บ ขนขยะ เพื่อป้องกันกลิ่นรบกวน	-	รูปภาพที่ 2.17 การล้างทำความสะอาดห้องพักขยะรวม รูปภาพที่ 2.25 การขนย้ายมูลฝอย

รูปภาพที่ 2.17 การล้างทำความสะอาดห้องพักขยะรวม

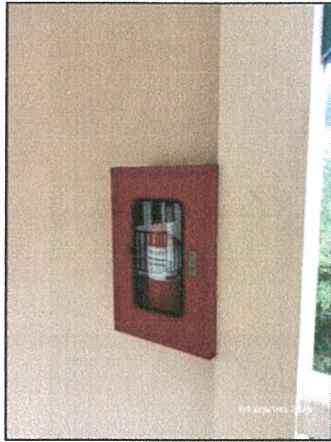
มาตรการป้องกันและแก้ไขผลกระทบสิ่งแวดล้อม	ผลการปฏิบัติตามมาตรการป้องกันและแก้ไขผลกระทบสิ่งแวดล้อม ช่วงดำเนินการ	ปัญหา อุปสรรค ที่ไม่สามารถปฏิบัติ ตามมาตรการและแนวทางแก้ไข	อ้างอิง
<p>4. คุณค่าคุณภาพชีวิต</p> <p>4.1 อาชีวอนามัยและความปลอดภัย</p> <p>- ไม่มีมาตรการกำหนด</p>	- ไม่มีมาตรการกำหนด	-	-
<p>4.2 ความปลอดภัยสาธารณะ</p> <p>(1) จัดให้มีเวรยามรักษาความปลอดภัย และอำนวยความสะดวก บริเวณทางเข้า-ออกของโครงการ</p>	- โครงการมีเจ้าหน้าที่รักษาความปลอดภัยคอยอำนวยความสะดวกและจัดระบบการจราจรบริเวณทางเข้า-ออก และพื้นที่สำหรับจอดรถภายในโครงการ ตลอด 24 ชั่วโมง	-	รูปภาพที่ 2.3 เจ้าหน้าที่รักษาความปลอดภัย
<p>4.3 การป้องกันอัคคีภัย</p> <p>(1) จัดให้มีและติดตั้งระบบป้องกันอัคคีภัย และระบบระบายอากาศตามที่ได้ระบุไว้ในรายละเอียดโครงการ ซึ่งเป็นไปตามกฎกระทรวงฉบับที่ 39 (พ.ศ. 2537) และฉบับที่ 47 (พ.ศ. 2540) ออกตามความในพระราชบัญญัติควบคุมอาคาร พ.ศ. 2522</p> <p>(2) จัดให้มีการตรวจสอบระบบป้องกันอัคคีภัยทุกๆ 6 เดือน/ครั้ง เพื่อให้สามารถใช้งานได้อยู่เสมอ หากพบว่ามีการเสียหาย หรือใช้การไม่ได้ให้รีบดำเนินการแก้ไขทันที</p> <p>(3) ติดป้ายแนะนำการใช้อุปกรณ์แต่ละชนิดไว้ในบริเวณที่อุปกรณ์นั้นติดตั้งอยู่ เพื่อให้ผู้ที่อยู่ใกล้เคียงเกิดเหตุสามารถใช้ได้ทันที</p>	<p>- โครงการมีการติดตั้งระบบป้องกันและแจ้งเตือนอัคคีภัยภายในโครงการ ตามที่มาตรการกำหนด</p> <p>- โครงการมีการตรวจสอบประสิทธิภาพการทำงานของระบบป้องกันและระงับอัคคีภัย โดยดำเนินการ ทุกเดือน เพื่อให้สามารถทำงานได้อย่างเต็มประสิทธิภาพ หากพบชำรุดเสียหายจะดำเนินการซ่อมแซมหรือเปลี่ยนใหม่ทันที</p> <p>- โครงการมีการติดตั้งป้ายแสดงวิธีการใช้งานอุปกรณ์ดับเพลิงไว้บริเวณจุดติดตั้งอุปกรณ์ทุกจุด ซึ่งสามารถมองเห็นได้ชัดเจน</p>	-	<p>รูปภาพที่ 2.18 อุปกรณ์ป้องกันและแจ้งเตือนอัคคีภัย</p> <p>เอกสารแนบที่ 5 รายงานการตรวจสอบอุปกรณ์ป้องกันและแจ้งเตือนอัคคีภัย</p> <p>รูปภาพที่ 2.21 การตรวจสอบอุปกรณ์ป้องกันและแจ้งเตือนอัคคีภัย</p> <p>รูปภาพที่ 2.19 ป้าย แสดงวิธีการใช้งานอุปกรณ์ดับเพลิง</p>

รูปภาพที่ 2.19 ป้ายแสดงวิธีการใช้งานอุปกรณ์ดับเพลิง

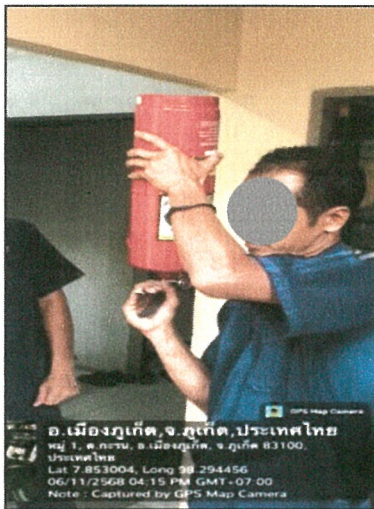
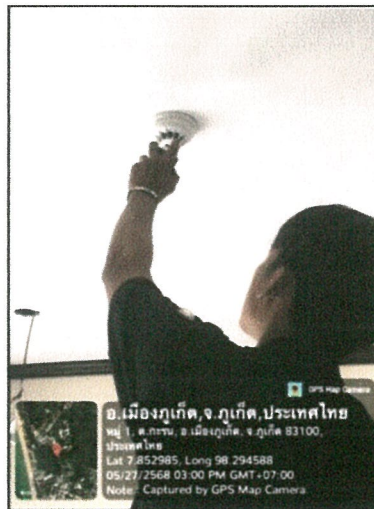
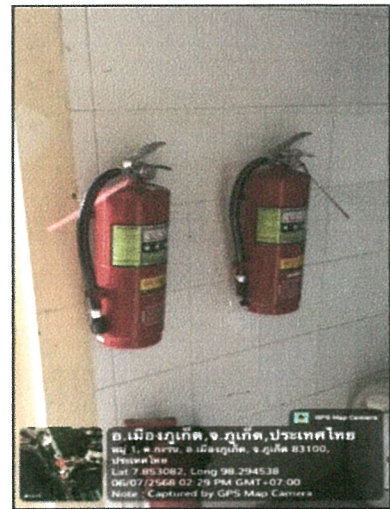
รูปภาพที่ 2.21 การตรวจสอบอุปกรณ์ป้องกันและแจ้งเตือนอัคคีภัย

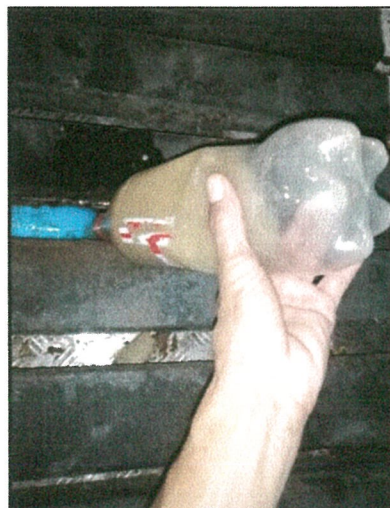
รูปภาพที่ 2.22 การดูแลและตรวจสอบระบบบำบัดน้ำเสีย

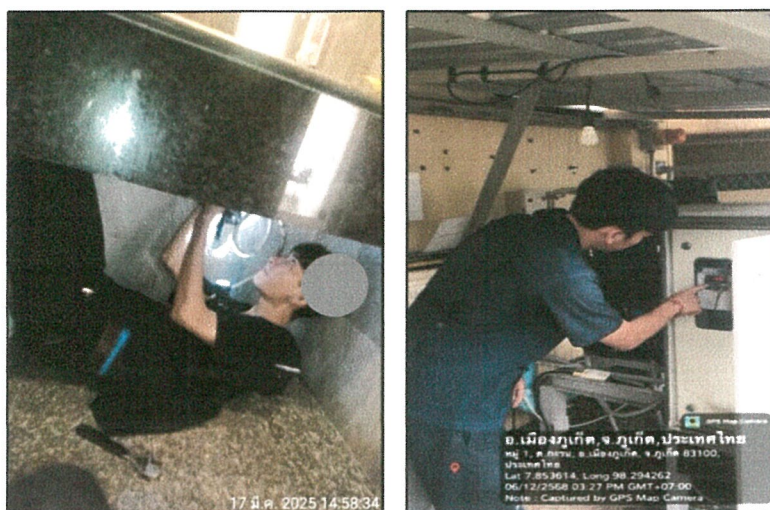
2. ทรีพิกเกอร์ชีวภาพ - ไม่มีมาตรการกำหนด	- ไม่มีมาตรการกำหนด	-	-
3. คุณค่าการใช้ประโยชน์ของมนุษย์ 3.1 การใช้น้ำ (1) ตรวจสอบการทำงานของระบบท่อจ่ายน้ำ หากพบเหตุ บกพร่องต้องดำเนินการแก้ไขทันที	- โครงการมอบหมายให้แผนกช่าง เป็นผู้ตรวจสอบระบบ จ่ายน้ำและระบบเส้นท่อให้อยู่ในสภาพดี พร้อมใช้งาน รวมถึงสุขภัณฑ์ต่างๆ ที่ใช้ภายในโครงการ หากชำรุดจะ ดำเนินการซ่อมแซมหรือเปลี่ยนใหม่ทันที	-	เอกสารแนบที่ 6 บันทึกการ ตรวจสอบการทำงานของระบบต่างๆ ภายในโครงการ รูปภาพที่ 2.23 การดูแล และ ตรวจสอบระบบจ่ายน้ำ/เส้นท่อ

รูปภาพที่ 2.23 การดูแลและตรวจสอบระบบจ่ายน้ำ/เส้นท่อ

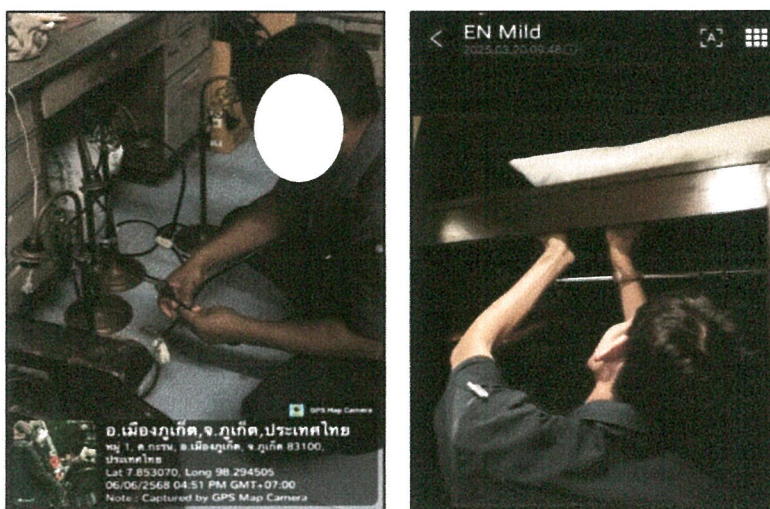
รูปภาพที่ 2.24 การตรวจสอบอุปกรณ์ไฟฟ้า

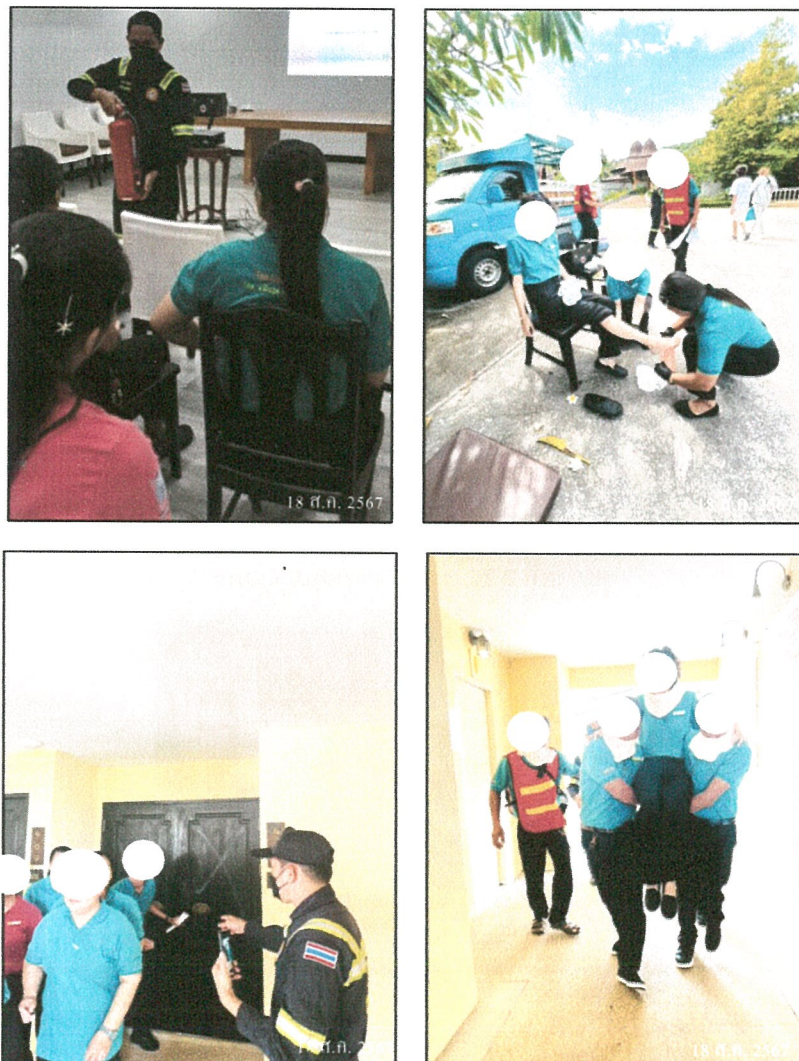
มาตรการป้องกันและแก้ไขผลกระทบสิ่งแวดล้อม	ผลการปฏิบัติตามมาตรการป้องกันและแก้ไขผลกระทบสิ่งแวดล้อม ช่วงดำเนินการ	ปัญหา อุปสรรค ที่ไม่สามารถปฏิบัติ ตามมาตรการและแนวทางแก้ไข	อ้างอิง
<p>4.3 การป้องกันอัคคีภัย (ต่อ)</p> <p>(4) จัดให้มีการติดตั้งแบบแปลน แผนผังตำแหน่งที่ติดตั้ง อุปกรณ์ดับเพลิงต่างๆ ในตำแหน่งที่เห็นชัดในแต่ละชั้น อาคาร</p> <p>(5) จัดให้มีการอบรมวิธีการใช้อุปกรณ์ของระบบป้องกัน อัคคีภัย และฝึกอบรมเรื่องการซ้อมอพยพย้ายคน เมื่อเกิดเพลิงไหม้แก่เจ้าหน้าที่ของโครงการ ทุกๆ 1 ปี/ครั้ง เพื่อให้สามารถใช้งานได้ทันที</p>	<p>โครงการมีการติดตั้งแบบแปลน แผนผังตำแหน่งที่ติดตั้ง อุปกรณ์ดับเพลิงต่างๆ ภายในโครงการ ไว้บริเวณประตู ห้องพักซึ่งสามารถมองเห็นได้ชัดเจน</p> <p>โครงการมีการจัดอบรมวิธีการใช้อุปกรณ์ของระบบ ป้องกันอัคคีภัย และฝึกอบรมเรื่องการซ้อมอพยพ ย้ายคน เมื่อเกิดเพลิงไหม้แก่เจ้าหน้าที่ของโครงการ ทุกๆ 1 ปี/ครั้ง ในรอบเดือนมกราคม - มิถุนายน 2568 โครงการยังไม่ได้ดำเนินการซ้อมฯ และมีการซ้อมฯ ล่าสุด เมื่อวันที่ 18 สิงหาคม 2567</p>	<p>-</p> <p>- ในรอบเดือนมกราคม - มิถุนายน 2568 ทางโครงการยังไม่ได้ ดำเนินการซ้อมอพยพหนีไฟ เนื่องจากยังไม่ถึงรอบดำเนินการ ซึ่งมีแผนดำเนินการในรอบเดือน กรกฎาคม - ธันวาคม 2568</p>	<p>รูปภาพที่ 2.20 แผนผังตำแหน่งที่ ติดตั้งอุปกรณ์ดับเพลิงต่างๆ</p> <p>รูปภาพที่ 2.27 การฝึกอบรมอัคคีภัย เอกสารแนบที่ 10 รายงานการ ฝึกอบรมอัคคีภัย</p>

4.2 ความปลอดภัยสาธารณะ - ไม่มีมาตรการกำหนด	- ไม่มีมาตรการกำหนด	-	-
4.3 การป้องกันอัคคีภัย (1) จัดให้มีการอบรมวิธีการใช้อุปกรณ์ของระบบป้องกันอัคคีภัย และฝึกอบรมเรื่องการใช้อุปกรณ์ของระบบเรื่องการใช้อุปกรณ์ของระบบ อพยพย้ายคน เมื่อเกิดเพลิงไหม้แก่เจ้าหน้าที่ของโครงการ ทุกๆ 1 ปี/ครั้ง	- โครงการมีการจัดอบรมวิธีการใช้อุปกรณ์ของระบบป้องกันอัคคีภัย และฝึกอบรมเรื่องการใช้อุปกรณ์ของระบบเรื่องการใช้อุปกรณ์ของระบบ อพยพย้ายคน เมื่อเกิดเพลิงไหม้แก่เจ้าหน้าที่ของโครงการ ทุกๆ 1 ปี/ครั้ง ในรอบเดือนมกราคม - มิถุนายน 2568 โครงการยังไม่ได้ดำเนินการซ้อมมา และมีการซ้อมมาล่าสุดเมื่อวันที่ 18 สิงหาคม 2567	- ในรอบเดือนมกราคม - มิถุนายน 2568 ทางโครงการยังไม่ได้นำเข้าเครื่องมือพ่นไฟ เนื่องจากยังไม่ถึงรอบดำเนินการ ซึ่งมีแผนดำเนินการในรอบเดือนกรกฎาคม - ธันวาคม 2568	รูปภาพที่ 2.27 การฝึกอบรมอัคคีภัย เอกสารแนบที่ 10 รายงานการฝึกอบรมอัคคีภัย

รูปภาพที่ 2.27 การฝึกอบรมอัคคีภัย
