บทที่ 2

ผลการปฏิบัติตามมาตรการป้องกันและแก้ไขผลกระทบสิ่งแวดล้อม

นิติบุคคลหมู่บ้านจัดสรรนันทวัน พระรามเก้า - อ่อนนุช ได้มอบหมายให้ บริษัท เอ็มเม็กซ์ แอสโซซิเอชัน จำกัด ดำเนินการติดตามตรวจสอบผลการปฏิบัติตามมาตรการป้องกันและแก้ไขผลกระทบสิ่งแวดล้อม โครงการหมู่บ้านจัดสรรนันทวัน พระรามเก้า - อ่อนนุช (ระยะดำเนินการ) ช่วงเดือนมกราคม - มิถุนายน 2568 ในด้านต่าง ๆ ดังนี้

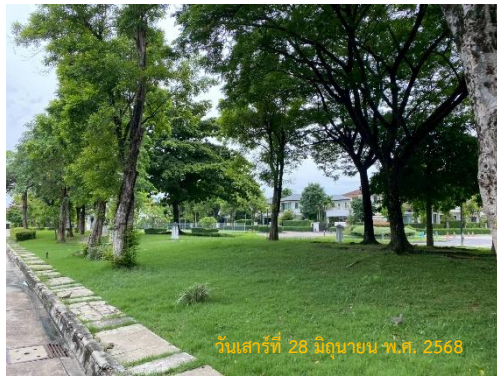
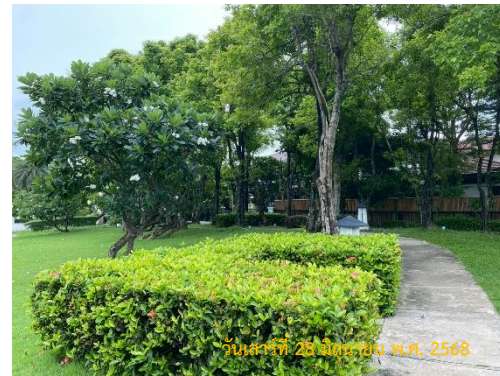
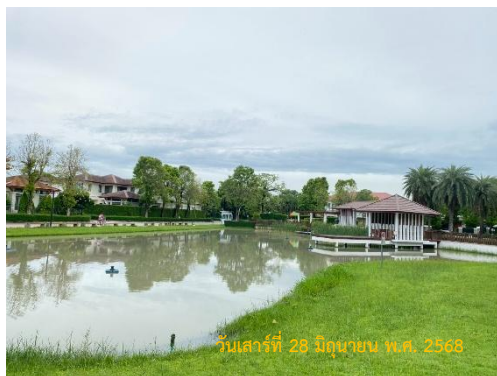
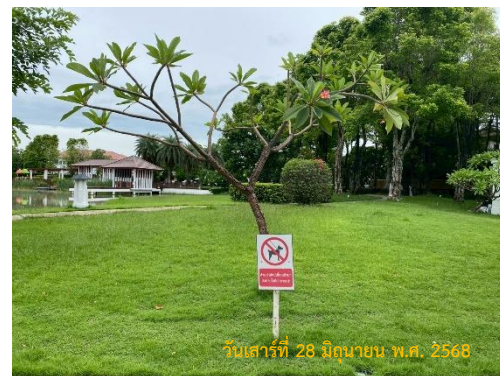
1. ทรัพยากรสิ่งแวดล้อมทางกายภาพ (ต่อ)			
1.5 ทรัพยากรดิน			
- ทางโครงการมีการจัดแปลงที่ดินสำหรับสวนสาธารณะ และพื้นที่สีเขียวภายในโครงการเพื่อปลูกต้นไม้และหญ้าคลุมดิน	- โครงการได้มีการจัดแปลงที่ดินสำหรับสวนสาธารณะ จำนวน 2 แปลง เพื่อจัดให้เป็นพื้นที่สีเขียวภายในโครงการเพื่อปลูกต้นไม้ ทั้งไม้ยืนต้น ไม้พุ่ม ไม้ดอก และหญ้าคลุมดิน	ภาพที่ 2-1	-

ภาพที่ 2-1 พื้นที่สีเขียวบริเวณสวนสาธารณะ บริเวณทางเท้า

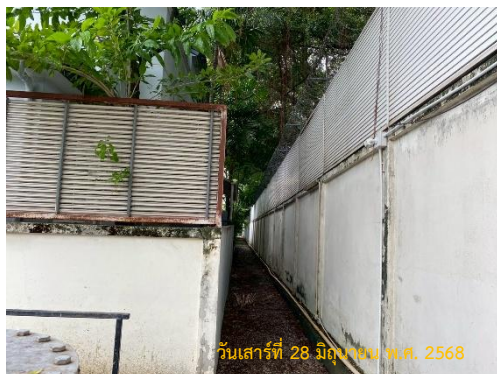
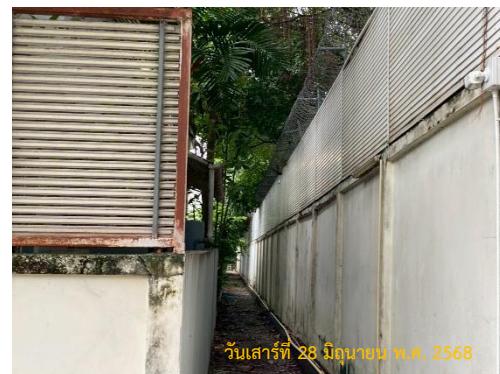
3. คุณค่าการใช้ประโยชน์ของมนุษย์			
3.1. การใช้ประโยชน์ที่ดิน <ul style="list-style-type: none"> - กันที่ดินระยะ 2.00 เมตร ตลอดแนวรั้วที่ติดกับกฎพระให้เป็นพื้นที่ส่วนกลางสำหรับปลูกต้นไม้ตลอดแนวรั้ว เพื่อลดผลกระทบด้านต่าง ๆ ต่อวัดคุณแม่จันทร์ 	<ul style="list-style-type: none"> - โครงการได้มีการปฏิบัติตามมาตรการบางส่วน โดยโครงการมีการกันพื้นที่ส่วนกลางตลอดแนวรั้ว แต่ไม่ได้ทำการปลูกต้นไม้ตลอดแนวรั้ว แต่ทางโครงการมีการประชาสัมพันธ์แจ้งให้บ้านพักอาศัยที่ติดกับติดกับกฎพระให้ระมัดระวังไม่ให้เสียงดังเกินไป เพื่อลดผลกระทบทางด้านเสียง 	ภาพที่ 2-2	รายละเอียดตารางที่ 4.2-1

ภาพที่ 2-2 พื้นที่ทางเดินตลอดแนวรั้วที่ติดกับกุฏิพระของวัดคุณแม่จันทร์

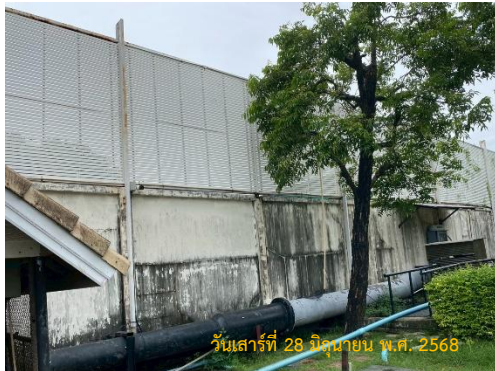
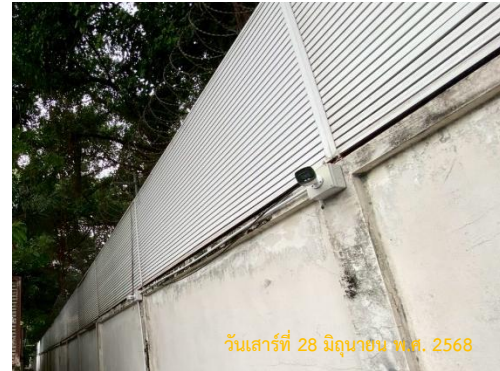
1. ทรัพยากรสิ่งแวดล้อมทางกายภาพ (ต่อ)			
<ul style="list-style-type: none"> • เสี่ยงดังรบกวน (ต่อ) <ul style="list-style-type: none"> - สร้างรั้วอิฐบล็อกความสูง 3 เมตร บริเวณที่ติดกับชุมชน และเพิ่มระแนง PVC อีก 2 เมตร บริเวณที่ติดกับวัดคุณแม่จันทร์ 	<ul style="list-style-type: none"> - โครงการได้ปฏิบัติตามมาตรการ โครงการได้มีการสร้างรั้วด้วยอิฐบล็อกความสูงประมาณ 3 เมตร บริเวณที่ติดกับชุมชนเพิ่มระแนง PVC อีกประมาณ 2 เมตร บริเวณที่ติดกับวัดคุณแม่จันทร์ เพื่อลดผลกระทบทางด้านเสียง และมีการเพิ่มรั้วลดทอนมบนรั้วเดิม เพื่อเพิ่มความปลอดภัย 	ภาพที่ 2-3	-
<ul style="list-style-type: none"> - กันพื้นที่ระยะ 2.00 เมตร ตลอดแนวรั้วที่ติดกับกุฏิพระของวัดคุณแม่จันทร์ให้เป็นพื้นที่ส่วนกลางสำหรับปลูกต้นไม้แนวความสูง 7.00 เมตร ตลอดแนวรั้ว 	<ul style="list-style-type: none"> - โครงการได้มีการปฏิบัติตามมาตรการบางส่วน โดยโครงการมีการกันพื้นที่ส่วนกลางตลอดแนวรั้ว แต่ไม่ได้ทำการปลูกต้นไม้แนวความสูง 7.00 เมตร ตลอดแนวรั้ว แต่ทางโครงการมีการประชาสัมพันธ์แจ้งให้บ้านพักอาศัยที่ติดกับวัดคุณแม่จันทร์ให้ระมัดระวังไม่ให้เปิดวิทยุ โทรทัศน์ เสียงดังเกินไป เพื่อลดผลกระทบทางด้านเสียง 	ภาพที่ 2-2	รายละเอียดตารางที่ 4.2-1

ภาพที่ 2-3 รั้วอิฐบล๊อคความสูงประมาณ 3 เมตร และเพิ่มระแนง PVC ประมาณ 2 เมตร
บริเวณที่ติดกับชุมชนและวัดคุณแม่จันทร์

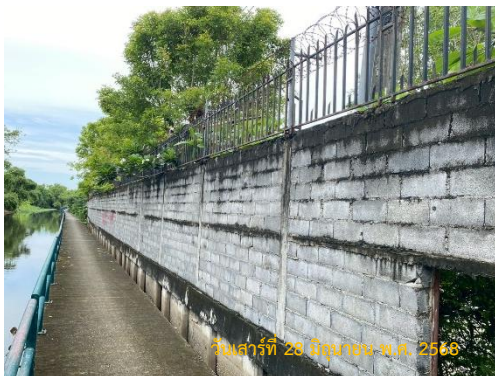
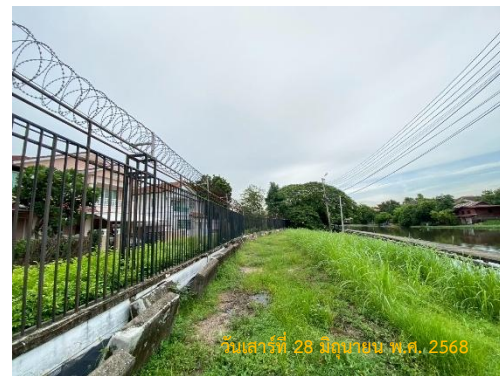
- สร้างรั้วล้อมรอบพื้นที่โดยรอบโครงการไว้เพื่อป้องกันไม่ให้เกิดการชะล้างพังทลายของดินหรือชะพาตะกอนดินสู่พื้นที่รอบข้างโครงการ	- โครงการได้ปฏิบัติตามมาตรการ โดยโครงการได้มีการสร้างรั้วด้วยอิฐบล็อกล้อมรอบพื้นที่โดยรอบโครงการ เพื่อป้องกันไม่ให้เกิดการชะล้างพังทลายของดินหรือชะพาตะกอนดินสู่พื้นที่รอบข้างโครงการ	ภาพที่ 2-4	-

ภาพที่ 2-4 แนวรั้วล้อมรอบพื้นที่โครงการ

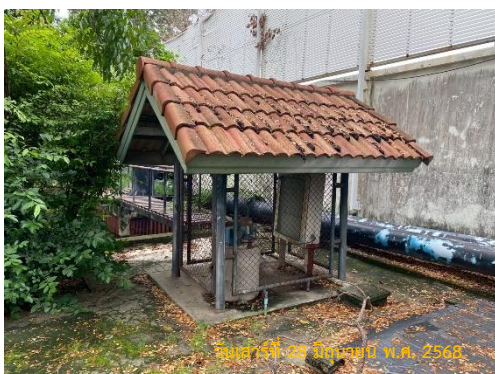
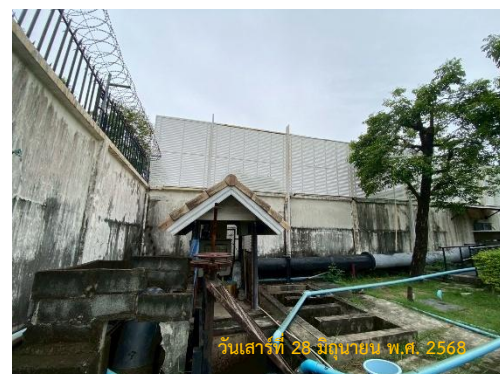
1. ทรัพยากรสิ่งแวดล้อมทางกายภาพ (ต่อ)			
1.6 แหล่งน้ำผิวดินและคุณภาพน้ำ (ต่อ)			
<ul style="list-style-type: none"> - ตรวจสอบการทำงานของระบบบำบัดน้ำเสียของโครงการทั้งระบบบำบัดน้ำเสียขั้นต้น ระบบบำบัดน้ำเสียรวมส่วนกลางทุกแห่ง ให้มีประสิทธิภาพดีอยู่เสมอ และทำการสูบลากตะกอนในระบบบำบัดน้ำเสียไปกำจัดตามความถี่ที่เหมาะสมตามที่ผู้ออกแบบระบบบำบัดน้ำเสียที่ทางโครงการเลือกใช้ได้ระบุไว้ 	<ul style="list-style-type: none"> - โครงการได้ปฏิบัติตามมาตรการบางส่วน โดยโครงการได้ทำการตรวจสอบการทำงานของระบบบำบัดน้ำเสียของโครงการทั้งระบบบำบัดน้ำเสียขั้นต้น ระบบบำบัดน้ำเสียรวมส่วนกลางทุกแห่งให้มีประสิทธิภาพดีอยู่เสมอ แต่ยังไม่ได้ทำการการสูบลากตะกอนในระบบบำบัดน้ำเสีย โดยได้มีการกำจัดวัชพืชและทำการลอกคลองบ่อหน่วงน้ำบริเวณระบบบำบัดน้ำเสียรวมส่วนกลางให้มีประสิทธิภาพดีอยู่เสมอ 	<p>ภาพที่ 2-5 และภาพที่ 2-6</p>	<p>รายละเอียดตารางที่ 4.2-1</p>
<ul style="list-style-type: none"> - ดูแลให้ระบบบำบัดน้ำเสียรวมส่วนกลางของโครงการทุกแห่งเปิดทำงานอยู่ตลอดเวลา 	<ul style="list-style-type: none"> - โครงการได้ปฏิบัติตามมาตรการ โดยโครงการได้ดูแลให้ระบบบำบัดน้ำเสียรวมส่วนกลางของโครงการเปิดทำงานอยู่ตลอดเวลา 	<p>ภาพที่ 2-5</p>	-

ภาพที่ 2-5 ระบบบำบัดน้ำเสียรวมส่วนกลางภายในโครงการ

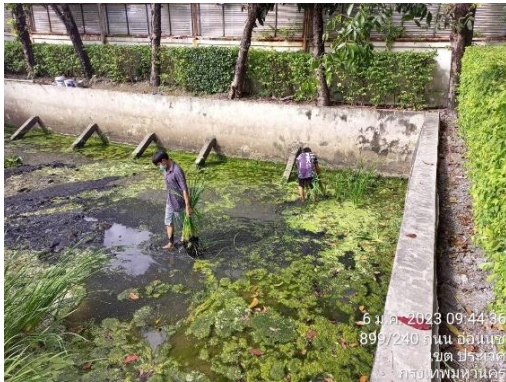
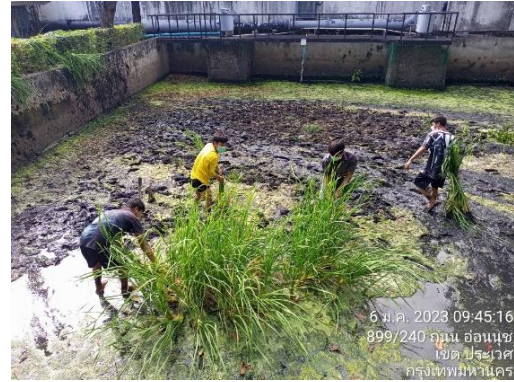
มาตรการป้องกันและแก้ไขผลกระทบสิ่งแวดล้อม	ผลการปฏิบัติตามมาตรการป้องกันและแก้ไขผลกระทบสิ่งแวดล้อม	รูปภาพและเอกสารอ้างอิง	ปัญหา / อุปสรรคและแนวทางการแก้ไข
<p><u>3.7. การบำบัดน้ำเสีย (ต่อ)</u></p> <ul style="list-style-type: none"> - ก่อนใช้งานระบบบำบัดน้ำเสียรวม ต้องเตรียมให้ระบบบำบัดมีประสิทธิภาพคงที่ก่อน 	<ul style="list-style-type: none"> - โครงการได้ปฏิบัติตามมาตรการ โดยโครงการได้มีการจัดให้มีเจ้าหน้าที่ประจำเพื่อคอยดูแลระบบบำบัดน้ำเสียให้สามารถทำงานได้อย่างมีประสิทธิภาพ ก่อนใช้งานระบบบำบัดน้ำเสียรวมส่วนกลางมีประสิทธิภาพคงที่ก่อนเสมอ 	<p>ภาพที่ 2-5</p>	-
<ul style="list-style-type: none"> - ตรวจสอบการทำงานของระบบบำบัดน้ำเสียของโครงการทั้งระบบบำบัดน้ำเสียขั้นต้น และระบบบำบัดน้ำเสียรวมส่วนกลางทุกแห่งให้มีประสิทธิภาพดีอยู่เสมอ และทำการสูบกากตะกอนในระบบบำบัดน้ำเสียไปกำจัดตามความถี่ที่เหมาะสมตามที่ผู้ออกแบบระบบบำบัดน้ำเสียที่ทางโครงการเลือกใช้ได้ระบุไว้ 	<ul style="list-style-type: none"> - โครงการได้ปฏิบัติตามมาตรการบางส่วน โดยโครงการได้ทำการตรวจสอบการทำงานของระบบบำบัดน้ำเสียของโครงการทั้งระบบบำบัดน้ำเสียขั้นต้น และระบบบำบัดน้ำเสียรวมส่วนกลางทุกแห่งให้มีประสิทธิภาพดีอยู่เสมอ ส่วนการสูบกากตะกอนในระบบบำบัดน้ำเสีย โครงการได้มีการลอกคลองและกำจัดวัชพืชในบ่อหน่วงน้ำบริเวณบ่อบำบัดน้ำเสีย 	<p>ภาพที่ 2-5 และภาพที่ 2-6</p>	-

ภาพที่ 2-6 การลอกคลองบ่อหนองน้ำบริเวณระบบบำบัดน้ำเสีย

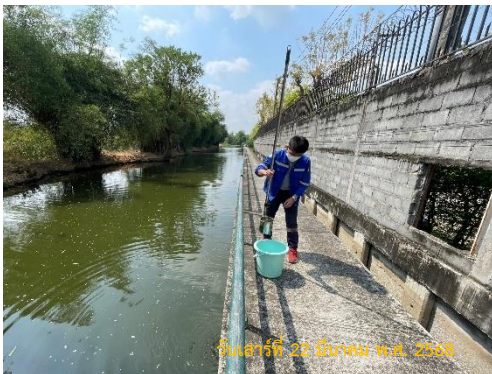
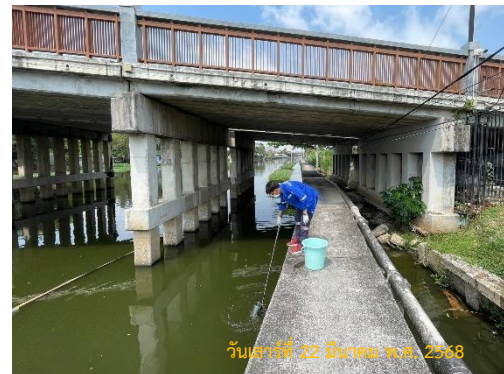
1. ทรัพยากรสิ่งแวดล้อมทางกายภาพ (ต่อ)			
1.6 แหล่งน้ำผิวดินและคุณภาพน้ำ (ต่อ) <ul style="list-style-type: none"> - เก็บและวิเคราะห์ตัวอย่างน้ำทิ้ง โดยการเก็บตัวอย่างน้ำในคลอง บริเวณจุดระบายน้ำทิ้งจากโครงการ ซึ่งน้ำทิ้งที่เก็บมาทำการวิเคราะห์ตามดัชนีคุณภาพน้ำ คือ ตรวจวัดมีดังนี้ ความเป็นกรด-ด่าง (pH) ค่าบีโอดี (BOD) ปริมาณของแข็งแขวนลอย (Suspended Solids) สารที่ละลายได้ทั้งหมด (Total Dissolved Solids) ไขมันและน้ำมัน (Grease & Oil) ไนโตรเจนในรูป (TKN) ปริมาณโคลิฟอร์มแบคทีเรียทั้งหมด (Total Coliform Bacteria) และปริมาณโคลิฟอร์ม-แบคทีเรียชนิดฟีคัล (Fecal Coliform Bacteria) ด้วยความถี่เดือนละ 1 ครั้ง 	<ul style="list-style-type: none"> - โครงการได้ปฏิบัติตามมาตรการบางส่วน โดยโครงการได้มีการติดตามตรวจสอบคุณภาพน้ำผิวดินบริเวณคลองประเวศบุรีรมย์ และคลองแม่จันทร์ และตรวจสอบคุณภาพน้ำทิ้งบริเวณจุดระบายน้ำทิ้งก่อนปล่อยออกจากโครงการ เดือนละ 1 ครั้ง 	<p>ภาพที่ 2-7 (ภาคผนวกที่ 2) เอกสารแนบที่ 2-1</p>	<p>รายละเอียดตารางที่ 4.2-2</p>

ภาพที่ 2-7 การเก็บตัวอย่างคุณภาพน้ำผิวดิน

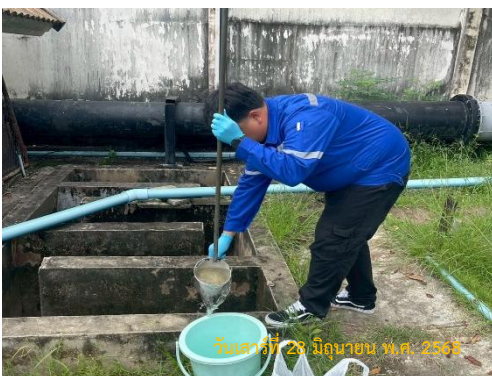
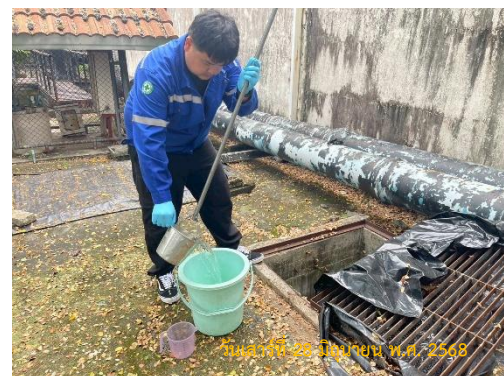
มาตรการป้องกันและแก้ไขผลกระทบสิ่งแวดล้อม	ผลการปฏิบัติตามมาตรการป้องกันและแก้ไขผลกระทบสิ่งแวดล้อม	รูปภาพและเอกสารอ้างอิง	ปัญหา / อุปสรรคและแนวทางการแก้ไข
<p><u>3.7. การบำบัดน้ำเสีย (ต่อ)</u></p> <ul style="list-style-type: none"> - จัดให้มีการตรวจสอบคุณภาพน้ำทิ้งของโครงการอย่างสม่ำเสมอ โดยการตรวจวัดในรูปของความเป็นกรด-ด่าง ค่าบีโอดี ปริมาณของแข็งแขวนลอย สารที่ละลายได้ทั้งหมด ไขมันและน้ำมัน ไนโตรเจนในรูปทีเคเอ็น (TKN) โคลิฟอร์มแบคทีเรียทั้งหมด และโคลิฟอร์มแบคทีเรียชนิดฟิคัล 	<ul style="list-style-type: none"> - โครงการได้มีการปฏิบัติตามมาตรการบางส่วน โดยโครงการได้มีการติดตามตรวจสอบคุณภาพน้ำทิ้งเป็นประจำทุกเดือน เดือนละ 1 ครั้ง โดยว่าจ้างบริษัทเอกชนเข้ามาทำการเก็บตัวอย่างน้ำทิ้ง โดยการตรวจวัดพารามิเตอร์ดังนี้ ได้แก่ ความเป็นกรด-ด่าง ค่าบีโอดี ปริมาณของแข็งแขวนลอย สารที่ละลายได้ทั้งหมด ไขมันและน้ำมัน ไนโตรเจนในรูปทีเคเอ็น (TKN) โคลิฟอร์มแบคทีเรียทั้งหมด และโคลิฟอร์มแบคทีเรียชนิดฟิคัล 	<p>ภาพที่ 2-8 (ภาคผนวกที่ 2) เอกสารแนบที่ 2-2</p>	<p>รายละเอียดตารางที่ 4.2-2</p>

ภาพที่ 2-8 การเก็บตัวอย่างคุณภาพน้ำทิ้ง

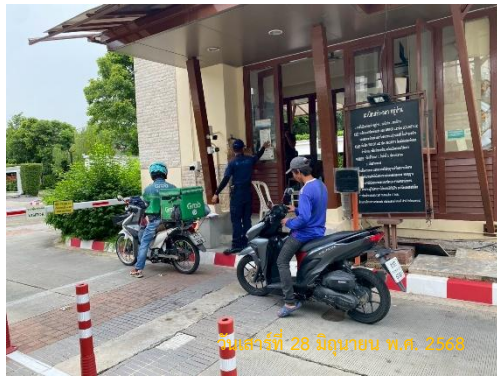
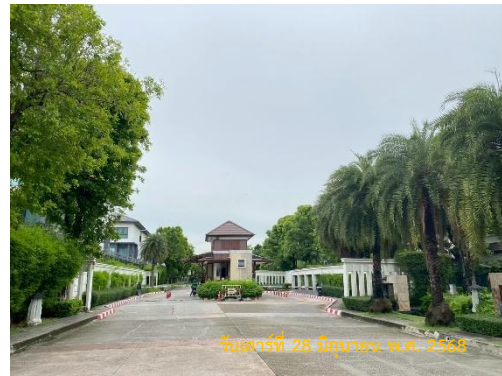
3.2. การคมนาคมขนส่ง <ul style="list-style-type: none"> - จัดให้มีพนักงานรักษาความปลอดภัยควบคุมการผ่านเข้า – ออกของรถ 	<ul style="list-style-type: none"> - โครงการได้ปฏิบัติตามมาตรการ โดยโครงการได้จัดให้มีพนักงานรักษาความปลอดภัยควบคุมการเข้า-ออกของรถตลอด 24 ชั่วโมง โดยมีการแบ่งพนักงานเป็น 2 กะ คือกะกลางวัน และกะกลางคืน พร้อมติดตั้งระบบกล้องวงจรปิด 	ภาพที่ 2-9	-
<ul style="list-style-type: none"> - จัดทำป้ายสัญญาณการจราจรหรือสัญลักษณ์อื่น ๆ ที่เห็นได้ชัดเจน เพื่อให้การจราจรมีความสะดวกมากขึ้น และซ่อมแซมหากพบว่าชำรุด 	<ul style="list-style-type: none"> - โครงการได้ปฏิบัติตามมาตรการ โดยโครงการได้จัดทำป้ายสัญญาณการจราจร เช่น ป้ายจำกัดความเร็ว ป้ายทางแยกป้ายวงเวียน ที่เห็นได้อย่างชัดเจนเพื่อให้การจราจรมีความสะดวกมากขึ้น 	ภาพที่ 2-10	-
<ul style="list-style-type: none"> - จัดอบรมพนักงานรักษาความปลอดภัยที่ควบคุมการผ่านเข้า – ออกของรถและที่ดูแลระบบการจราจรของโครงการเป็นประจำ 	<ul style="list-style-type: none"> - โครงการได้ปฏิบัติตามมาตรการ โดยโครงการได้จัดให้มีการอบรมเกี่ยวกับควบคุมการผ่านเข้า – ออก และอบรมเกี่ยวกับระบบการจราจรที่เกี่ยวข้องกับโครงการให้แก่พนักงานเพื่อรักษาความปลอดภัยแก่ทุกคน 	ภาพที่ 2-9	-

ภาพที่ 2-9 พนักงานรักษาความปลอดภัยควบคุมการผ่านเข้า – ออกของรถ และดูแลระบบการจราจรภายในโครงการ

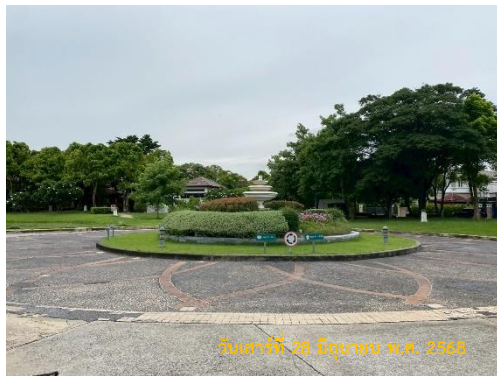
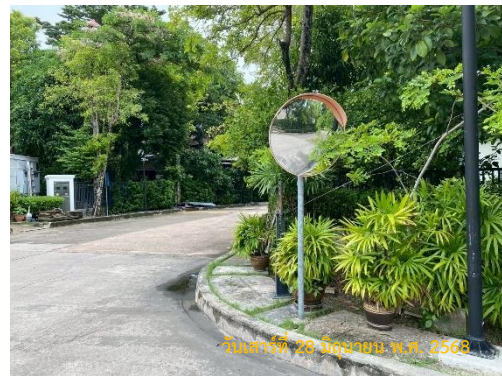
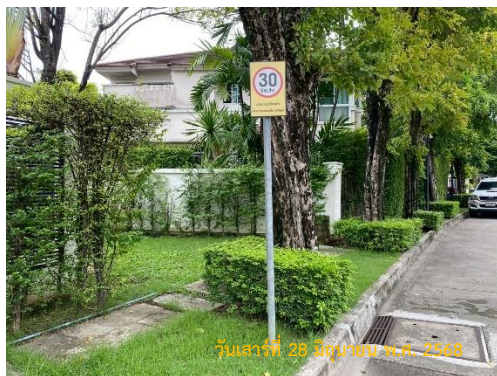
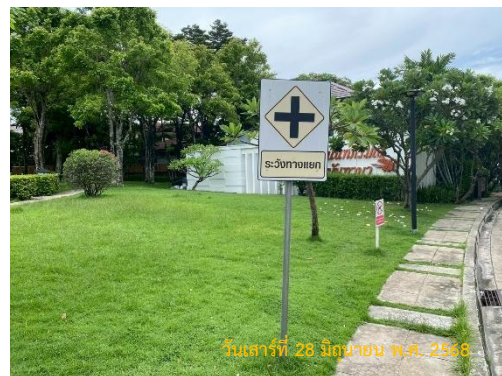
- ปักป้ายเตือนและจัดคันชะลอความเร็ว เพื่อให้รถชะลอความเร็วก่อนเลี้ยวออกจากโครงการสู่ถนนอ่อนนุชและถนนคู่ขนานทางหลวงวงแหวนตะวันออก	- โครงการได้ปฏิบัติตามมาตรการ โดยโครงการได้จัดให้มีป้ายเตือน และคันชะลอความเร็วก่อนเลี้ยวออกจากโครงการสู่ถนนอ่อนนุชและถนนคู่ขนานทางหลวงวงแหวนตะวันออก	ภาพที่ 2-10 และ ภาพที่ 11	-

ภาพที่ 2-10 ป้ายสัญญาณการจราจร และสัญลักษณ์อื่นๆ ภายในโครงการ

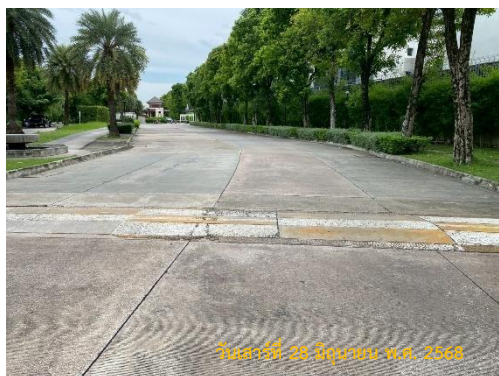
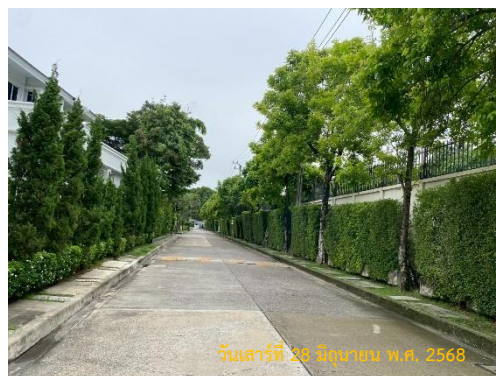
3. คุณค่าการใช้ประโยชน์ของมนุษย์ (ต่อ)			
3.2. การคมนาคมขนส่ง (ต่อ)			
- ตรวจสอบสภาพถนนภายในโครงการอย่างสม่ำเสมอ หากพบว่ามีสภาพชำรุดต้องรีบซ่อมแซม	- โครงการได้ปฏิบัติตามมาตรการ โดยโครงการได้มีการตรวจสอบสภาพถนนในพื้นที่โครงการอย่างสม่ำเสมอ ซึ่งหากพบว่ามีสภาพชำรุดหรือทรุดโทรมก็จะทำการซ่อมแซมโดยทันที	ภาพที่ 2-11	-

ภาพที่ 2-11 สภาพถนนภายในโครงการ

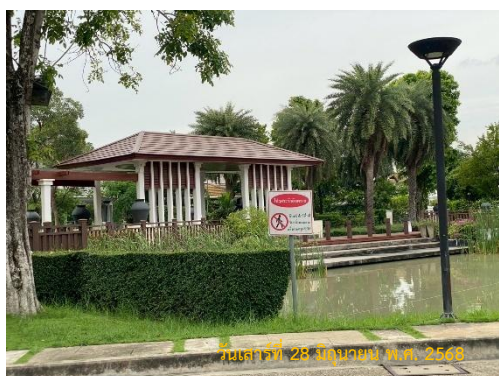
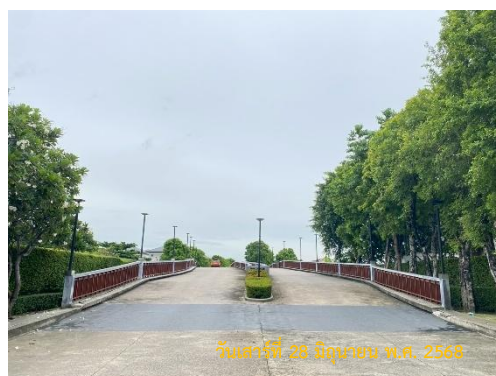
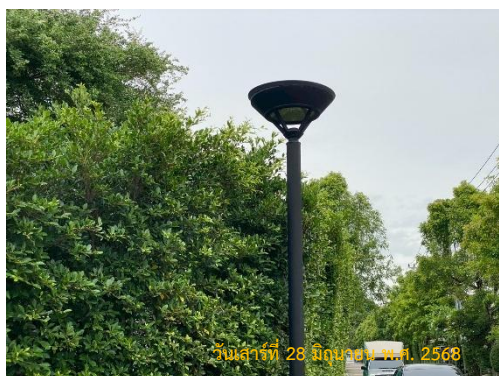
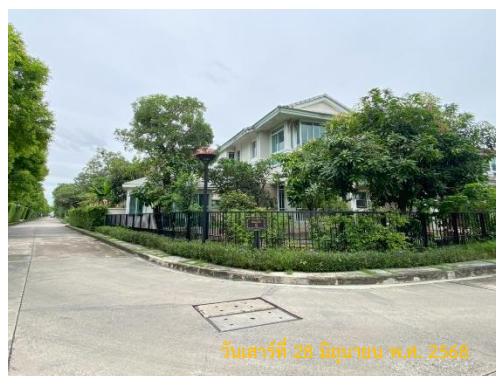
- จัดให้มีไฟส่องสว่างอย่างเพียงพอโดยเฉพาะในเวลากลางคืนทั้งภายในโครงการและบริเวณแนวรั้วเป็นระยะ ๆ เพื่อให้เกิดความปลอดภัยต่อการสัญจรตามทางเดินเท้าที่อยู่ริมคลอง	- โครงการได้ปฏิบัติตามมาตรการ โครงการได้จัดให้มีไฟส่องสว่างบริเวณริมถนน ทางเท้า สวนสาธารณะ โดยเฉพาะบริเวณแนวรั้วเป็นระยะ ๆ เพื่อให้แสงสว่างแก่ผู้ที่สัญจรตามทางเท้าที่อยู่ริมคลอง	ภาพที่ 2-12	-

ภาพที่ 2-12 ไฟส่องสว่างภายในโครงการ

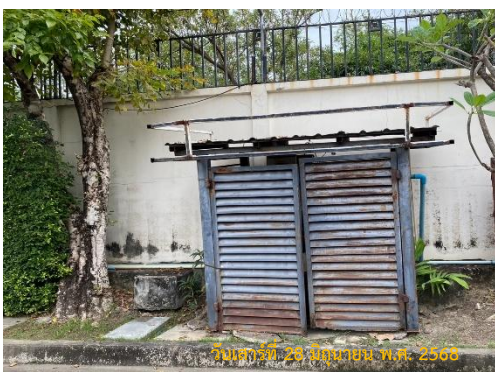
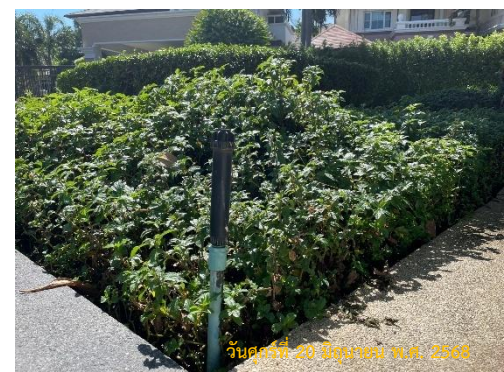
<ul style="list-style-type: none"> - ทางโครงการควรมีการนำน้ำทิ้งที่ผ่านการบำบัดจากระบบบำบัดบางส่วนกลับมาใช้รดน้ำต้นไม้ภายในพื้นที่สีเขียวของโครงการ ส่วนน้ำทิ้งที่ผ่านการบำบัดที่เหลือทางโครงการจะระบายลงสู่คลองที่อยู่ใกล้เคียง 	<ul style="list-style-type: none"> - โครงการได้มีการปฏิบัติตามมาตรการบางส่วน โดยทางโครงการไม่ได้มีการนำน้ำทิ้งที่ผ่านการบำบัดจากระบบบำบัดกลับมาใช้รดน้ำต้นไม้และพื้นที่สีเขียวภายในโครงการ เนื่องจากน้ำทิ้งที่ผ่านการบำบัดมีปริมาณไม่เพียงพอ จึงต้องทำการสูบน้ำในลำคลองแม่จันทร์กลับมาใช้ทดแทน และมีการติดตั้งเครื่องสูบน้ำ และติดตั้งสปริงเกอร์เพื่อทำการรดน้ำต้นไม้ในพื้นที่สีเขียวภายในโครงการ 	<p>ภาพที่ 2-19</p>	<p>รายละเอียดตารางที่ 4.2-1</p>

ภาพที่ 2-19 การสูบน้ำจากคลองแม่จันทน์มาใช้ในการรดน้ำต้นไม้ภายในโครงการ

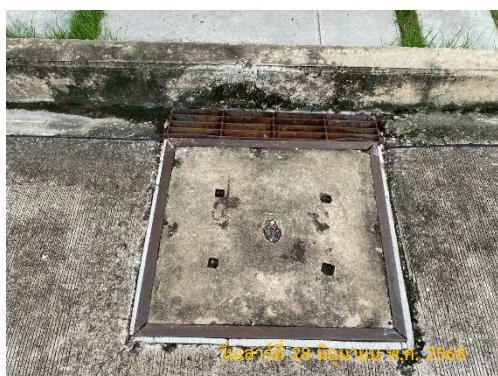
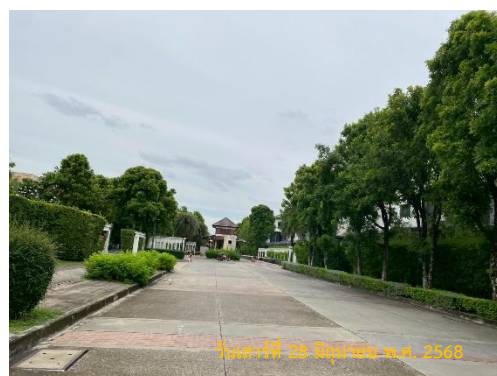
มาตรการป้องกันและแก้ไขผลกระทบสิ่งแวดล้อม	ผลการปฏิบัติตามมาตรการป้องกันและแก้ไขผลกระทบสิ่งแวดล้อม	รูปภาพและเอกสารอ้างอิง	ปัญหา / อุปสรรคและแนวทางการแก้ไข
<p><u>3.8. การระบายน้ำและการป้องกันน้ำท่วม</u></p> <ul style="list-style-type: none"> - จัดสร้างบ่อหน่วงน้ำและวางระบายน้ำรอบโครงการเพื่อชะลอปริมาณน้ำฝนแล้วระบายออกจากโครงการด้วยอัตราการระบายน้ำที่ไม่เกินอัตราการระบายน้ำสูงสุดเดิมก่อนมีการพัฒนาโครงการ โดยการควบคุมด้วยประตูระบายน้ำ 	<ul style="list-style-type: none"> - โครงการได้มีการปฏิบัติตามมาตรการ โดยโครงการได้มีการสร้างบ่อหน่วงน้ำ และวางระบายน้ำ โดยรอบพื้นที่โครงการเพื่อชะลอปริมาณน้ำฝนแล้วระบายออกจากพื้นที่โครงการด้วยอัตราการระบายน้ำที่ไม่เกินอัตราการระบายน้ำสูงสุดเดิมก่อนมีการพัฒนาโครงการ โดยมีประตูระบายน้ำซึ่งจะคอยควบคุมปริมาณน้ำไม่ให้เกิดการระบายเกินอัตราการระบายน้ำสูงสุดก่อนมีการพัฒนาโครงการ 	<p>ภาพที่ 2-20</p>	-
<ul style="list-style-type: none"> - รั้วตระวังมิให้เศษมูลฝอยตกลงไปในท่อระบายน้ำของโครงการ และคลองที่อยู่ใกล้เคียง ซึ่งจะทำให้เกิดการกีดขวางทางน้ำไหลและน้ำเน่าเสีย 	<ul style="list-style-type: none"> - โครงการได้ปฏิบัติตามมาตรการ โดยโครงการได้มีการรั้วตระวัง และคอยดูแล ไม่ให้เศษขยะมูลฝอยตกลงไปในท่อระบายน้ำของโครงการ เพื่อป้องกันการกีดขวางทางน้ำไหลและป้องกันการเน่าเสียของน้ำ 	<p>ภาพที่ 2-21</p>	-

ภาพที่ 2-21 ท่อระบายน้ำ

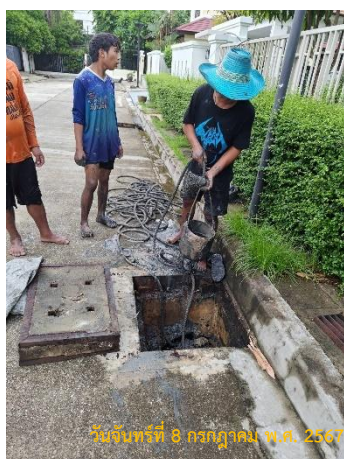
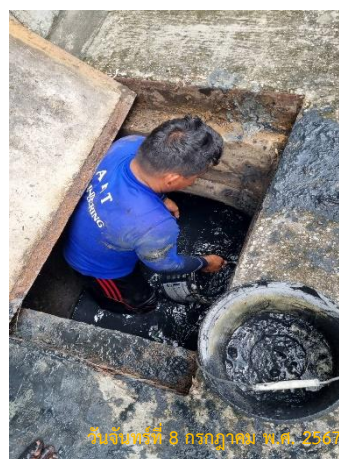
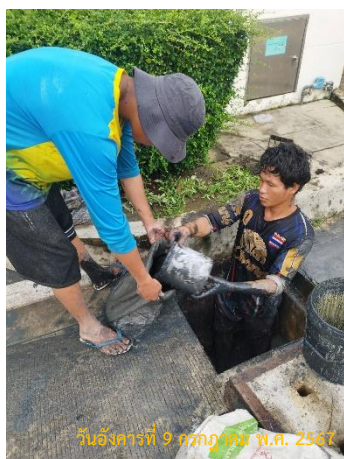
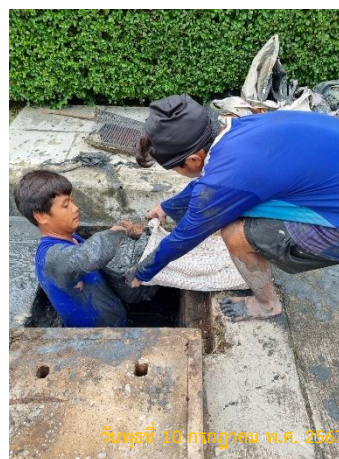
<ul style="list-style-type: none"> - ขุดลอกท่อระบายน้ำของโครงการอย่างสม่ำเสมอ ปีละ 1 ครั้ง (หรือตามความเหมาะสม) 	<ul style="list-style-type: none"> - โครงการยังไม่ได้ปฏิบัติตามมาตรการ โดยทางโครงการยังไม่ได้ดำเนินการขุดลอกท่อระบายน้ำ ในช่วงเดือนมกราคม – มิถุนายน 2568 เนื่องจากเศษตะกอนยังมีปริมาณไม่มากพอที่จะทำการขุดลอกท่อระบายน้ำ เนื่องจากได้ดำเนินการขุดลอกท่อระบายน้ำในเดือนกรกฎาคม พ.ศ. 2567 ที่ผ่านมา ทั้งนี้ทางโครงการจะดำเนินการในรอบถัดไป 	<p>ภาพที่ 2-25</p>	รายละเอียดตารางที่ 4.2-1

ภาพที่ 2-25 การขุดลอกท่อระบายน้ำของโครงการ
