บทที่ 2

รายงานผลการปฏิบัติตามมาตรการป้องกันและแก้ไขผลกระทบสิ่งแวดล้อมและมาตรการติดตามตรวจสอบคุณภาพสิ่งแวดล้อม

โครงการ โรงแรม ป่าตอง เบย์ อีลด์ รีสอร์ท ภูเก็ต

ระยะดำเนินการ ระหว่างเดือนมกราคม - มิถุนายน 2568

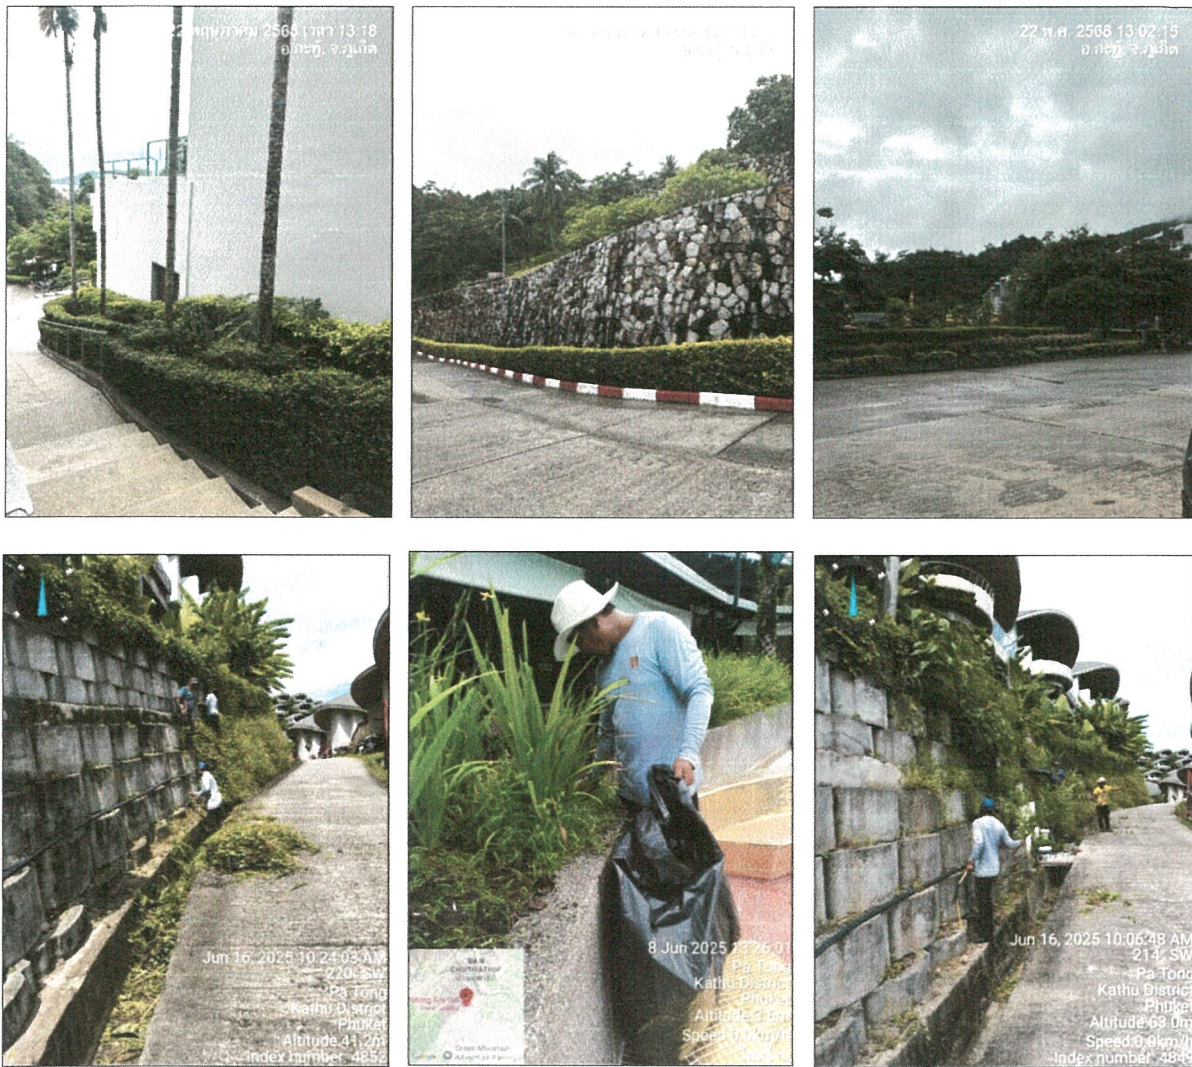
5. สุขภาพและทัศนียภาพ (1) ตรวจสอบการเจริญเติบโตของต้นไม้แปลง สวนหย่อม หรือสวนน้ำ และต้นหญ้า หากพบว่ามีต้นไม้ที่เหี่ยวเฉาหรือตายให้ทำการบำรุงดูแล และปลูกซ่อมแซมเดิมทันที ตลอดจนระยะเวลาเปิดดำเนินการ	- โครงการมีคนสวนคอยตรวจสอบการเจริญเติบโตของต้นไม้ สวนหย่อม ภายในโครงการให้เจริญเติบโต ถ้าพบว่าเหี่ยวเฉาคนสวนจะทำการบำรุงดูแลและปลูกซ่อมแซมทันที	-	รูปภาพที่ 2.1 พื้นที่สีเขียวและงานดูแลสวน

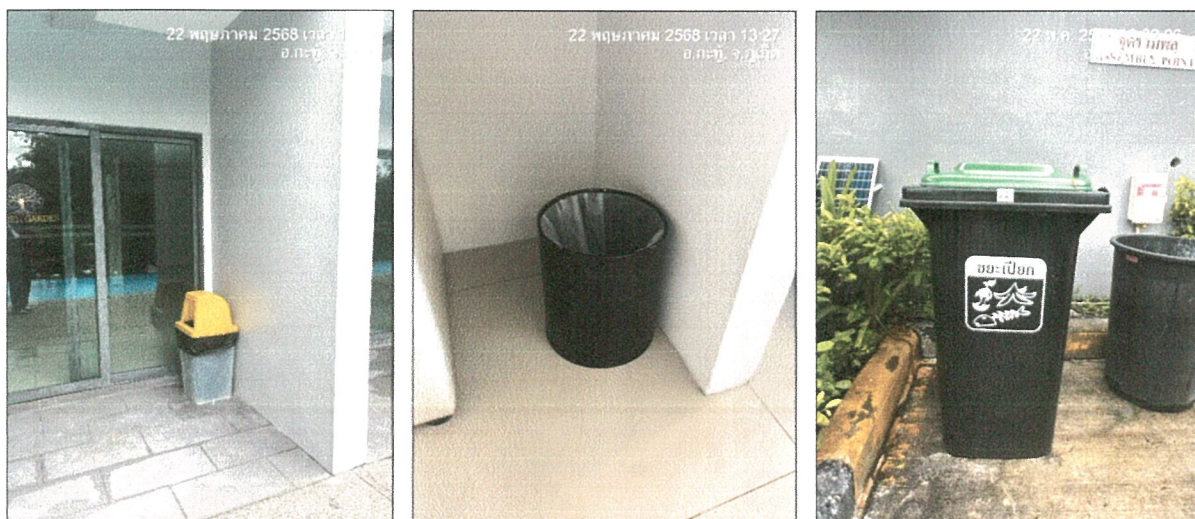
- พบทางโครงการมีระบบระบายอากาศโดยรอบโครงการ ทำให้มีการถ่ายเทอากาศที่ดี - พบห้องพักขยะรวมของโครงการแยกเป็น 2 ห้อง คือ ห้องพักขยะเปียก และห้องพักขยะแห้ง มี 1 จุด บริเวณด้านหน้าโครงการเท่านั้น	-	รูปภาพที่ 2.36 ระบบระบายอากาศ รูปภาพที่ 2.2 ถึงขยะภายในโครงการ รูปภาพที่ 2.3 ห้องพักขยะรวม

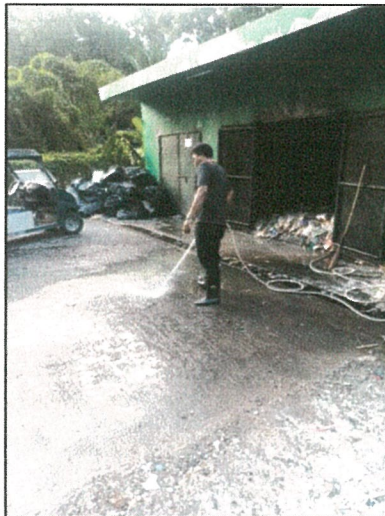
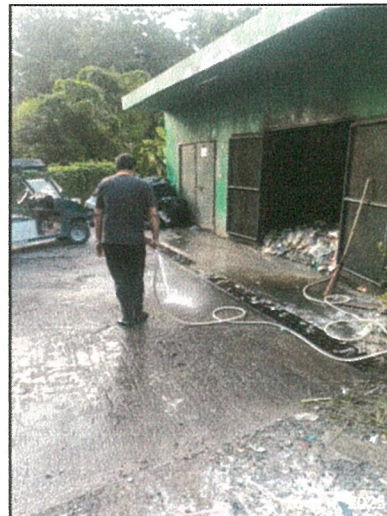
รูปภาพที่ 2.4 การทำความสะอาดห้องพักขยะรวม

มาตรการป้องกันและแก้ไขผลกระทบสิ่งแวดล้อม	ผลการปฏิบัติตามมาตรการป้องกันและแก้ไขผลกระทบสิ่งแวดล้อม ช่วงดำเนินการ	ปัญหา อุปสรรค ที่ไม่สามารถปฏิบัติ ตามมาตรการและแนวทางแก้ไข	อ้างอิง
<p>4.2 การสาธารณสุข และอาชีวอนามัย (ต่อ)</p> <p>4.2.2 ผลกระทบสุขภาพ</p> <p>(7) จัดให้มีห้องพักขยะรวมจำนวน 1 แห่ง อยู่บริเวณอาคาร club house จำนวน 4 ชุด แต่ละชุดแยกเป็น 2 ห้อง คือ ห้องพักขยะเปียกและห้องพักขยะแห้งขนาดความจุ 2.0 ลบ.ม./ห้อง รวมความจุทั้งหมด 16.0 ลบ.ม. และถึงขยะอันตรายมีฝปิด ขนาด 200 ลิตร จำนวน 1 ถัง สามารถรองรับขยะได้นาน 3.0 วัน และมีท่อระบายน้ำเพื่อรวบรวมน้ำเสียเข้าระบบบำบัด</p> <p>(8) ให้แม่บ้านทำความสะอาด ที่พักขยะรวมทุกครั้ง หลังจากที่รถเก็บขนขยะเก็บขนเสร็จเรียบร้อยแล้ว</p>	<p>- บริเวณอาคาร club house ยังไม่เปิดให้บริการ</p> <p>- โครงการได้มอบหมายให้สจ๊วตทำความสะอาดห้องพักขยะทุกครั้งหลังมีการเก็บขนขยะ</p>	<p>-</p> <p>-</p>	<p>รูปภาพที่ 2.4 การทำความสะอาดห้องพักขยะรวม</p>

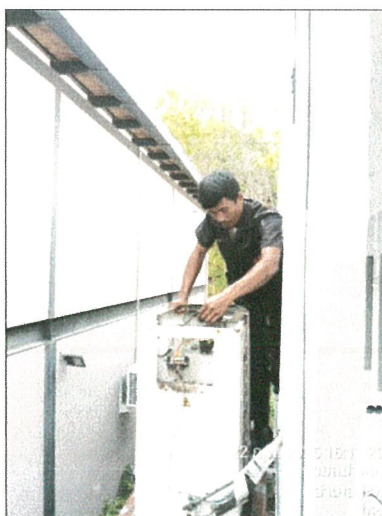
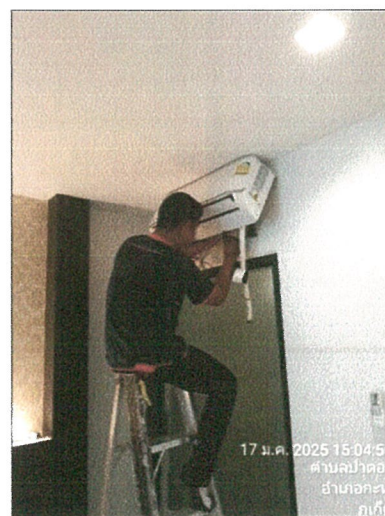
4.2.2 ผลกระทบสุขภาพ (1) การออกแบบและวัสดุที่ใช้มีส่วนประกอบของเครื่องปรับอากาศ จะต้องไม่สึกกร่อนง่าย ทำความสะอาดได้ง่าย และควรมีถาดรองรับน้ำในระบบเครื่องปรับอากาศ (2) เครื่องปรับอากาศ ควรจัดให้มีระบบท่ออากาศภายในระบบปรับอากาศทุกเครื่อง (3) ทำการถอดล้างทำความสะอาดหัวก๊อคน้ำ และฝักบัวอาบน้ำในห้องพักทุก 6 เดือนต่อครั้ง (4) ทำความสะอาดเครื่องปรับอากาศทุก ๆ 6 เดือน/ครั้งเพื่อเพิ่มประสิทธิภาพการทำงานของเครื่องปรับอากาศ และยังเป็นการป้องกันการสะสมเชื้อโรคและเชื้อแบคทีเรียต่าง ๆ (5) ดูแลระบบการระบายอากาศภายในอาคารอยู่เสมอ เปิดประตูอาคารบางจุด เพื่อให้อากาศถ่ายเทได้สะดวก (6) จัดให้มีห้องพักขยะรวมในแต่ละกลุ่มอาคาร จำนวน 20 แห่ง แยกเป็น 2 ห้อง คือ ห้องพักขยะเปียกและห้องพักขยะแห้ง ขนาดความจุ 2.0 ลบ.ม./ห้อง และถึงขยะอันตรายมีฟาปิดขนาด 200 ลิตร จำนวน 1 ถัง สามารถรองรับมูลฝอยได้นาน 14.9 วัน และมีท่อระบายน้ำเพื่อรวบรวมน้ำเสียเข้าสู่ระบบบำบัด	ผลการปฏิบัติตามมาตรการป้องกันและแก้ไขผลกระทบสิ่งแวดล้อม ช่วงดำเนินการ - โครงการมีเจ้าหน้าที่คอยตรวจสอบการทำงานของเครื่องปรับอากาศ เป็นประจำและได้ทำการถอดล้างทำความสะอาดอุปกรณ์ต่างๆ ของเครื่องปรับอากาศทุกๆ 6 เดือนต่อครั้ง หรือตามอายุการใช้งาน เพื่อเพิ่มประสิทธิภาพการทำงานของคุณสมบัติของเครื่องปรับอากาศ ตลอดระยะเวลาที่เปิดดำเนินการ	-	รูปภาพที่ 2.5 การล้างทำความสะอาดเครื่องปรับอากาศ

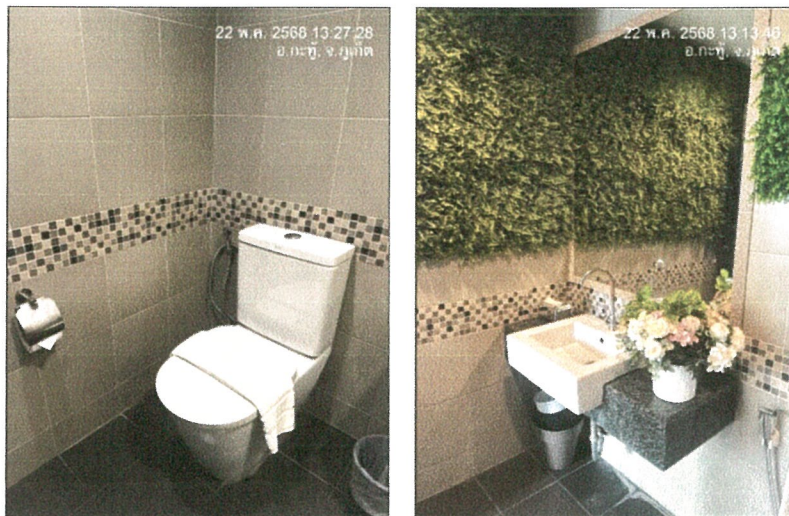
3. ด้านสังคม/คุณค่าการใช้ประโยชน์ของมนุษย์ 3.1 การใช้น้ำ (1) ทำการเจาะสำรวจดินบริเวณพื้นที่โครงการ เพื่ออัตราการให้น้ำของแหล่งน้ำใต้ดิน และจัดให้มีบ่อหมุนวน้ำบาดาลจำนวน 12 บ่อ พร้อมเครื่องสูบน้ำที่มีอัตราการสูบ 2 ลบ.ม./ชั่วโมง/เครื่อง (2) จัดให้มีถังเก็บน้ำดิบ 1 ถึง ขนาดความจุ 440 ลบ.ม. ระบบปรับปรุงคุณภาพน้ำ และถังเก็บสำรองใต้ดิน 1 ถึง ขนาดความจุ 880 ลบ.ม.แยกเป็นน้ำใช้ 745 ลบ.ม. และน้ำดับเพลิง 135 ลบ.ม. สามารถสำรองน้ำใช้ได้นาน 2.1 วัน (3) ในช่วงฤดูแล้งต้องตรวจสอบปริมาณน้ำใต้ดินของโครงการ และของชุมชนใกล้เคียง หากลดระดับลงมากและชุมชนมีแนวโน้มขาดแคลนน้ำ ต้องหยุดการใช้น้ำใต้ดินทันที โดยจะต้องแจ้งน้ำจากการจัดซื้อจากผู้ให้บริการในพื้นที่และน้ำประปาทดแทน (4) เลือกใช้สุขภัณฑ์ประหยัดน้ำ เพื่อเป็นการลดปริมาณน้ำใช้ภายในโครงการ (5) รณรงค์ให้มีการใช้น้ำอย่างประหยัดกับแขกผู้เข้ามาใช้บริการและพนักงาน โดยอาจมีป้ายคำเตือนใจให้ใช้น้ำอย่างประหยัดและอย่างมีคุณค่า	ผลการปฏิบัติตามมาตรการป้องกันและแก้ไขผลกระทบสิ่งแวดล้อม ช่วงดำเนินการ - โครงการมีการเจอน้ำบาดาลและมีเครื่องสูบน้ำตามที่กำหนดไว้ ในมาตรการและมีช่างคอยดูแลอยู่ตลอดระยะเวลาดำเนินการ - พบโครงการมีถังเก็บน้ำดิบ 1 ถึง และถังเก็บสำรองใต้ดิน 1 ถึง ที่สามารถสำรองน้ำได้เพียงพอสำหรับใช้ในโครงการตลอดระยะเวลาดำเนินการ - โครงการมีการซื้อน้ำจากเอกชนหากไม่เพียงพอต่อการใช้งาน - พบโครงการมีการเลือกใช้สุขภัณฑ์ประหยัดน้ำภายในโครงการและมีการดูแลซ่อมแซมโดยช่างอยู่ตลอดเวลาที่เปิดดำเนินการ - โครงการมีการติดป้ายรณรงค์ให้ใช้น้ำอย่างประหยัด โดยการติดป้ายประชาสัมพันธ์ให้แก่พนักงานและผู้เข้าพักอาศัยให้เห็นได้อย่างชัดเจน	- - - - -	- รูปภาพที่ 2.39 ถังเก็บน้ำ เอกสารแนบที่ 10 รายงานการใช้น้ำ/ไฟฟ้า รูปภาพที่ 2.11 สุขภัณฑ์ประหยัดน้ำ รูปภาพที่ 2.12 ป้ายรณรงค์ประหยัดน้ำ

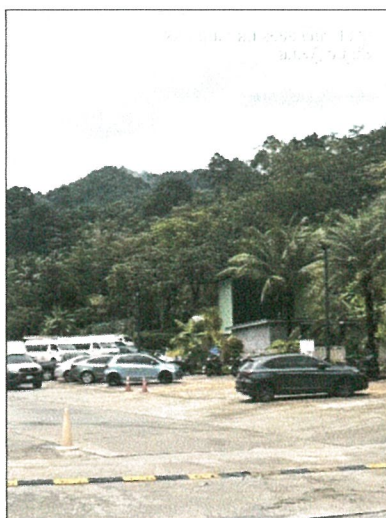
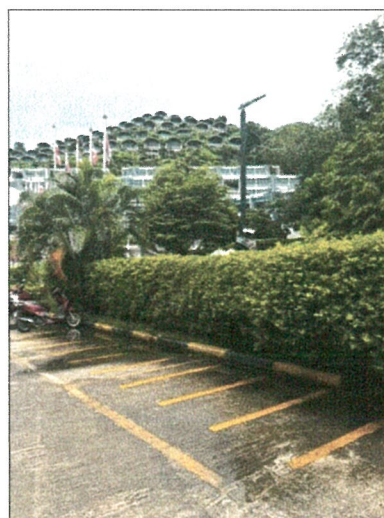
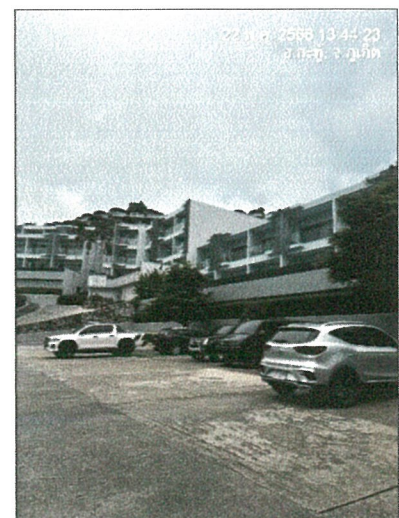
3.5 การควบคุมและกำกับการส่งของ (ต่อ) (9) จัดให้มีที่จอดรถยนต์ของโครงการจำนวน 211 คัน (10) จัดให้มีเส้นแบ่งช่องจราจรอย่างชัดเจน เพื่อความเป็นระเบียบเรียบร้อยของการจราจรภายในลานจอดรถของโครงการ	- ลานจอดรถของโครงการมีการแบ่งช่องจราจรที่มองเห็นได้อย่างชัดเจน และเพียงพอต่อการใช้งานของผู้เข้ามาใช้บริการ	-	รูปภาพที่ 2.21 พื้นที่จอดรถ

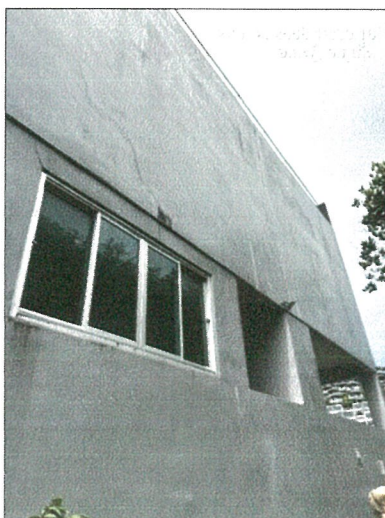
1.3 คุณภาพอากาศ (1) จัดให้มีพื้นที่สีเขียว โดยการปลูกต้นไม้ชนิดต่างๆ เพื่อช่วยดูดซับก๊าซคาร์บอนมอนนอกไซด์ และลดอุณหภูมิอันเนื่องจากการคายน้ำของพืช และการระเหยน้ำจากผิวดิน (2) ทำความสะอาดเครื่องปรับอากาศ ทุกๆ 6 เดือน/ครั้ง เพื่อเพิ่มประสิทธิภาพการทำงานของเครื่องปรับอากาศ และเป็นการป้องกันการสะสมของเชื้อโรคและเชื้อแบคทีเรียต่าง ๆ (3) เลือกใช้เครื่องปรับอากาศที่ฉลากประหยัดไฟเบอร์ 5 และต้องไม่มีสาร CFCs เป็นส่วนประกอบ (4) เครื่องปรับอากาศควรจัดให้มีระบบพอกอากาศภายในระบบปรับอากาศทุกเครื่อง (5) ดูแลระบบการระบายอากาศภายในอาคารอยู่เสมอ เปิดประตูอาคารบางจุดเพื่อให้อากาศถ่ายเทได้สะดวก (6) ติดป้ายห้ามติดเครื่องย่นต์ทิ้งไว้ บริเวณลานจอดรถยนต์ โดยดับเครื่องย่นต์ทันทีเมื่อจอดรถแล้ว	ผลการปฏิบัติตามมาตรการป้องกันและแก้ไขผลกระทบสิ่งแวดล้อม ช่วงดำเนินการ - โครงการมีการรักษาสภาพภูมิנםเดิมและที่ปลูกไว้อย่างสมบูรณ์ ตลอดระยะเวลาดำเนินการ โดยมีคนสวนคอยดูแล เพื่อช่วยดูดซับก๊าซคาร์บอนมอนนอกไซด์ - ทางโครงการมีช่างความสะอาดเครื่องปรับอากาศทุกๆ 6 เดือน เพื่อเป็นการป้องกันการสะสมเชื้อแบคทีเรีย รวมถึงมีการเลือกใช้เครื่องปรับอากาศ ที่ประหยัดไฟและปราศจากสาร CFCs ตลอดระยะเวลาดำเนินการ - โครงการมีการดูแลระบบระบายอากาศ ช่องระบายอากาศให้อากาศได้ถ่ายเทภายในอาคาร - โครงการมีการติดป้ายประชาสัมพันธ์ให้ดับเครื่องย่นต์ไว้ภายในโครงการ และมีเจ้าหน้าที่รักษาความปลอดภัยคอยตรวจสอบดูแล ตลอดระยะเวลาที่เปิดดำเนินการ	- - - -	รูปภาพที่ 2.1พื้นที่สีเขียวและงานดูแลสวน รูปภาพที่ 2.5 การล้างทำความสะอาดเครื่องปรับอากาศ รูปภาพที่ 2.36 ระบบระบายอากาศ รูปภาพที่ 2.42 ป้ายดับเครื่องย่นต์

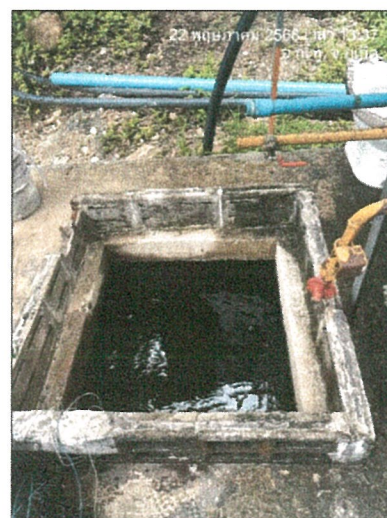
1.6 ทรัพยากรน้ำ (1) จัดให้มีระบบบำบัดน้ำเสียภายในโรงการเพื่อลดค่าความสกปรกในน้ำทิ้งให้เป็นไปตามมาตรฐานน้ำทิ้งประเภท ก. ซึ่งเป็นระบบบำบัดน้ำเสียรวมแบบเกราะ-กรองไร้อากาศ และเติมอากาศ ในแต่ละกลุ่มอาคาร จำนวน 20 ชุด สามารถบำบัดน้ำเสียของโครงการ ที่มีปริมาณ 450.08 ลบ.ม./วัน ให้มีค่าความสกปรก (BOD) ออกไม่เกิน 20 มก/ลิตร และค่าสารแขวนลอย (SS) ไม่เกิน 30 มก/ลิตร ประกอบด้วย <ul style="list-style-type: none"> - ถึงบำบัดรุ่น AT-10 จำนวน 2 ชุด รองรับน้ำเสียจากกลุ่มอาคารร้านค้าได้ 1.0 ลบ.ม./วัน/ชุด - ถึงบำบัดรุ่น AT-30E จำนวน 1 ชุด รองรับน้ำเสียจากกลุ่มอาคาร Club House ได้ 3.0 ลบ.ม./วัน - ถึงบำบัดรุ่น AME-200 จำนวน 16 ชุด รองรับน้ำเสียจากกลุ่มอาคาร 1,3,4,5,6,7,8,9, 10,11,12 และ 13 ได้ 40.0 ลบ.ม./วัน/ชุด - ถึงบำบัดรุ่น AME-250 จำนวน 1 ชุด รองรับน้ำเสียจากกลุ่มอาคาร 2 ได้ 50.0 ลบ.ม./วัน/ชุด 	ผลการปฏิบัติตามมาตรการป้องกันและแก้ไขผลกระทบสิ่งแวดล้อม ช่วงดำเนินการ <ul style="list-style-type: none"> - โครงการมีระบบบำบัดน้ำเสียตามที่กำหนดไว้ในมาตรการ ซึ่งใช้สำหรับบำบัดน้ำเสียจากทุกกิจกรรมภายในโครงการ ให้มีคุณภาพตามเกณฑ์มาตรฐานควบคุมการระบายน้ำทิ้งจากอาคารประเภท ก ก่อนปล่อยลงสู่ลำรางสาธารณะ โดยมีผลการจ้างบริษัท บี เค เนเจอร์ ทอริส จำกัด เป็นผู้วิเคราะห์คุณภาพน้ำให้กับทางโครงการ 	-	เอกสารแนบที่ 4 ผลการตรวจติดตามคุณภาพสิ่งแวดล้อมและแบบบันทึกทส.1/2 รูปภาพที่ 2.37 ระบบบำบัดน้ำเสีย

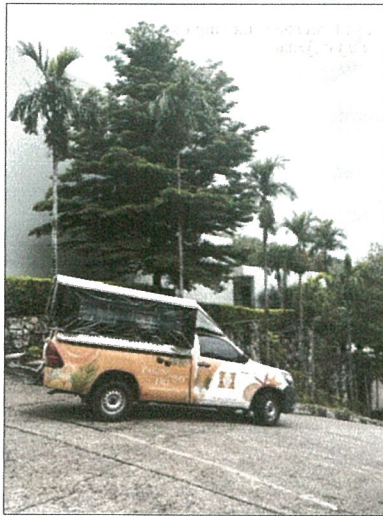
3.5 การคมนาคมและการส่งของ (1) จัดให้มีแสงสว่างให้เพียงพอ บริเวณทางเข้า-ออกโครงการ (2) ติดตั้งเครื่องหมายจราจรที่ถนนและที่ลานจอดรถให้ชัดเจน (3) จัดให้มีกระจกบานูน ติดตั้งไว้บริเวณจุดอับในการมอง ที่อาจก่อให้เกิดอุบัติเหตุจากรถยนต์ภายในโครงการ (4) ห้ามประกอบกิจกรรมใดๆ รวมทั้งก่อสร้างในบริเวณที่จัดไว้ใช้เป็นจุดจอดรถ ทำให้พื้นที่จอดรถลดลงจากที่เสนอไว้ (5) จัดให้มีที่จอดรถ สำหรับรับส่งผู้เข้าพักในโครงการ บริเวณพื้นที่ที่มีความลาดชันน้อย (6) จัดให้มีเจ้าหน้าที่หรือ รถป.ก. ที่ผ่านการฝึกอบรมทักษะด้านการจราจร คอยอำนวยความสะดวกและจัดระบบการจราจร บริเวณทางเข้า-ออกพื้นที่โครงการ ตลอด 24 ชั่วโมง (7) กำชับให้พนักงานขับรถของโรงแรม ขับรถด้วยความระมัดระวังโดยเฉพาะบริเวณถนนห้าลิบปี และทางเข้า-ออกพื้นที่โครงการ (8) รถบริการรับ-ส่งนักท่องเที่ยวของโรงแรม ต้องอยู่ในสภาพใหม่และมีแรงม้าที่เหมาะสมต่อการใช้งานที่มีความลาดชันสูง	ผลการปฏิบัติตามมาตรการป้องกันและแก้ไขผลกระทบสิ่งแวดล้อม ช่วงดำเนินการ - บริเวณเข้า – ออกโครงการ พบว่ามีแสงสว่างเพียงพอต่อการจราจร รวมถึงมีกระจกบานูนที่ติดตั้งไว้บริเวณจุดอับในการมอง และเครื่องหมายจราจรบนถนนลานจอดรถที่สามารถมองเห็นได้ชัดเจน เพื่อลดการเกิดอุบัติเหตุภายในโครงการ - พบบริเวณพื้นที่จอดรถภายในโครงการ ไม่มีการประกอบกิจกรรม หรือการก่อสร้าง - พบโครงการมีการจัดพื้นที่สำหรับรับส่งผู้เข้าพักซึ่งอยู่ในบริเวณที่เหมาะสม มีความลาดชันน้อย - ทางโครงการมีเจ้าหน้าที่รักษาความปลอดภัยคอยอำนวยความสะดวกให้รถที่สัญจรเข้าออกโครงการได้รับความสะดวกและปลอดภัย รวมถึงมีการกำกับให้พนักงานขับรถของโรงแรมตรวจสอบสภาพรถอยู่เสมอ และขับรถด้วยความระมัดระวัง โดยเฉพาะบริเวณถนนห้าลิบปี และทางเข้า-ออกพื้นที่โครงการ เพื่อความปลอดภัยของพนักงานและผู้ใช้บริการ ตลอดจนลดระยะเวลาดำเนินการ	-	รูปภาพที่ 2.19 ไฟฟ้าส่องสว่าง บริเวณทางเข้า-ออกโครงการ รูปภาพที่ 2.20 กระจกบานูน รูปภาพที่ 2.22 สัญลักษณ์จราจรบนพื้นทาง รูปภาพที่ 2.21 พื้นที่จอดรถ รูปภาพที่ 2.21 พื้นที่จอดรถ รูปภาพที่ 2.34 เจ้าหน้าที่รักษาความปลอดภัย รูปภาพที่ 2.41 รถรับ-ส่งของโครงการ

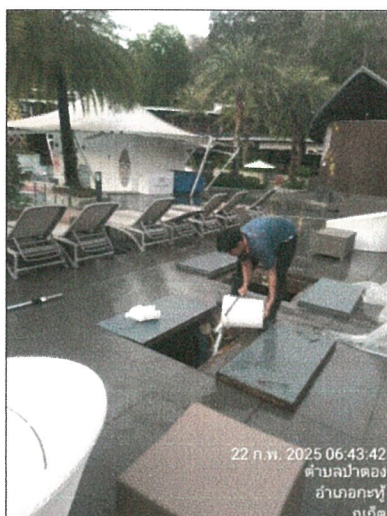
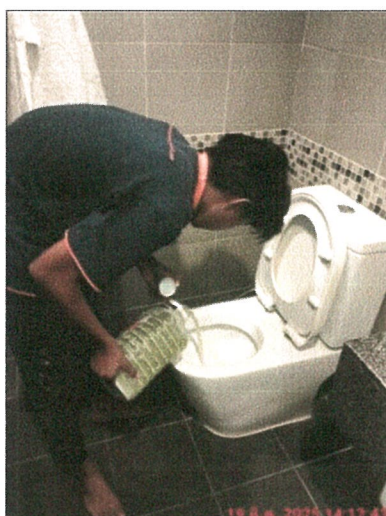
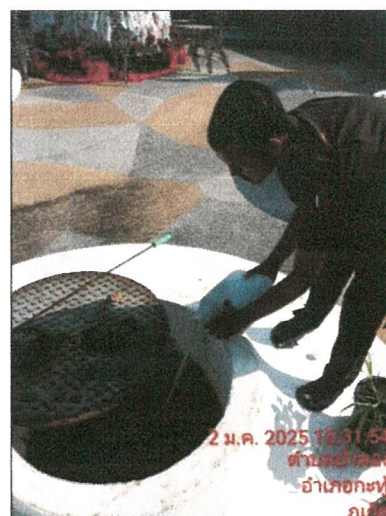
1. ทรัพยากรกายภาพ 1.1 ทรัพยากรน้ำ (1) ตรวจสอบคุณภาพน้ำบริเวณบ่อตรวจคุณภาพน้ำทั้ง (2) ตรวจสอบประสิทธิภาพและสภาพการทำงานทั่วไปของระบบบำบัดน้ำเสีย (3) ตรวจสอบบ่อบ่อบ่อกัก ท่อระบายน้ำรอบโครงการ และบ่อดักขยะบริเวณจุดเชื่อมต่อของโครงการกับท่อระบายน้ำสาธารณะใกล้เคียง ตลอดจนระยะเวลาดำเนินการ	- ทางโครงการจ้างบริษัท บีเค เนเจอร์ ทอรัล จำกัด ให้เข้าเก็บตัวอย่างน้ำบริเวณบ่อตรวจคุณภาพน้ำทั้ง เพื่อทำการวิเคราะห์คุณภาพน้ำน้ำทั้ง ทุกเดือนตลอดระยะเวลาที่เปิดดำเนินการ - ทางโครงการมีช่างตรวจสอบประสิทธิภาพและสภาพการทำงานทั่วไปของระบบบำบัดน้ำเสียและตรวจสอบบ่อบ่อกัก ท่อระบายน้ำรอบโครงการ และบ่อดักขยะ ตลอดจนระยะเวลาที่เปิดดำเนินการ หากพบการชำรุดหรือมีขยะอุดตันทางข้างจะดำเนินการแก้ไขโดยทันที	-	รูปภาพที่ 3.1 การเก็บตัวอย่างน้ำ เอกสารแนบที่ 4 ผลการตรวจติดตามคุณภาพสิ่งแวดล้อมและแบบบันทึกทส.1/2 รูปภาพที่ 2.48 การดูแลระบบบำบัดน้ำเสีย

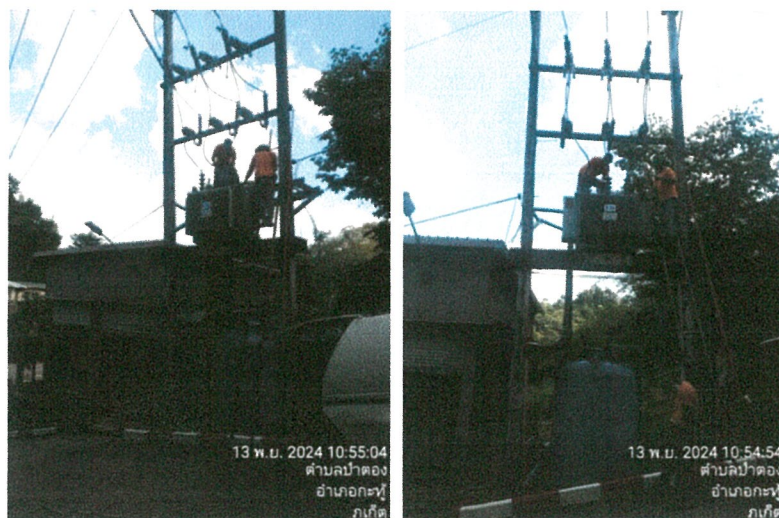
3.6 การใช้ประโยชน์ที่ดิน (1) ควบคุมดูแลการก่อสร้างให้ถูกต้อง และตรงตามแบบแปลนที่ได้รับอนุญาตก่อสร้าง (2) ปฏิบัติตามมาตรการในการใช้ระบบสาธารณูปโภคต่าง ๆ ให้เกิดความยั่งยืน ได้แก่ การใช้น้ำ การใช้ไฟฟ้า การจัดการขยะ และการจัดการน้ำเสีย	- โครงการได้ก่อสร้างตรงตามแบบแปลนที่ได้รับอนุญาตตั้งแต่ระยะก่อสร้าง - โครงการได้ปฏิบัติตามมาตรการอย่างเคร่งครัดในการใช้ระบบสาธารณูปโภคต่าง ๆ ตลอดระยะเวลาเวลาที่เปิดดำเนินการ	- -	รูปภาพที่ 1.8 การใช้พื้นที่อาคาร เอกสารแนบที่ 11 บันทึกการตรวจเช็คหม้อแปลงไฟฟ้า/เครื่องกำเนิดไฟฟ้า เอกสารแนบที่ 12 บันทึกการตรวจเช็คระบบการทำงานของลิฟต์ รูปภาพที่ 2.49 การตรวจสอบดูแลการทำงานของลิฟต์ รูปภาพที่ 2.50 การตรวจสอบตู้ MDB และเครื่องกำเนิดไฟฟ้า รูปภาพที่ 2.51 การตรวจสอบหม้อแปลงไฟฟ้า

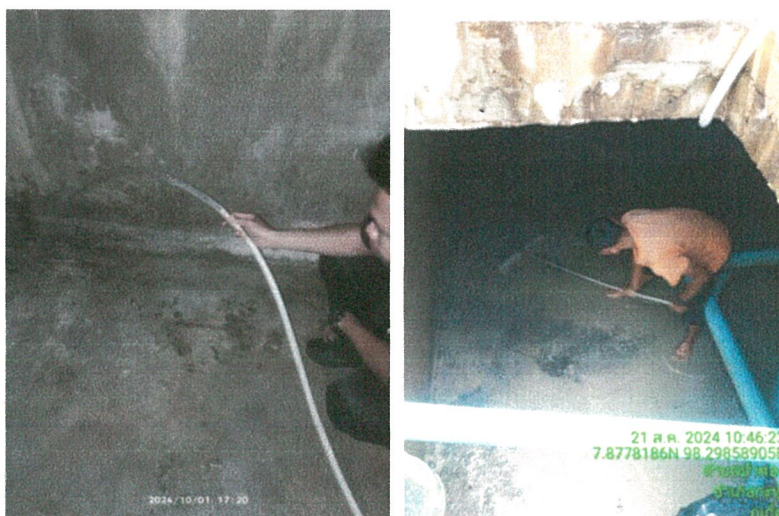
รูปภาพที่ 2.52 การล้างถังเก็บน้ำ

มาตรการป้องกันและแก้ไขผลกระทบสิ่งแวดล้อม	ผลการปฏิบัติตามมาตรการป้องกันและแก้ไขผลกระทบสิ่งแวดล้อม ช่วงดำเนินการ	ปัญหา อุปสรรค ที่ไม่สามารถปฏิบัติ ตามมาตรการและแนวทางแก้ไข	อ้างอิง
<p>3.1 การใช้ น้ำ (ต่อ)</p> <p>(6) ตรวจสอบดูแลระบบจ่ายน้ำ และระบบเส้นท่อน้ำให้ให้อยู่ใน สภาพดีอยู่เสมอ หากพบว่ามีการชำรุดให้รีบแก้ไขทันที</p> <p>(7) ตรวจสอบโครงสร้างถังเก็บน้ำ และถังเก็บน้ำใต้ดิน ให้มีความ มั่นคงแข็งแรง ไม่มีรอยร้าว และรอยร้าว ที่จะทำให้มีการ ปนเปื้อนของน้ำภายนอกเข้าสู่ถังเก็บน้ำได้</p> <p>(8) ฝาบ่อเก็บน้ำใต้ดิน จะต้องมีฝาบ่อปิดมิดชิด และยกสูงจาก พื้นดิน เพื่อป้องกันการปนเปื้อนของน้ำภายนอกเข้าสู่ถังเก็บน้ำ ทางฝาบ่อบ่อได้</p> <p>(9) กรณีที่โครงการ มีการใช้สารเคมี เช่น ฉีดยาจัดปลวก มด แผลงสาบ ควรดำเนินการอย่างระมัดระวัง โดยเฉพาะบริเวณถัง เก็บน้ำ เพื่อป้องกันไม่ให้อ่างหล่นลงไปในถังเก็บน้ำได้ดิน</p> <p>(10) ตรวจสอบลักษณะของทางกายภาพของน้ำใช้โครงการเป็นประจำ ในเรื่องของสี กลิ่น และเศษซากต่างๆ ที่ตกหล่นไปในถังเก็บน้ำ</p> <p>(11) จัดให้มีการเก็บตัวอย่างวิเคราะห์ E.coli ในถังเก็บน้ำใต้ดิน ทุกๆ 3 เดือน/ครั้ง เพื่อตรวจสอบว่ามีการปนเปื้อนของน้ำ</p> <p>(12) ถ้ามีการปนเปื้อนของน้ำในถังเก็บสำรองโครงการ ให้ เจ้าหน้าที่ หรือช่างของโครงการ มาทำการล้างทำความสะอาด</p>	<p>ผลการปฏิบัติตามมาตรการป้องกันและแก้ไขผลกระทบ สิ่งแวดล้อม ช่วงดำเนินการ</p> <ul style="list-style-type: none"> - โครงการมีทีมช่างคอยสำรวจตรวจสอบการแจกจ่ายน้ำ เส้นท่อน้ำ รวมถึงเครื่องสูบน้ำ 1 เดือนละ 1 ครั้ง หากมีการชำรุดเสีย จะดำเนินการซ่อมแซมหรือเปลี่ยนใหม่โดยทันที - โครงการจัดให้เจ้าหน้าที่คอยดูแลถังเก็บน้ำและความสะอาดถัง และคอยตรวจสอบโครงสร้างถังให้มีความแข็งแรง หากพบมีรอยร้าวมีการซ่อมแซมและดำเนินการแก้ไขโดยทันที เพื่อให้มีการปนเปื้อนของน้ำภายนอกเข้าสู่ถังเก็บน้ำได้ - พบฝาบ่อเก็บน้ำใต้ดินมีฝาบ่อที่ปิดมิดชิด และยกสูงจากพื้นดิน เพื่อป้องกันการปนเปื้อนของน้ำภายนอกเข้าสู่ถังเก็บน้ำทางฝาบ่อได้ - โครงการมีการใช้สารเคมีกำจัดปลวกที่ได้มาตรฐานในการฉีดแมลงและแจ้งเจ้าหน้าที่ให้ระวังไม่บริเวณถังเก็บน้ำ - โครงการมีช่างคอยตรวจสอบลักษณะทางกายภาพของน้ำ ใช้เป็นประจำ และมีการเก็บตัวอย่างน้ำส่งตรวจ E.Coli 3 เดือน/ครั้ง - โครงการมีการล้างถังเก็บน้ำเป็นประจำ ตลอดจนระยะดำเนินการ 	<p>-</p> <p>-</p> <p>-</p> <p>-</p> <p>-</p> <p>-</p>	<p>รูปภาพที่ 2.13 ตรวจสอบการ ทำงานของระบบประปา</p> <p>รูปภาพที่ 2.39 ถังเก็บน้ำ</p> <p>รูปภาพที่ 2.39 ถังเก็บน้ำ</p> <p>-</p> <p>เอกสารแนบที่ 4 ผลการตรวจ ติดตามคุณภาพสิ่งแวดล้อม และแบบบันทึก ทส 1/2</p> <p>รูปภาพที่ 2.52 การล้างถังเก็บน้ำ</p>

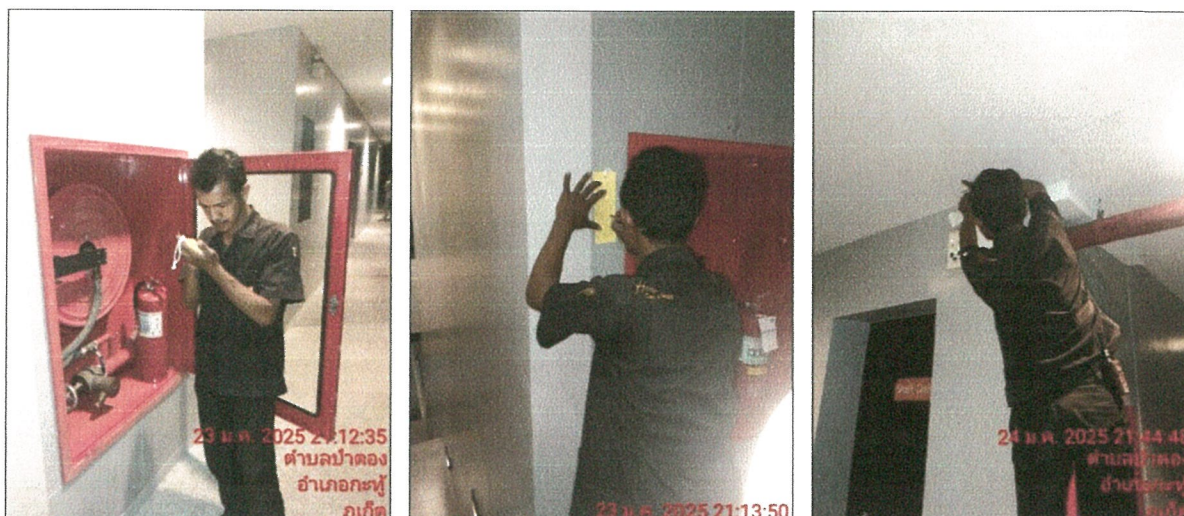
4.6 การป้องกันอัคคีภัย (ต่อ) <ul style="list-style-type: none"> - น้ำสำรองดับเพลิง จัดให้มีถังเก็บน้ำสำรองดับเพลิงในถังเดียวกับน้ำใช้ขนาดความจุรวม 135 ลบ.ม. สามารถสำรองในการดับเพลิงได้นาน 30 นาที โดยการสูบน้ำจากน้ำดับเพลิงไปตามท่อระดับเพลิง จะทำงานโดยเครื่องสูบน้ำดับเพลิง 1 เครื่องและรักษาแรงดันน้ำในเส้นท่อย่อยมีรักรักษาแรงดัน 1 เครื่อง - ถังดับเพลิงแบบเคมี ชนิด ABC ติดตั้งอยู่ในตู้สายฉีดน้ำดับเพลิง (FHC) บริเวณโรงทางเดินของแต่ละอาคาร - ไฟฟ้าส่องสว่างฉุกเฉิน แบบมีแบตเตอรี่ ทำงานได้ไม่น้อยกว่า 2 ชั่วโมง ติดตั้งไว้บริเวณโรงทางเดินและบันไดขึ้น-ลงของแต่ละอาคาร - ป้ายบอกทางหนีไฟเป็นพลาสติกใสตัวหนังสือสีเขียว ติดตั้งบริเวณทางเข้า-ออกบันไดหนีไฟ - ป้ายบอกตำแหน่งจุดที่อยู่ เป็นป้ายพลาสติกใสปิดหุ้มภาพแปลนของชั้นต่างๆ ในอาคาร ติดตั้งไว้ในห้องพักทุกห้อง และบริเวณโรงทางเดินแต่ละอาคาร 	<ul style="list-style-type: none"> - พบโครงการได้ติดตั้งระบบป้องกันและเตือนอัคคีภัยโดยรอบโครงการทุกอาคารที่เป็นไปตามพรบ.ควบคุมอาคาร พ.ศ.2522 ระบบป้องกันอัคคีภัย และได้มอบหมายให้ช่างคอยตรวจสอบอุปกรณ์ต่างๆ ให้พร้อมใช้งานตลอดระยะดำเนินการ 	-	รูปภาพที่ 2.28 ถึงดับเพลิงเอกสารแนบที่ 5 บันทึกการตรวจสอบอุปกรณ์ป้องกันและแจ้งเตือนอัคคีภัย รูปภาพที่ 2.53 การตรวจสอบอุปกรณ์ป้องกันและแจ้งเตือนอัคคีภัย

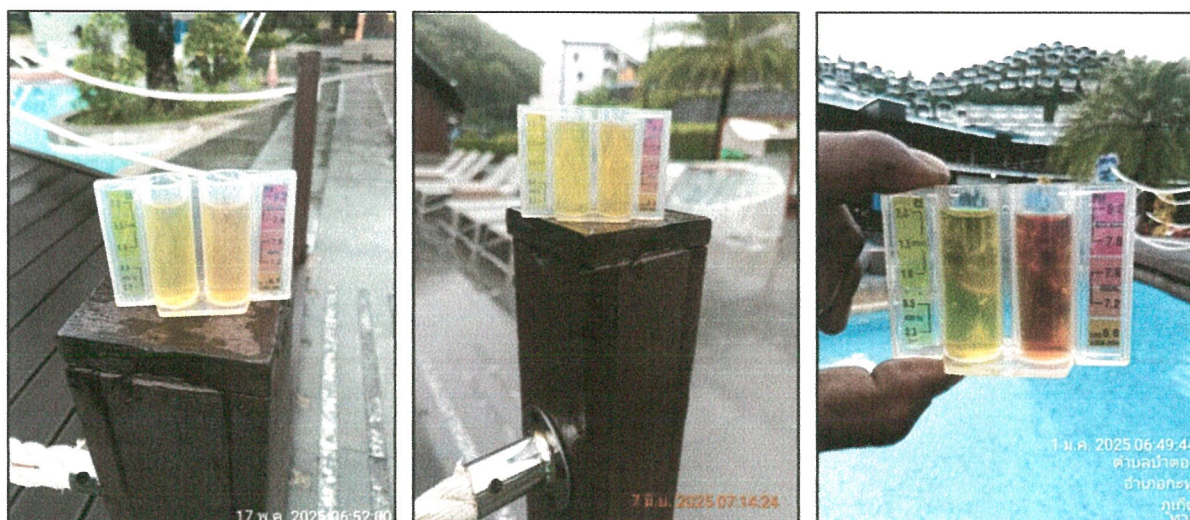
รูปภาพที่ 2.55 การตรวจคุณภาพน้ำสระว่ายน้ำประจำวัน

มาตรการป้องกันและแก้ไขผลกระทบสิ่งแวดล้อม	ผลการปฏิบัติตามมาตรการป้องกันและแก้ไขผลกระทบสิ่งแวดล้อม ช่วงดำเนินการ	ปัญหา อุปสรรค ที่ไม่สามารถปฏิบัติ ตามมาตรการและแนวทางแก้ไข	อ้างอิง
<p>1.6 ทรัพยากรน้ำ (กิจกรรมจากสระว่ายน้ำ)</p> <p>(6) จัดให้มีผู้ควบคุมดูแล ซึ่งผ่านการฝึกอบรมการดูแล ซึ่งผ่านการฝึกอบรมการดูแลคุณภาพน้ำในสระว่ายน้ำตามหลักสุขาภิบาล สิ่งแวดล้อม เพื่อให้มีความรู้เกี่ยวกับการควบคุมคุณภาพน้ำ และการดูแลรักษาสระว่ายน้ำ</p> <p>(7) จัดให้มีการจัดการและควบคุมคุณภาพน้ำ ให้อยู่ในเกณฑ์มาตรฐานของกระทรวงสาธารณสุข</p> <p>(8) บริเวณโดยรอบสระว่ายน้ำ โดยเฉพาะทางเข้าสระว่ายน้ำ ต้องมี ที่หรือบริเวณสำหรับล้างเท้าหรือเก็บรองเท้า</p> <p>(9) จัดให้มีการเก็บตัวอย่าง เพื่อตรวจวิเคราะห์คุณภาพน้ำตามเกณฑ์ มาตรฐาน คือเก็บอย่างน้อย 2 จุด โดยจากส่วนลึกและส่วนตื้น ขณะที่ผู้ใช้สระว่ายน้ำมากที่สุด</p> <p>(10) จัดให้มีเครื่องมือสำหรับตรวจวิเคราะห์คุณภาพน้ำ (ได้แก่ pH Meter และ Free and Total Chlorine Test kit) ไว้ประจำโครงการ รวมทั้งบันทึกผลวิเคราะห์</p>	<ul style="list-style-type: none"> - โครงการมีช่างคอยตรวจสอบคุณภาพน้ำของสระว่ายน้ำทุกวันและมีการส่งตรวจคุณภาพน้ำห้องปฏิบัติการ เอกชนเป็นประจำทุกวันเดือน ซึ่งคุณภาพน้ำของโครงการ อยู่ในเกณฑ์มาตรฐานของกระทรวงสาธารณสุข อยู่ตลอดระยะเวลาที่เปิดดำเนินการ - พบบริเวณสระว่ายน้ำของโครงการมีพื้นที่สำหรับชำระร่างกายก่อนลงสระและมีพื้นที่ล้างเท้าสำหรับผู้มาใช้บริการ - ทางโครงการมีการเก็บตัวอย่างน้ำสระว่ายน้ำ ทุกเดือน 2 จุด บริเวณส่วนลึกและส่วนตื้น ไปวิเคราะห์ โดยห้องปฏิบัติการ ตลอดระยะเวลาที่เปิดดำเนินการ - โครงการมีช่างคอยตรวจสอบค่า pH และ Free and Total Chlorine ทุกวันตลอดระยะเวลาที่เปิดดำเนินการ 	<p>-</p> <p>-</p> <p>-</p> <p>-</p>	<p>เอกสารแนบที่ 9 บันทึกการตรวจสอบคุณภาพน้ำสระว่ายน้ำ</p> <p>รูปภาพที่ 2.10 จุดชำระล้างร่างกายก่อนลงสระ</p> <p>เอกสารแนบที่ 4 ผลการตรวจติดตามคุณภาพสิ่งแวดล้อมและแบบบันทึกทส.1/2</p> <p>เอกสารแนบที่ 9 บันทึกการตรวจสอบคุณภาพน้ำสระว่ายน้ำ</p> <p>รูปภาพที่ 2.55 การตรวจคุณภาพน้ำสระว่ายน้ำประจำวัน</p>
