# รายงานผลการปฏิบัติตามมาตรการป้องกันและแก้ไขผลกระทบสิ่งแวดล้อม และมาตรการติดตามตรวจสอบผลกระทบสิ่งแวดล้อม (ระยะดำเนินการ)

ระหว่างเดือนมกราคม-มิถุนายน 2568

ชื่อโครงการ : โรงแรม เดอะ บีซานา  
ที่ตั้งโครงการ : ถนนกระบี่ ตำบลตลาดเหนือ อำเภอเมืองภูเก็ต จังหวัดภูเก็ต  
ชื่อเจ้าของโครงการ : นายณัฐ วิวัฒนวงศา  
ที่อยู่เจ้าของโครงการ : 63/2 ถนนกระบี่ ตำบลตลาดเหนือ อำเภอเมืองภูเก็ต จังหวัดภูเก็ต

บริษัท เพียว แอควา จำกัด

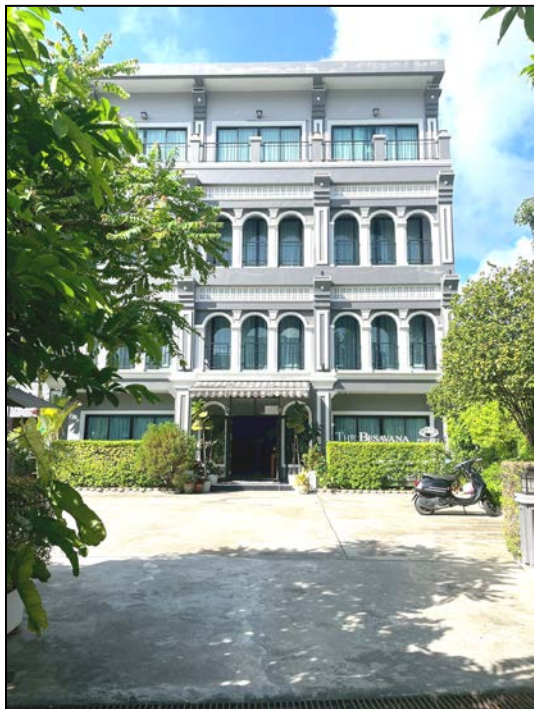
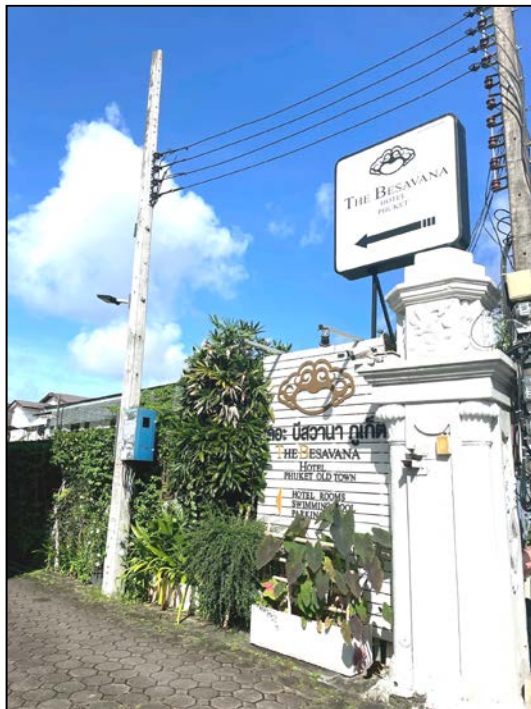
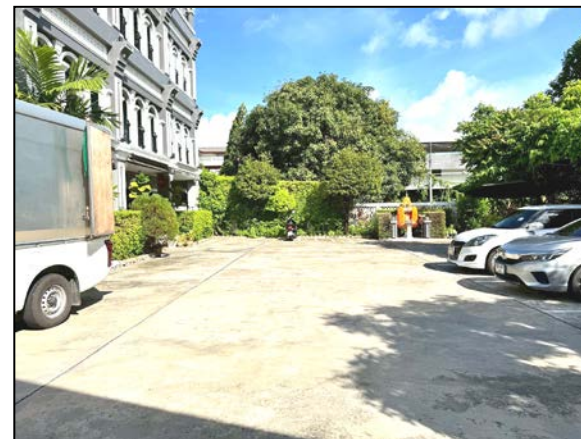
รูปที่ 1-4

สภาพพื้นที่ปัจจุบัน

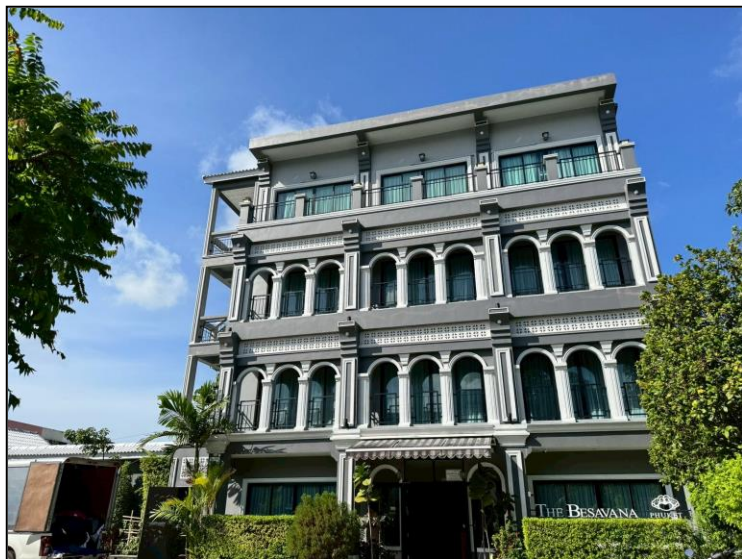
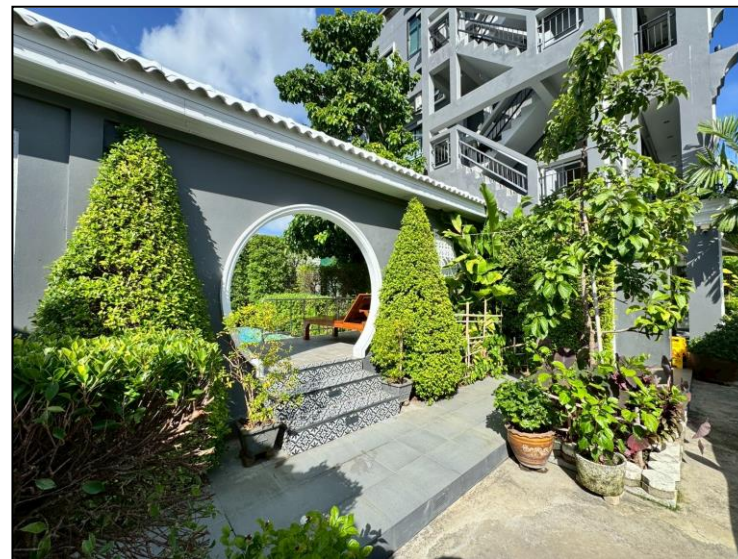
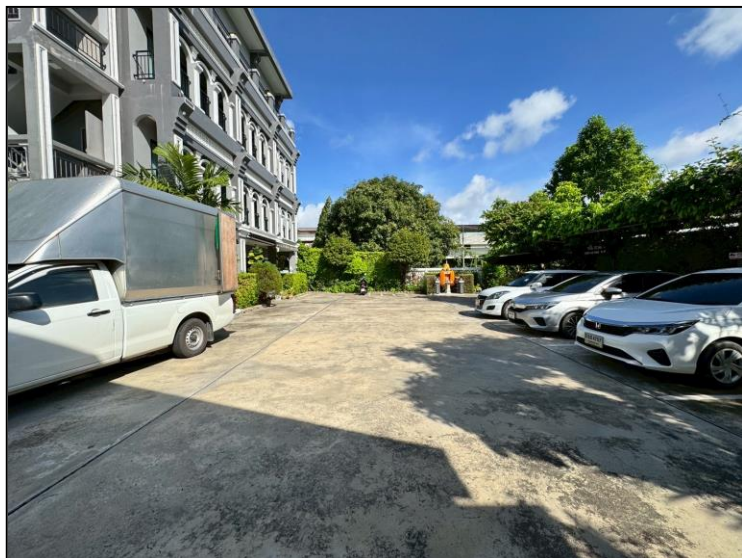
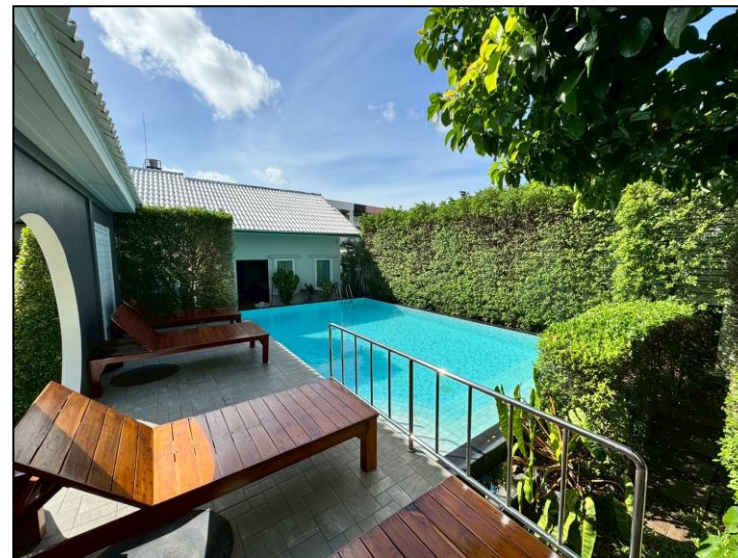
รูปที่ ค-1

แสดงสภาพพื้นที่โครงการในปัจจุบัน

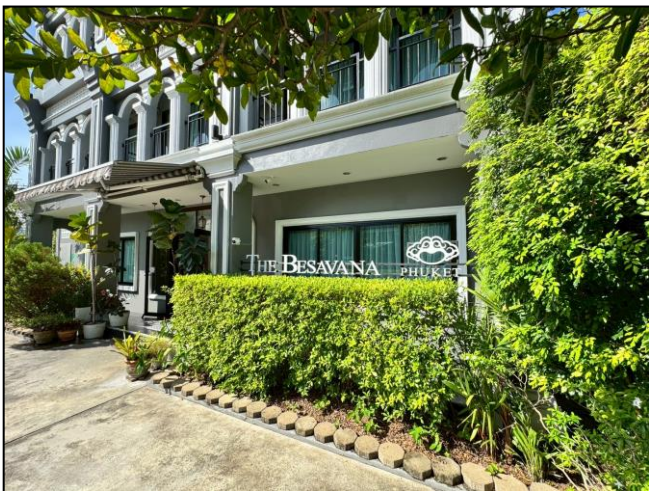
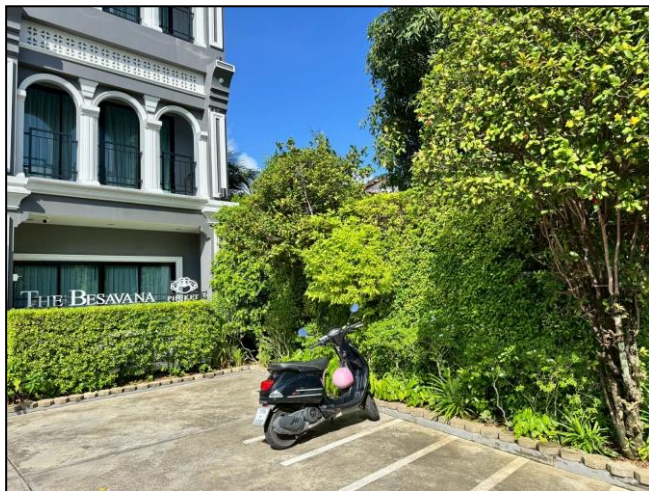
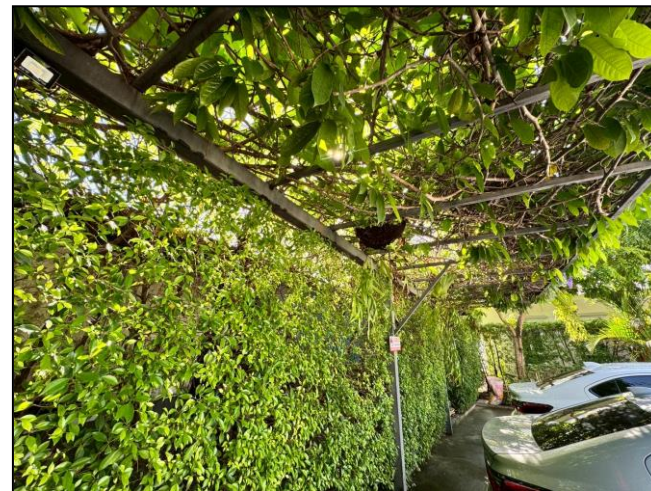
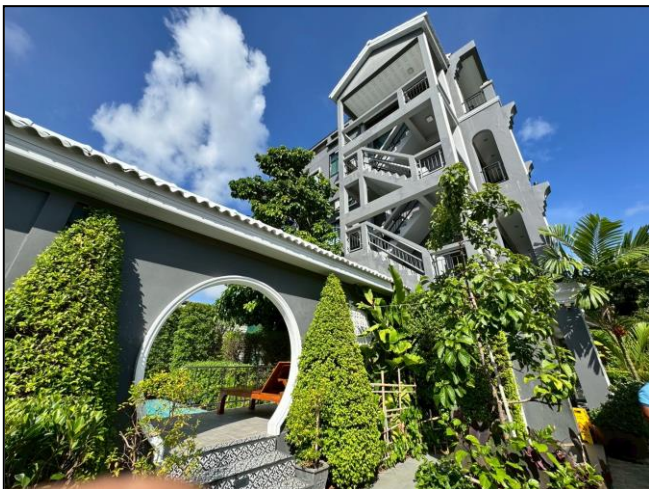
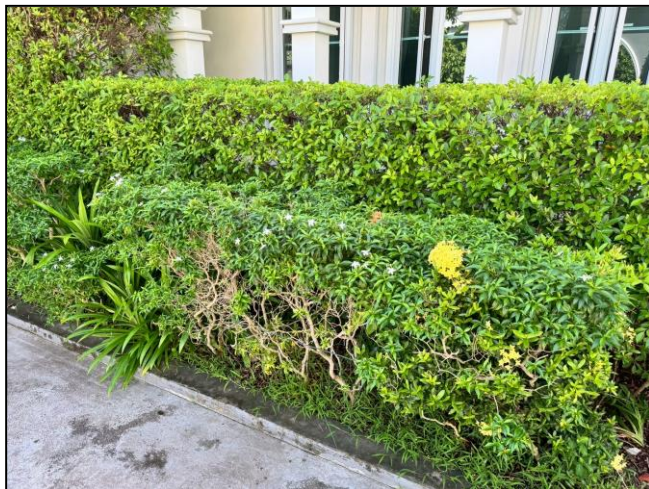
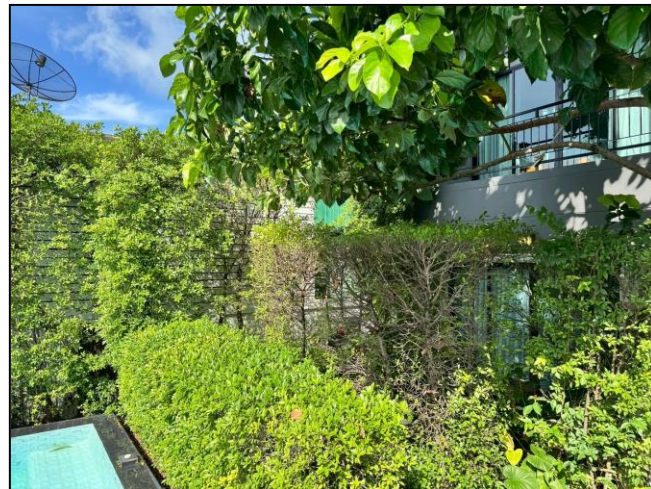
รูปที่ ค-2

แสดงการจัดพื้นที่สีเขียว และการปลูกไม้ยืนต้น ไม้ดอก และไม้ประดับ

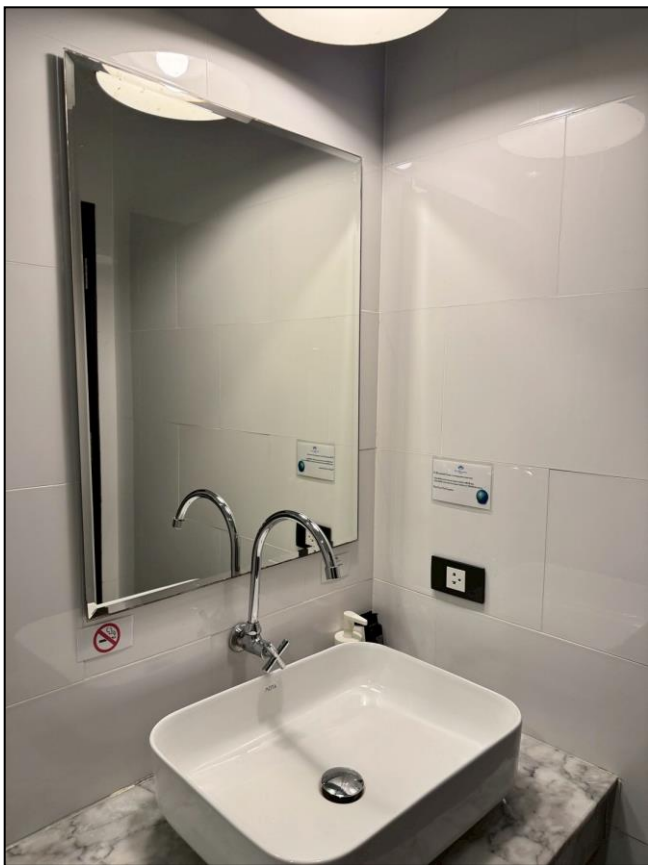
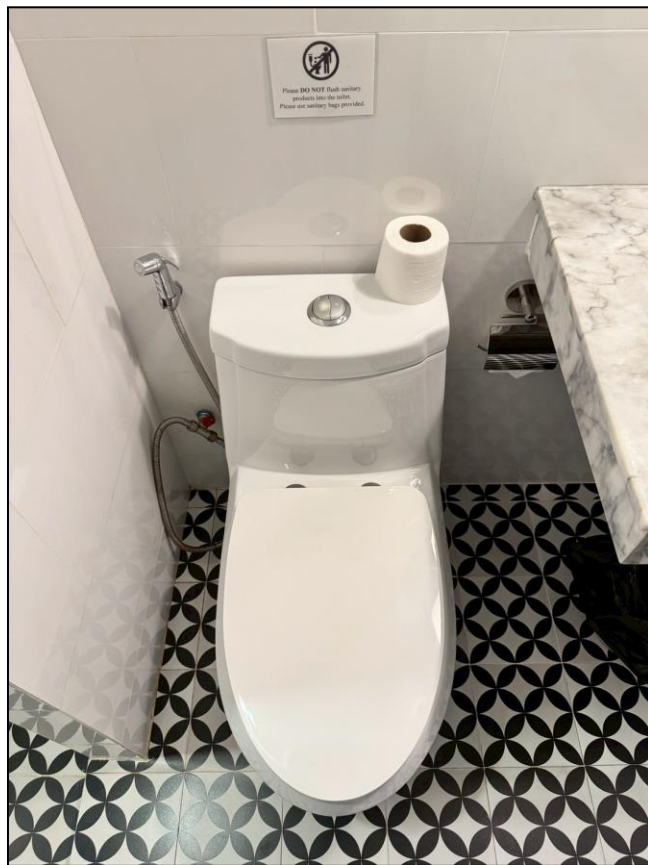
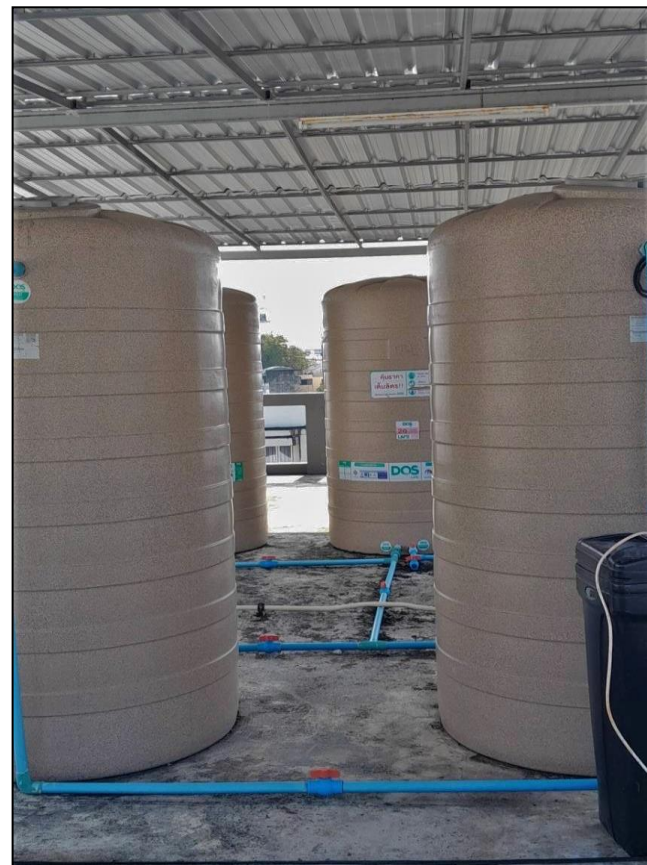
รูปที่ ค-3 แสดงการดูแลระบบจ่ายน้ำและถังเก็บน้ำให้อยู่ในสภาพดีอยู่เสมอ และการเลือกใช้สุขภัณฑ์ประหยัดน้ำ

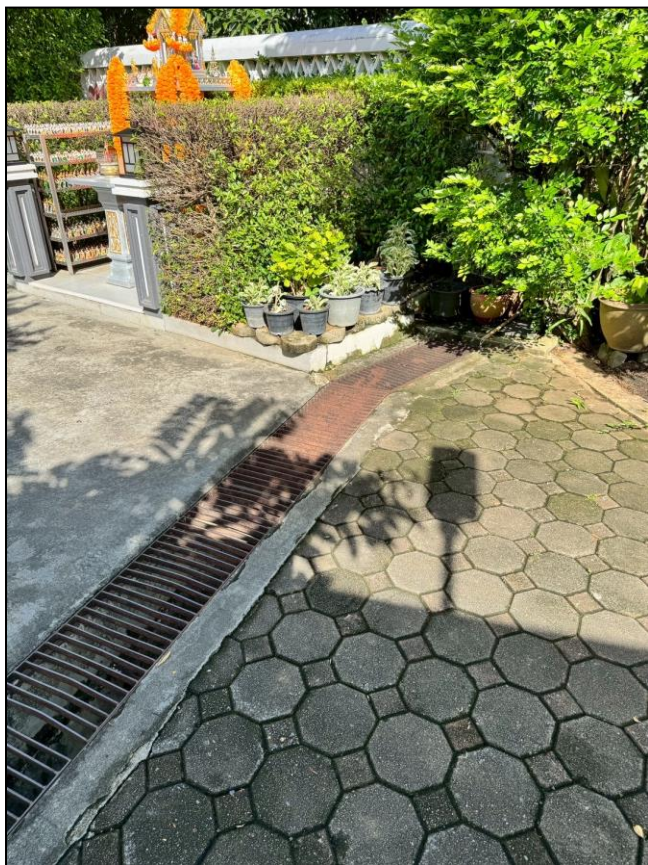
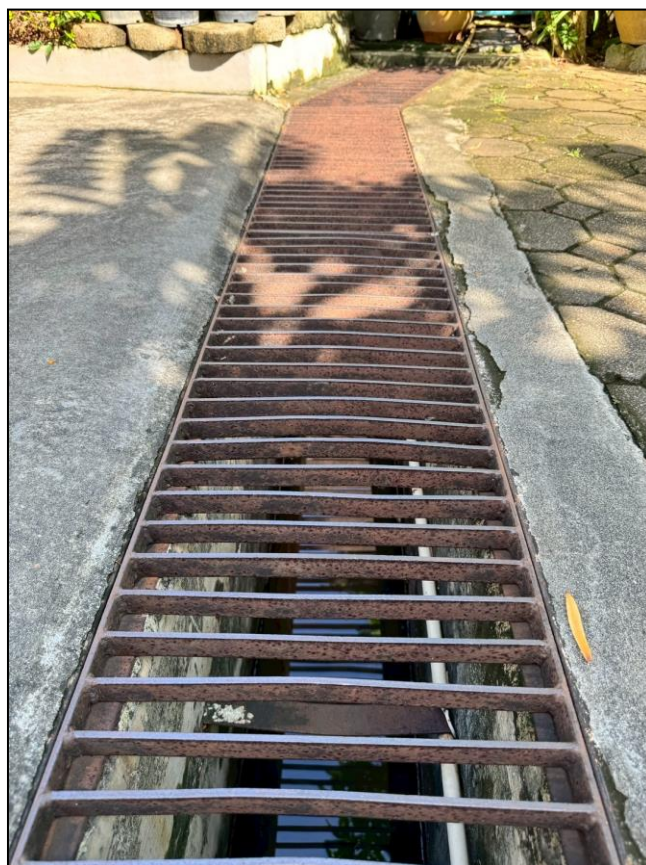
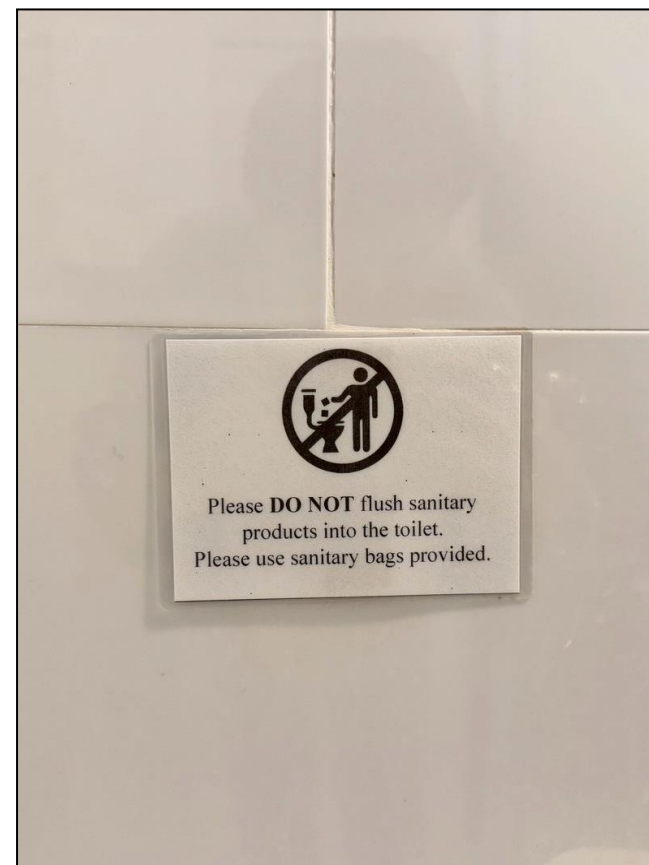
รูปที่ ค-4

แสดงการดูแลความสะอาดรางระบายน้ำของโครงการ และจัดทำป้ายแจ้งเตือนห้ามทิ้งวัสดุหรือสิ่งอื่นใดที่ย่อยสลายไม่ได้ลงในโถส้วม

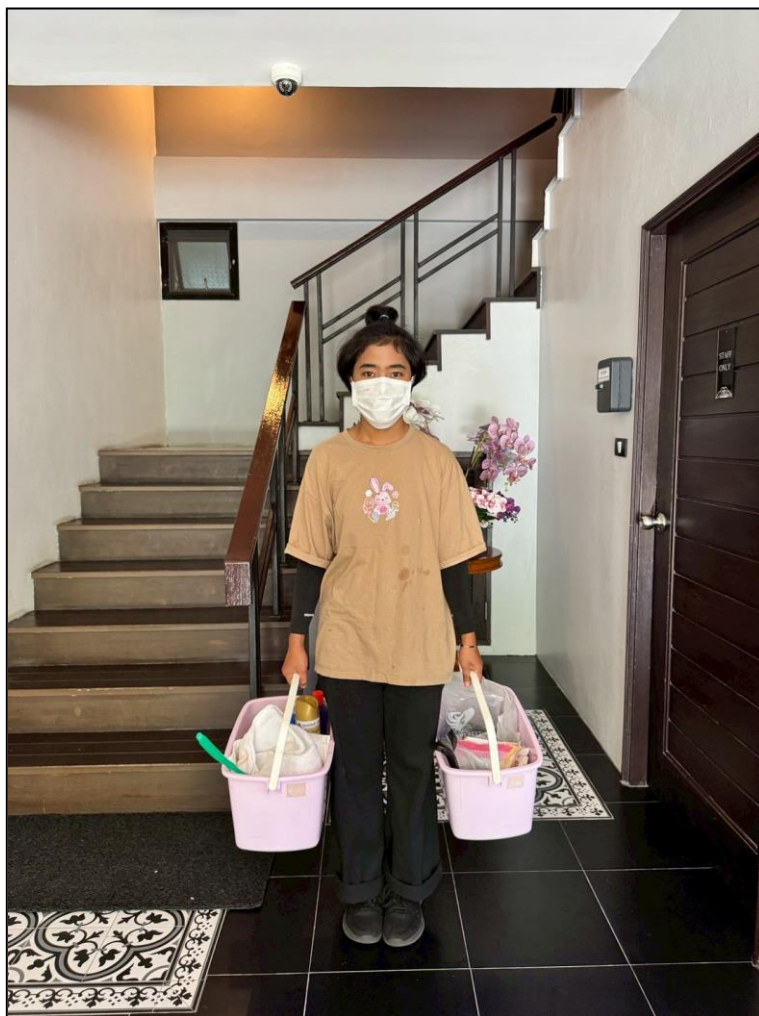
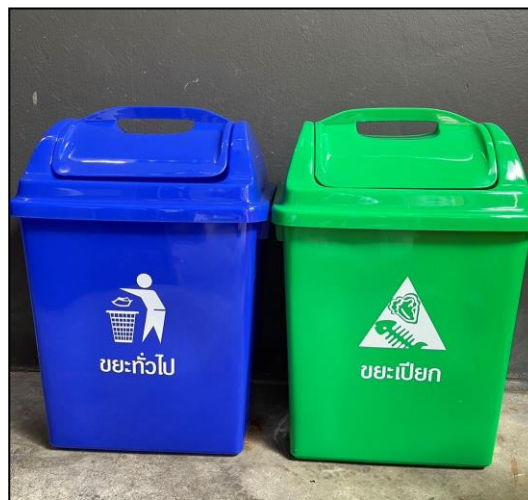
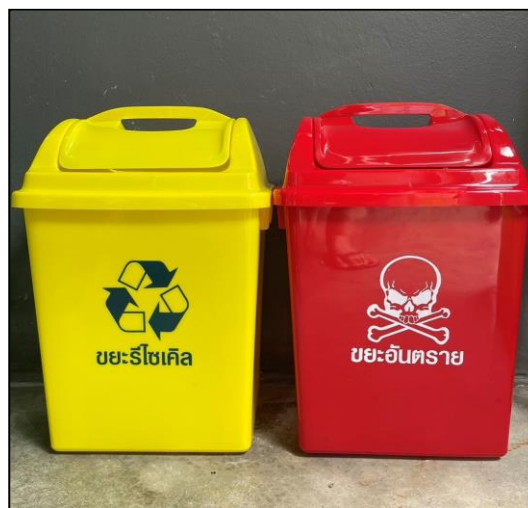
| รูปที่ ค-5 | แสดงการเตรียมความพร้อมเข้าทำความสะอาดห้องพักของแม่บ้านทำความสะอาด และการจัดให้มีถังรองรับมูลฝอย |

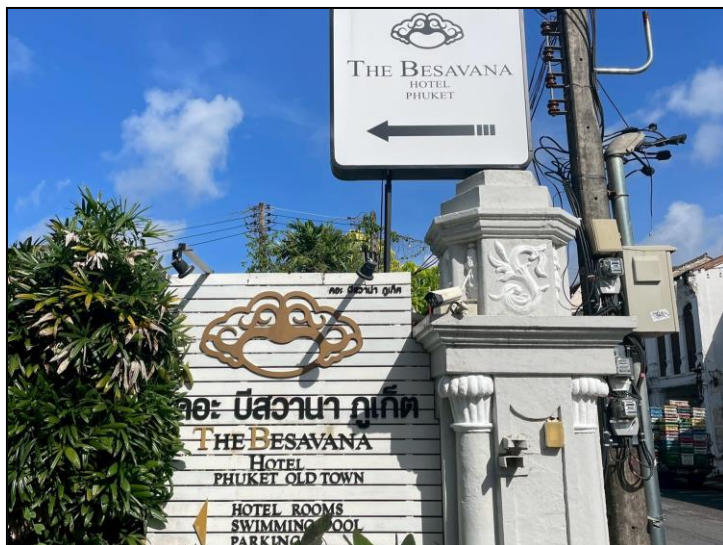
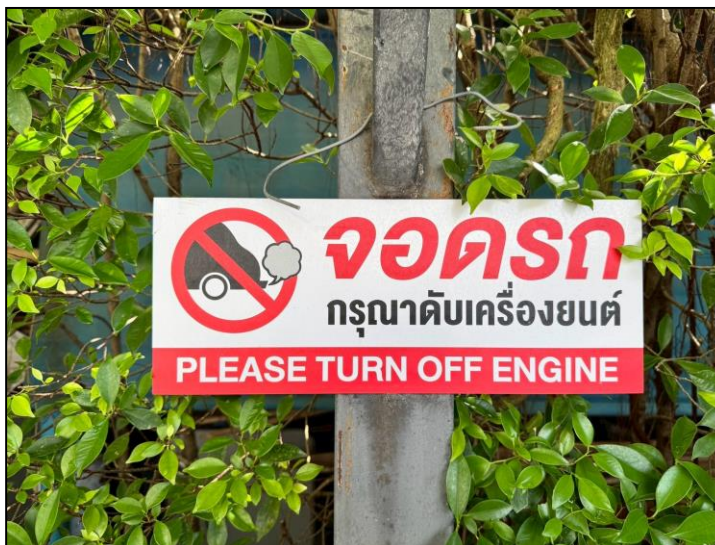
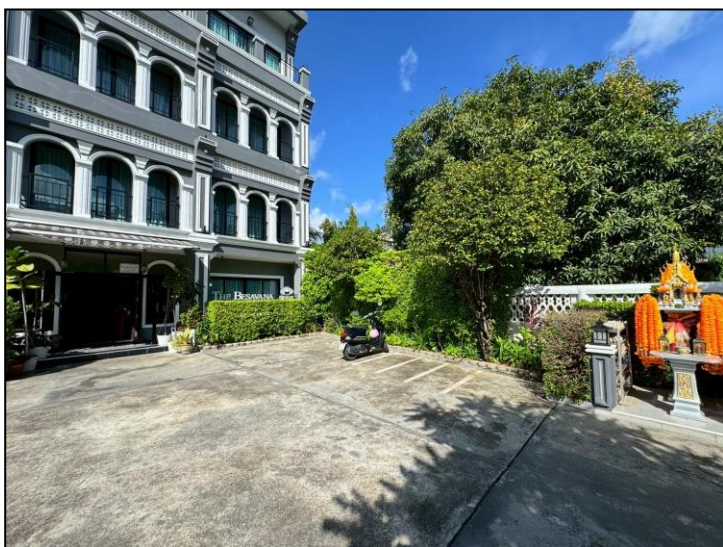
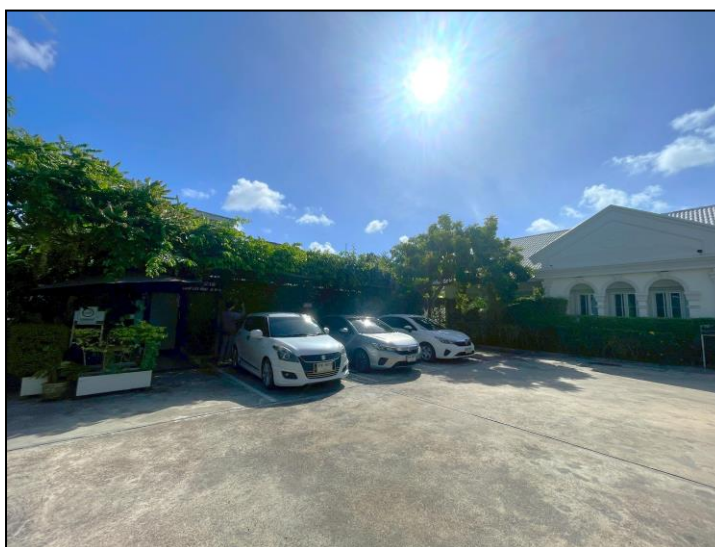
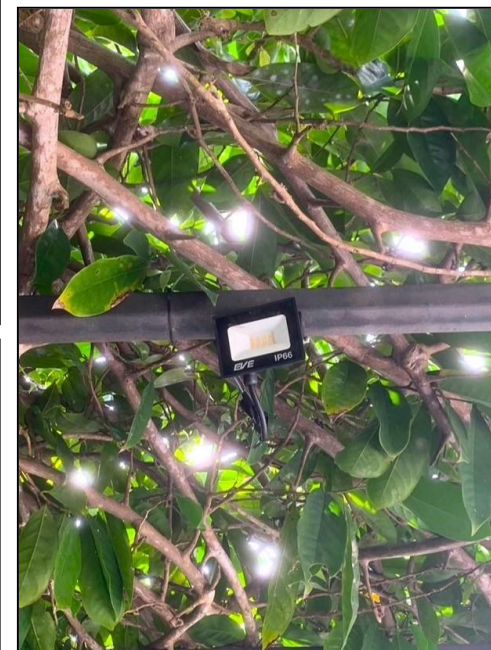
รูปที่ ค-6

แสดงการติดตั้งป้ายชื่อโครงการ การดูแลสภาพพื้นที่จอดรถไม่ให้มีสิ่งกีดขวาง จัดให้มีไฟฟ้าส่องสว่าง และตีเส้นแบ่งช่องจอดที่ชัดเจน

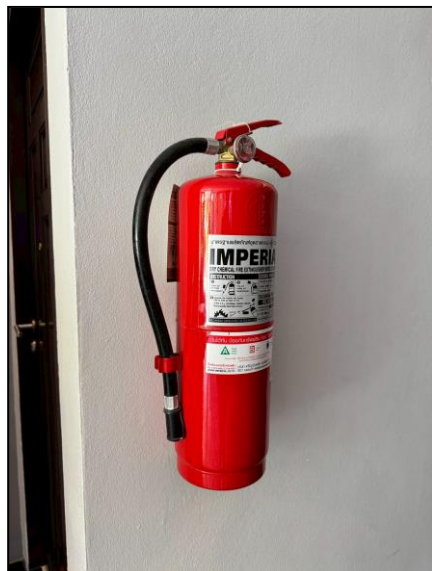
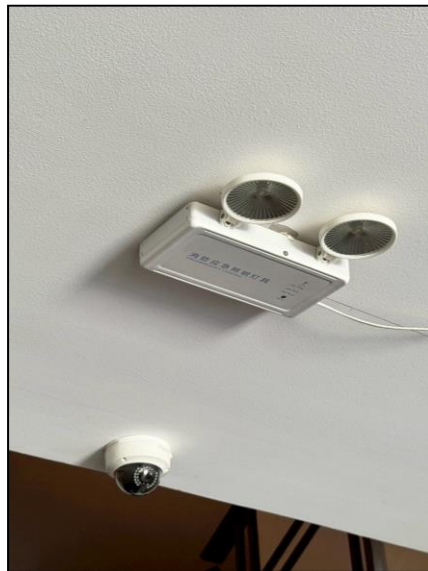
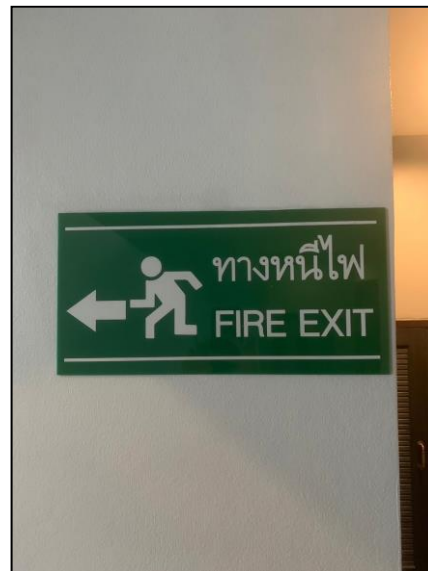
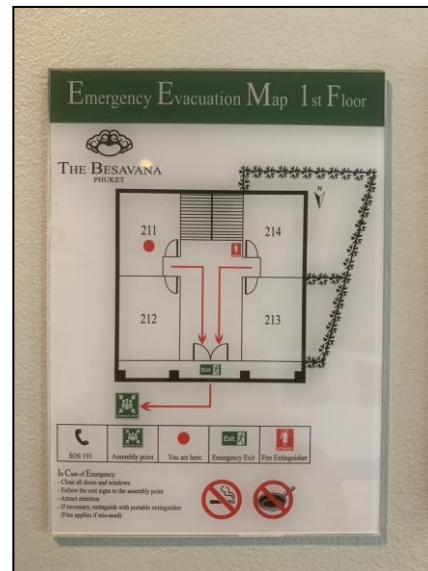
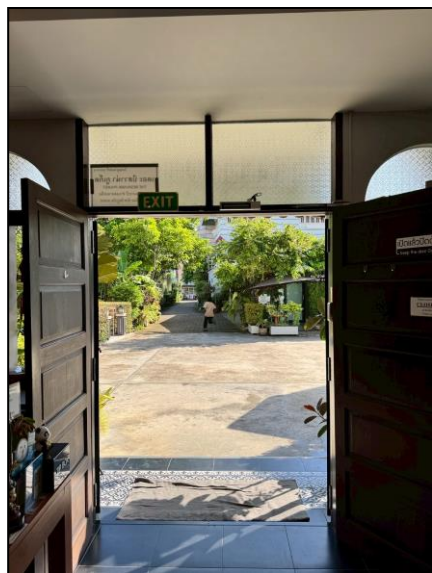
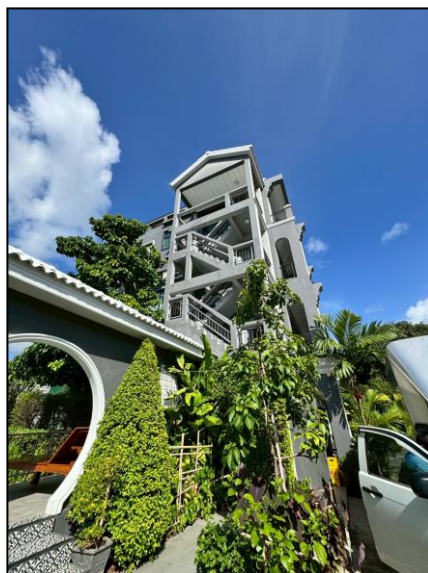
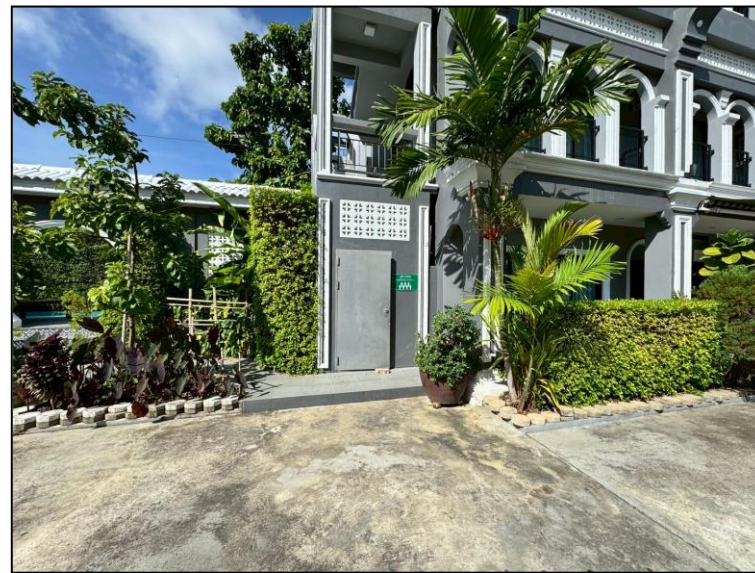
รูปที่ ค-8

แสดงการจัดให้มีระบบอัคคีภัยภายในโครงการ เส้นทางหนีไฟ และพื้นที่จุดรวมพล

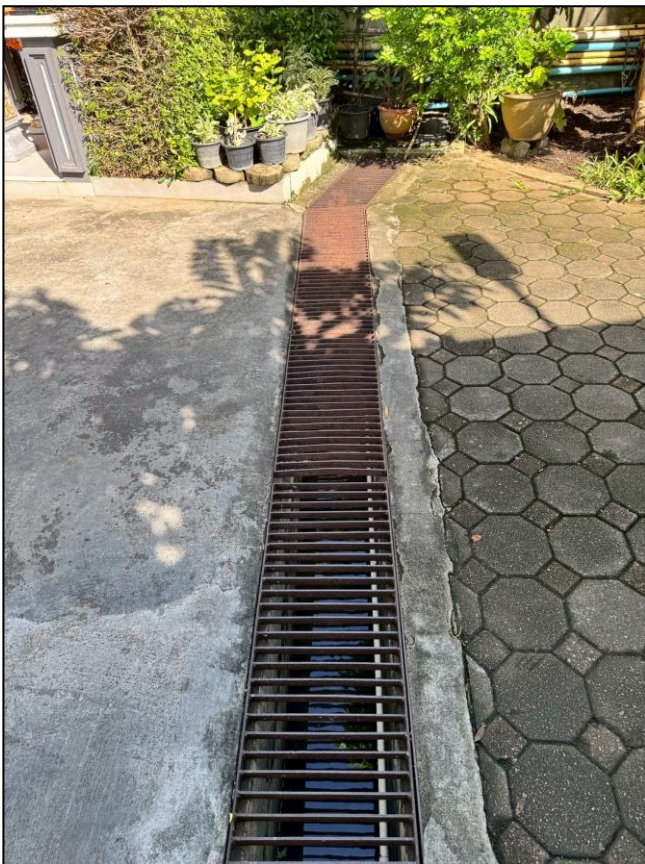
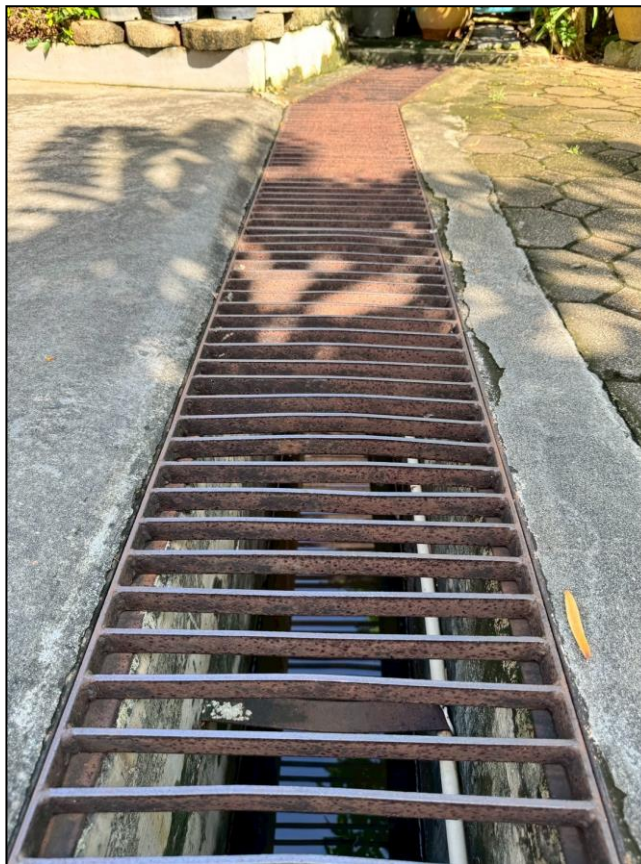
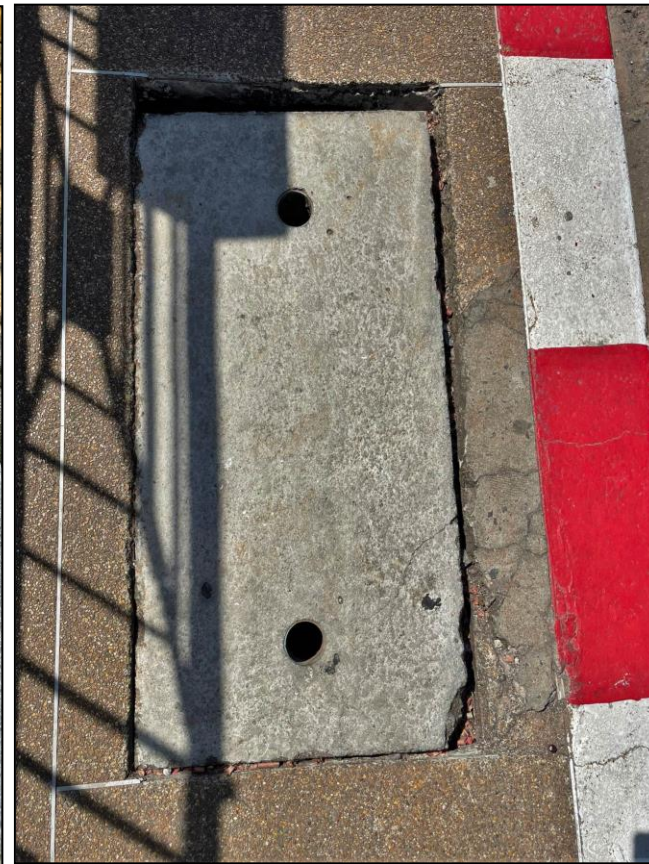
รูปที่ จ-1

แสดงรางระบายน้ำ จุดปล่อยน้ำออกสู่รางระบายน้ำริมถนนภาระจำยอม และจุดเชื่อมต่อระบายน้ำสาธารณะ

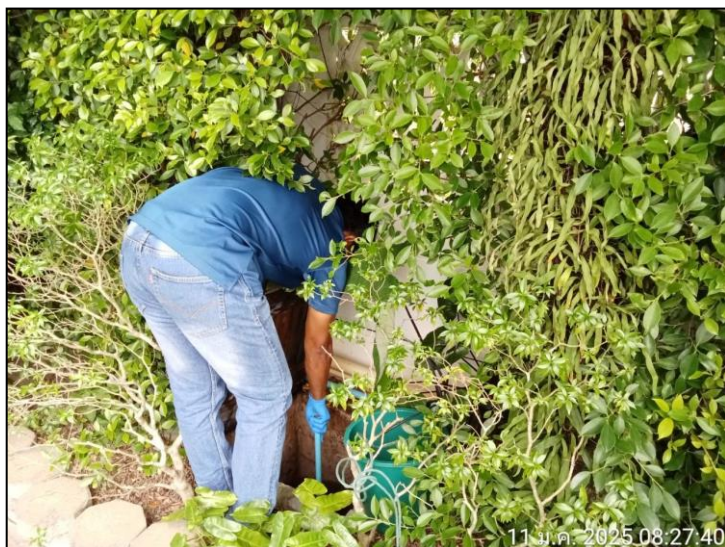
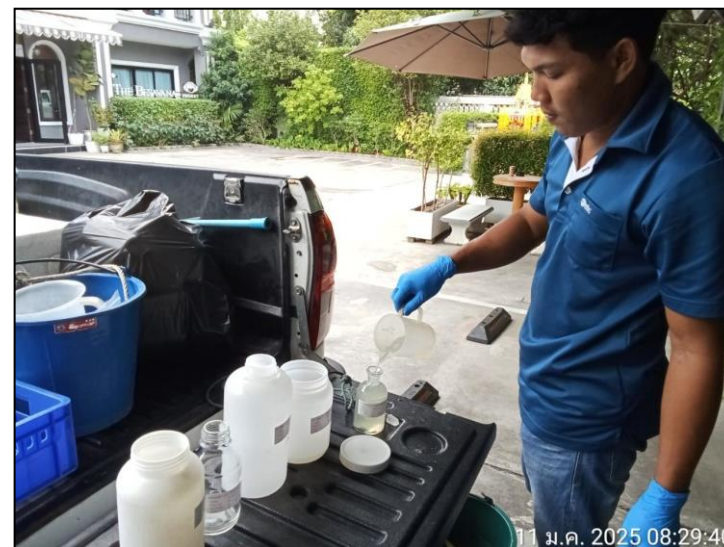
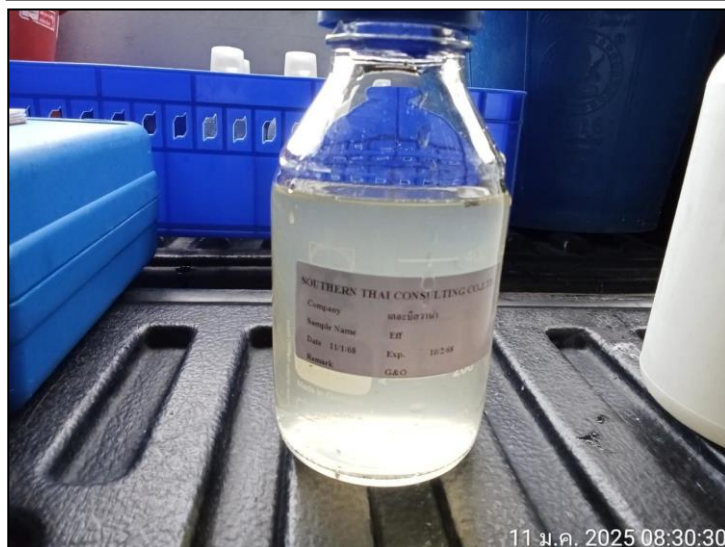
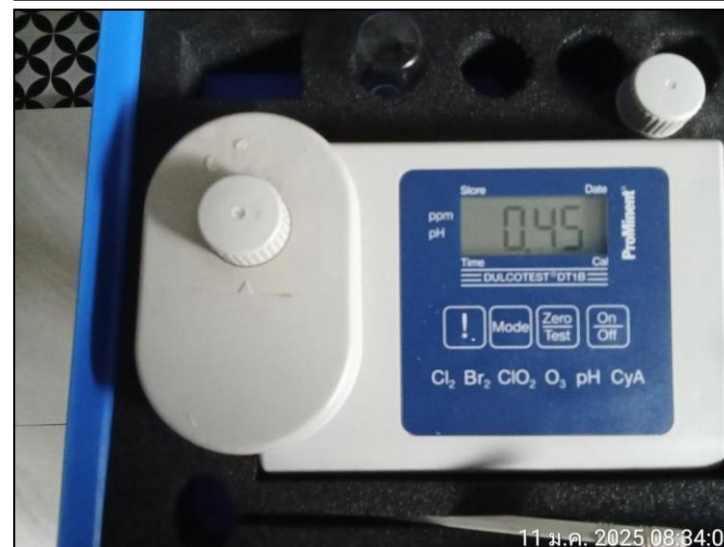
รูปที่ จ-2

แสดงการเก็บตัวอย่างคุณภาพน้ำทิ้งที่ผ่านการบำบัดแล้ว

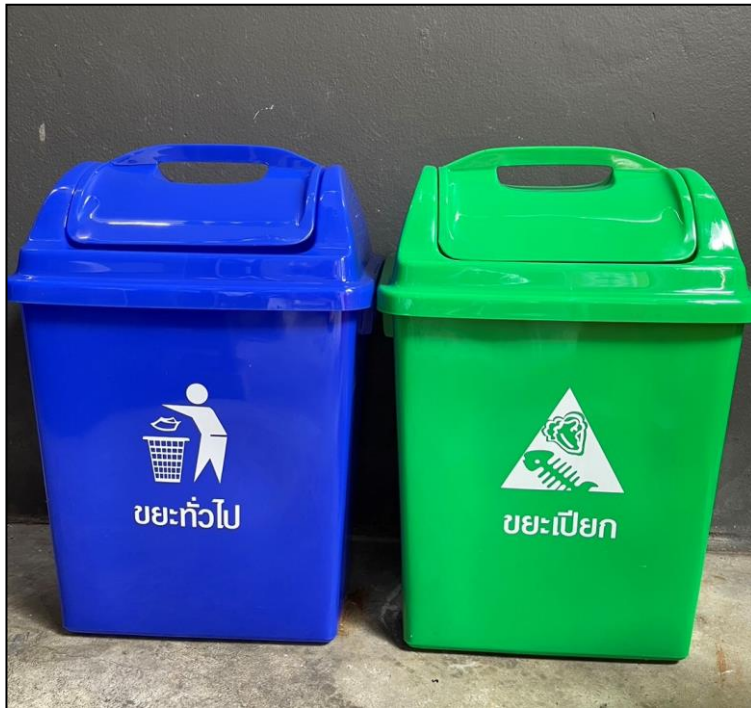
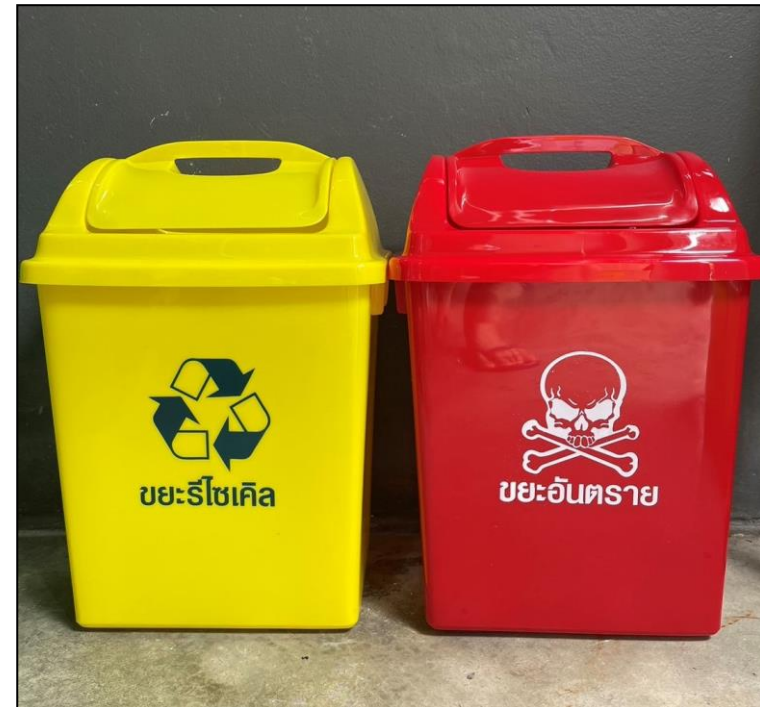
รูปที่ จ-3

แสดงจุดพักมูลฝอยรวมของโครงการ

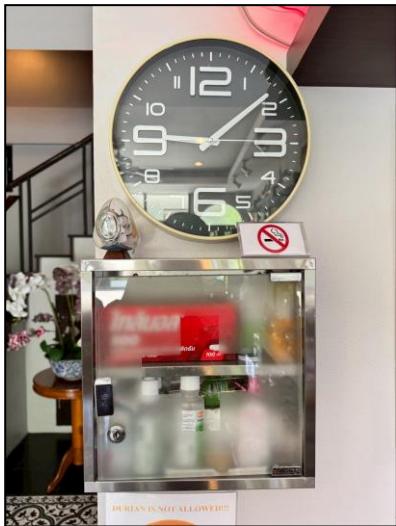
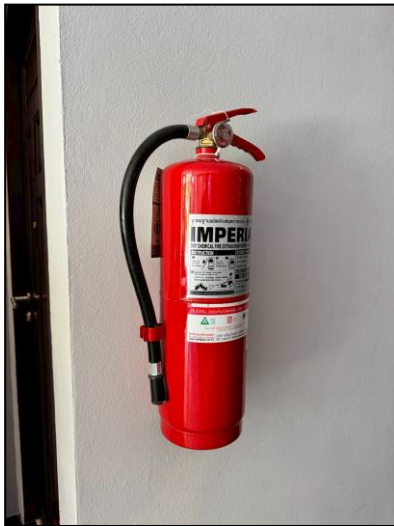
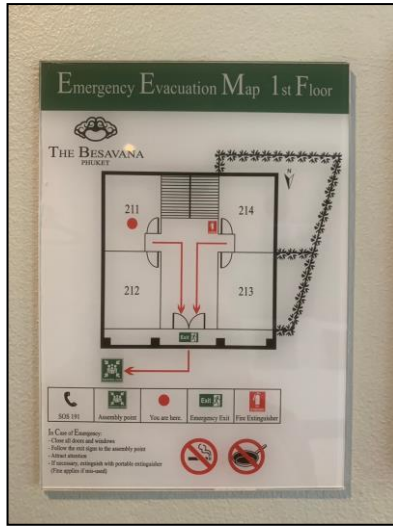
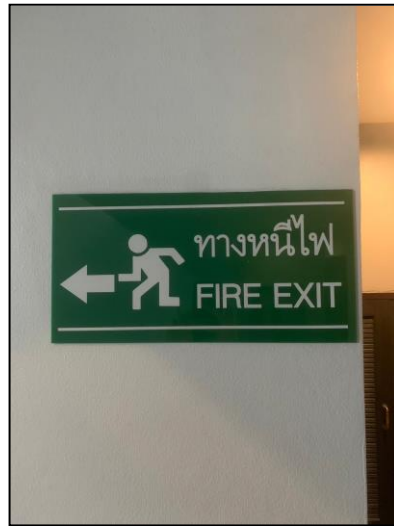
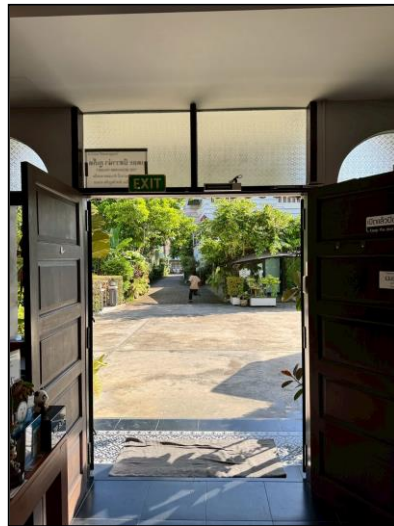
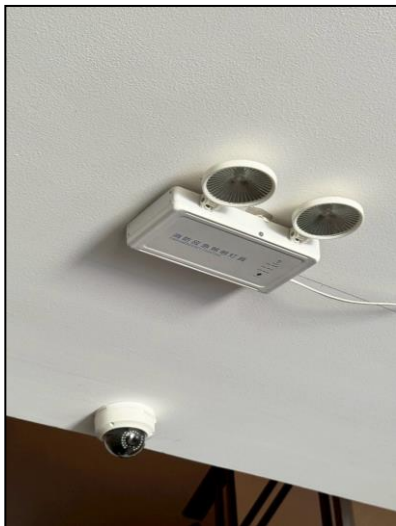
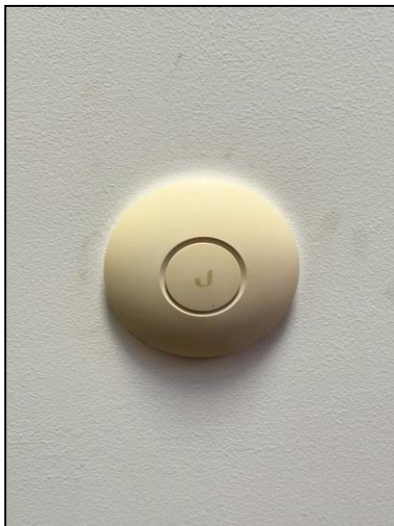
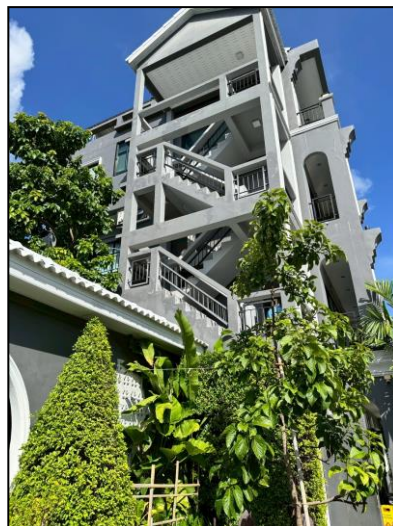
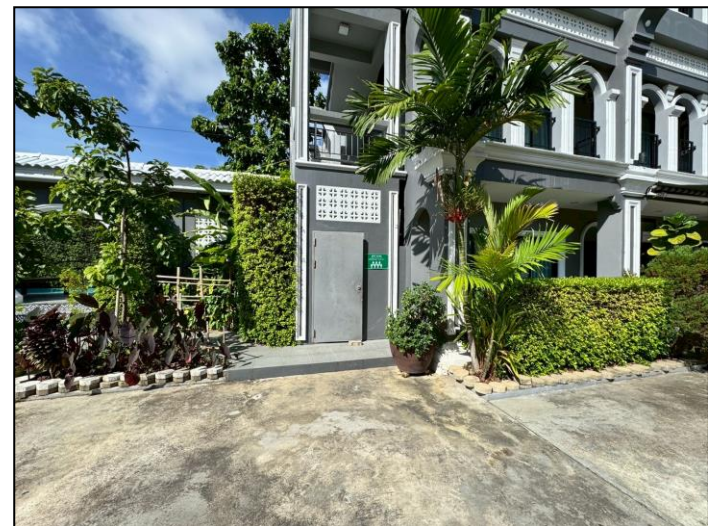
รูปที่ จ-4

แสดงกล่องอุปกรณ์ปฐมพยาบาลเบื้องต้น ถังดับเพลิงแบบมือถือ เส้นทางหนีไฟ ไฟส่องสว่างฉุกเฉิน บันไดหนีไฟ ป้ายจุดรวมพล และพื้นที่จุดรวมพล

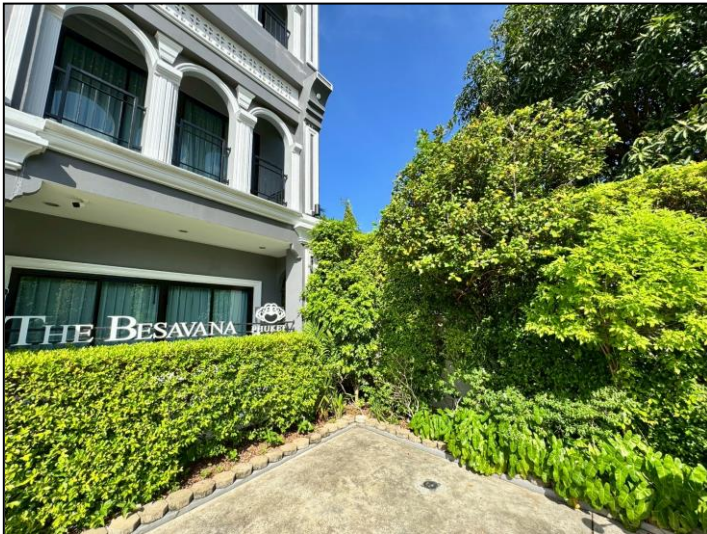
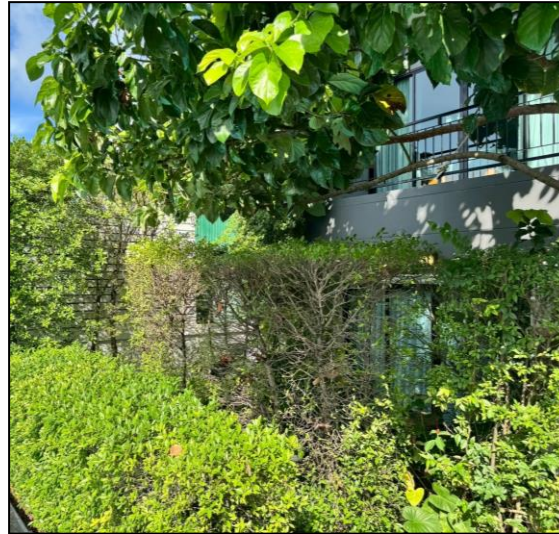
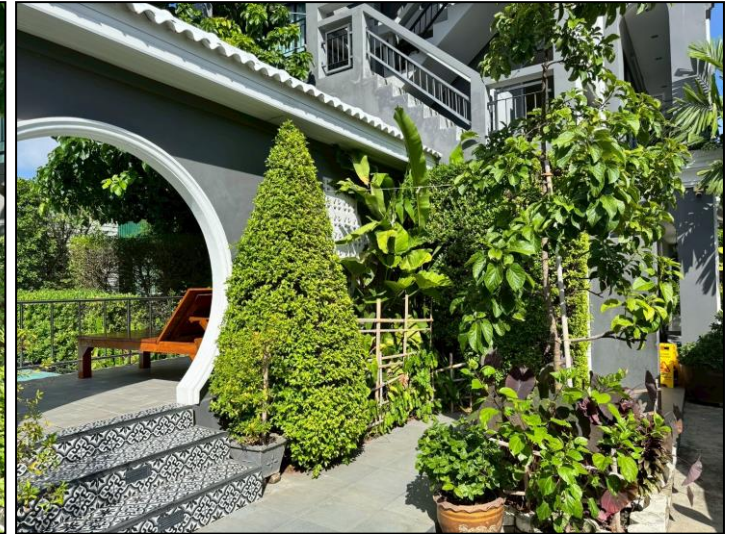
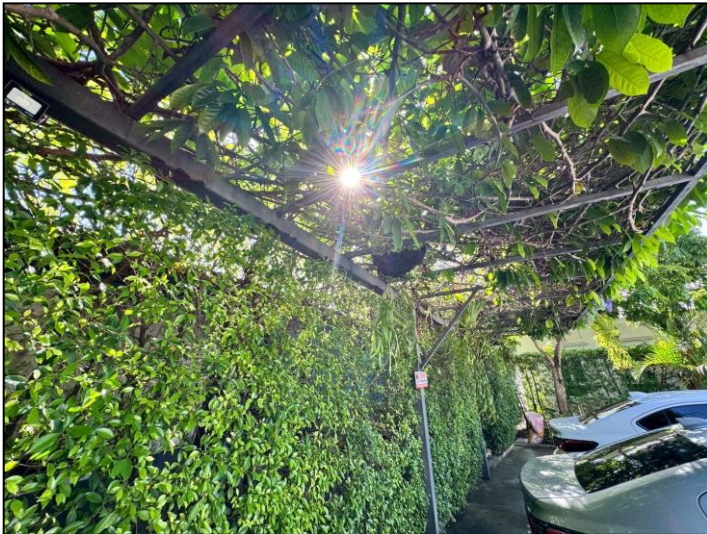
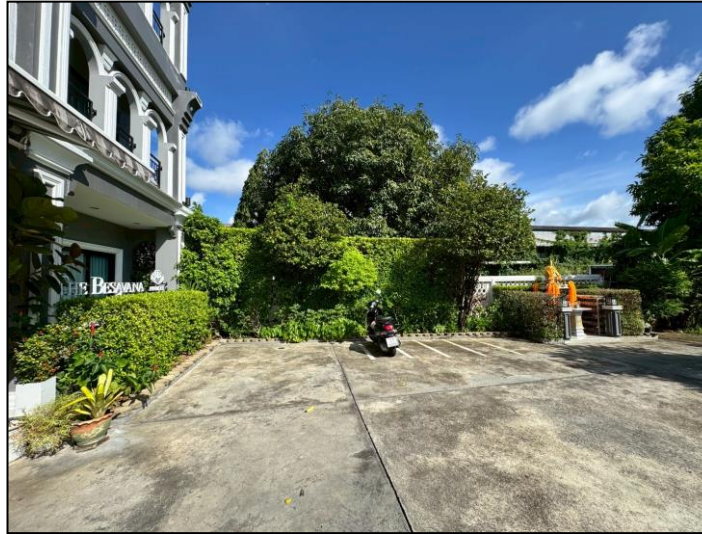
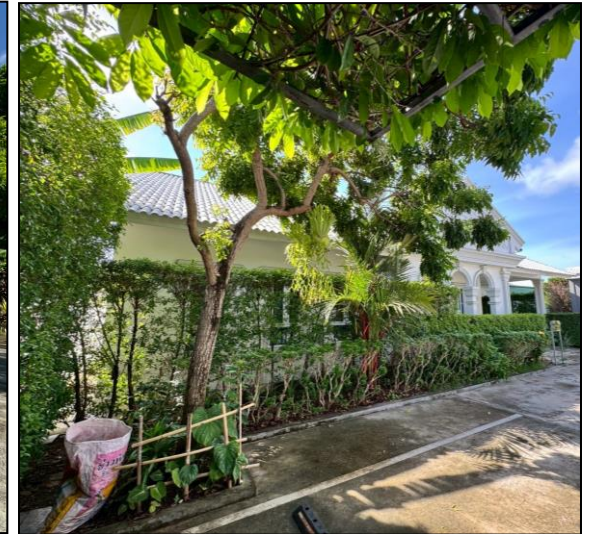
พื้นที่ปลูกหญ้าขนาดเล็กด้านหน้าอาคารเปลี่ยนเป็นที่จอดรถจักรยานยนต์

เพิ่มการปลูกพื้นที่สีเขียวและไม้ยืนต้นบริเวณด้านข้าง
