เอกสารประกอบผลการปฏิบัติตามติดตามมาตรการป้องกัน
และแก้ไขผลกระทบสิ่งแวดล้อม (ช่วงเปิดดำเนินการ)

ภาพประกอบผลการปฏิบัติตามมาตรการป้องกัน
และแก้ไขผลกระทบสิ่งแวดล้อม

รายงานผลการปฏิบัติงานการควบคุมและตรวจสอบระบบไฟฟ้าอัตโนมัติที่ 1/4 ประจำปี 2563
Project : THE RESIDENCES MANDARIN ORIENTAL BANGKOK

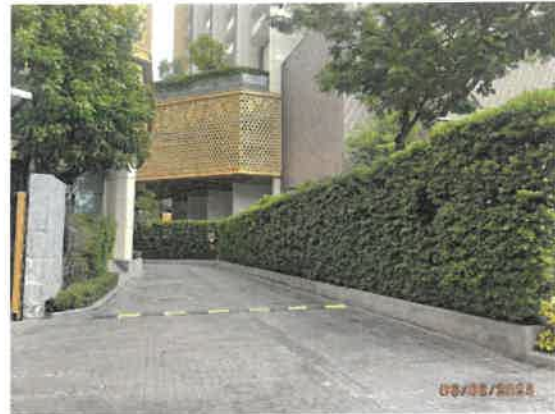
รูปที่ 1 พื้นที่สีเขียวบริเวณแนวรั้วโครงการ

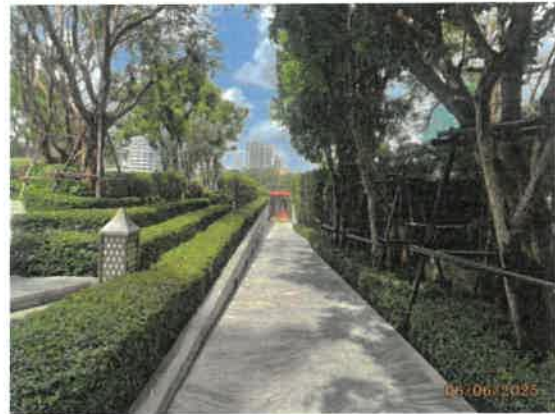
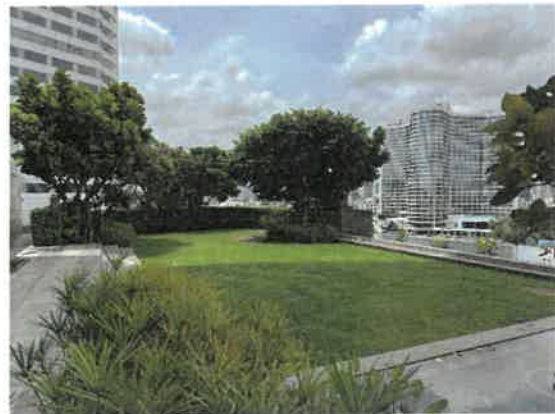
รูปที่ 2 พื้นที่สีเขียวภายในโครงการ

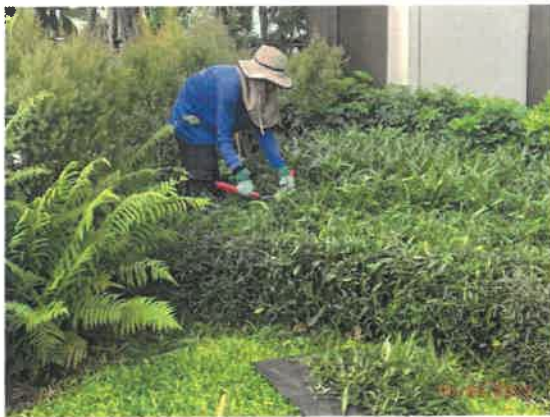
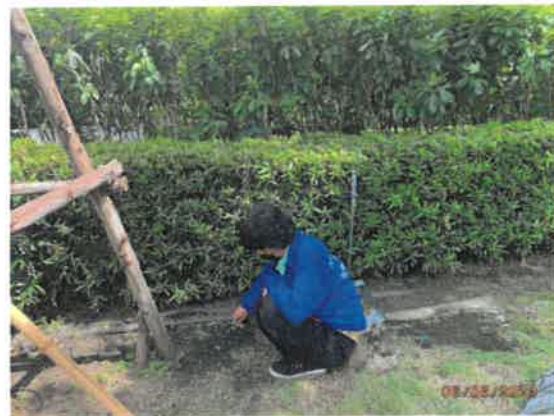
รูปที่ 3 เจ้าหน้าที่ดูแลพื้นที่สีเขียวของโครงการ

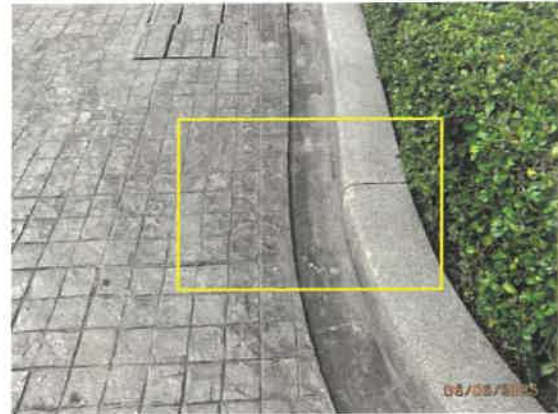
รูปที่ 6 รางระบายน้ำภายในโครงการ

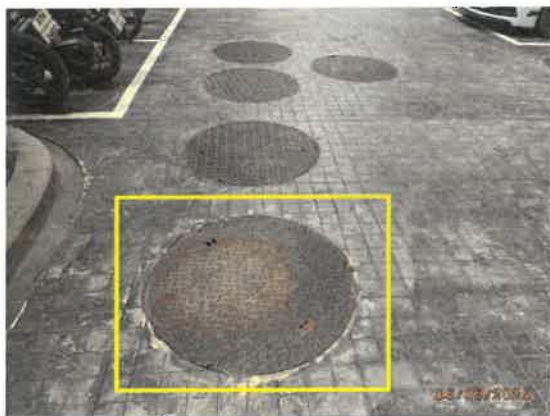
รูปที่ 7 ป่อทวงน้ำของโครงการ

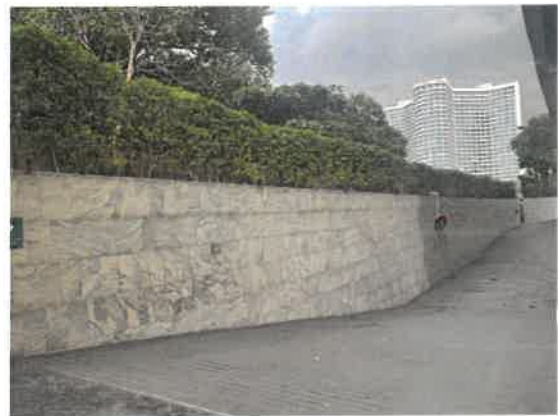
รูปที่ 8 ผนังคอนกรีต เพื่อลดคลื่นจากห้องพักรถยนต์

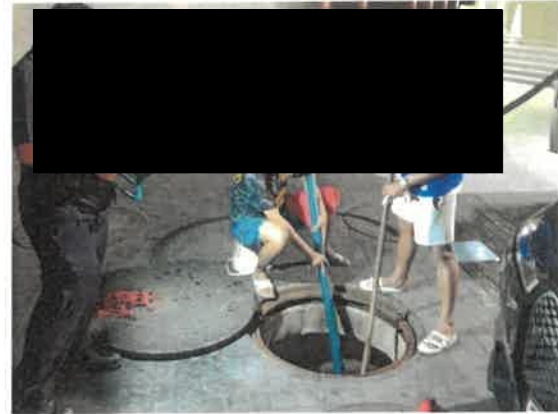
รูปที่ 22 การสุบกากตะกอนส่วนเกินของโครงการ

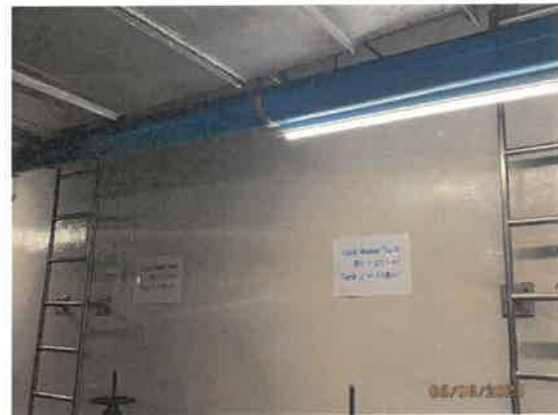
รูปที่ 24 ถังเก็บน้ำใต้ดิน

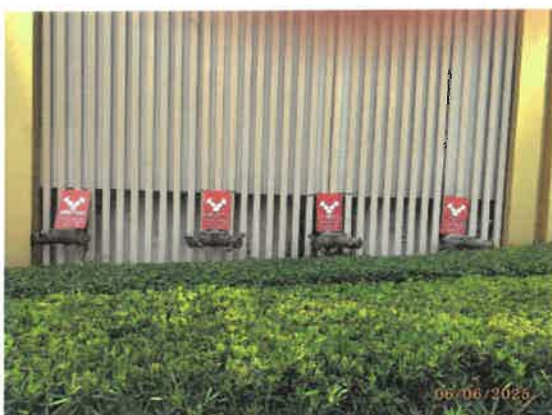
รูปที่ 43 ทิวรับน้ำดับเพลิงภายนอกอาคาร

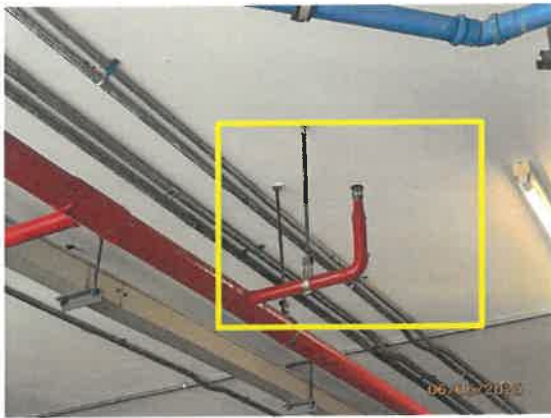
รูปที่ 45 ระบบหัวกระจายน้ำดับเพลิง

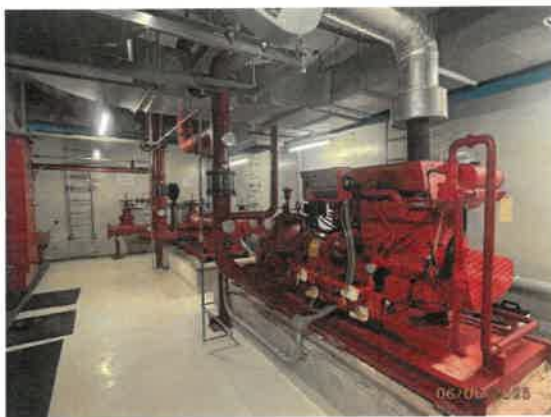
รูปที่ 47 เครื่องสูบน้ำดับเพลิง

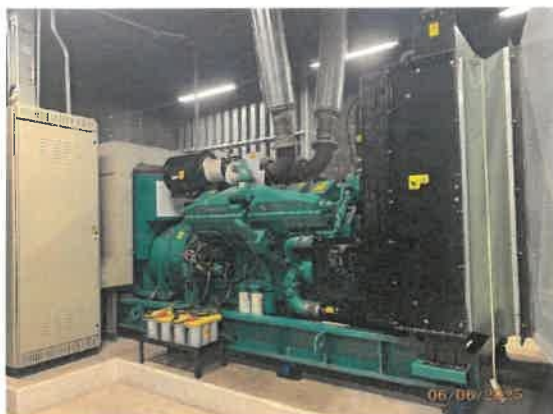
รูปที่ 59 เครื่องกำเนิดไฟฟ้าสำรองของโครงการ
