ผลการปฏิบัติตามมาตรการป้องกันและแก้ไขผลกระทบสิ่งแวดล้อม  
และมาตรการติดตามตรวจสอบผลกระทบสิ่งแวดล้อม

รายงานผลการปฏิบัติตามมาตรการป้องกันและแก้ไขผลกระทบสิ่งแวดล้อมและมาตรการติดตามตรวจสอบคุณภาพสิ่งแวดล้อม

โครงการ โรงแรม มารีน่า แกลเลอรี รีสอร์ทฯ กะหลิม เบย์

ระยะดำเนินการ ระหว่างเดือนมกราคม – มิถุนายน 2568

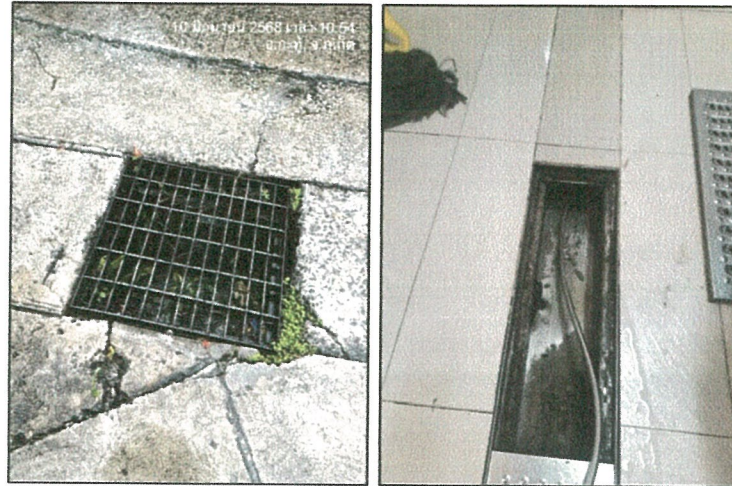
รูปภาพที่ 2.1 ท่อระบายน้ำและการขุดลอก

| มาตรการป้องกันและแก้ไขผลกระทบสิ่งแวดล้อม | ผลการปฏิบัติตามมาตรการป้องกันและแก้ไขผลกระทบสิ่งแวดล้อม ช่วงดำเนินการ | ปัญหา อุปสรรค ที่ไม่สามารถปฏิบัติตามมาตรการและแนวทางแก้ไข | อ้างอิง |
|---|---|---|---|
| 1.2 ทรัพยากรดินและการเกิดดินถล่ม<br>(1) จัดให้มีพื้นที่สีเขียว ร้อยละ 22.92 ของพื้นที่โครงการทั้งหมด โดยการปลูกหญ้า ไม้พุ่ม และไม้ยืนต้นปกคลุมดินในพื้นที่โครงการ<br>(2) จัดให้มีท่อระบายน้ำขนาดเส้นผ่านศูนย์กลาง 0.40 เมตร มีความลาดเอียง 1:500 ที่มีบ่อพักน้ำเป็นระยะอยู่โดยรอบพื้นที่โครงการ โดยอาศัยแรงโน้มถ่วงของโลก (Gravity) | <ul style="list-style-type: none"> <li>- โครงการได้ดำเนินการปลูกปลูกหญ้า ไม้พุ่ม และไม้ยืนต้นปกคลุมดินในพื้นที่โครงการ อีกทั้งจัดให้มีคนสวนคอยดูแลพื้นที่สีเขียว ซึ่งประกอบด้วยสวนหย่อม ให้มีสภาพที่สวยงาม ตามที่กำหนดไว้ในมาตรการ</li> <li>- โครงการจัดให้มีท่อระบายน้ำโดยรอบพื้นที่โครงการ และมีเจ้าหน้าที่คอยตรวจสอบการอุดตันของท่อระบายน้ำเป็นประจำ ตลอดระยะเวลาดำเนินการ</li> </ul> | <ul style="list-style-type: none"> <li>-</li> </ul> | <p>รูปภาพที่ 2.8 พื้นที่สีเขียว</p> <p>รูปภาพที่ 2.7 งานดูแลสวน</p> <p>รูปภาพที่ 2.1 ท่อระบายน้ำและการขุดลอก</p> |

| มาตรการป้องกันและแก้ไขผลกระทบสิ่งแวดล้อม | ผลการปฏิบัติตามมาตรการป้องกันและแก้ไขผลกระทบสิ่งแวดล้อม ช่วงดำเนินการ | ปัญหา อุปสรรค ที่ไม่สามารถปฏิบัติ ตามมาตรการและแนวทางแก้ไข | อ้างอิง |
|---|---|---|---|
| <p>3.4 การระบายน้ำและป้องกันน้ำท่วม</p> <p>(1) โครงการออกแบบให้มีท่อระบายน้ำขนาดเส้นผ่าน ศูนย์กลาง 0.40 เมตร มีความลาดเอียง 1:500 ที่มีอุ้มน้ำ เป็นระยะอยู่โดยรอบพื้นที่โครงการ โดยอาศัยแรงโน้มถ่วงของโลก (Gravity)</p> | <p>- โครงการจัดให้มีท่อระบายน้ำโดยรอบพื้นที่โครงการ และมีเจ้าหน้าที่คอยตรวจสอบการอุดตันของท่อระบายน้ำเป็นประจำ ตลอดระยะเวลาดำเนินการ</p> | - | <p>รูปภาพที่ 2.1 ท่อระบายน้ำและการ ขุดลอก</p> |

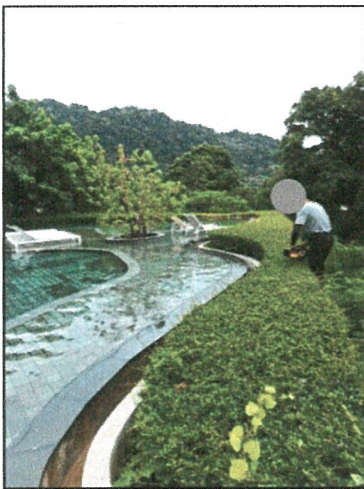
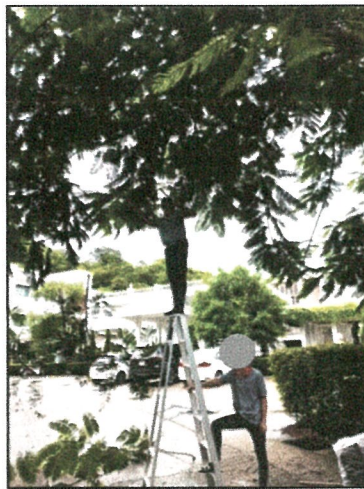
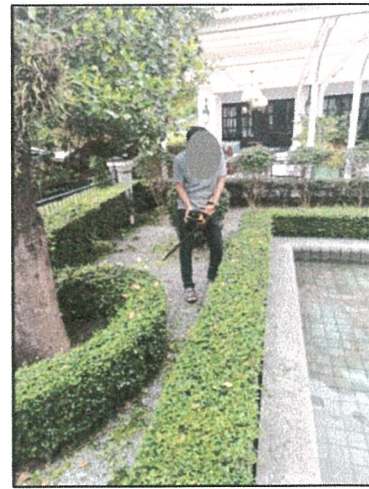
รูปภาพที่ 2.7 งานดูแลสวน

| มาตรการป้องกันและแก้ไขผลกระทบสิ่งแวดล้อม | ผลการปฏิบัติตามมาตรการป้องกันและแก้ไขผลกระทบสิ่งแวดล้อม ช่วงดำเนินการ | ปัญหา อุปสรรค ที่ไม่สามารถปฏิบัติ ตามมาตรการและแนวทางแก้ไข | อ้างอิง |
|---|---|---|---|
| <b>1.5 เสี่ยงและความสิ้นสะท้อน</b><br>(1) จำกัดความเร็วของรถยนต์ภายในพื้นที่โครงการให้ไม่เกิน 30 กิโลเมตร/ชั่วโมง<br>(2) ทำป้ายประชาสัมพันธ์ให้ดับเครื่องยนต์เมื่อจอดรถ<br>(3) ปลุกต้นไม้ยืนต้นเป็นรั้วกันเสียงโดยรอบโครงการ | <ul style="list-style-type: none"> <li>- โครงการมีการติดตั้งป้ายจำกัดความเร็วไม่เกิน 30 กม./ชม. ไว้บริเวณที่มองเห็นได้ชัดเจน เพื่อควบคุมความเร็วของรถภายในโครงการ</li> <li>- โครงการมีการติดตั้งป้ายดับเครื่องยนต์ขณะจอดรถ ไว้บริเวณพื้นที่สำหรับจอดรถของโครงการ ซึ่งสามารถมองเห็นได้ชัดเจน</li> <li>- โครงการมีการปลูกไม้ยืนต้นเป็นรั้วกันเสียงรอบโครงการ</li> </ul> | <ul style="list-style-type: none"> <li>-</li> <li>-</li> <li>-</li> </ul> | รูปภาพที่ 2.5 ป้ายจำกัดความเร็วไม่เกิน 30 กม./ชม.<br><br>รูปภาพที่ 2.6 ป้ายห้ามติดเครื่องยนต์ จอดรถ<br><br>รูปภาพที่ 2.8 พื้นที่สีเขียว<br>รูปภาพที่ 2.7 งานดูแลสวน |

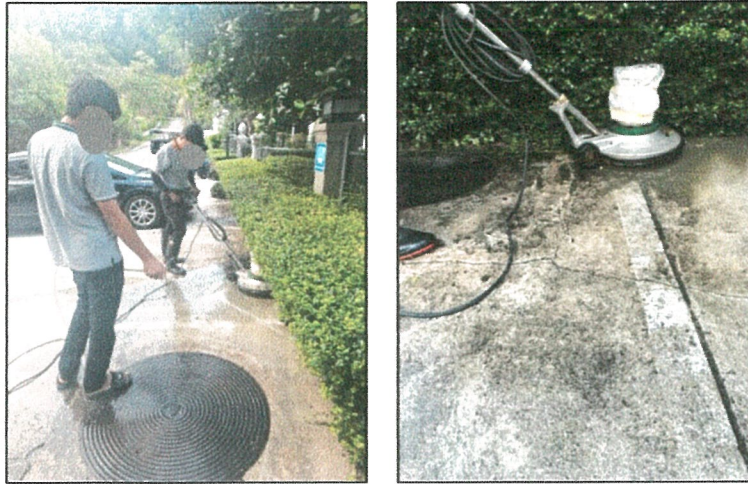
รูปภาพที่ 2.9 ฉีดล้างทำความสะอาดถนน

| มาตรการป้องกันและแก้ไขผลกระทบสิ่งแวดล้อม | ผลการปฏิบัติตามมาตรการป้องกันและแก้ไขผลกระทบสิ่งแวดล้อม ช่วงดำเนินการ | ปัญหา อุปสรรค ที่ไม่สามารถปฏิบัติ ตามมาตรการและแนวทางแก้ไข | อ้างอิง |
|---|---|---|---|
| <p><b>1.4 คุณภาพอากาศ</b></p> <p>(1) ติดป้ายให้ผู้ใช้บริการดับเครื่องยนต์ในกรณีที่ไม่มีการขับเคลื่อน เช่น กรณีที่จอดรถผู้โดยสารคนอื่น และลดความเร็วของยานพาหนะภายในโครงการเพื่อลดปัญหาเรื่องฝุ่นฟุ้งกระจาย</p> <p>(2) จัดพื้นที่สีเขียวโดยรอบพื้นที่โครงการ รวมทั้งดูแลรักษาและเพิ่มพื้นที่สีเขียวบริเวณพื้นที่ว่าง เพื่อให้ช่วยลดซบมลสารที่เกิดจากยานพาหนะที่เข้ามาในพื้นที่โครงการ</p> <p>(3) จำกัดความเร็วของรถภายในโครงการ เพื่อป้องกันการฟุ้งกระจายของฝุ่นบริเวณผิวถนน โดยติดป้ายจำกัดความเร็ว</p> <p>(4) ทำความสะอาดถนนภายในโครงการ โดยการล้างถนนเป็นประจำ เพื่อป้องกันการฟุ้งกระจายของฝุ่นบริเวณผิวถนน</p> | <ul style="list-style-type: none"> <li>- โครงการได้ติดตั้งป้ายดับเครื่องยนต์ ไว้บริเวณลานจอดรถของโครงการ เพื่อให้ผู้ใช้เข้ามาภายในโครงการมองเห็นได้ชัดเจน รวมถึงให้มีการลดความเร็วของยานพาหนะ เพื่อลดปัญหาเรื่องฝุ่นที่เกิดขึ้น</li> <li>- ทางโครงการได้จัดให้มีพื้นที่สีเขียวตามที่กำหนดไว้ในมาตรการ โดยมีการปลูกพืชคลุมดินบริเวณพื้นที่ว่างเพื่อเพื่อให้ช่วยลดซบมลสารที่เกิดจากยานพาหนะที่เข้ามาในพื้นที่โครงการ</li> <li>- โครงการมีการติดตั้งป้ายจำกัดความเร็วไม่เกิน 30 กม./ชม. ไว้บริเวณหน้าโครงการ และอยู่บริเวณที่สามารถมองเห็นได้อย่างชัดเจน เพื่อป้องกันการฟุ้งกระจายของฝุ่น</li> <li>- โครงการมีเจ้าหน้าที่คอยดำเนินการล้างทำความสะอาดและดูแลรักษาสภาพถนนและทางเดินในพื้นที่โครงการให้สะอาด เพื่อป้องกันการฟุ้งกระจายของฝุ่น อยู่ตลอดเวลาที่เปิดดำเนินการ</li> </ul> | <p>-</p> <p>-</p> <p>-</p> <p>-</p> | <p>รูปภาพที่ 2.6 ป้ายห้ามติดเครื่องยนต์ จอดรถ</p> <p>รูปภาพที่ 2.8 พื้นที่สีเขียว</p> <p>รูปภาพที่ 2.7 งานดูแลสวน</p> <p>รูปภาพที่ 2.5 ป้ายจำกัดความเร็วไม่เกิน 30 กม./ชม..</p> <p>รูปภาพที่ 2.9 ถัดล้างทำความสะอาด ถนน</p> |

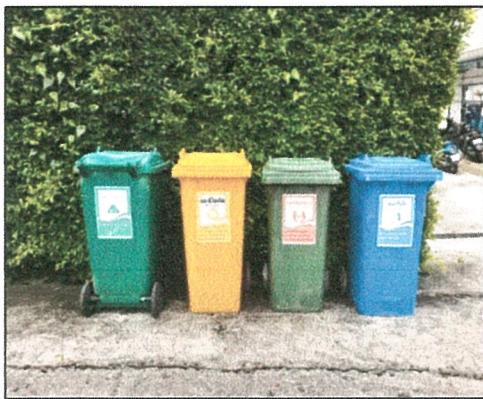
รูปภาพที่ 2.10 ป้ายรณรงค์ทิ้งมูลฝอยแยกประเภท

| มาตรการป้องกันและแก้ไขผลกระทบสิ่งแวดล้อม | ผลการปฏิบัติตามมาตรการป้องกันและแก้ไขผลกระทบสิ่งแวดล้อม ขวัญคำเนินการ | ปัญหา อุปสรรค ที่ไม่สามารถปฏิบัติ ตามมาตรการและแนวทางแก้ไข | อ้างอิง |
|---|---|---|---|
| <p>2.3 นิเวศวิทยาทางทะเล (ต่อ)</p> <p>(7) โครงการจัดให้มีห้องพักขยะรวมแบ่งออกเป็น 4 ห้อง เพื่อรองรับขยะอินทรีย์ ขยะทั่วไป ขยะอันตราย และขยะรีไซเคิล มีปริมาตรกักเก็บ 4.60 ลูกบาศก์เมตร 1.75 ลูกบาศก์เมตร 1.85 ลูกบาศก์เมตร และ 1.75 ลูกบาศก์เมตร สามารถรองรับขยะอินทรีย์ ขยะแห้ง ขยะอันตราย และขยะรีไซเคิล ได้ประมาณ 10 วัน 83 วัน 88 วัน และ 8 วัน ตามลำดับ</p> <p>(8) รมรณงค์ให้ผู้ใช้เข้าพักอาศัยทั้งขยะลงถังรองรับมูลฝอยที่โครงการจัดเตรียมให้เท่านั้น โดยแยกเป็นขยะเปียก ขยะทั่วไป ขยะอันตราย และขยะรีไซเคิล</p> | <p>-โครงการจัดให้มีห้องพักขยะรวมของโครงการ โดยแบ่งออกเป็น 2 ห้อง คือ ห้องพักขยะเปียก และห้องพักขยะแห้งทั่วไป ซึ่งสามารถรองรับขยะประเภทต่างๆ ได้ตามมาตรการกำหนด</p> <p>-โครงการมีการรณรงค์ให้ผู้ใช้เข้าพักอาศัยทั้งขยะให้ลงถัง และแยกประเภทขยะ โดยการติดตั้งถังขยะแยกประเภทไว้ภายในโครงการที่สามารถมองเห็นได้ชัดเจน นอกจากนี้ภายใต้โครงการยังมีการติดตั้งถังขยะถึงเล็ก ไว้ตามจุดต่างๆ ของโครงการ เพื่ออำนวยความสะดวกในการทิ้งขยะของผู้พักอาศัย</p> | - | <p>รูปภาพที่ 2.21 ห้องพักมูลฝอยรวม</p> <p>รูปภาพที่ 2.10 ป้ายรณรงค์ทิ้งมูลฝอยแยกประเภท</p> |

| มาตรการป้องกันและแก้ไขผลกระทบสิ่งแวดล้อม | ผลการปฏิบัติตามมาตรการป้องกันและแก้ไขผลกระทบสิ่งแวดล้อม ขวัญคำเนินการ | ปัญหา อุปสรรค ที่ไม่สามารถปฏิบัติตามมาตรการและแนวทางแก้ไข | อ้างอิง |
|---|---|---|---|
| <p>3.6 การจัดการขยะมูลฝอย</p> <p>(1) โครงการออกแบบห้องพักขยะรวมไว้ภายในอาคาร A บริเวณชั้นที่ 1 ใกล้ทางเข้า-ออกด้านทิศเหนือของโครงการ โดยแบ่งออกเป็น 4 ห้อง เพื่อรองรับขยะอินทรีย์ขยะแห้ง ขยะอันตราย และขยะรีไซเคิล โดยโครงการจะขอรับความอนุเคราะห์จากเทศบาลเมืองป่าตองให้เข้ามาดำเนินการเก็บขยะไปกำจัดต่อไป</p> <p>(2) ขยะที่สามารถนำกลับมาใช้ใหม่ พนักงานทำความสะอาดแยกและขายให้แก่ร้านรับซื้อของเก่า</p> <p>(3) ขยะอันตราย โครงการจะเก็บรวบรวมขยะอันตรายไว้ในห้องพักขยะอันตราย โครงการจัดให้มีถังขยะอันตราย โดยข้างถังระบุไว้ว่า “ขยะอันตราย” ภายในถังรองด้วยถุงแดงเมื่อมีปริมาณมากพอแล้วจะส่งไปให้เทศบาลนครภูเก็ตเพื่อนำไปกำจัดต่อไป</p> | <p>สิ่งแวดล้อม ขวัญคำเนินการ</p> <p>-โครงการจัดให้มีห้องพักขยะรวมของโครงการ โดยแบ่งออกเป็น 2 ห้อง คือ ห้องพักขยะเปียก และห้องพักขยะแห้งทั่วไป ซึ่งสามารถรองรับขยะประเภทต่างๆ ได้ตามมาตรการกำหนด จากนั้นจะนำแต่ละส่วนมาพักไว้ที่จุดพักมูลฝอยรวมเพื่อรอรถเก็บขนมูลฝอยจากเอกชนเข้ามาเก็บขนไปกำจัดต่อไป โดยไม่มีขยะเปียกและขยะแห้งตกค้างภายในโครงการ</p> <p>-โครงการมีเจ้าหน้าที่คัดแยกมูลฝอยตั้งแต่ต้นทาง ซึ่งมูลฝอยที่ขายได้ เช่น กระดาษ ขวดแก้ว ขวดพลาสติก กระป๋องอะลูมิเนียม โครงการมีพื้นที่สำหรับจัดเก็บ ก่อนนำไปจำหน่ายให้กับร้านรับซื้อของเก่า</p> <p>-ขยะอันตราย เจ้าหน้าที่ทำการเก็บรวบรวมไว้จุดพักขยะ โดยมีถังขยะอันตราย ที่ระบุว่า ขยะอันตราย ติดไว้ที่บริเวณถัง เพื่อที่จะแยกประเภทของขยะ ซึ่งการดำเนินการกิจกรรมภายในโครงการ เป็นการดำเนินการกิจกรรมปกติของคนทั่วไป ทำให้มีมูลอันตรายในปริมาณน้อย จึงไม่ส่งผลกระทบต่อในตานั้น</p> | <p>-</p> <p>-</p> <p>-</p> | <p>รูปภาพที่ 2.21 ห้องพักมูลฝอยรวม<br/>เอกสารแนบที่ 12 ใบเสร็จมูลฝอย<br/>รูปภาพที่ 2.28 รถเก็บขนมูลฝอย</p> <p>รูปภาพที่ 2.10 ป้ายรณรงค์ทิ้งมูลฝอยแยกประเภท</p> <p>รูปภาพที่ 2.54 การรวบรวมมูลฝอย<br/>รูปภาพที่ 2.10 ป้ายรณรงค์ทิ้งมูลฝอยแยกประเภท</p> |

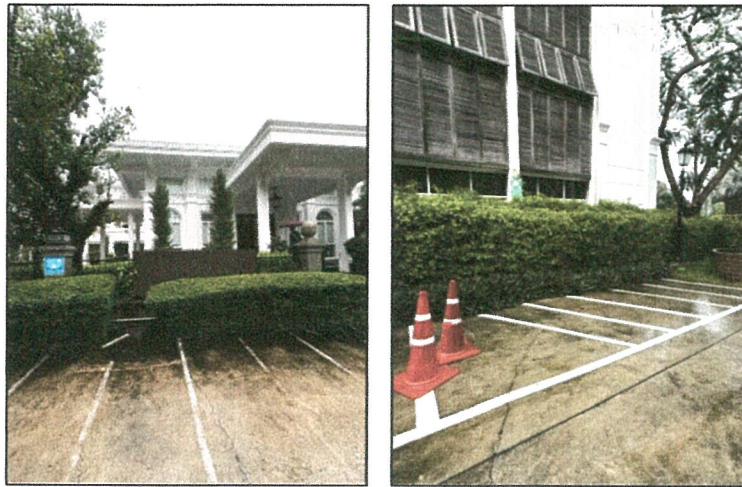
รูปภาพที่ 2.24 พื้นที่จอดรถ

| มาตรการป้องกันและแก้ไขผลกระทบสิ่งแวดล้อม | ผลการปฏิบัติตามมาตรการป้องกันและแก้ไขผลกระทบสิ่งแวดล้อม ช่วงดำเนินการ | ปัญหา อุปสรรค ที่ไม่สามารถปฏิบัติตามมาตรการและแนวทางแก้ไข | อ้างอิง |
|---|---|---|---|
| <p>3.2 การคมนาคมขนส่ง</p> <p>(1) จัดให้มีระบบการจราจรที่ปลอดภัย โดยติดตั้งป้ายแสดงทิศทางเดินรถเข้า-ออกภายในพื้นที่โครงการ</p> <p>(2) ติดตั้งป้ายจำกัดความเร็วภายในพื้นที่โครงการ</p> <p>(3) ควบคุมการจราจรบริเวณทางเข้า-ออกพื้นที่โครงการ โดยจัดให้เจ้าหน้าที่รักษาความปลอดภัยควบคุมดูแลและตรวจรถเข้า-ออกตลอดเวลา</p> <p>(4) จัดให้มีระบบไฟฟ้าส่องสว่าง บริเวณทางเข้า-ออกโครงการ และทางจราจรให้เพียงพอ</p> <p>(5) จัดให้มีที่จอดรถยนต์ จำนวน 12 คัน และที่จอดรถจักรยานยนต์ จำนวน 5 คัน เพื่อเป็นการป้องกันไม่ให้เกิดของผู้พักอาศัยในโครงการจอดรถที่คขวางเส้นทางจราจรภายนอกโครงการ</p> | <ul style="list-style-type: none"> <li>- โครงการมีการติดตั้งป้ายแสดงทางเข้า-ออก โครงการ พร้อมทั้งมีเจ้าหน้าที่รักษาความปลอดภัยคอยควบคุมดูแลเรื่องการจราจรภายในโครงการ และติดตั้งป้ายจำกัดความเร็วภายในพื้นที่โครงการที่มองเห็นได้ชัดเจน เพื่อควบคุมความเร็วและลดการเกิดอุบัติเหตุภายในโครงการ</li> <li>- โครงการมีเจ้าหน้าที่รักษาความปลอดภัยควบคุมการเข้า-ออกของรถภายใน ตลอด 24 ชั่วโมง</li> <li>- โครงการมีการติดตั้งไฟฟ้าส่องสว่าง บริเวณทางเข้า-ออก และภายในพื้นที่โครงการ ซึ่งสว่างเพียงพอต่อการสัญจรรถภายในโครงการ</li> <li>- โครงการจัดให้มีที่จอดรถ สำหรับผู้เข้าพักอาศัย ซึ่งเพียงพอต่อความต้องการของผู้พักอาศัยภายในโครงการ</li> </ul> | <p>-</p> <p>-</p> <p>-</p> <p>-</p> | <p>รูปภาพที่ 2.49 ลูกศรทางเข้า-ออกโครงการ</p> <p>รูปภาพที่ 2.5 ป้ายจำกัดความเร็วไม่เกิน 30 กม./ชม.</p> <p>รูปภาพที่ 2.18 เจ้าหน้าที่รักษาความปลอดภัย</p> <p>รูปภาพที่ 2.18 เจ้าหน้าที่รักษาความปลอดภัย</p> <p>รูปภาพที่ 2.23 ไฟฟ้าส่องสว่างทางเข้า-ออกโครงการ</p> <p>เอกสารแนบที่ 9 ใบเสร็จไฟฟ้า/ใบเสร็จน้ำ</p> <p>รูปภาพที่ 2.24 พื้นที่จอดรถ</p> |

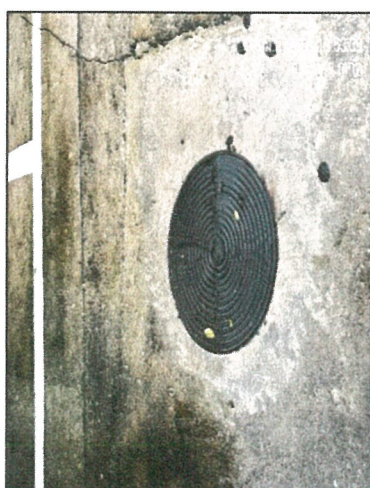
| มาตรการป้องกันและแก้ไขผลกระทบสิ่งแวดล้อม | ผลการปฏิบัติตามมาตรการป้องกันและแก้ไขผลกระทบสิ่งแวดล้อม ช่วงดำเนินการ | ปัญหา อุปสรรค ที่ไม่สามารถปฏิบัติ ตามมาตรการและแนวทางแก้ไข | อ้างอิง |
|---|---|---|---|
| 2.3 นิเวศวิทยาทางทะเล<br>(1) โครงการจัดให้มีระบบบำบัดน้ำเสียสำเร็จรูปแบบชีวภาพ ชนิดเติมอากาศผิวสัมผัส แยกเป็น 3 ชุด โดยชุดที่ 1 รองรับน้ำเสียจากอาคาร A อาคาร B และอาคาร E สามารถรองรับน้ำเสียได้ 42 ลูกบาศก์เมตร/วัน ชุดที่ 2 รองรับน้ำเสียจากอาคาร C สามารถรองรับน้ำเสียได้ 10 ลูกบาศก์เมตร/วัน และชุดที่ 3 รองรับน้ำเสียจากอาคาร D สามารถรองรับน้ำเสียได้ 20 ลูกบาศก์เมตร/วัน | - โครงการจัดให้มีระบบบำบัดน้ำเสียแบบชีวภาพชนิดเติม อากาศผิวสัมผัส โดยแยกเป็น 3 ชุด ชุดที่ 1 รับน้ำเสีย จากอาคาร A,B และ E ชุดที่ 2 รับน้ำเสียจากอาคาร C และ ชุดที่ 3 รับน้ำเสียจากอาคาร C ซึ่งสามารถรองรับน้ำ เสียต่อวันได้ตามมาตรการกำหนด | - | รูปภาพที่ 2.27 ระบบบำบัดน้ำเสีย |

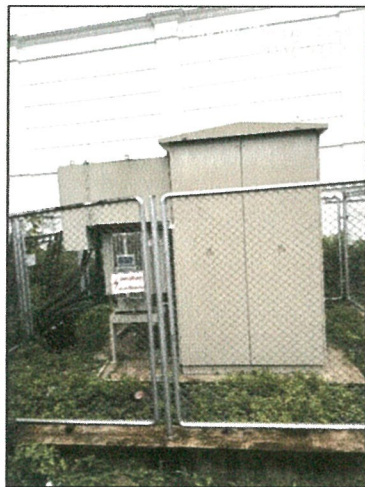
รูปภาพที่ 2.29 หม้อแปลงไฟฟ้า

| มาตรการป้องกันและแก้ไขผลกระทบสิ่งแวดล้อม | ผลการปฏิบัติตามมาตรการป้องกันและแก้ไขผลกระทบสิ่งแวดล้อม ช่วงดำเนินการ | ปัญหา อุปสรรค ที่ไม่สามารถปฏิบัติ ตามมาตรการและแนวทางแก้ไข | อ้างอิง |
|---|---|---|---|
| <b>3.7 ไฟฟ้า</b><br>(1) ติดตั้งหม้อแปลงไฟฟ้าชนิดน้ำมัน (Oil Immerse Type Transformers : DYN11) ขนาด 630 kVA จำนวน 1 ชุด เพื่อลดแรงดันต่ำเข้าสู่แผงจ่ายไฟฟ้าหลัก (Main Distribution Board : MDB)<br>(2) จัดให้มีเครื่องกำเนิดไฟฟ้าสำรอง ขนาด 100 kVA จำนวน 1 ชุด ตั้งอยู่ภายในห้องงานระบบไฟฟ้าของอาคาร A ชั้นที่ 1 เพื่ออำนวยความสะดวกแก่ผู้ใช้บริการ โดยจ่ายไฟฟ้าให้ระบบที่มีความสำคัญ<br>(3) ติดตั้ง Circuit Breaker : CB ด้านแรงต่ำ ซึ่งทำหน้าที่ตัดกระแสไฟฟ้าที่มีค่าสูงจากการลัดวงจร<br>(4) ติดตั้งหม้อแปลงไฟฟ้าของโครงการเป็นไปตามมาตรฐานการติดตั้งทางไฟฟ้าสำหรับประเทศไทย พ.ศ. 2556 ได้แก่บริเวณหม้อแปลงต้องห่างจากโครงสร้างอื่นไม่น้อยกว่า 1.50 เมตร | ผลการปฏิบัติตามมาตรการป้องกันและแก้ไขผลกระทบสิ่งแวดล้อม<br>- โครงการมีการติดตั้งหม้อแปลงไฟฟ้าได้ตามที่กำหนดในมาตรการ พร้อมทั้งมีการตรวจสอบและบำรุงรักษาอยู่ตลอดระยะเวลาที่เปิดดำเนินการ<br>- โครงการมีการติดตั้งเครื่องกำเนิดไฟฟ้า จำนวน 1 ชุด ตั้งอยู่ภายในห้องงานระบบไฟฟ้าของอาคาร A เพื่ออำนวยความสะดวกแก่ผู้ใช้บริการ ตามมาตรการกำหนด พร้อมทั้งมีการตรวจสอบและบำรุงรักษาอยู่ตลอดระยะเวลาที่เปิดดำเนินการ<br>- โครงการติดตั้ง Circuit Breaker ด้านแรงดันต่ำ ซึ่งทำหน้าที่ตัดกระแสไฟฟ้าที่มีค่าสูงจากการลัดวงจร<br>- โครงการมีการติดตั้งหม้อแปลงไฟฟ้าได้ตามที่กำหนดในมาตรการ พร้อมทั้งมีการตรวจสอบและบำรุงรักษาอยู่ตลอดระยะเวลาที่เปิดดำเนินการ | -<br>-<br>-<br>- | รูปภาพที่ 2.29 หม้อแปลงไฟฟ้า<br>รูปภาพที่ 2.30 เครื่องกำเนิดไฟฟ้า<br>รูปภาพที่ 2.31 ตู้ควบคุมไฟฟ้า<br>รูปภาพที่ 2.29 หม้อแปลงไฟฟ้า |

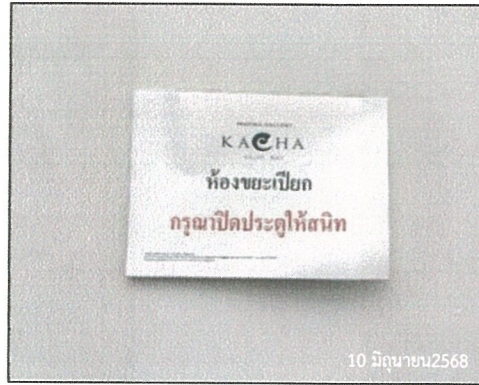
รูปภาพที่ 2.50 ป้ายกรุณาปิดประตูให้สนิทบริเวณห้องพักมูลฝอย

| มาตรการป้องกันและแก้ไขผลกระทบสิ่งแวดล้อม | ผลการปฏิบัติตามมาตรการป้องกันและแก้ไขผลกระทบสิ่งแวดล้อม ช่วงดำเนินการ | ปัญหา อุปสรรค ที่ไม่สามารถปฏิบัติ ตามมาตรการและแนวทางแก้ไข | อ้างอิง |
|---|---|---|---|
| <p>3.6 การจัดการขยะมูลฝอย (ต่อ)</p> <p>(8) รณรงค์ให้ผู้ใช้บริการทิ้งขยะลงถังขยะรับมูลฝอยที่ทางโครงการจัดเตรียมให้เท่านั้น โดยแยกเป็นขยะอินทรีย์ ขยะทั่วไป ขยะรีไซเคิล และขยะอันตราย</p> <p>(9) ระบบห้องพักขยะจะต้องเป็นระบบปิด</p> <p>(10) จัดทำป้ายติดบริเวณประตูอาคารห้องพักขยะในตำแหน่งที่เห็นได้ชัดเจนว่า “ปิดประตูให้สนิท” เพื่อเป็นการเตือนให้พนักงานรักษาความสะอาดทำการปิดประตูให้สนิททุกครั้ง หลังจากนำขยะมาเก็บรวบรวมเพื่อป้องกันกลิ่น และแมลงรบกวน</p> | <p>ผลการปฏิบัติตามมาตรการป้องกันและแก้ไขผลกระทบสิ่งแวดล้อม ช่วงดำเนินการ</p> <p>- โครงการมีการรณรงค์ให้ผู้เข้าพักอาศัยทิ้งขยะให้ลงถัง และแยกประเภทขยะ โดยการติดตั้งถังขยะแยกประเภทไว้ภายในโครงการที่สามารถมองเห็นได้ชัดเจน นอกจากนี้ภายในโครงการยังมีการติดตั้งถังขยะถังเล็ก ไว้ตามจุดต่างๆ ของโครงการ เพื่ออำนวยความสะดวกในการทิ้งขยะของผู้พักอาศัย</p> <p>- ห้องพักรวมของโครงการมีประตูปิดมิดชิด โดยจะเปิดเฉพาะช่วงเวลาที่มีการเก็บขยะมูลฝอย</p> <p>- โครงการได้ติดป้าย “ปิดประตูให้สนิท” บริเวณประตูห้องพักขยะ ในตำแหน่งที่มองเห็นได้ชัดเจน เพื่อเป็นการเตือนให้พนักงานรักษาความสะอาดทำการปิดประตูให้สนิททุกครั้งหลังจากนำขยะมาเก็บรวบรวมเพื่อป้องกันกลิ่น และแมลงรบกวน</p> | - | <p>รูปภาพที่ 2.10 ป้ายณรงค์ทิ้งขยะลงถังแยกประเภท</p> <p>รูปภาพที่ 2.22 ถังรองรับขยะมูลฝอย</p> <p>รูปภาพที่ 2.21 ห้องพักขยะมูลฝอยรวม</p> <p>รูปภาพที่ 2.50 ป้ายกรุณาปิดประตูให้สนิทบริเวณห้องพักขยะมูลฝอย</p> |

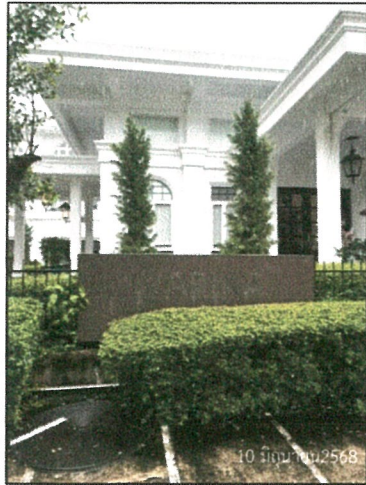
รูปภาพที่ 2.53 ป้ายโครงการ

| มาตรการป้องกันและแก้ไขผลกระทบสิ่งแวดล้อม | ผลการปฏิบัติตามมาตรการป้องกันและแก้ไขผลกระทบสิ่งแวดล้อม ช่วงดำเนินการ | ปัญหา อุปสรรค ที่ไม่สามารถปฏิบัติตามมาตรการและแนวทางแก้ไข | อ้างอิง |
|---|---|---|---|
| <p>3.2 การคมนาคมขนส่ง (ต่อ)</p> <p>(6) ห้ามจอดรถทุกชนิดบริเวณทางเข้าออก และบริเวณไหล่ทางเพื่อป้องกันการกีดขวางจราจร</p> <p>(7) ติดตั้งป้ายโครงการ ลูกศรแสดงทิศทางบริเวณเข้า-ออกโครงการ ที่สามารถมองเห็นได้อย่างชัดเจน และในระยะเวลาที่จะชะลอได้ทันก่อนเข้าสู่โครงการได้อย่างปลอดภัย</p> | <p>- โครงการจัดที่จอดรถที่เพียงพอต่อผู้พักอาศัย และการจราจร รวมถึงการจอดรถของผู้พักอาศัยจะมีเจ้าหน้าที่รักษาความปลอดภัยอำนวยความสะดวก และตรวจสอบเรื่องการจอดรถ อยู่ตลอดระยะเวลาที่เปิดดำเนินการ</p> <p>- โครงการมีการติดตั้งป้ายโครงการ ที่สามารถมองเห็นได้อย่างชัดเจน ในระยะทางที่จะชะลอรถได้ทัน ก่อนเข้าสู่โครงการ</p> | - | <p>รูปภาพที่ 2.18 เจ้าหน้าที่รักษาความปลอดภัย</p> <p>รูปภาพที่ 2.53 ป้ายโครงการ</p> |

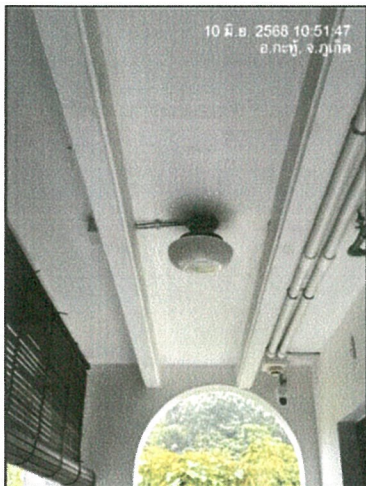
รูปภาพที่ 2.55 ไฟฟ้าส่องสว่างส่วนกลางแบบประหยัดพลังงาน

| มาตรการป้องกันและแก้ไขผลกระทบสิ่งแวดล้อม | ผลการปฏิบัติตามมาตรการป้องกันและแก้ไขผลกระทบสิ่งแวดล้อม ช่วงดำเนินการ | ปัญหา อุปสรรค ที่ไม่สามารถปฏิบัติตามมาตรการและแนวทางแก้ไข | อ้างอิง |
|---|---|---|---|
| <p>3.7 ไฟฟ้า (ต่อ)</p> <p>(5) หม้อแปลงต้องอยู่ในสถานที่ซึ่งบุคคลที่มีหน้าที่เกี่ยวข้อง เข้าถึงได้โดยสะดวก เพื่อทำการตรวจสอบและบำรุงรักษาให้อยู่ในสภาพดีอยู่เสมอ และต้องจัดให้มีการระบายอากาศอย่างเพียงพอกับการใช้งาน</p> <p>(6) ต้องมีแผนป้ายหรือสัญลักษณ์เตือนให้ระวังอันตรายจากไฟฟ้าแรงสูงติดตั้งไว้ในบริเวณที่เห็นได้ชัดเจน</p> <p>(7) เปิดไฟส่วนกลางระหว่าง เวลา 18.00-06.00 น.</p> <p>(8) เลือกใช้ไฟฟ้าส่องสว่างและอุปกรณ์ไฟฟ้าต่างๆ ส่วนกลางแบบประหยัดพลังงาน และดูแลเรื่องการเปิดไฟส่องสว่างเวลากลางคืนไม่ให้รบกวนผู้ที่อยู่อาศัยใกล้เคียง</p> | <p>ผลการปฏิบัติตามมาตรการป้องกันและแก้ไขผลกระทบสิ่งแวดล้อม ช่วงดำเนินการ</p> <ul style="list-style-type: none"> <li>- หม้อแปลงไฟฟ้าของโครงการอยู่ในสถานที่ ที่ง่ายต่อการตรวจสอบและบำรุงรักษา รวมทั้งมีการระบายอากาศอย่างเพียงพอกับการใช้งาน</li> <li>- โครงการมีการติดตั้งแผ่นป้ายสัญลักษณ์เตือนให้ระวังอันตรายจากไฟฟ้าแรงสูง ซึ่งติดตั้งไว้ในบริเวณที่มองเห็นได้ชัดเจน</li> <li>- โครงการมีการกำหนดให้เปิดไฟส่วนกลางระหว่าง เวลา 18.00-06.00 น. โดยใช้ Timer และขึ้นอยู่กับสภาพอากาศในแต่ละวัน</li> <li>- โครงการเลือกใช้ไฟฟ้าส่องสว่างและอุปกรณ์ไฟฟ้าที่ประหยัดพลังงาน เช่น หลอดไฟ LED รวมทั้งมีเจ้าหน้าที่ดูแลเรื่องการเปิดไฟช่วงเวลากลางคืน เพื่อให้ไม่ส่งผลกระทบบต่อผู้อยู่อาศัยข้างเคียง</li> </ul> | <p>-</p> <p>-</p> <p>-</p> <p>-</p> | <p>รูปภาพที่ 2.29 หม้อแปลงไฟฟ้า</p> <p>รูปภาพที่ 2.32 ป้ายเตือนระวังอันตรายจากไฟฟ้าแรงสูง</p> <p>รูปภาพที่ 2.33 ไฟฟ้าส่องสว่างส่วนกลาง</p> <p>รูปภาพที่ 2.55 ไฟฟ้าส่องสว่างส่วนกลางแบบประหยัดพลังงาน</p> |
