รายงานผลการปฏิบัติตามมาตรการป้องกันและแก้ไขผลกระทบสิ่งแวดล้อม และมาตรการติดตามตรวจสอบผลกระทบสิ่งแวดล้อม

โครงการ ชลสุข อพาร์ทเมนต์
ระหว่างเดือนมกราคม-มิถุนายน พ.ศ. 2568

UNITED ANALYST AND ENGINEERING
CONSULTANT COMPANY LIMITED

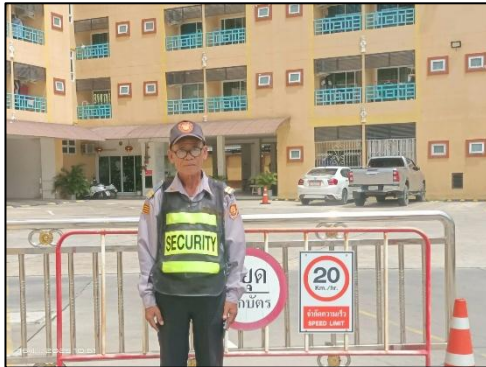
รูปที่ 2-3 จัดให้มีเจ้าหน้าที่อำนวยความสะดวก

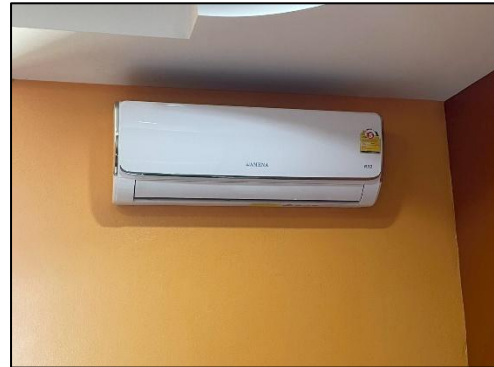
รูปที่ 2-4 เครื่องปรับอากาศระบบฟอกอากาศ

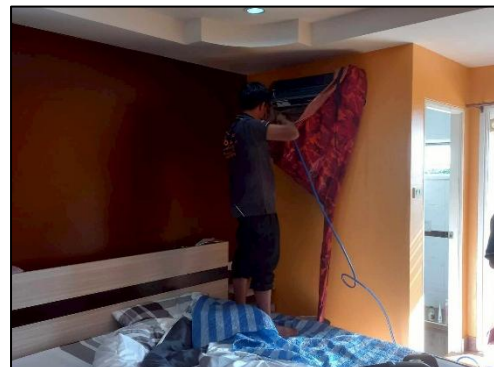
รูปที่ 2-5 จัดให้มีเจ้าหน้าที่ทำความสะอาดเครื่องปรับอากาศเป็นประจำ

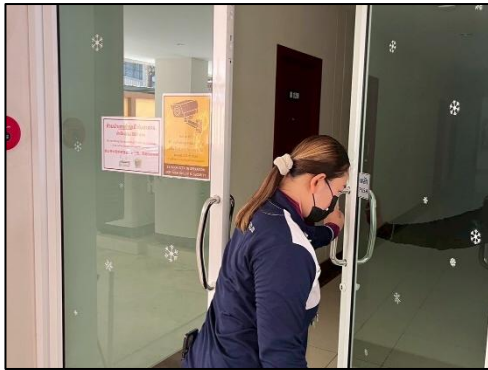
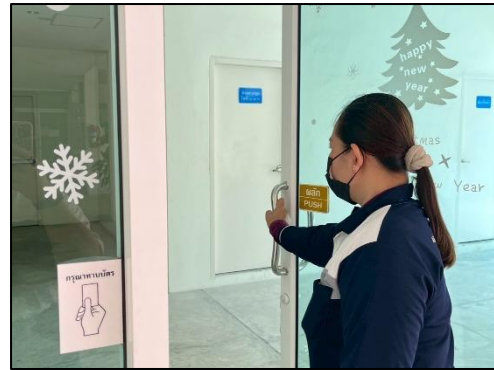
รูปที่ 2-6 โครงการดำเนินการโดยการเปิดประตูอาคารบางจุดเพื่อให้อากาศถ่ายเทได้สะดวกเป็นประจำเสมอ

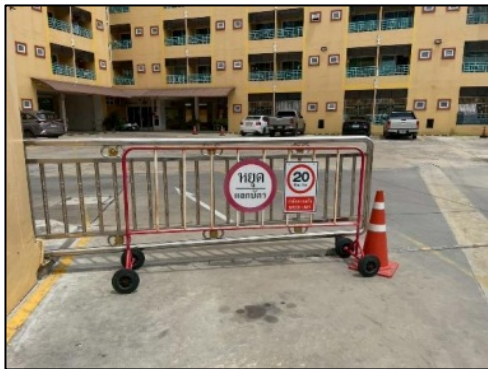
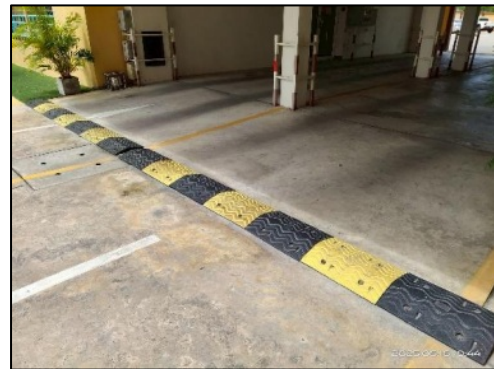
รูปที่ 2-7 ป้ายจำกัดความเร็ว และสัญญาณลดความเร็วภายในบริเวณโครงการ

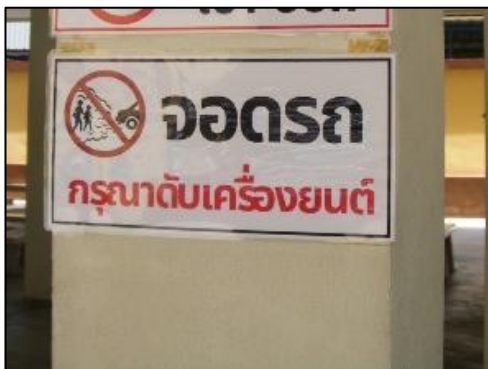
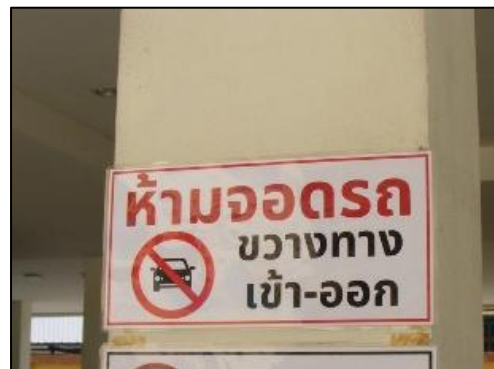
รูปที่ 2-8 ติดตั้งป้ายดับเครื่องยนต์ทันทีเมื่อจอดรถยนต์
บริเวณโครงการ

รูปที่ 2-9 ติดตั้งป้ายห้ามจอดรถขวางทางเข้าออก

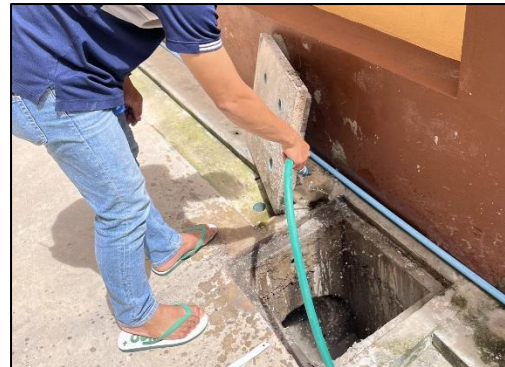
รูปที่ 2-11 เจ้าหน้าที่ล้างทำความสะอาดท่อระบายน้ำ
โดยรอบอาคาร 2 ครั้ง/ปี

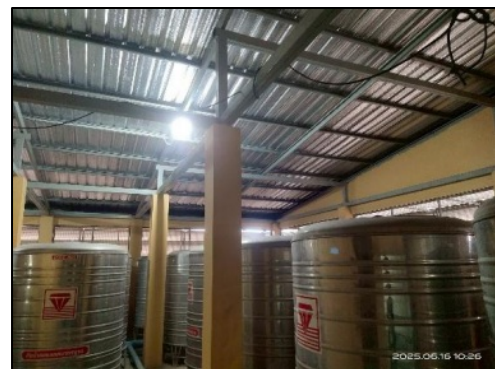
รูปที่ 2-13 จัดให้มีถังสำรองน้ำใช้บนดิน
และถังสำรองน้ำใช้ชั้นหลังคา

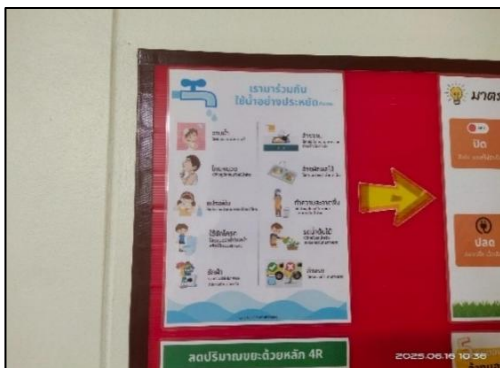
รูปที่ 2-14 ติดตั้งป้ายรณรงค์การประหยัดน้ำภายในพื้นที่
โครงการ

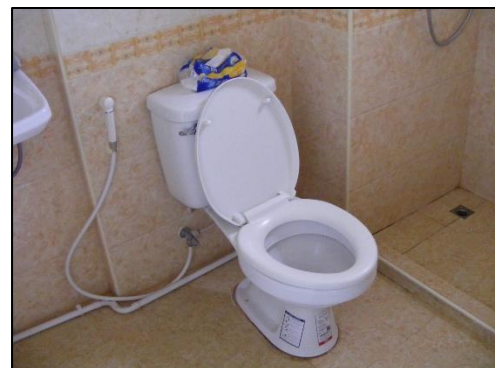
รูปที่ 2-15 เลือกใช้สุขภัณฑ์ที่ประหยัดน้ำ

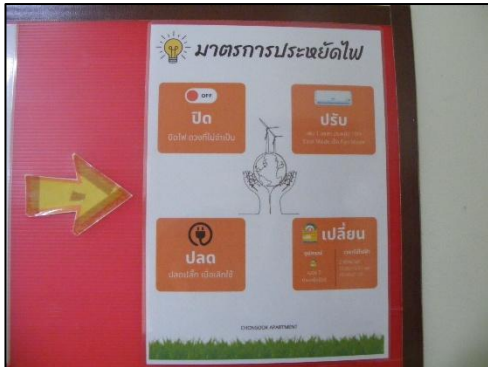
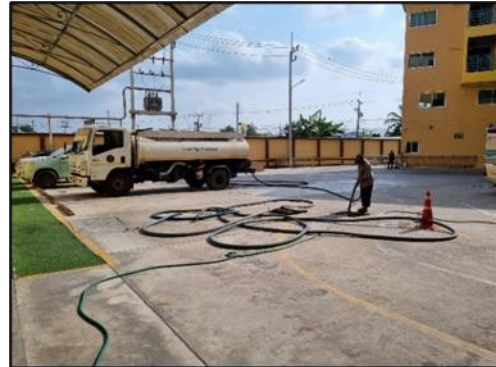
รูปที่ 2-16 ติดตั้งป้ายรณรงค์ประหยัดพลังงานไฟฟ้าภายในพื้นที่โครงการ

รูปที่ 2-17 ผู้รับเหมามาสูดกากตะกอนออกจากบ่อเมื่อบ่อเกรอะเต็ม

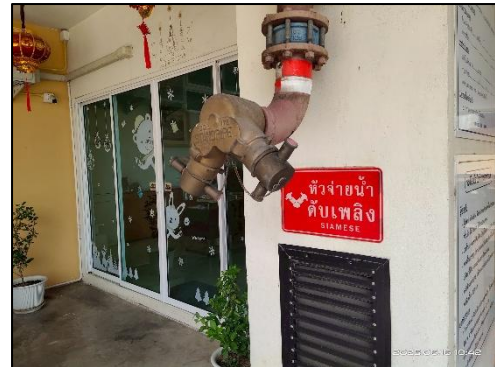
รูปที่ 2-27 หัวรับน้ำดับเพลิงภายนอกอาคาร

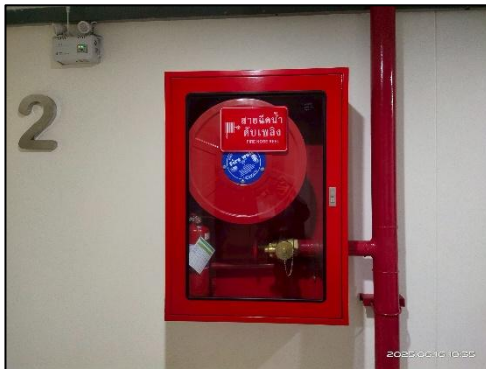
รูปที่ 2-28 ตู้เก็บสายฉีดน้ำดับเพลิงพร้อมอุปกรณ์

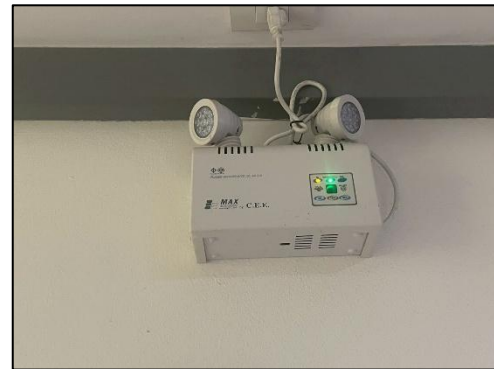
รูปที่ 2-29 ติดตั้ง Emergency Light

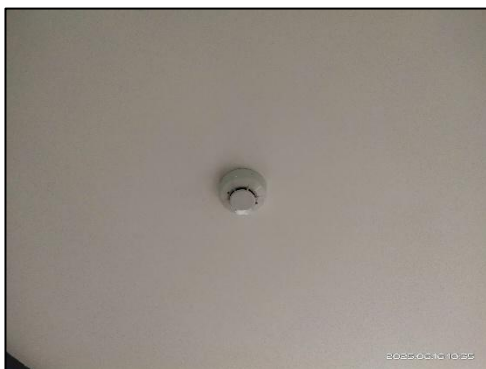
รูปที่ 2-30 เครื่องตรวจจับควัน

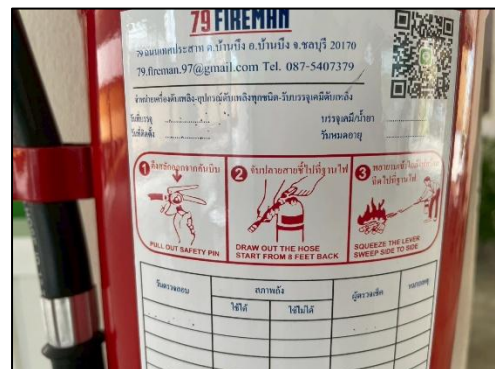
รูปที่ 2-31 ป้ายแนะนำการใช้อุปกรณ์แต่ละตัวไว้บริเวณที่อุปกรณ์ติดตั้งอยู่

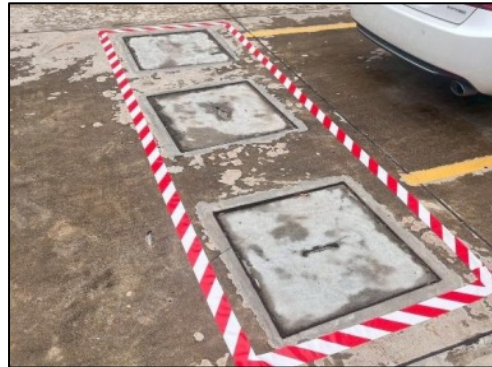
รูปที่ 2-59 ฝาบ่ออยู่ในสภาพปิดมิดชิดตลอดเวลา

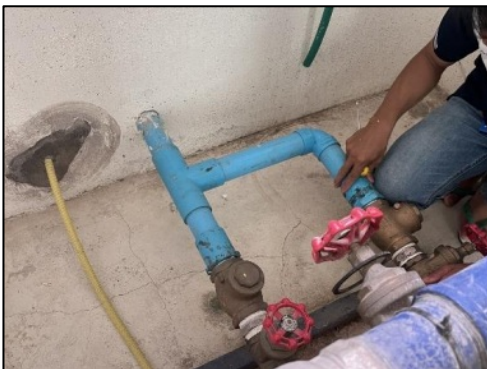
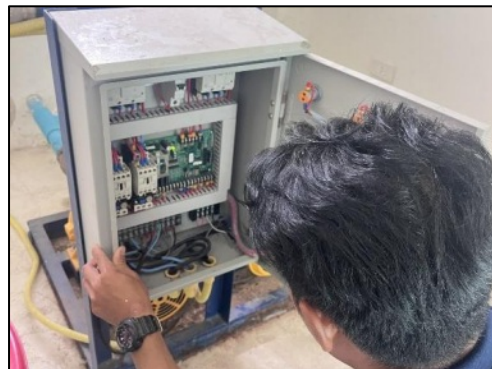
รูปที่ 2-60 เส้นแดงสำหรับบ่อบำบัดน้ำเสีย และป้ายแจ้งพื้นที่
ของบ่อบำบัดน้ำเสีย

รูปที่ 2-61 ช่างซ่อมบำรุงตรวจสอบรอยรั่วของเส้นท่อประปาหรือปั้มน้ำ
